第 4 章 現状・課題

各古墳の現状と課題を整理

①いたすけ古墳 現状・課題

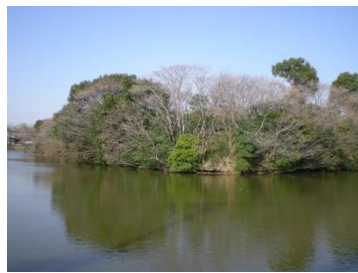
墳丘上の樹木と浸食された墳丘裾

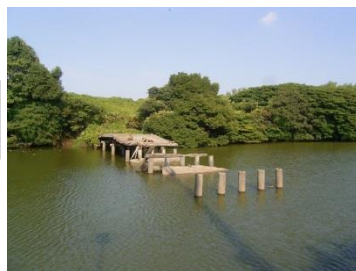
開発時に架けられた橋の残骸

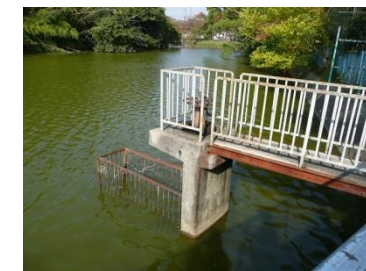
2箇所に設置された樋(写真は東側)

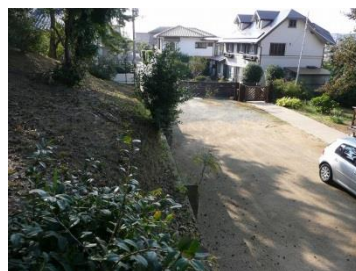
高低差のある隣地境界部

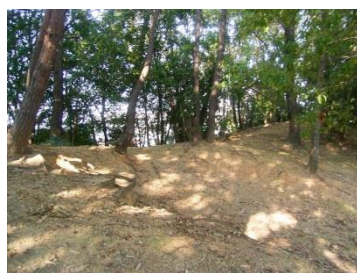
前方部の削平跡

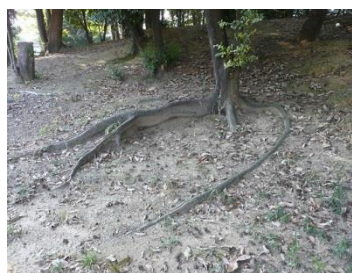
墳丘の表土は流出し、樹根が露出している。そのため墳丘の一部で樹勢衰退がみられる。北から東斜面は、日当たりが悪く、地表は湿った状態で樹根周囲には苔が生育している。また、南側斜面の地被類はわずかにササ類とどんぐりが芽を吹いた実生がある程度で、裸地部分が多い。保存管理計画策定後には樹木の剪定、間伐を行い、下草の育成を進めるとともに墳丘の視認化を図っている。北側は、ブロック擁壁などの土留めが設置されている。

表土が流出し露出した樹根

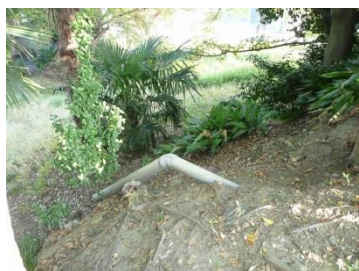
接道が主に前方部南端に限られており、管理や見学に支障が生じている。史跡指定前は墳丘上に寺院があり、現在も建物の礎石や半壊状態でアプローチの階段、塩ビ管や井戸などが露出した状態が残っている。石棺を覆っているモルタルや土留めブロックが経年劣化によりいたんでいる。

露出した配管

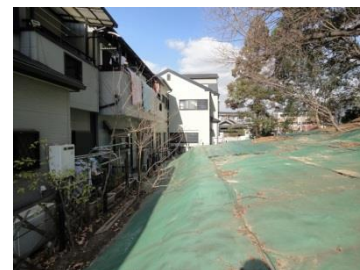
後円部北側及び前方部は住宅地となっている。削平に伴うくびれ部の切断面付近には、防草シートが張られており、雨水が透水せず斜面を流れるため、排水の対策が必要である。また、史跡の範囲は北東隅しか接道しておらず、今後、管理や見学に支障が生じる可能性がある。

防草シート

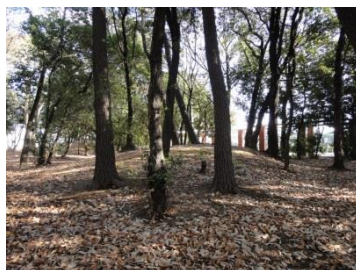
墳丘の認識が困難

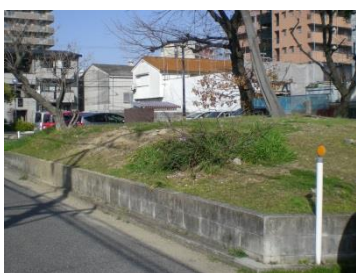
道路際の擁壁と土留めブロック

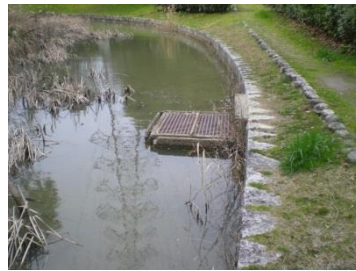
排水施設

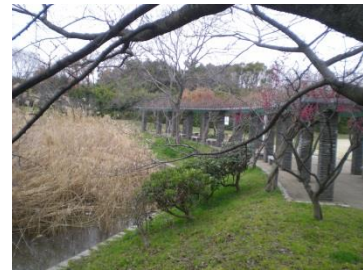
都市公園としての整備が先行しているため、墳丘は森林推移実験見本園として、樹木が密生し、周濠の東側にパーゴラが位置しており、古墳整備に際しては移転が必要である。

パーゴラ

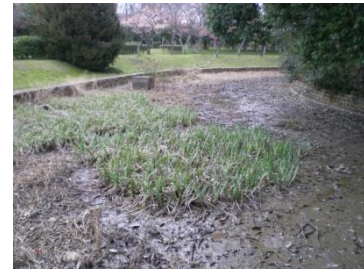
周濠に位置する池と排水施設

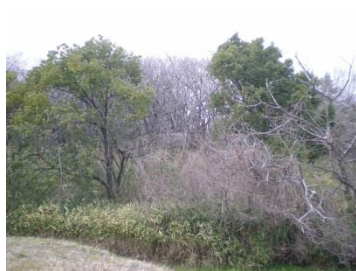
墳丘上に所在した住宅により墳頂部は削平されている。また、樹木の繁茂により古墳としての認識が困難ある。

古墳としての認識が困難
