今池水みらいセンターで発生した  
堺市公共下水道管破損事故報告書

堺市上下水道局

平成 30 年 7 月

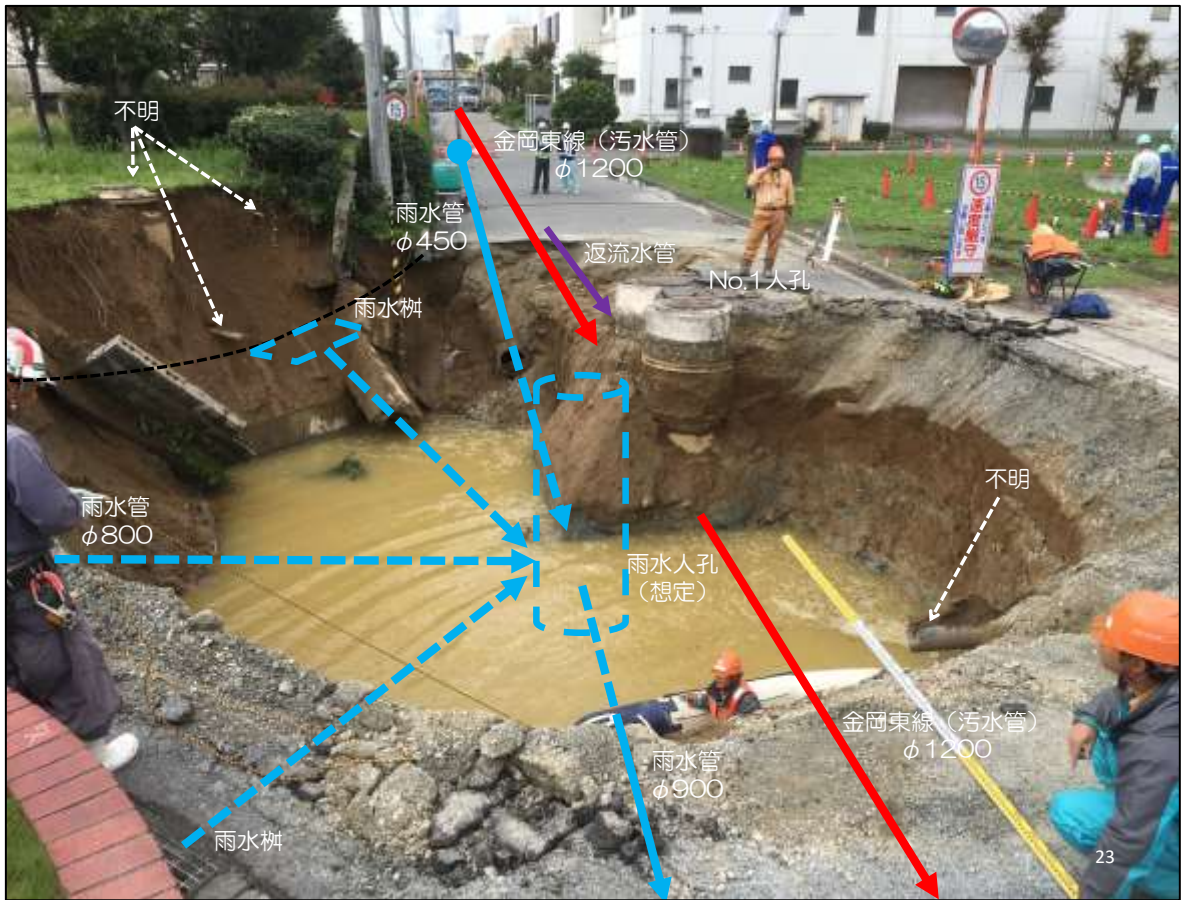
今池水みらいセンター内での陥没状況（埋設管状況を含む）

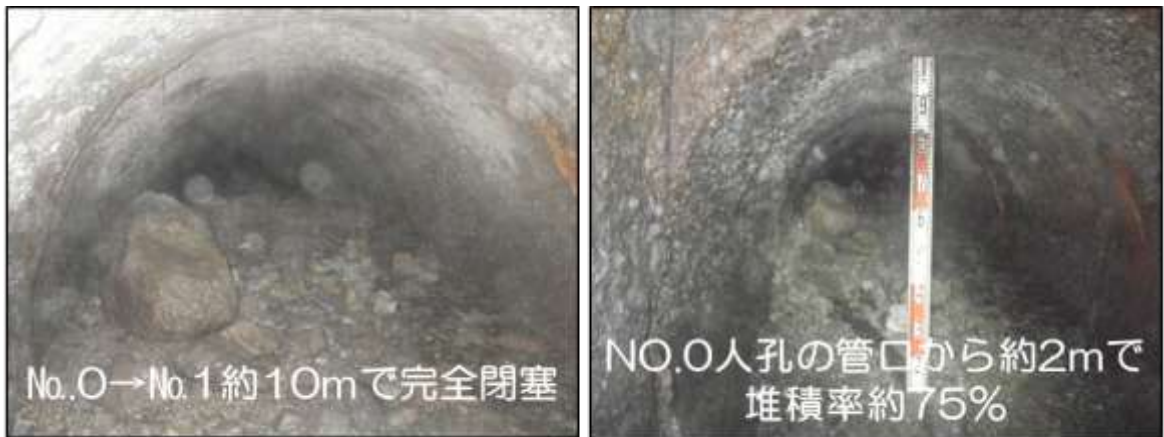
(H29. 11. 25 調査結果、今池No.0 マンホールから上流に向かって撮影)

今池水みらいセンター内に布設している堺市公共下水道管  
(金岡東線：口径 1,200 mm) の破損による下水道管の管路内閉塞状況

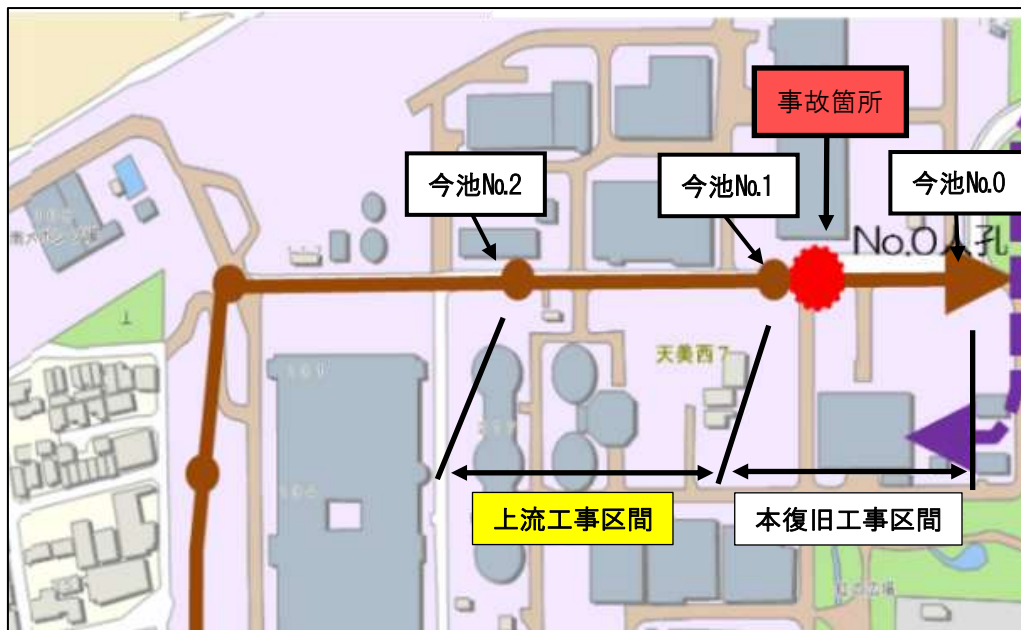
図4-18 追加施工（陥没事故上流区間）の概要図

本事故で破損した下水道管の上流部に当たる今池No.1 から今池No.2 のマンホール区間において、テレビカメラによる調査を行ったところ、この区間でも下水道管の腐食が見られました。

このため、現在実施している本復旧工事完了後に引き続き、平成30年度末までに下水道管内面の腐食防止を目的とした管更生工事（ライニング被覆）を行うよう計画しています。

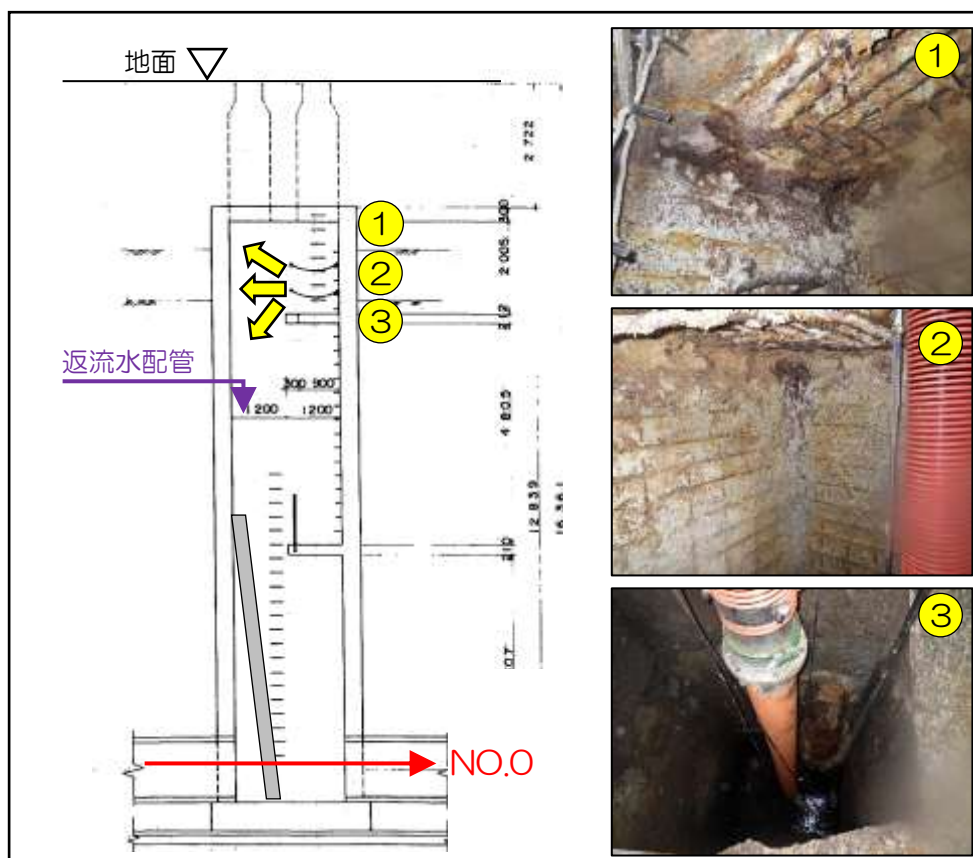
図5-1 今池No.1 マンホール調査結果（調査日：平成29年11月9日、16日）

事故現場を踏査し、目視等により事故の全容を確認する調査。陥没が発生した今池No.1 マンホールの内部を確認したところ、マンホール内の腐食が進行していることや、堺市では管理していない配管が接続されていることを確認しました。後に、この配管は今池水みらいセンターでの汚泥処理工程で発生する『返流水』を流すための配管であることが判明しました。

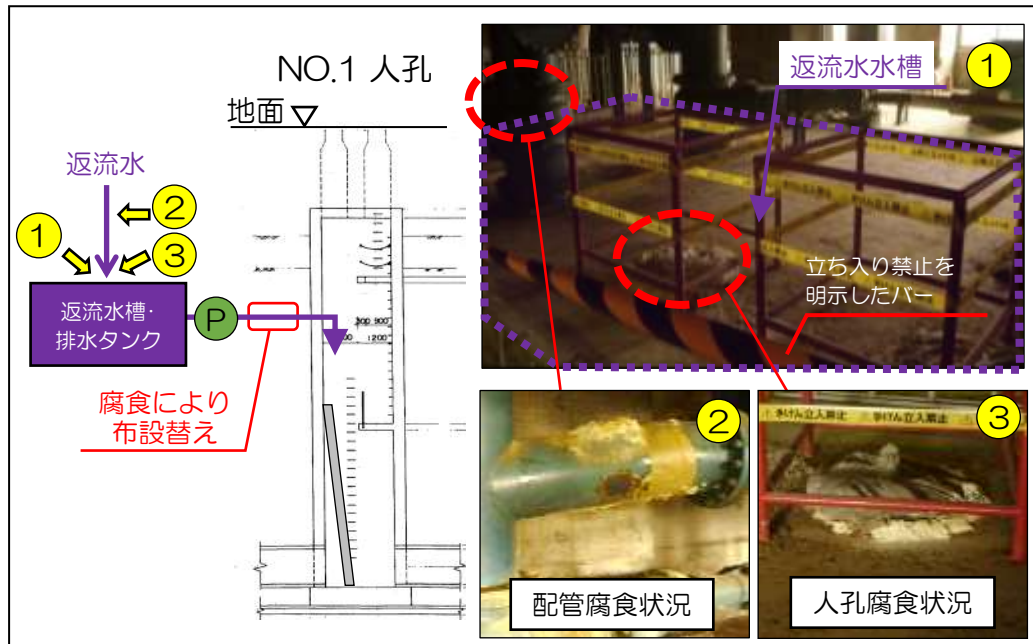
図5-2 返流水配管及び返流水水槽調査結果（調査日：平成29年12月1日）

返流水による腐食が懸念されたことから、返流水配管及び返流水水槽（大阪府管理）の調査を行ったところ、返流水配管に腐食が発生している状況を確認しました。また、返流水水槽や水槽部のマンホールが腐食していることを踏まえ、立ち入り禁止の明示等の安全対策を実施されている状況を確認しました。

なお、返流水配管の一部は、平成29年7月、腐食による劣化のため、大阪府側で布設替えを実施していることが分かりました。

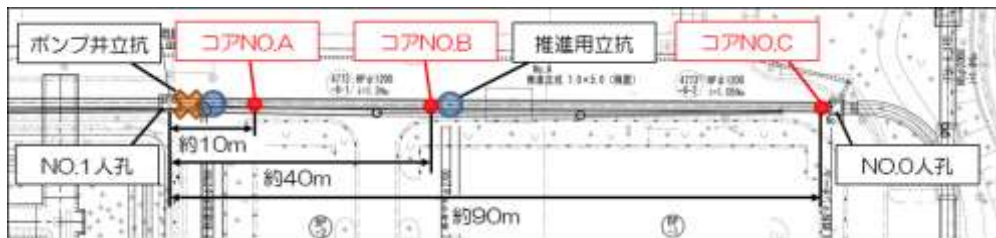
図5-4 管厚測定箇所

調査の結果、陥没箇所にもっとも近いポンプ井立坑部では、管頂部が破損していたため、残存していた管側部を測定した結果、約 35 mm程度の厚みとなっており、新管の厚み 115 mmと比較して、約 80 mm管厚が減少していることが判明しました。また、陥没箇所から最も離れたコアNo.Cでも、管厚は約 90 mmになっており、約 25 mm管厚が減少していることが判明しました。

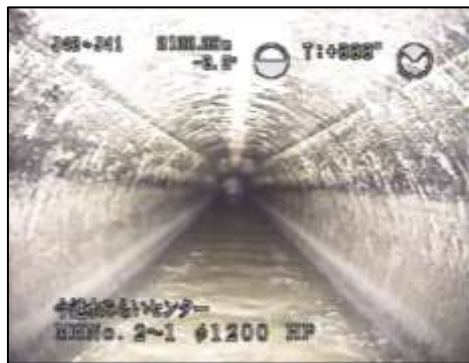
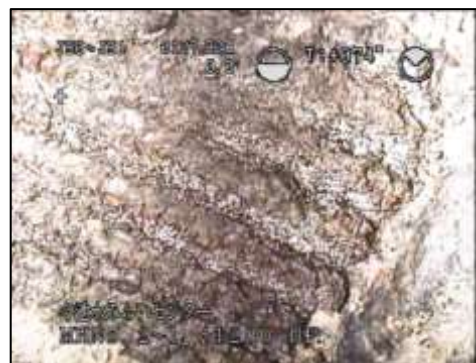
管内調査の結果、返流水が流入していた今池No.1 マンホールに近くなるほど、下水道管の腐食が著しく進行しており、コンクリート管の内部に配筋されている鉄筋が露出している箇所も見受けるなど、返流水による腐食の影響を確認することができました。

管内面の劣化状況

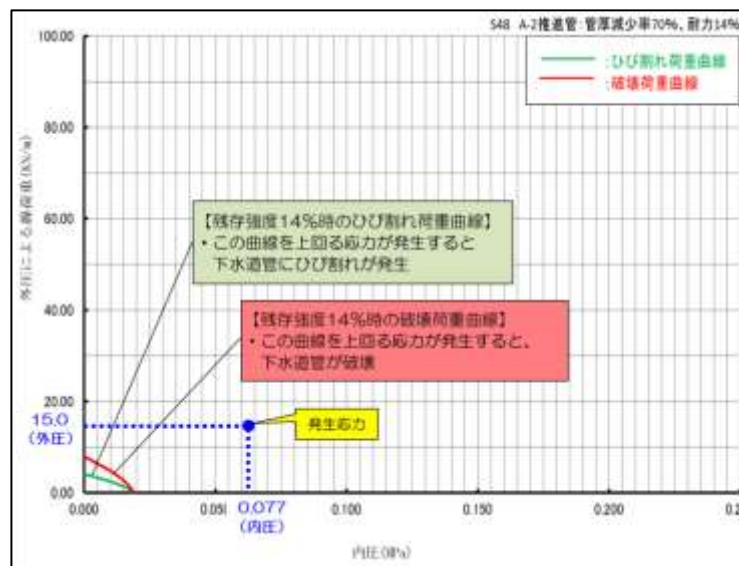
図5-7 ポンプ井立坑部における残存管耐力と発生応力図

下表より、破損箇所になるほど管厚が減少し、残存管耐力も低下していることが分かりました。外圧に対しては、コアA~Cは破壊しない結果となり、ポンプ井立坑部は、残存管耐力が外圧を若干上回っていますが、破損に近い状態であることが分かりました。内圧が加わった状態においては、ポンプ井立坑部からコアBまで、発生応力（外圧+内圧）は、残存管耐力（破壊荷重）を大きく上回る結果となっています。

これらの結果から、今回破損した金岡東線は、台風襲来前の外圧のみの状態では破損にまで至っておらず、内圧の発生に伴い破損したと考えられます。

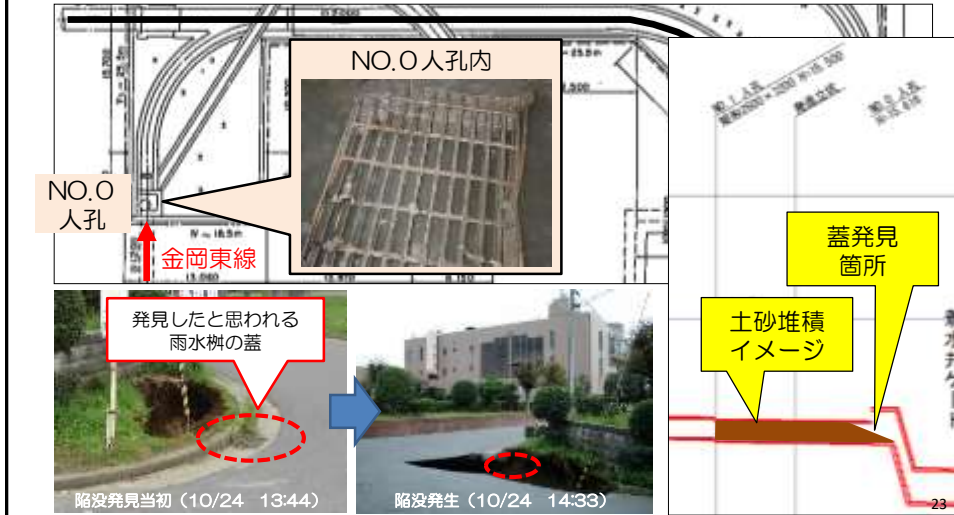
- ・ 陥没箇所周辺の雨水桝と思われる蓋が、NO.0人孔で発見されており、完全閉塞前に蓋を運搬するほどの大きな力が働いたと推定。

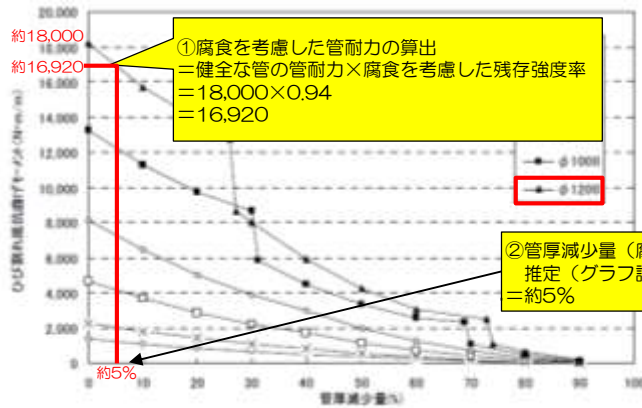
図 外圧管2種のひび割れ抵抗曲げモーメント

- 腐食により残存強度率が94%を下回ると、内圧+外圧で破損する。
- 図より、残存強度率94%時点の、管厚減少量（腐食量）は約5%と推定

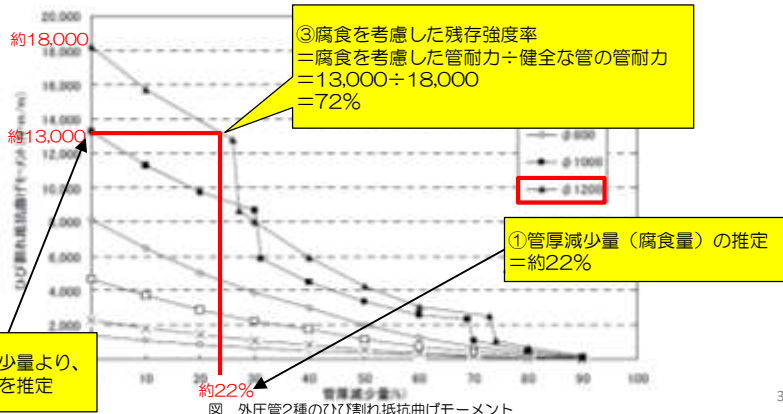
図 外圧管2種のひび割れ抵抗曲げモーメント

- 潜水土の調査報告より、管厚減少量（腐食量）は、約22%（25mm ÷ 115mm）と推定
- 参考として、図より、管厚減少量（腐食量）約22%時の残存強度率は72%と推定

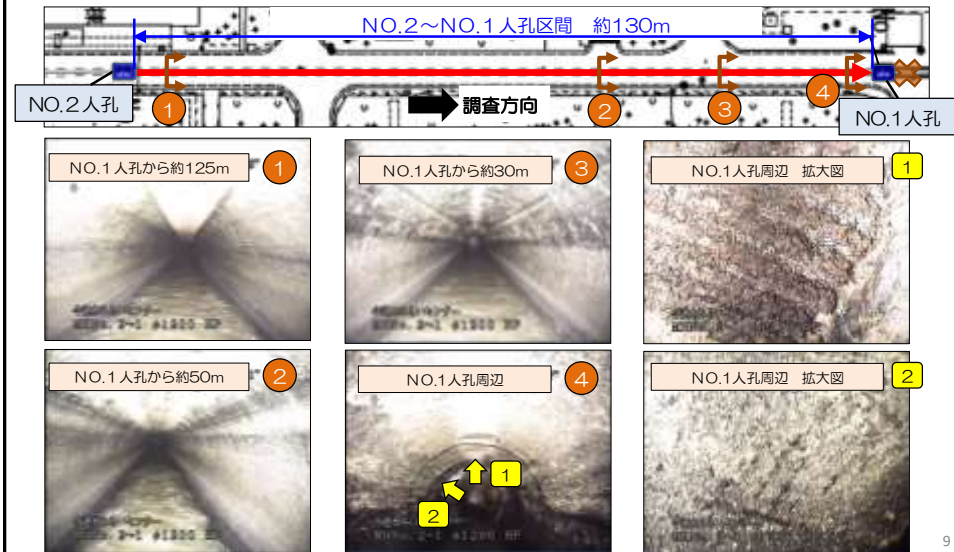
- ・NO.1人孔～約50m区間まで腐食し、NO.1人孔付近は腐食が著しい

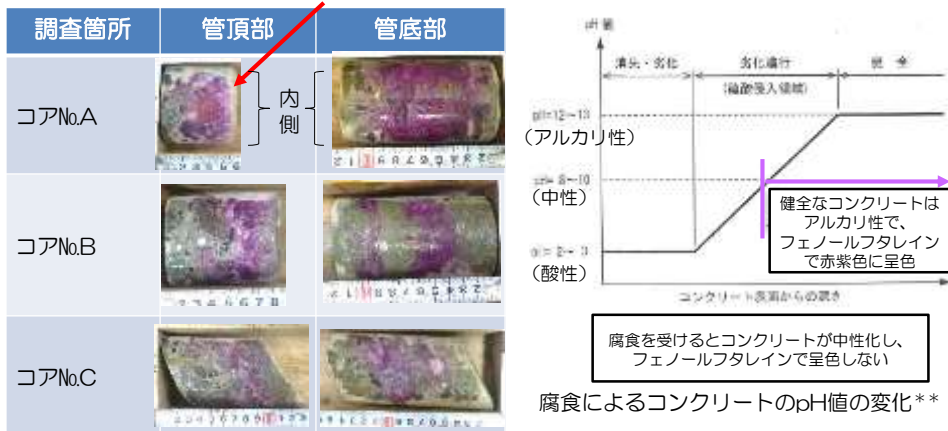
今池水みらいセンターで発生した堺市公共下水道管破損事故の検証委員会

試験は、コアNo.A、No.B、No.Cを対象に液薬を吹き付けました。その結果、いずれのコアも、下水道管の内面は腐食（中性化）しており、変色しなかったことから、返流水によって腐食が進行している可能性が高いことが判明しました。

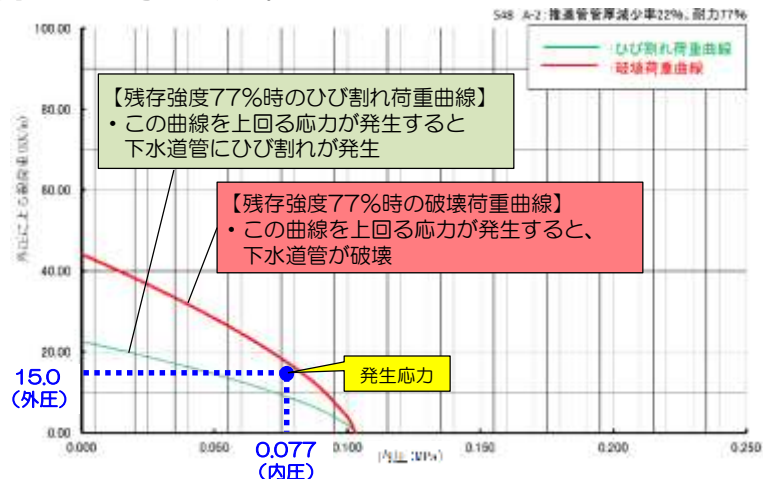
- 下図より、コアNO.C周辺は、内圧と外圧により「ひび割れ」が発生したと考えられる。

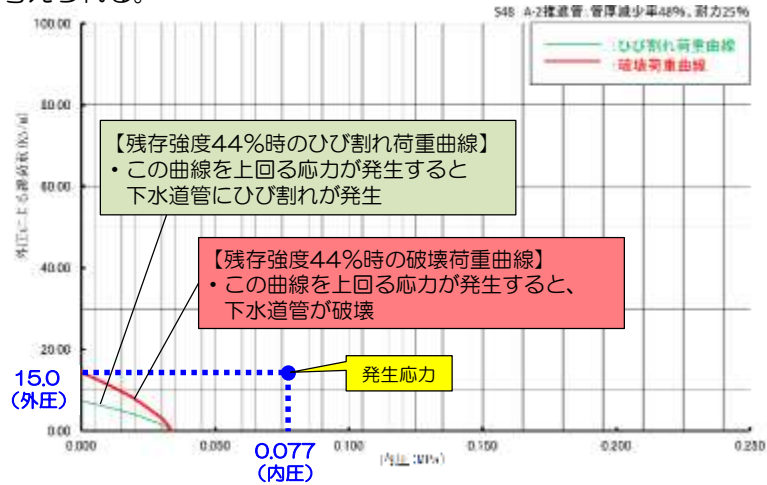
- 下図より、コアNO.B周辺は、内圧と外圧により「破壊」が発生したと考えられる。

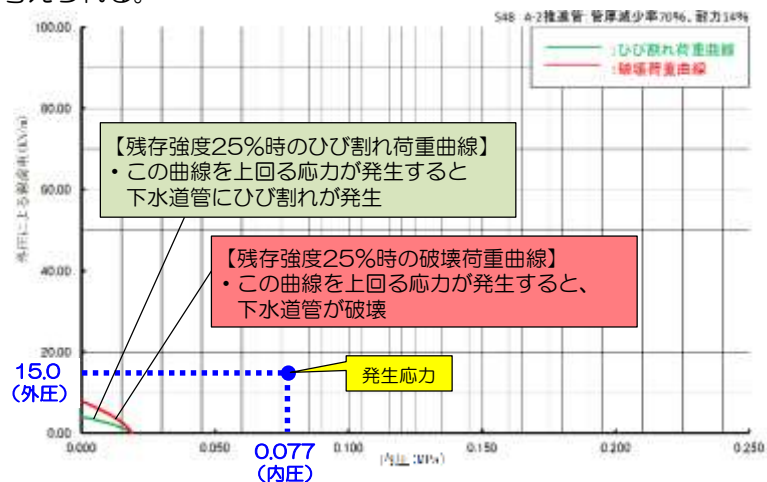
- 下図より、コアNO.A周辺は、内圧と外圧により「破壊」が発生したと考えられる。

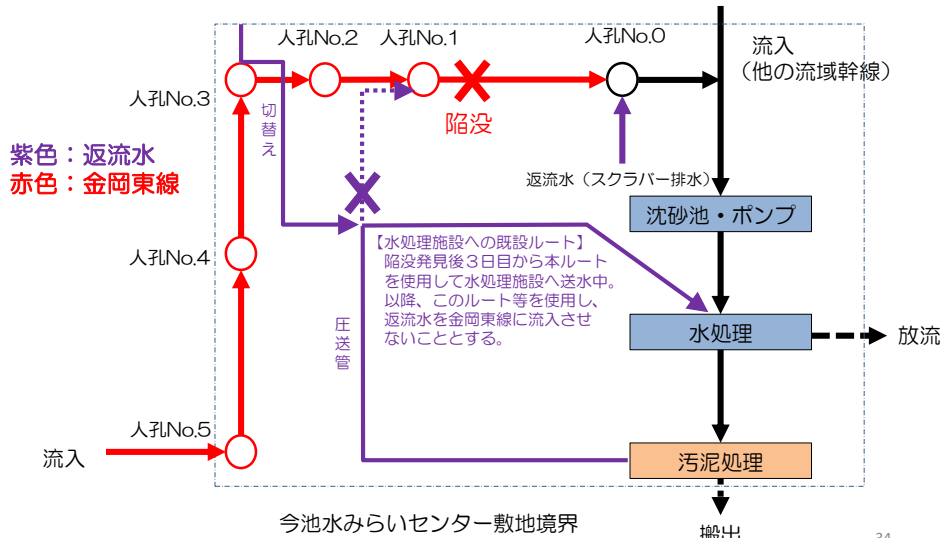
- ・返流水ルートの変更により、金岡東線の腐食進行を防止【対策済】
