北部地域整備事務所外壁改修外工事における アスベストの状況について

コンクリート片落下の経緯

平成28年8月6日
堺市

主な経緯

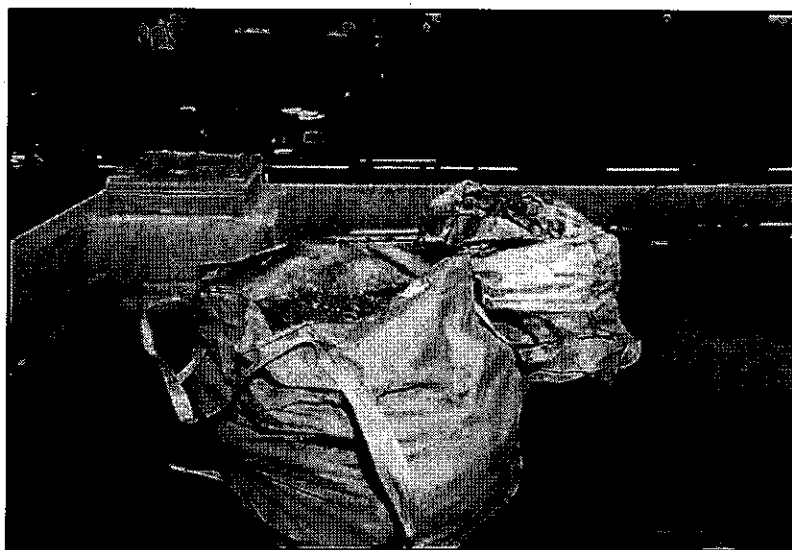
17:30 機械室棟への立ち入りを全面禁止する。
1階に置かれていた袋詰めの解体材を飛散しないように養生する。

6/20(月)機械室棟屋上の煙突と解体材の状況

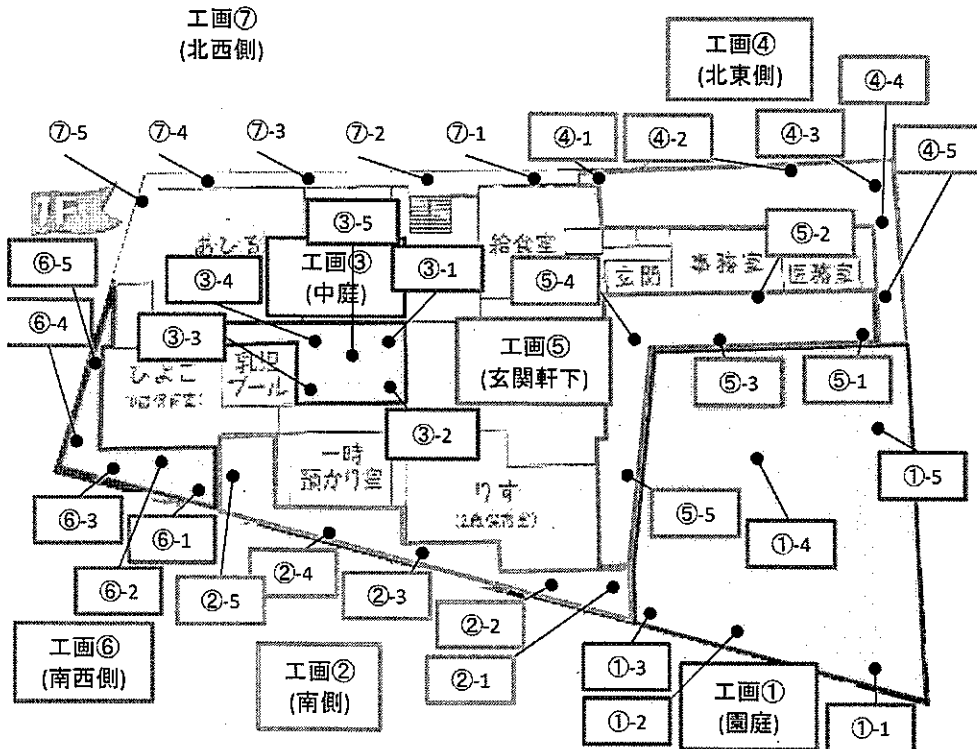
土の分析範囲(6月25日・27日)

園庭全体を遊具等を含め4ブロックに分け、各ブロックごとに9点、計36点の土壌分析調査を行い。結果、アスベストは検出されなかった。

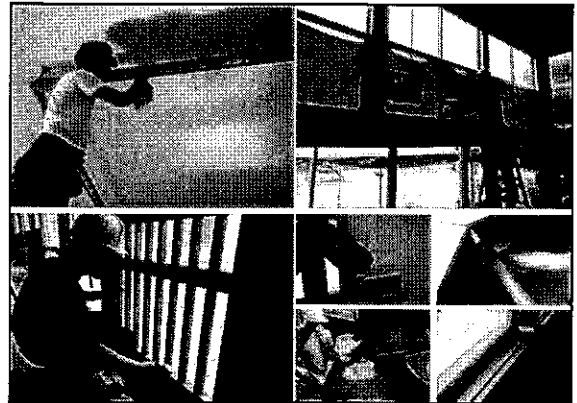
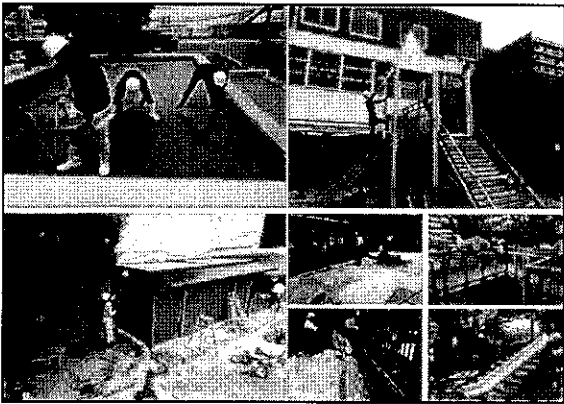
保育園内清掃について

各階室内において、天井→壁・窓→家具→床と上部から順に水拭き清掃を行いました。外部各所においても水を用いて入念に清掃を行いました。

- 6/25 2階清掃
- 6/26 1階清掃
- 6/29 3階清掃
- 7/3 屋上清掃
遊具清掃
園庭清掃

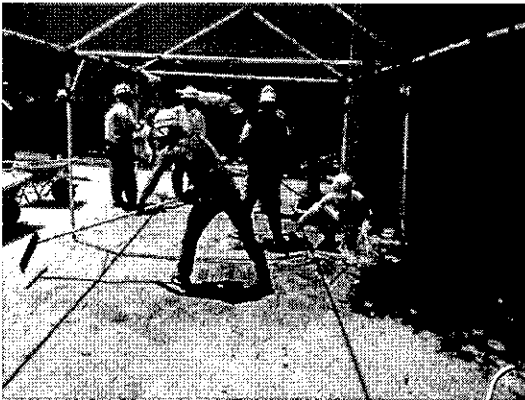
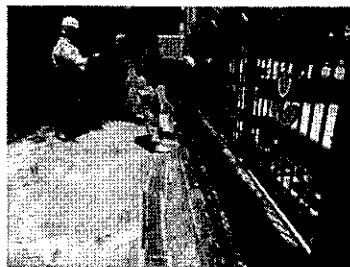
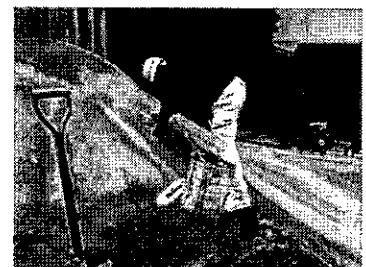
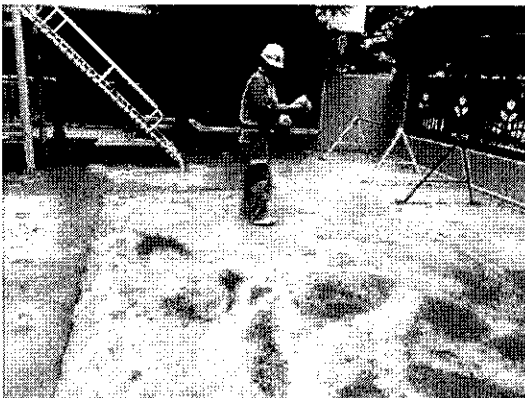
園庭土の入れ替え作業

7月3日および7月10日に園庭の土の入れ替え作業を行いました

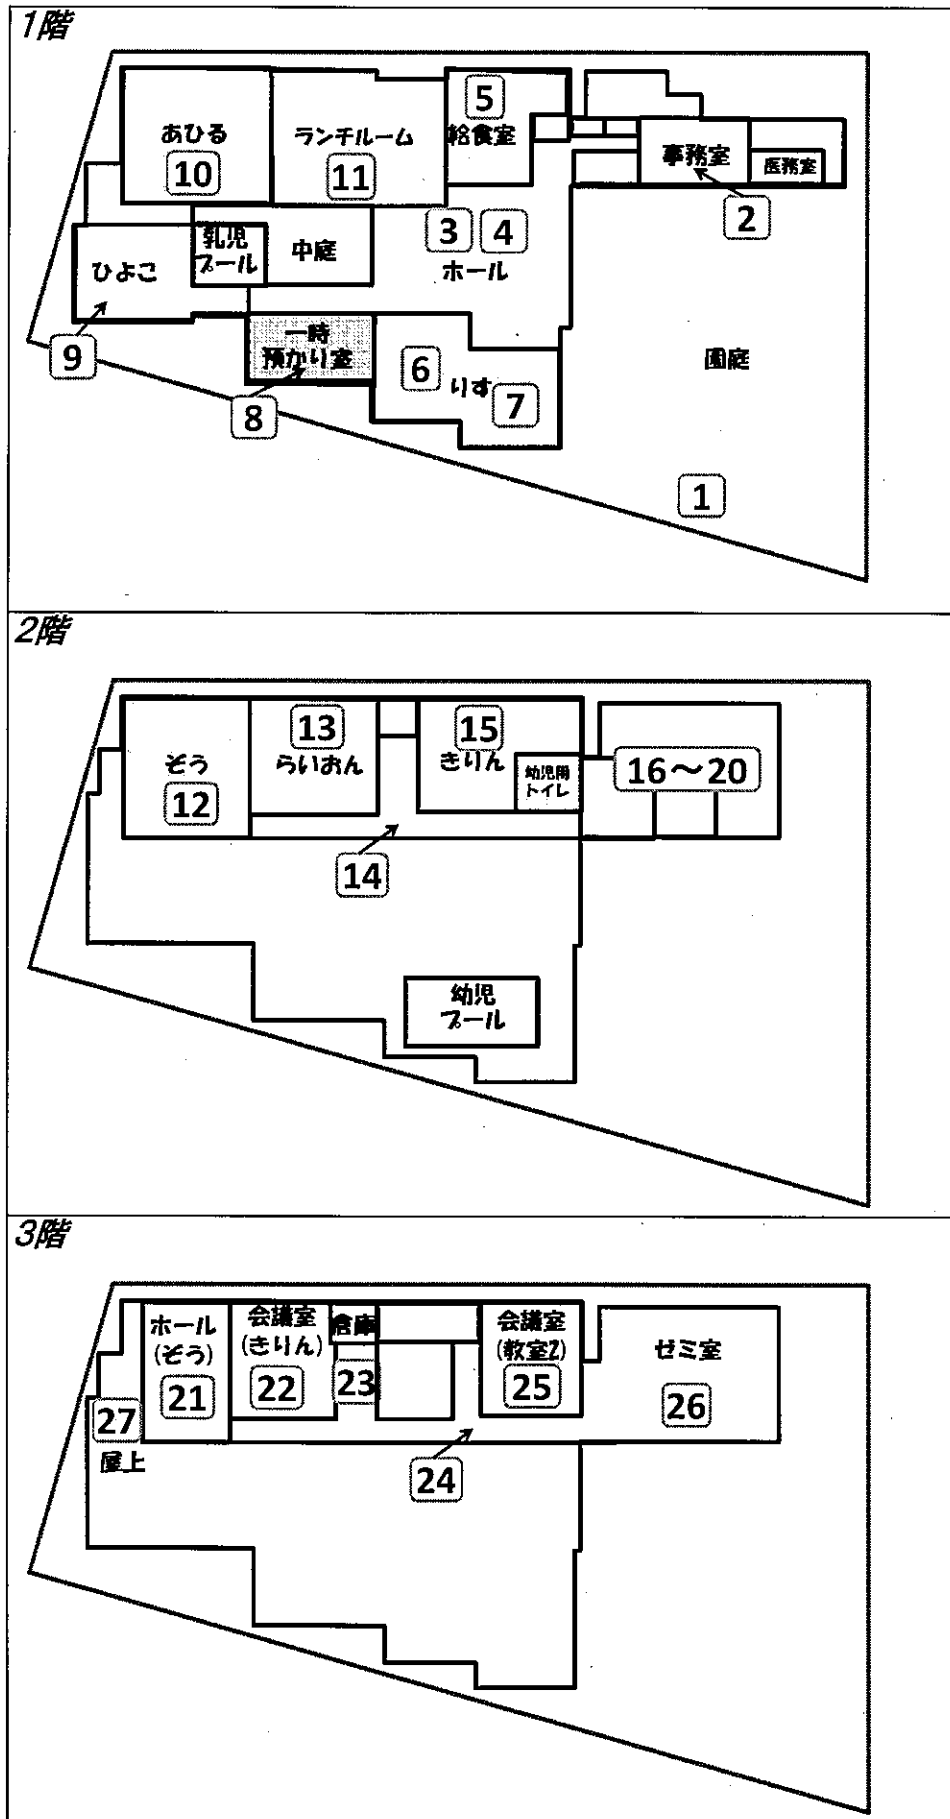
大気濃度測定位置図(新金岡センター保育園)

No.	測定位置	測定結果(単位:[本/L])													
		6/22	6/23	6/24	6/25	6/26	6/27	6/28	6/29	6/30	7/1	7/2	7/3	7/27	7/31
1	保育園 園庭	-	0.056	<0.056	0.056	<0.056	0.113	<0.056	<0.056	<0.056	<0.056	<0.056	<0.056	-	-
2	1階 事務室	-	-	-	-	<0.5	-	-	-	-	-	-	-	-	-
3	1階 ホール①	-	-	-	-	<0.5	-	-	-	-	-	-	-	-	-
4	1階 ホール②	-	-	-	-	<0.5	-	-	-	-	-	-	-	-	0.11
5	1階 給食室	-	-	-	-	<0.5	-	-	-	-	-	-	-	-	-
6	1階 リス①	-	-	-	-	<0.5	-	-	-	-	-	-	-	-	<0.11
7	1階 リス②	-	-	-	-	<0.5	-	-	-	-	-	-	-	-	-
8	1階 一時預かり室	-	-	-	-	<0.5	-	-	-	-	-	-	-	-	<0.11
9	1階 ひよこ	-	-	-	-	<0.5	-	-	-	-	-	-	-	-	<0.11
10	1階 あひる	-	-	-	-	<0.5	-	-	-	-	-	-	-	-	<0.11
11	1階 ランチルーム	-	-	-	-	<0.5	-	-	-	-	-	-	-	-	<0.11
12	2階 ぞう	-	-	-	-	<0.5	-	-	-	-	-	-	-	-	<0.11
13	2階 らいおん	-	-	-	-	<0.5	-	-	-	-	-	-	-	-	<0.11
14	2階 廊下	-	-	-	-	<0.5	-	-	-	-	-	-	-	-	-
15	2階 きりん	-	-	-	-	<0.5	-	-	-	-	-	-	-	-	<0.11
16	2階 図書室	-	-	-	-	<0.5	-	-	-	-	-	-	-	-	-
17	2階 職員室	-	-	-	-	<0.5	-	-	-	-	-	-	-	-	-
18	2階 休憩室	-	-	-	-	<0.5	-	-	-	-	-	-	-	-	-

- ① 6月23日から7月3日まで測定
- ②～⑳ 6月26日測定
- ㉑～㉗ 6月29日測定
