## 第1回 堺市立小学校アスベスト含有建築物における健康リスクの検証に関する懇話会

# 第1回 堺市立小学校アスベスト含有建築物における健康リスクの検証に関する懇話会

## ・ 本事案の経過

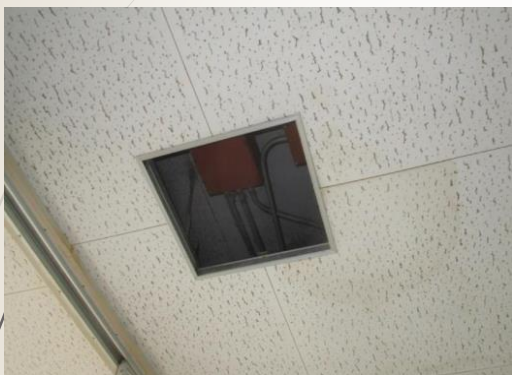
天井点検口 補修前

- R3.7.6 日置荘小学校の現地確認。天井ボードで覆われており、アスベストは露出していない状態。  
吹付けロックウールには経年劣化以外の損傷劣化は見られなかった。  
ただし、天井点検口の蓋が1ヶ所なかった(少なくともH27年から)ため、7月9日に天井点検口の蓋の設置を行った。
- R3.7.12 登美丘西小学校の現地確認。  
天井ボードで覆われており、アスベストは露出していない状態。  
吹付けロックウールには経年劣化以外の損傷、劣化は見られなかった。

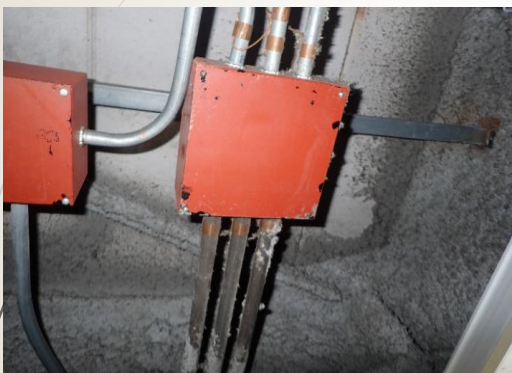
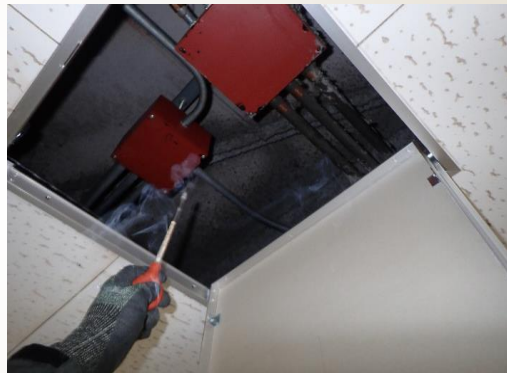
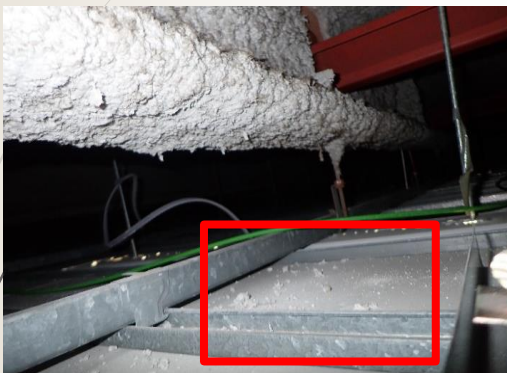
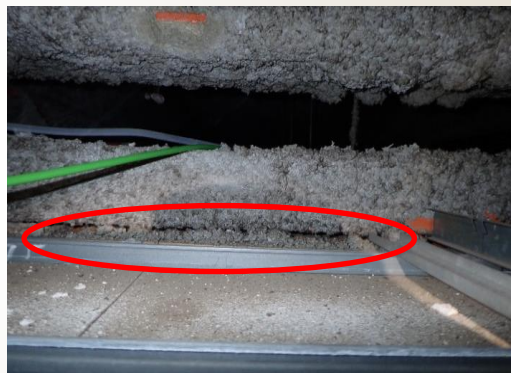
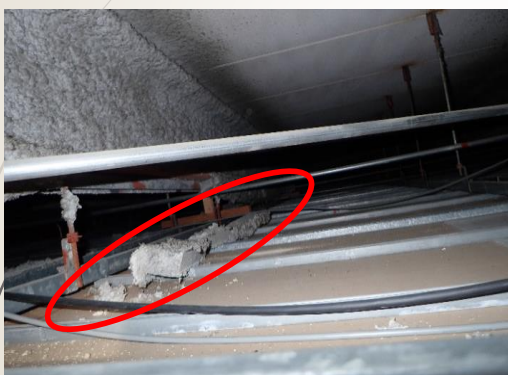
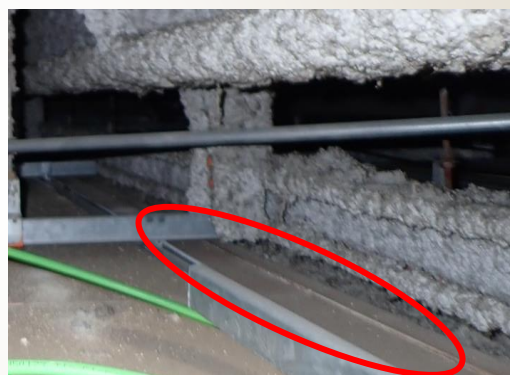
天井内の状況

- R3.7.16 アスベスト対策記録表を作成し、維持・管理を継続。  
今後、定期的に点検を実施し、適切に維持・管理していく。
- R3.9.17 9月17日から小学校4校の当該フロアを使用中止するとともに室内と屋外の気中濃度測定を行う。
- R3.9.18 建築物石綿含有建材調査者2名による小学校4校の当該フロアのアスベスト含有建材（吹付けロックウール）の状態を再確認し、「やや劣化※」という所見。  
※全体の状態は良いが、経年的な劣化が見られる。
- R3.9.24 堺市アスベスト対策本部会議に今後の対応策と健康リスクに関することに対応するため、市立小学校におけるアスベスト含有建築物対策チームを設置。
- R3.12.24 第1回 懇話会開催。

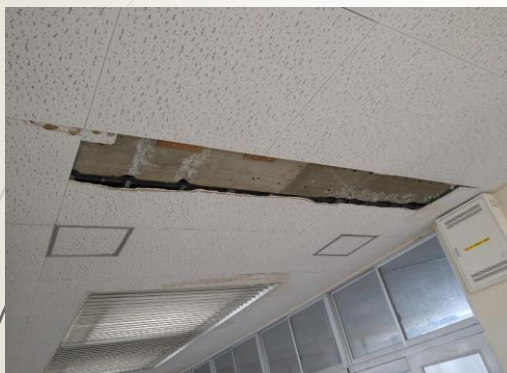
天井ボード補修前

- R3.7.12 八田荘小学校の現地確認。  
天井ボードで覆われており、アスベストは露出していない状態。吹付けロックウールには経年劣化以外の損傷、劣化は見られなかった。ただし、天井ボードの一部に剥がれがあった（少なくともH28年から）ため、7月16日に補修を行った。

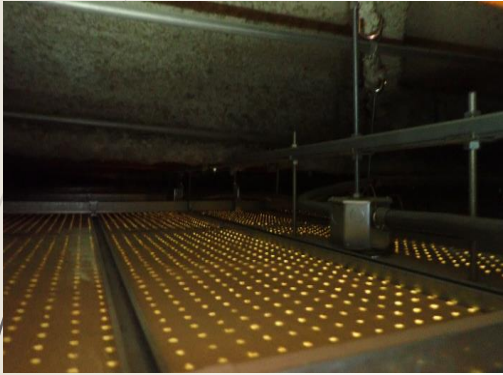
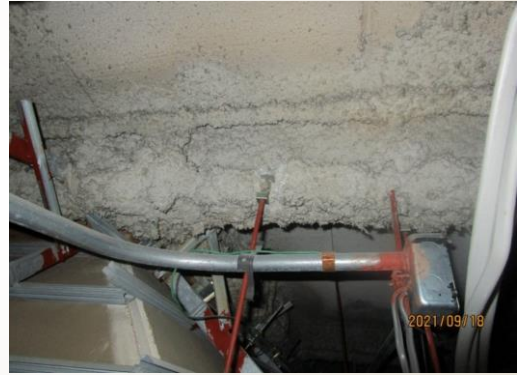
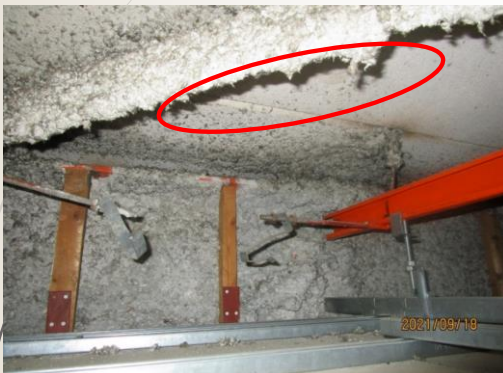
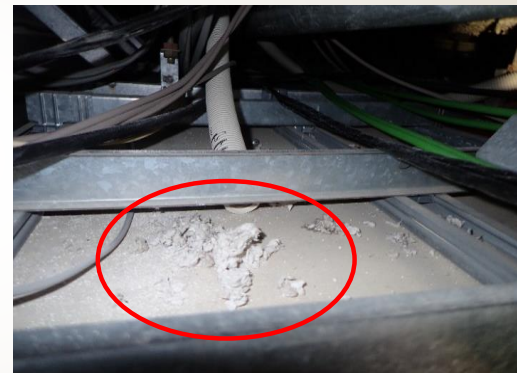
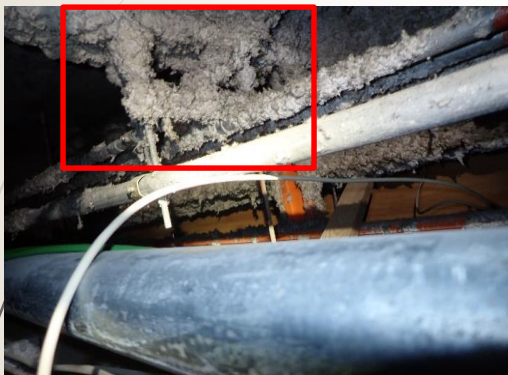
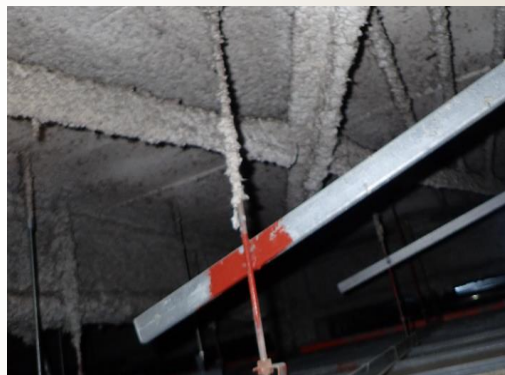
天井内の状況

- R3.7.12 福泉小学校の現地確認。  
天井ボードで覆われており、アスベストは露出していない状態。  
吹付けロックウールには経年劣化以外の損傷、劣化は見られなかった。
