連続モニタリングシステム（KRI センサー）を活用したアスベスト漏えい監視への取組について

登美丘西小学校校舎減築ほか工事 各地点の粉じん量モニタリング (6月1日)

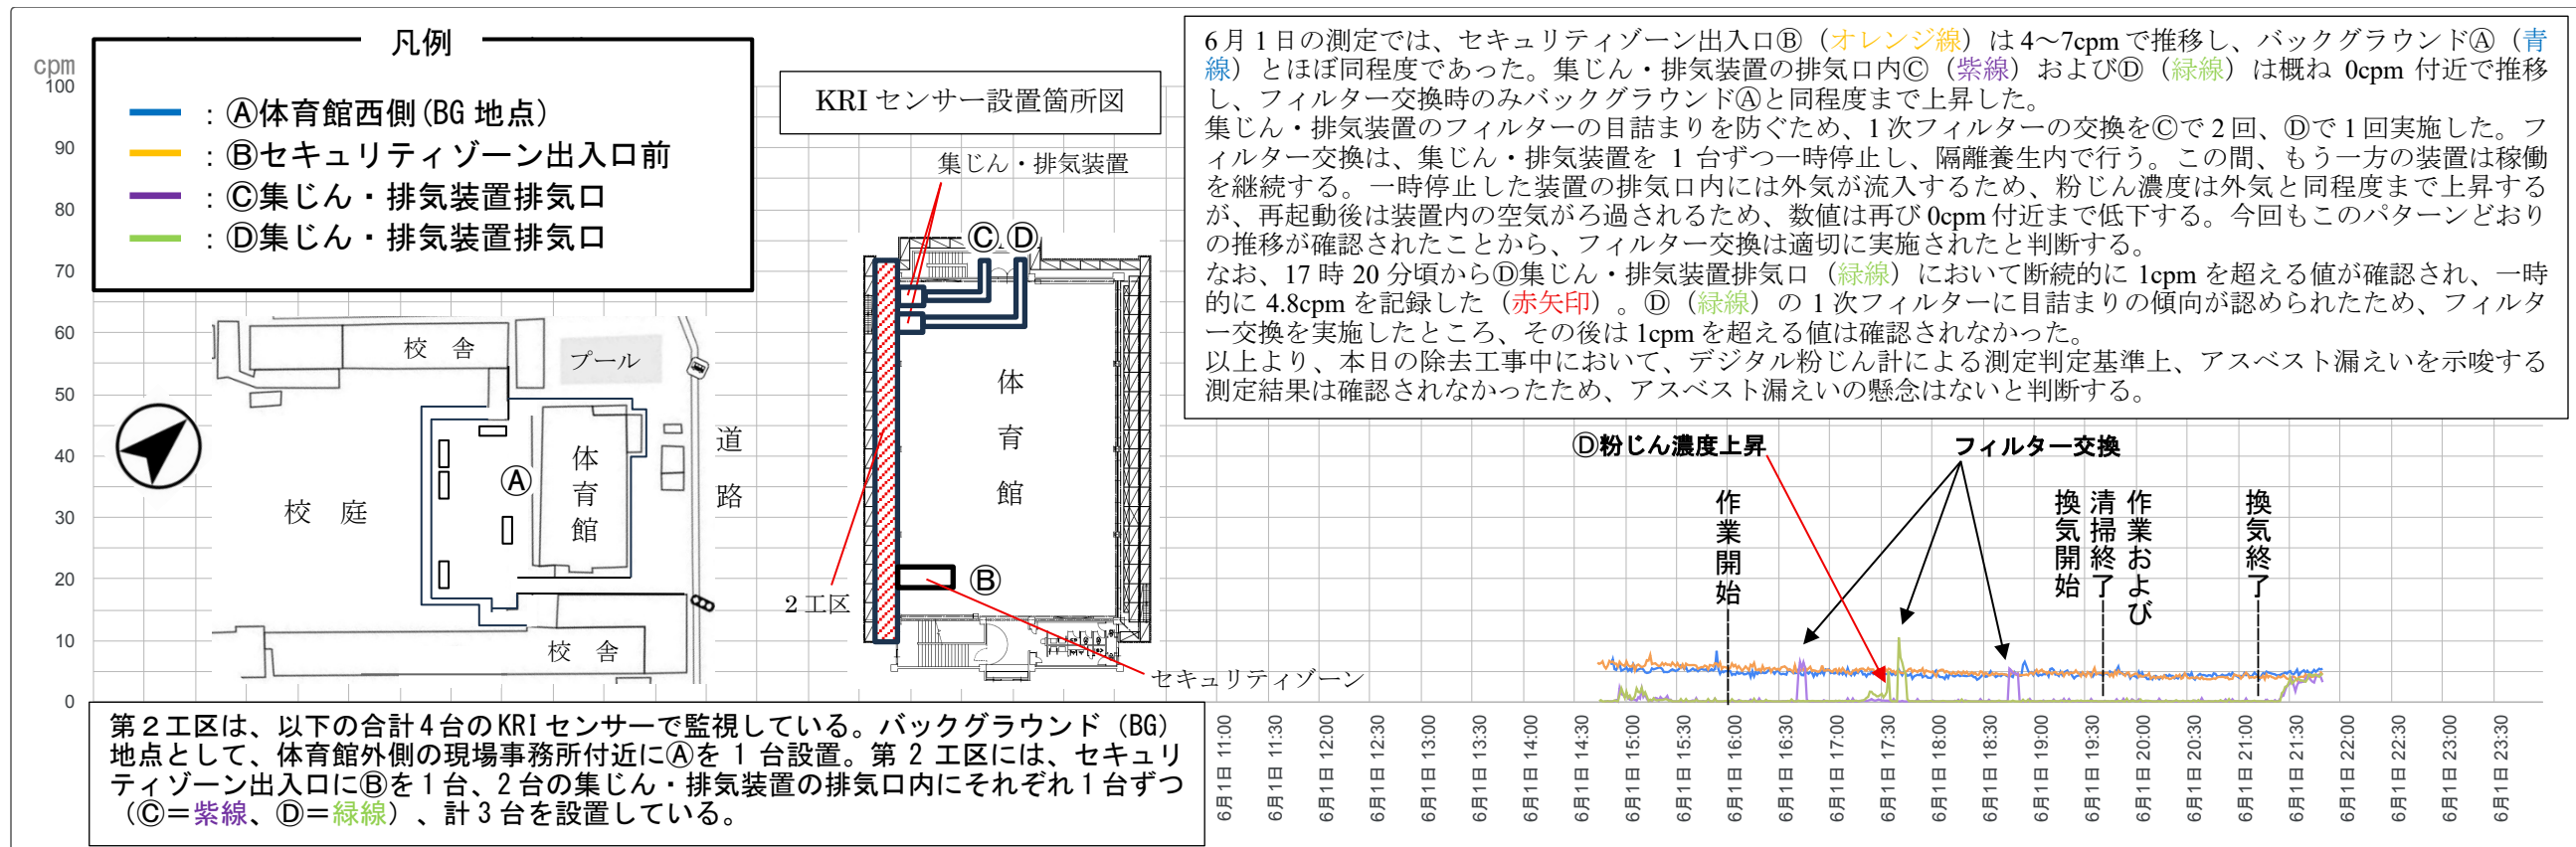
6月1日の測定では、セキュリティゾーン出入口② (オレンジ線) は4~7cpmで推移し、バックグラウンド① (青線) とほぼ同程度であった。集じん・排気装置の排気口内③ (紫線) および④ (緑線) は概ね0cpm付近で推移し、フィルター交換時のみバックグラウンド①と同程度まで上昇した。集じん・排気装置のフィルターの目詰まりを防ぐため、1次フィルターの交換を③で2回、④で1回実施した。フィルター交換は、集じん・排気装置を1台ずつ一時停止し、隔離養生内で行う。この間、もう一方の装置は稼働を継続する。一時停止した装置の排気口内には外気が流入するため、粉じん濃度は外気と同程度まで上昇するが、再起動後は装置内の空気がろ過されるため、数値は再び0cpm付近まで低下する。今回もこのパターンどおりの推移が確認されたことから、フィルター交換は適切に実施されたと判断する。

なお、17時20分頃から④集じん・排気装置排気口 (緑線) において断続的に1cpmを超える値が確認され、一時的に4.8cpmを記録した (赤矢印)。④ (緑線) の1次フィルターが目詰まりの傾向が認められたため、フィルター交換を実施したところ、その後は1cpmを超える値は確認されなかった。

以上より、本日の除去工事中において、デジタル粉じん計による測定判定基準上、アスベスト漏えいを示唆する測定結果は確認されなかったため、アスベスト漏えいの懸念はないと判断する。
