【東区】安全対策の取組状況一覧表

令和6年3月1日現在

通学路の安全点検対策箇所図

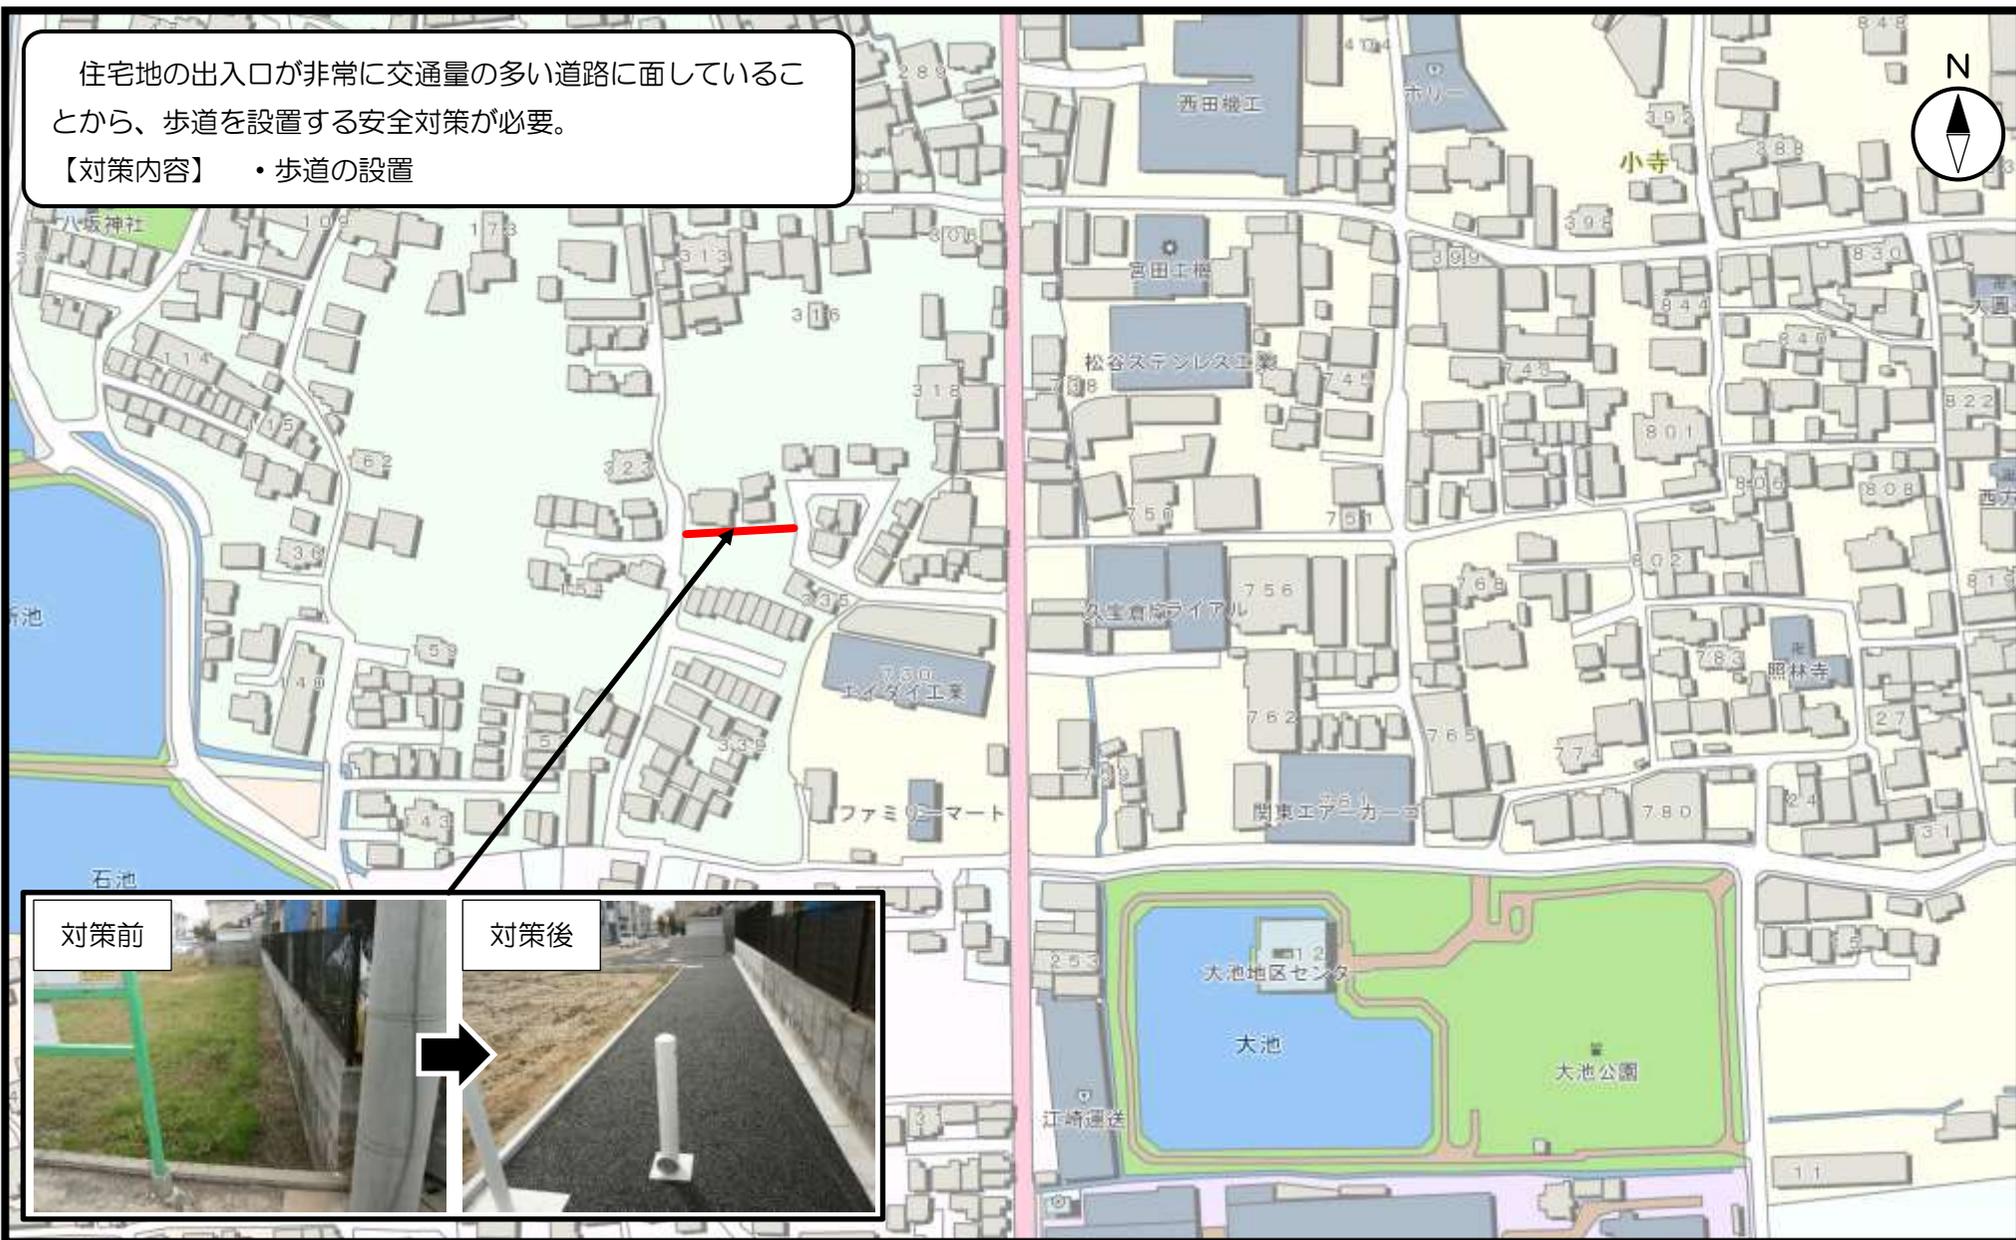
整理番号 1

住宅地の出入口が非常に交通量の多い道路に面していることから、歩道を設置する安全対策が必要。

【対策内容】 ・歩道の設置

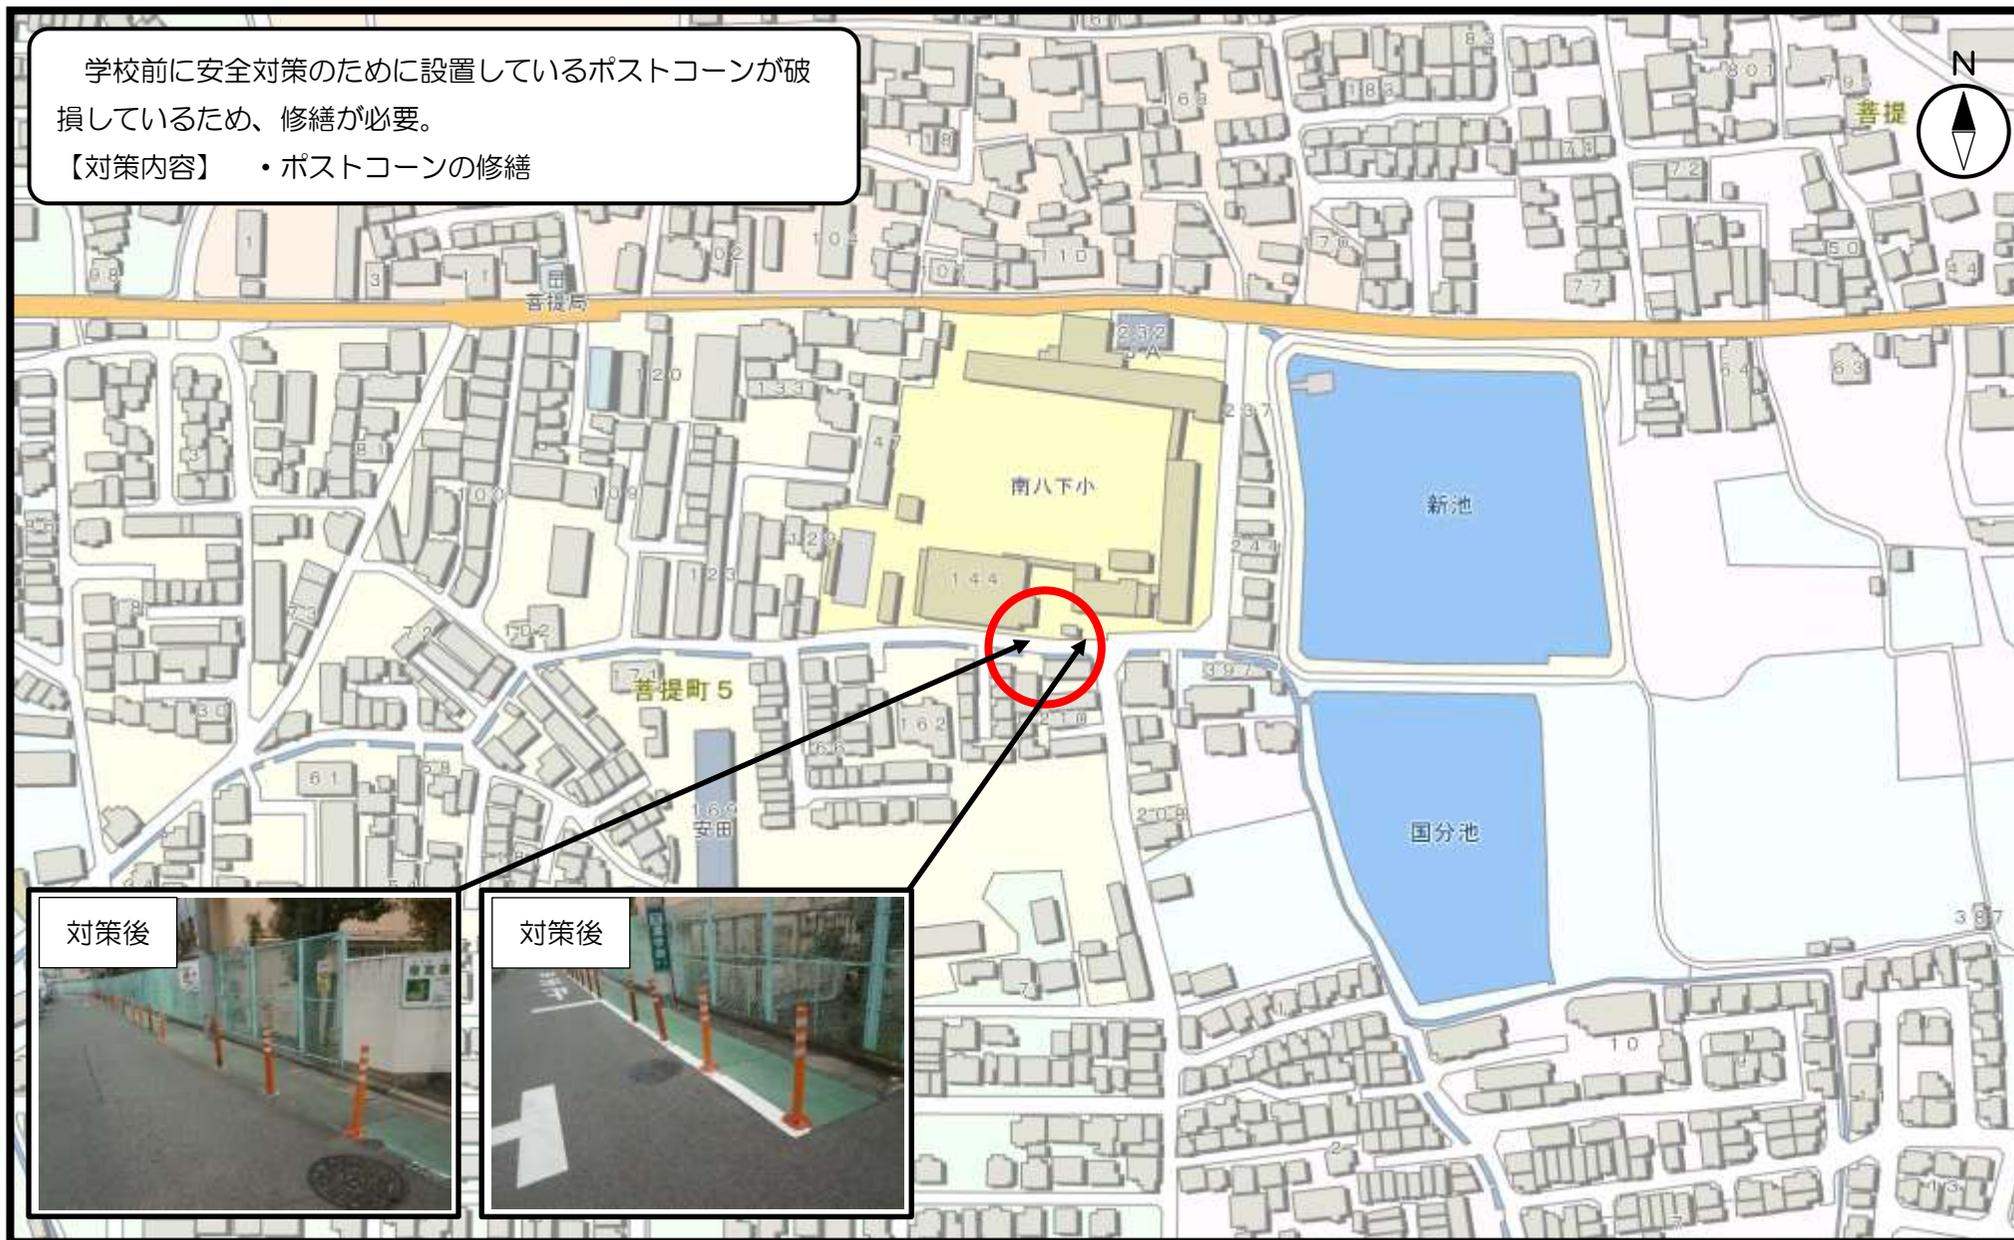
整理番号2

学校前に安全対策のために設置しているポストコーンが破損しているため、修繕が必要。

【対策内容】 ・ポストコーンの修繕

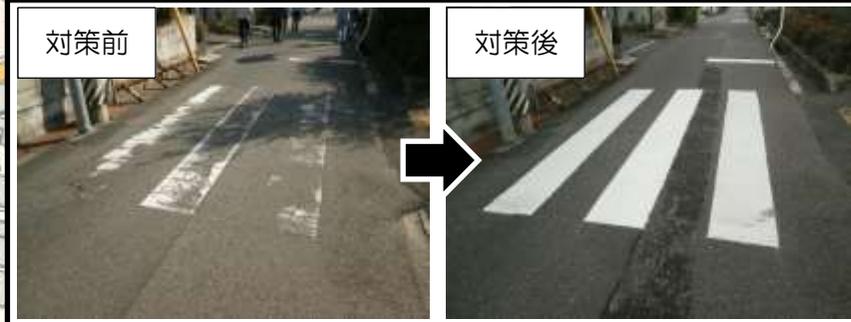
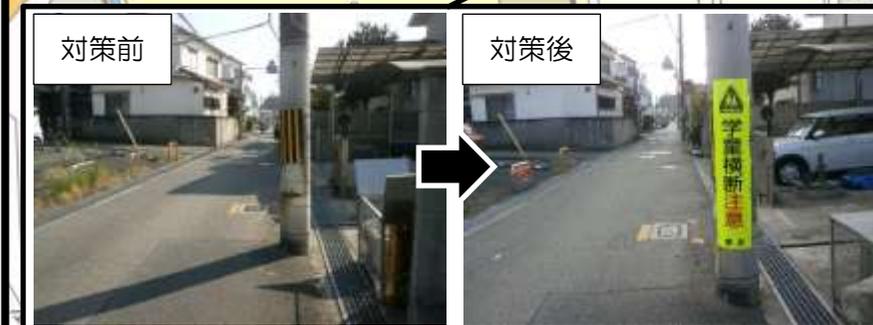
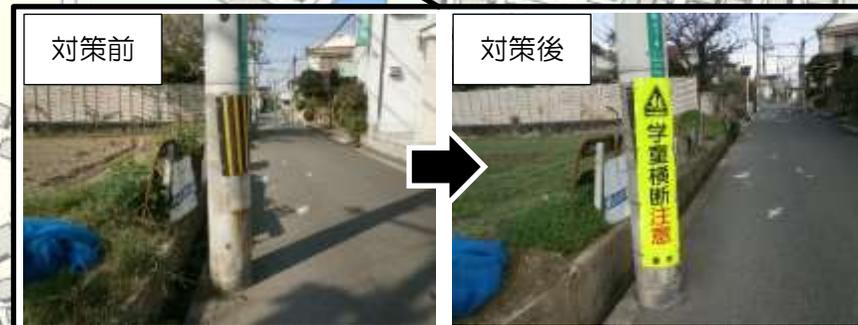
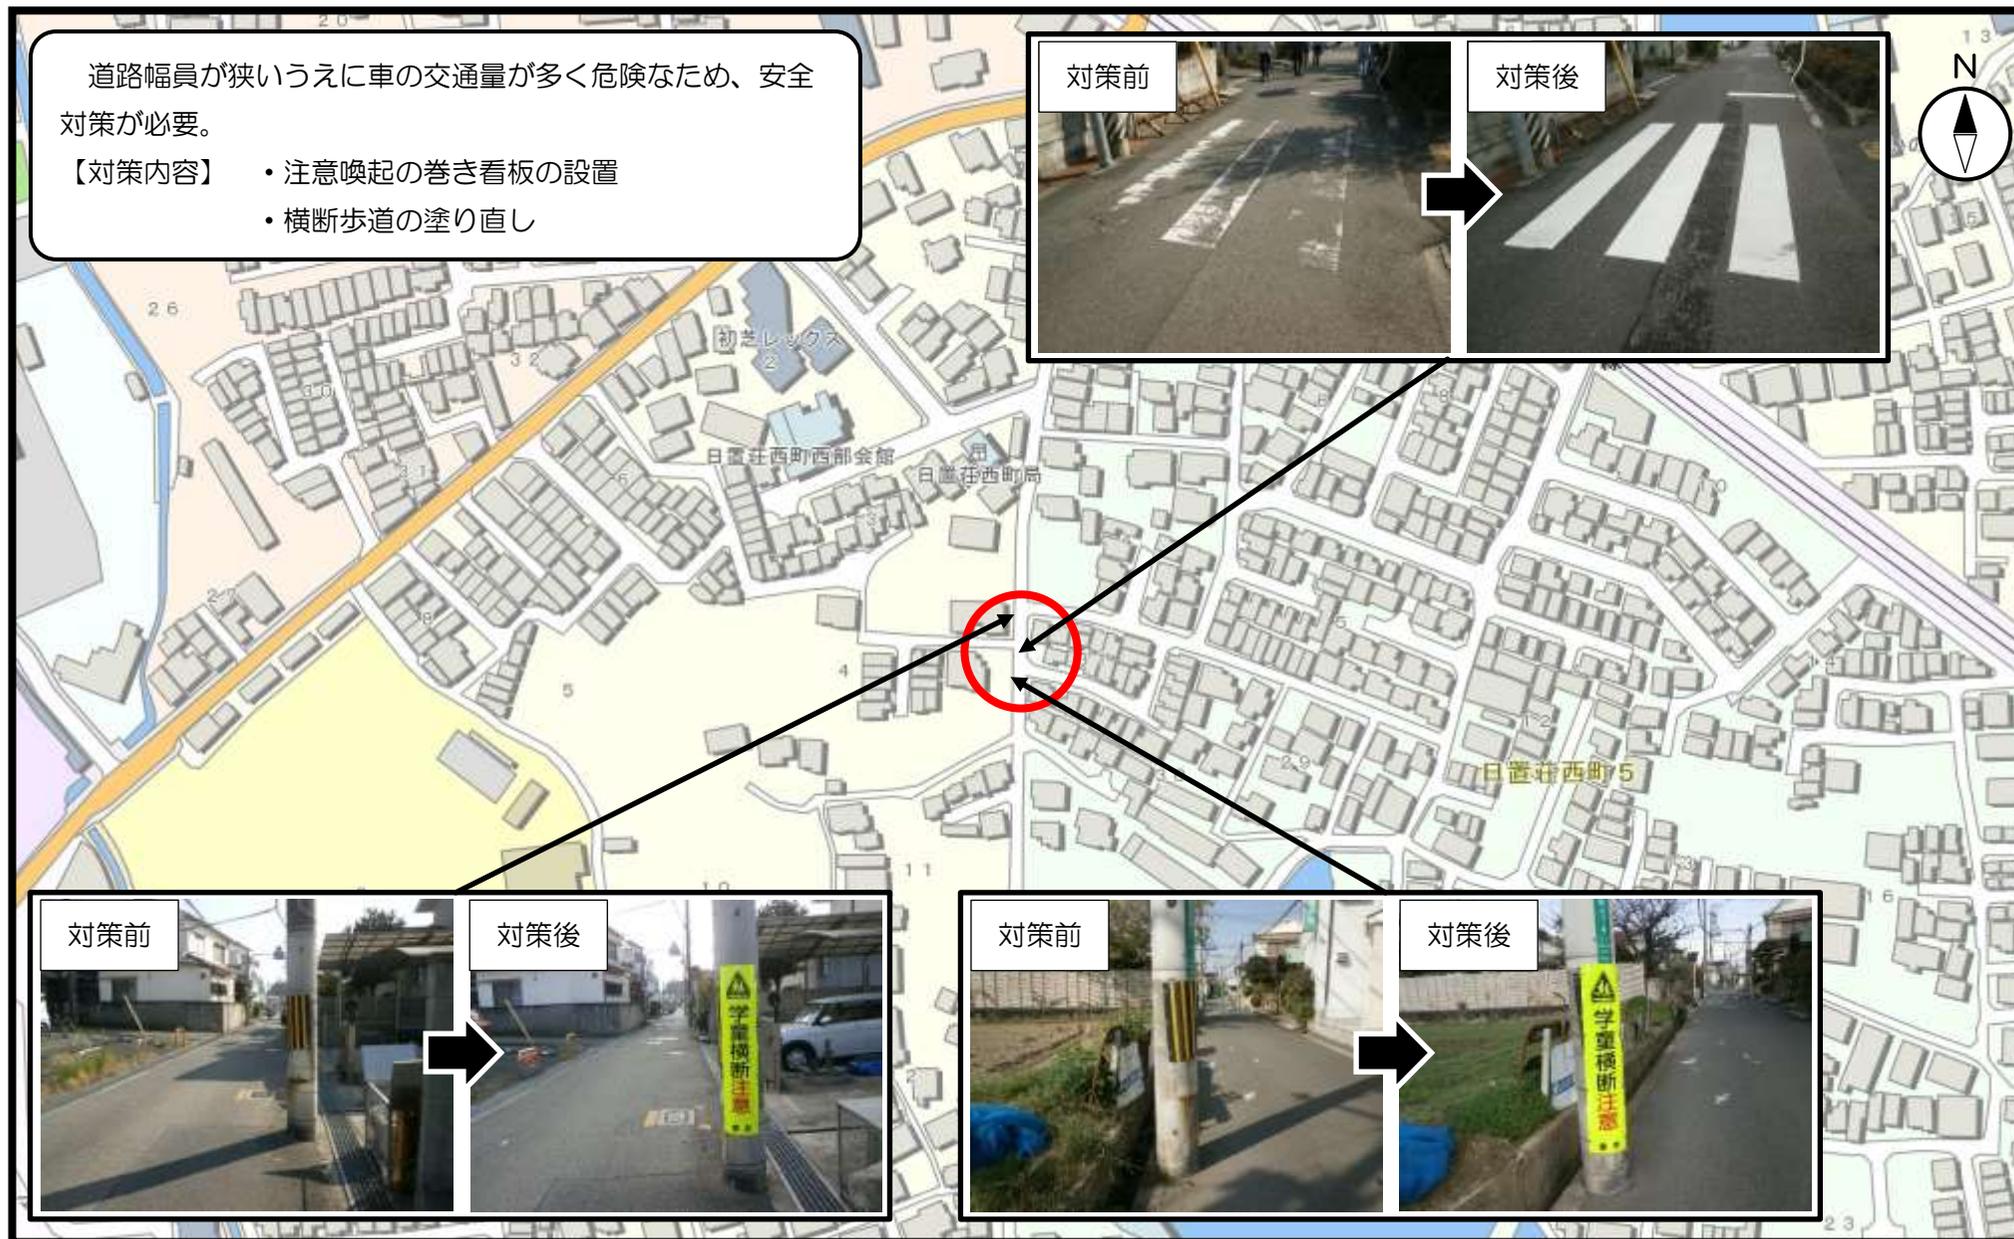
整理番号4

道路幅員が狭いうえに車の交通量が多く危険なため、安全対策が必要。

- 【対策内容】
- ・注意喚起の巻き看板の設置
 - ・横断歩道の塗り直し

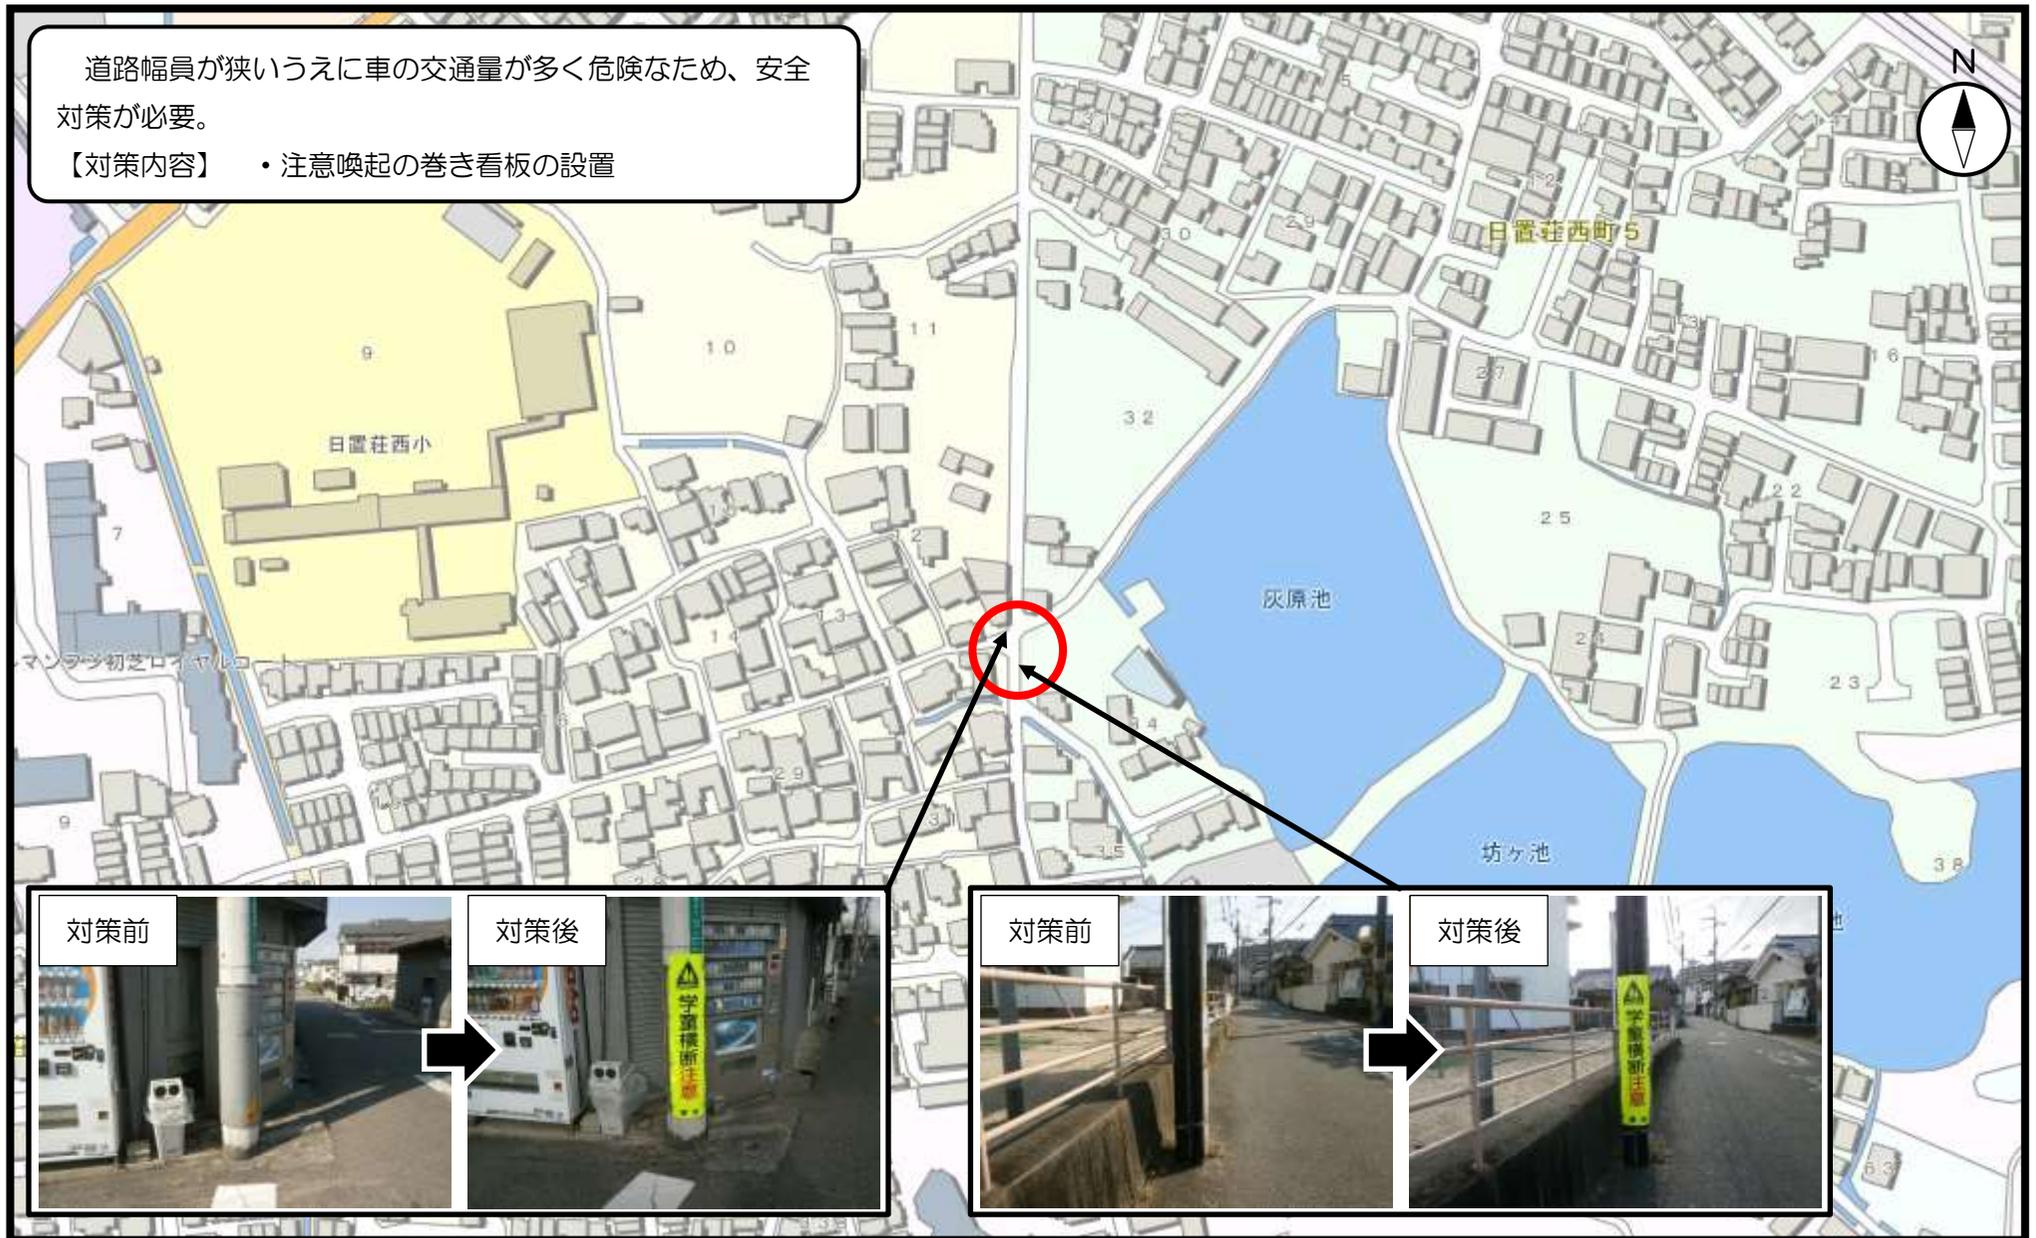
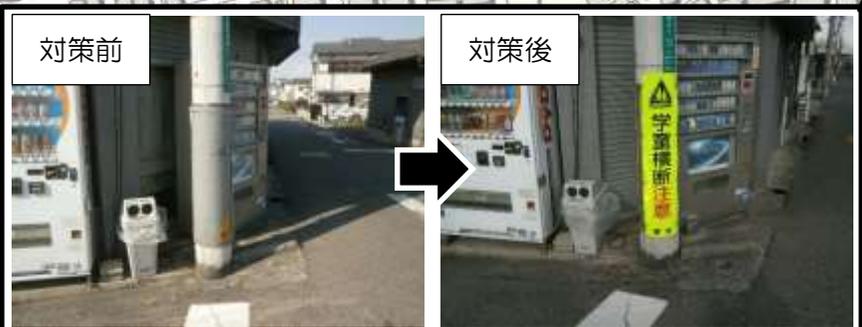
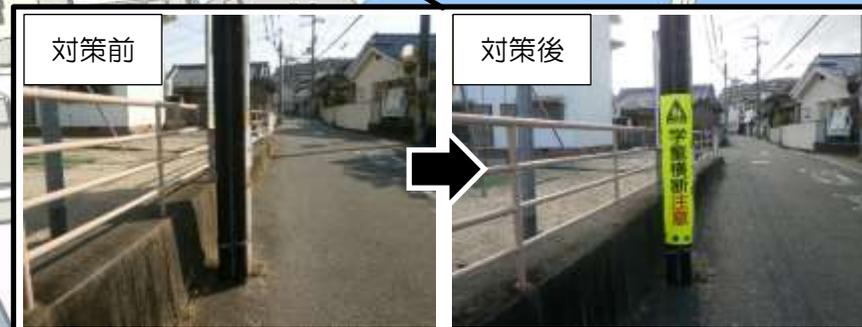
整理番号5

道路幅員が狭いうえに車の交通量が多く危険なため、安全対策が必要。

【対策内容】 ・注意喚起の巻き看板の設置

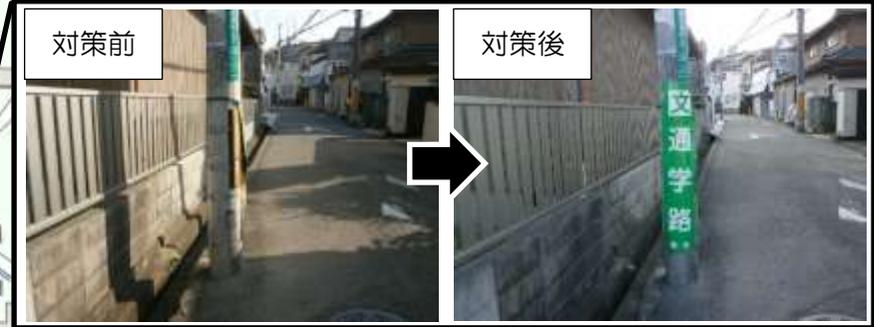
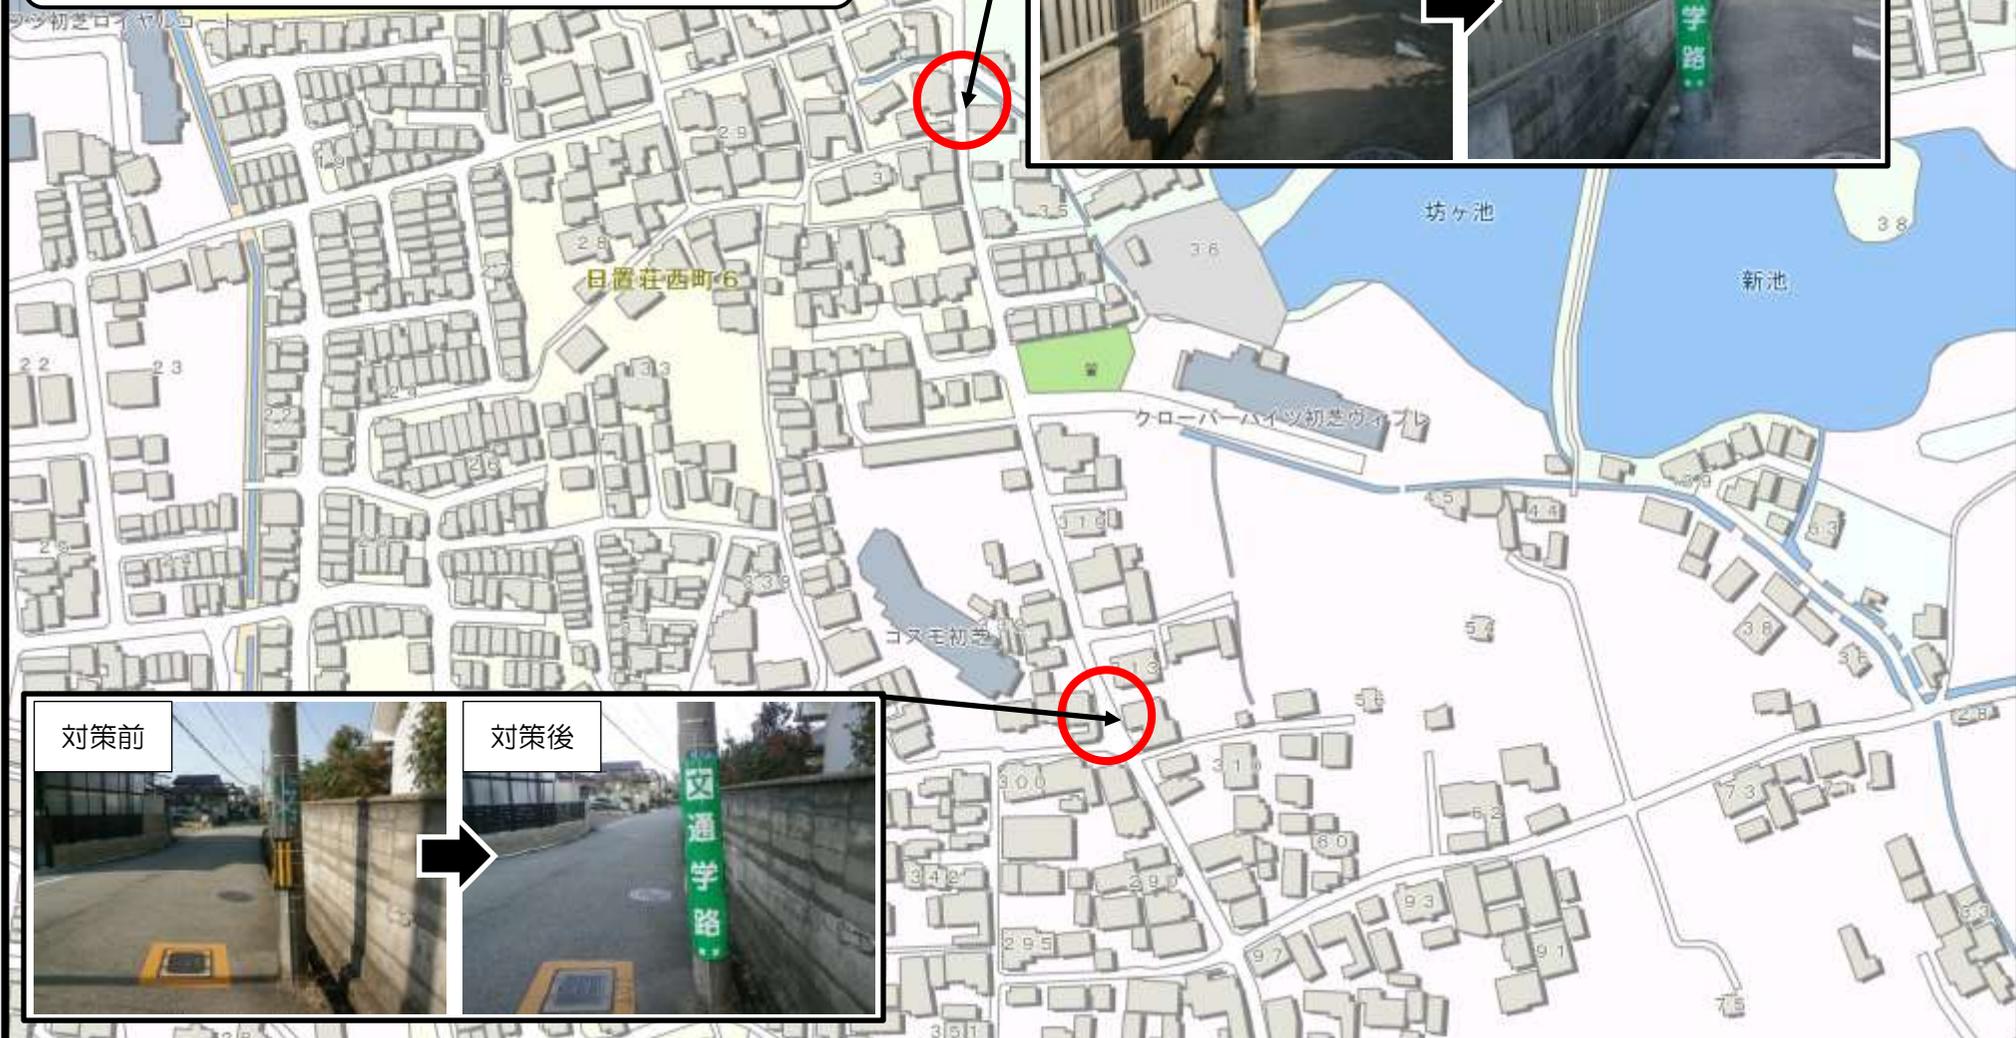
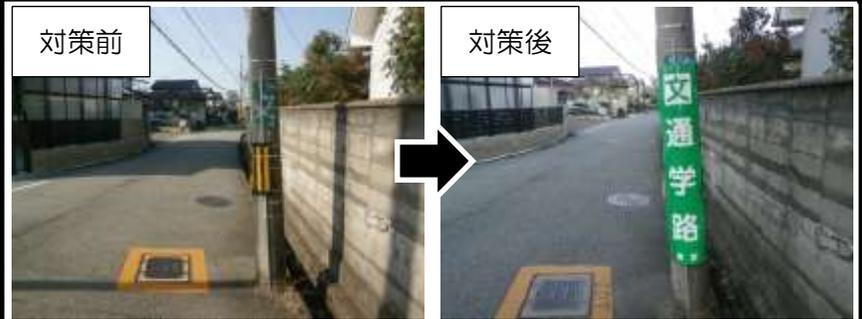
整理番号6

道路幅員が狭いうえに車の交通量が多く危険なため、安全対策が必要。

【対策内容】 ・「通学路」巻き看板の設置

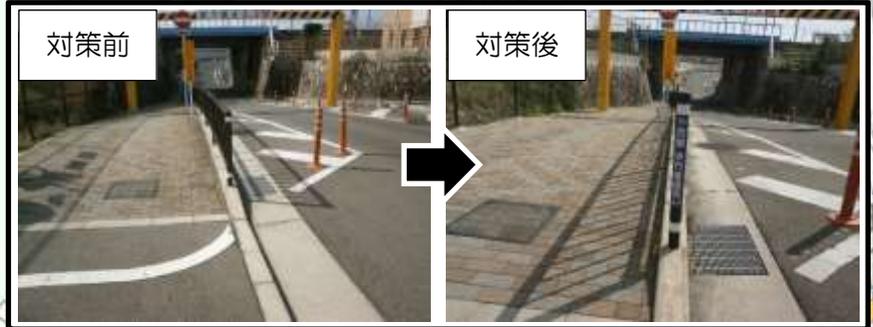
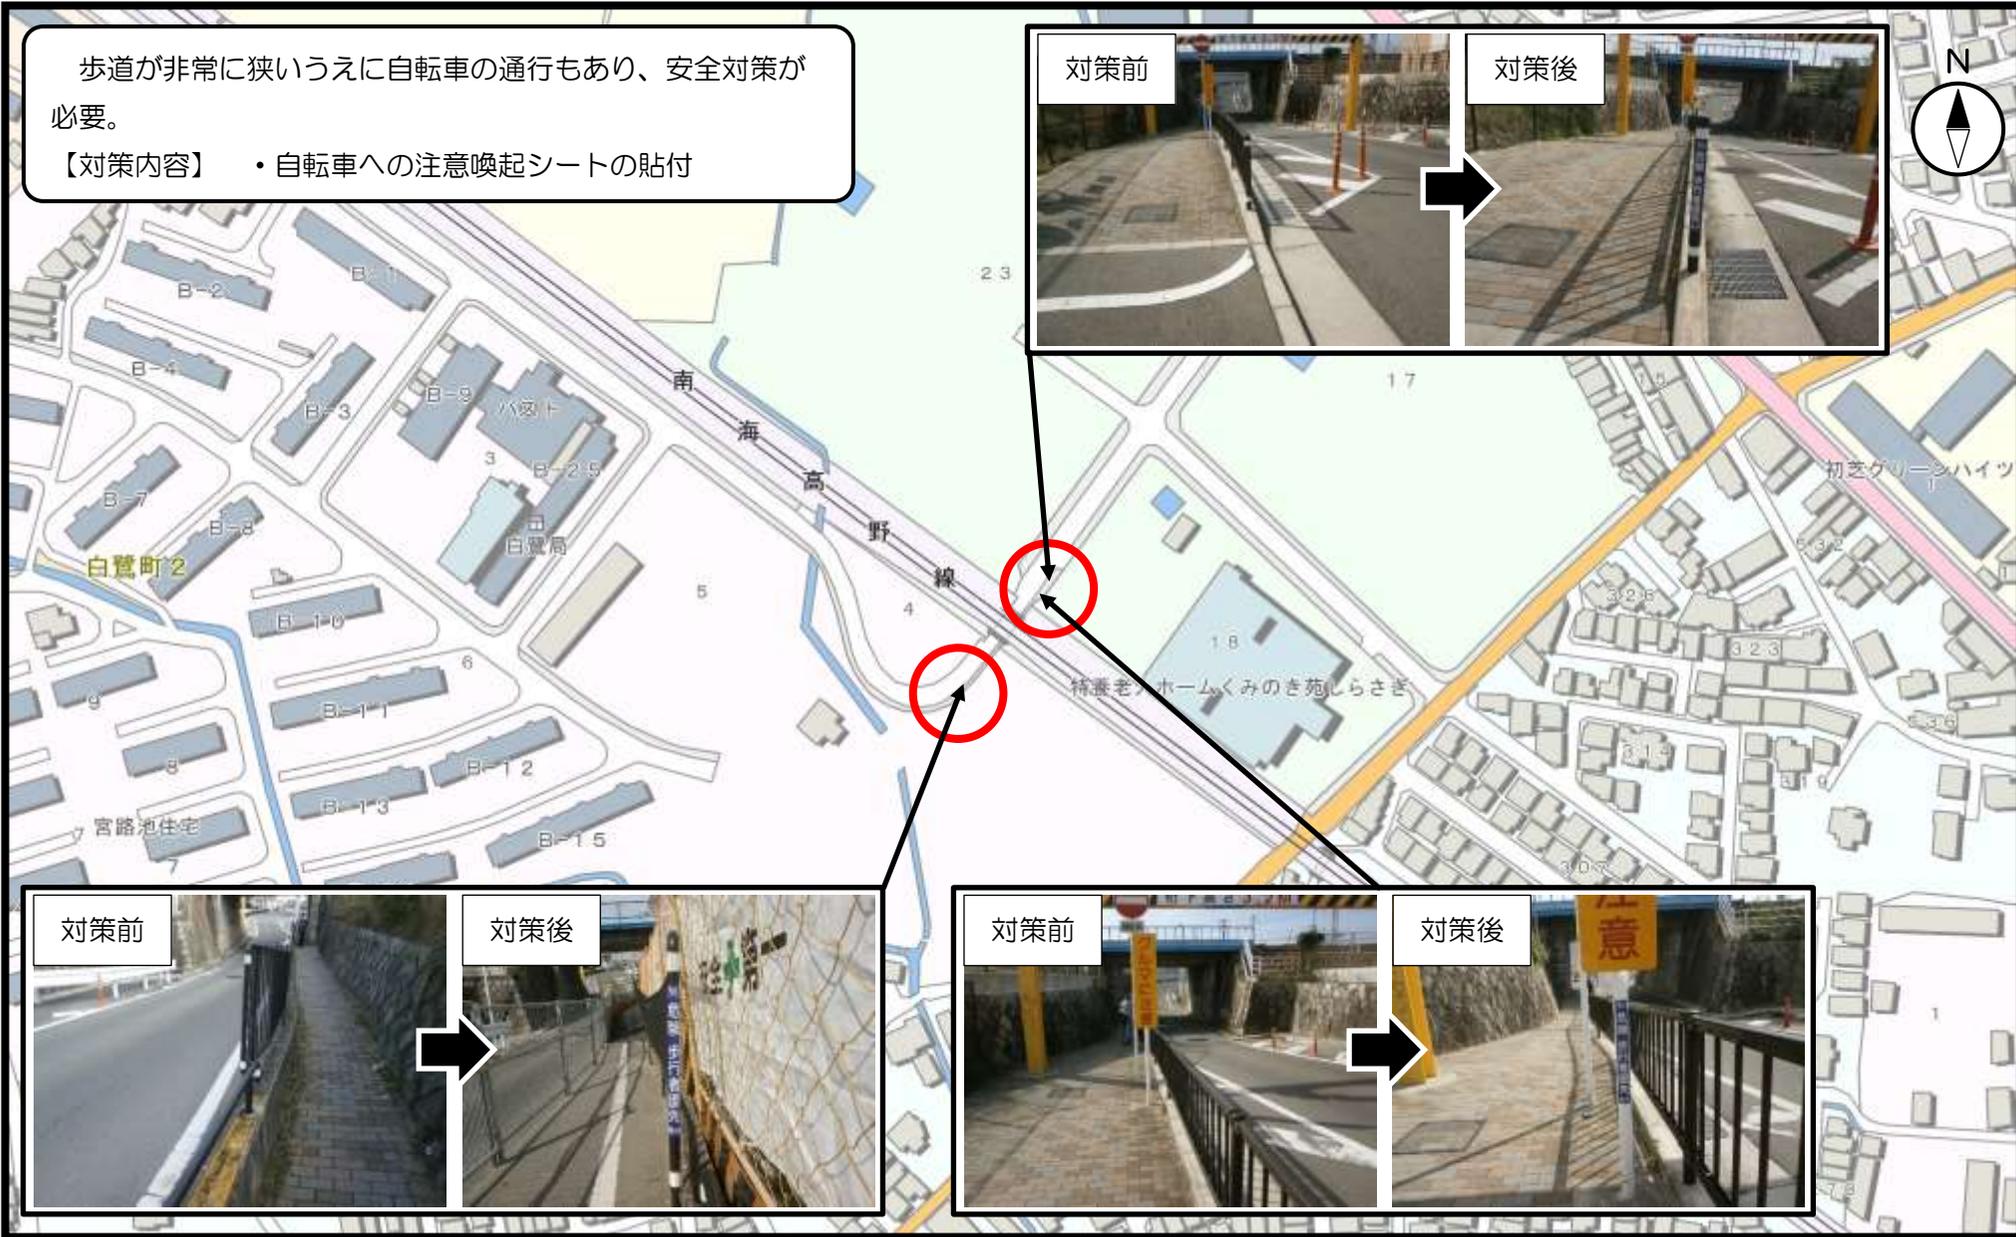
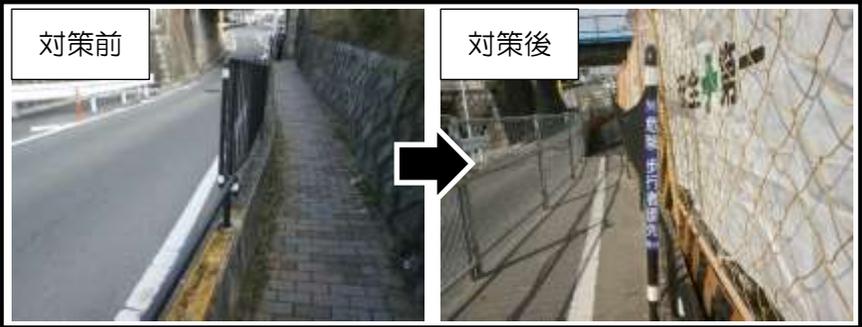
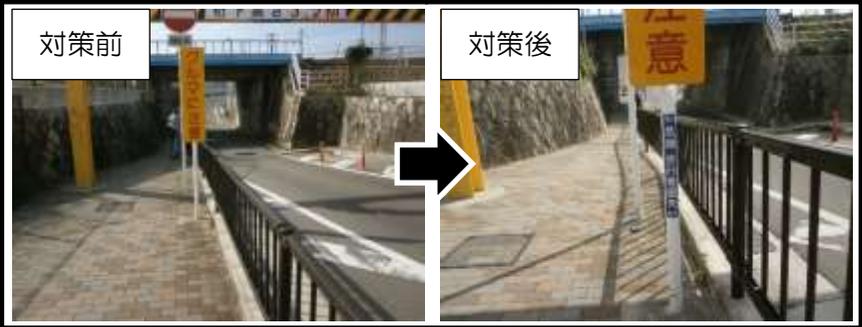
整理番号 8

歩道が非常に狭いうえに自転車の通行もあり、安全対策が必要。

【対策内容】 ・自転車への注意喚起シートの貼付

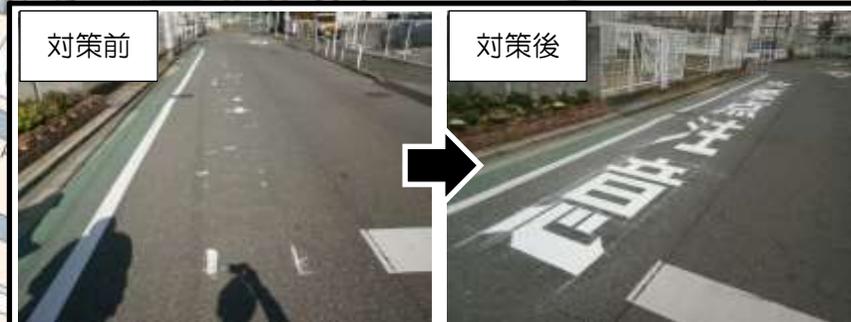
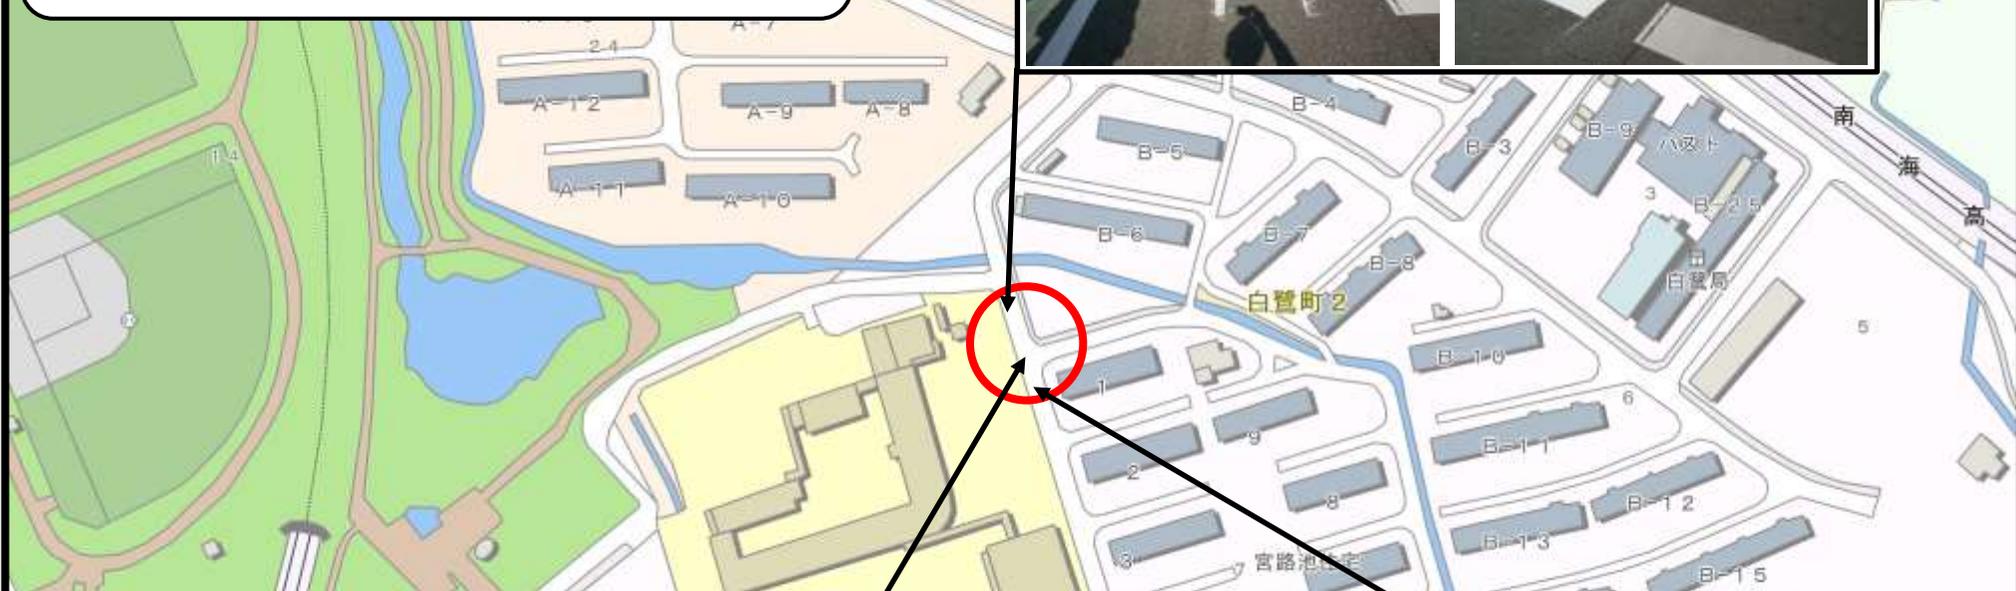
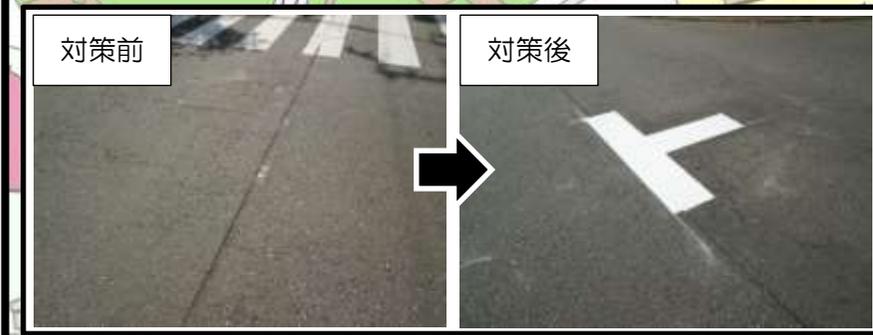
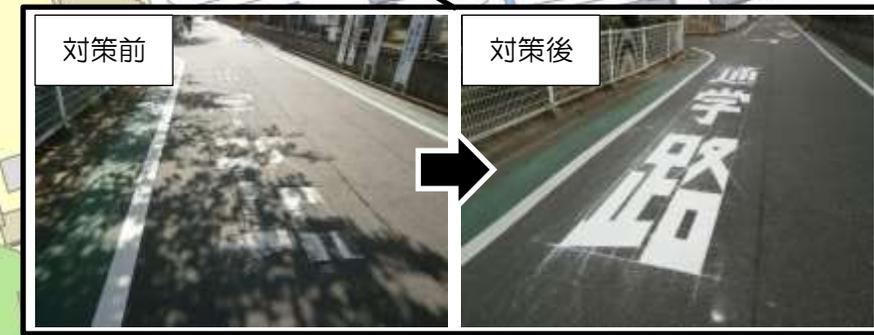
整理番号9

スピードを出し通り抜けていく車が多く危険なため、安全対策が必要。

- 【対策内容】
- ・「交差点注意」路面標示の塗り直し
 - ・T字路マークの塗り直し
 - ・「通学路」路面標示の塗り直し

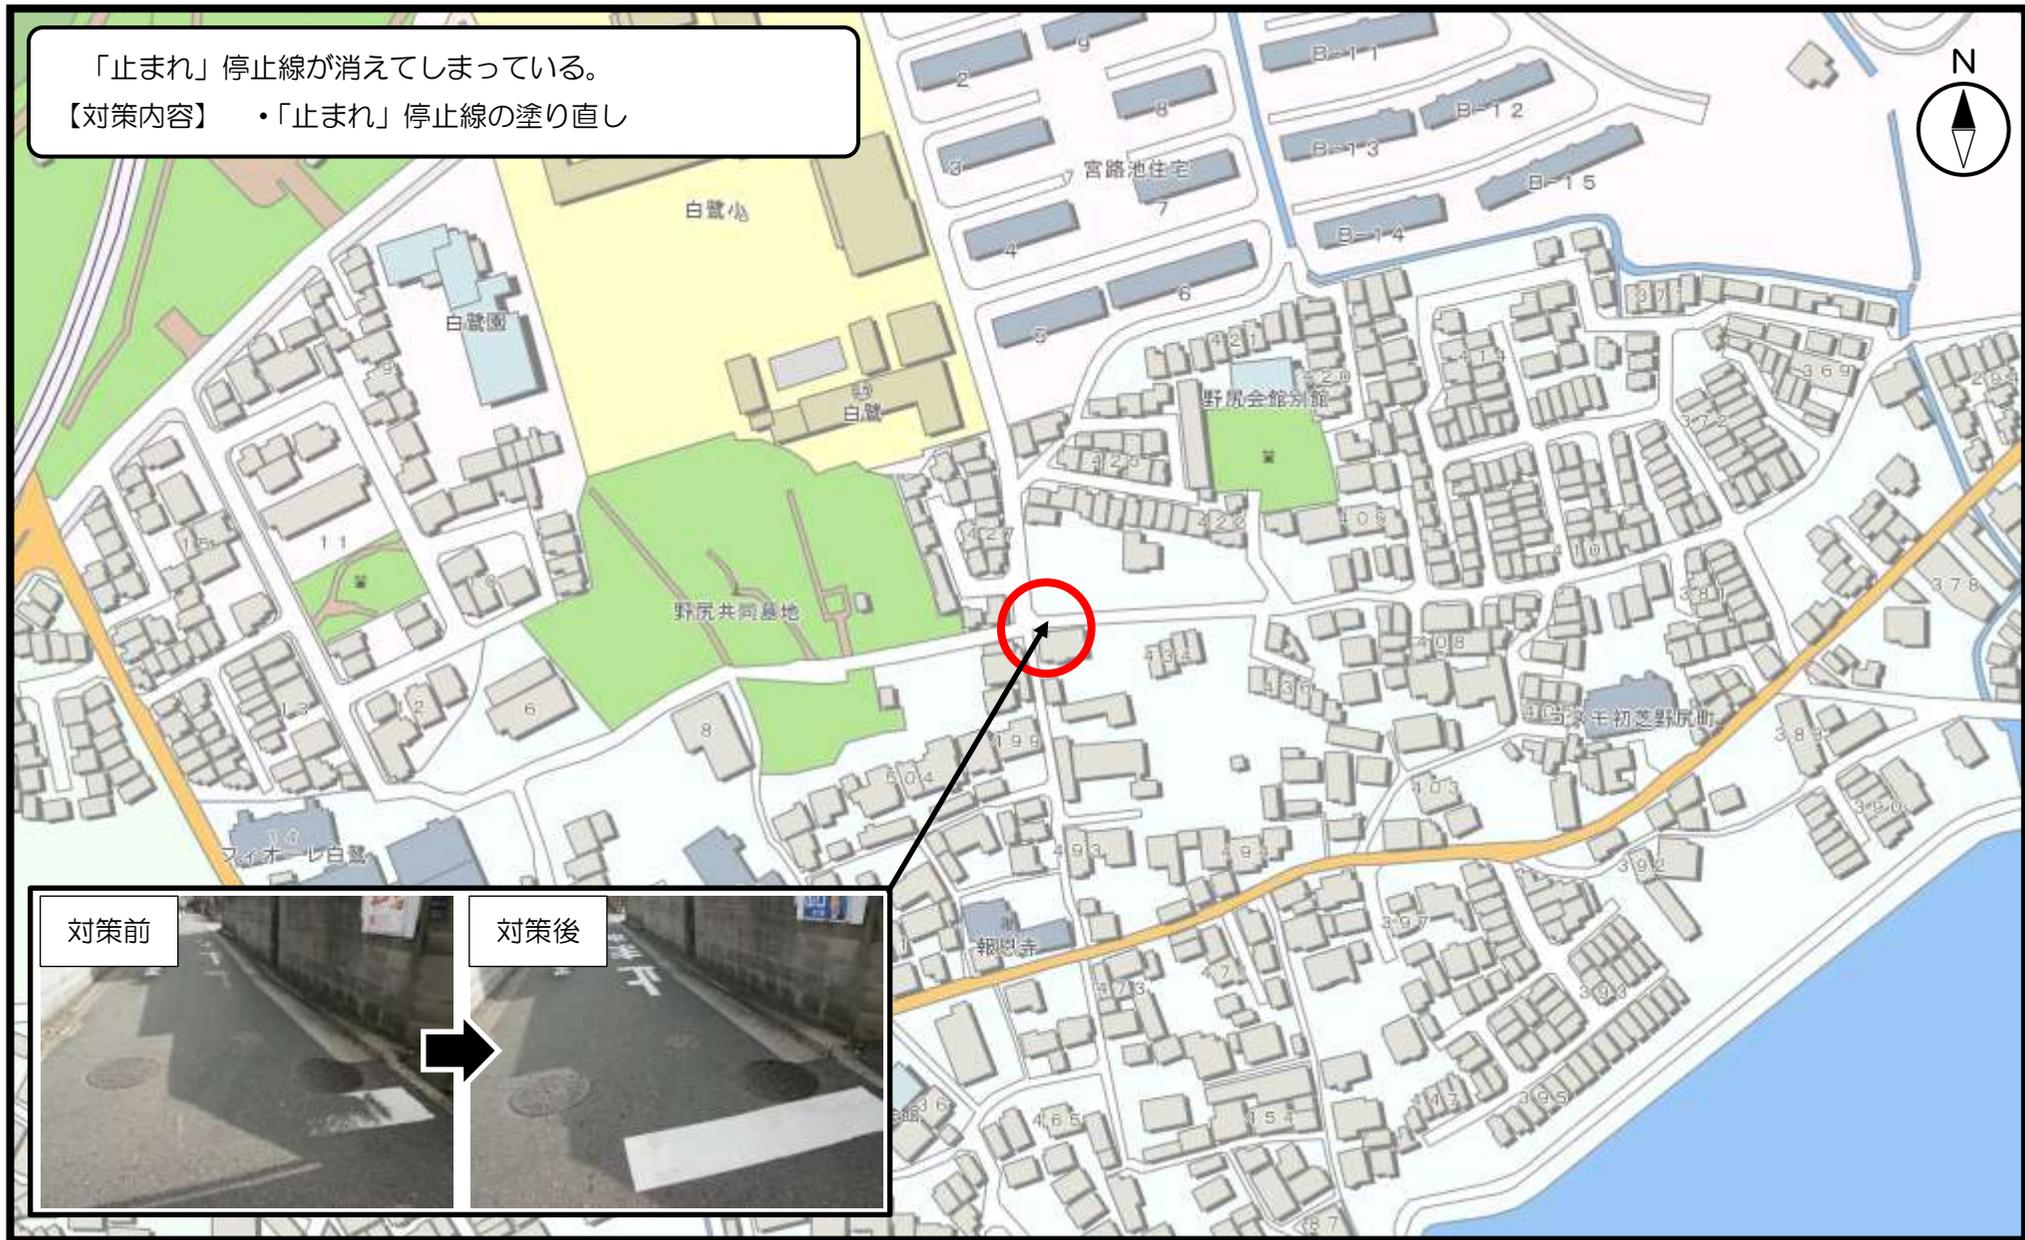
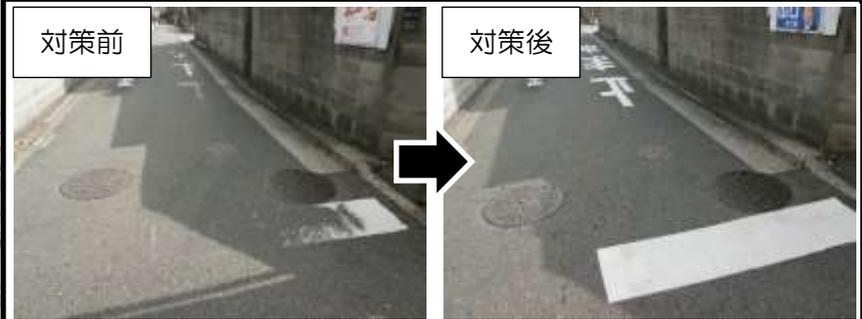
整理番号 11

「止まれ」停止線が消えてしまっている。
【対策内容】 ・「止まれ」停止線の塗り直し
