【東区】安全対策の取組状況一覧表

令和6年3月1日現在

通学路の安全点検対策箇所図

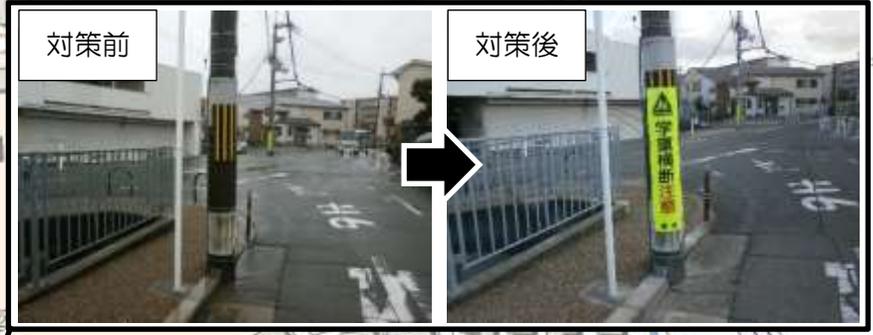
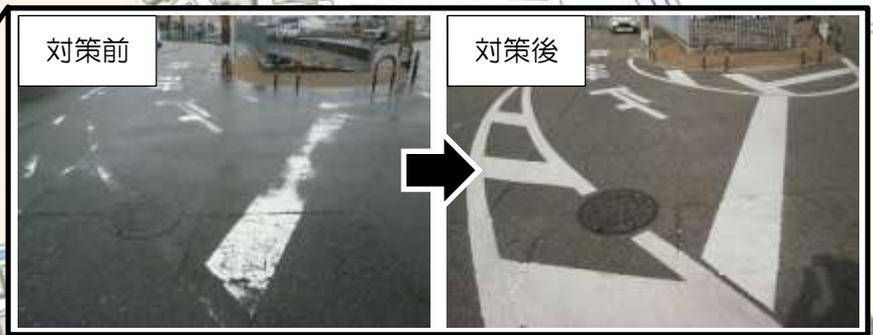
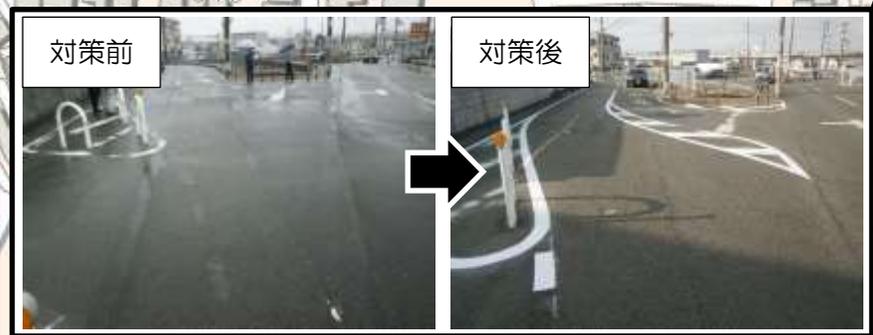
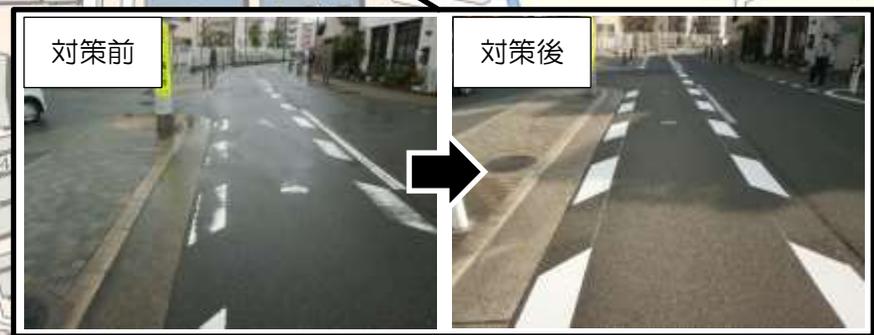
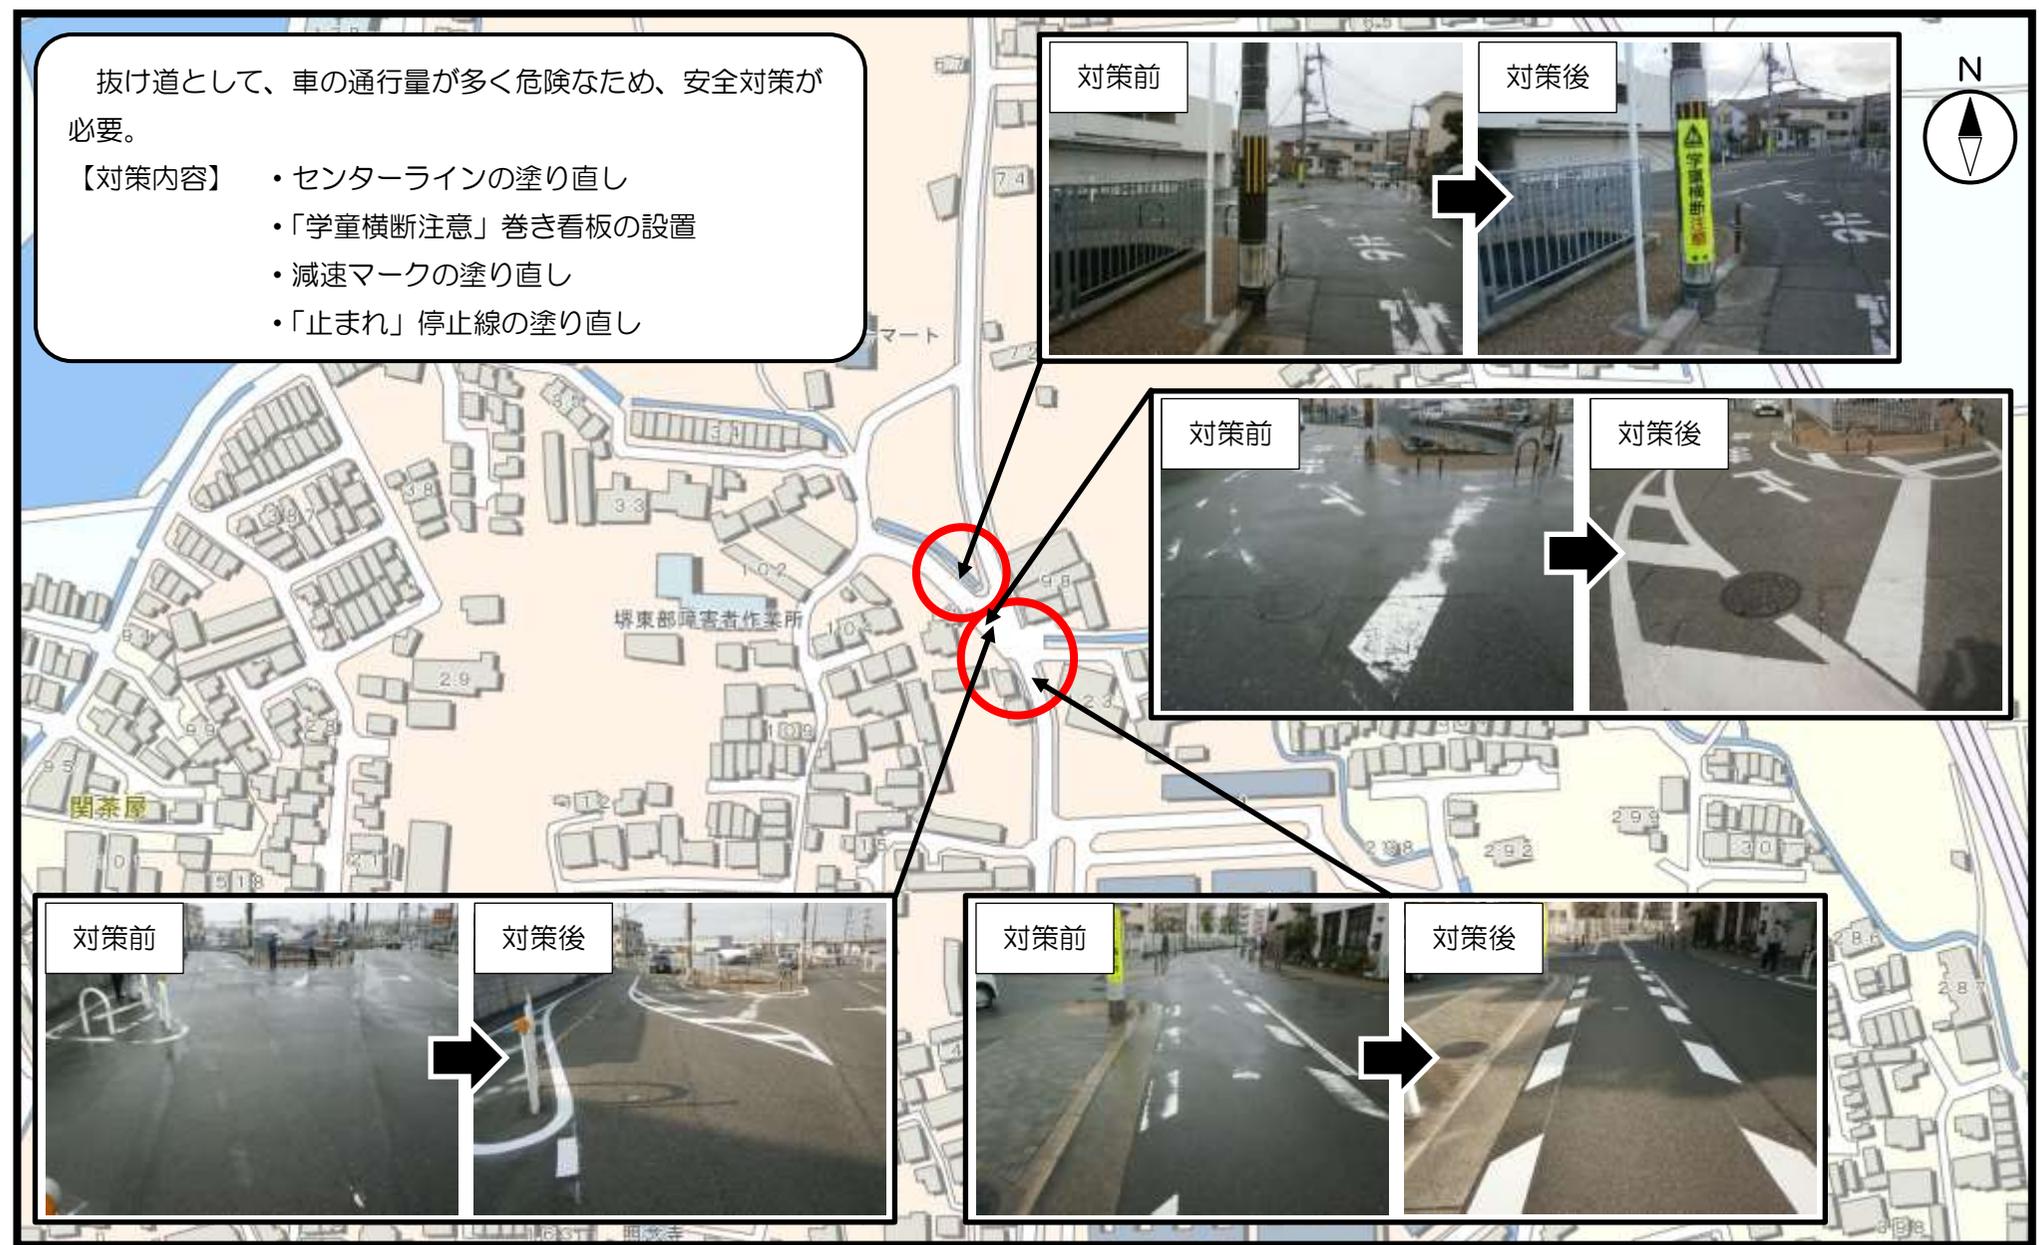
抜け道として、車の通行量が多く危険なため、安全対策が必要。

- 【対策内容】
- ・センターラインの塗り直し
 - ・「学童横断注意」巻き看板の設置
 - ・減速マークの塗り直し
 - ・「止まれ」停止線の塗り直し

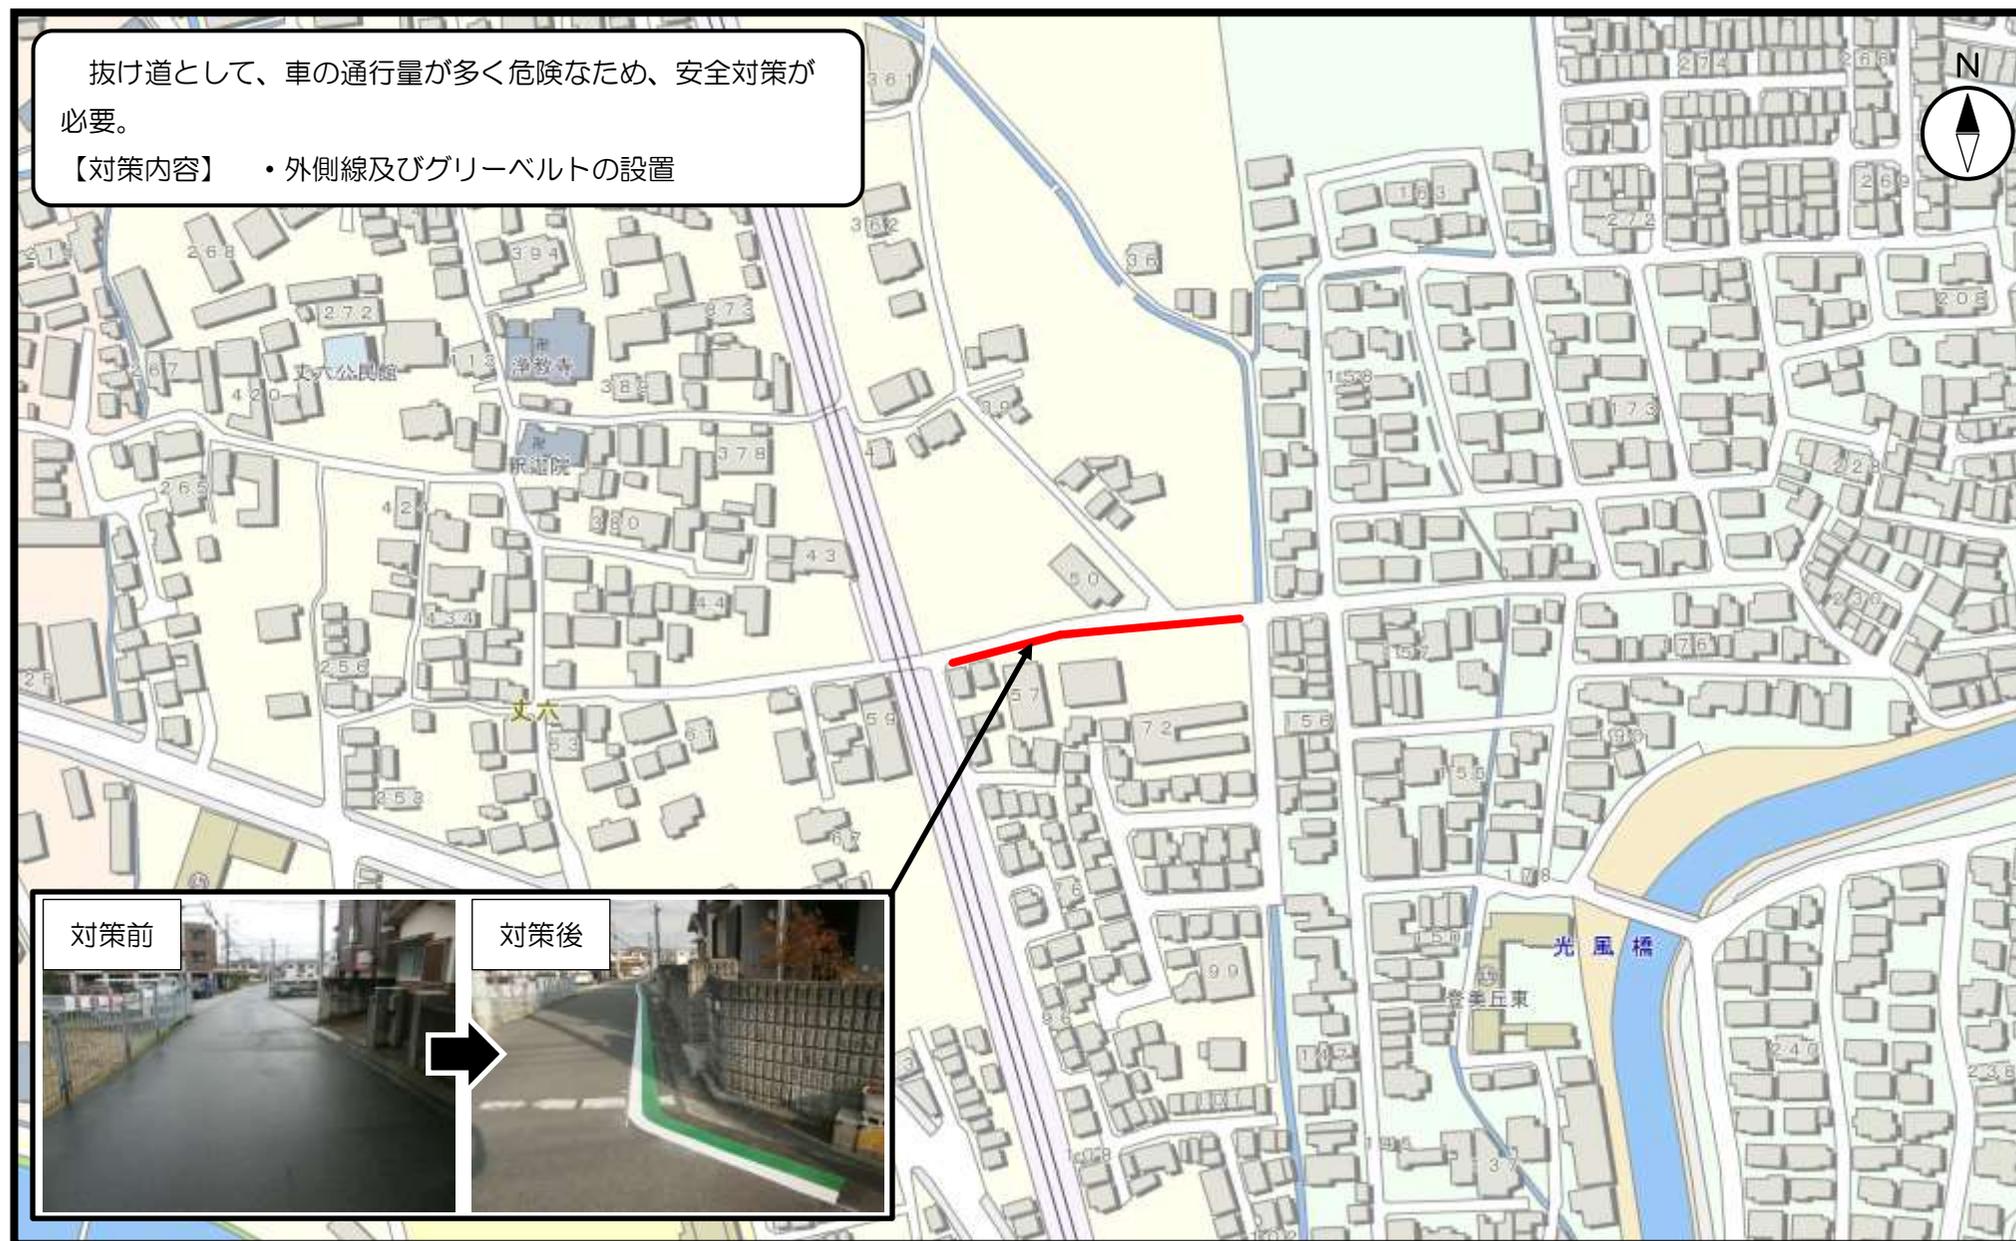
整理番号 13

抜け道として、車の通行量が多く危険なため、安全対策が必要。

【対策内容】 ・外側線及びグリーベルトの設置

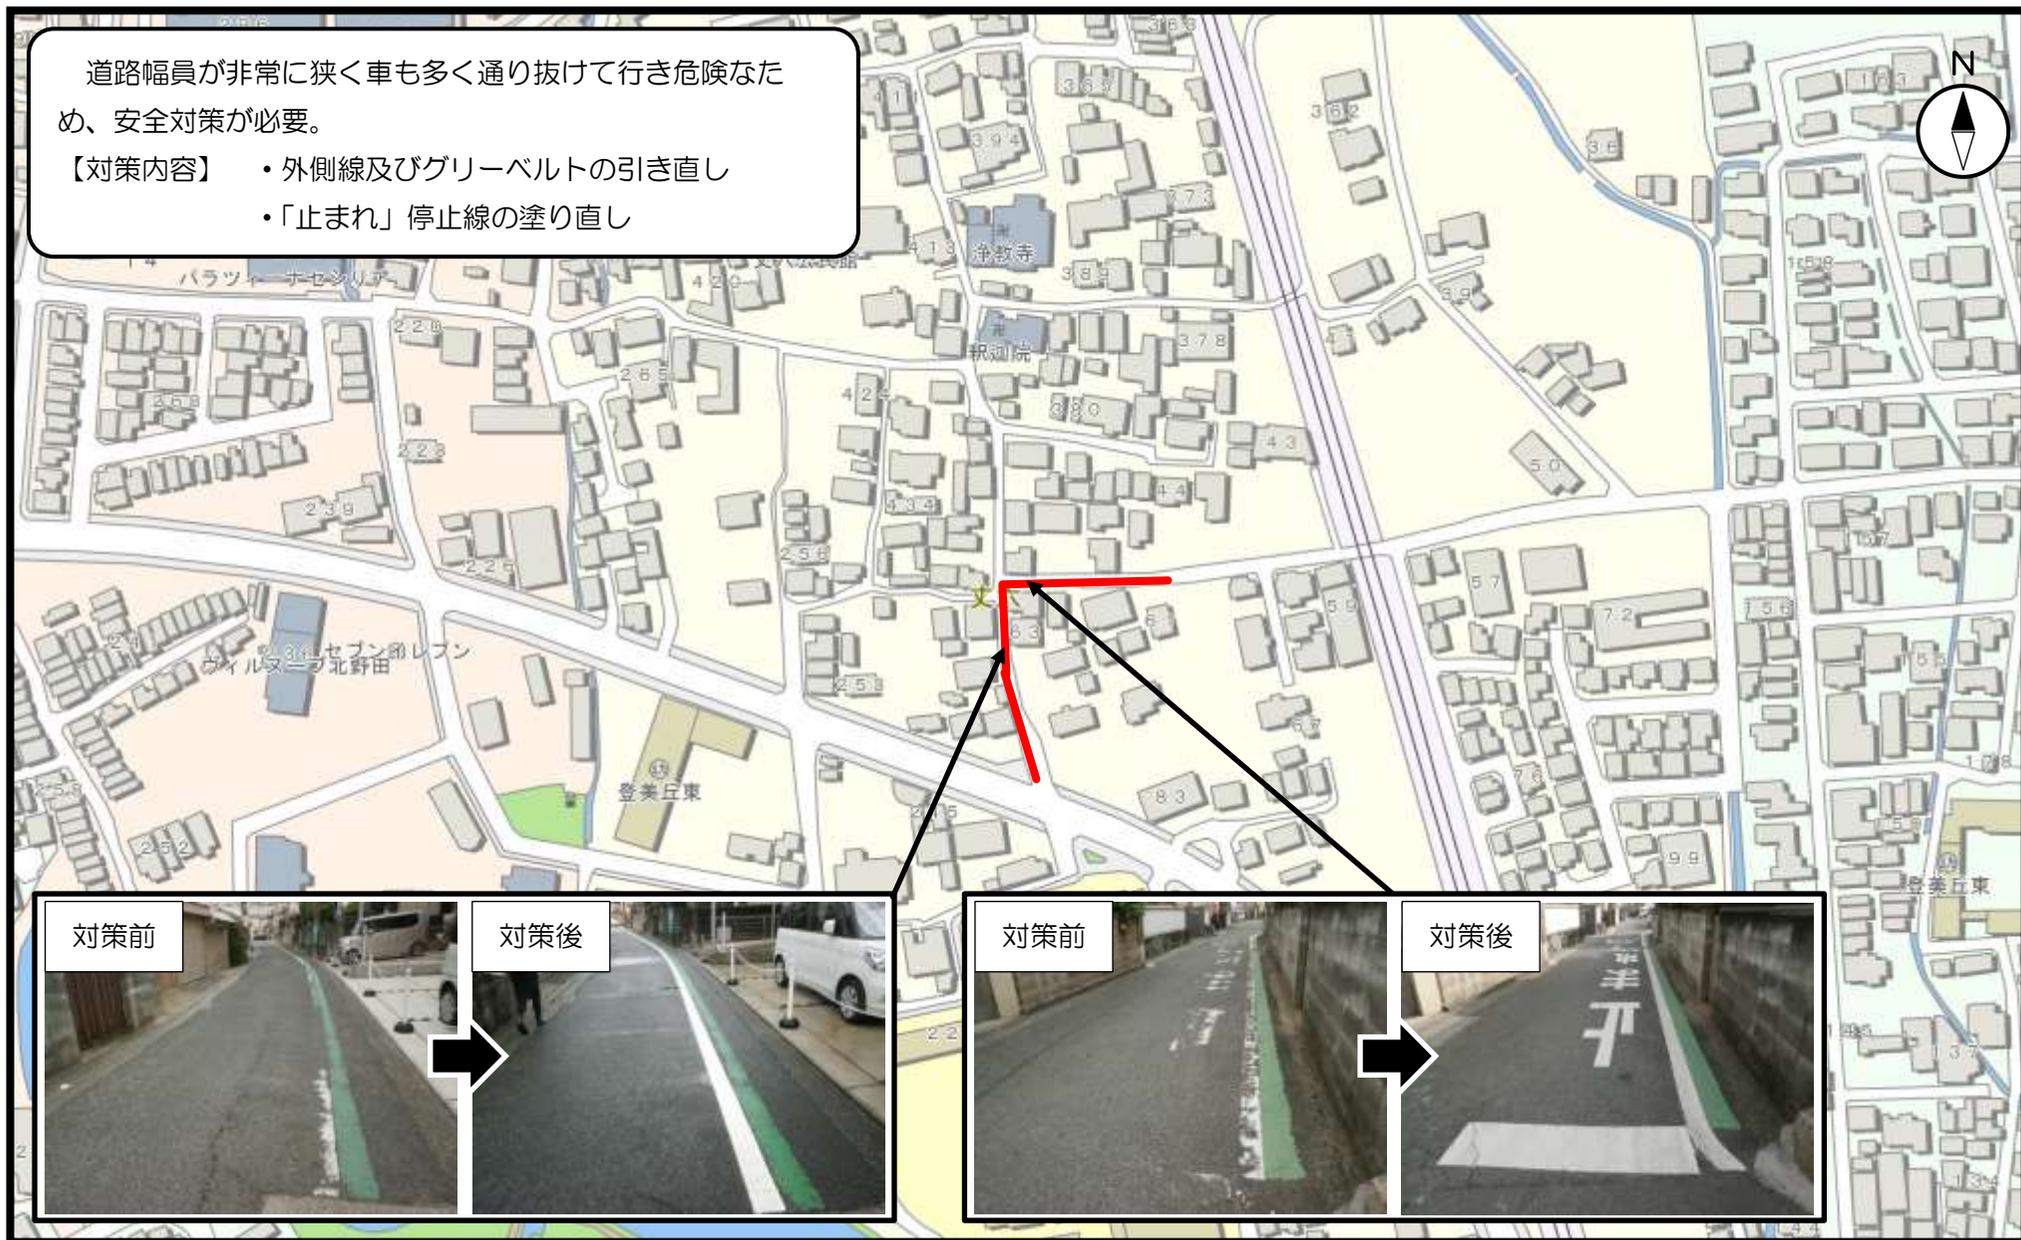
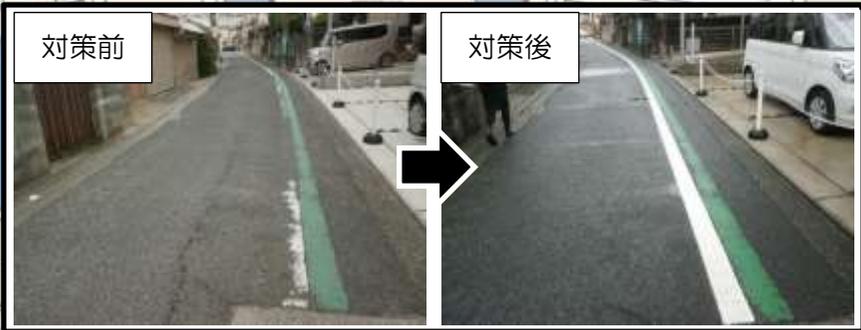
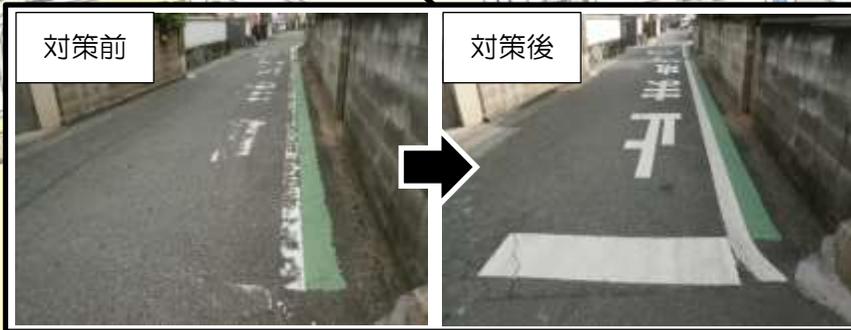
整理番号 14

道路幅員が非常に狭く車も多く通り抜けて行き危険なため、安全対策が必要。

- 【対策内容】
- 外側線及びグリーンベルトの引き直し
 - 「止まれ」停止線の塗り直し

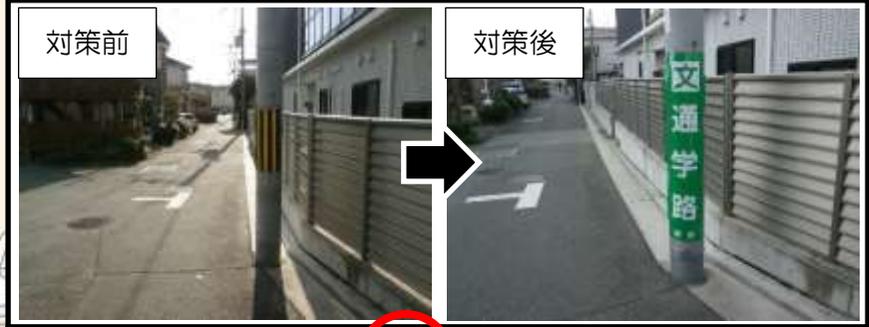
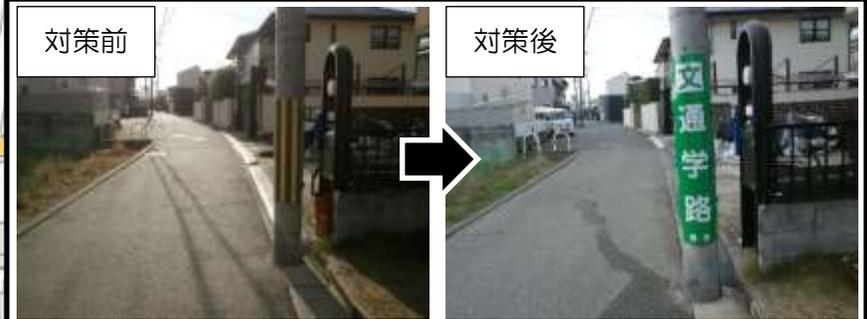
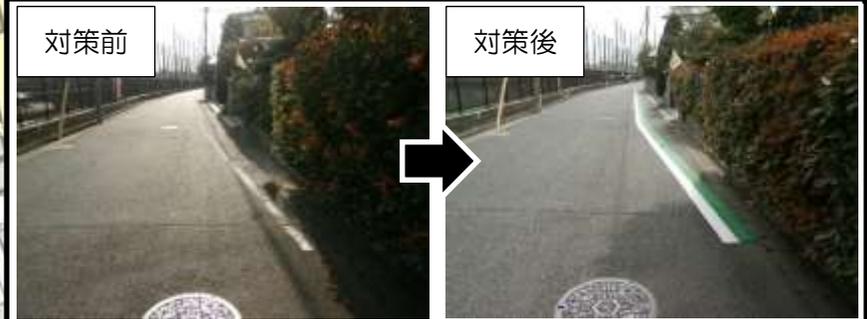
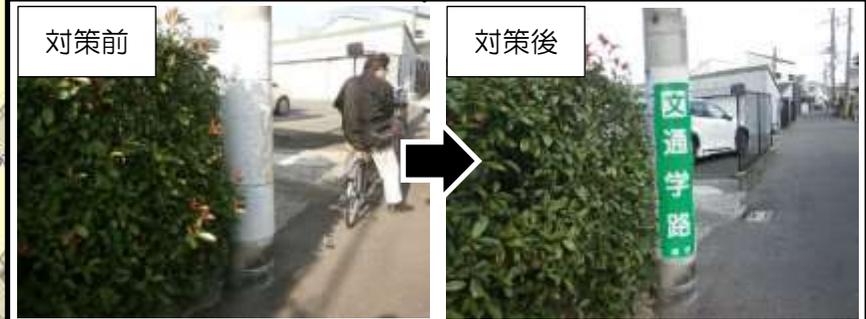
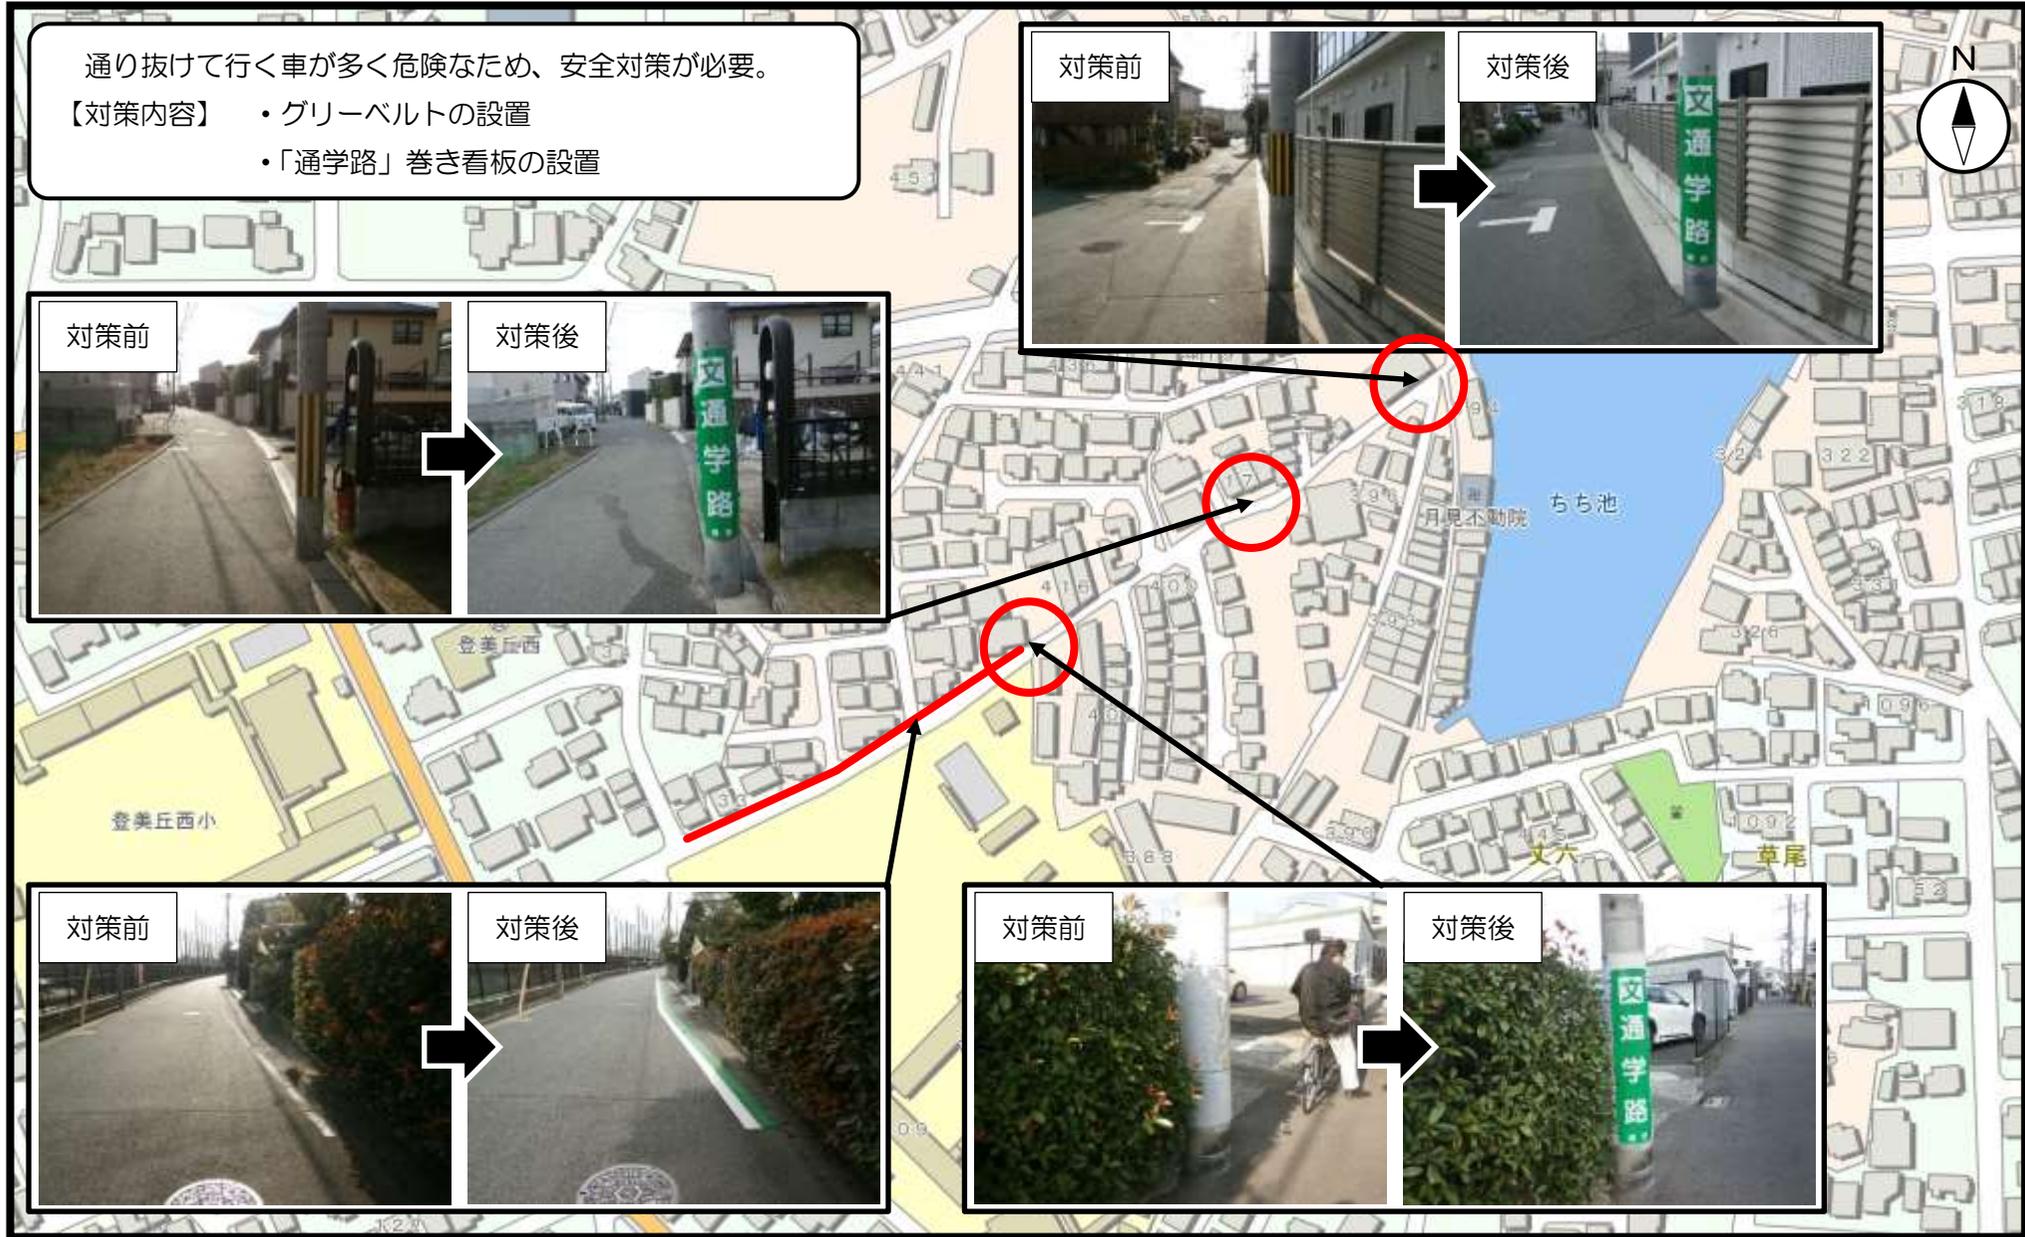
整理番号 16

通り抜けて行く車が多く危険なため、安全対策が必要。
【対策内容】
・グリーベルトの設置
・「通学路」巻き看板の設置

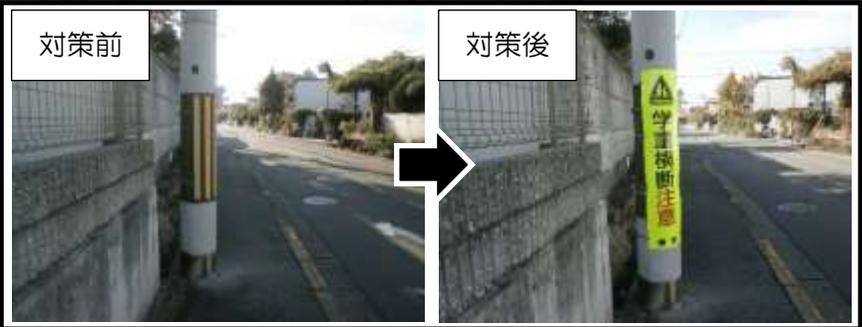
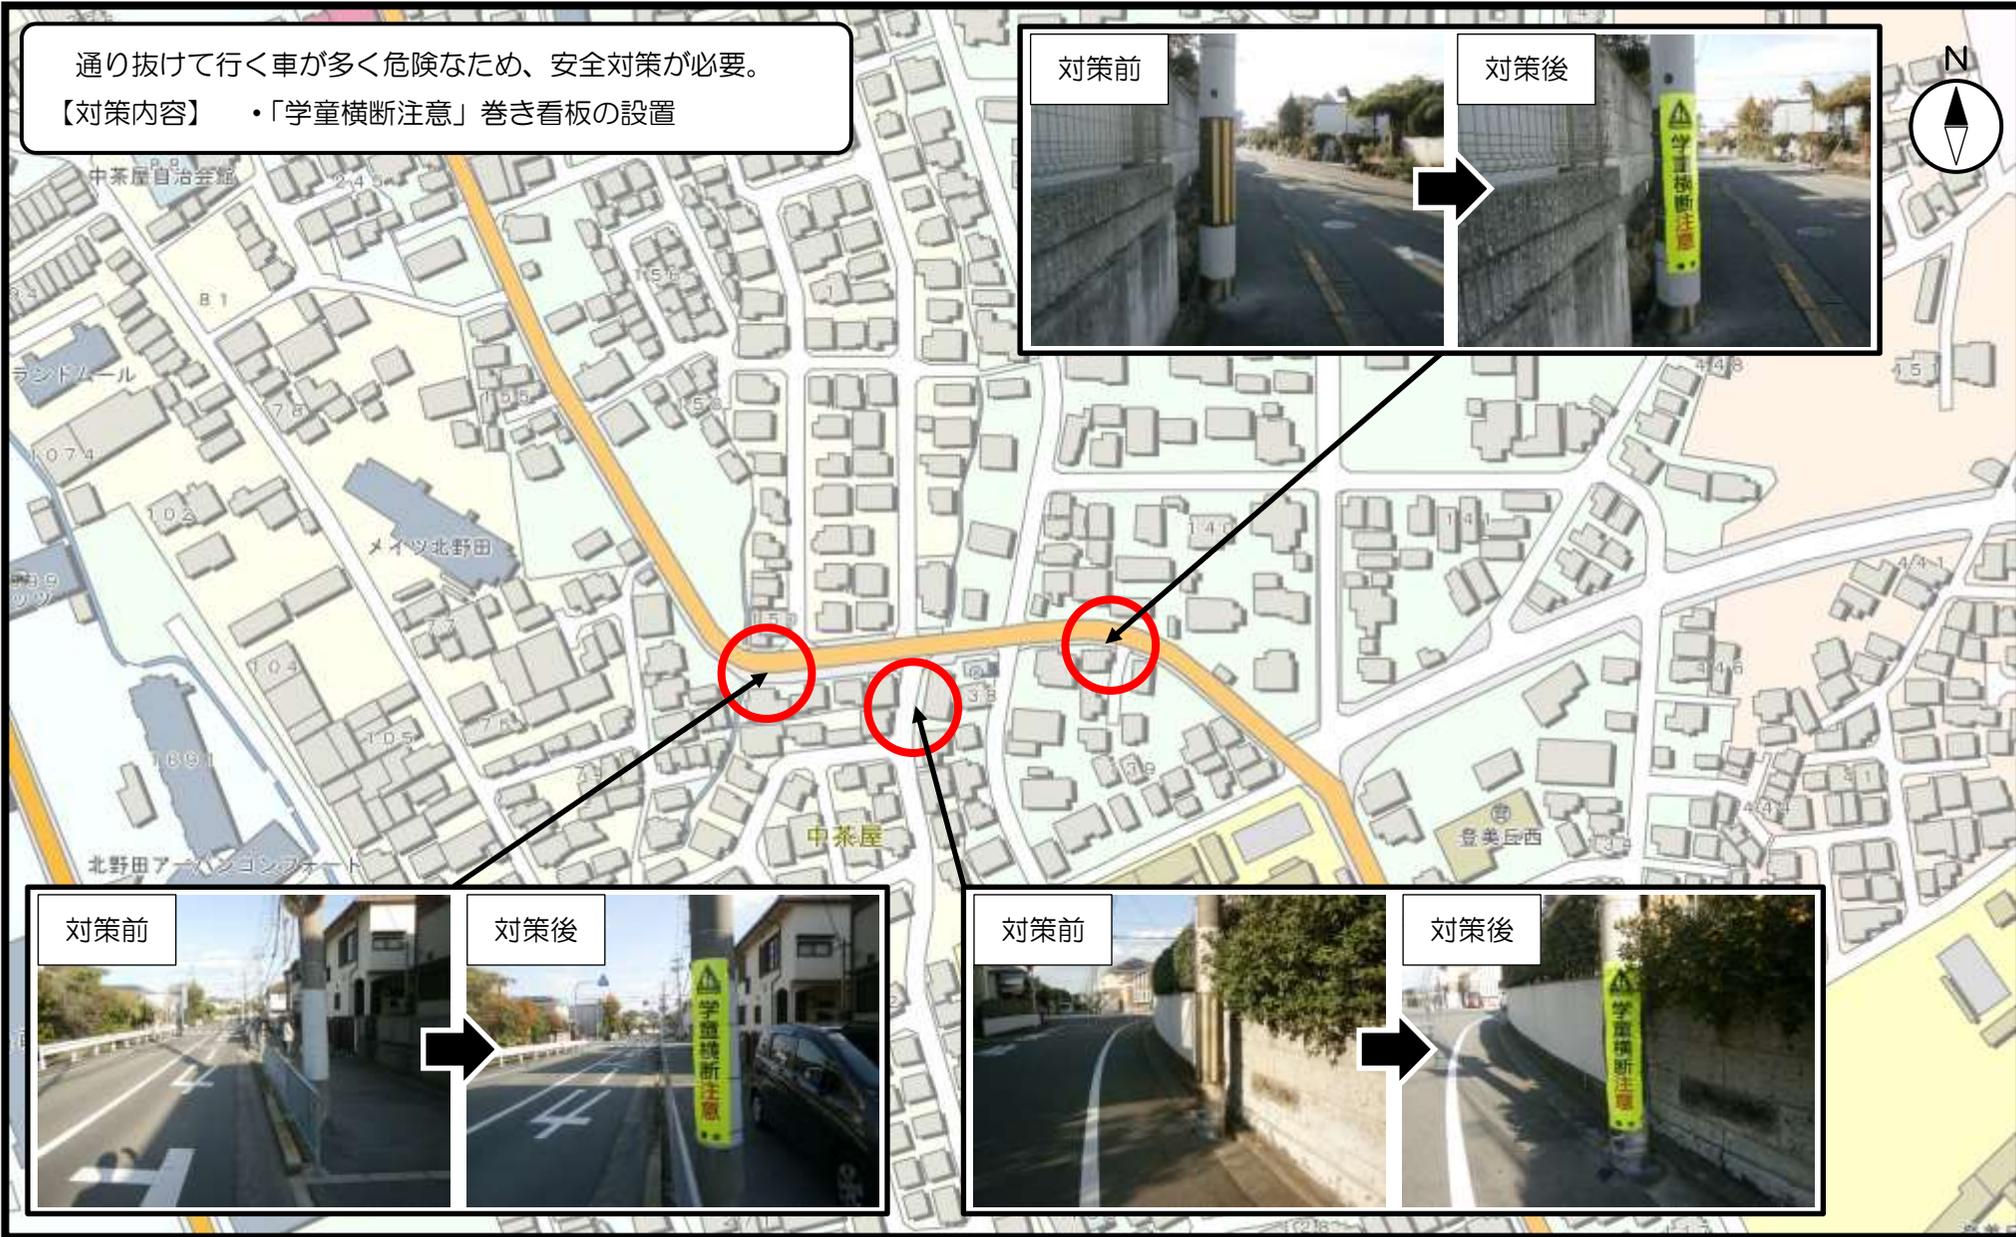
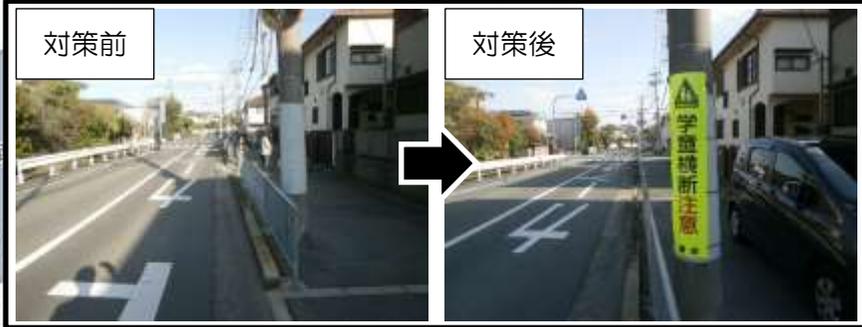
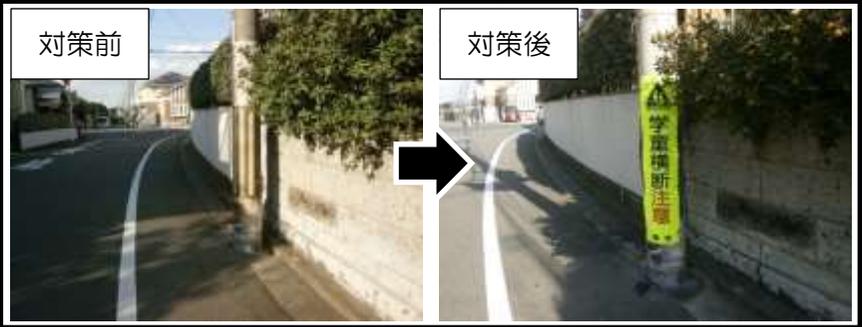
整理番号 17

通り抜けて行く車が多く危険なため、安全対策が必要。
【対策内容】 ・「学童横断注意」巻き看板の設置

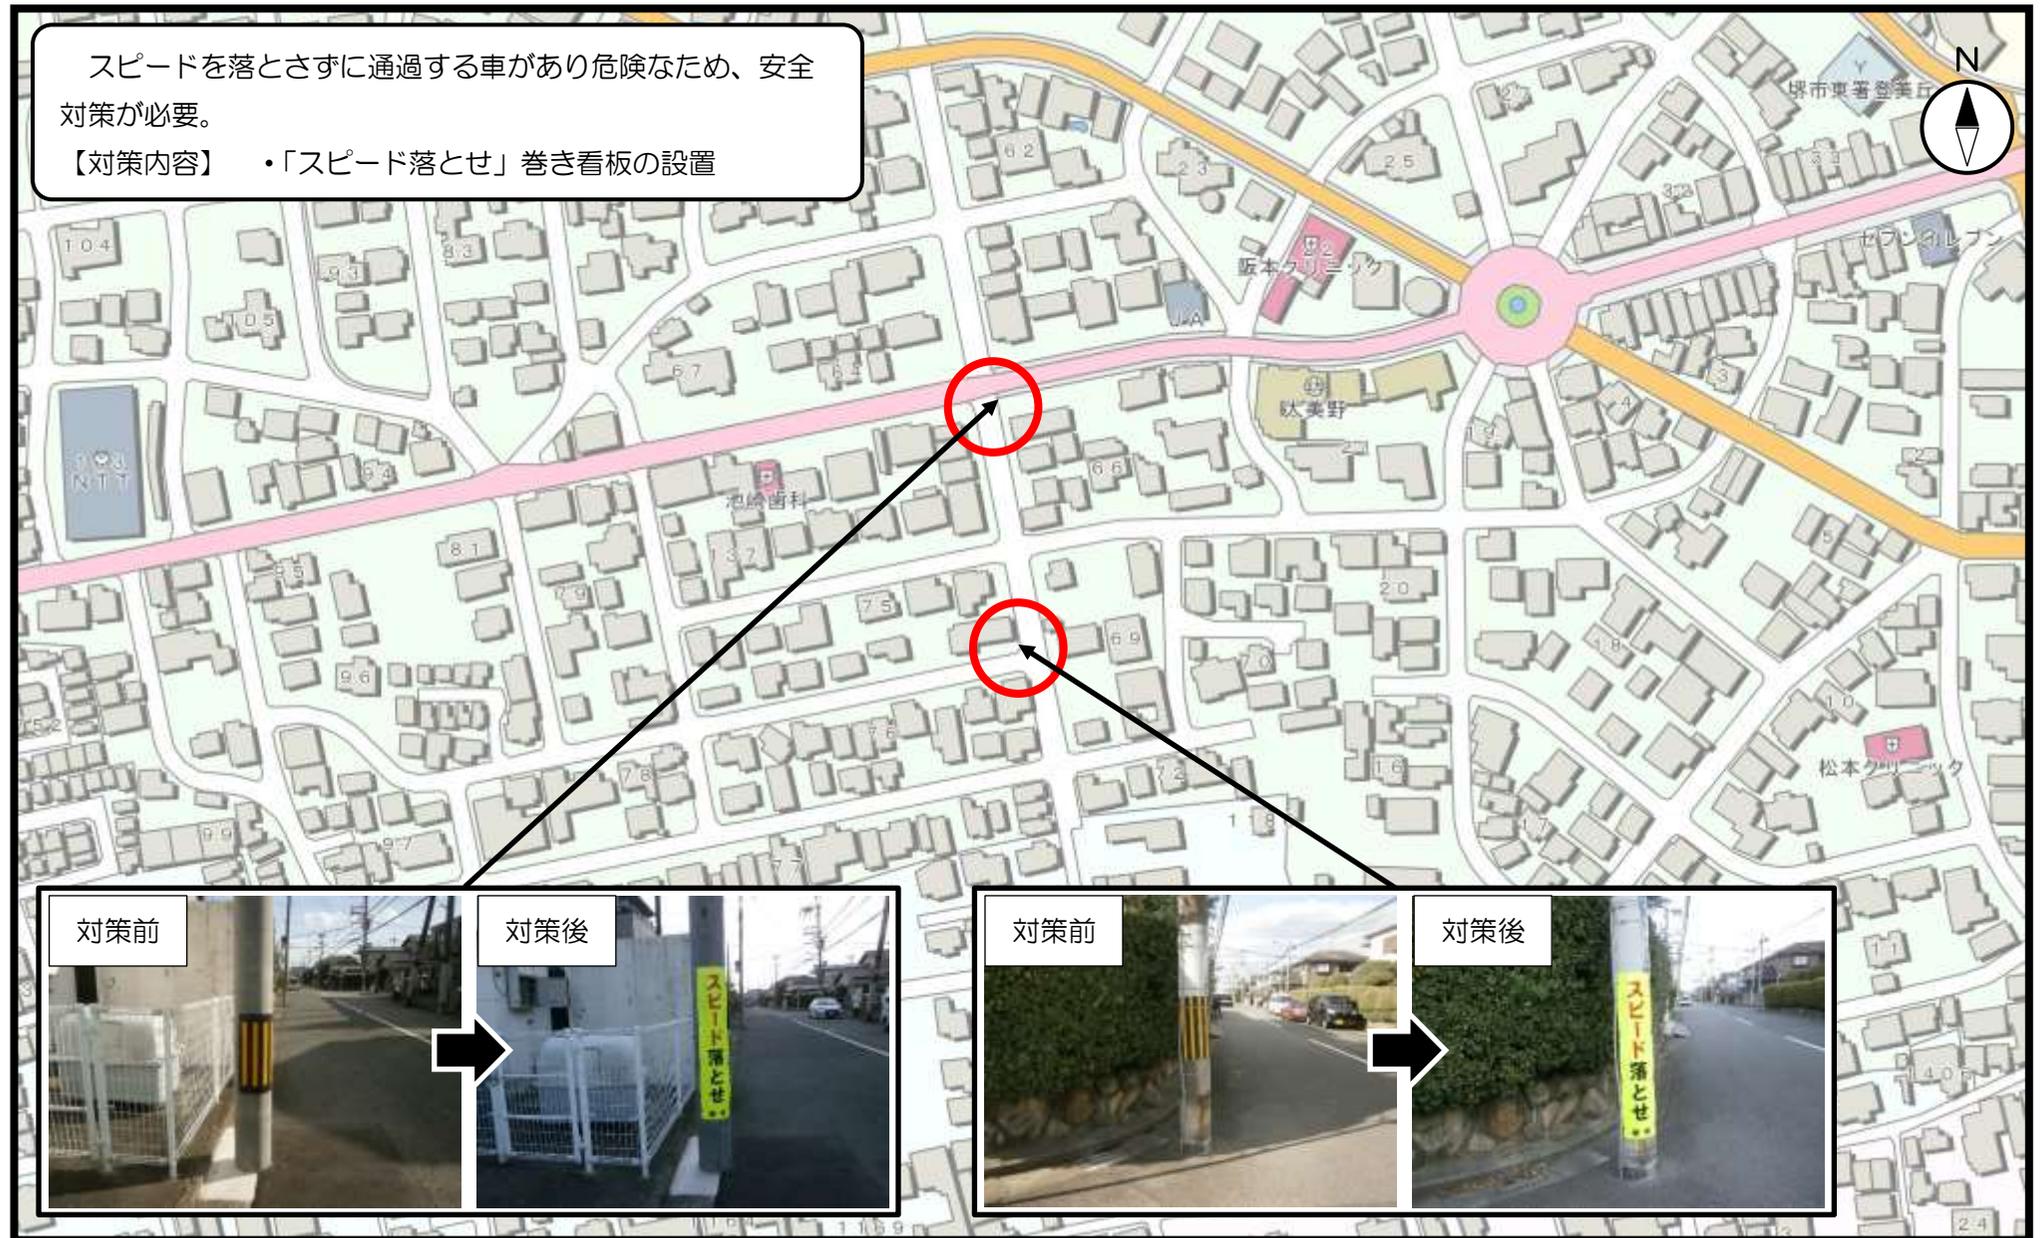
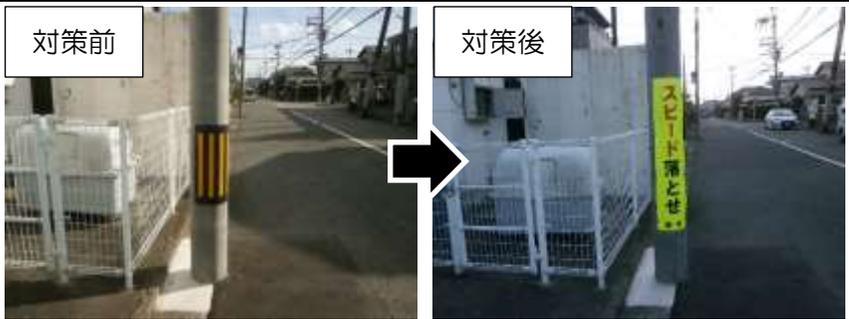
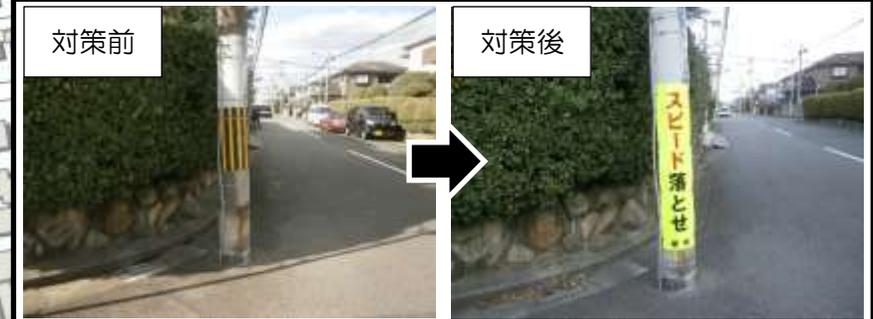
整理番号 18

スピードを落とさずに通過する車があり危険なため、安全対策が必要。

【対策内容】 ・「スピード落とせ」巻き看板の設置

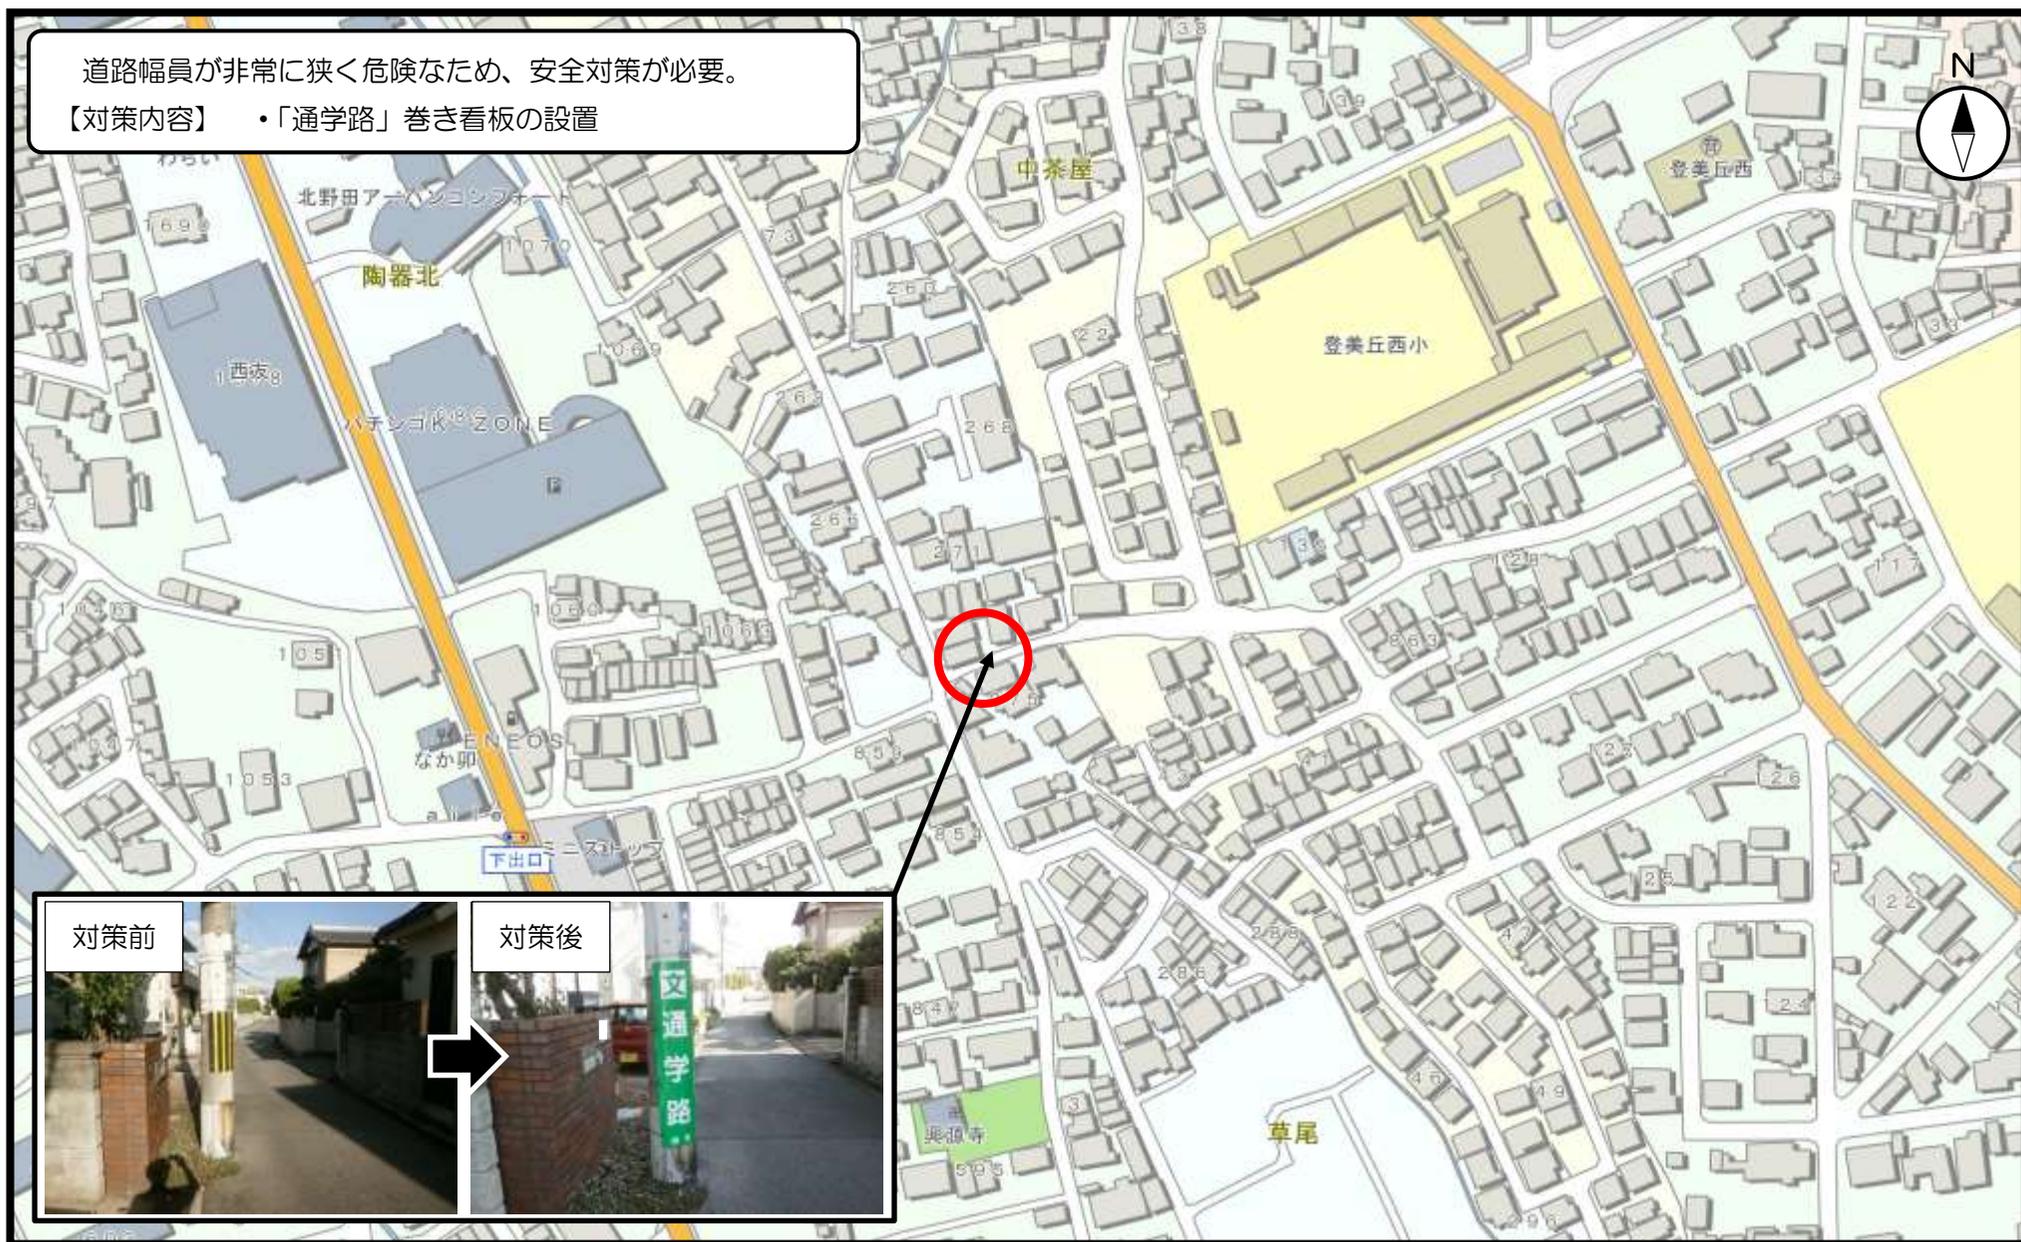
整理番号 19

道路幅員が非常に狭く危険なため、安全対策が必要。
【対策内容】 ・「通学路」巻き看板の設置
