【東区】安全対策の取組状況一覧表

令和6年3月1日現在

通学路の安全点検対策箇所図

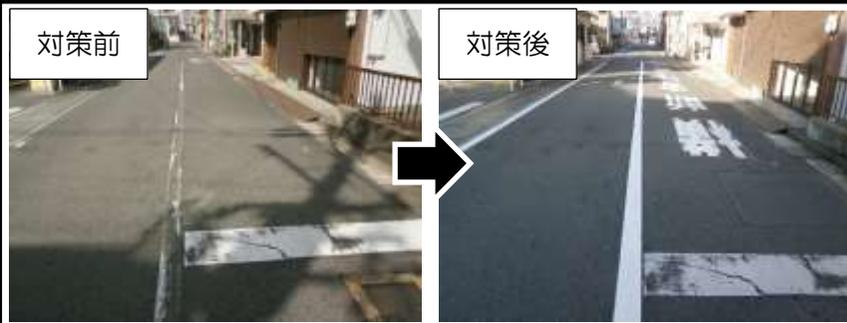
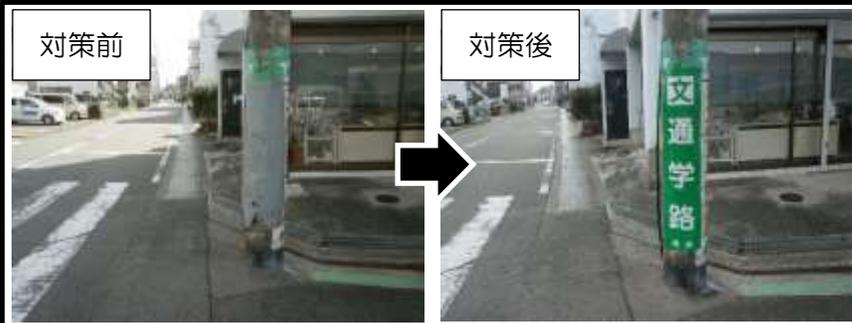
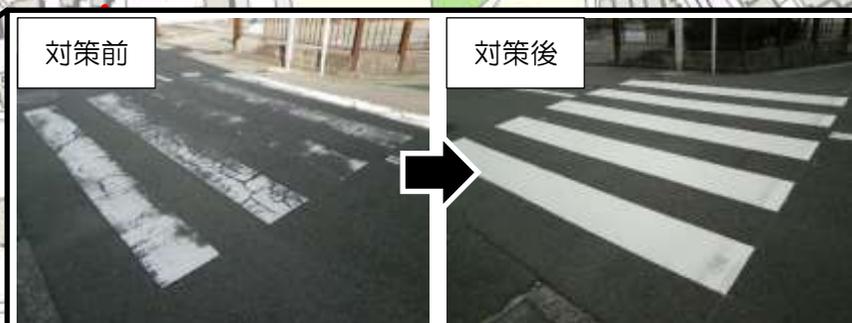
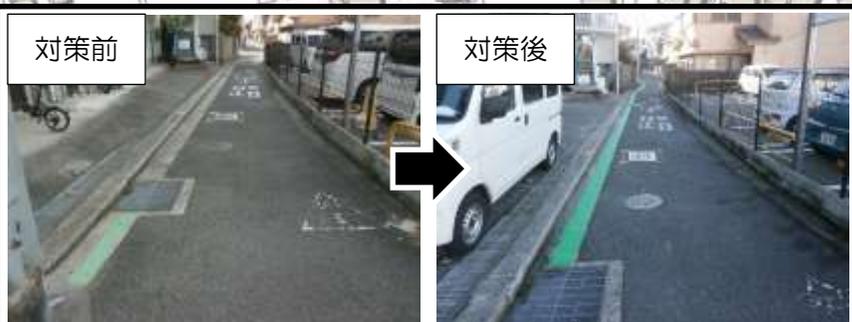
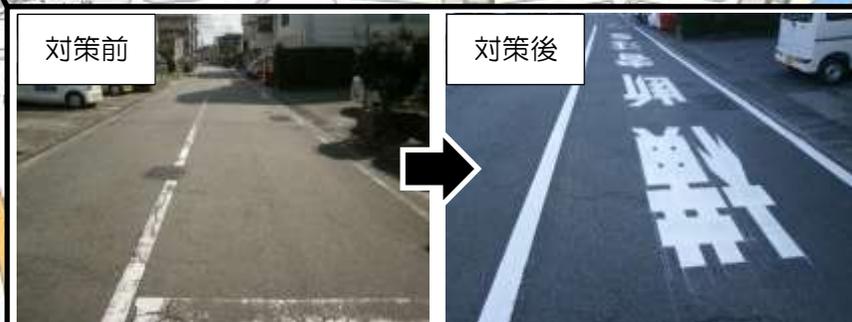
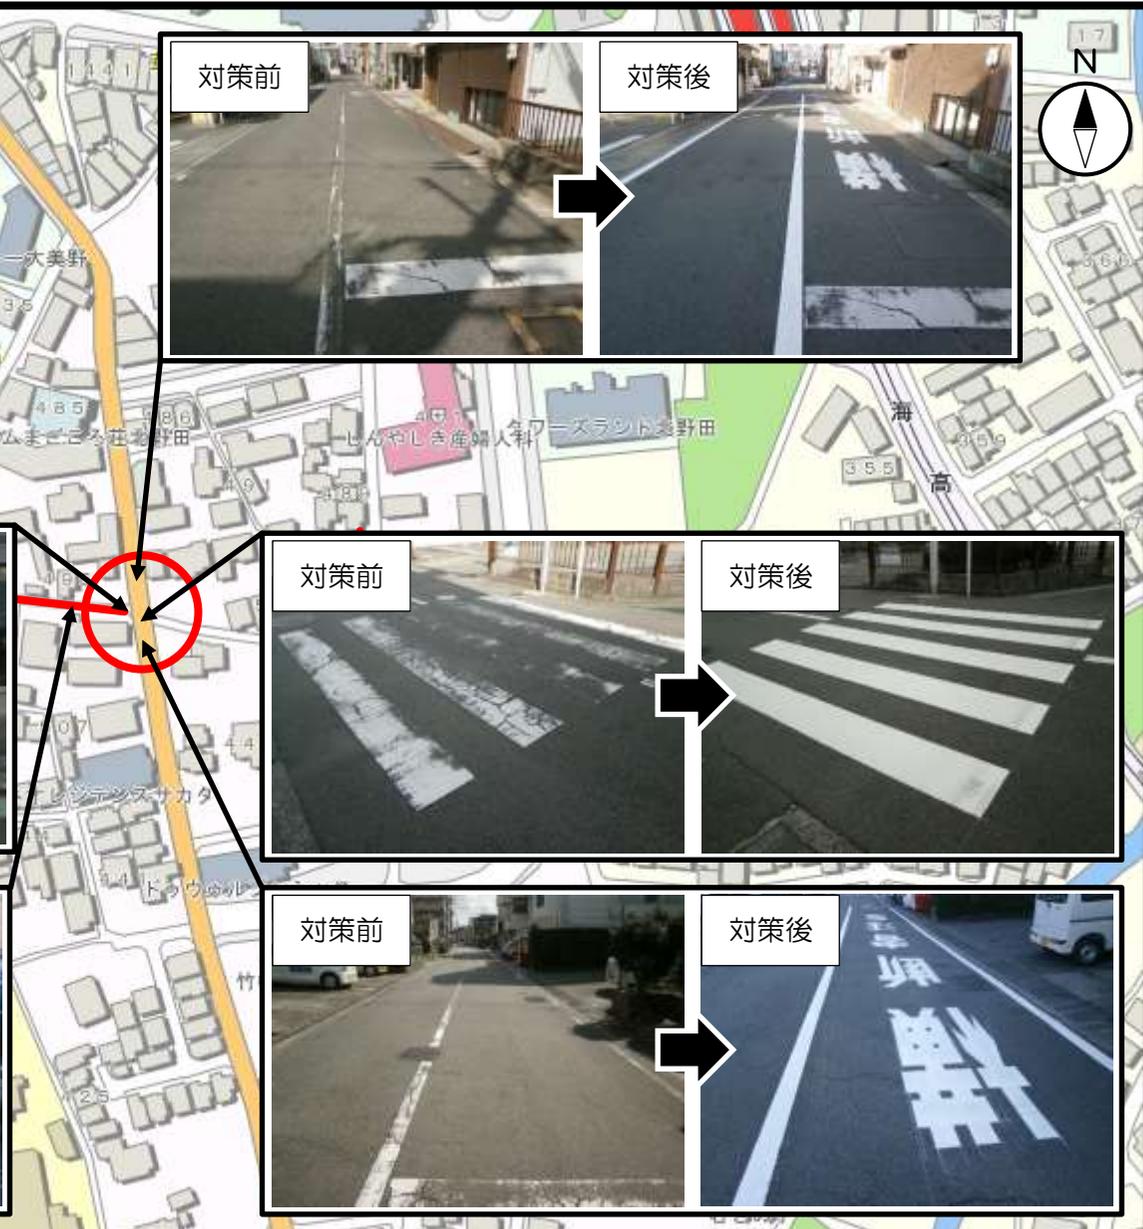
整理番号20

車の通行量があり横断するのに危険なため、安全対策が必要。

- 【対策内容】
- ・「横断者注意」路面標示の設置
 - ・外側線及びセンターラインの引き直し
 - ・「通学路」巻き看板の設置
 - ・グリーンベルトの引き直し
 - ・横断歩道の塗り直し

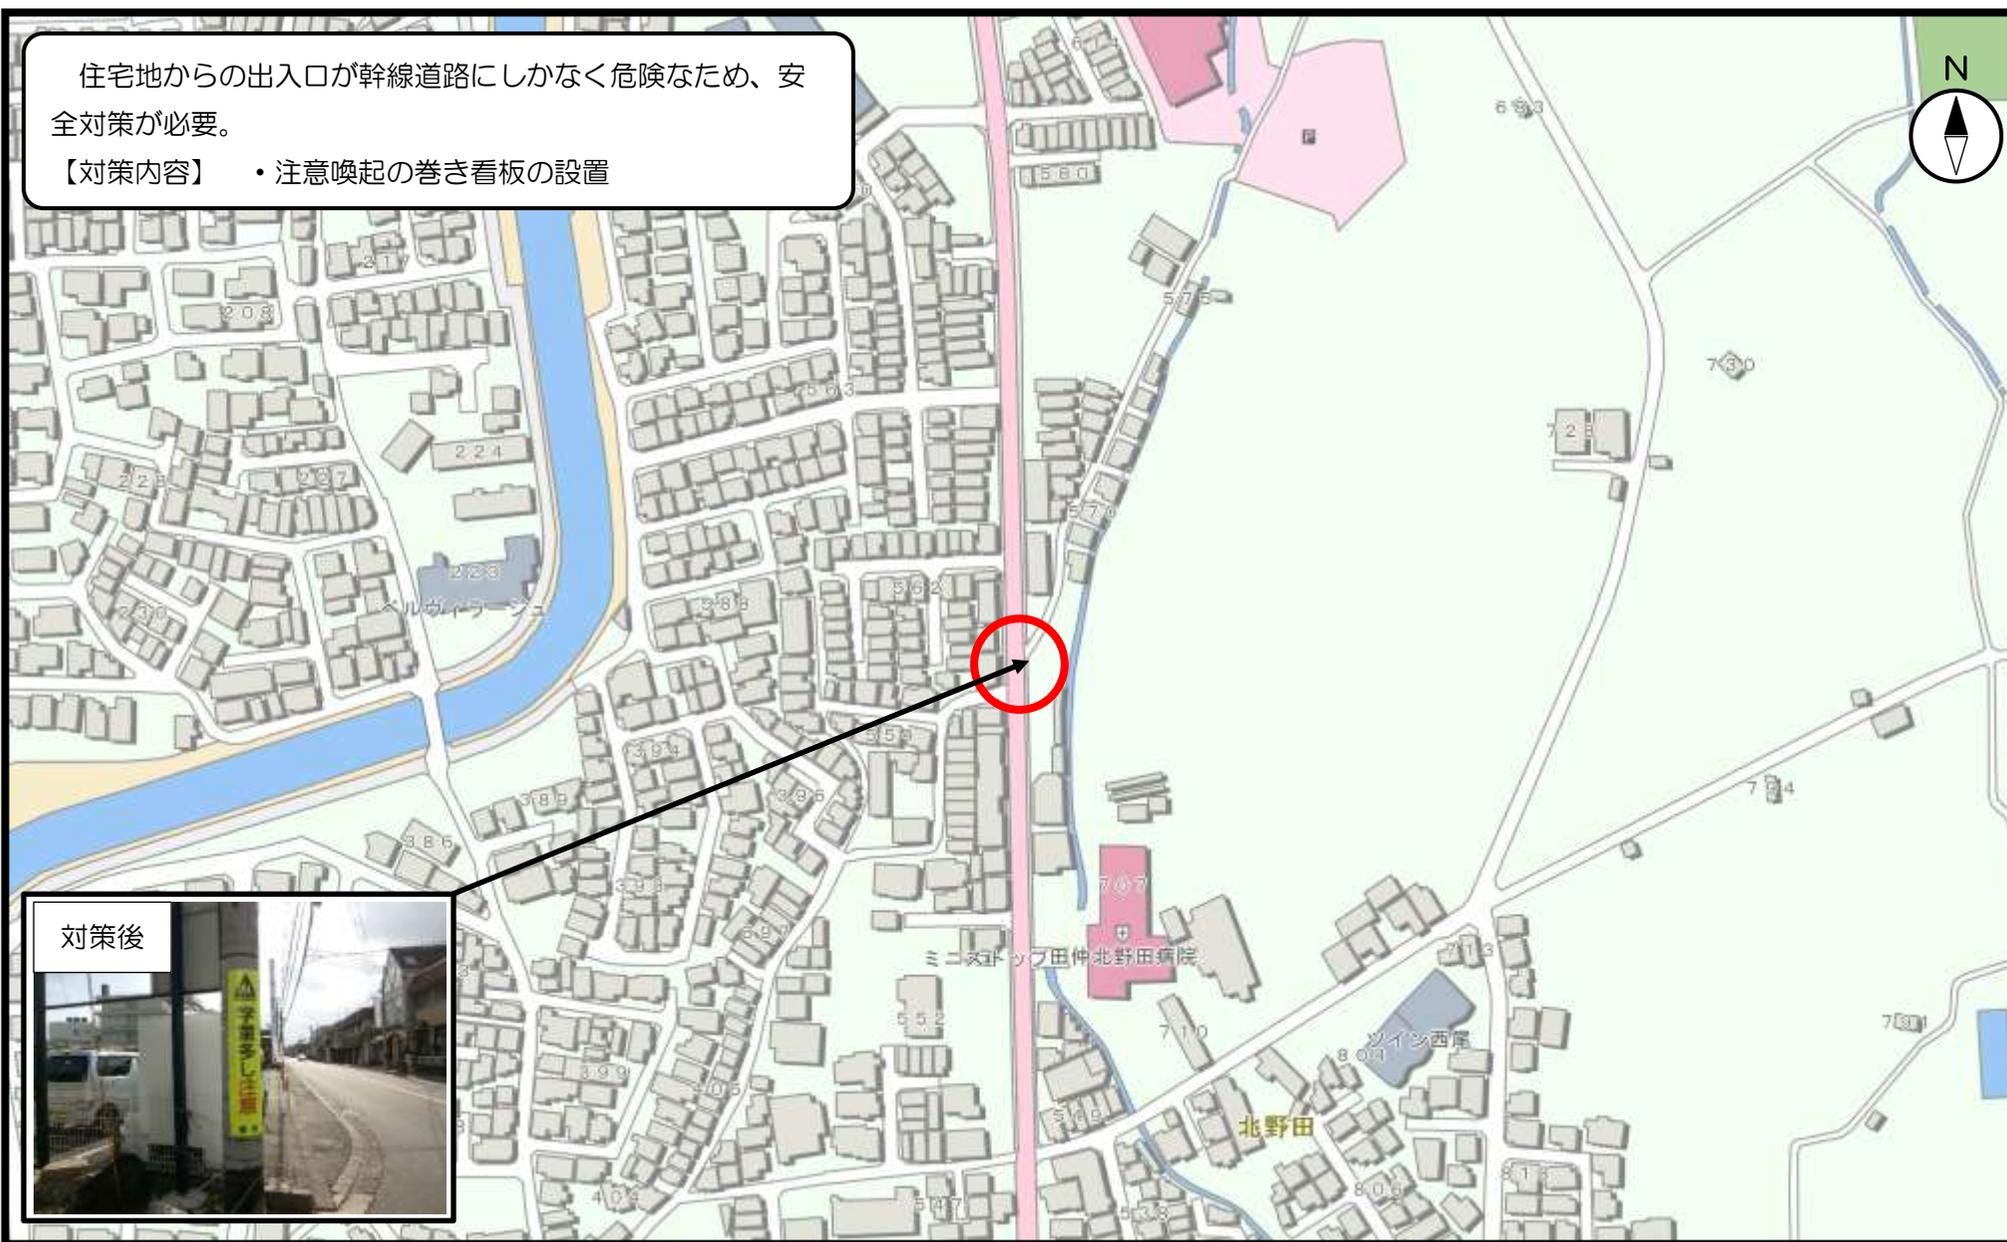
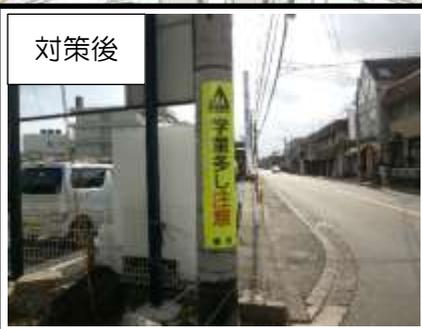
整理番号 21

住宅地からの出入口が幹線道路にしかなく危険なため、安全対策が必要。

【対策内容】 ・注意喚起の巻き看板の設置

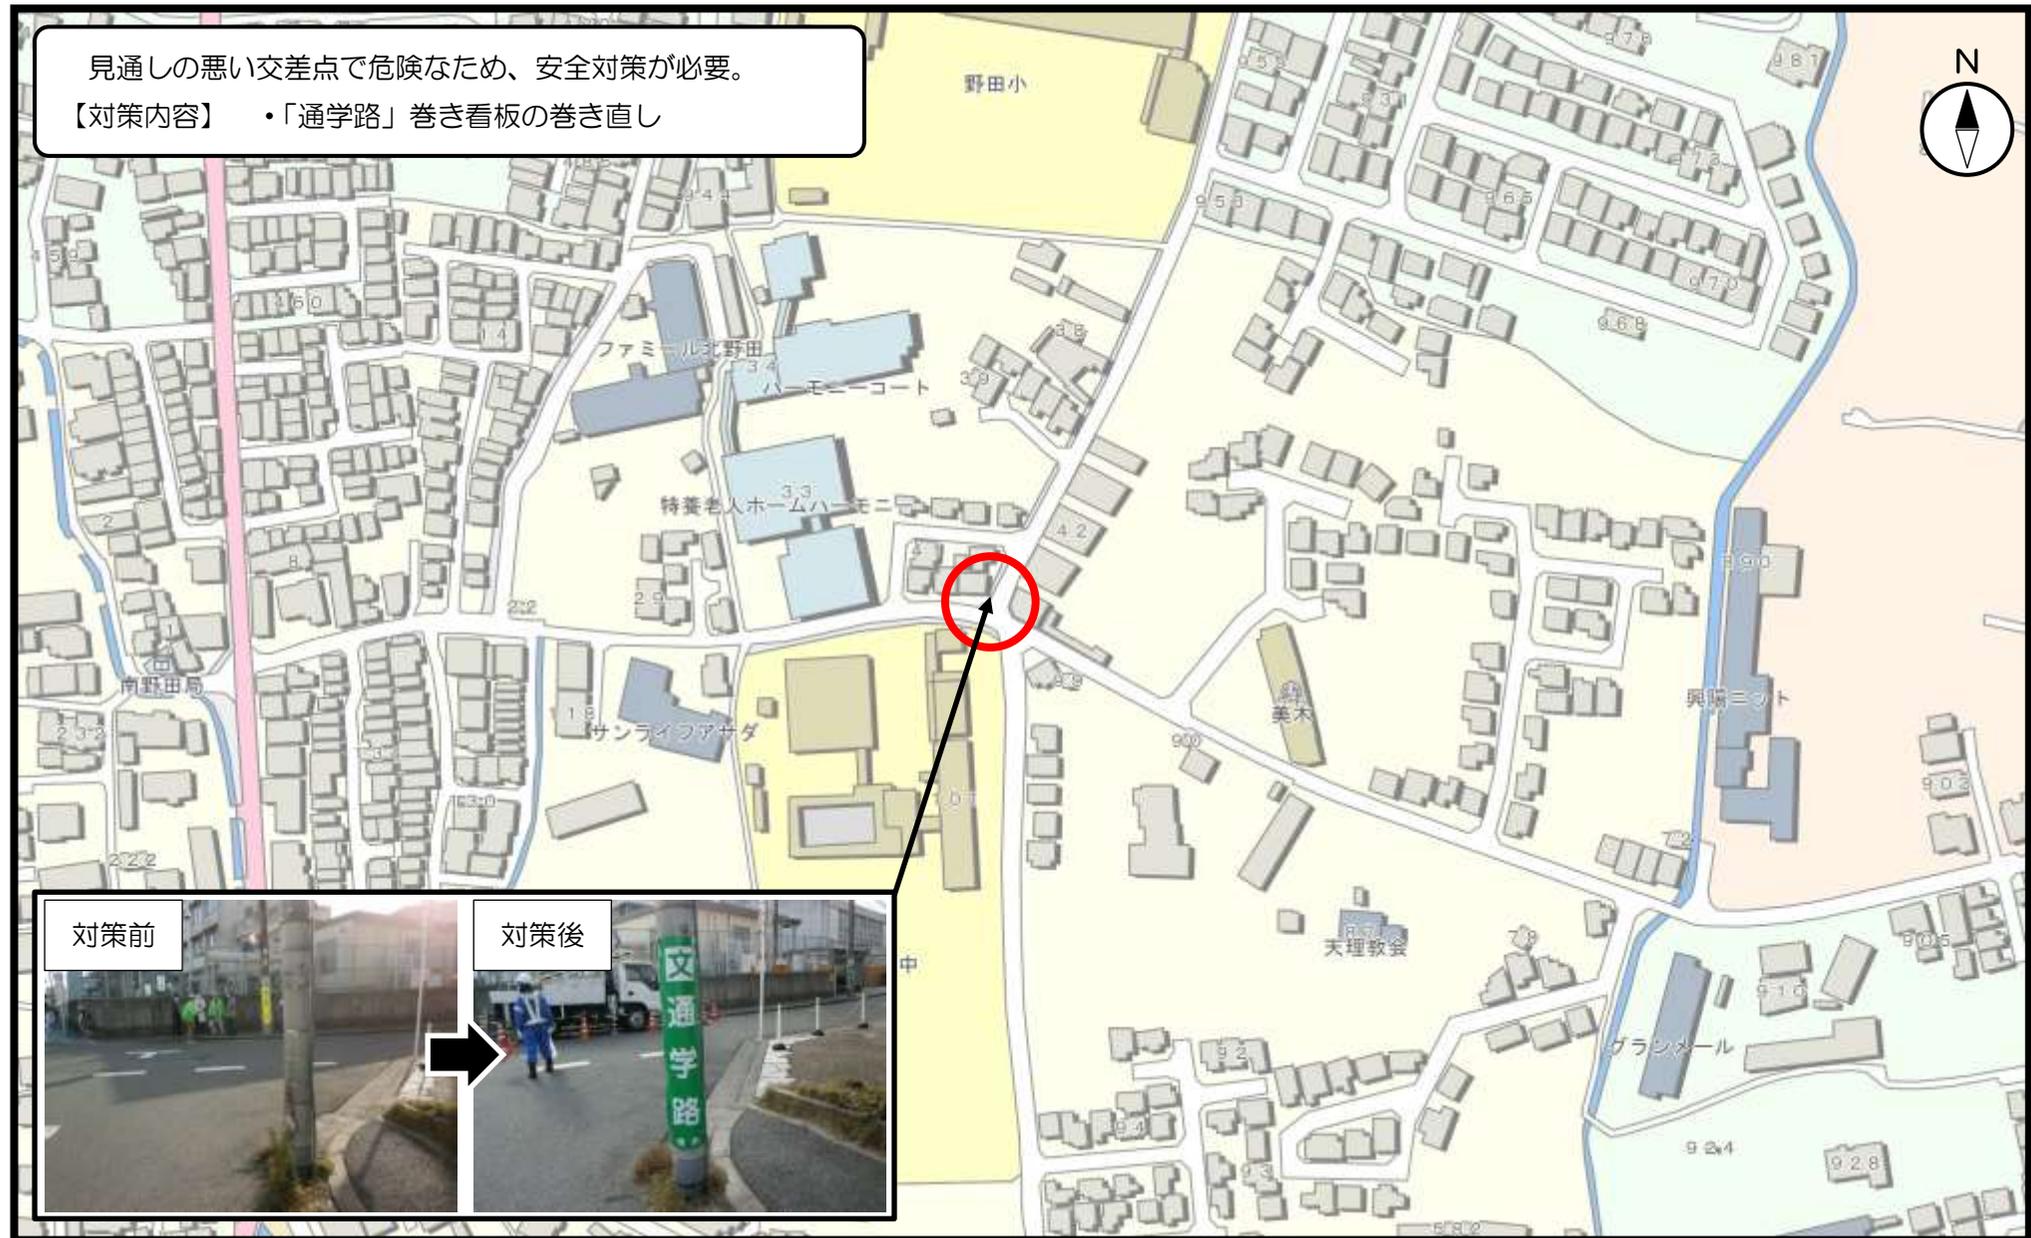
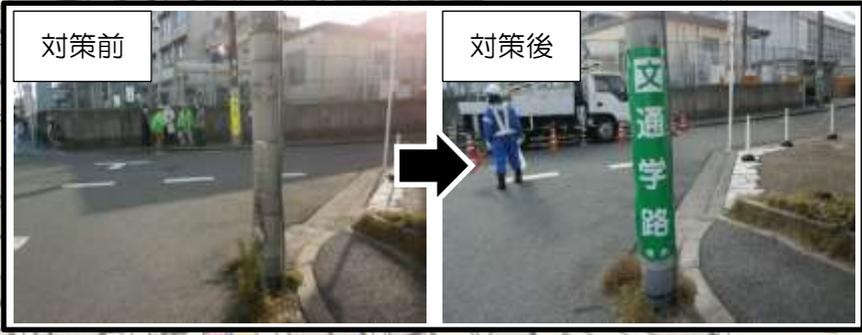
整理番号22

見通しの悪い交差点で危険なため、安全対策が必要。
【対策内容】 ・「通学路」巻き看板の巻き直し

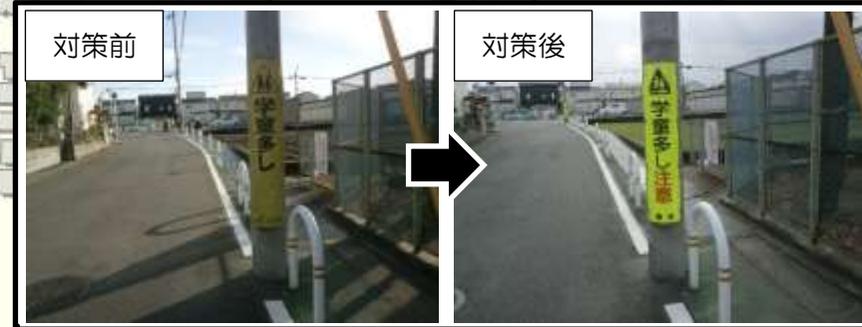
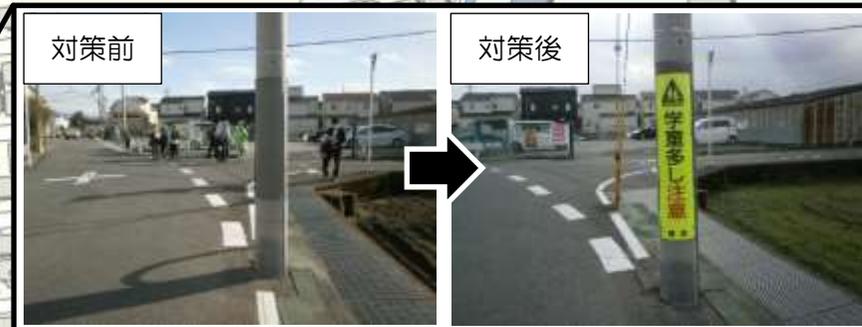
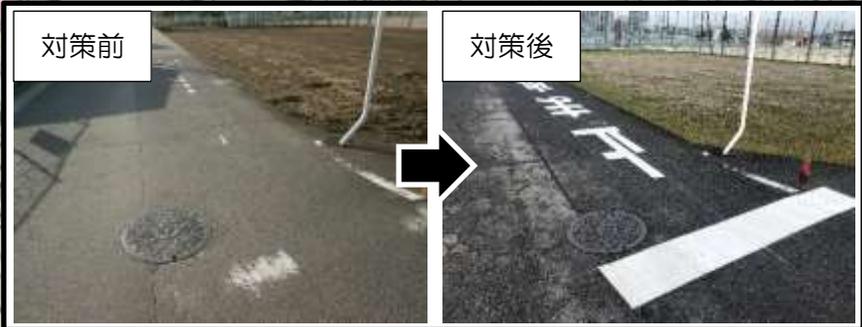
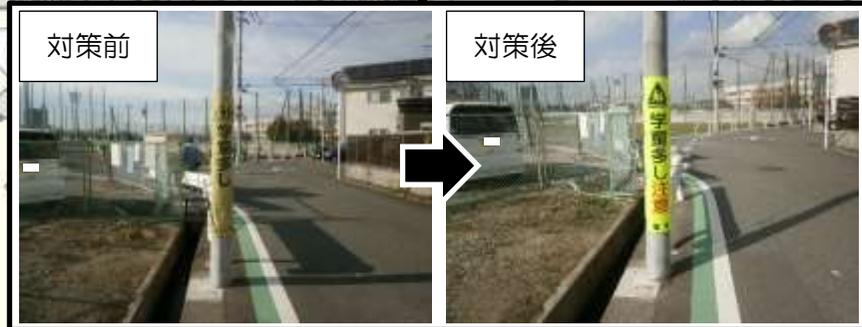
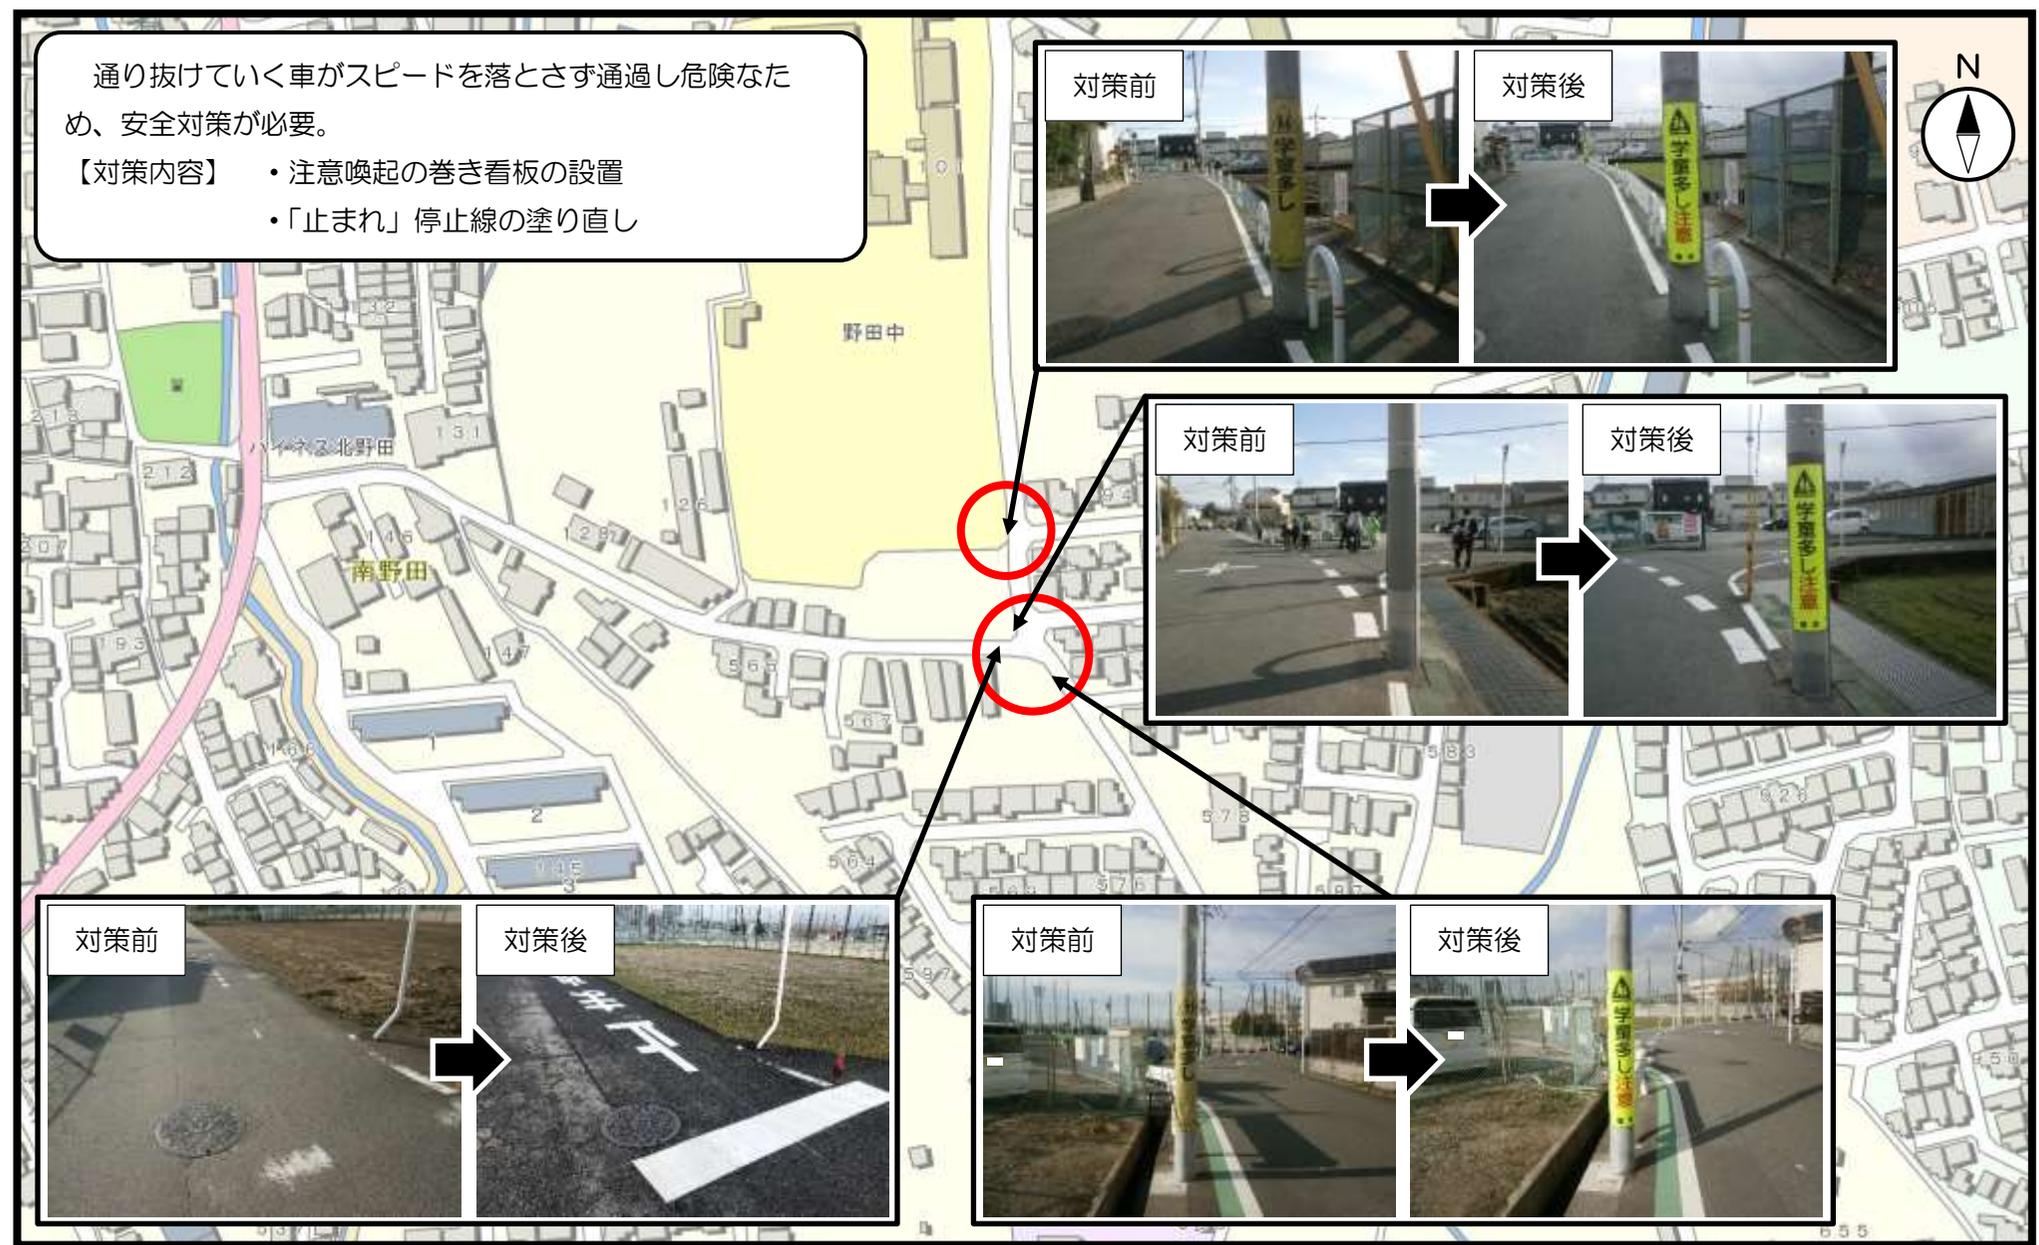
整理番号 23

通り抜けていく車がスピードを落とさず通過し危険なため、安全対策が必要。

- 【対策内容】
- ・注意喚起の巻き看板の設置
 - ・「止まれ」停止線の塗り直し

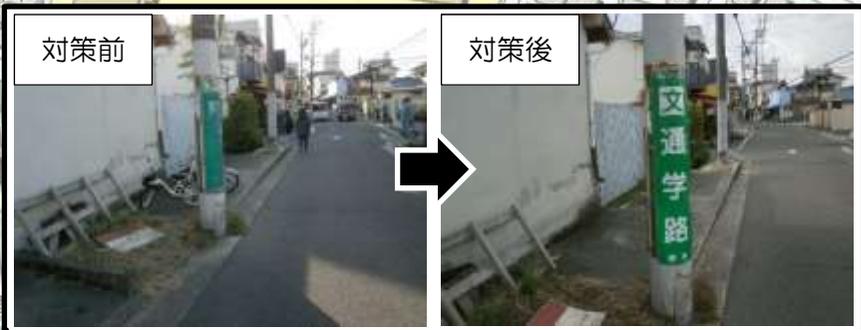
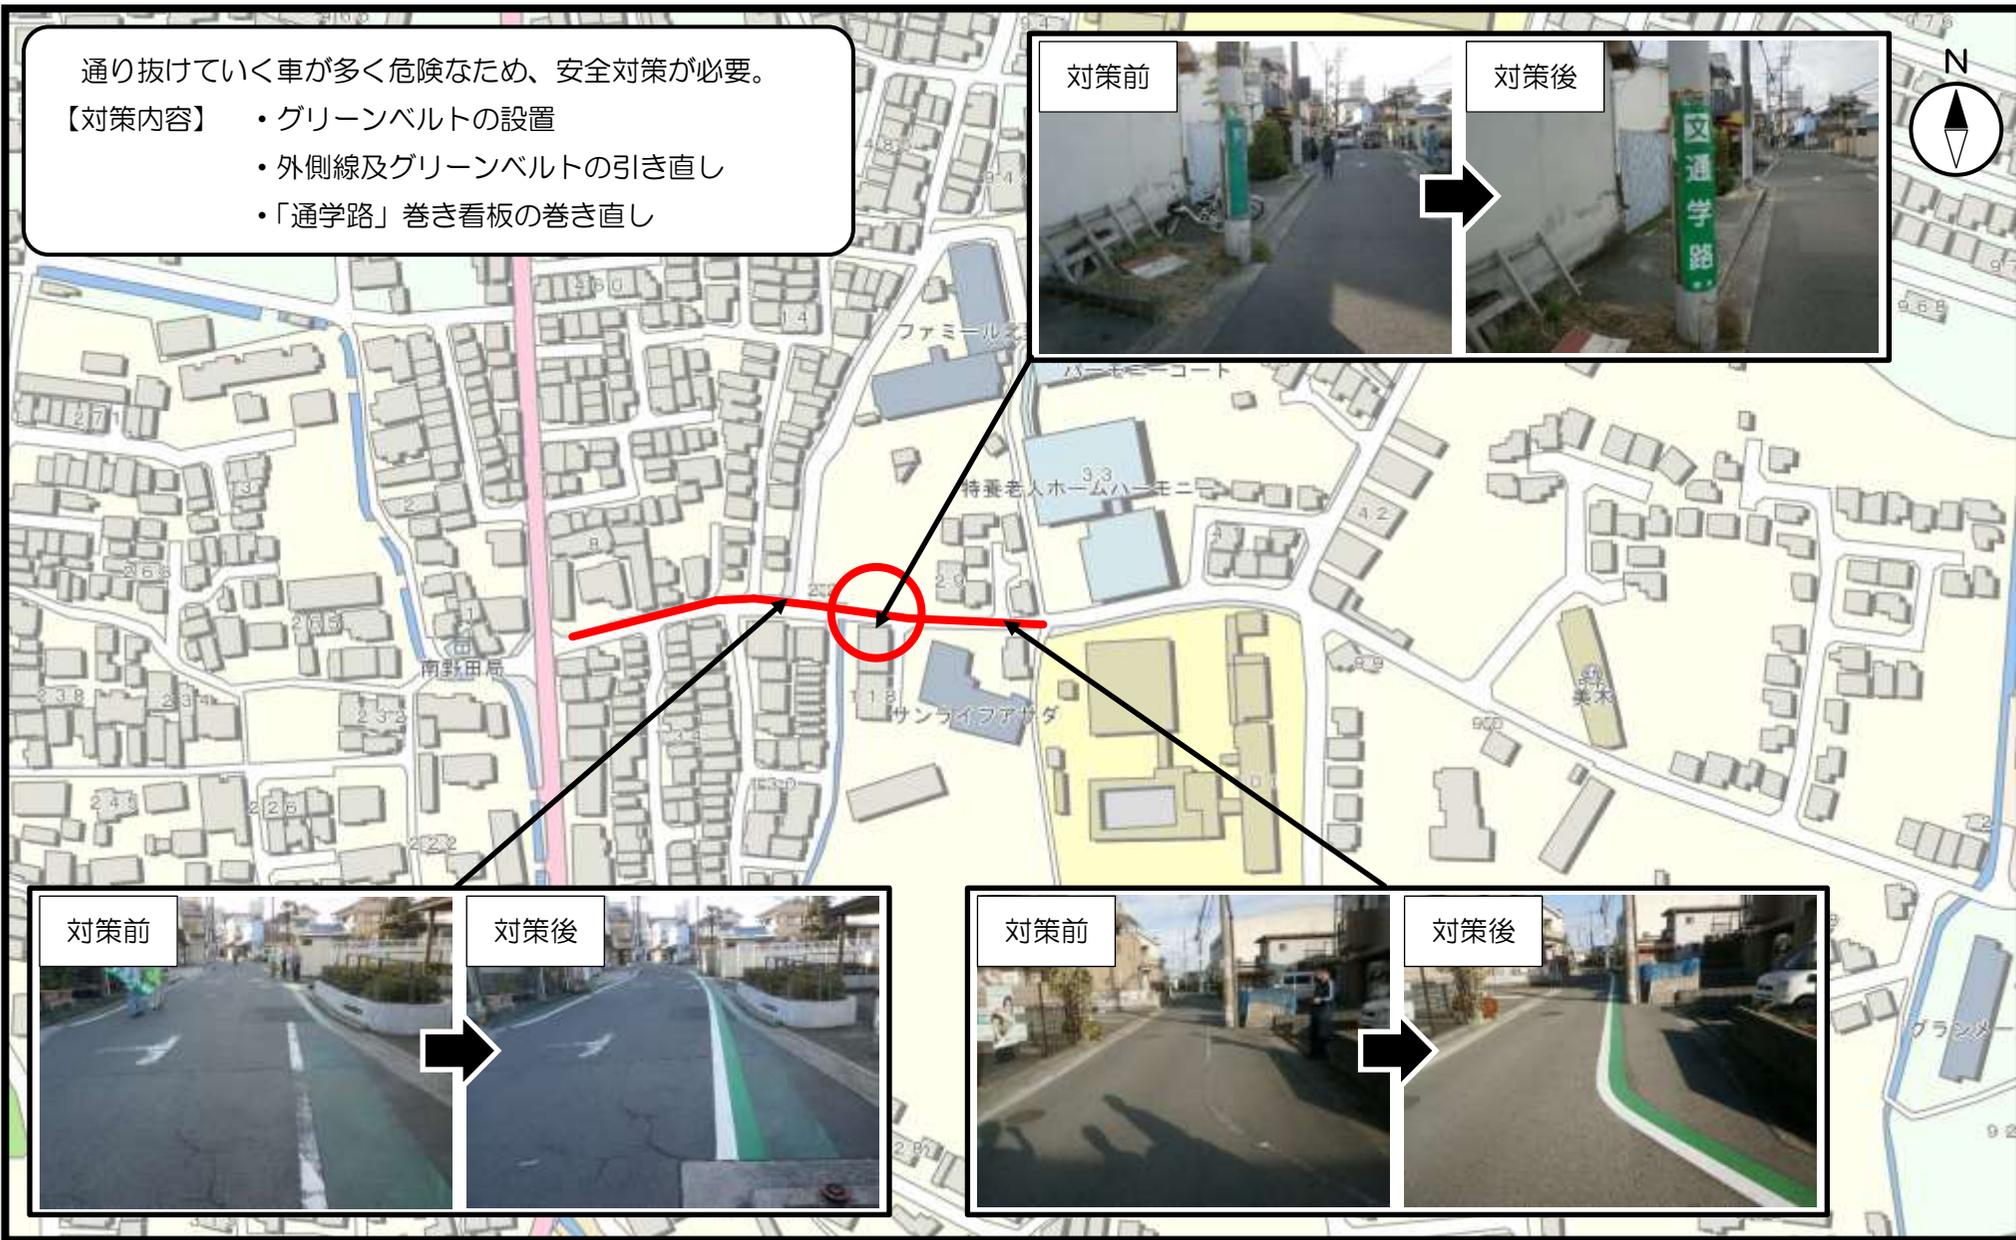
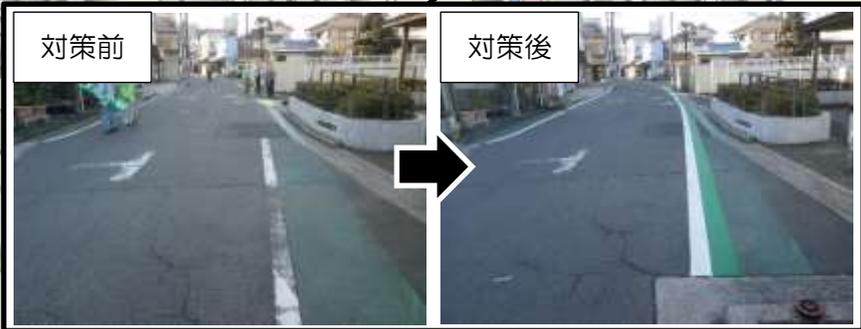
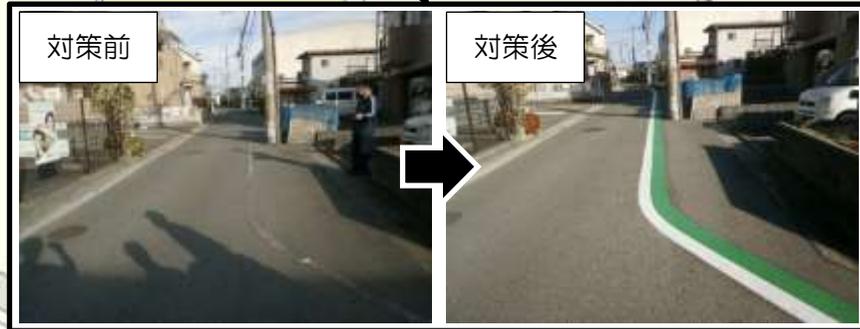
整理番号 24

通り抜けていく車が多く危険なため、安全対策が必要。
【対策内容】

- ・グリーンベルトの設置
- ・外側線及グリーンベルトの引き直し
- ・「通学路」巻き看板の巻き直し
