# 【北区】安全対策の取組状況一覧表

令和6年3月1日現在

## 通学路の安全点検対策箇所図 【大泉小学校】（北区）

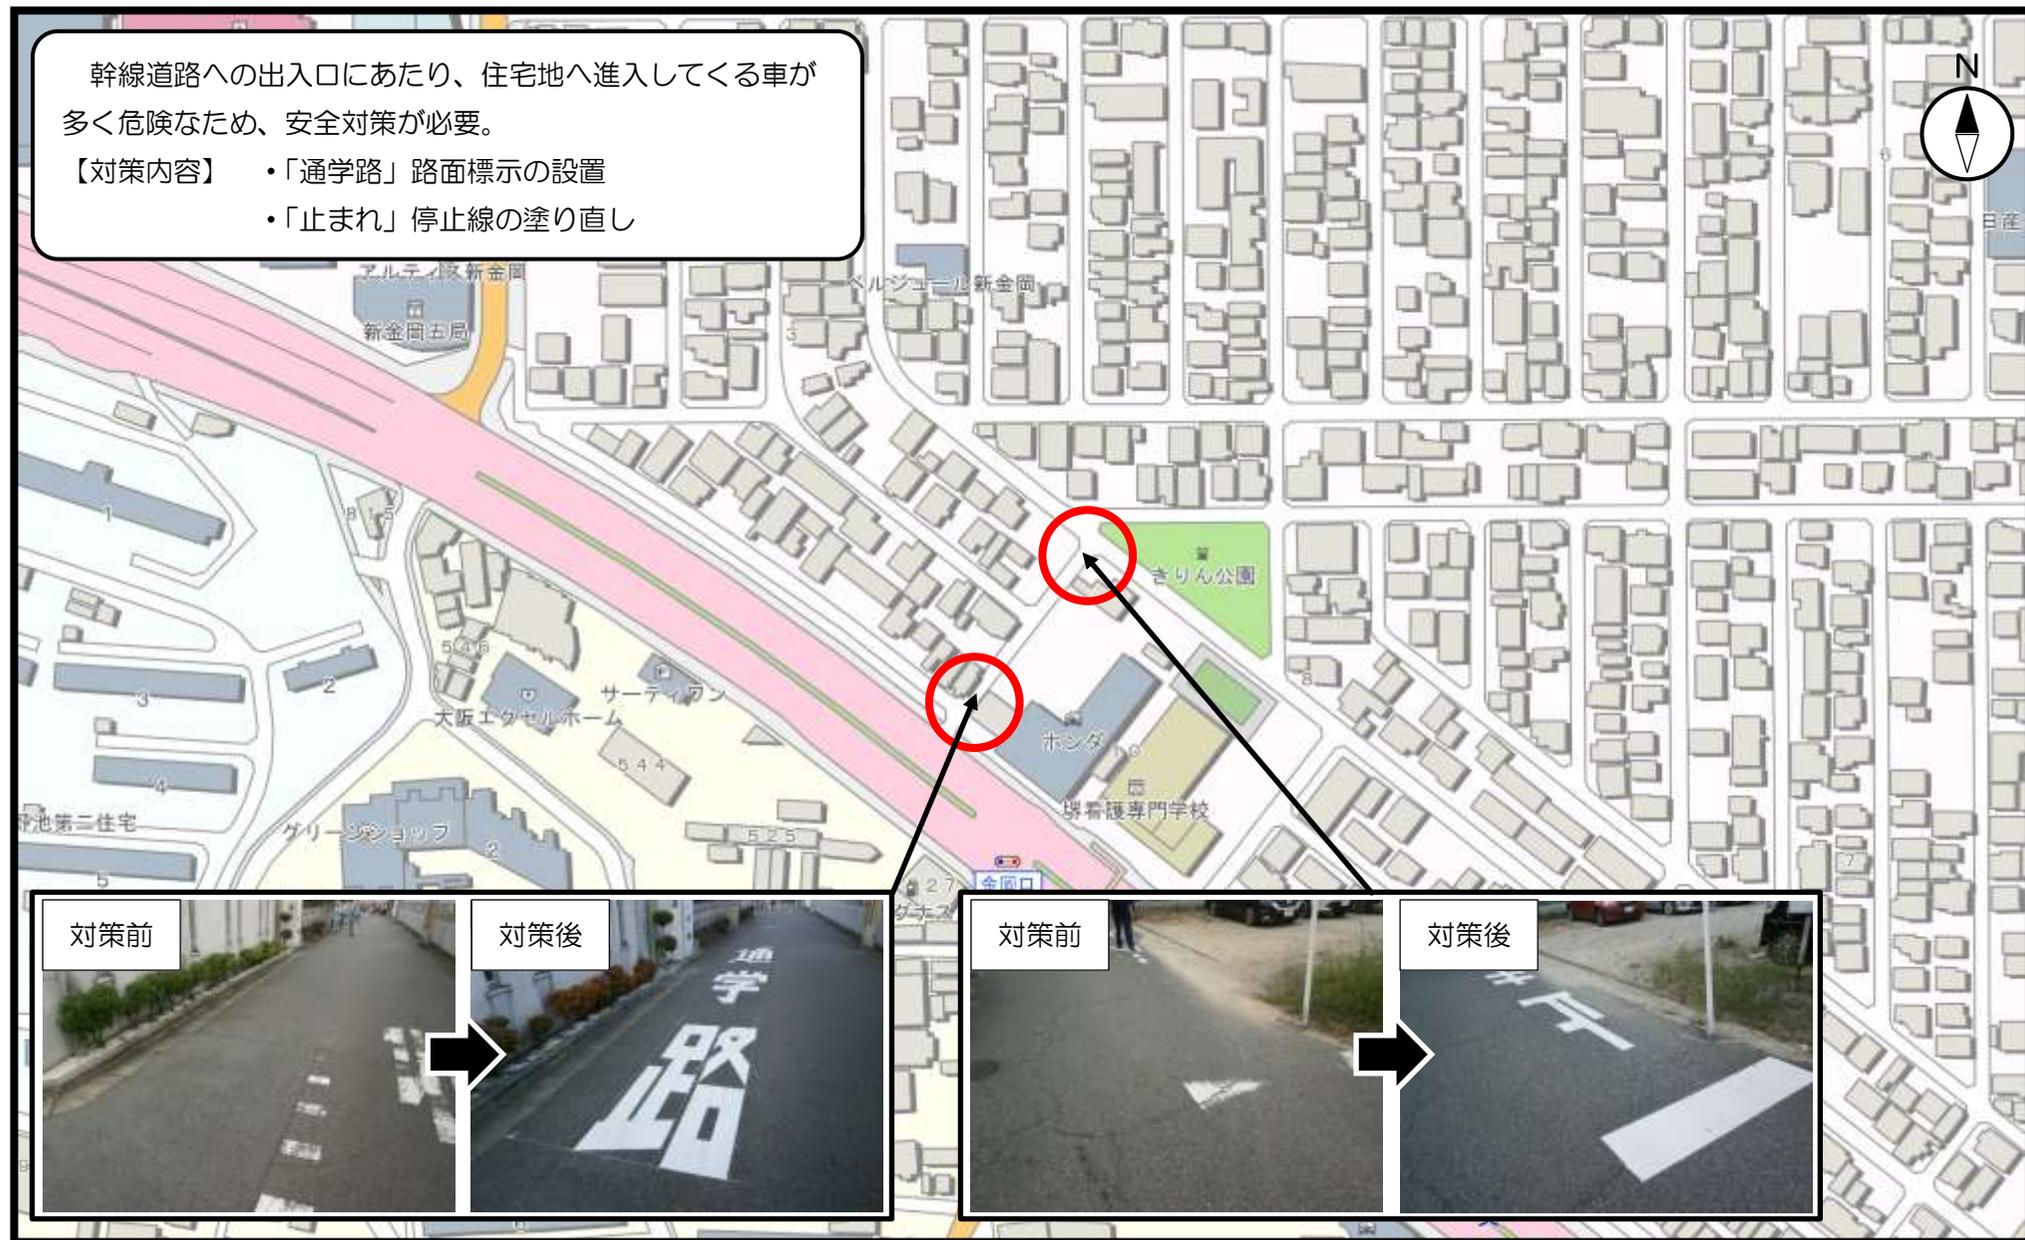
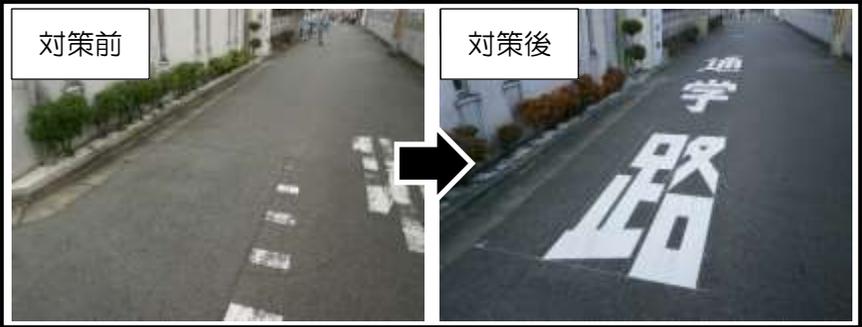
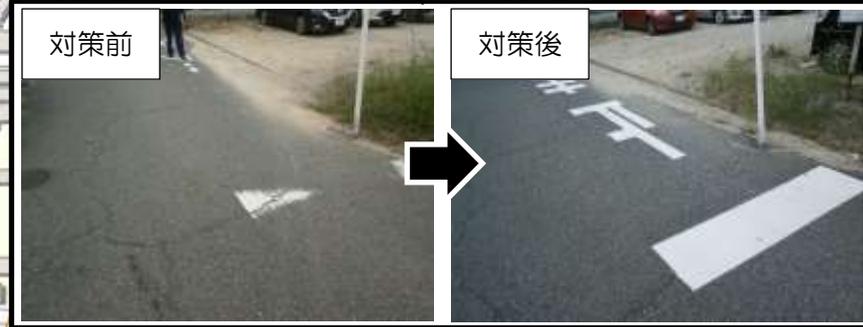
# 整理番号 1

幹線道路への出入口にあたり、住宅地へ進入してくる車が  
多く危険なため、安全対策が必要。

- 【対策内容】
- ・「通学路」路面標示の設置
  - ・「止まれ」停止線の塗り直し

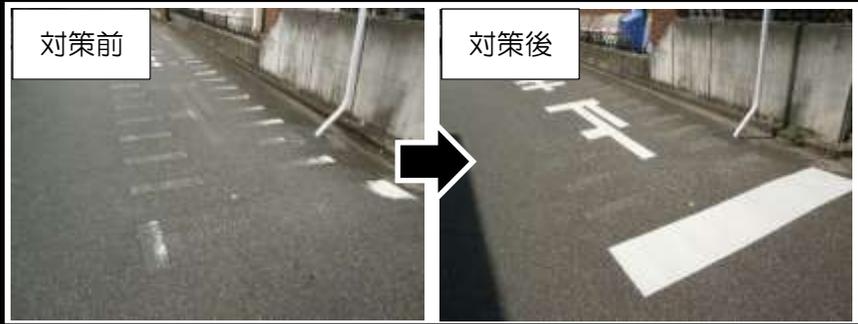
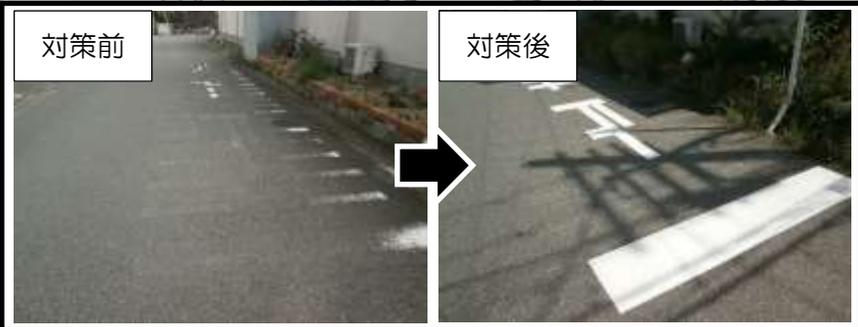
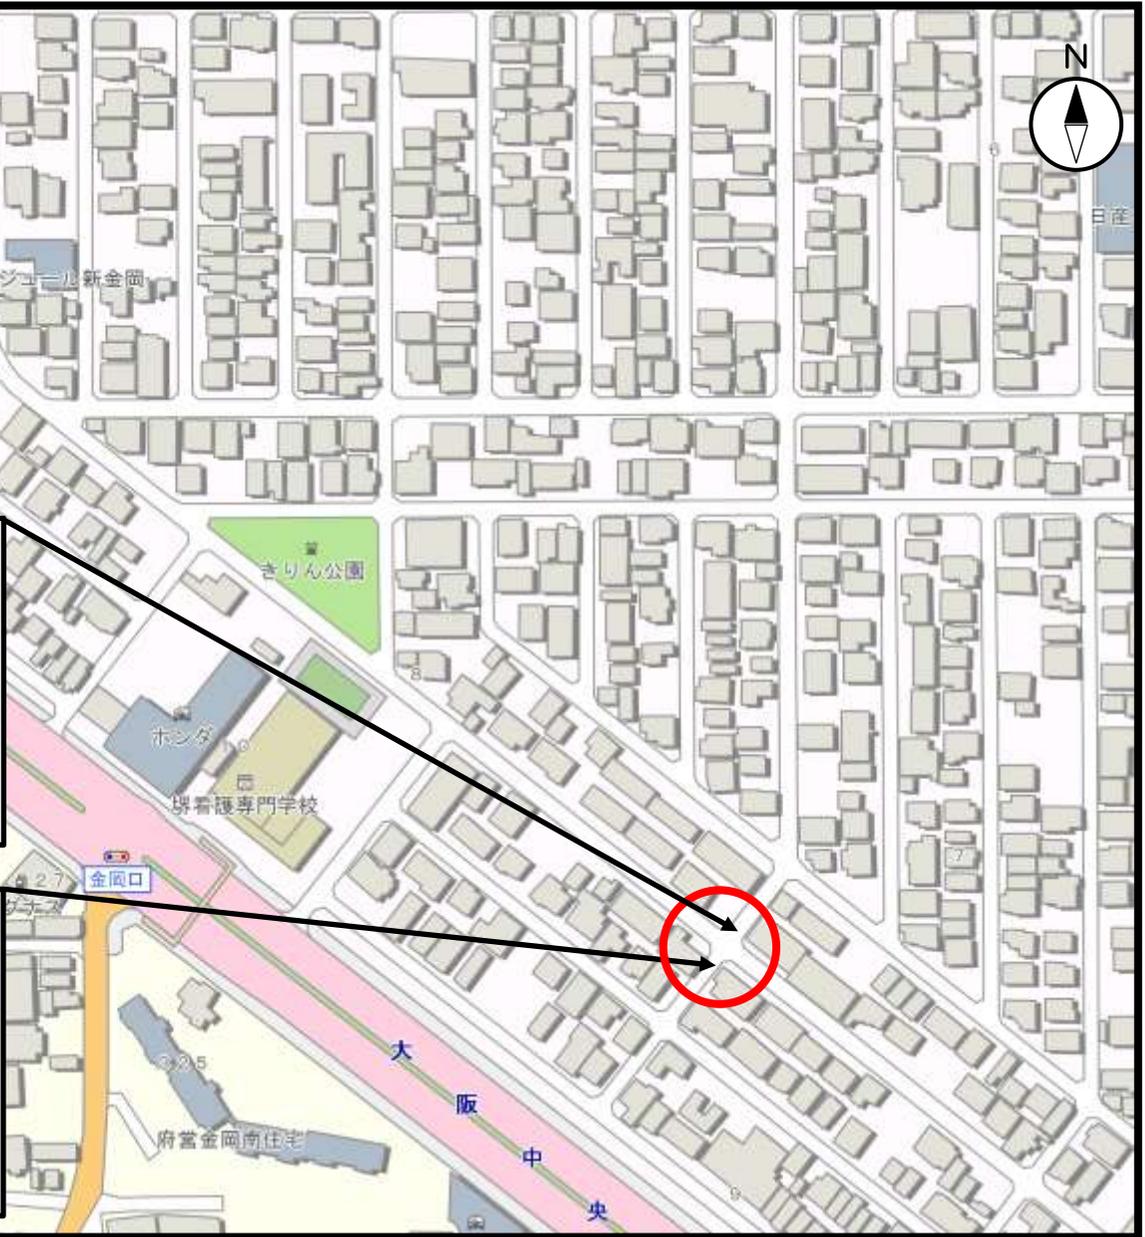
整理番号 3

「止まれ」停止線が薄くなっている。  
【対策内容】 ・「止まれ」停止線の塗り直し

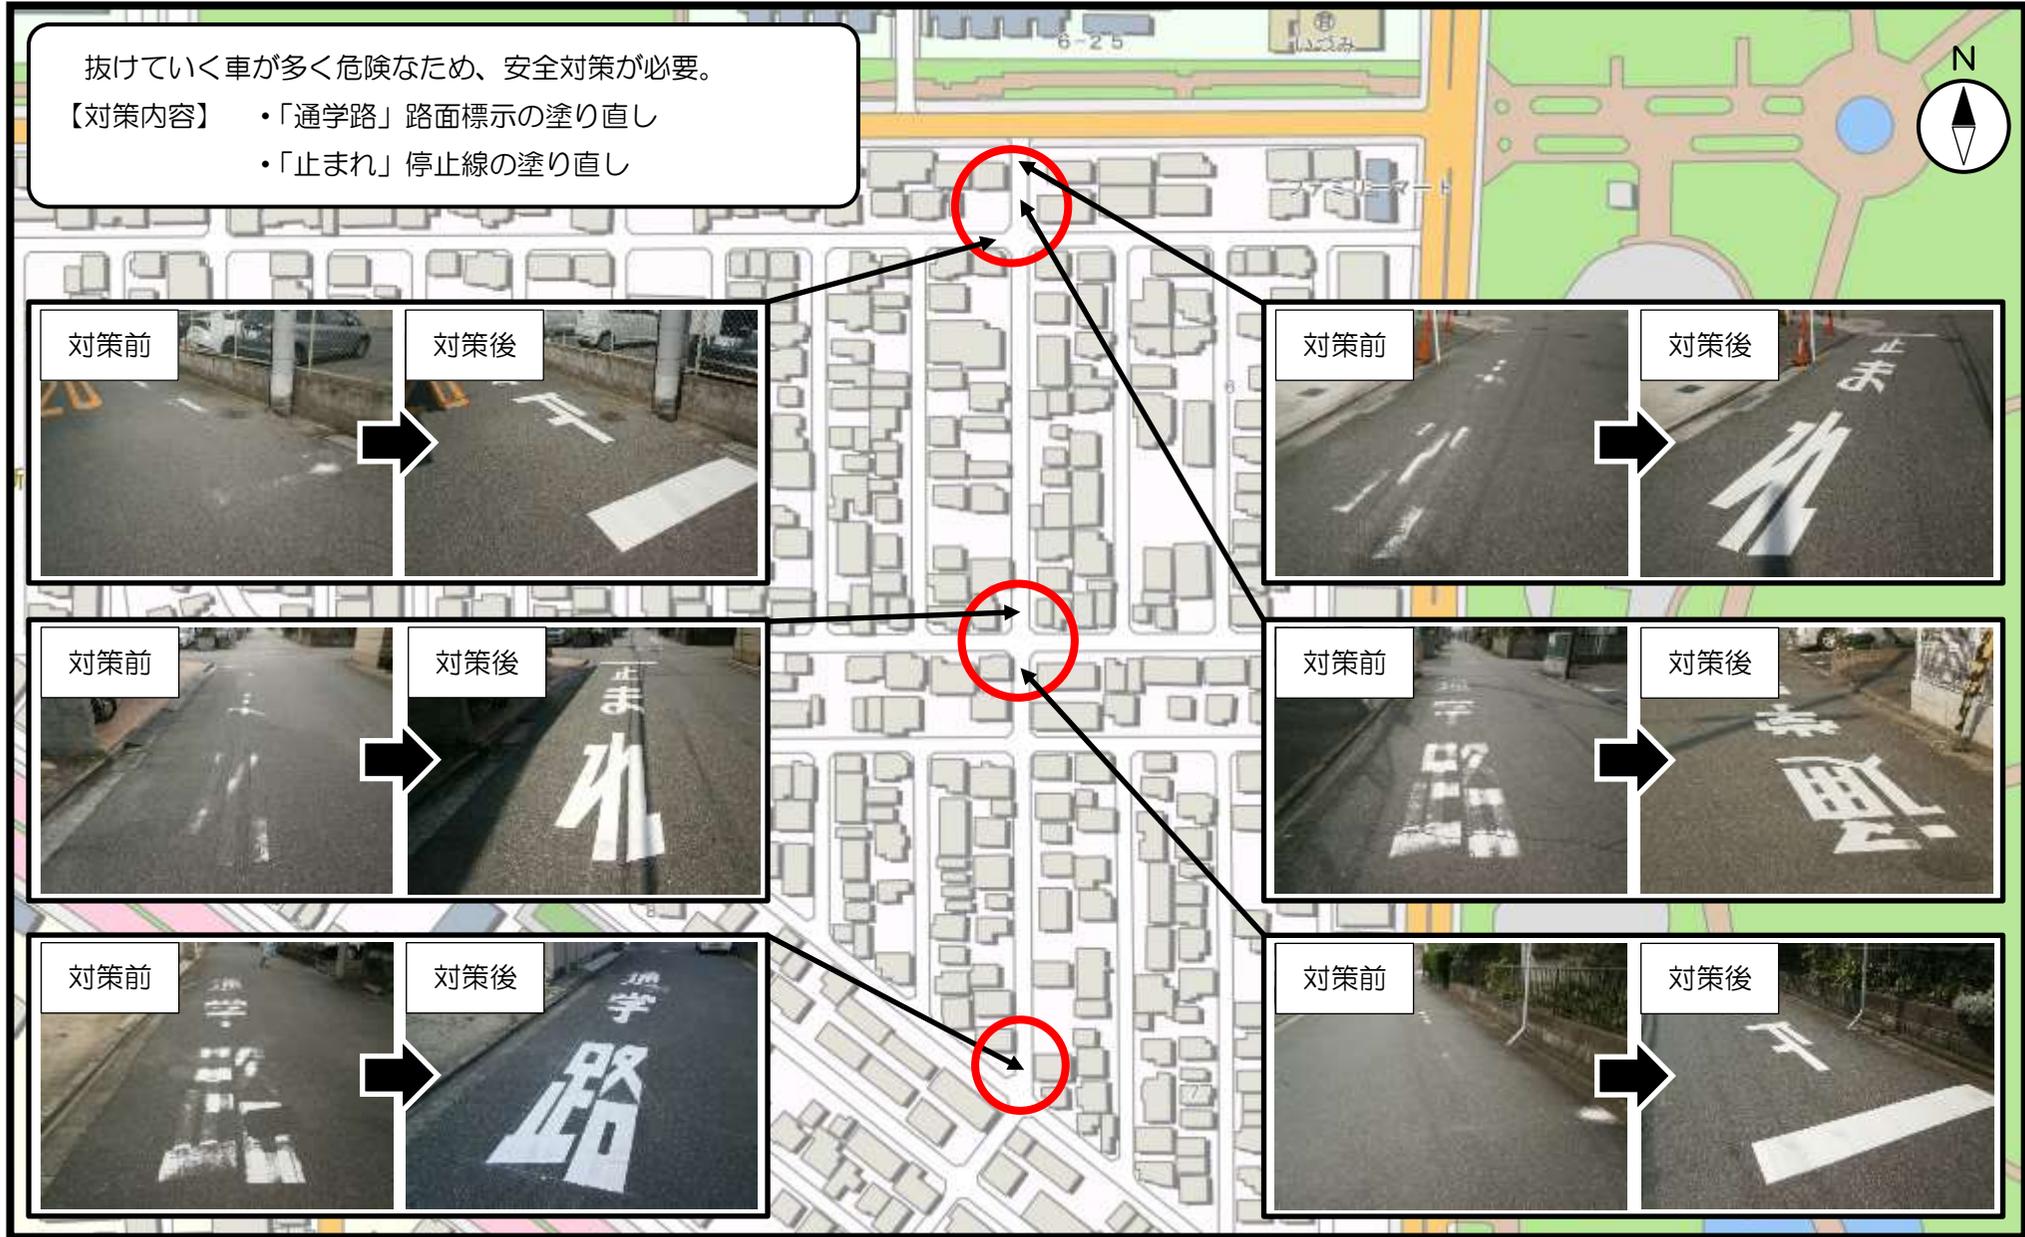
整理番号5

抜けていく車が多く危険なため、安全対策が必要。  
【対策内容】  
・「通学路」路面標示の塗り直し  
・「止まれ」停止線の塗り直し

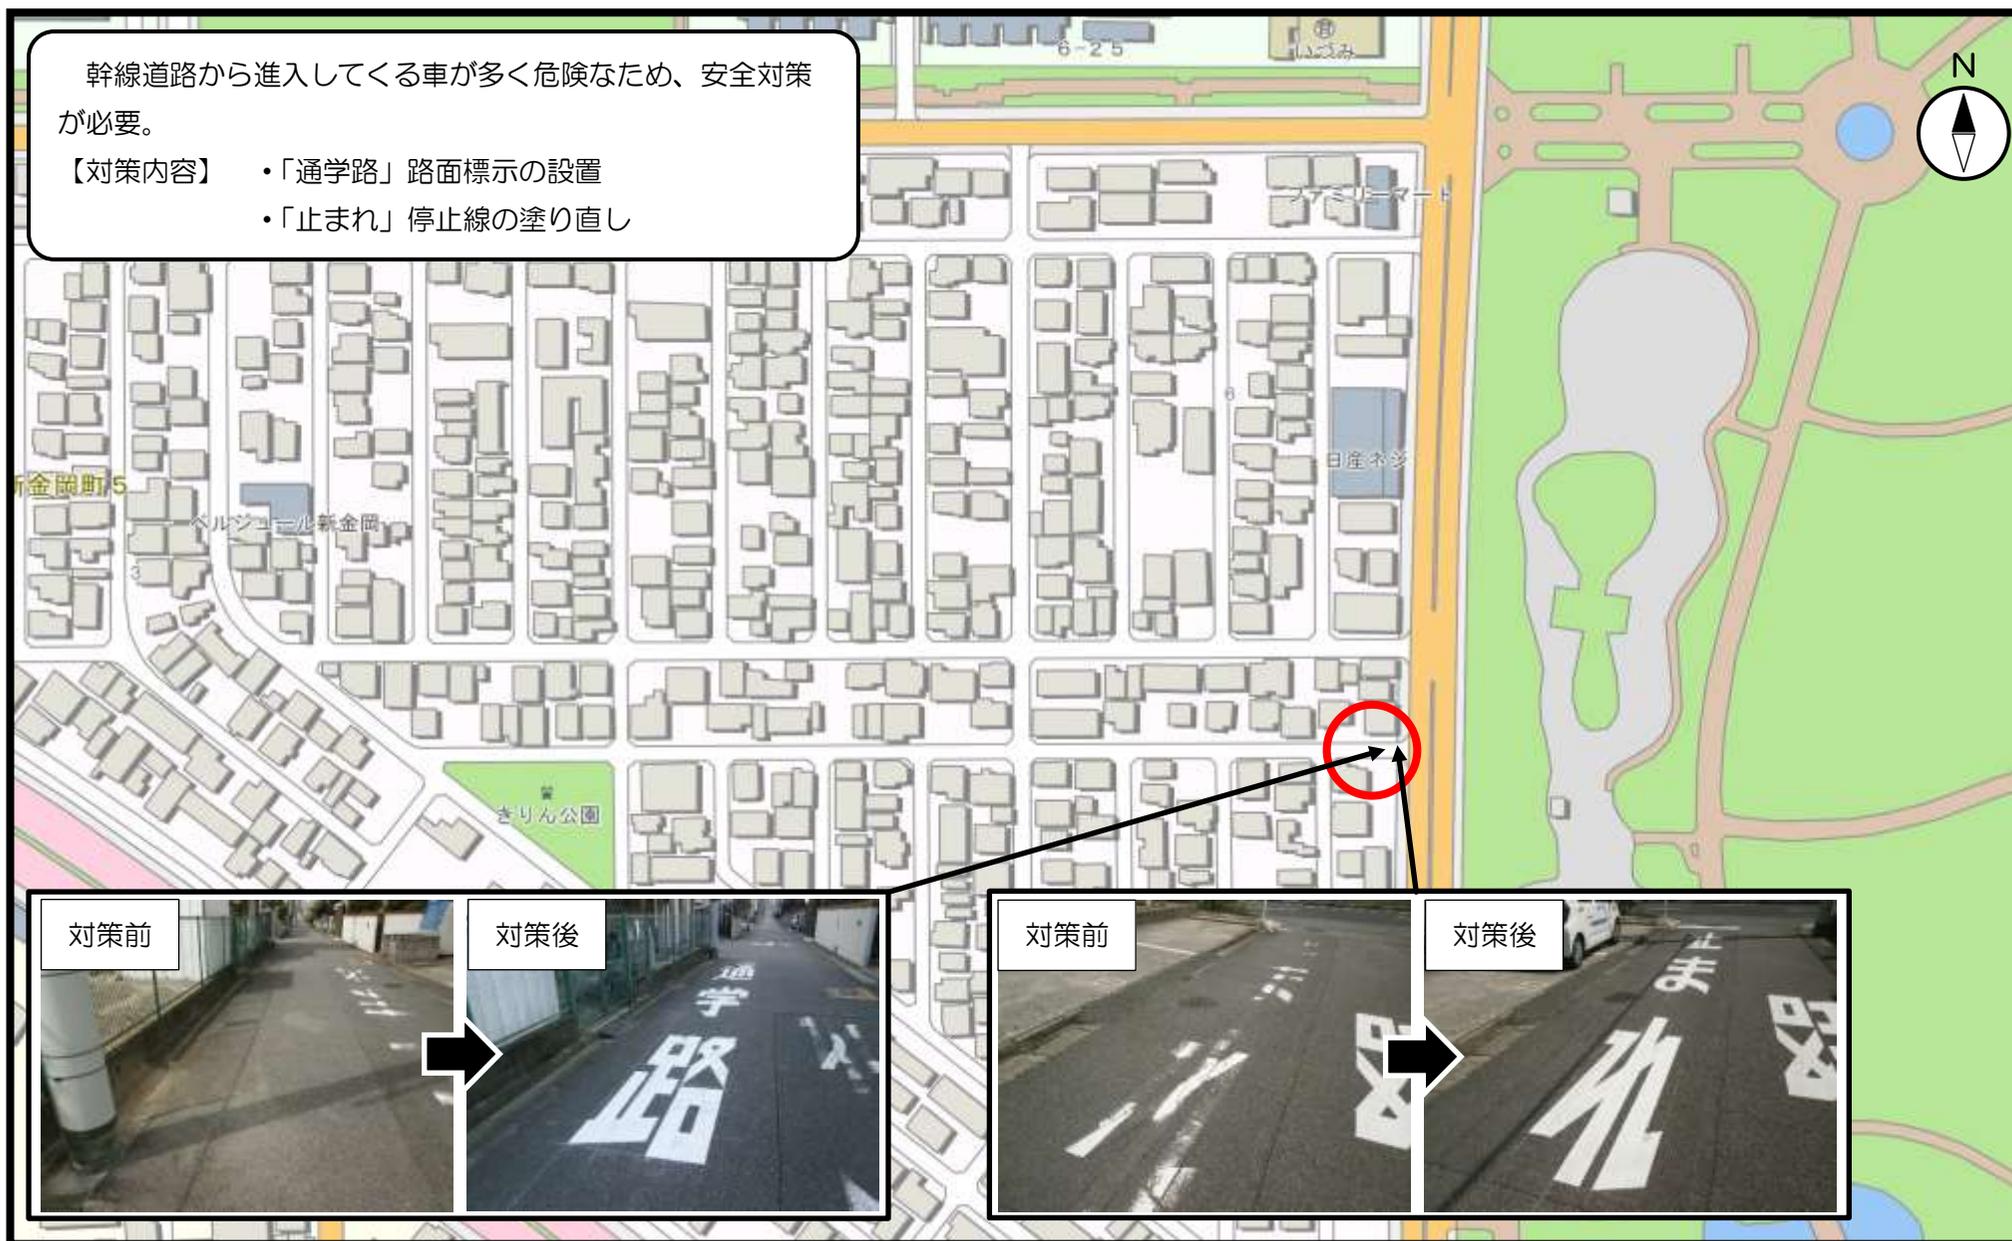
# 整理番号6

幹線道路から進入してくる車が多く危険なため、安全対策が必要。

- 【対策内容】
- ・「通学路」路面標示の設置
  - ・「止まれ」停止線の塗り直し

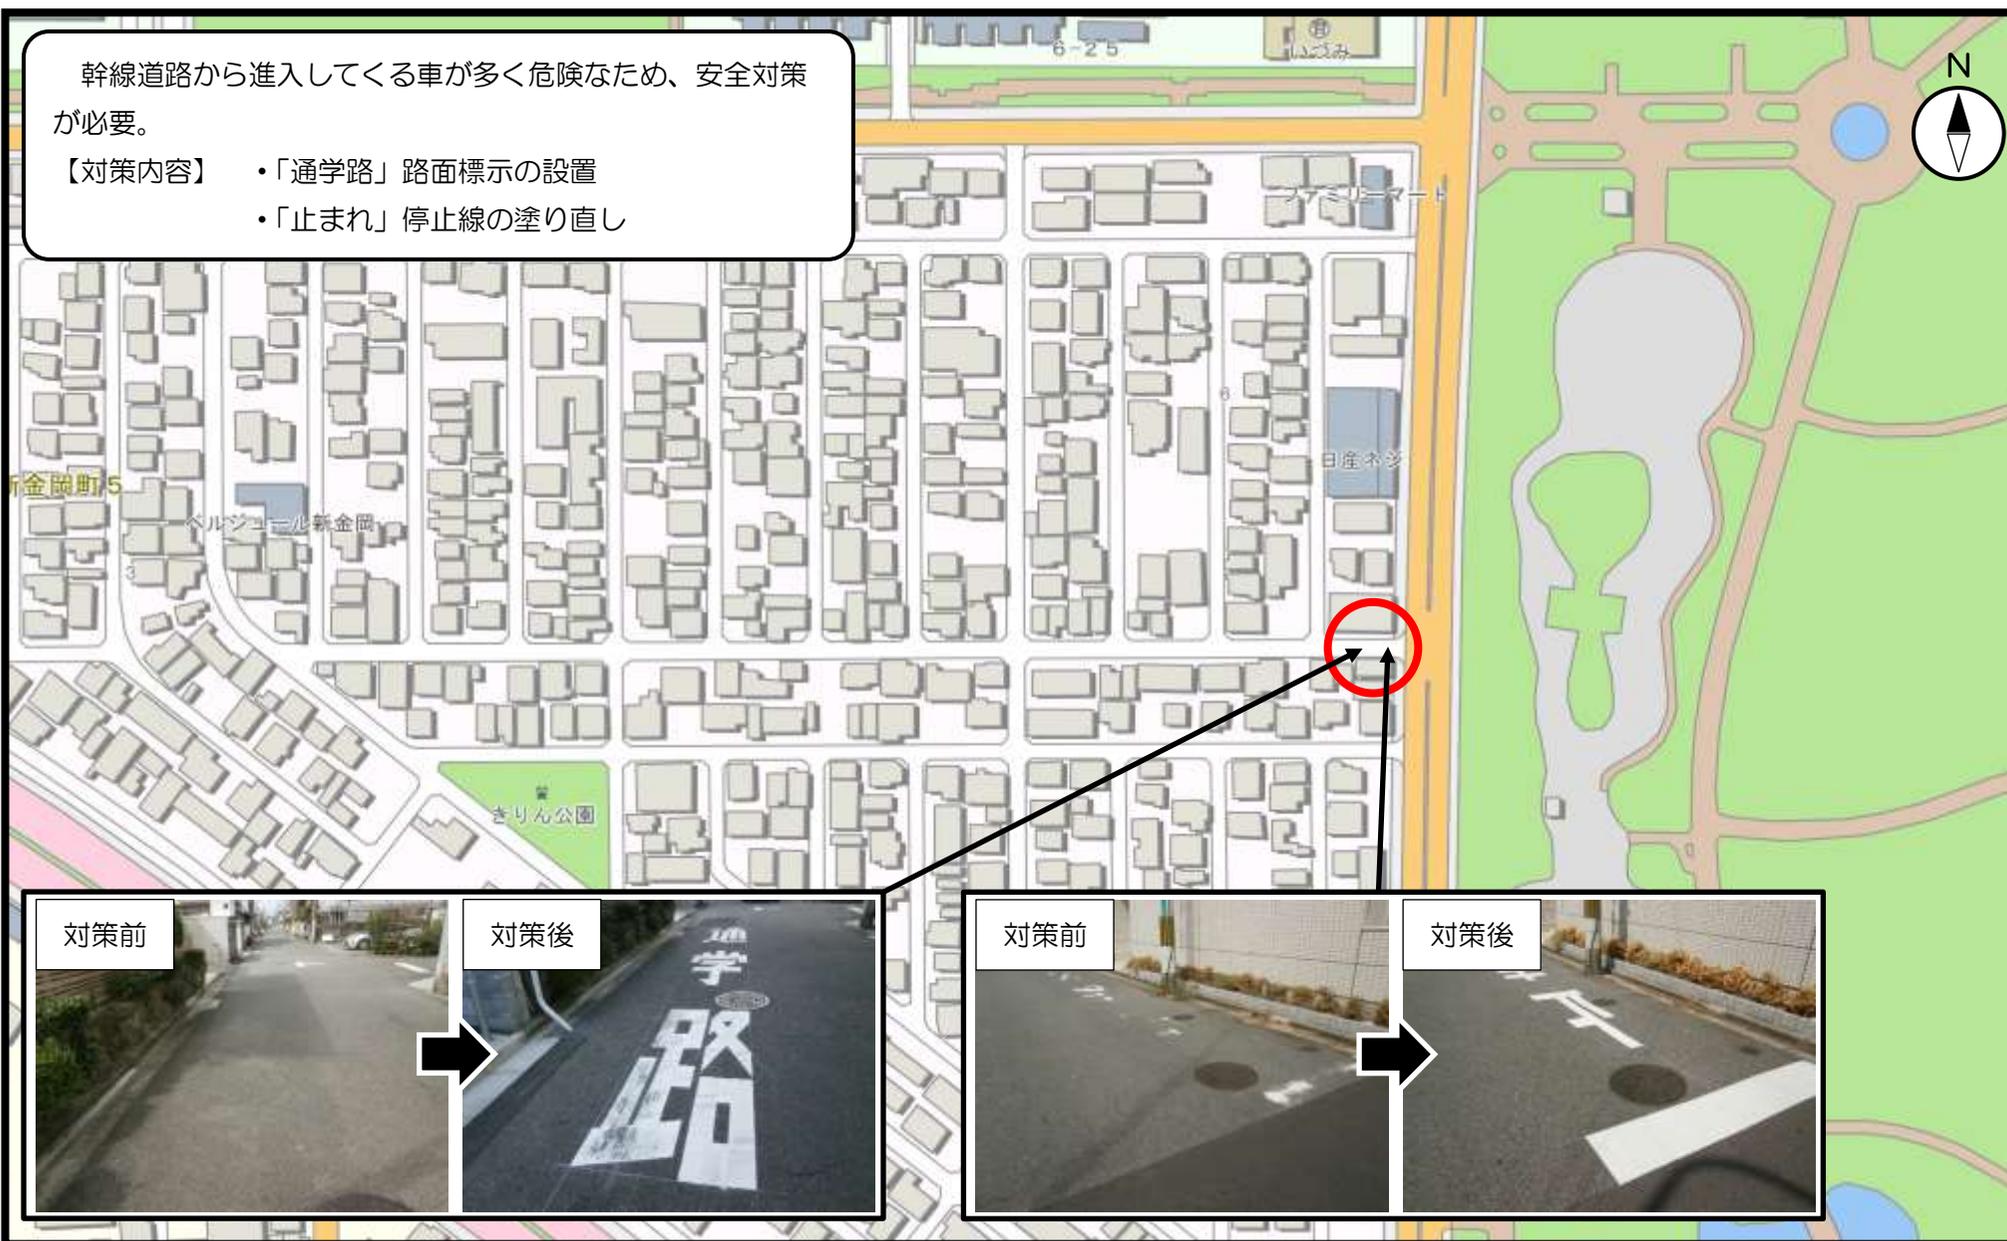
# 整理番号 7

幹線道路から進入してくる車が多く危険なため、安全対策が必要。

- 【対策内容】
- ・「通学路」路面標示の設置
  - ・「止まれ」停止線の塗り直し

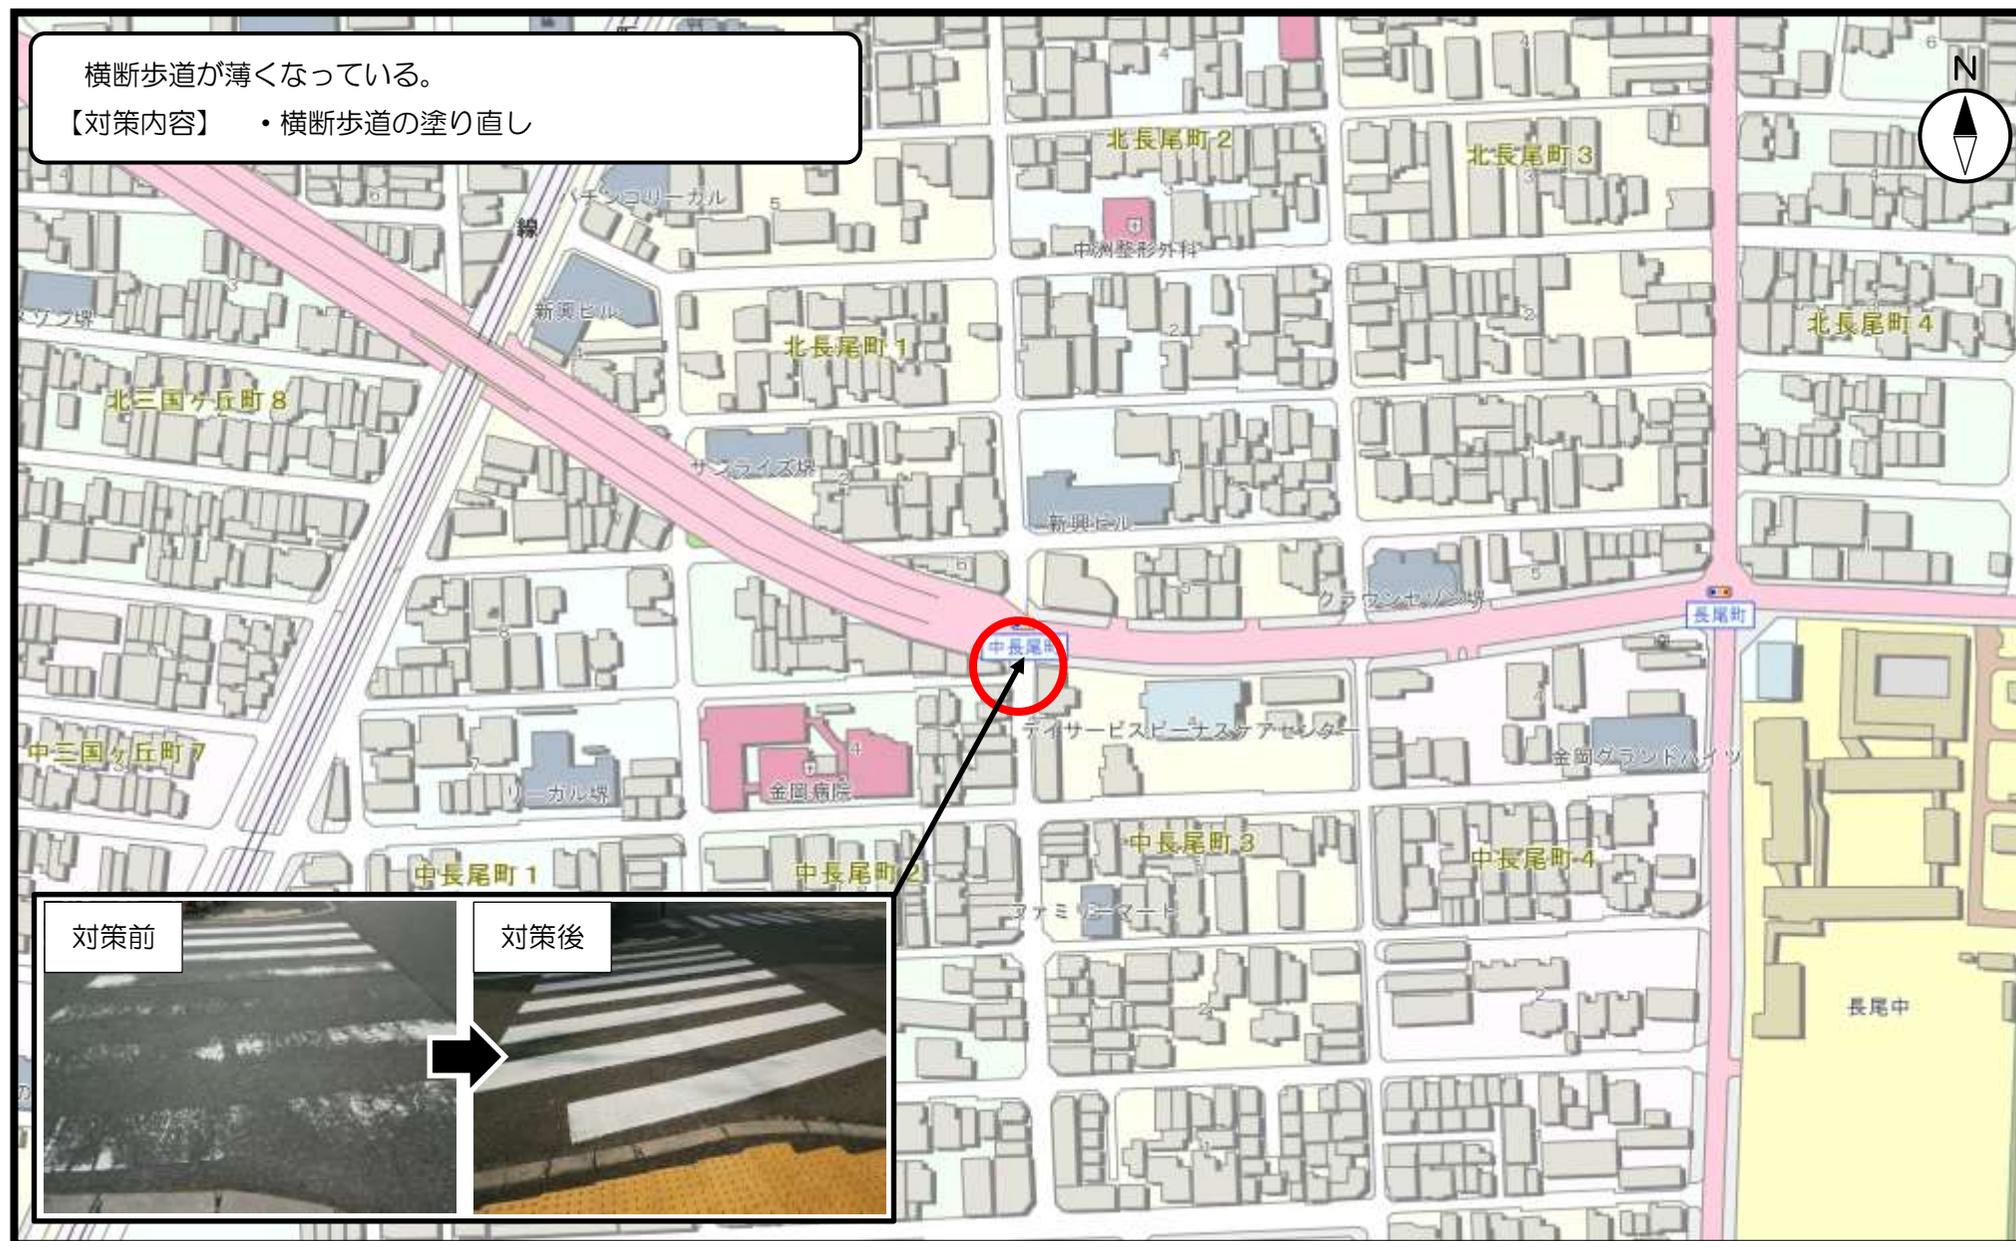
整理番号9

横断歩道が薄くなっている。

【対策内容】 ・横断歩道の塗り直し

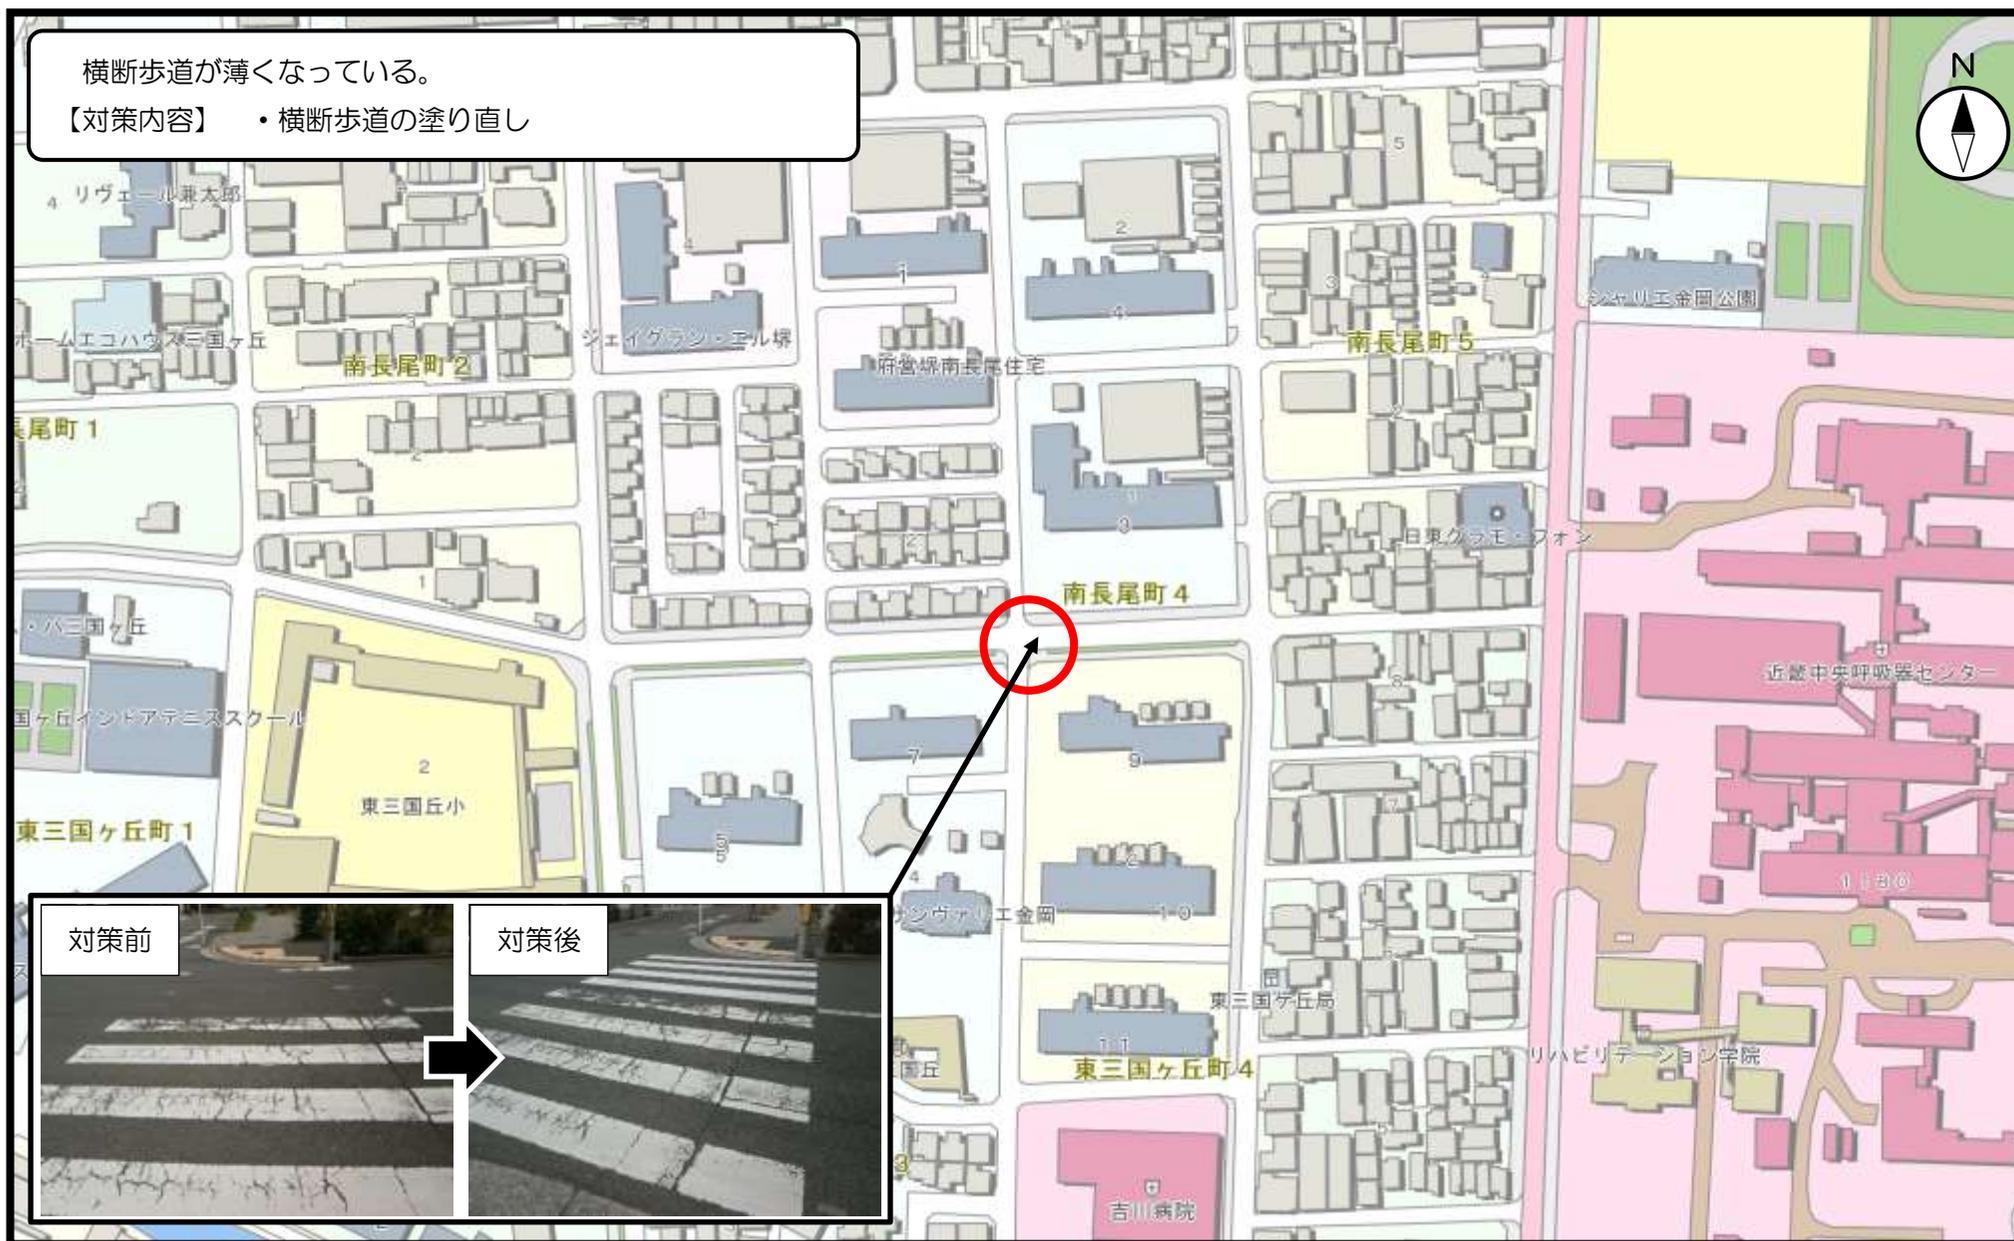
整理番号 10

横断歩道が薄くなっている。

【対策内容】 ・横断歩道の塗り直し

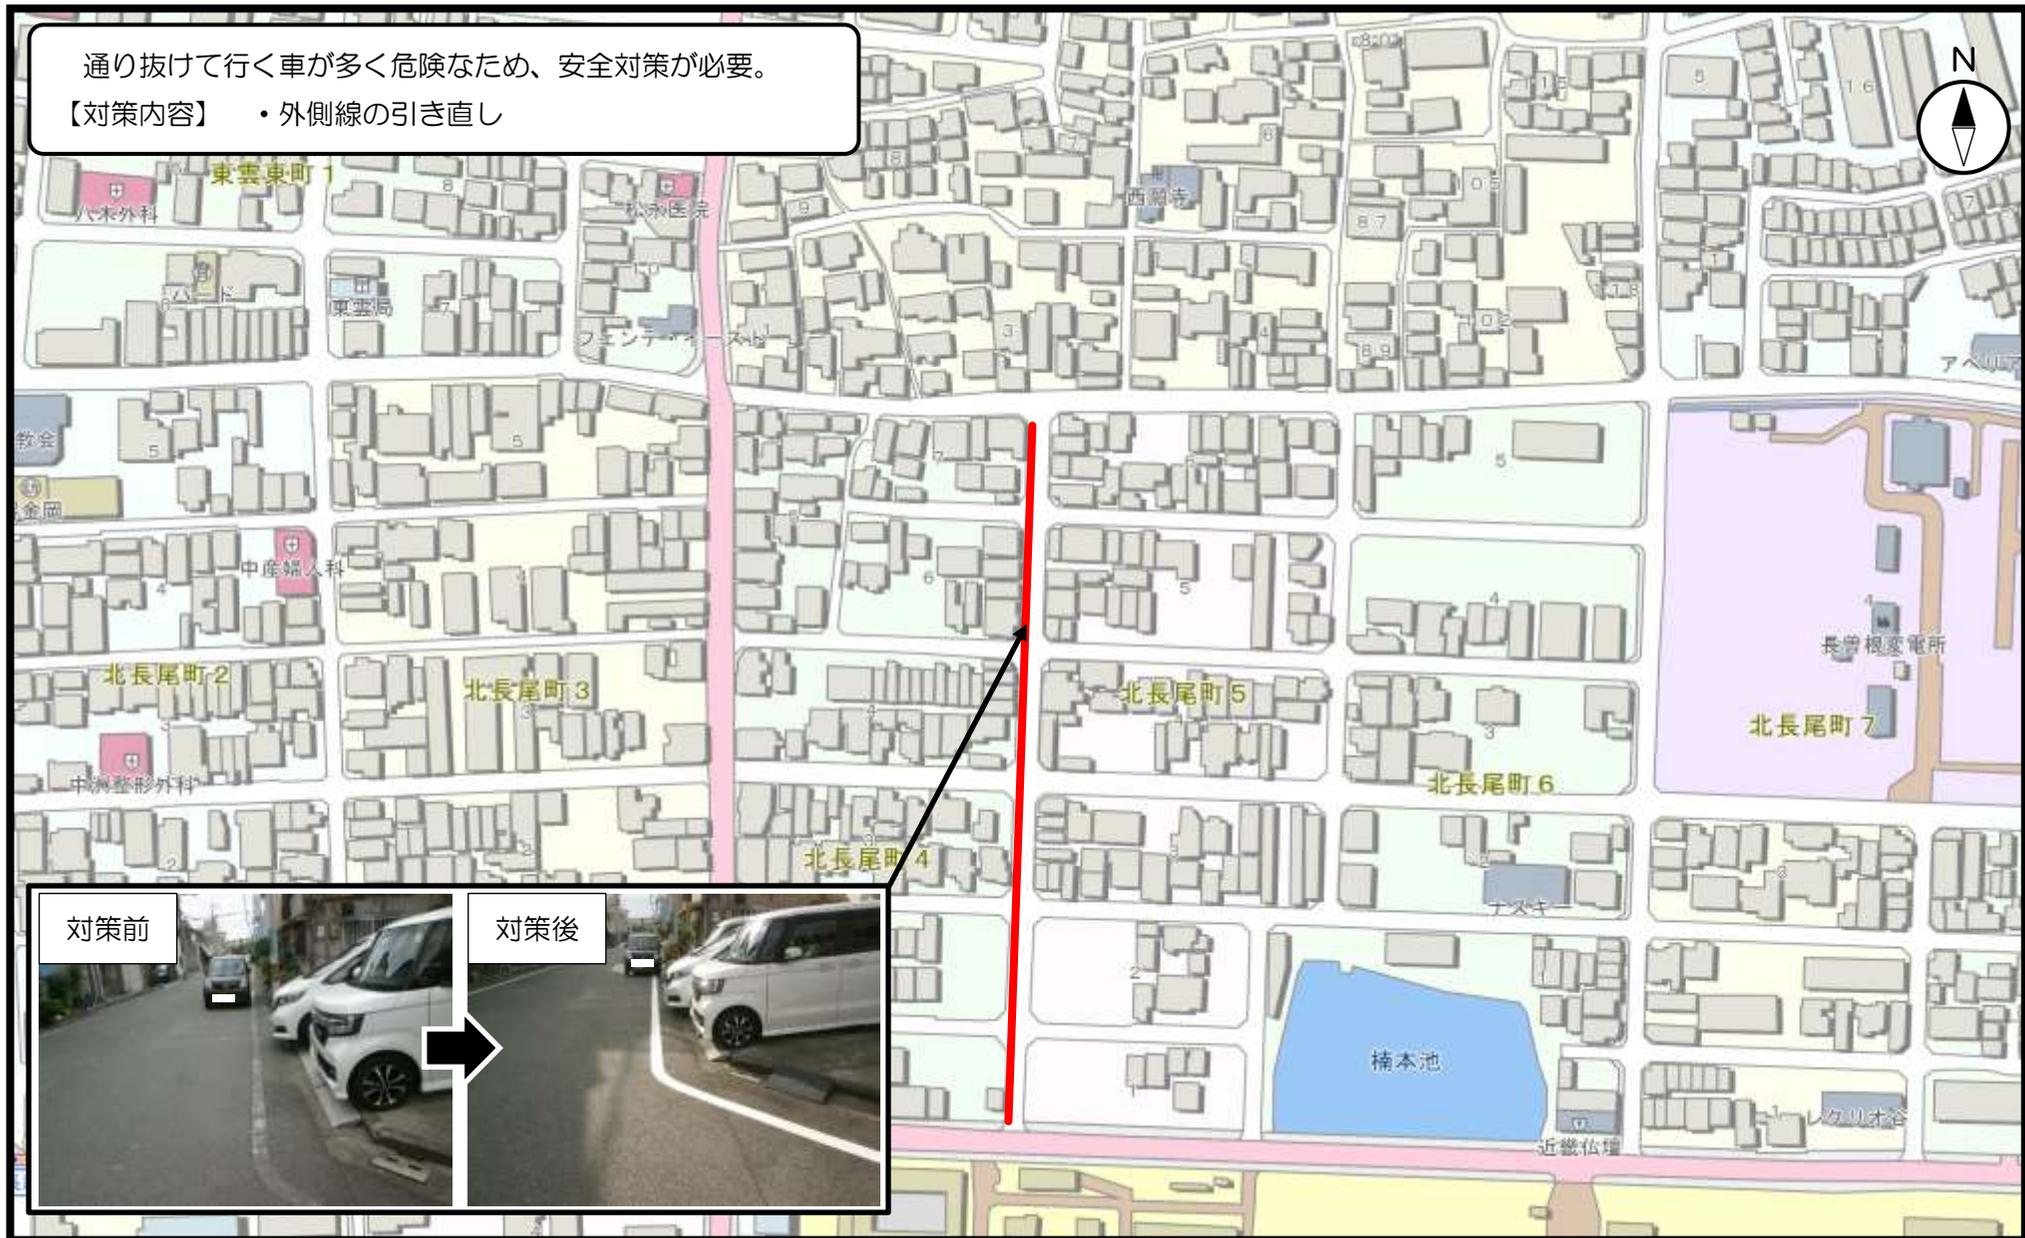
# 整理番号 12

通り抜けて行く車が多く危険なため、安全対策が必要。  
【対策内容】 ・外側線の引き直し

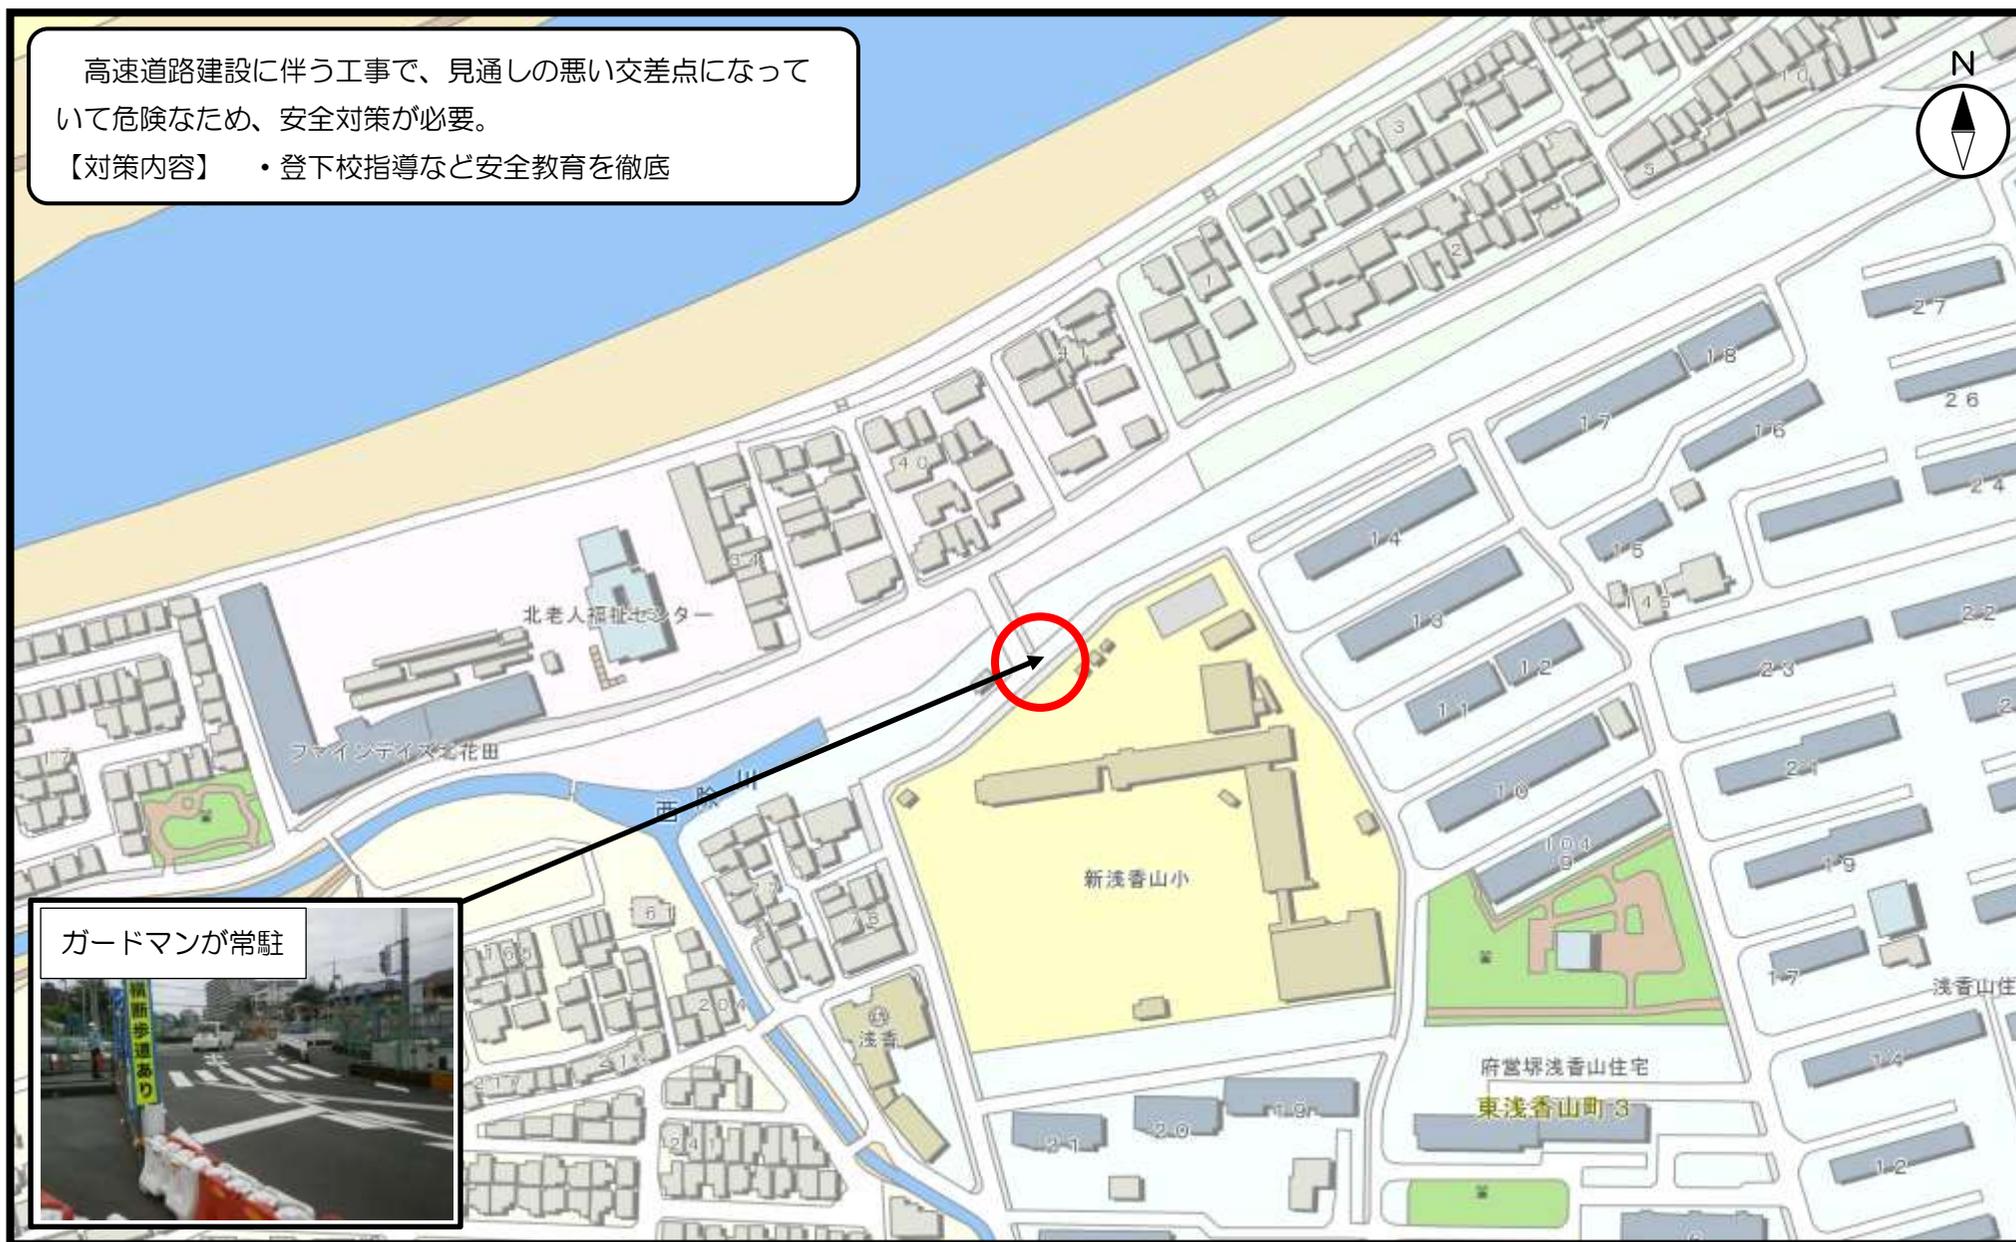
整理番号 14

高速道路建設に伴う工事で、見通しの悪い交差点になっていて危険なため、安全対策が必要。

【対策内容】 ・登下校指導など安全教育を徹底

ガードマンが常駐
