# 【北区】安全対策の取組状況一覧表

令和6年3月1日現在

## 通学路の安全点検対策箇所図 【大泉小学校】（北区）

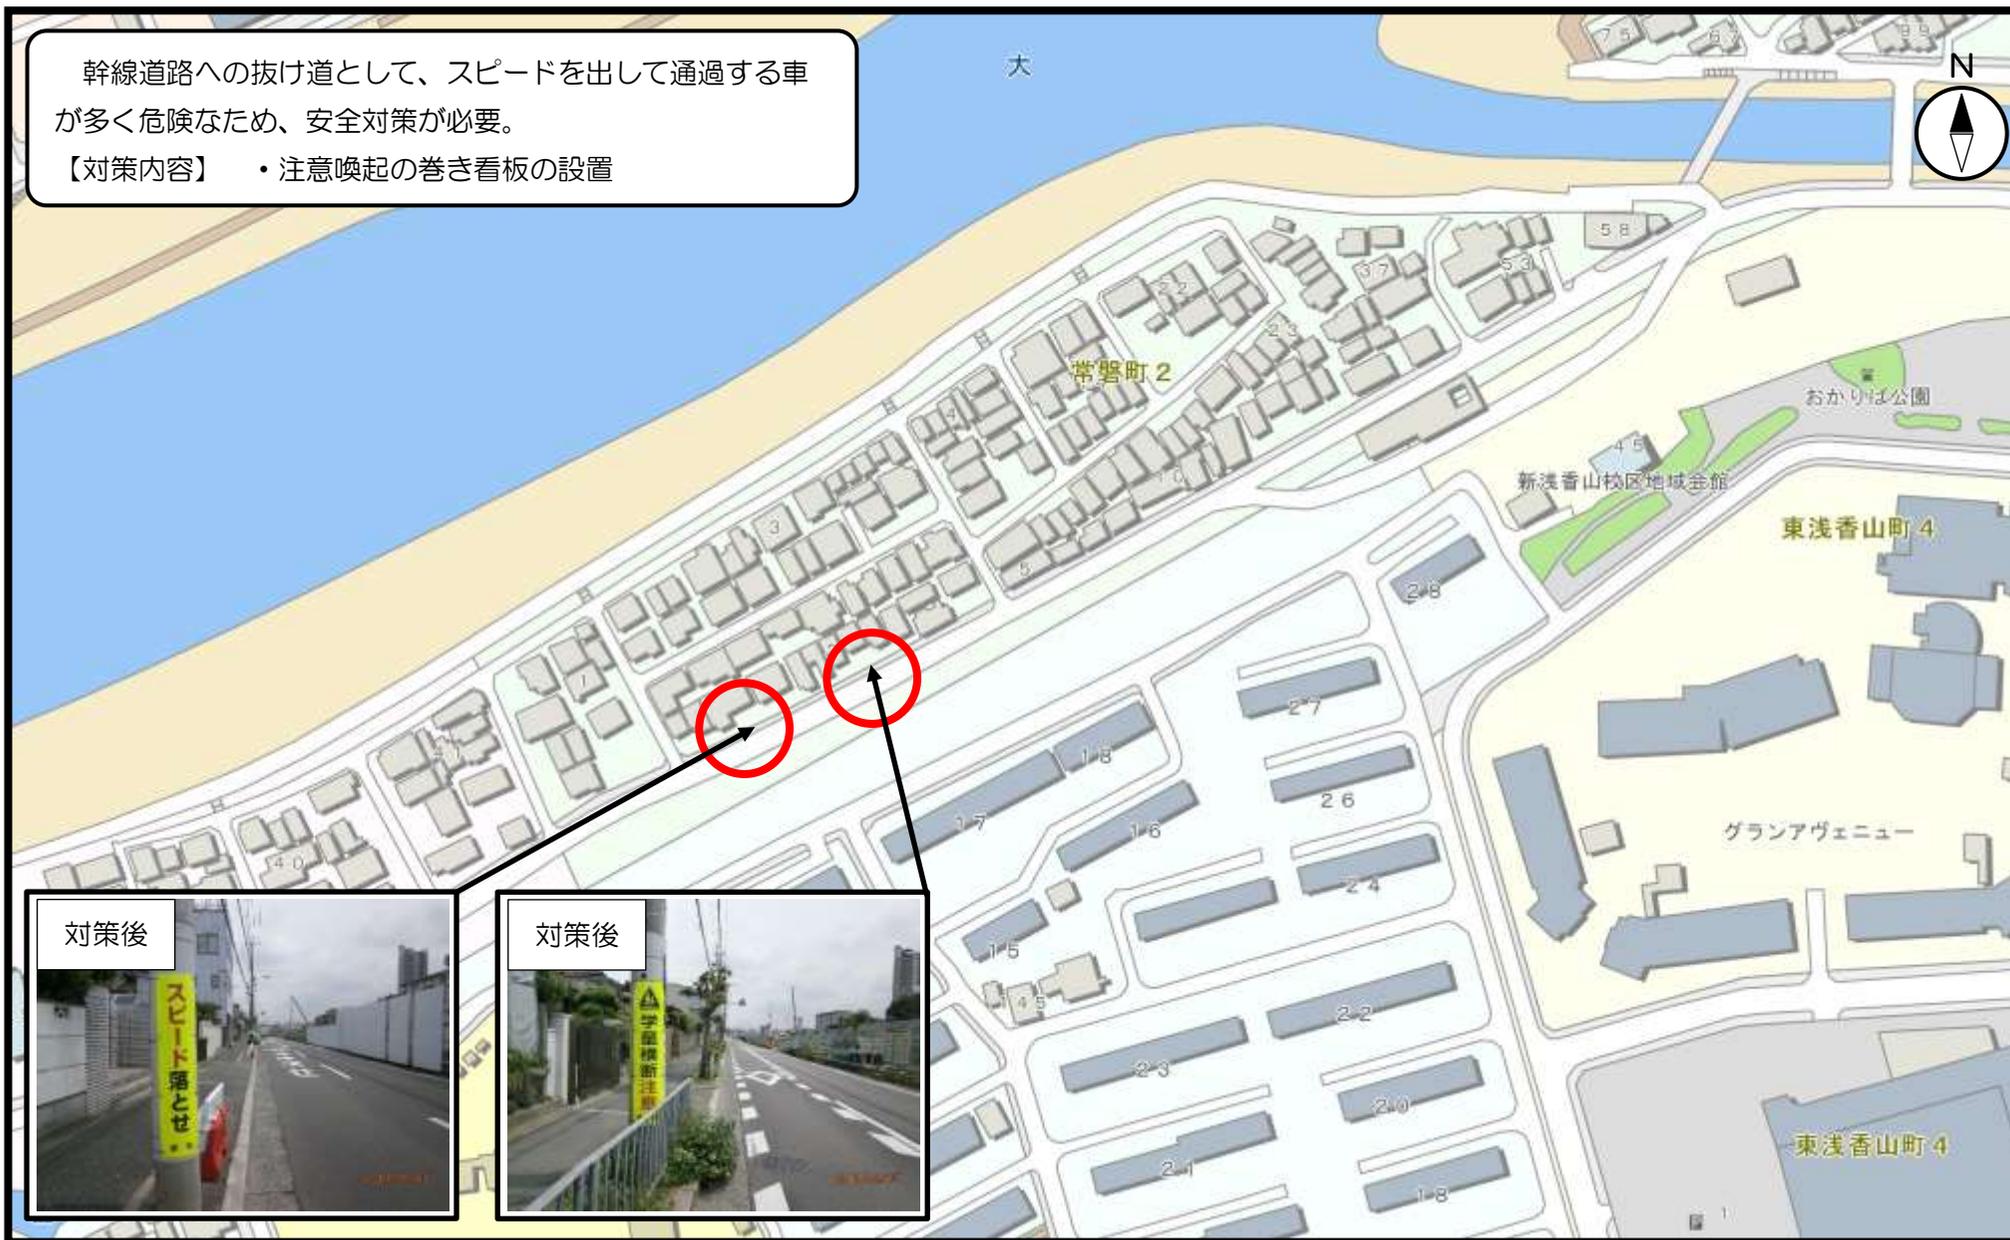
整理番号 15

幹線道路への抜け道として、スピードを出して通過する車が多く危険なため、安全対策が必要。

【対策内容】 ・注意喚起の巻き看板の設置

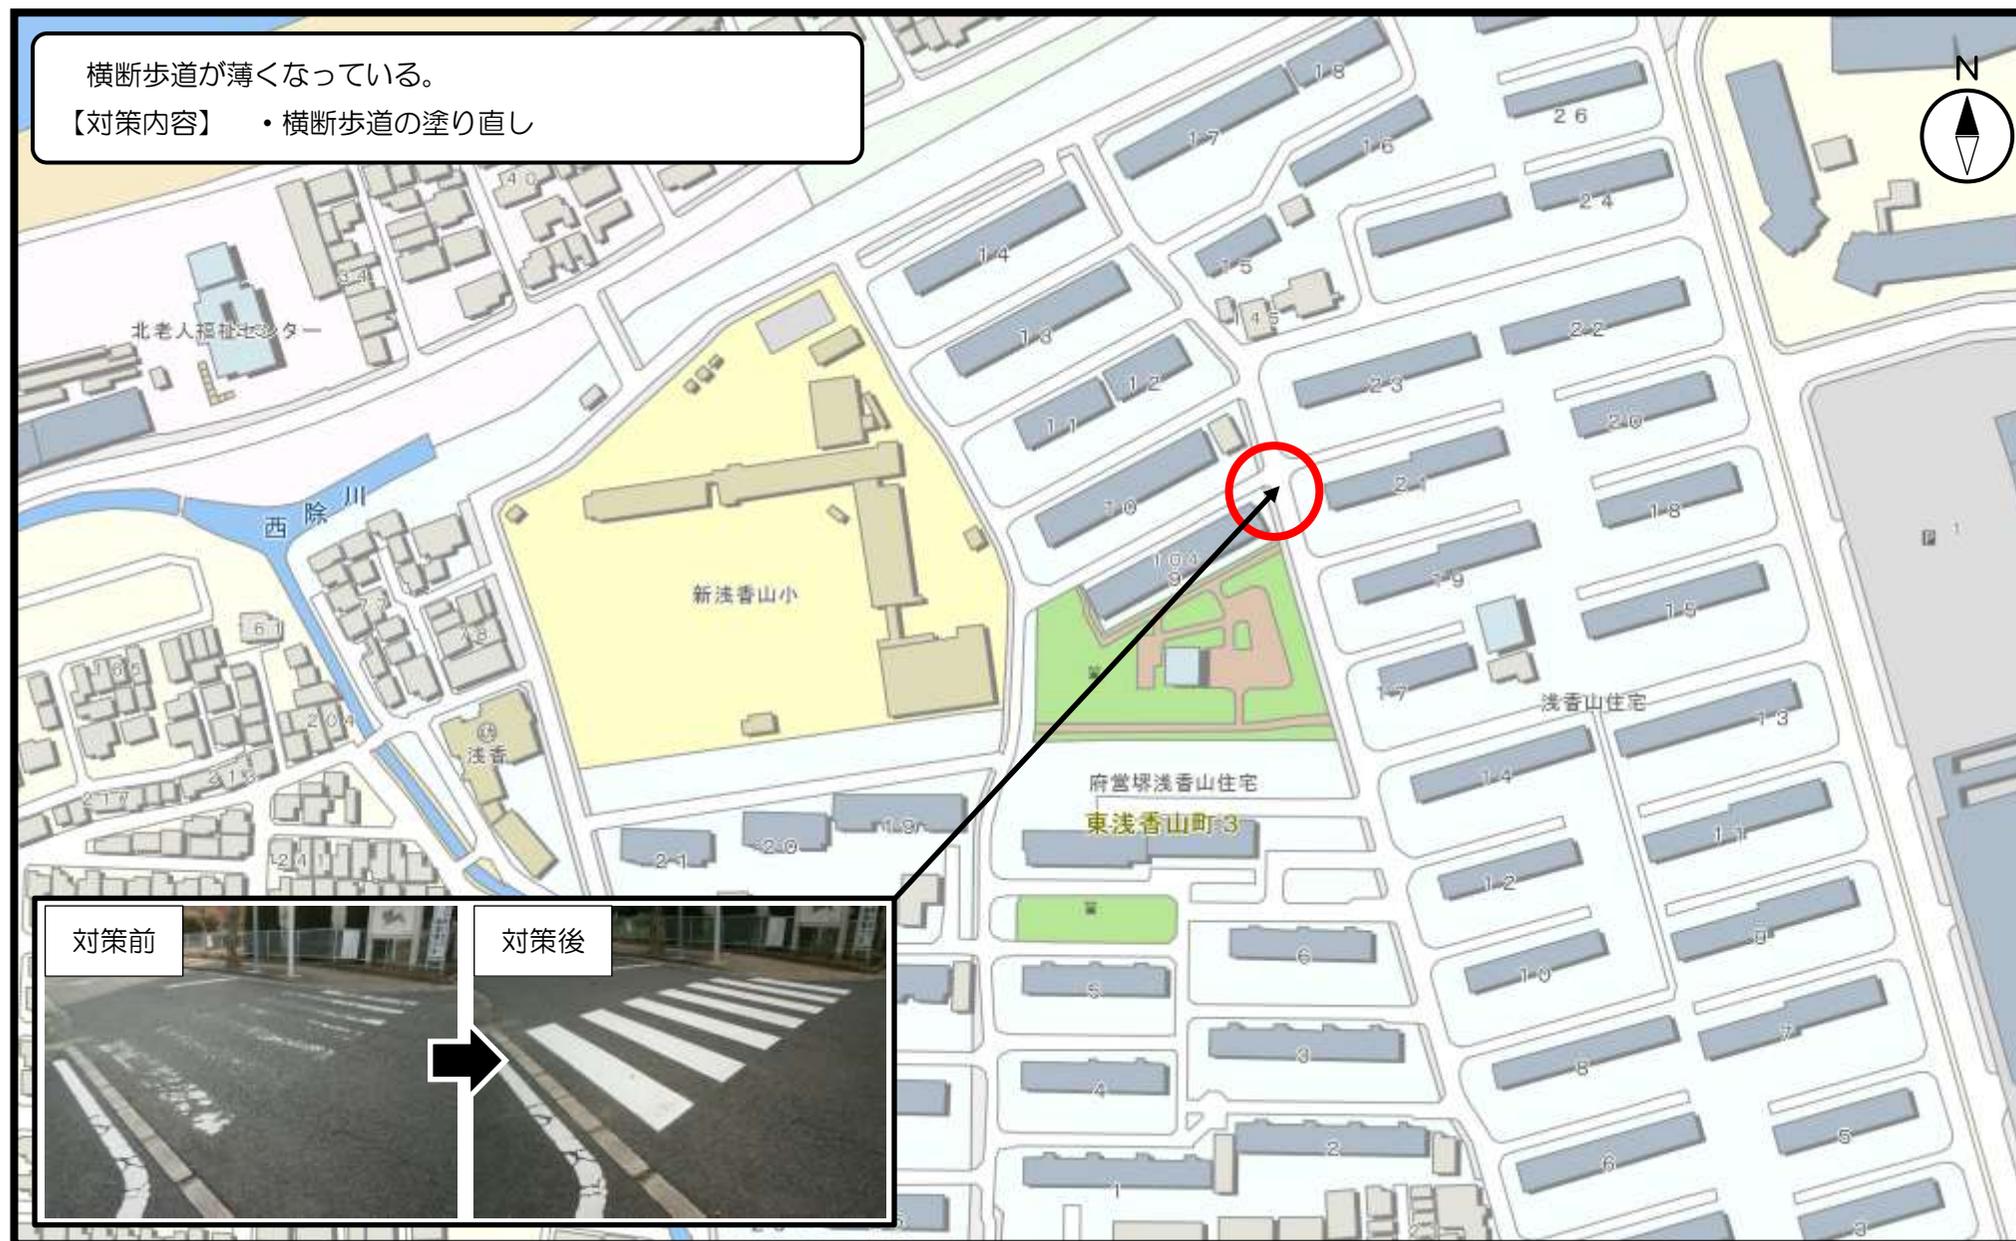
整理番号 16

横断歩道が薄くなっている。

【対策内容】 ・横断歩道の塗り直し

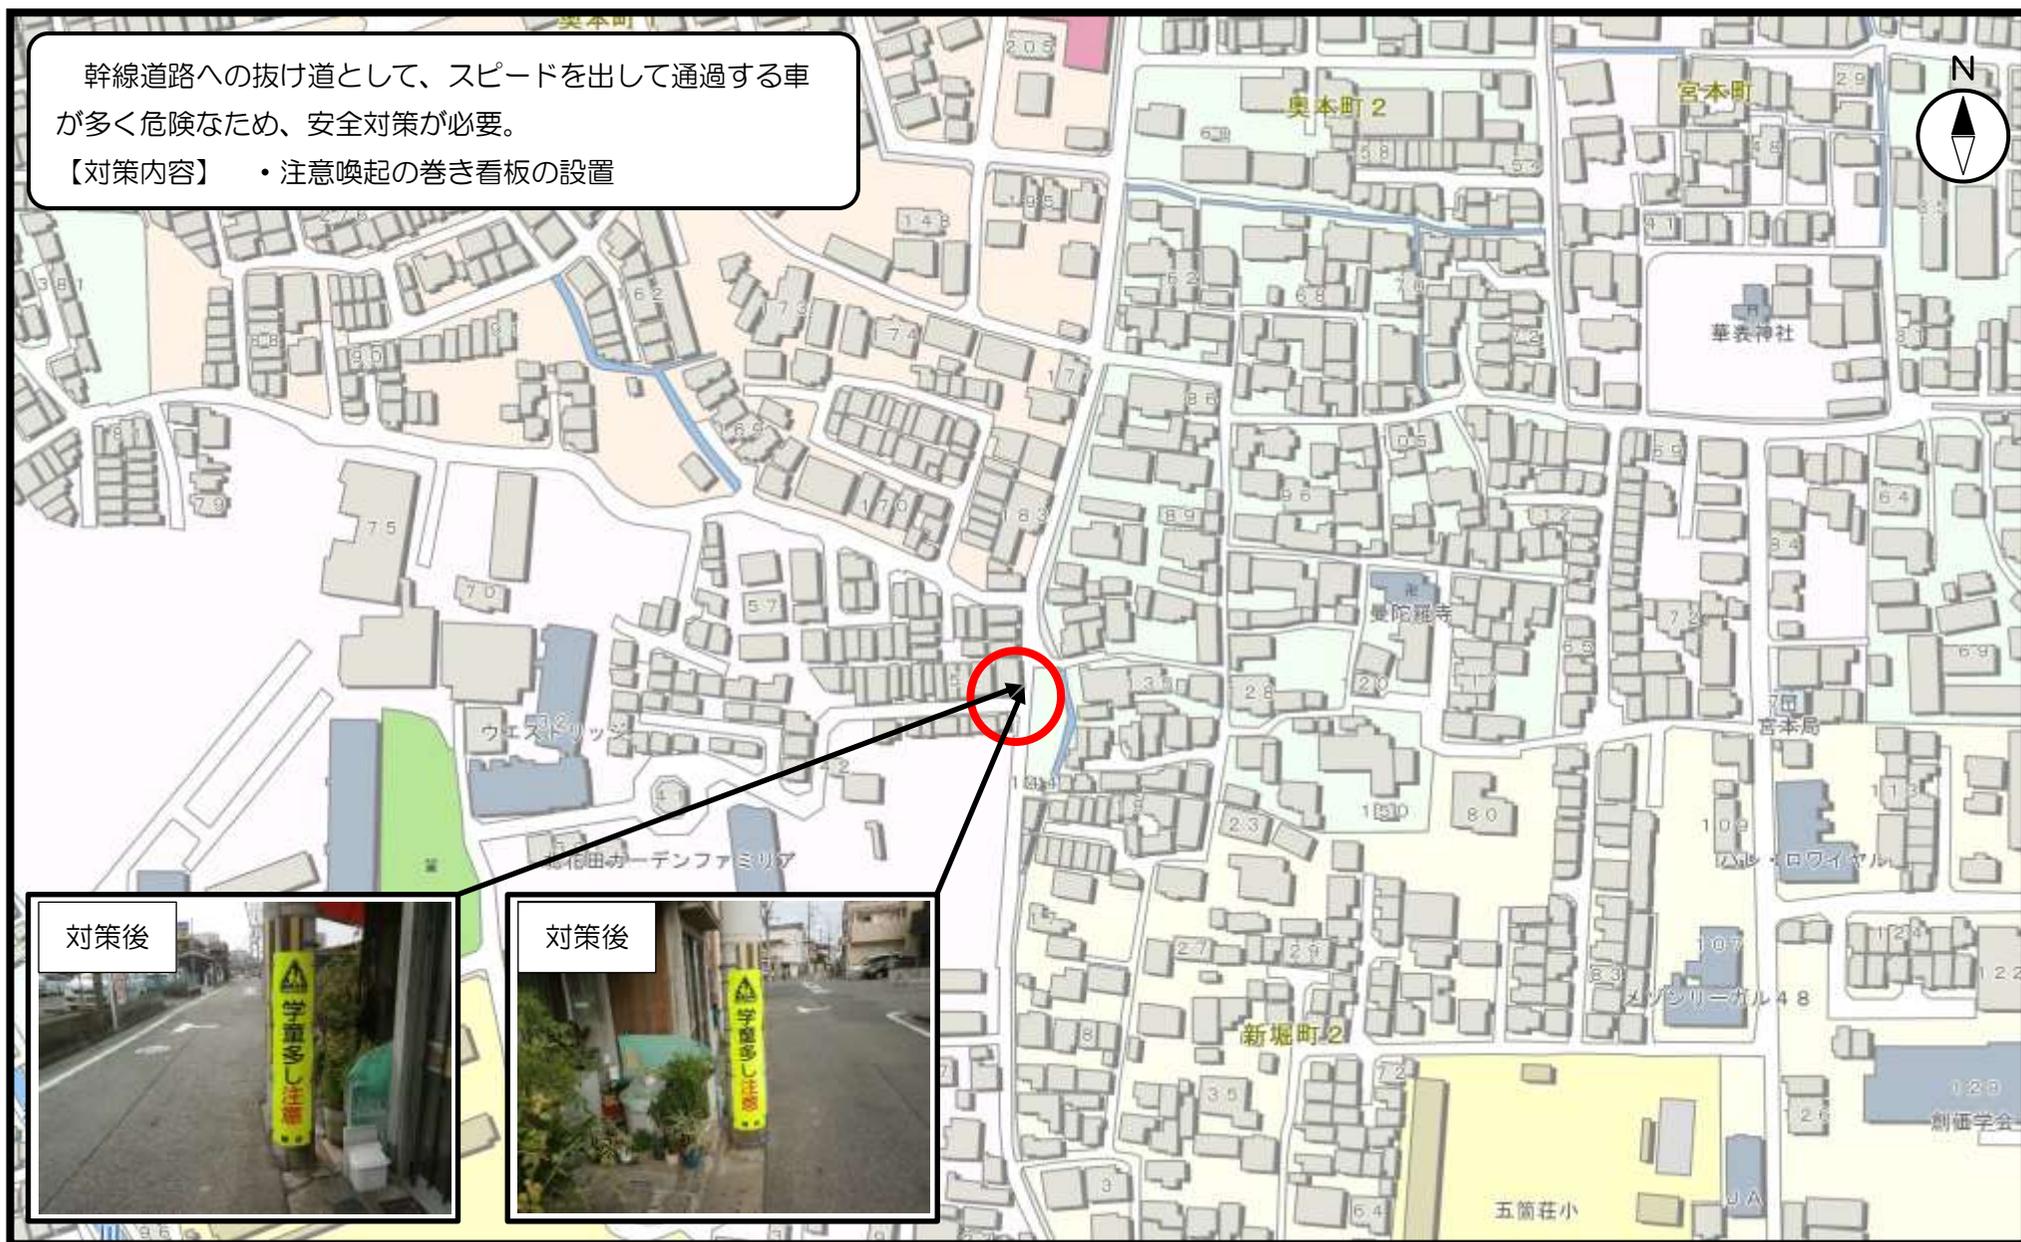
整理番号 17

幹線道路への抜け道として、スピードを出して通過する車が多く危険なため、安全対策が必要。

【対策内容】 ・注意喚起の巻き看板の設置

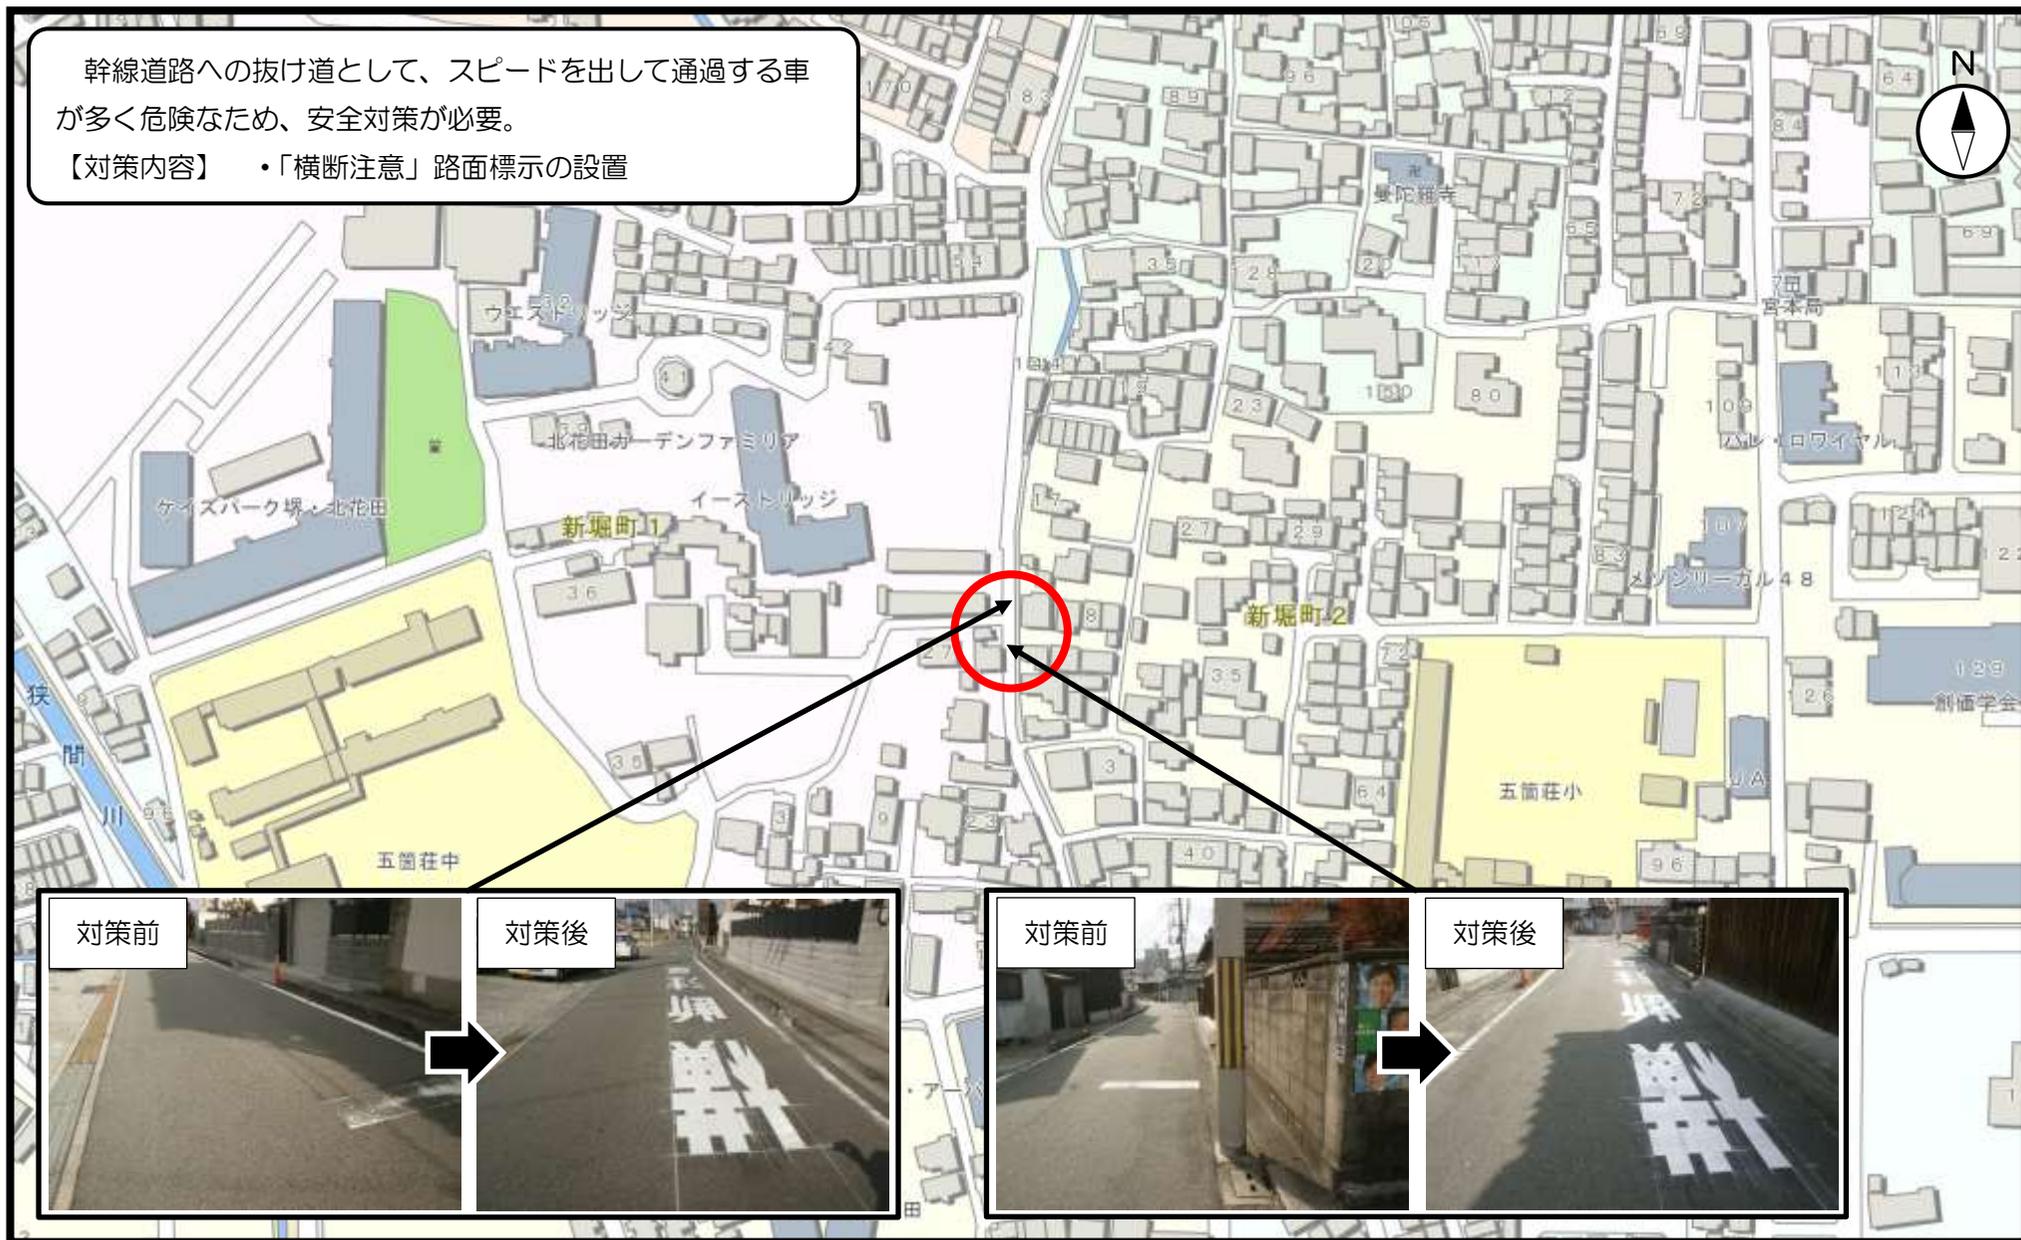
整理番号 18

幹線道路への抜け道として、スピードを出して通過する車が多く危険なため、安全対策が必要。

【対策内容】 ・「横断注意」路面標示の設置

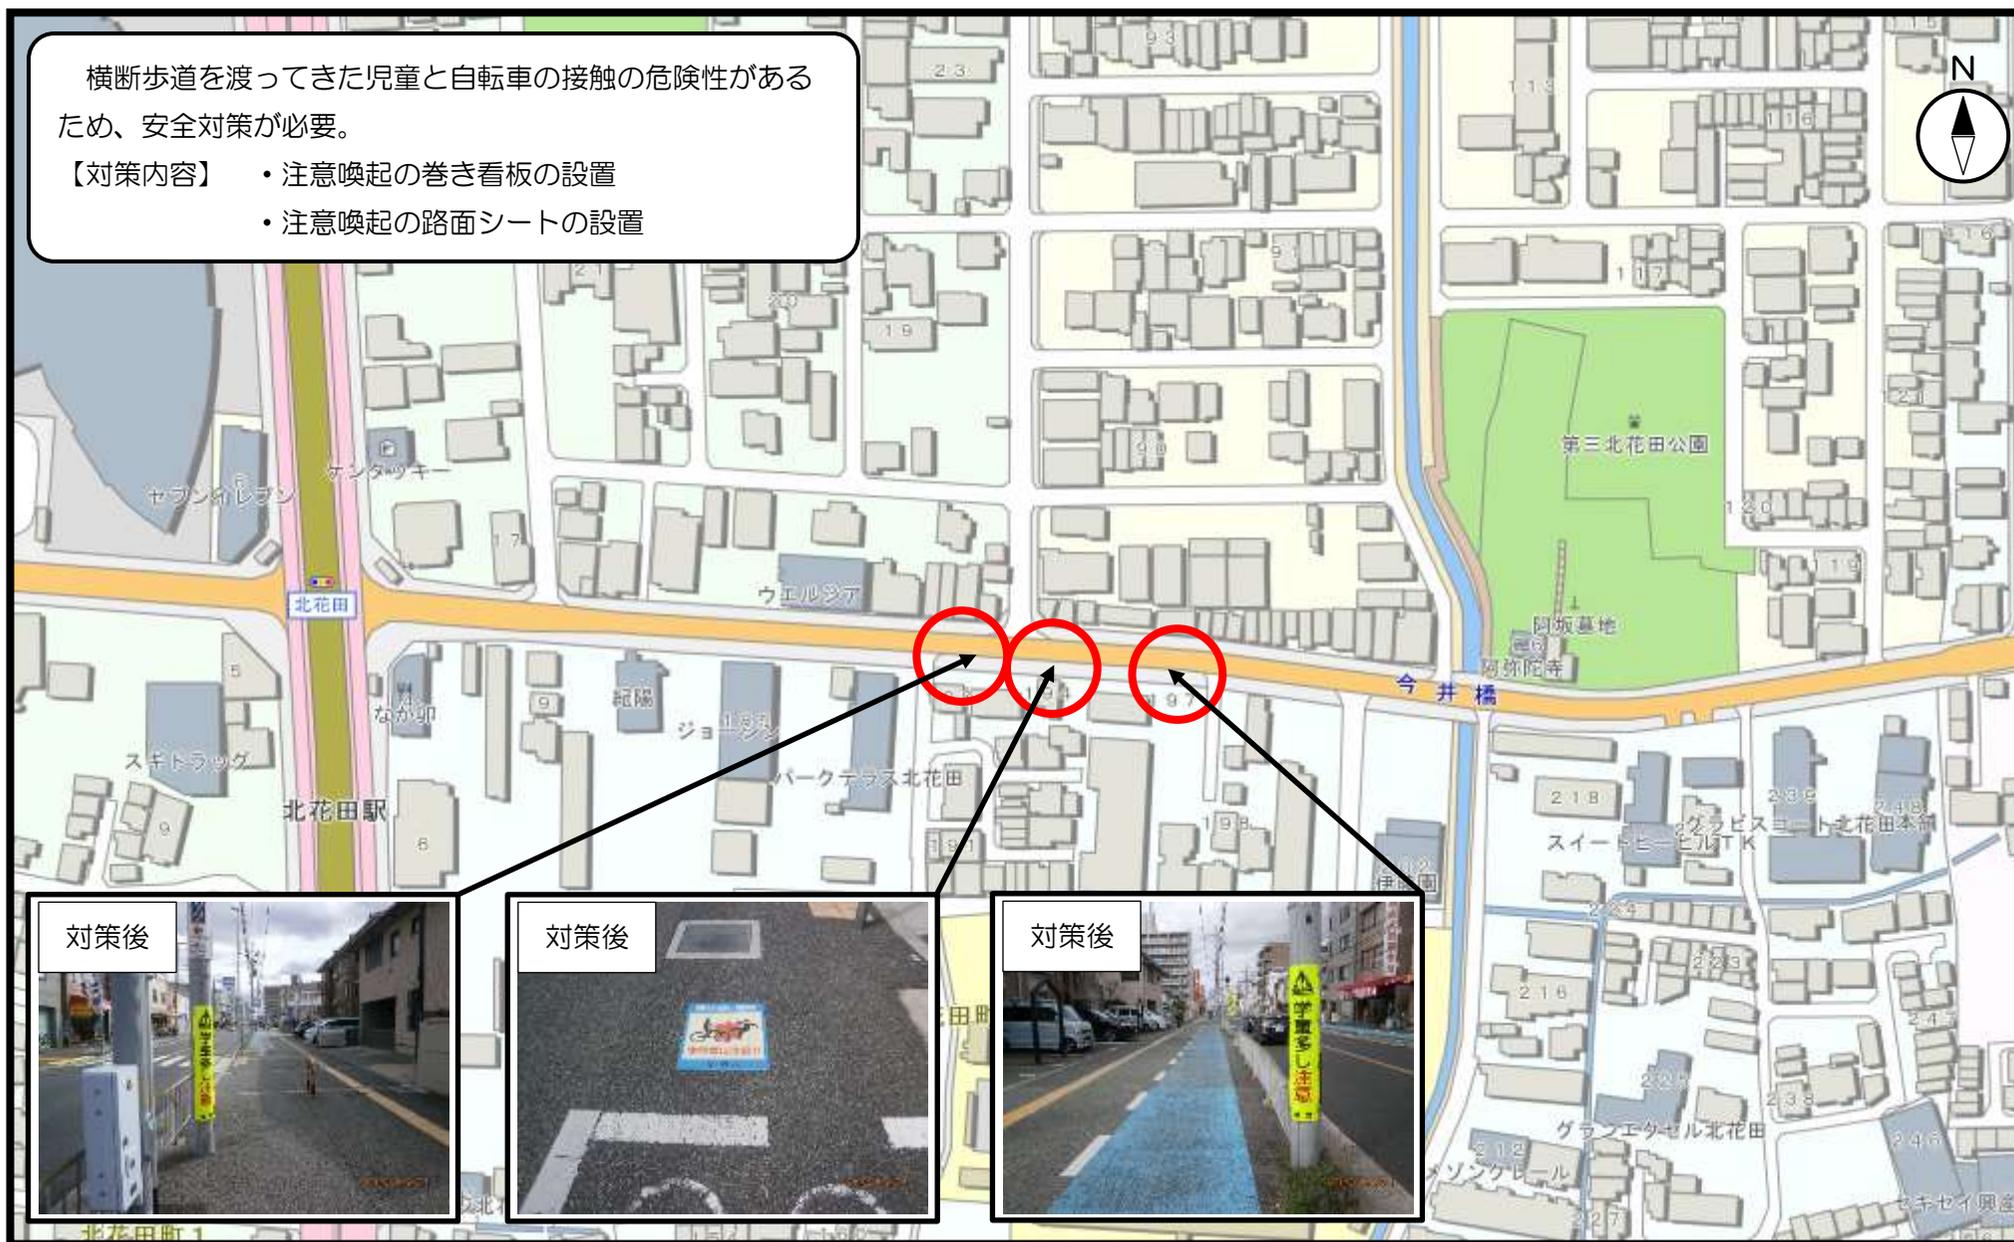
整理番号20

横断歩道を渡ってきた児童と自転車の接触の危険性があるため、安全対策が必要。

- 【対策内容】
- ・注意喚起の巻き看板の設置
  - ・注意喚起の路面シートの設置

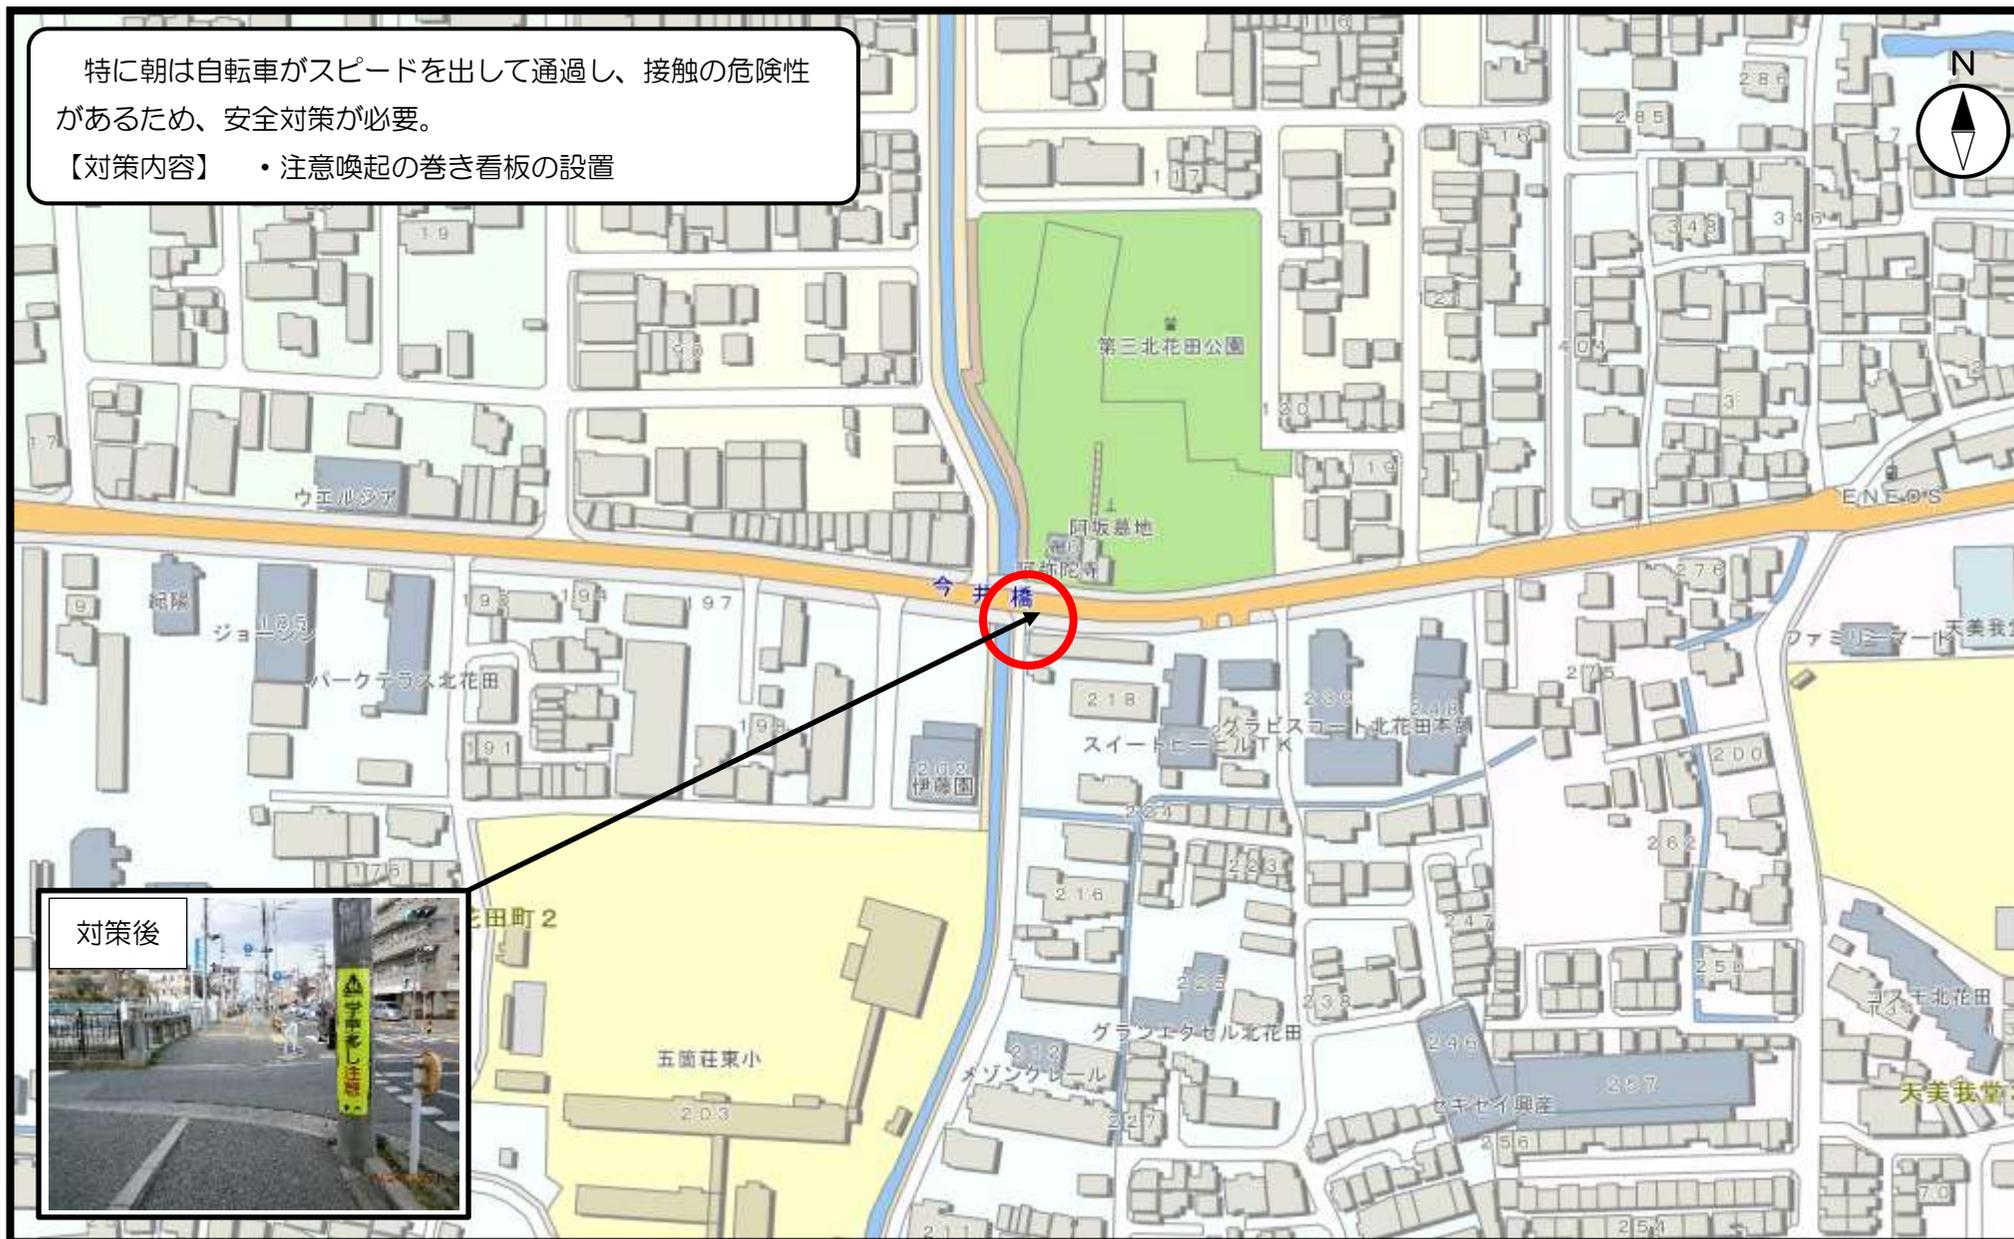
# 整理番号 21

特に朝は自転車がスピードを出して通過し、接触の危険性があるため、安全対策が必要。

【対策内容】 ・注意喚起の巻き看板の設置

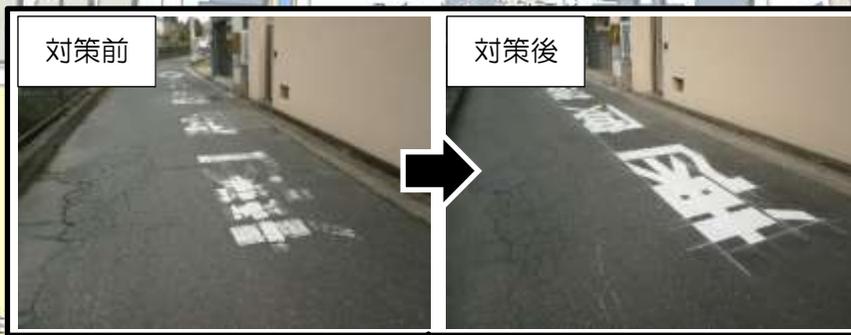
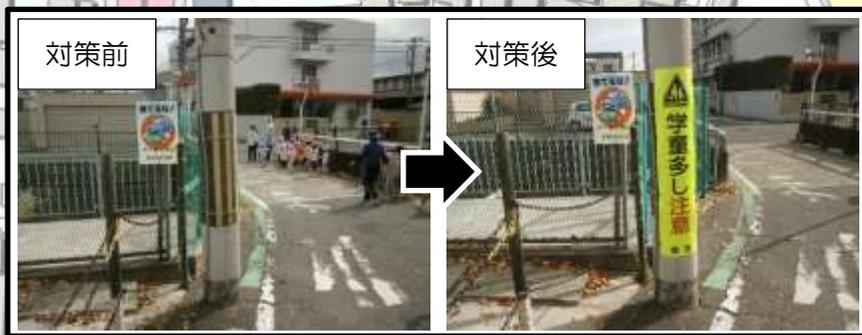
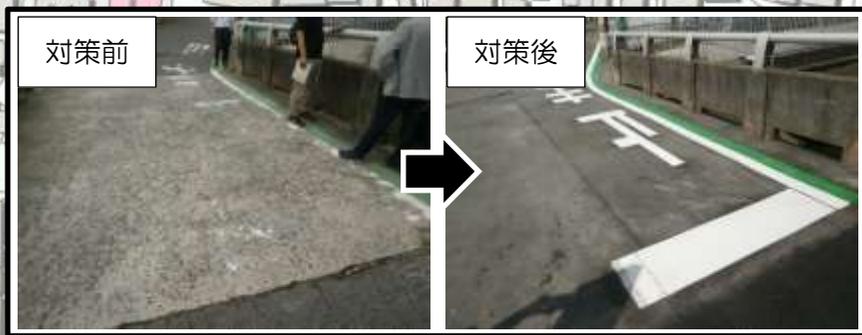
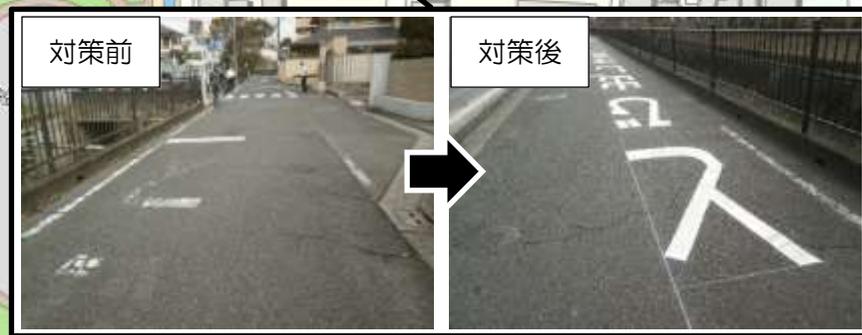
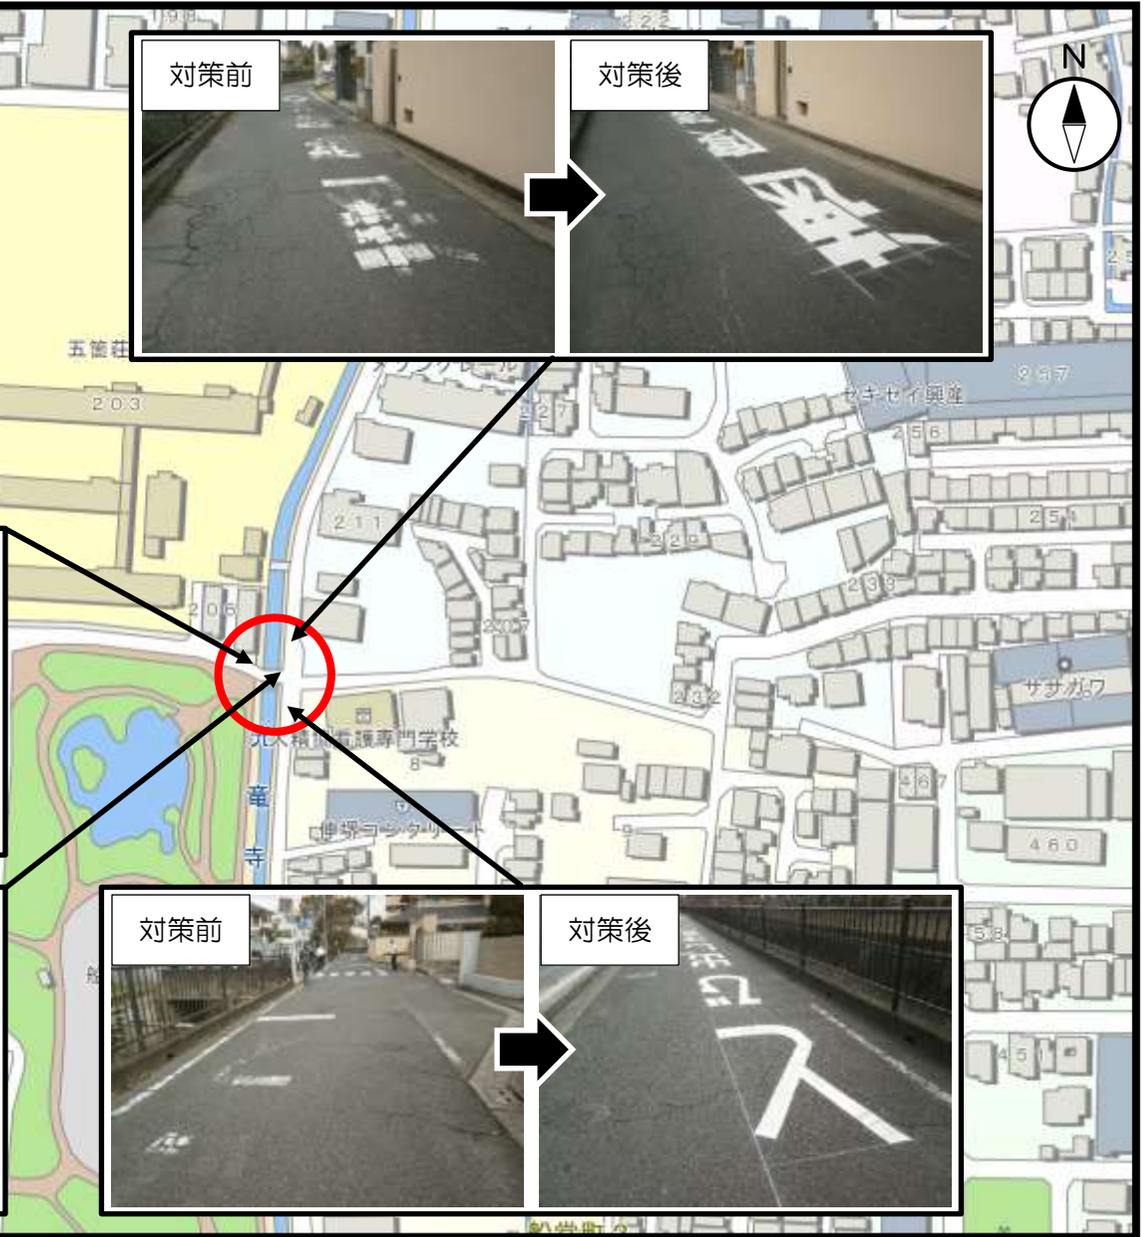
# 整理番号23

多くの車と自転車と児童が交差し、危険なため、安全対策が必要。

- 【対策内容】
- ・「学童多し注意」巻き看板の設置
  - ・「速度落せ」路面標示の塗り直し
  - ・「とび出し注意」路面標示の塗り直し
  - ・「止まれ」停止線の塗り直し

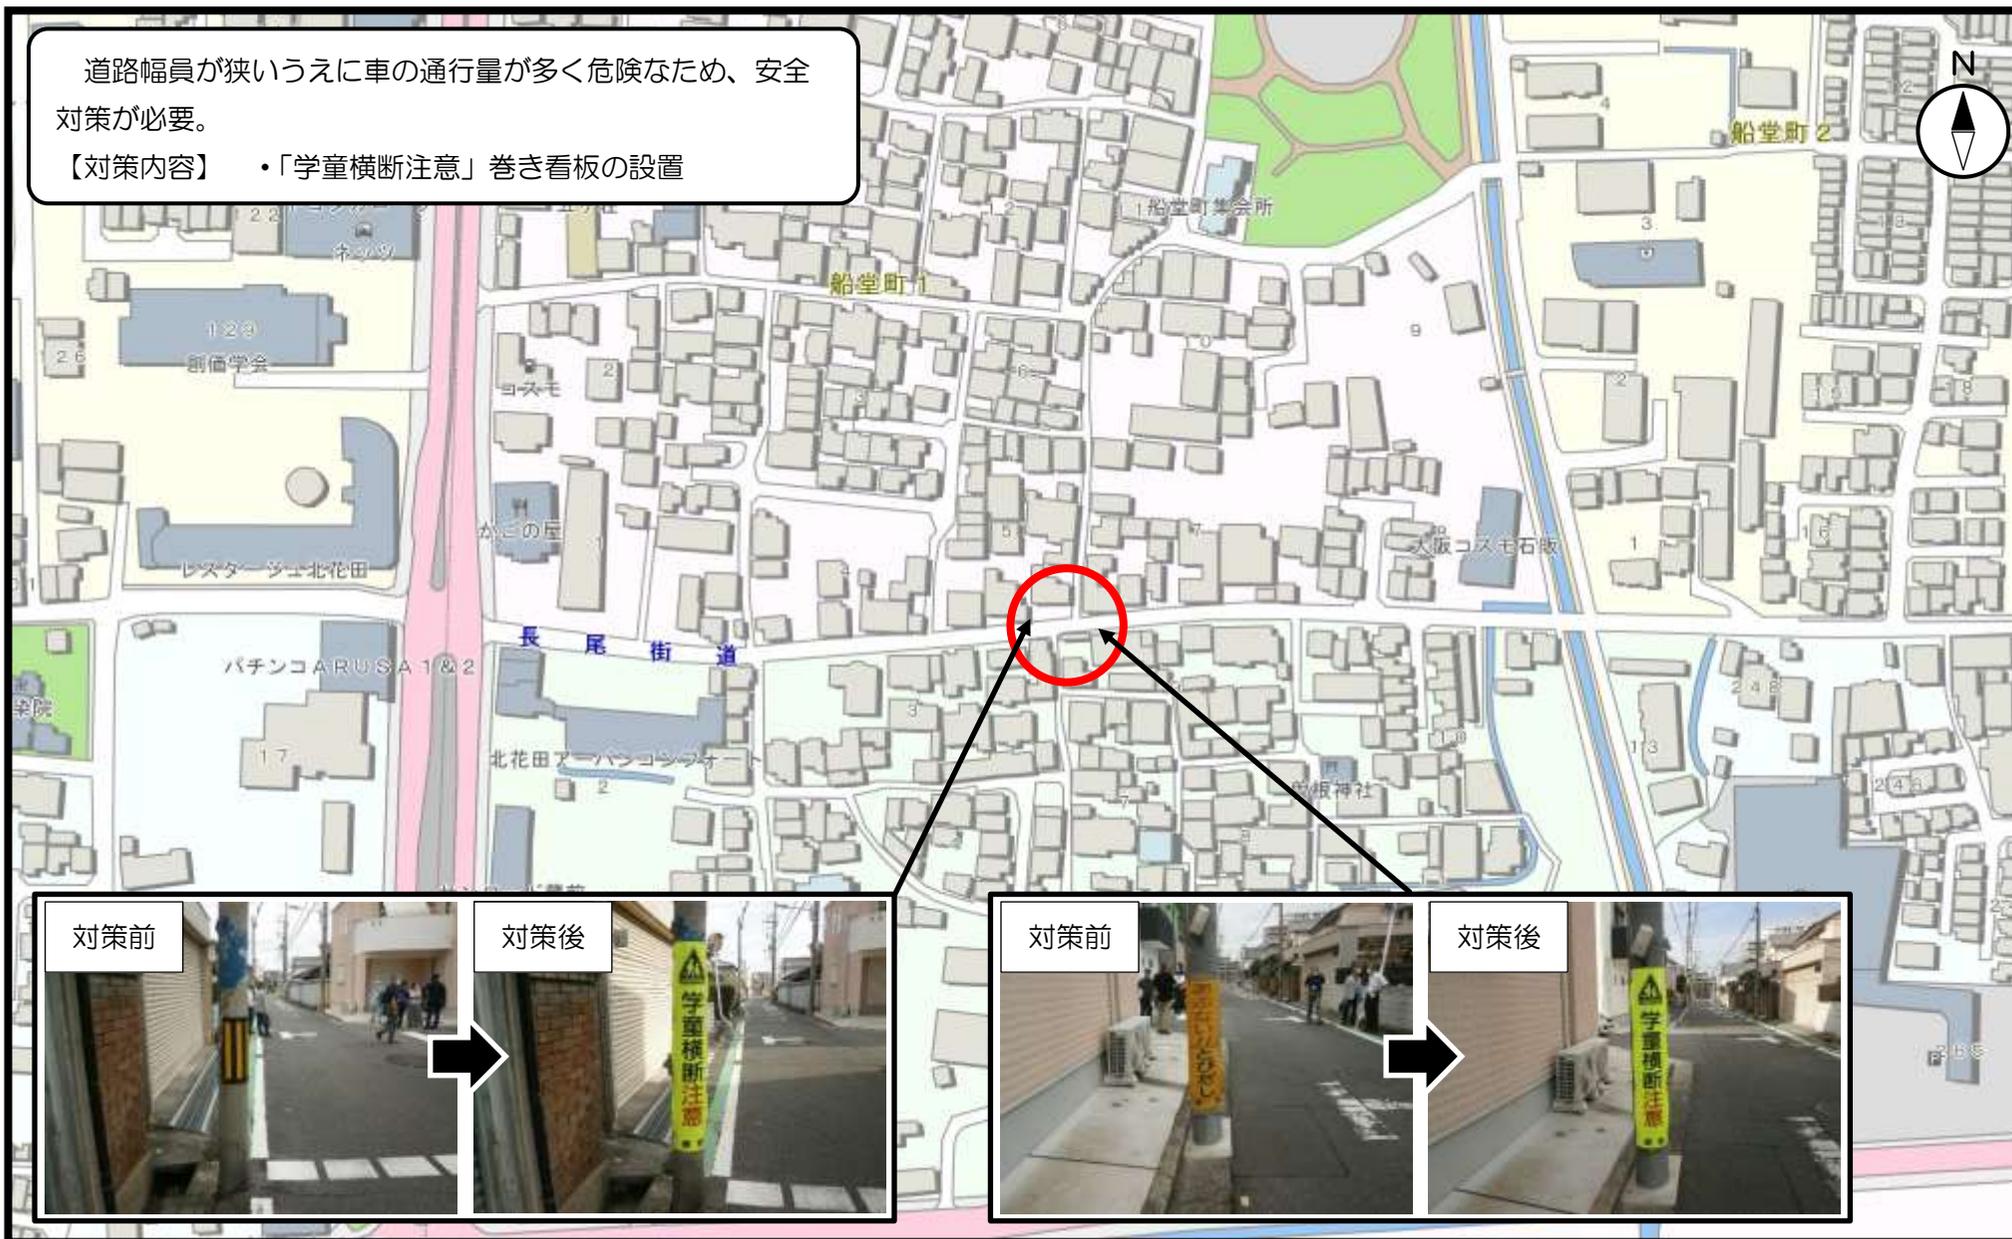
整理番号 24

道路幅員が狭いうえに車の通行量が多く危険なため、安全対策が必要。

【対策内容】 ・「学童横断注意」巻き看板の設置

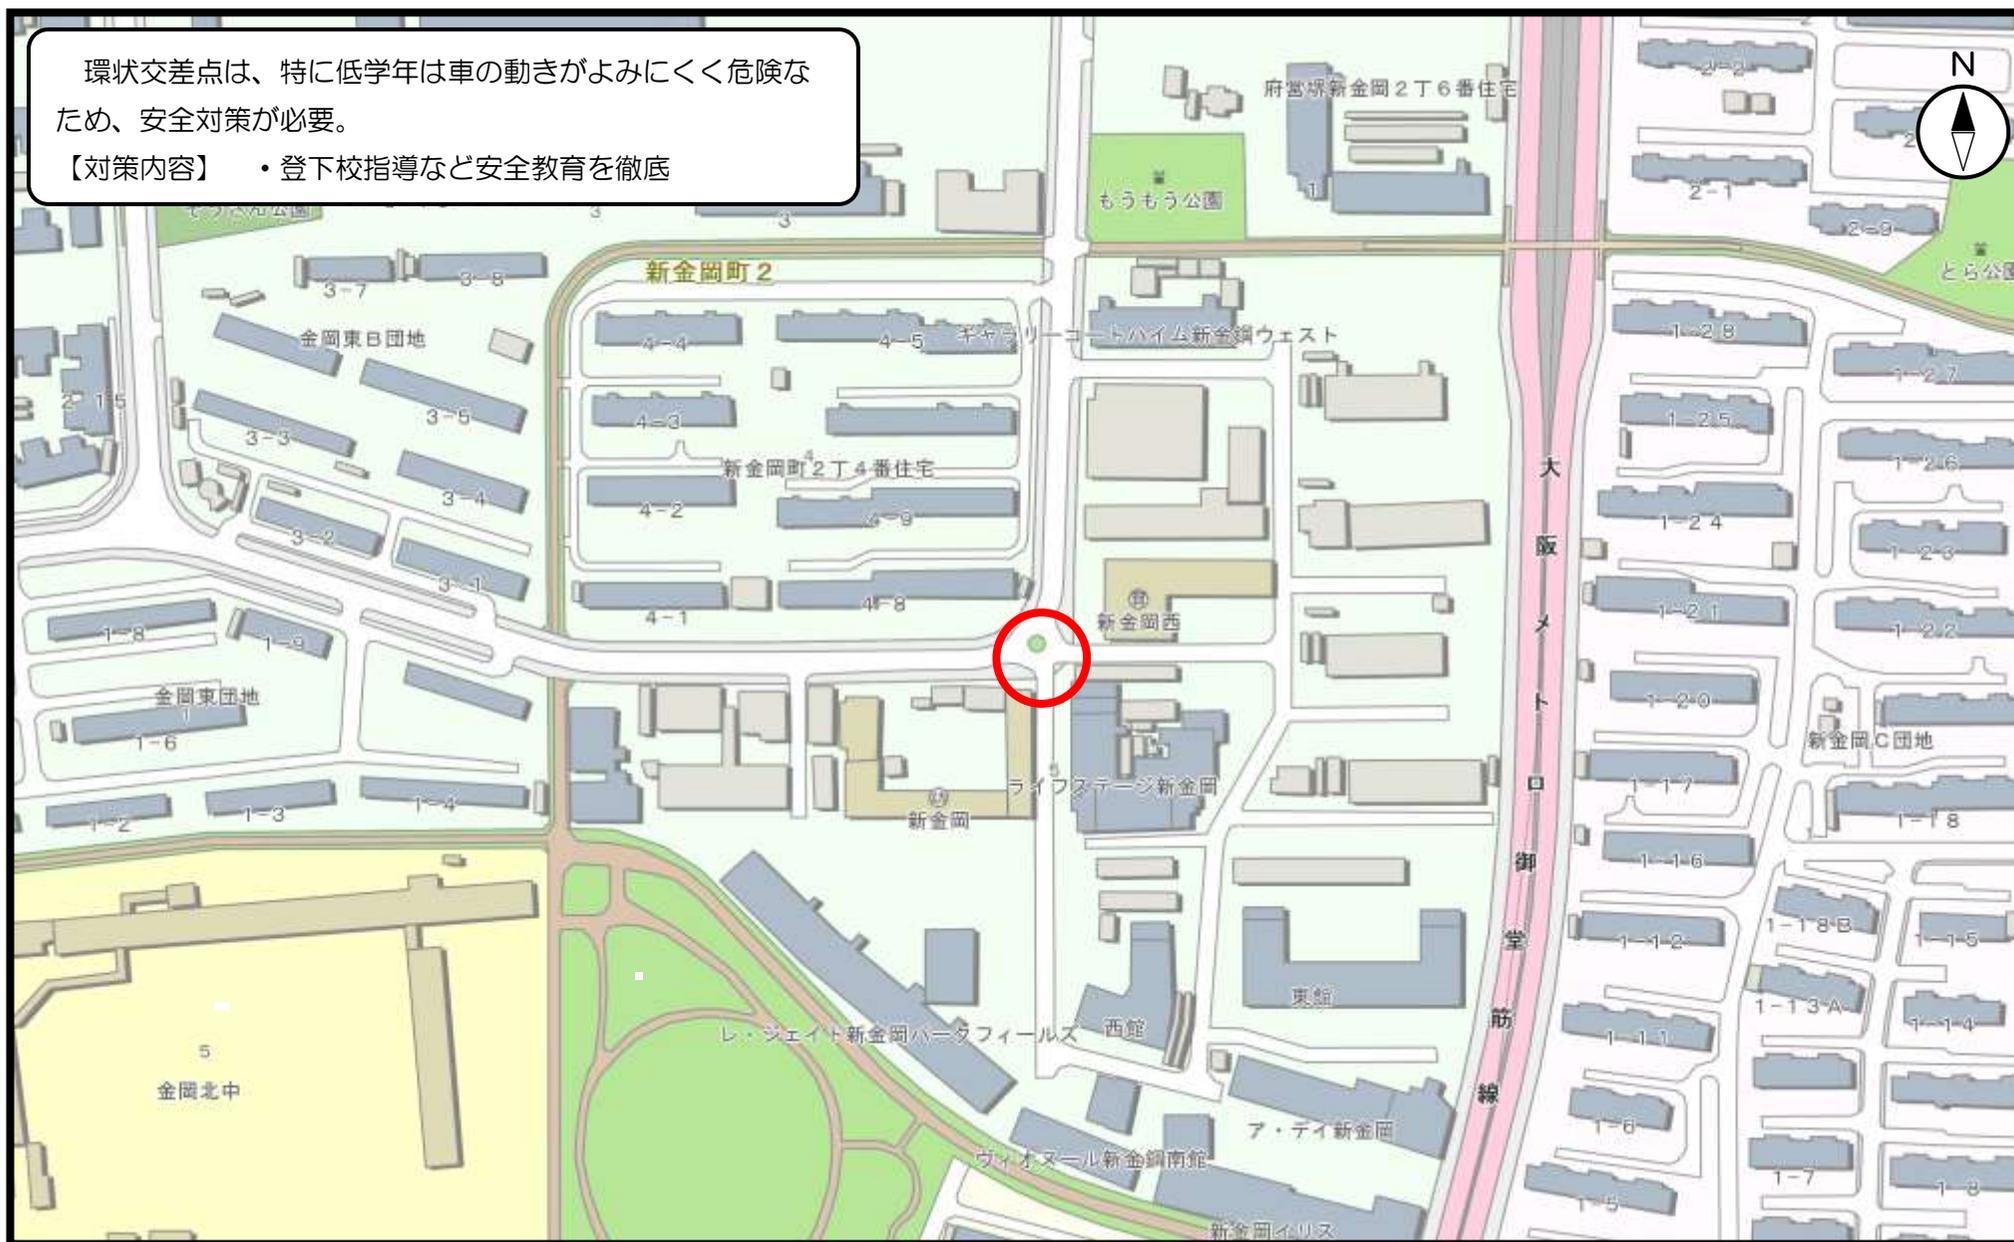
整理番号25

環状交差点は、特に低学年は車の動きがよみにくく危険なため、安全対策が必要。

【対策内容】 ・登下校指導など安全教育を徹底
