# 【北区】安全対策の取組状況一覧表

令和6年3月1日現在

## 通学路の安全点検対策箇所図 【大泉小学校】（北区）

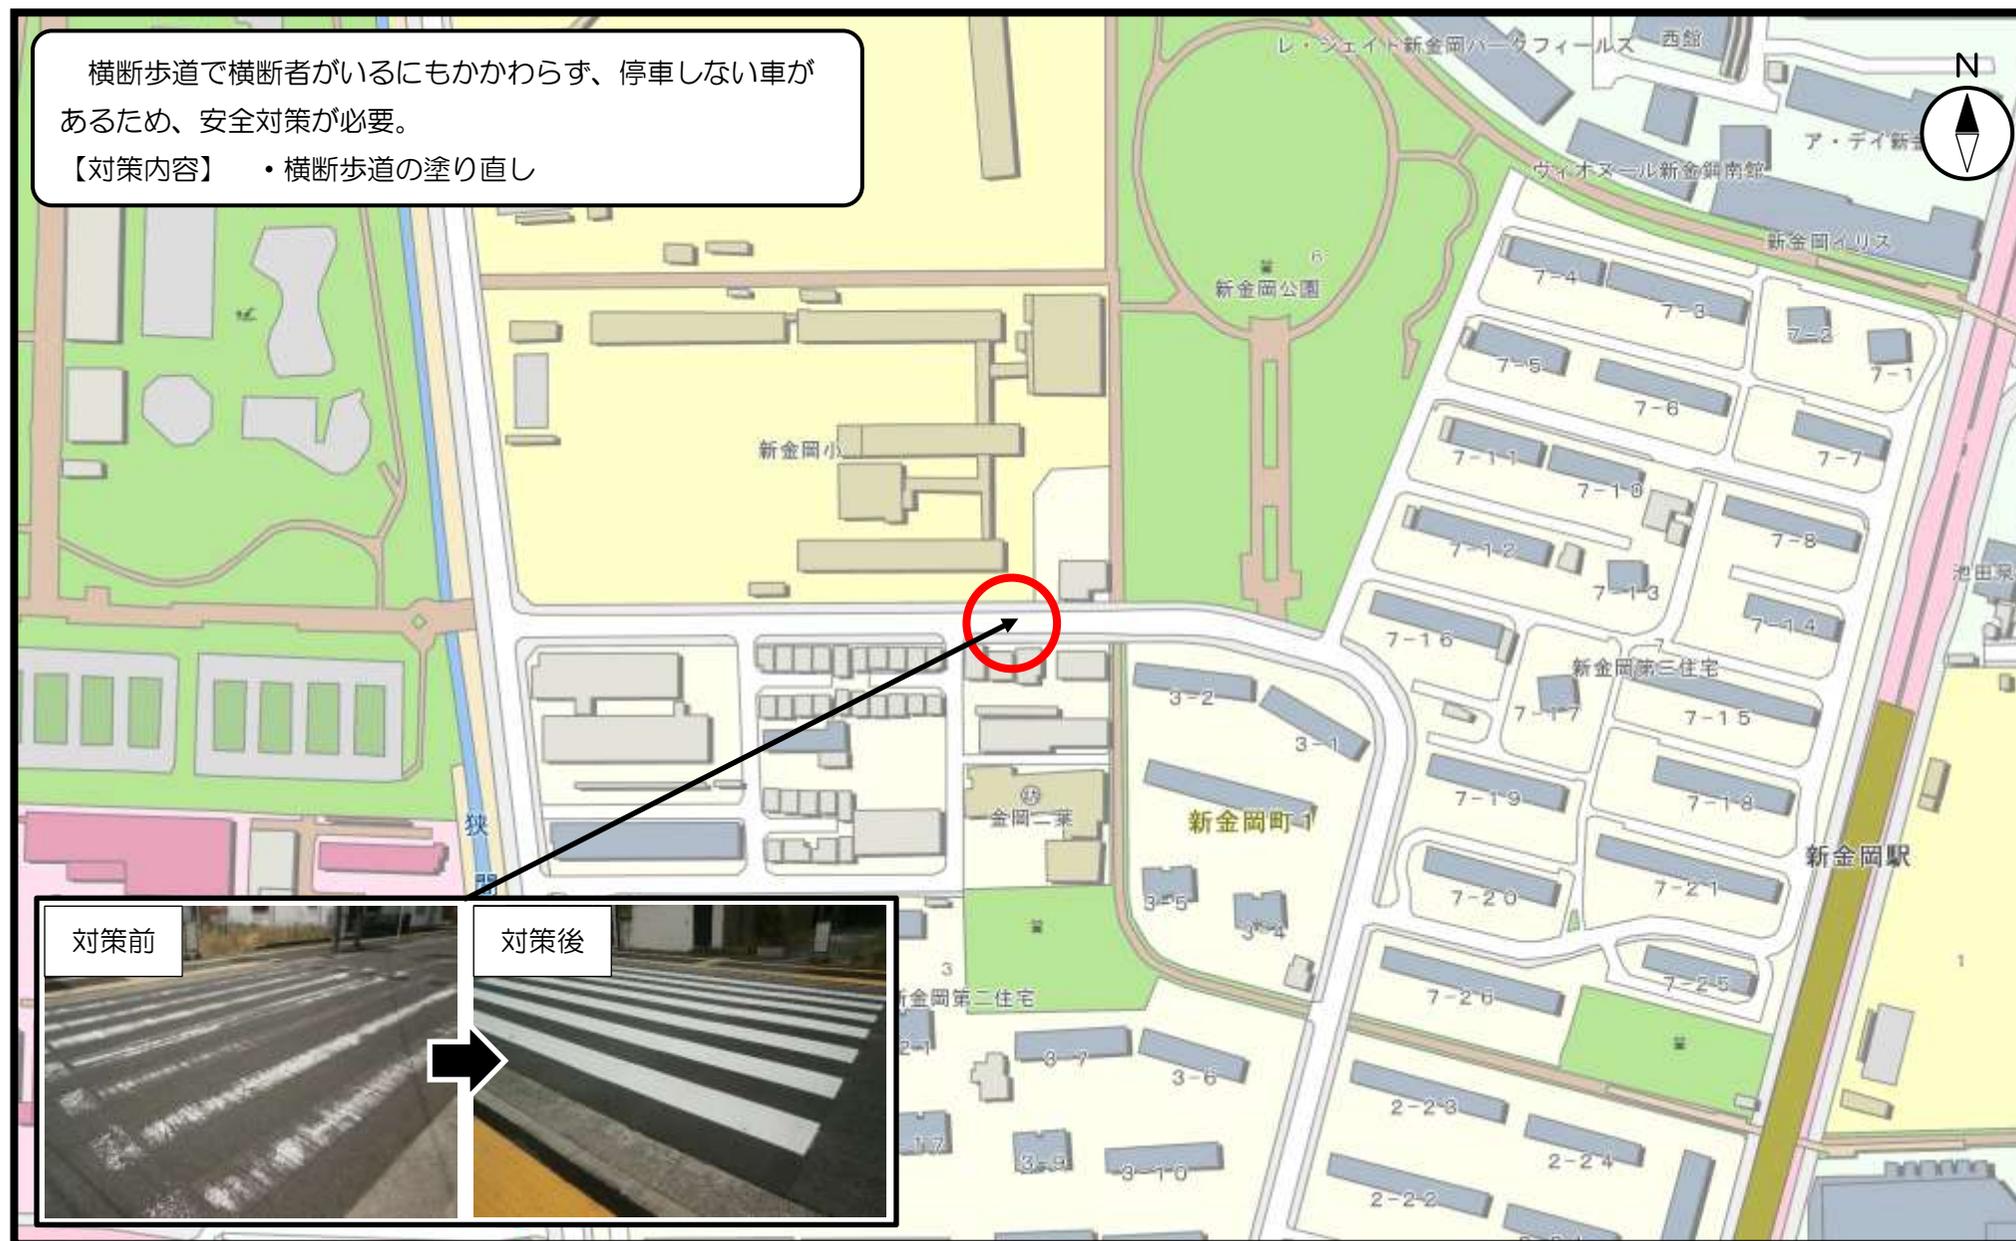
整理番号26

横断歩道で横断者がいるにもかかわらず、停車しない車があるため、安全対策が必要。

【対策内容】 ・横断歩道の塗り直し

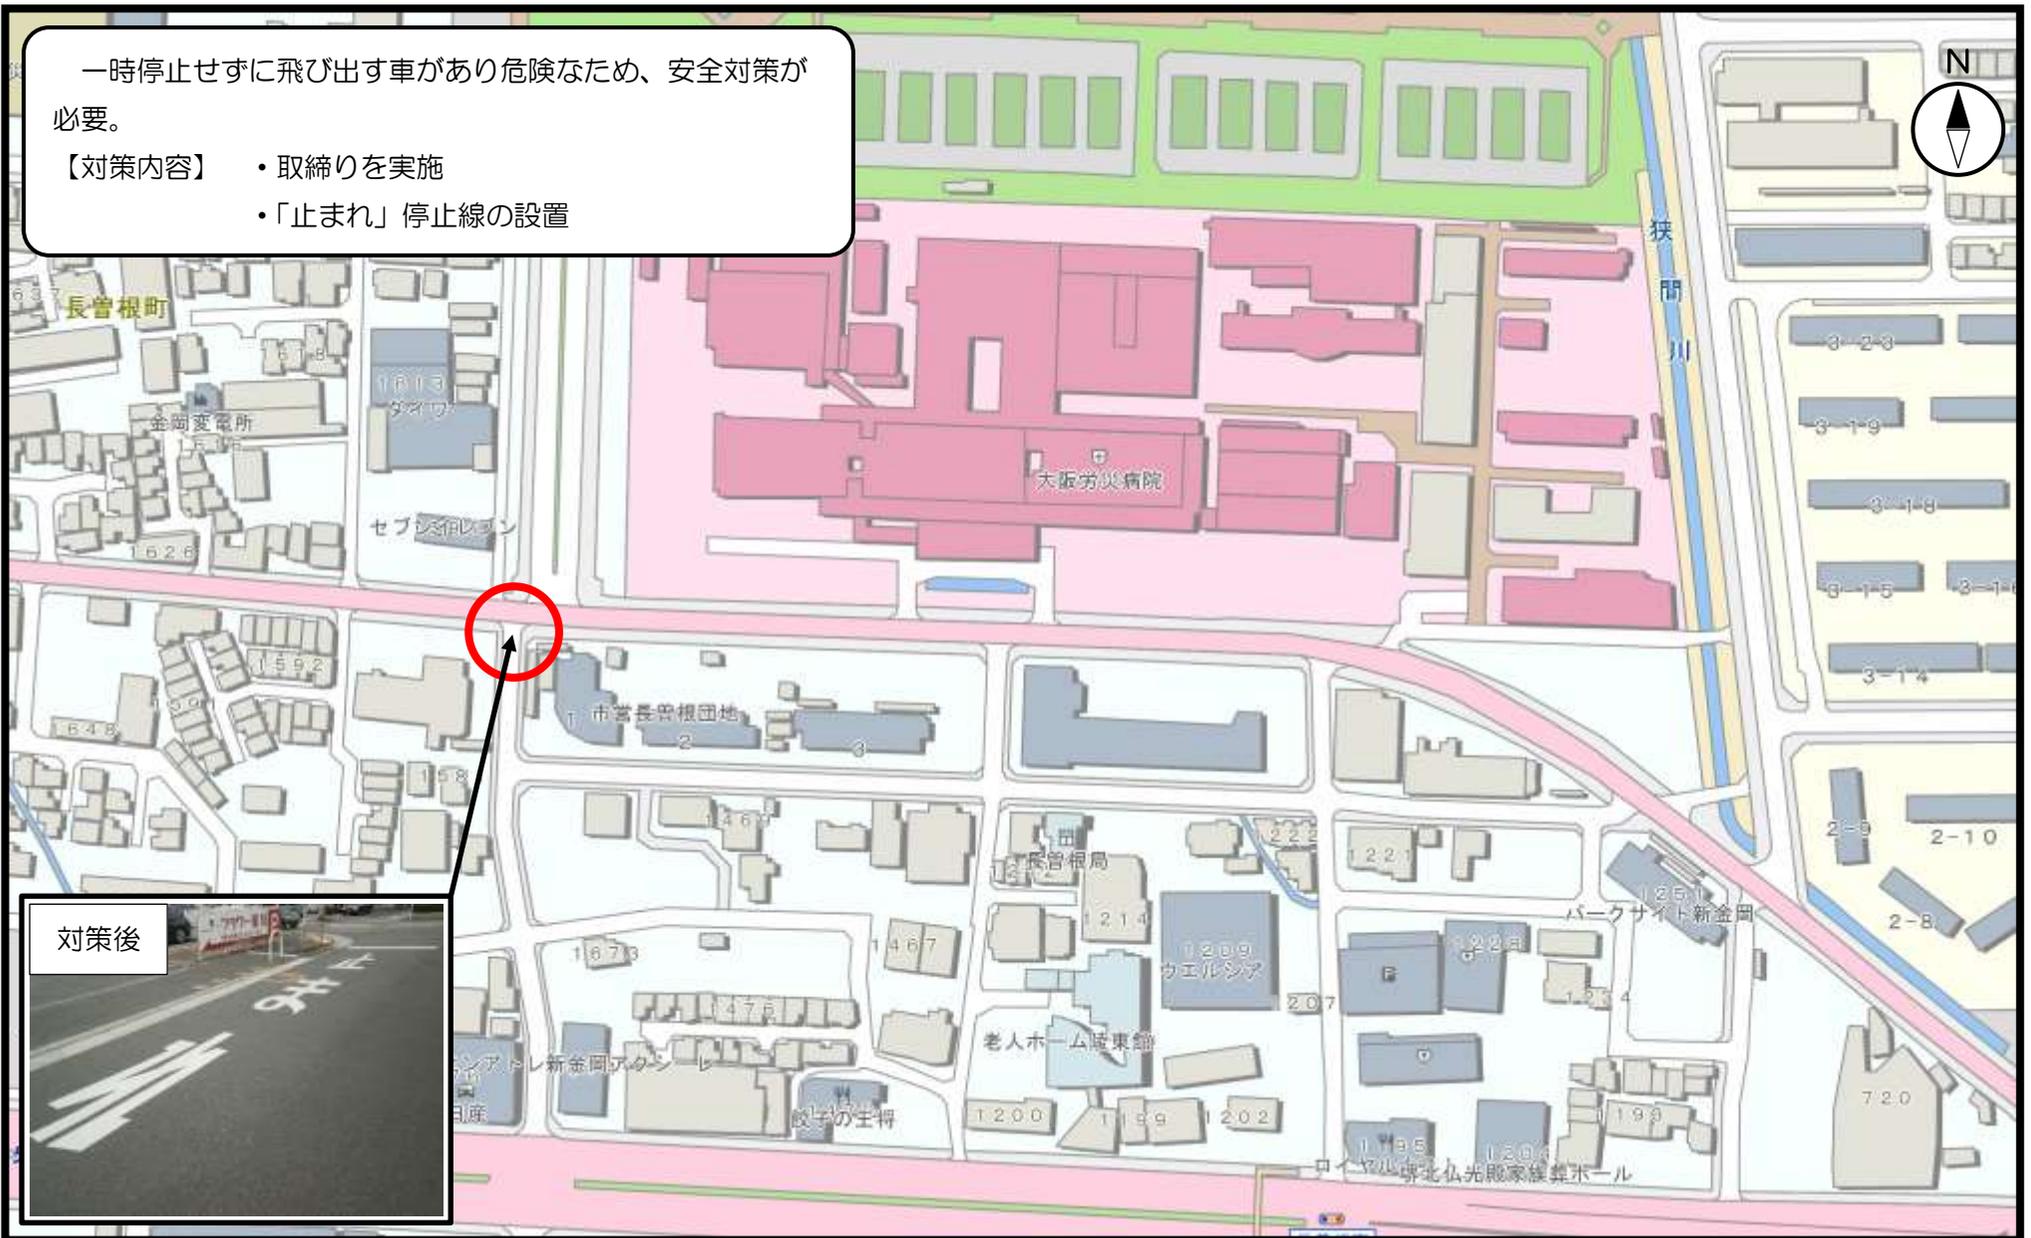
# 整理番号27

一時停止せずに飛び出す車があり危険なため、安全対策が必要。

- 【対策内容】
- ・取締りを実施
  - ・「止まれ」停止線の設置

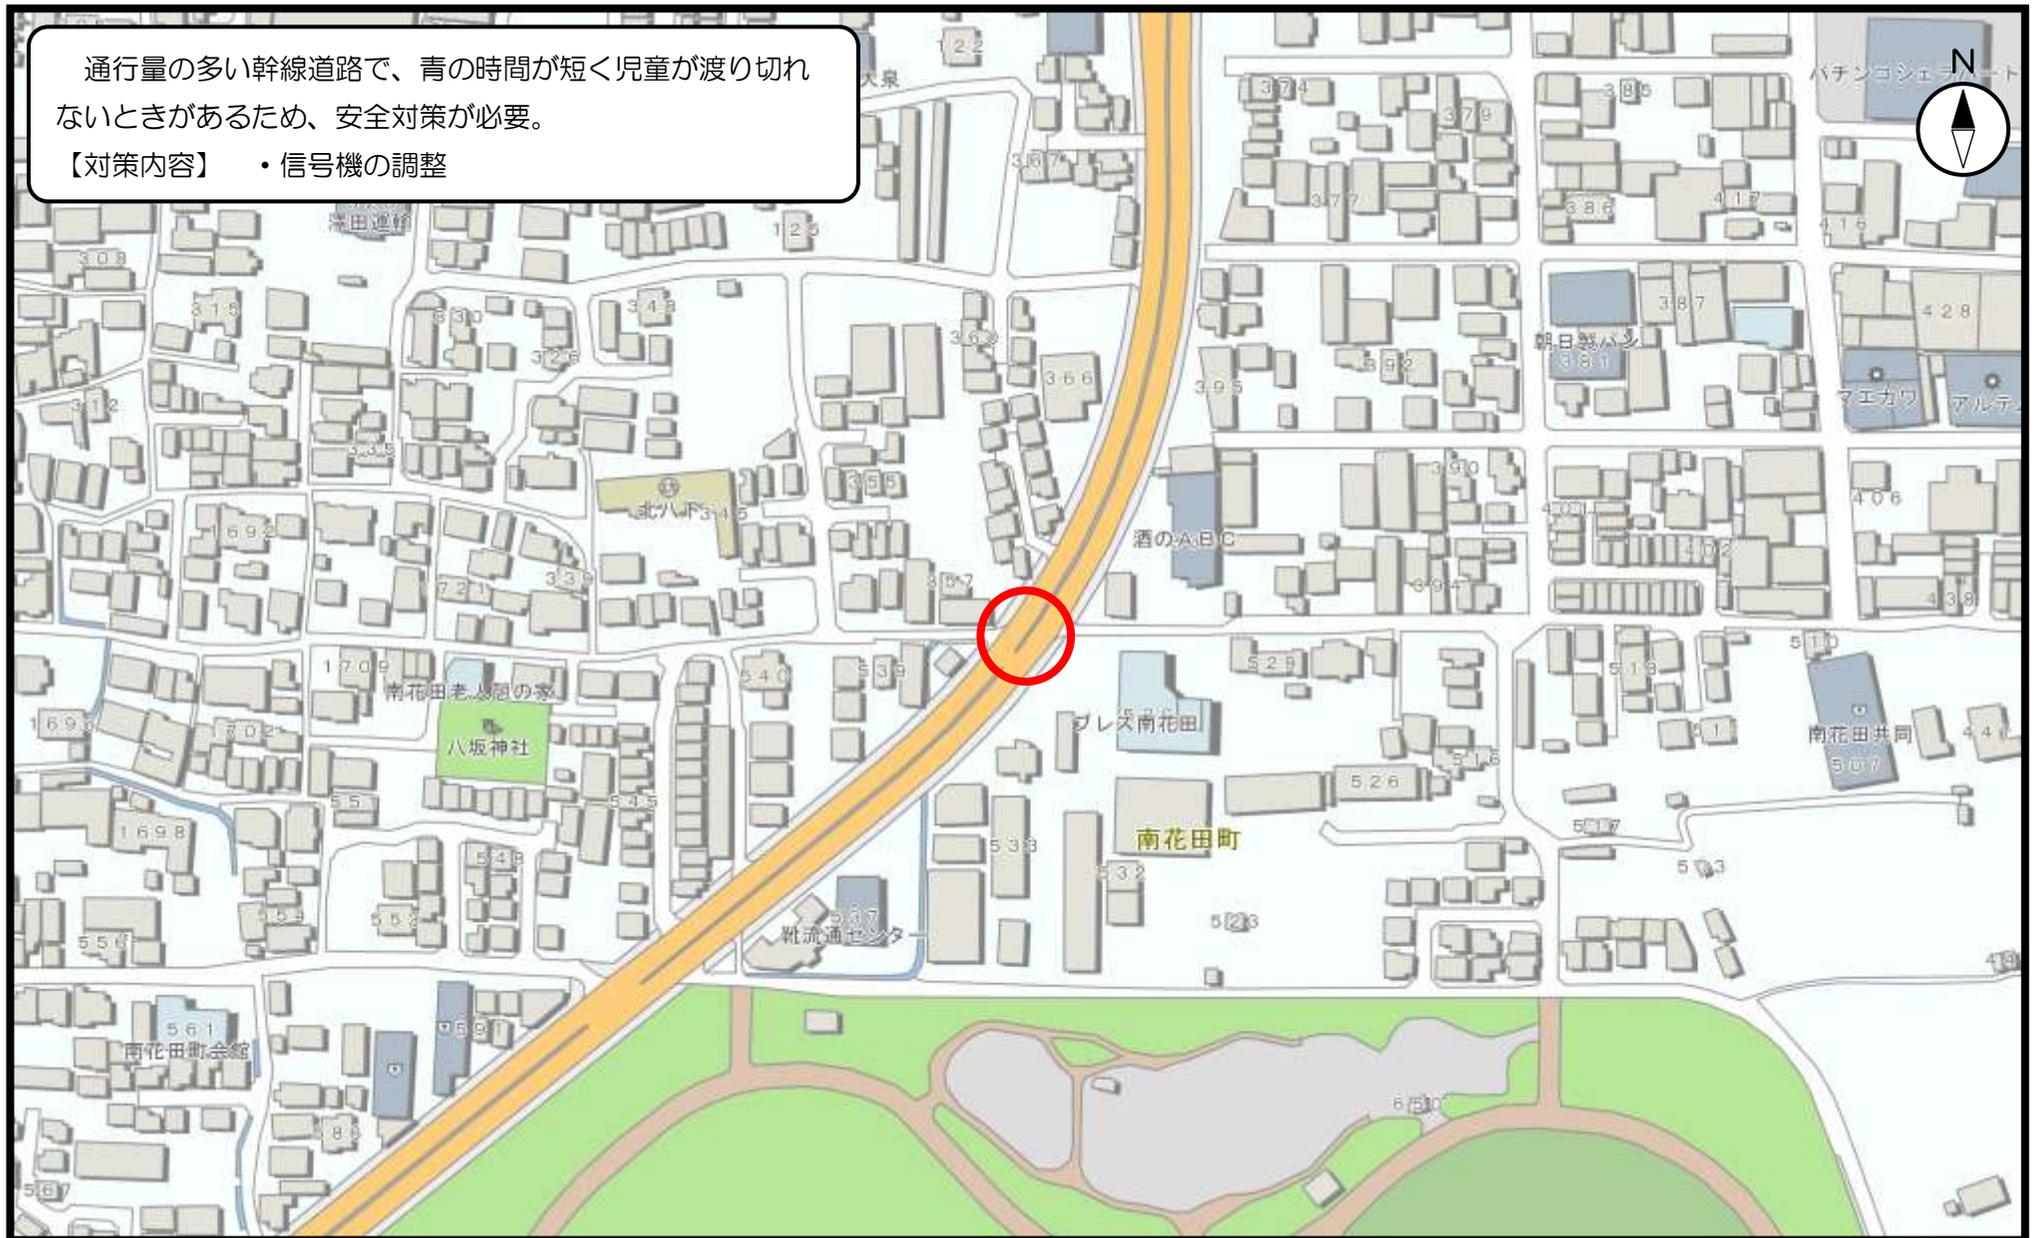
整理番号28

通行量の多い幹線道路で、青の時間が短く児童が渡り切れないときがあるため、安全対策が必要。

【対策内容】 ・信号機の調整

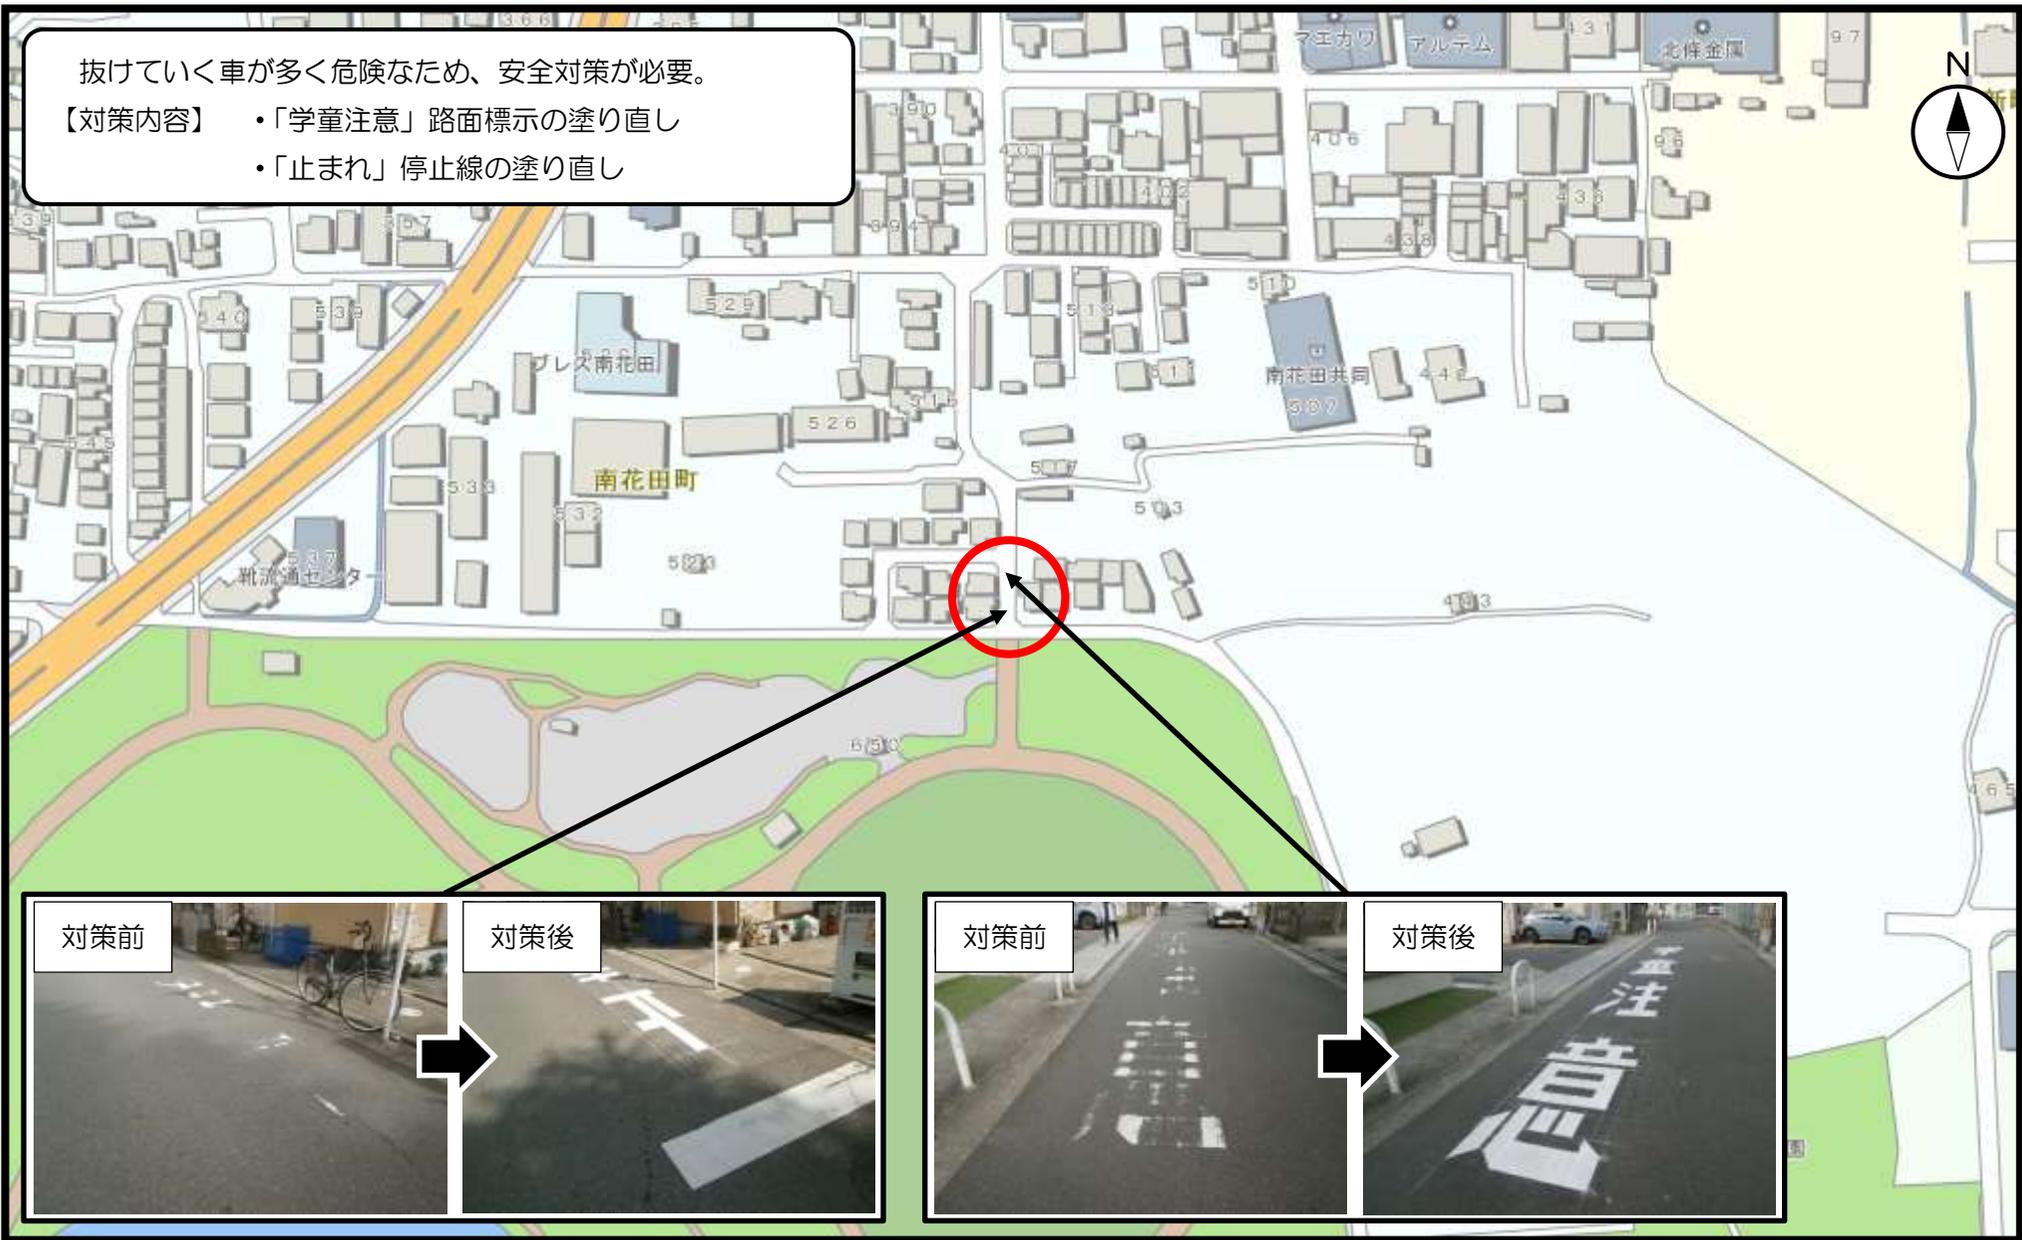
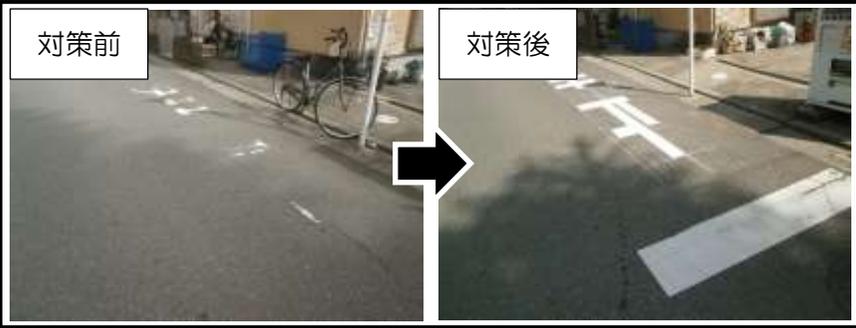
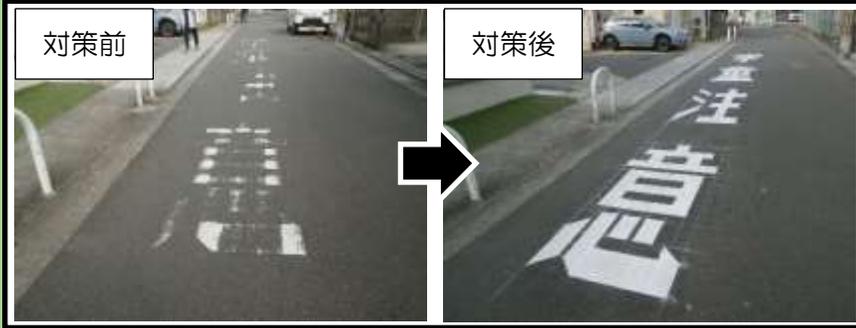
整理番号29

抜けていく車が多く危険なため、安全対策が必要。  
【対策内容】

- ・「学童注意」路面標示の塗り直し
- ・「止まれ」停止線の塗り直し

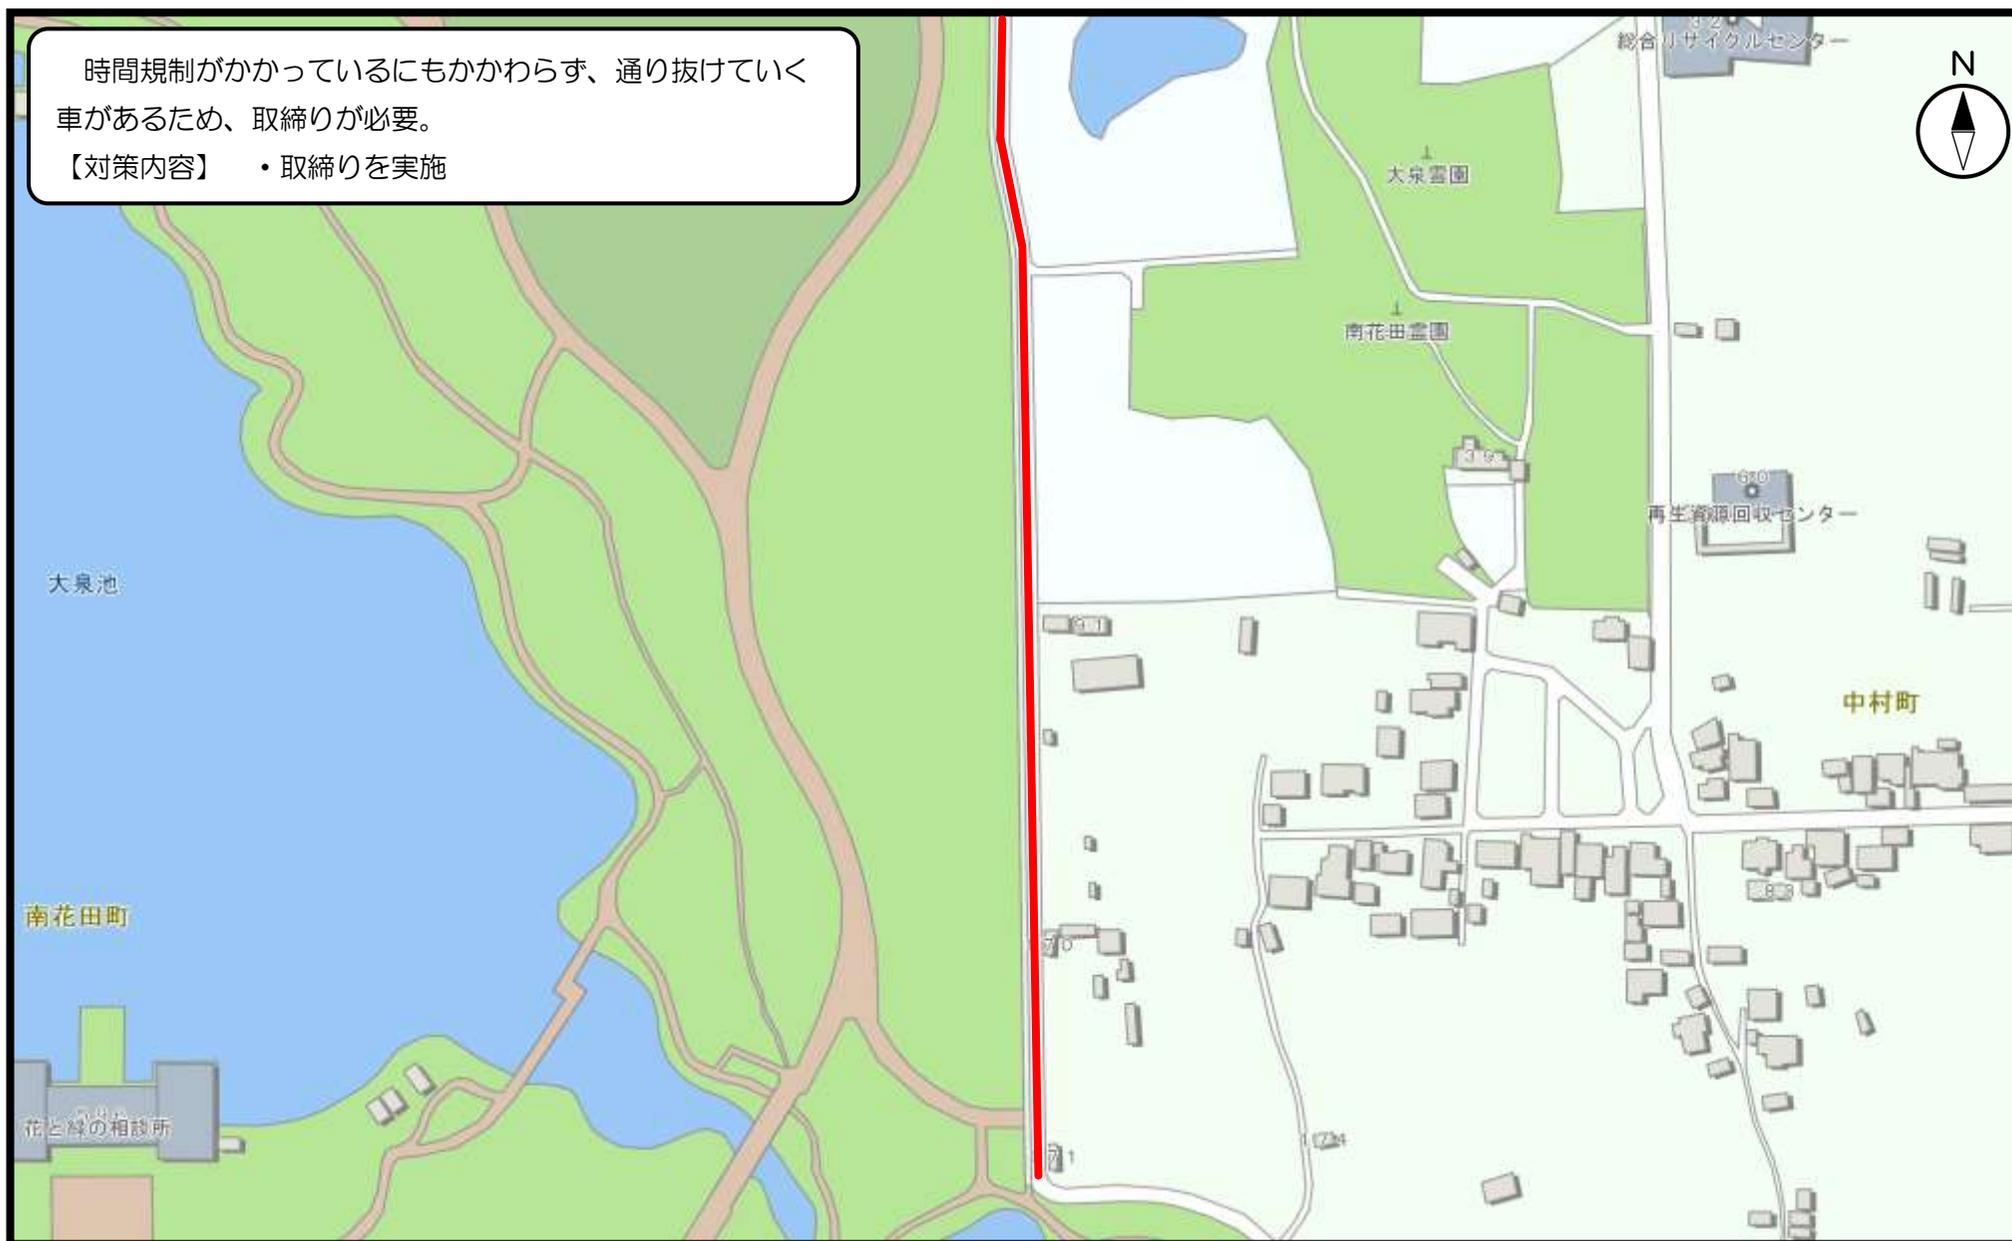
整理番号30

時間規制がかかっているにもかかわらず、通り抜けていく車があるため、取締りが必要。

【対策内容】 ・取締りを実施

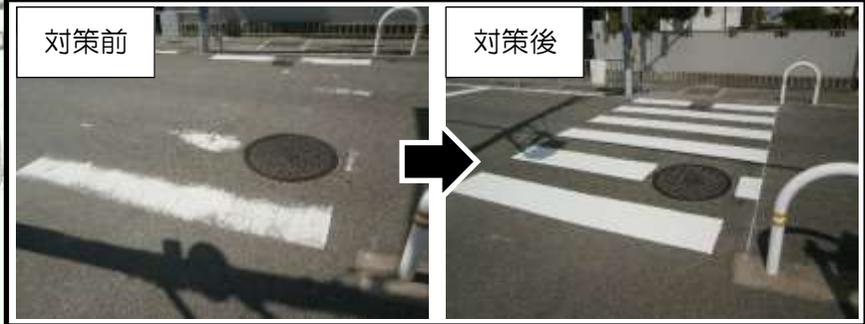
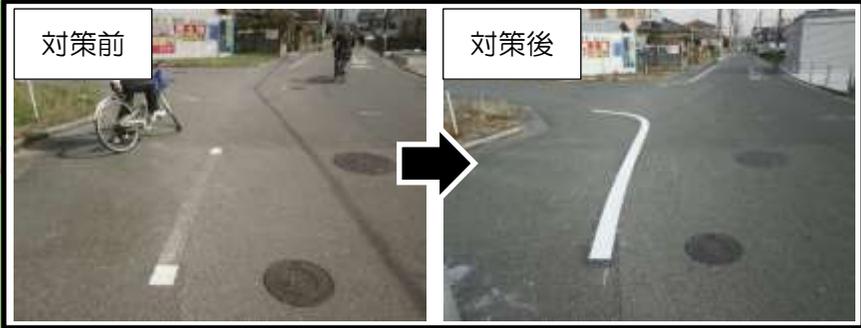
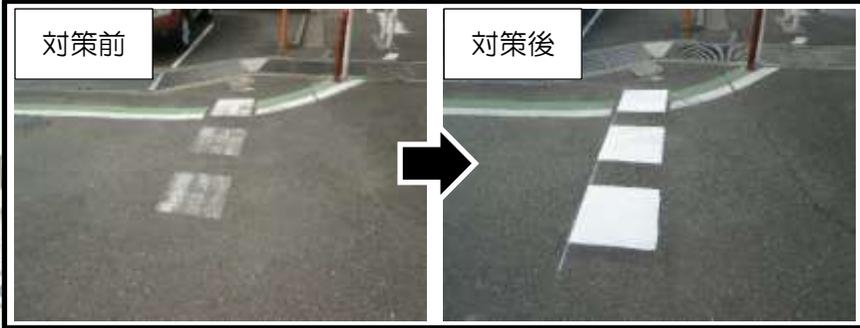
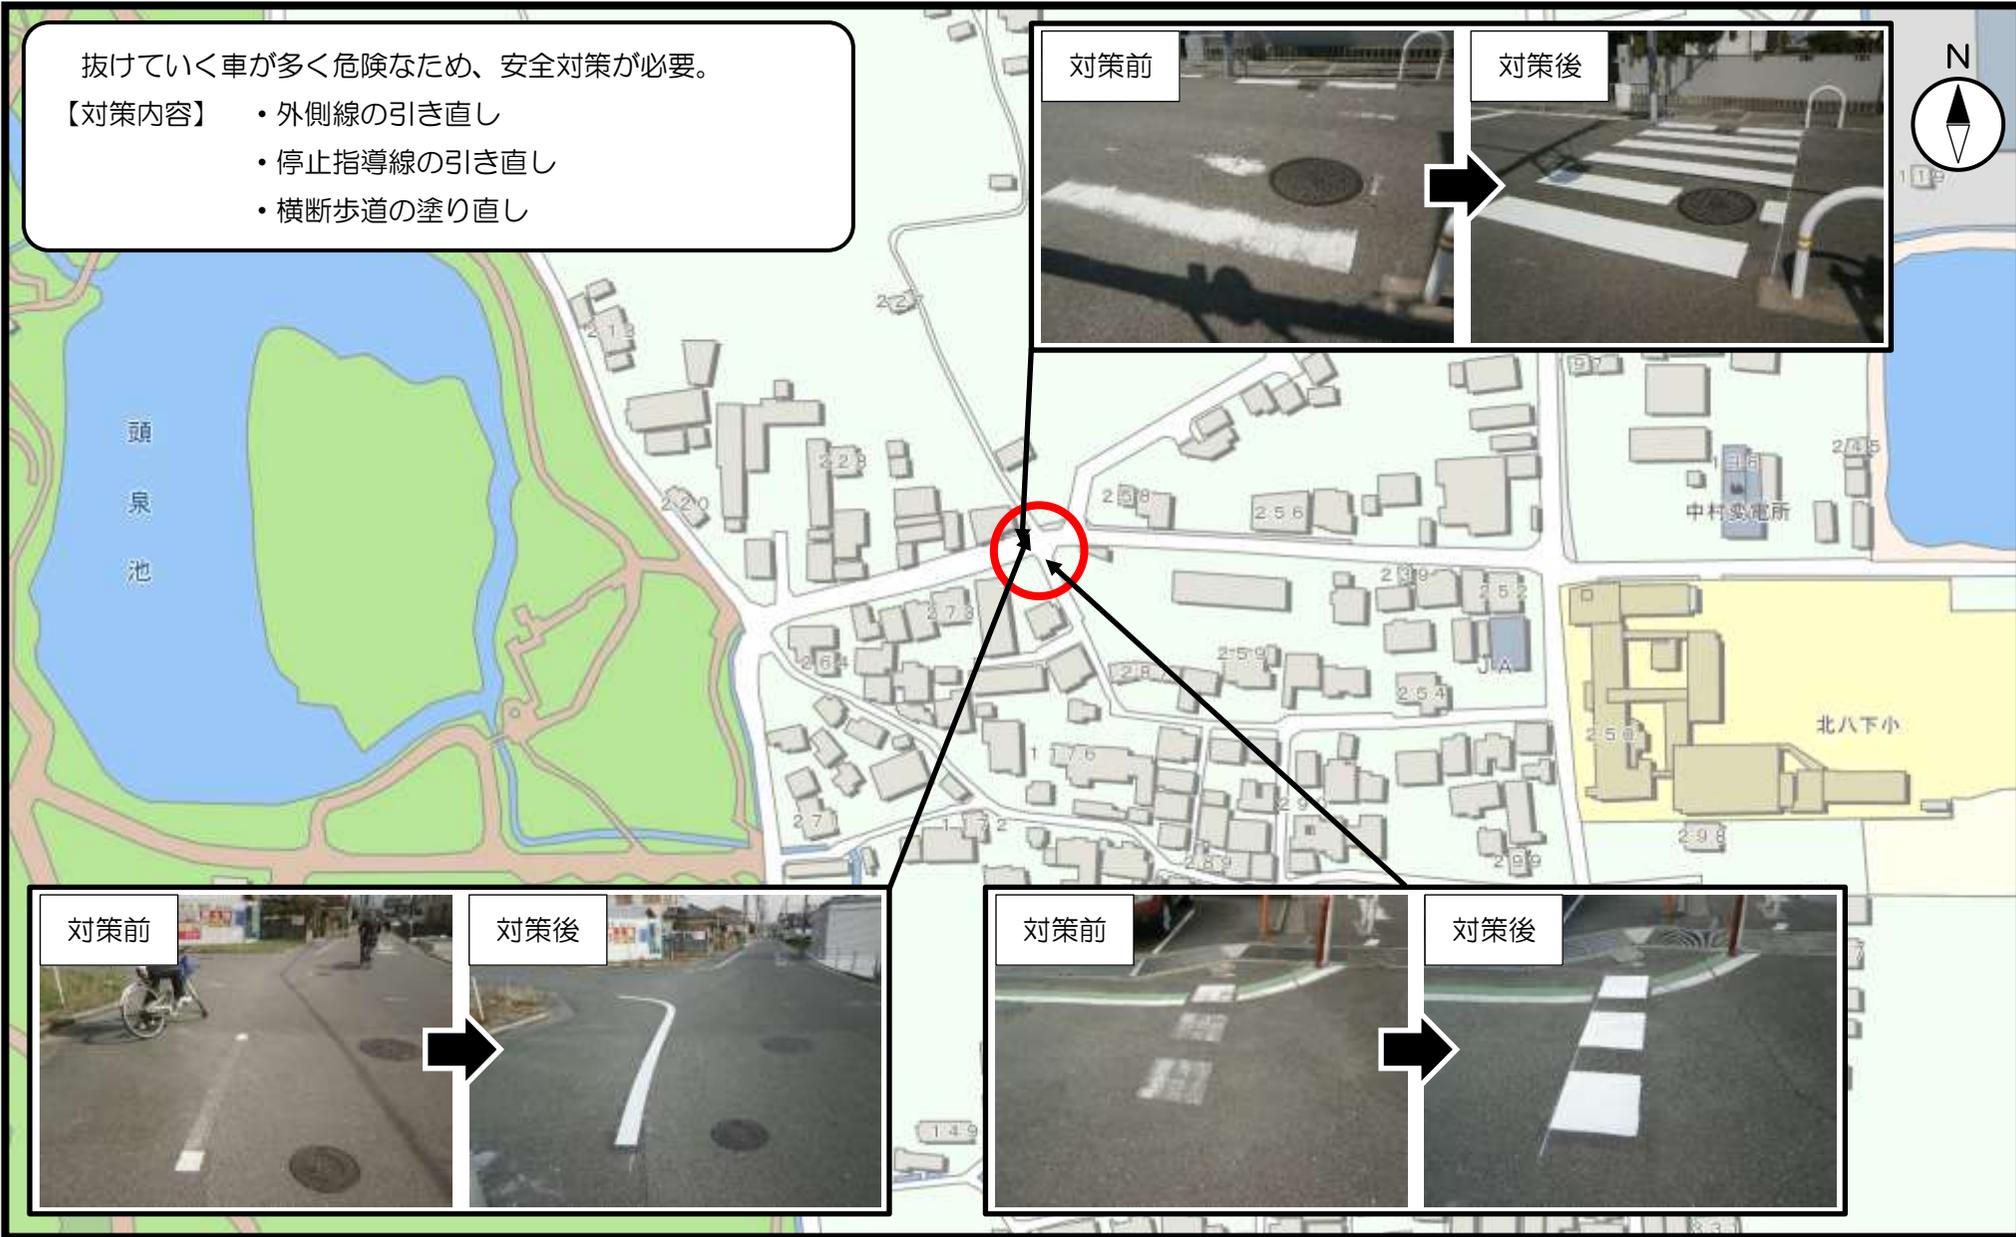
抜けていく車が多く危険なため、安全対策が必要。  
【対策内容】

- 外側線の引き直し
- 停止指導線の引き直し
- 横断歩道の塗り直し

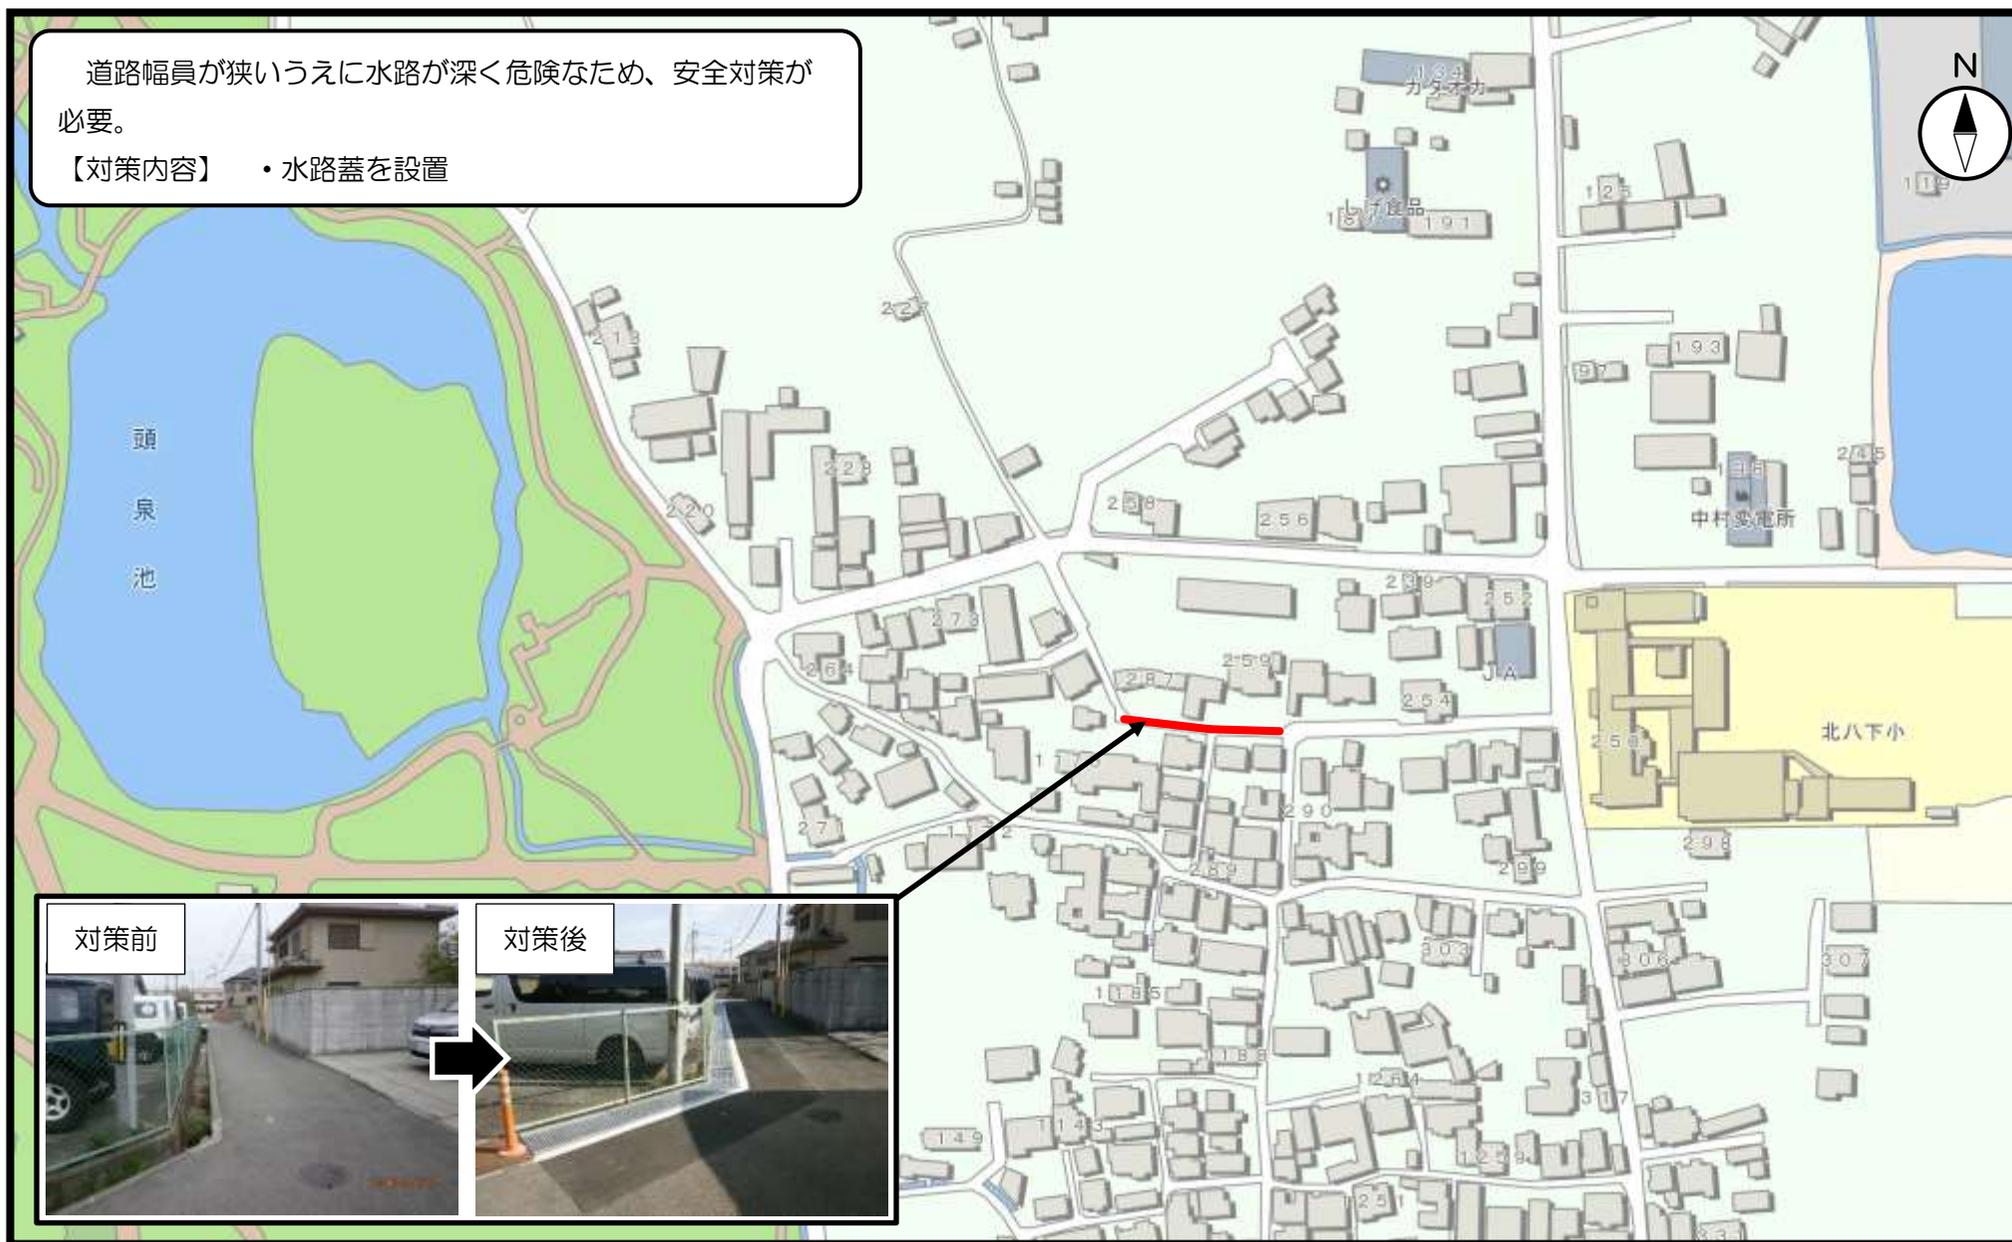
整理番号 33

道路幅員が狭いうえに水路が深く危険なため、安全対策が必要。

【対策内容】 ・水路蓋を設置

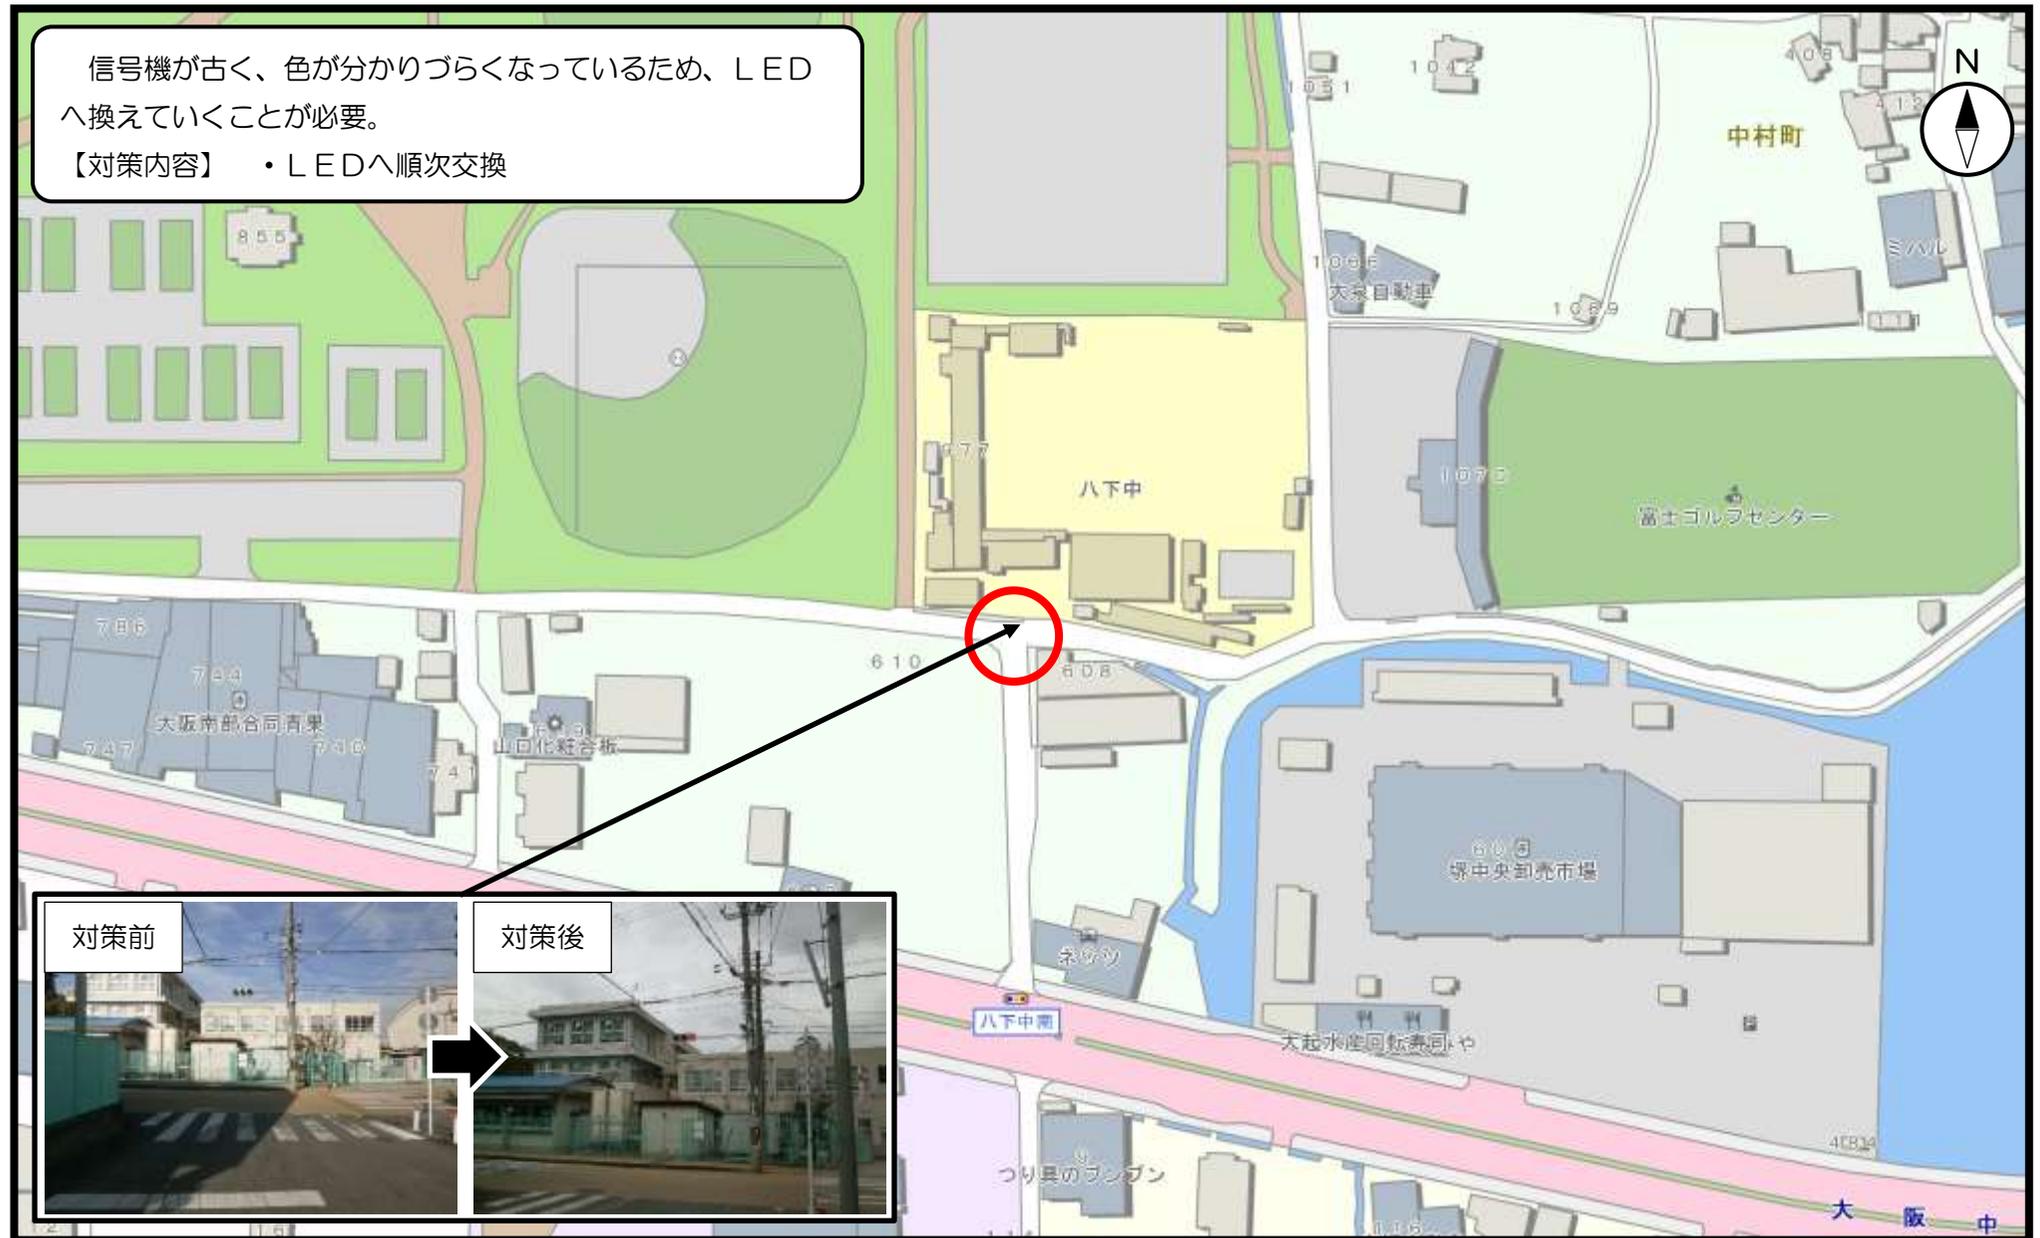
整理番号35

信号機が古く、色が分かりづらくなっているため、LEDへ換えていく必要がある。

【対策内容】 ・LEDへ順次交換
