# 【北区】安全対策の取組状況一覧表

令和6年3月1日現在

## 通学路の安全点検対策箇所図 【大泉小学校】（北区）

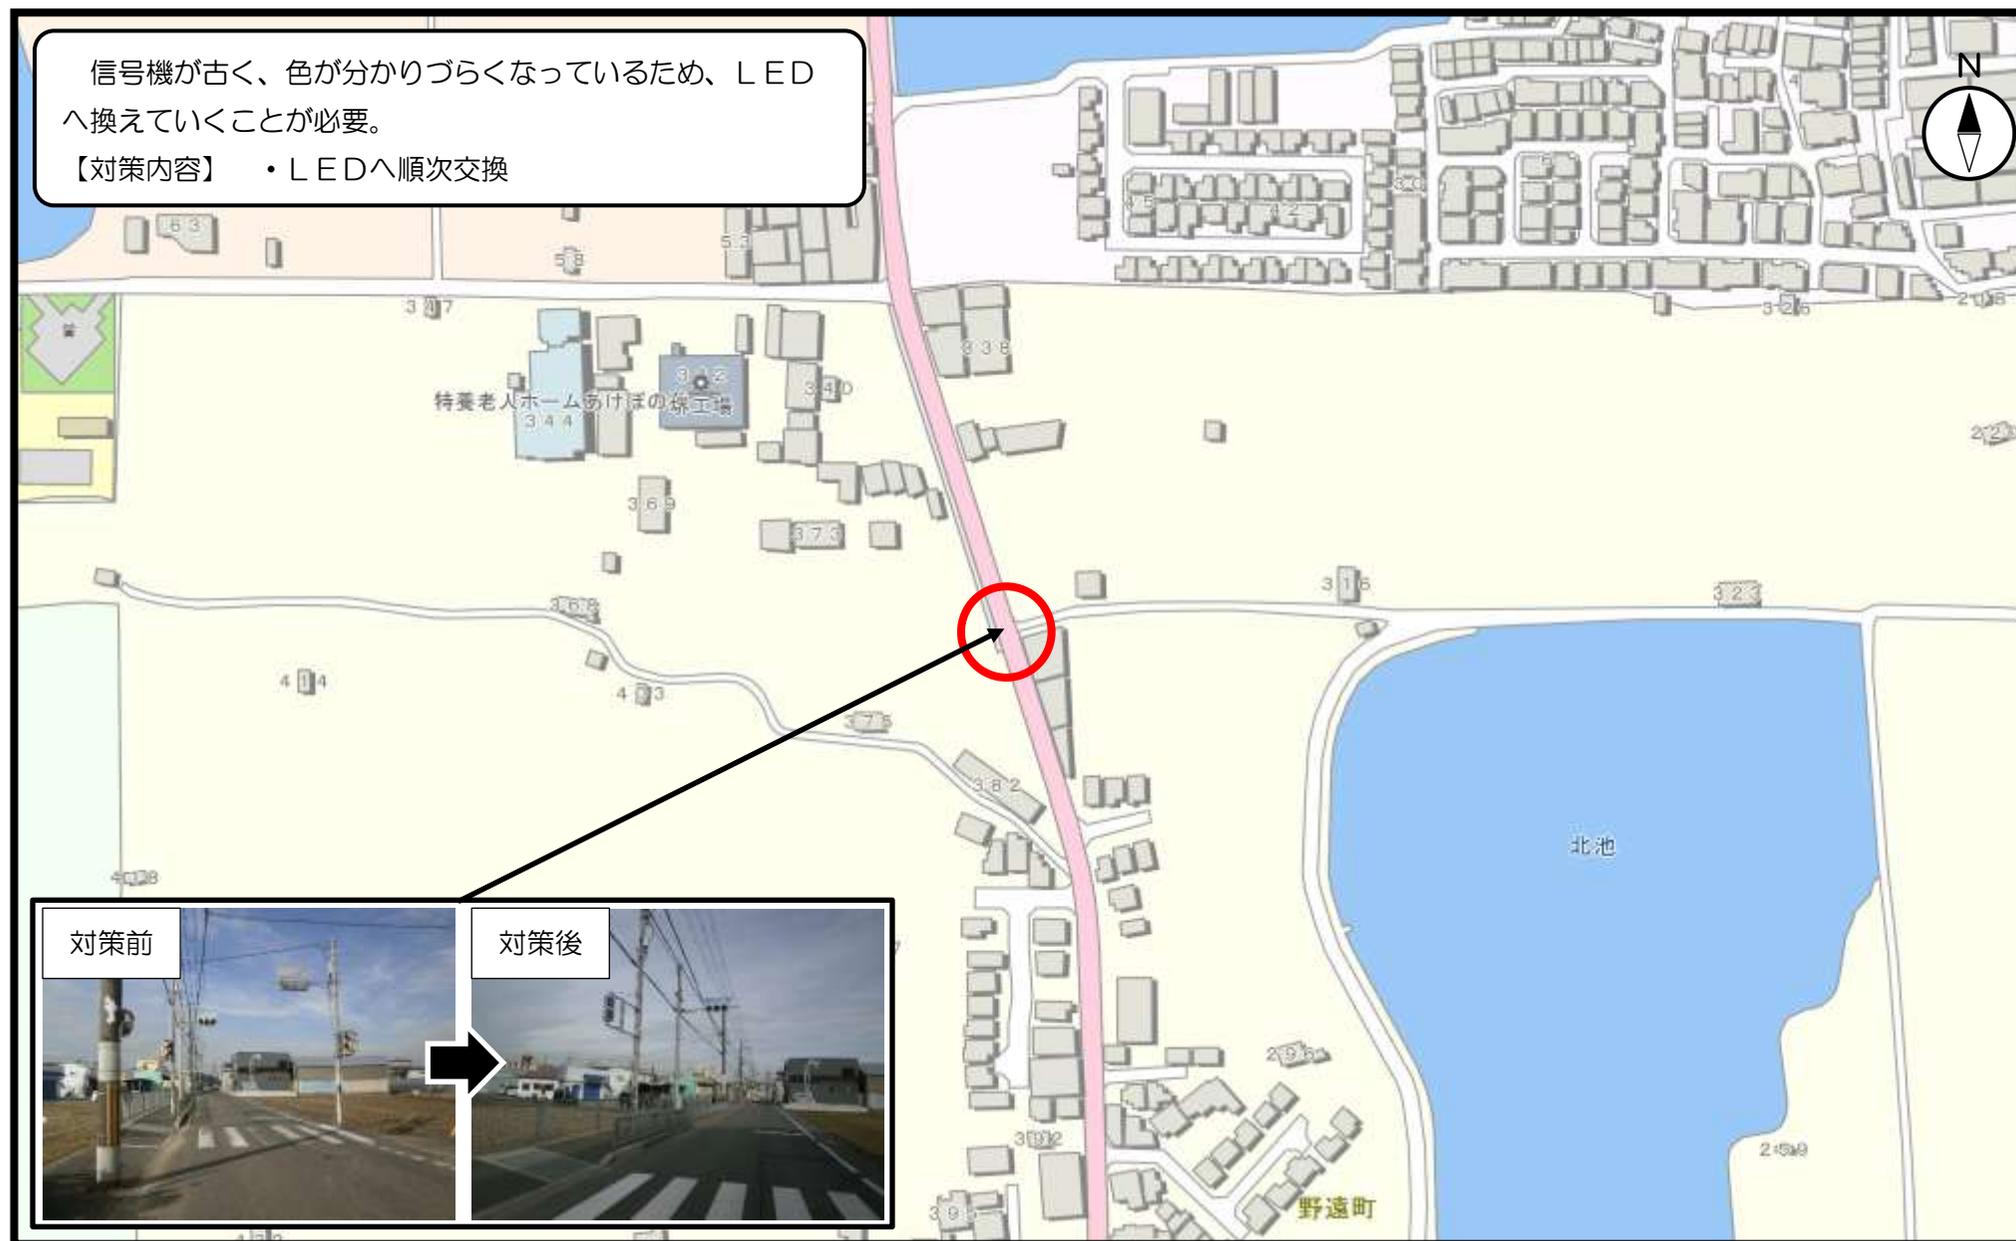
整理番号36

信号機が古く、色が分かりづらくなっているため、LEDへ換えていく必要がある。

【対策内容】 ・LEDへ順次交換

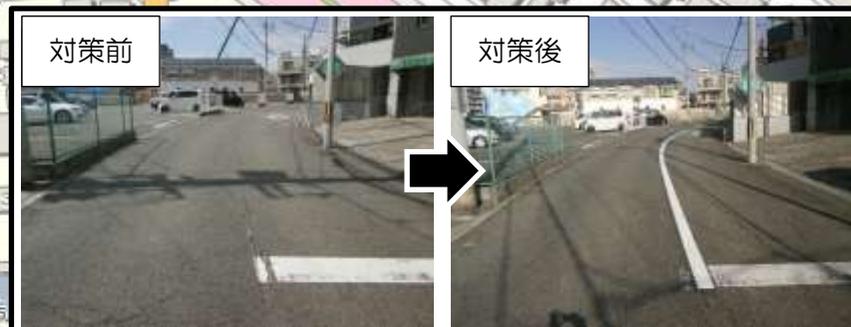
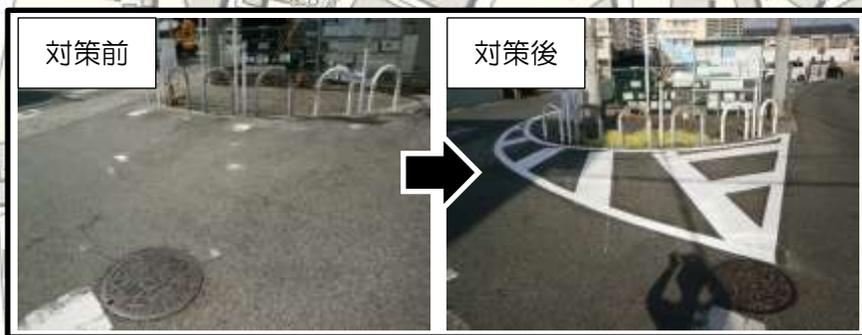
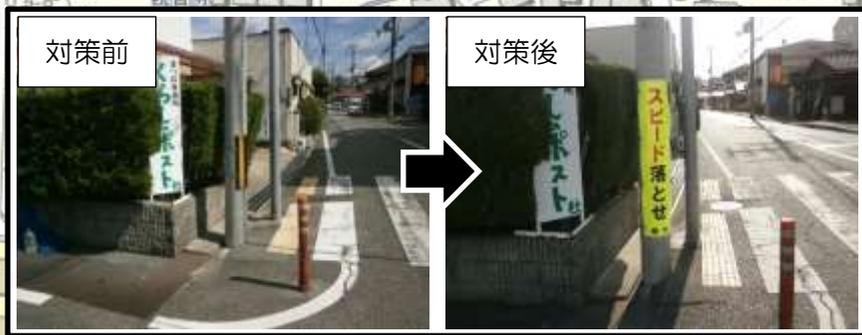
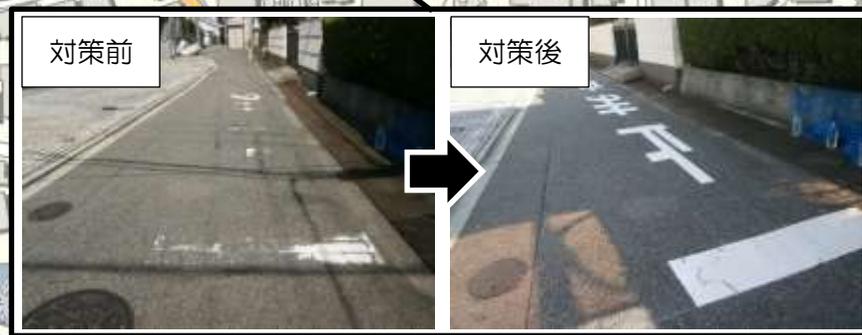
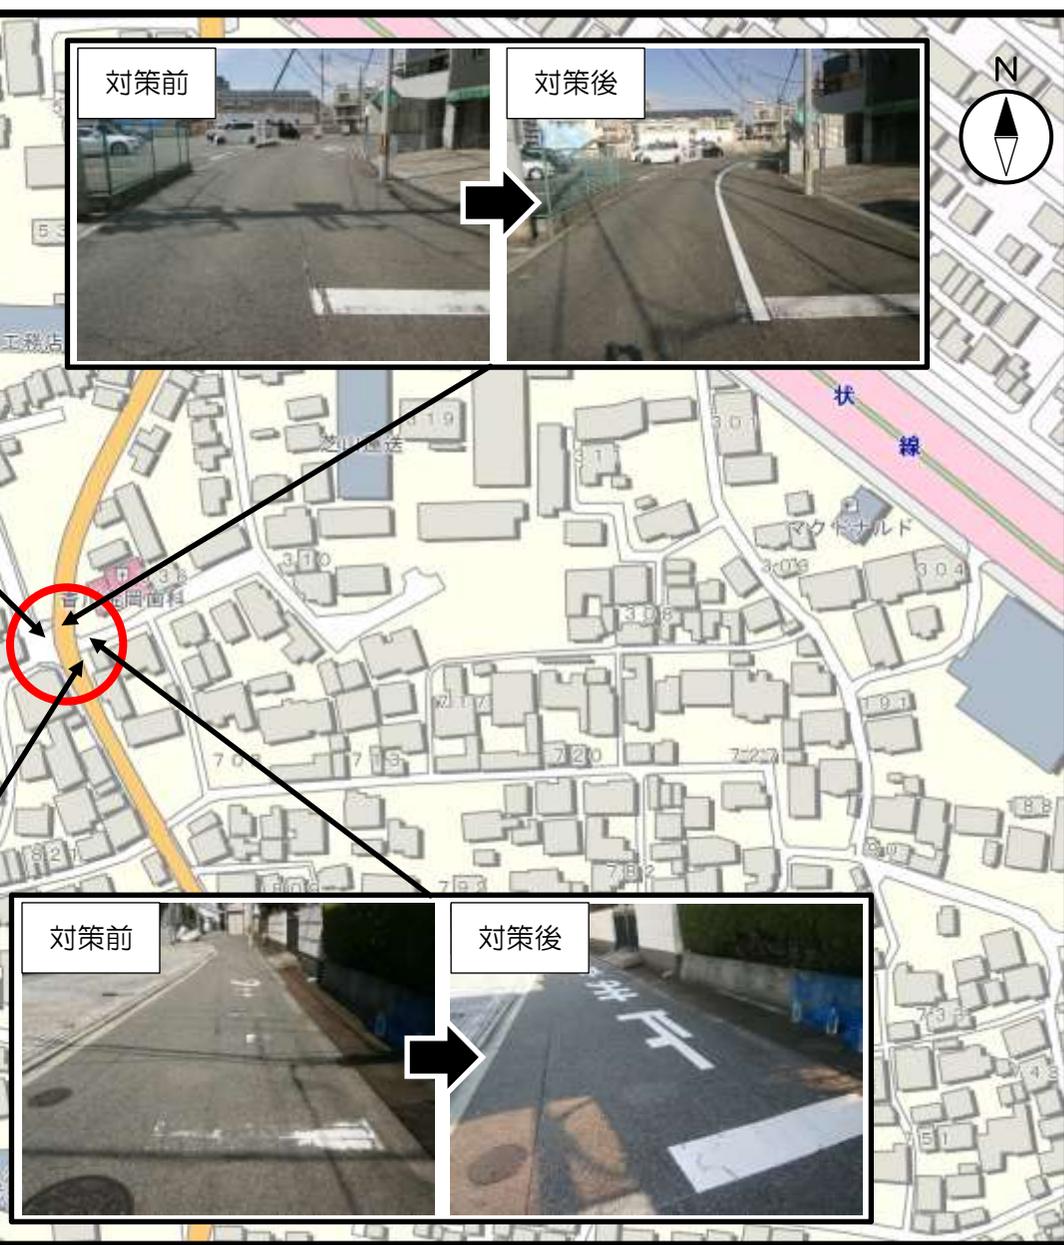
# 整理番号40

通行量の多い幹線道路なうえ、複雑な形状の交差点で危険なため、安全対策が必要。

- 【対策内容】
- ・注意喚起の巻き看板の設置
  - ・ゼブラゾーンの塗り直し
  - ・センターラインの引き直し
  - ・「止まれ」停止線の塗り直し

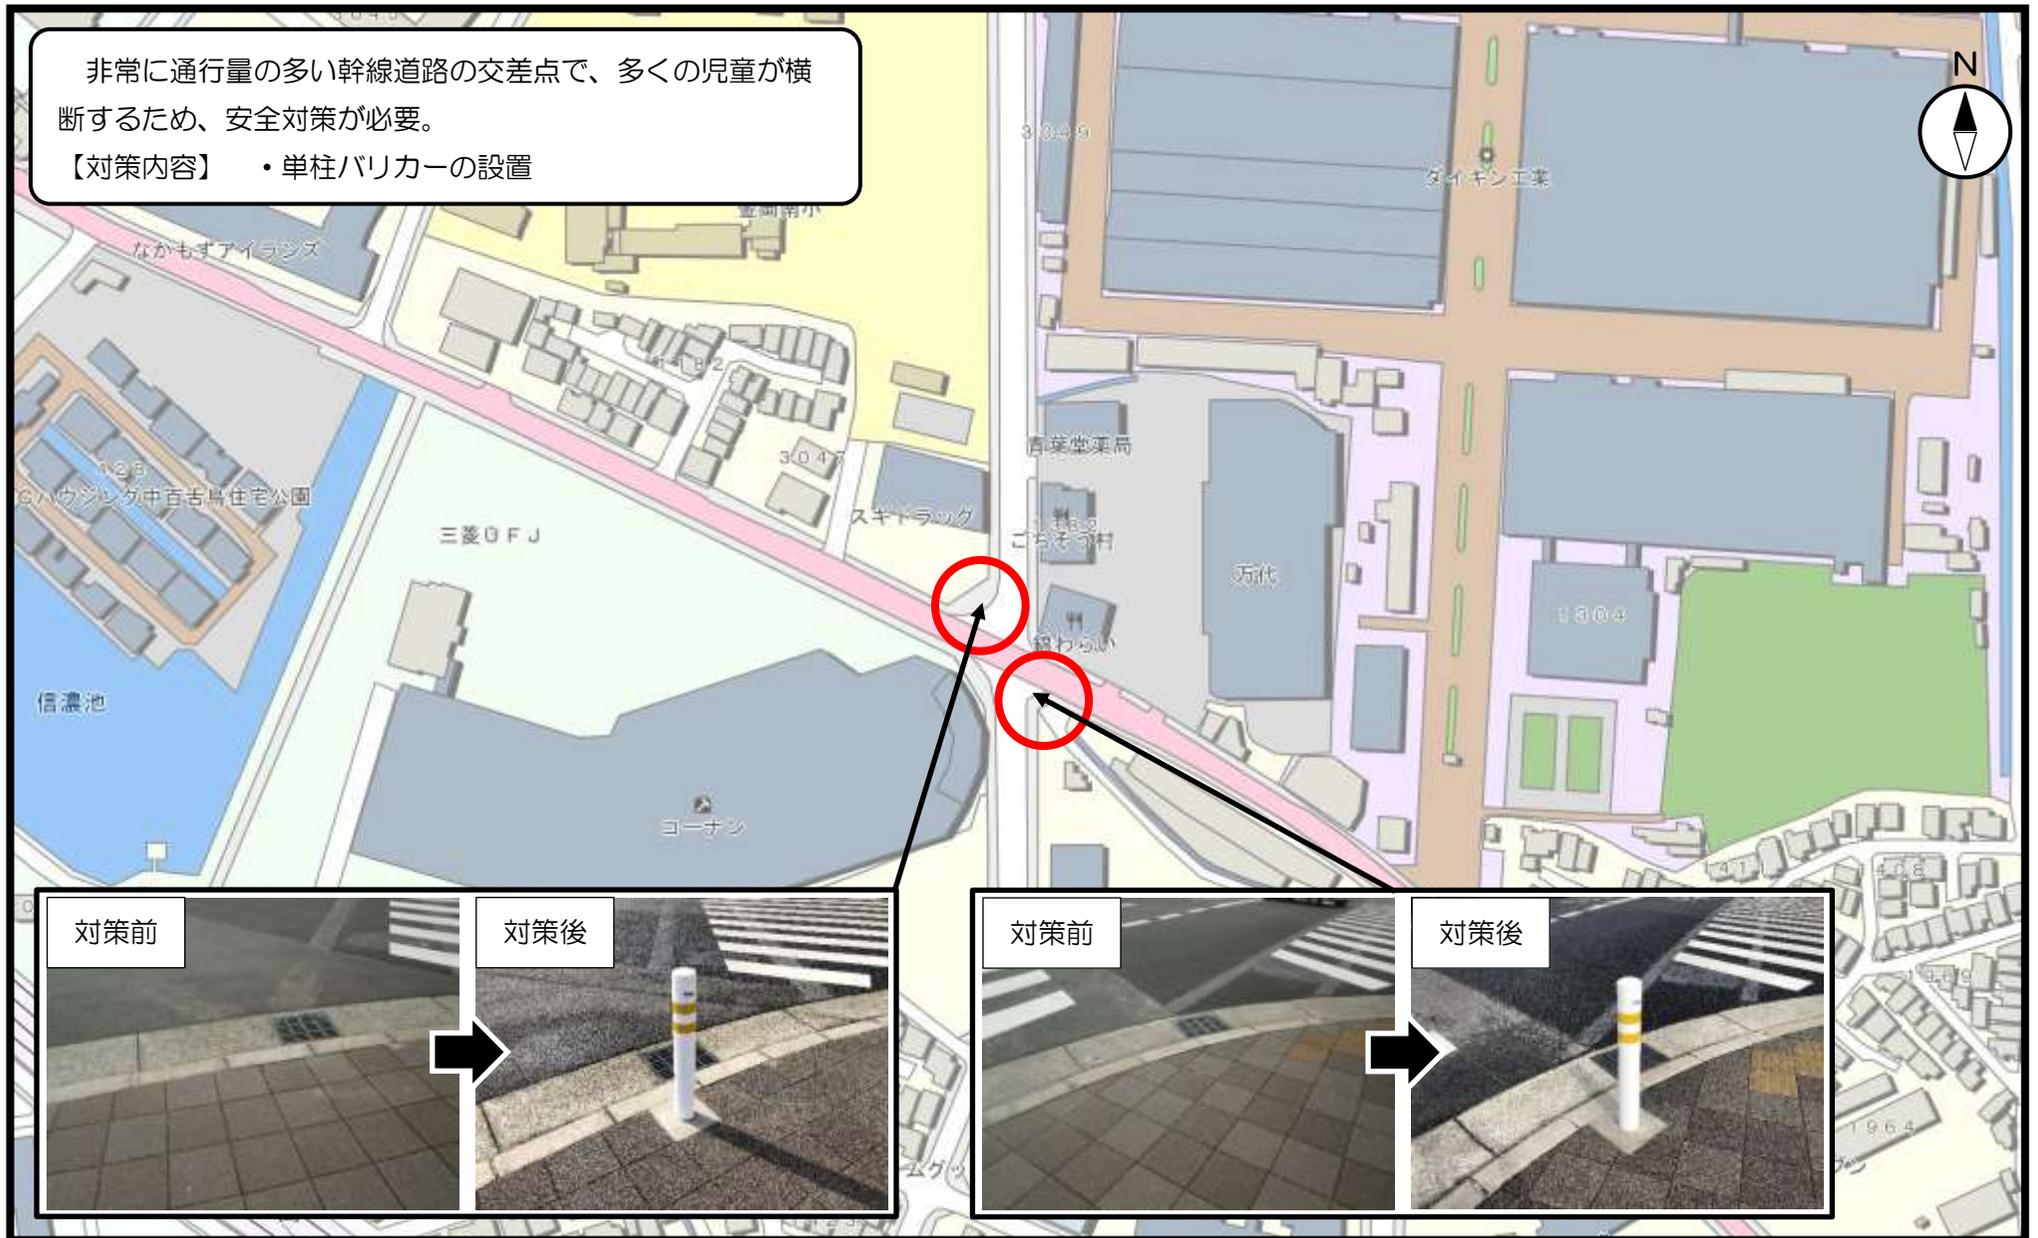
整理番号42

非常に通行量の多い幹線道路の交差点で、多くの児童が横断するため、安全対策が必要。

【対策内容】 ・単柱バリカーの設置

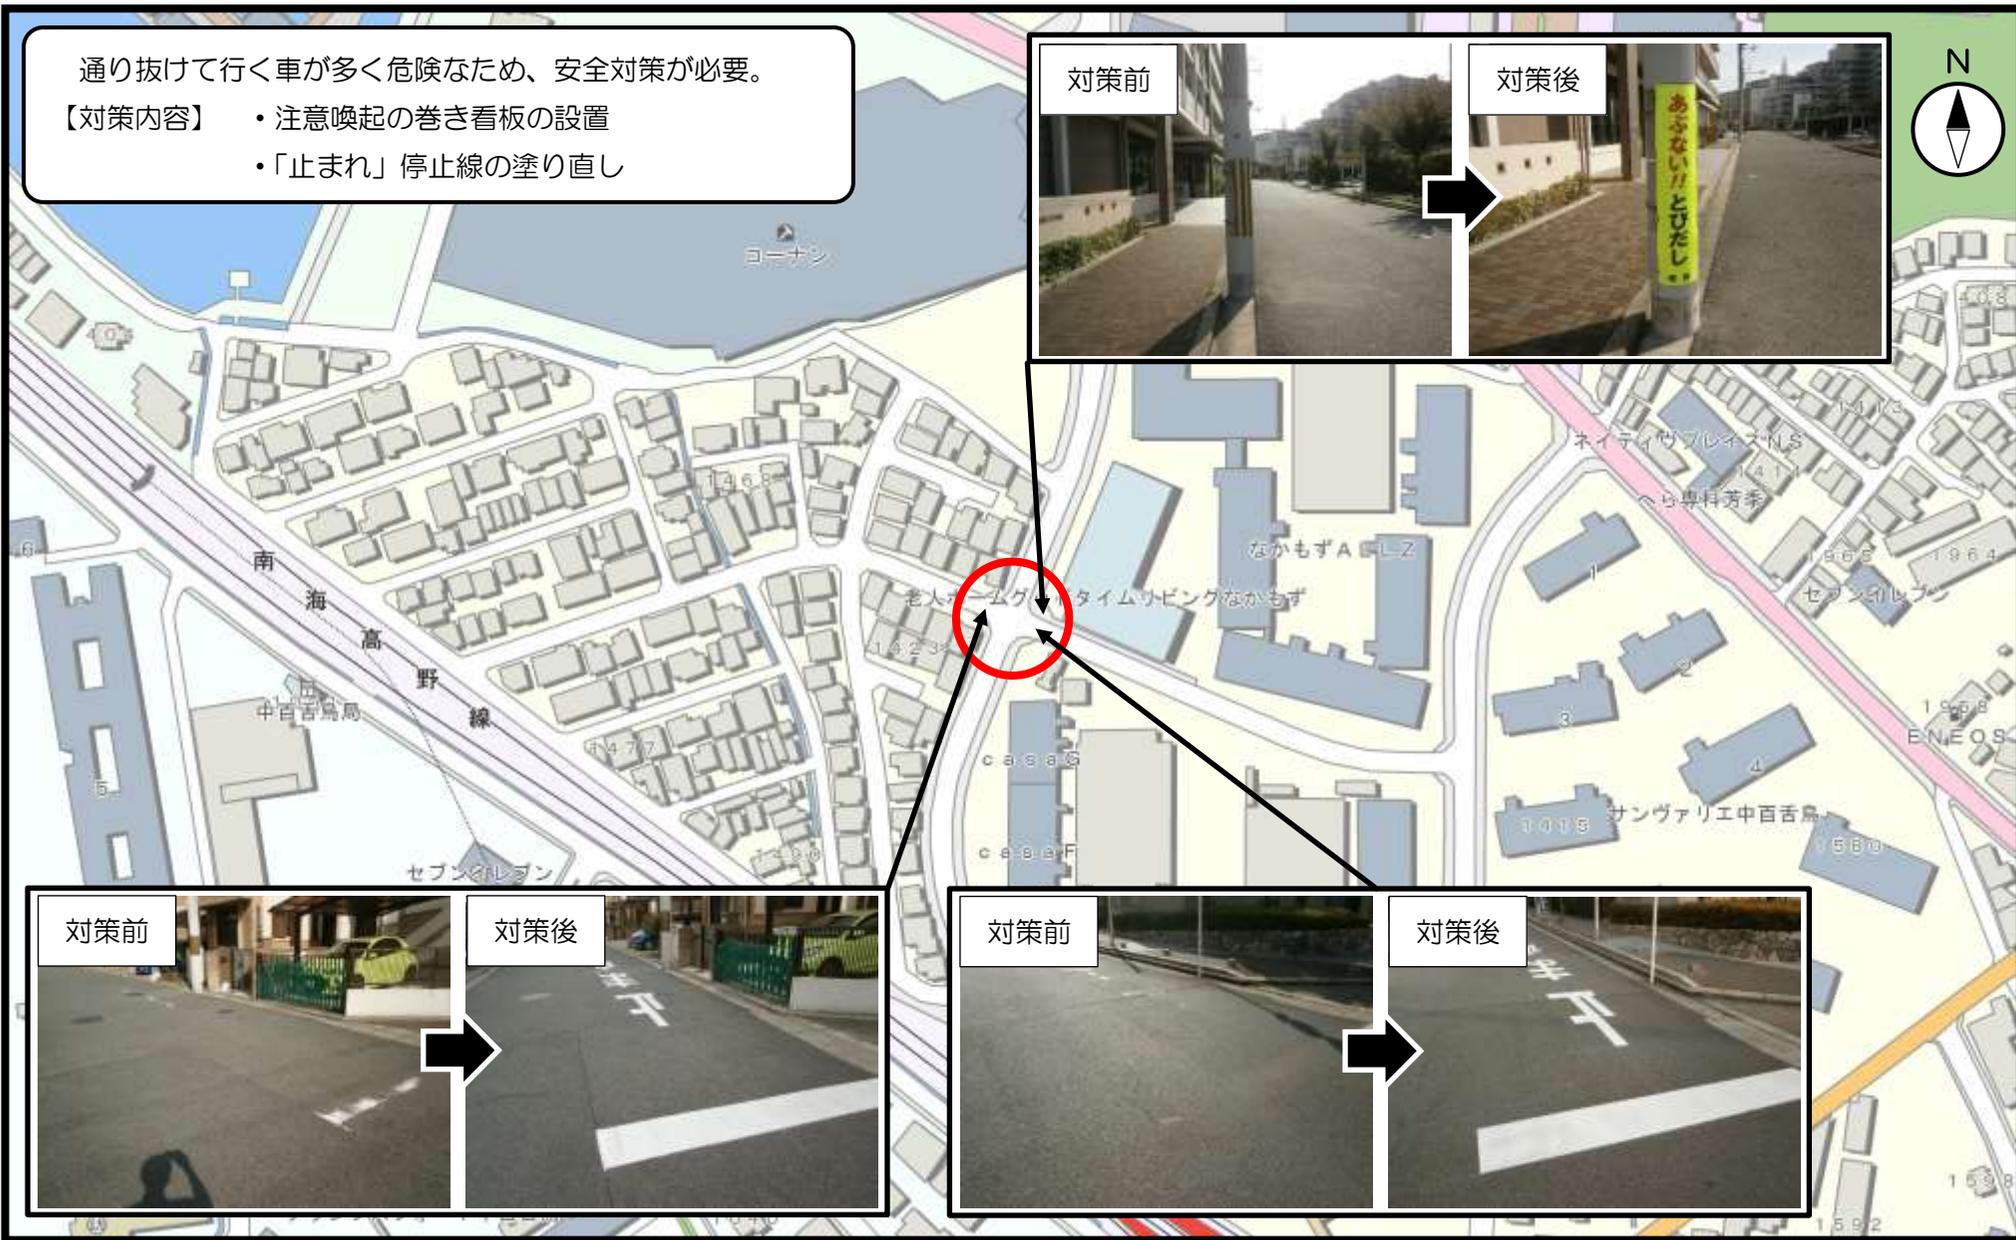
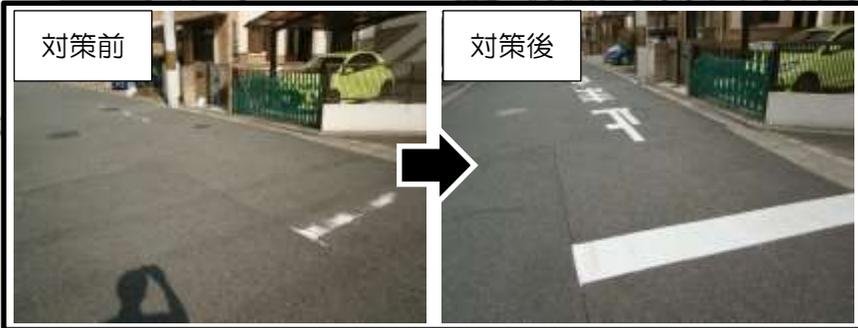
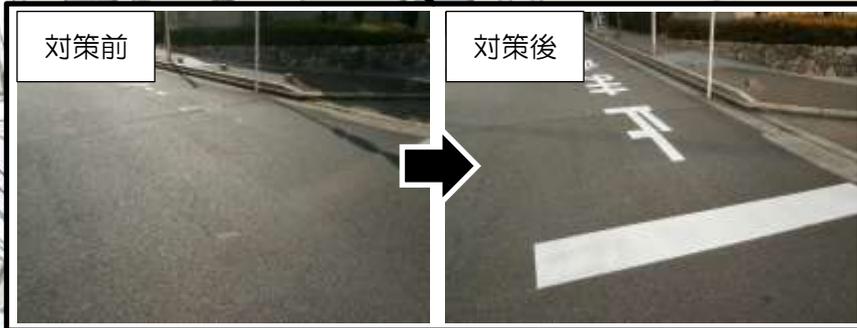
整理番号 43

通り抜けて行く車が多く危険なため、安全対策が必要。  
【対策内容】

- ・注意喚起の巻き看板の設置
- ・「止まれ」停止線の塗り直し

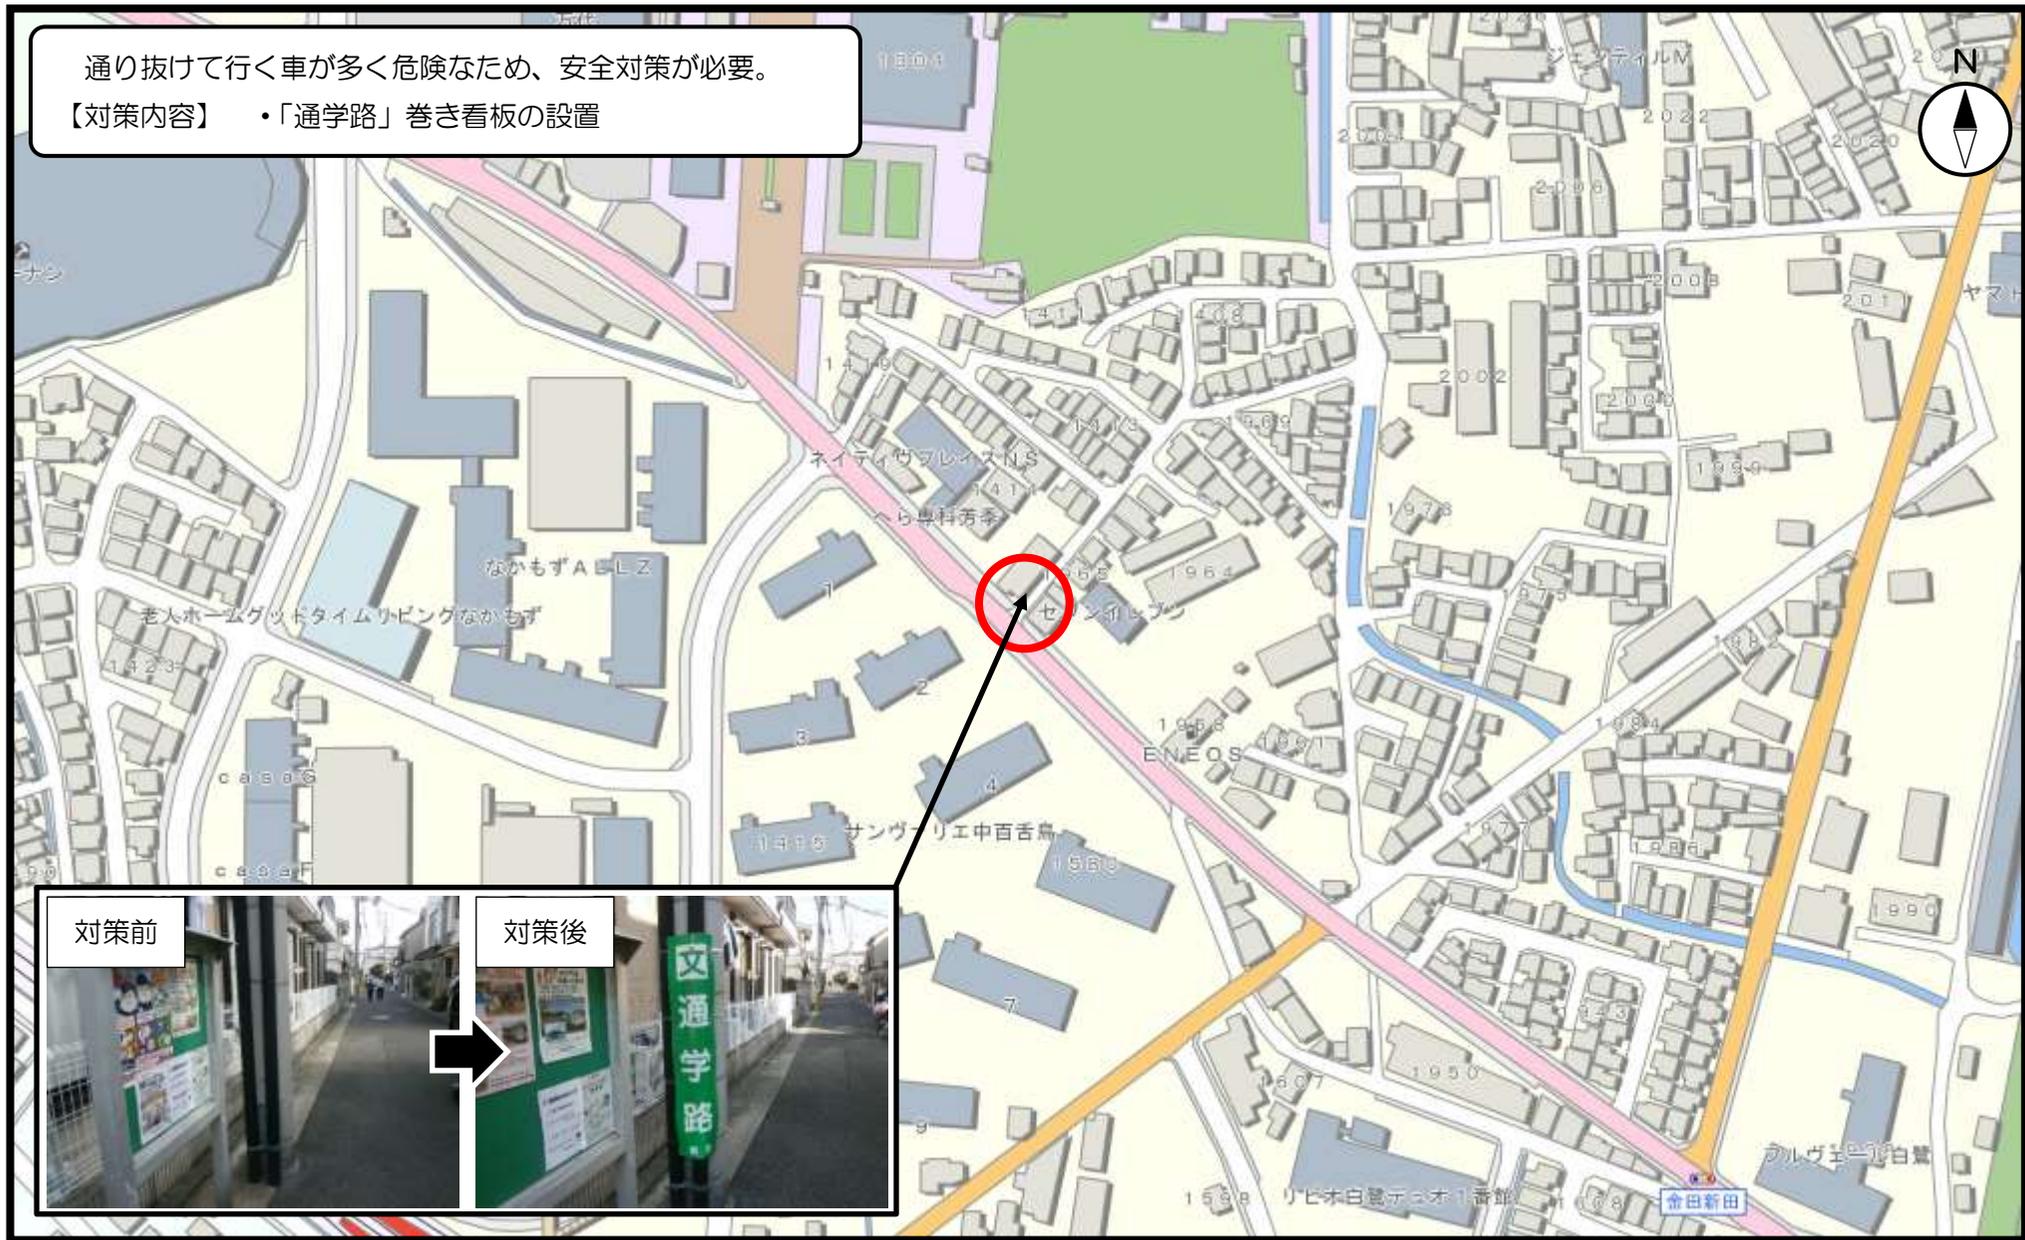
# 整理番号44

通り抜けて行く車が多く危険なため、安全対策が必要。  
【対策内容】 ・「通学路」巻き看板の設置

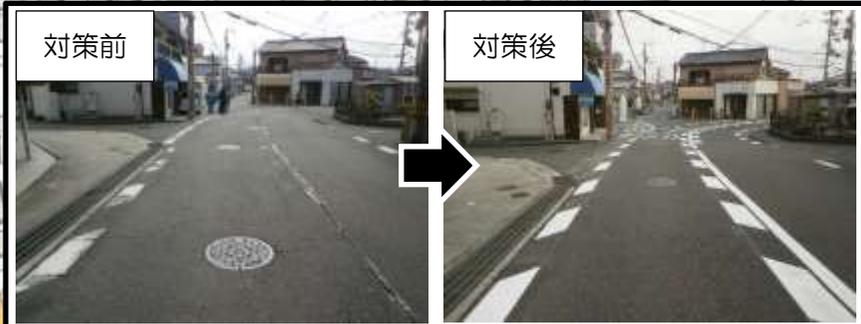
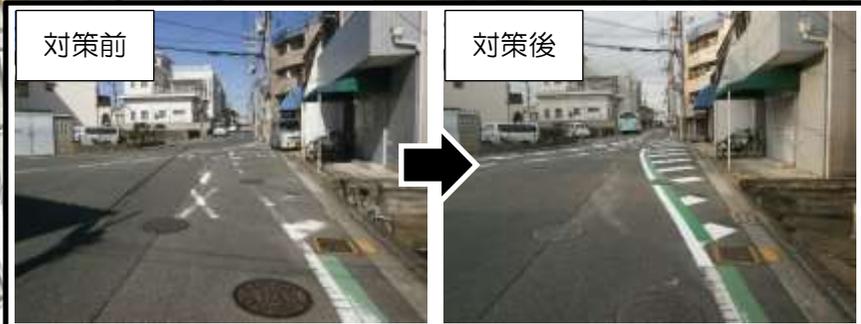
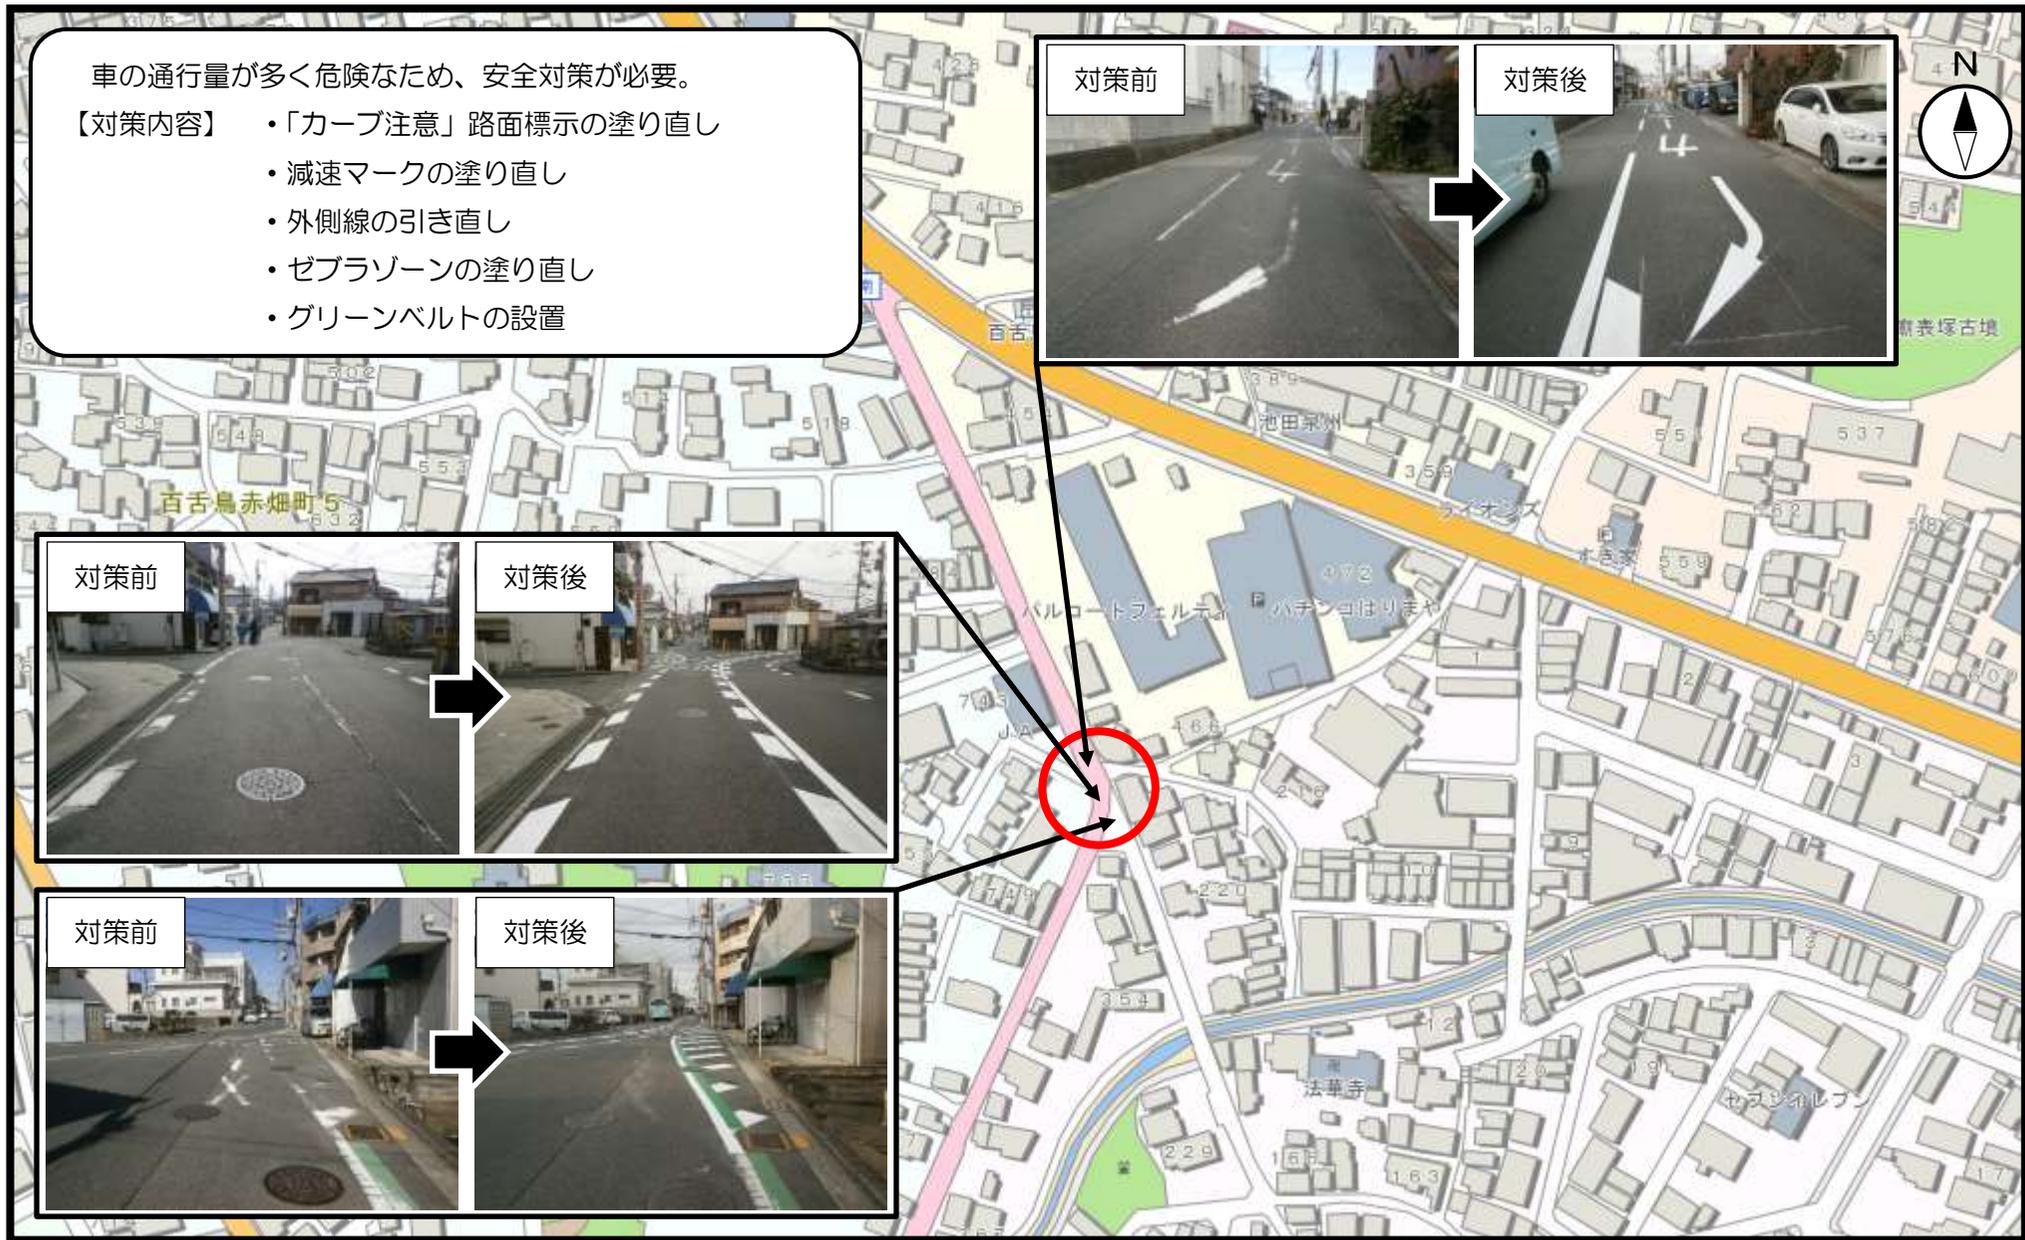
# 整理番号46

車の通行量が多く危険なため、安全対策が必要。

- 【対策内容】
- ・「カーブ注意」路面標示の塗り直し
  - ・減速マークの塗り直し
  - ・外側線の引き直し
  - ・ゼブラゾーンの塗り直し
  - ・グリーンベルトの設置

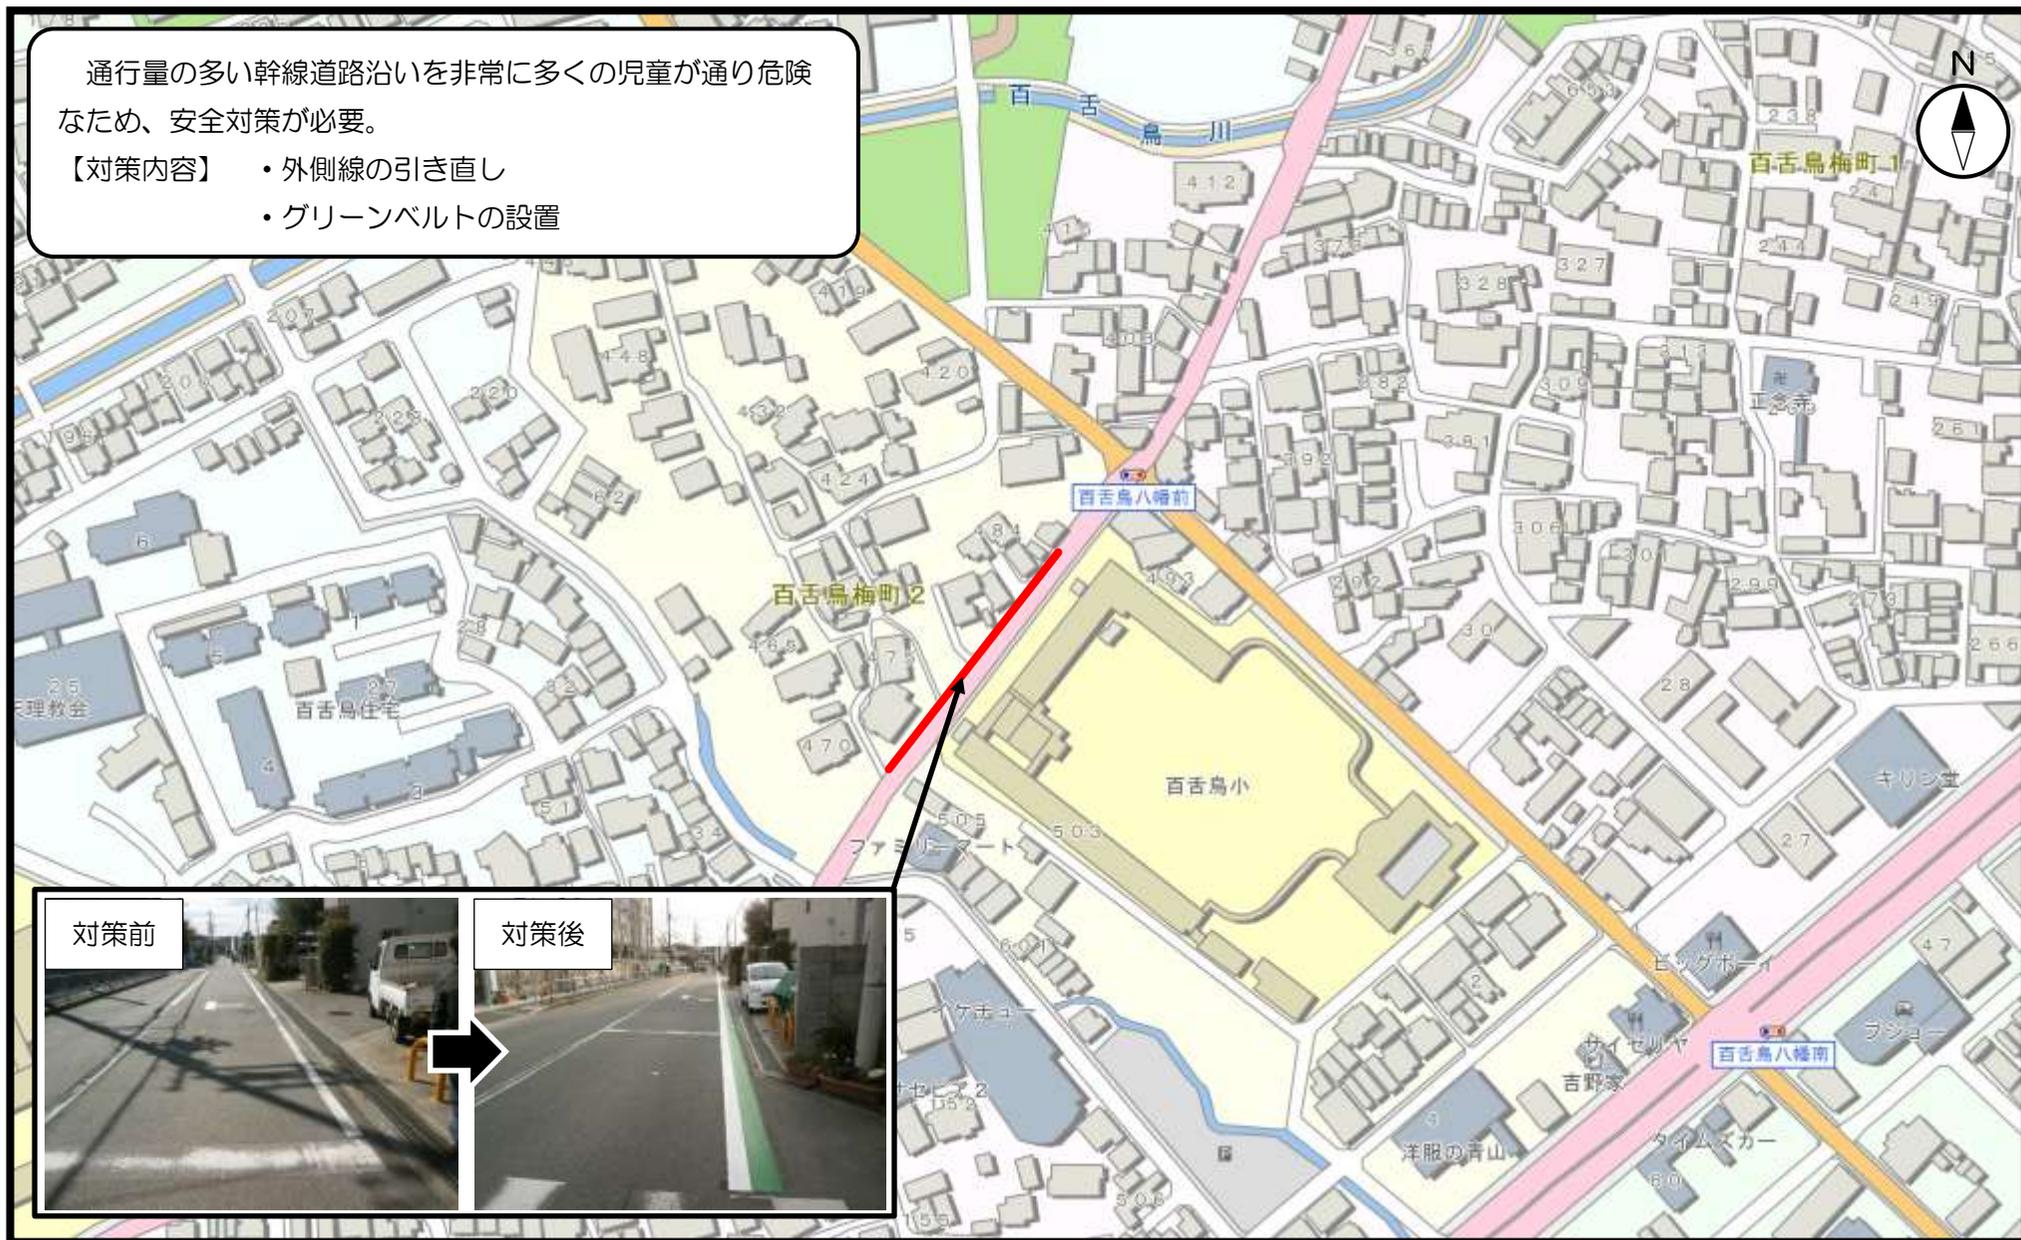
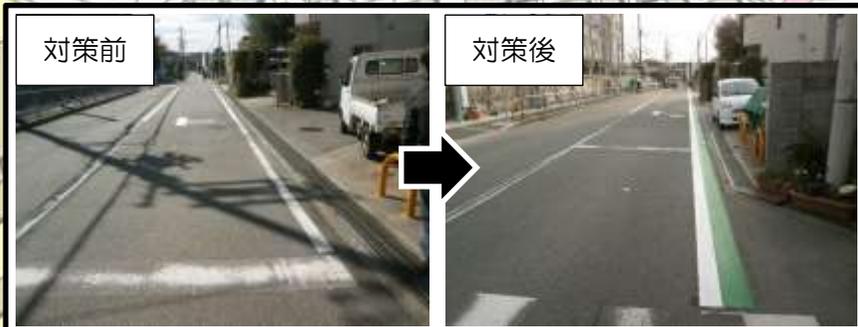
# 整理番号47

通行量の多い幹線道路沿いを非常に多くの児童が通り危険なため、安全対策が必要。

- 【対策内容】
- ・外側線の引き直し
  - ・グリーンベルトの設置

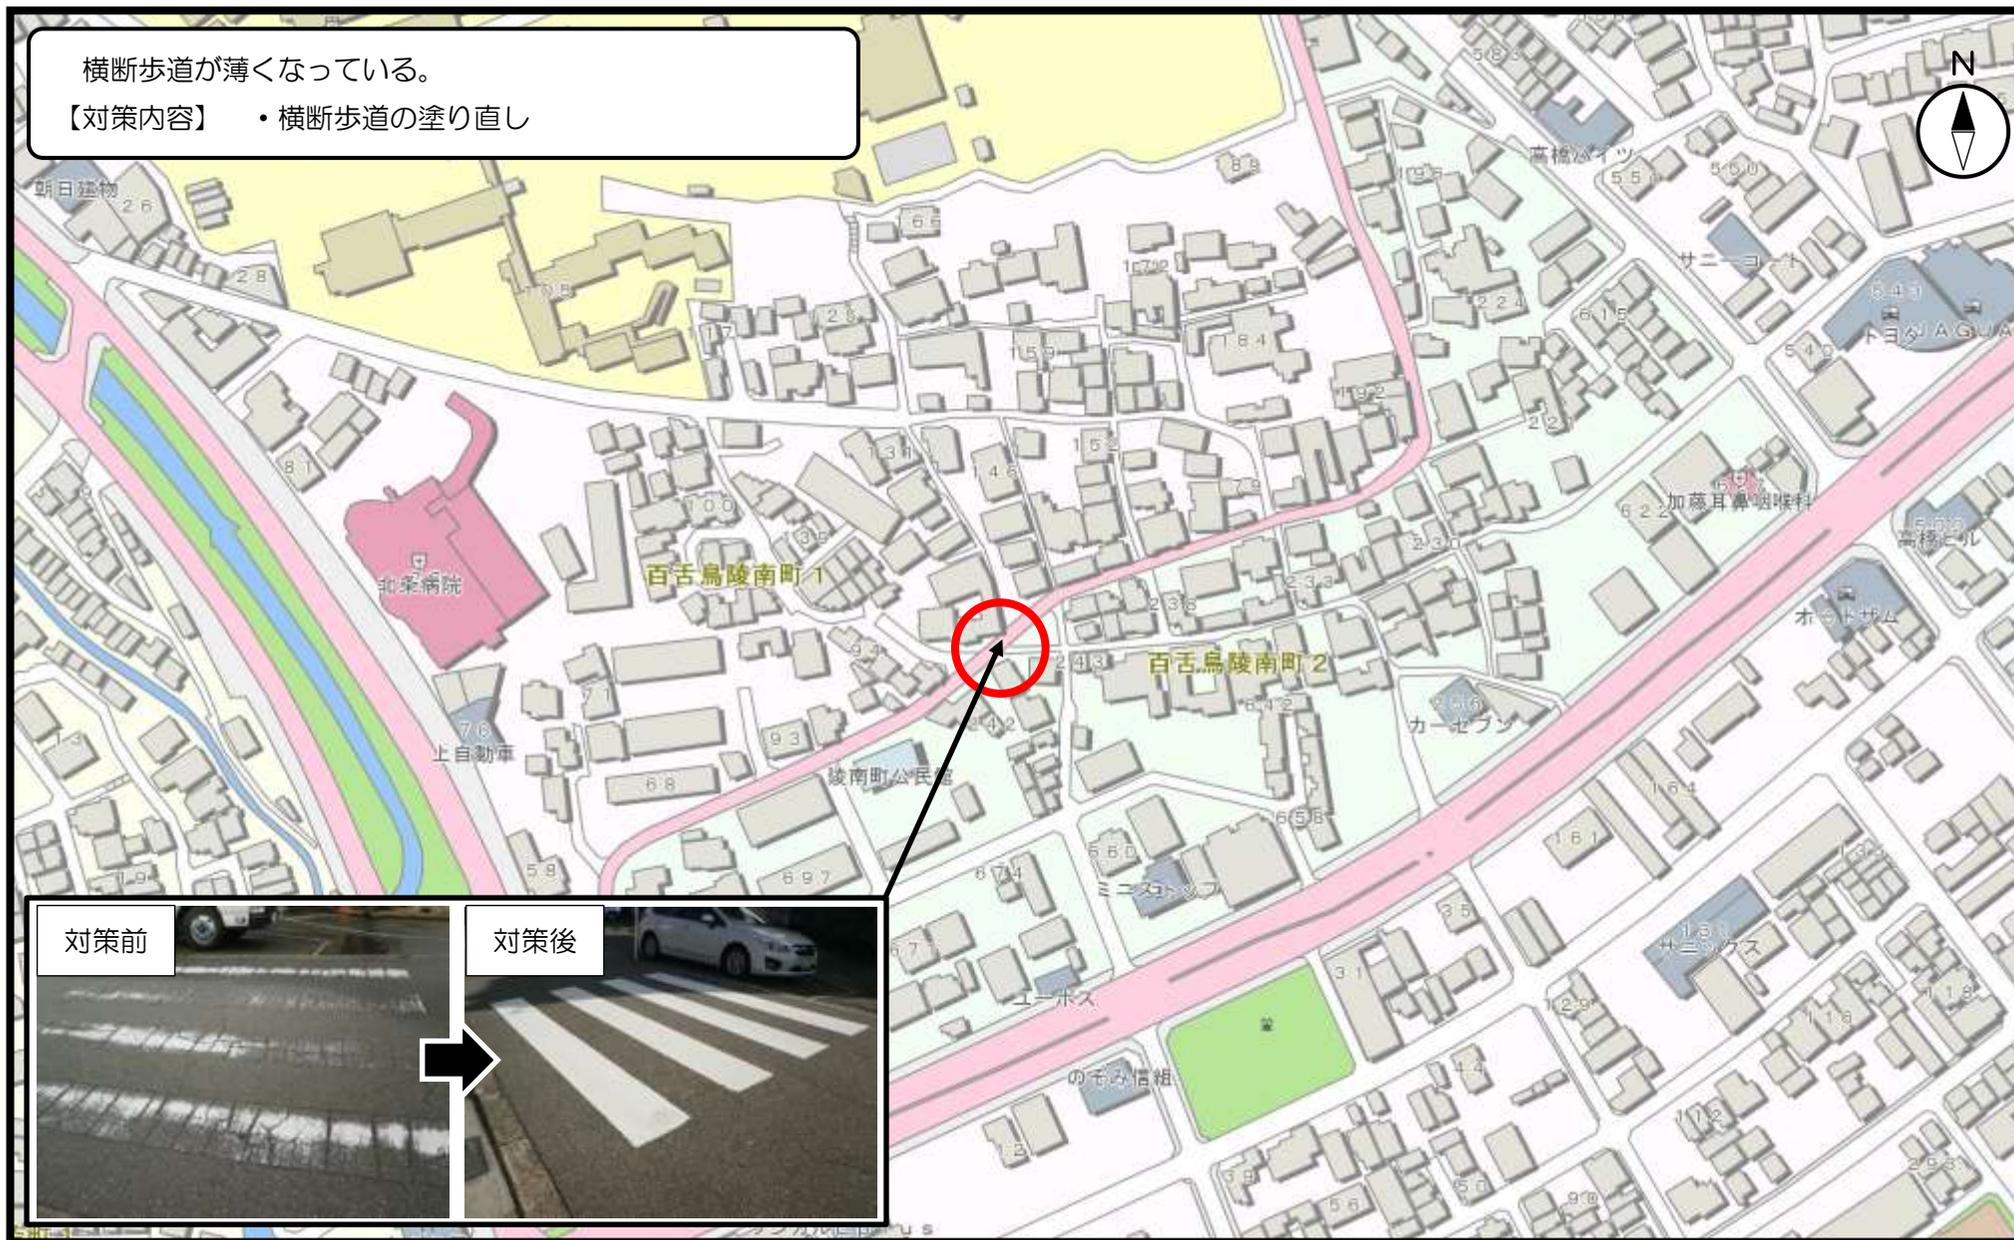
整理番号48

横断歩道が薄くなっている。

【対策内容】 ・横断歩道の塗り直し
