# 【北区】安全対策の取組状況一覧表

令和6年3月1日現在

## 通学路の安全点検対策箇所図 【大泉小学校】（北区）

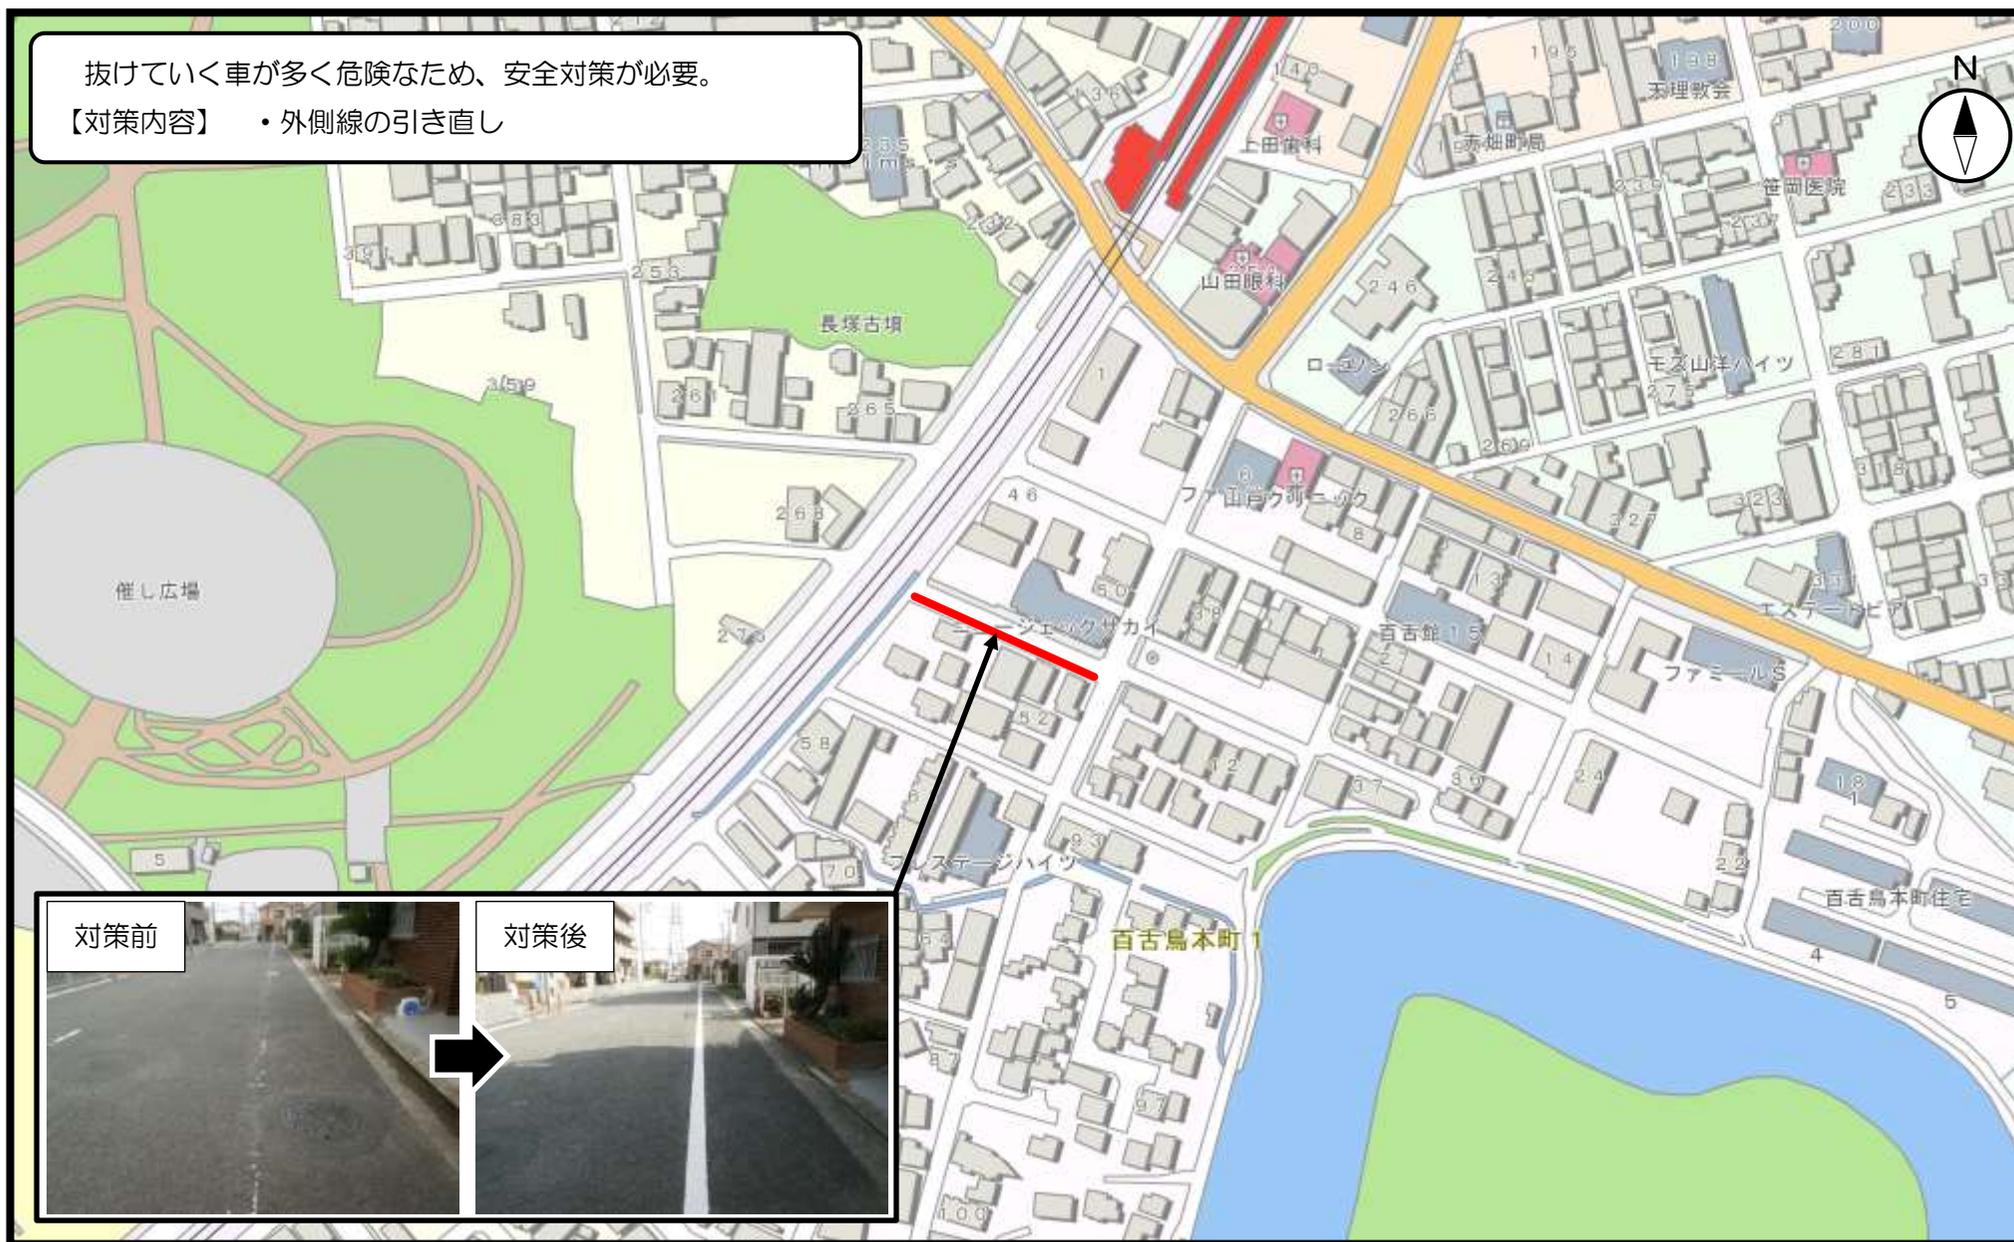
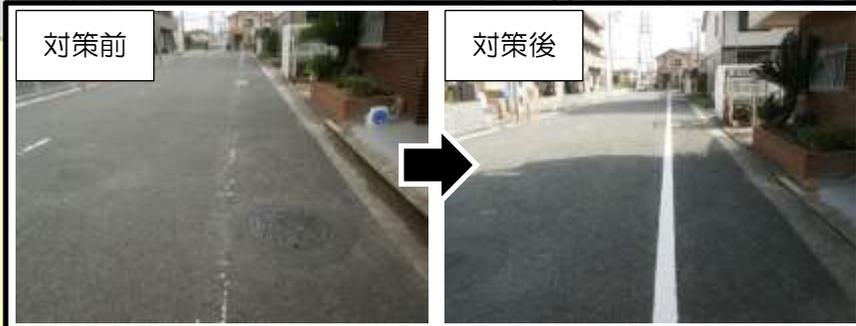
整理番号50

抜けていく車が多く危険なため、安全対策が必要。

【対策内容】 ・外側線の引き直し
