【美原区】安全対策の取組状況一覧表

令和6年3月1日現在

通学路の安全点検対策箇所図 【さつき野小学校】（美原区）

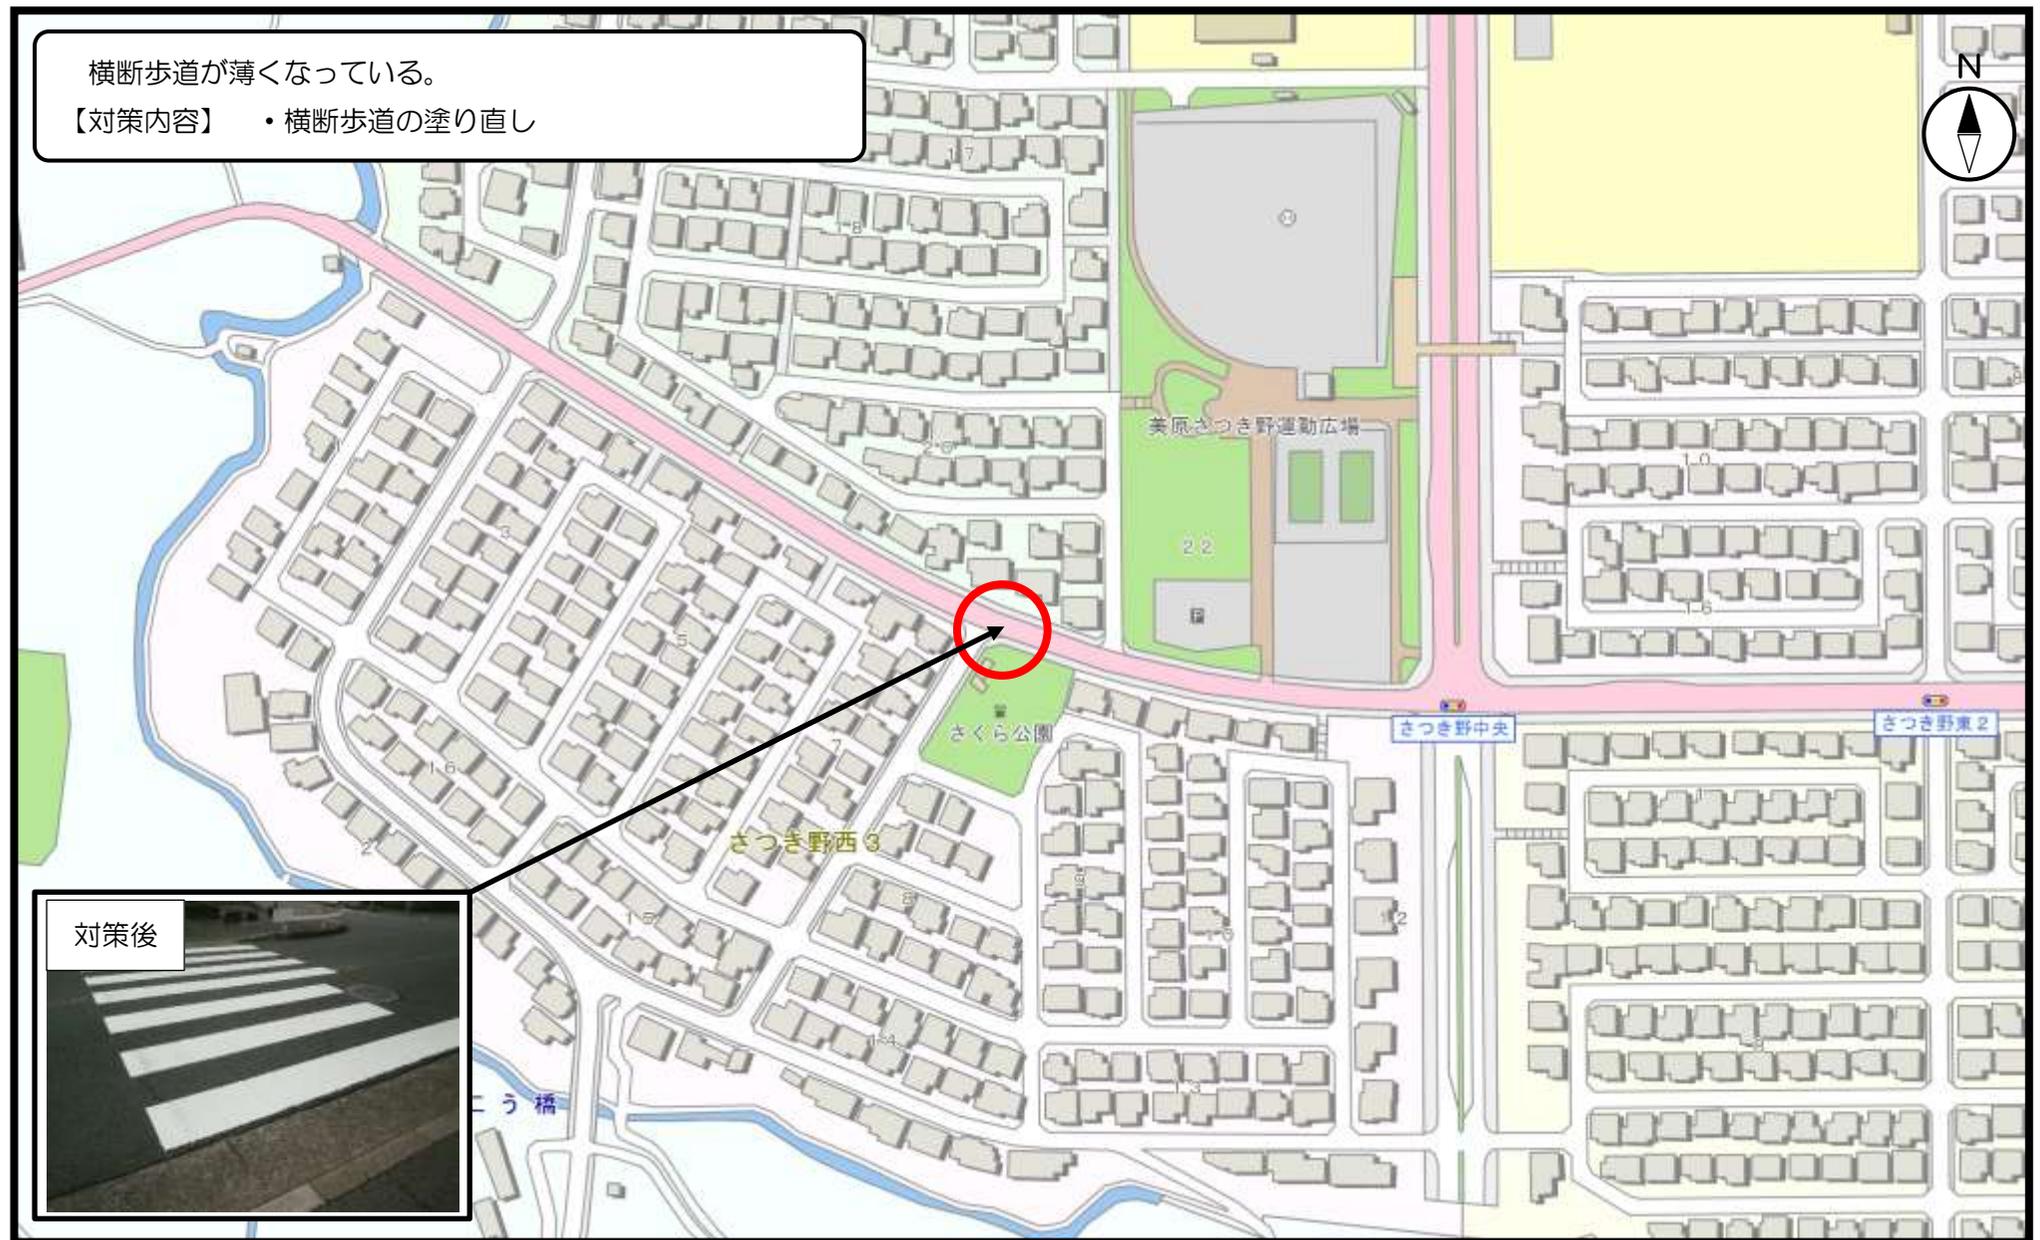
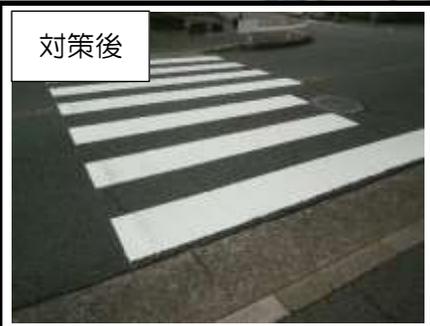
整理番号 1

横断歩道が薄くなっている。

【対策内容】 ・横断歩道の塗り直し

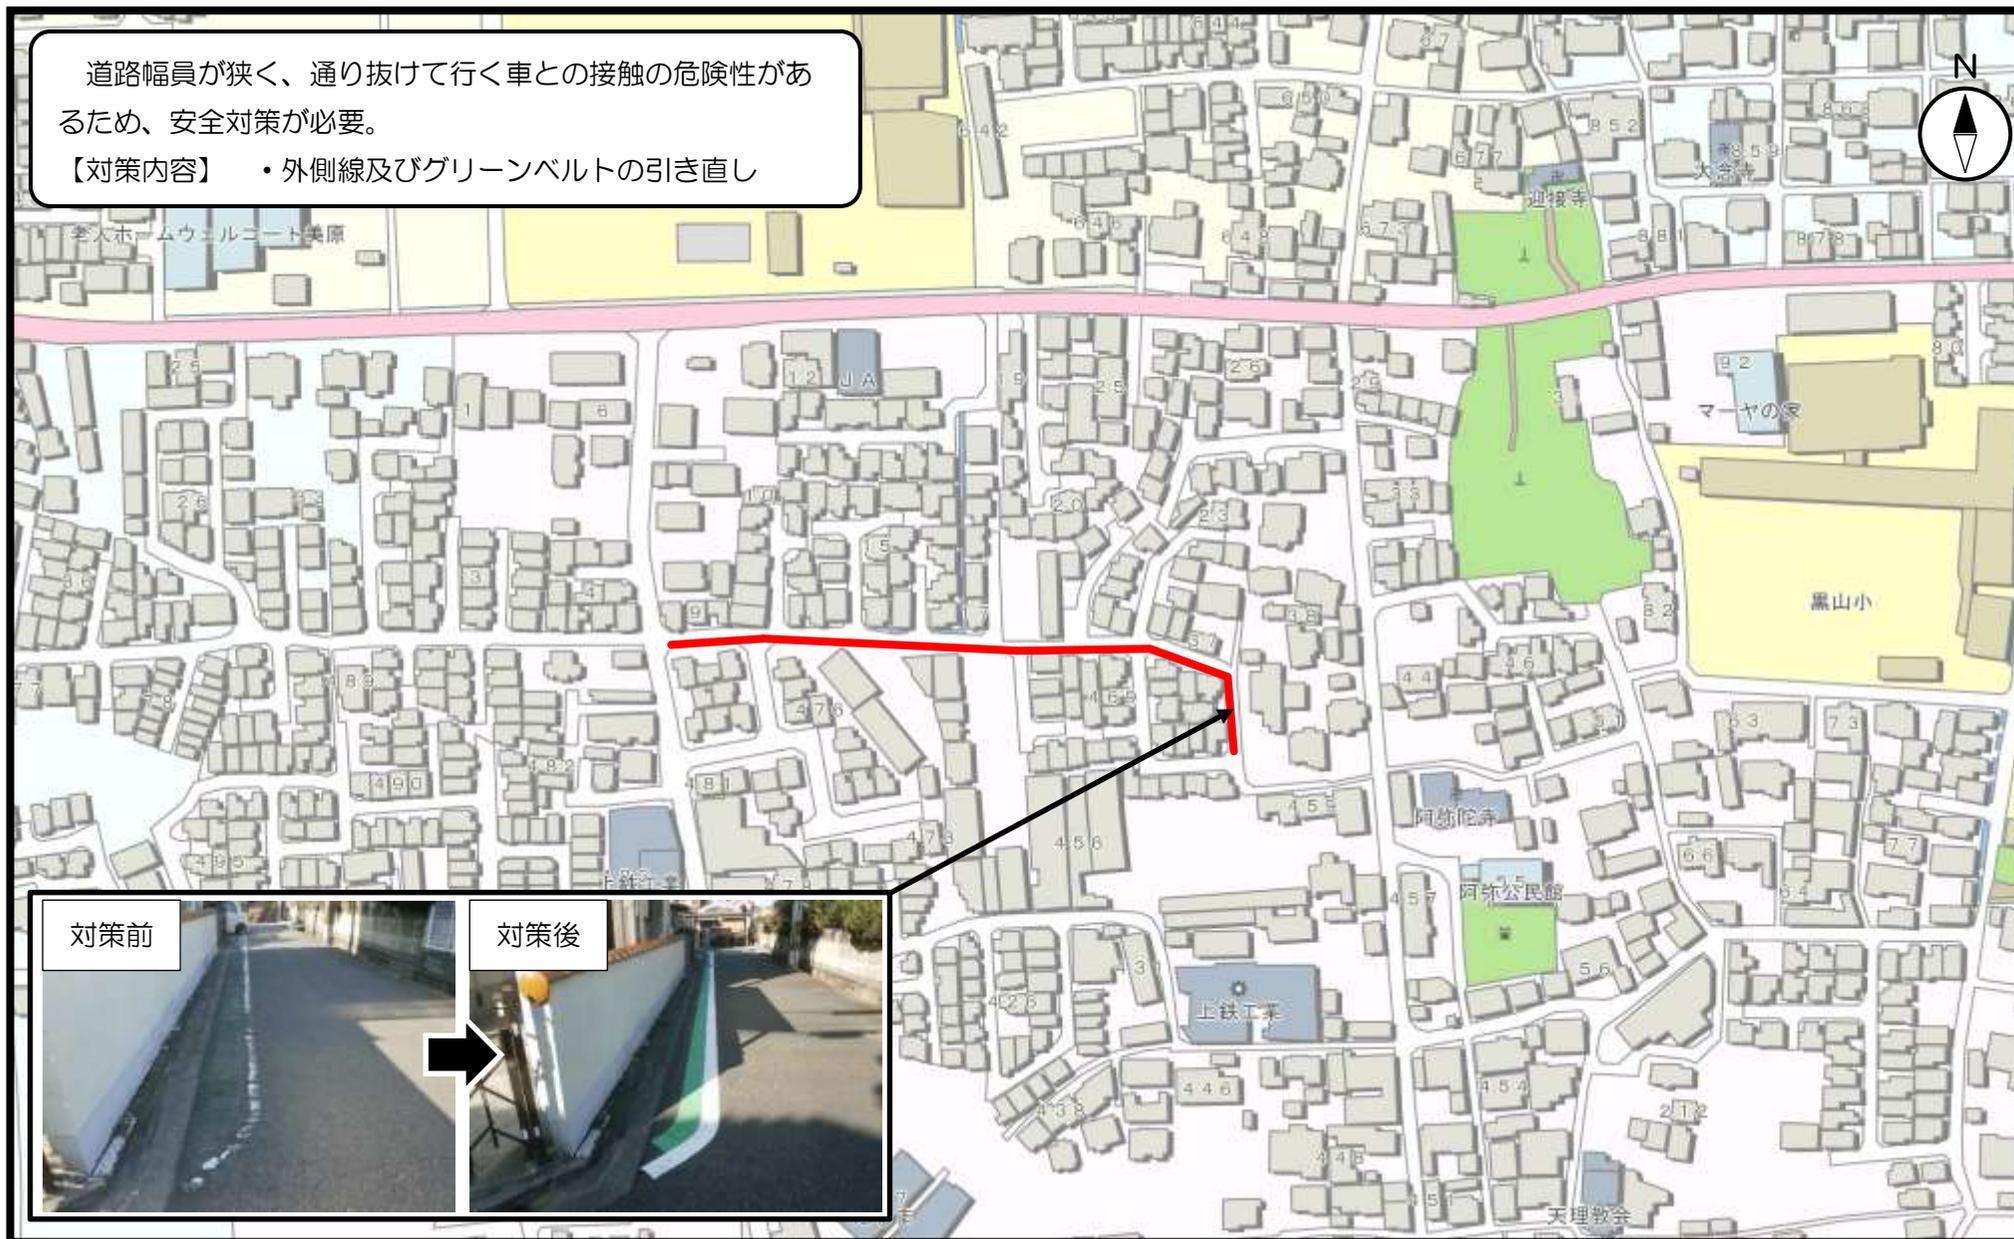
整理番号 2

道路幅員が狭く、通り抜けて行く車との接触の危険性があるため、安全対策が必要。

【対策内容】 ・外側線及びグリーンベルトの引き直し

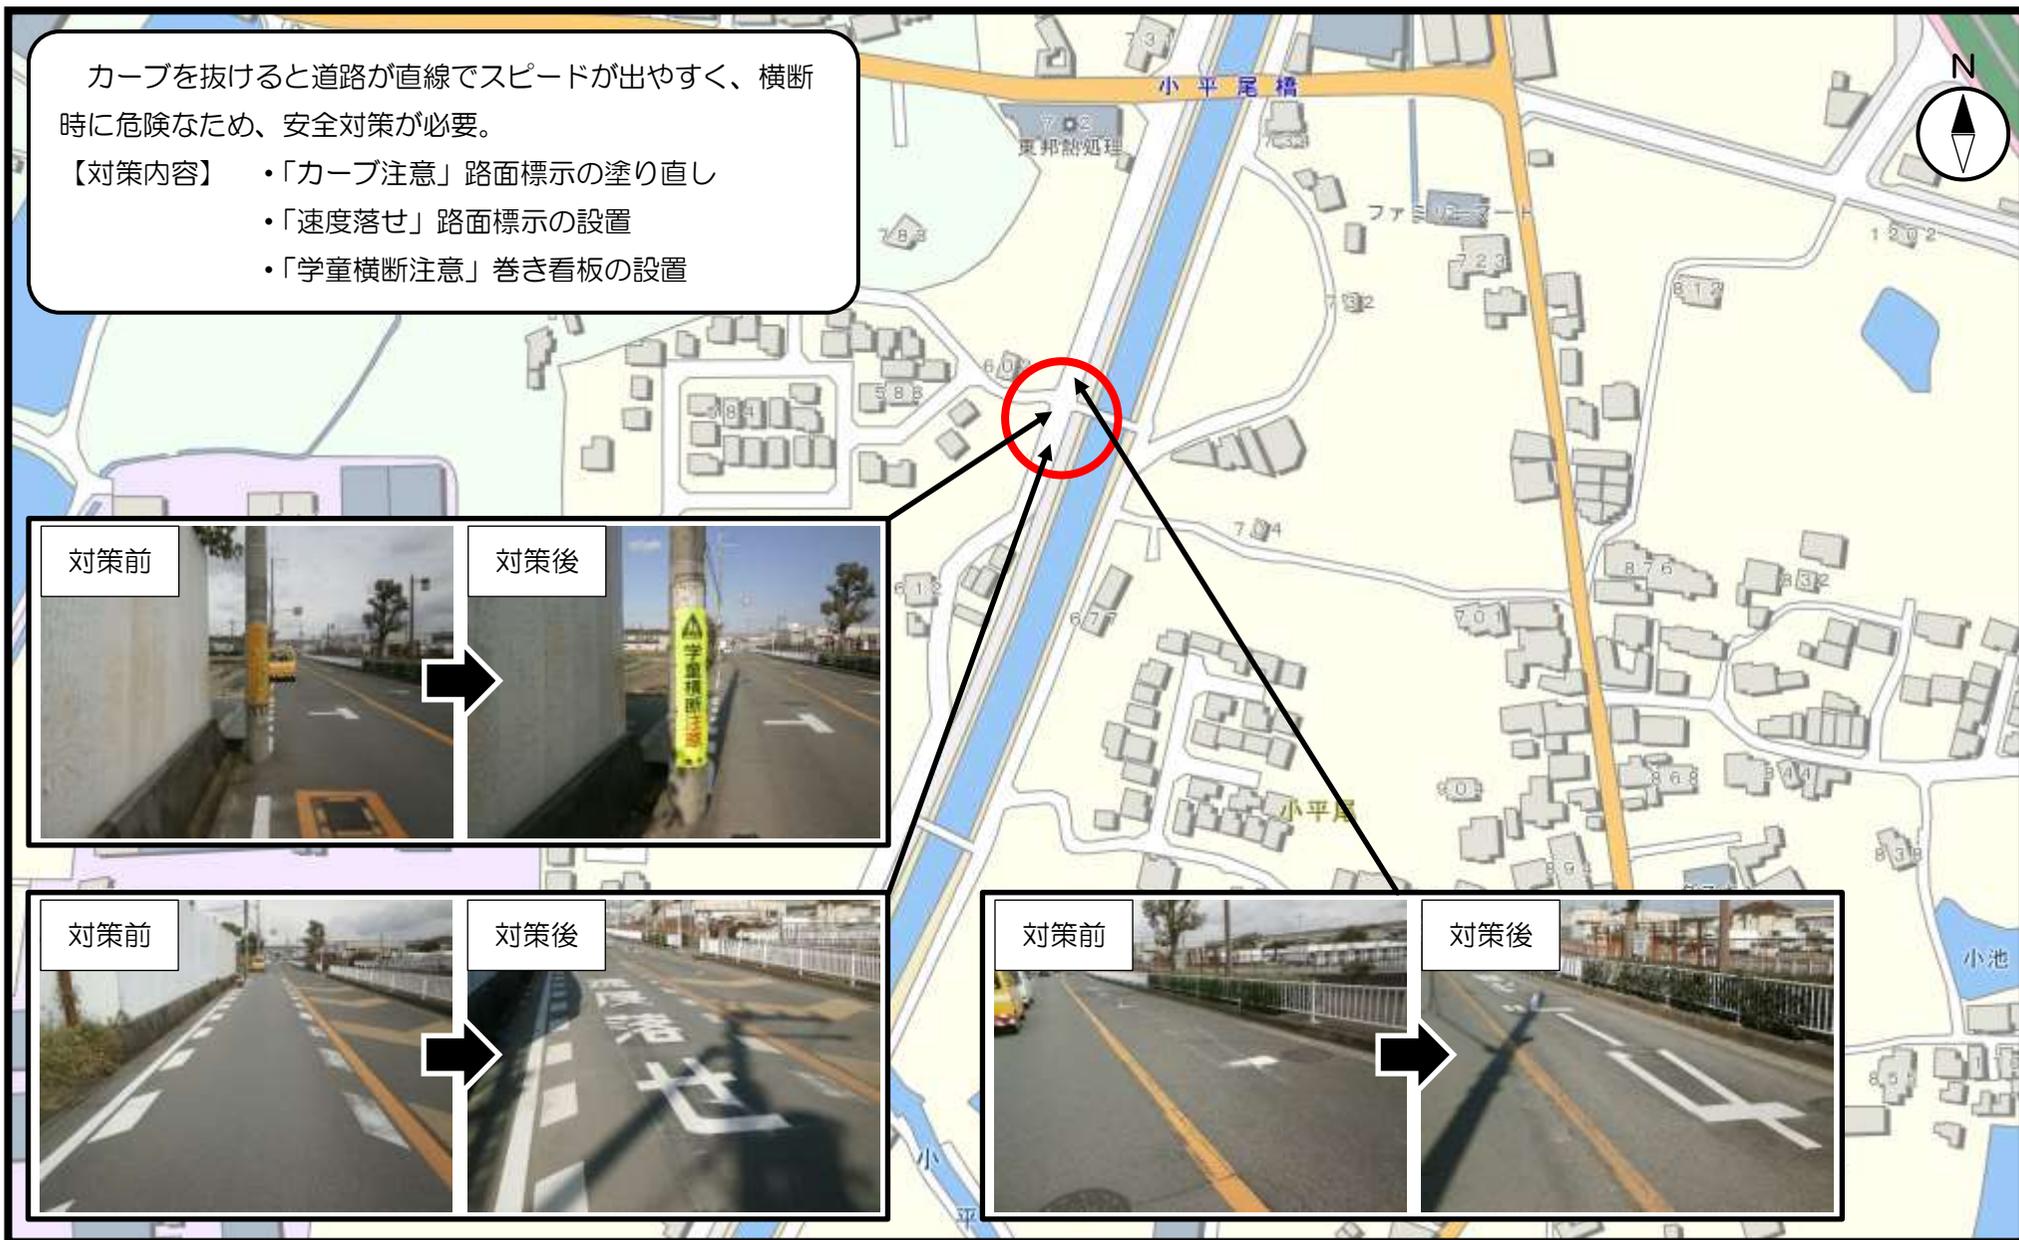
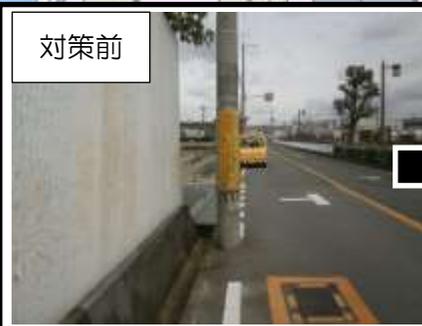
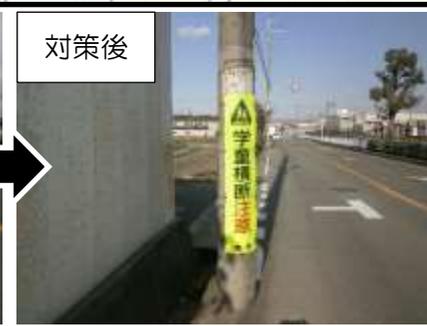
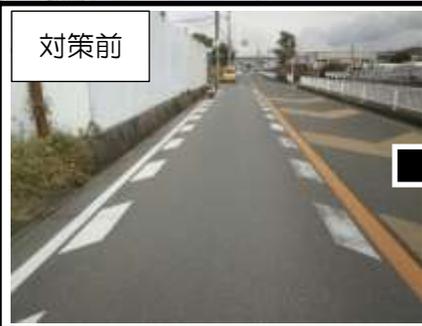
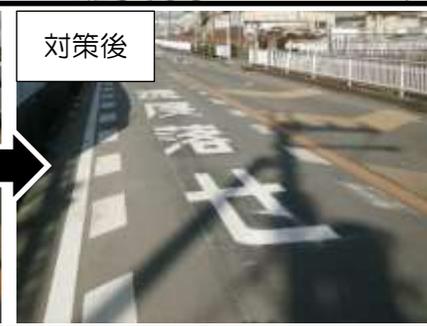
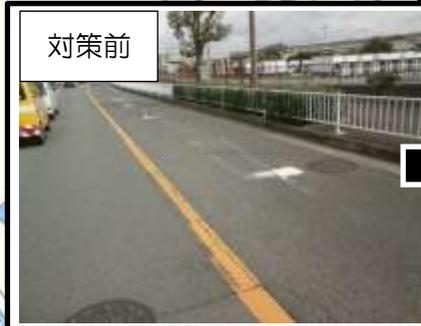
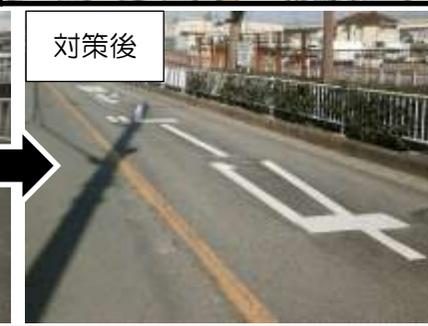
整理番号 3

カーブを抜けると道路が直線でスピードが出やすく、横断時に危険なため、安全対策が必要。

- 【対策内容】
- ・「カーブ注意」路面標示の塗り直し
 - ・「速度落せ」路面標示の設置
 - ・「学童横断注意」巻き看板の設置

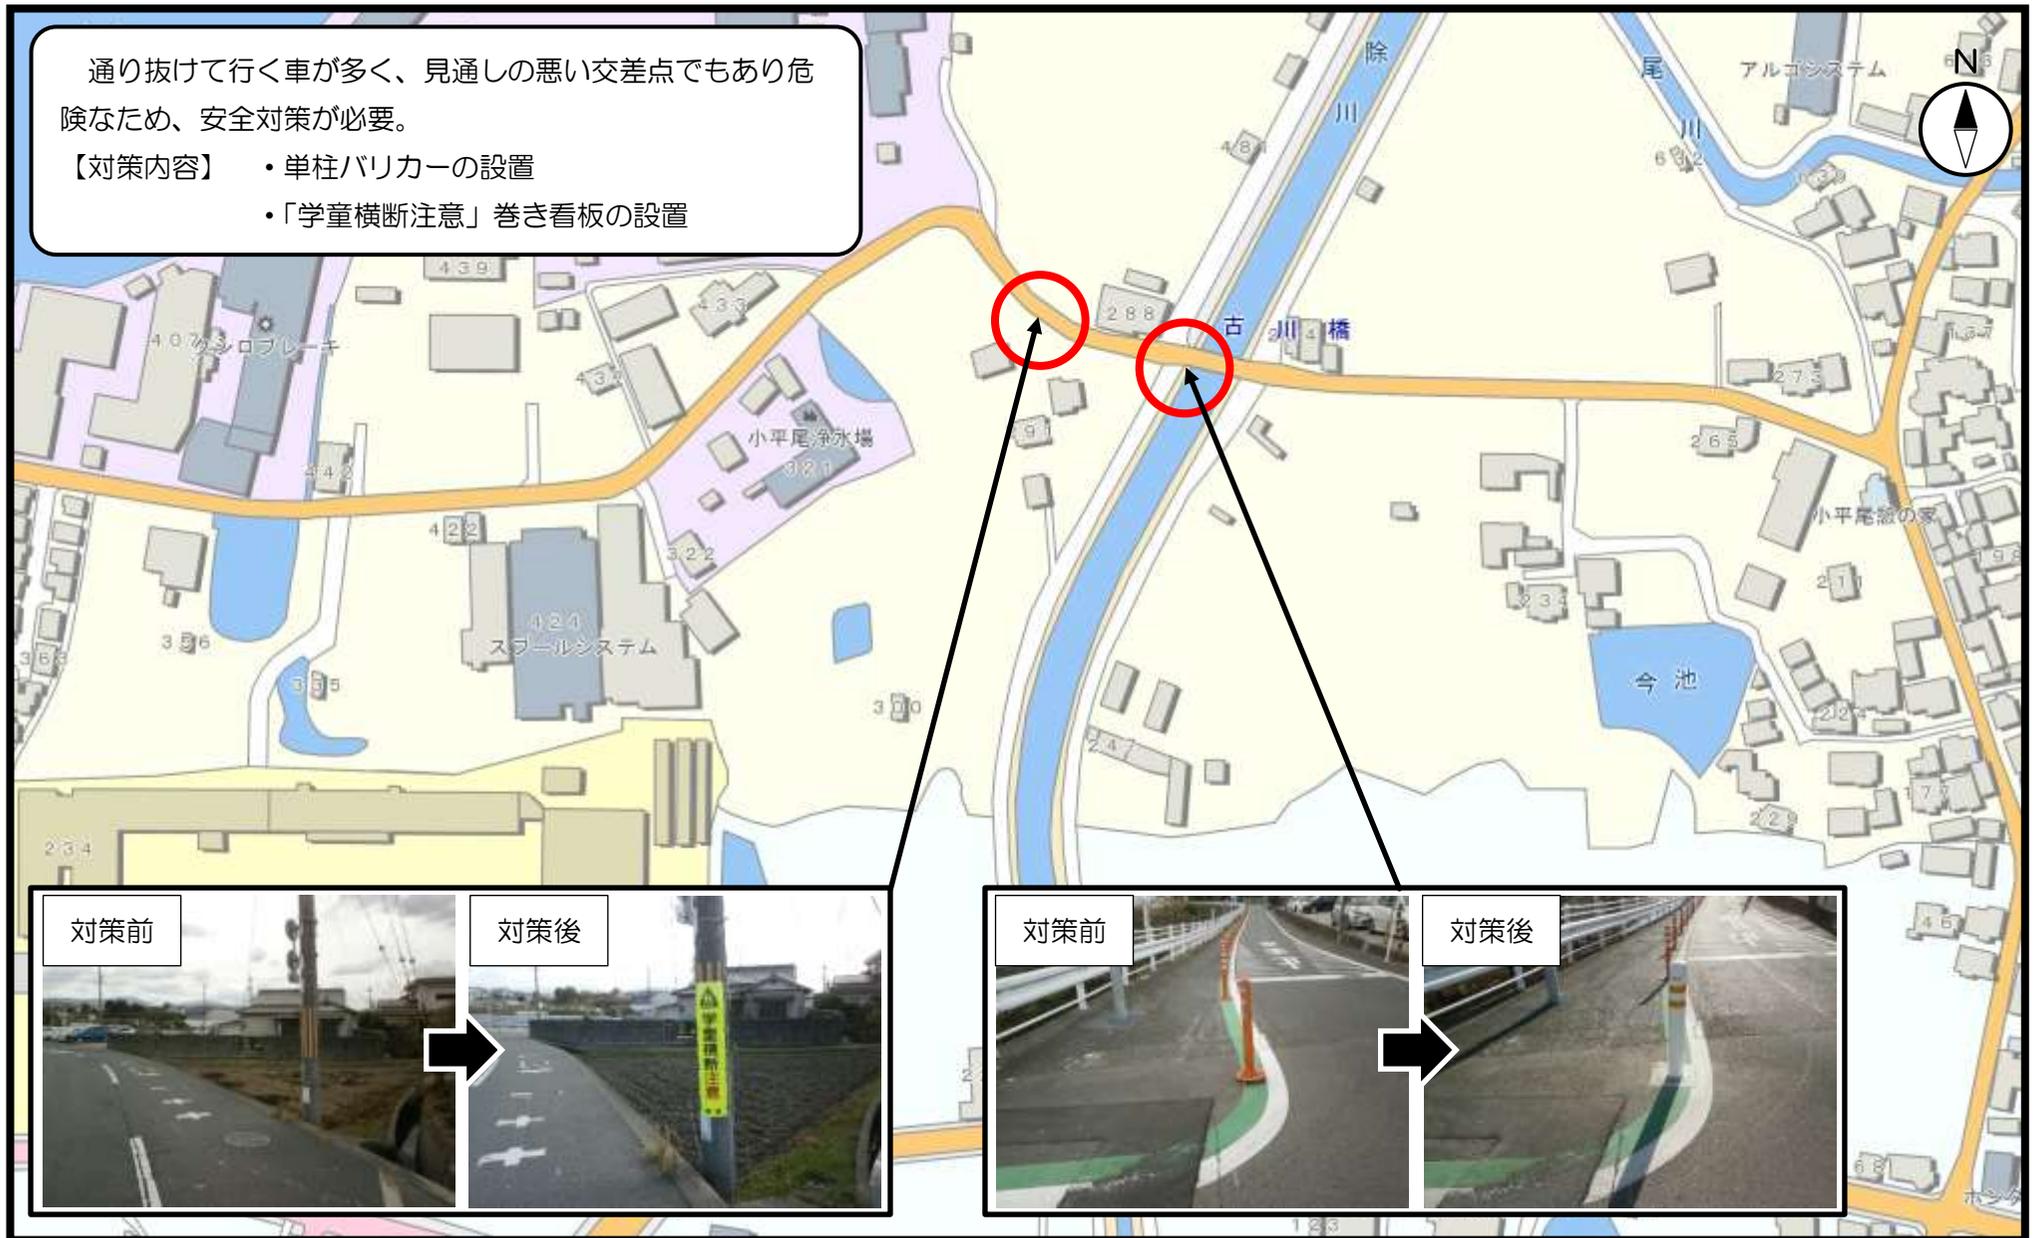
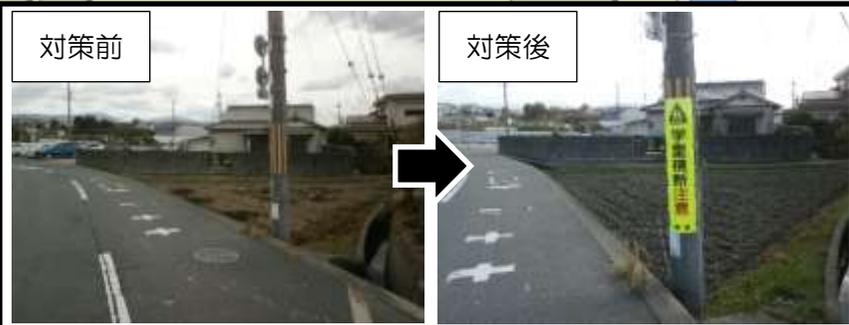
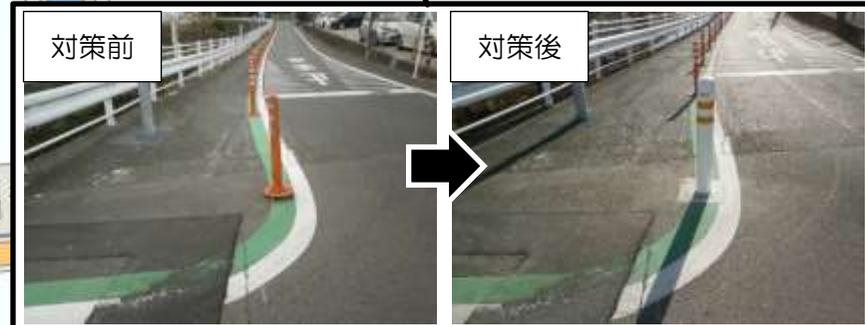
整理番号 4

通り抜けて行く車が多く、見通しの悪い交差点でもあり危険なため、安全対策が必要。

- 【対策内容】
- ・単柱バリカーの設置
 - ・「学童横断注意」巻き看板の設置

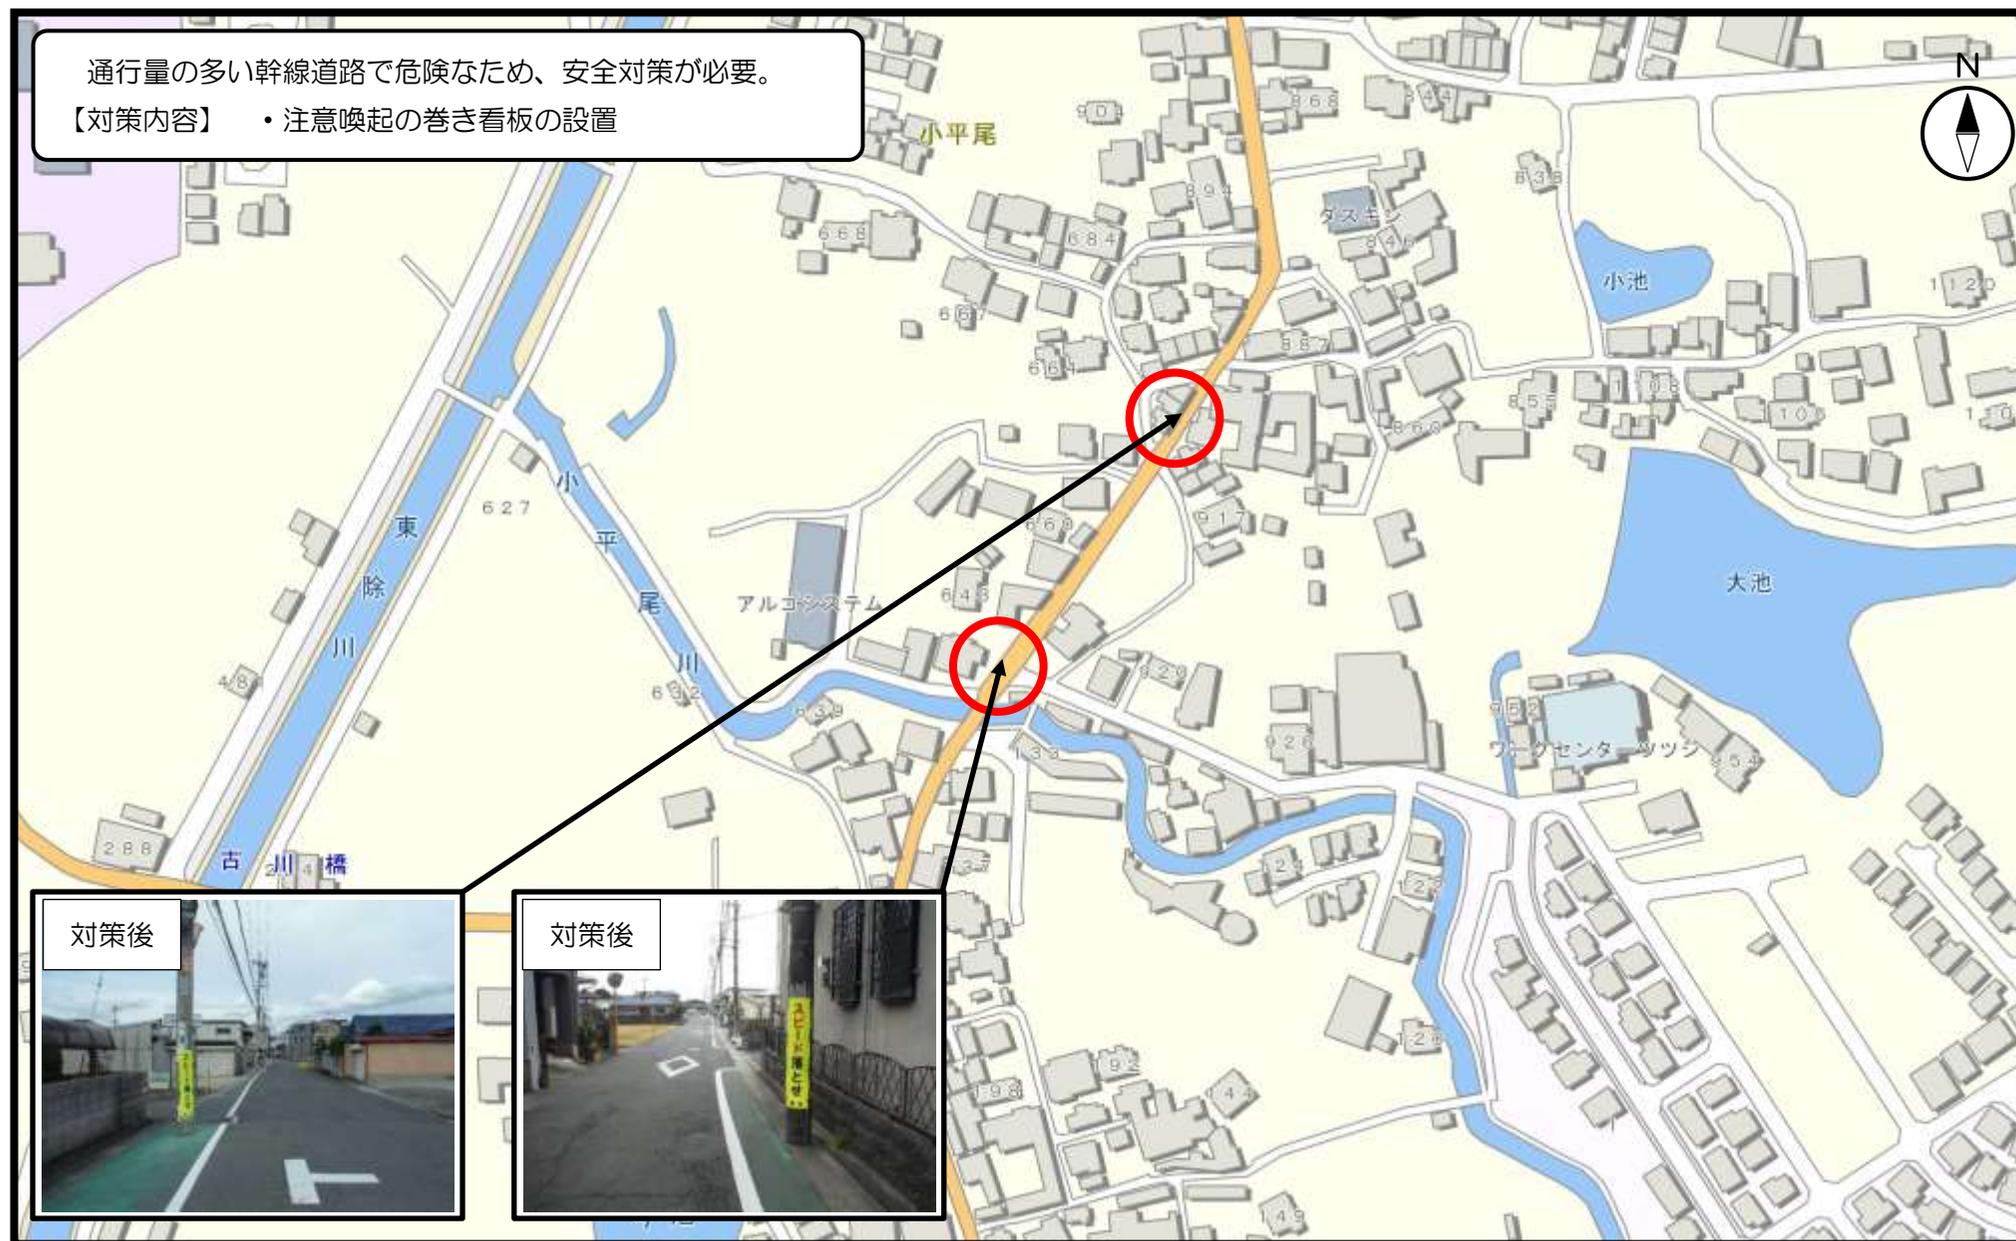
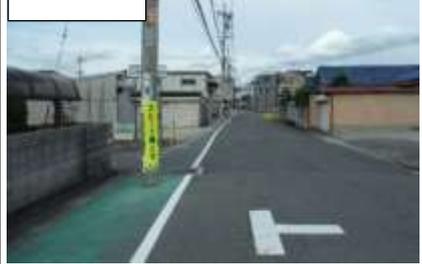
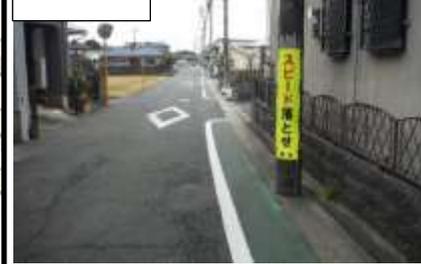
整理番号6

通行量の多い幹線道路で危険なため、安全対策が必要。

【対策内容】 ・注意喚起の巻き看板の設置

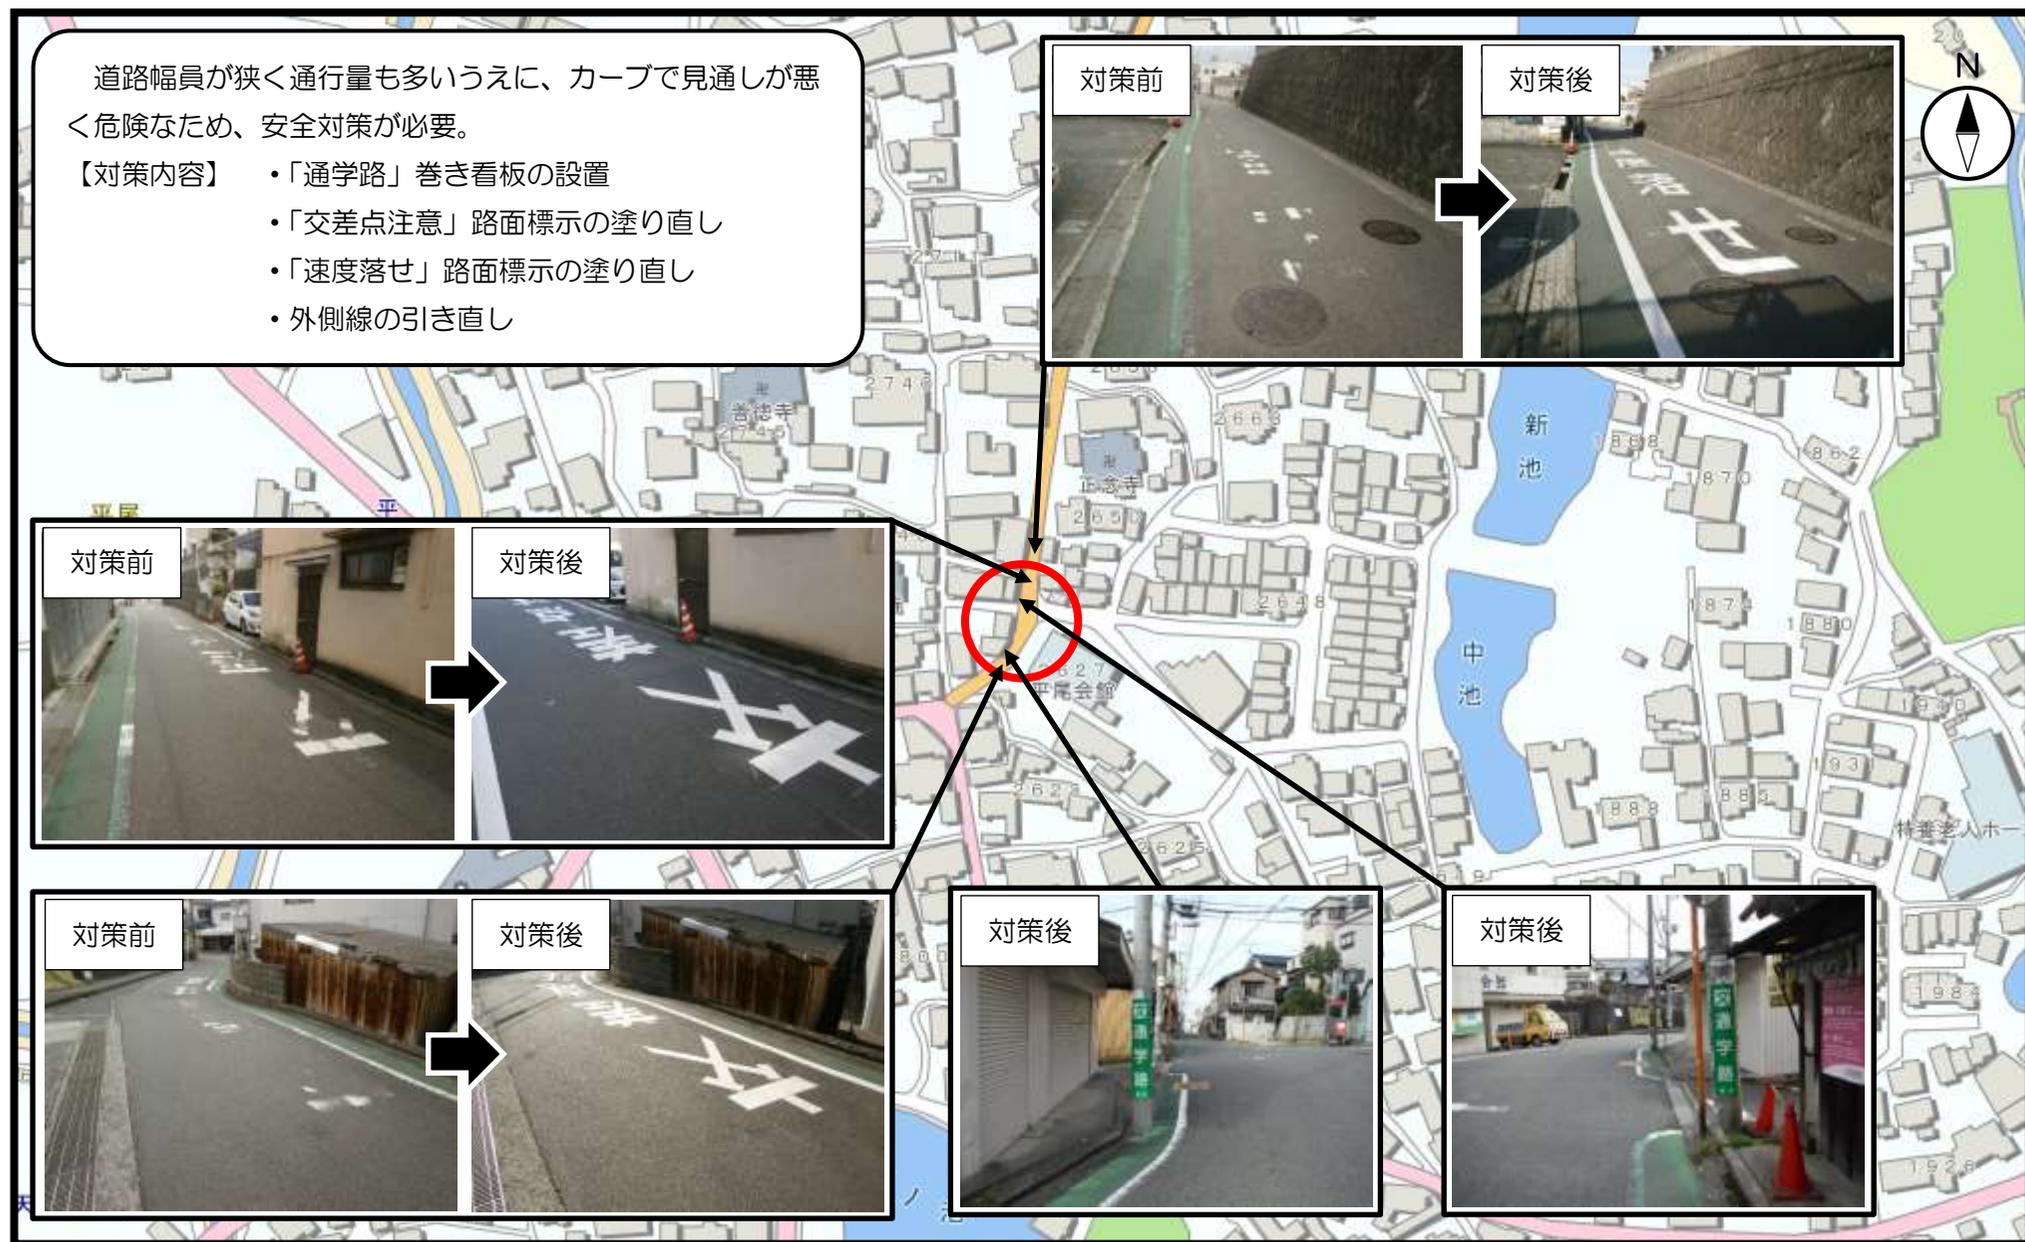
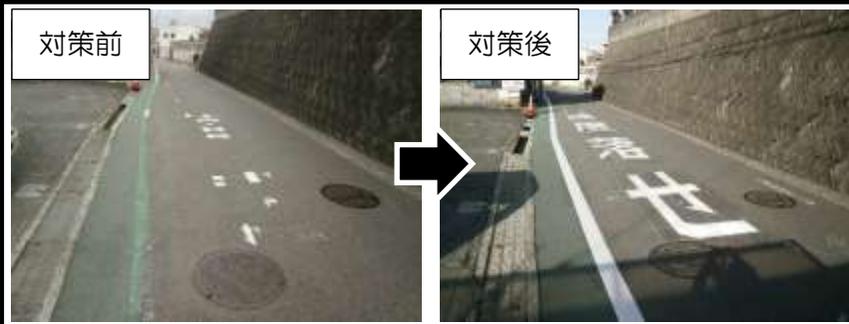
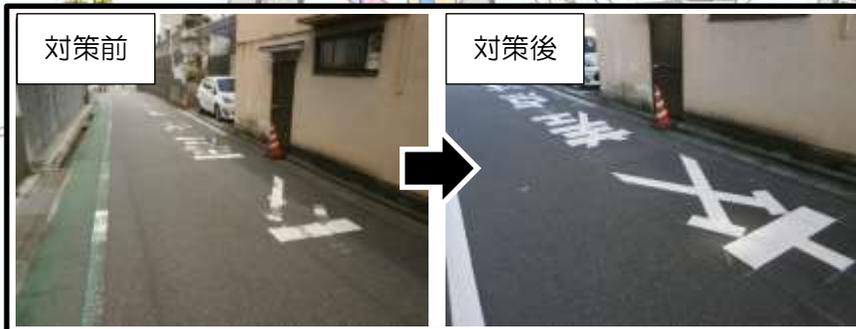
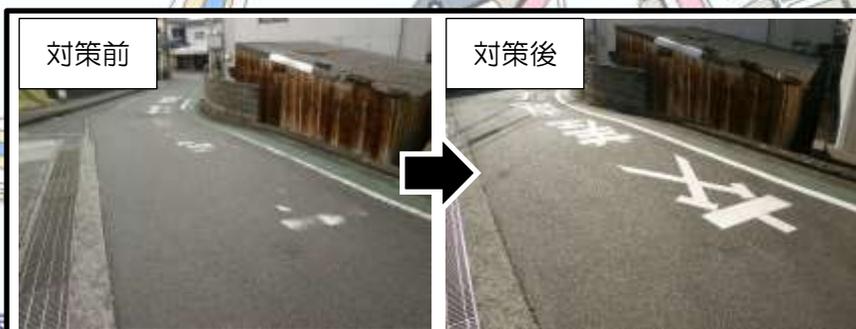
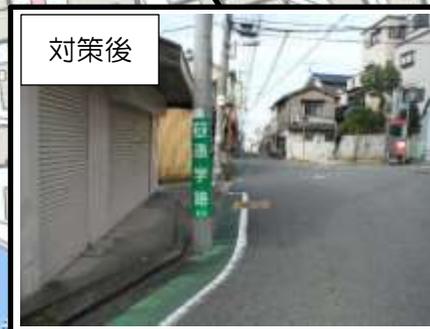
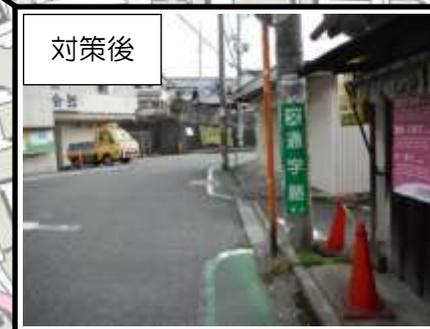
整理番号7

道路幅員が狭く通行量も多いうえに、カーブで見通しが悪く危険なため、安全対策が必要。

- 【対策内容】
- ・「通学路」巻き看板の設置
 - ・「交差点注意」路面標示の塗り直し
 - ・「速度落せ」路面標示の塗り直し
 - ・外側線の引き直し

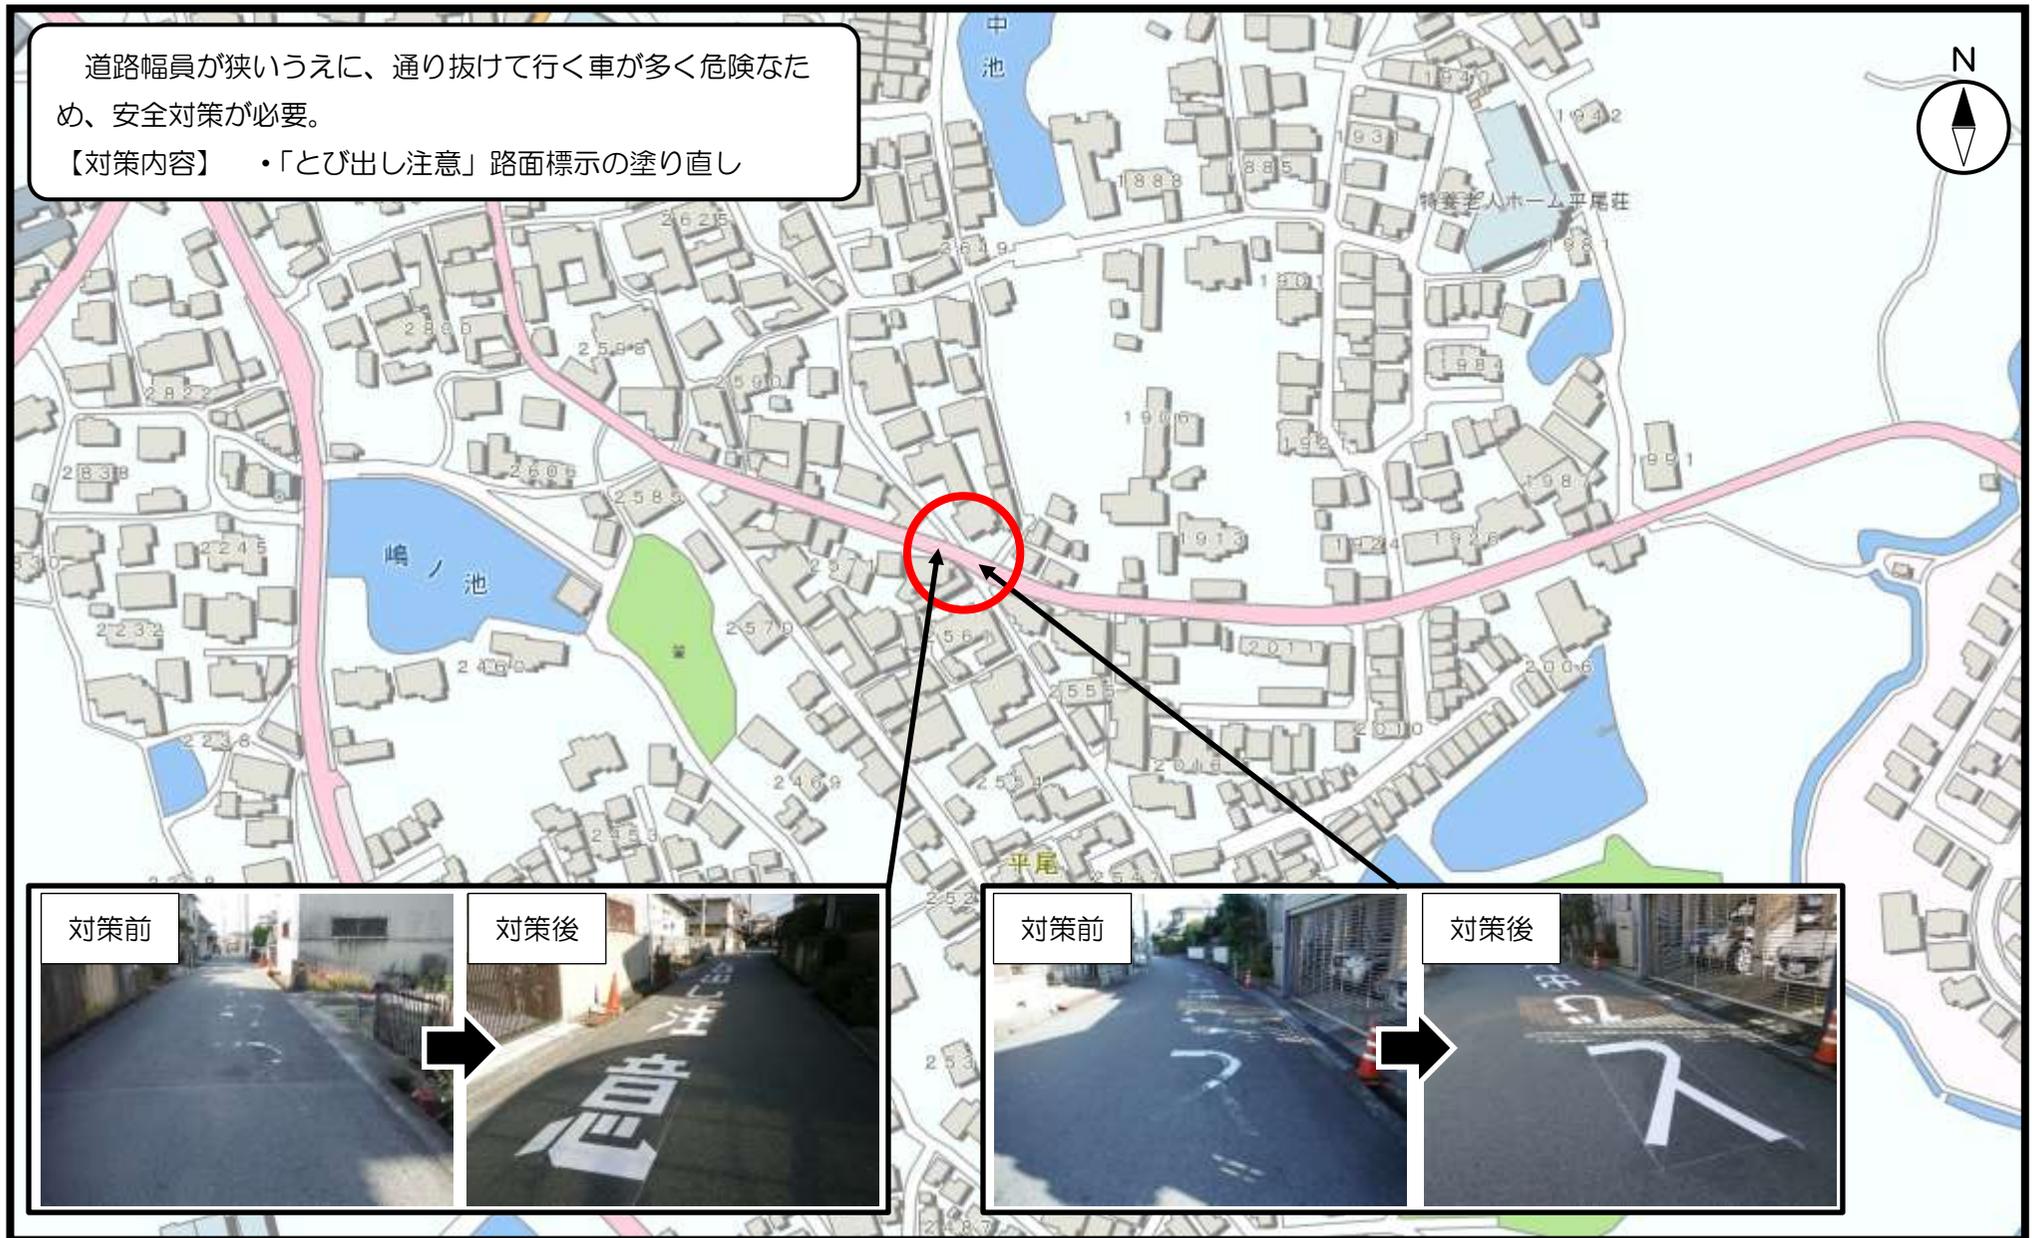
整理番号8

道路幅員が狭いうえに、通り抜けて行く車が多く危険なため、安全対策が必要。

【対策内容】 ・「とび出し注意」路面標示の塗り直し

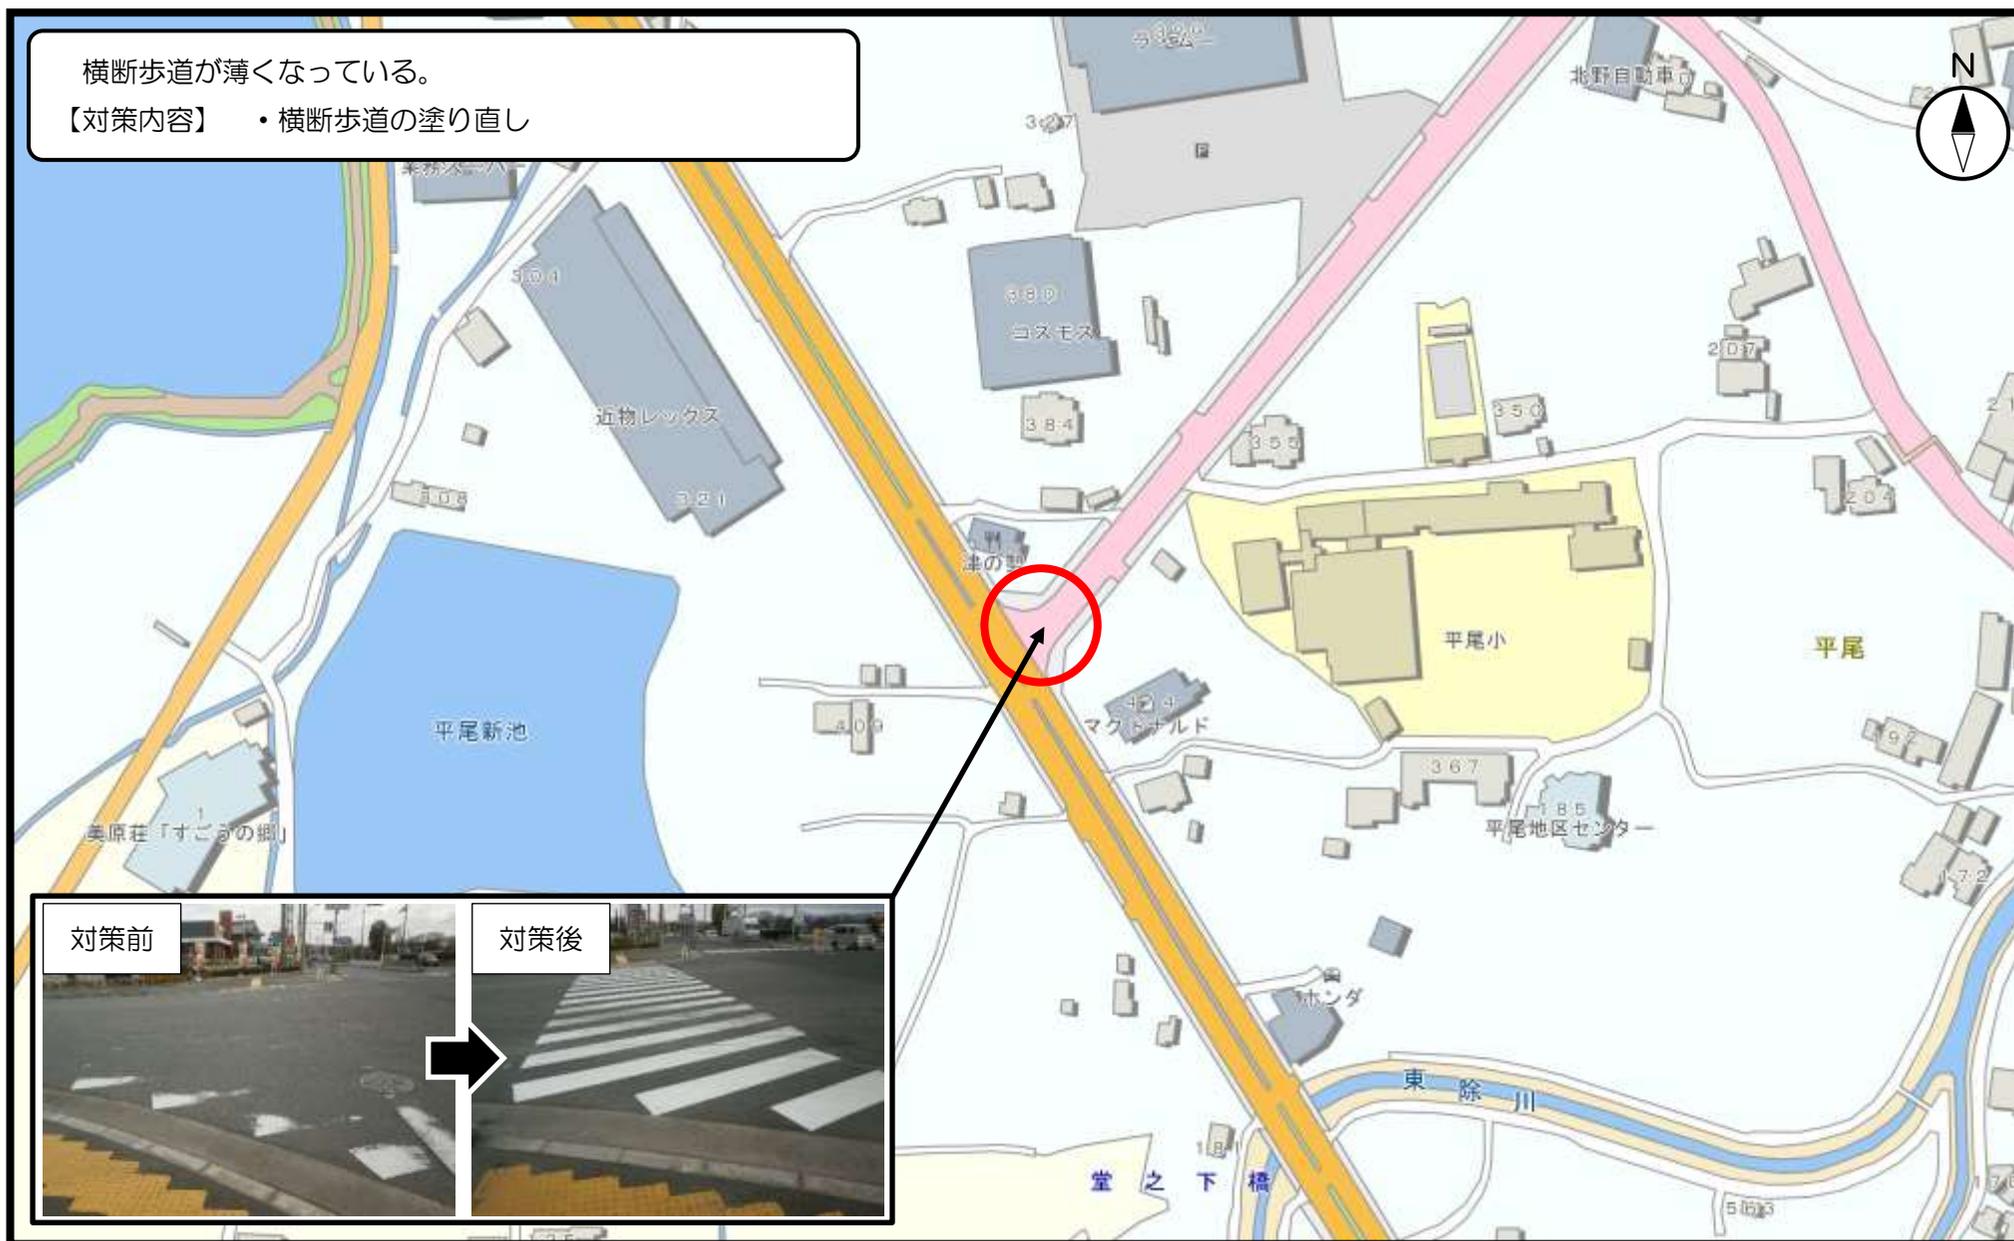
整理番号9

横断歩道が薄くなっている。

【対策内容】 ・横断歩道の塗り直し
