【美原区】安全対策の取組状況一覧表

令和6年3月1日現在

通学路の安全点検対策箇所図 【さつき野小学校】（美原区）

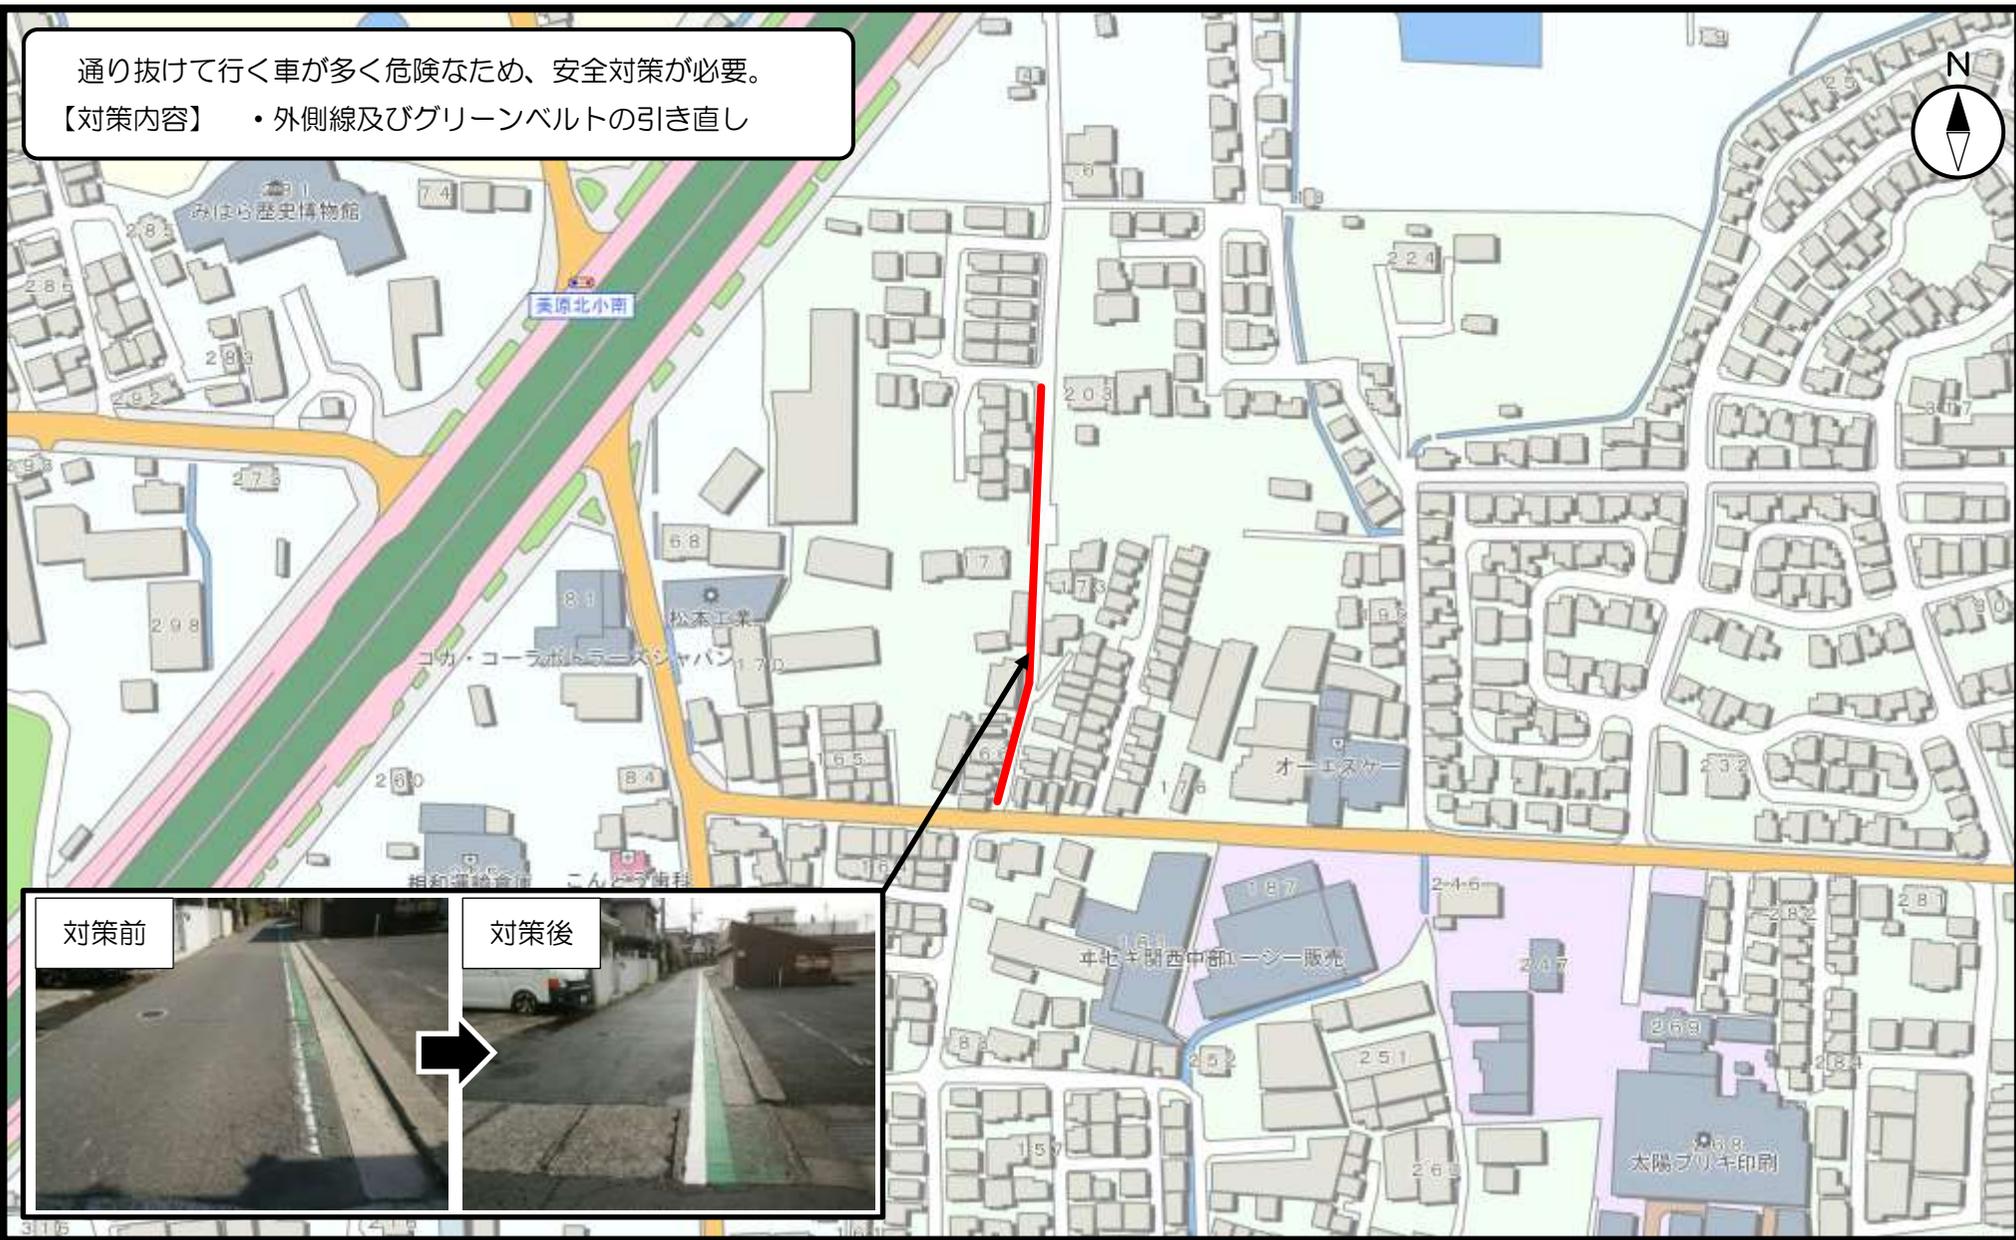
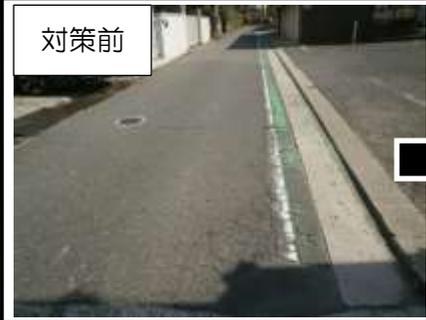
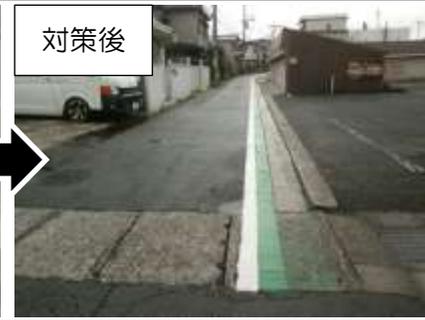
整理番号 10

通り抜けて行く車が多く危険なため、安全対策が必要。
【対策内容】 ・外側線及びグリーンベルトの引き直し

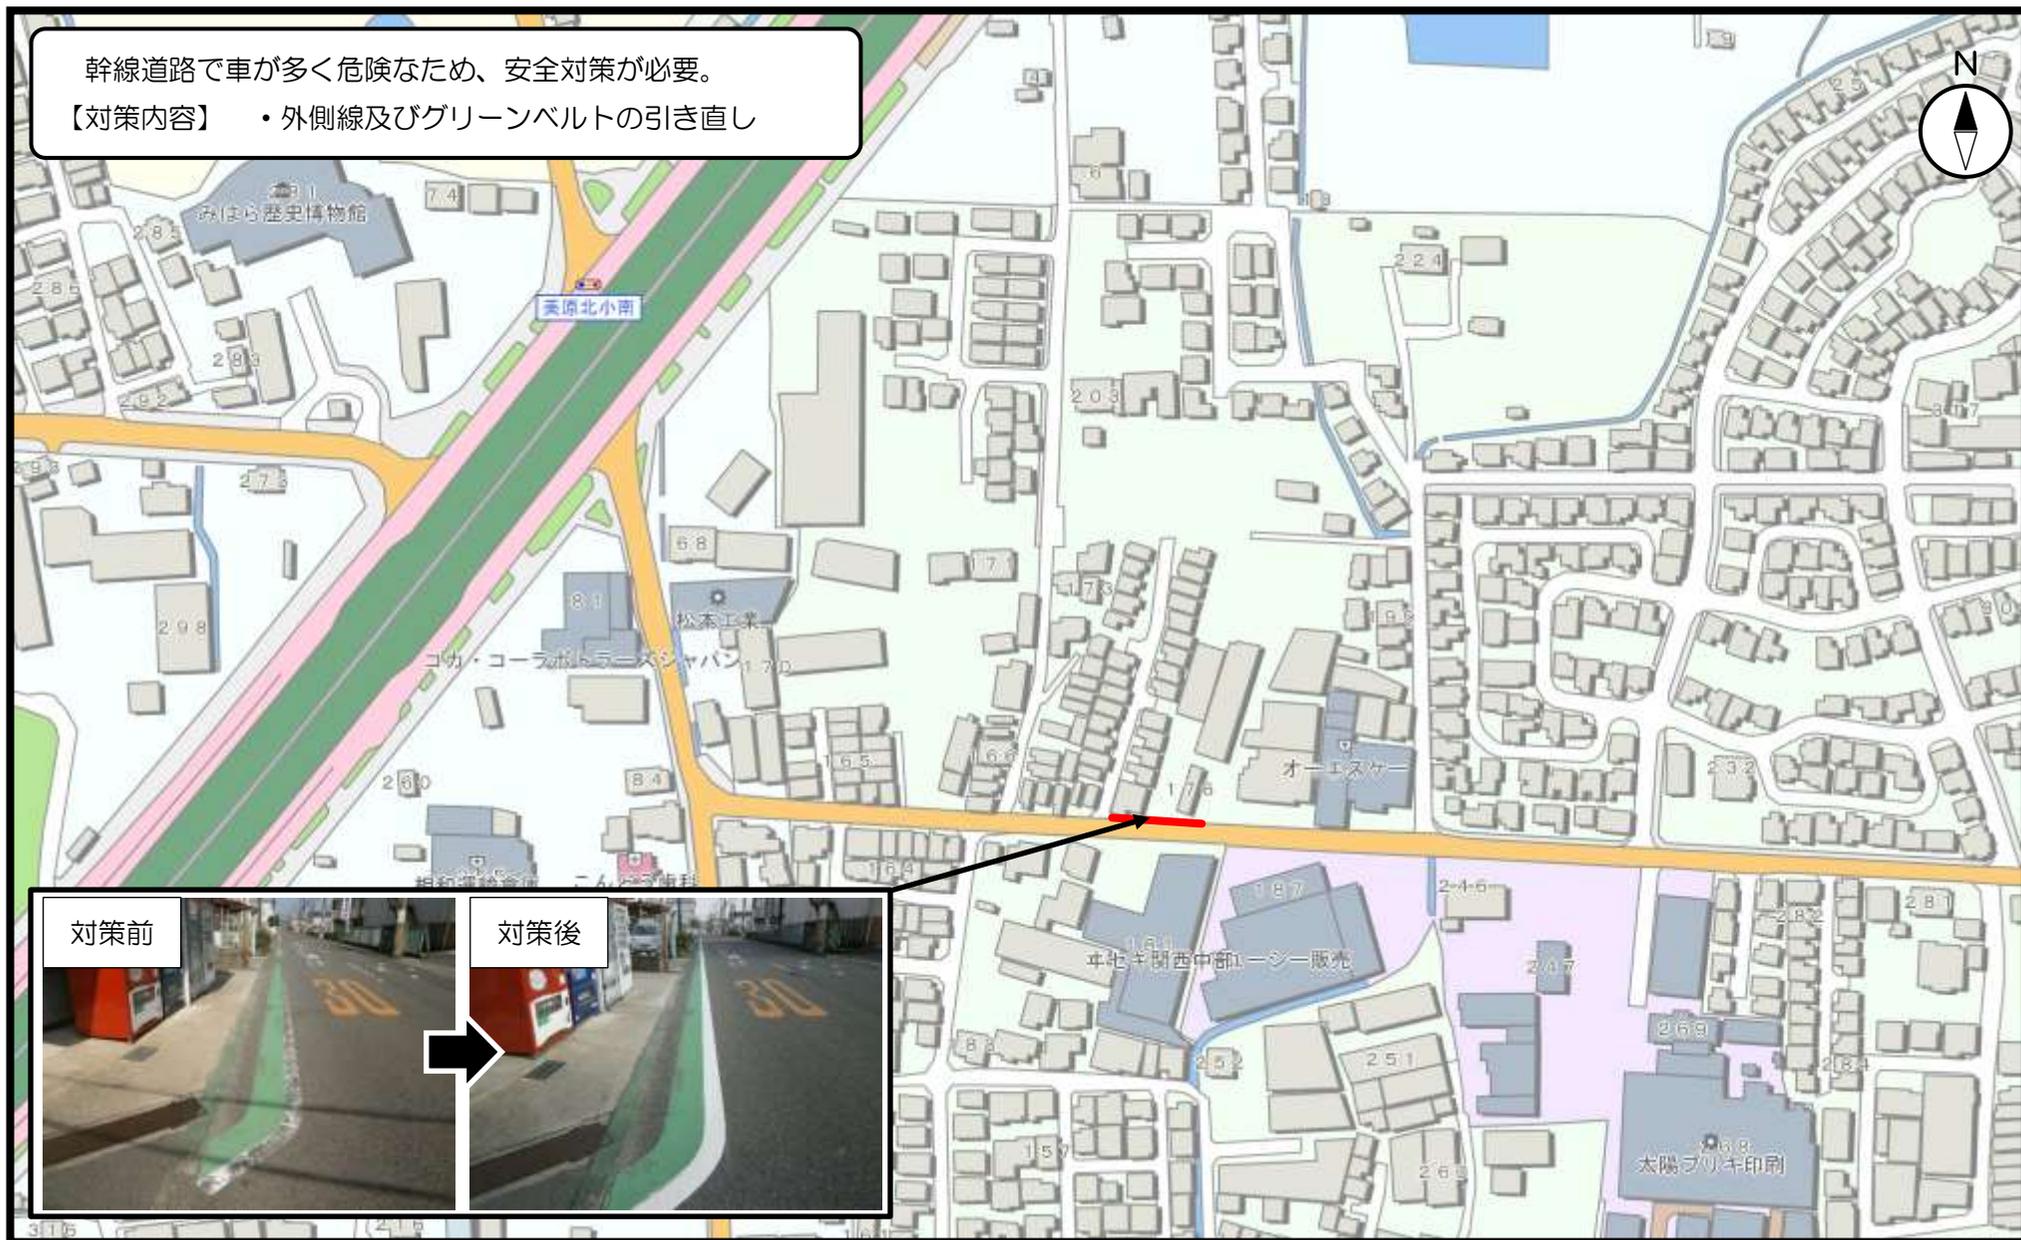
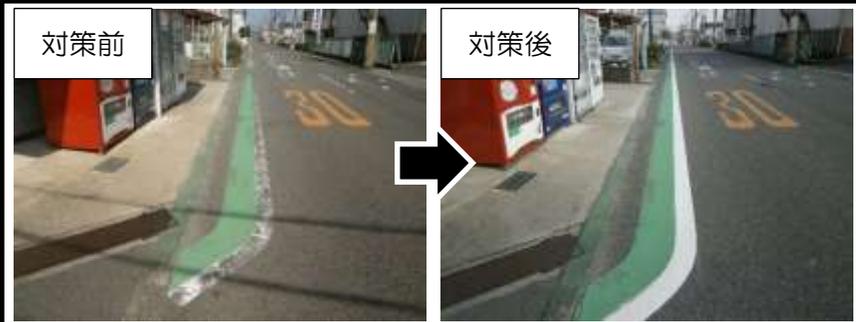
整理番号 1 1

幹線道路で車が多く危険なため、安全対策が必要。
【対策内容】 ・外側線及びびグリーンベルトの引き直し

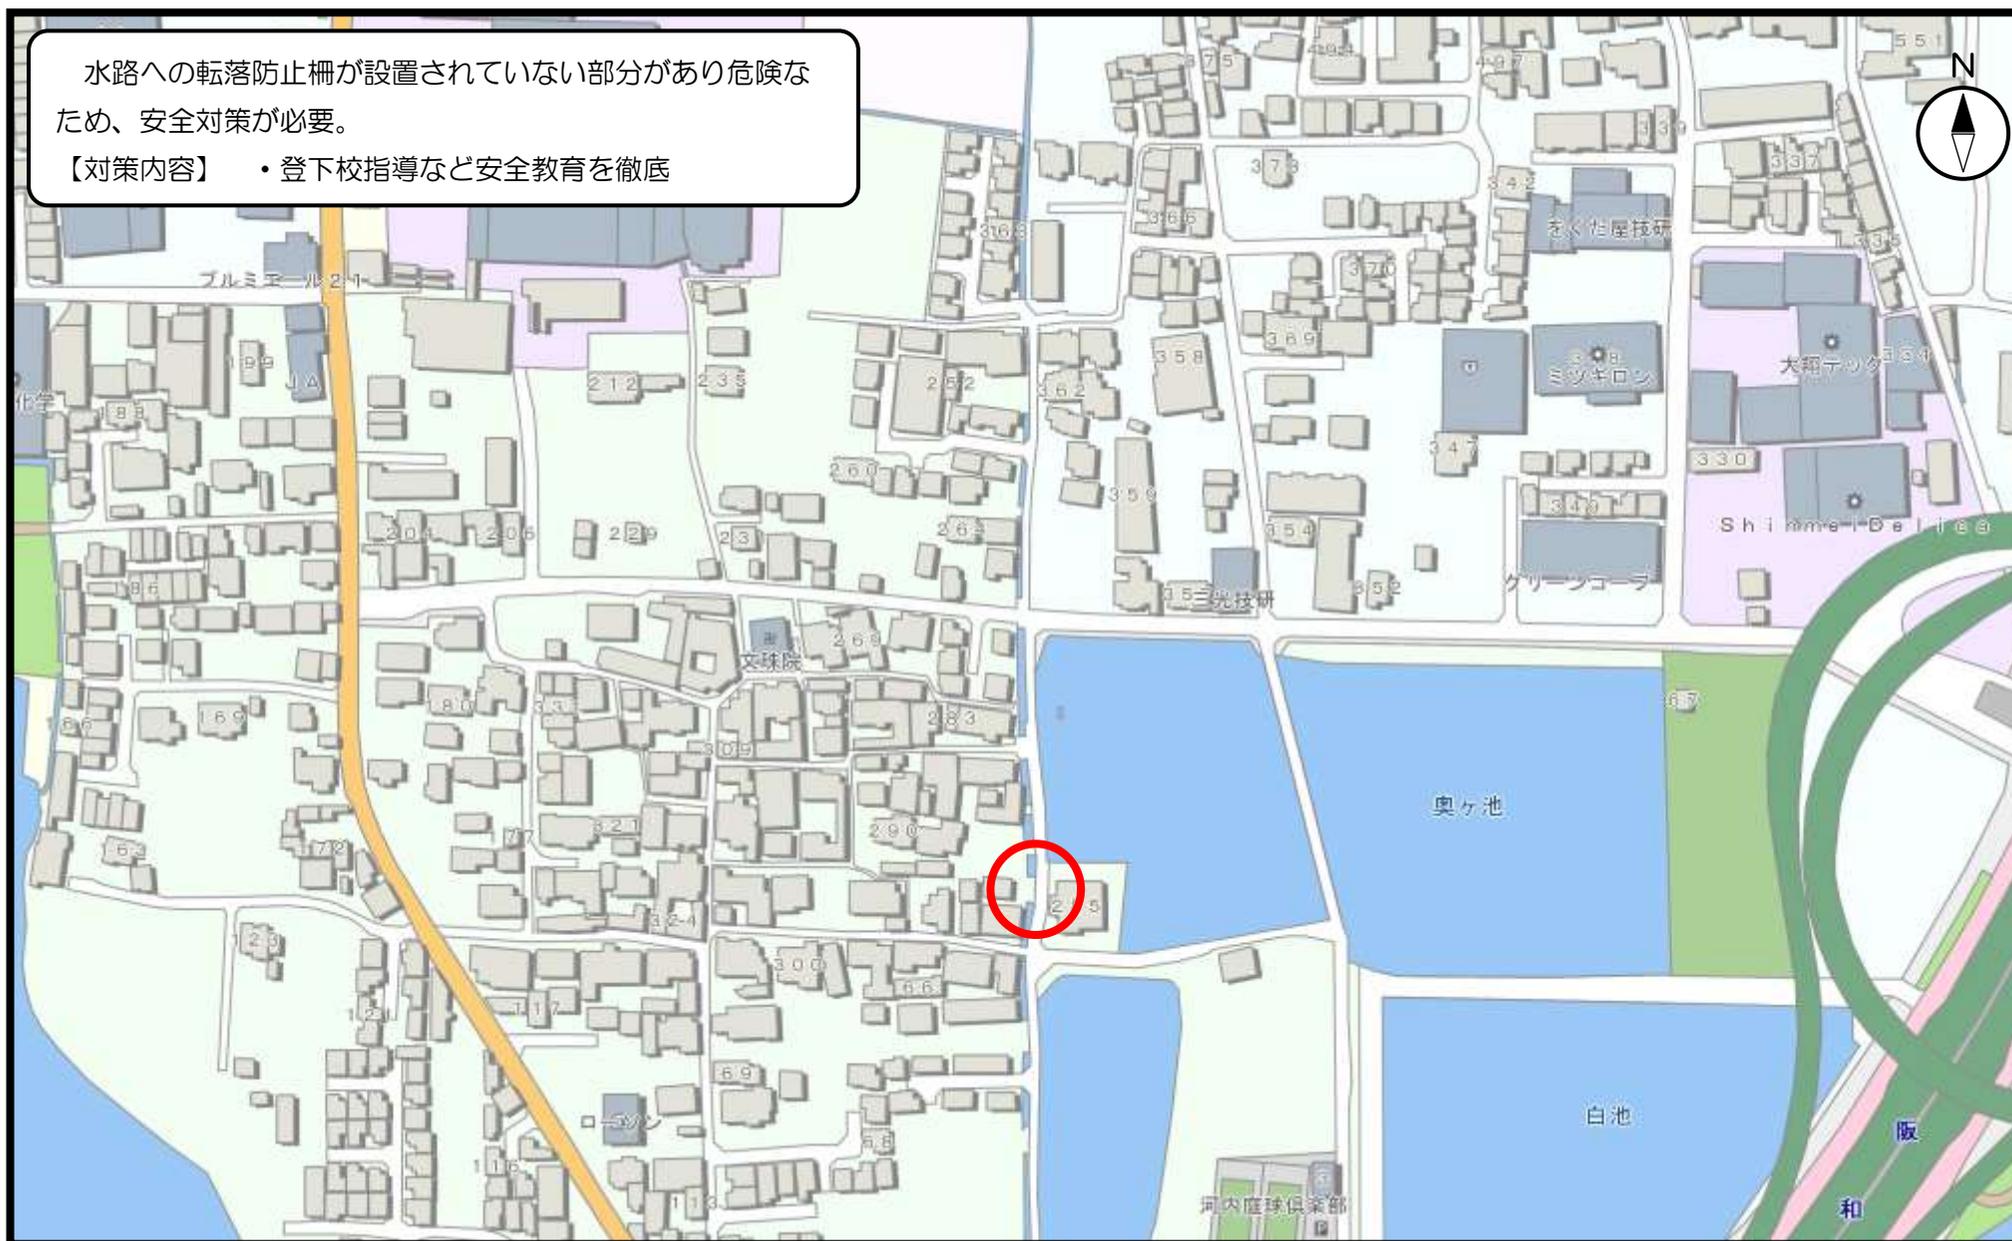
整理番号 14

水路への転落防止柵が設置されていない部分があり危険なため、安全対策が必要。

【対策内容】 ・登下校指導など安全教育を徹底

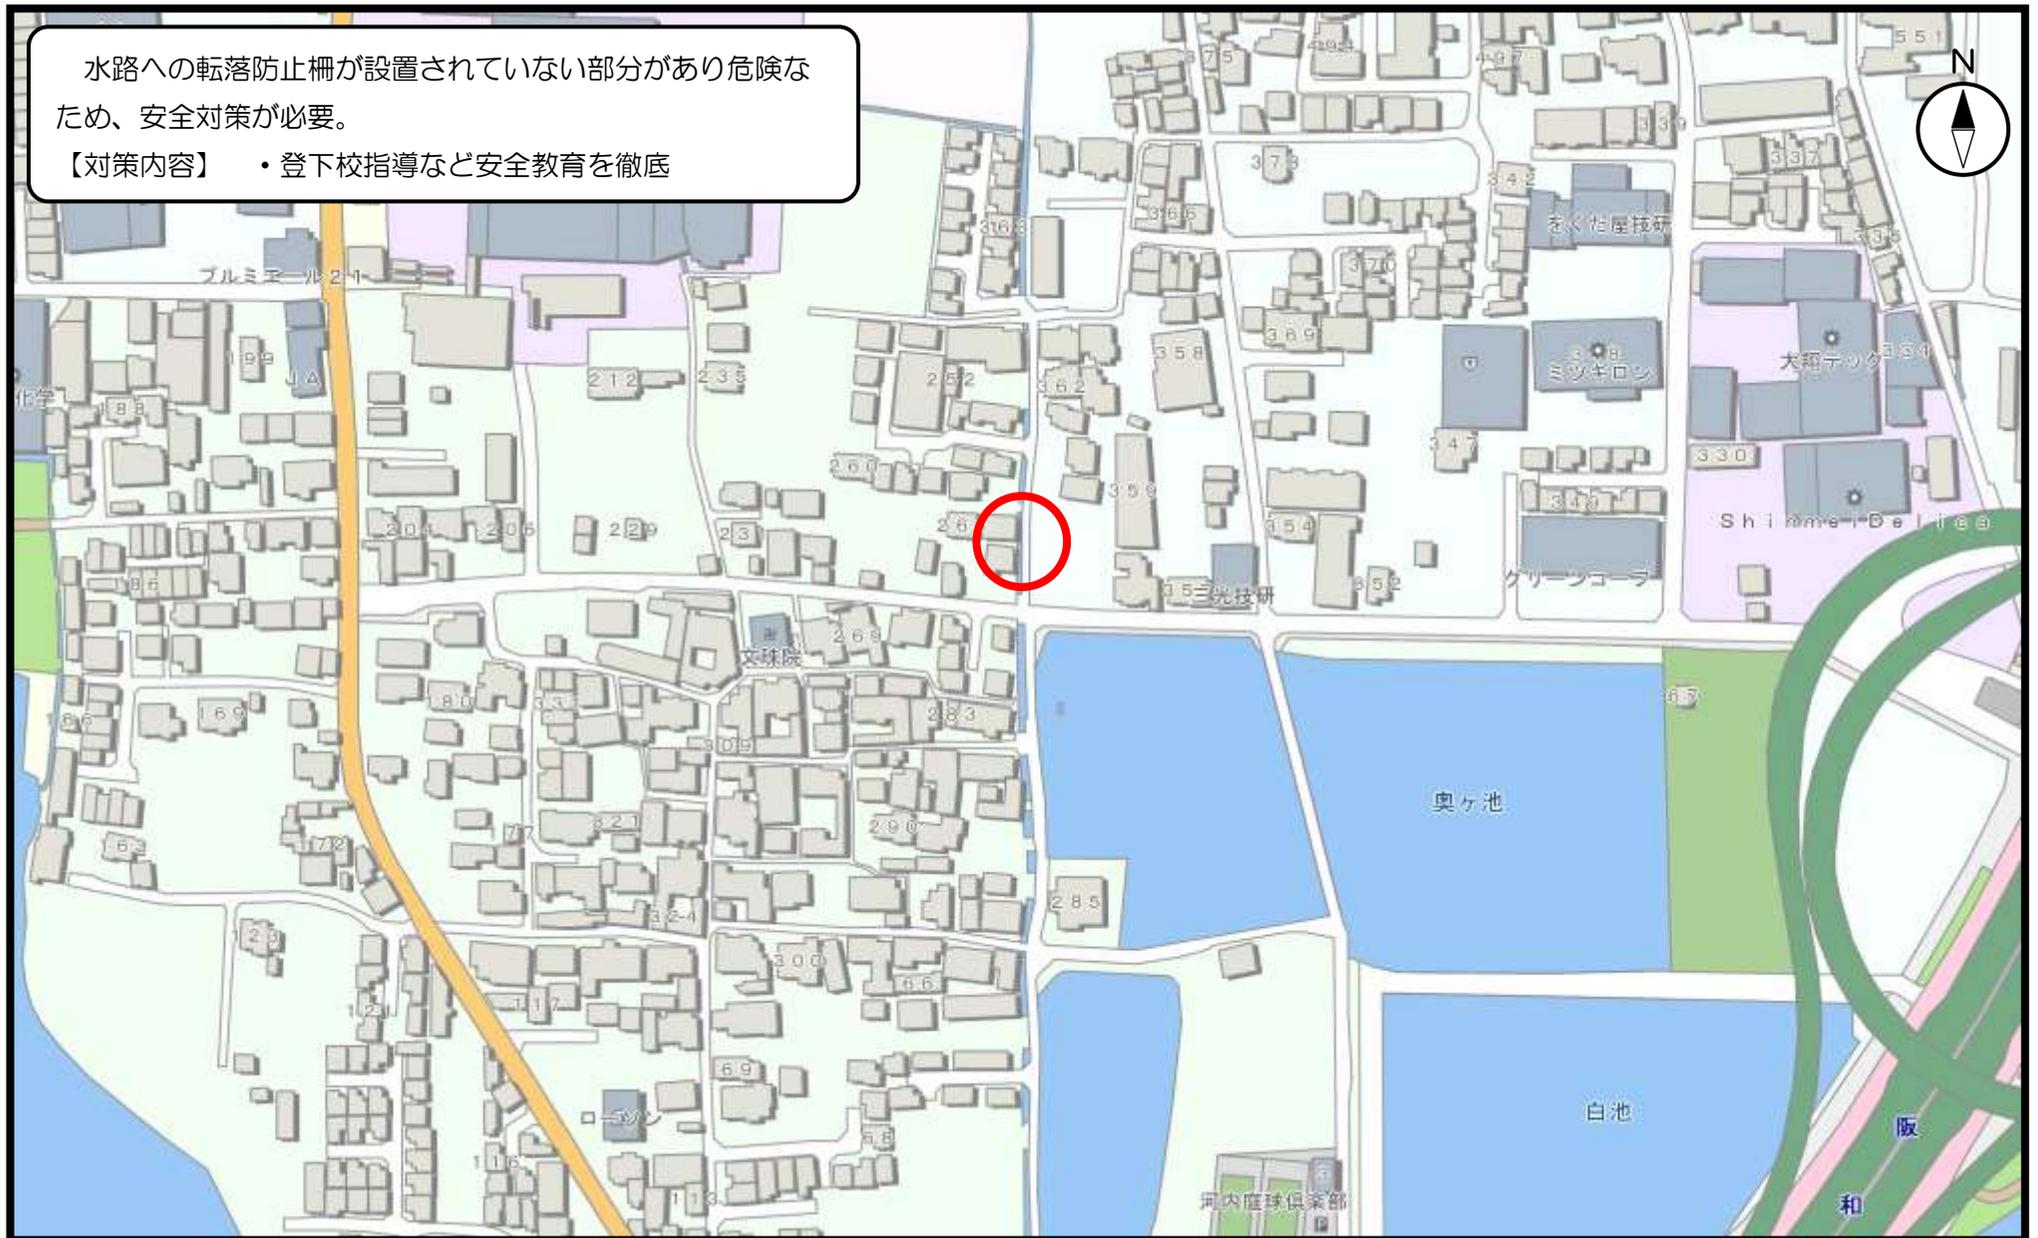
整理番号 15

水路への転落防止柵が設置されていない部分があり危険なため、安全対策が必要。

【対策内容】 ・登下校指導など安全教育を徹底

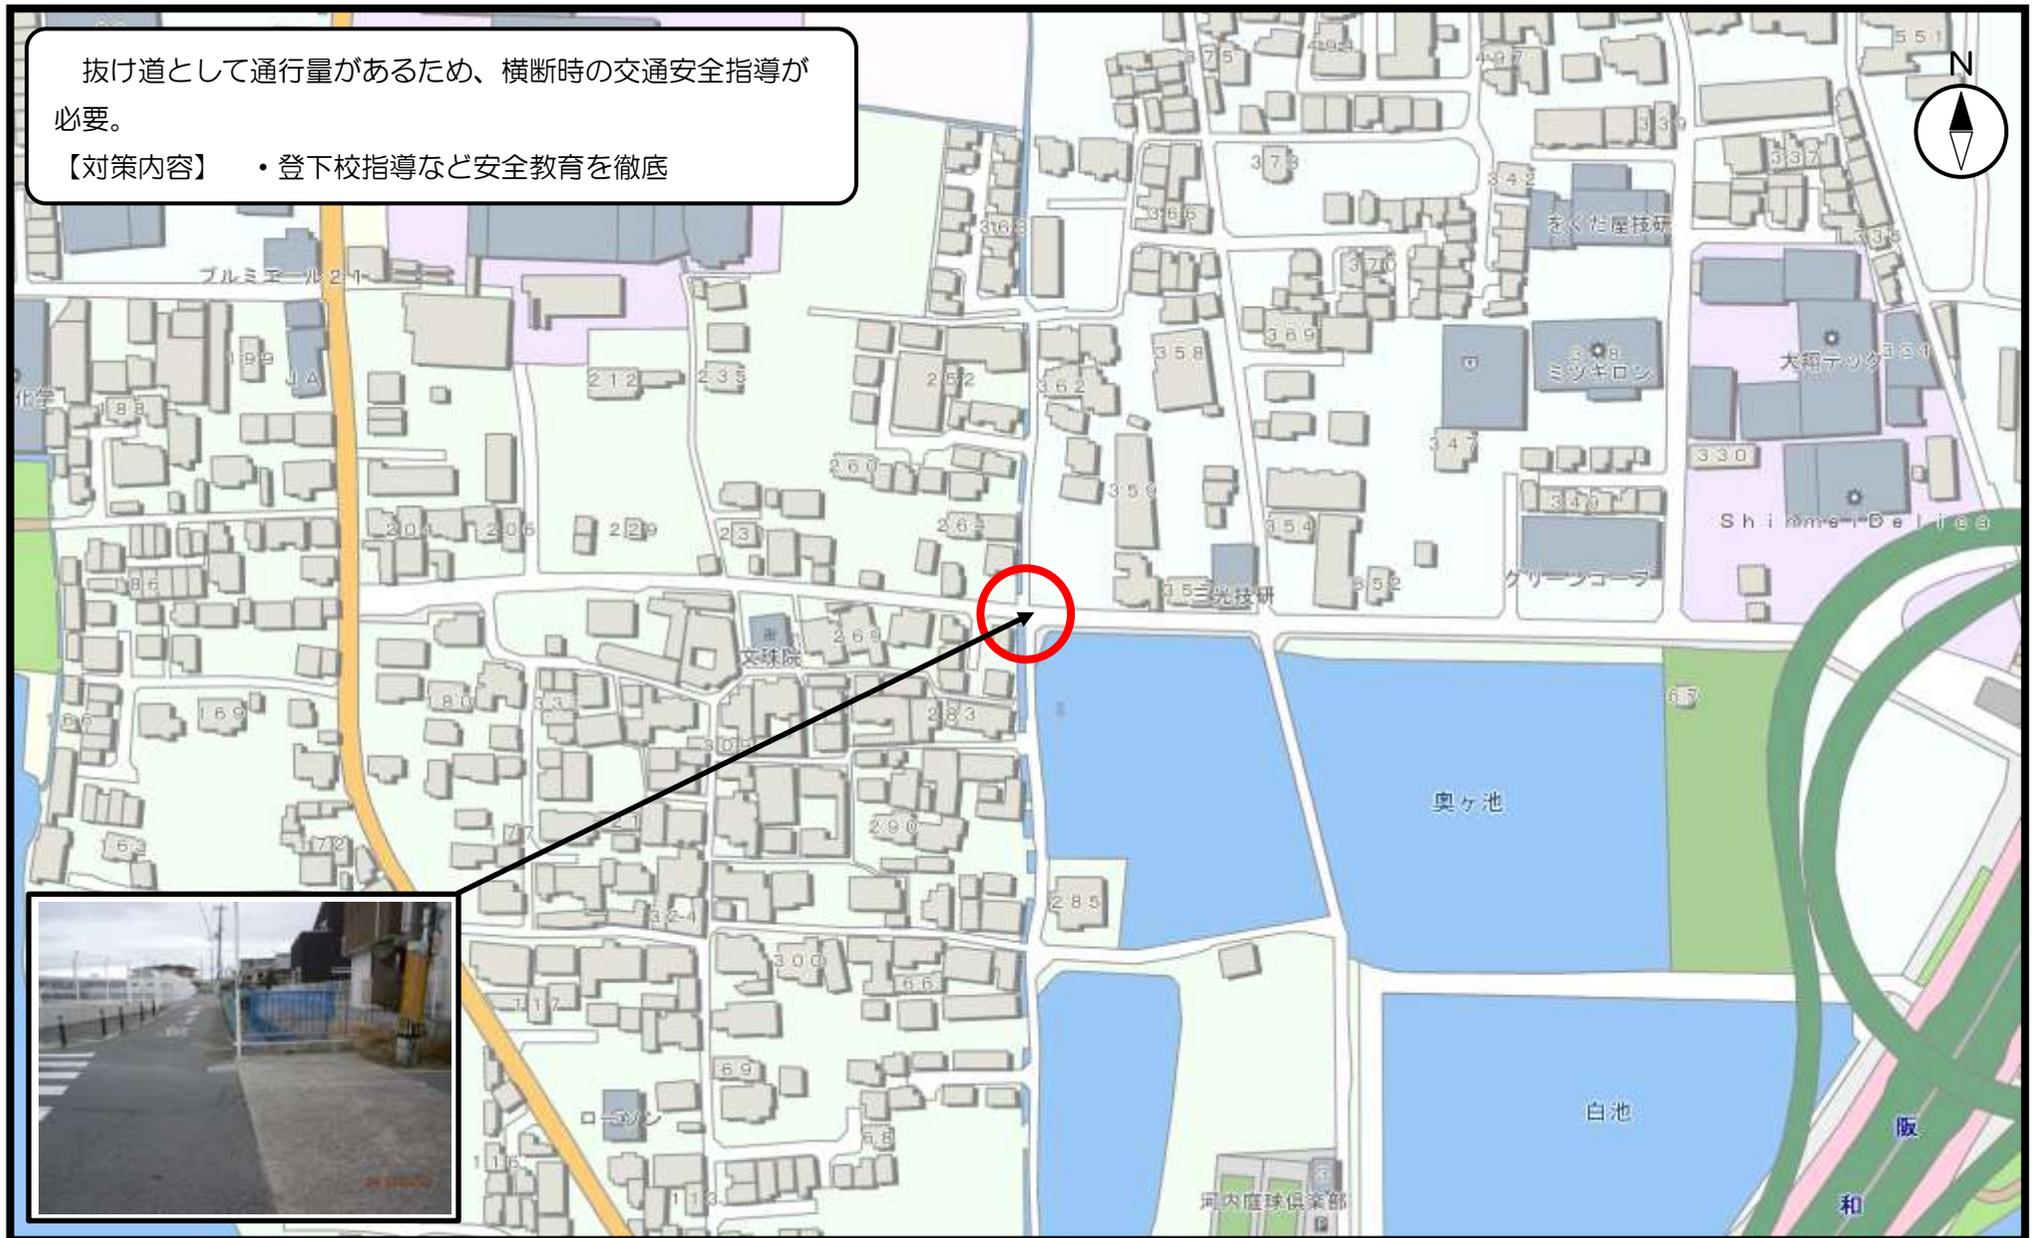
整理番号 16

抜け道として通行量があるため、横断時の交通安全指導が必要。

【対策内容】 ・登下校指導など安全教育を徹底

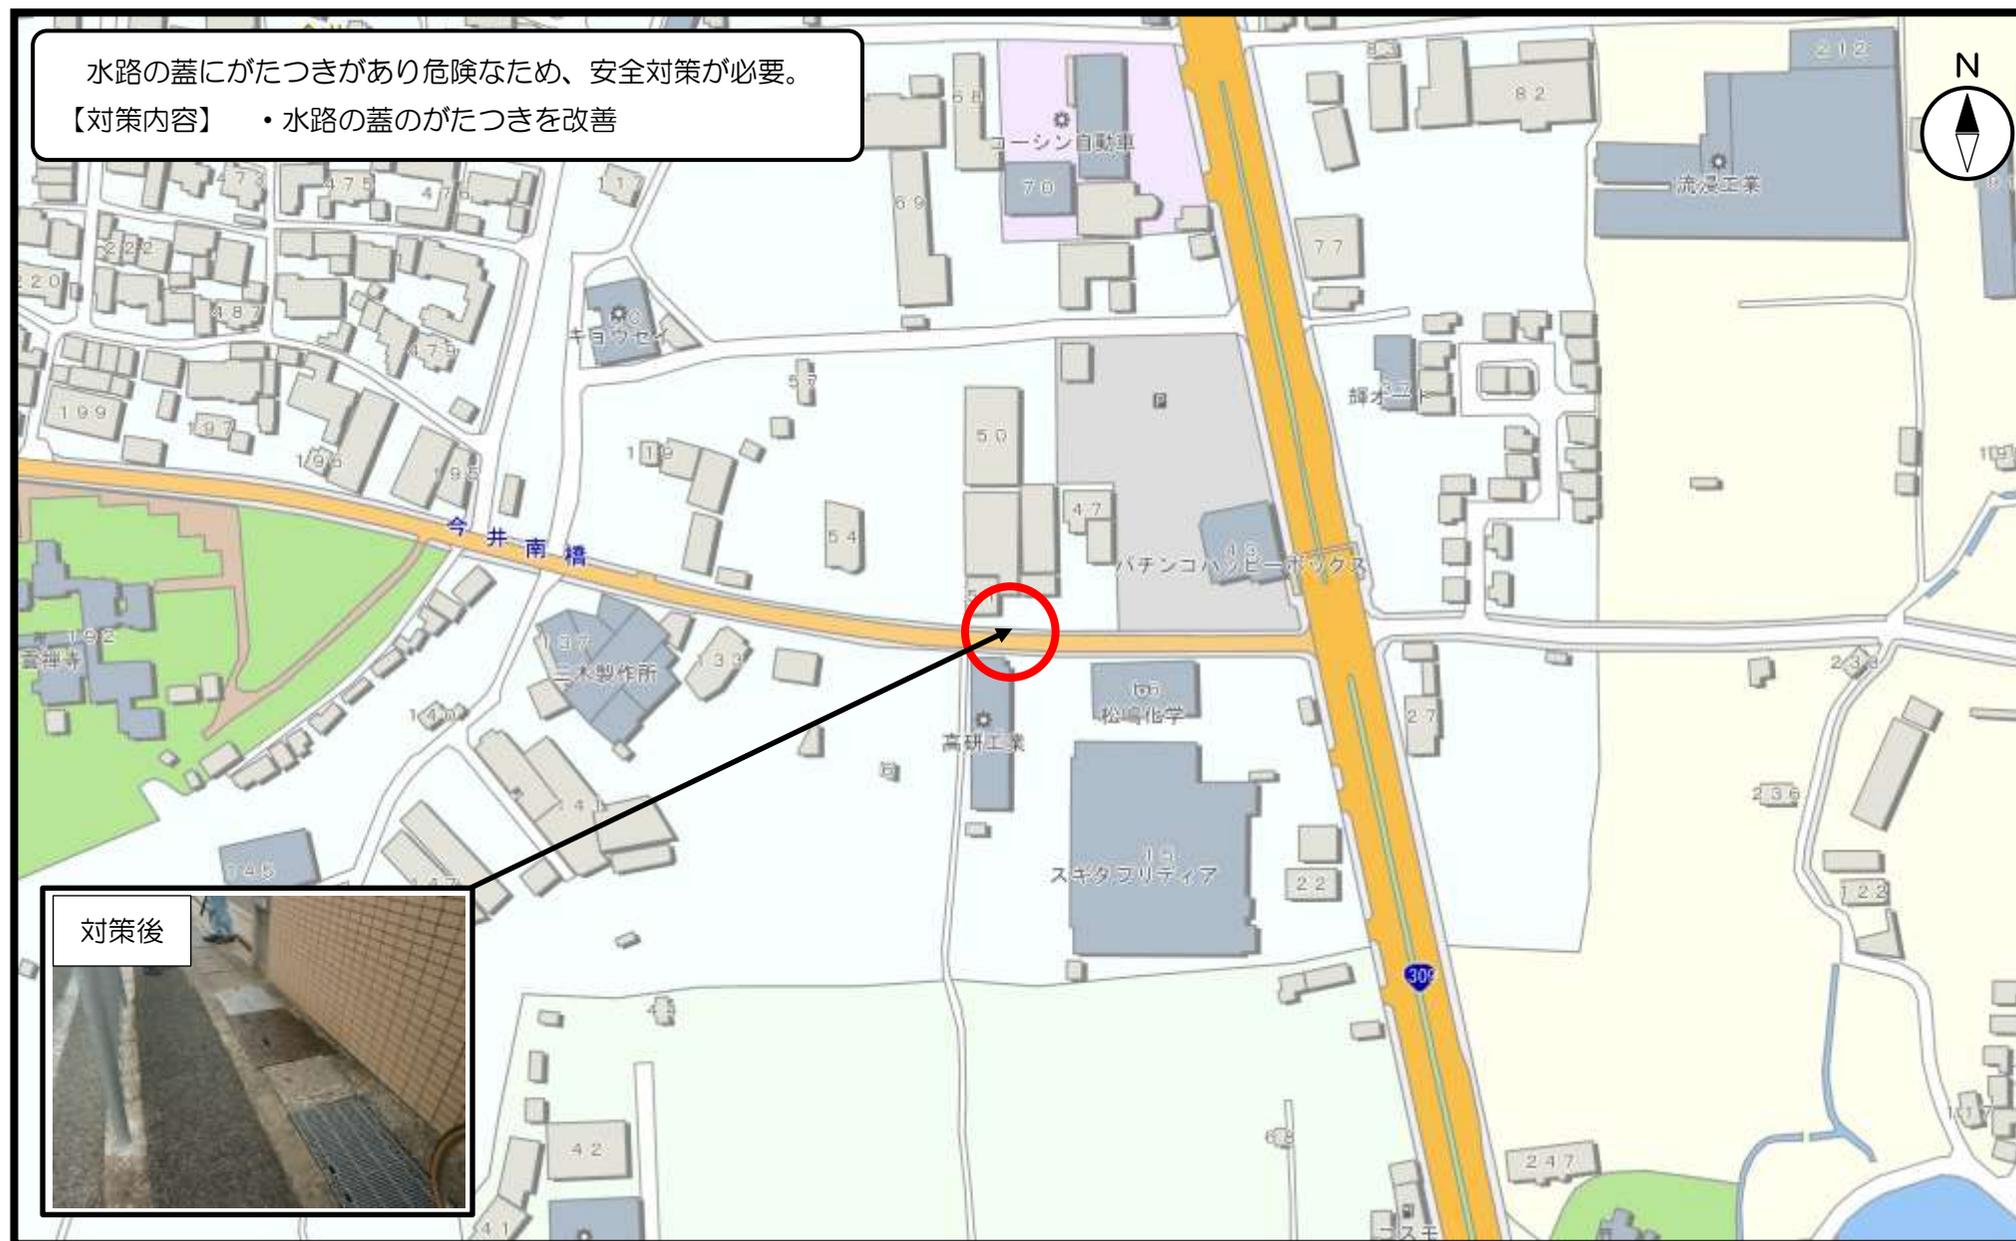
整理番号 18

水路の蓋にがたつきがあり危険なため、安全対策が必要。

【対策内容】 ・水路の蓋のがたつきを改善

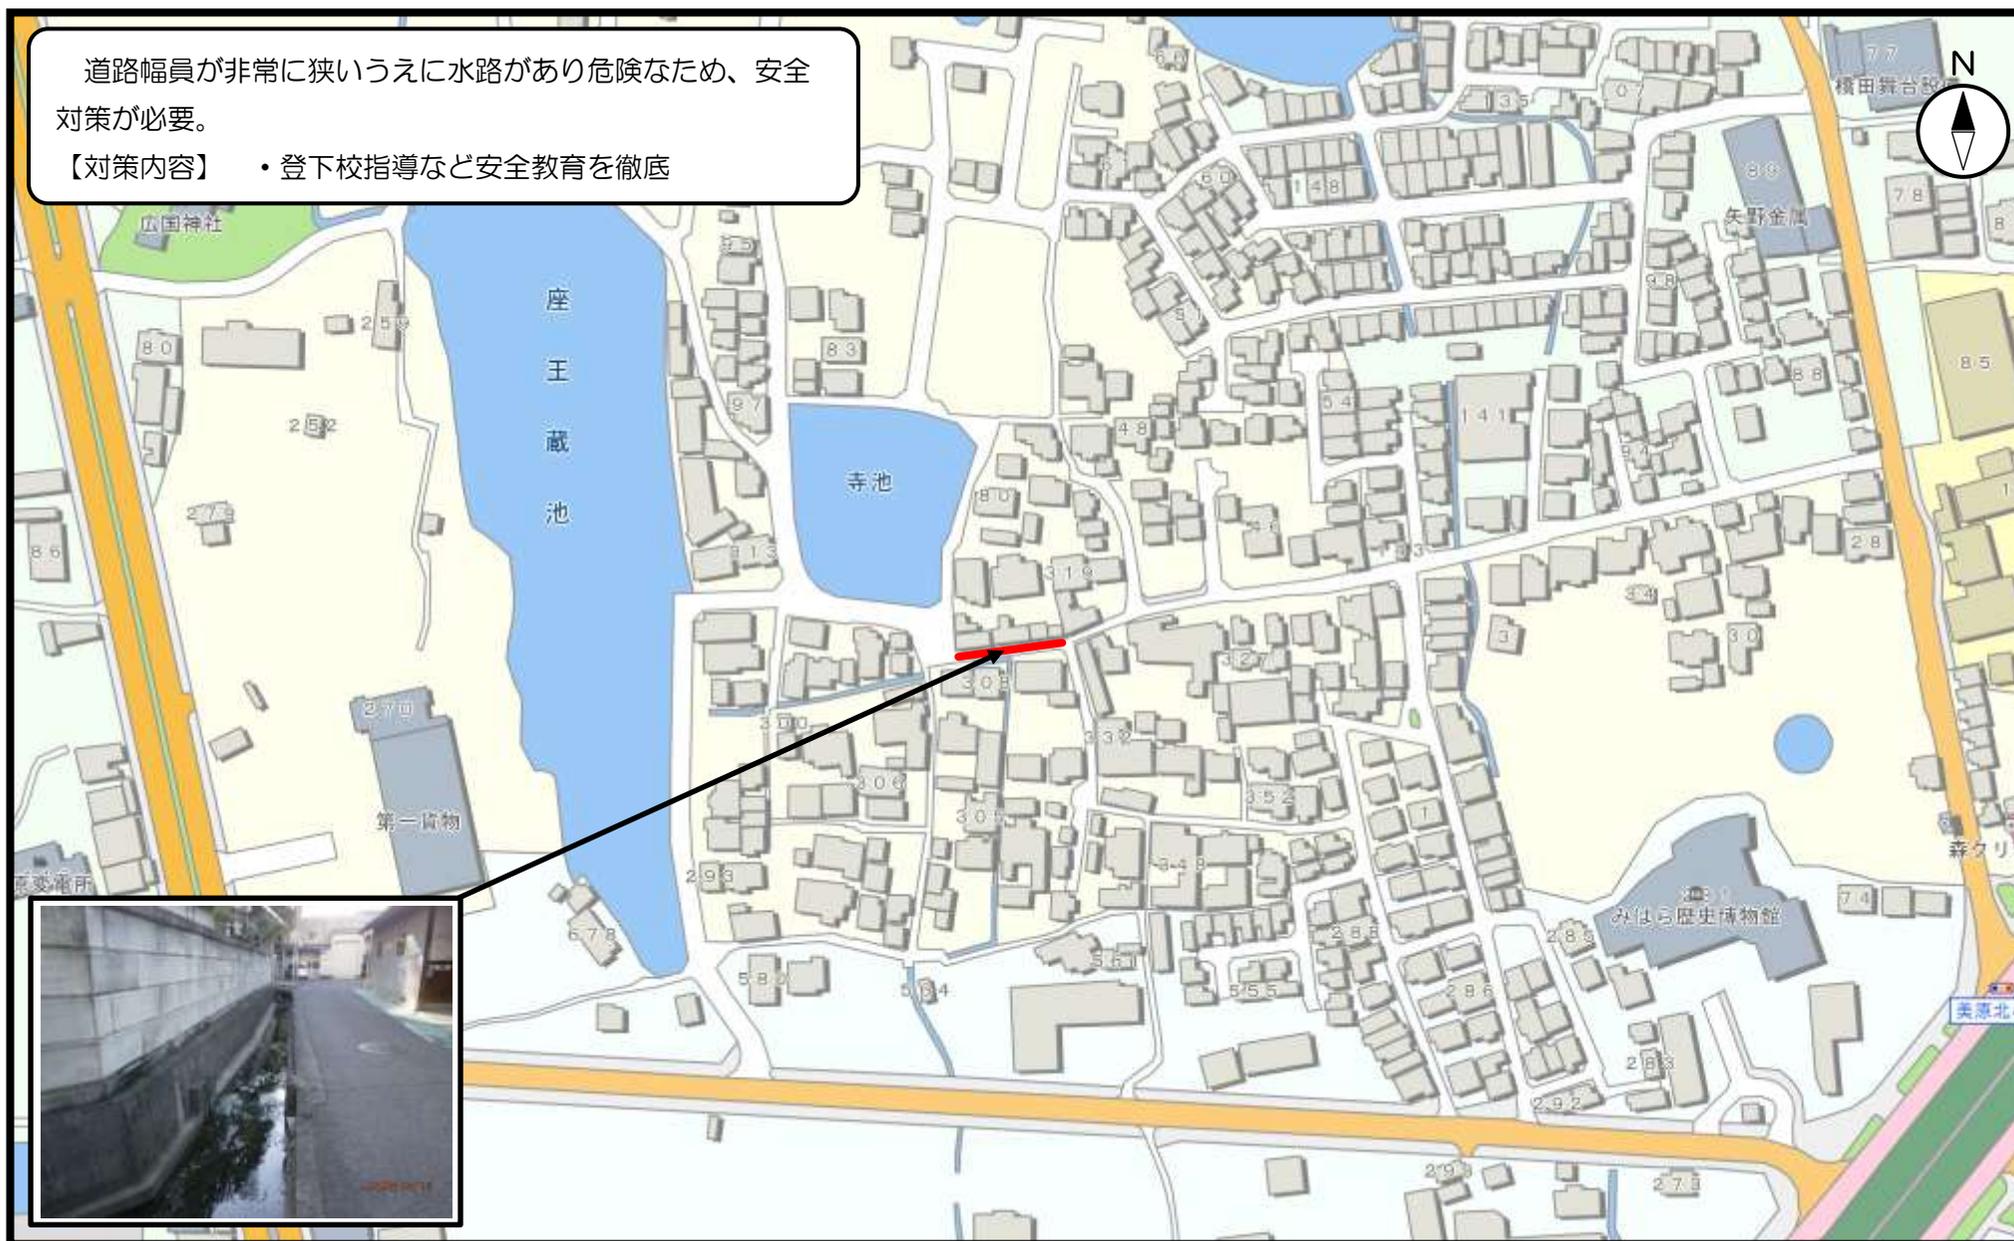
整理番号 19

道路幅員が非常に狭いうえに水路があり危険なため、安全対策が必要。

【対策内容】 ・登下校指導など安全教育を徹底

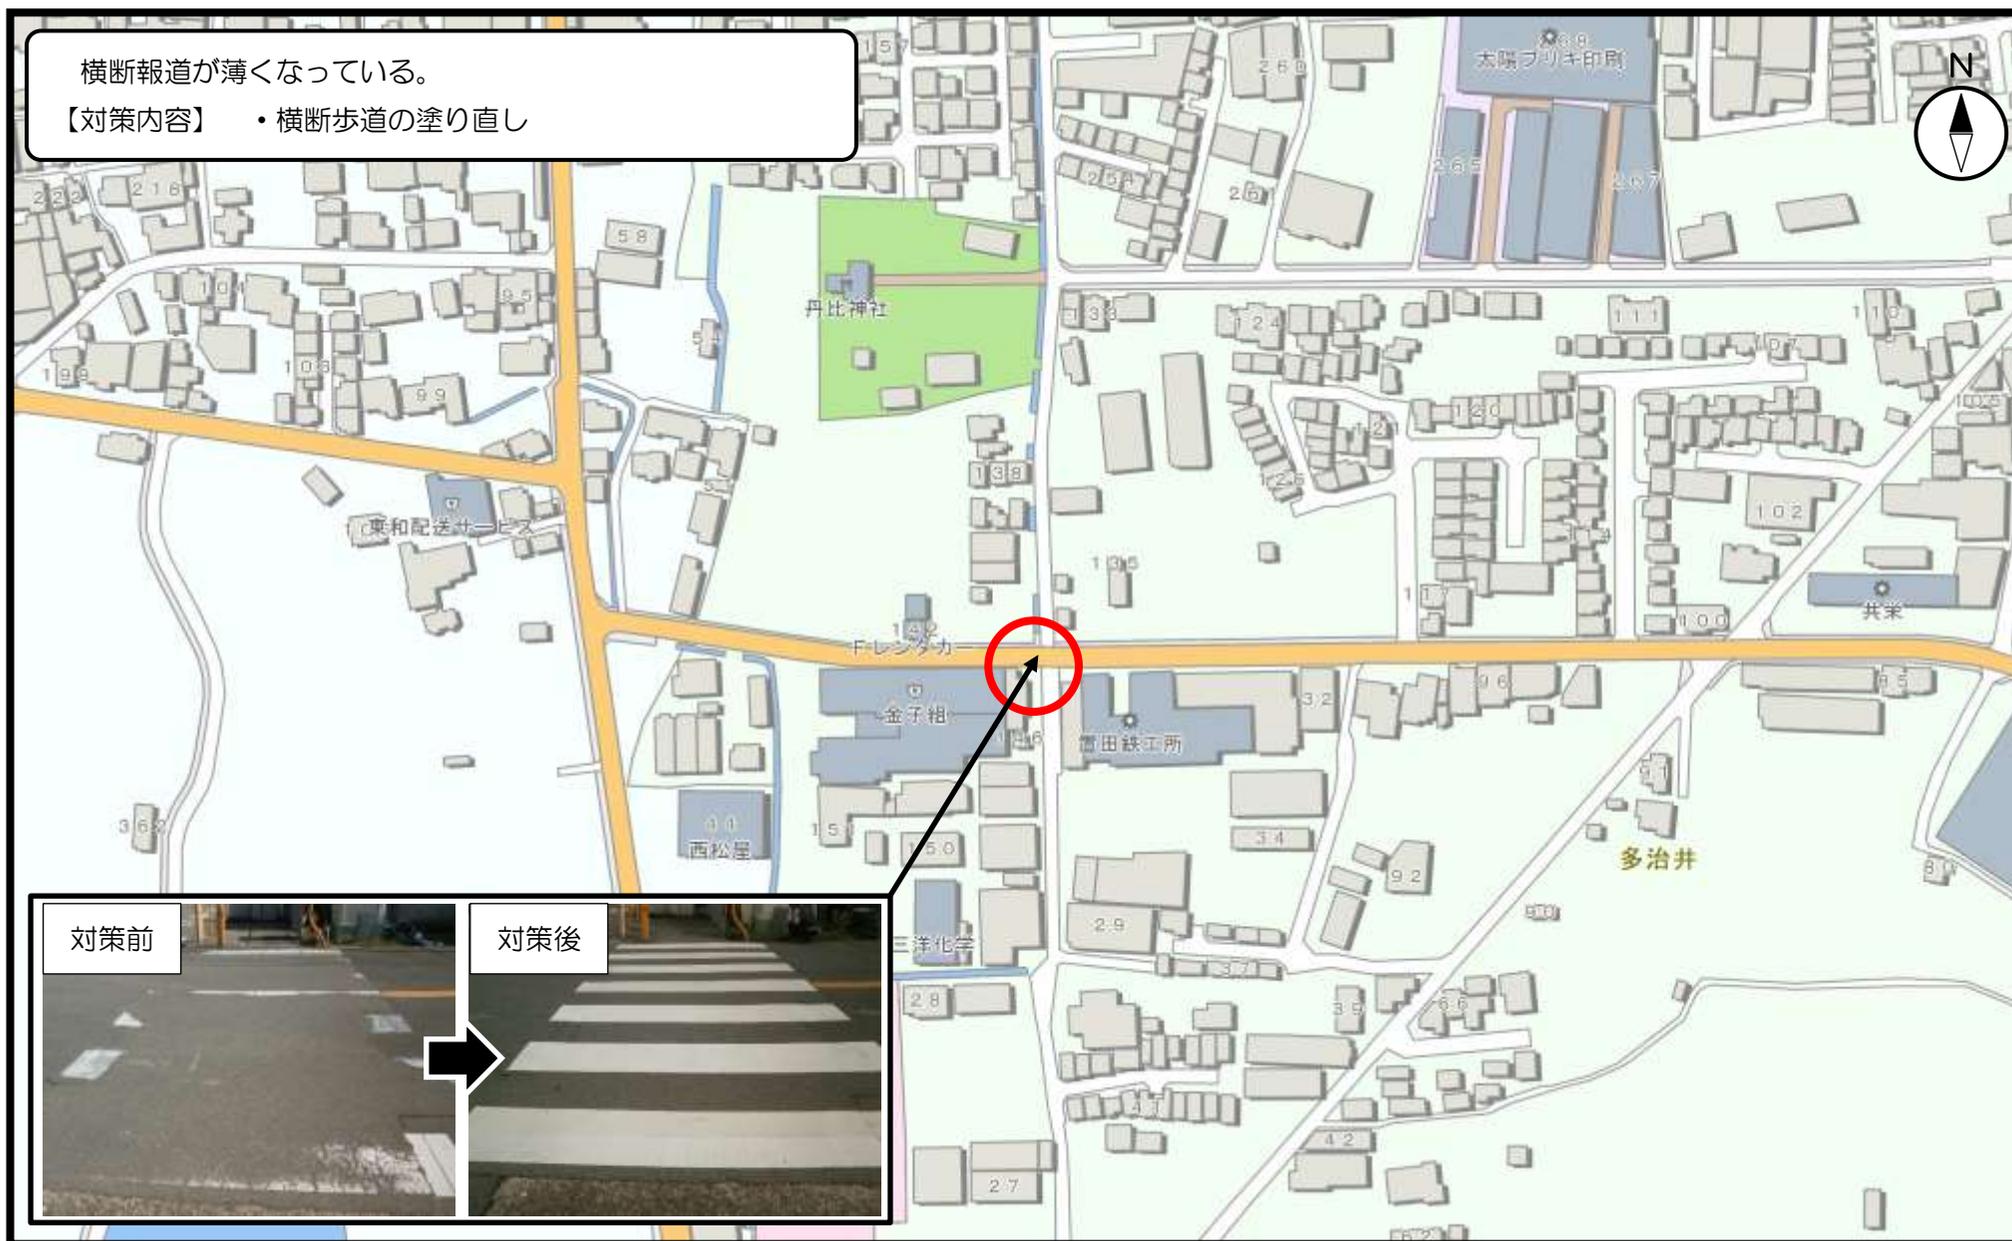
整理番号 21

横断報道が薄くなっている。

【対策内容】 ・横断歩道の塗り直し
