【美原区】安全対策の取組状況一覧表

令和6年3月1日現在

通学路の安全点検対策箇所図 【さつき野小学校】（美原区）

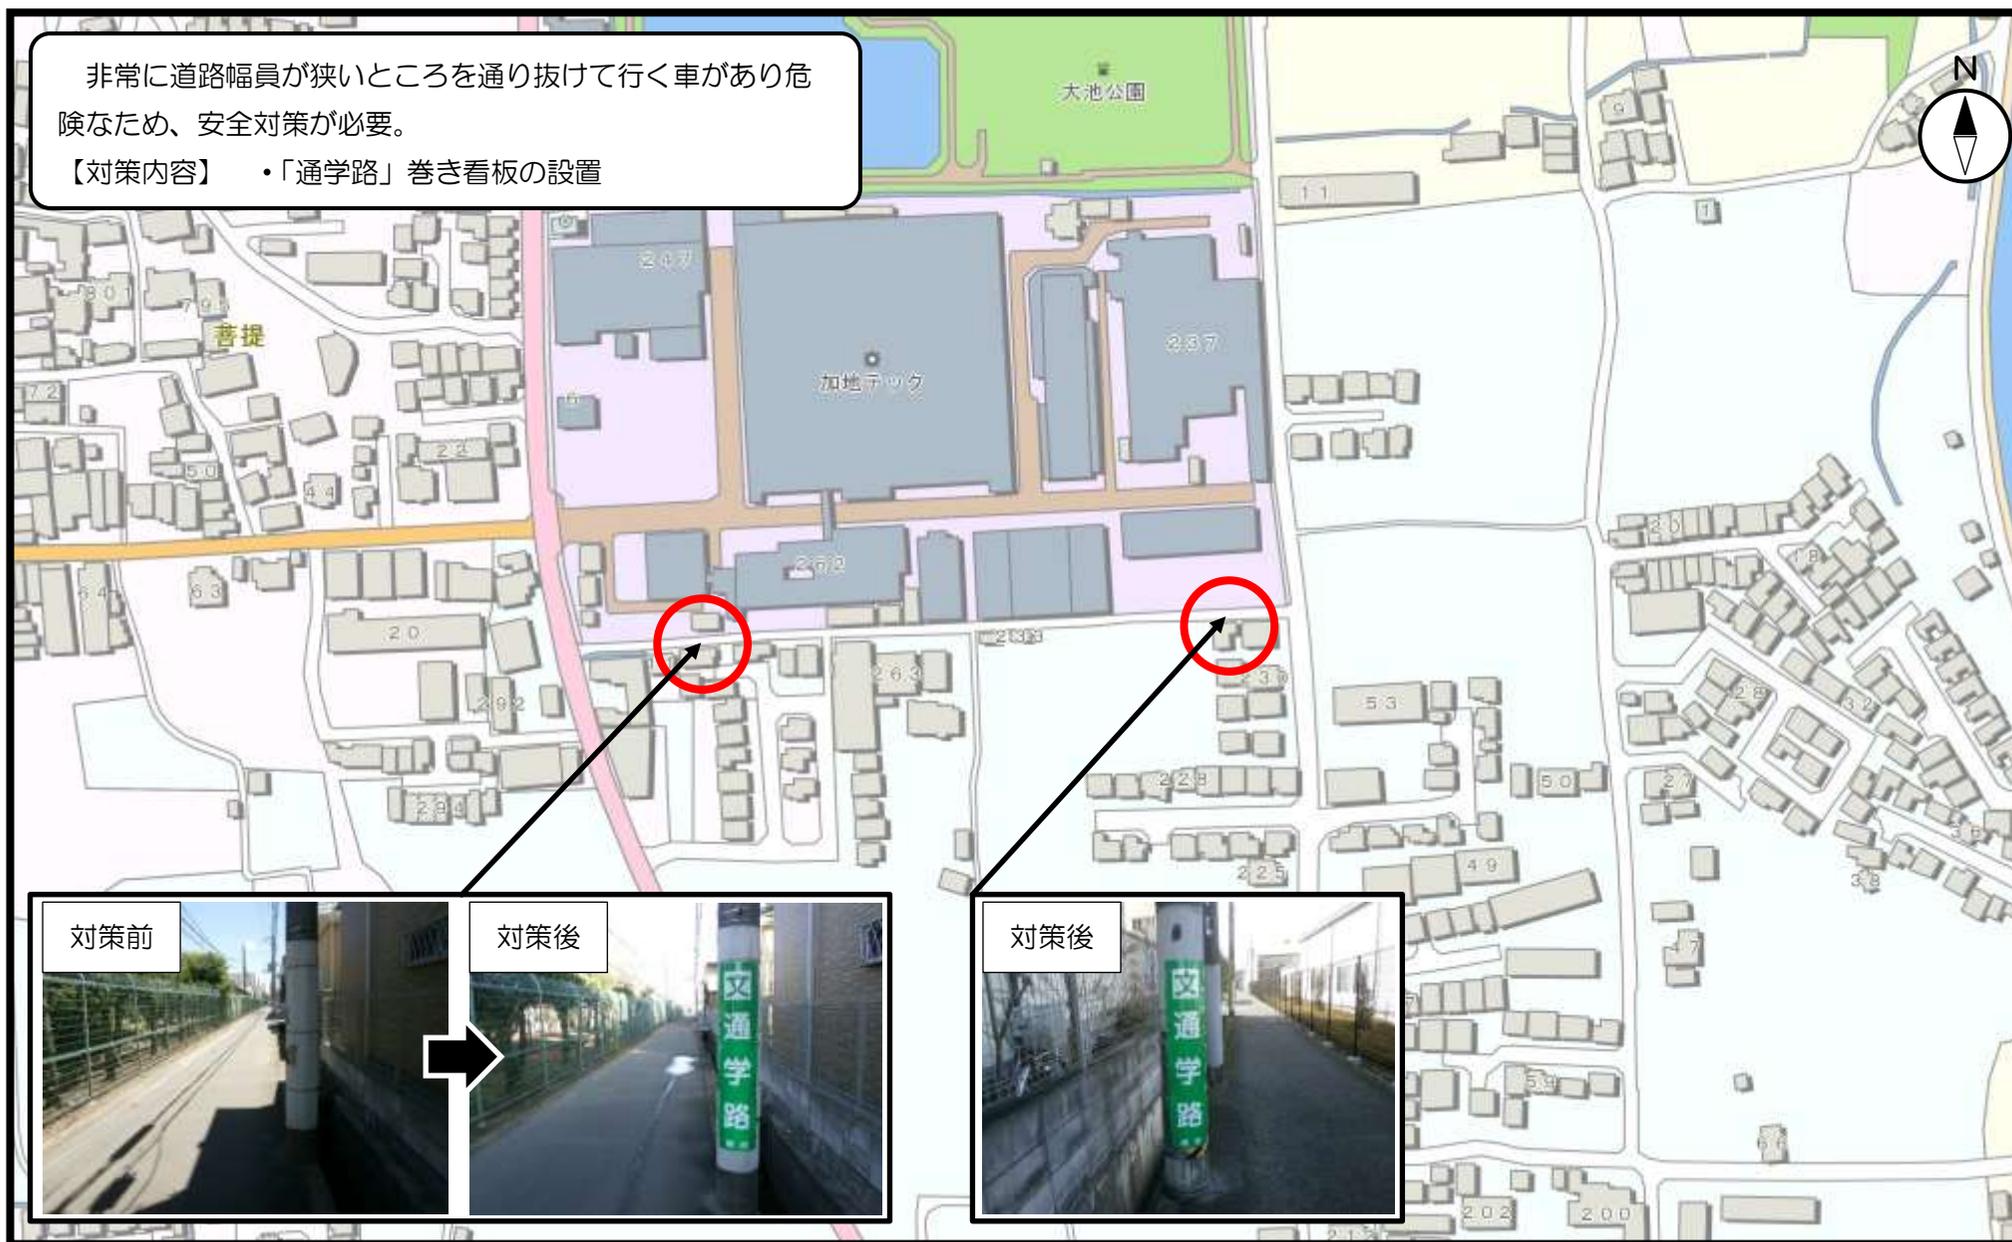
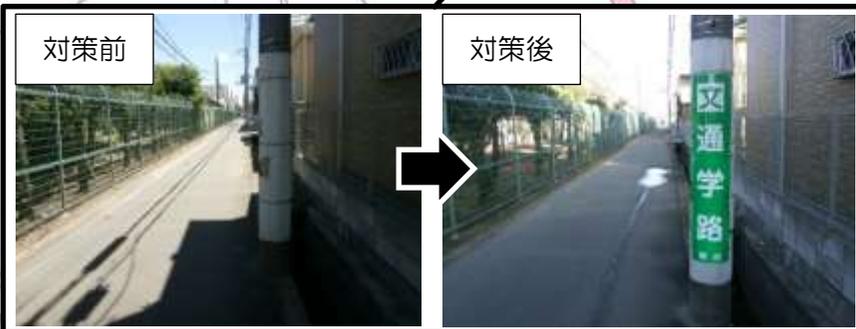
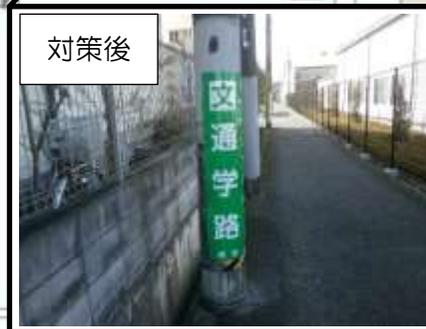
整理番号22

非常に道路幅員が狭いところを通り抜けて行く車があり危険なため、安全対策が必要。

【対策内容】 ・「通学路」巻き看板の設置

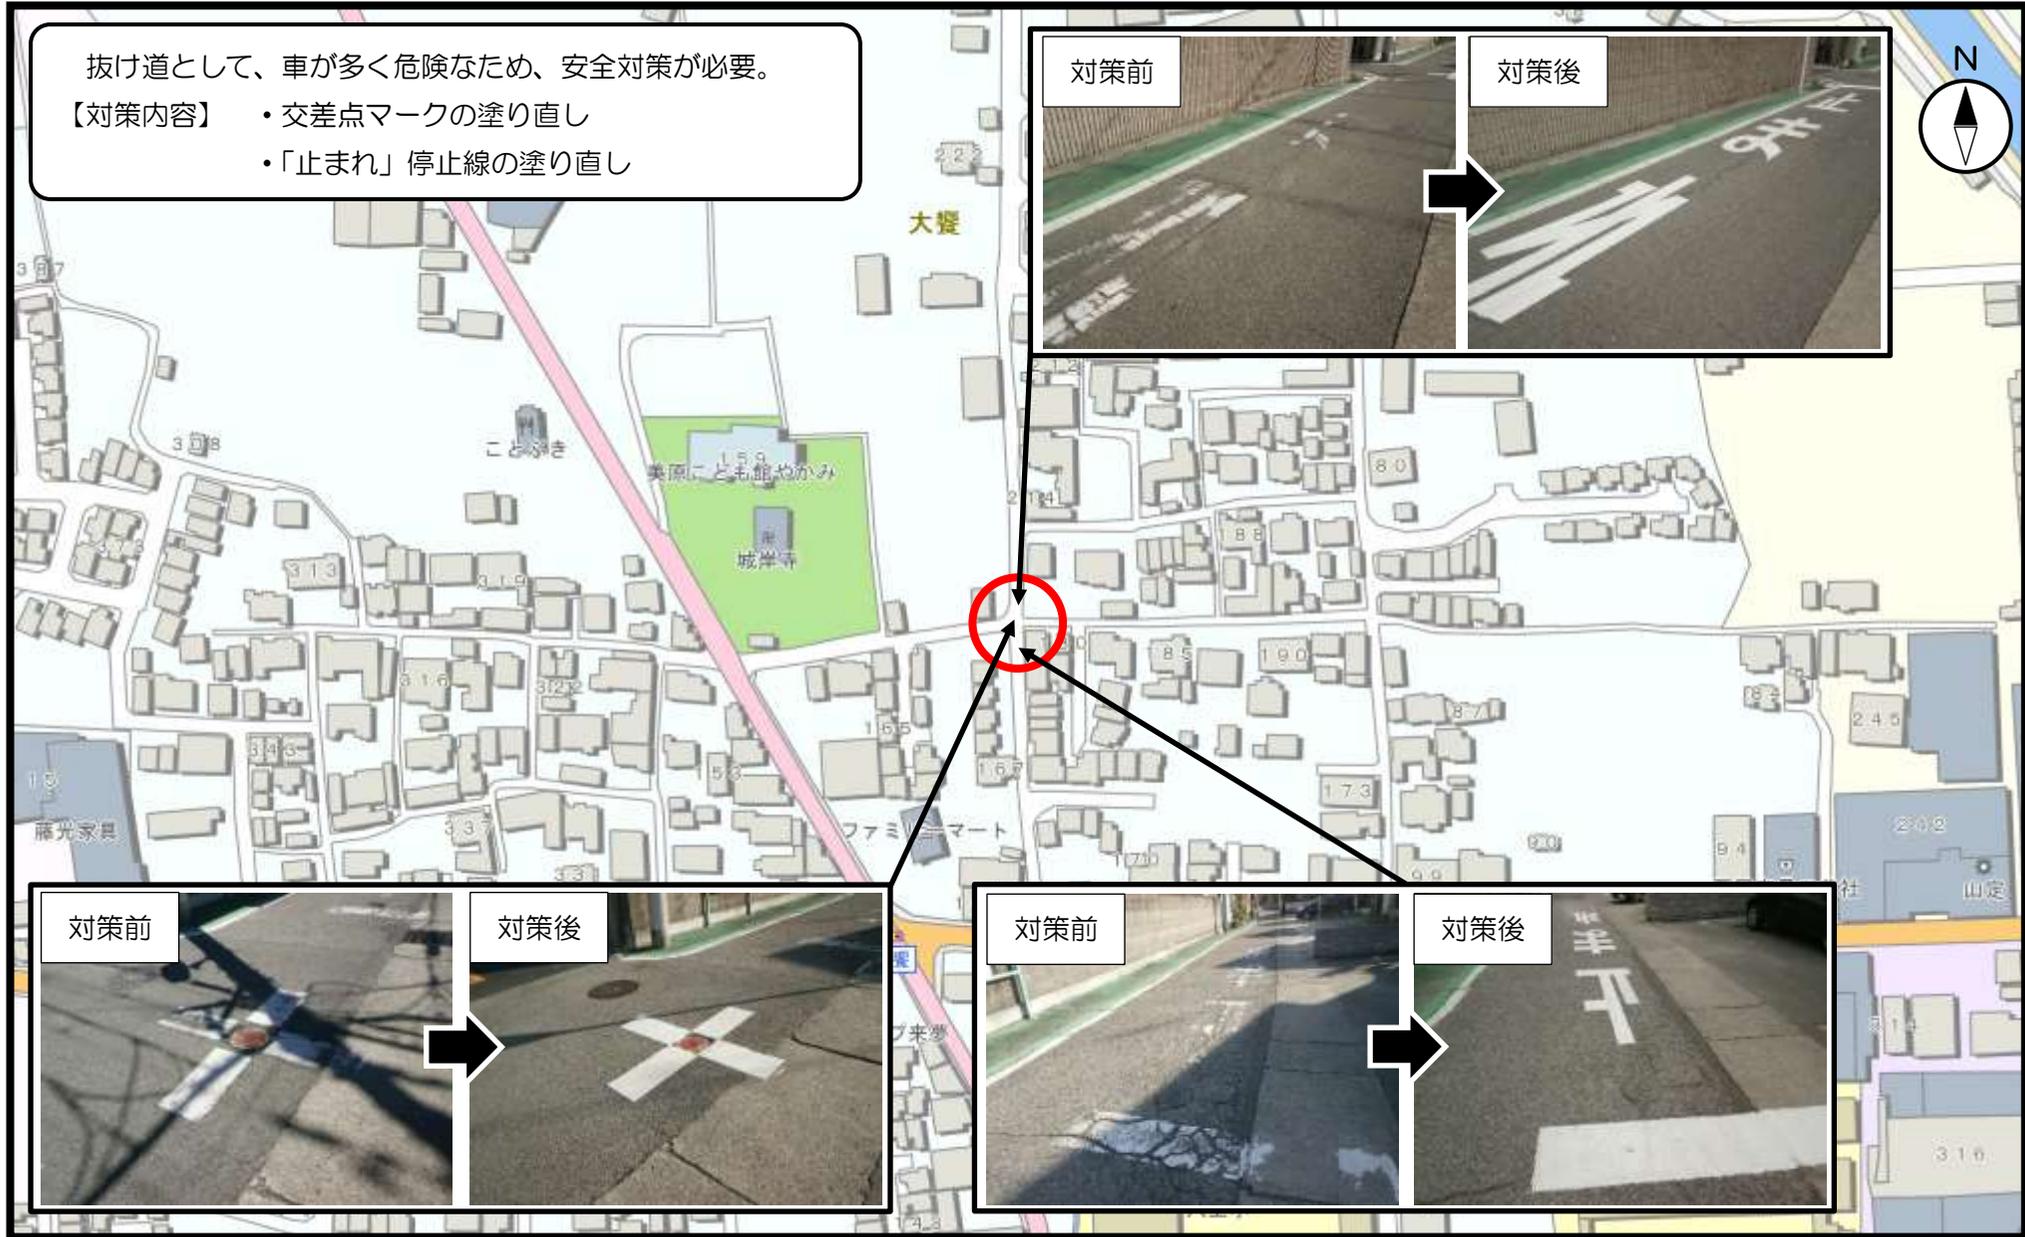
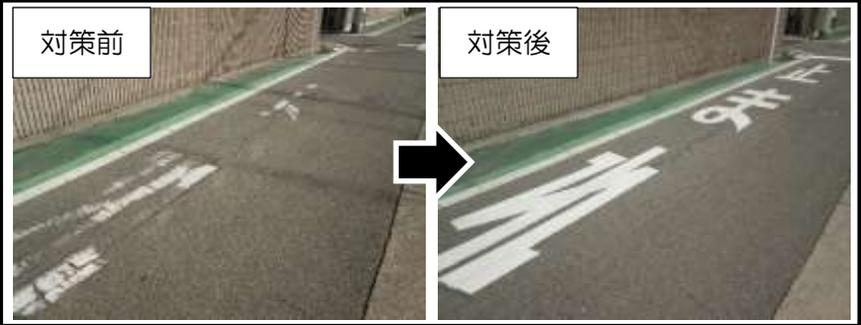
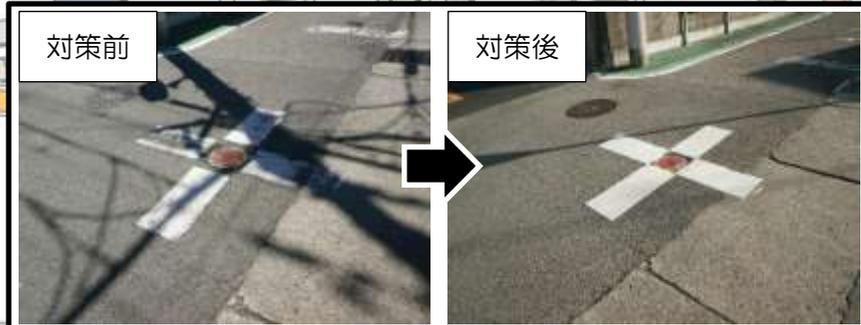
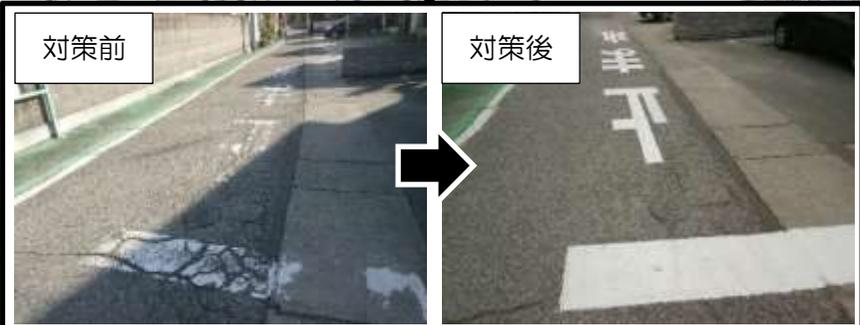
整理番号 23

抜け道として、車が多く危険なため、安全対策が必要。
【対策内容】

- 交差点マークの塗り直し
- 「止まれ」停止線の塗り直し

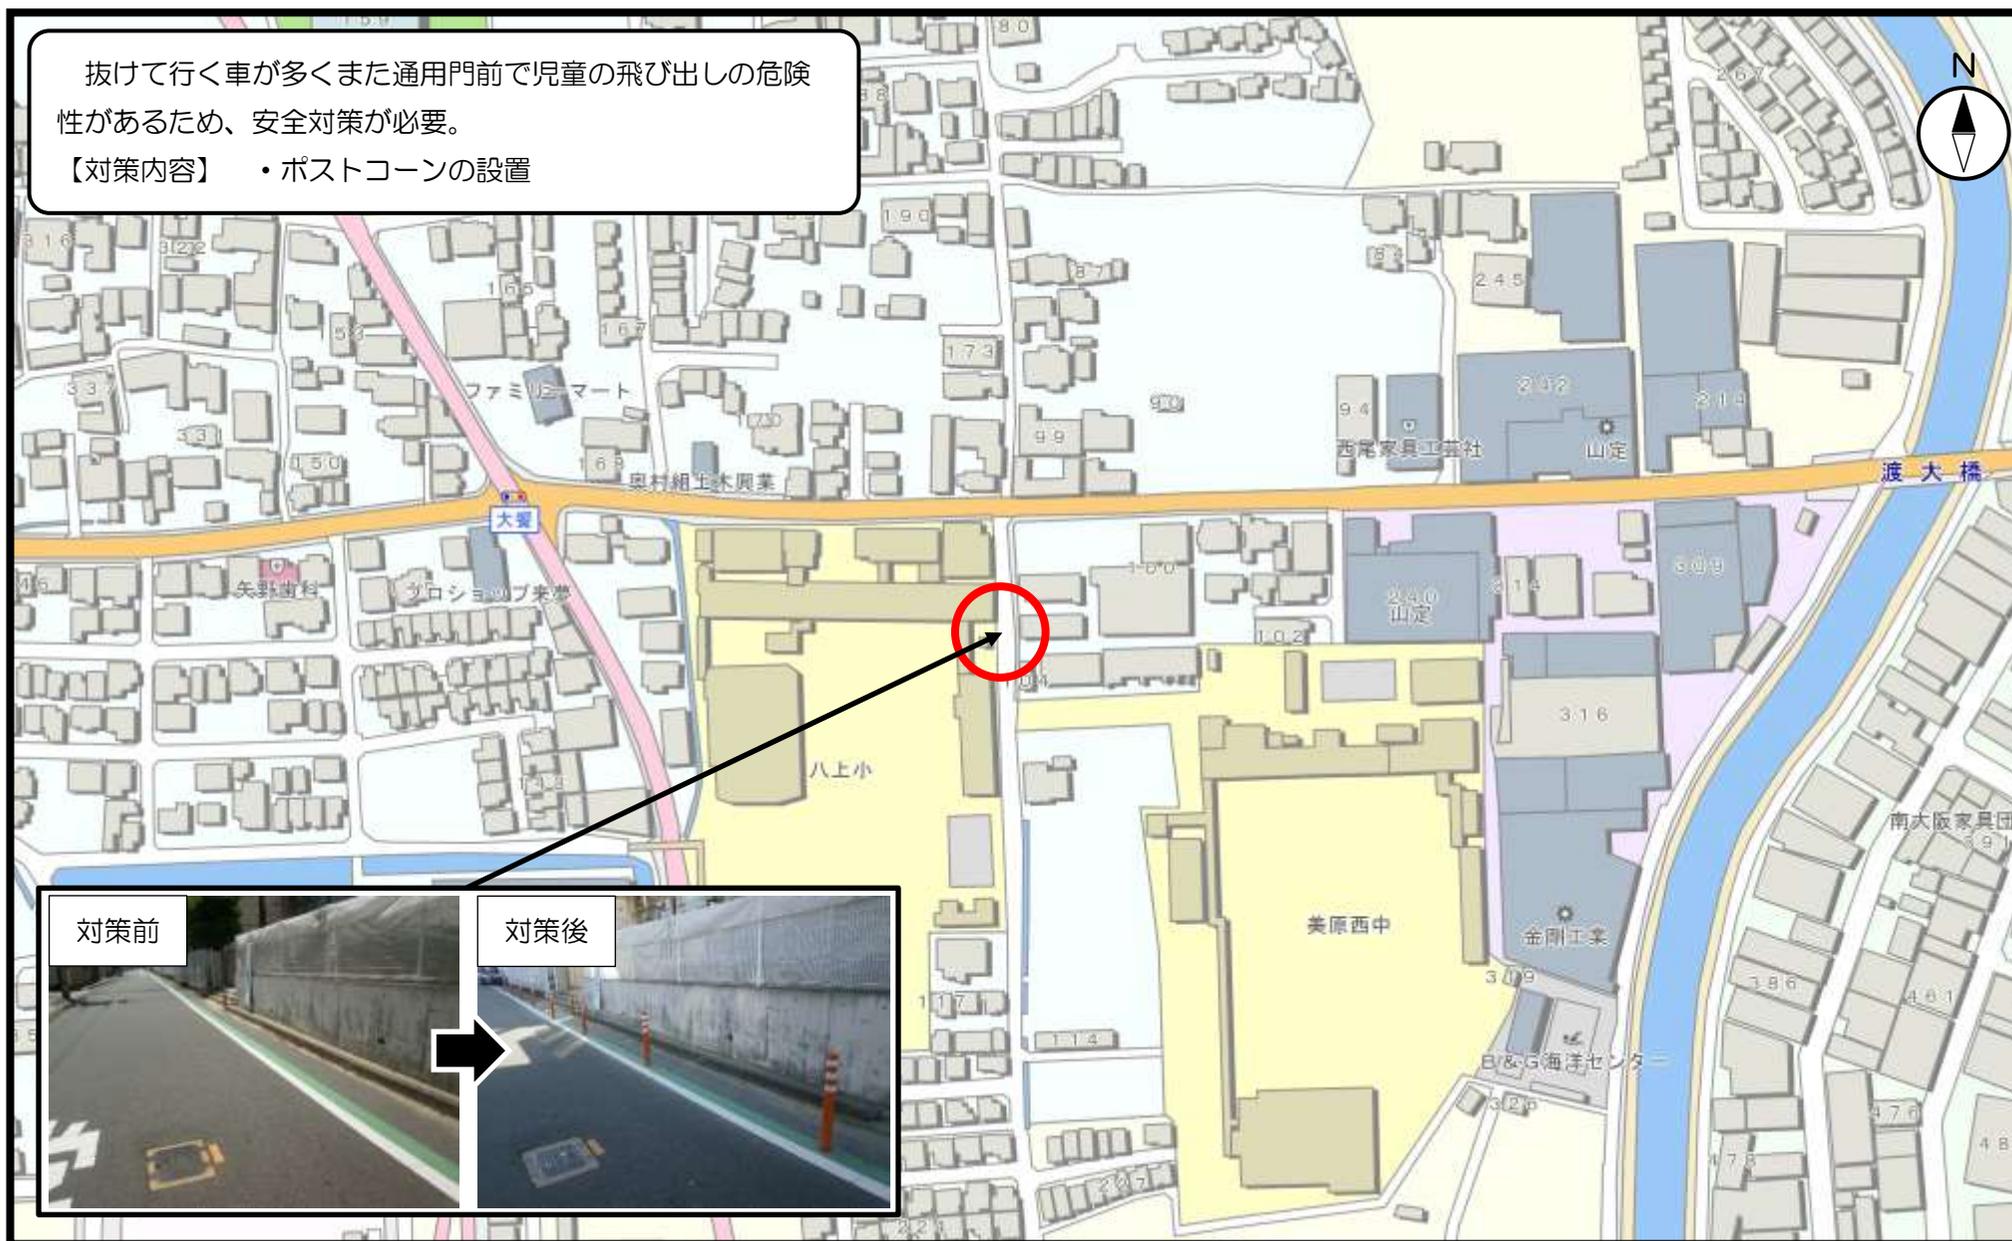
整理番号25

抜けて行く車が多くまた通用門前で児童の飛び出しの危険性があるため、安全対策が必要。

【対策内容】 ・ポストコーンの設置

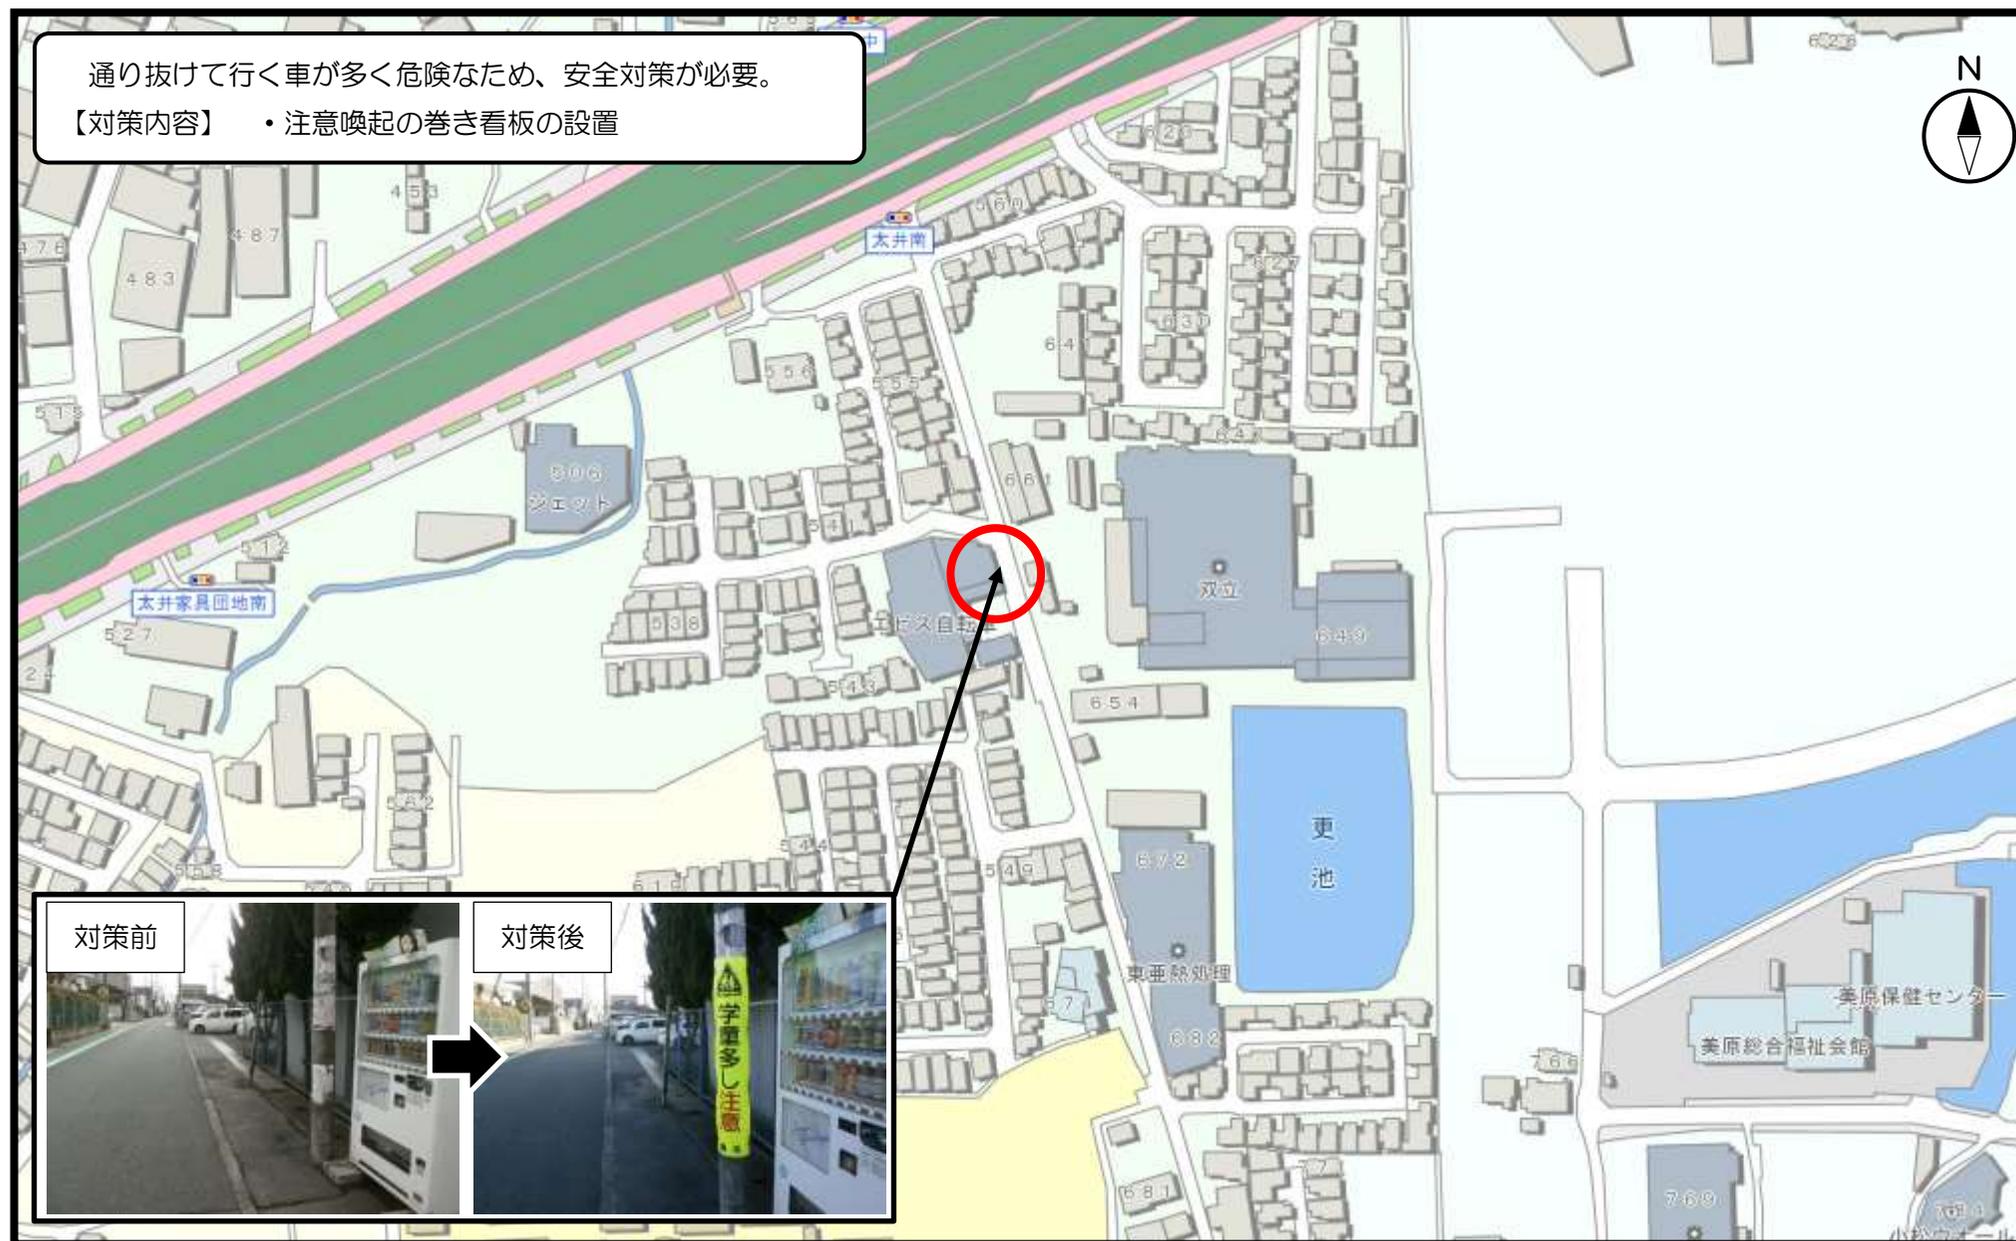
整理番号26

通り抜けて行く車が多く危険なため、安全対策が必要。

【対策内容】 ・注意喚起の巻き看板の設置
