# 【南区】安全対策の取組状況一覧表

令和6年3月1日現在

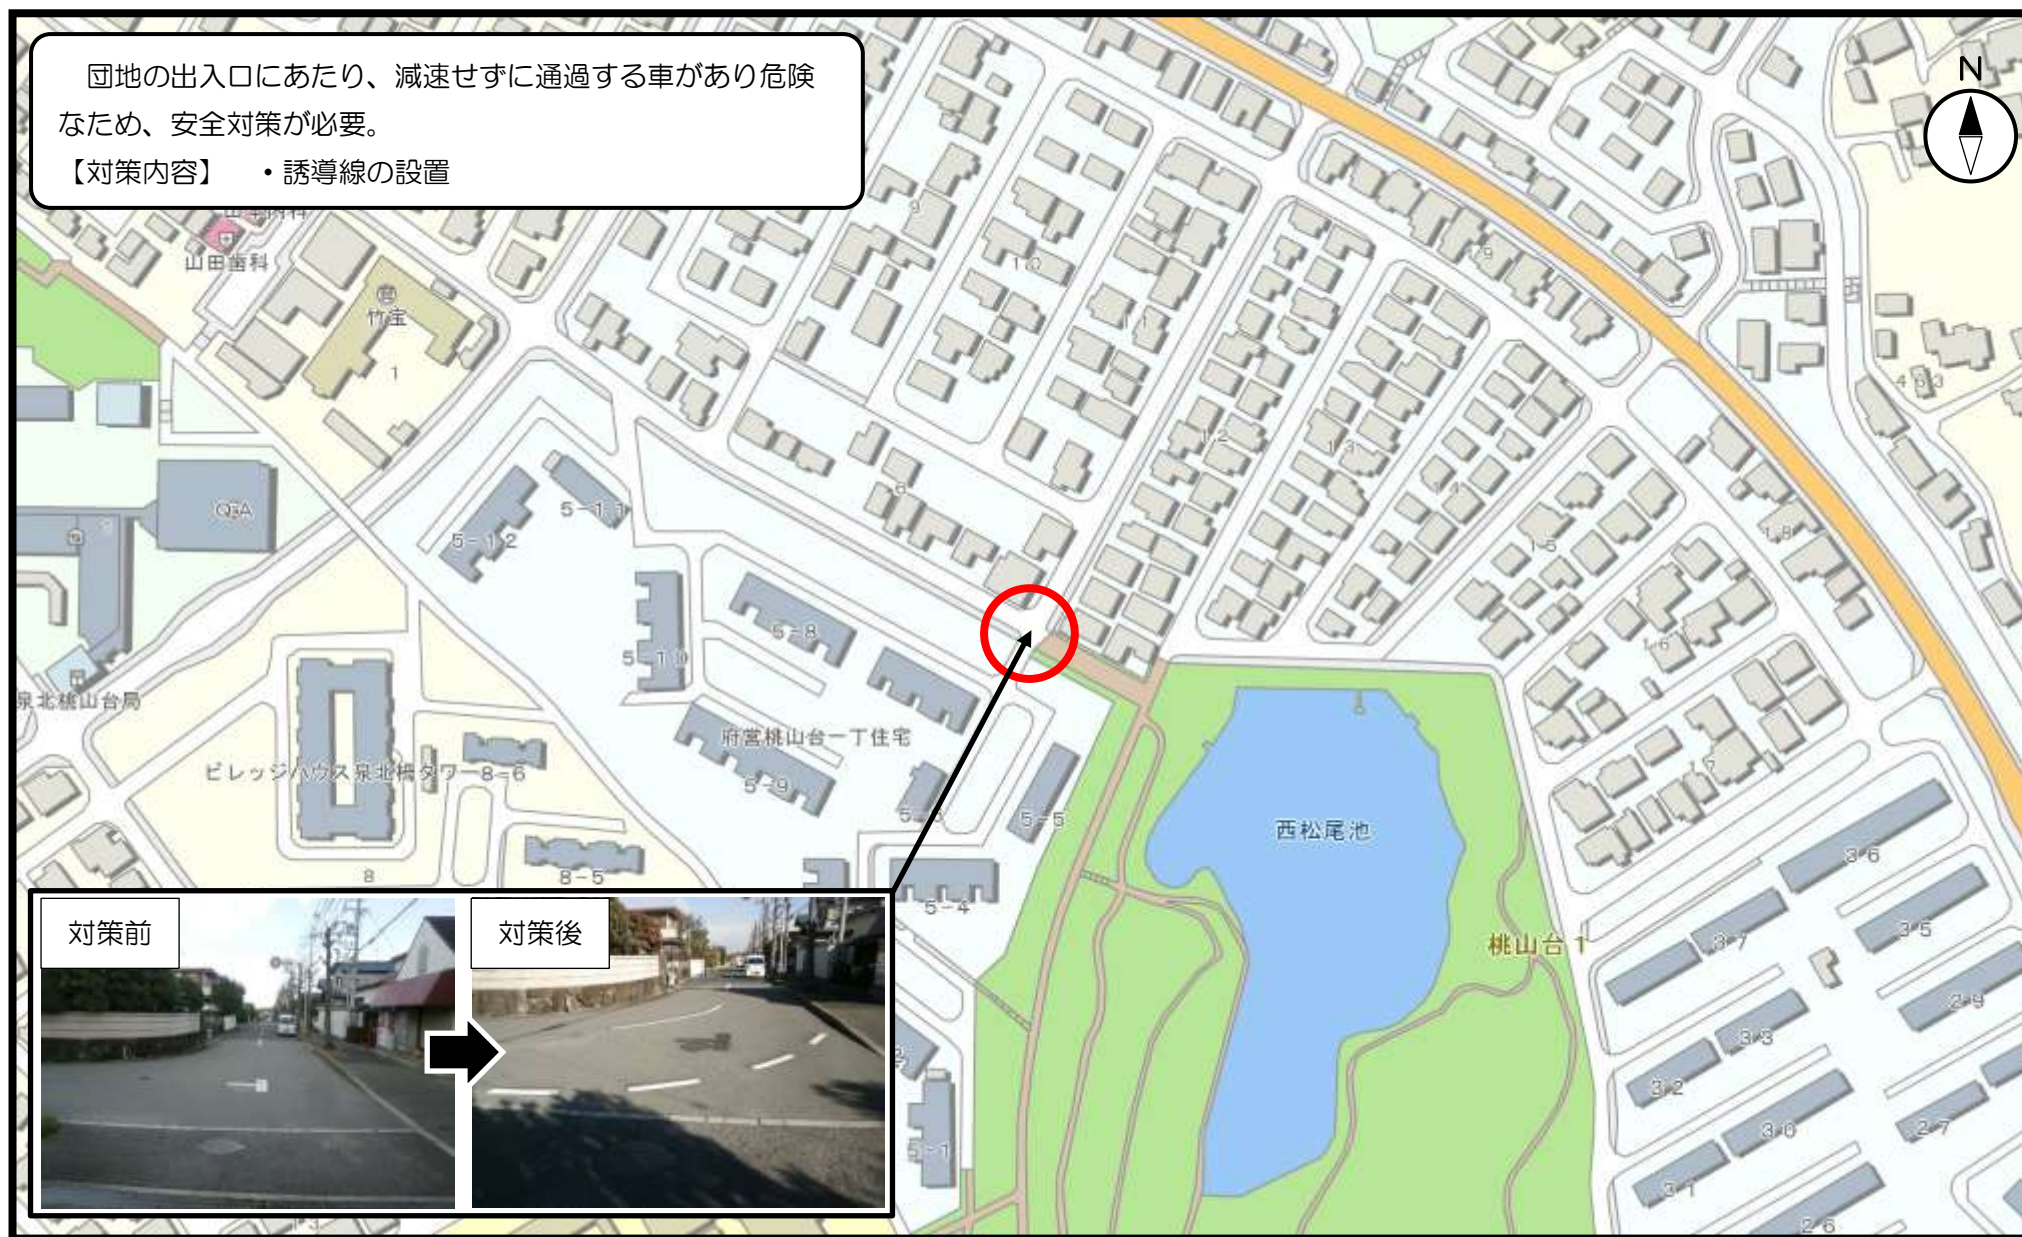
整理番号 1

団地の出入口にあたり、減速せずに通過する車があり危険なため、安全対策が必要。

【対策内容】 ・誘導線の設置

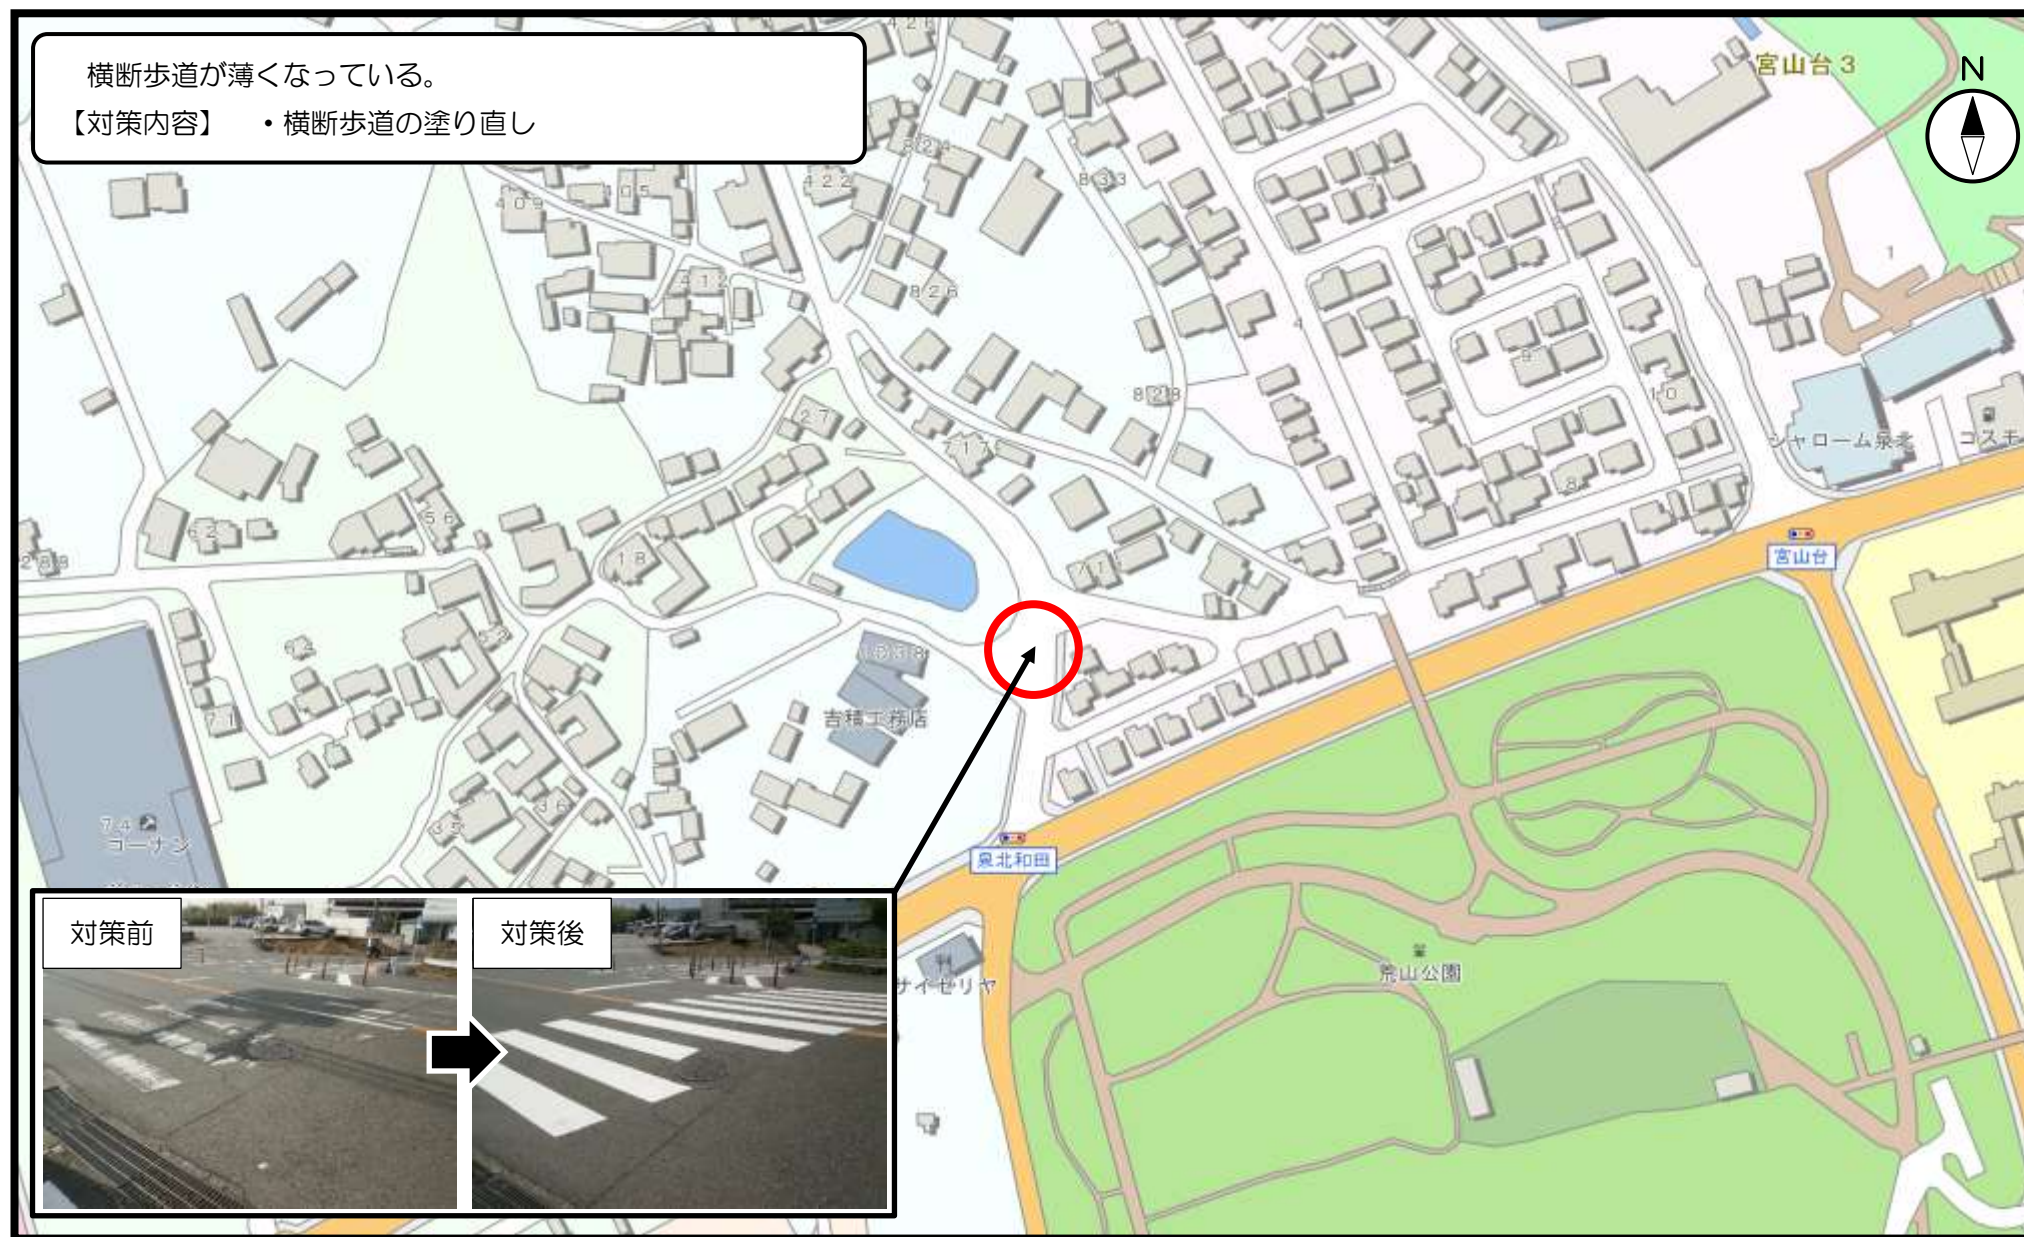
整理番号 2

| 整理番号 | 対象小・中学校(区名) | 整備依頼内容や箇所の状況等 | 対応内容 | 対策状況 |
|---|---|---|---|---|
| 2 | 宮山台小学校（南区） | ・横断歩道が薄くなっている。 | ・横断歩道の塗り直し | ・対策済み |

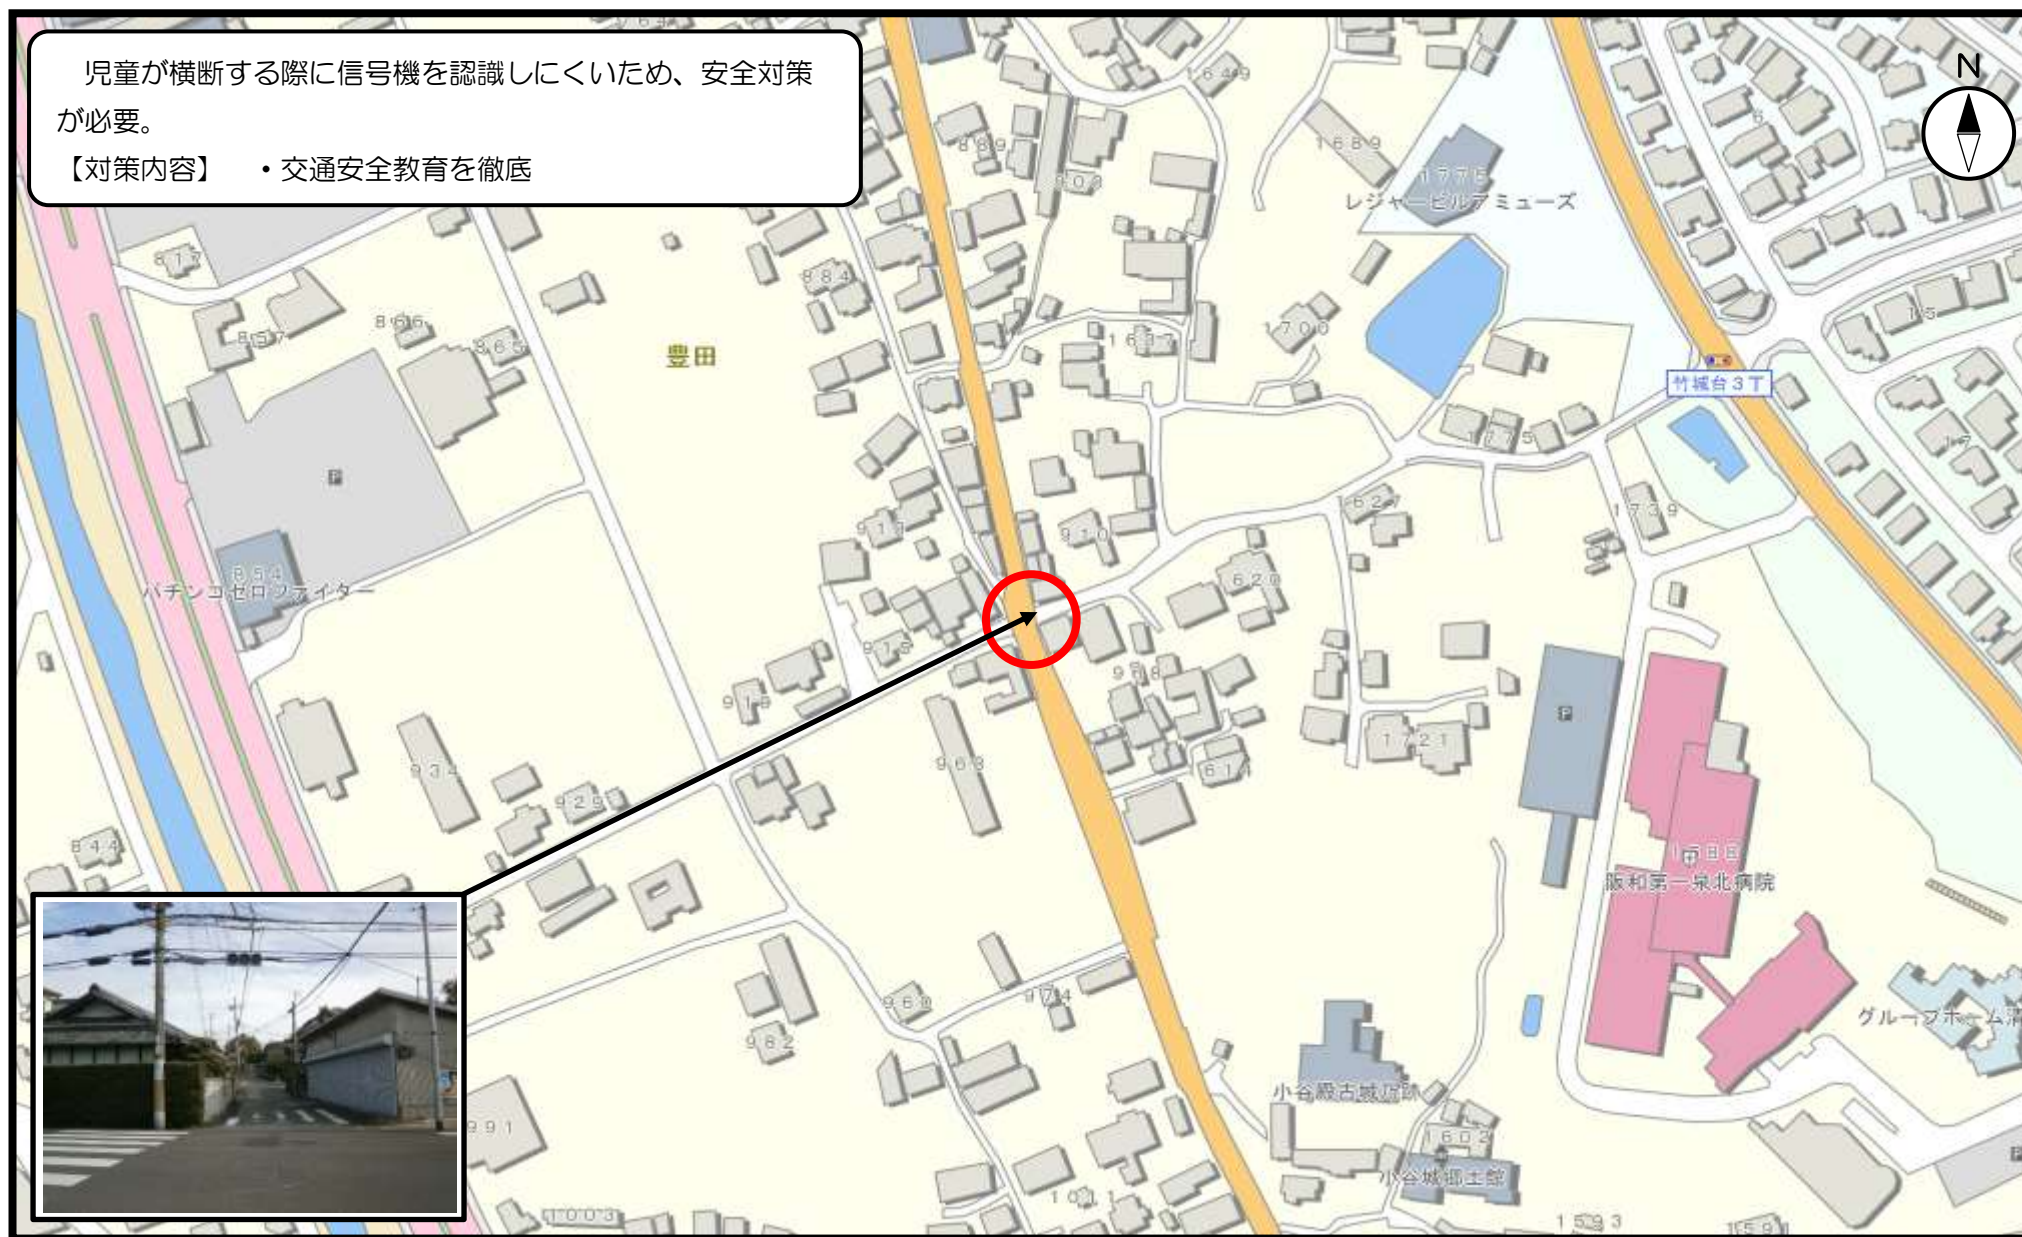
## 整理番号 4

児童が横断する際に信号機を認識しにくいいため、安全対策が必要。

【対策内容】 ・交通安全教育を徹底

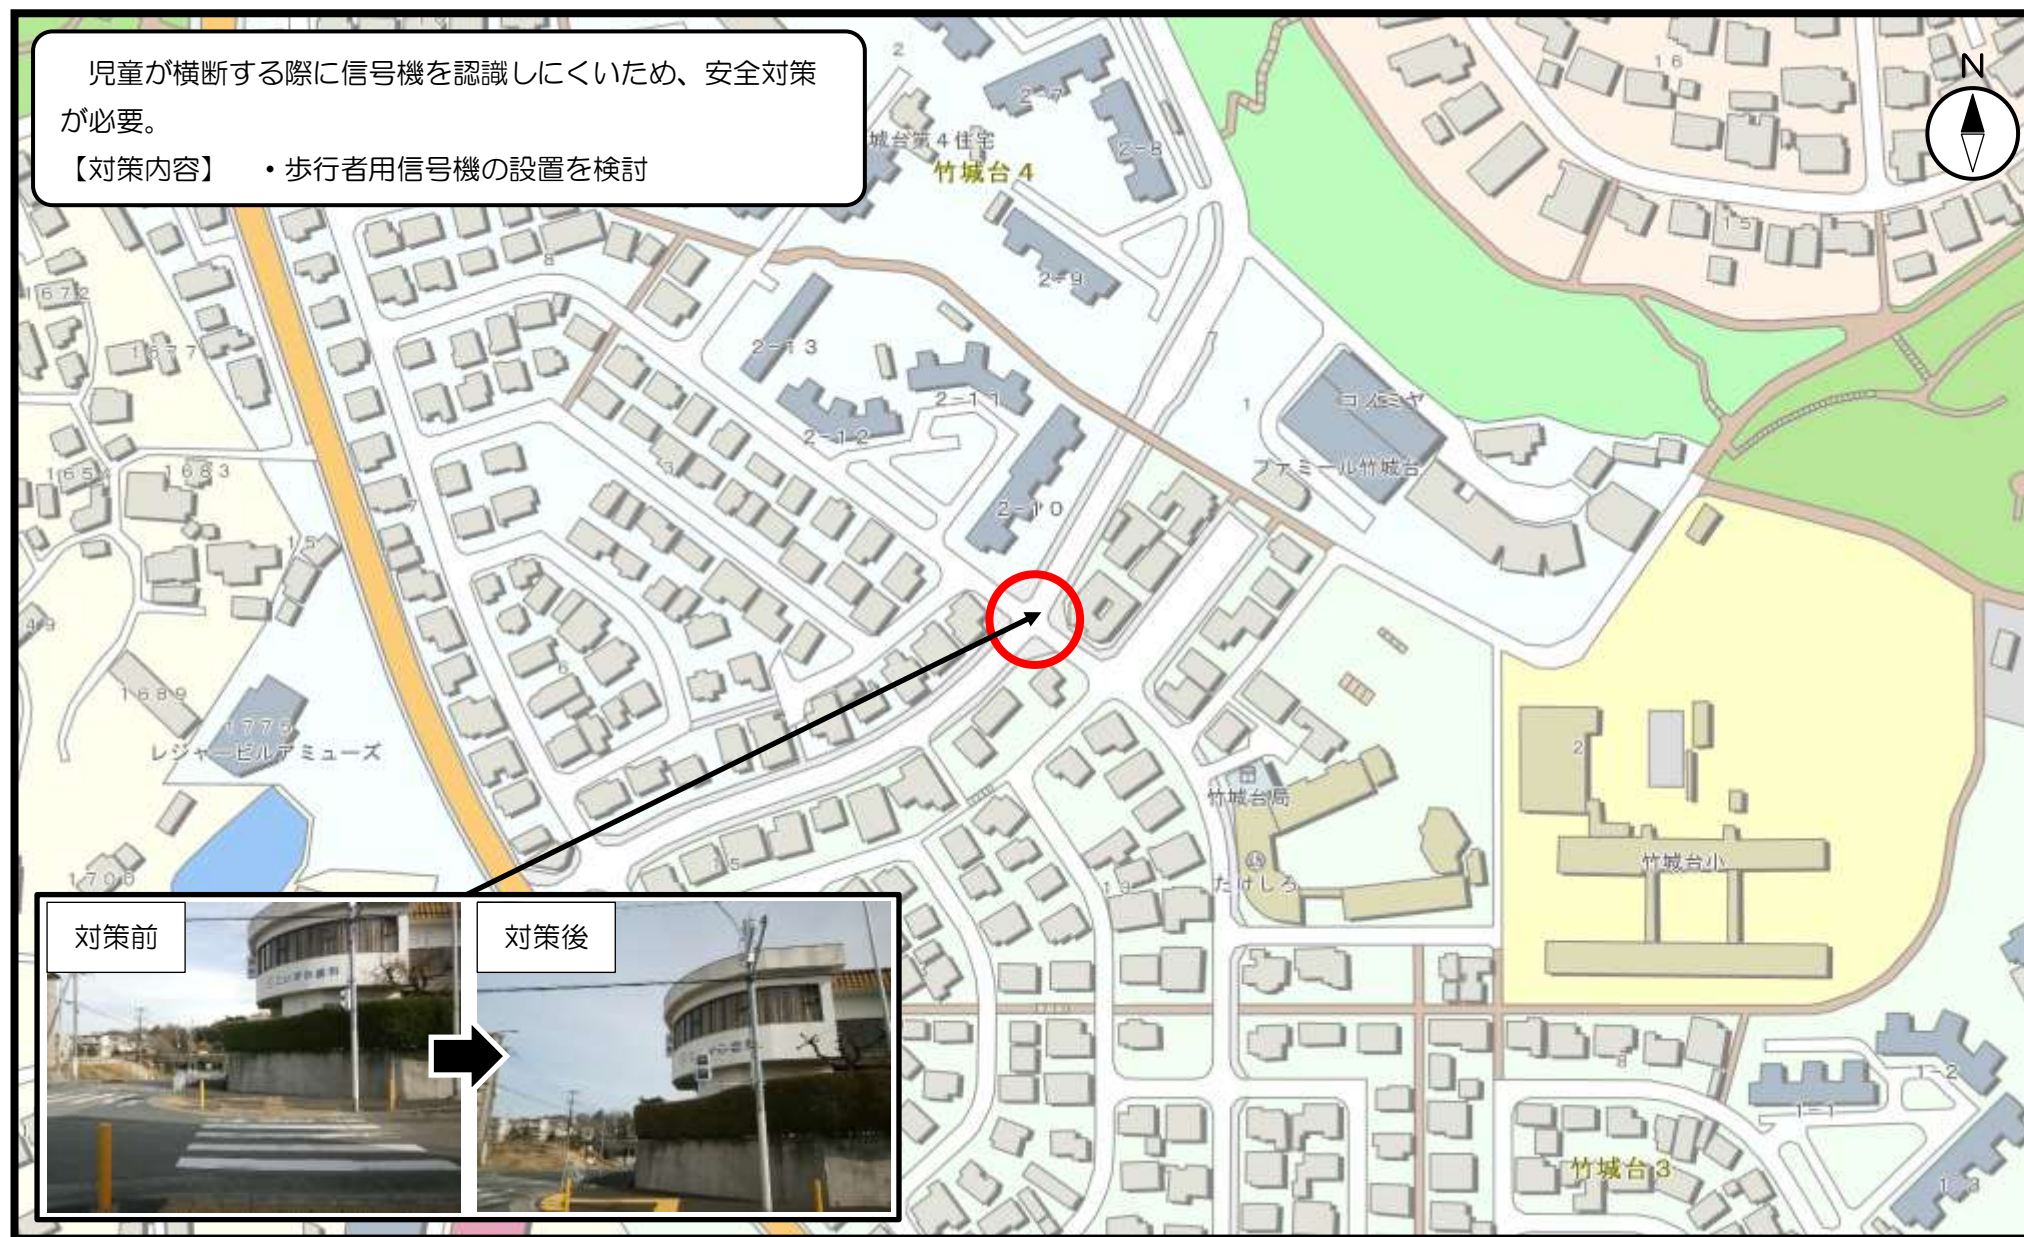
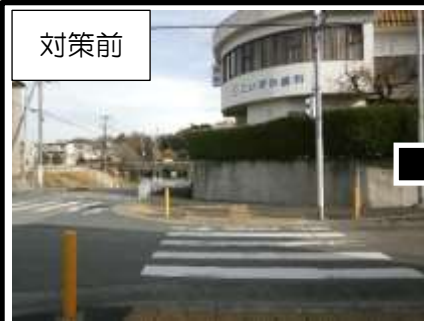
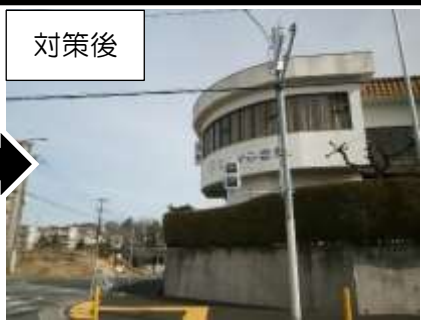
## 整理番号5

児童が横断する際に信号機を認識しにくいいため、安全対策が必要。

【対策内容】 ・歩行者用信号機の設置を検討

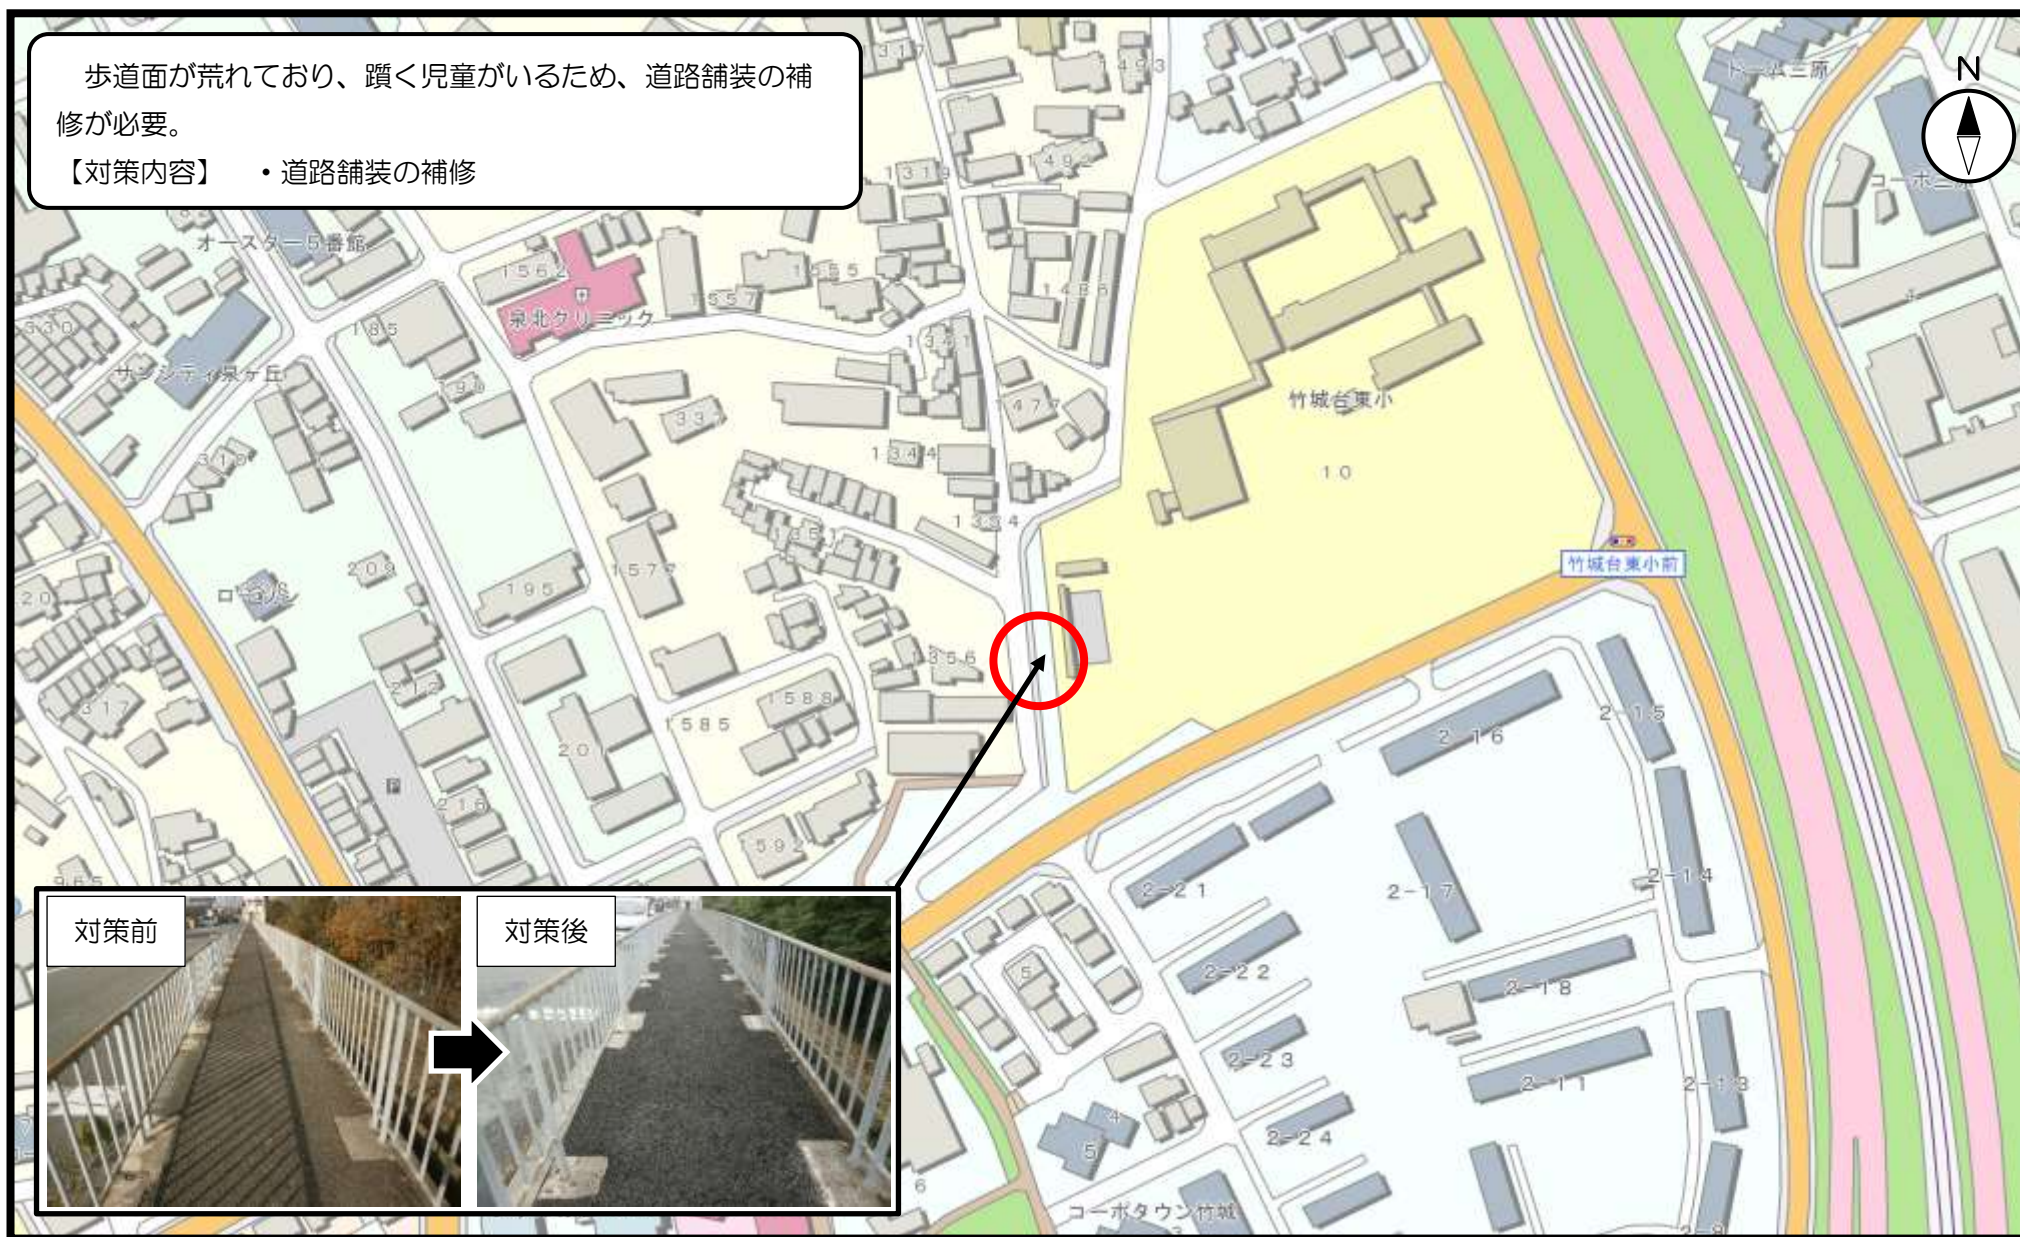
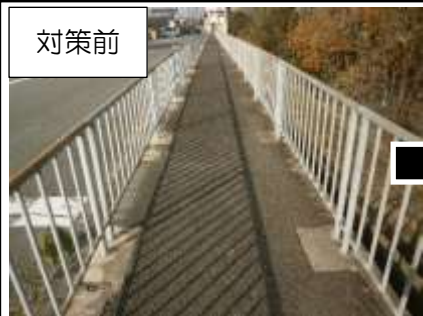
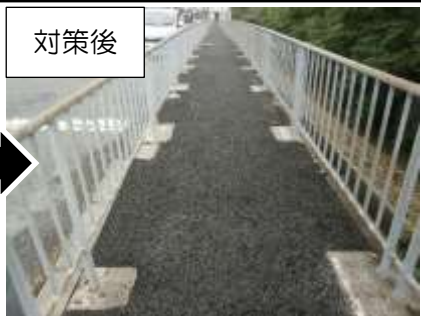
整理番号6

歩道面が荒れており、躓く児童がいるため、道路舗装の補修が必要。

【対策内容】 ・道路舗装の補修

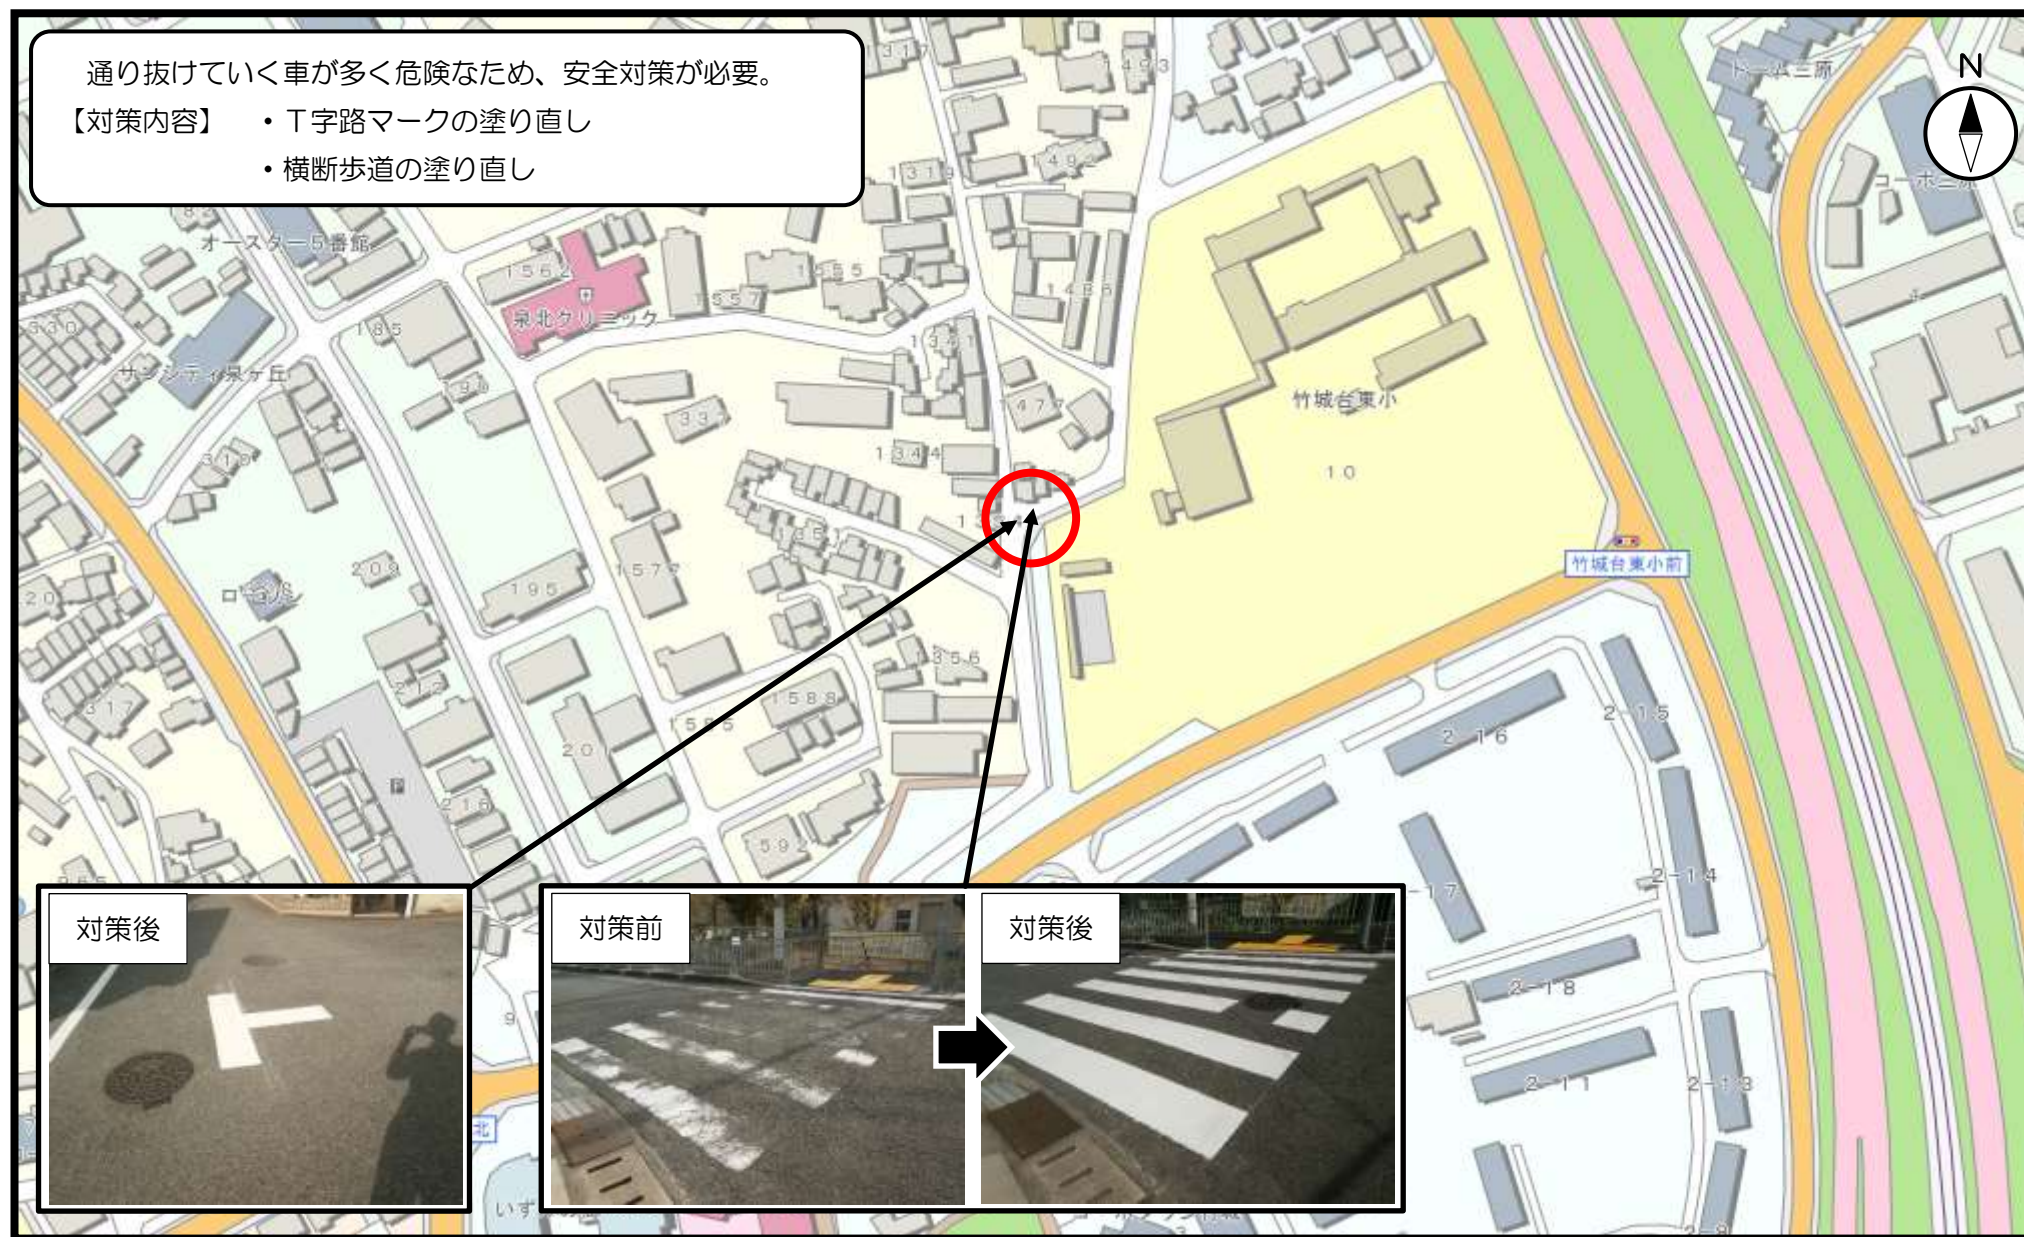
整理番号 7

| 整理番号 | 対象小・中学校(区名) | 整備依頼内容や箇所の状況等 | 対応内容 | 対策状況 |
|---|---|---|---|---|
| 7 | | ・通り抜けていく車が多く危険なため、安全対策が必要。 | ・T字路マークの塗り直し<br>・横断歩道の塗り直し | ・対策済み<br>・対策済み |

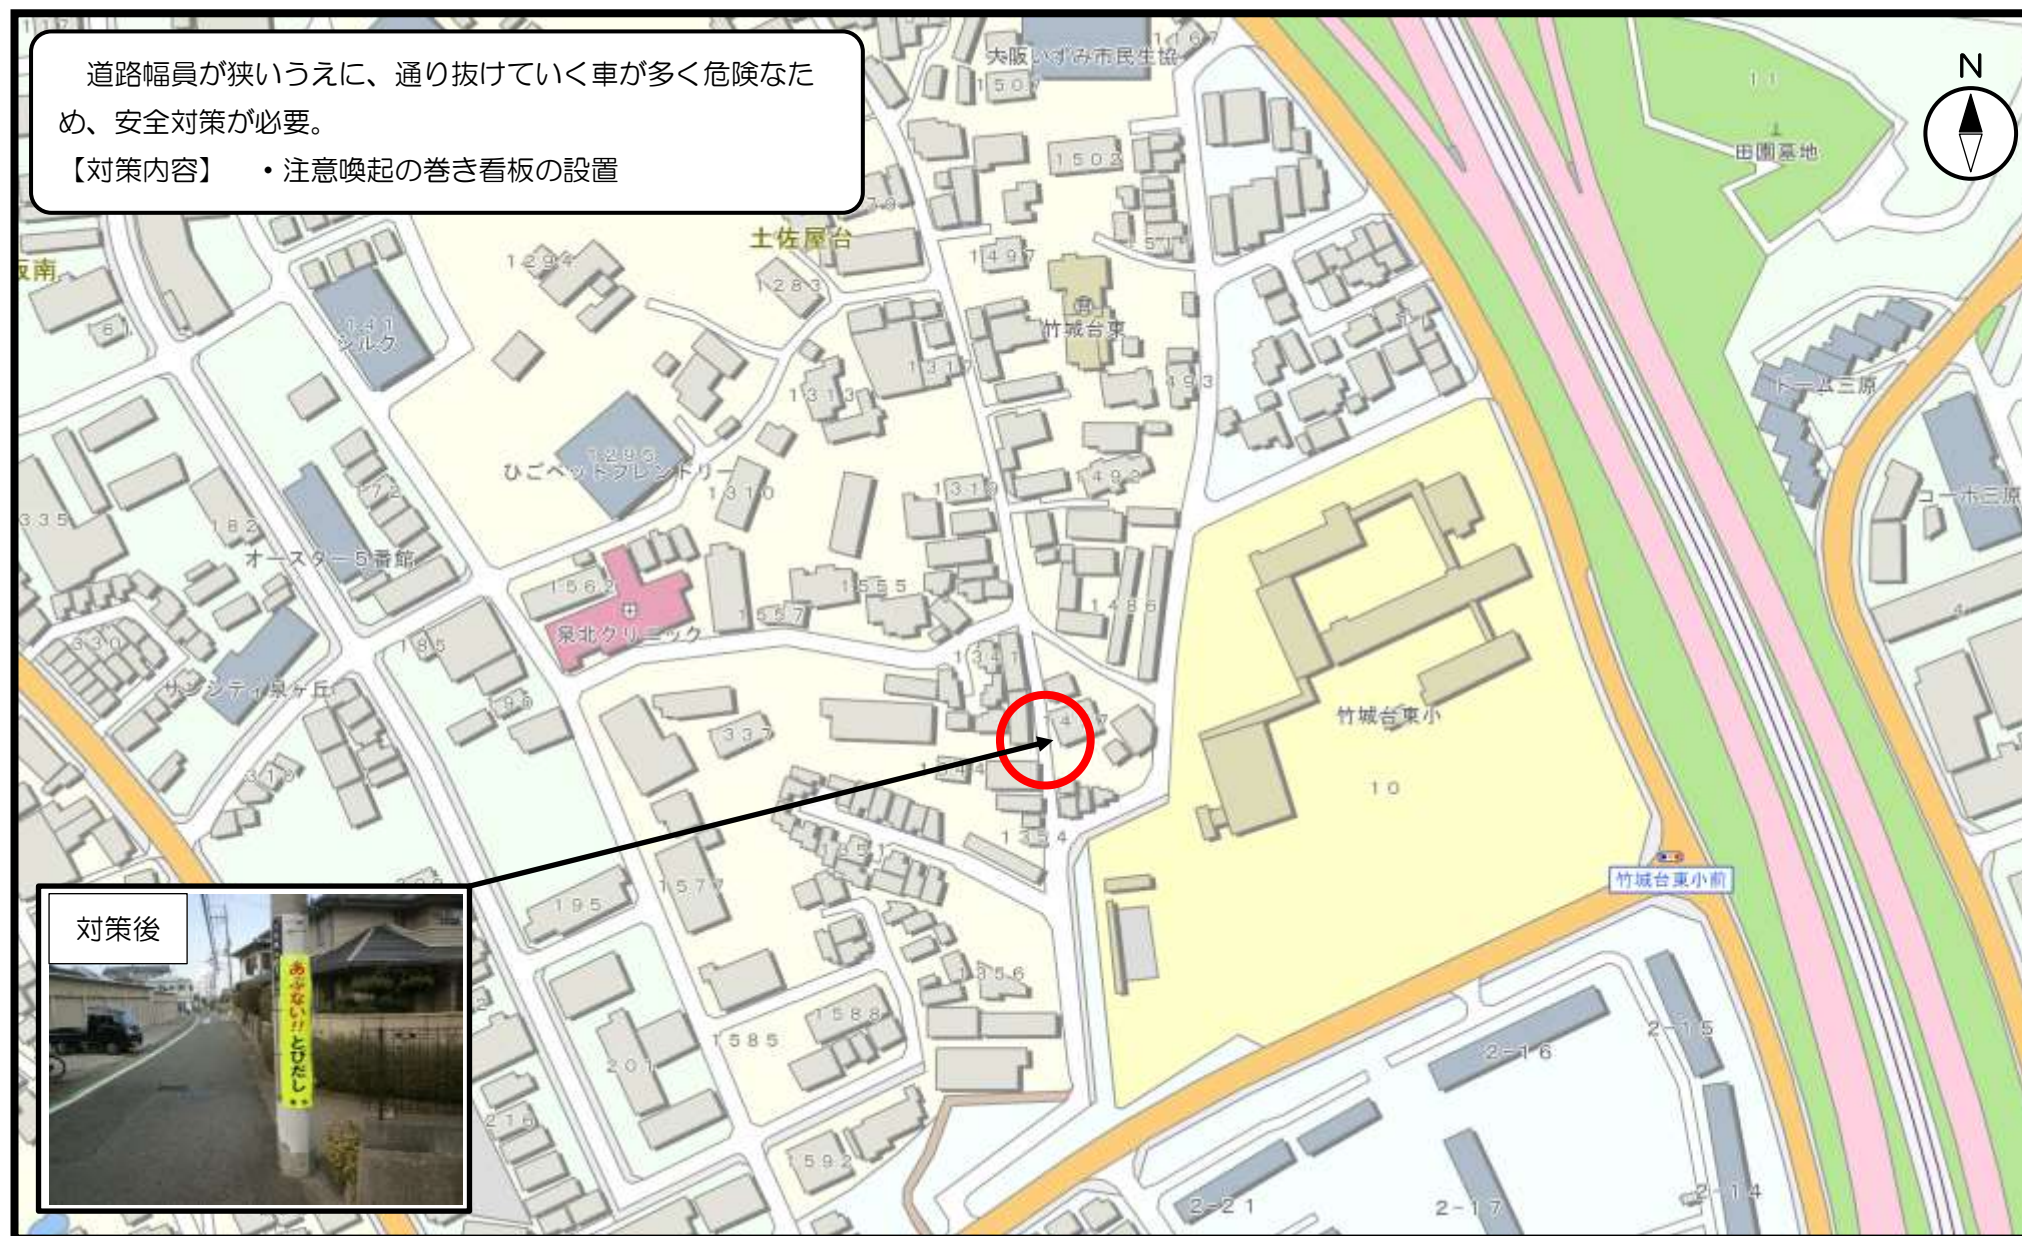
## 整理番号 8

道路幅員が狭いうえに、通り抜けていく車が多く危険なため、安全対策が必要。

【対策内容】 ・注意喚起の巻き看板の設置

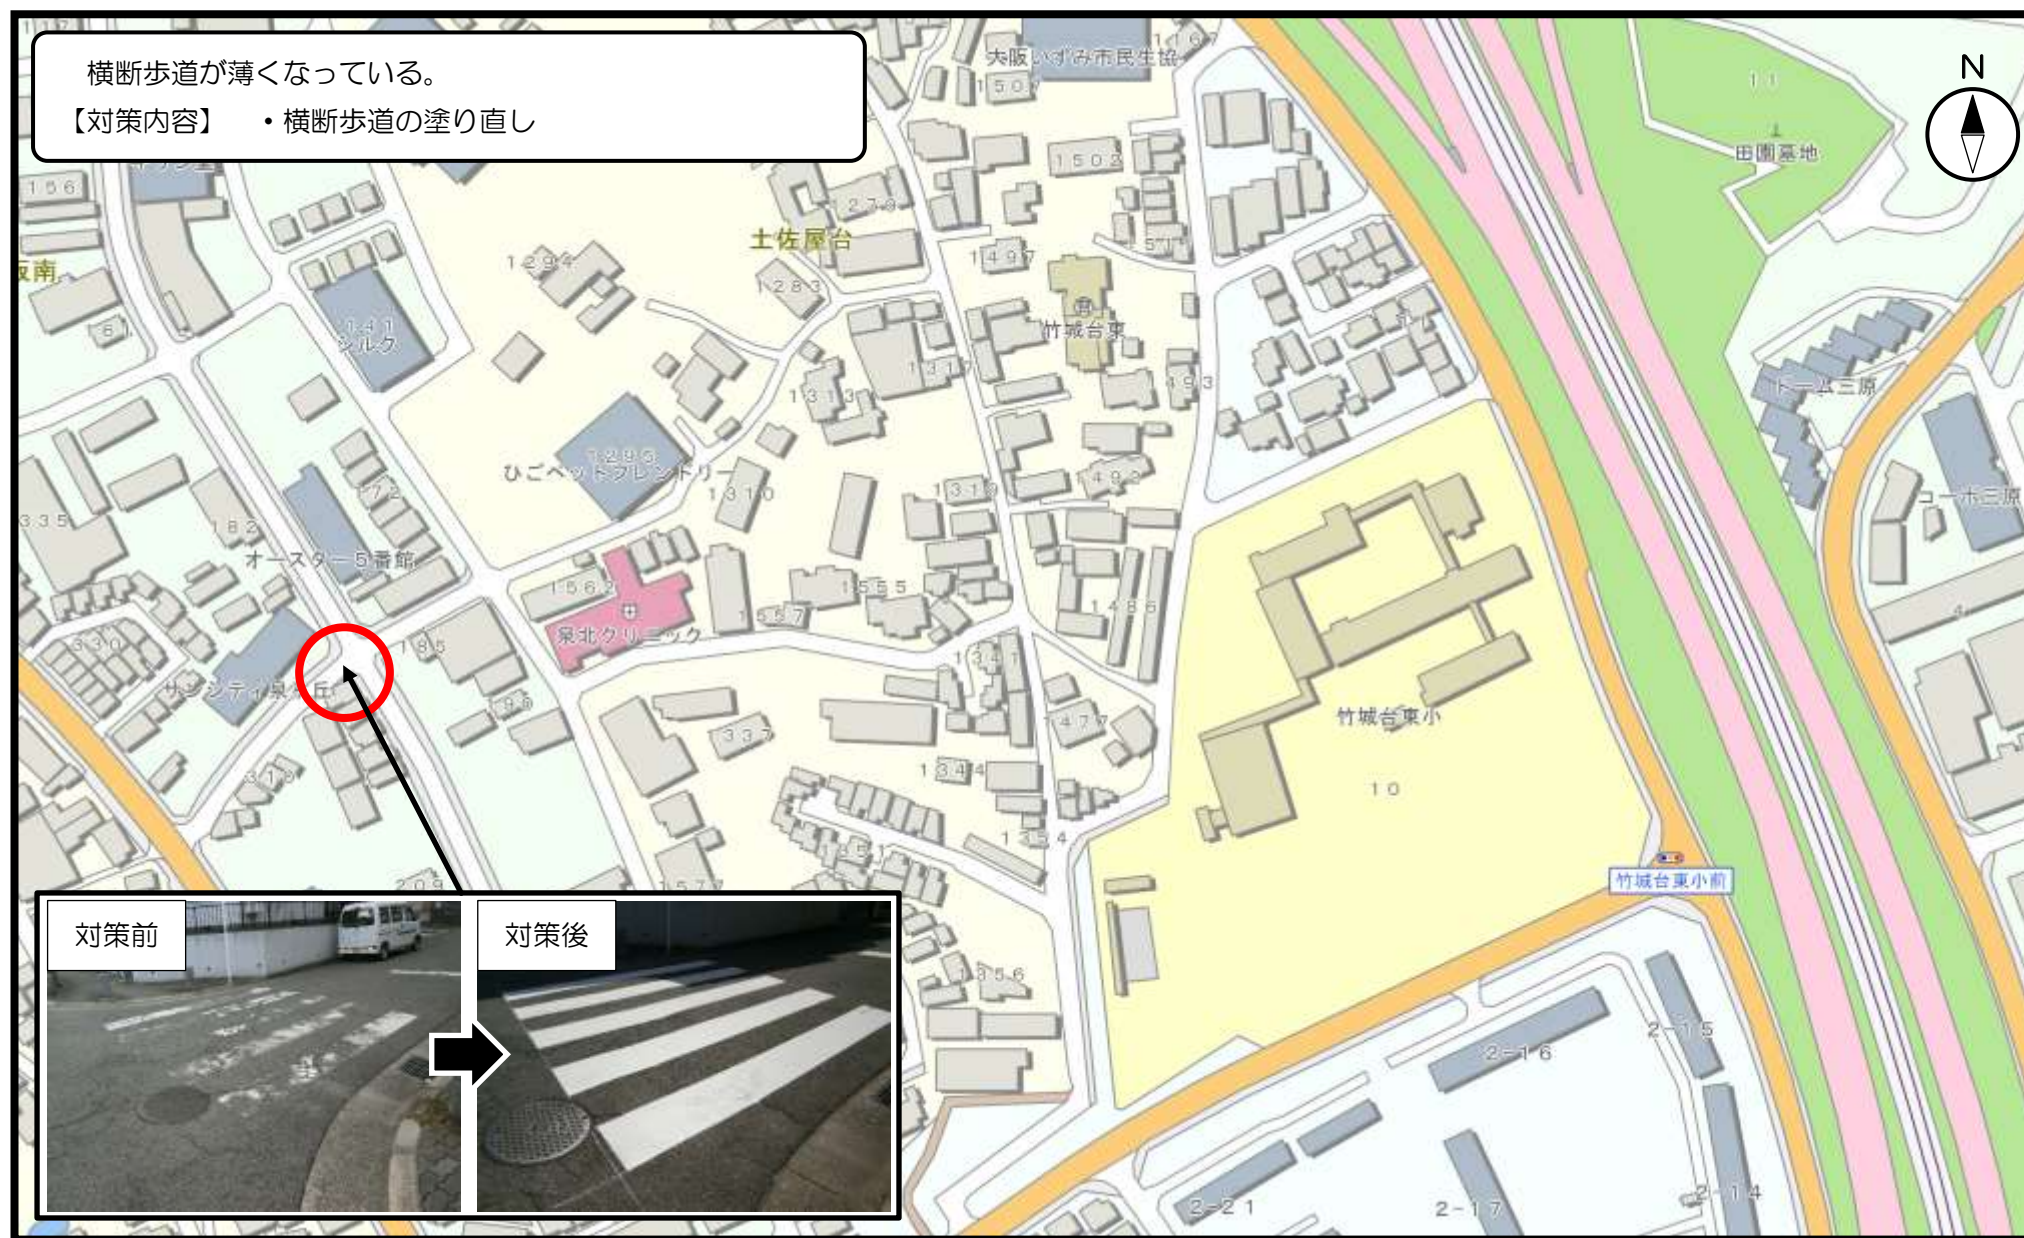
整理番号 10

| 整理番号 | 対象小・中学校(区名) | 整備依頼内容や箇所の状況等 | 対応内容 | 対策状況 |
|---|---|---|---|---|
| 10 | | ・横断歩道が薄くなっている。 | ・横断歩道の塗り直し | ・対策済み |

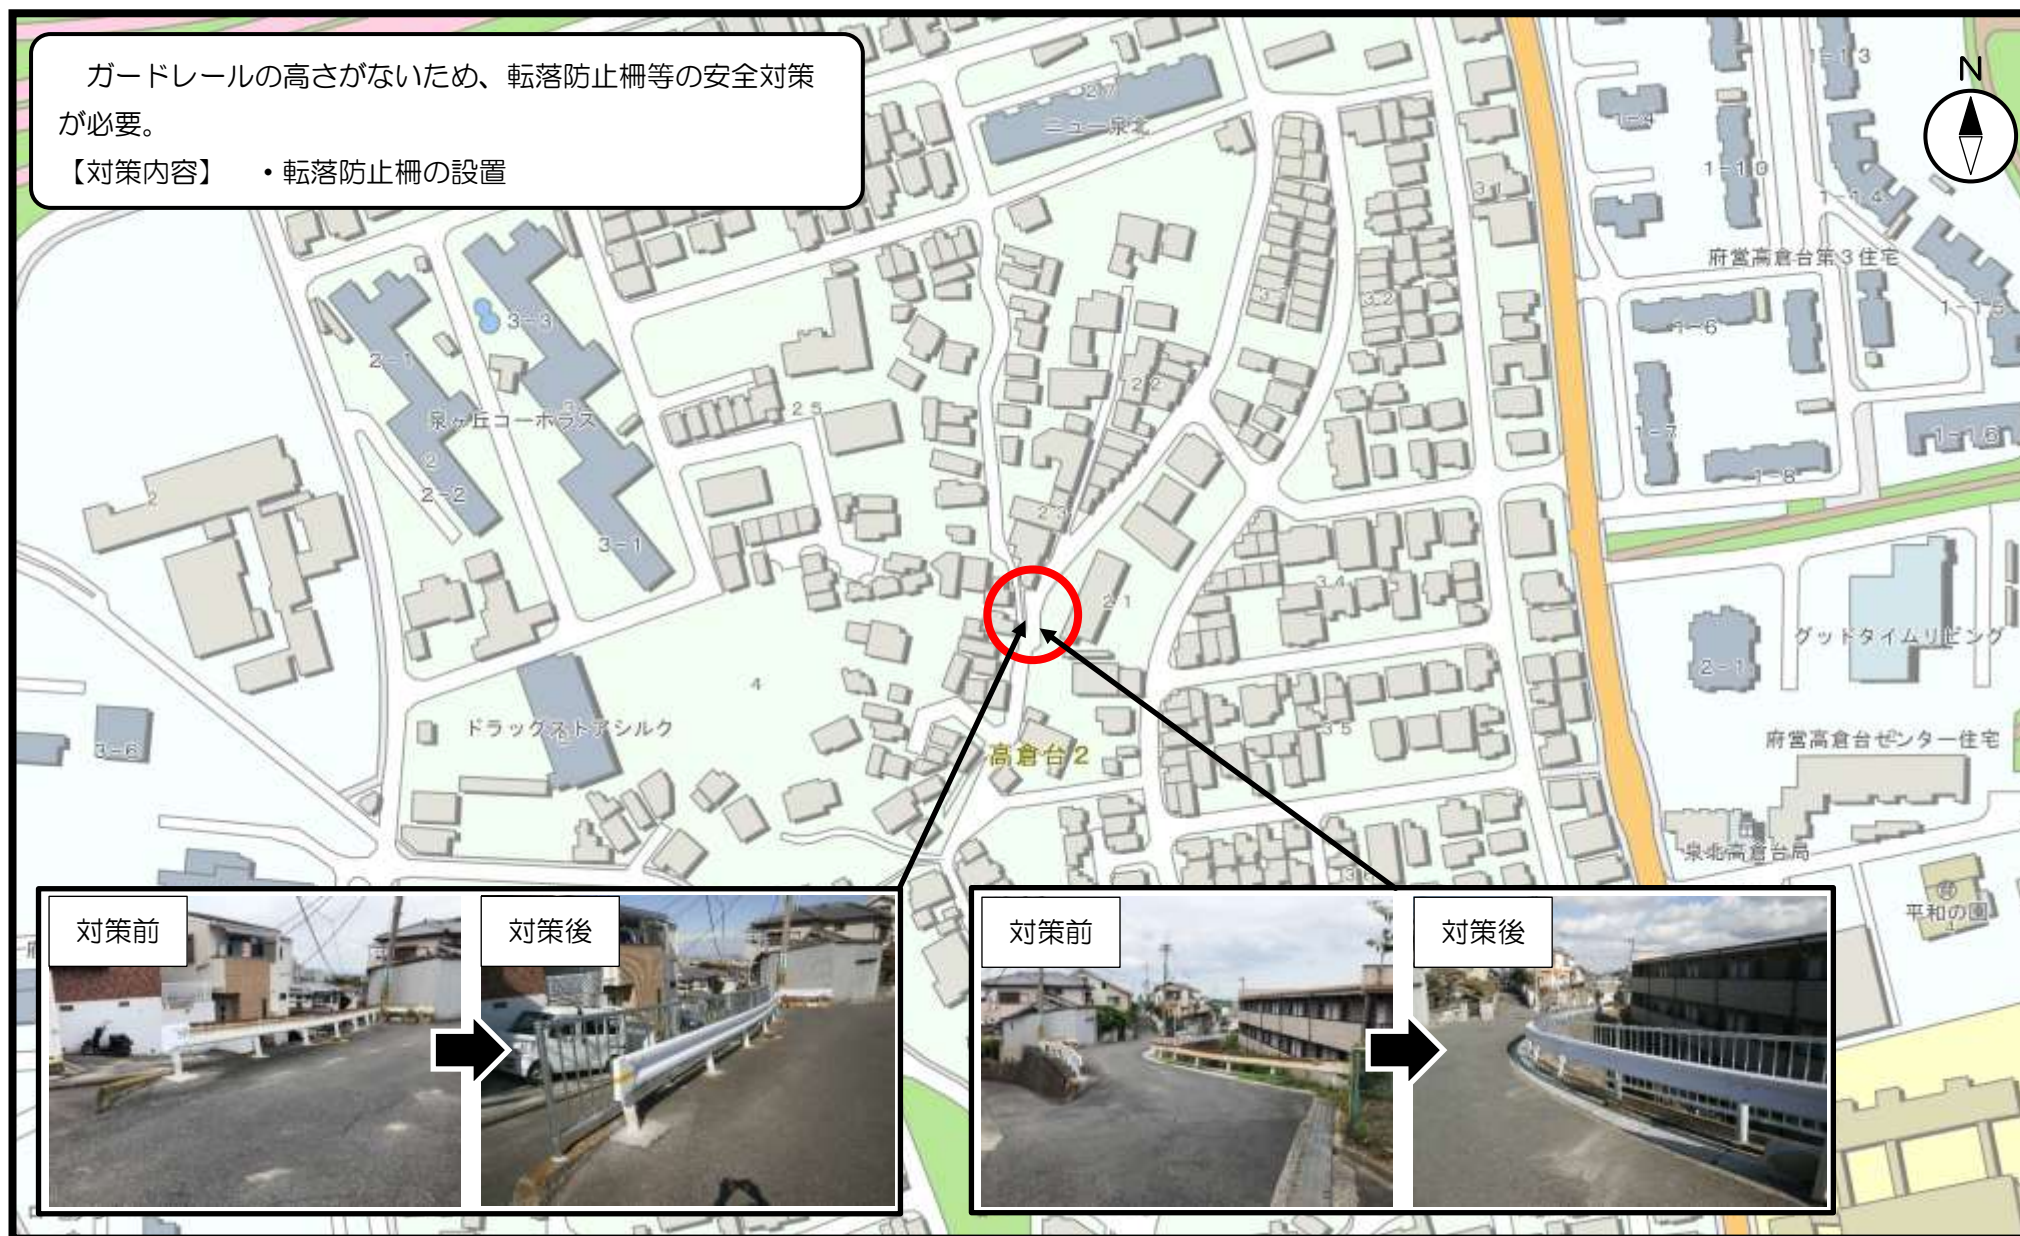
整理番号 1 1

ガードレールの高さがいないため、転落防止柵等の安全対策が必要。

【対策内容】 ・転落防止柵の設置
