# 【南区】安全対策の取組状況一覧表

令和6年3月1日現在

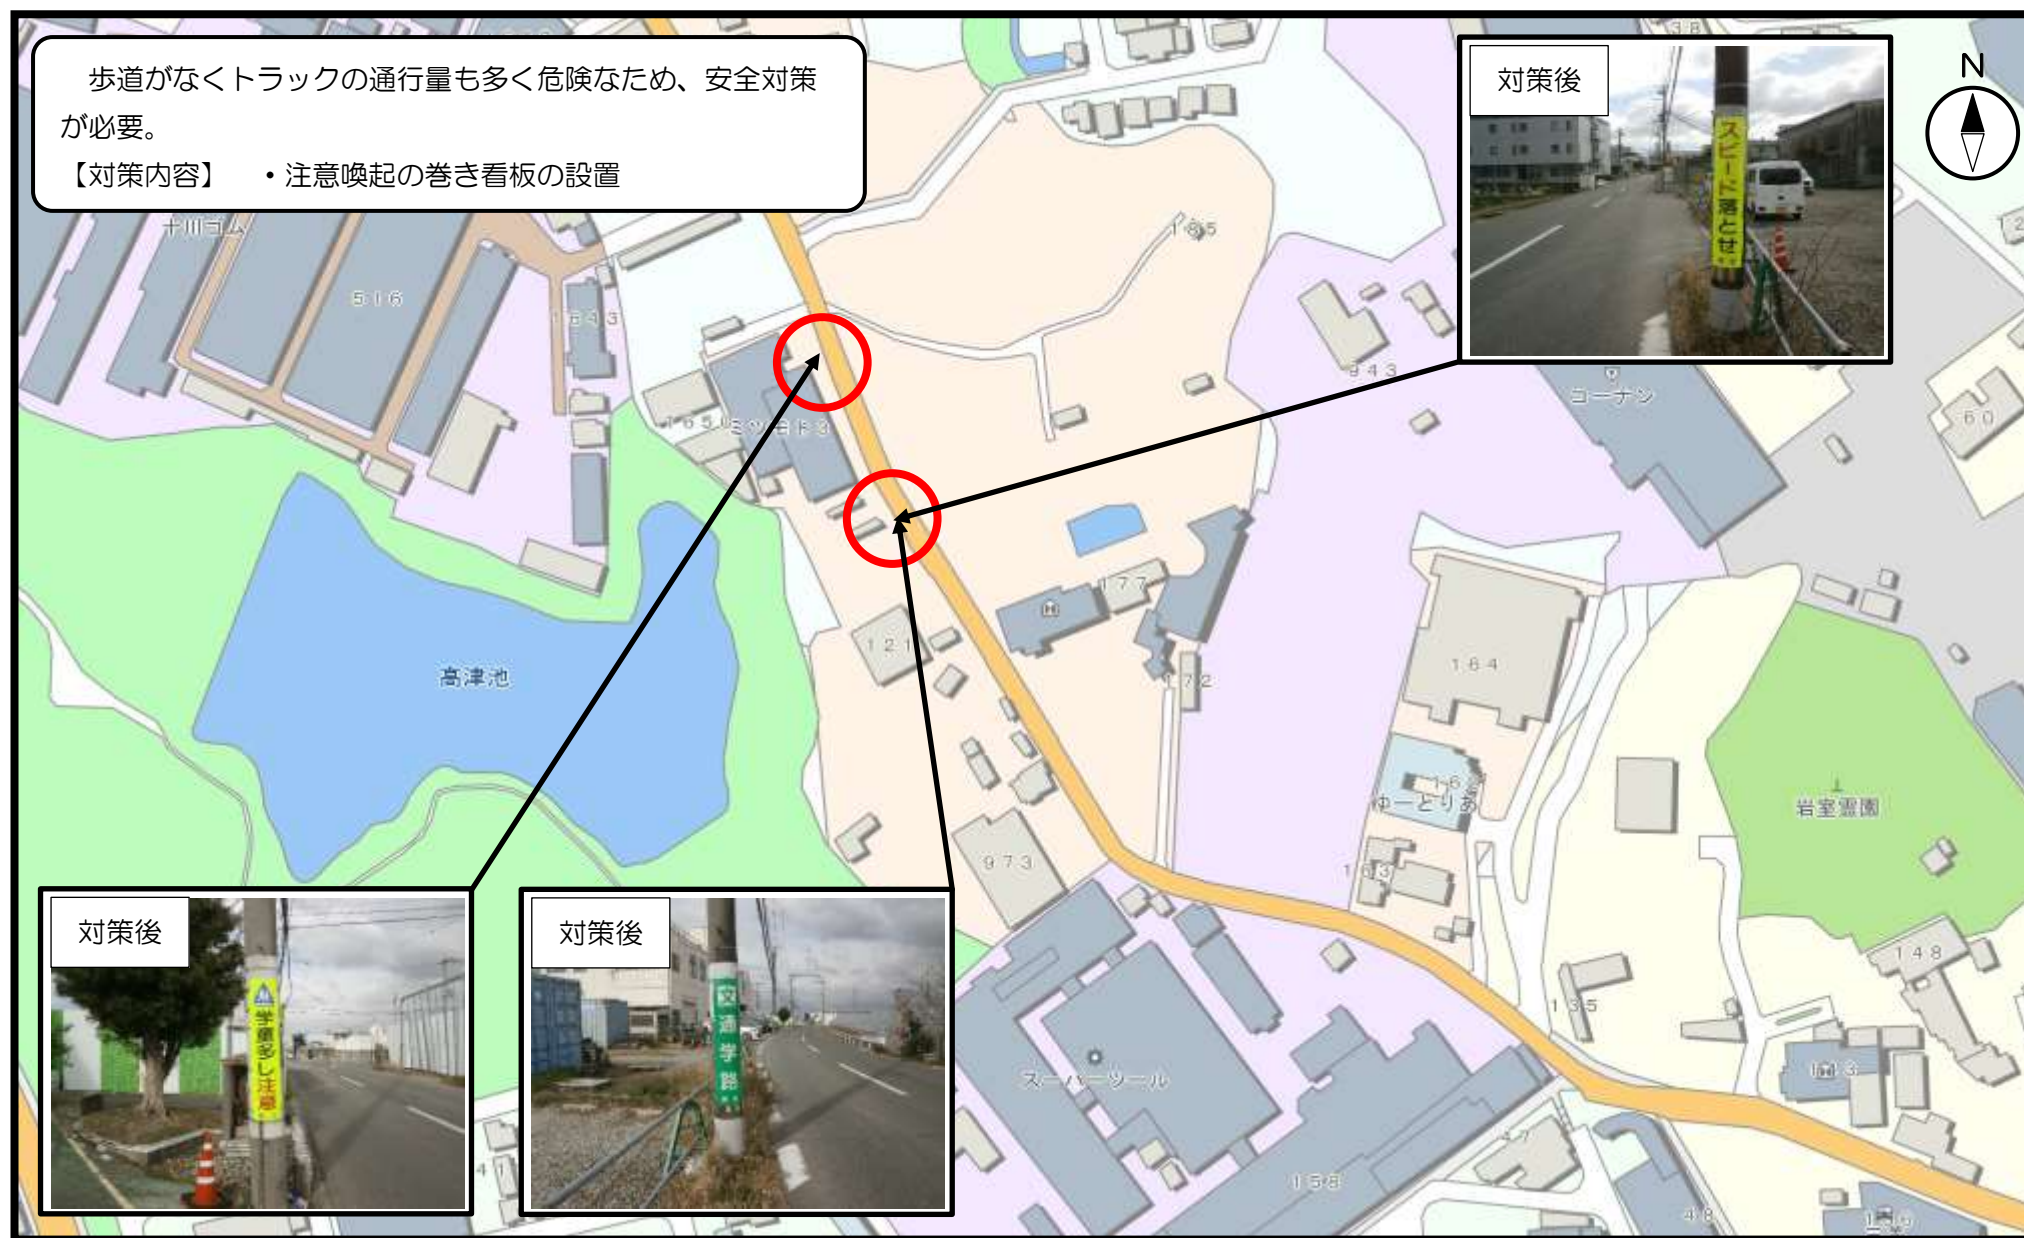
整理番号 12

| 整理番号 | 対象小・中学校(区名) | 整備依頼内容や箇所の状況等 | 対応内容 | 対策状況 |
|---|---|---|---|---|
| 12 | はるみ小学校（南区） | ・歩道がなくトラックの通行量も多く危険なため、安全対策が必要。 | ・注意喚起の巻き看板の設置 | ・対策済み |

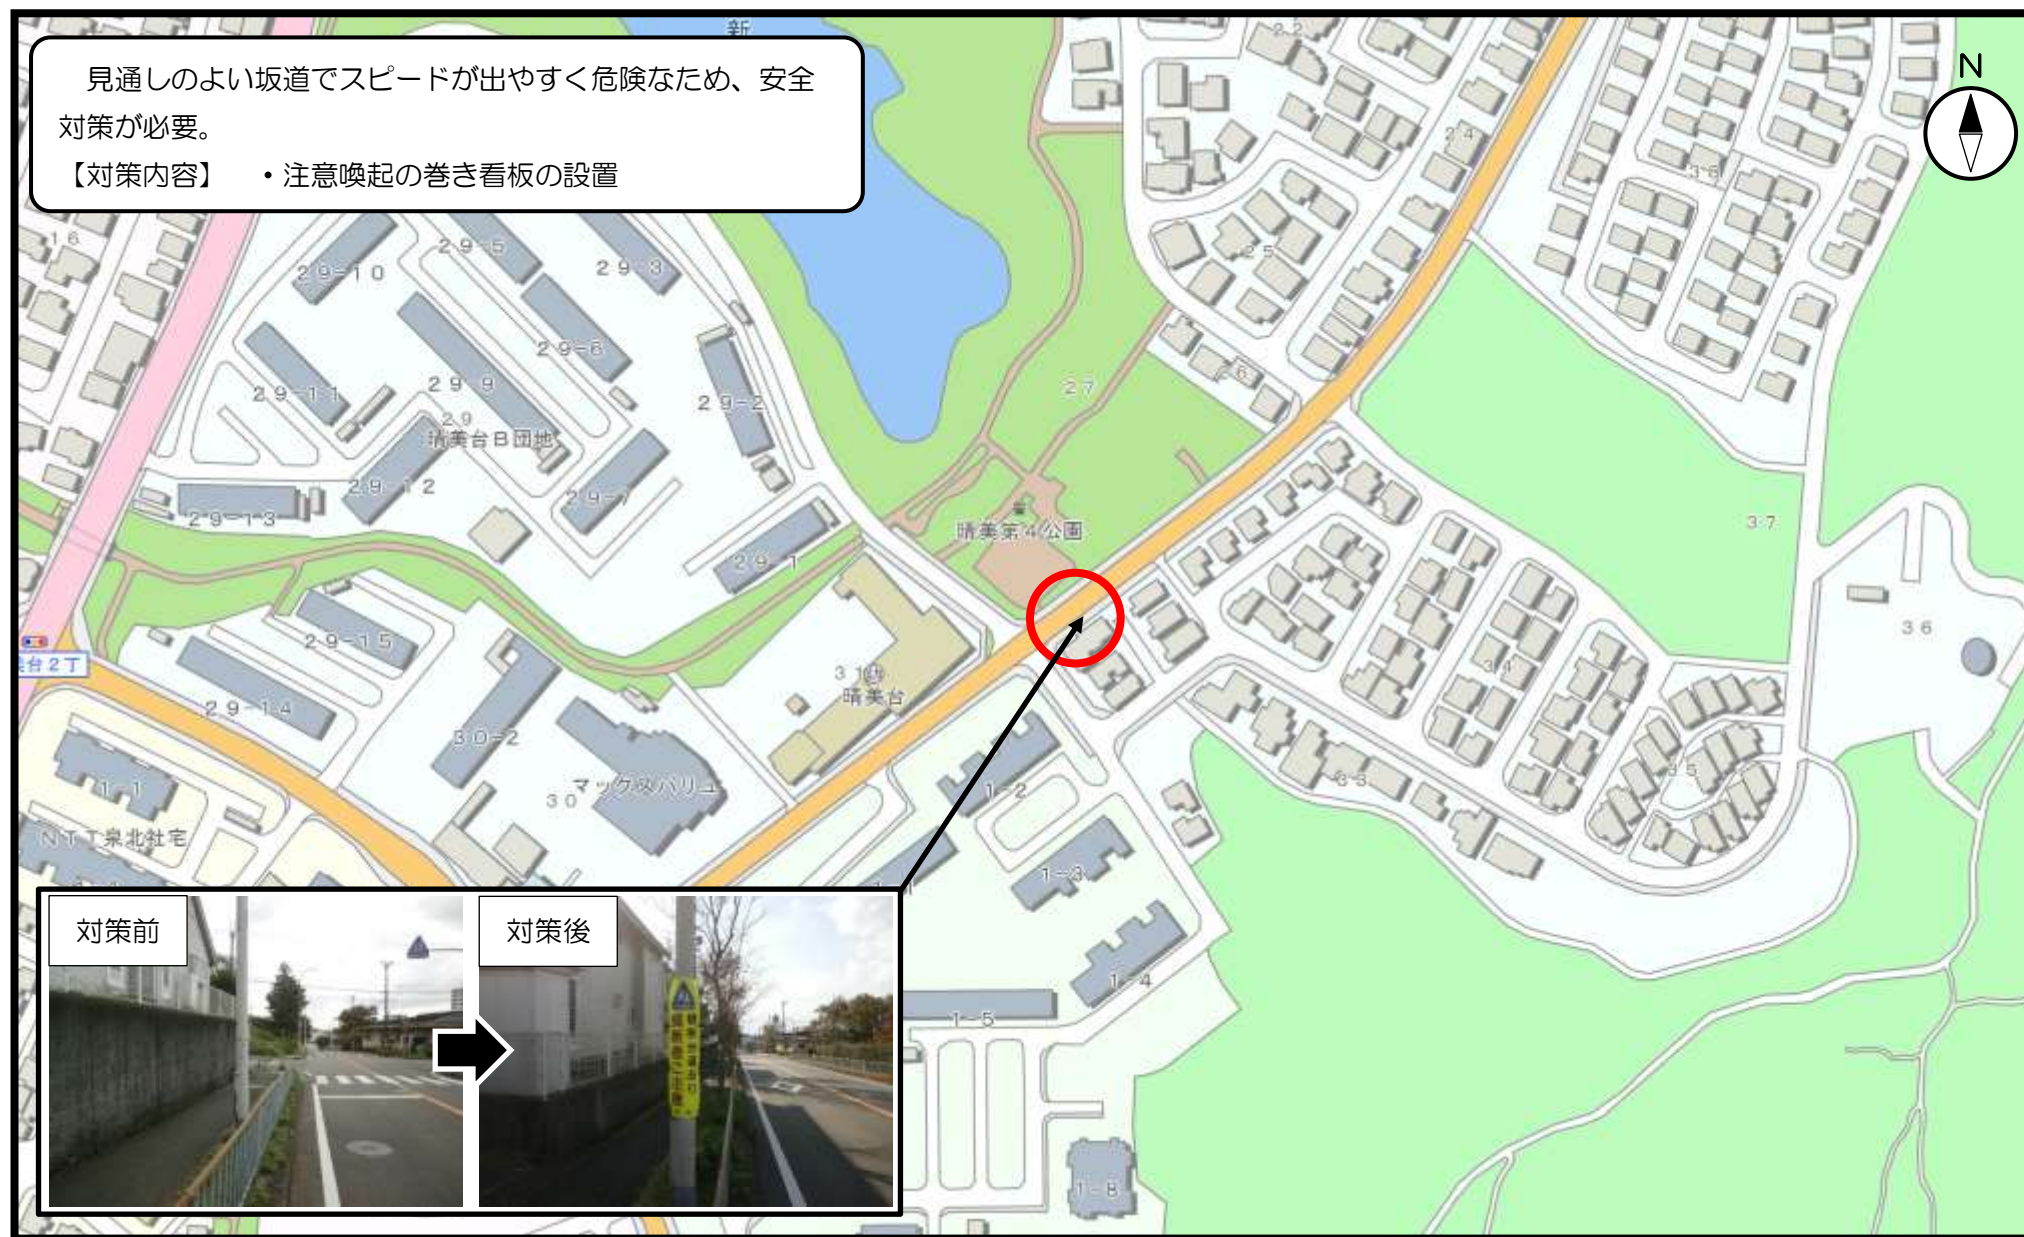
整理番号 13

見通しのよい坂道でスピードが出やすく危険なため、安全対策が必要。

【対策内容】 ・注意喚起の巻き看板の設置

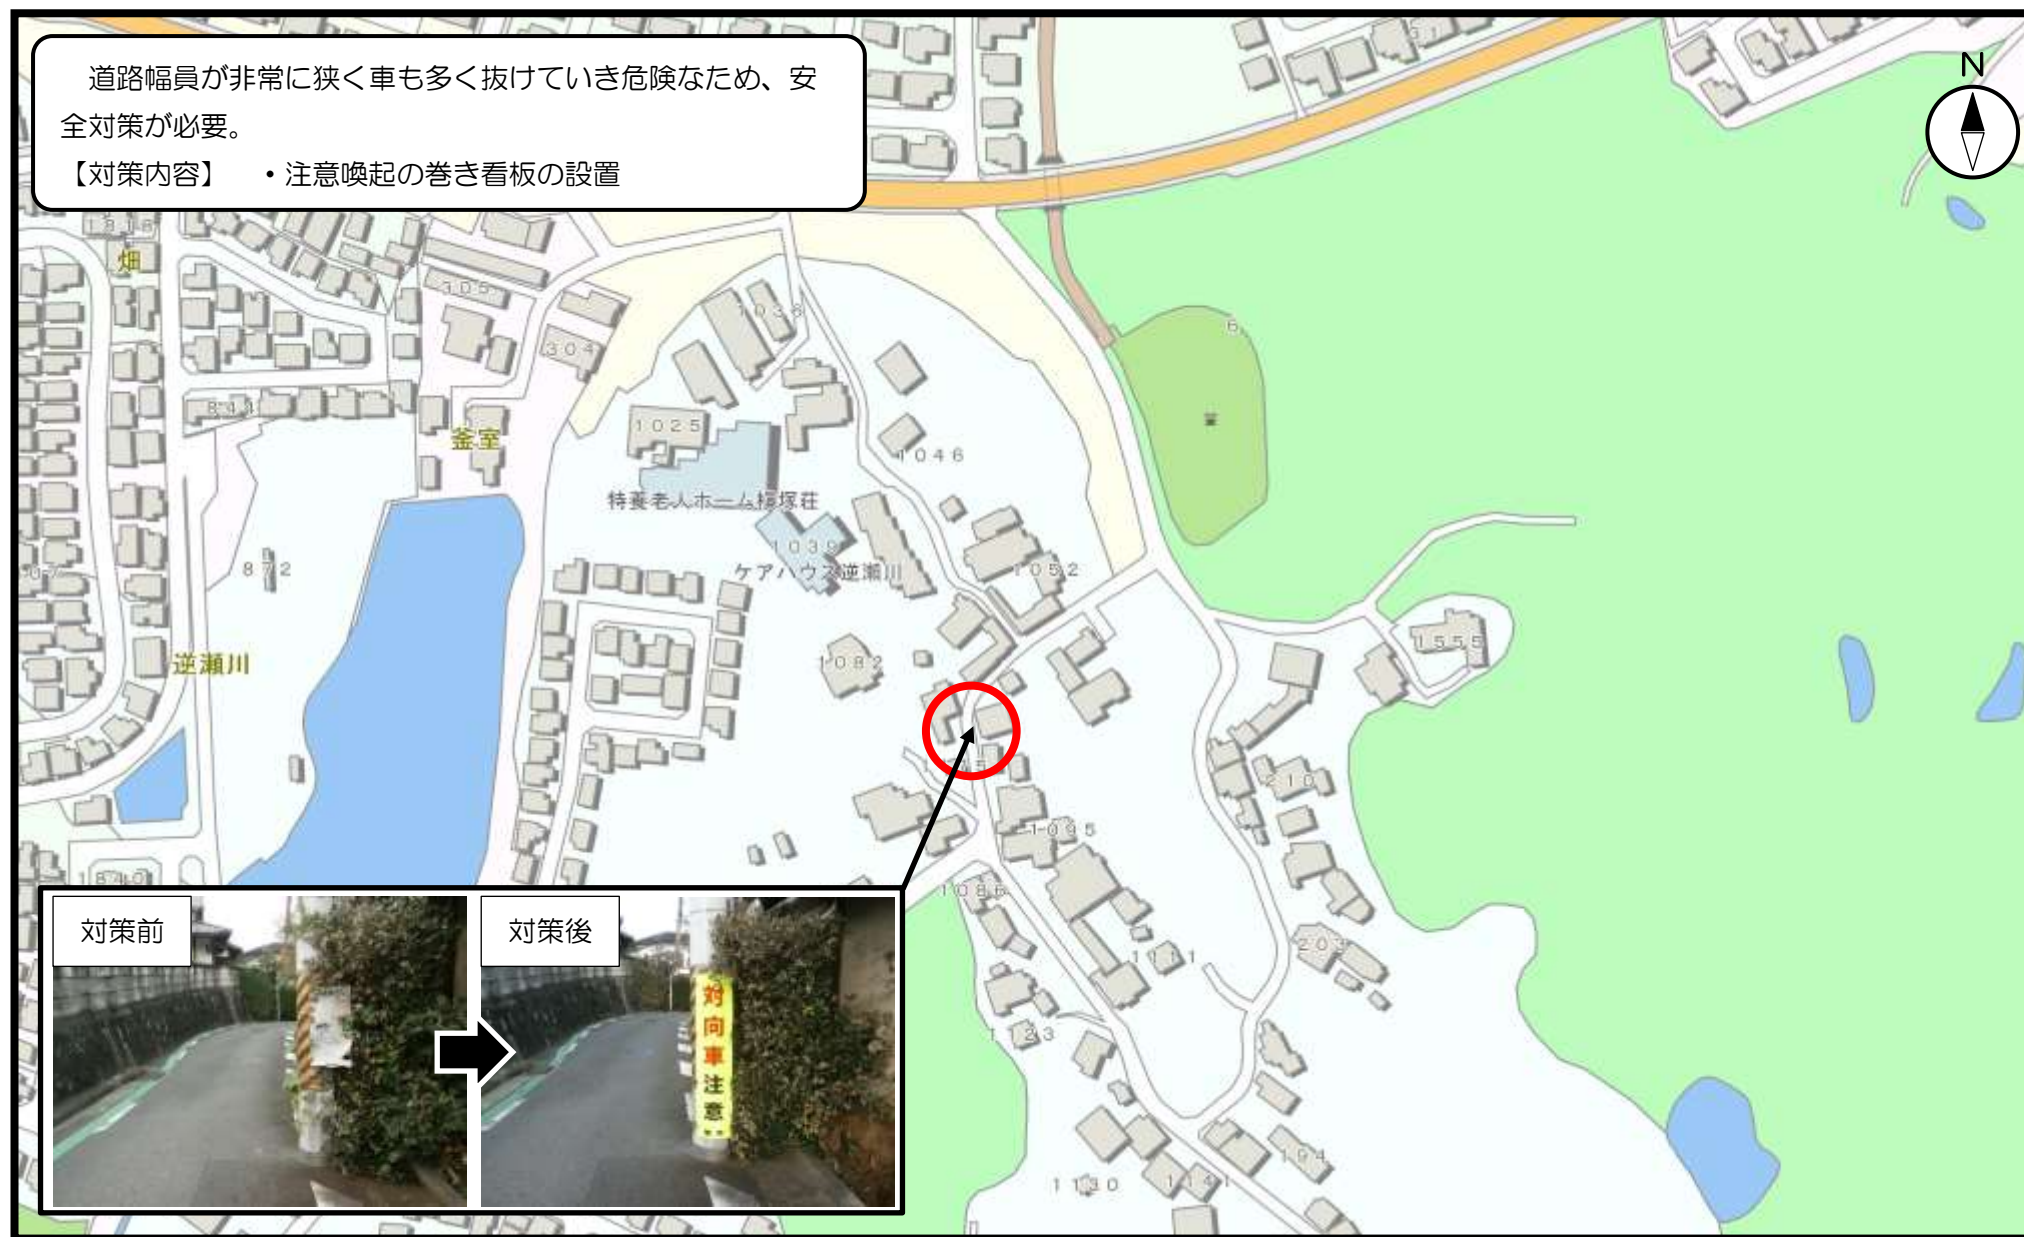
整理番号 14

道路幅員が非常に狭く車も多く抜けていき危険なため、安全対策が必要。

【対策内容】 ・ 注意喚起の巻き看板の設置

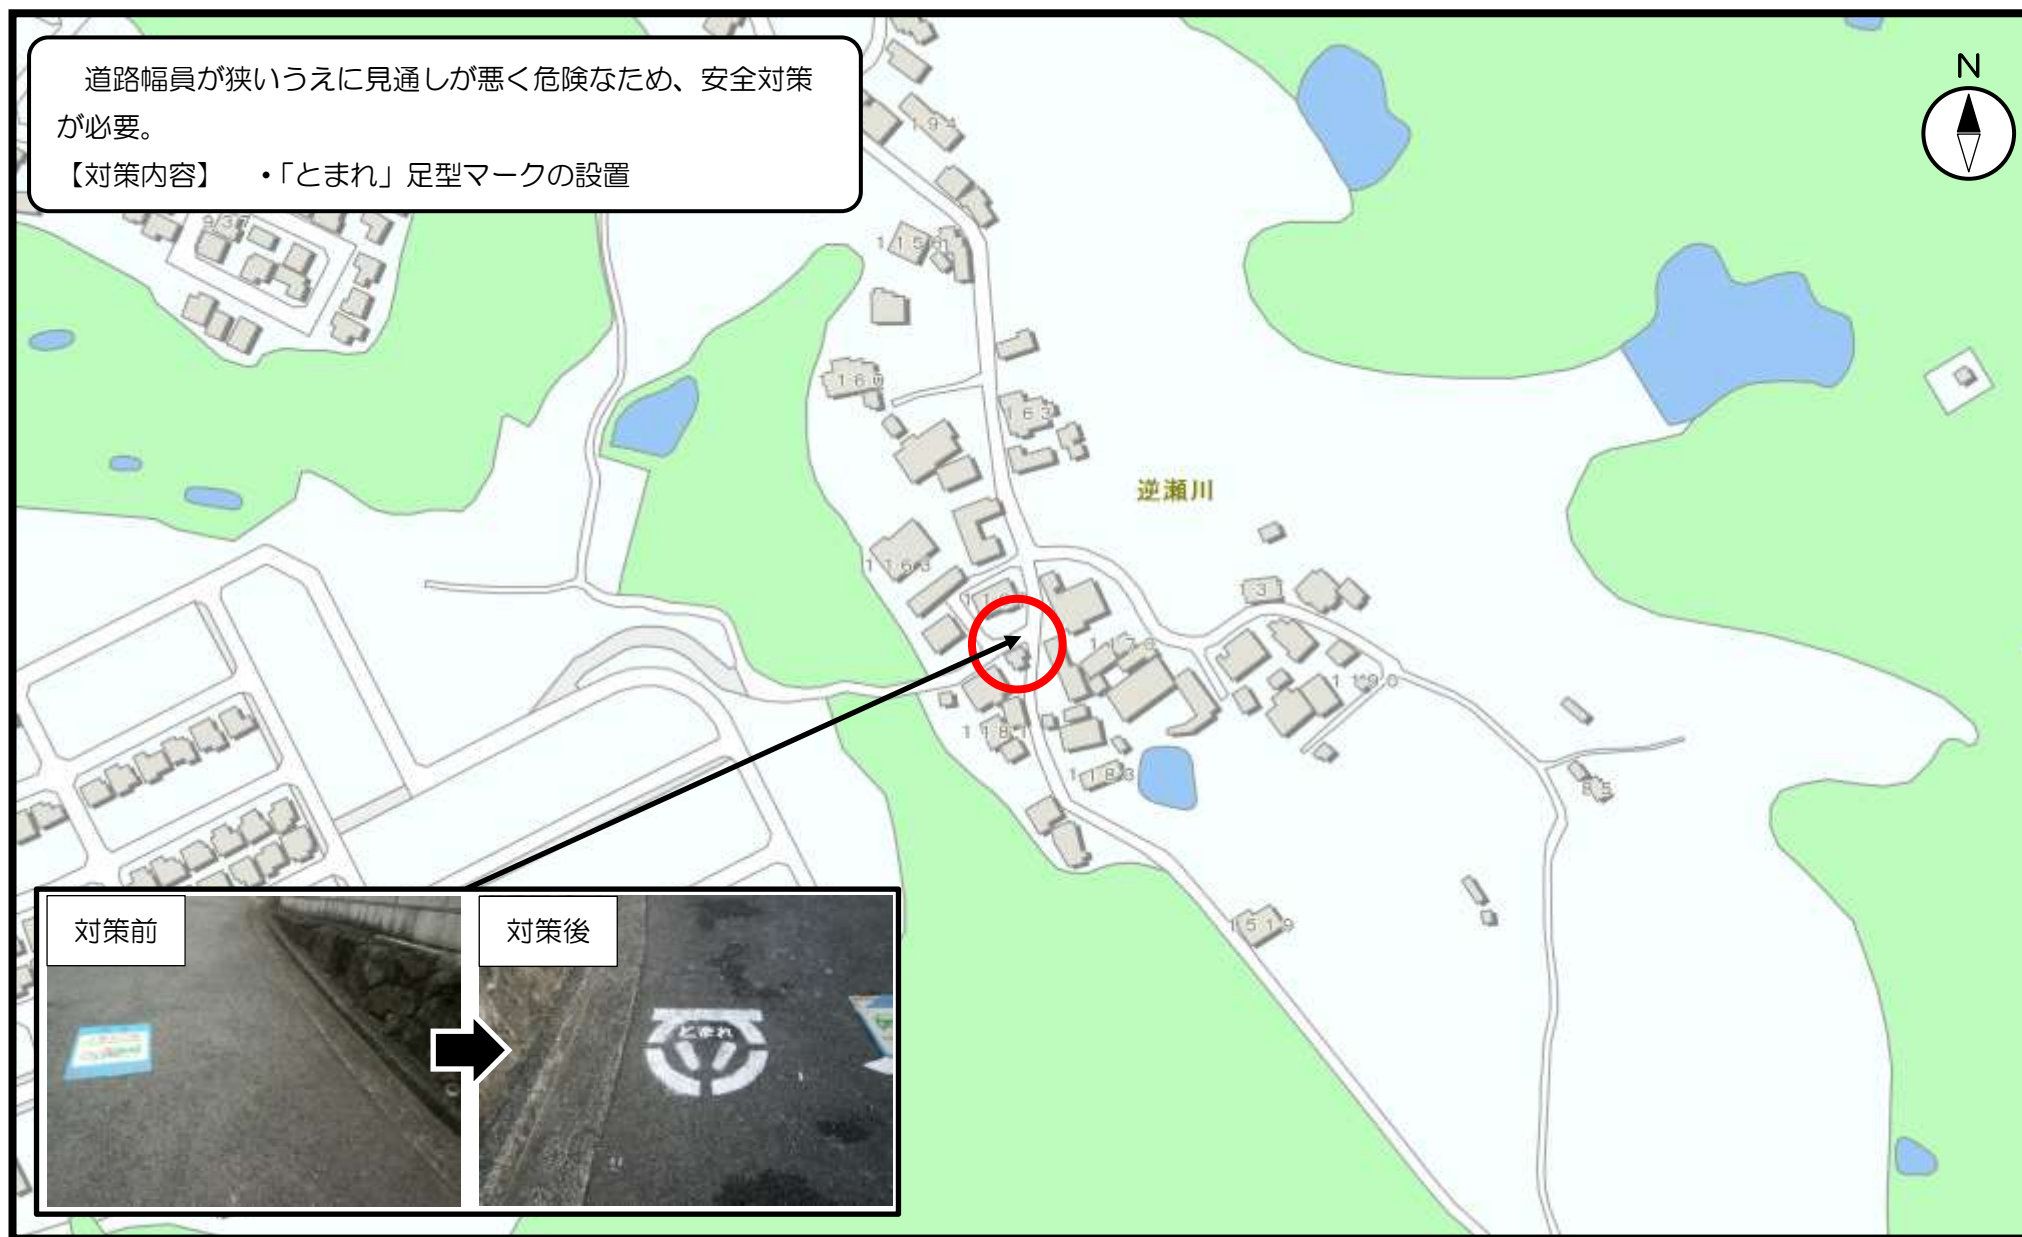
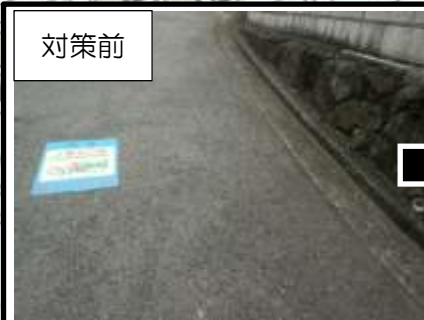
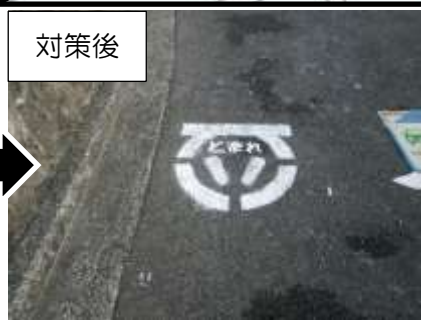
整理番号 15

道路幅員が狭いうえに見通しが悪く危険なため、安全対策が必要。

【対策内容】 ・「とまれ」足型マークの設置

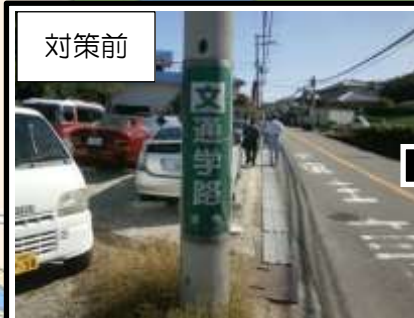
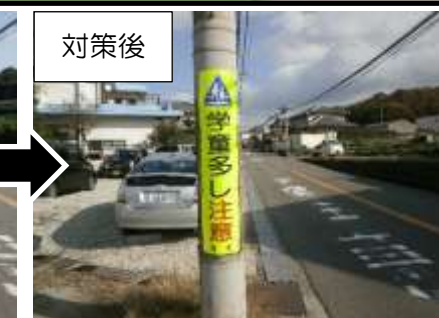
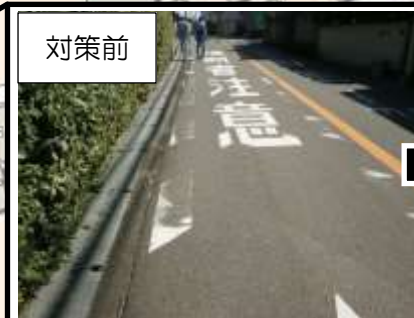
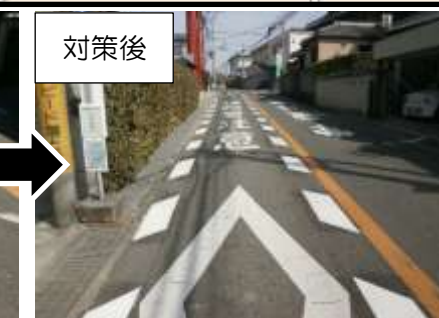
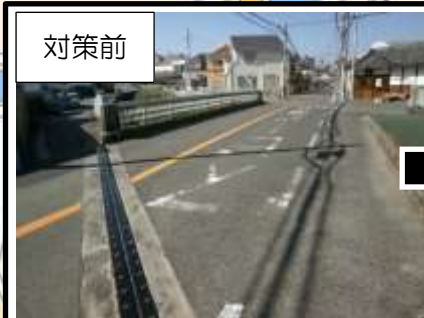
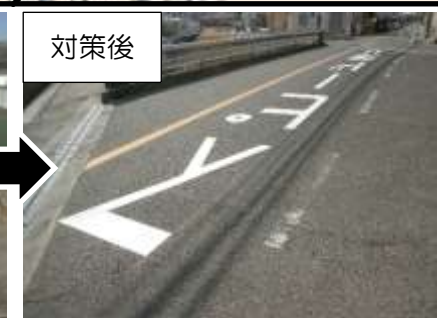
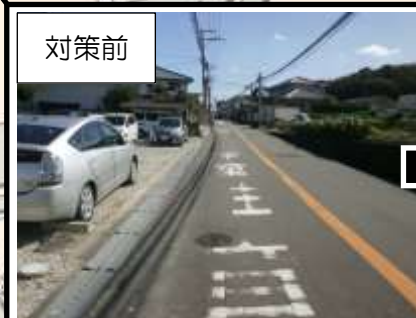
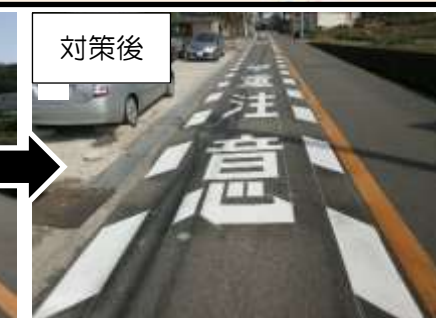
整理番号 16

抜け道として、トラックの通行量も多くスピードを出している車も多く危険なため、安全対策が必要。

- 【対策内容】
- ・「スピード落とせ」路面標示の塗り直し
  - ・「学童多し注意」巻き看板の設置
  - ・「学童注意」路面標示の塗り直し
  - ・減速マークを延伸する

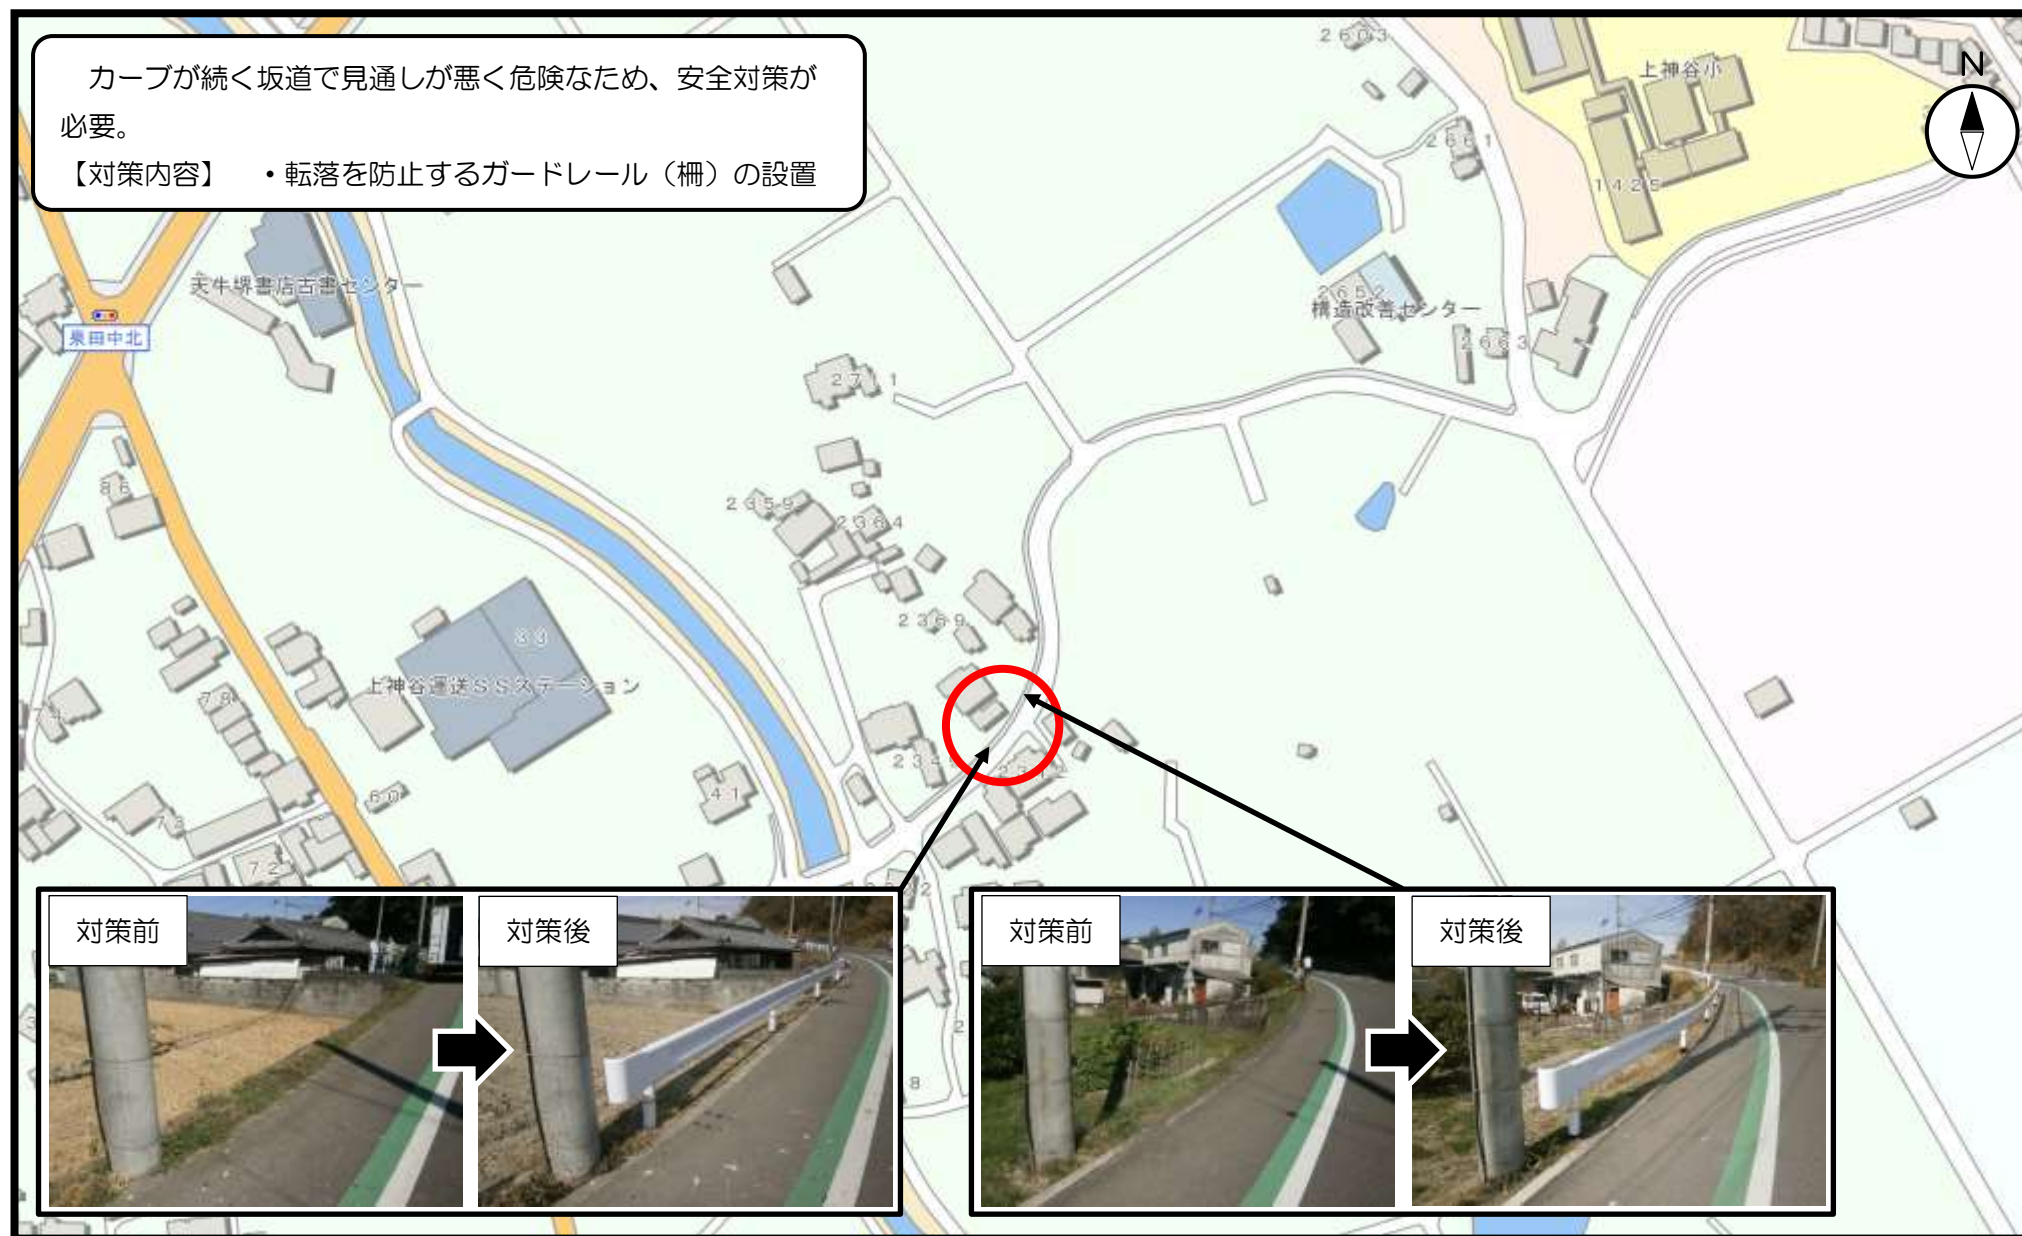
整理番号 17

カーブが続く坂道で見通しが悪く危険なため、安全対策が必要。

【対策内容】 ・転落を防止するガードレール（柵）の設置

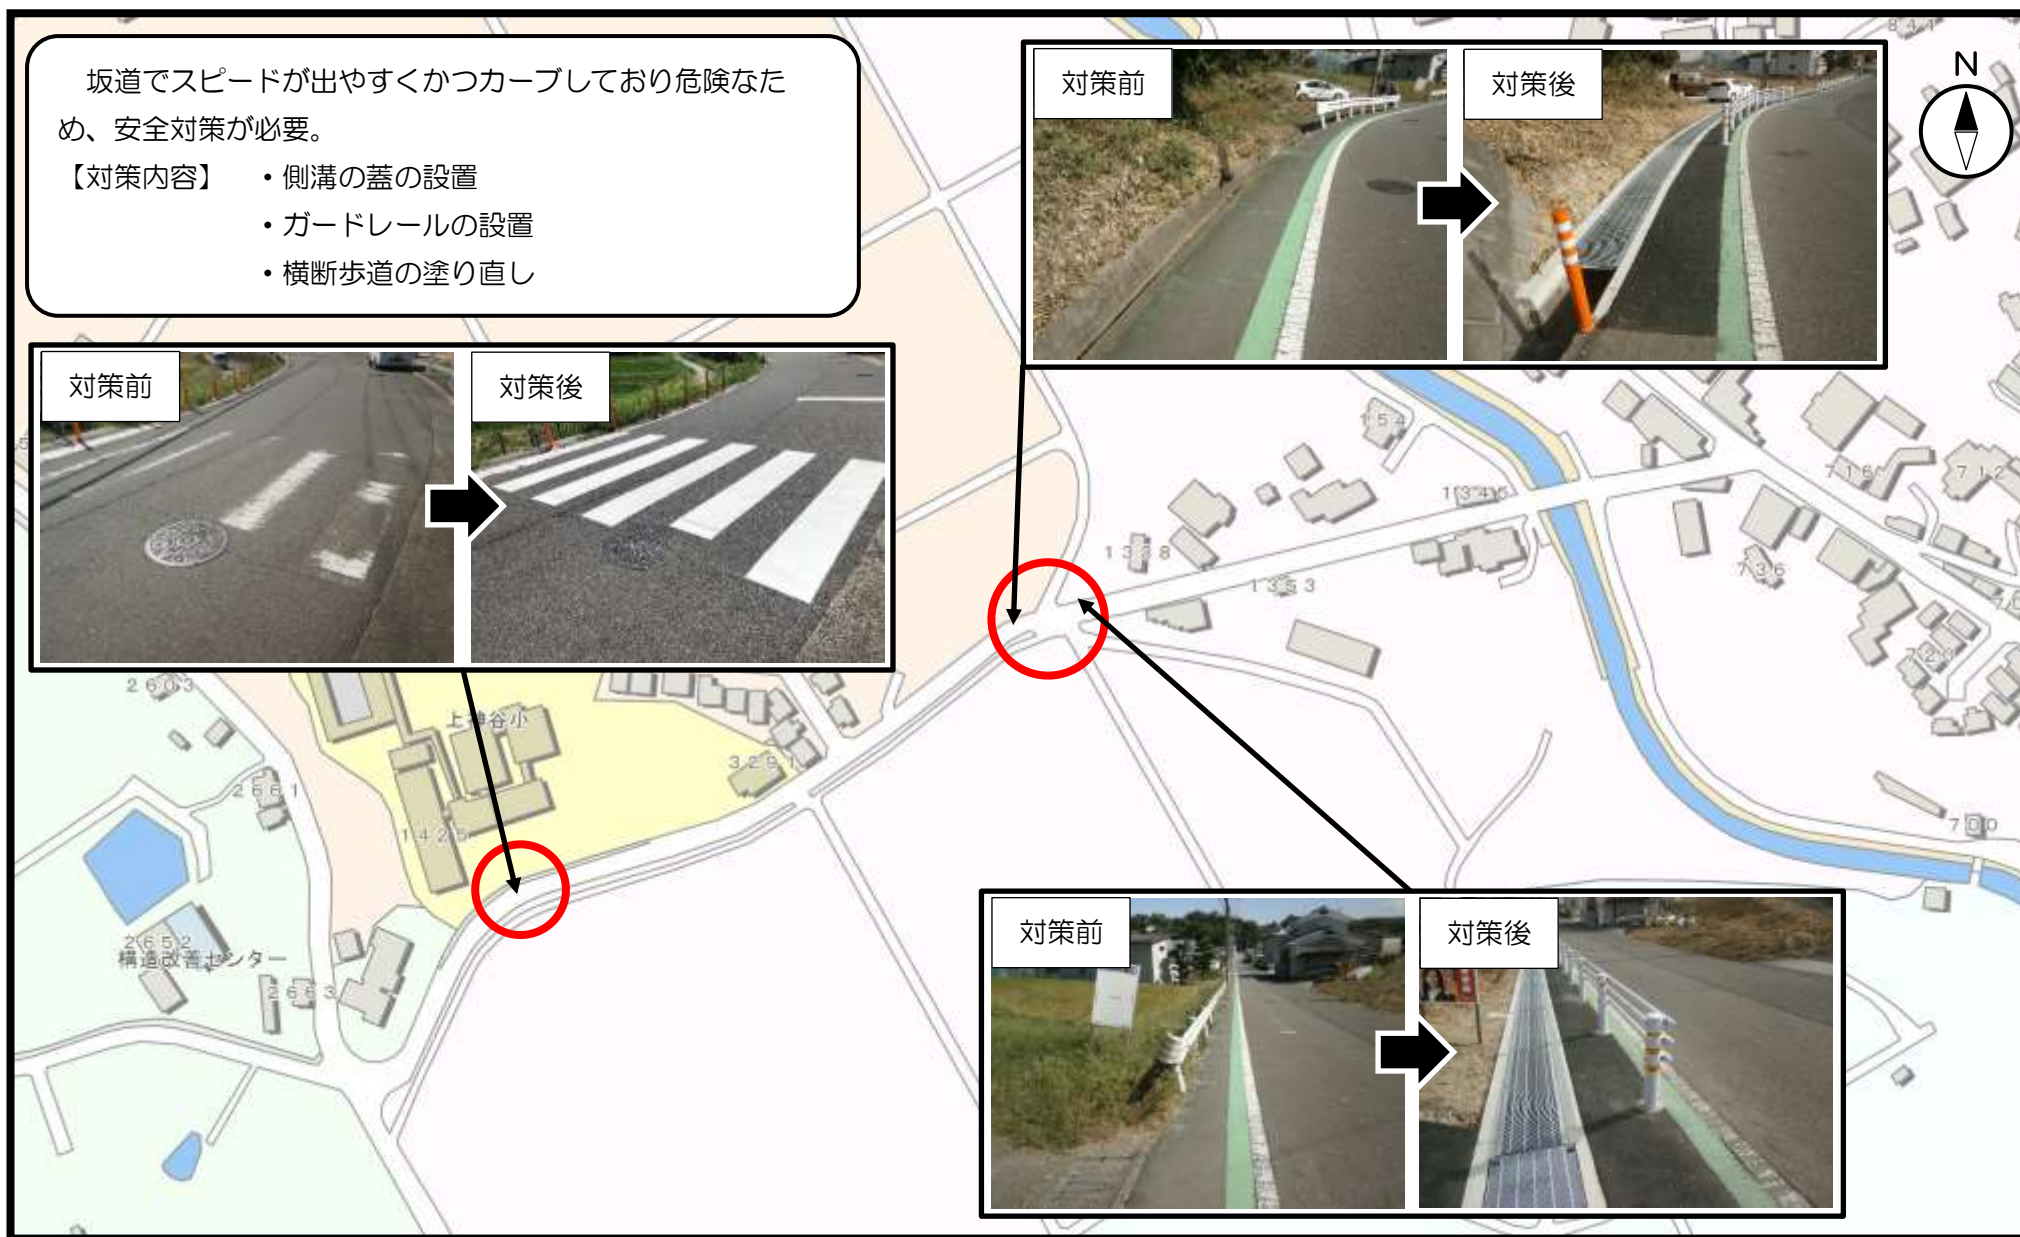
整理番号 18

坂道でスピードが出やすかつカーブしており危険なため、安全対策が必要。

- 【対策内容】
- ・側溝の蓋の設置
  - ・ガードレールの設置
  - ・横断歩道の塗り直し

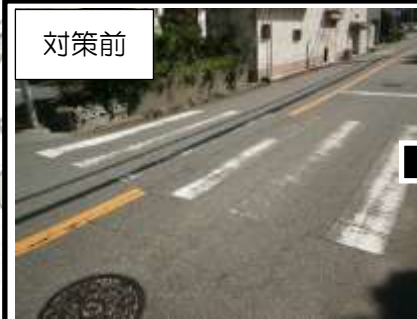
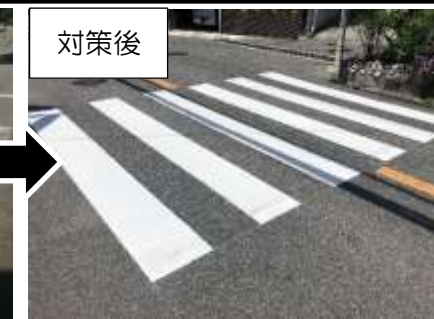
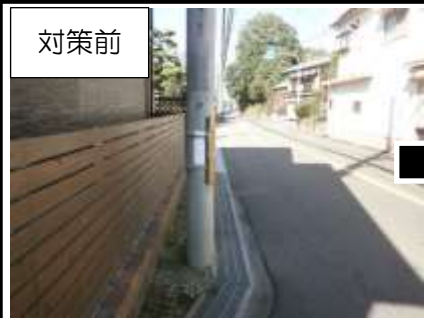
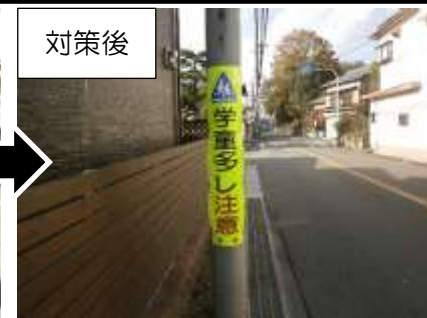
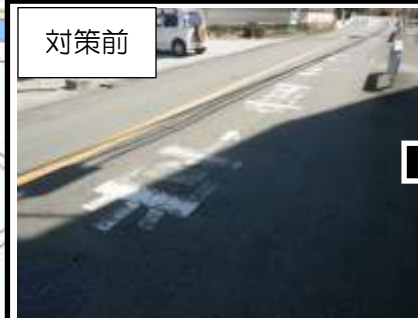
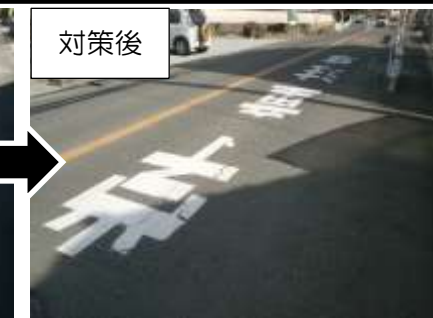
整理番号 19

抜け道として、トラック、車の通行量が多く危険なため、安全対策が必要。

- 【対策内容】
- ・「学童多し注意」巻き看板の設置
  - ・「学童注意」路面標示の塗り直し
  - ・横断歩道の塗り直し

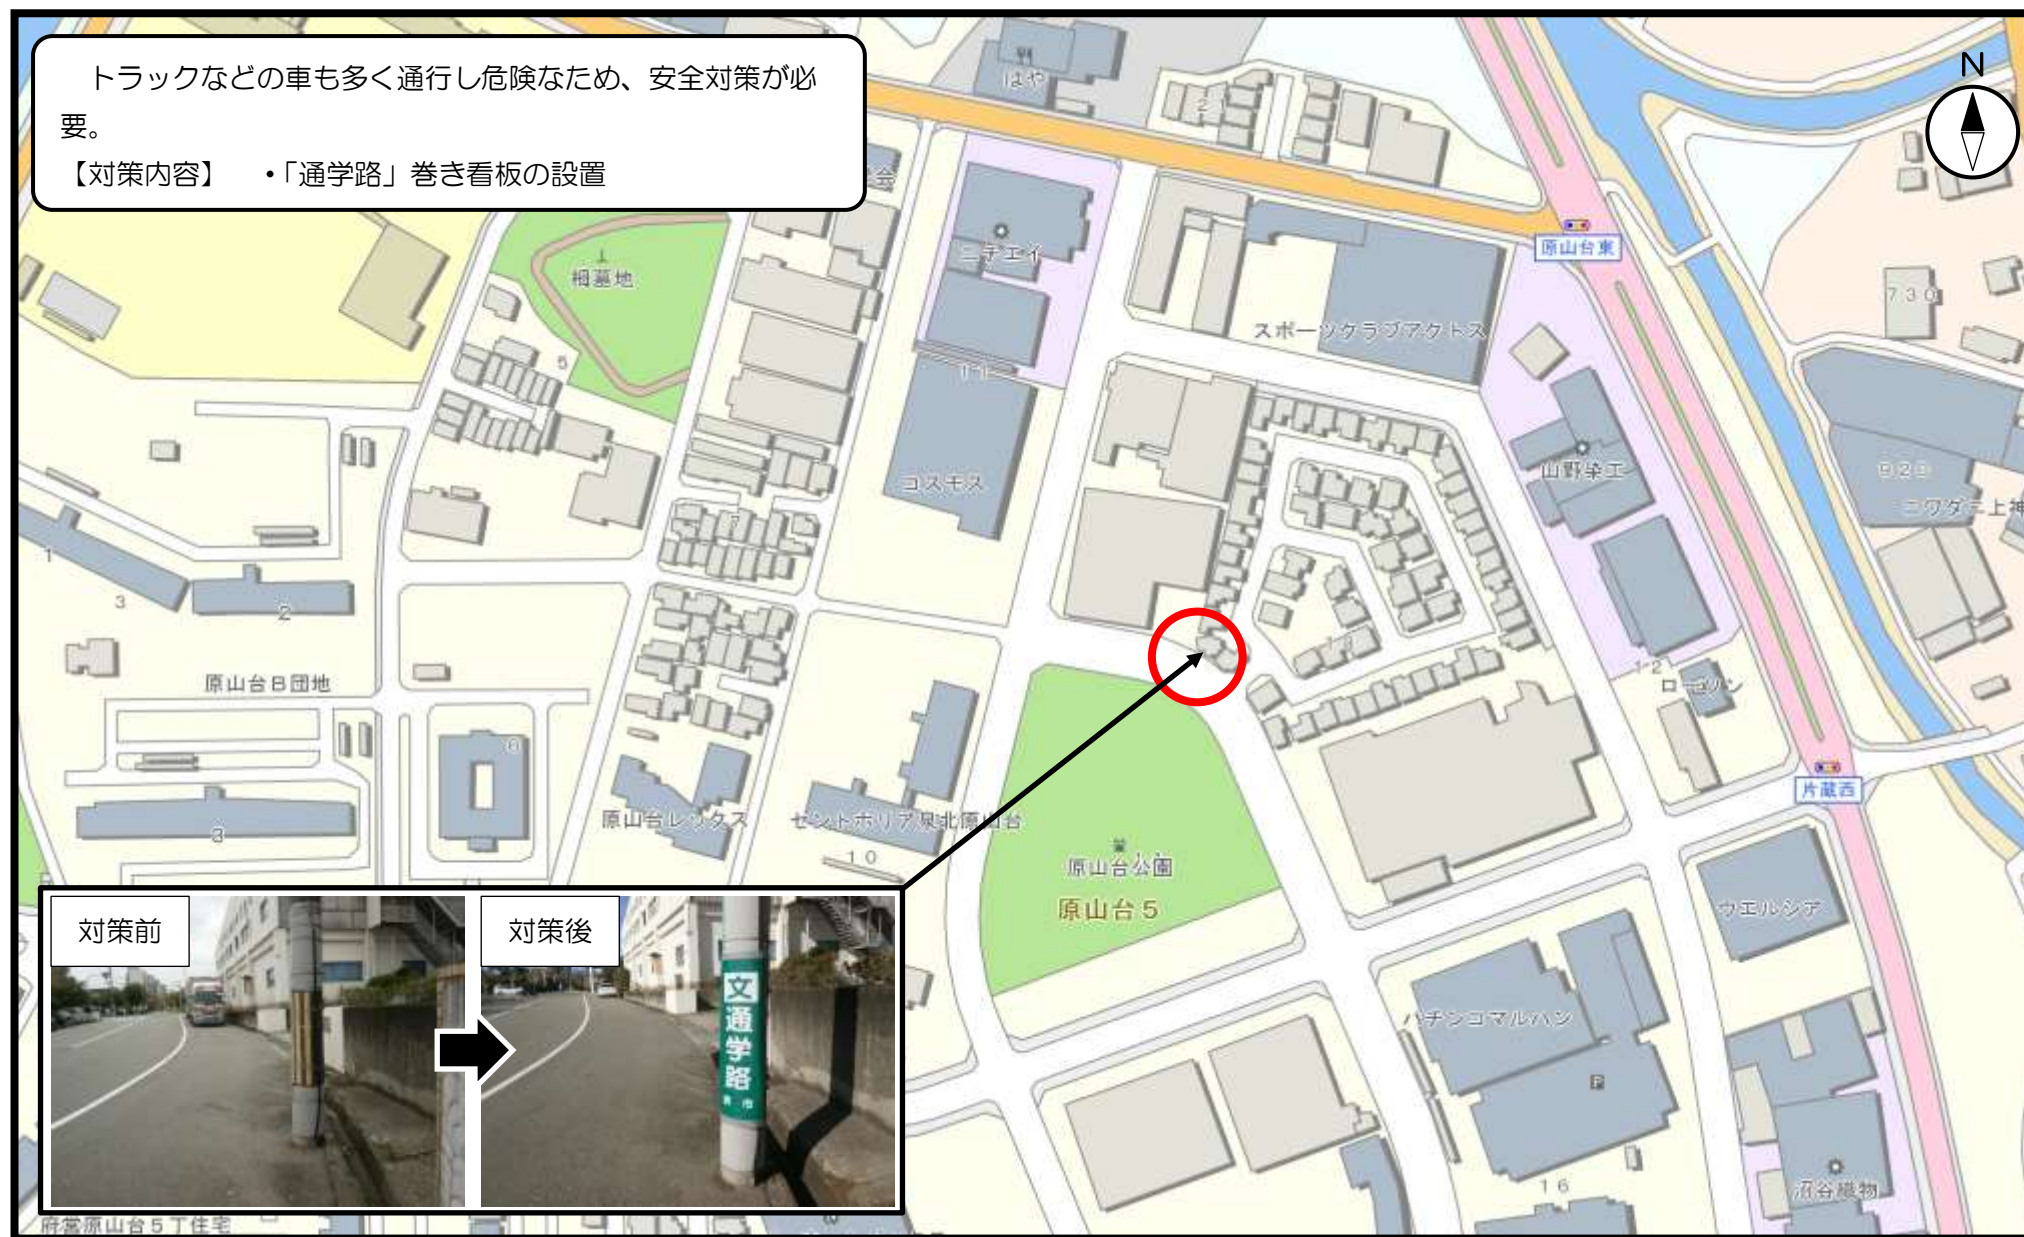
整理番号20

トラックなどの車も多く通行し危険なため、安全対策が必要。

【対策内容】 ・「通学路」巻き看板の設置

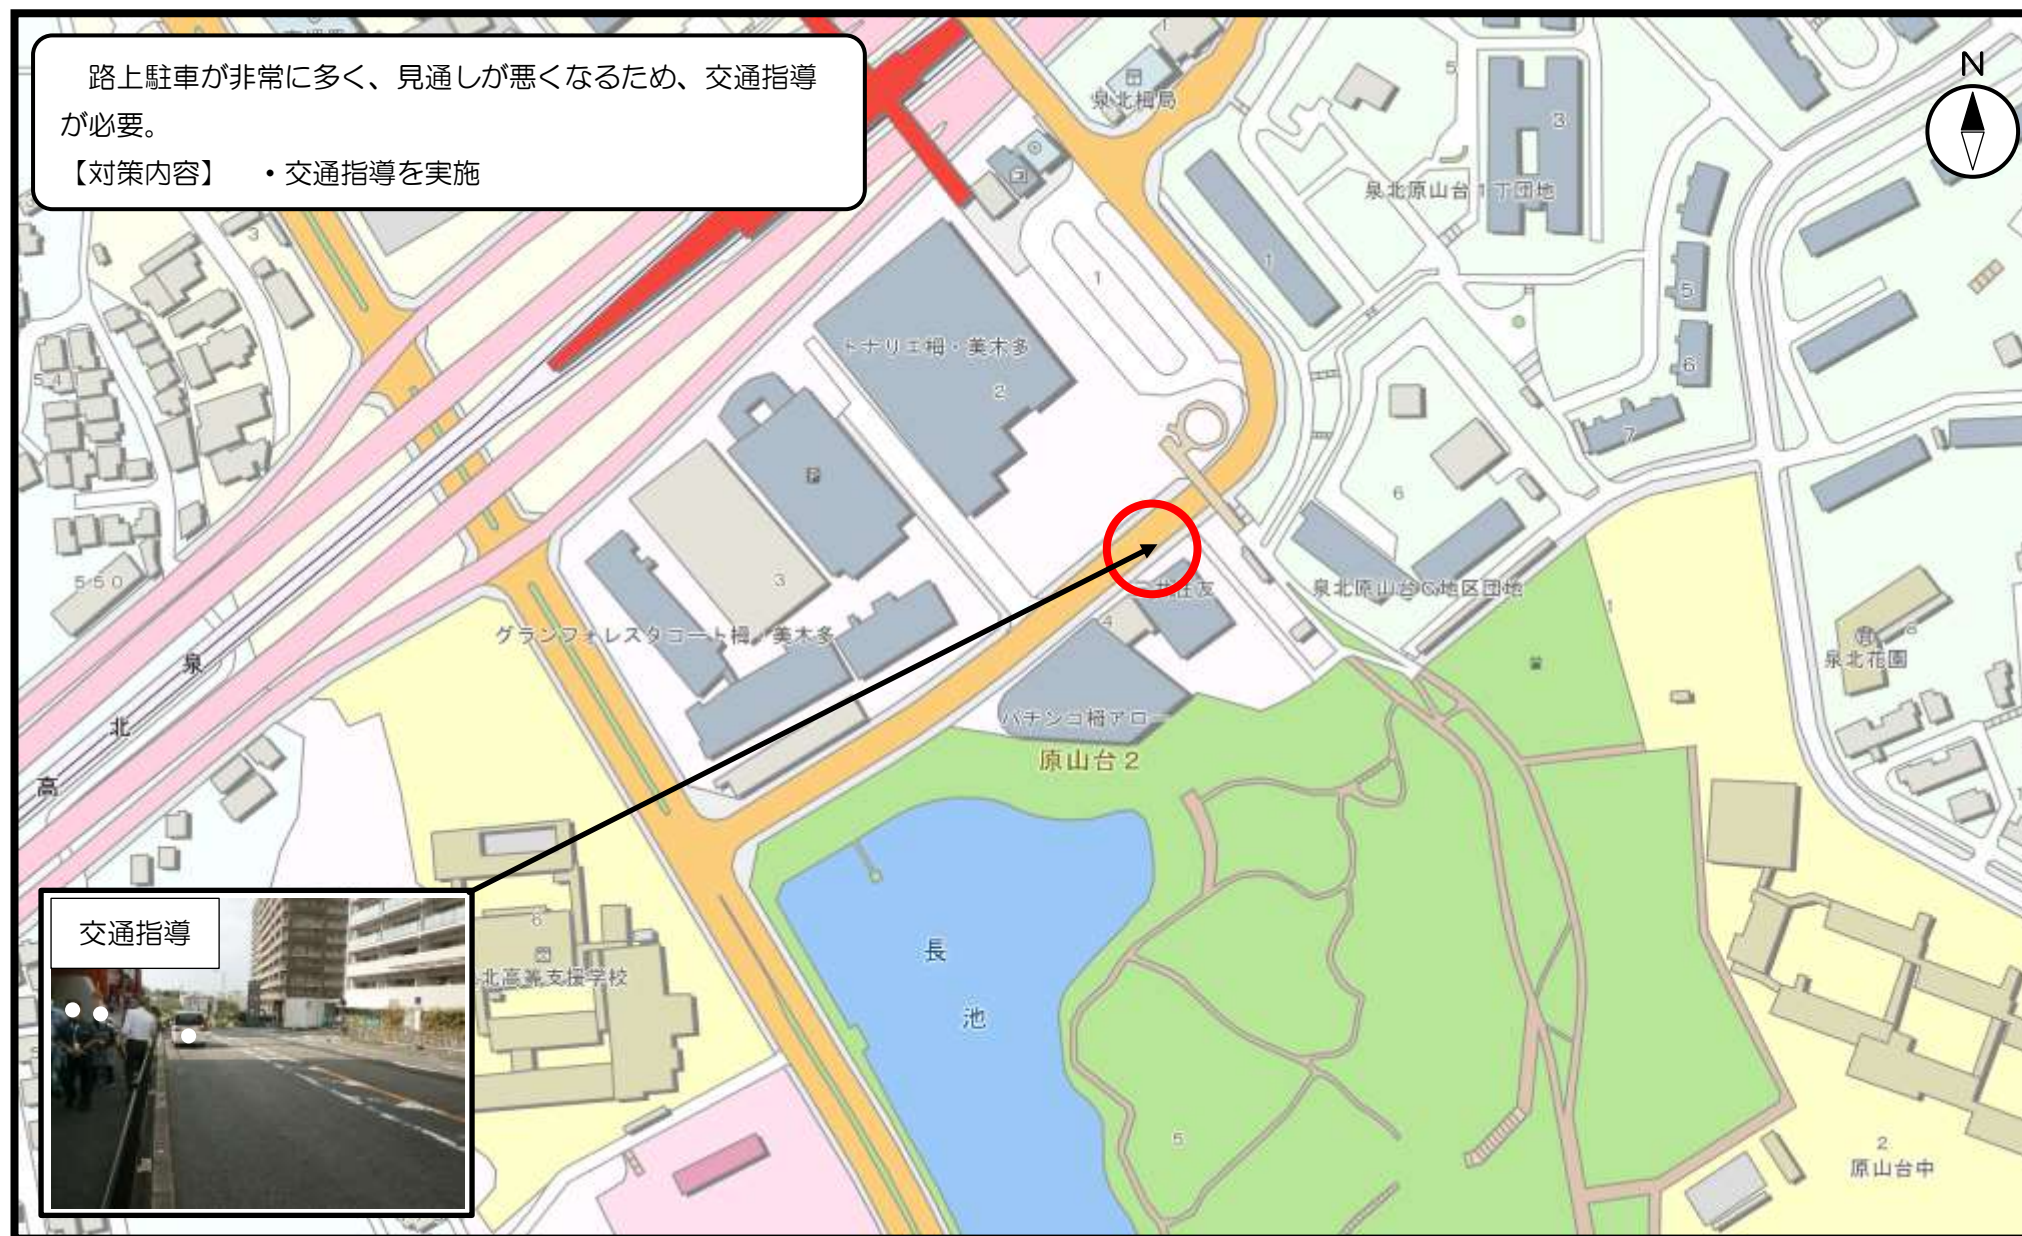
整理番号 21

路上駐車が非常に多く、見通しが悪くなるため、交通指導が必要。

【対策内容】 ・交通指導を実施
