# 【南区】安全対策の取組状況一覧表

令和6年3月1日現在

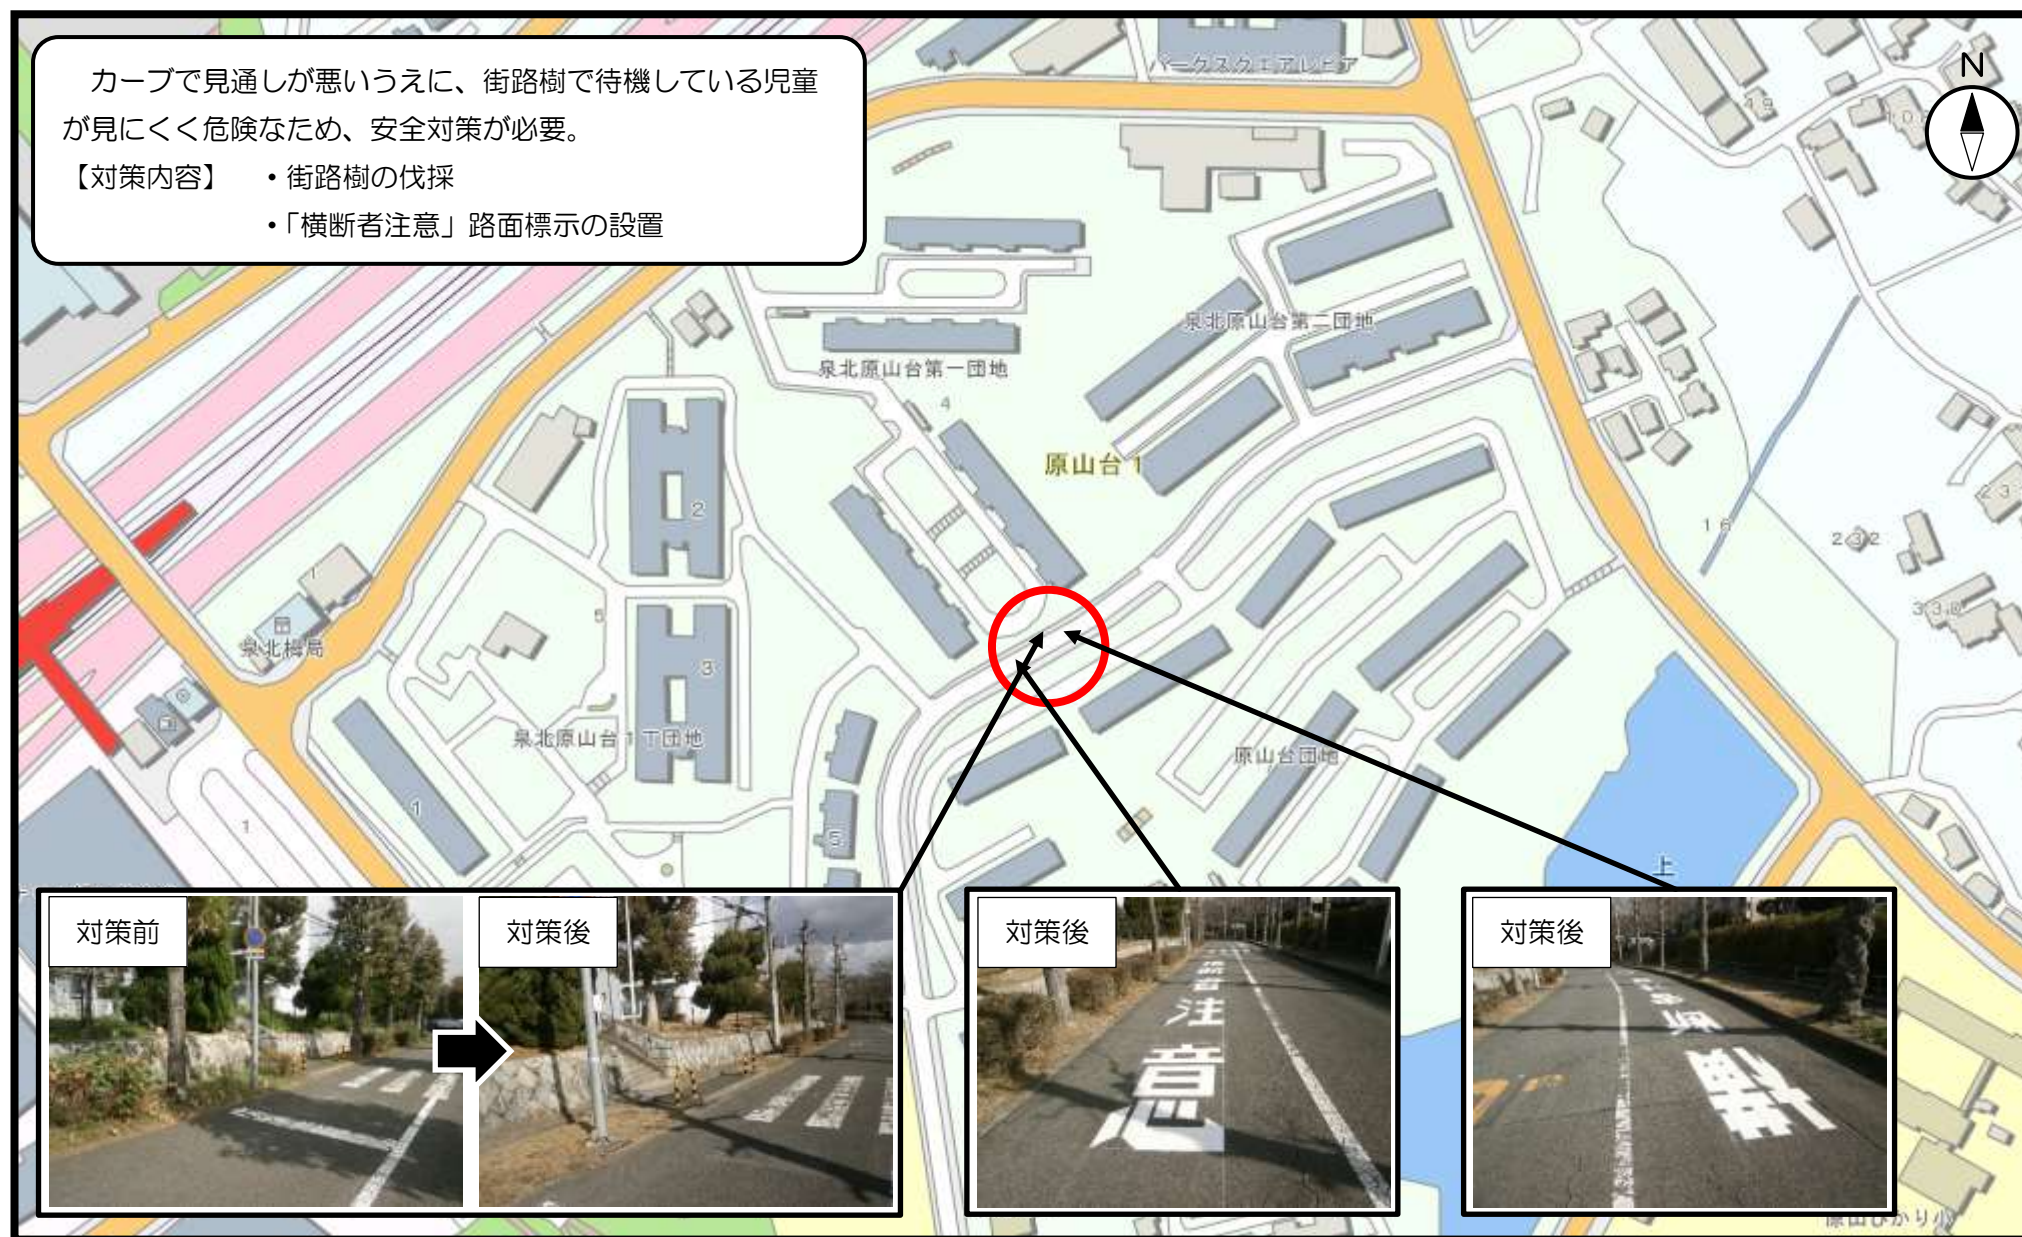
整理番号 22

カーブで見通しが悪い上に、街路樹で待機している児童が見にくく危険なため、安全対策が必要。

- 【対策内容】
- ・街路樹の伐採
  - ・「横断者注意」路面標示の設置

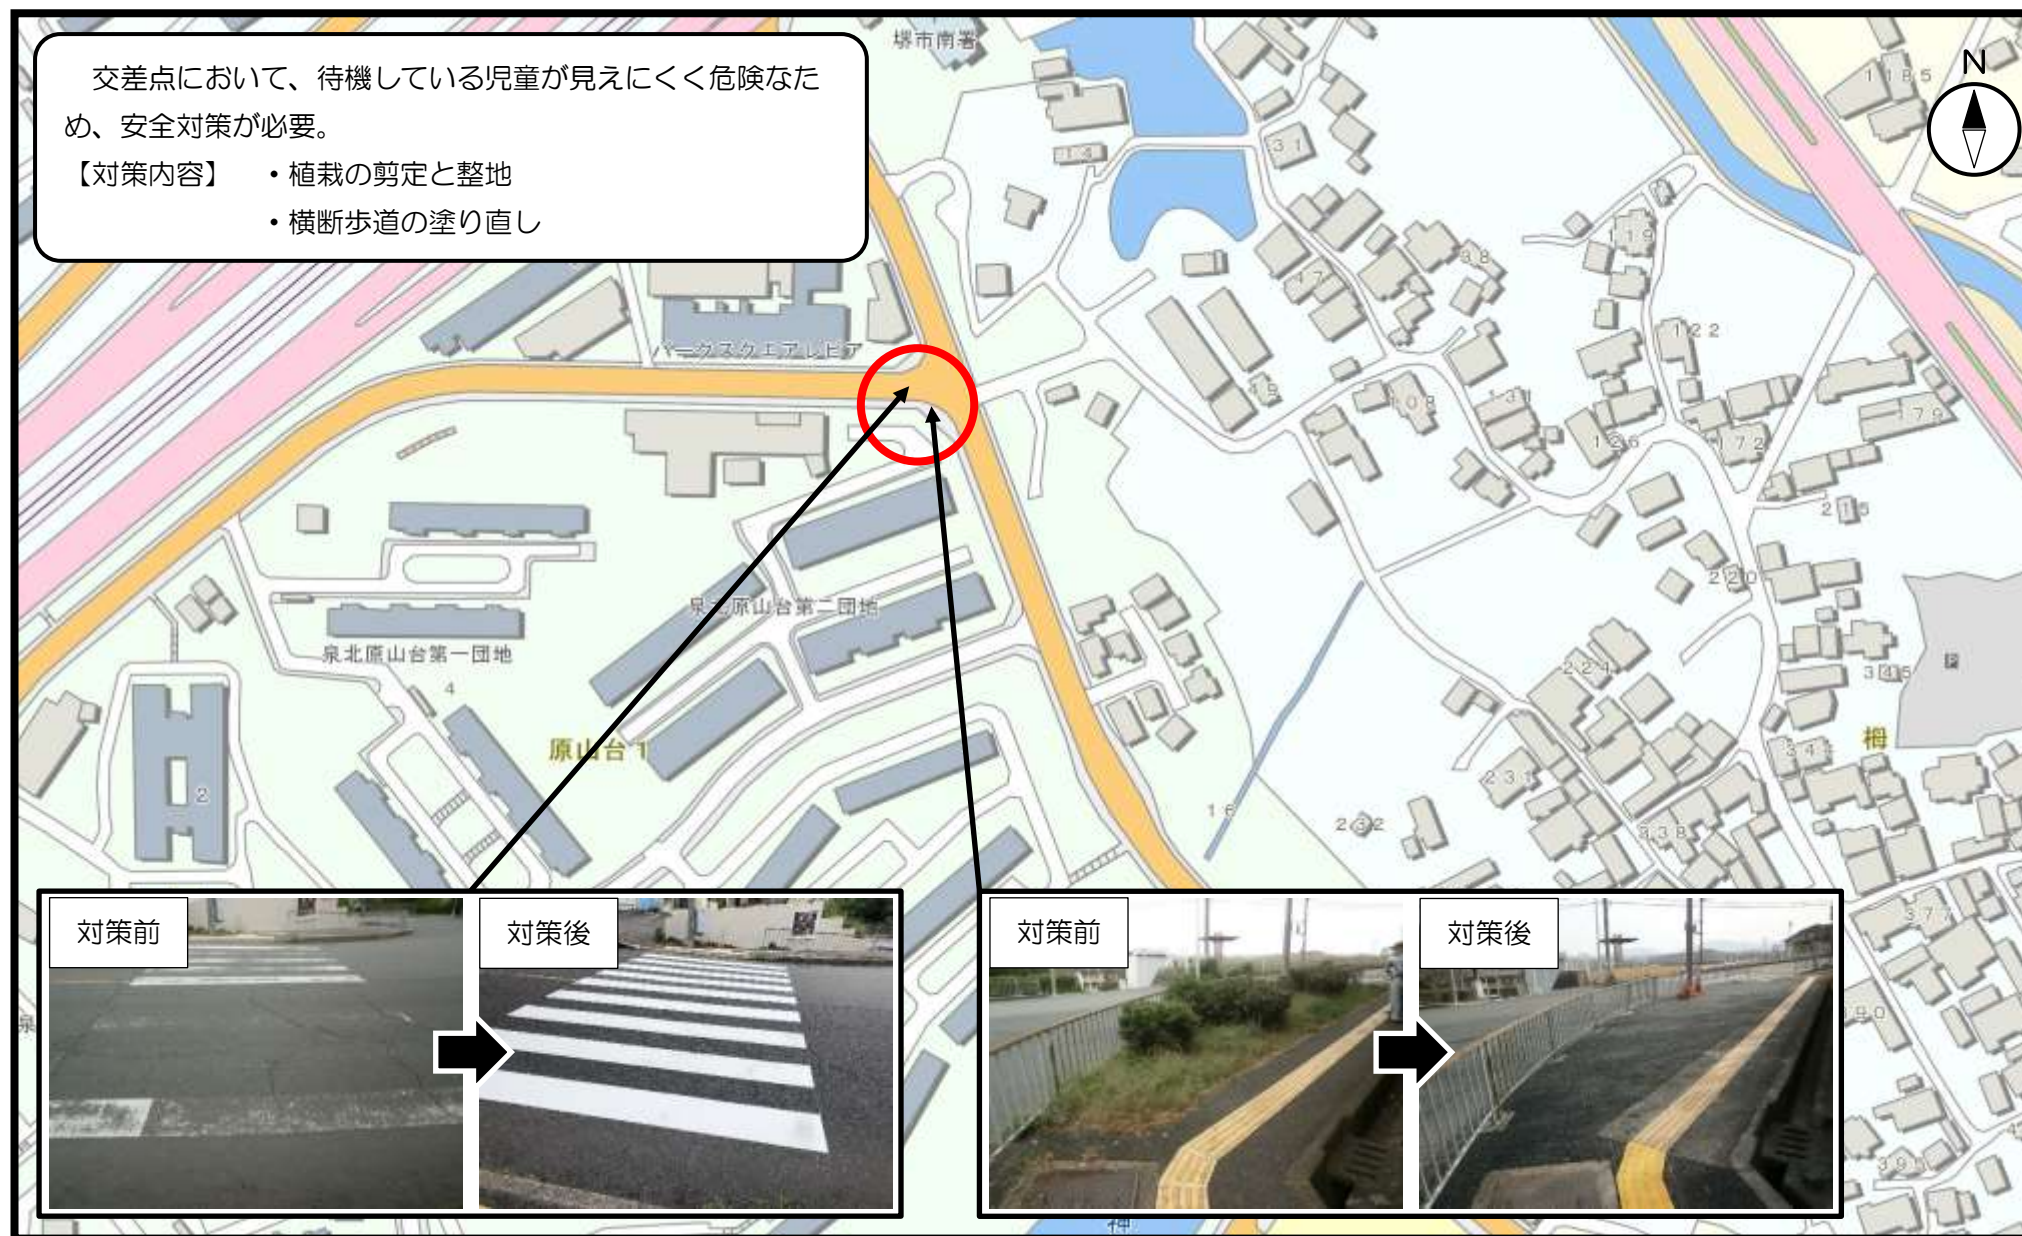
整理番号 23

| 整理番号 | 対象小・中学校(区名) | 整備依頼内容や箇所の状況等 | 対 応 内 容 | 対策状況 |
|---|---|---|---|---|
| 23 | | ・交差点において、待機している児童が見えにくく危険なため、安全対策が必要。 | ・植栽の剪定と整地<br>・横断歩道の塗り直し | ・対策済み<br>・対策済み |

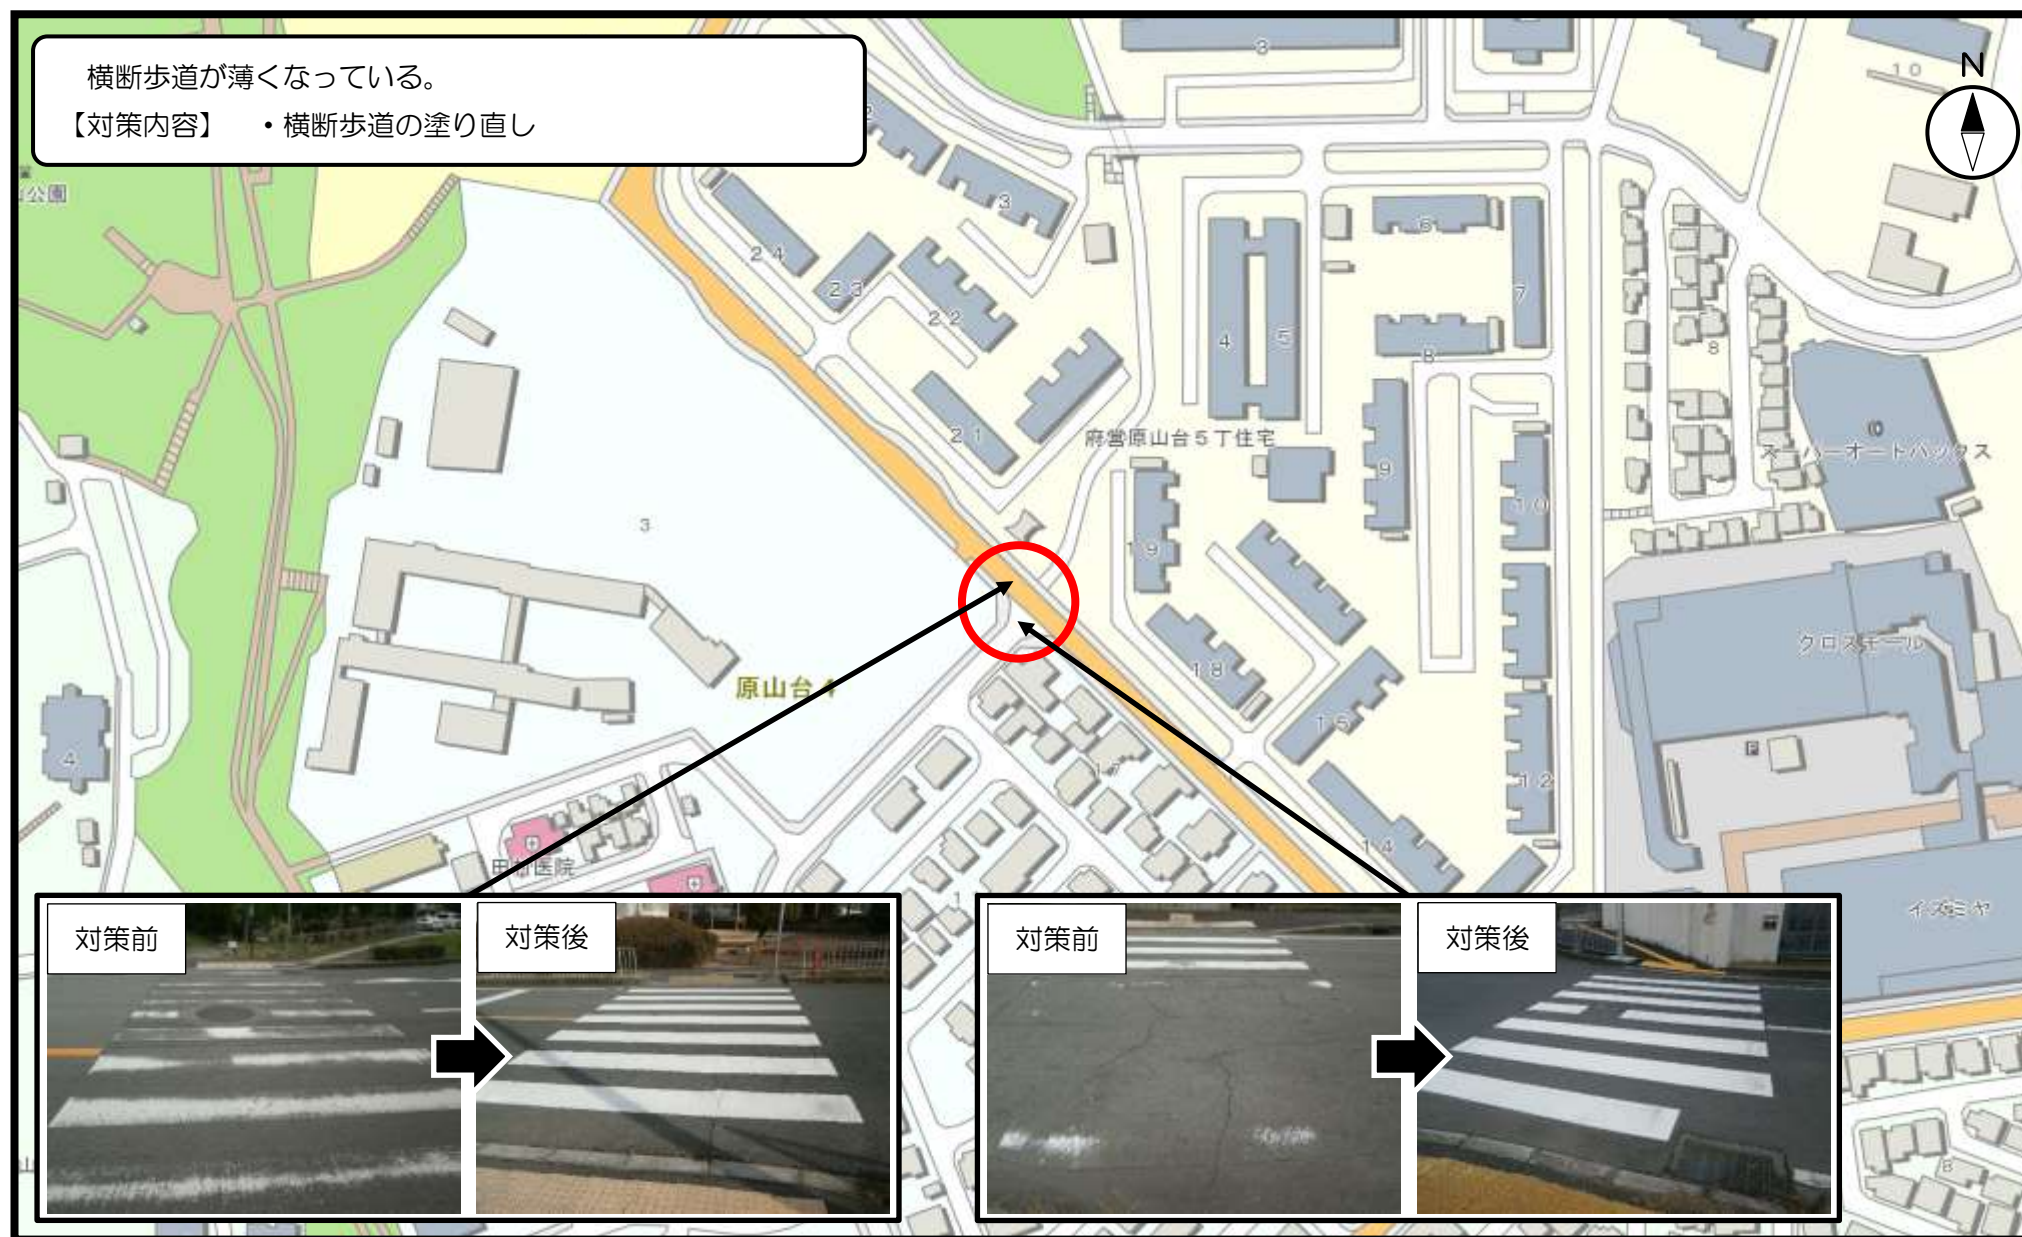
整理番号 24

| 整理番号 | 対象小・中学校(区名) | 整備依頼内容や箇所の状況等 | 対 応 内 容 | 対策状況 |
|---|---|---|---|---|
| 24 | | ・横断歩道が薄くなっている。 | ・横断歩道の塗り直し | ・対策済み |

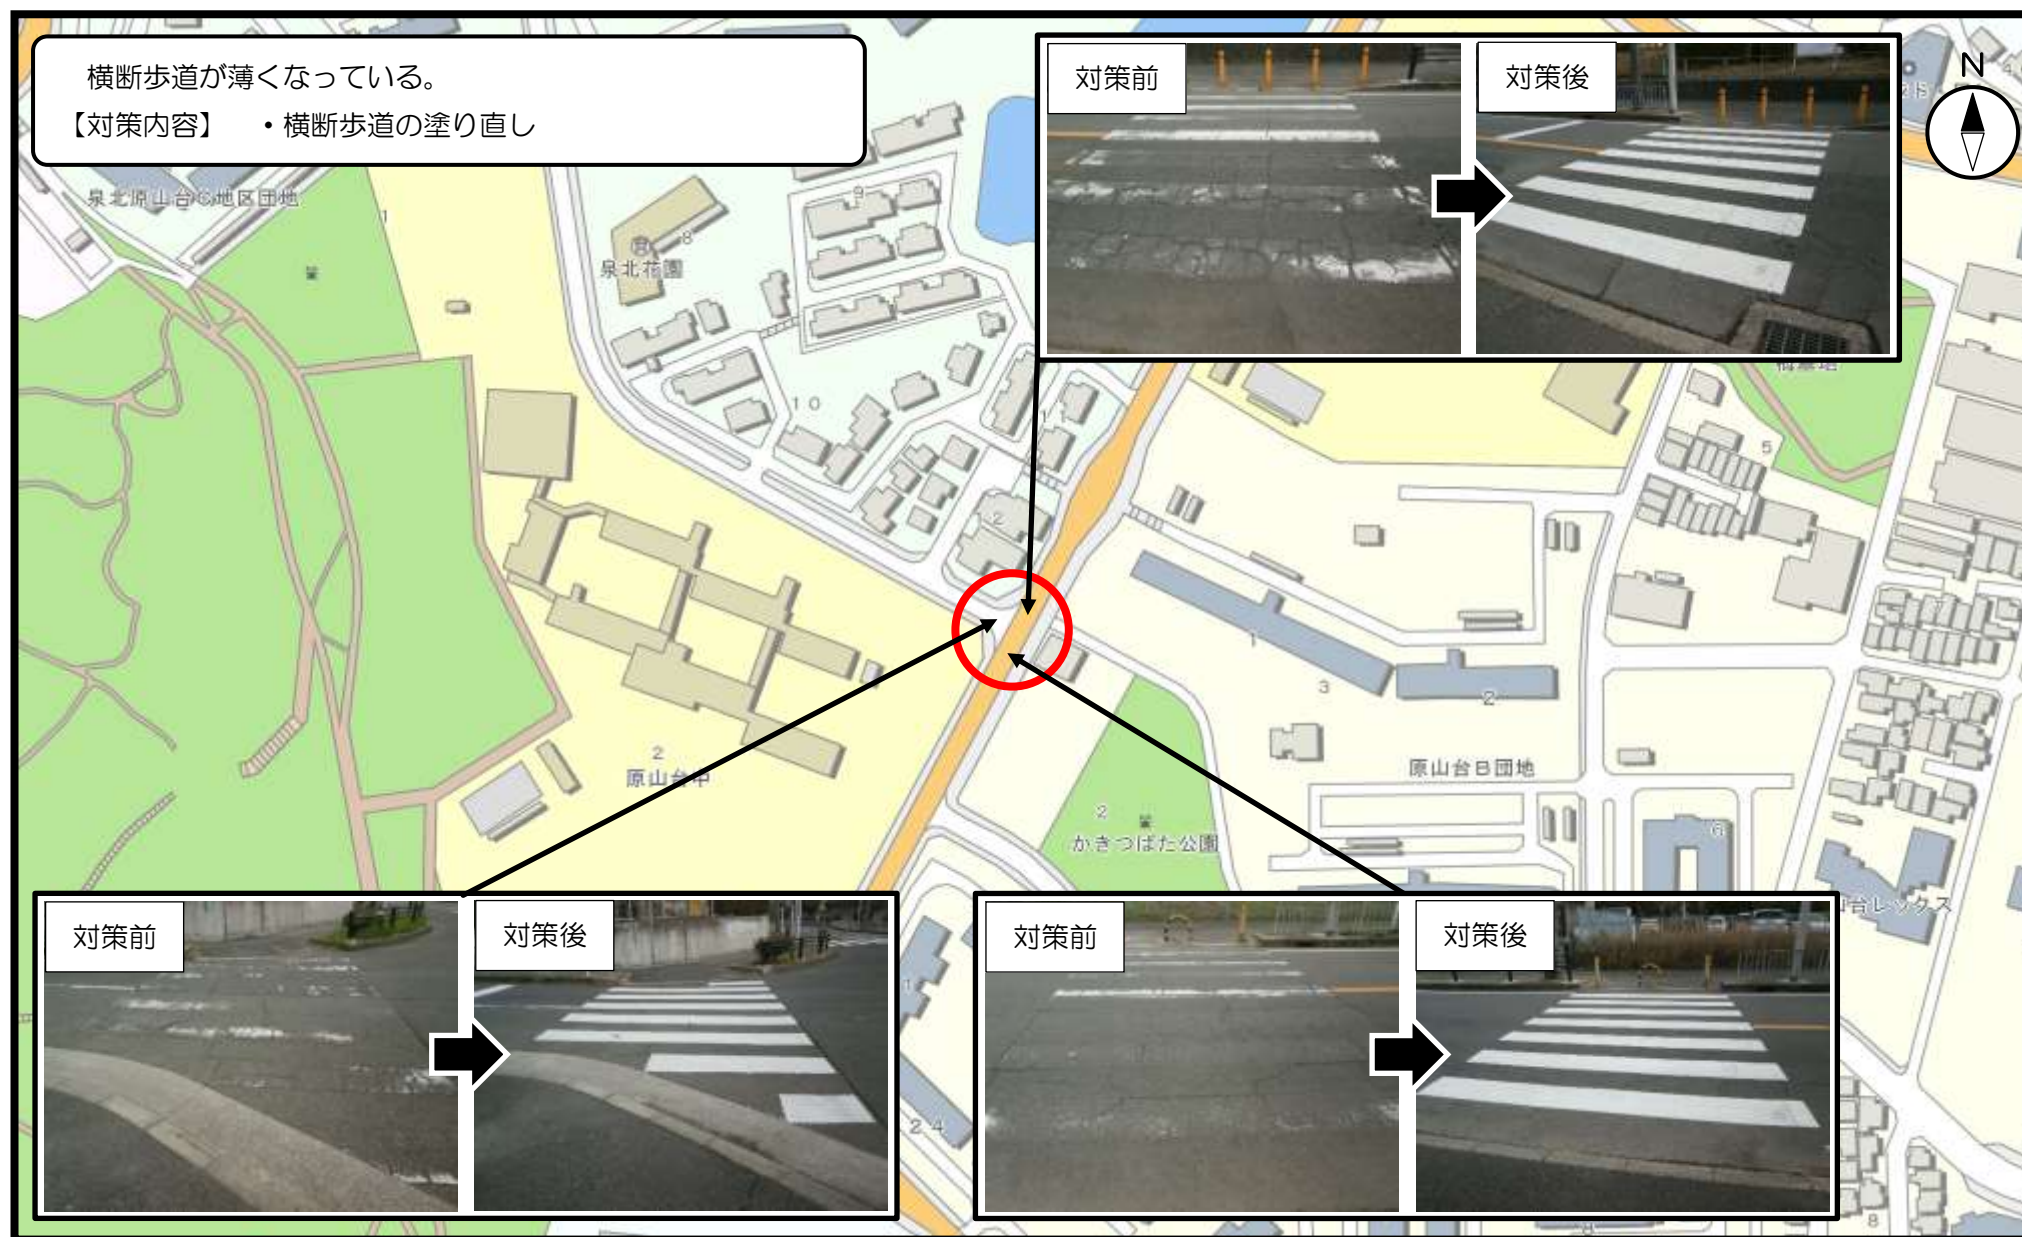
整理番号25

| 整理番号 | 対象小・中学校(区名) | 整備依頼内容や箇所の状況等 | 対 応 内 容 | 対策状況 |
|---|---|---|---|---|
| 25 | | ・横断歩道が薄くなっている。 | ・横断歩道の塗り直し | ・対策済み |

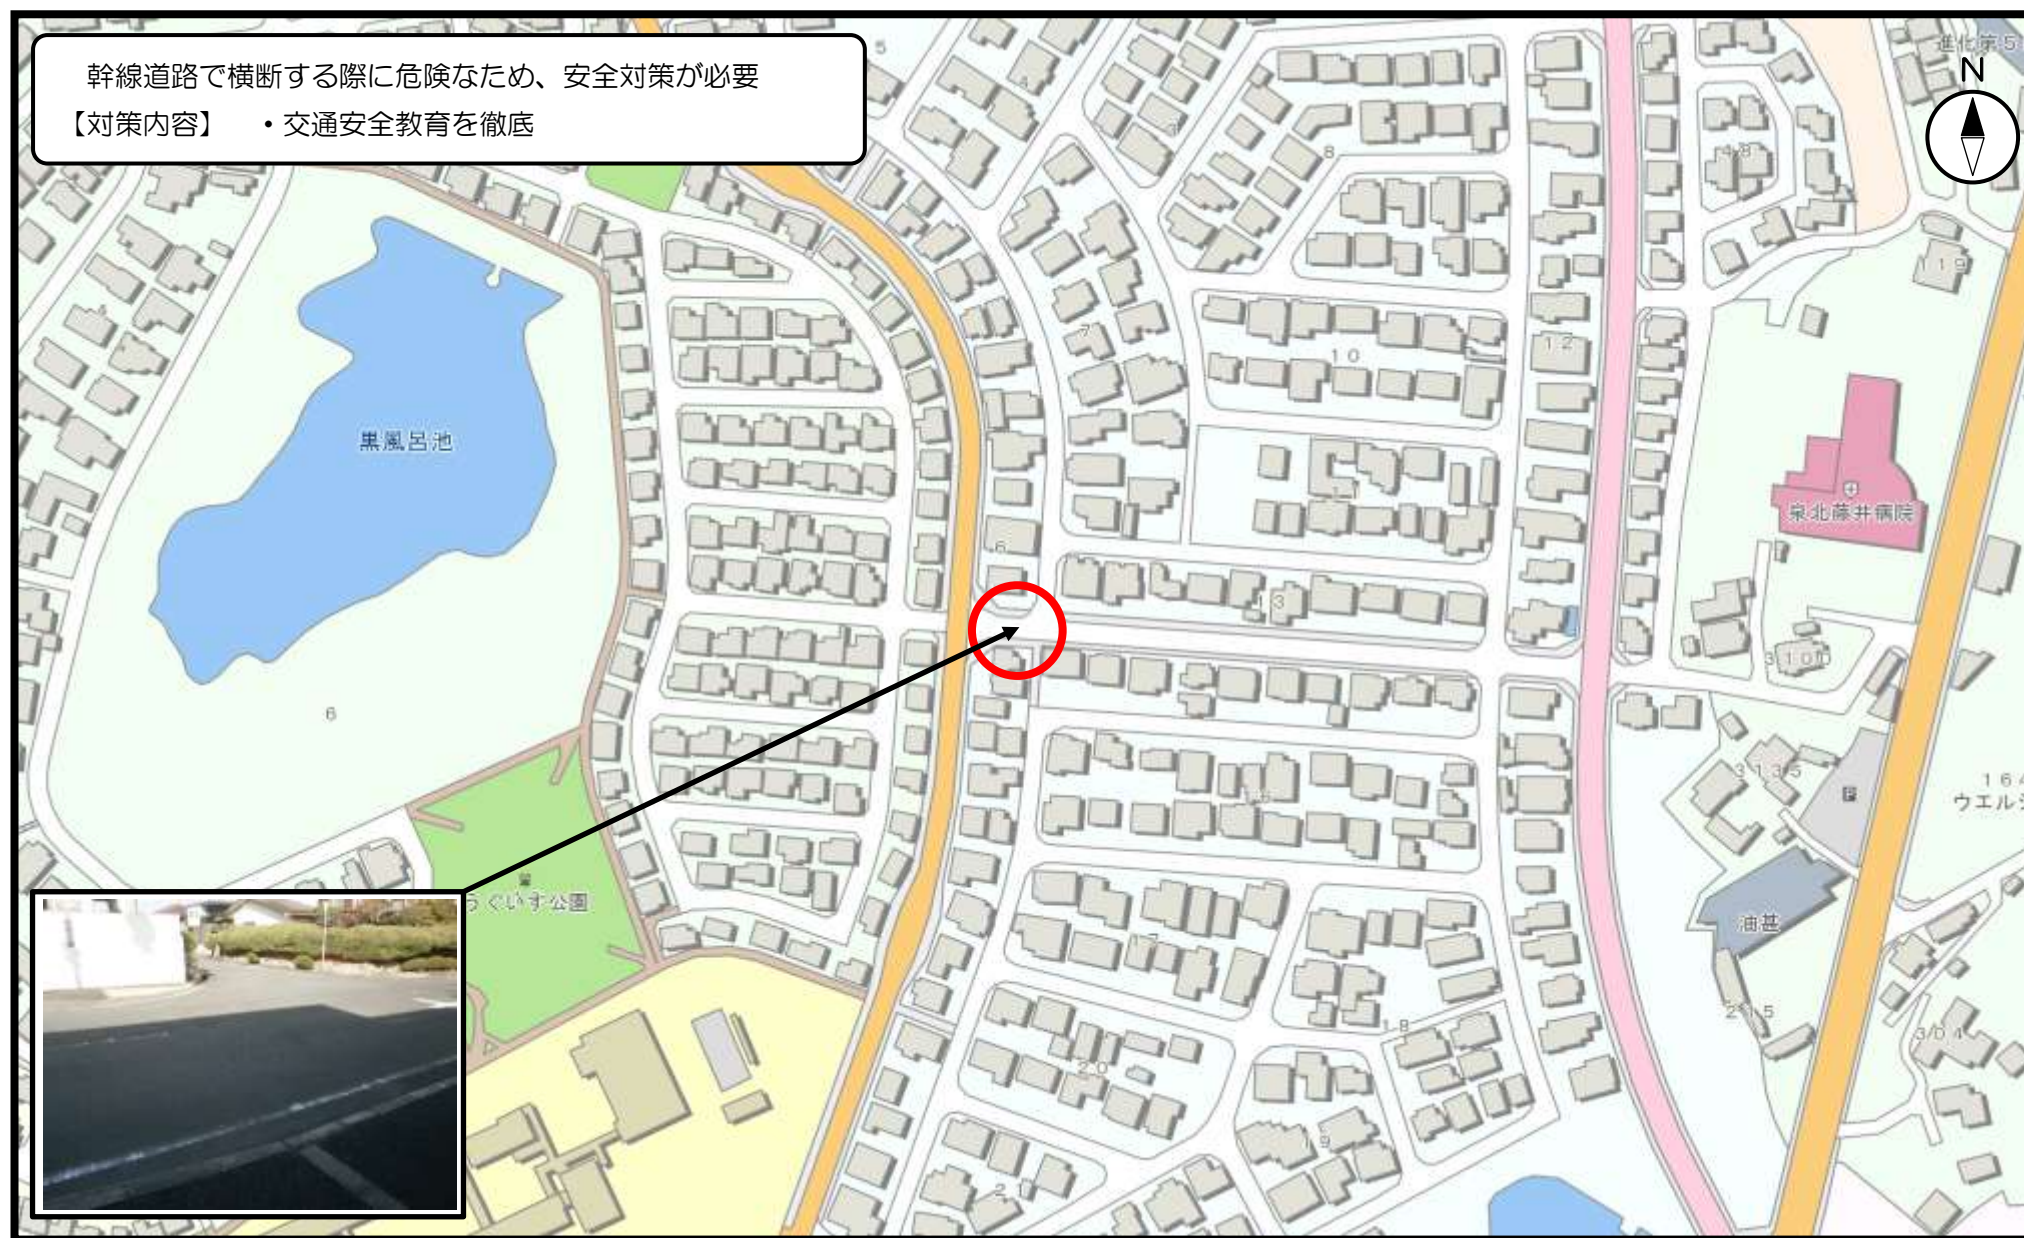
整理番号 26

| 整理番号 | 対象小・中学校(区名) | 整備依頼内容や箇所の状況等 | 対応内容 | 対策状況 |
|---|---|---|---|---|
| 26 | 庭代台小学校（南区） | ・幹線道路で横断する際に危険なため、安全対策が必要 | ・交通安全教育を徹底 | ・対策済み |

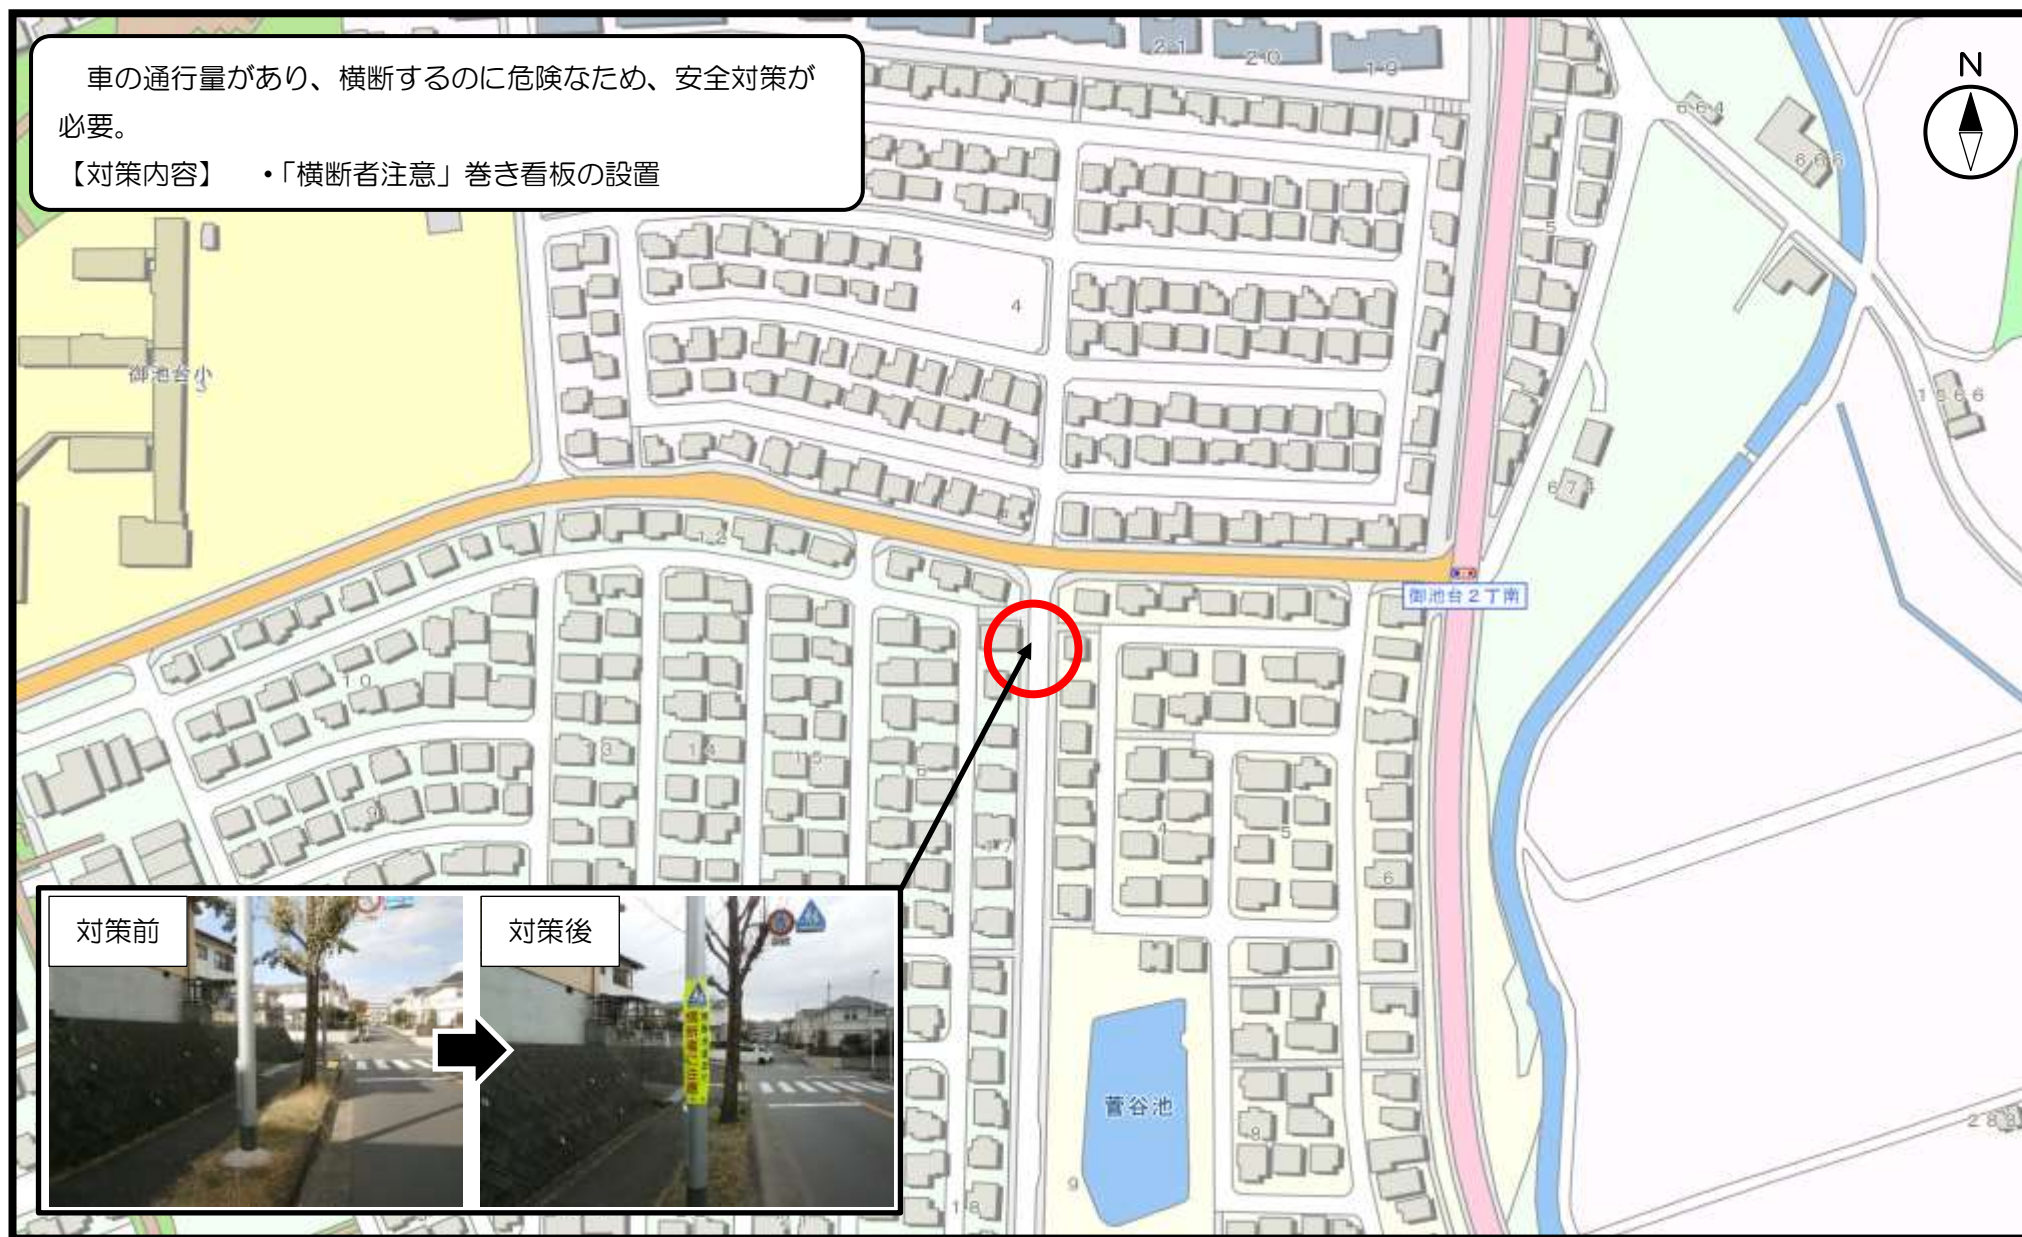
整理番号 27

車の通行量があり、横断するのに危険なため、安全対策が必要。

【対策内容】 ・「横断者注意」巻き看板の設置

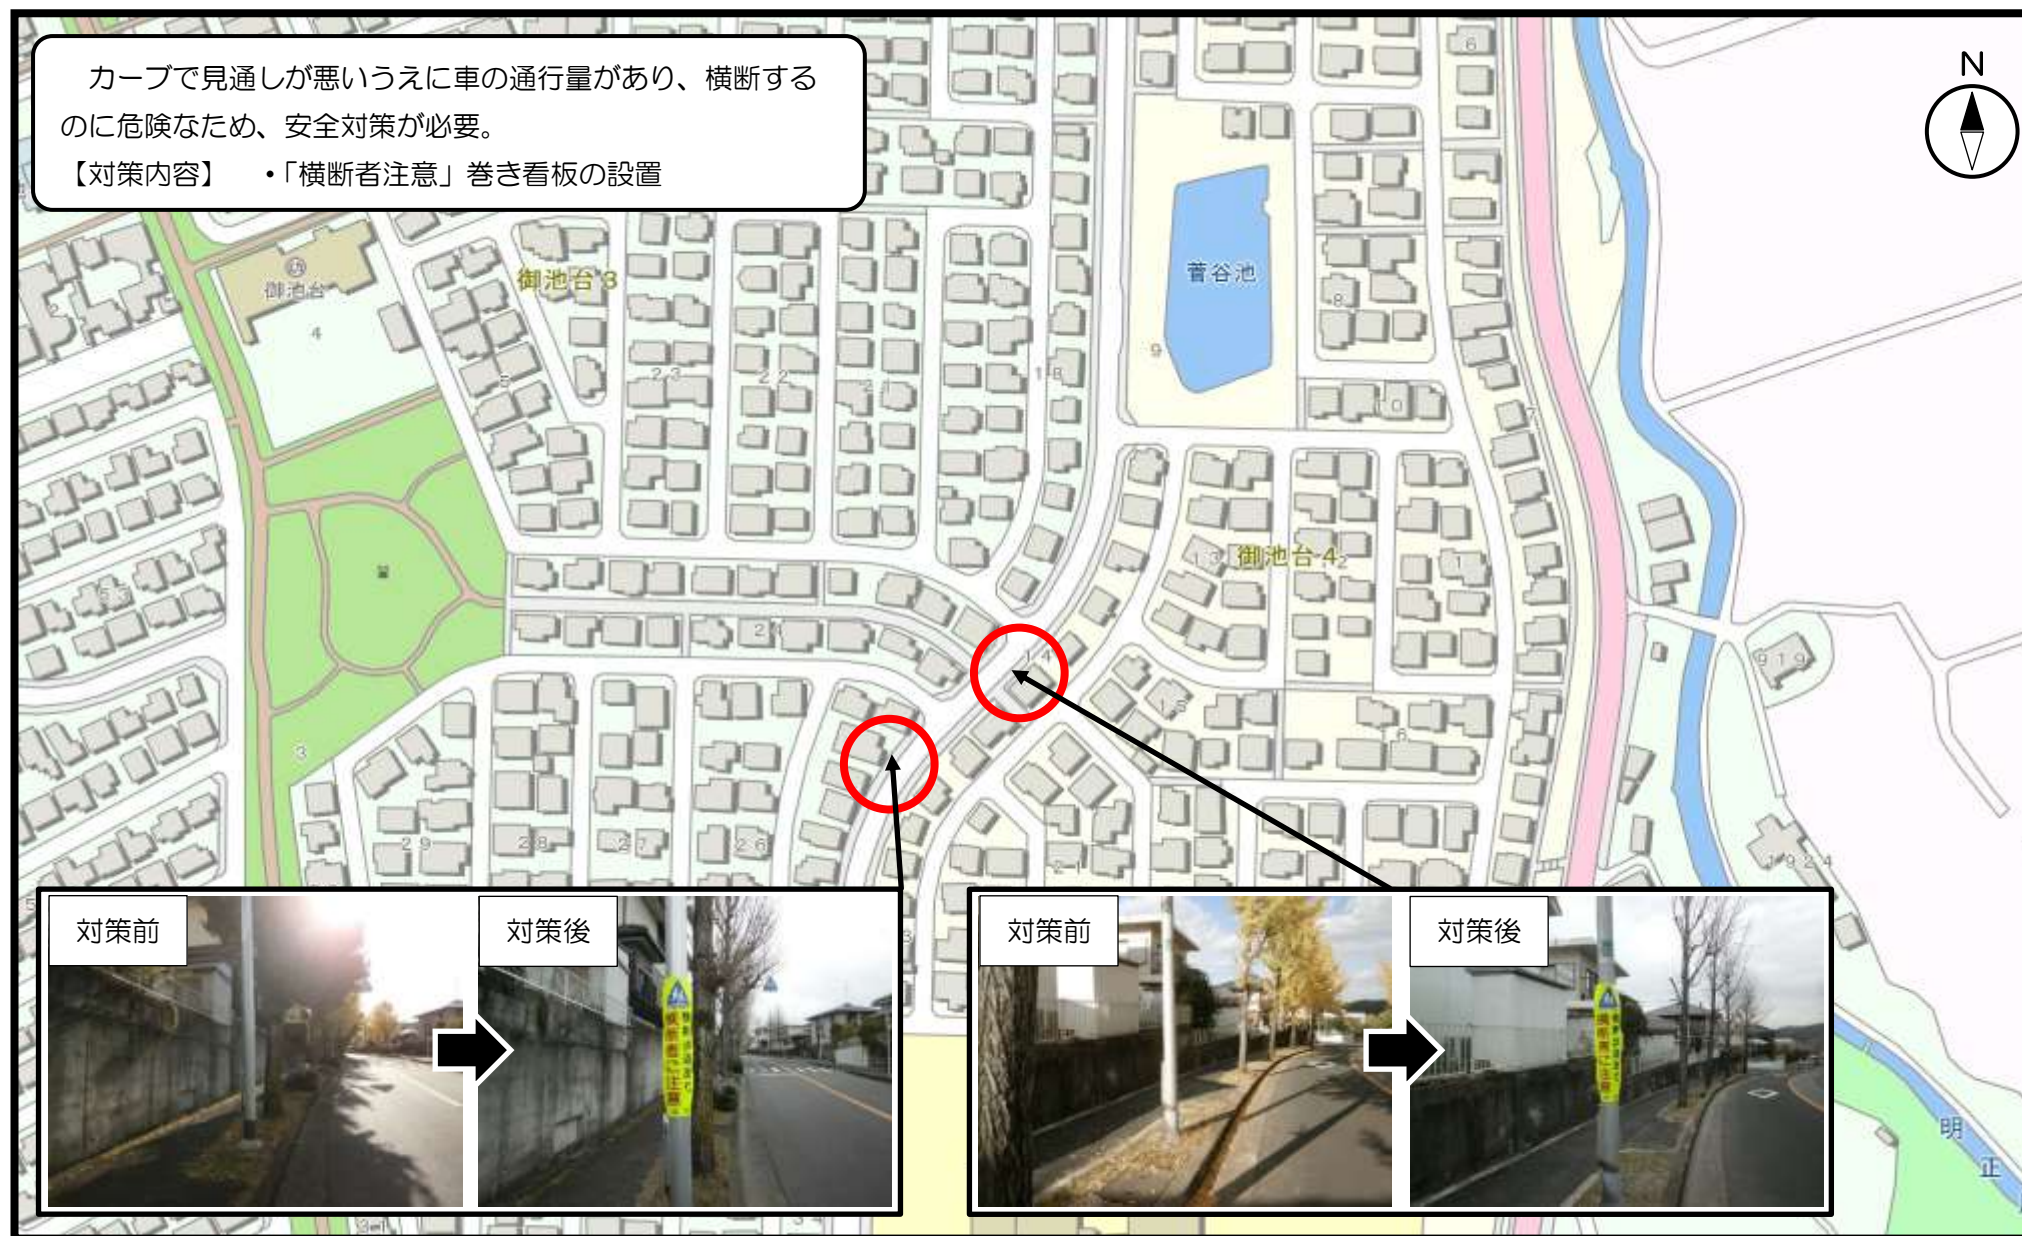
整理番号28

カーブで見通しが悪いうえに車の通行量があり、横断するの  
に危険なため、安全対策が必要。

【対策内容】 ・「横断者注意」巻き看板の設置

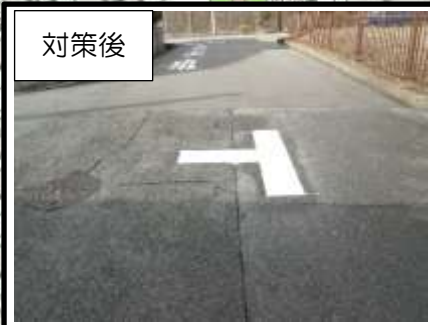
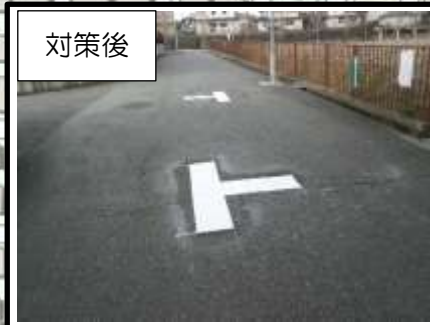
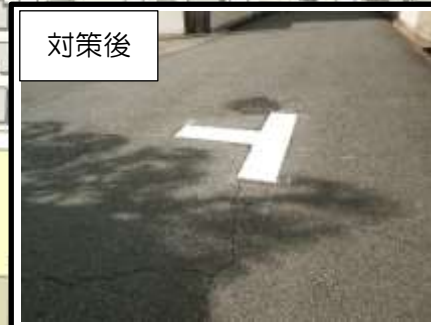
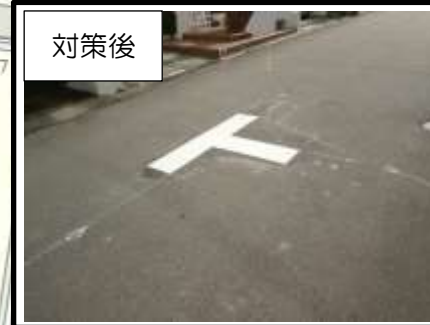
整理番号29

車の通り抜けが多く危険なため、安全対策が必要。

【対策内容】 ・ T字路マークの設置

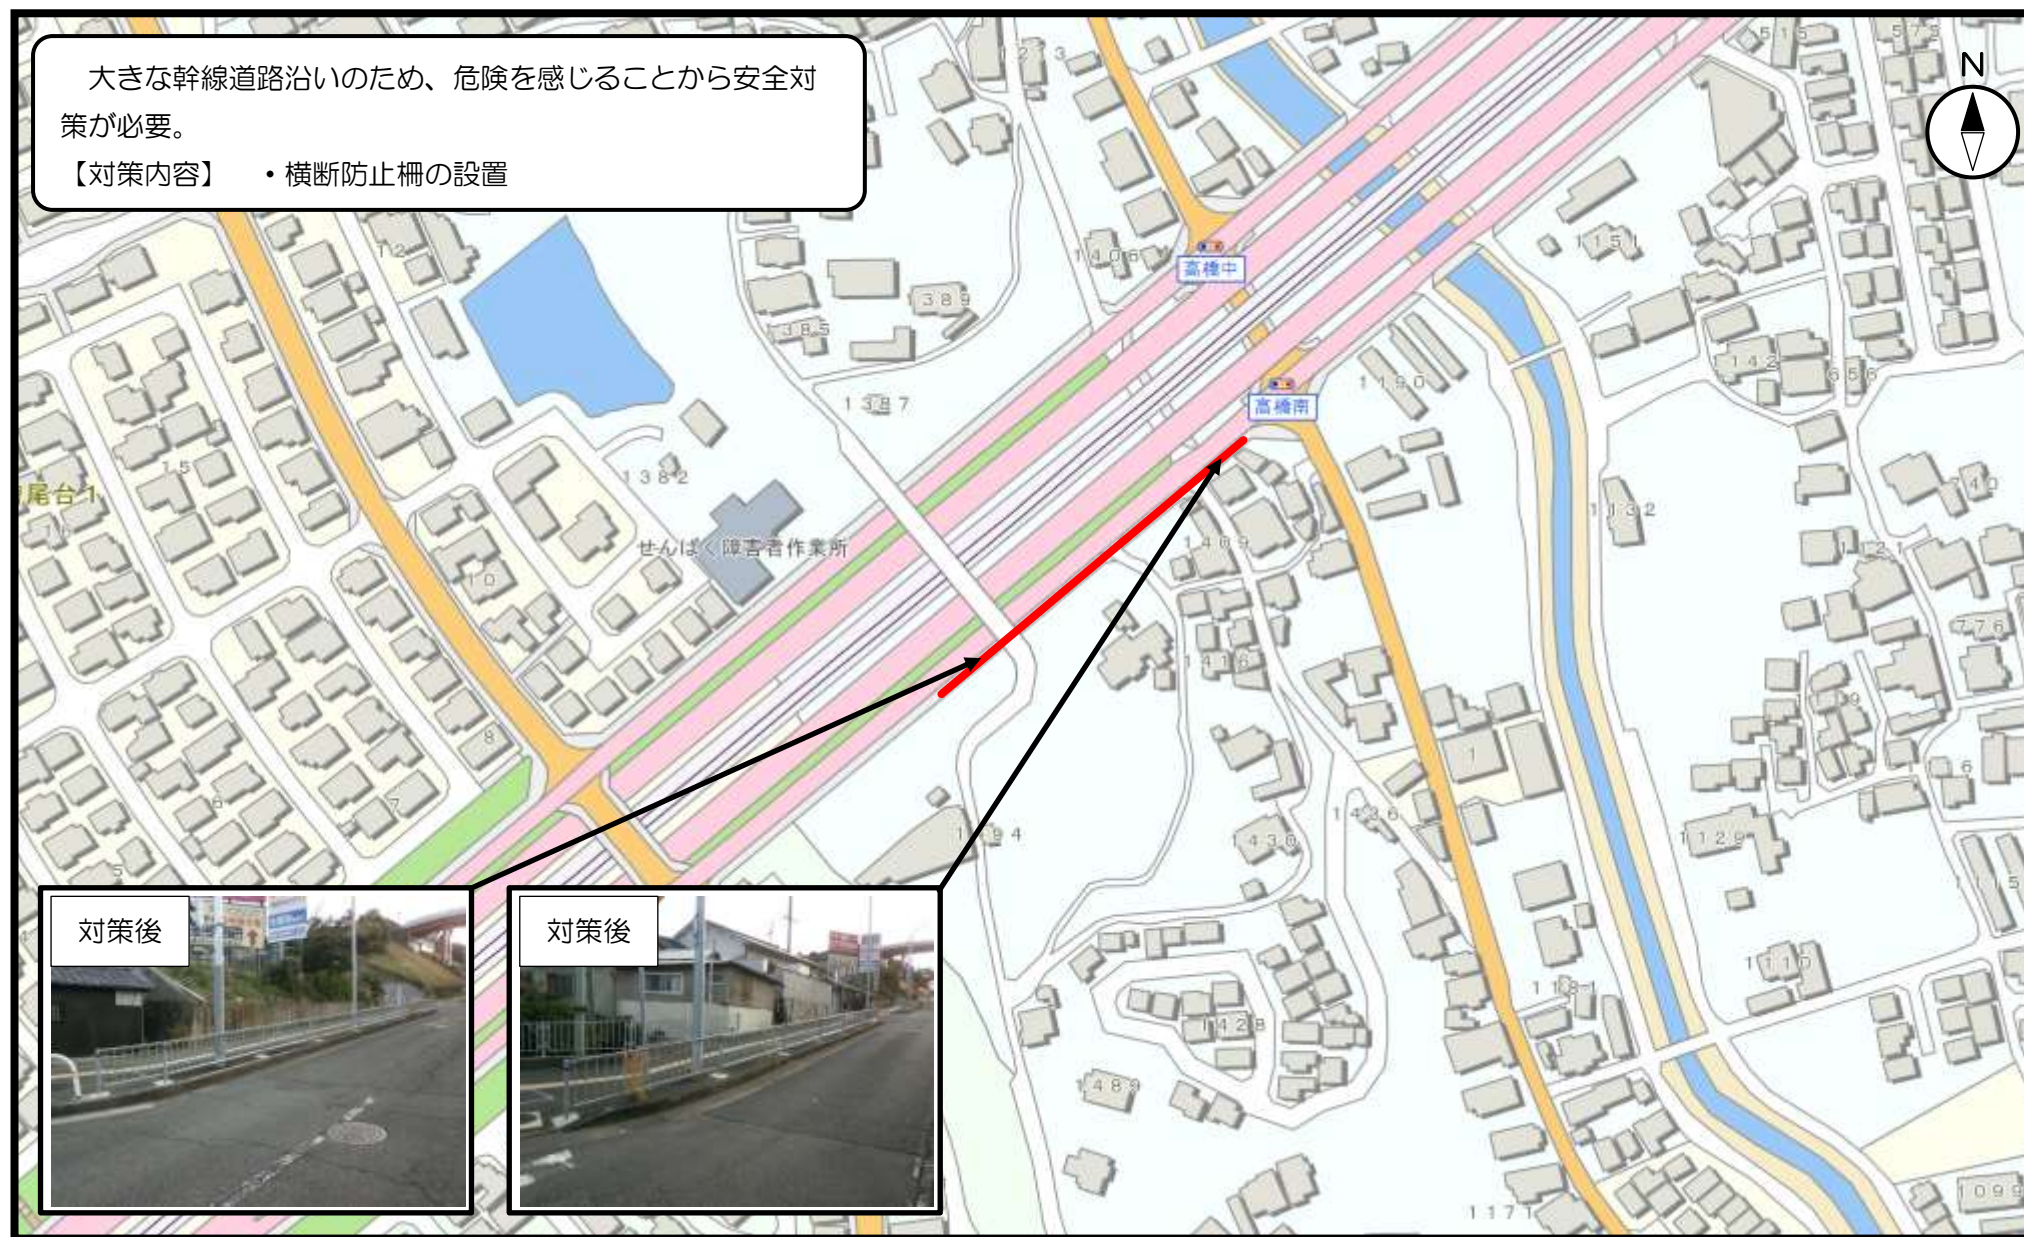
整理番号 3 1

大きな幹線道路沿いのため、危険を感じることから安全対策が必要。

【対策内容】 ・横断防止柵の設置

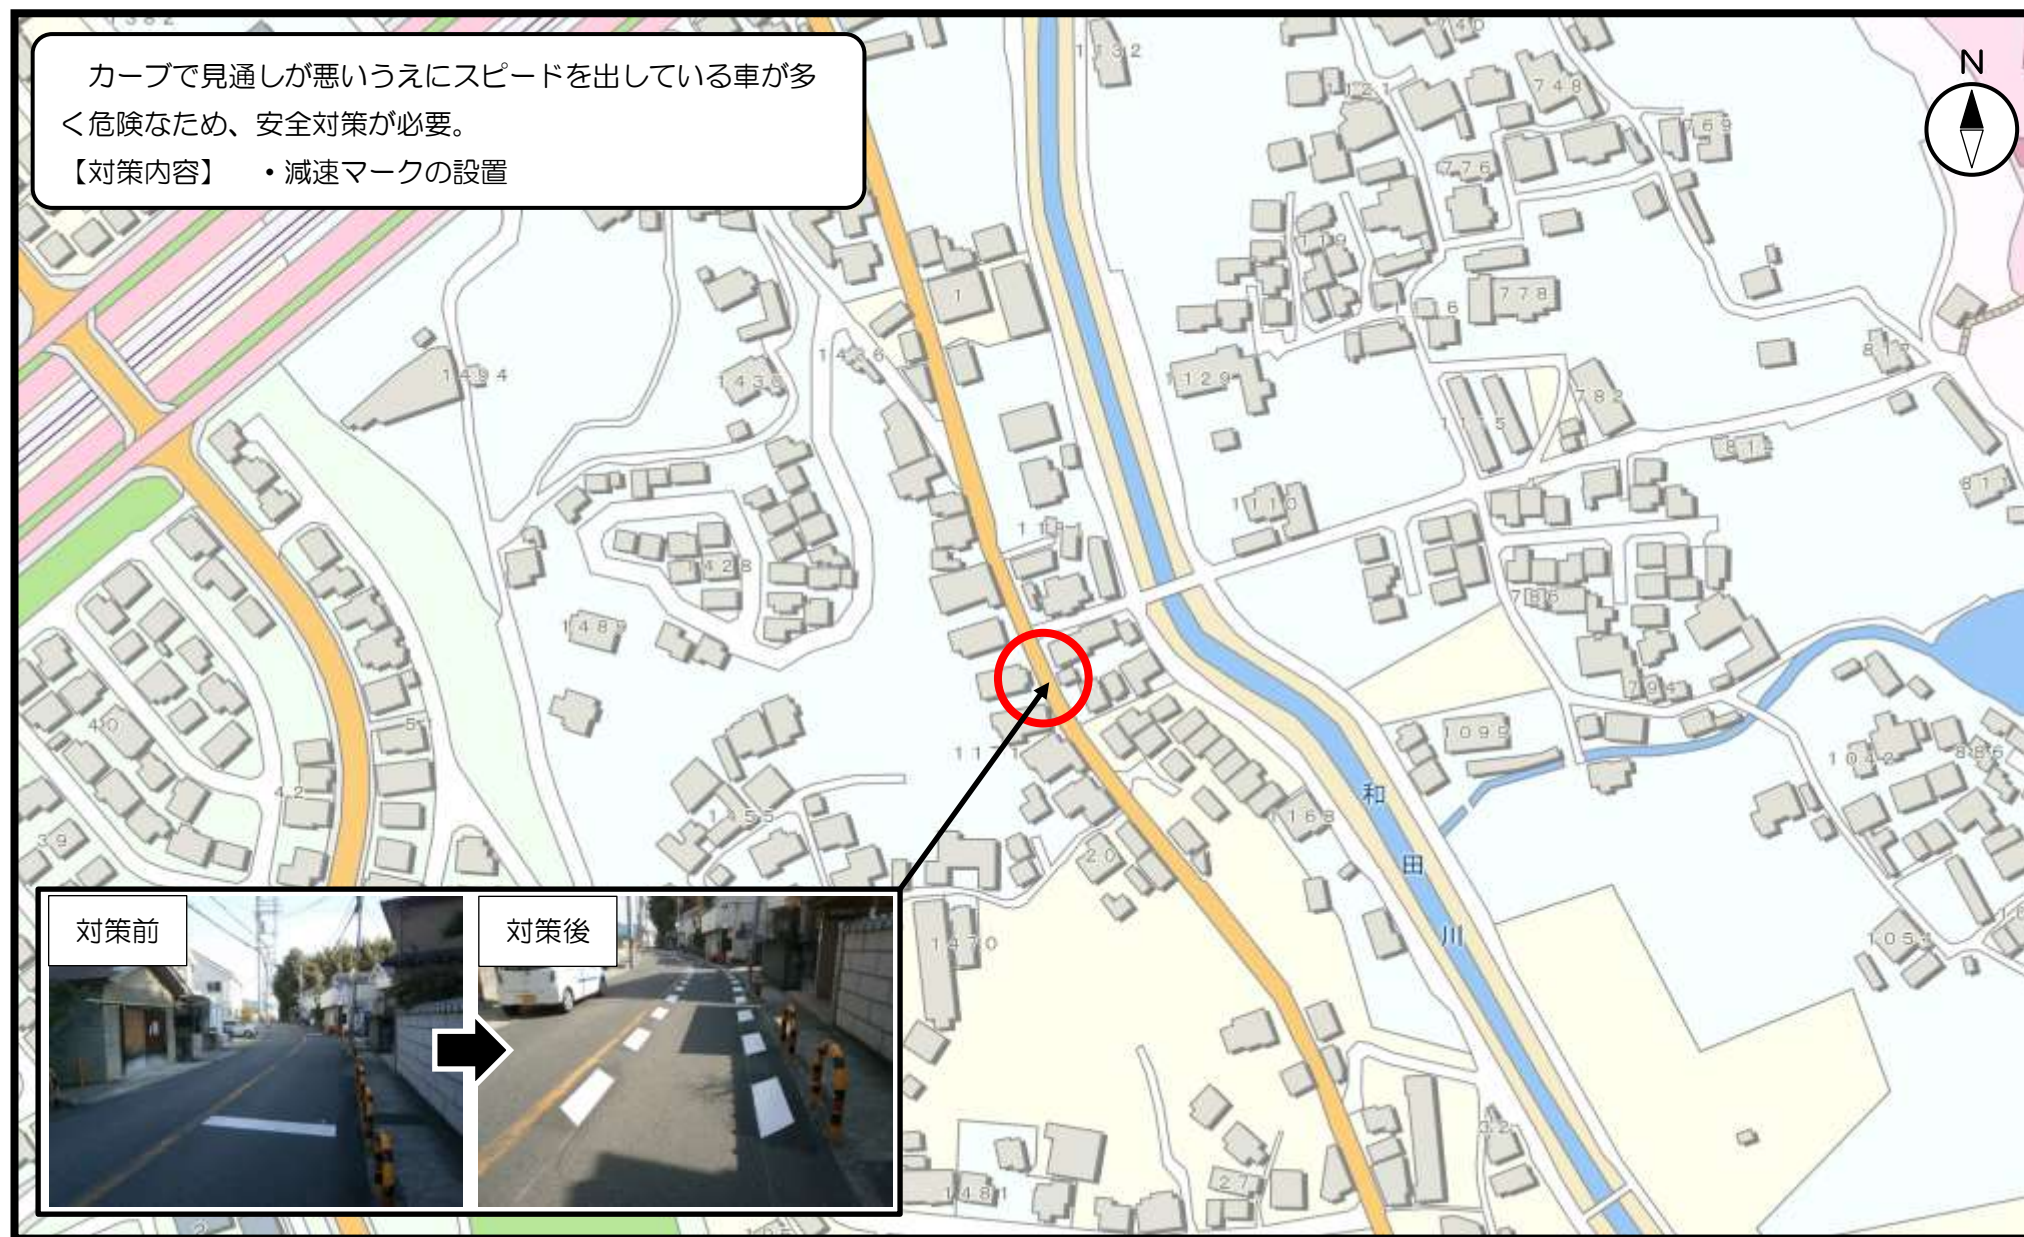
整理番号32

カーブで見通しが悪いうえにスピードを出している車が多く危険なため、安全対策が必要。

【対策内容】 ・減速マークの設置
