# 【南区】安全対策の取組状況一覧表

令和6年3月1日現在

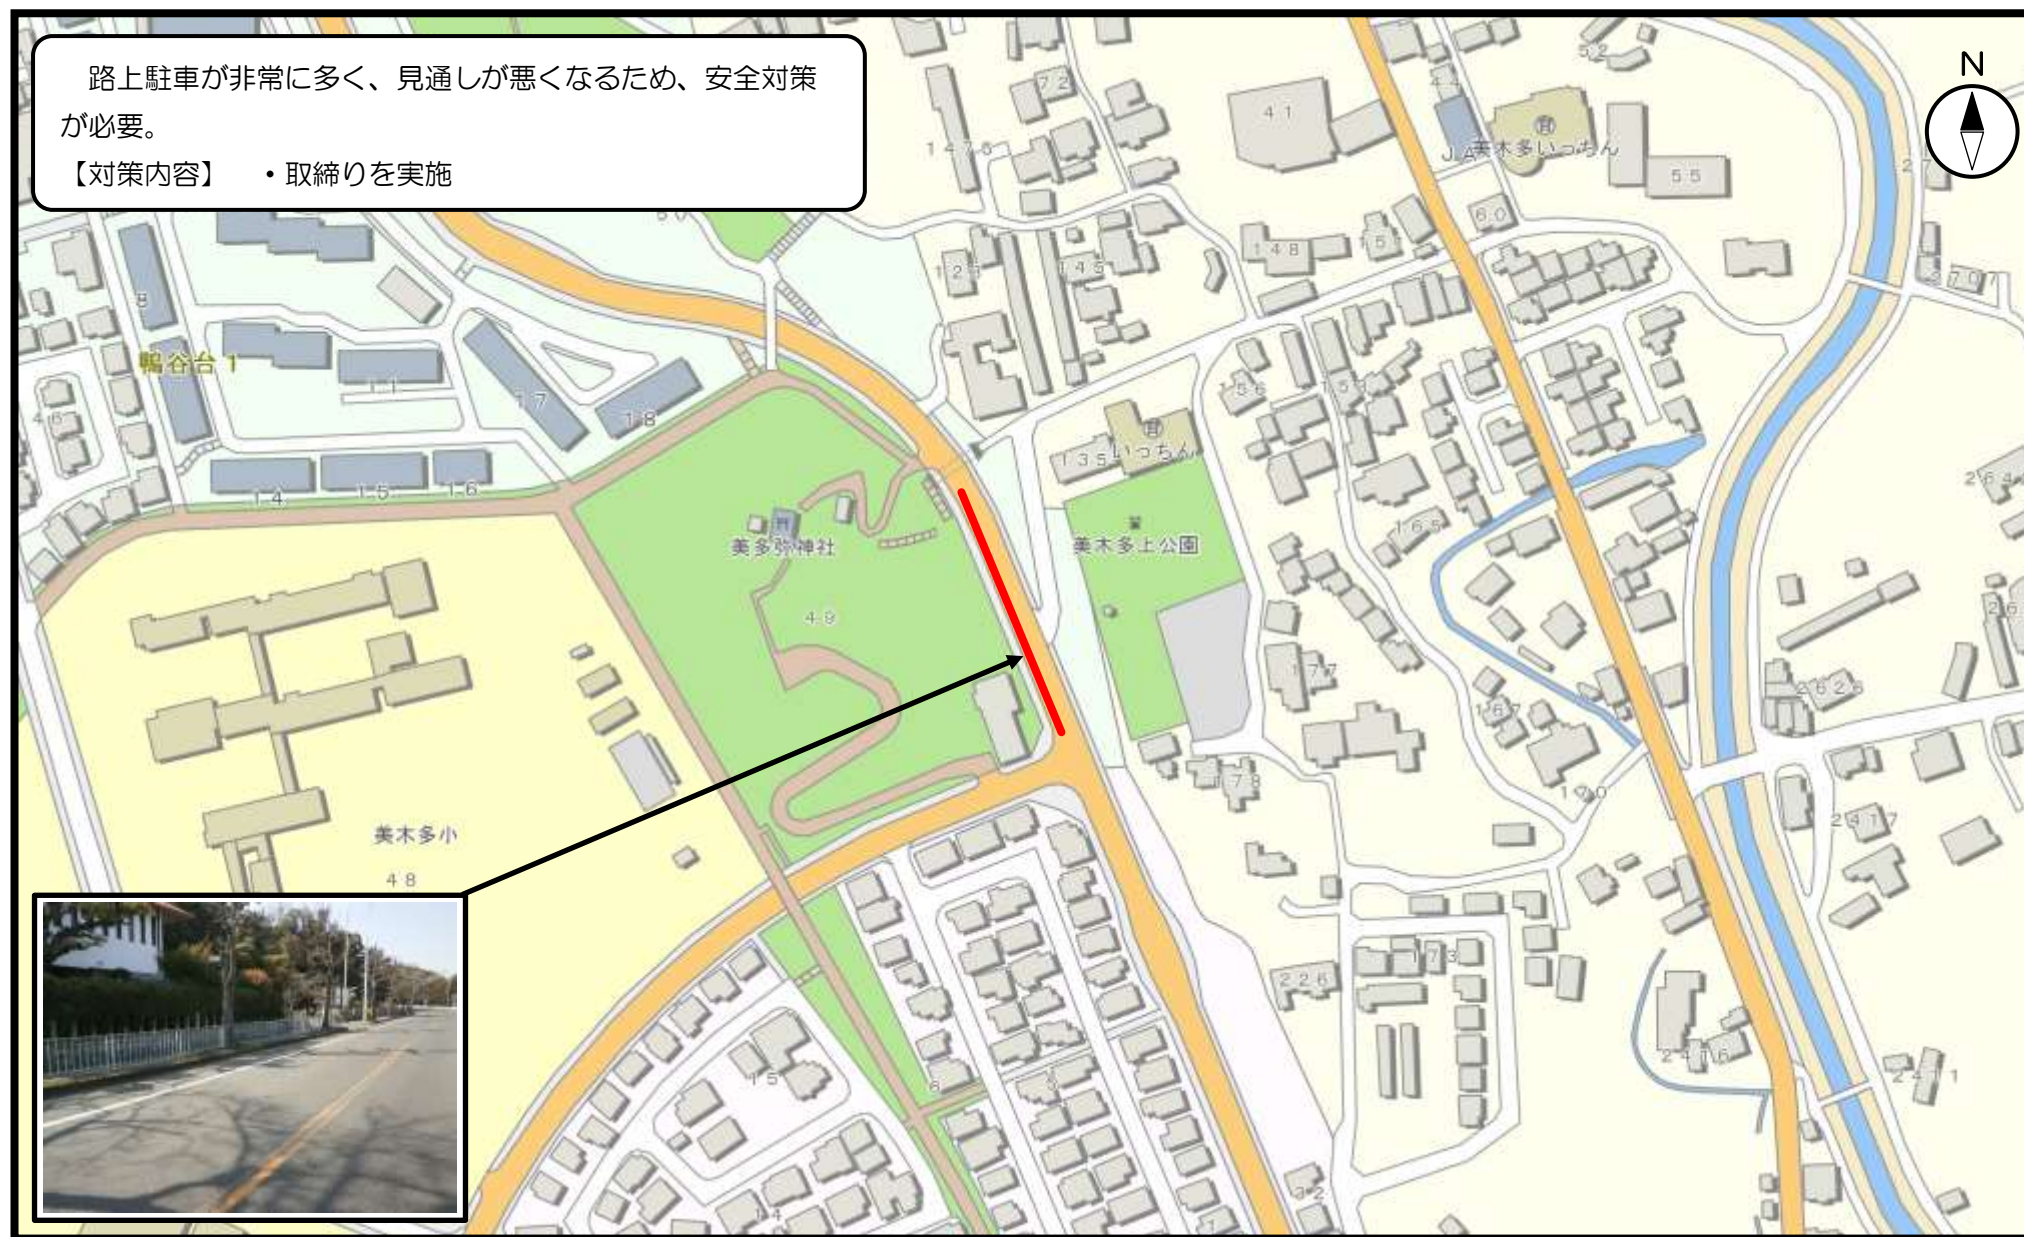
整理番号 33

路上駐車が非常に多く、見通しが悪くなるため、安全対策が必要。

【対策内容】 ・取締りを実施

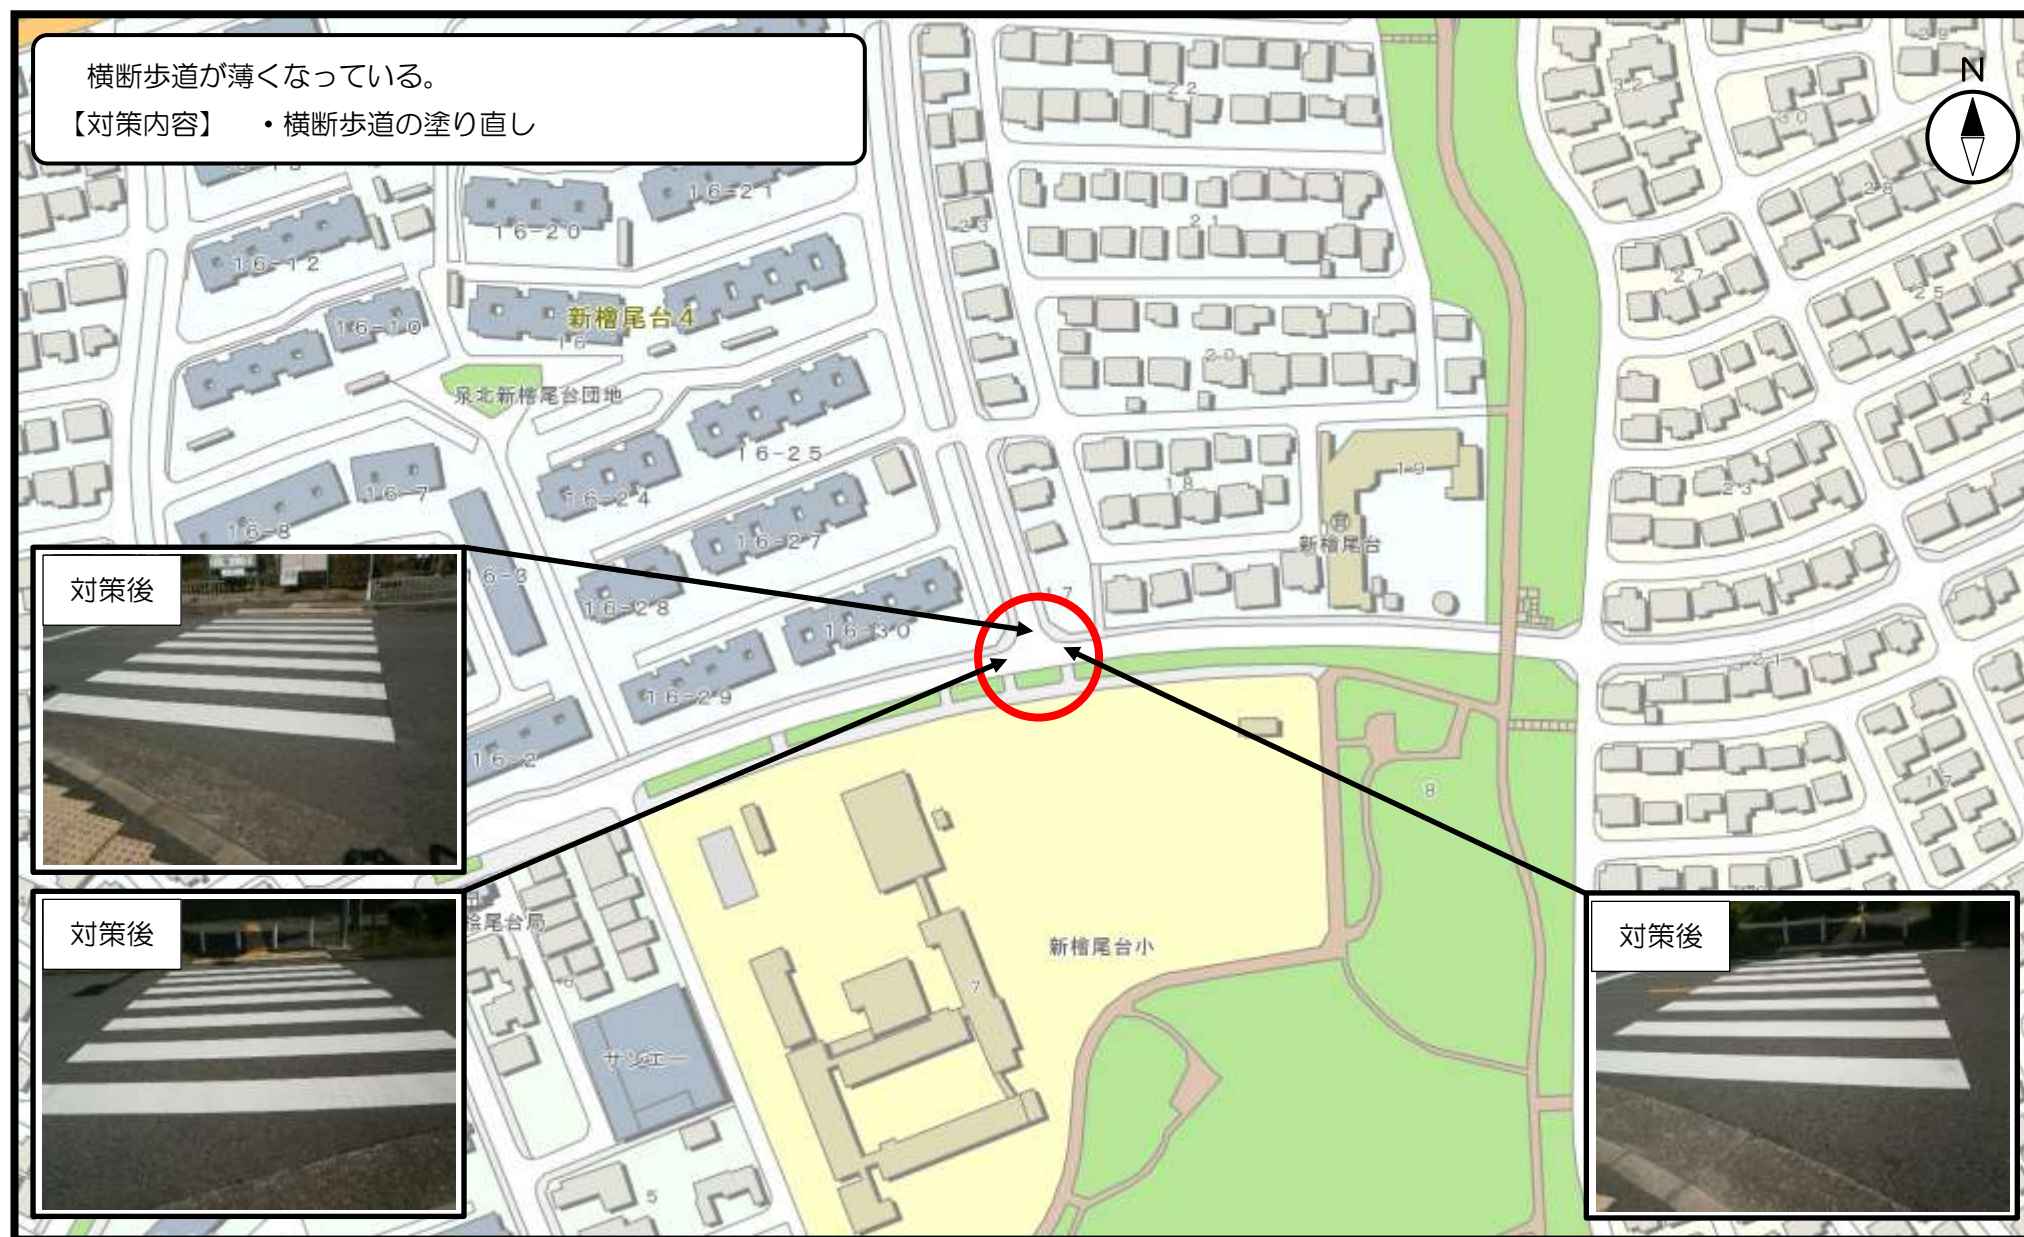
整理番号34

| 整理番号 | 対象小・中学校(区名) | 整備依頼内容や箇所の状況等 | 対応内容 | 対策状況 |
|---|---|---|---|---|
| 34 | 新檜尾台小学校（南区） | ・横断歩道が薄くなっている。 | ・横断歩道の塗り直し | ・対策済み |
