# 【中区】安全対策の取組状況一覧表

令和6年3月1日現在

## 通学路の安全点検対策箇所図

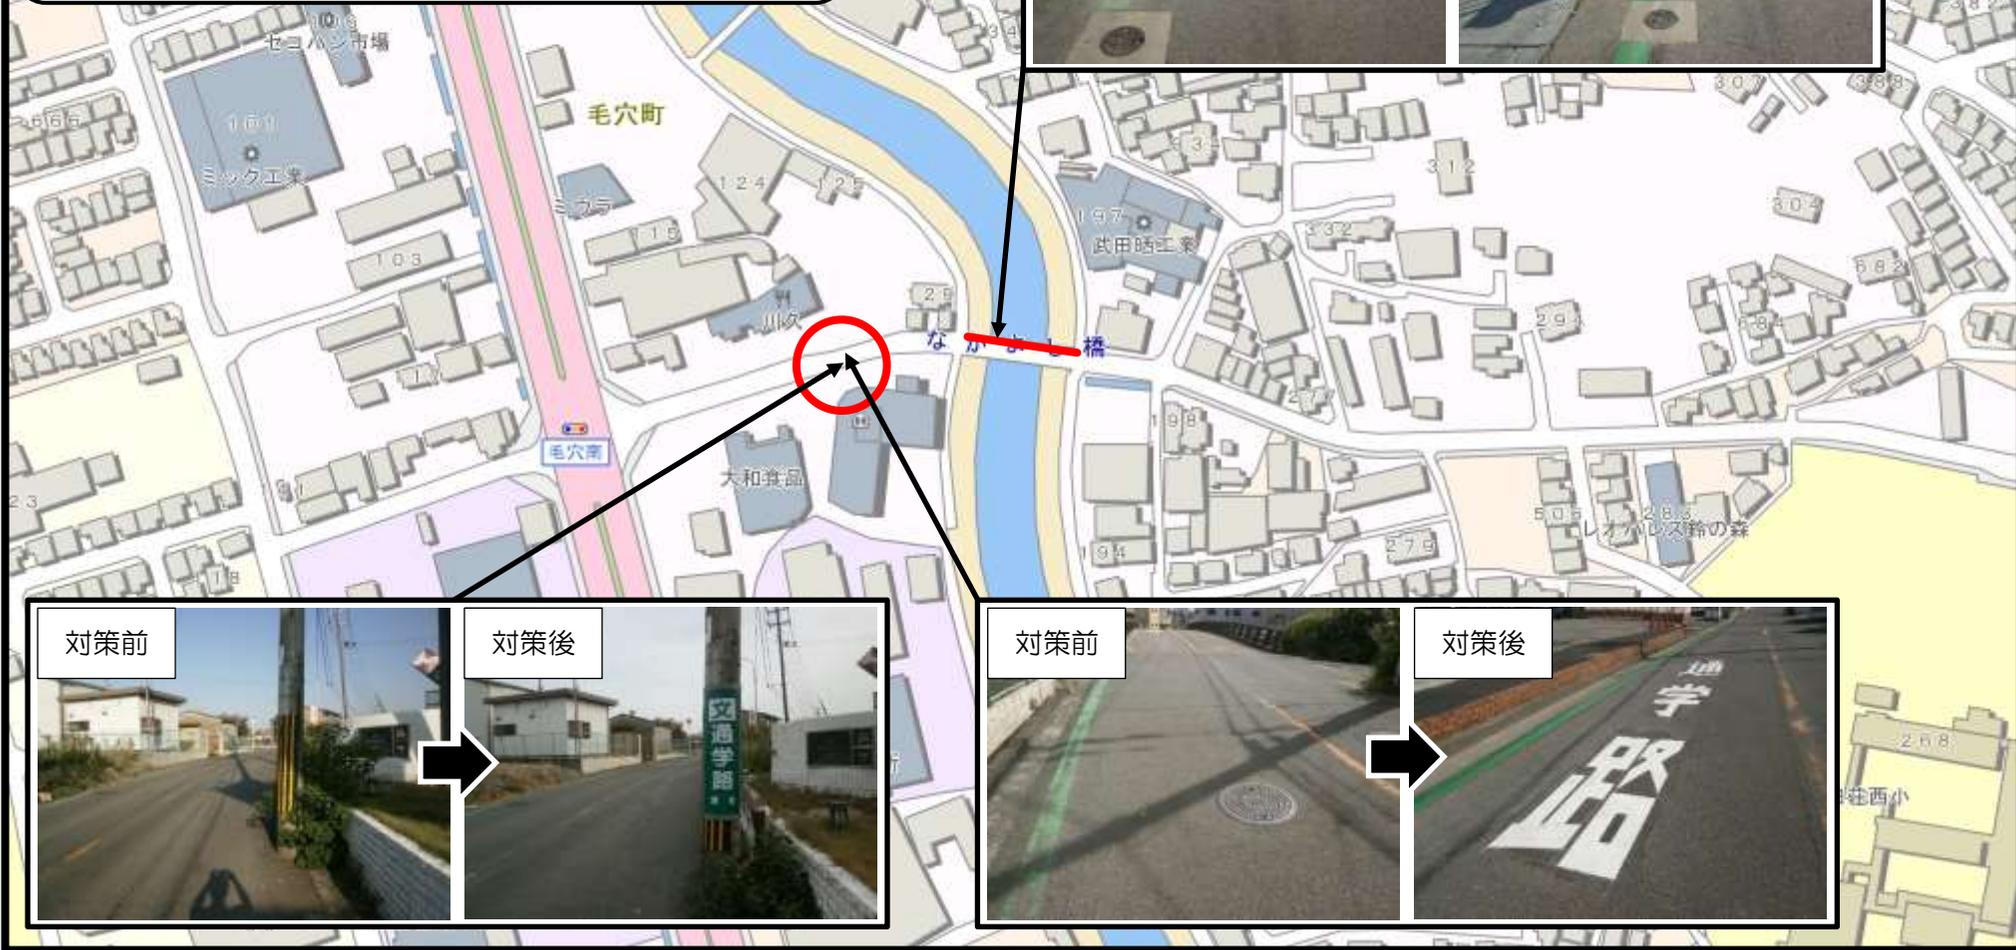
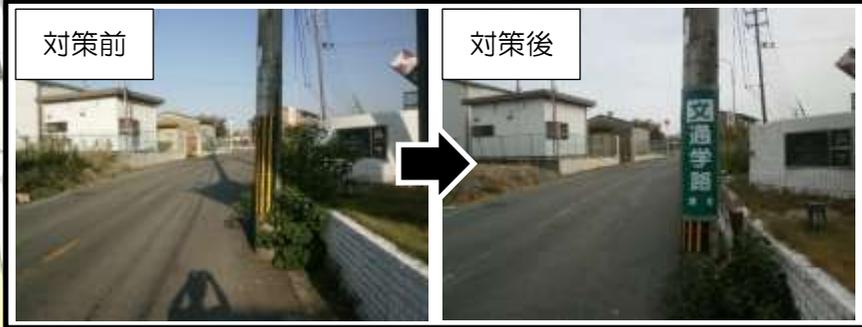
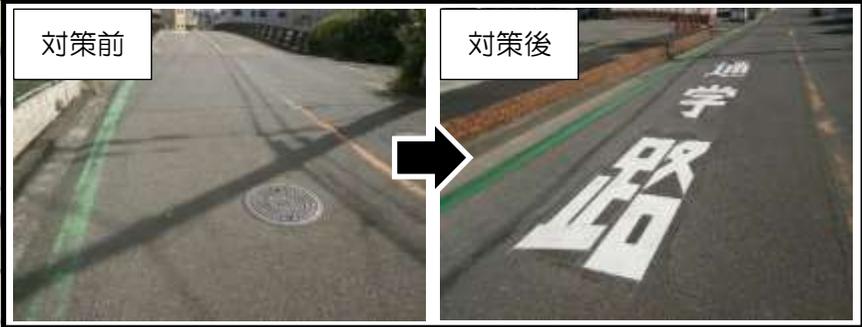
# 整理番号 1

橋の幅員が狭いうえに、トラックなどの大型車両も通行し危険なため、安全対策が必要。

- 【対策内容】
- ・注意喚起の巻き看板の設置
  - ・「通学路」路面標示の設置
  - ・グリーンベルトの引き直し

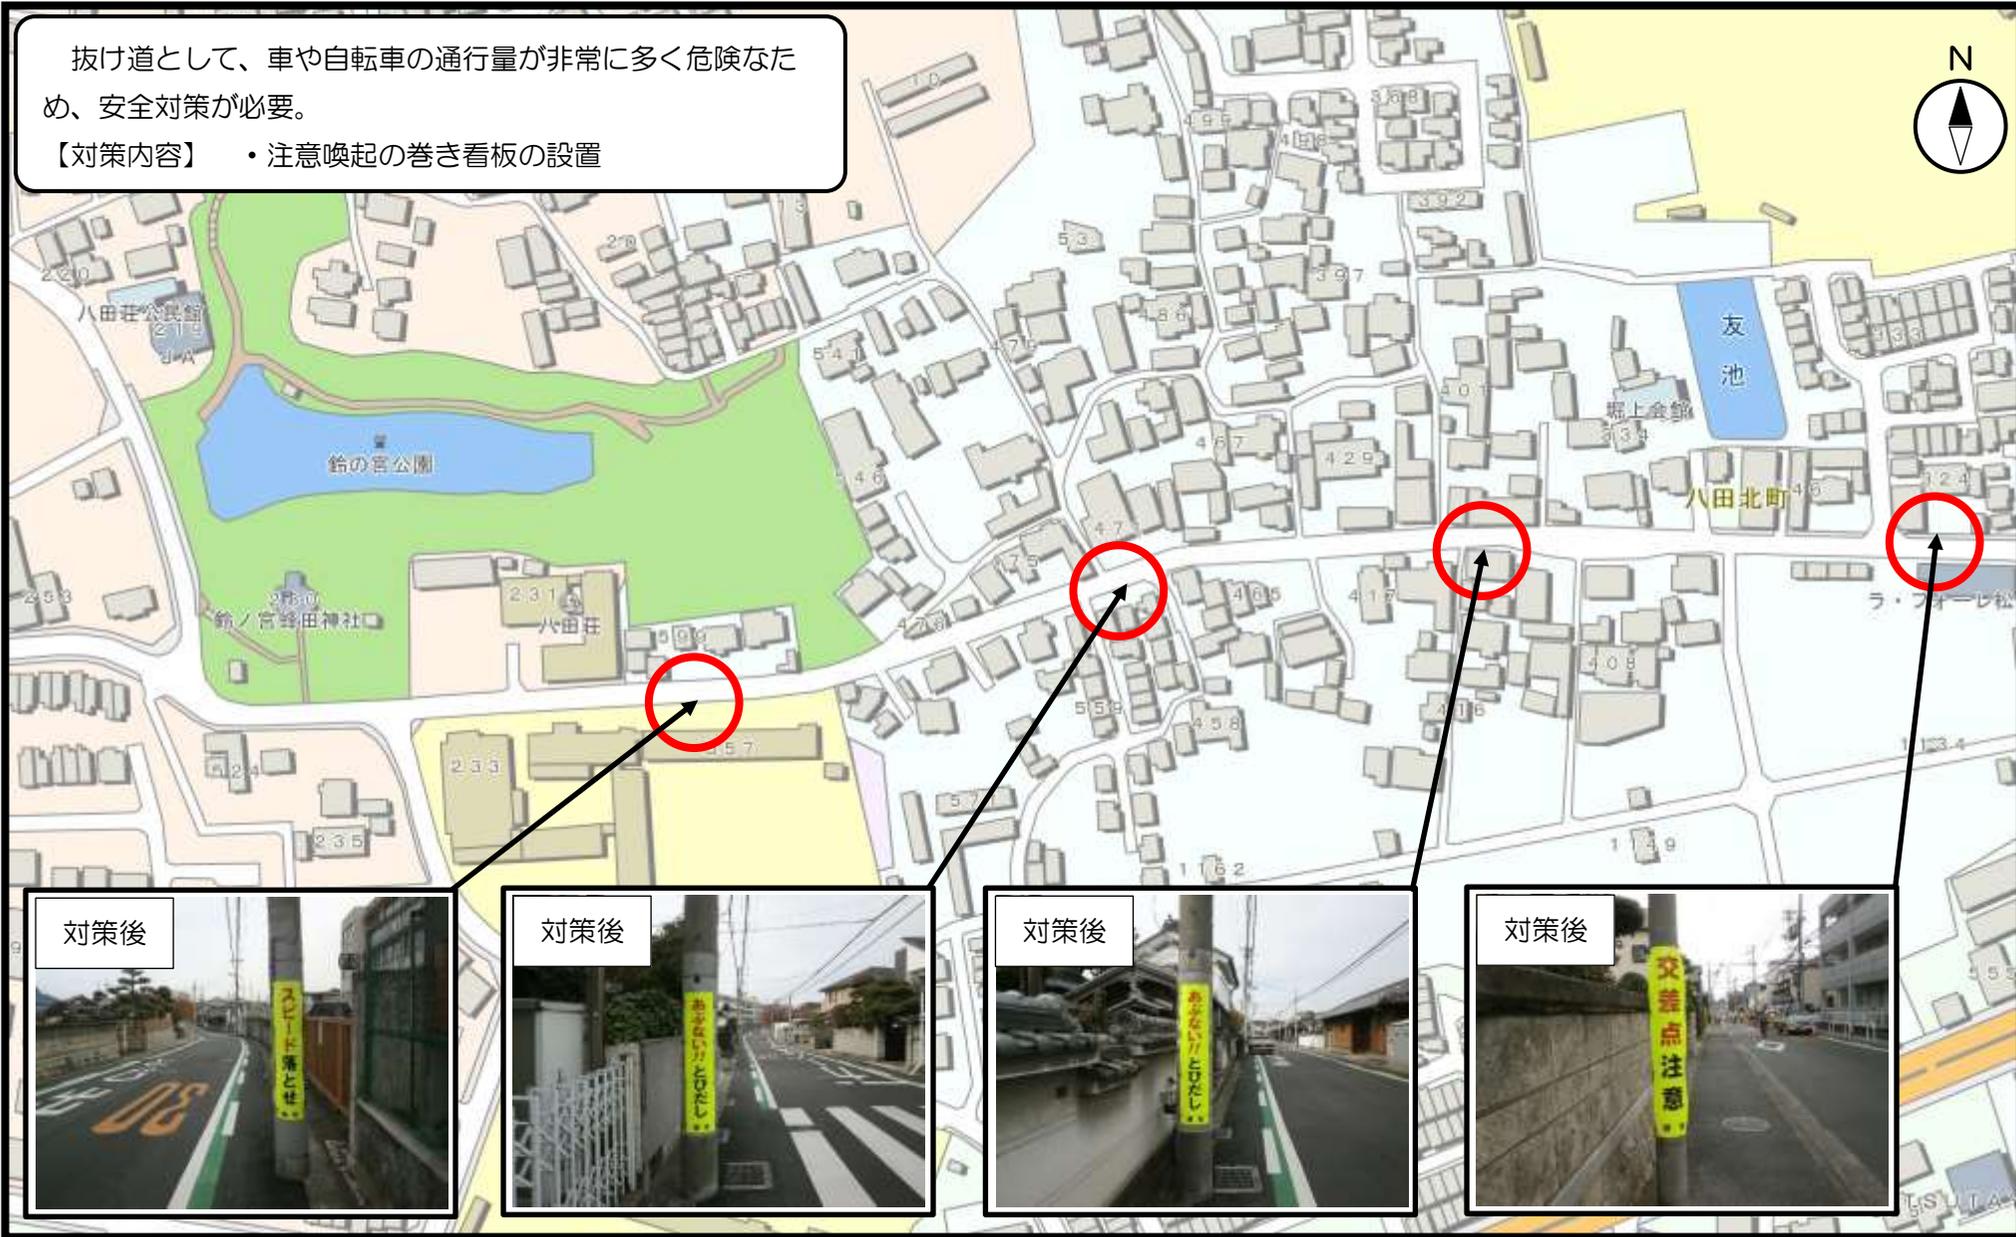
# 整理番号2

抜け道として、車や自転車の通行量が非常に多く危険なため、安全対策が必要。

【対策内容】 ・注意喚起の巻き看板の設置

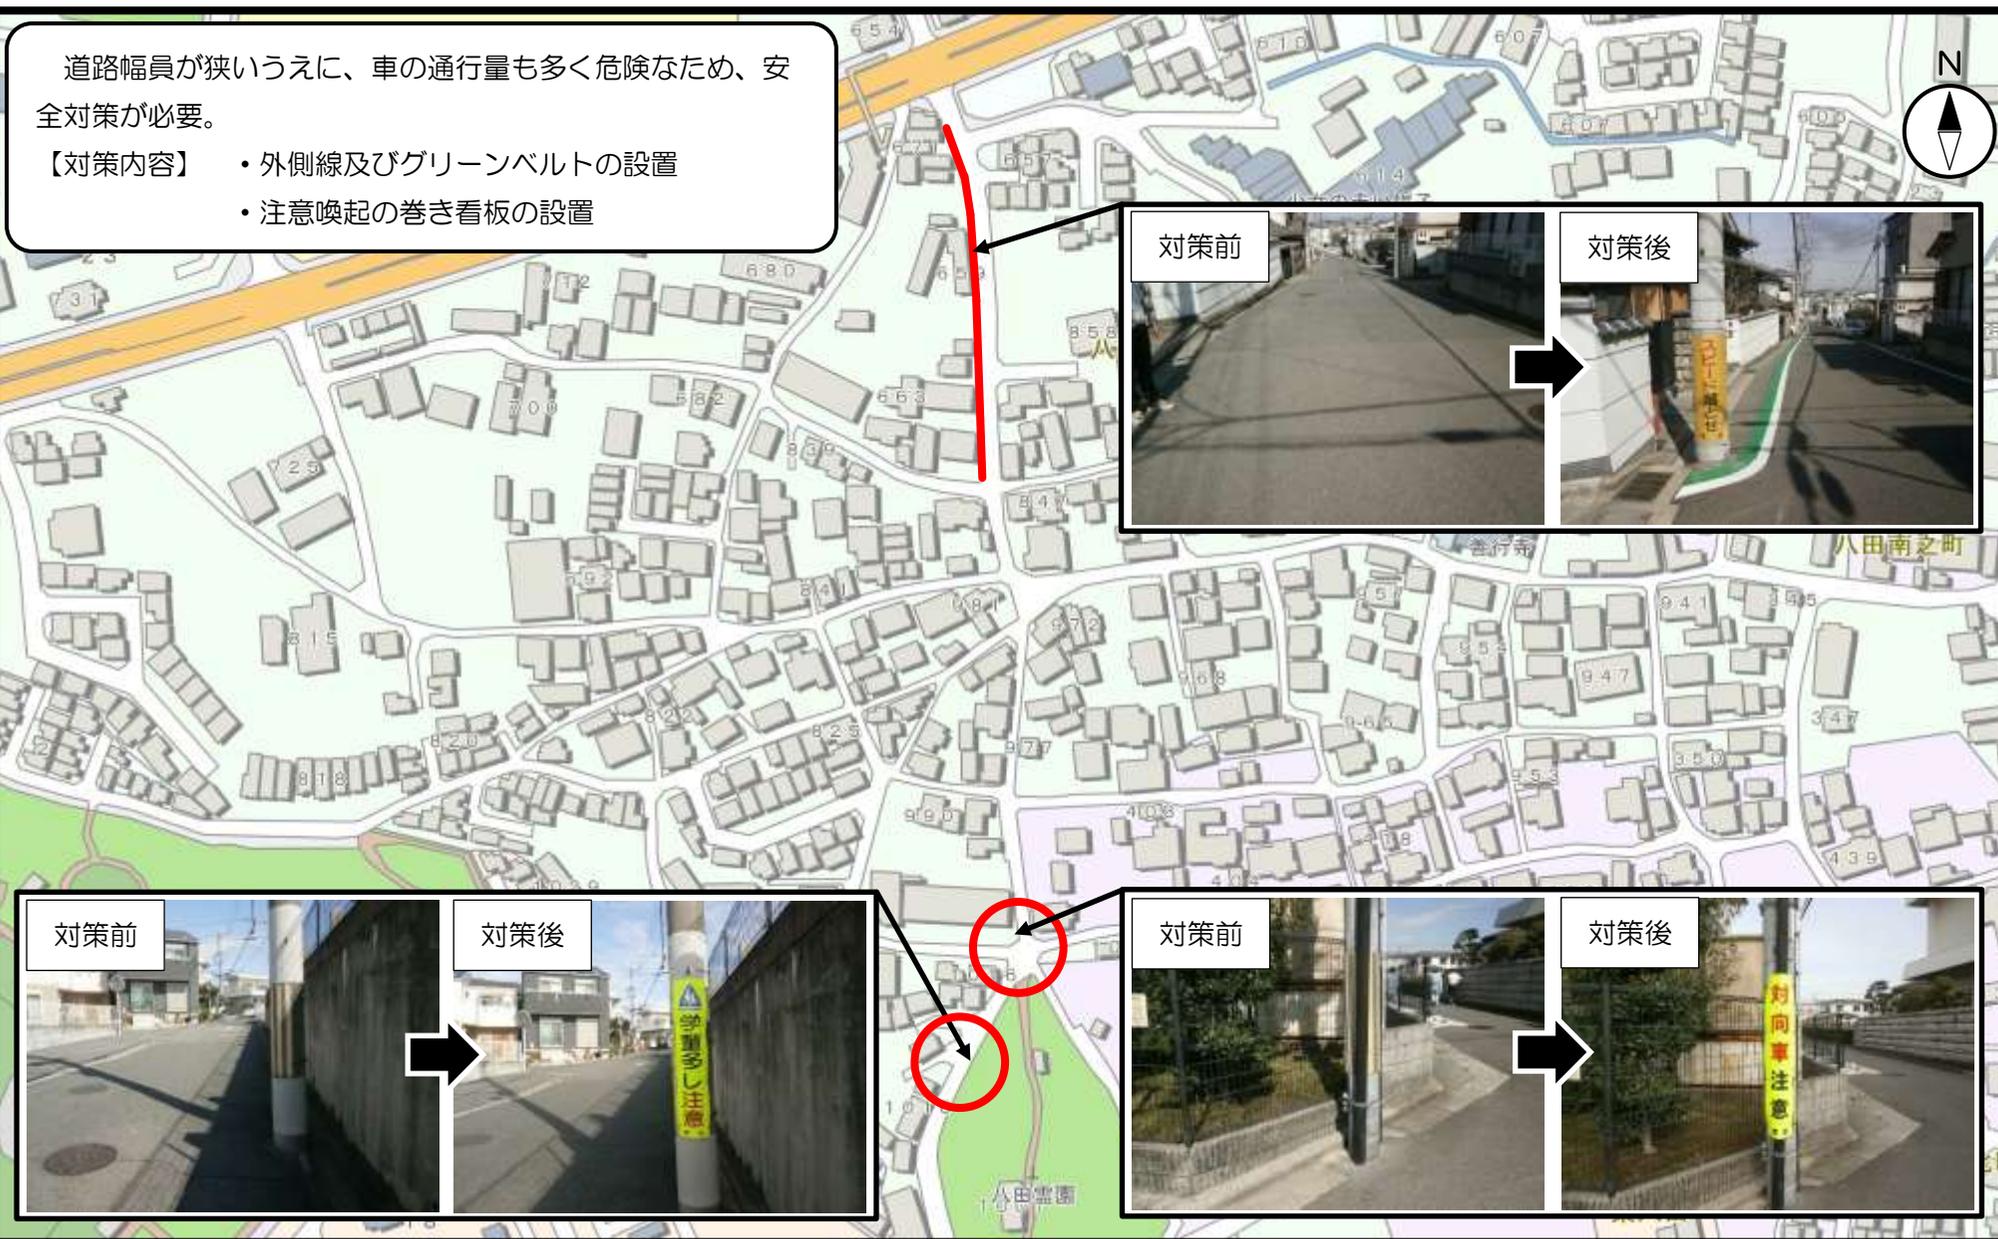
# 整理番号3

道路幅員が狭いうえに、車の通行量も多く危険なため、安全対策が必要。

- 【対策内容】
- ・外側線及びグリーンベルトの設置
  - ・注意喚起の巻き看板の設置

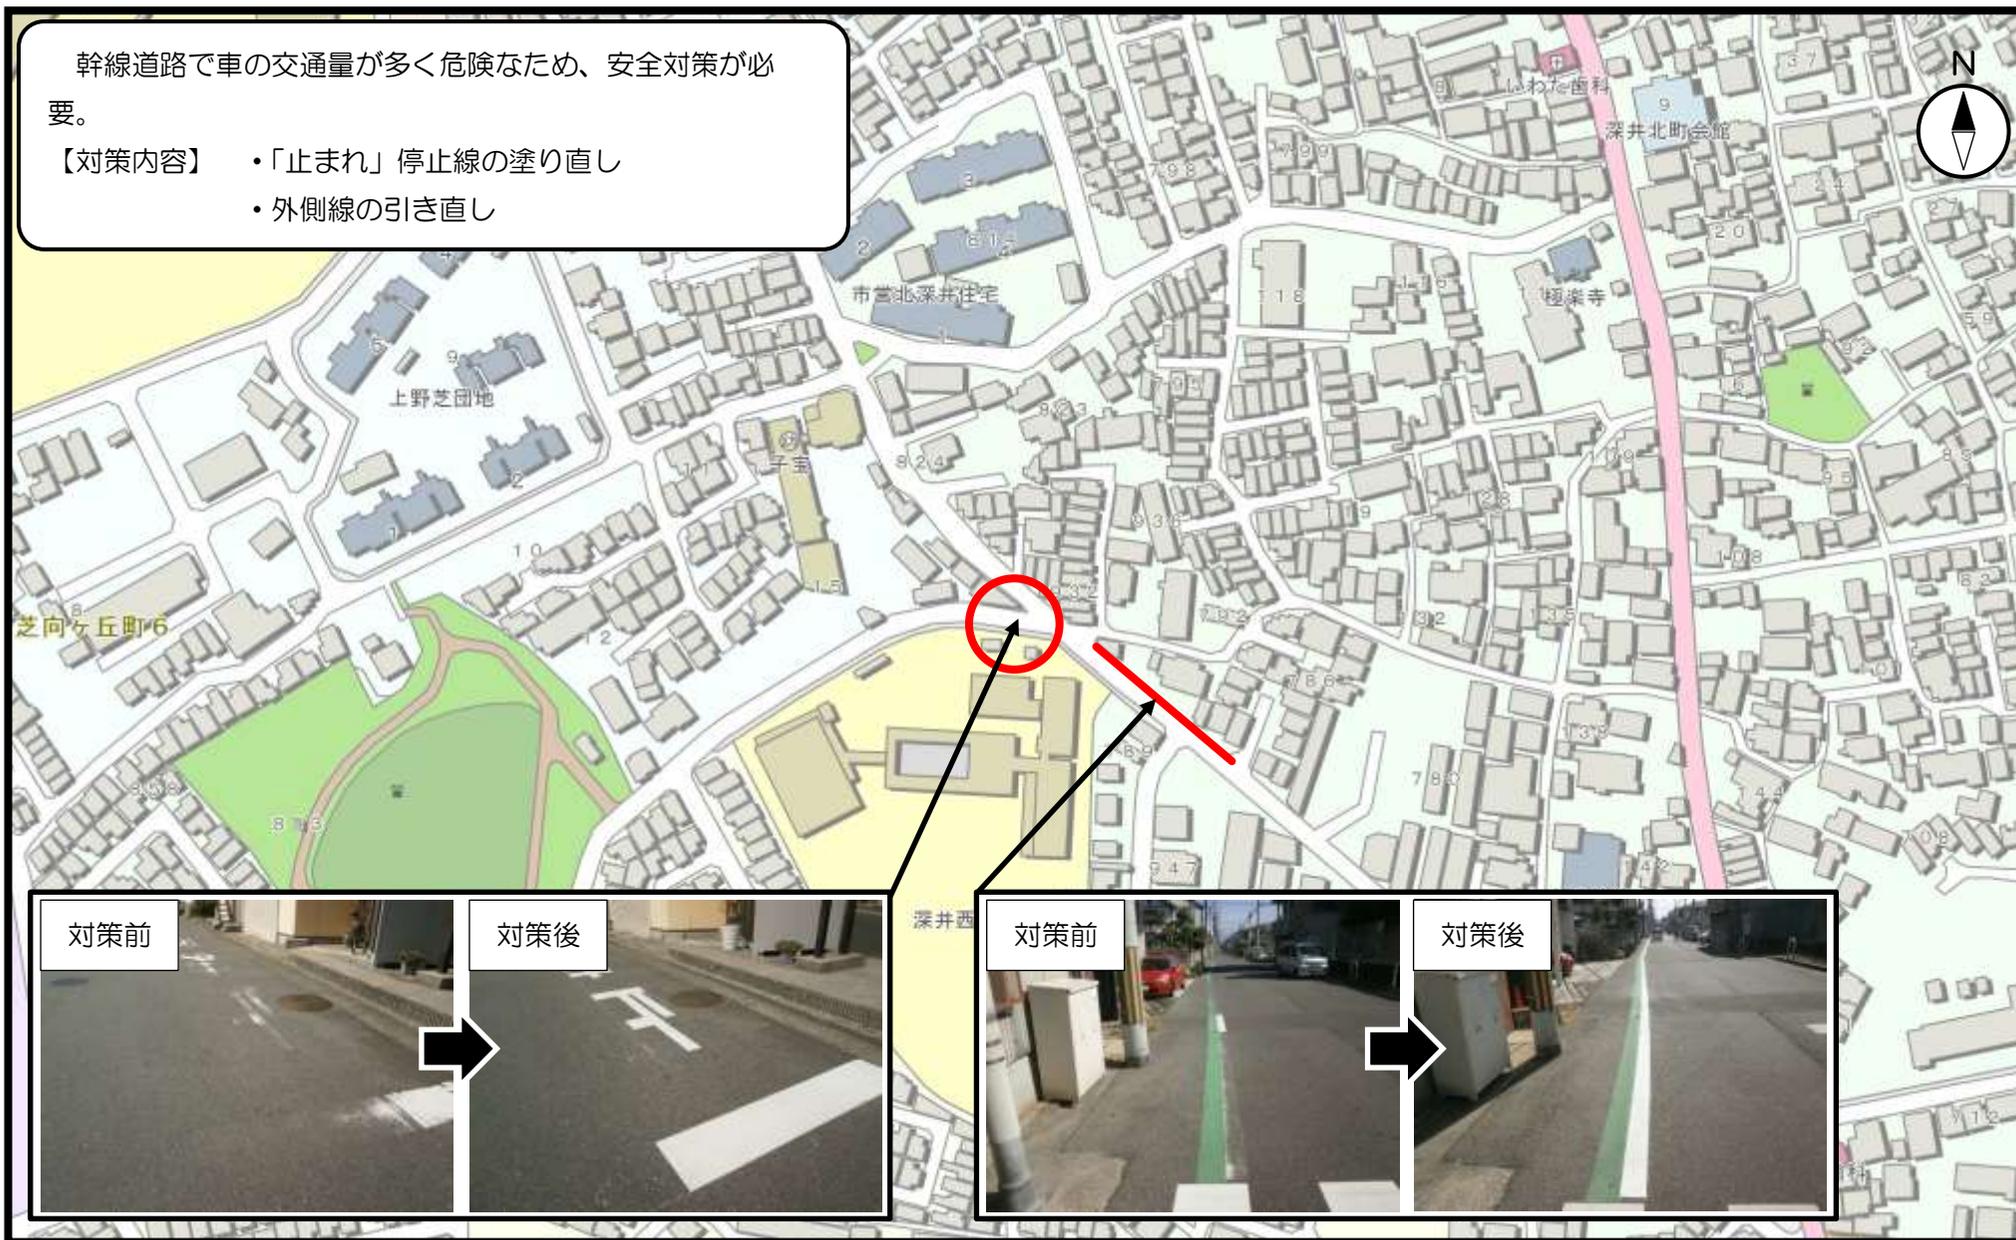
# 整理番号5

幹線道路で車の交通量が多く危険なため、安全対策が必要。

- 【対策内容】
- ・「止まれ」停止線の塗り直し
  - ・外側線の引き直し

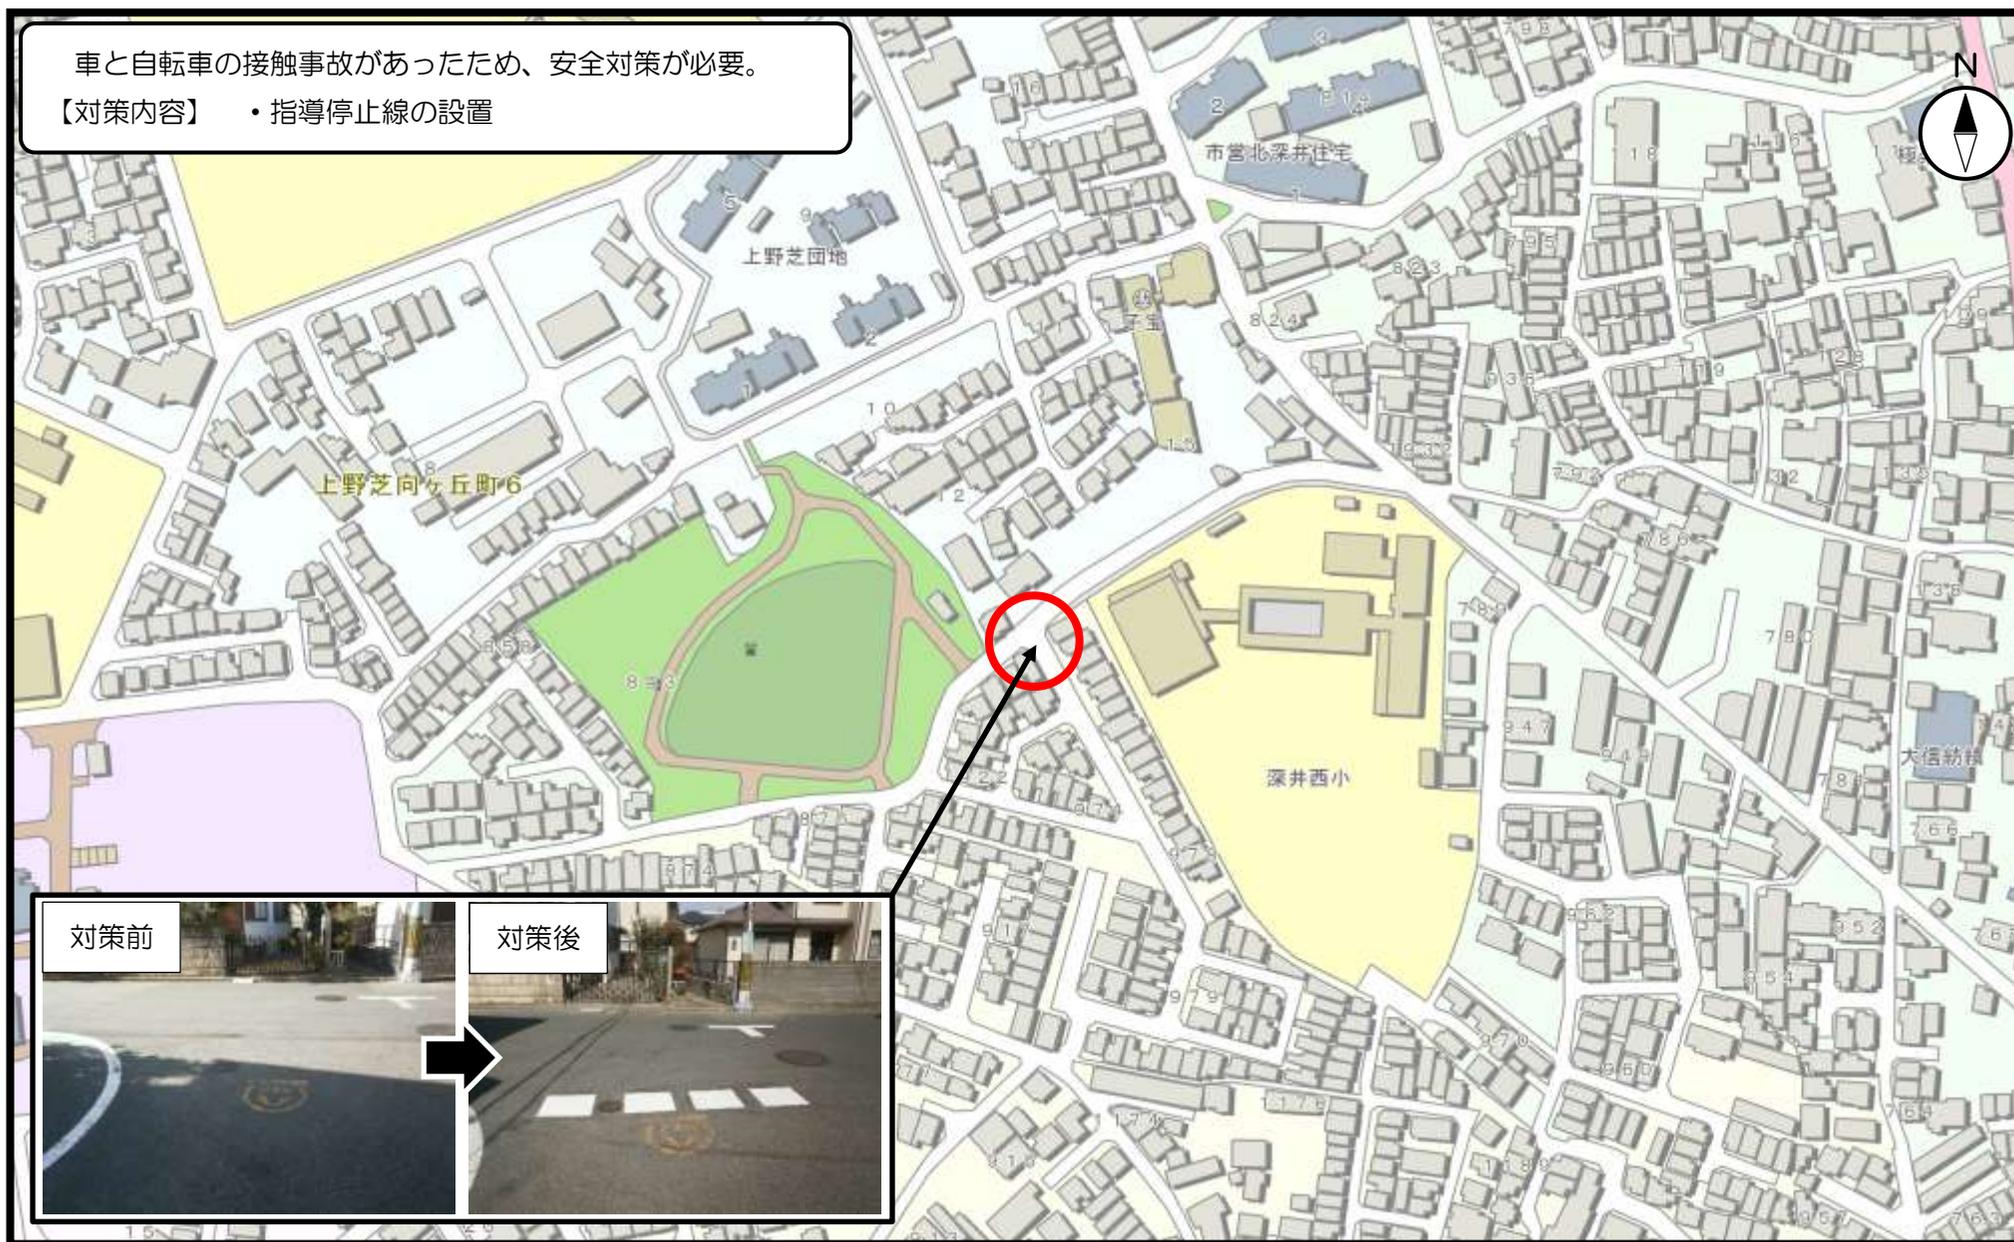
整理番号6

車と自転車の接触事故があったため、安全対策が必要。

【対策内容】 ・指導停止線の設置

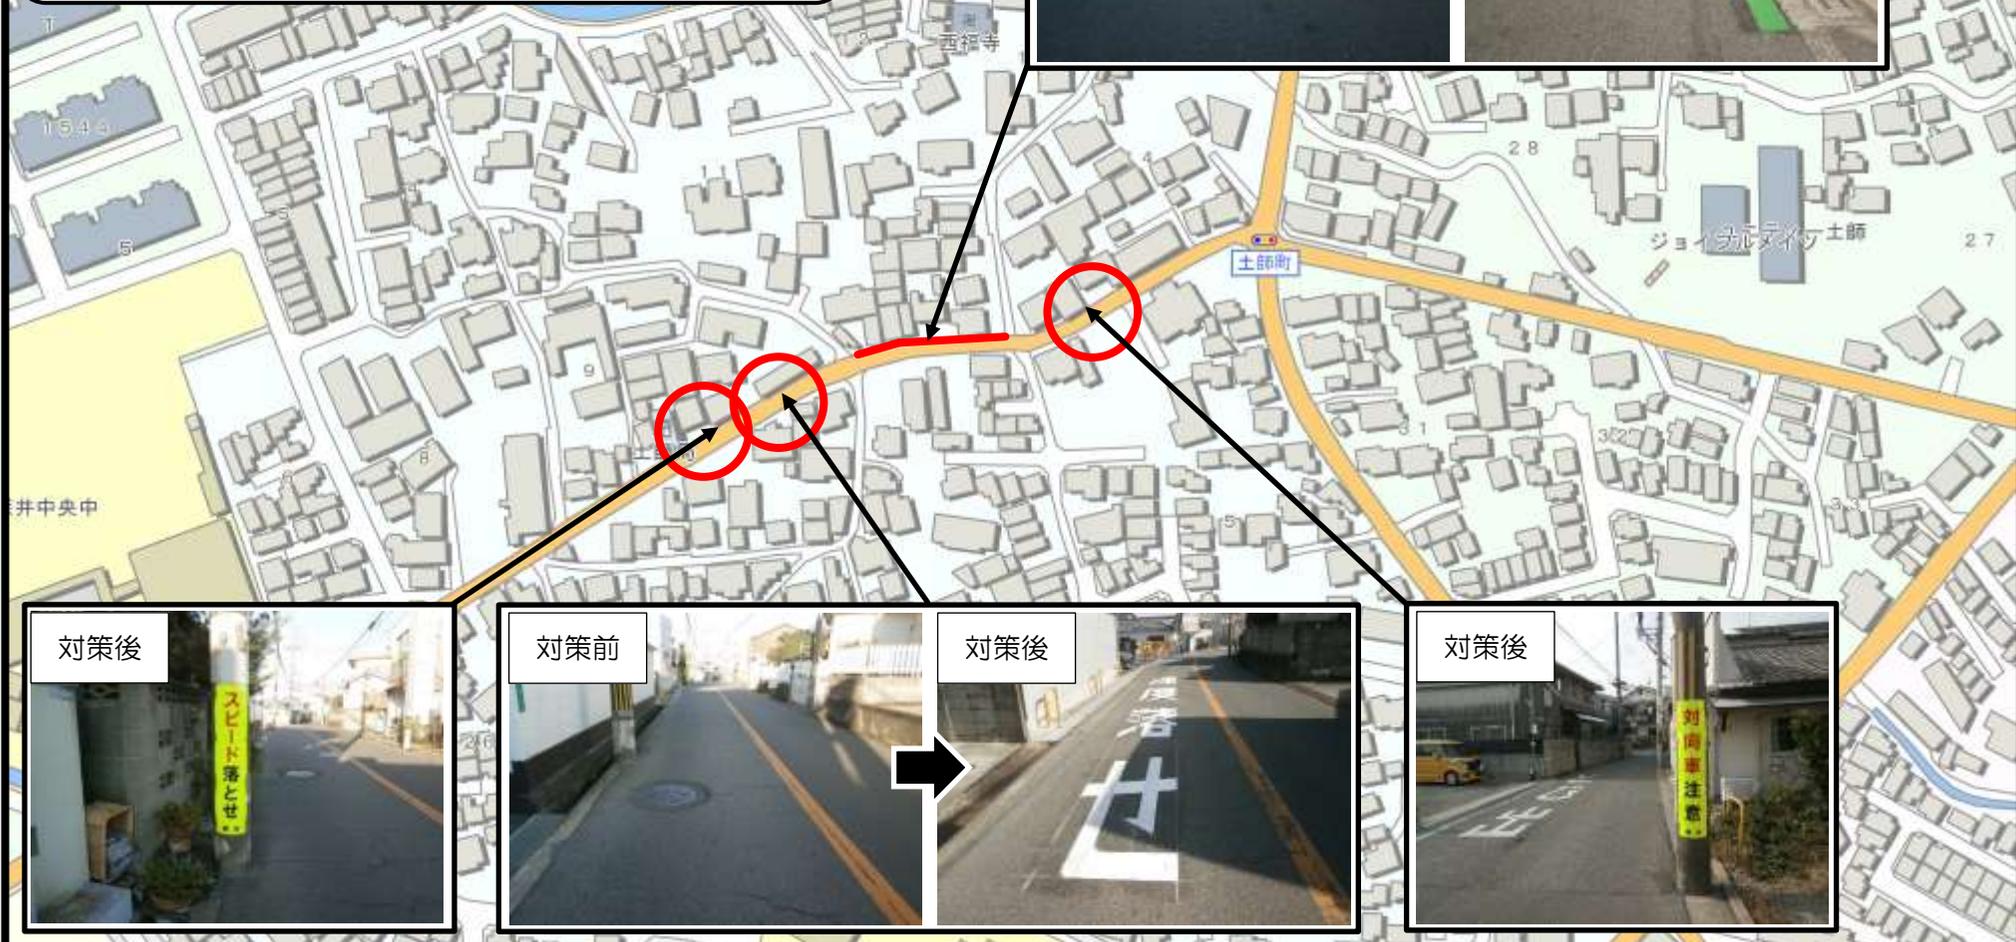
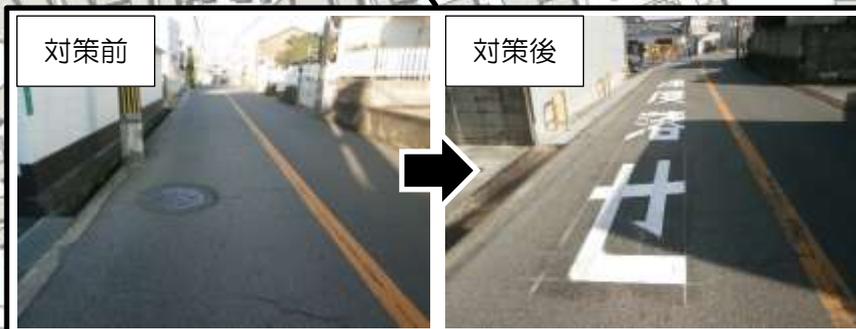
# 整理番号7

幹線道路で車の交通量が多いうえに、道路幅員が狭く危険なため、安全対策が必要。

- 【対策内容】
- ・グリーンベルトの設置
  - ・注意喚起の巻き看板の設置
  - ・注意喚起の路面標示の設置

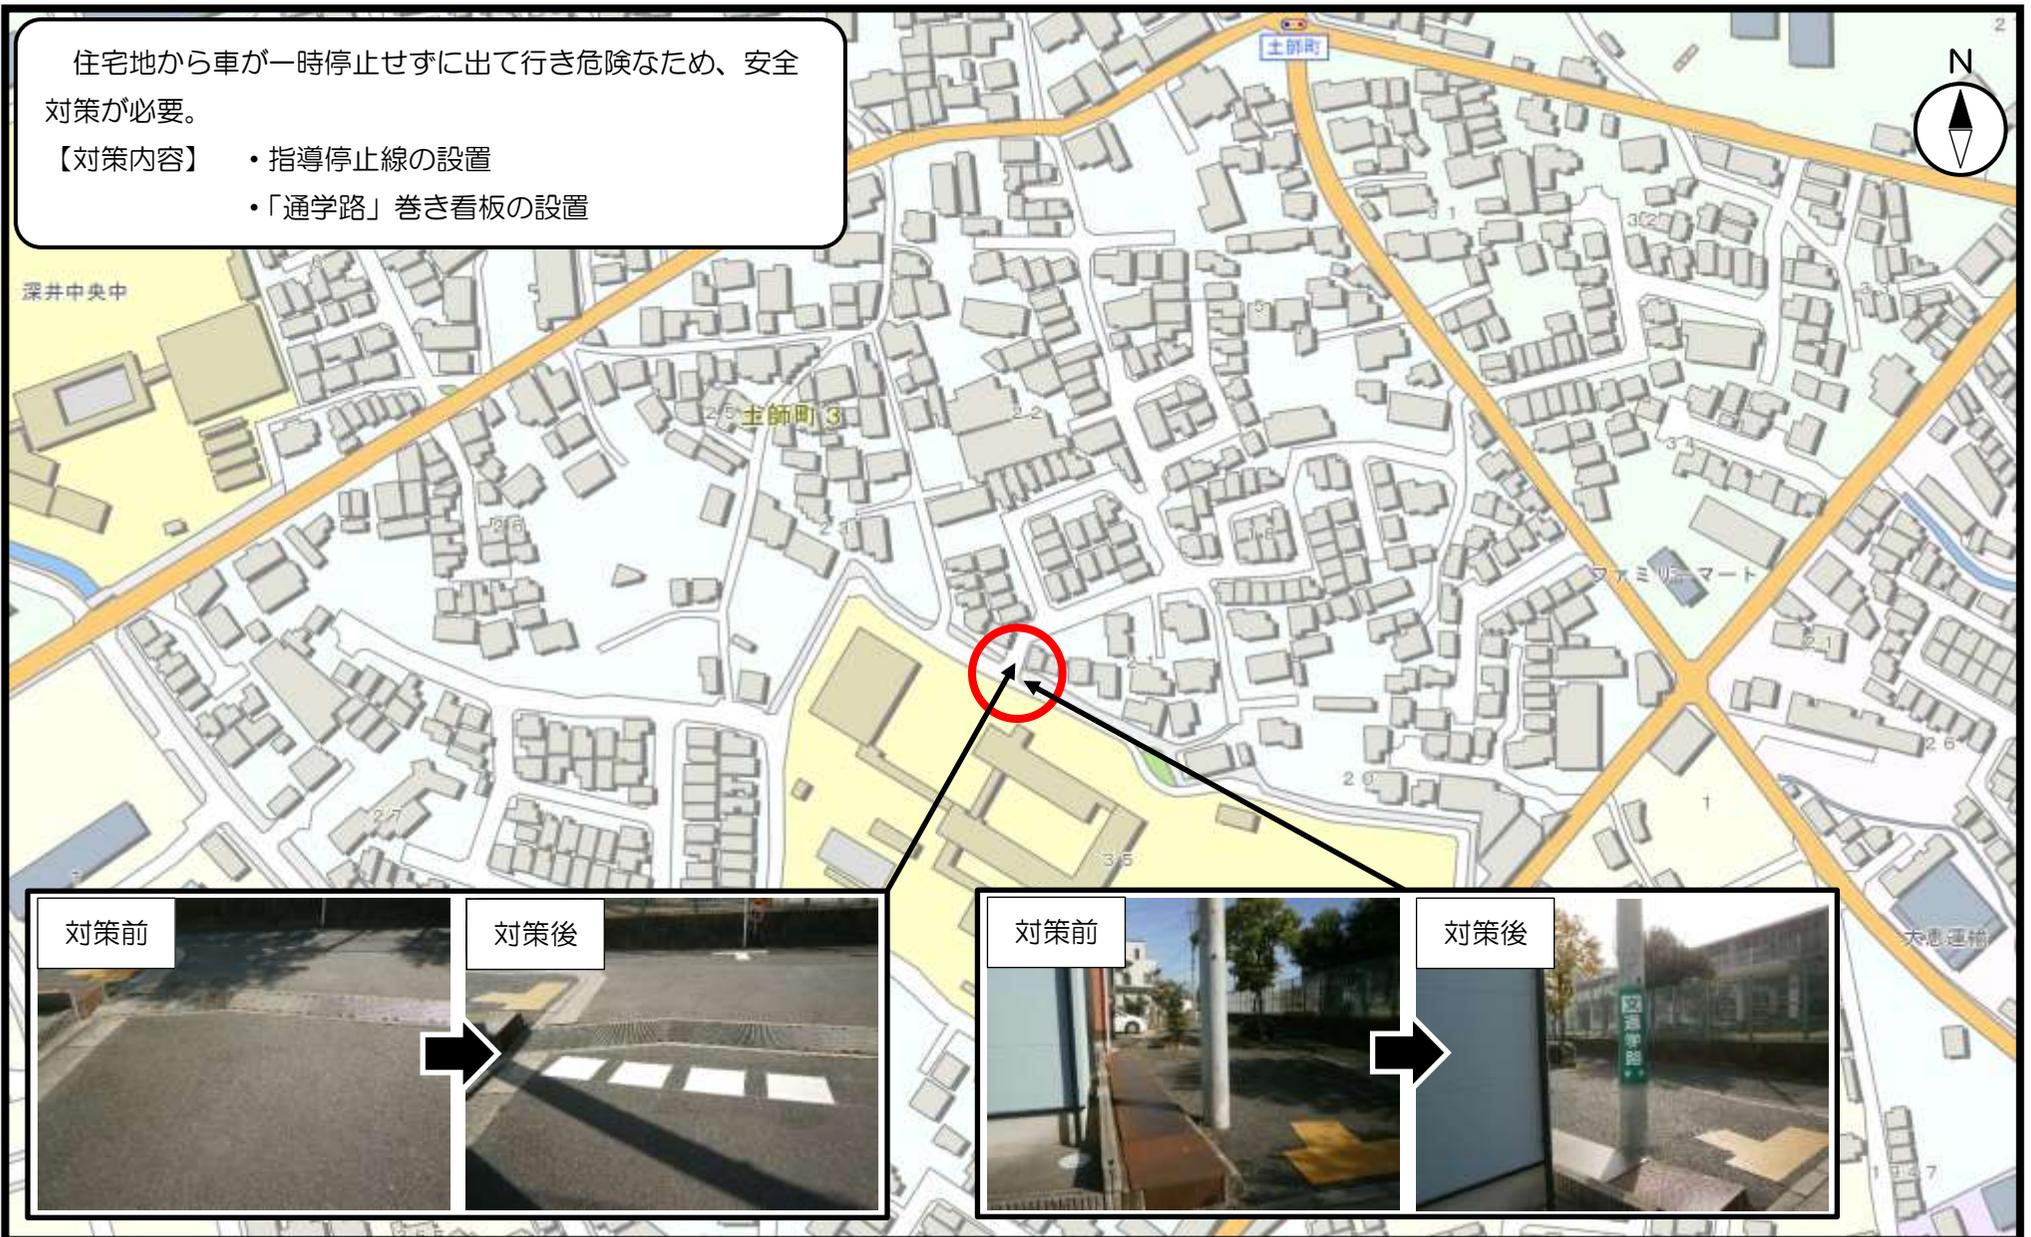
# 整理番号8

住宅地から車が一時停止せずに出て行き危険なため、安全対策が必要。

- 【対策内容】
- ・指導停止線の設置
  - ・「通学路」巻き看板の設置

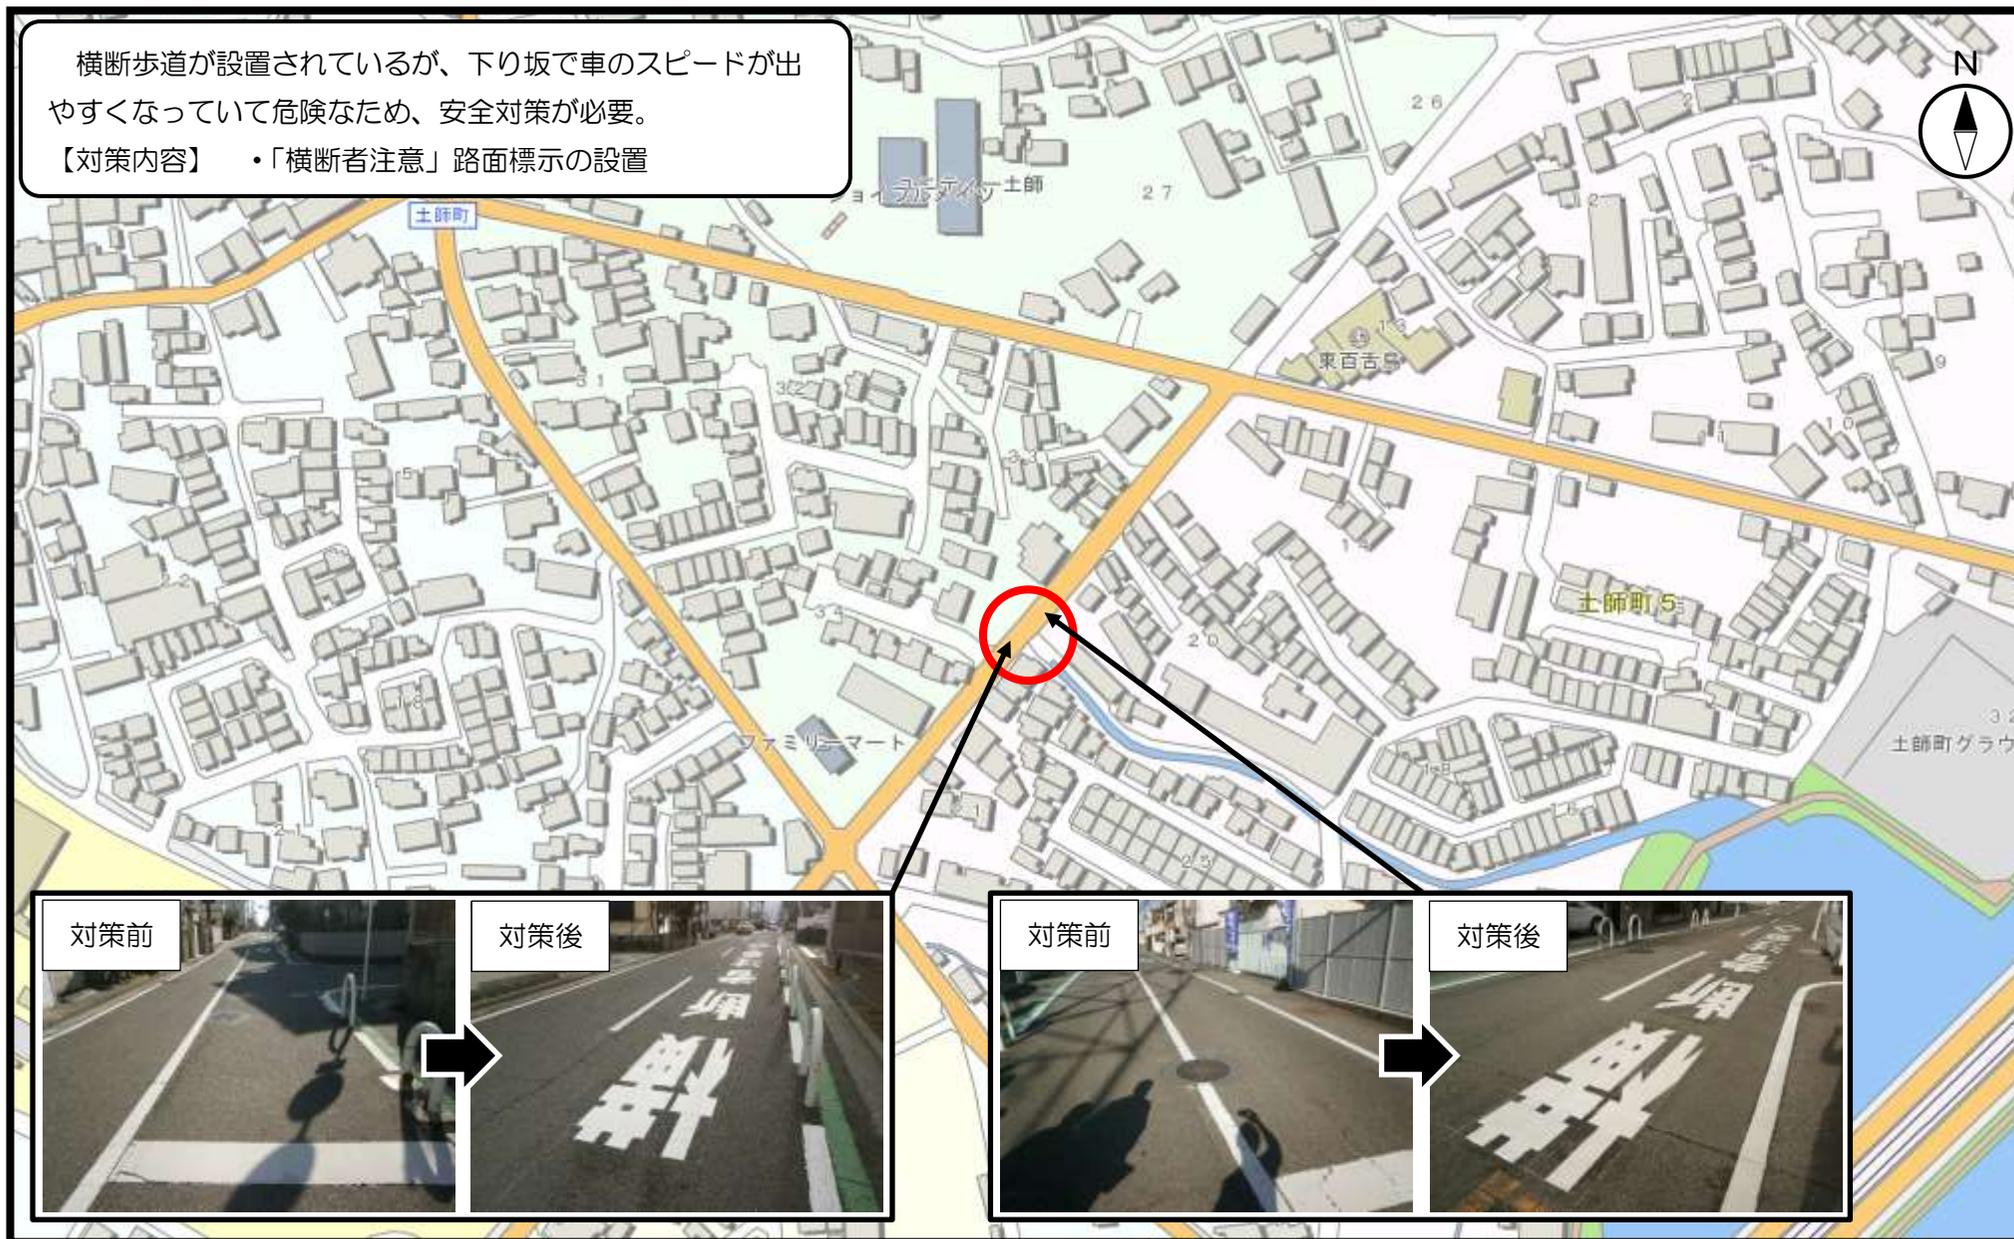
# 整理番号9

横断歩道が設置されているが、下り坂で車のスピードが出やすくなっていて危険なため、安全対策が必要。

【対策内容】 ・「横断者注意」路面標示の設置

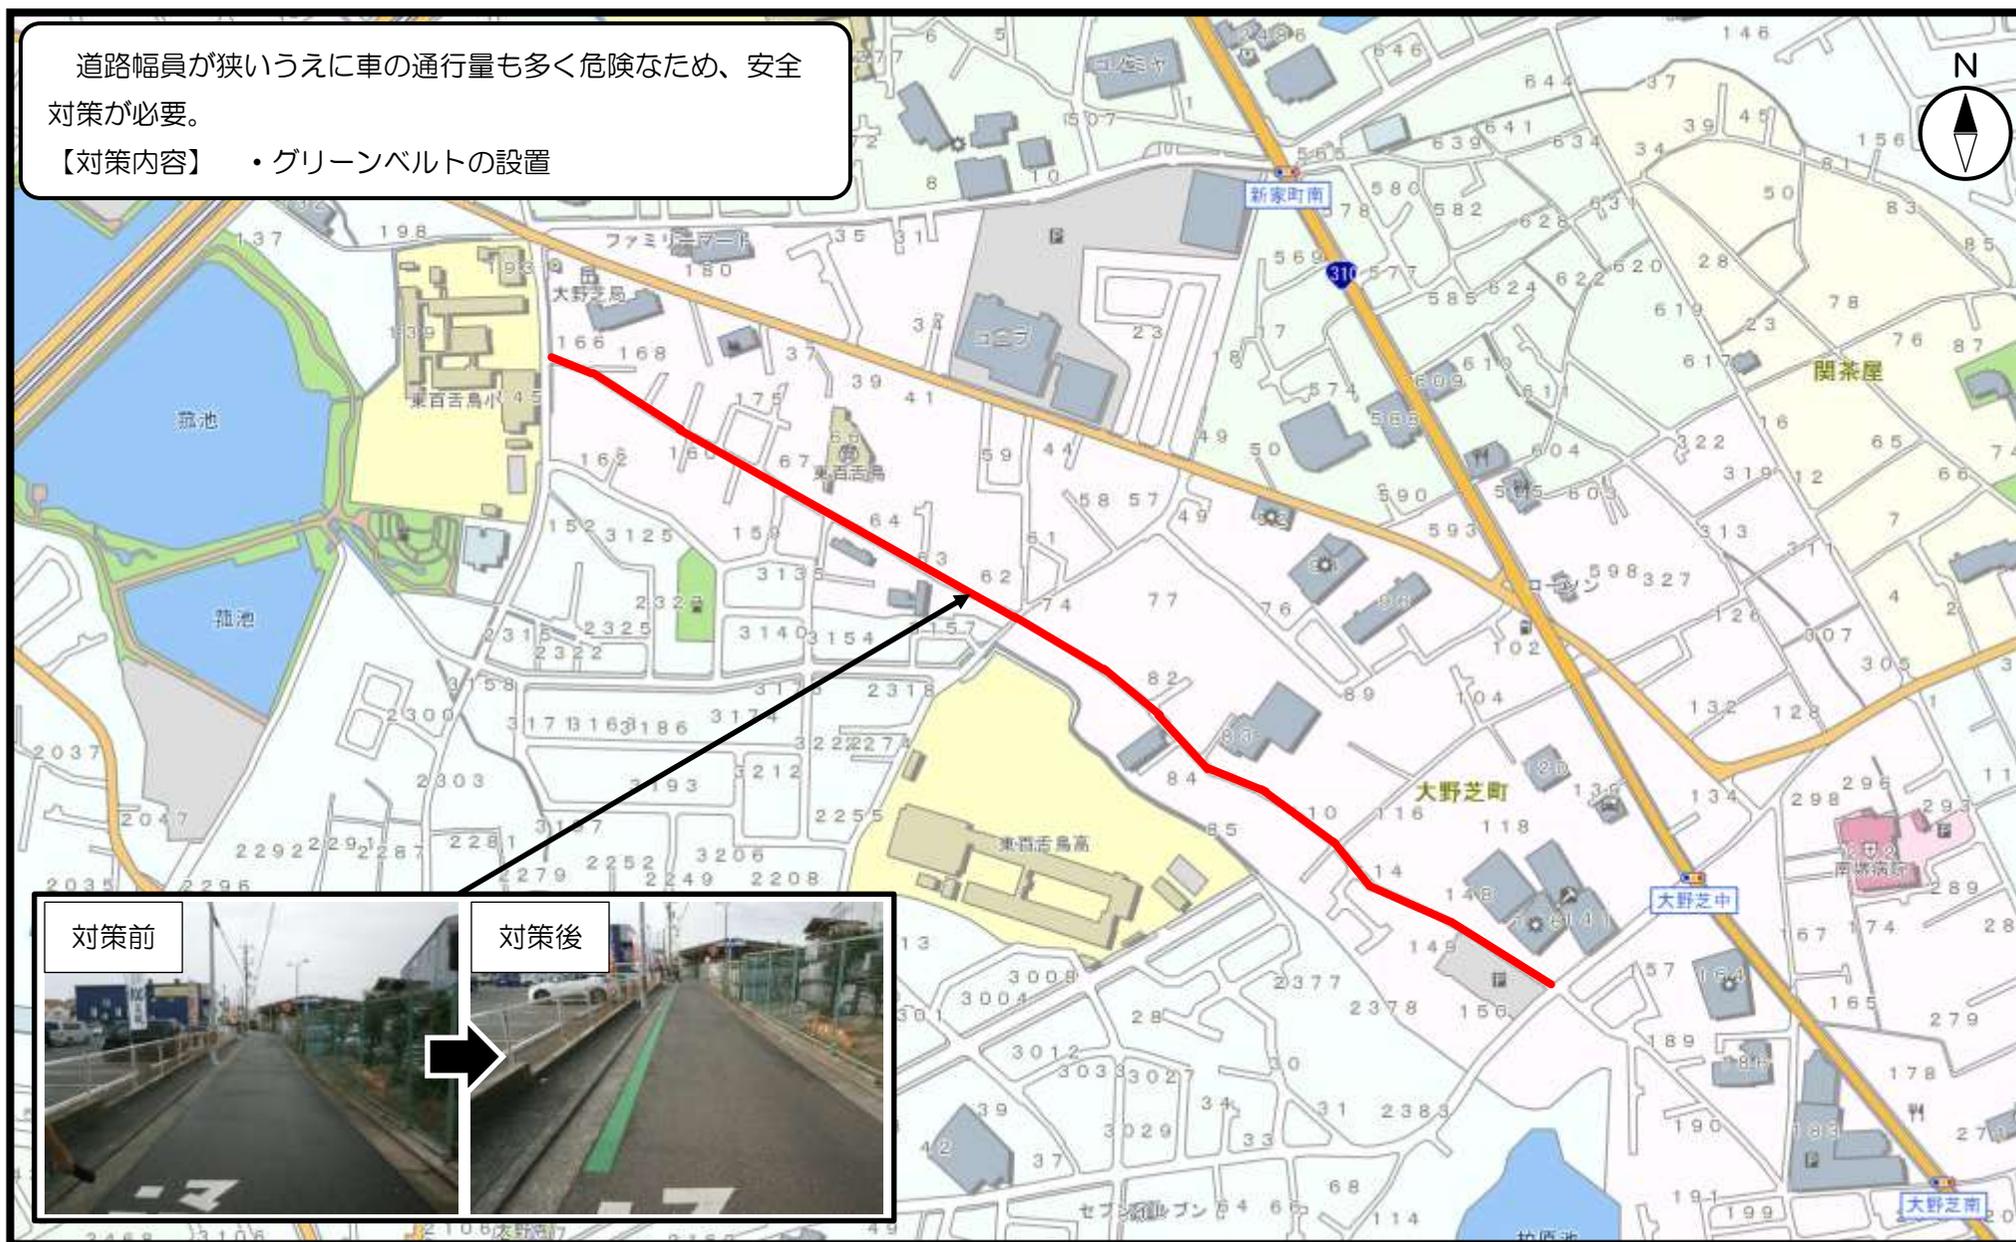
整理番号 12

道路幅員が狭いうえに車の通行量も多く危険なため、安全対策が必要。

【対策内容】 ・グリーンベルトの設置
