# 【中区】安全対策の取組状況一覧表

令和6年3月1日現在

## 通学路の安全点検対策箇所図

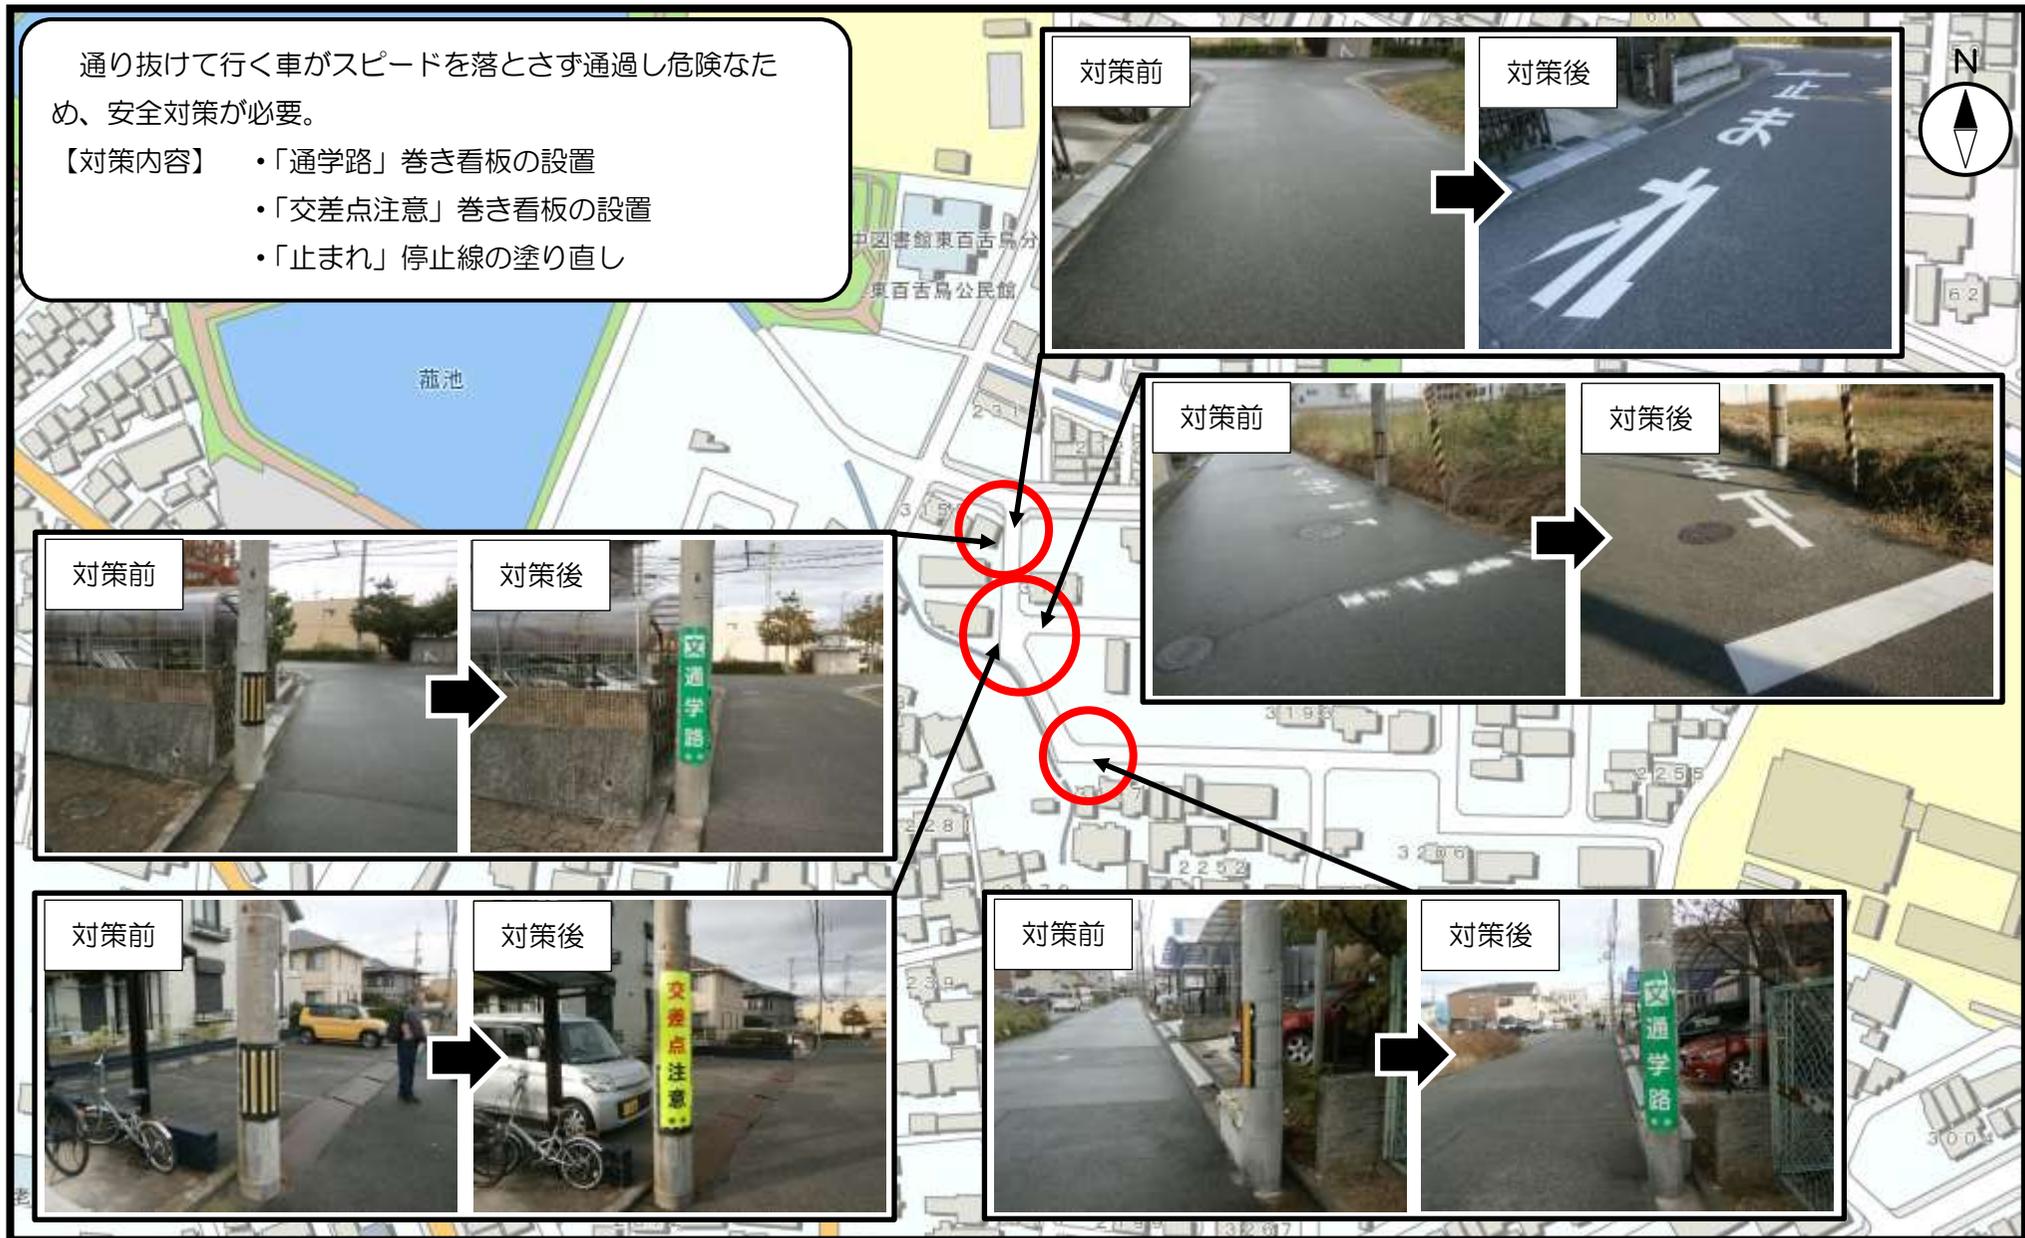
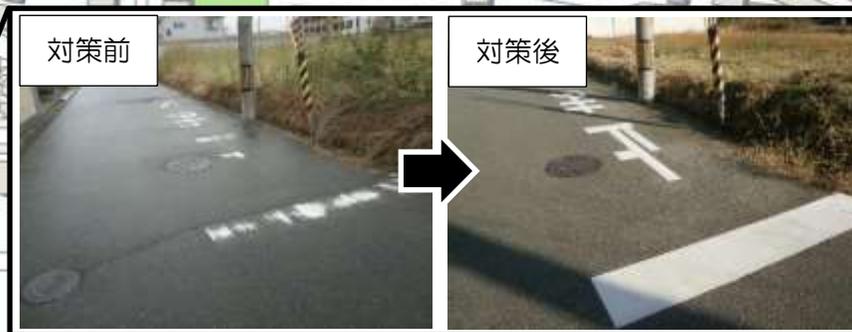
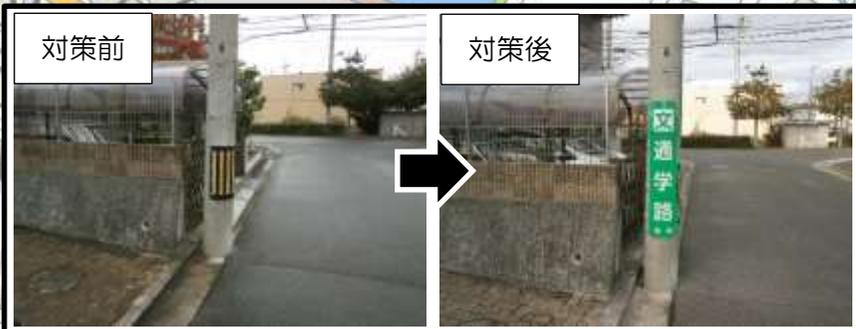
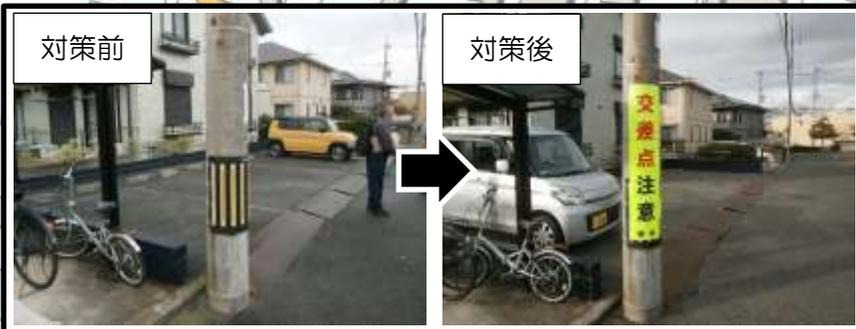
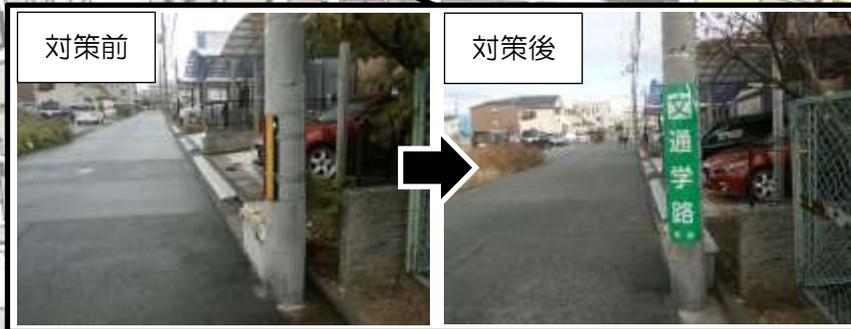
整理番号 13

通り抜けて行く車がスピードを落とさず通過し危険なため、安全対策が必要。

- 【対策内容】
- ・「通学路」巻き看板の設置
- ・「交差点注意」巻き看板の設置
- ・「止まれ」停止線の塗り直し

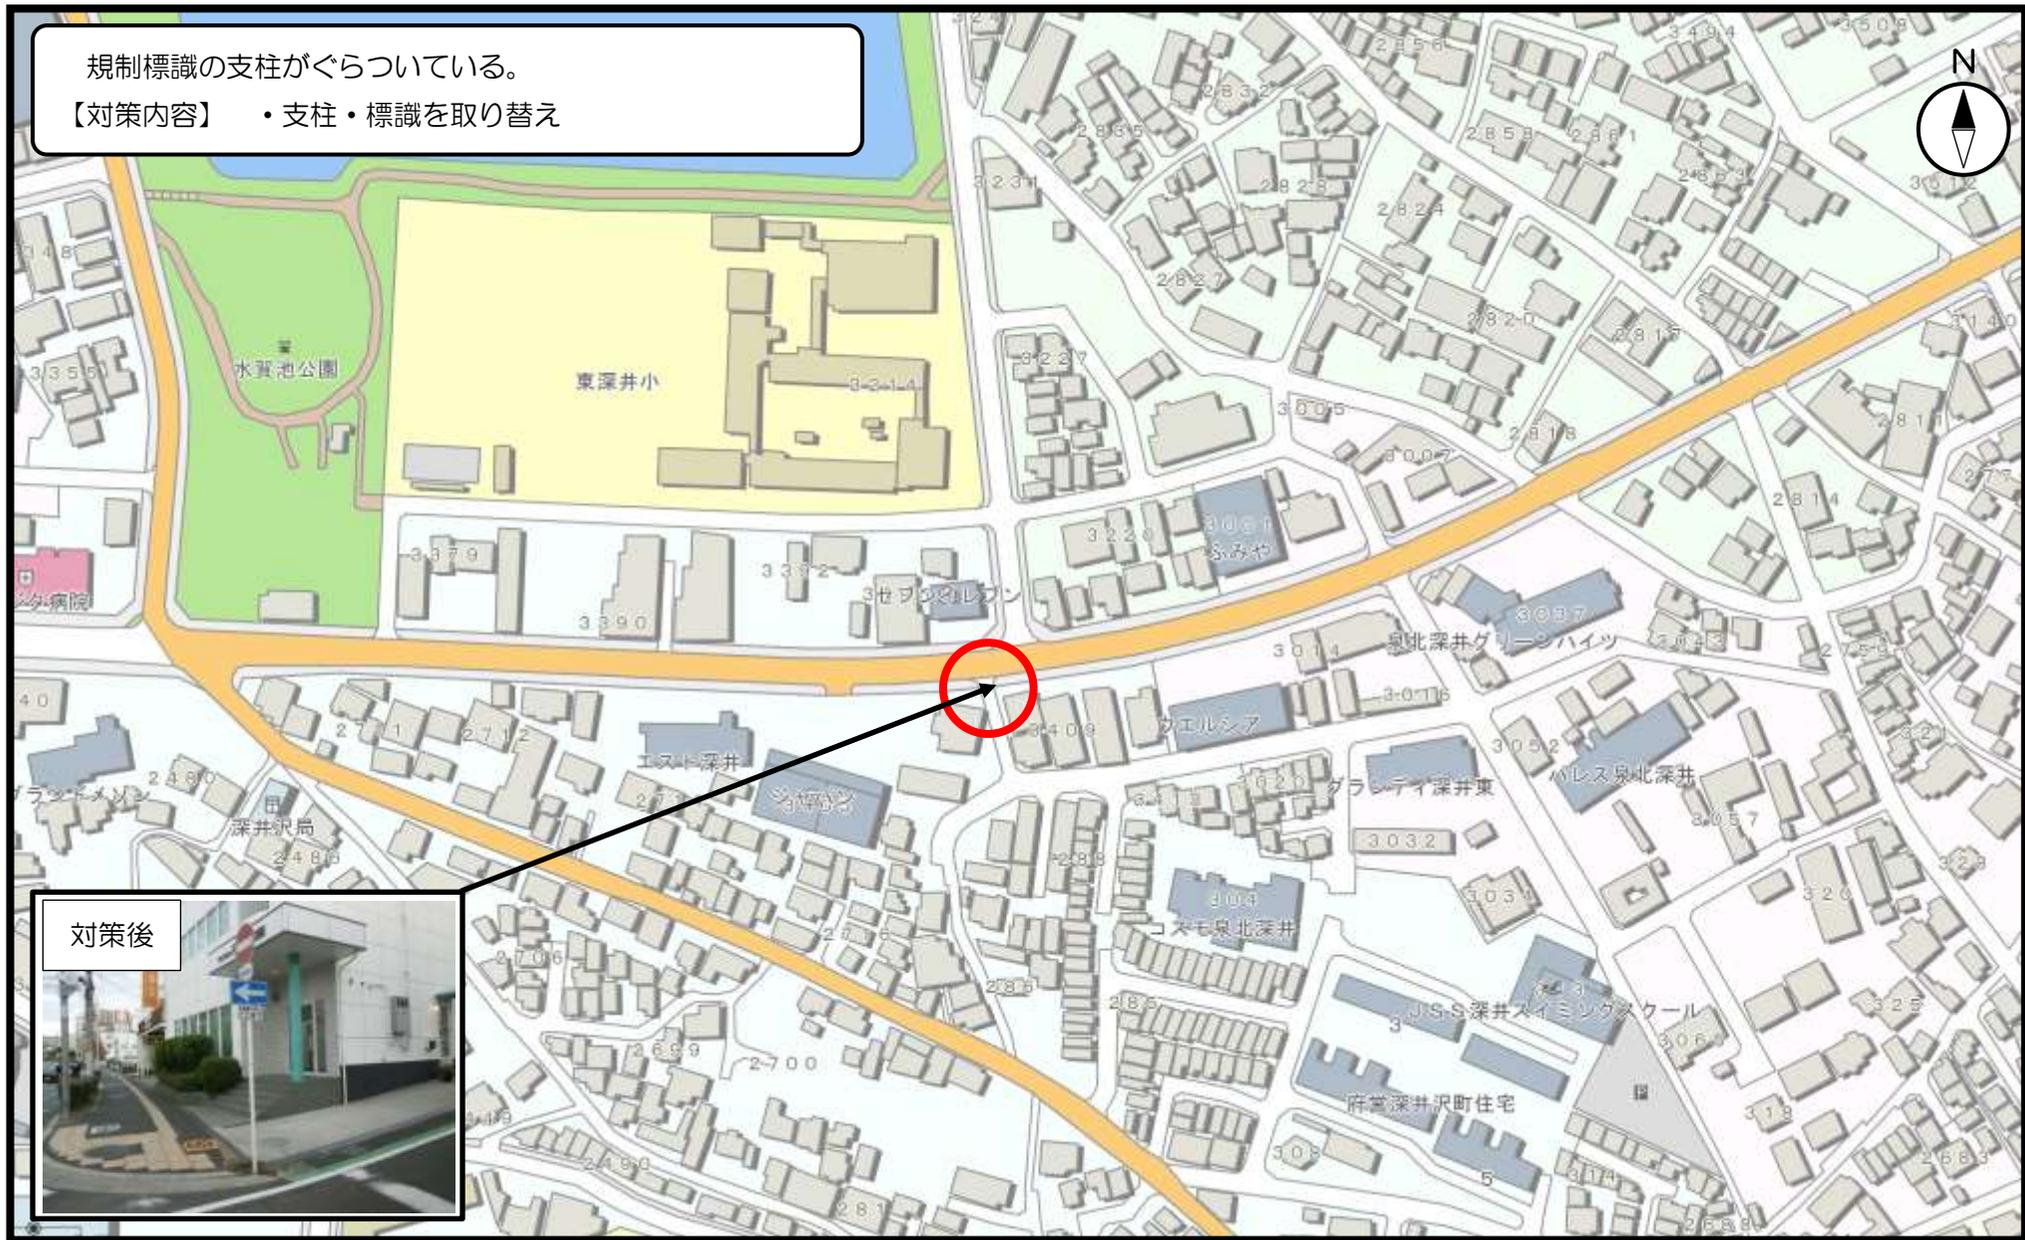
整理番号 16

規制標識の支柱がぐらついている。  
【対策内容】 ・支柱・標識を取り替え

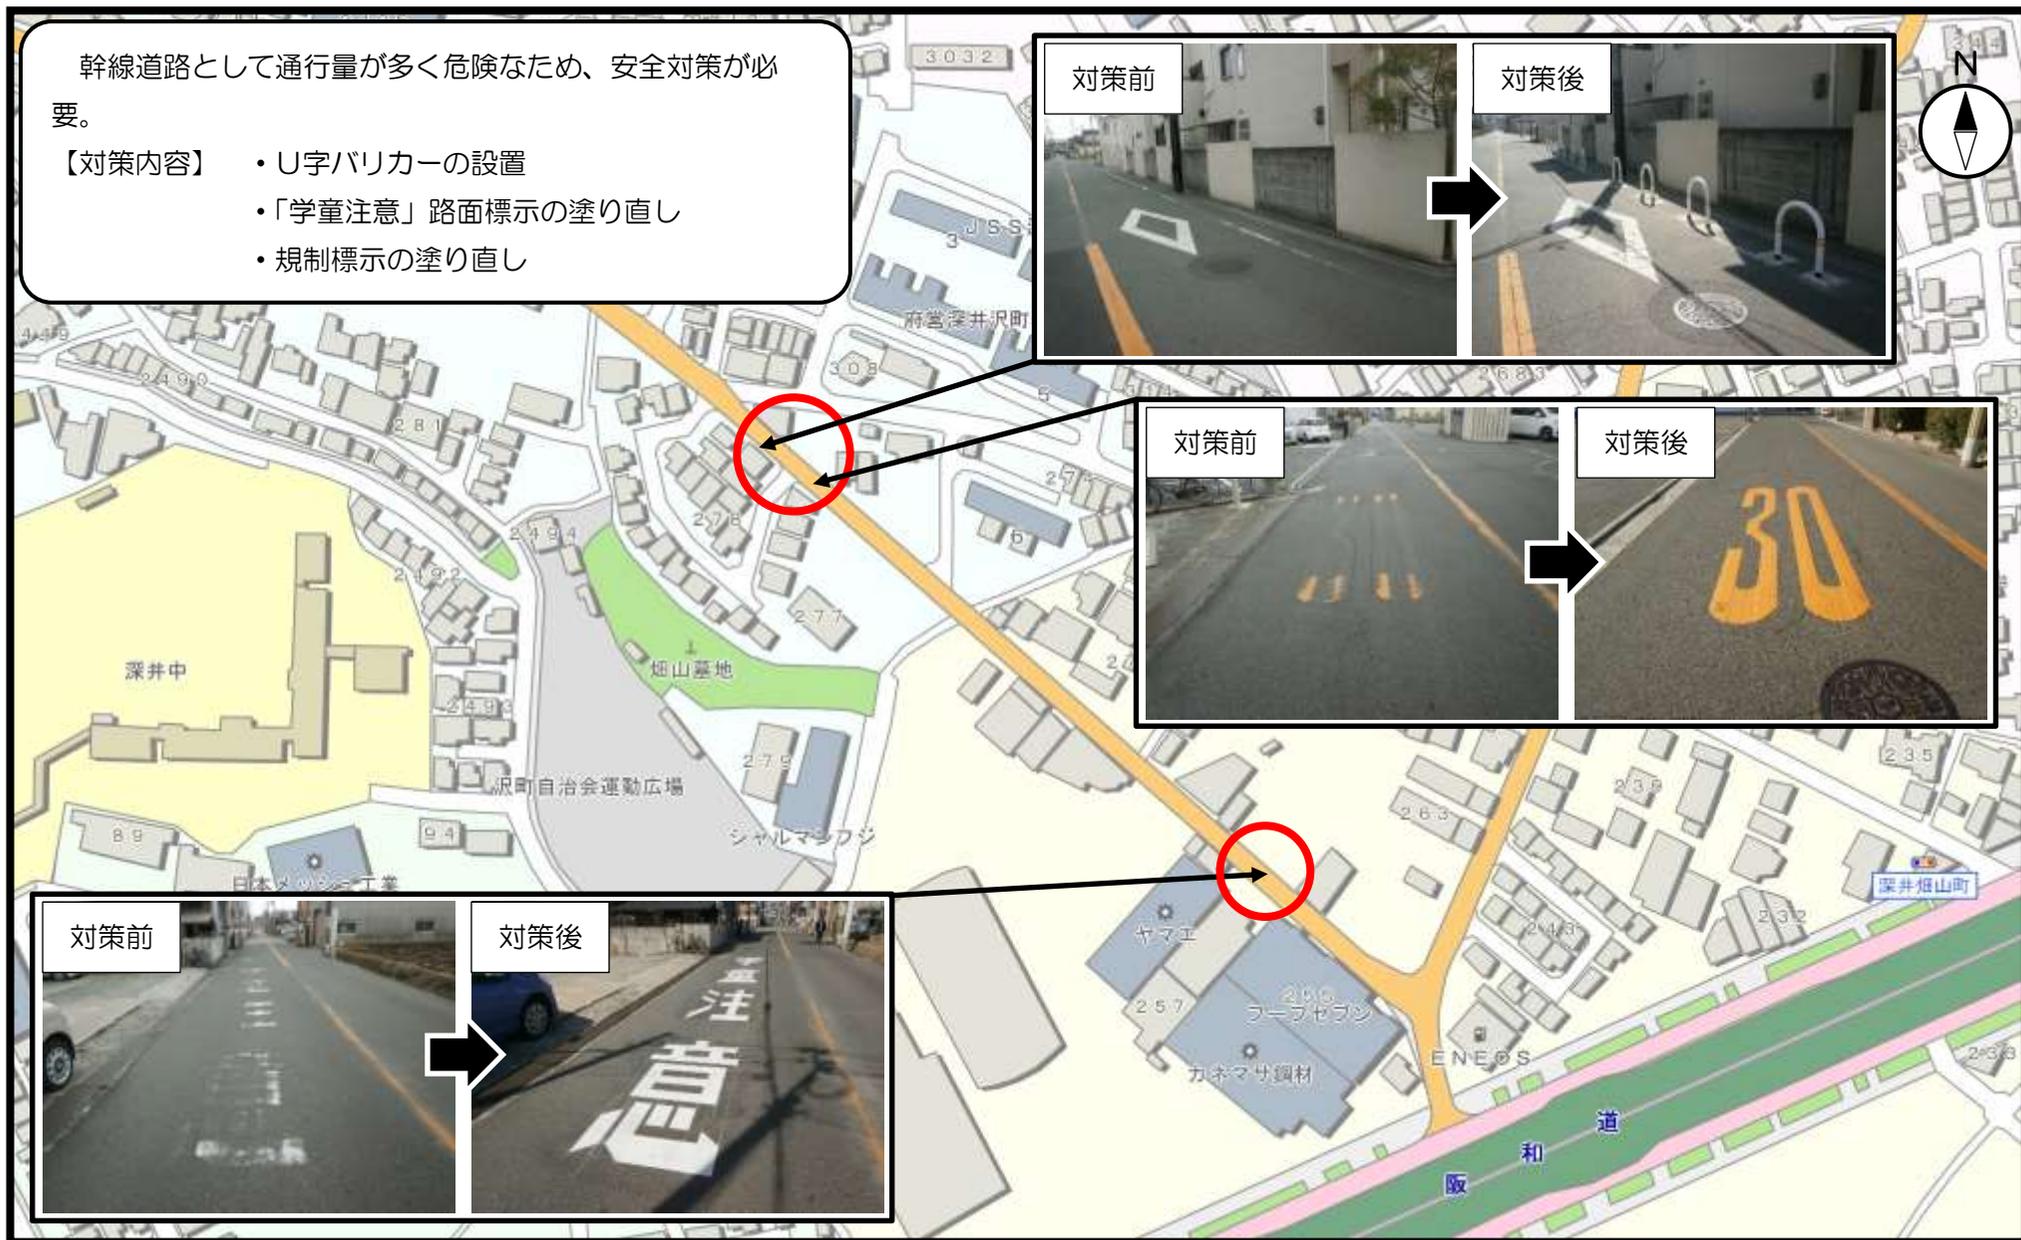
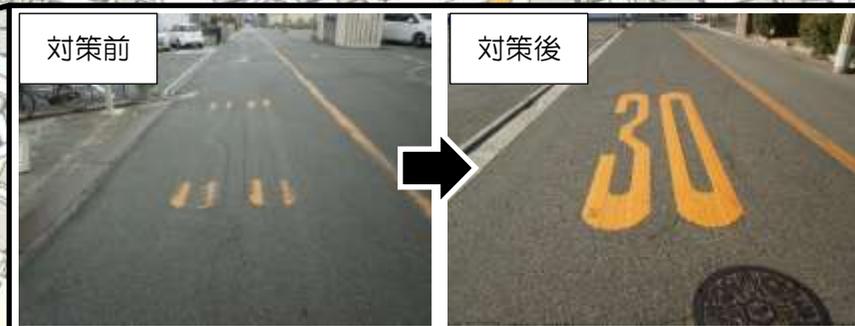
整理番号 18

幹線道路として通行量が多く危険なため、安全対策が必要。

- 【対策内容】
- ・U字バリカーの設置
- ・「学童注意」路面標示の塗り直し
- ・規制標示の塗り直し

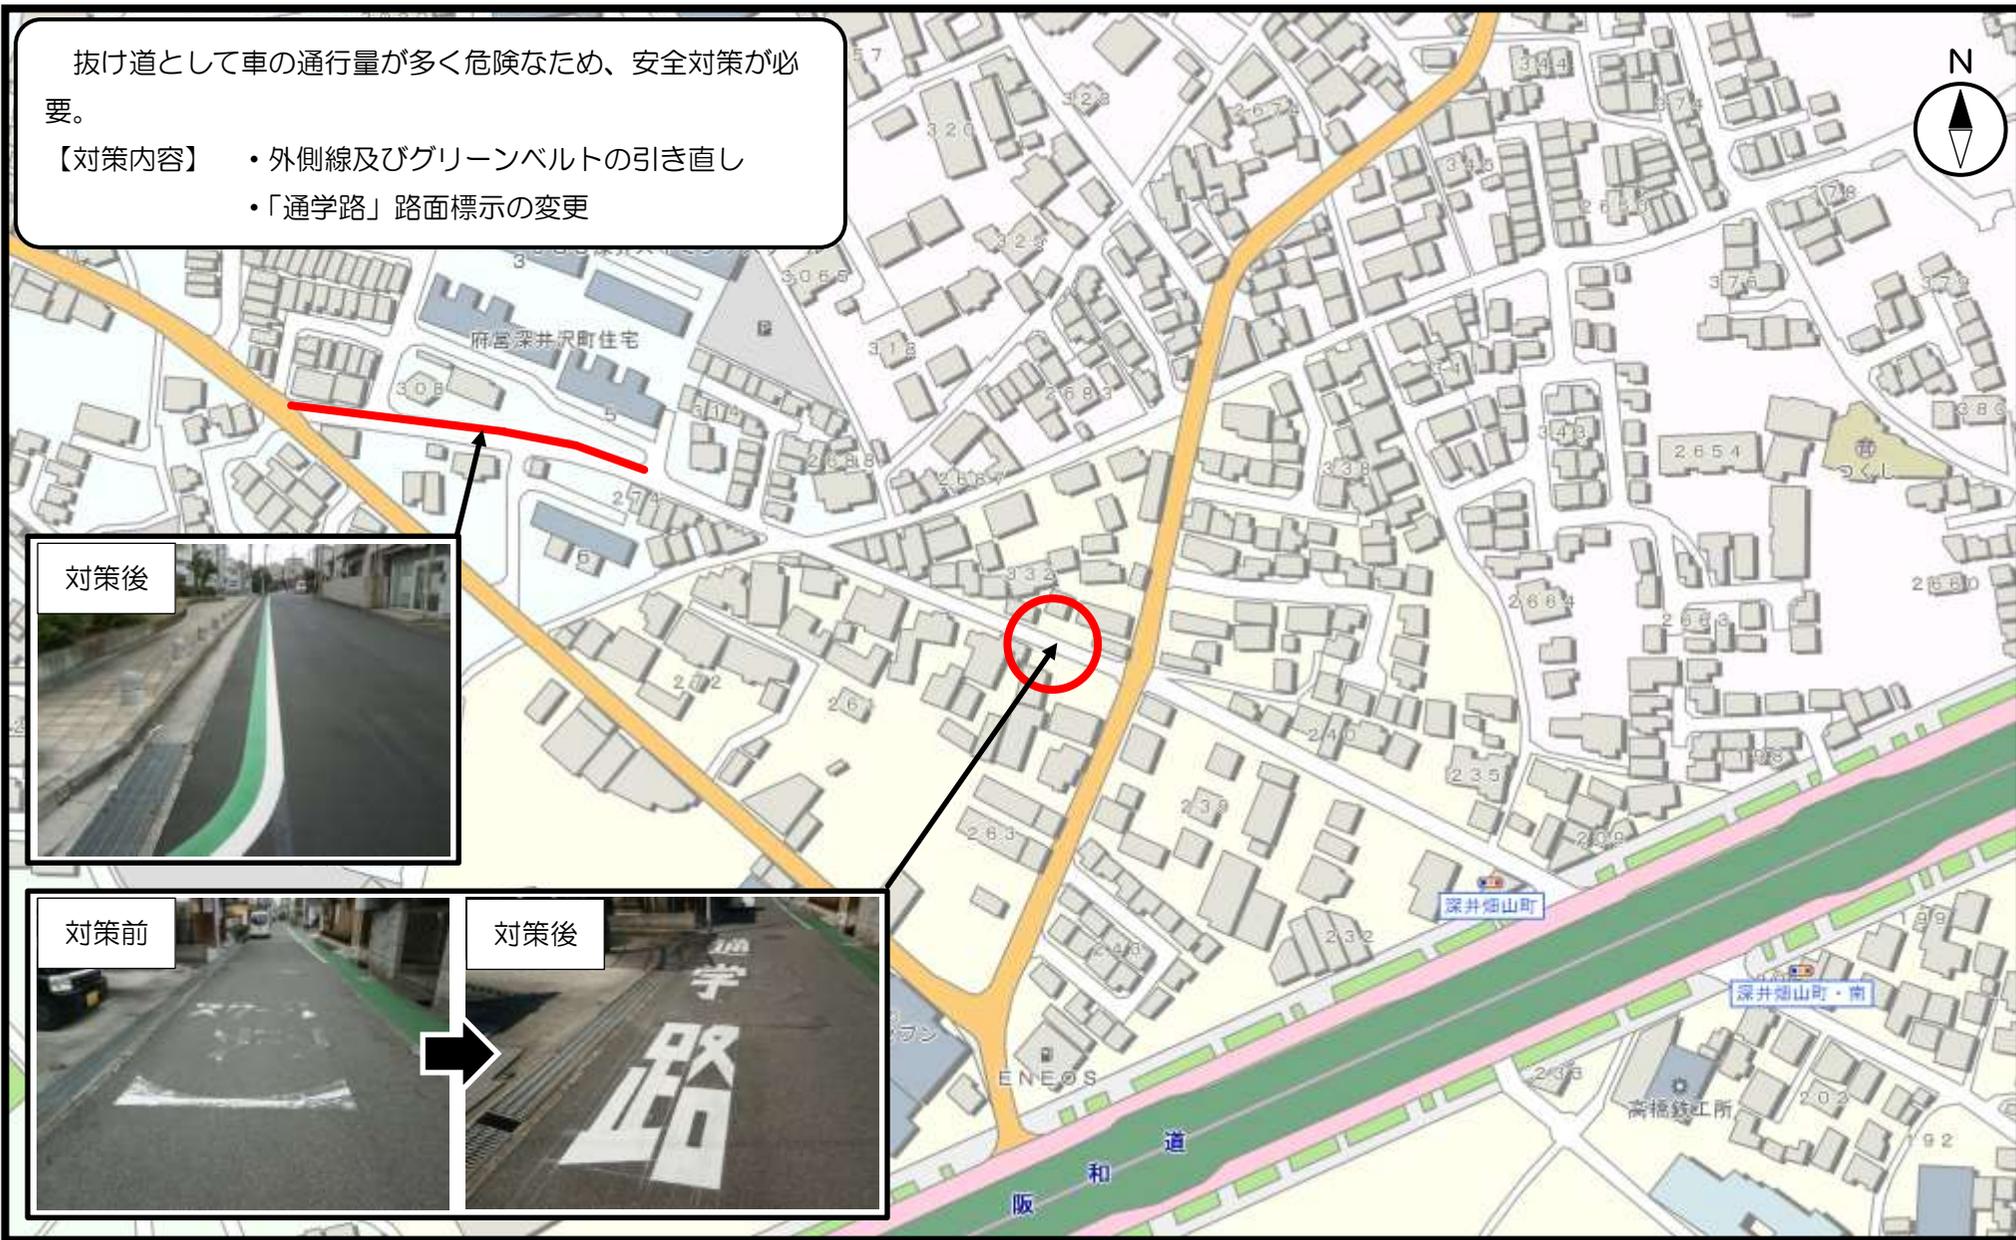
整理番号 19

抜け道として車の通行量が多く危険なため、安全対策が必要。

- 【対策内容】
- ・外側線及びグリーンベルトの引き直し
- ・「通学路」路面標示の変更

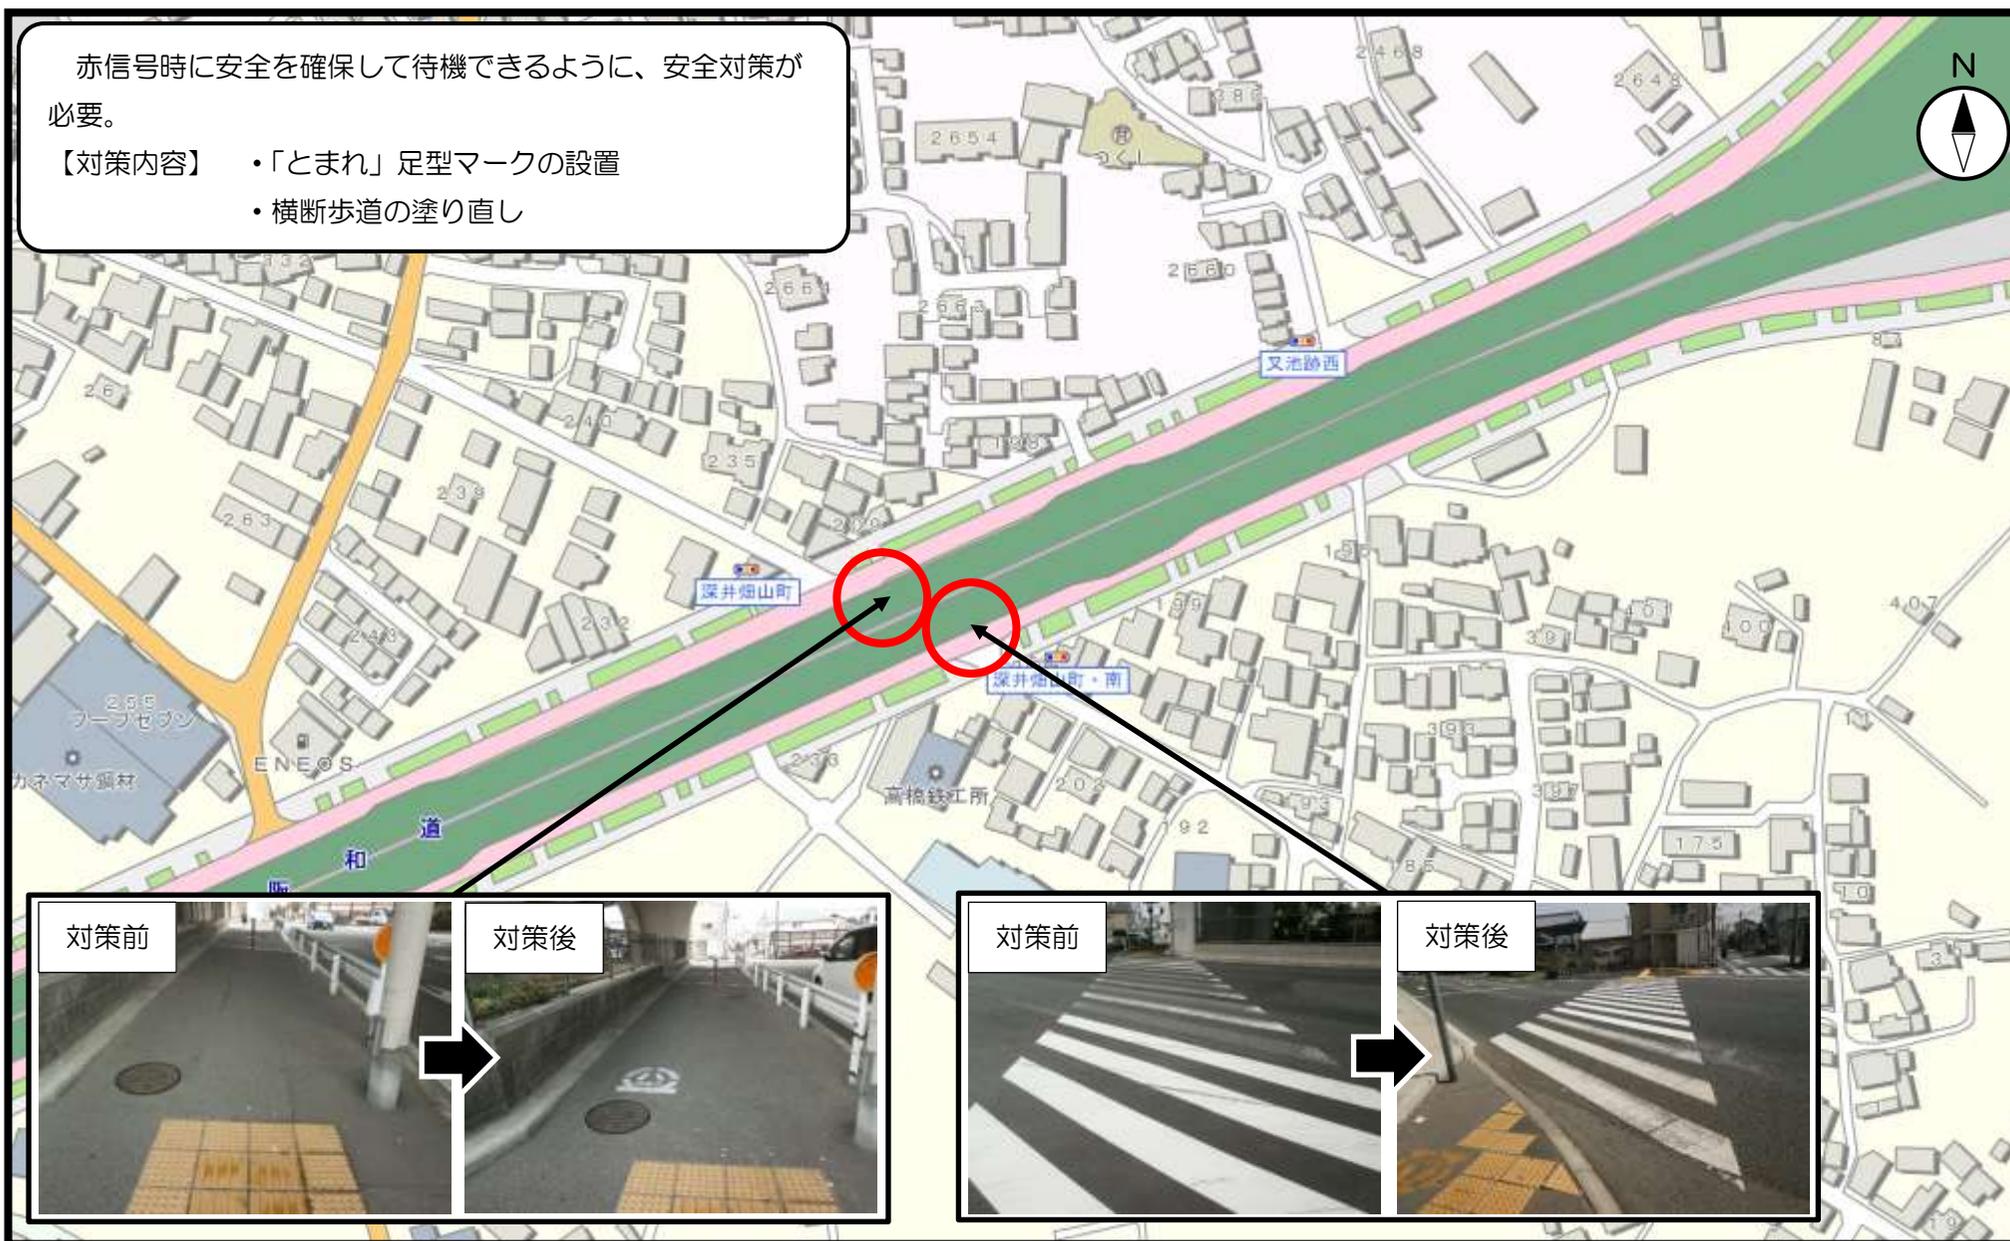
整理番号 20

赤信号時に安全を確保して待機できるように、安全対策が必要。

- 【対策内容】 ・「とまれ」足型マークの設置
- ・横断歩道の塗り直し

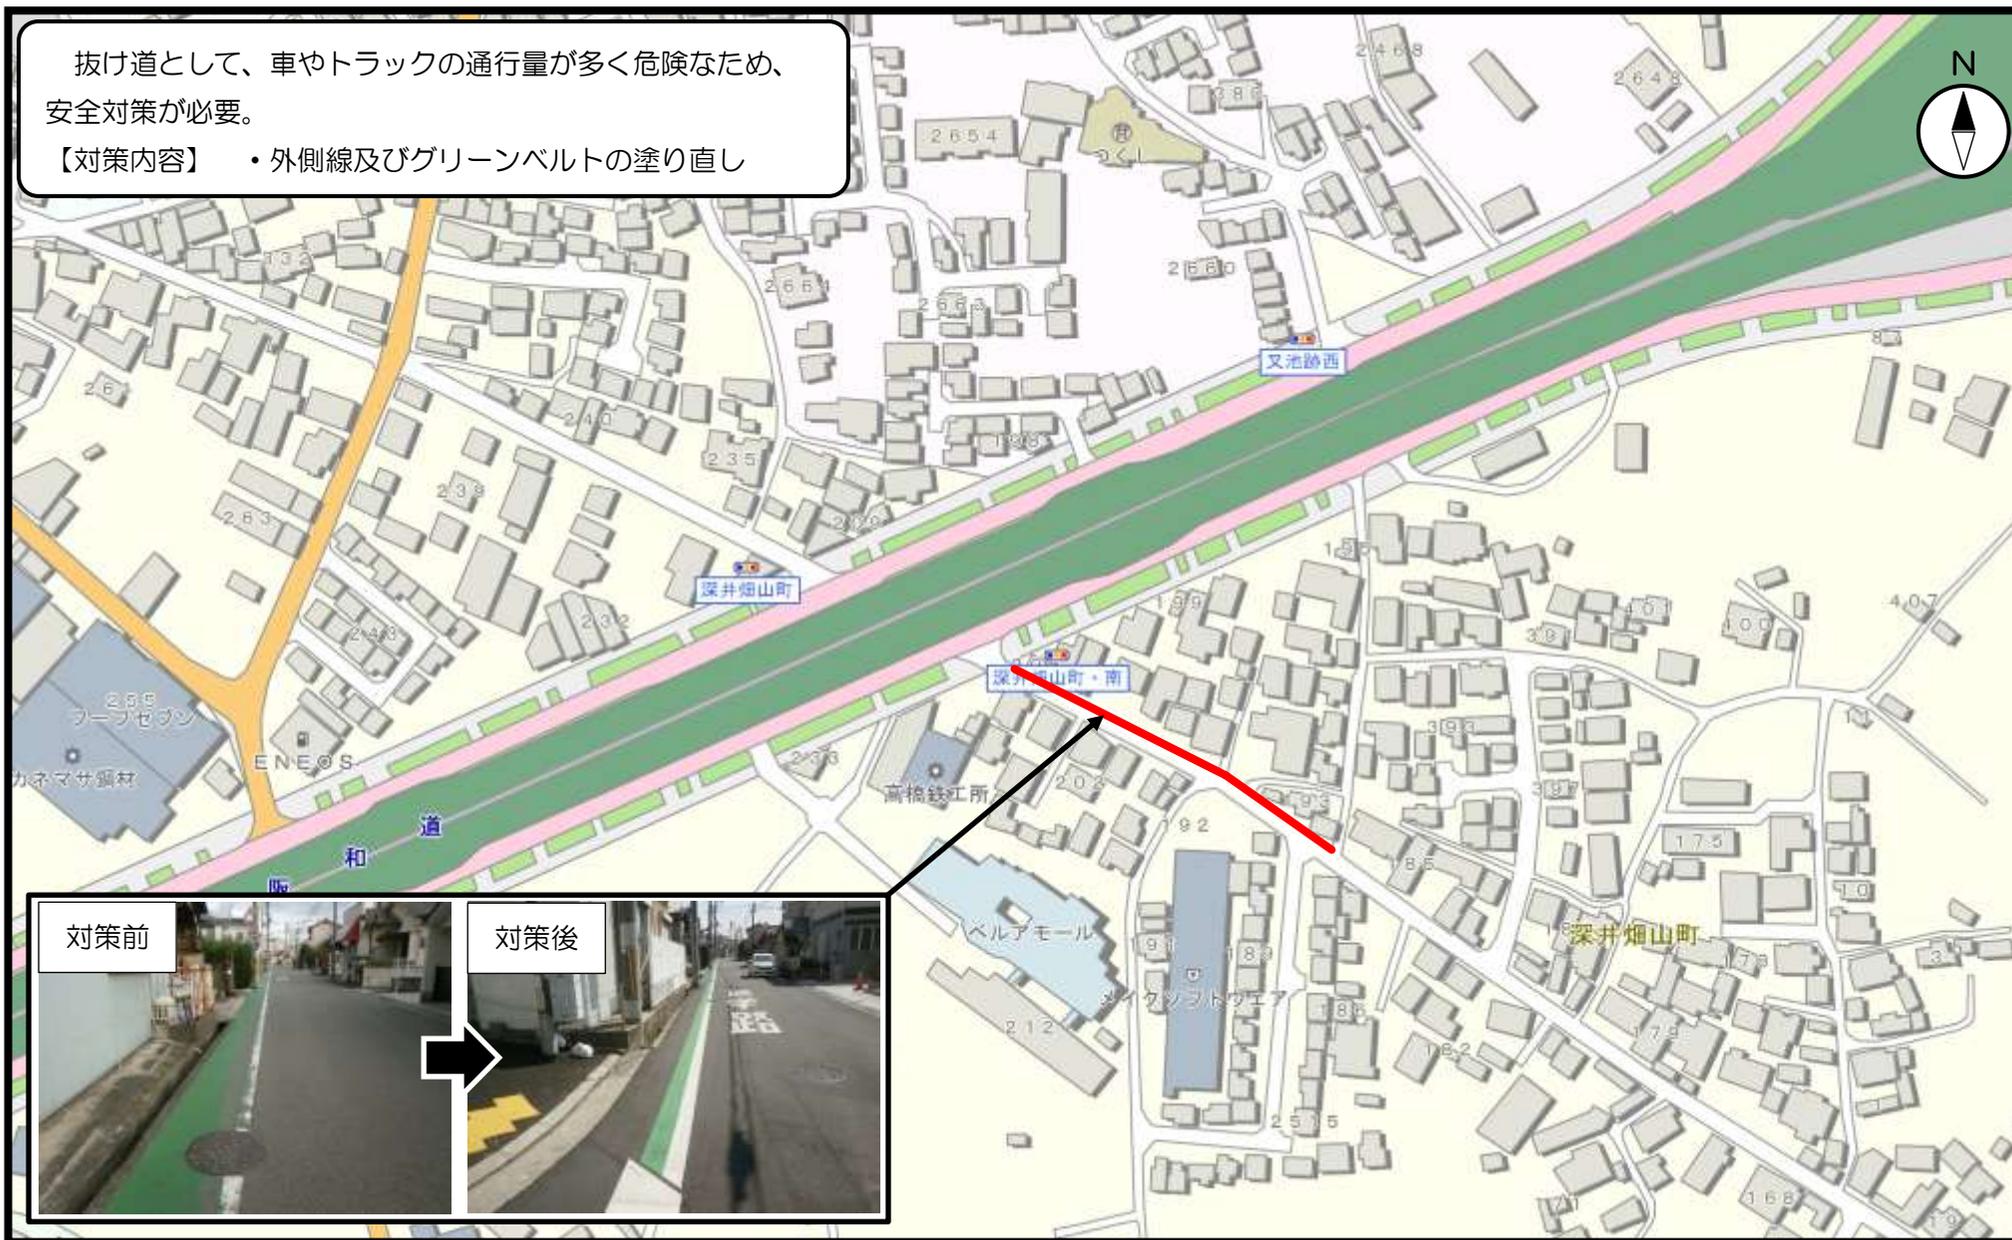
# 整理番号 21

抜け道として、車やトラックの通行量が多く危険なため、安全対策が必要。

【対策内容】 ・外側線及びグリーンベルトの塗り直し

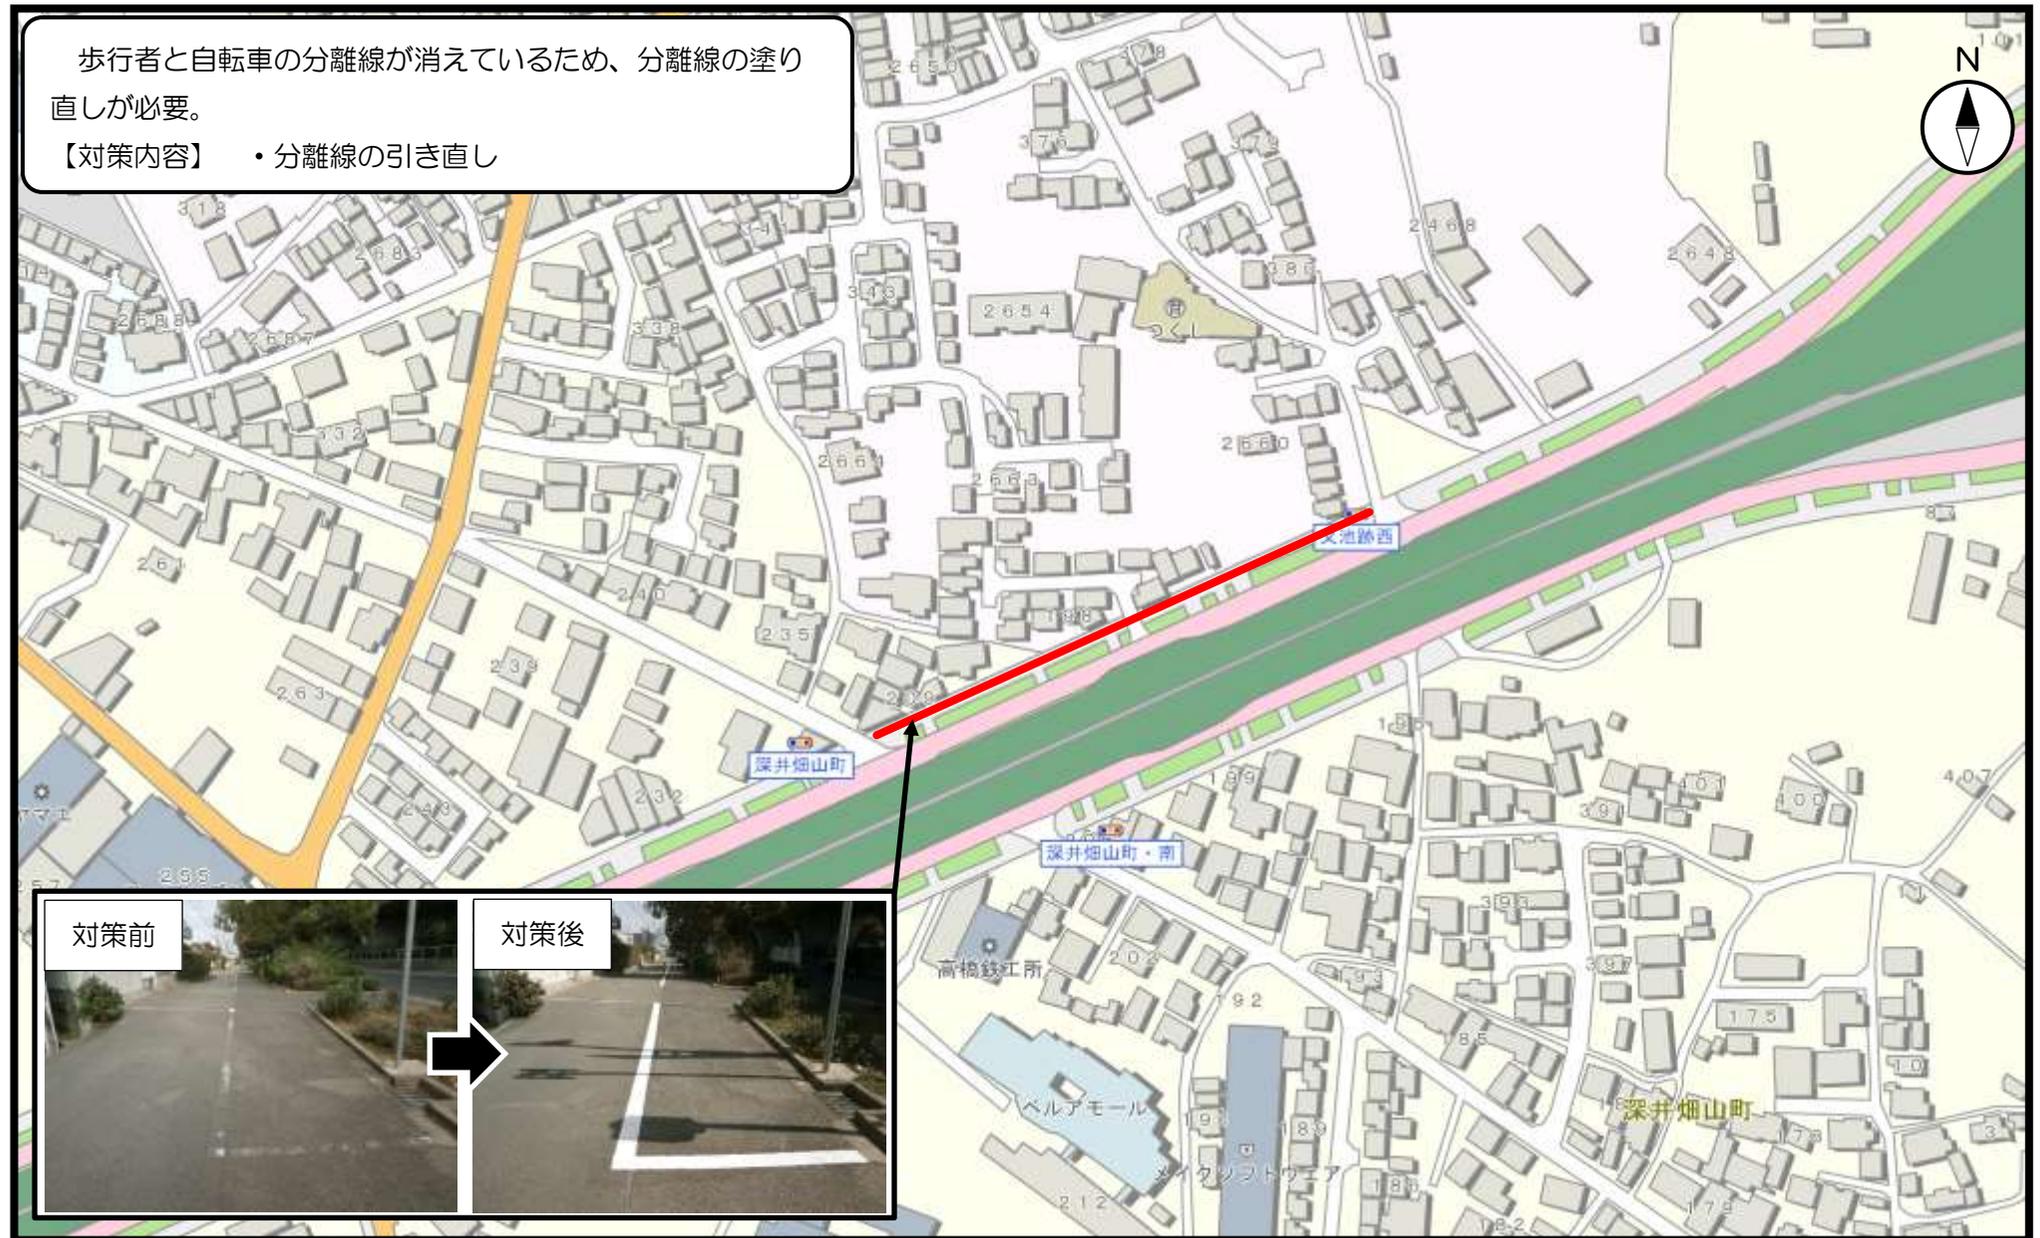
# 整理番号22

歩行者と自転車の分離線が消えているため、分離線の塗り直しが必要。

【対策内容】 ・分離線の引き直し

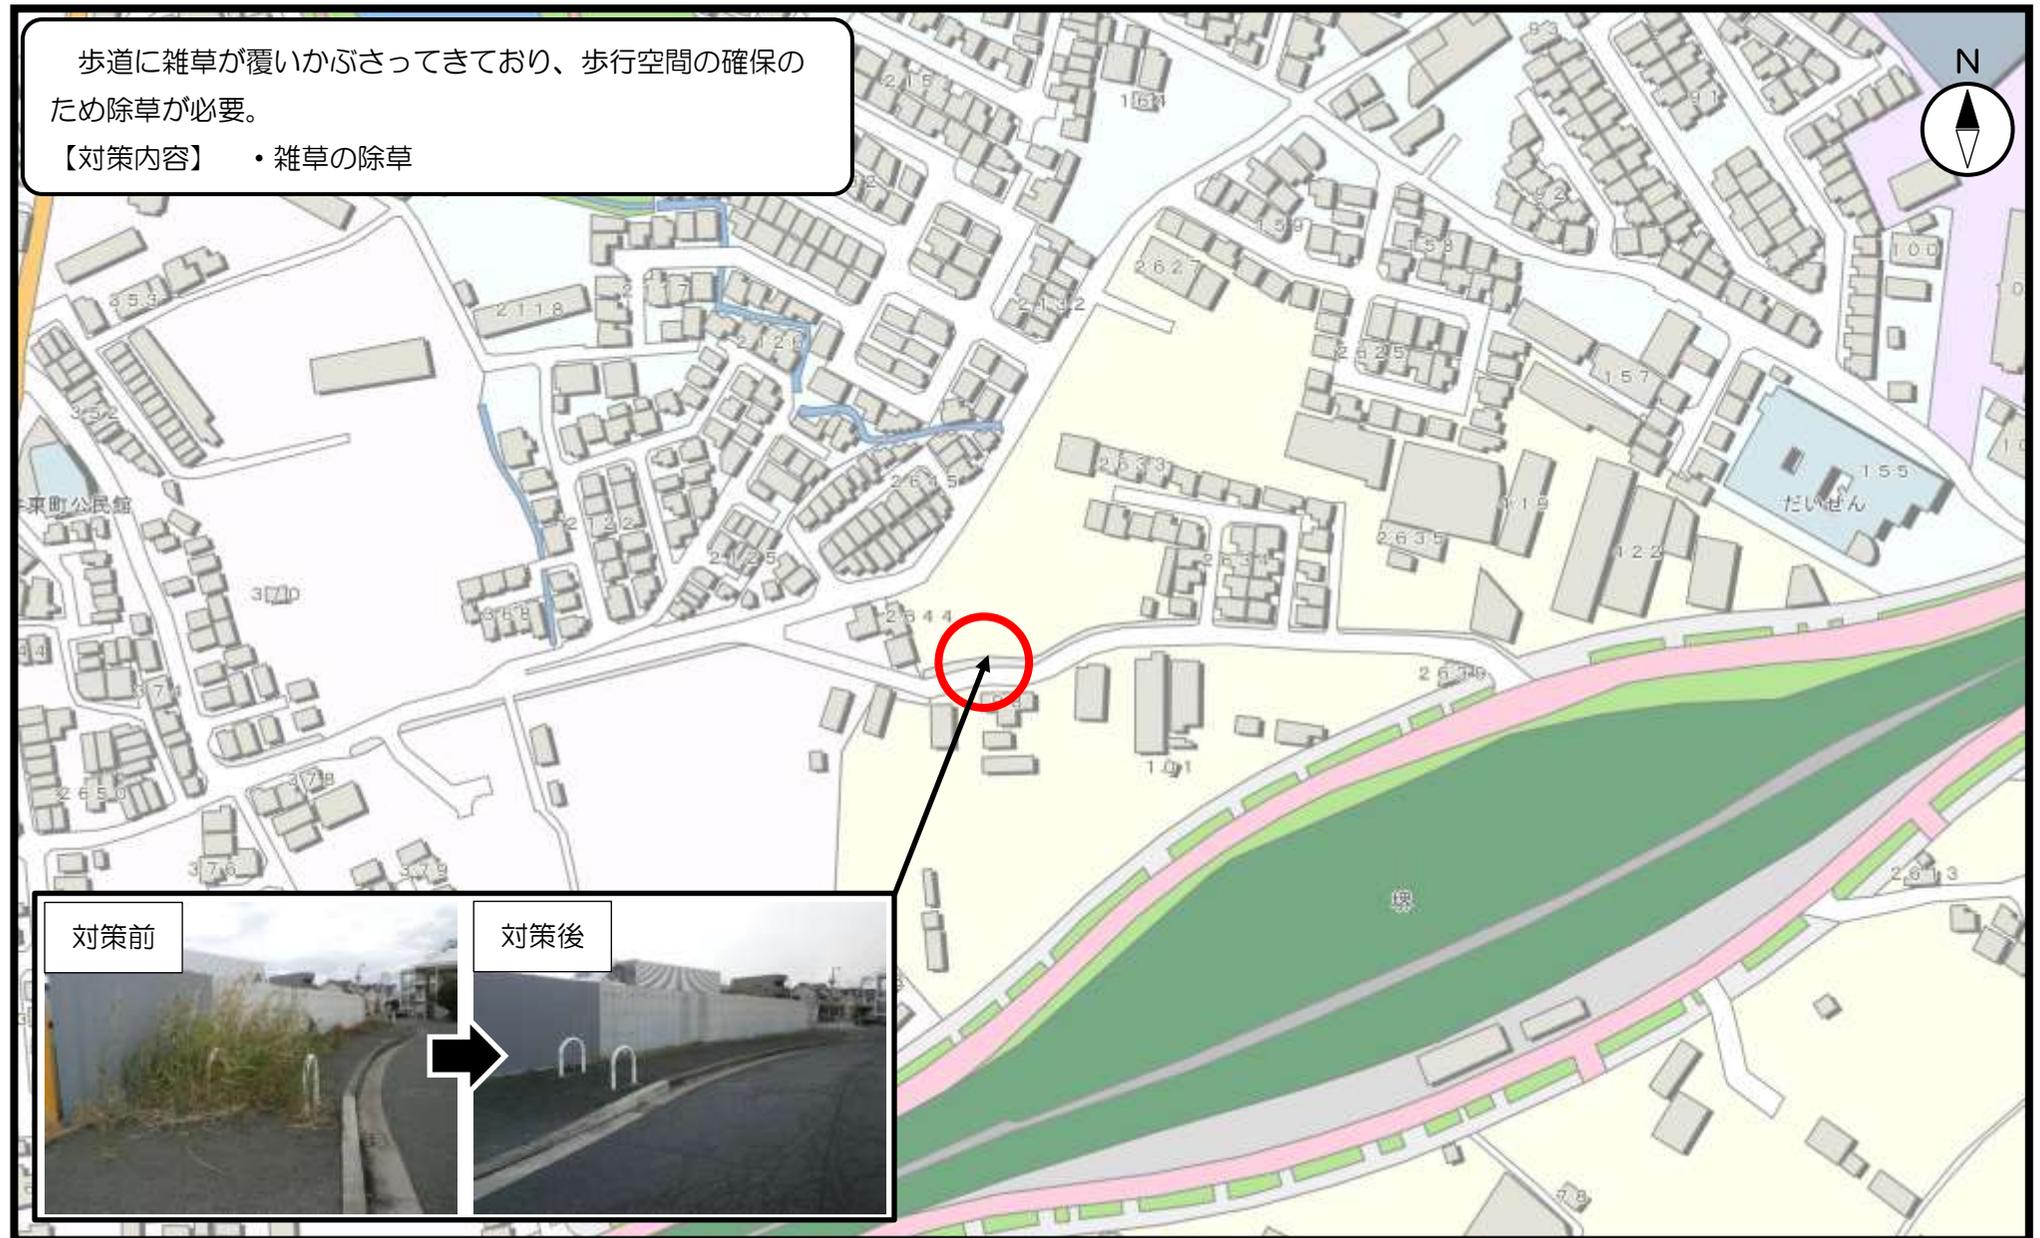
整理番号 23

歩道に雑草が覆いかぶさってきており、歩行空間の確保のため除草が必要。

【対策内容】 ・雑草の除草
