# 【中区】安全対策の取組状況一覧表

令和6年3月1日現在

## 通学路の安全点検対策箇所図

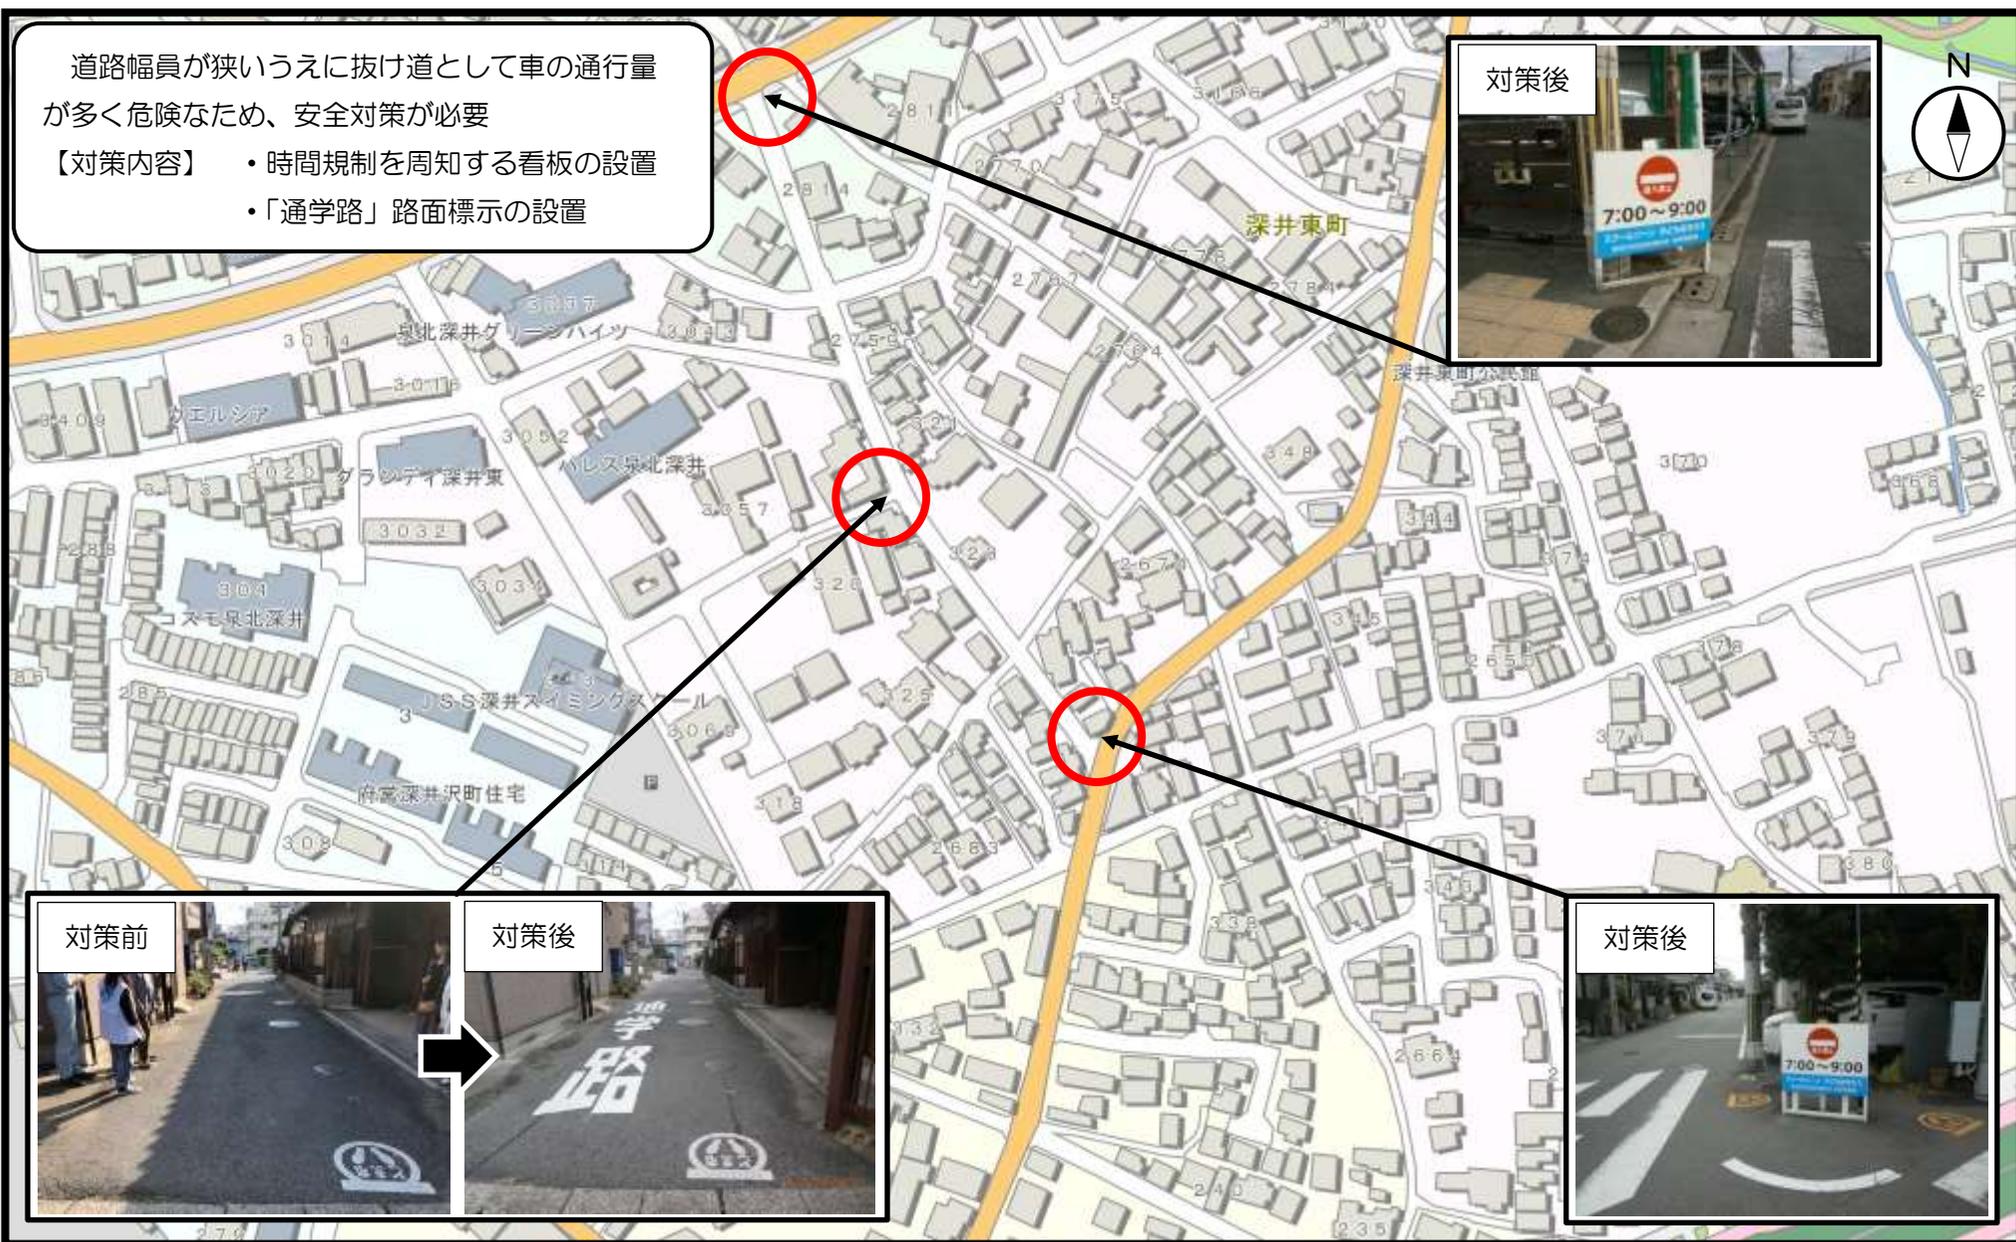
# 整理番号24

道路幅員が狭いうえに抜け道として車の通行量が多く危険なため、安全対策が必要

- 【対策内容】
- ・時間規制を周知する看板の設置
  - ・「通学路」路面標示の設置

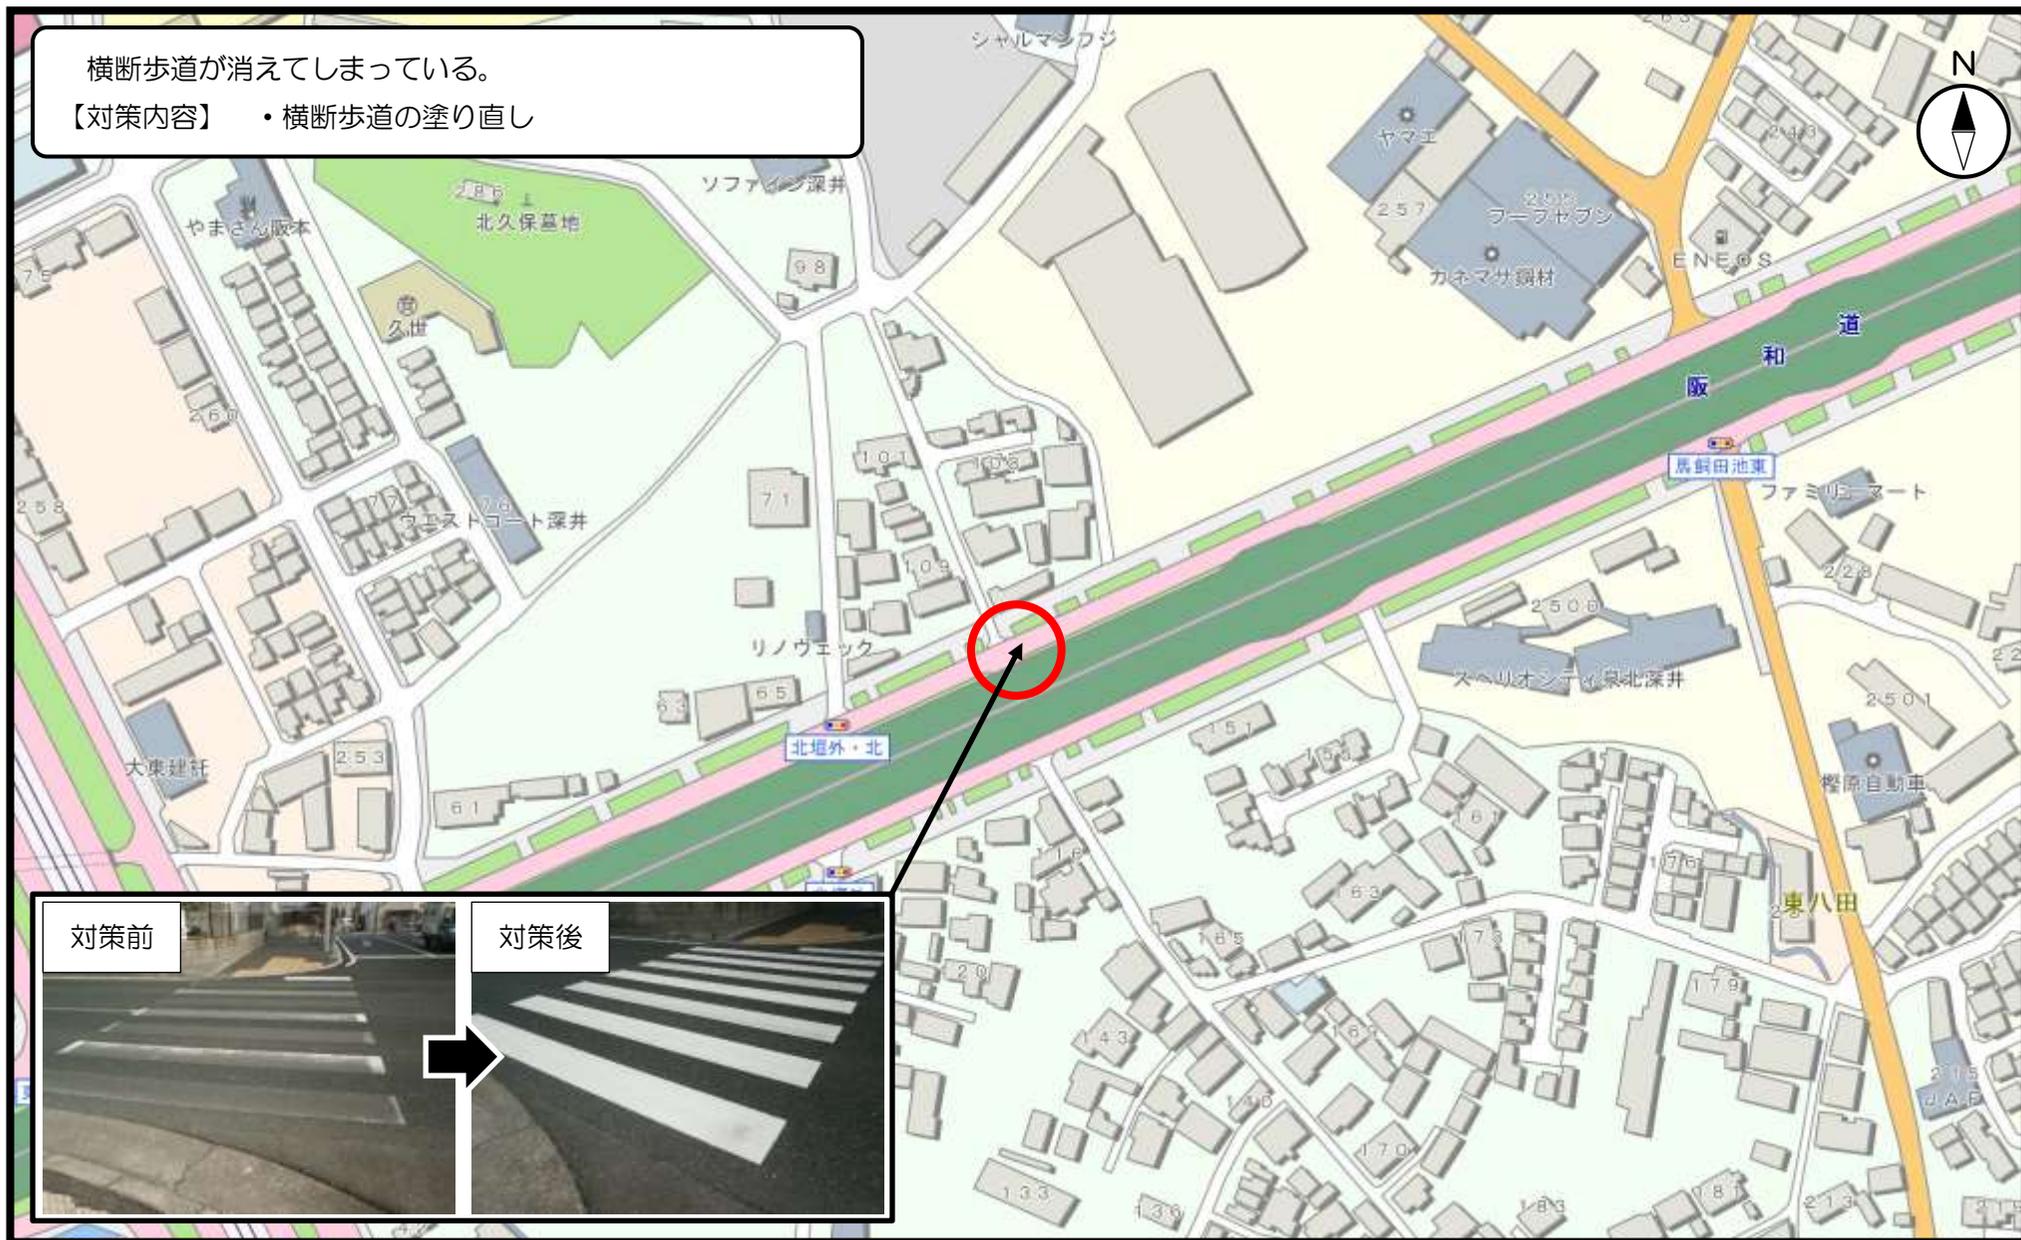
整理番号 25

横断歩道が消えてしまっている。  
【対策内容】 ・横断歩道の塗り直し

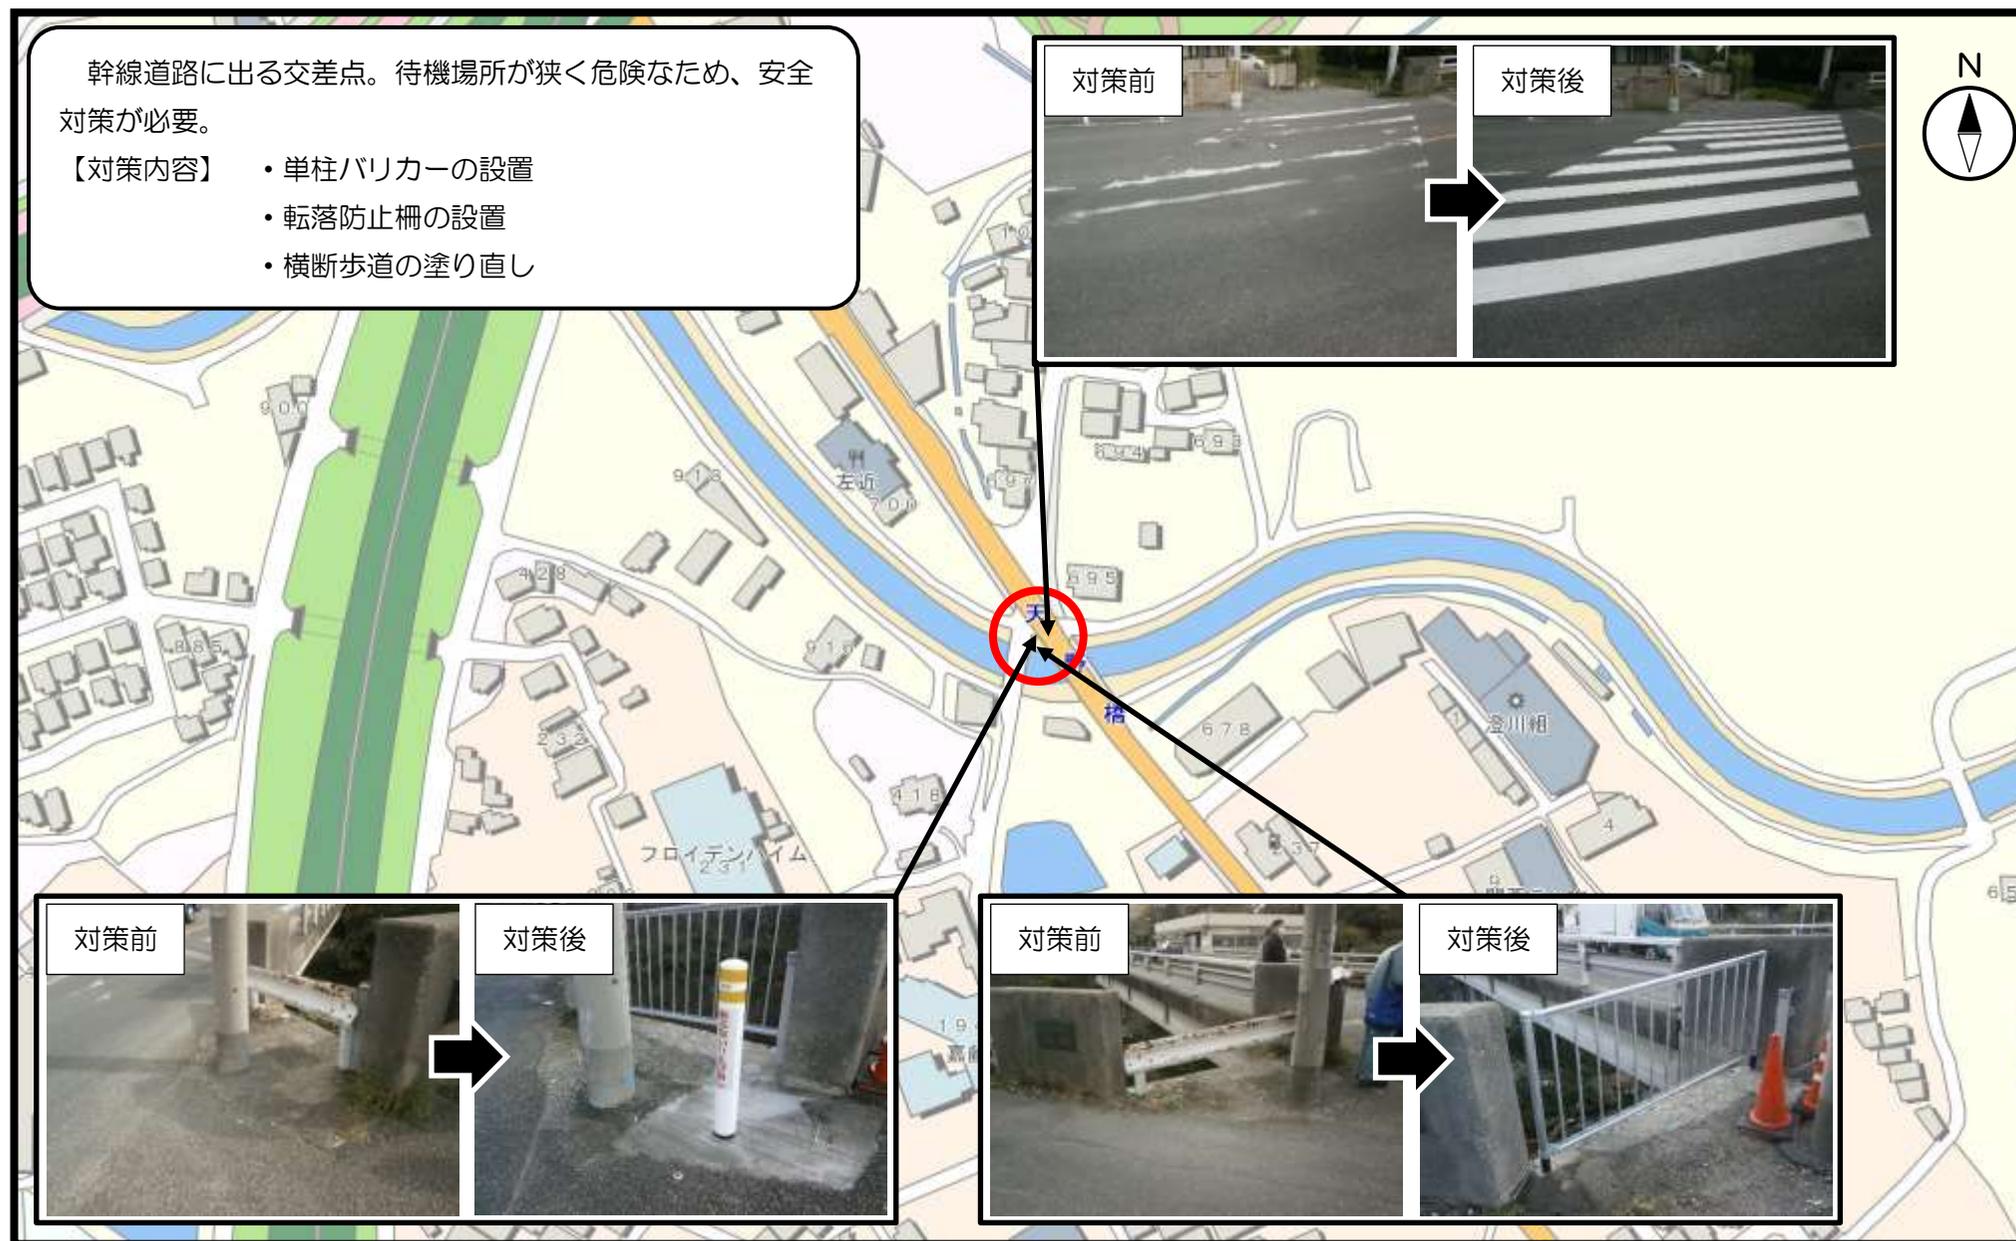
整理番号 26

幹線道路に出る交差点。待機場所が狭く危険なため、安全対策が必要。

- 【対策内容】
- 単柱バリカーの設置
  - 転落防止柵の設置
  - 横断歩道の塗り直し

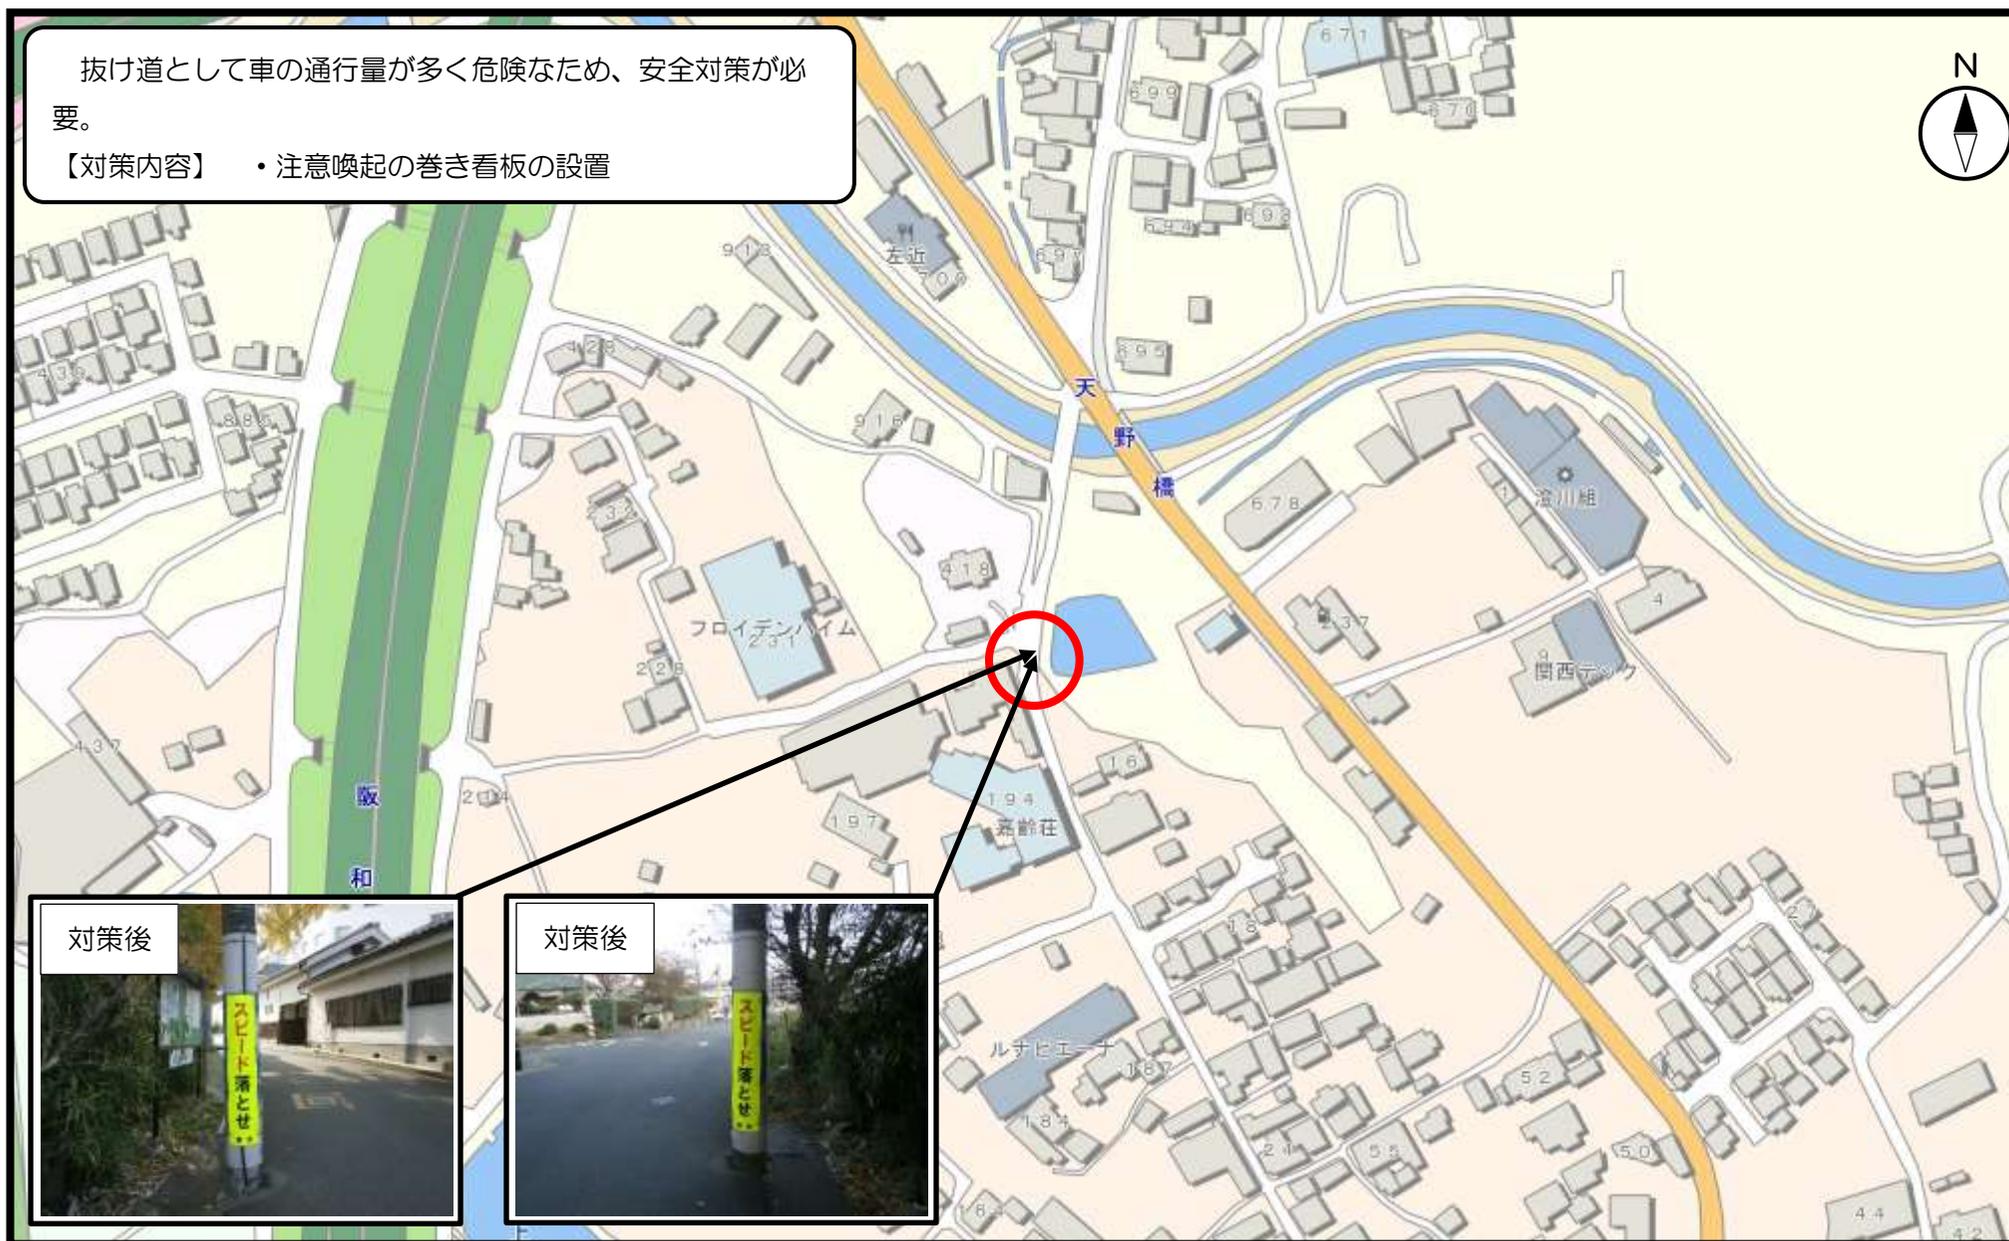
整理番号 27

抜け道として車の通行量が多く危険なため、安全対策が必要。

【対策内容】 ・注意喚起の巻き看板の設置

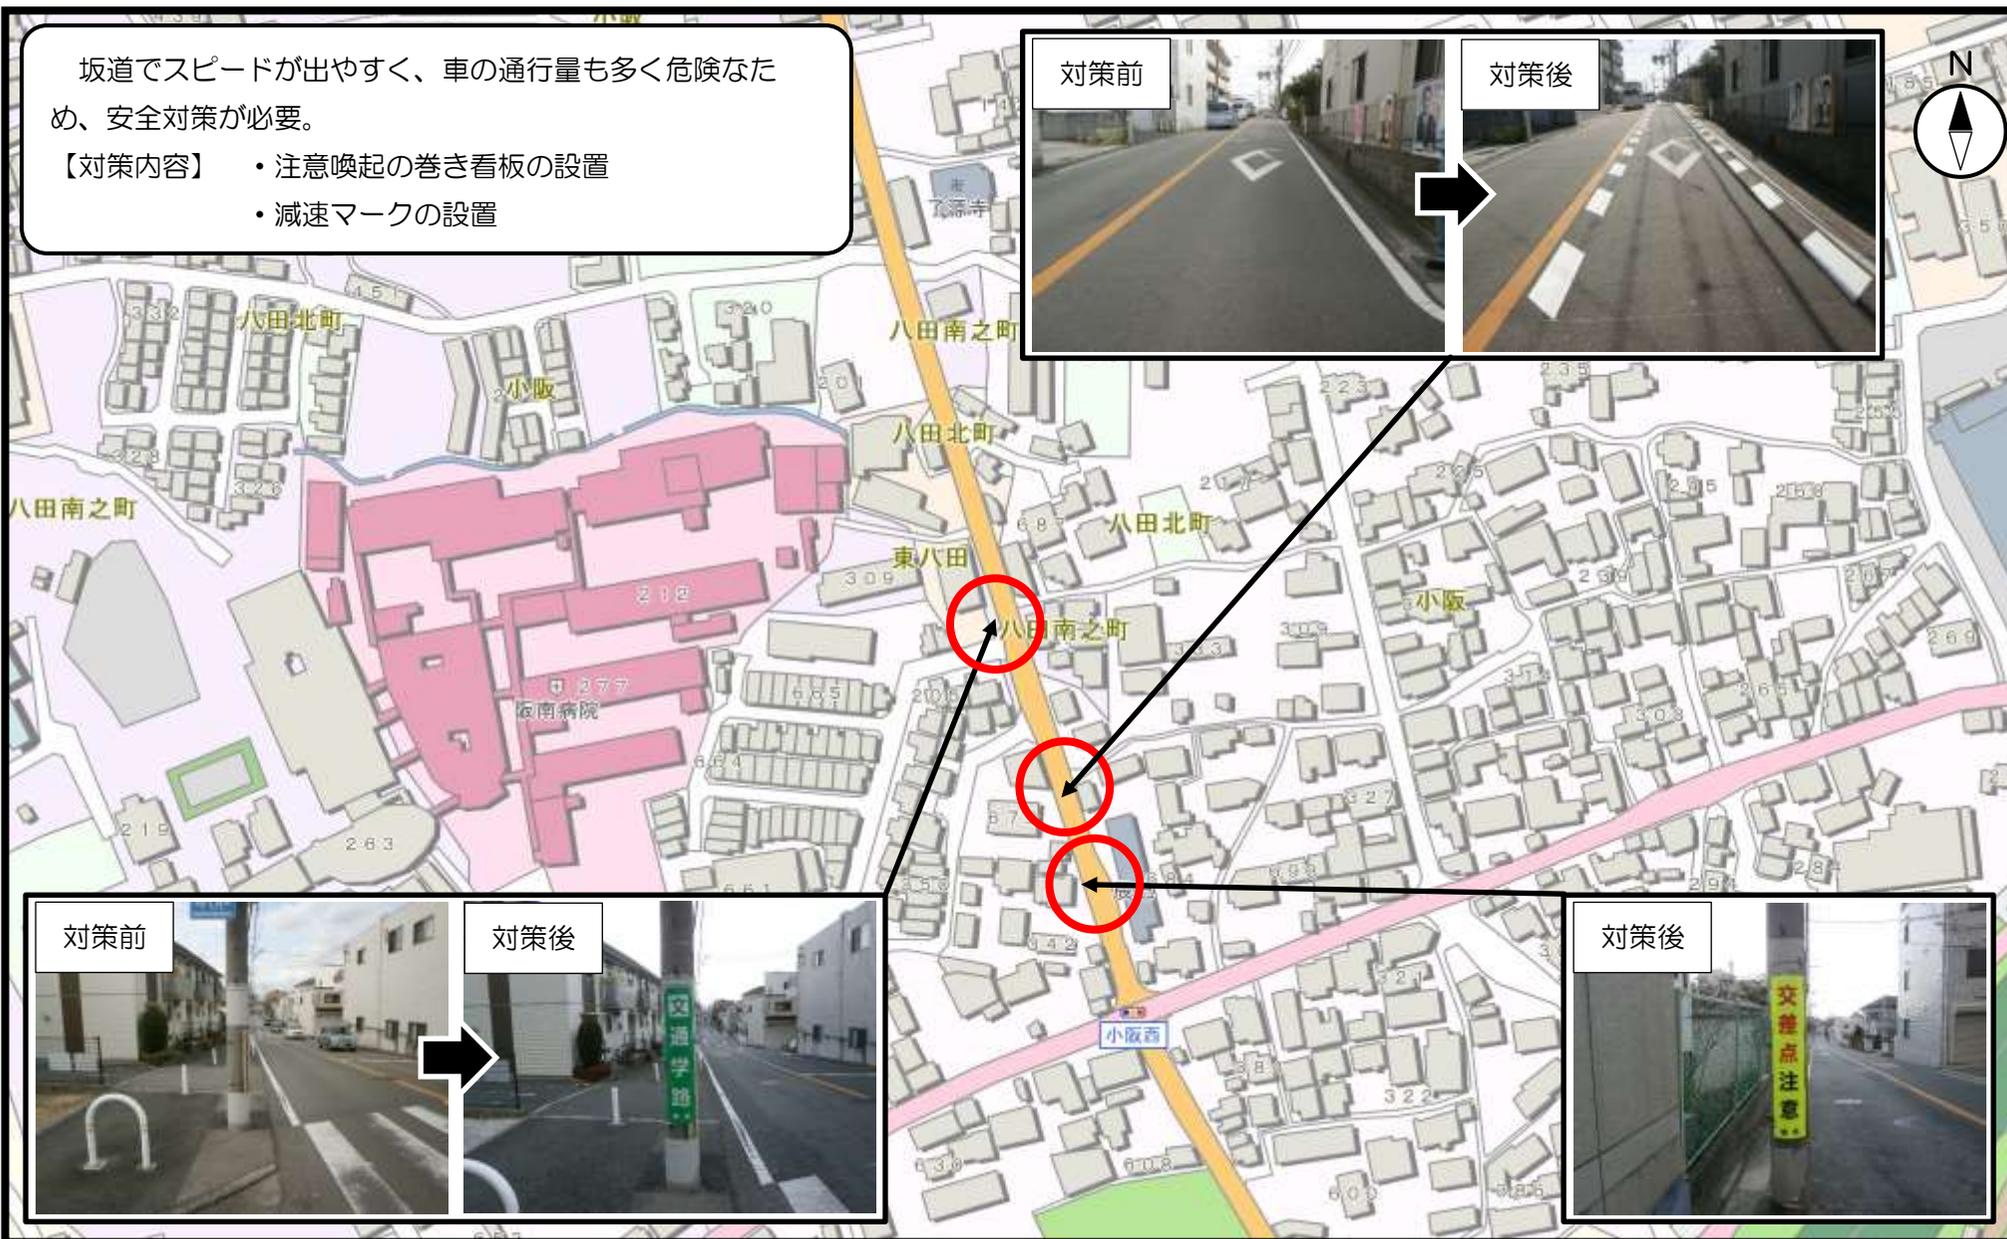
# 整理番号 29

坂道でスピードが出やすく、車の通行量も多く危険なため、安全対策が必要。

- 【対策内容】
- 注意喚起の巻き看板の設置
  - 減速マークの設置

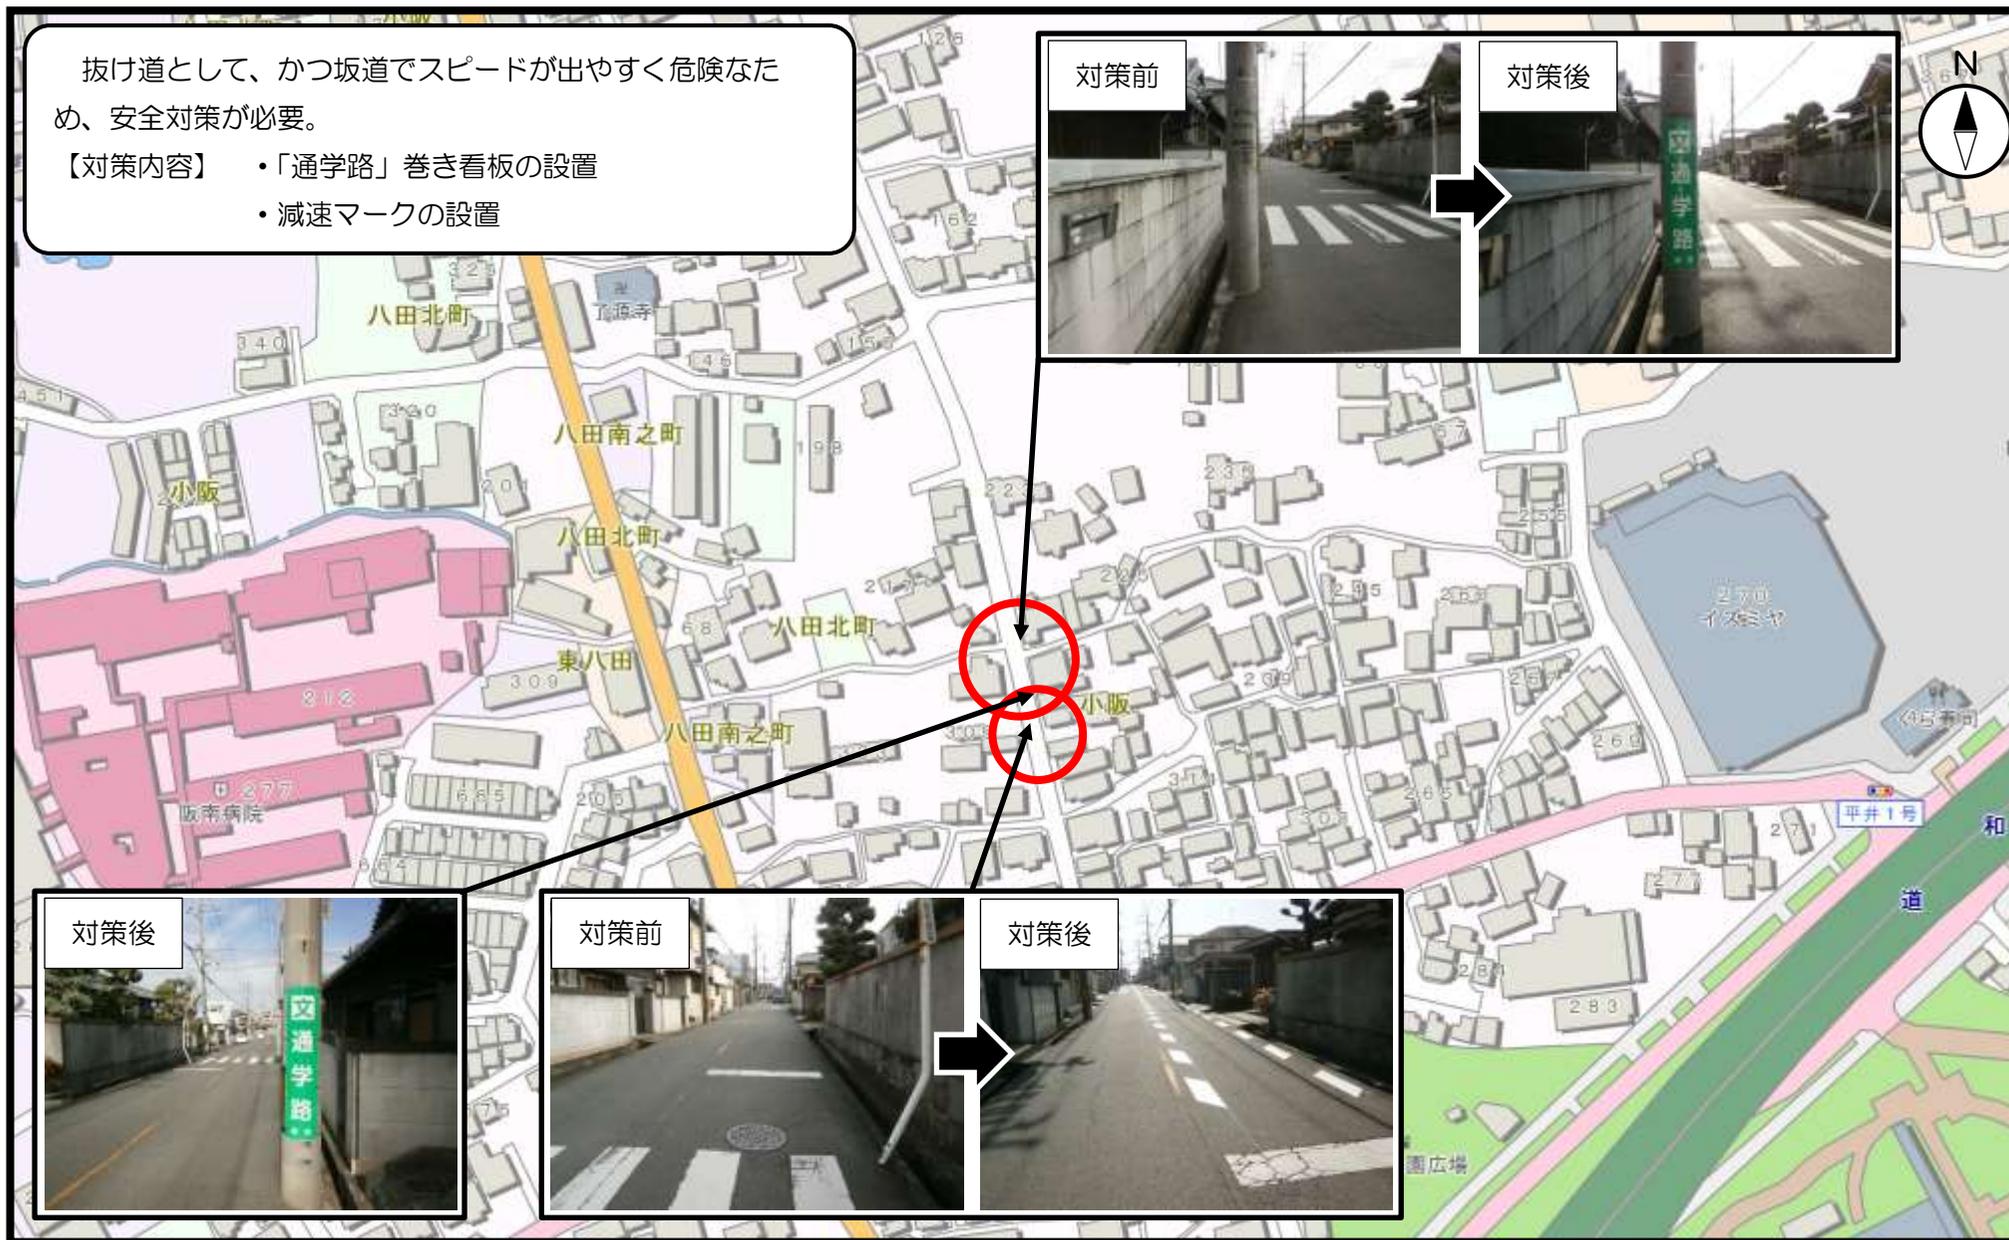
整理番号30

抜け道として、かつ坂道でスピードが出やすく危険なため、安全対策が必要。

- 【対策内容】
- ・「通学路」巻き看板の設置
  - ・減速マークの設置

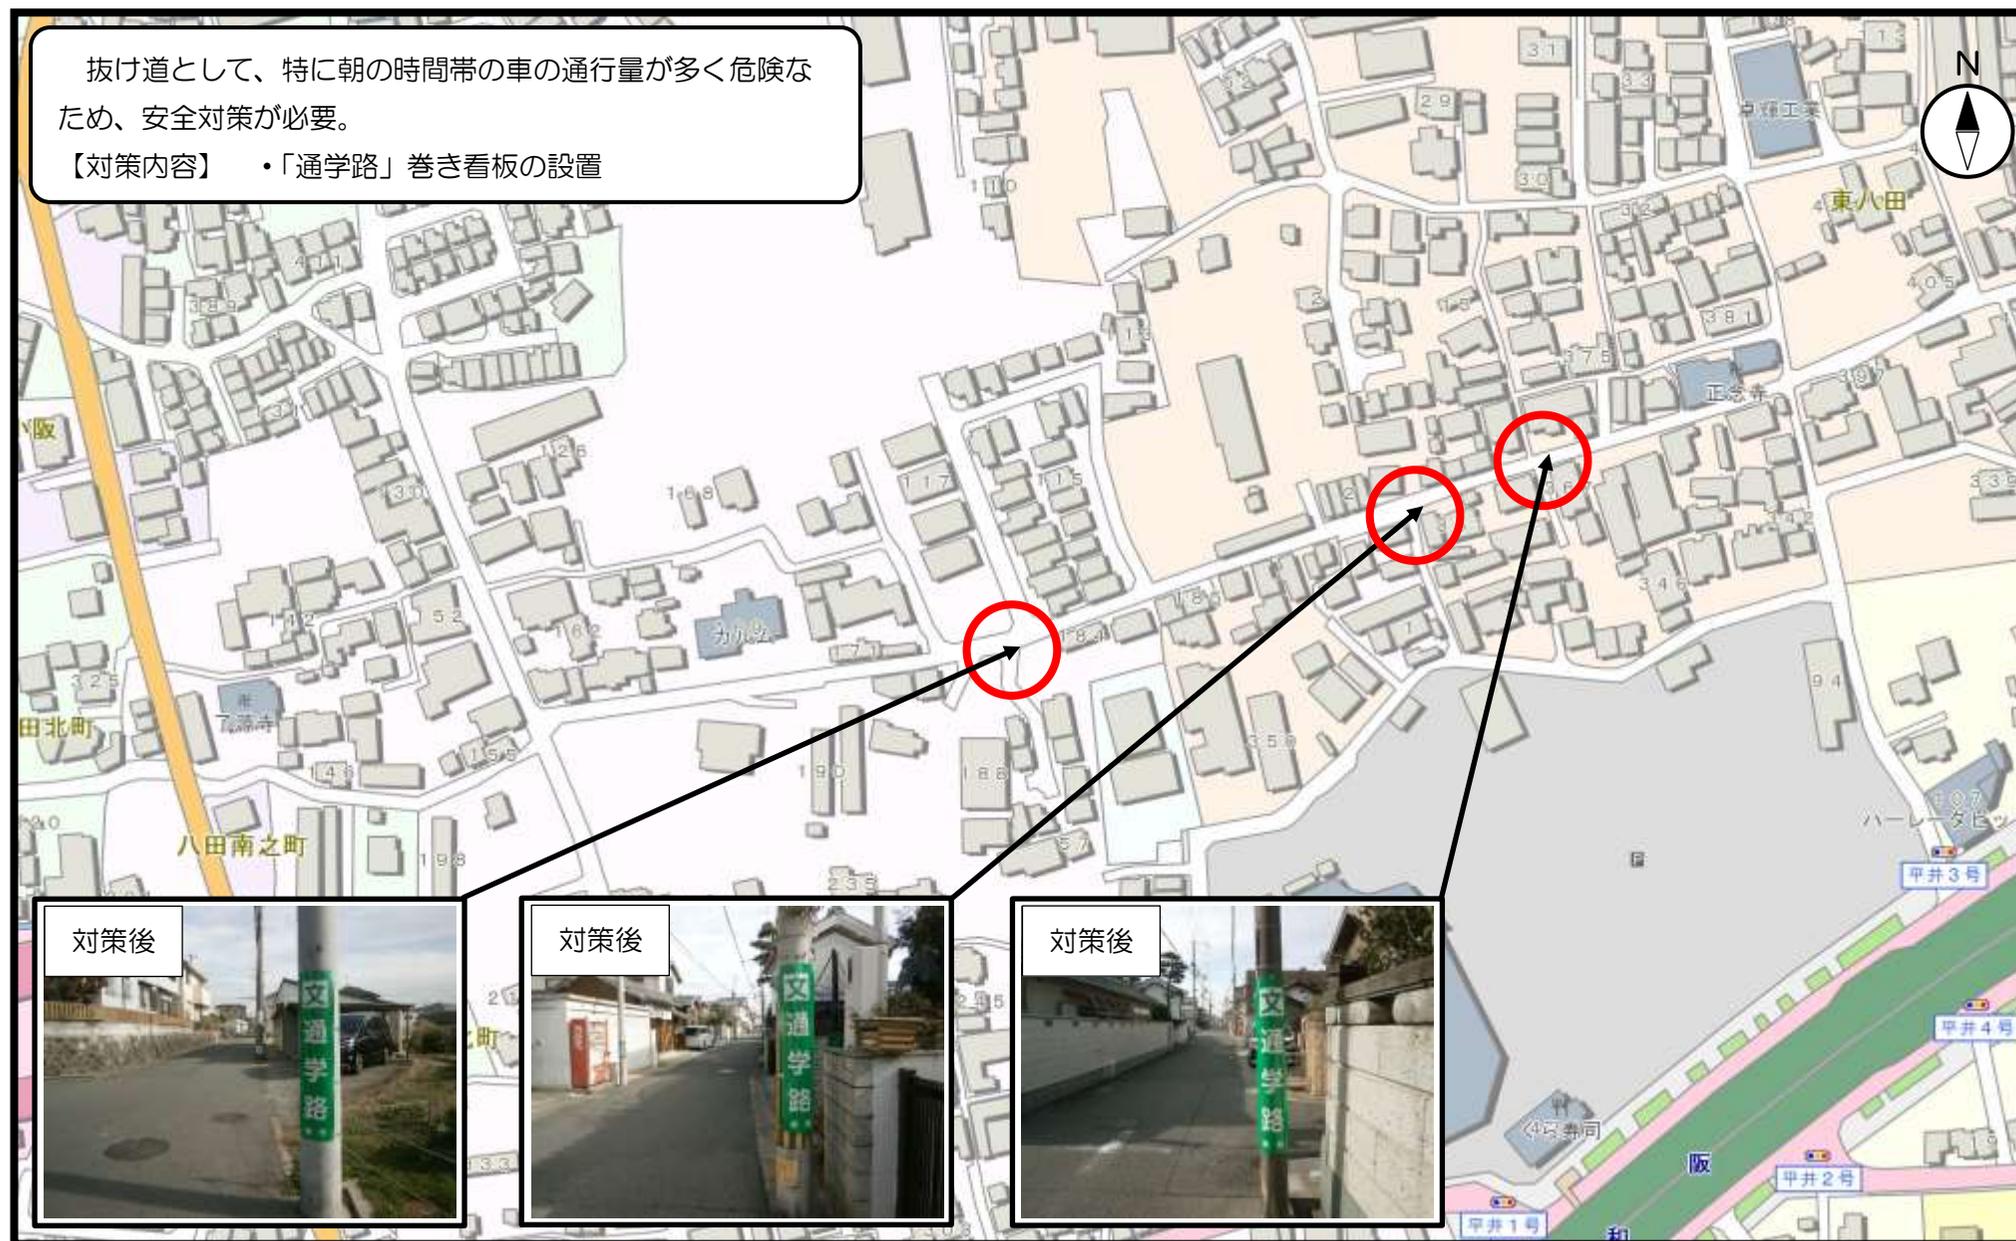
整理番号 31

抜け道として、特に朝の時間帯の車の通行量が多く危険なため、安全対策が必要。

【対策内容】 ・「通学路」巻き看板の設置

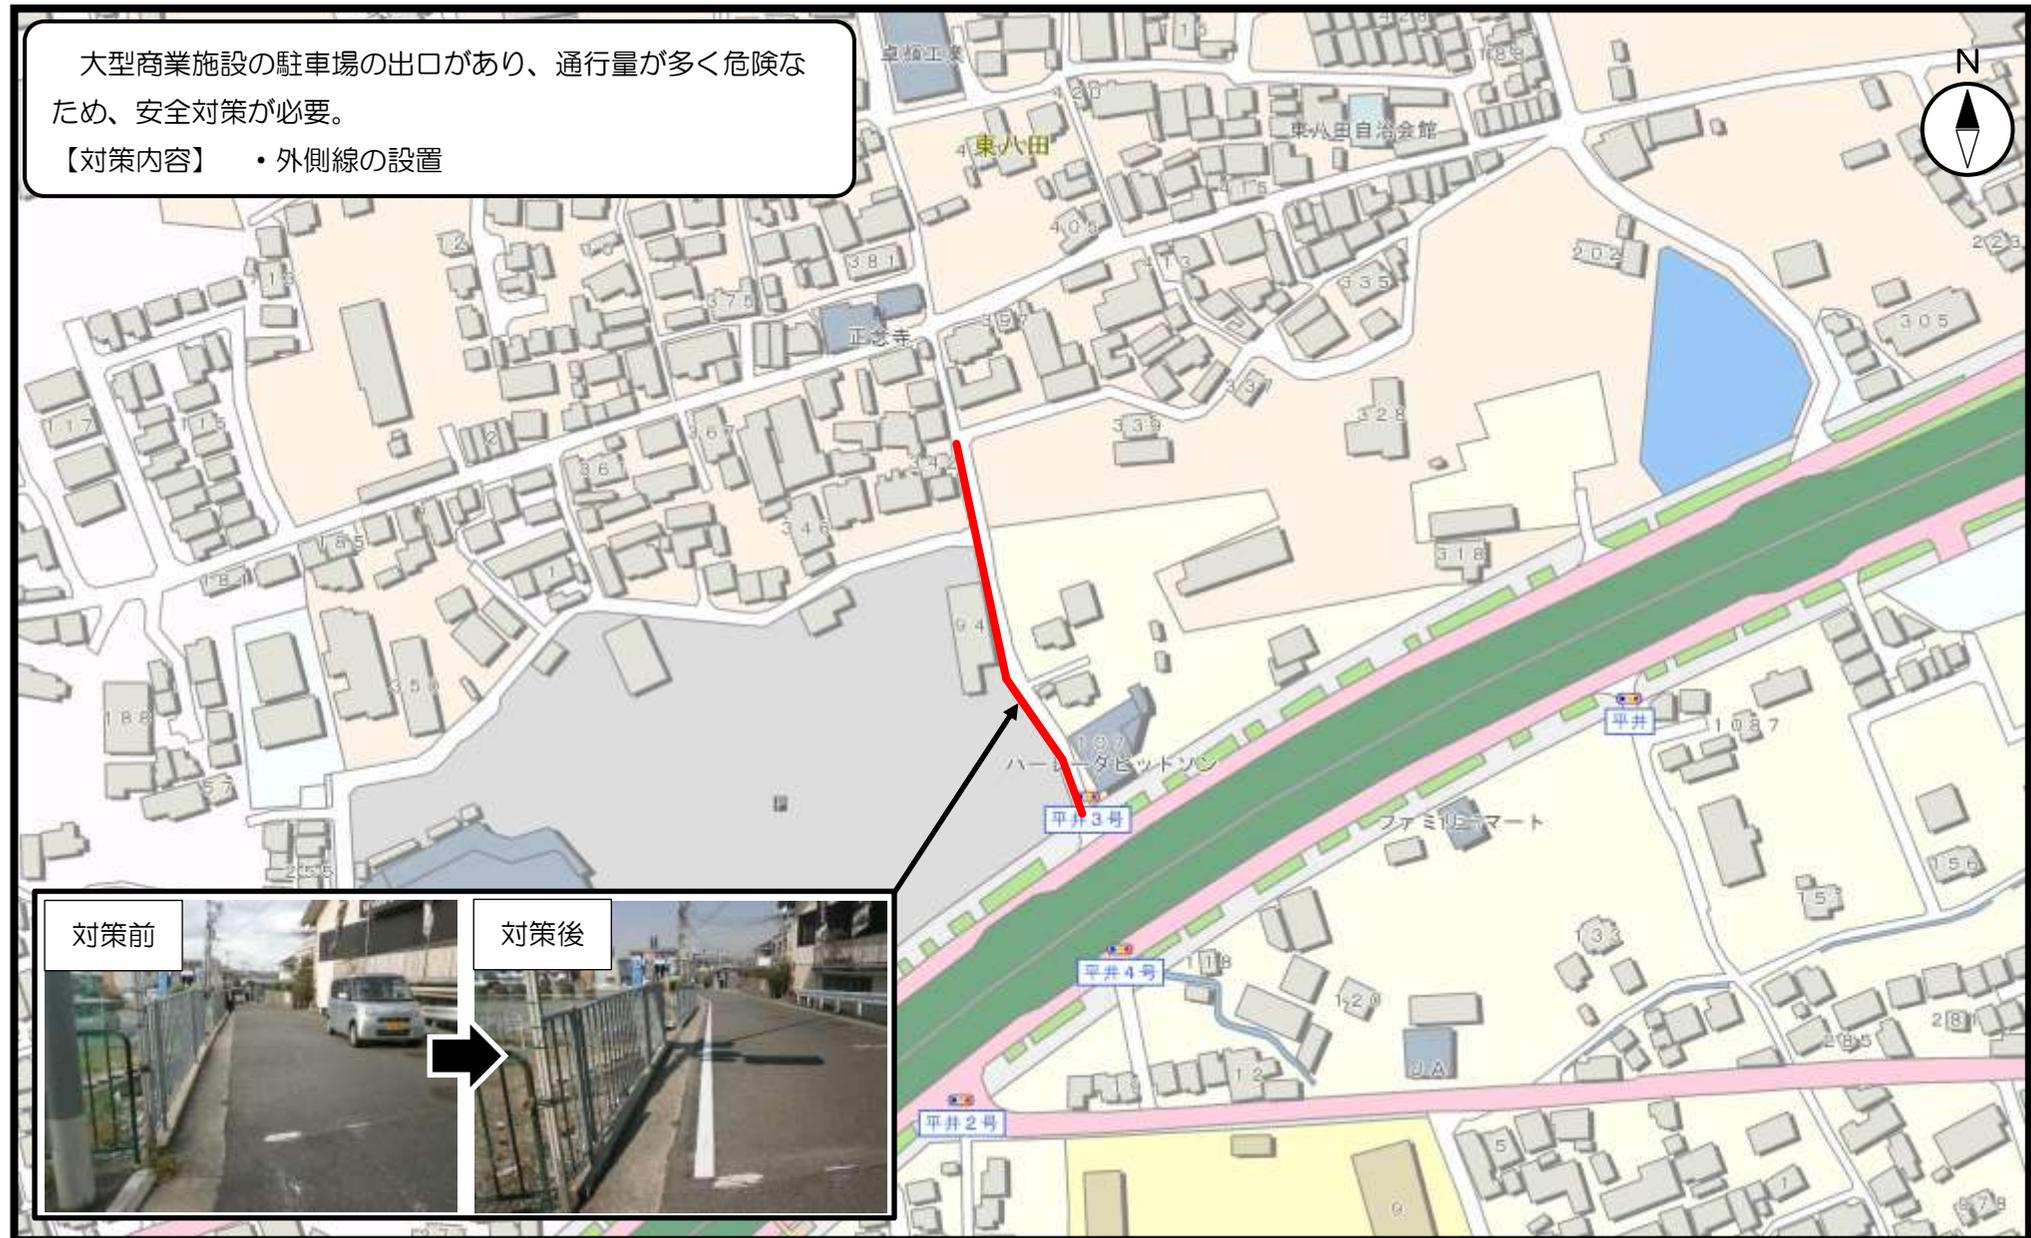
# 整理番号32

大型商業施設の駐車場の出口があり、通行量が多く危険なため、安全対策が必要。

【対策内容】 ・外側線の設置

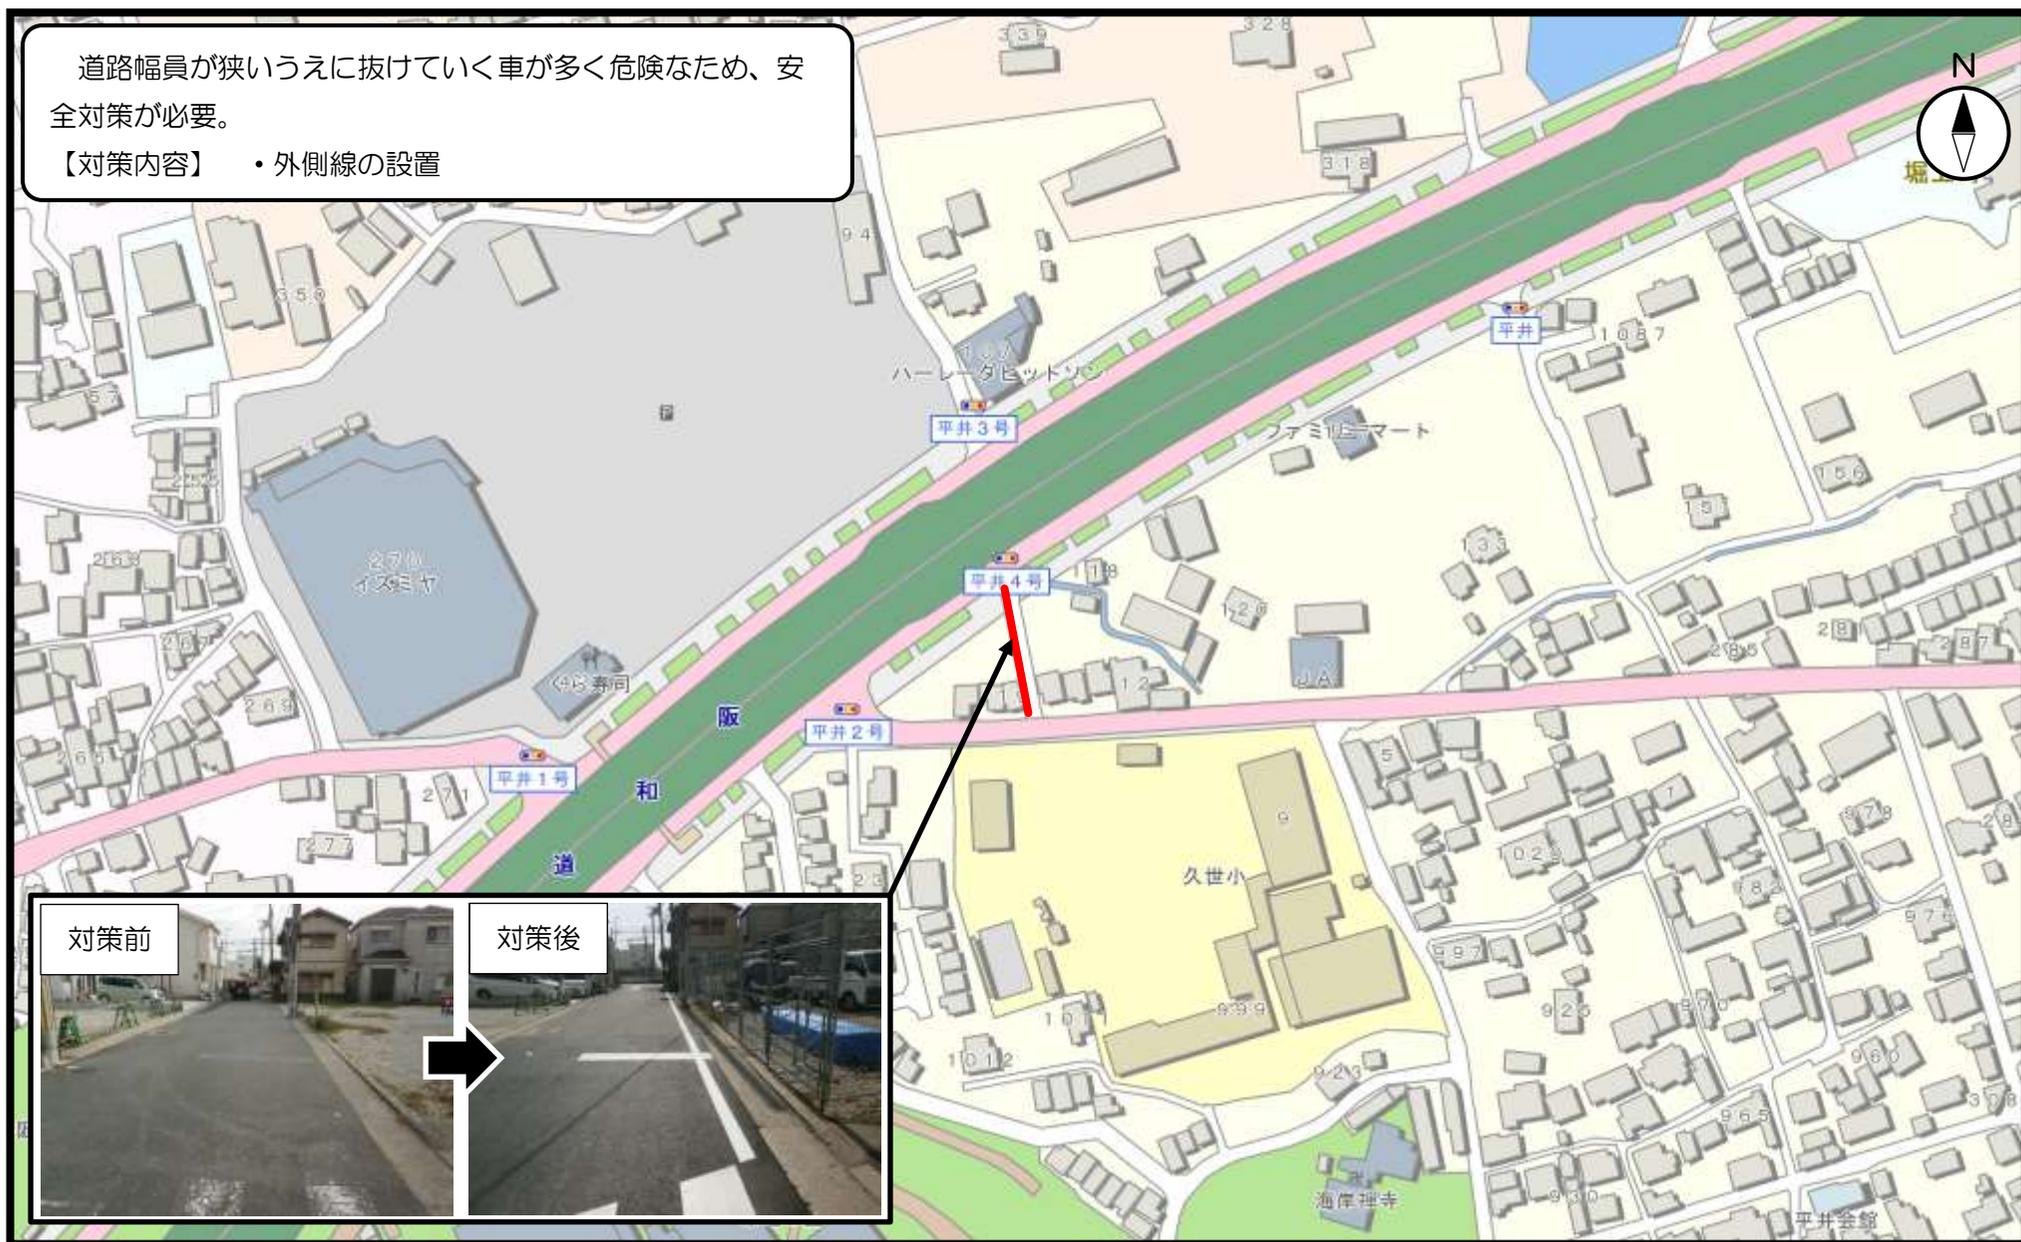
# 整理番号33

道路幅員が狭いうえに抜けていく車が多く危険なため、安全対策が必要。

【対策内容】 ・外側線の設置
