# 【中区】安全対策の取組状況一覧表

令和6年3月1日現在

## 通学路の安全点検対策箇所図

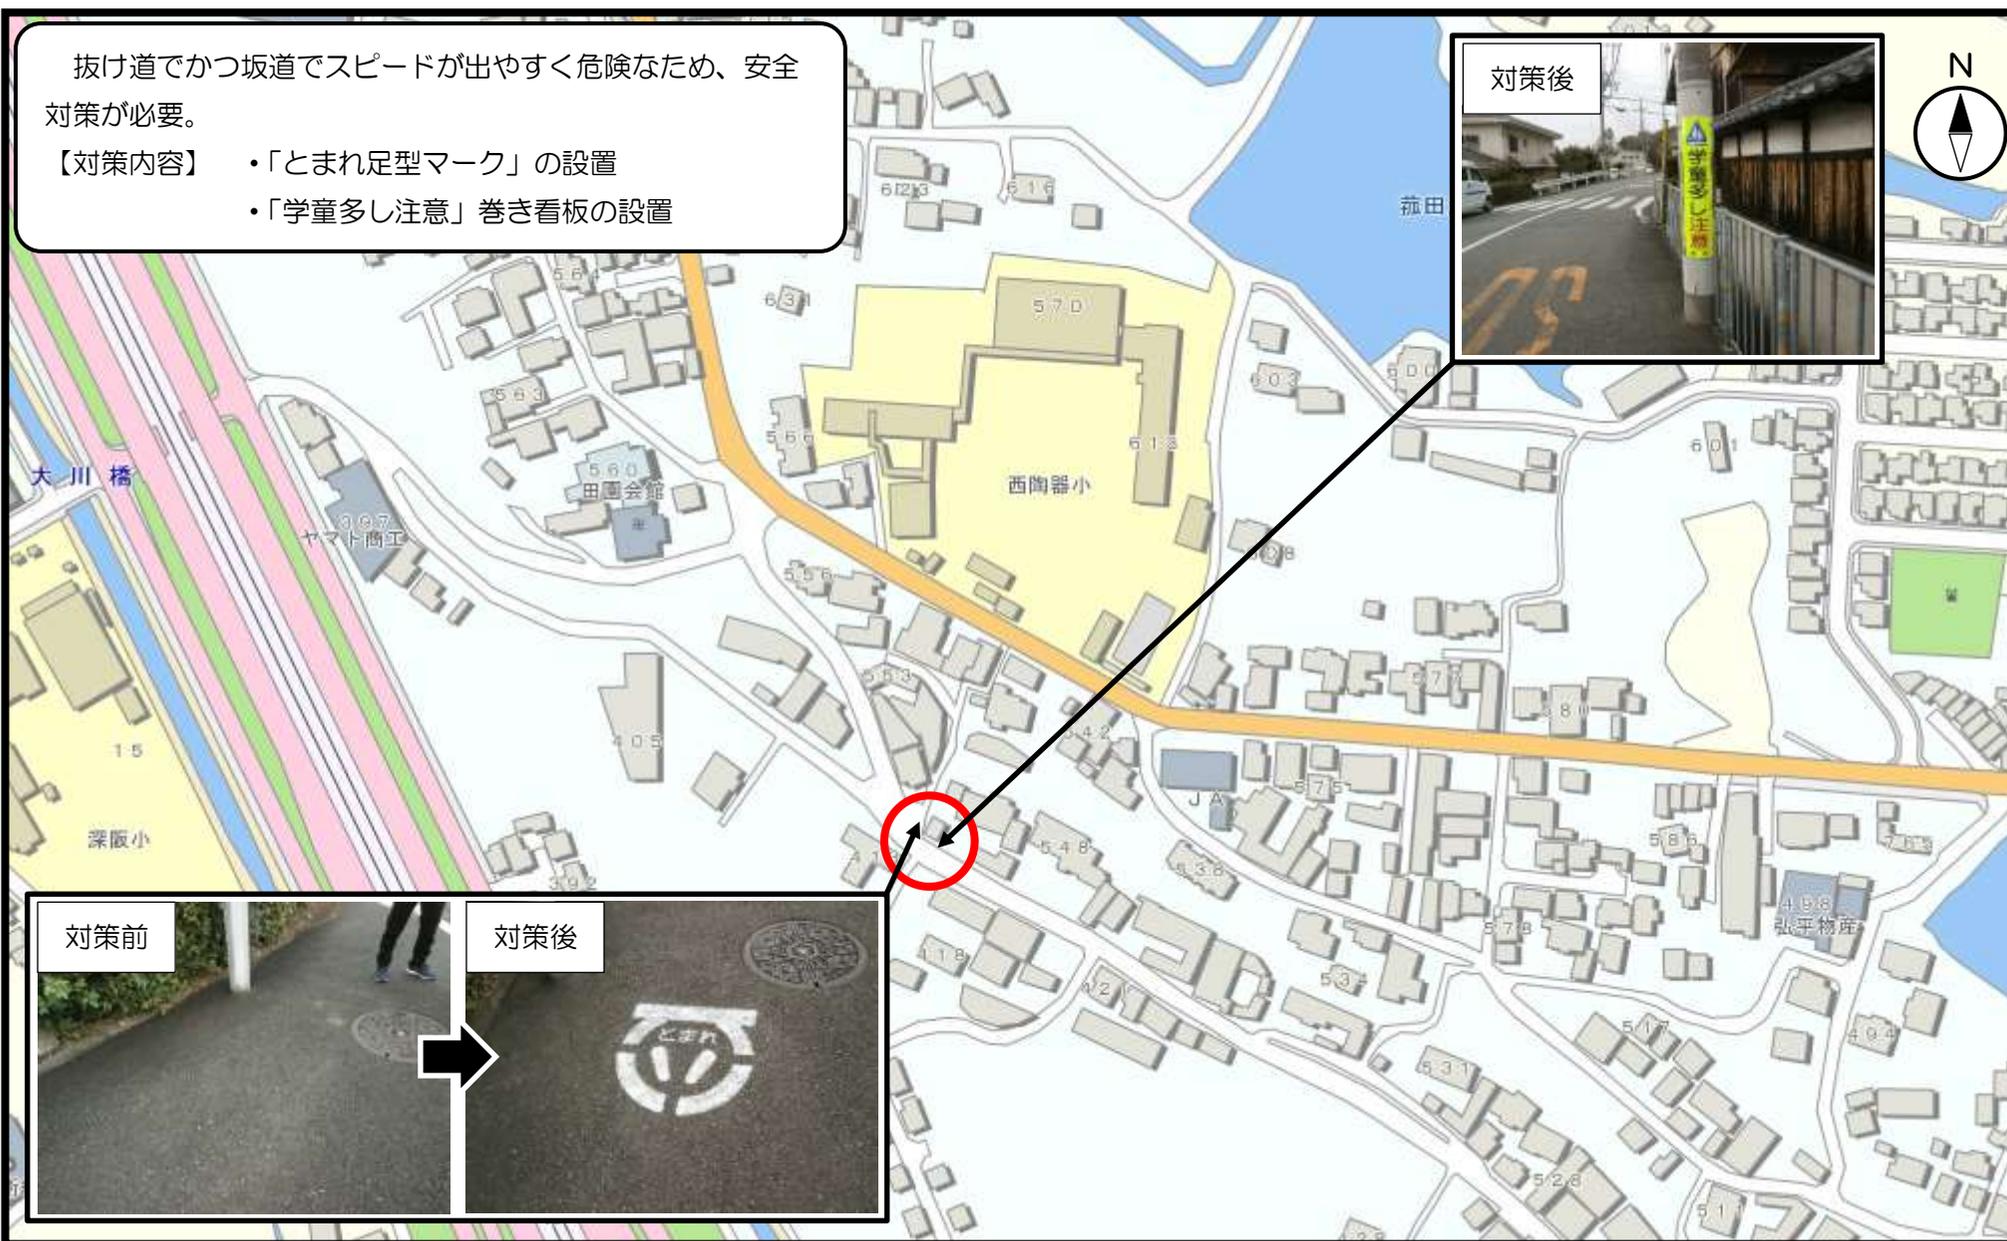
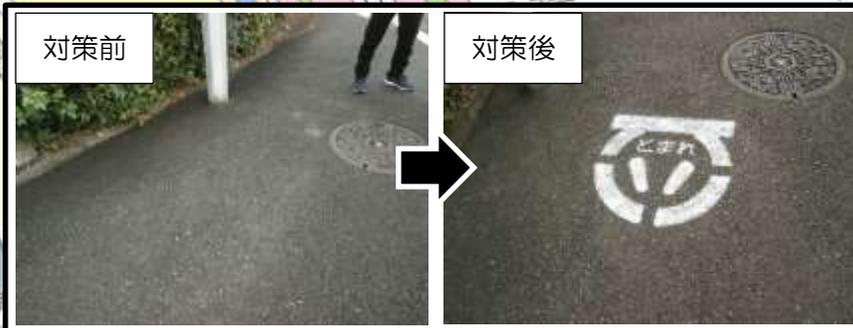
整理番号35

抜け道でかつ坂道でスピードが出やすく危険なため、安全対策が必要。

- 【対策内容】
- ・「とまれ足型マーク」の設置
  - ・「学童多し注意」巻き看板の設置

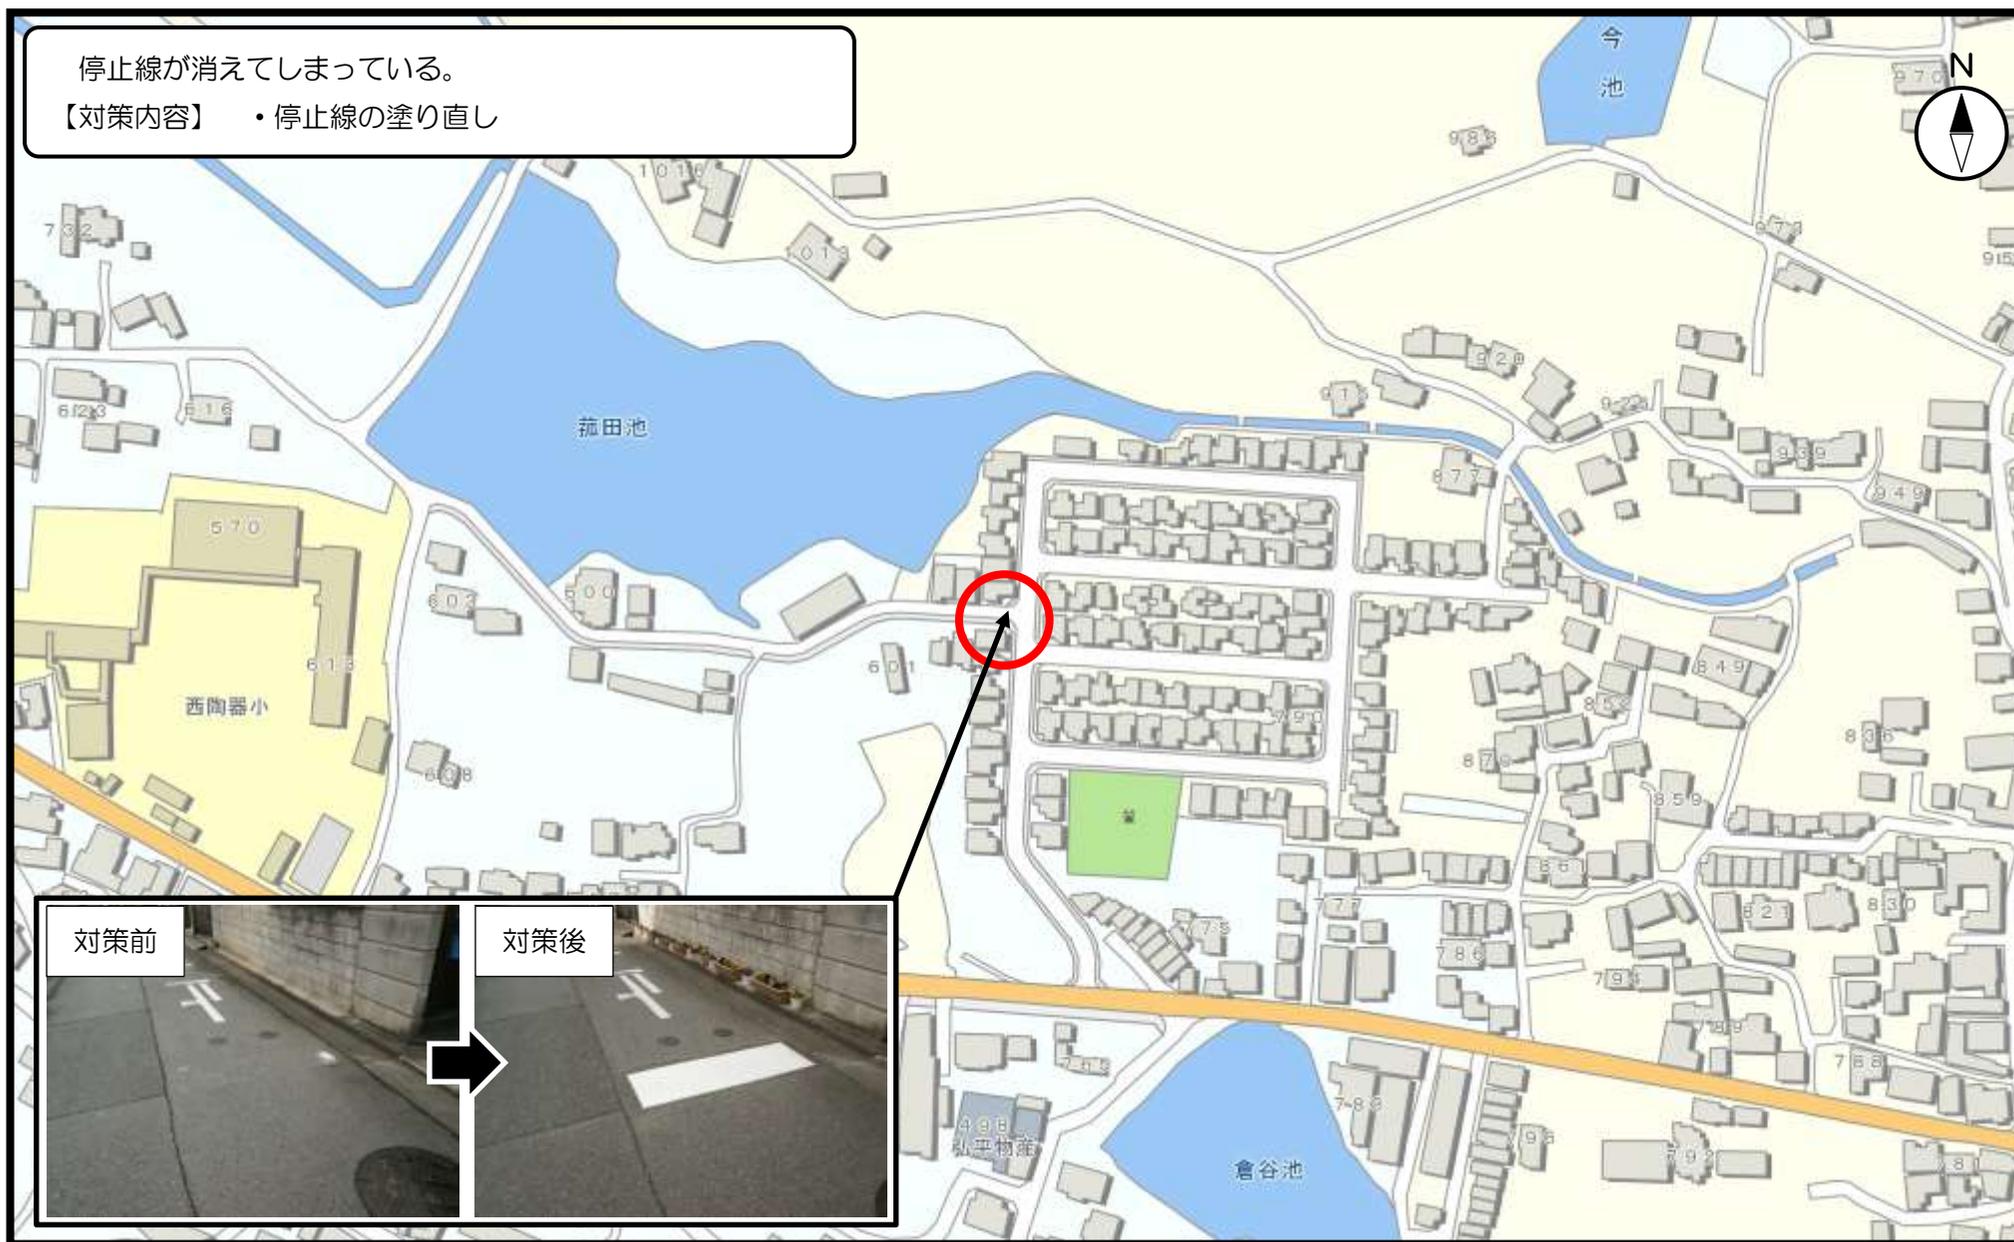
整理番号36

停止線が消えてしまっている。

【対策内容】 ・停止線の塗り直し

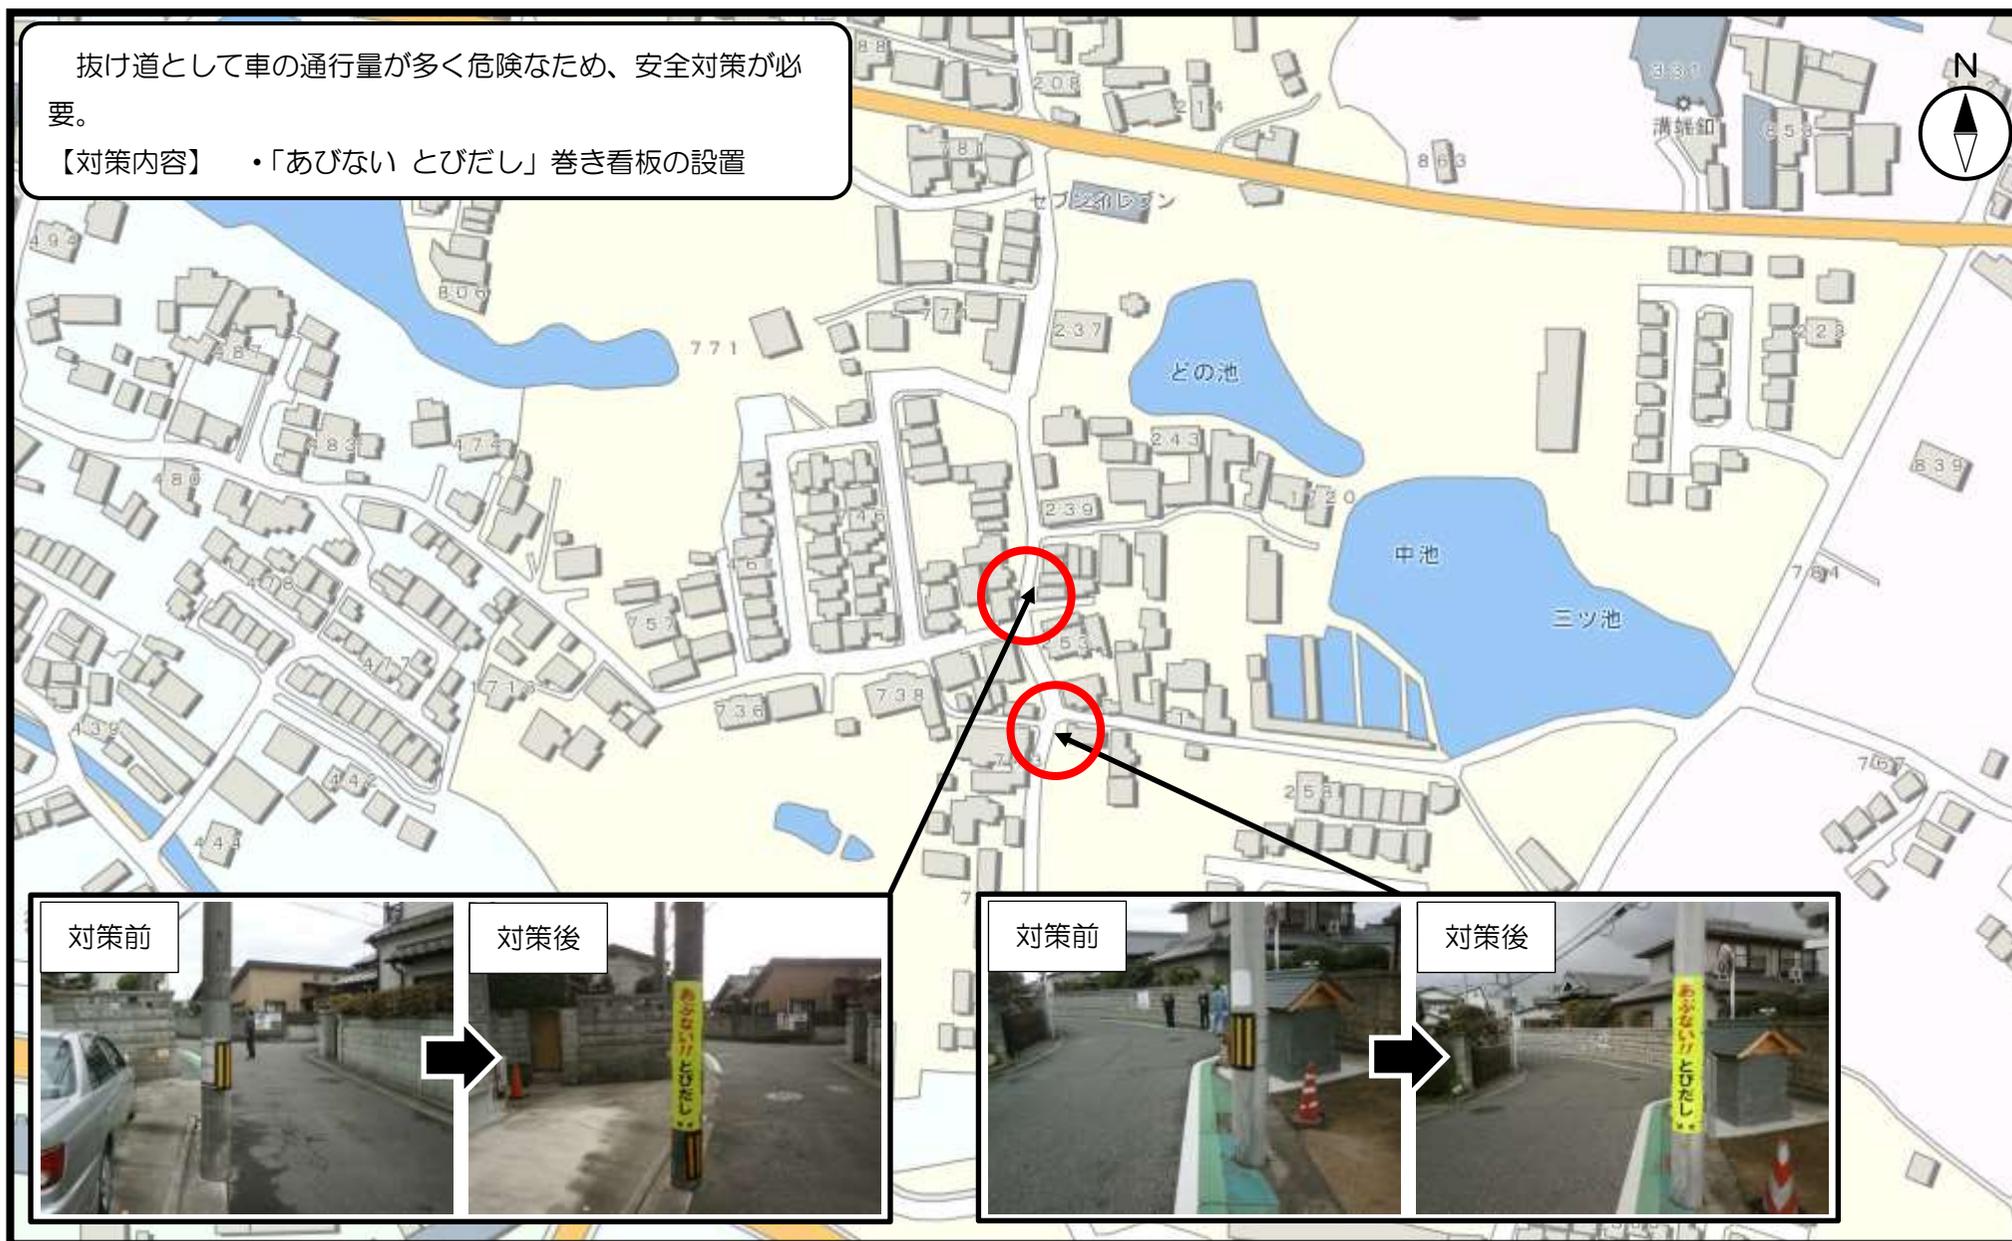
整理番号37

抜け道として車の通行量が多く危険なため、安全対策が必要。

【対策内容】 ・「あびない とびだし」巻き看板の設置

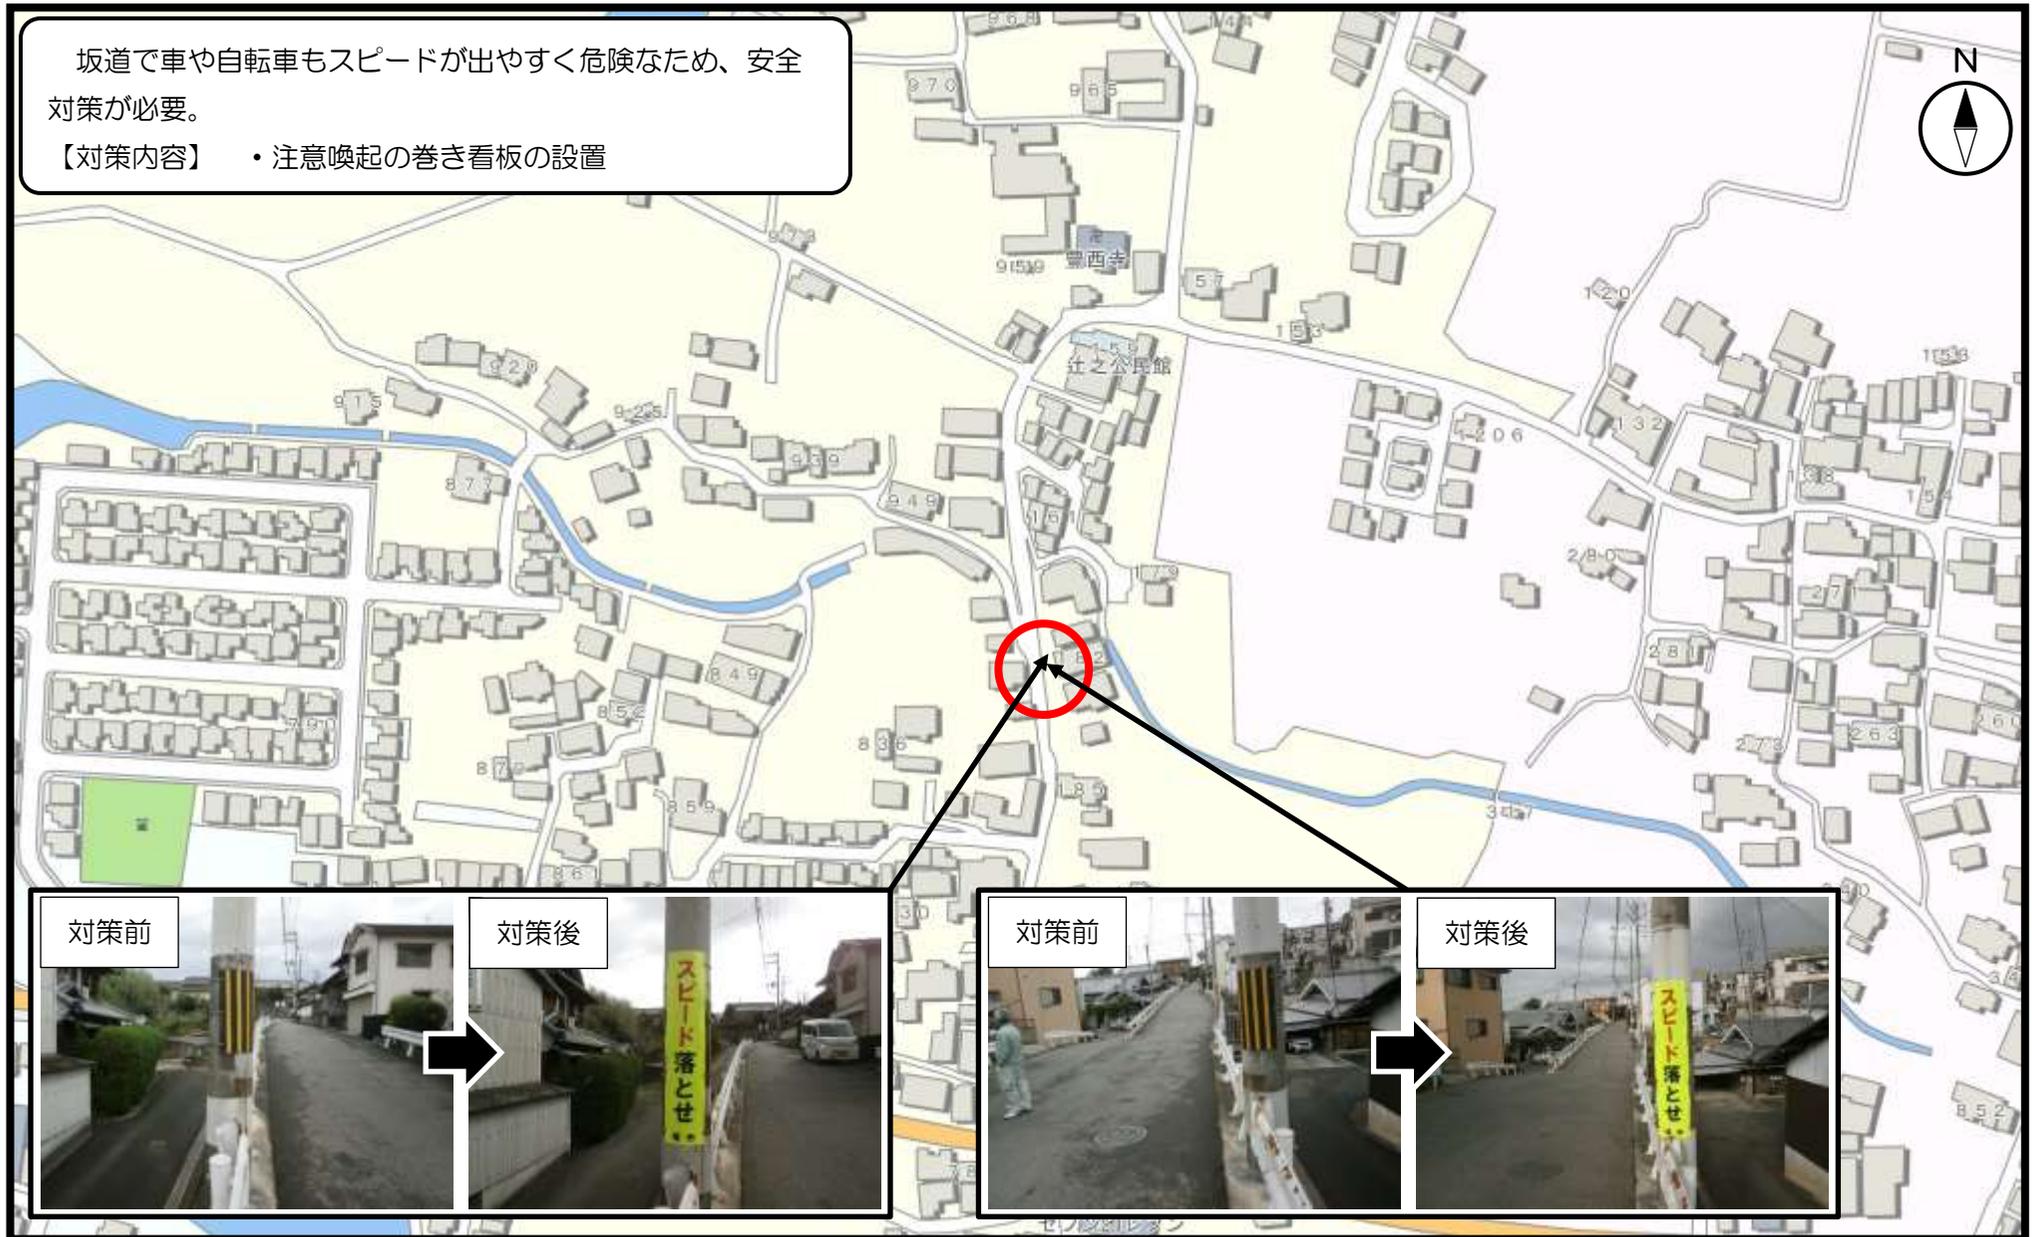
整理番号38

坂道で車や自転車もスピードが出やすく危険なため、安全対策が必要。

【対策内容】 ・注意喚起の巻き看板の設置

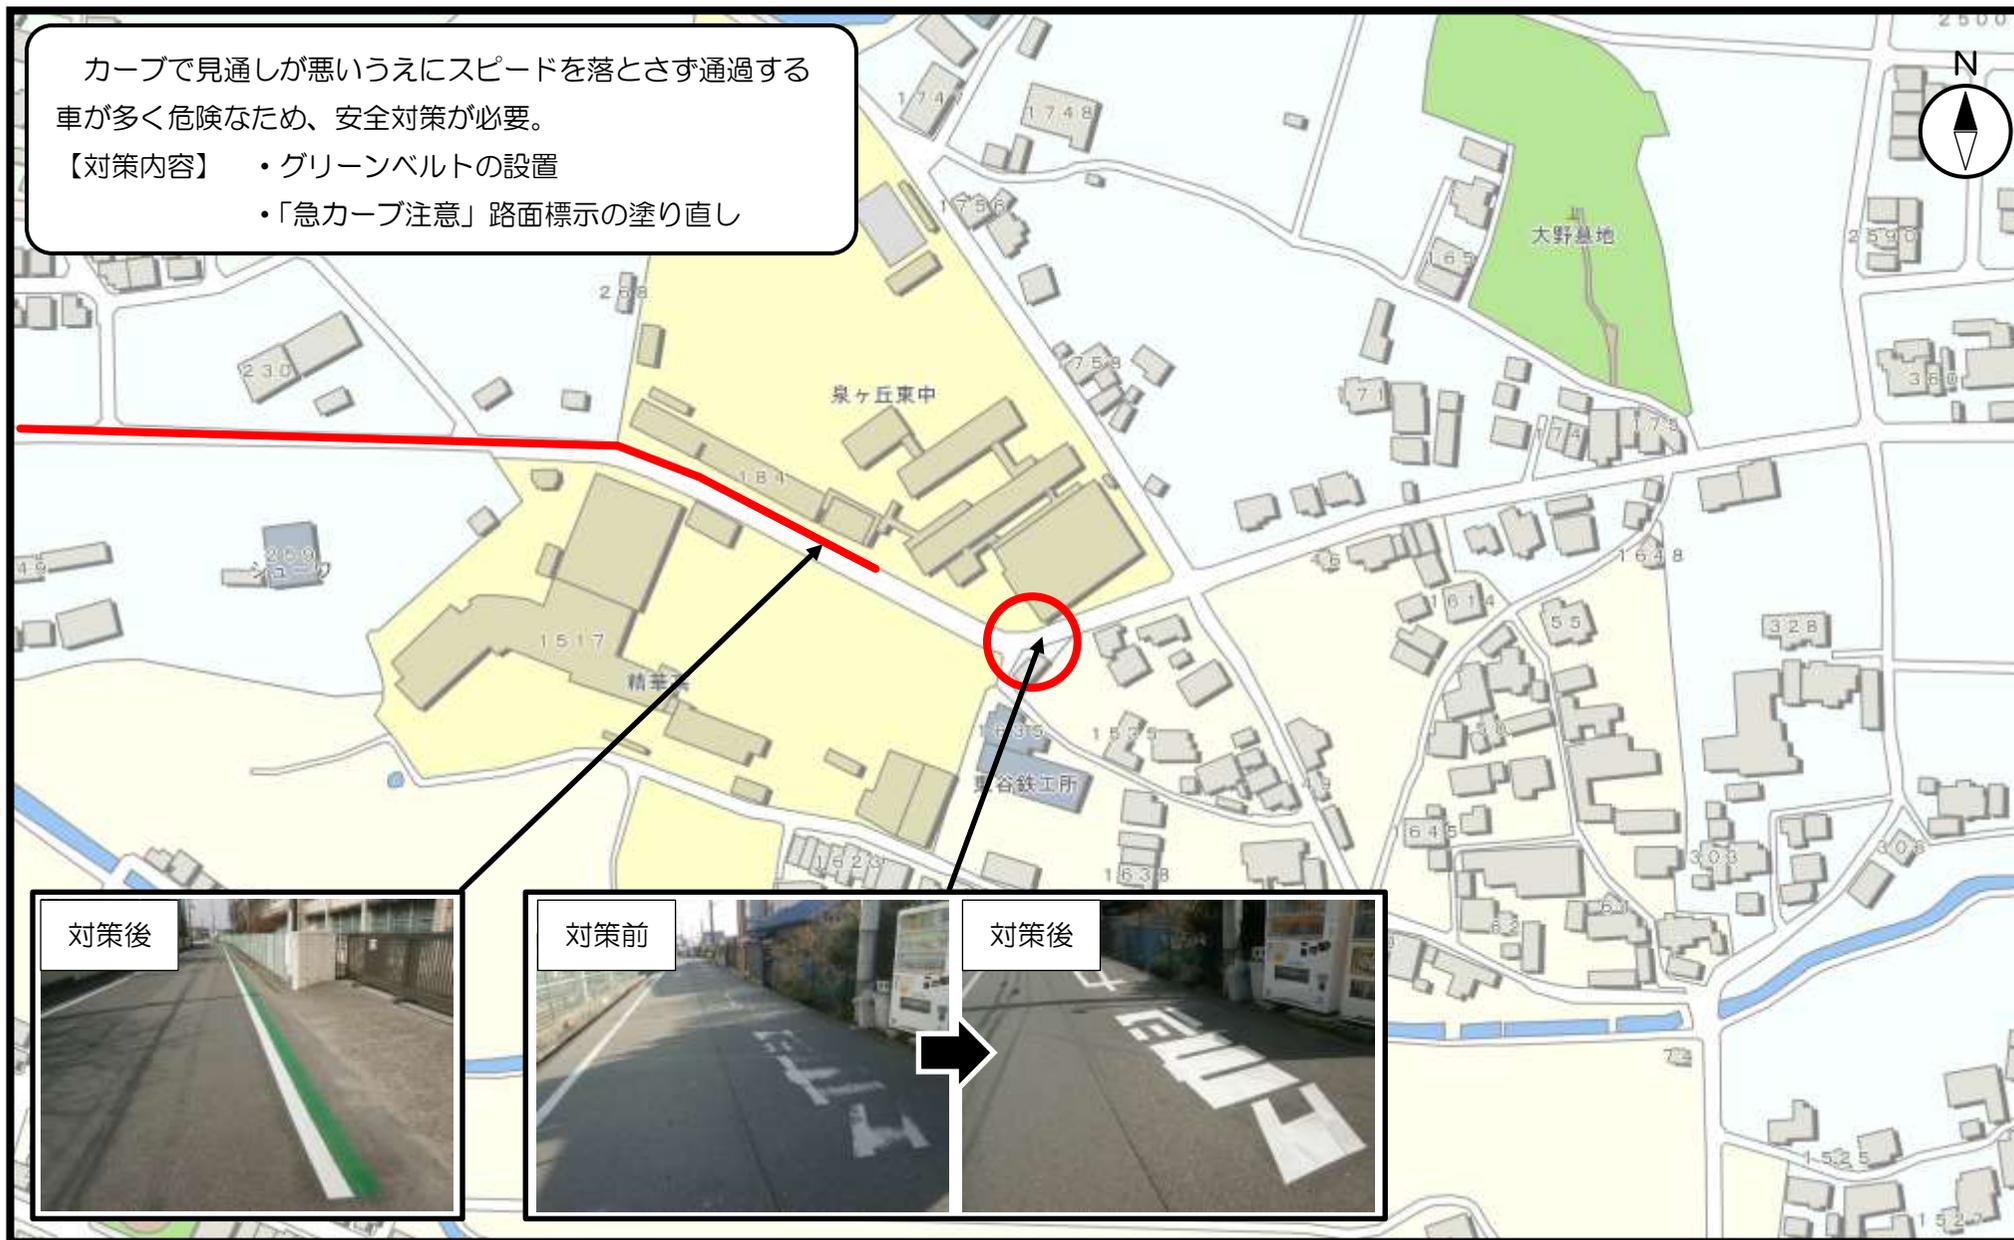
整理番号39

カーブで見通しが悪いうえにスピードを落とさず通過する車が多く危険なため、安全対策が必要。

- 【対策内容】
- ・グリーンベルトの設置
  - ・「急カーブ注意」路面標示の塗り直し

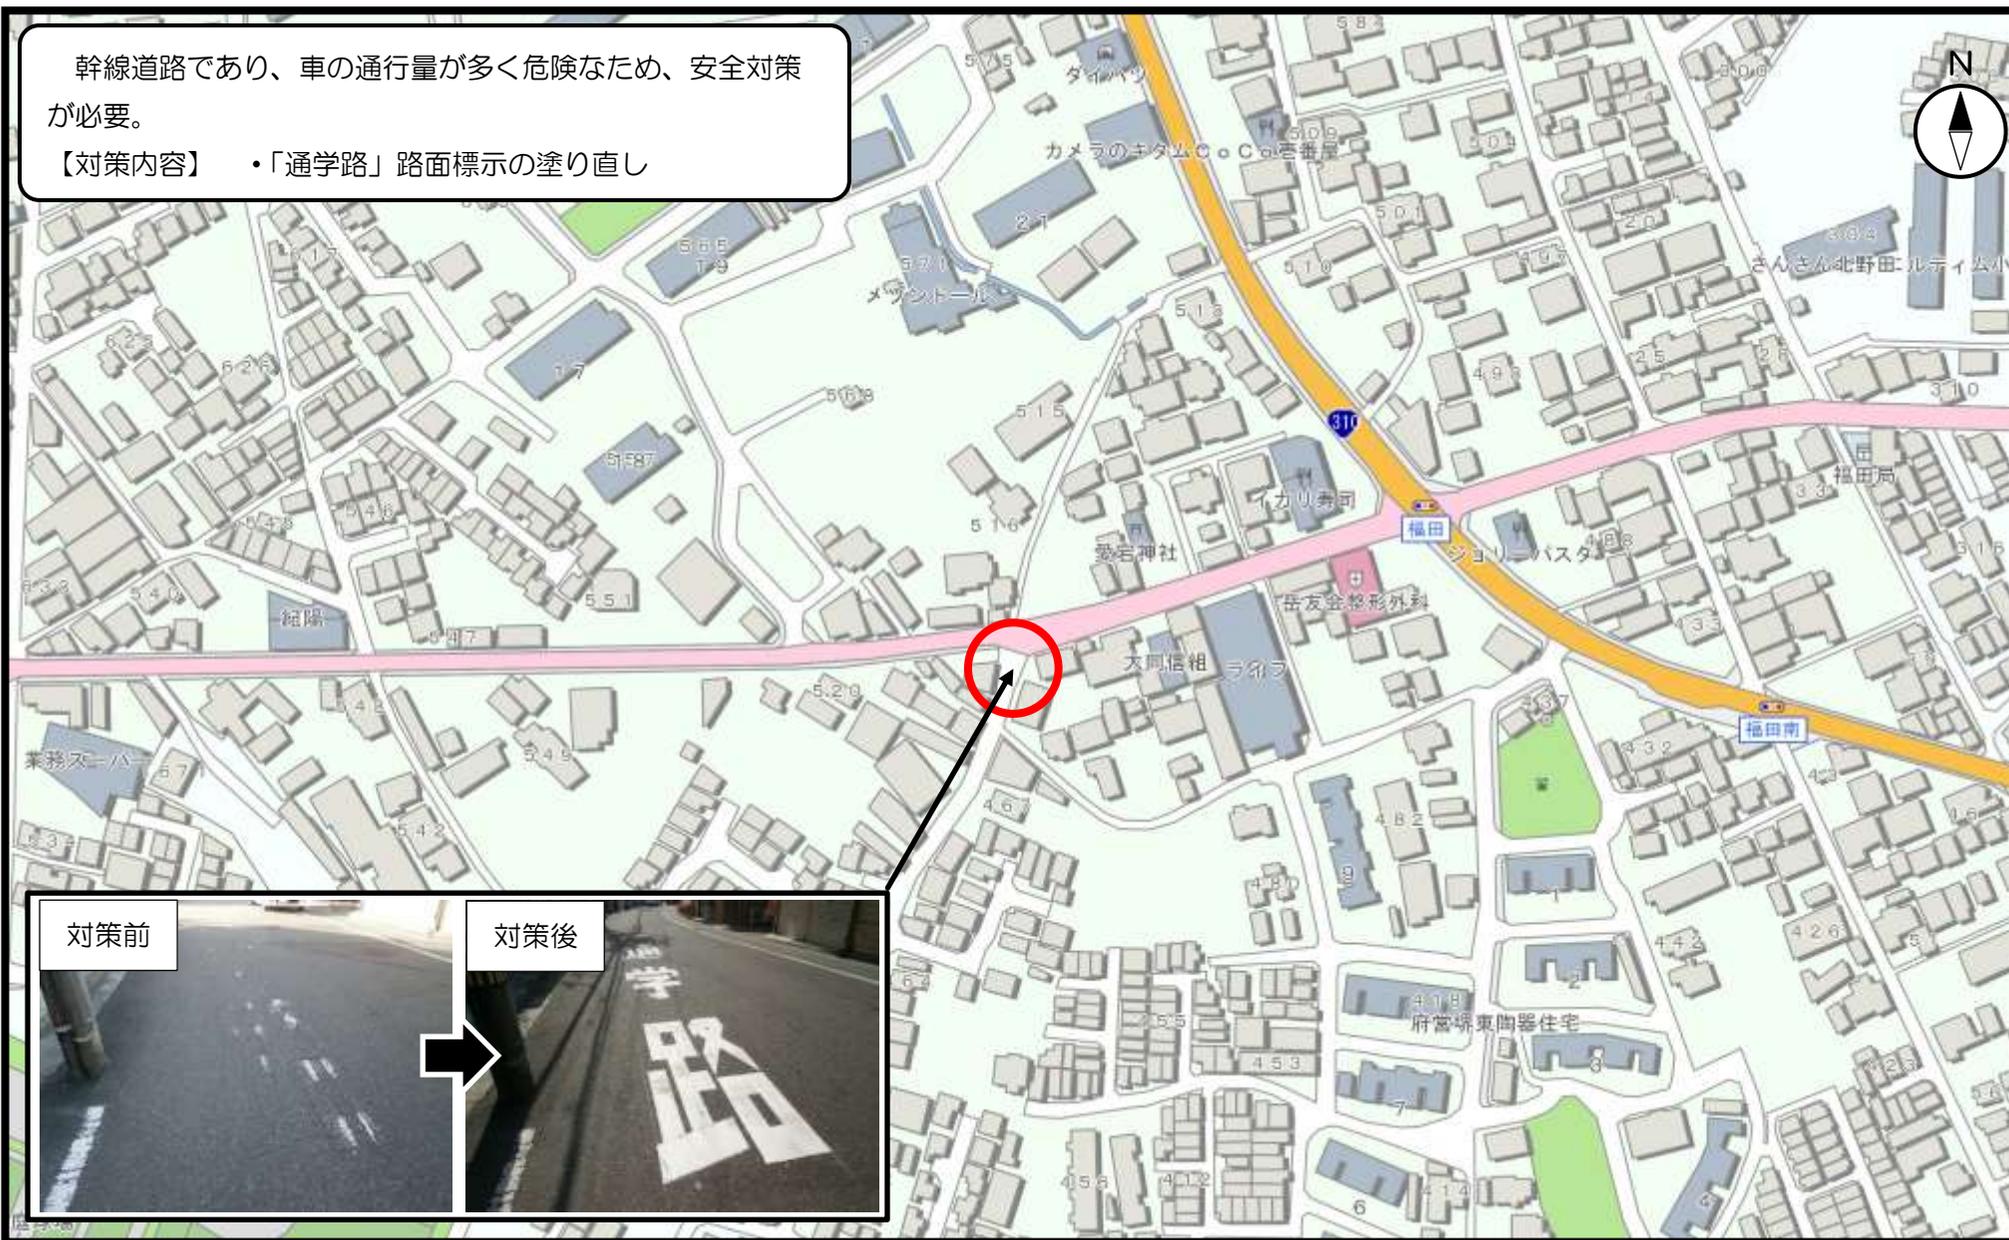
整理番号40

幹線道路であり、車の通行量が多く危険なため、安全対策が必要。

【対策内容】 ・「通学路」路面標示の塗り直し

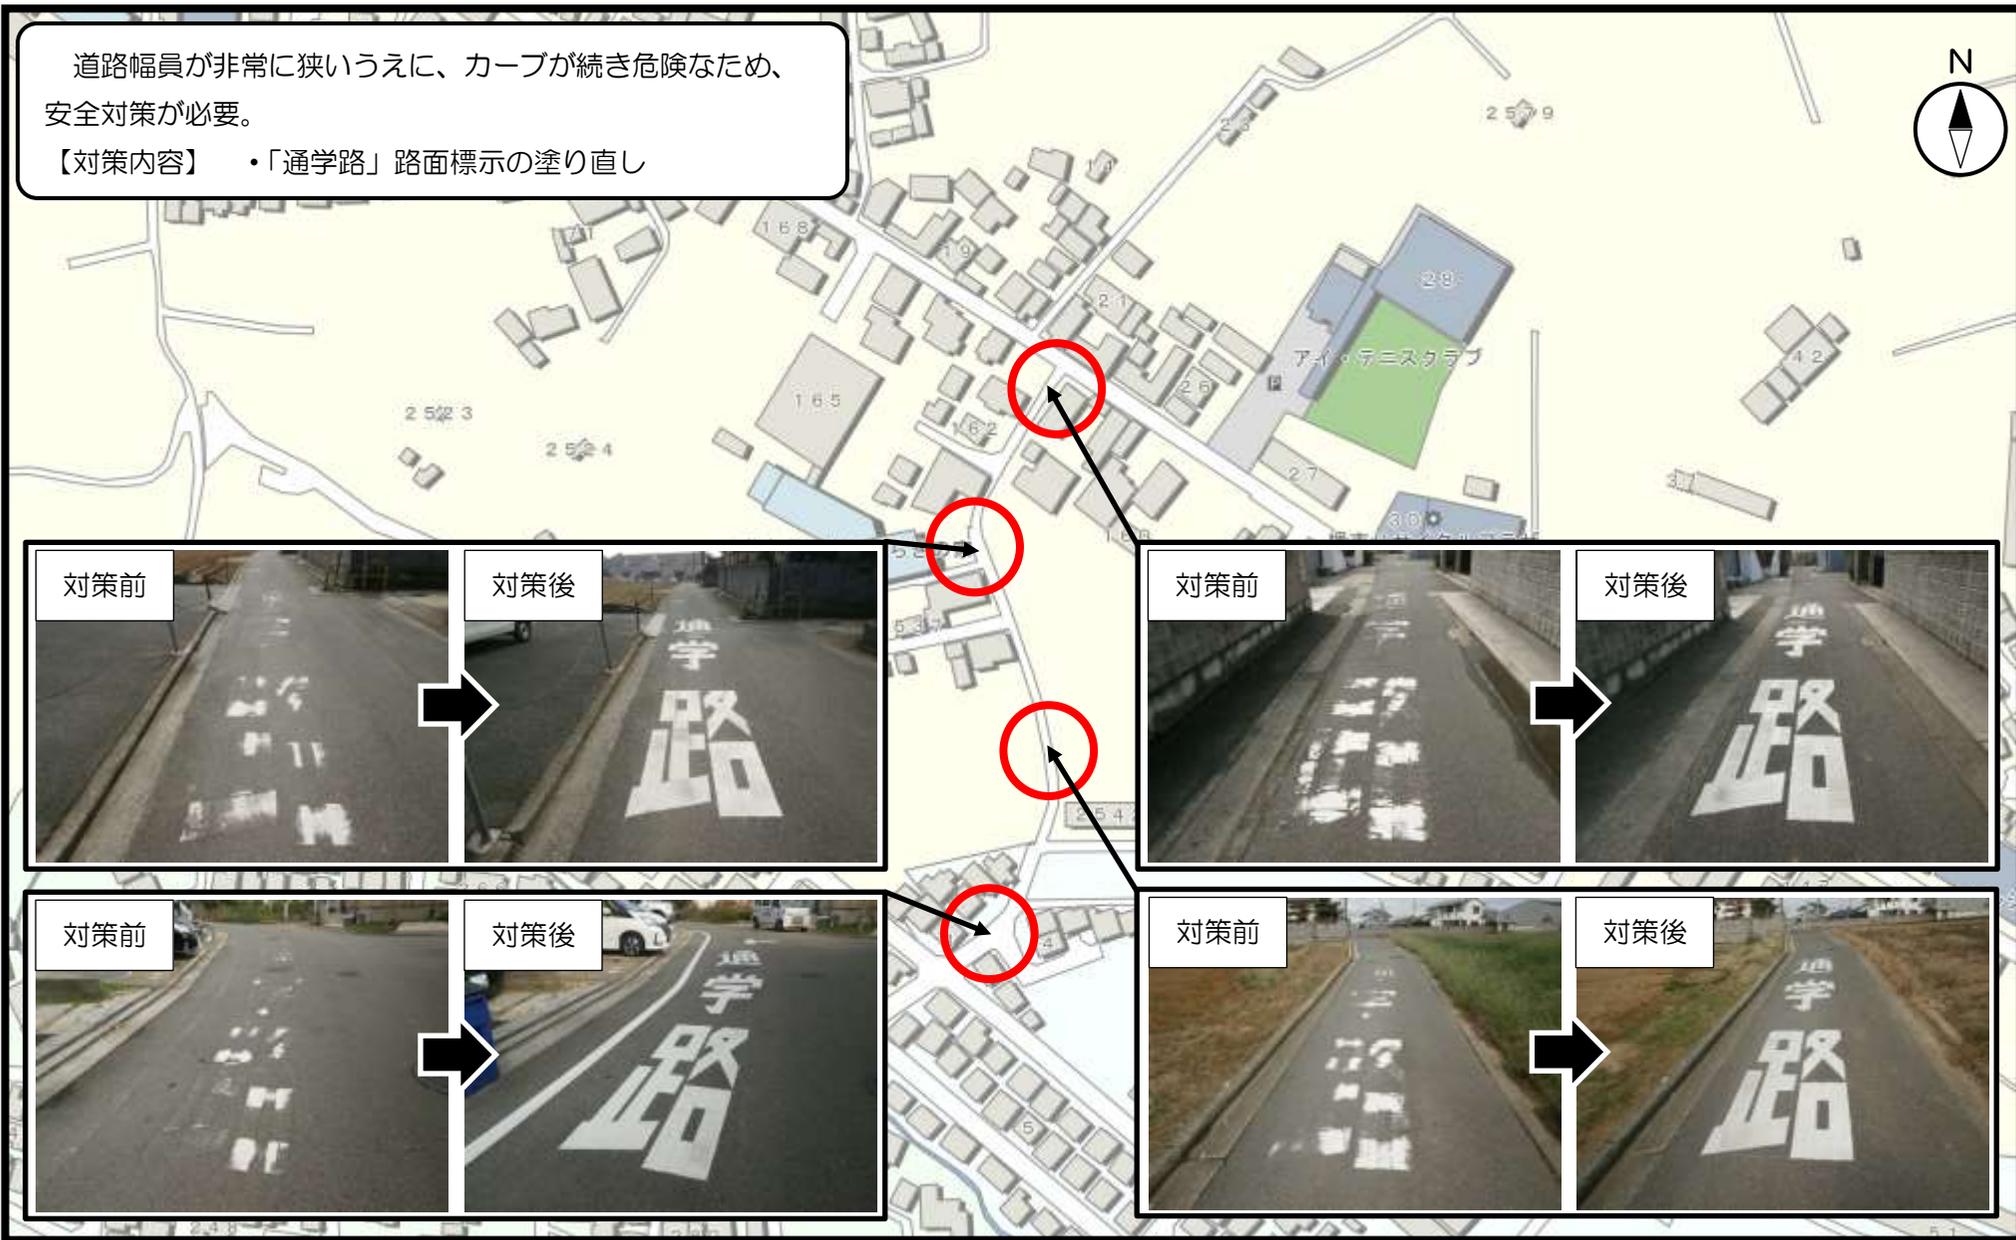
整理番号 4 1

道路幅員が非常に狭いうえに、カーブが続き危険なため、安全対策が必要。

【対策内容】 ・「通学路」路面標示の塗り直し

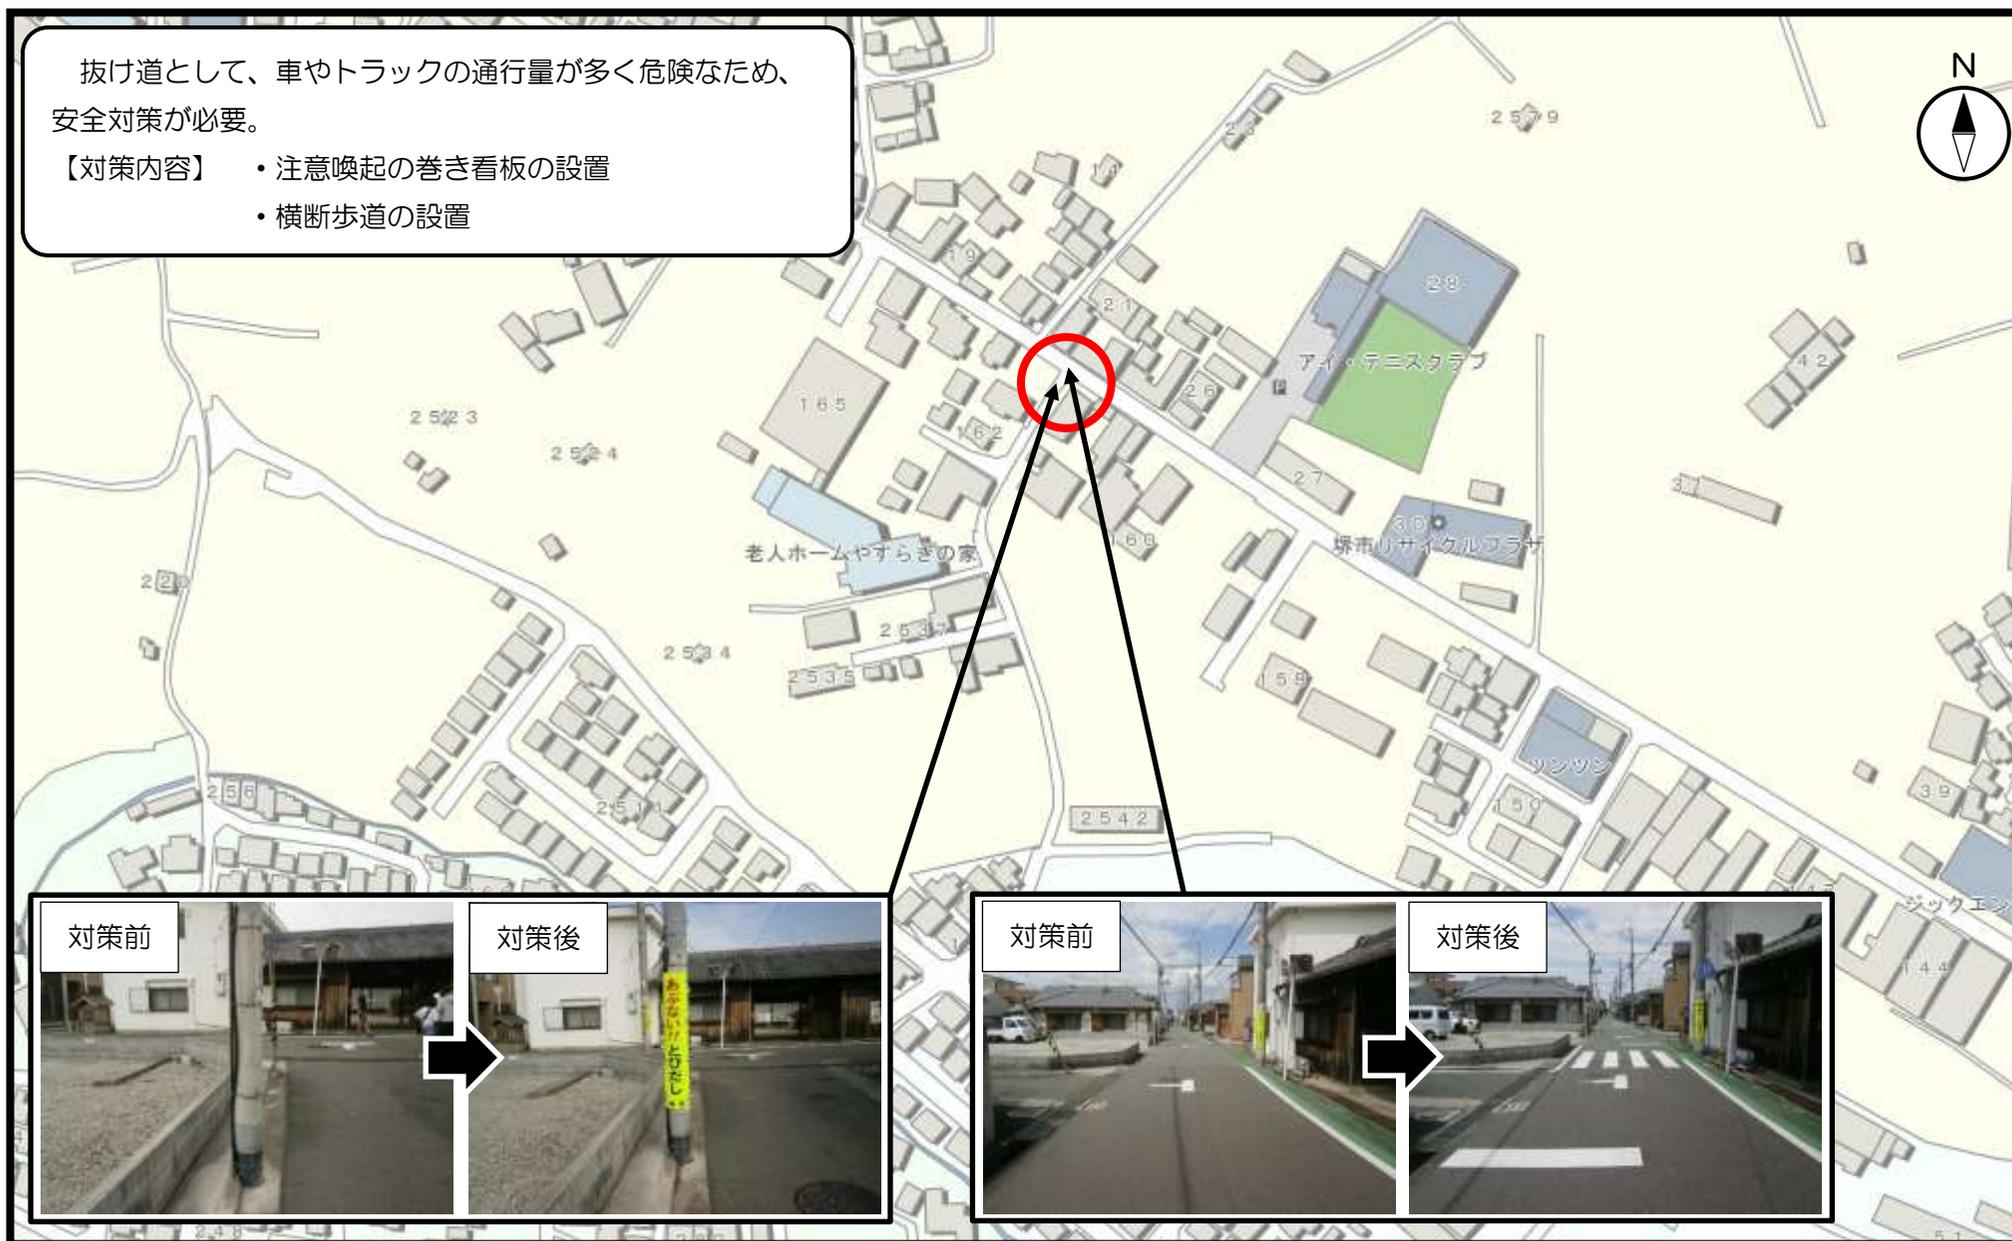
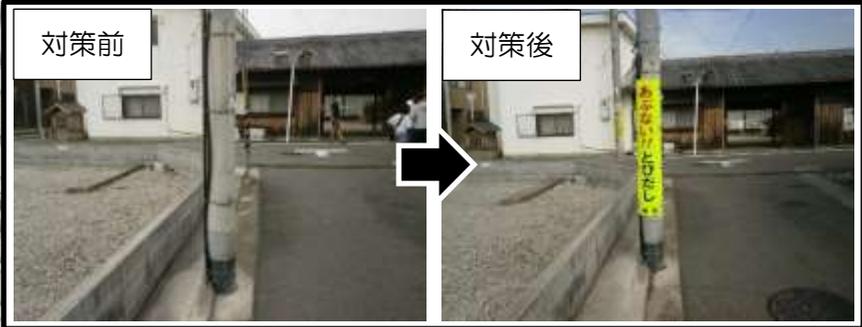
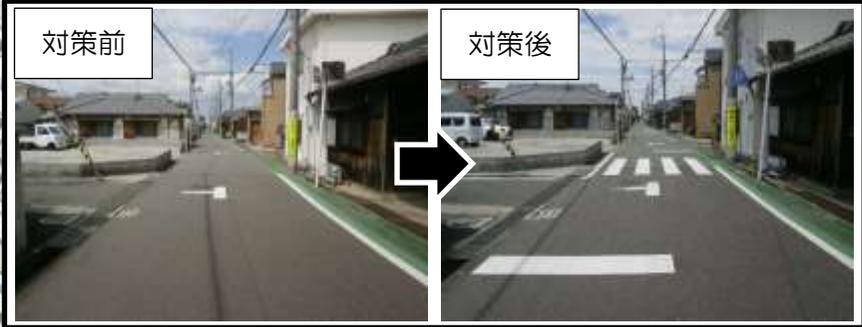
整理番号42

抜け道として、車やトラックの通行量が多く危険なため、安全対策が必要。

- 【対策内容】
- 注意喚起の巻き看板の設置
  - 横断歩道の設置
