# 【中区】安全対策の取組状況一覧表

令和6年3月1日現在

## 通学路の安全点検対策箇所図

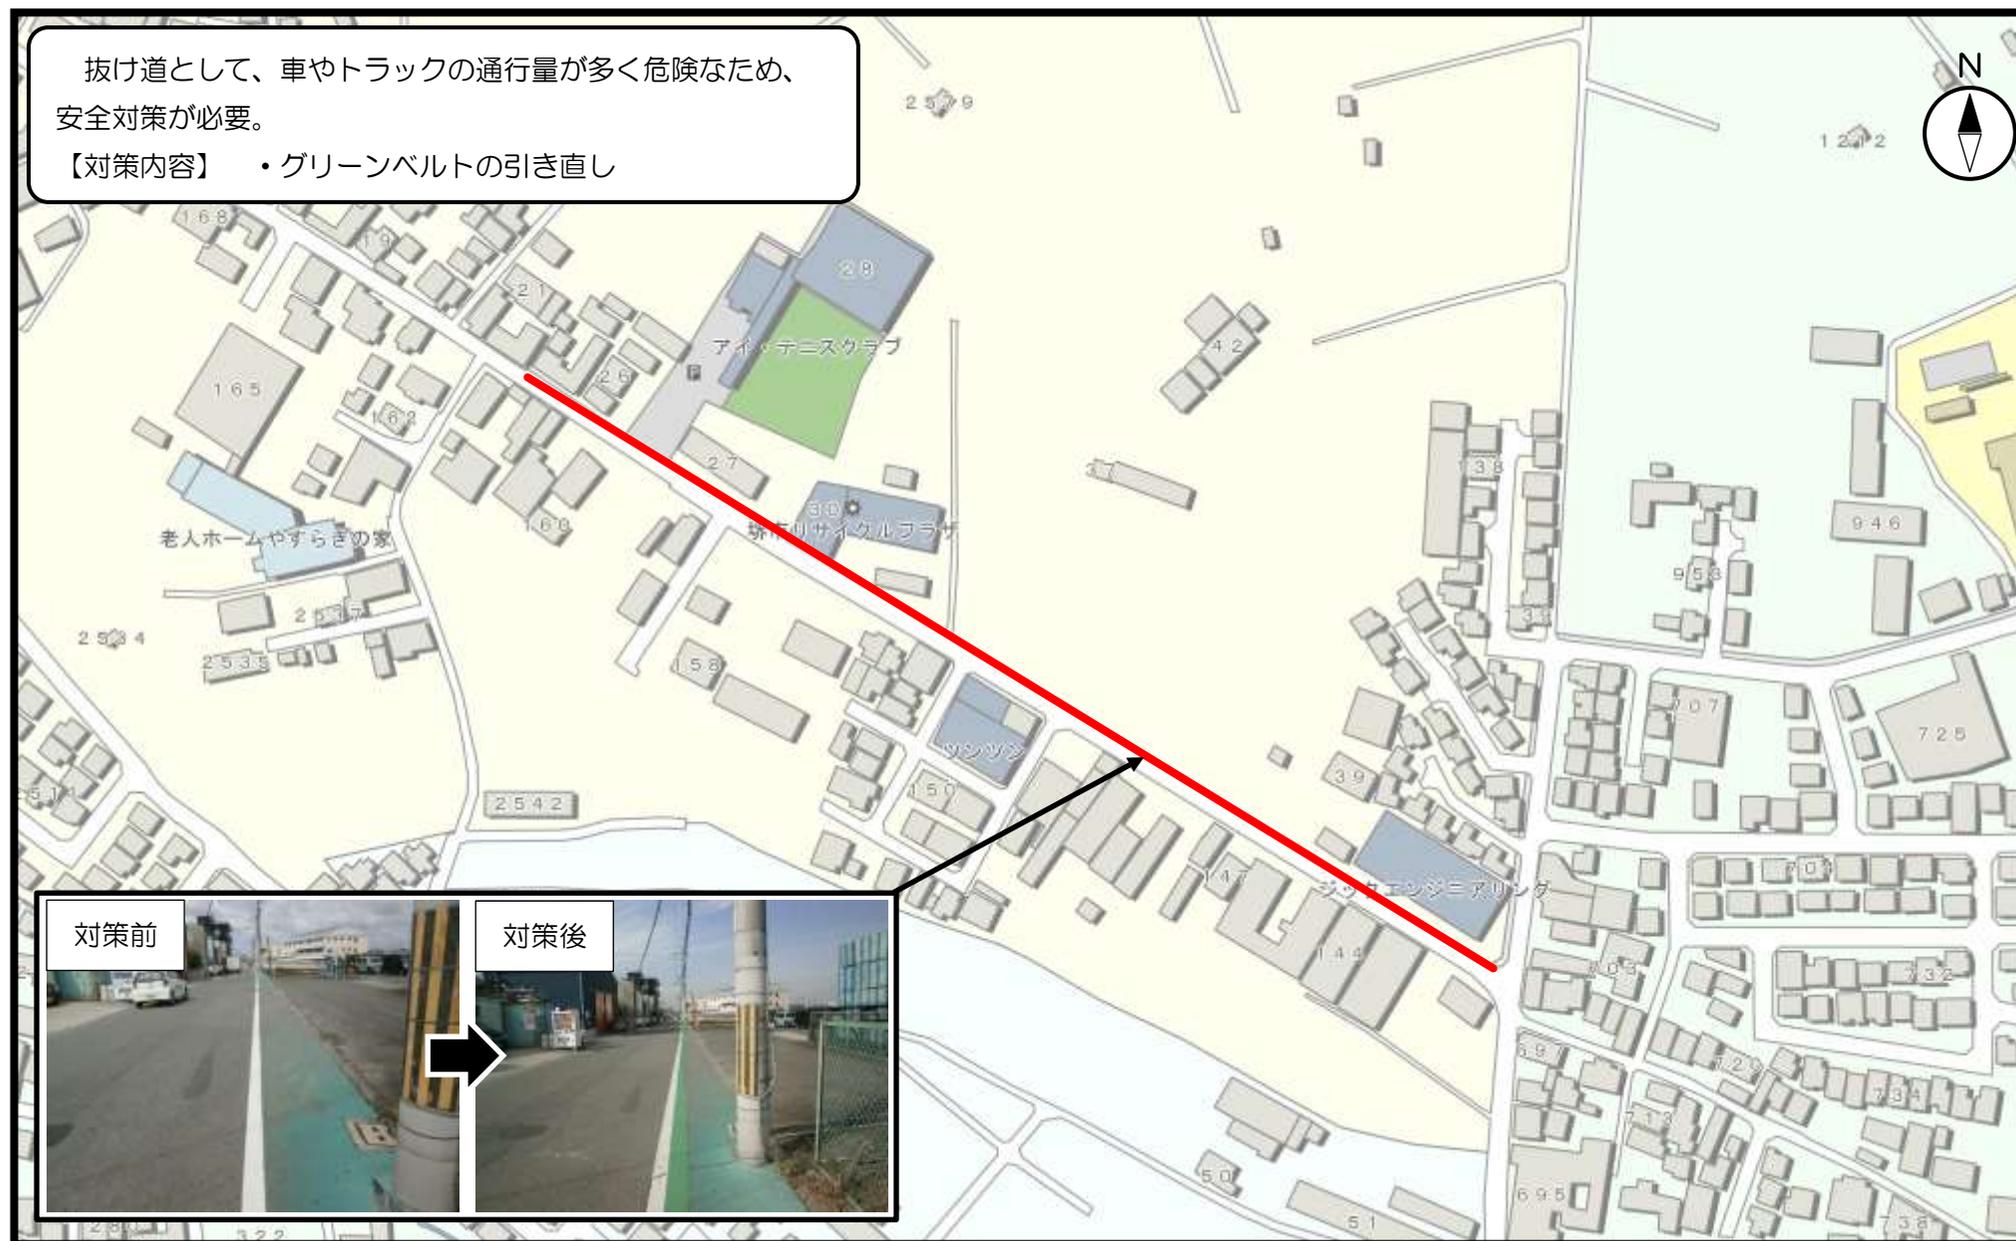
整理番号43

抜け道として、車やトラックの通行量が多く危険なため、  
安全対策が必要。

【対策内容】 ・グリーンベルトの引き直し

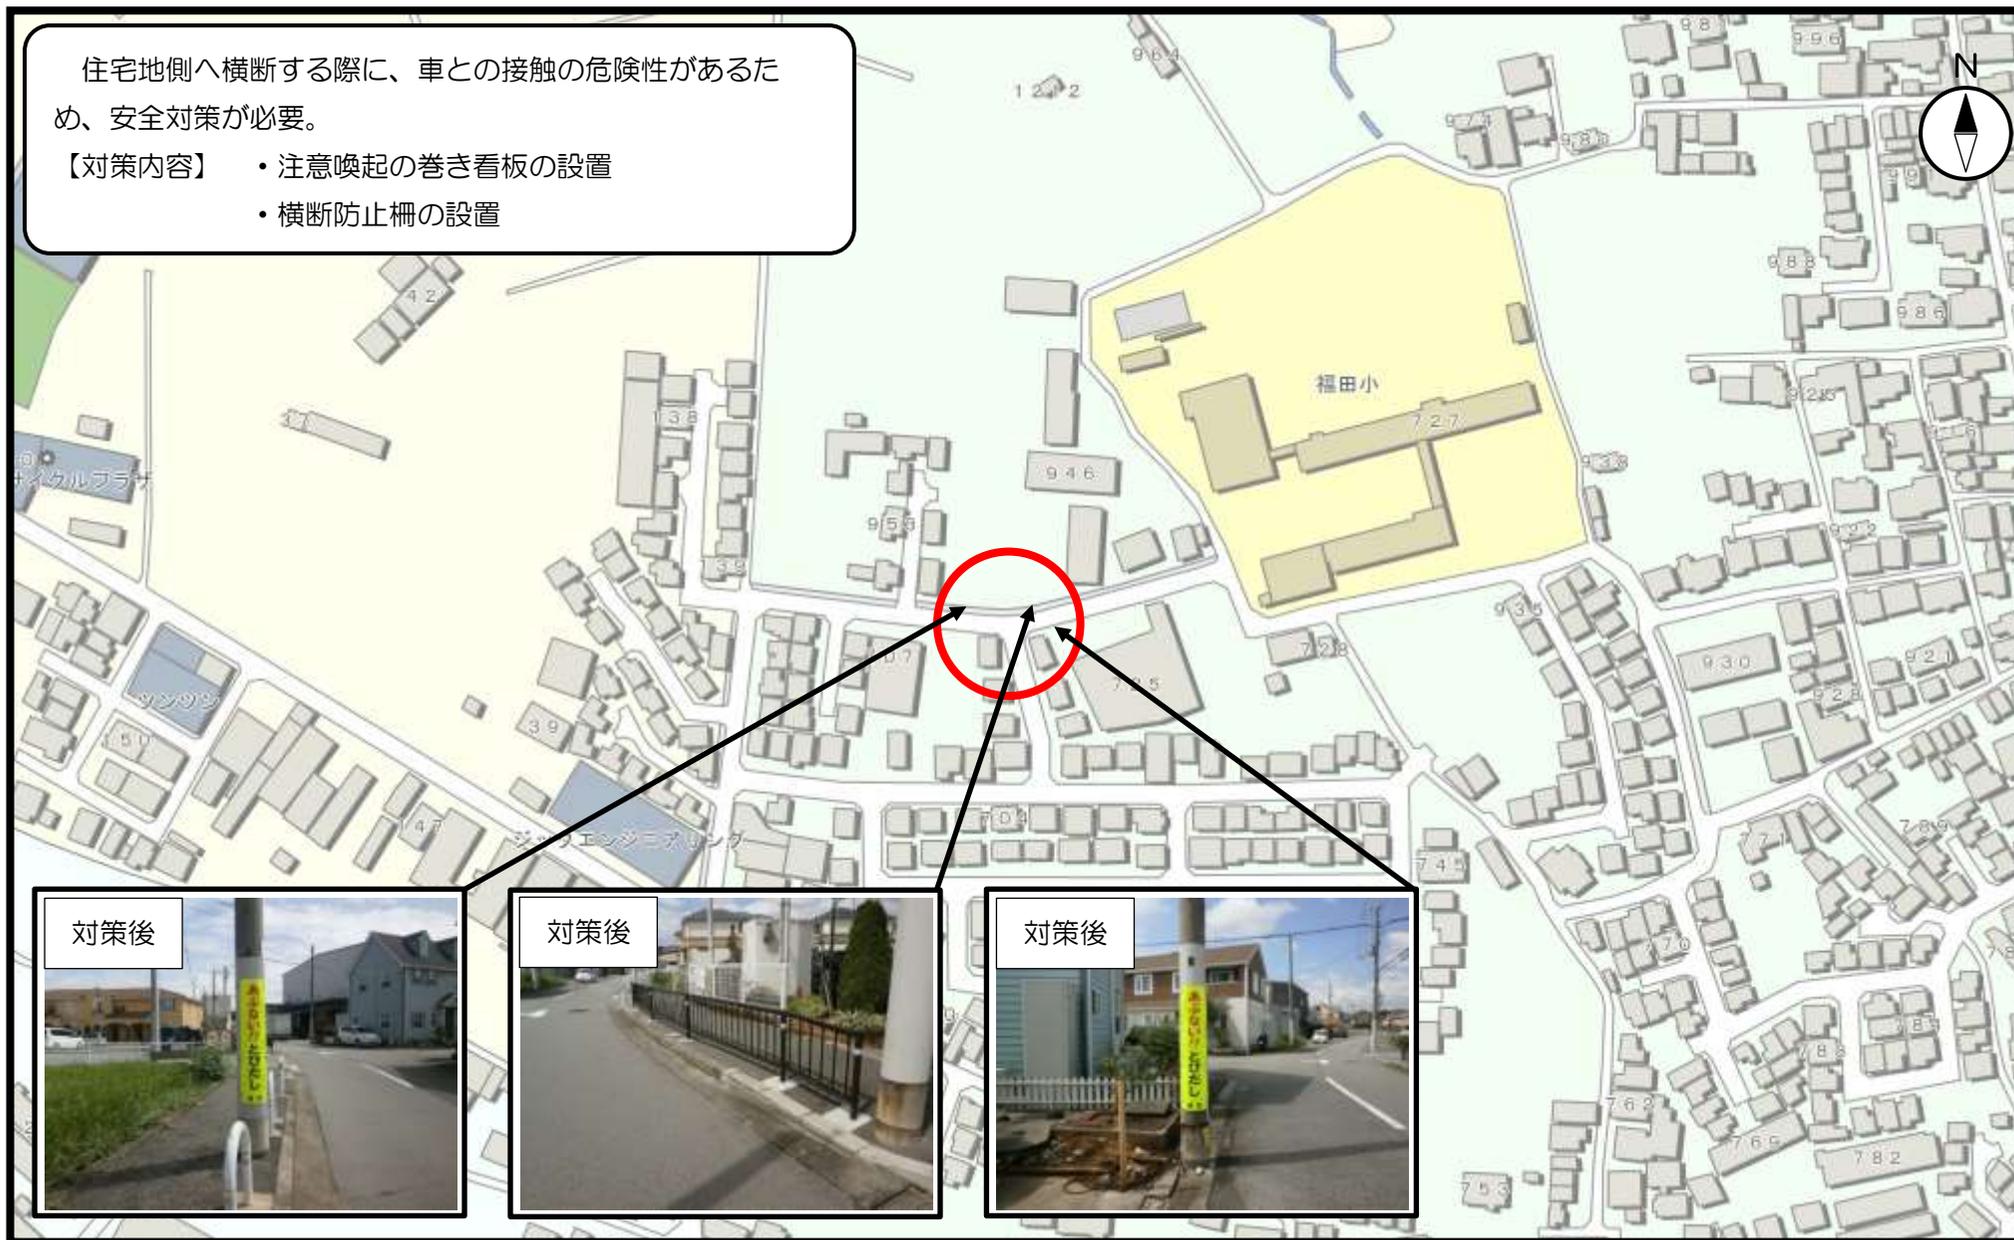
# 整理番号44

住宅地側へ横断する際に、車との接触の危険性があるため、安全対策が必要。

- 【対策内容】
- 注意喚起の巻き看板の設置
  - 横断防止柵の設置

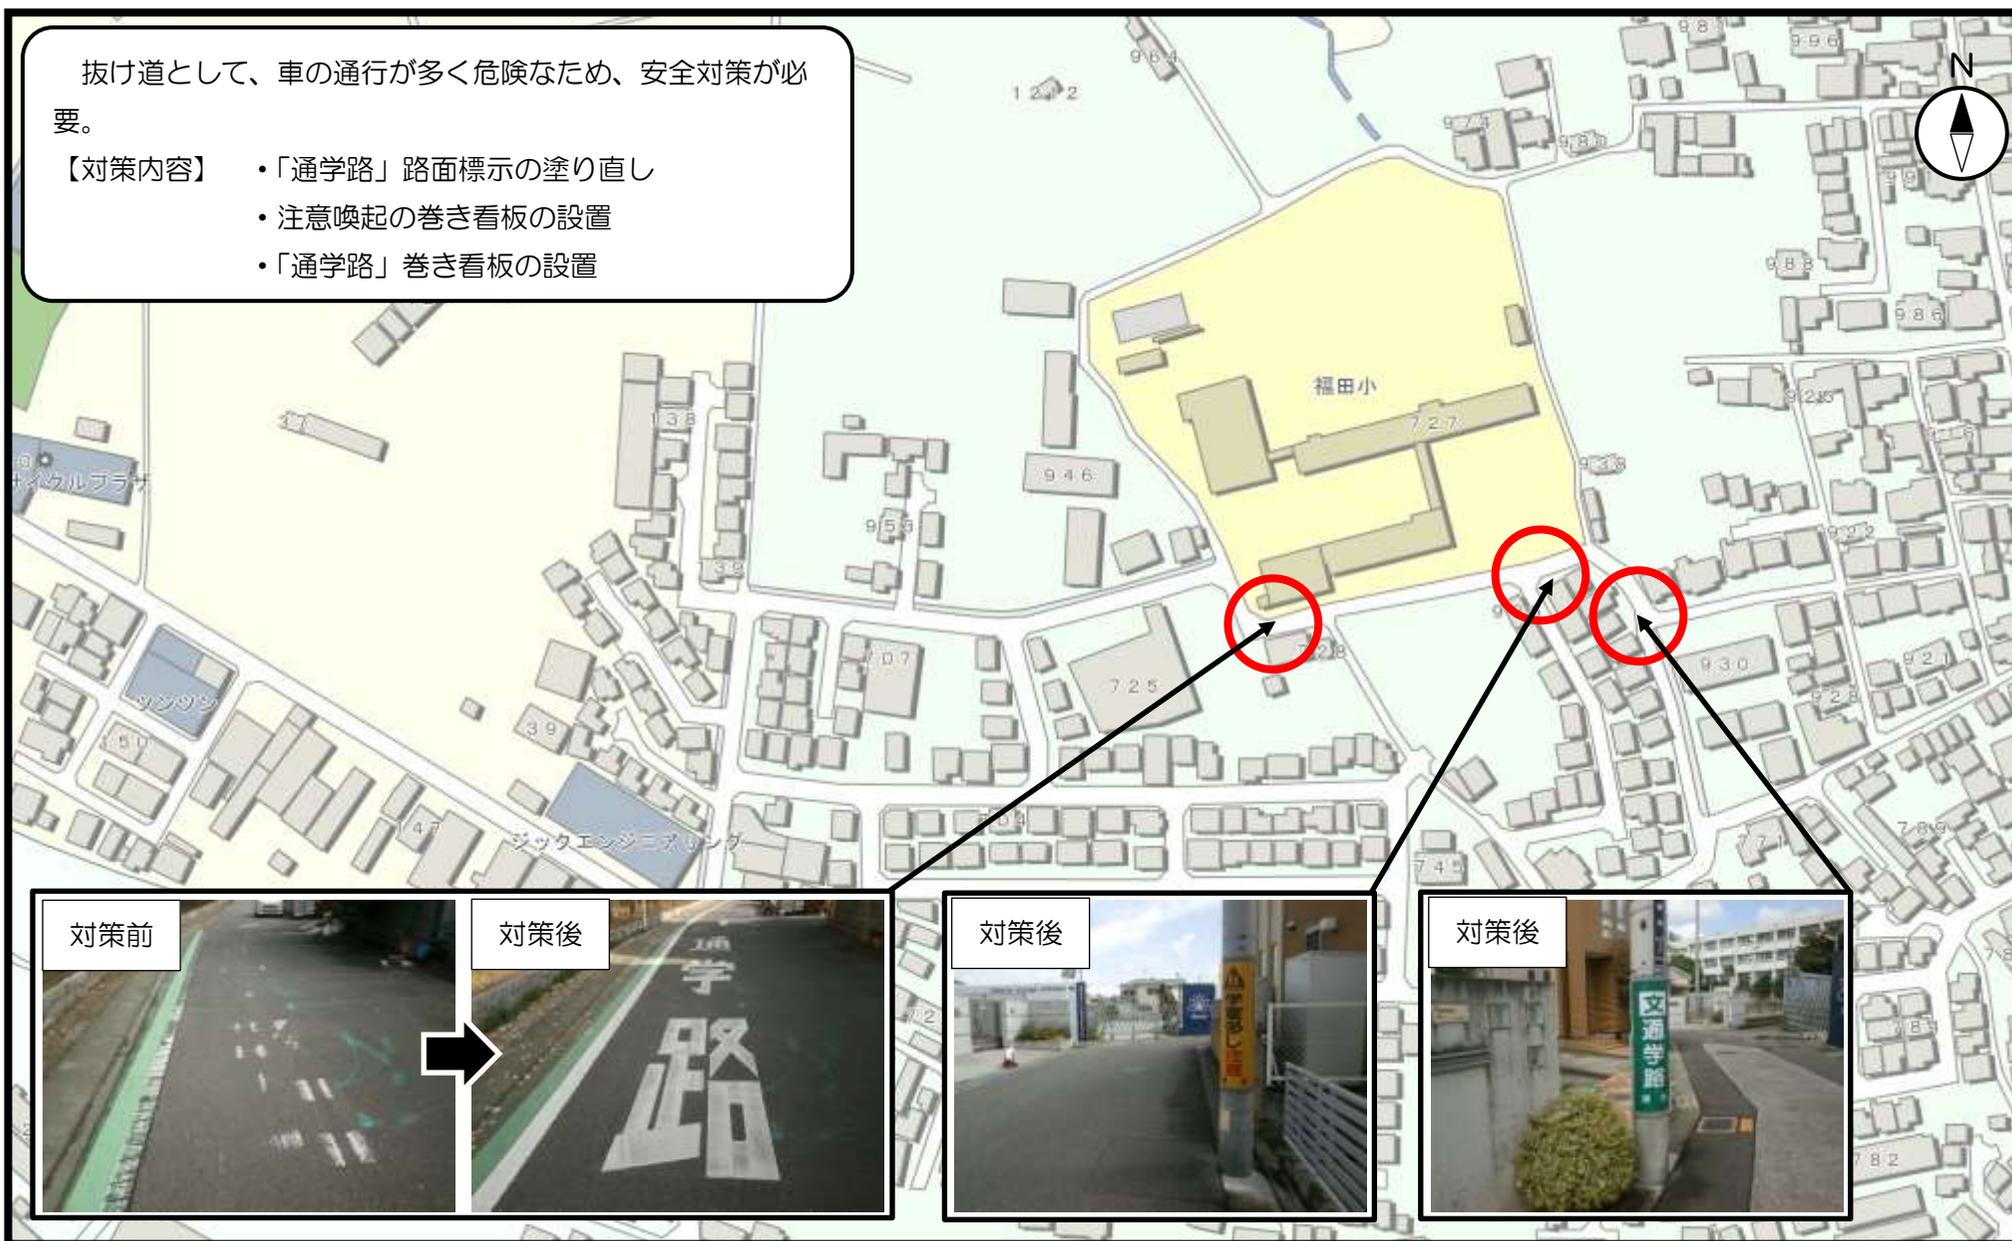
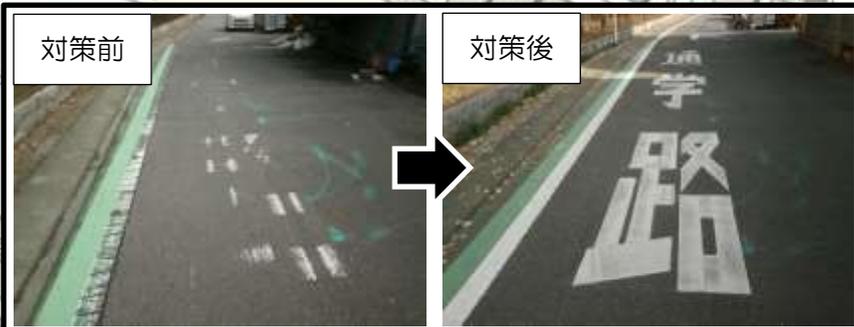
整理番号45

抜け道として、車の通行が多く危険なため、安全対策が必要。

- 【対策内容】
- ・「通学路」路面標示の塗り直し
  - ・注意喚起の巻き看板の設置
  - ・「通学路」巻き看板の設置

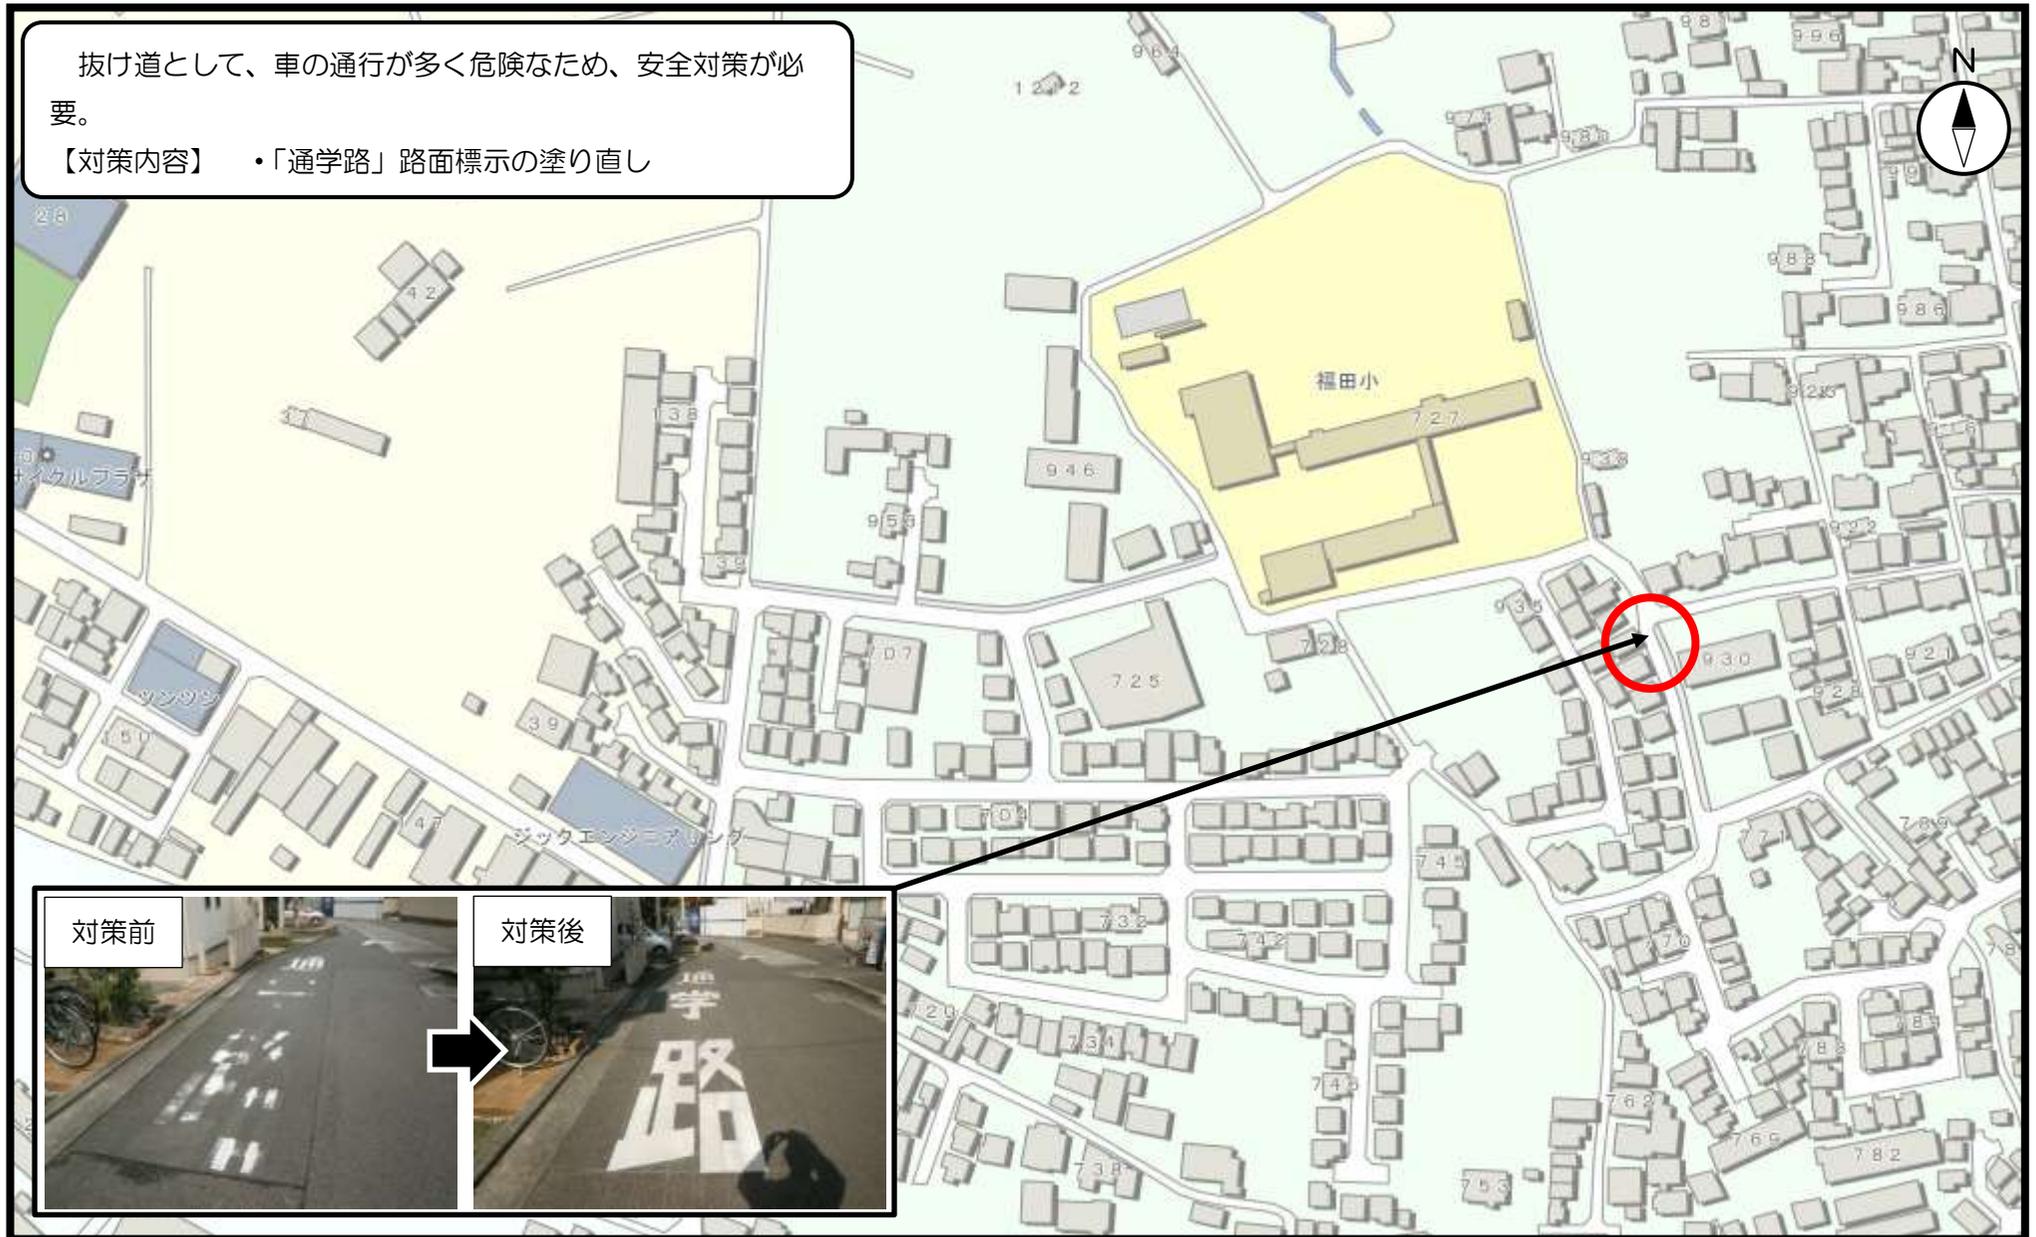
整理番号46

抜け道として、車の通行が多く危険なため、安全対策が必要。

【対策内容】 ・「通学路」路面標示の塗り直し

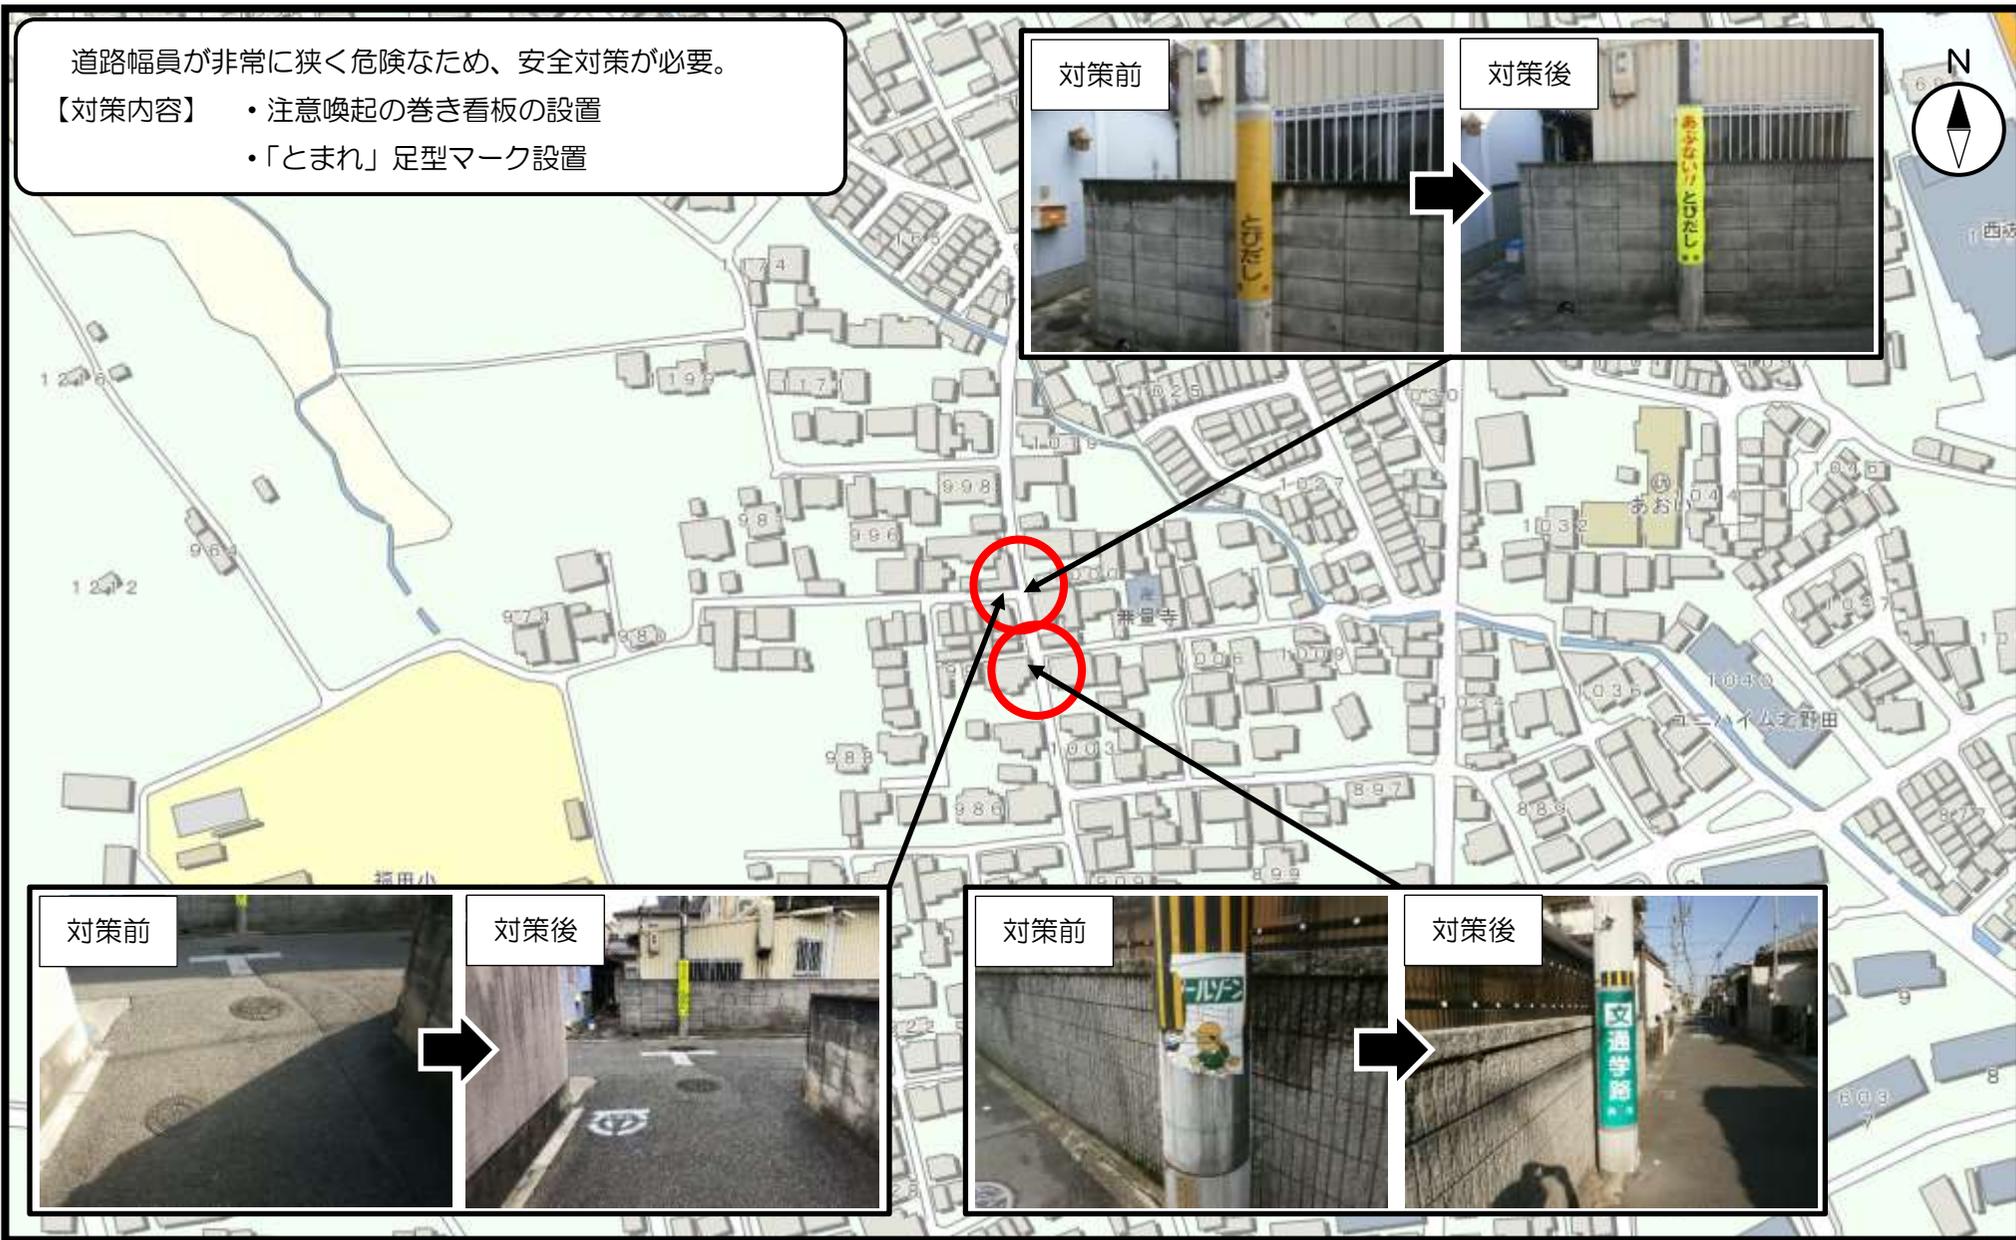
# 整理番号47

道路幅員が非常に狭く危険なため、安全対策が必要。  
【対策内容】

- ・注意喚起の巻き看板の設置
- ・「とまれ」足型マーク設置

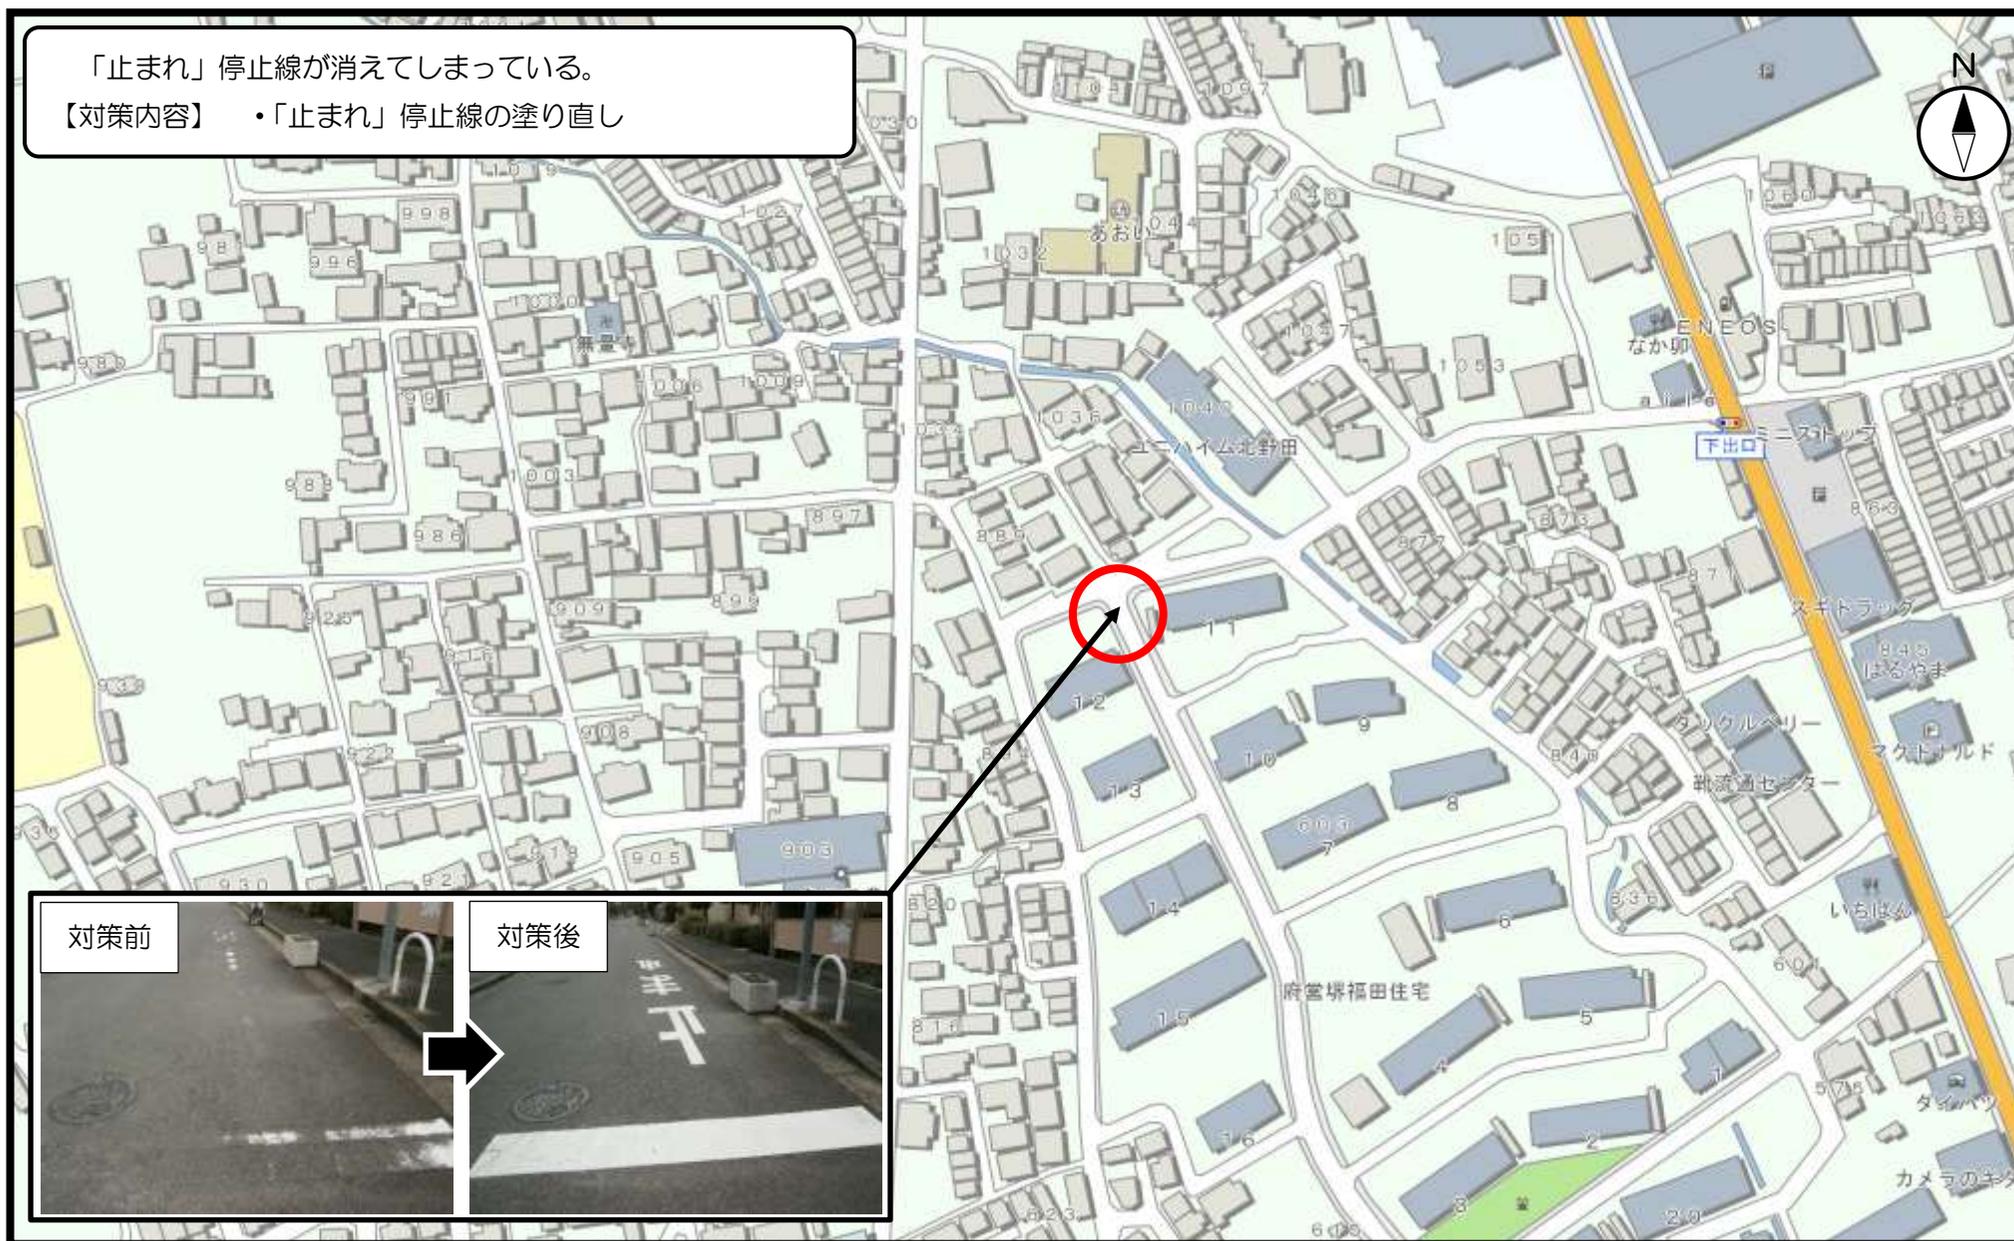
整理番号50

「止まれ」停止線が消えてしまっている。

【対策内容】 ・「止まれ」停止線の塗り直し

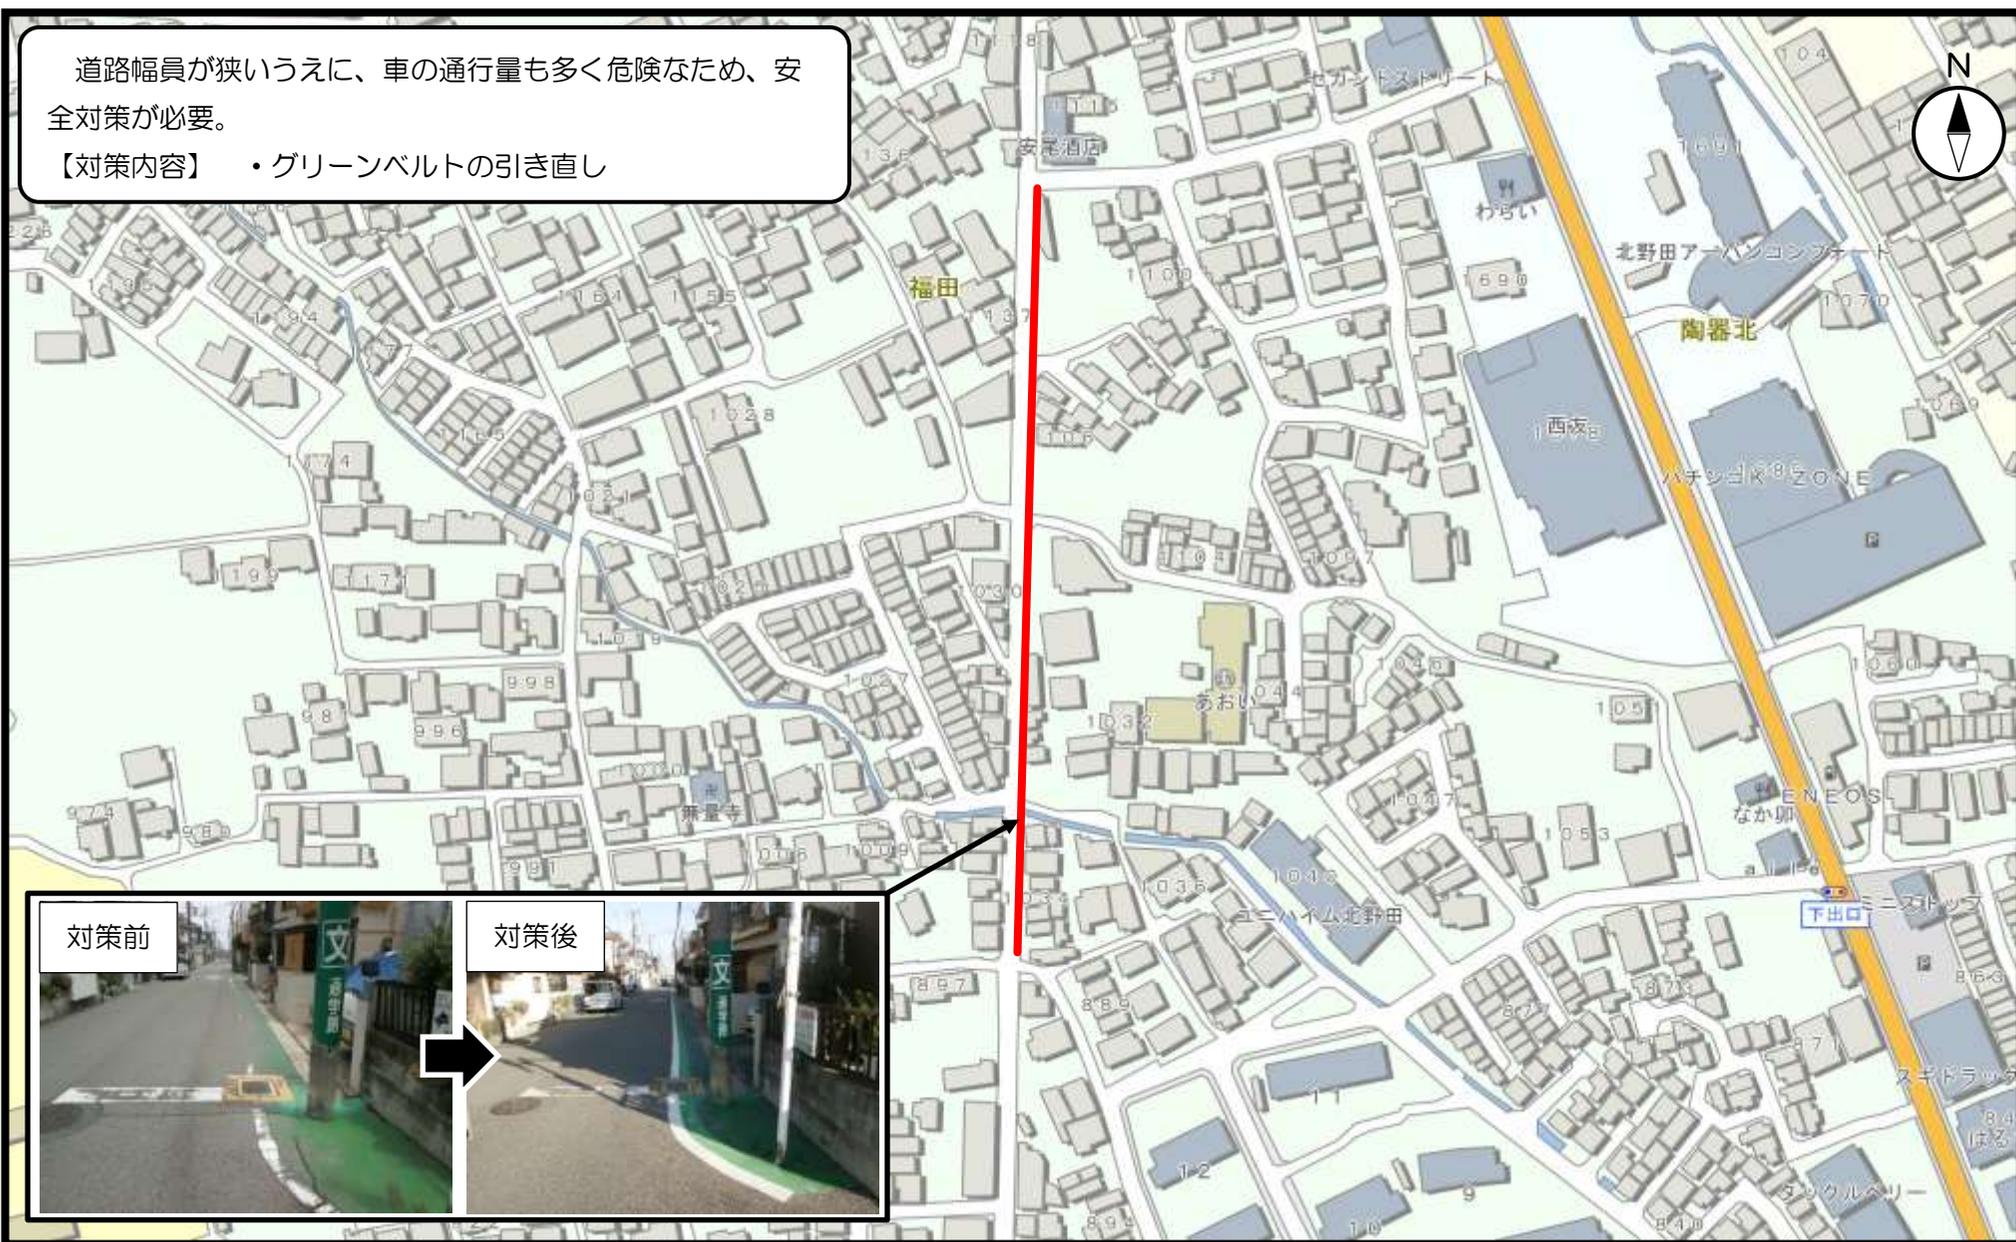
# 整理番号53

道路幅員が狭いうえに、車の通行量も多く危険なため、安全対策が必要。

【対策内容】 ・グリーンベルトの引き直し

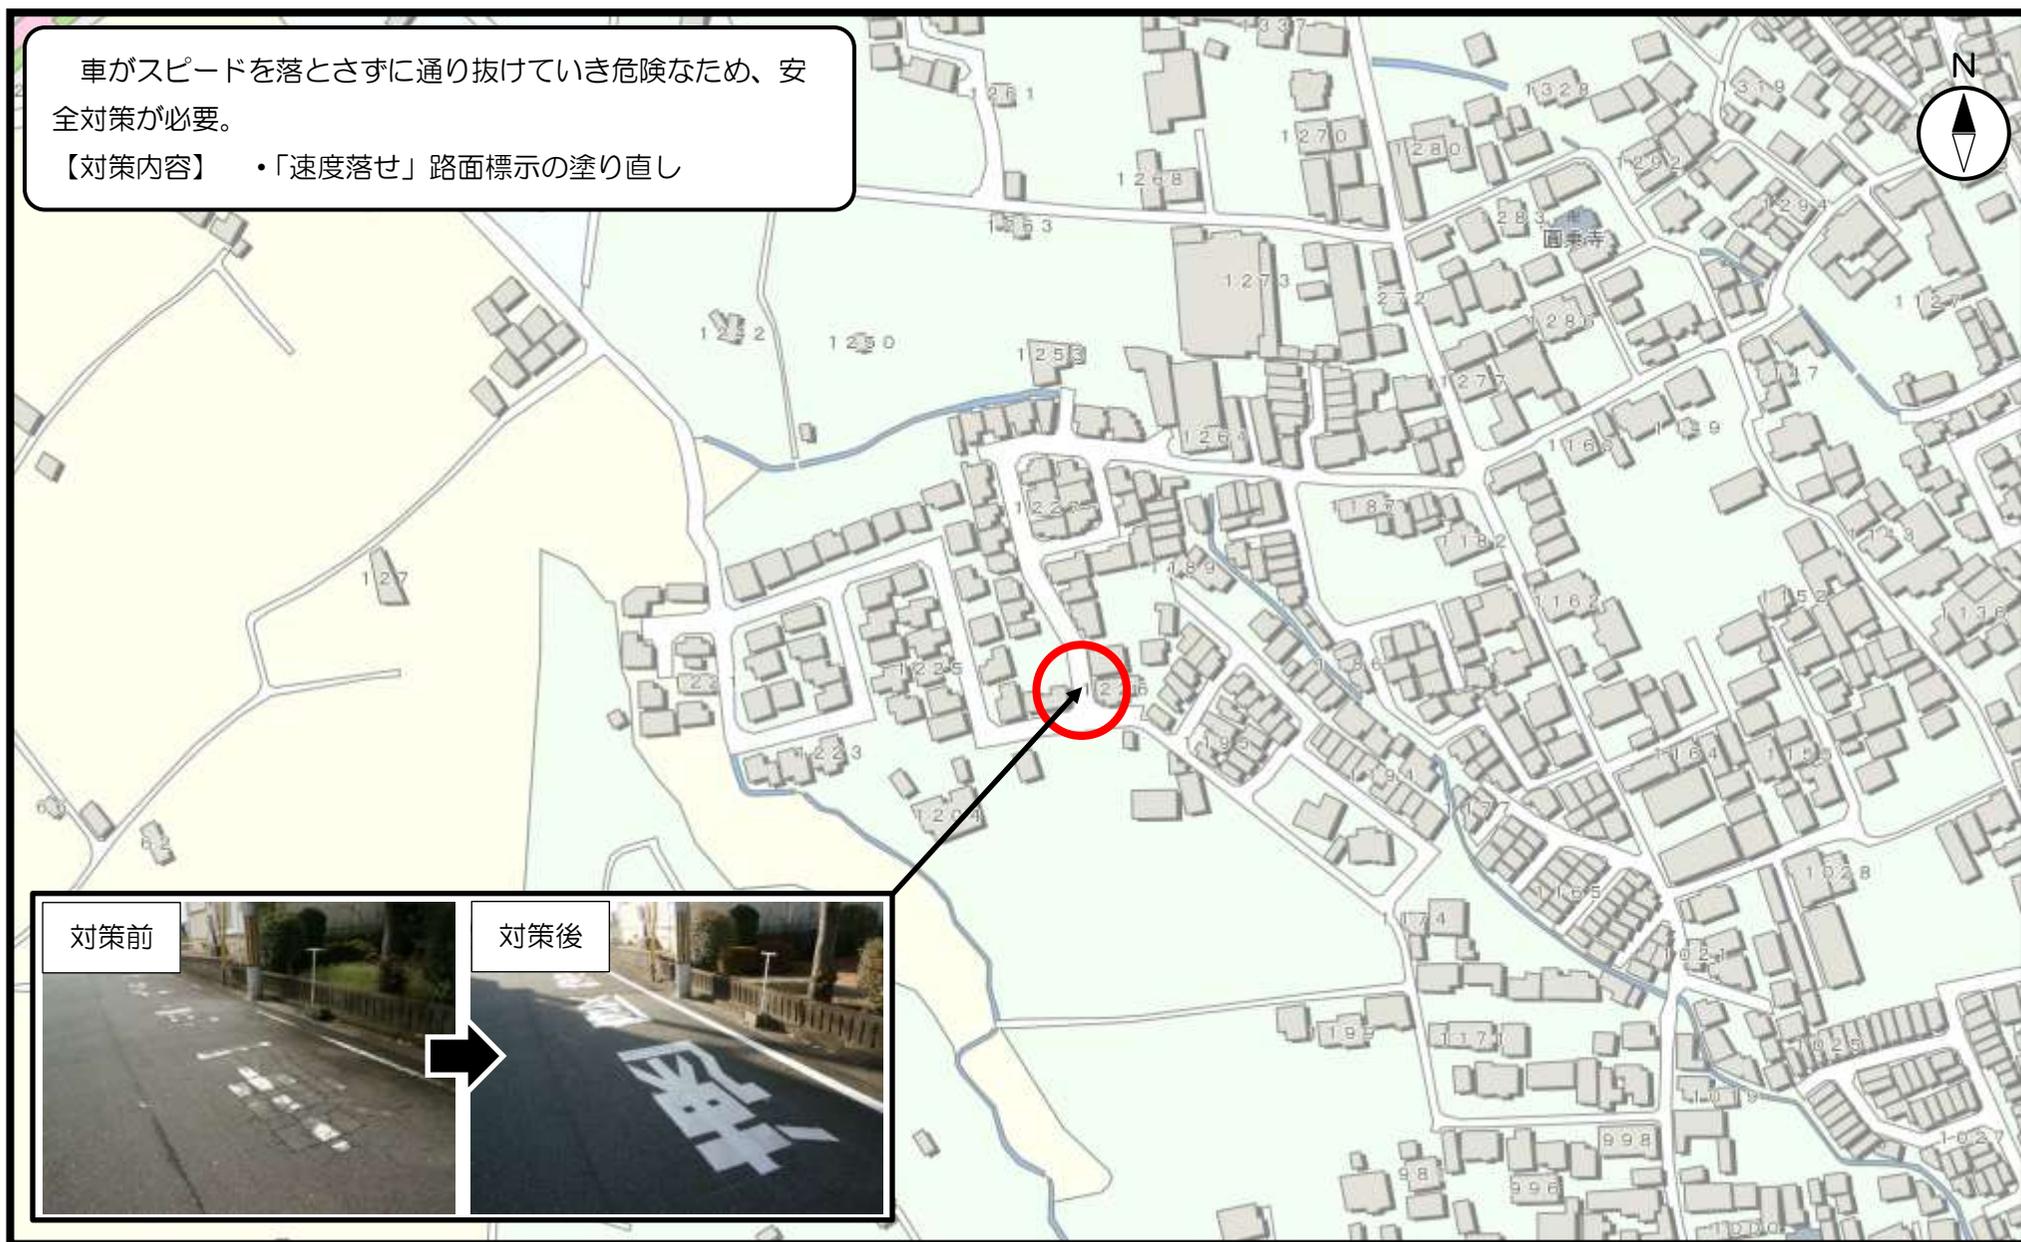
整理番号57

車がスピードを落とさずに通り抜けていき危険なため、安全対策が必要。

【対策内容】 ・「速度落せ」路面標示の塗り直し
