# 【中区】安全対策の取組状況一覧表

令和6年3月1日現在

## 通学路の安全点検対策箇所図

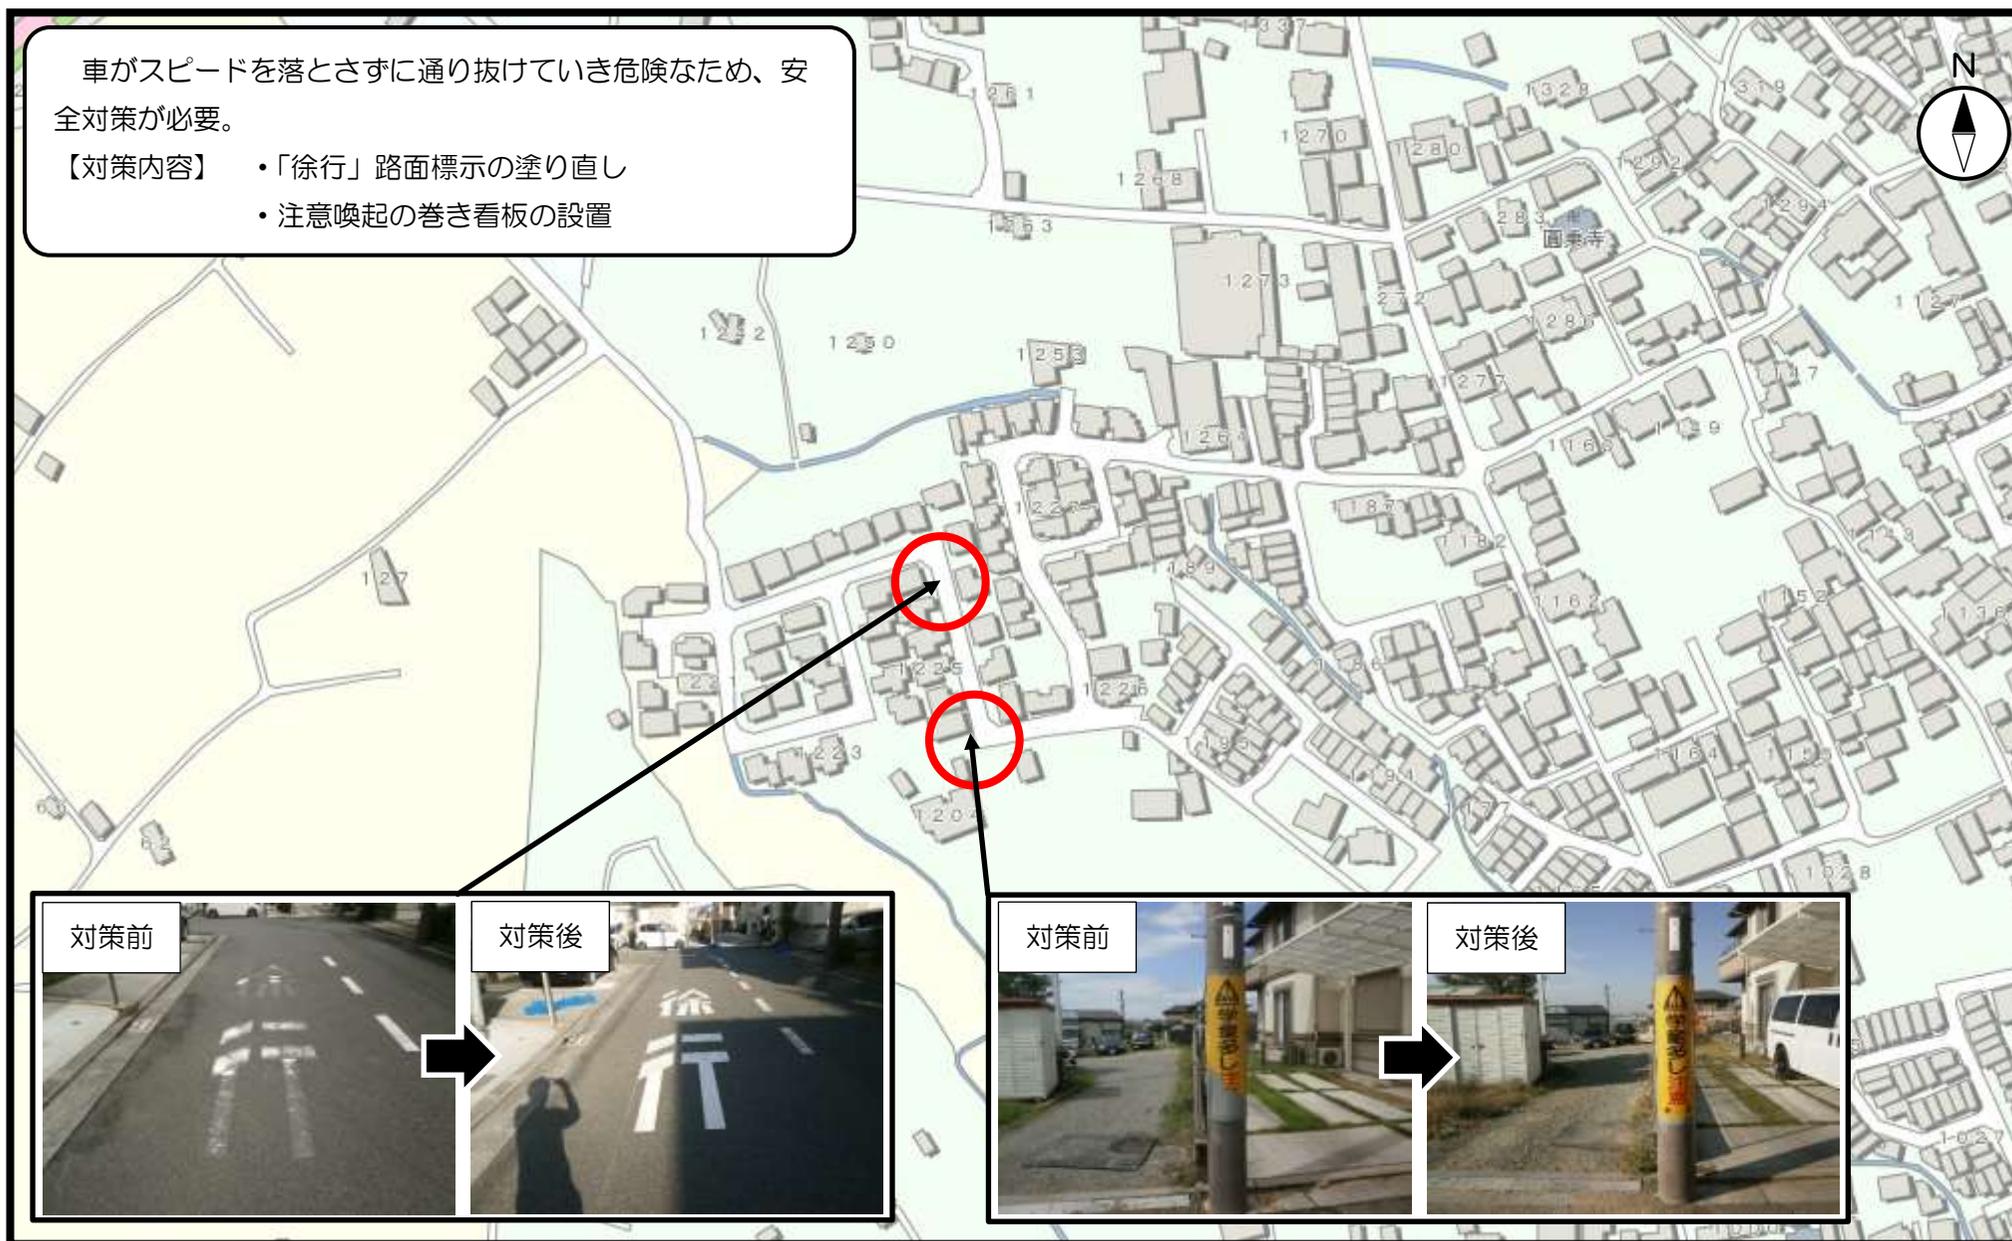
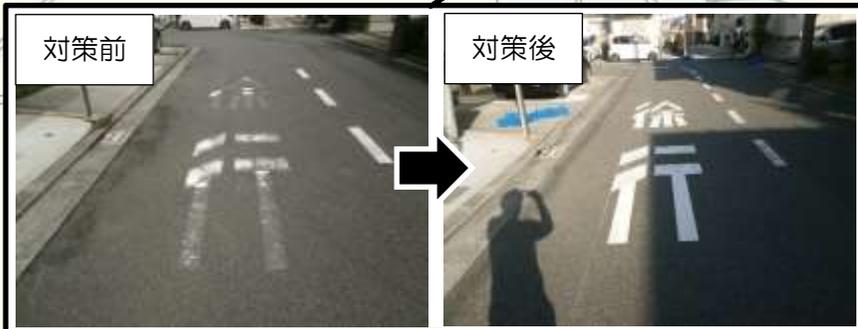
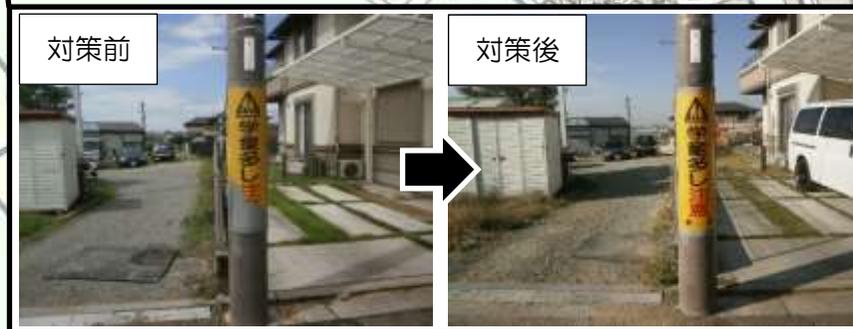
# 整理番号58

車がスピードを落とさずに通り抜けていき危険なため、安全対策が必要。

- 【対策内容】 ・「徐行」路面標示の塗り直し
- ・注意喚起の巻き看板の設置

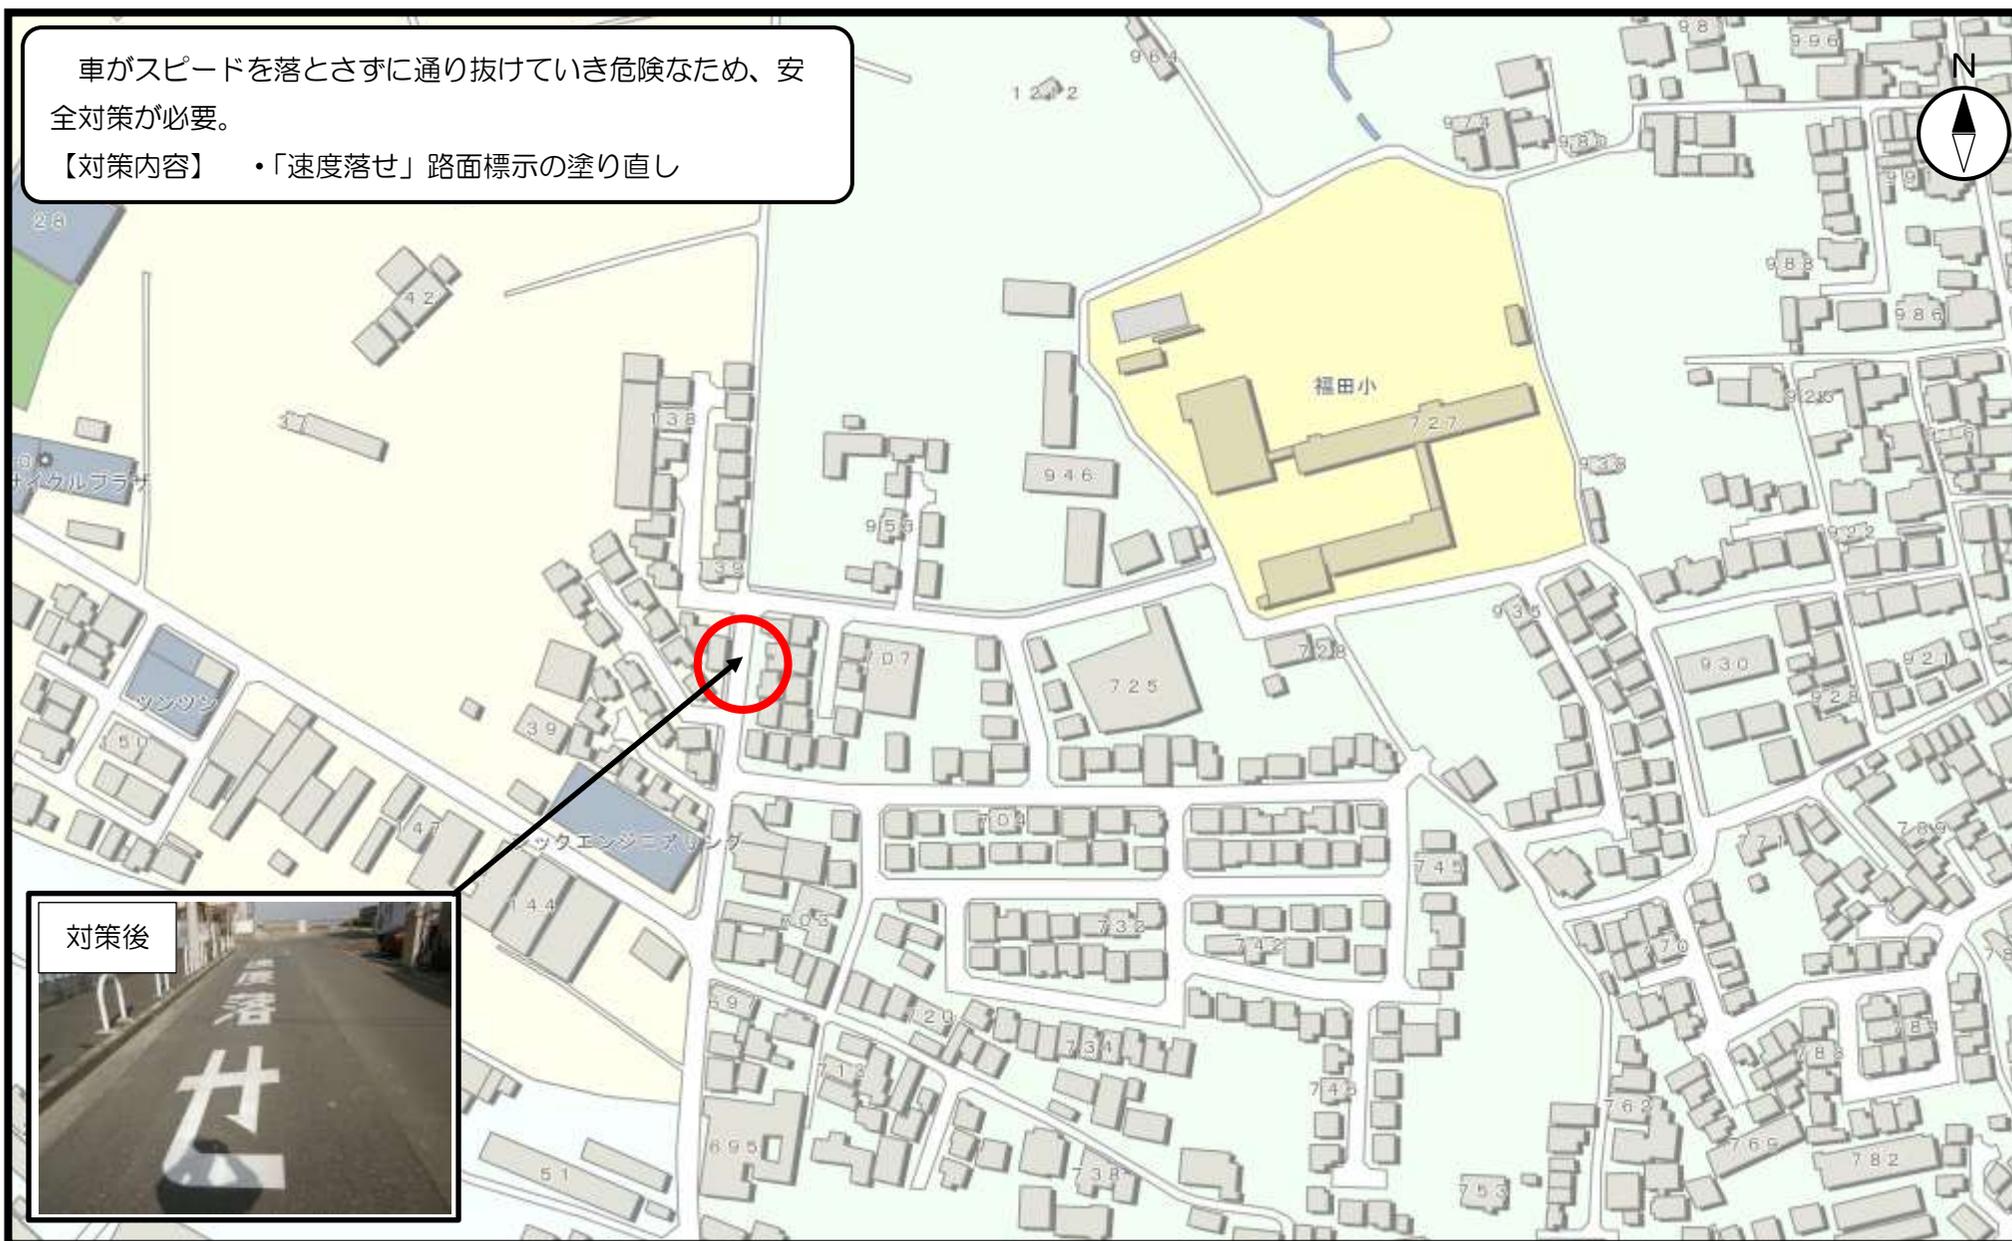
整理番号60

車がスピードを落とさずに通り抜けていき危険なため、安全対策が必要。

【対策内容】 ・「速度落せ」路面標示の塗り直し
