【西区】安全対策の取組状況一覧表

令和6年3月1日現在

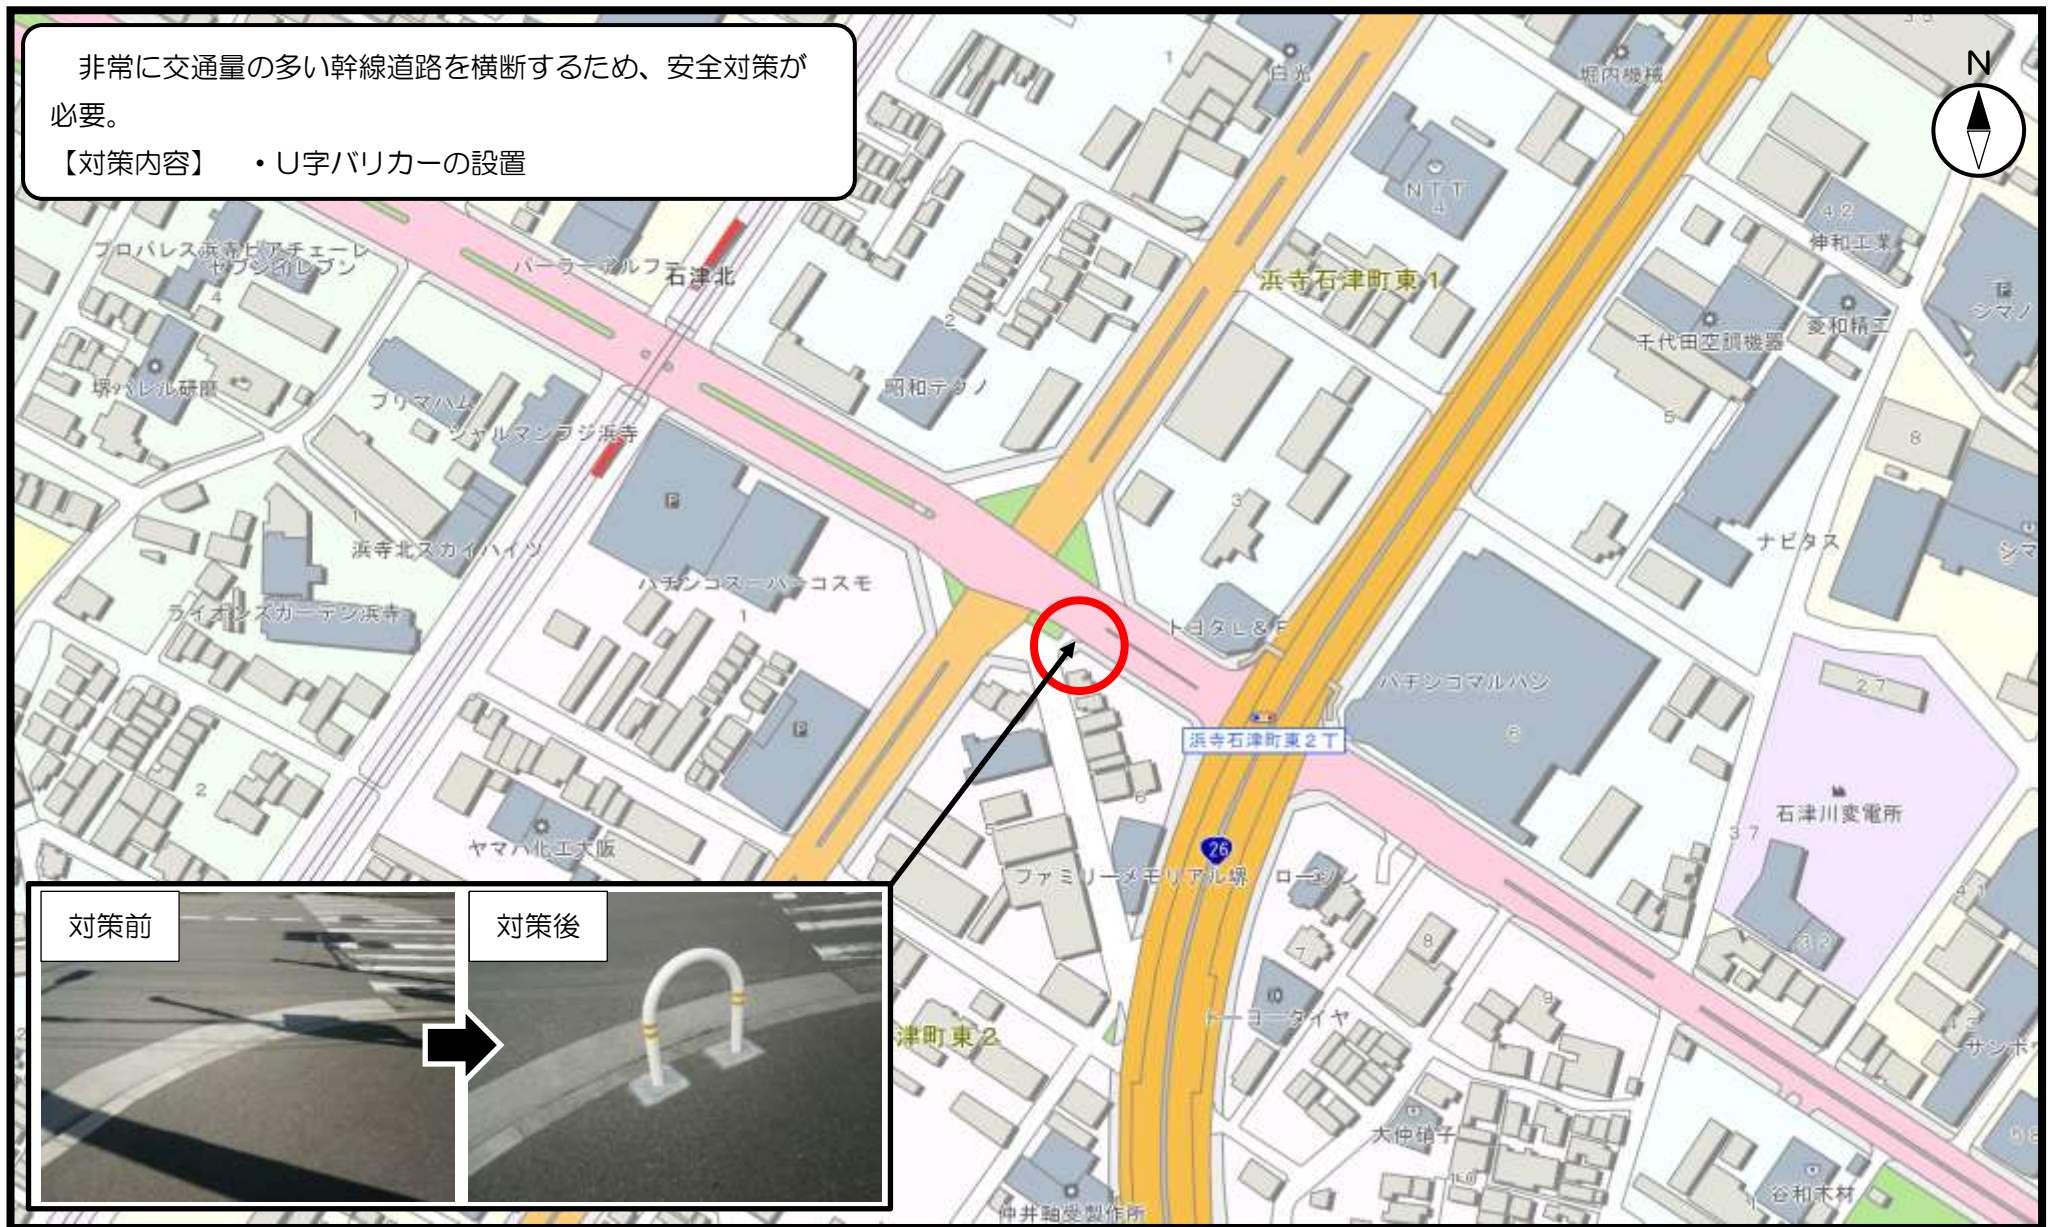
整理番号 1

非常に交通量の多い幹線道路を横断するため、安全対策が必要。

【対策内容】 ・U字バリカーの設置

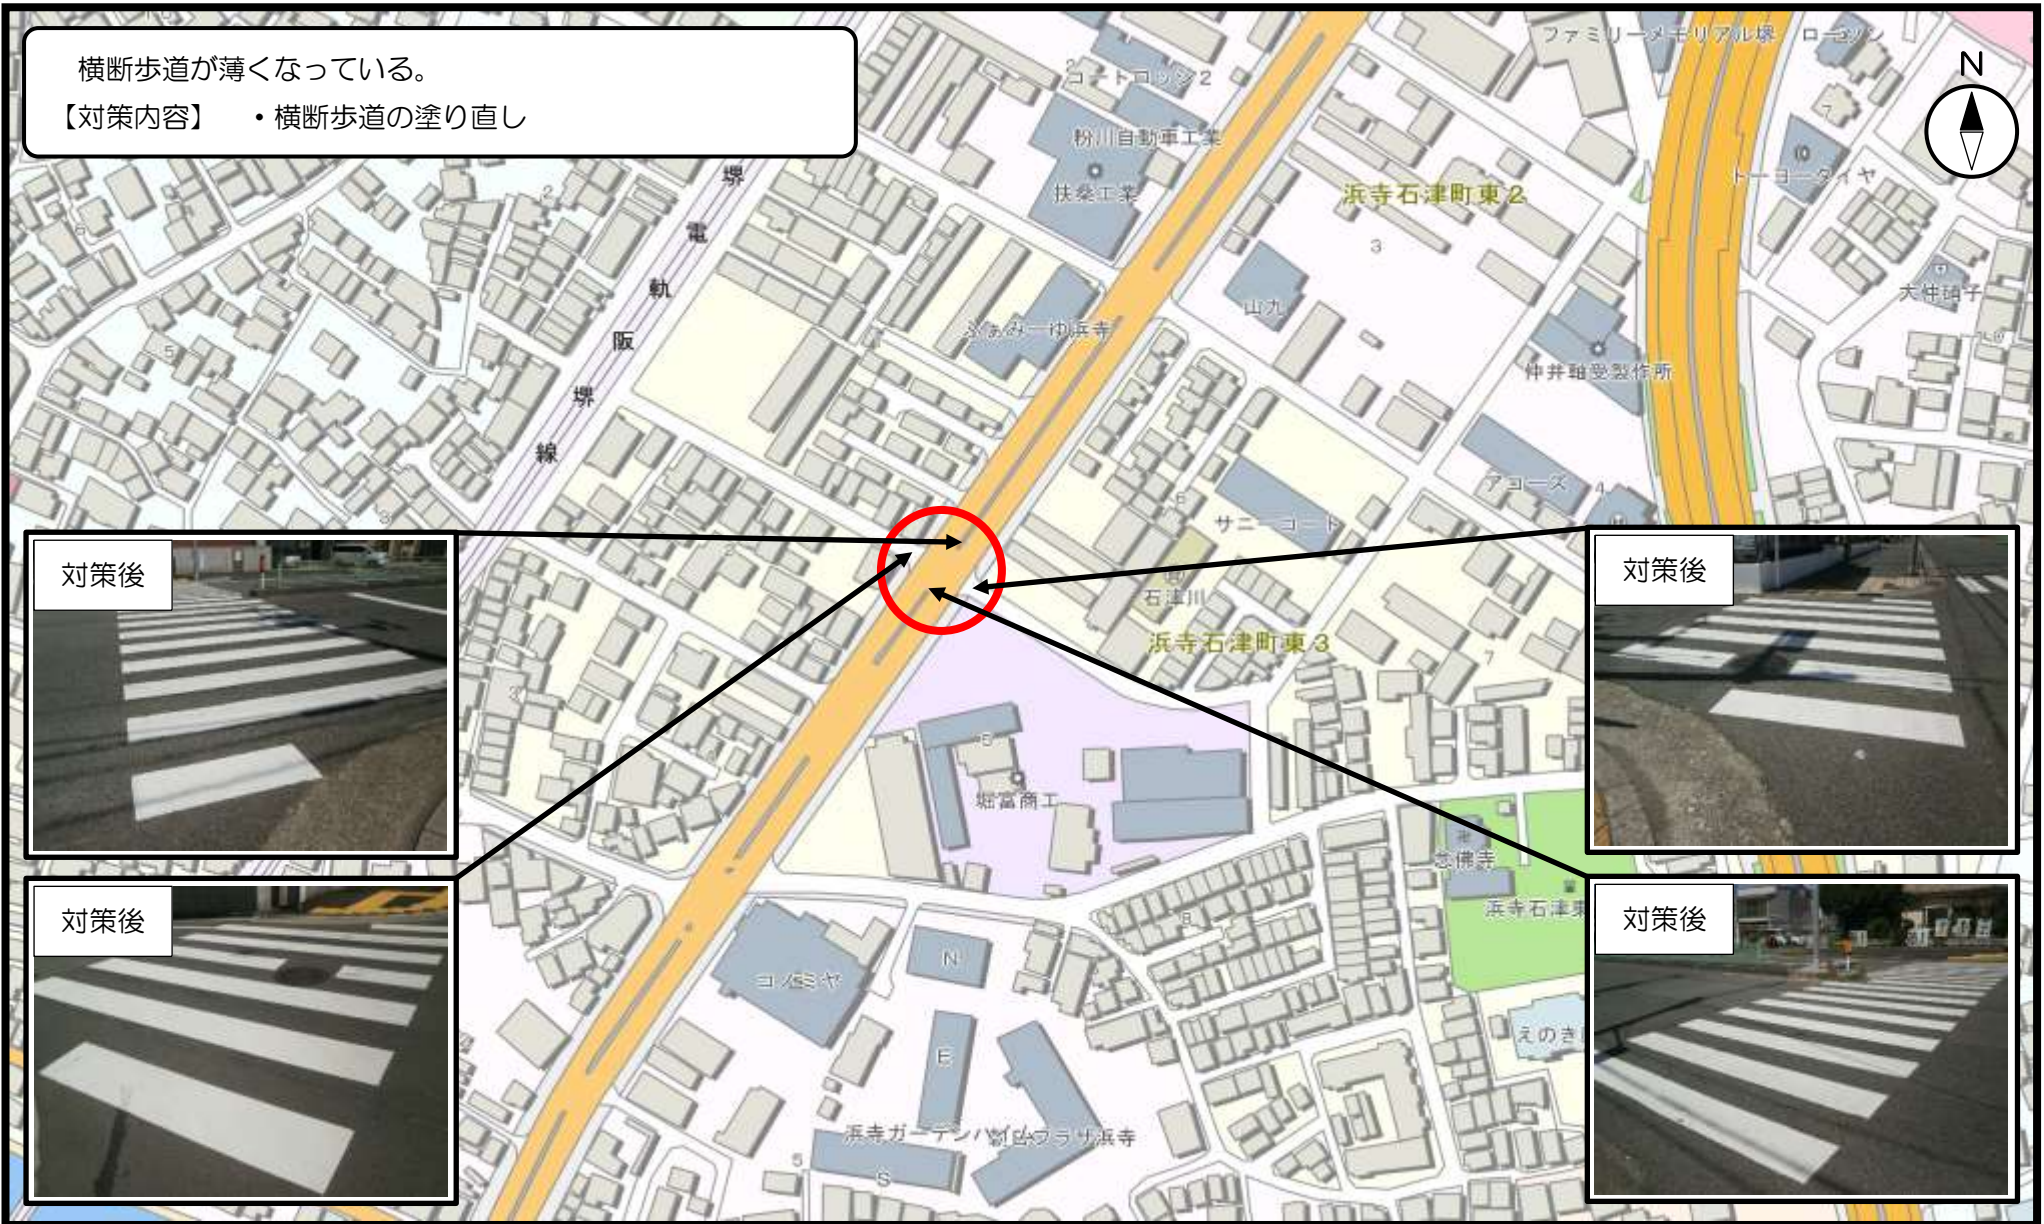
整理番号2

横断歩道が薄くなっている。

【対策内容】 ・横断歩道の塗り直し

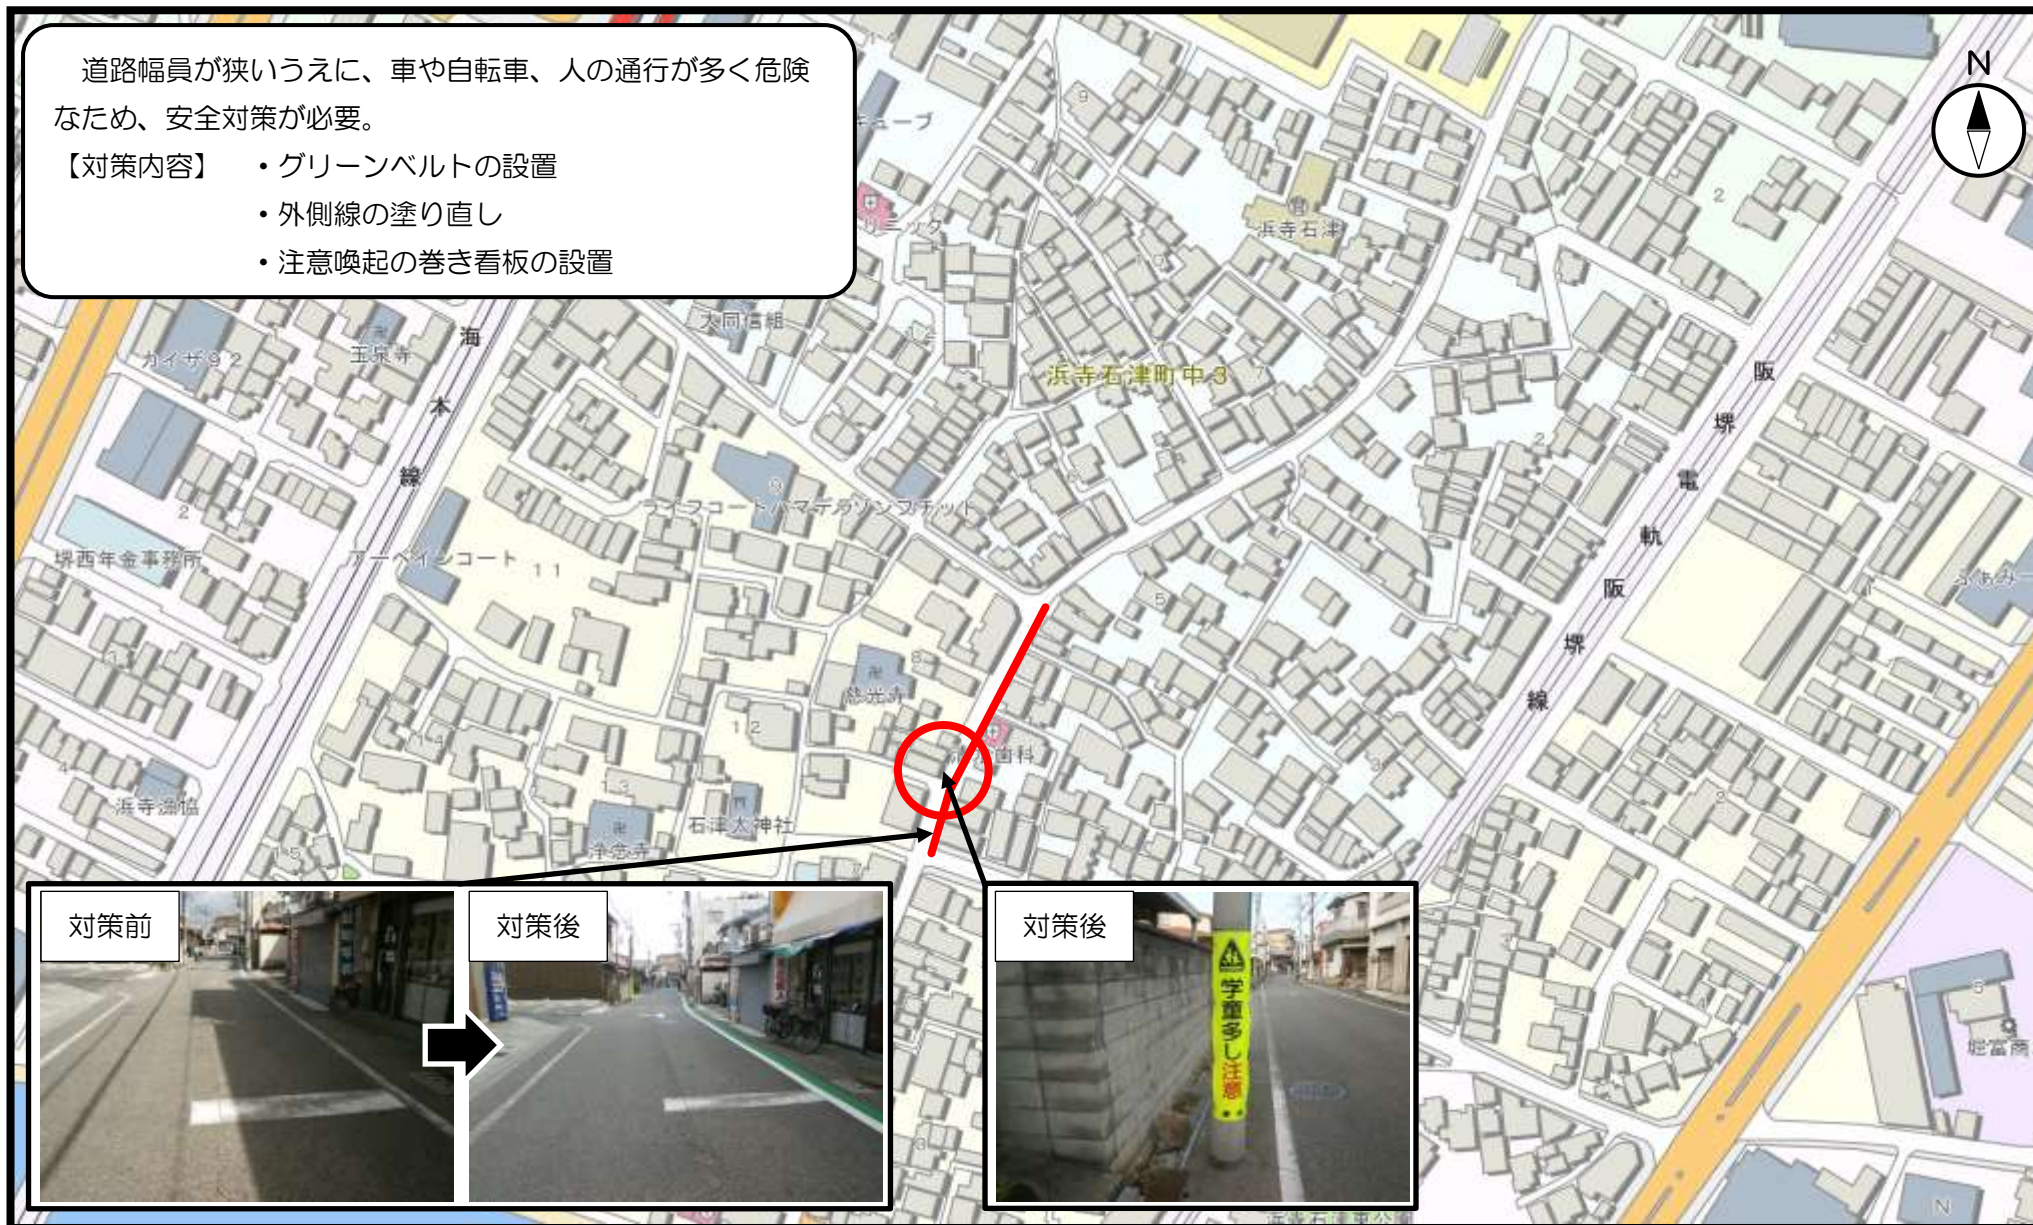
整理番号3

道路幅員が狭いうえに、車や自転車、人の通行が多く危険なため、安全対策が必要。

- 【対策内容】
- ・グリーンベルトの設置
 - ・外側線の塗り直し
 - ・注意喚起の巻き看板の設置

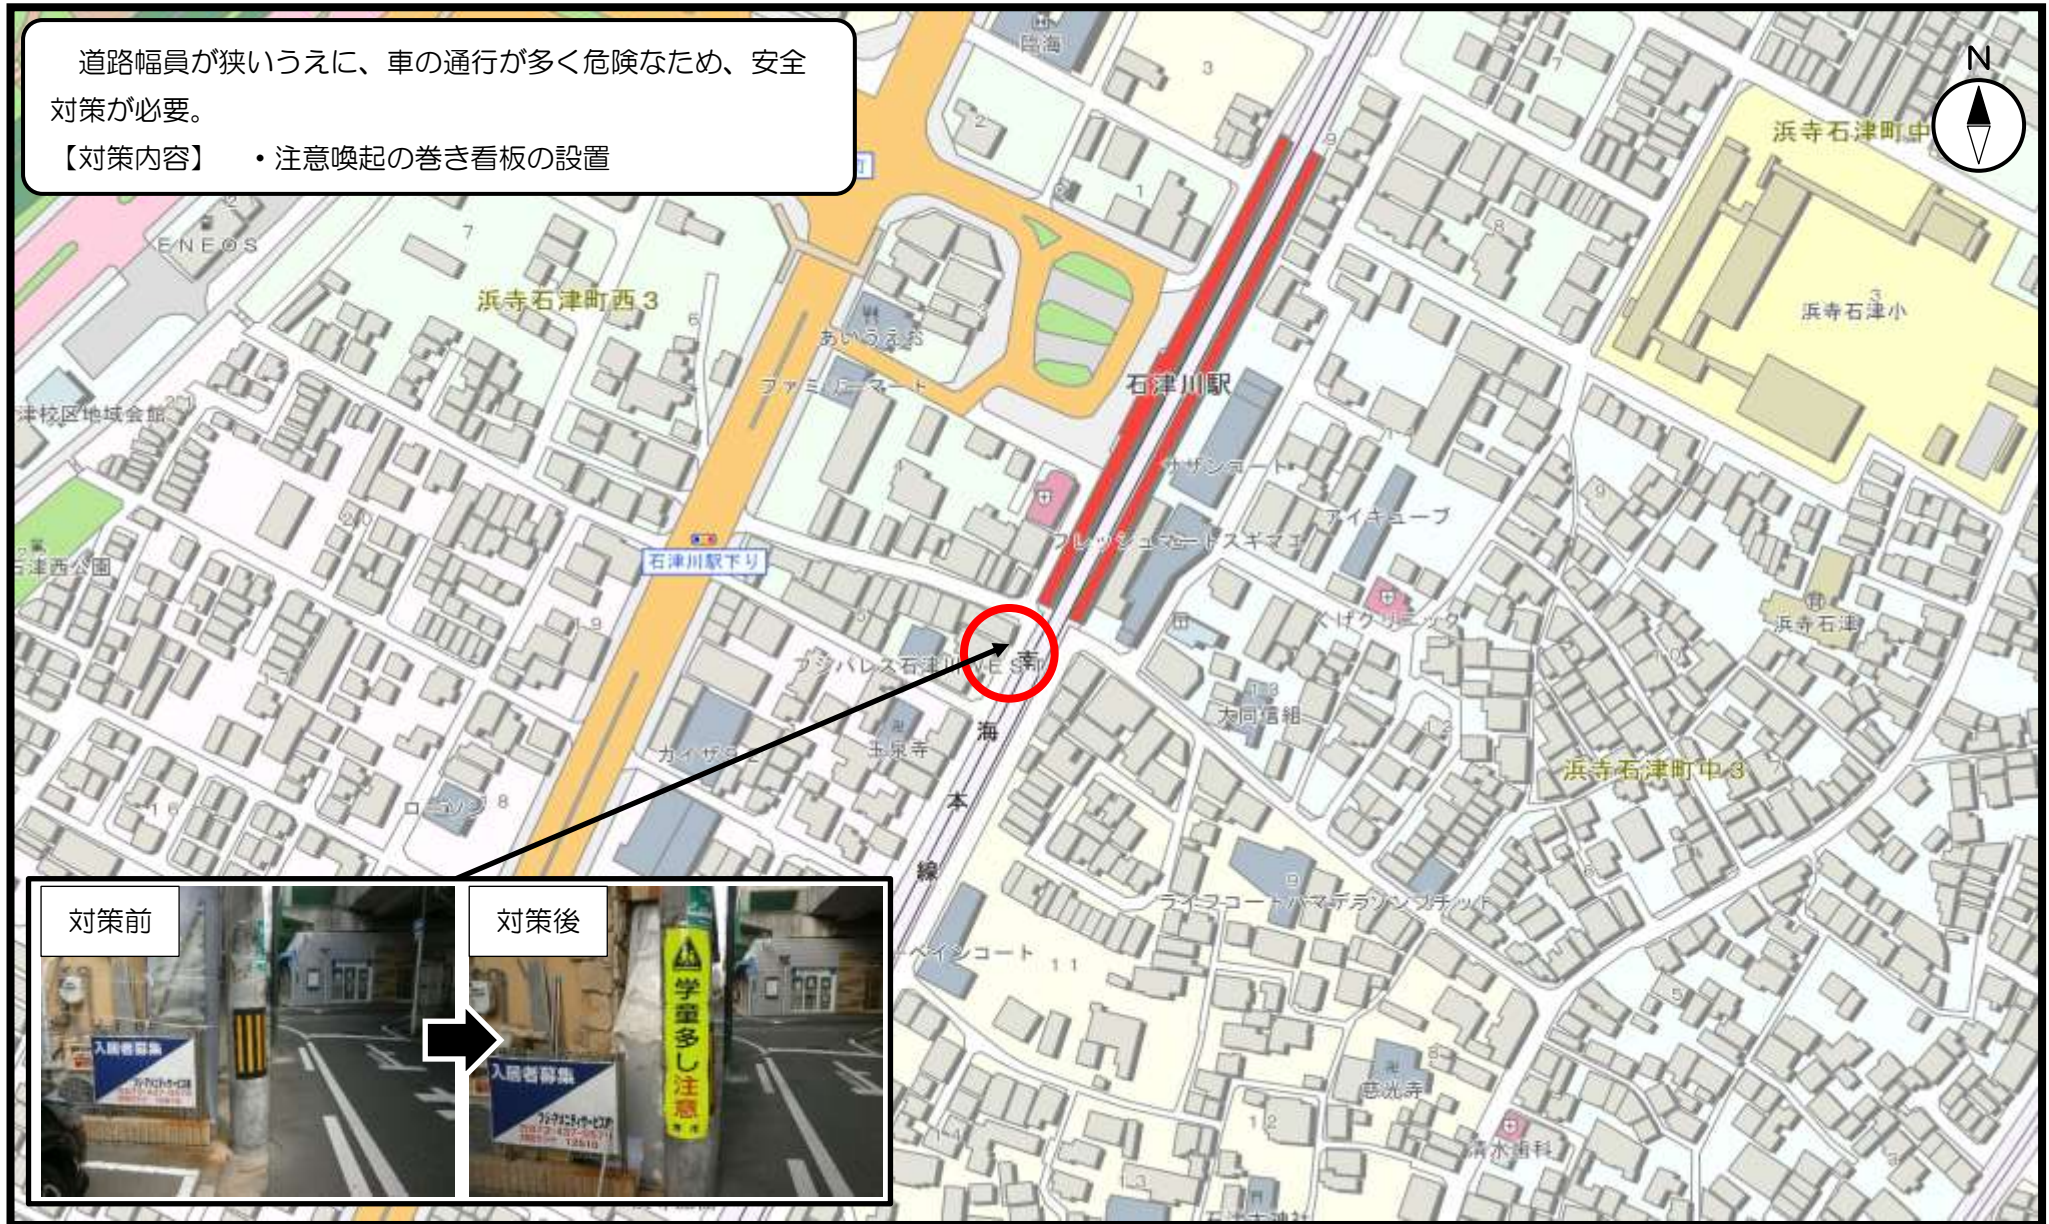
整理番号 4

道路幅員が狭いうえに、車の通行が多く危険なため、安全対策が必要。

【対策内容】 ・注意喚起の巻き看板の設置

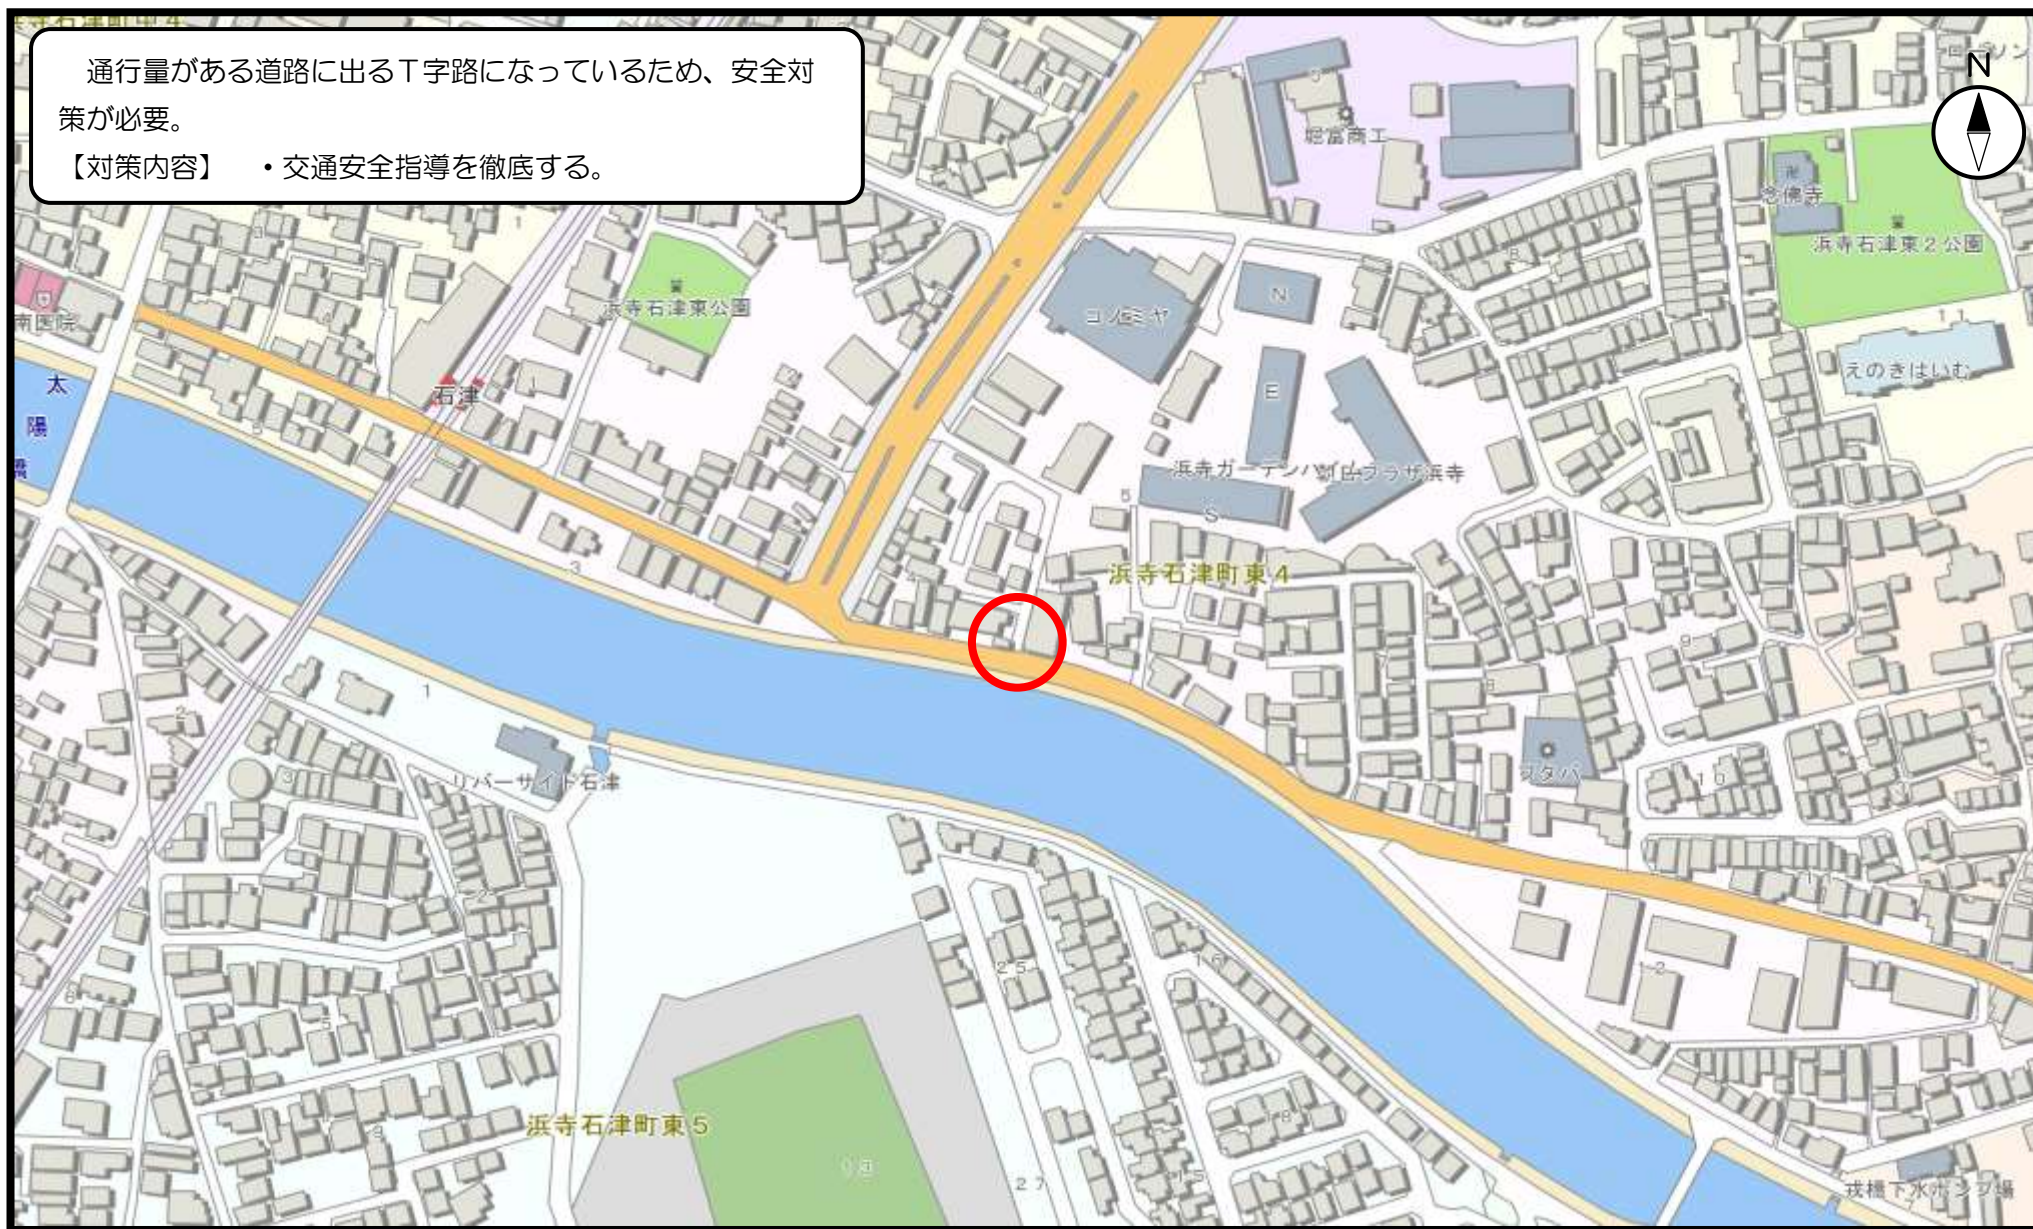
整理番号5

通行量がある道路に出るT字路になっているため、安全対策が必要。

【対策内容】 ・交通安全指導を徹底する。

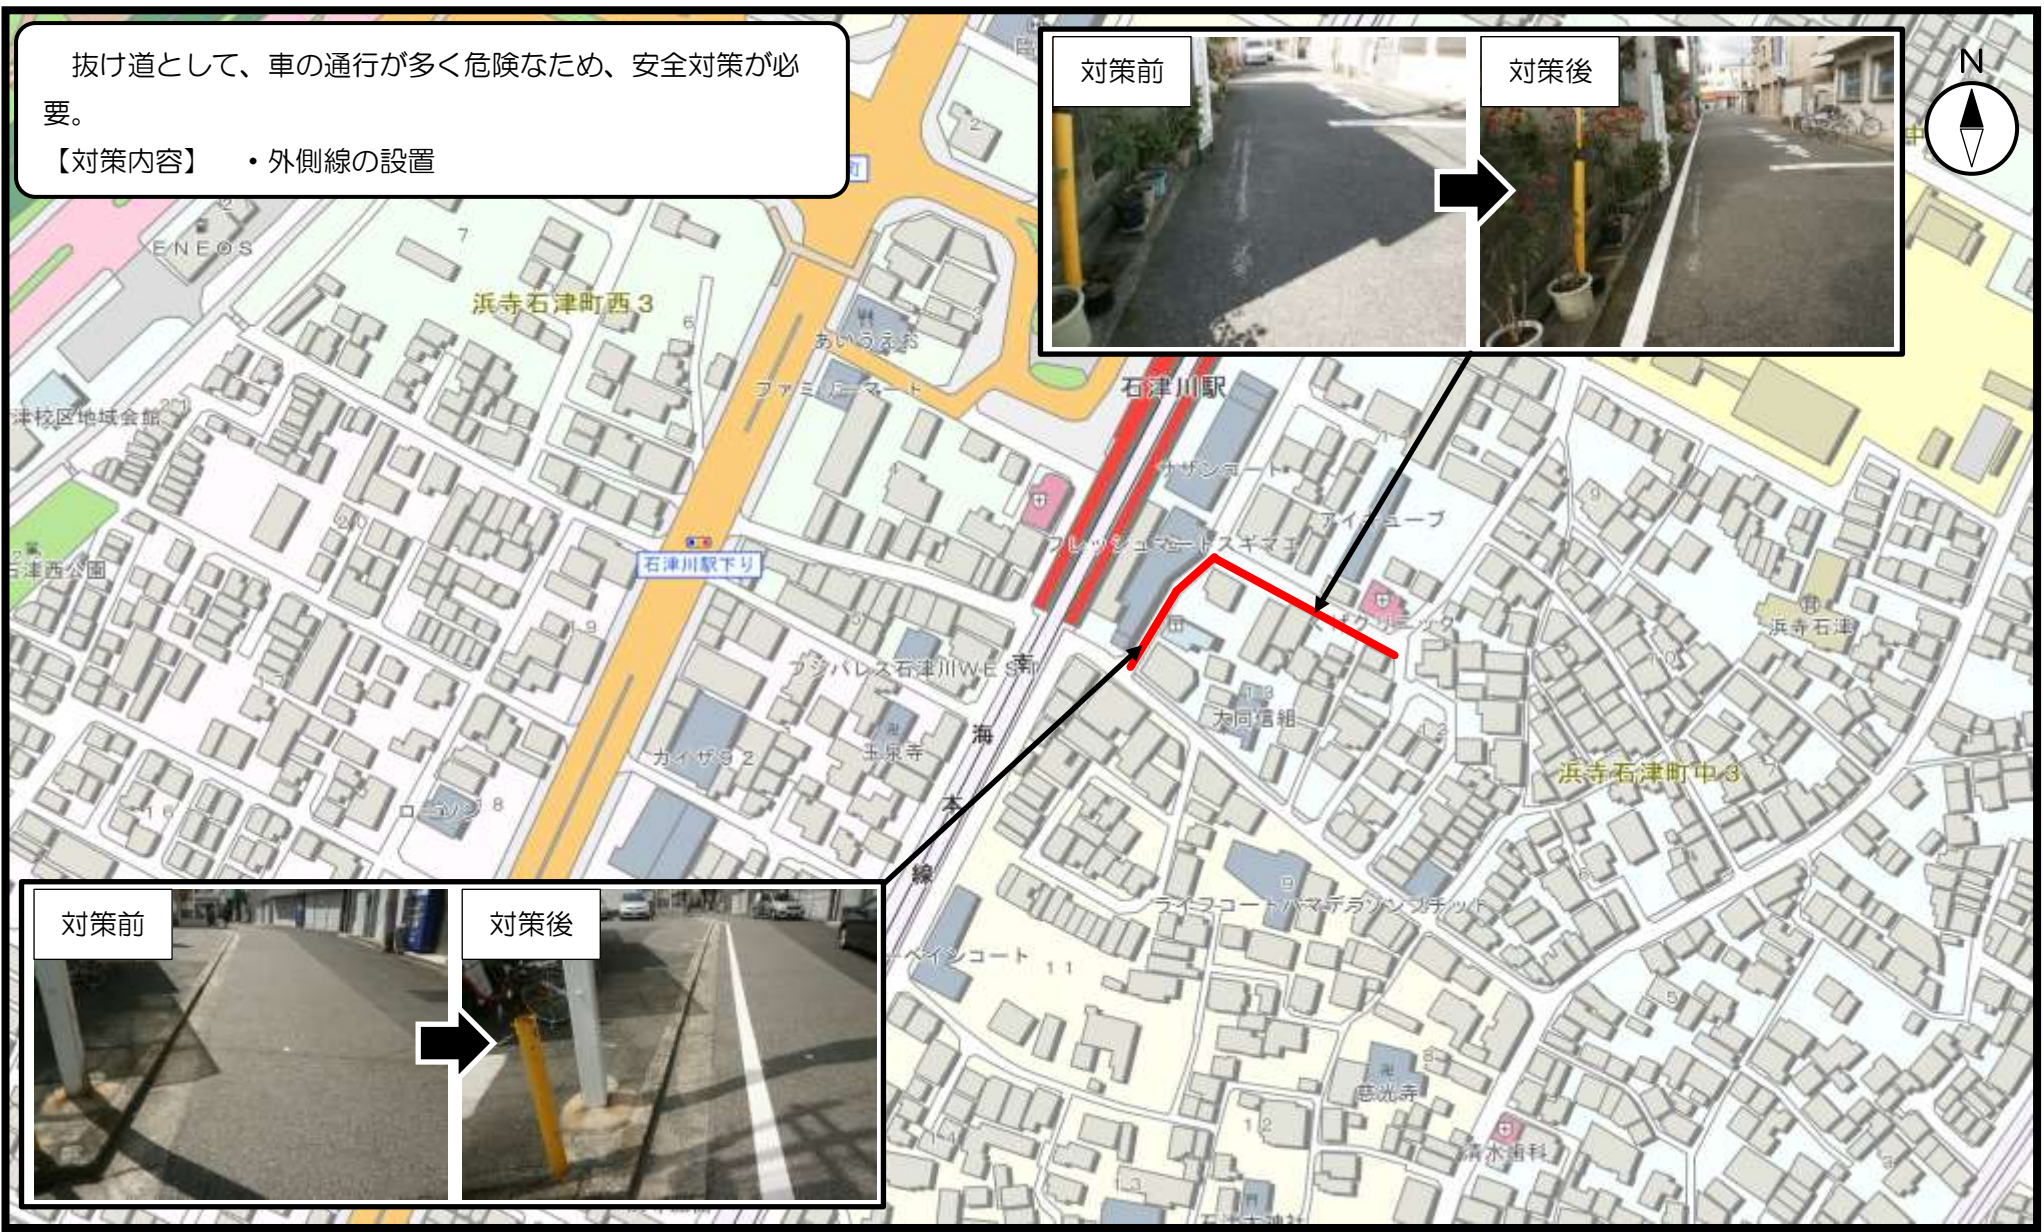
整理番号6

抜け道として、車の通行が多く危険なため、安全対策が必要。

【対策内容】 ・外側線の設置

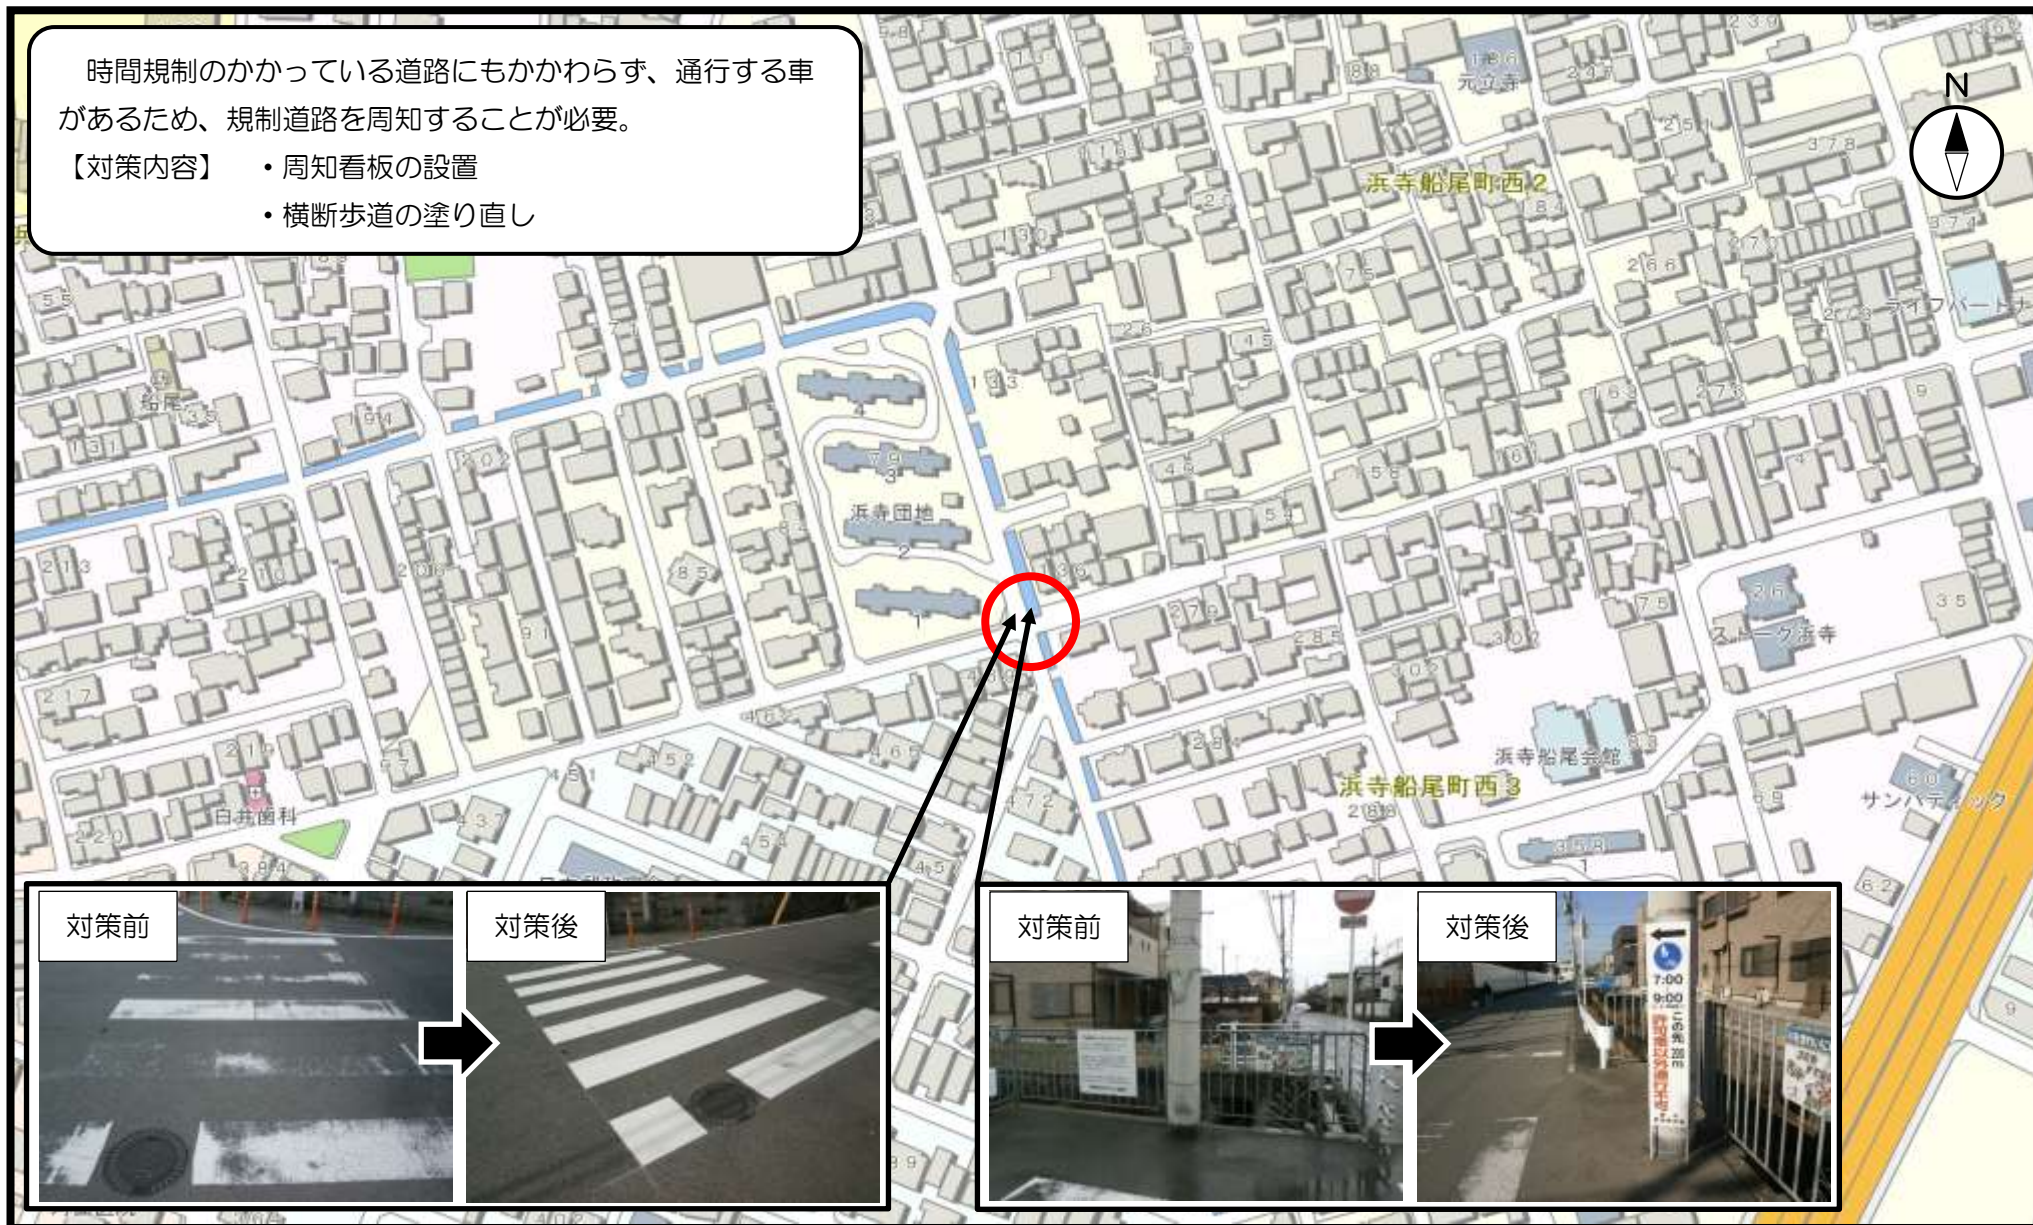
整理番号8

時間規制のかかっている道路にもかかわらず、通行する車があるため、規制道路を周知することが必要。

- 【対策内容】
- 周知看板の設置
 - 横断歩道の塗り直し

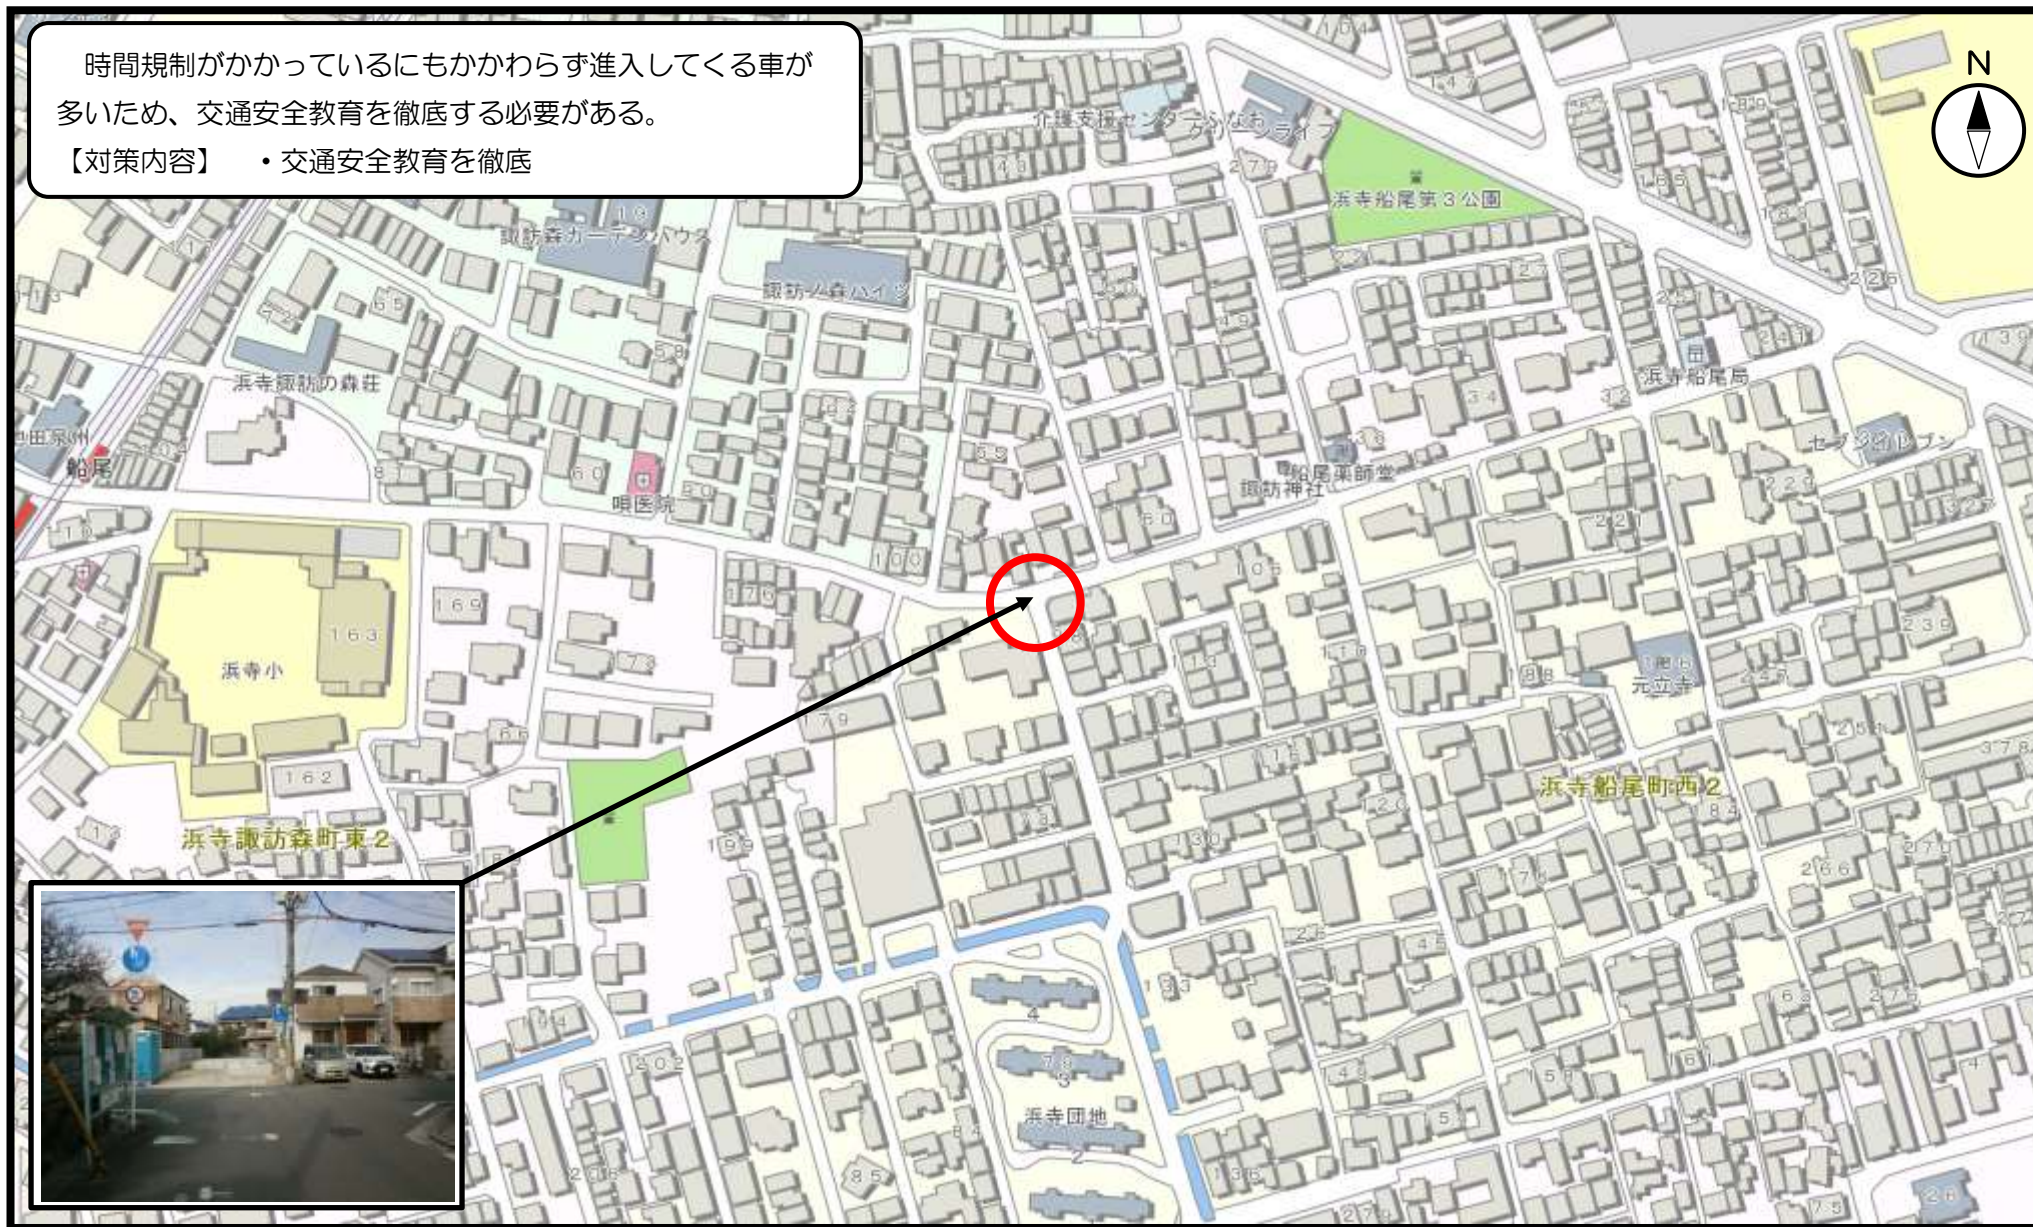
整理番号 10

時間規制がかかっているにもかかわらず進入してくる車が多いため、交通安全教育を徹底する必要がある。

【対策内容】 ・交通安全教育を徹底

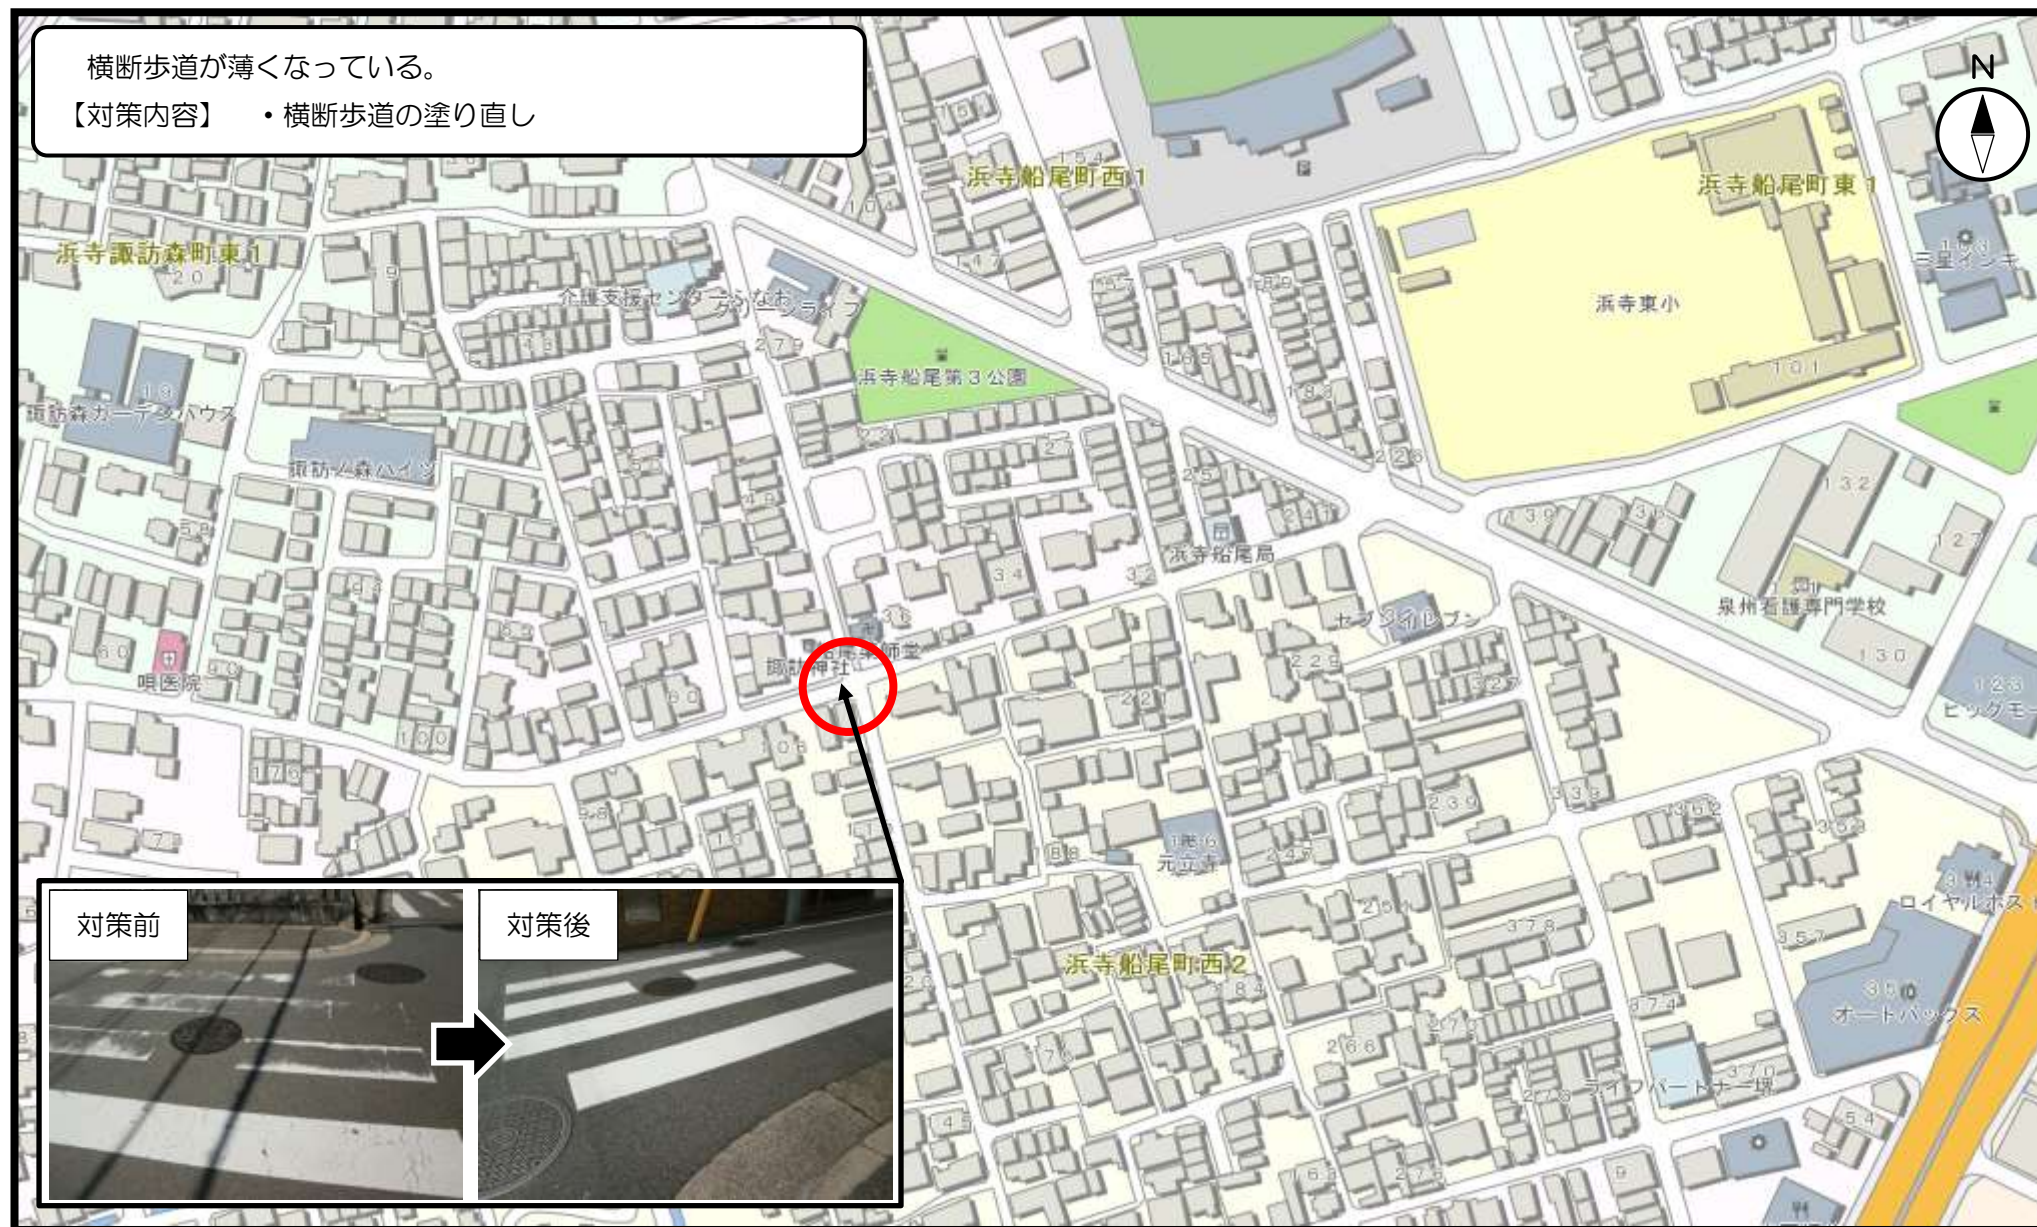
整理番号 11

横断歩道が薄くなっている。

【対策内容】 ・横断歩道の塗り直し
