【西区】安全対策の取組状況一覧表

令和6年3月1日現在

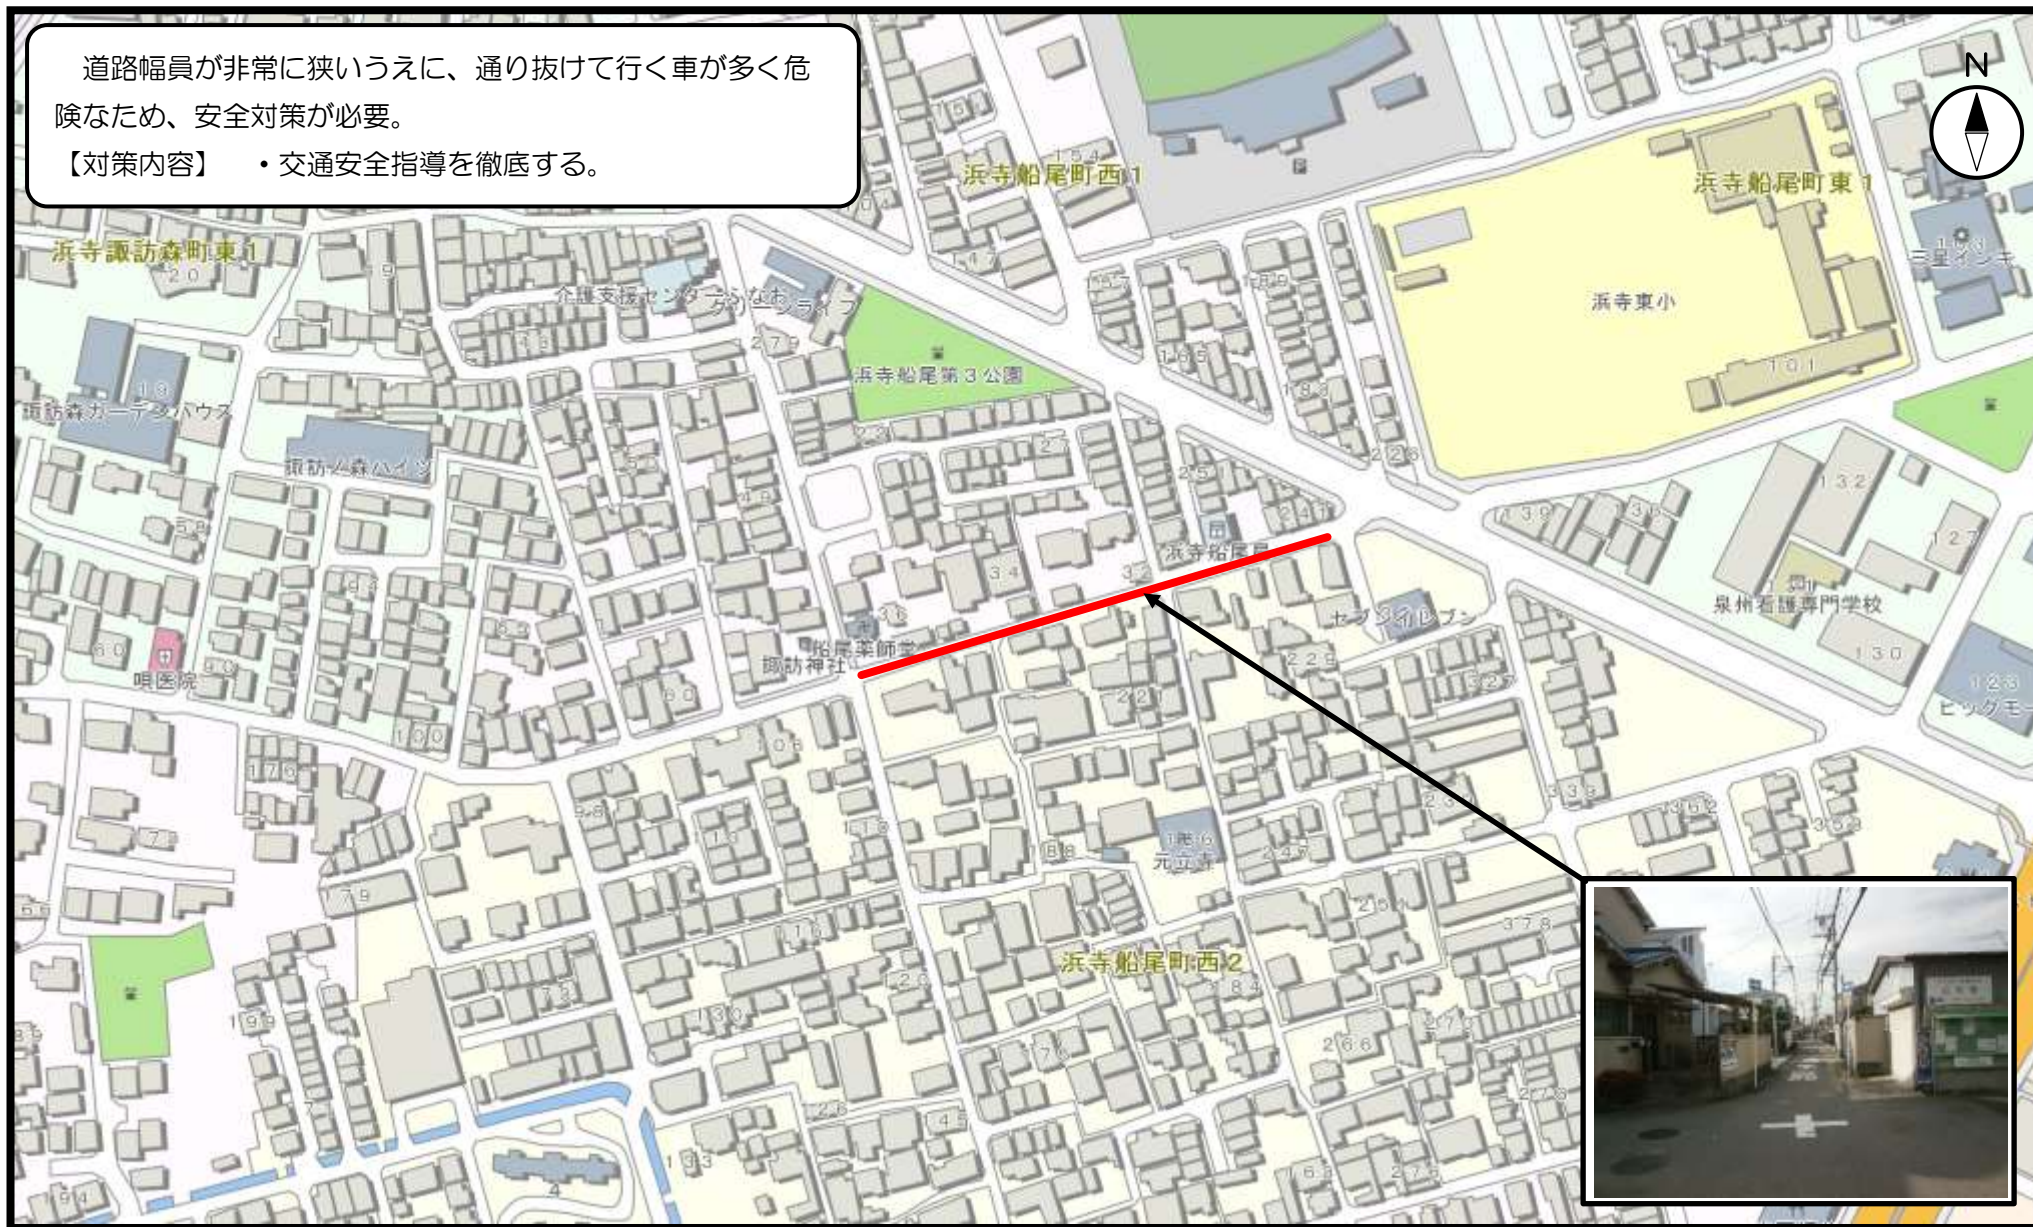
整理番号 12

道路幅員が非常に狭いうえに、通り抜けて行く車が多く危険なため、安全対策が必要。

【対策内容】 ・交通安全指導を徹底する。

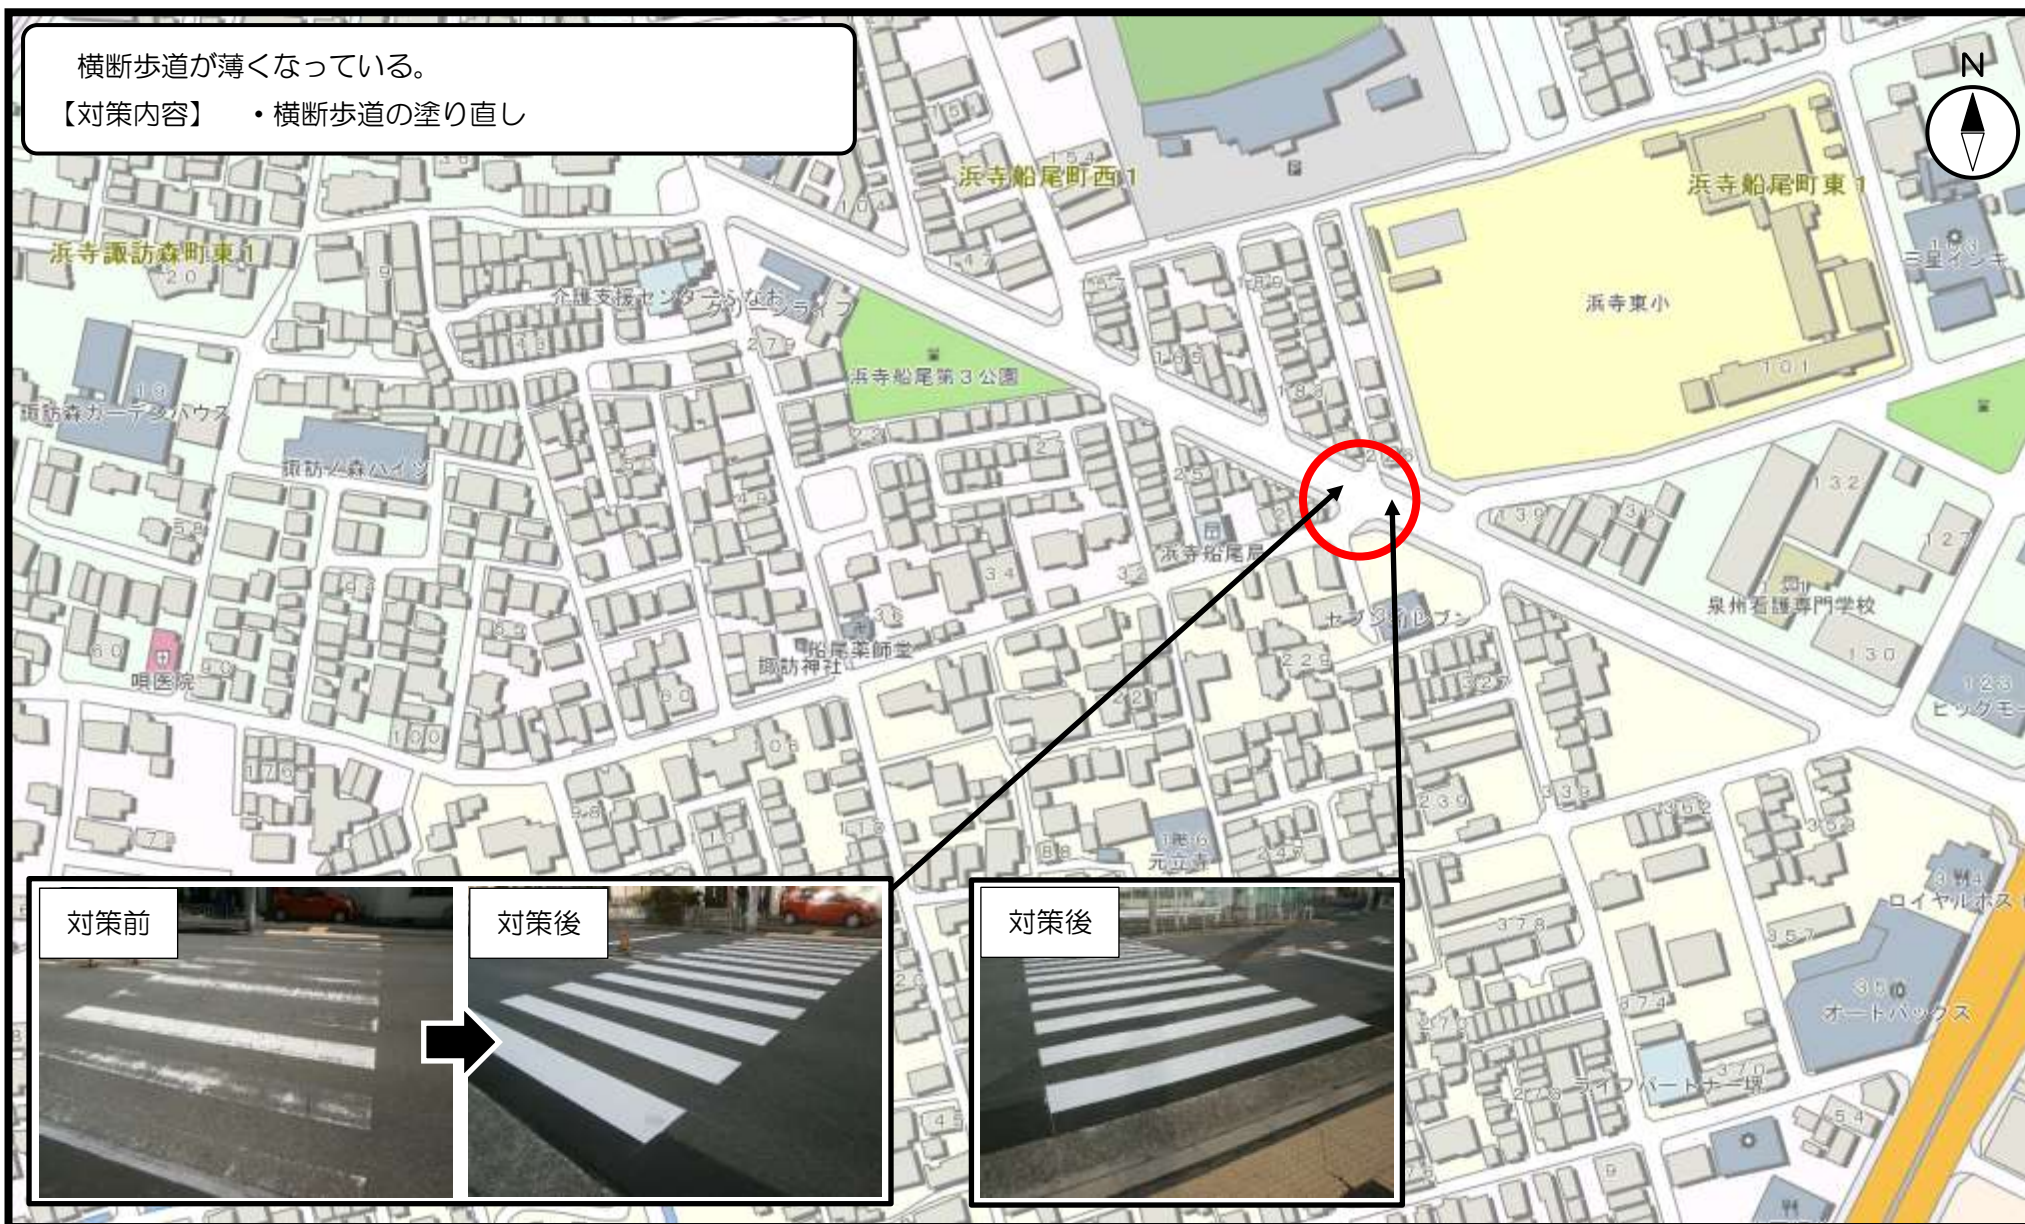
整理番号 13

横断歩道が薄くなっている。
【対策内容】 ・横断歩道の塗り直し

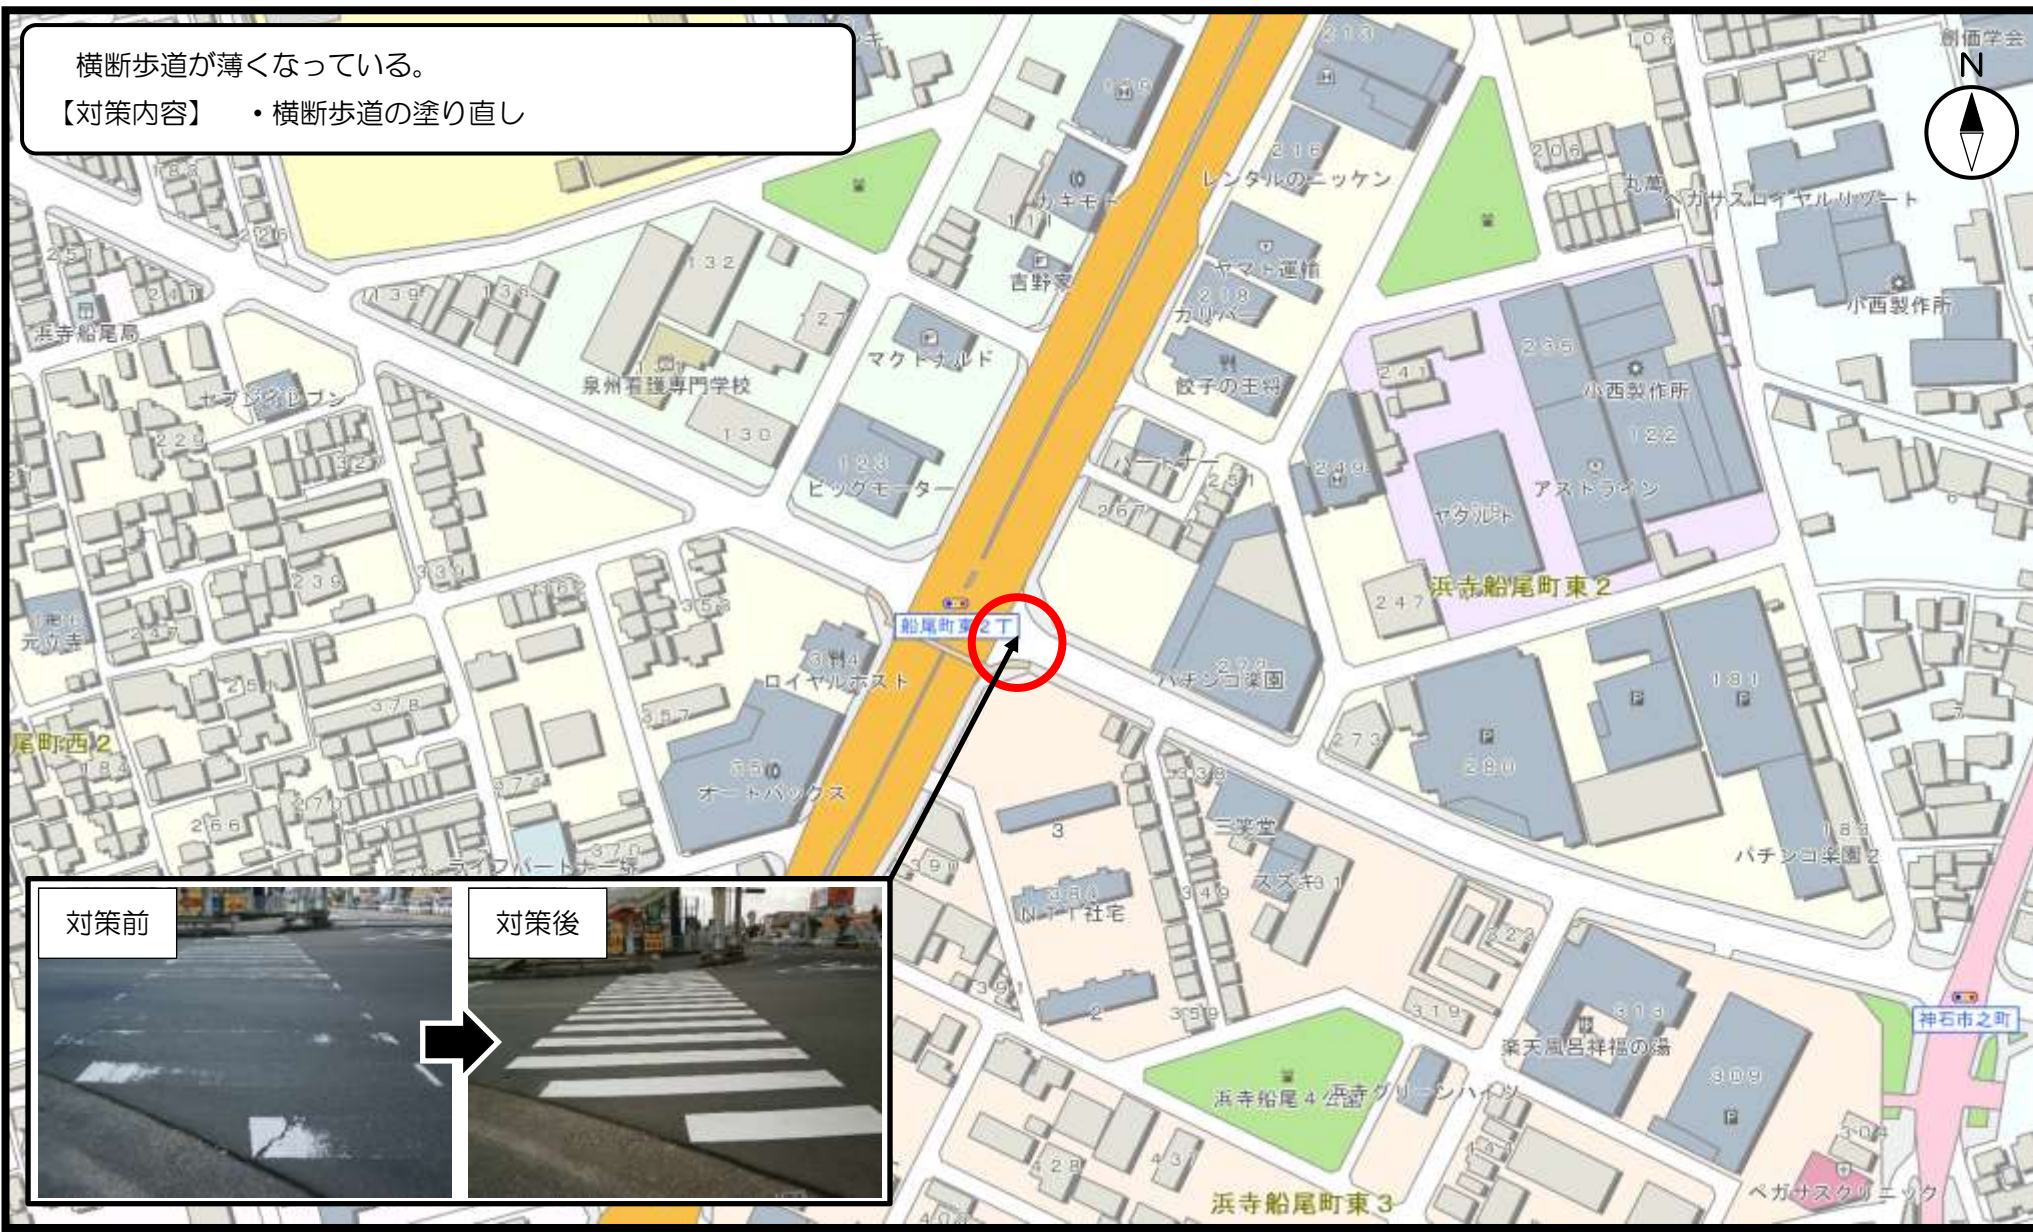
整理番号 14

横断歩道が薄くなっている。
【対策内容】 ・横断歩道の塗り直し

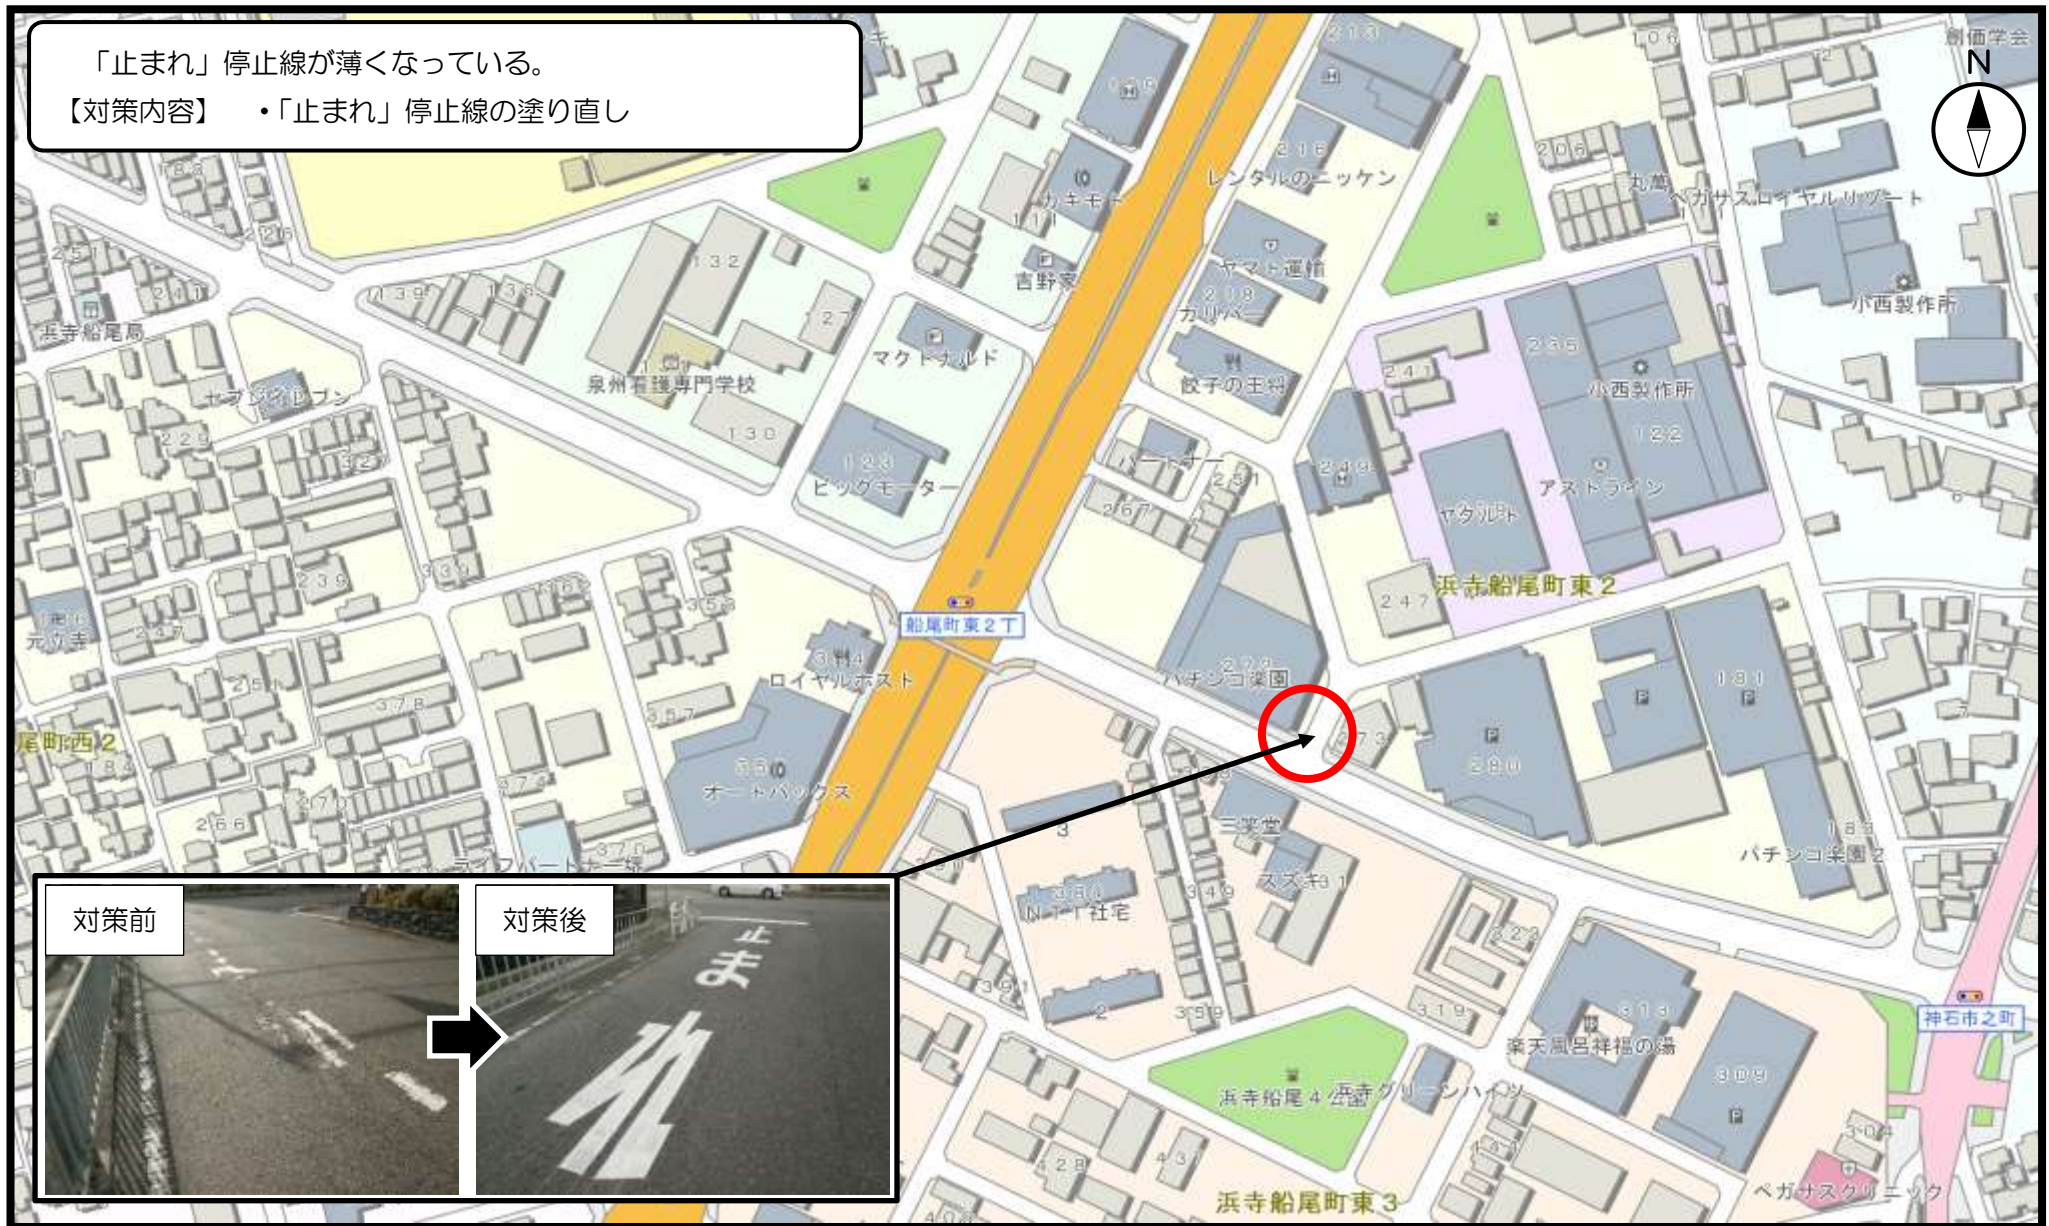
整理番号 15

「止まれ」停止線が薄くなっている。
【対策内容】 ・「止まれ」停止線の塗り直し

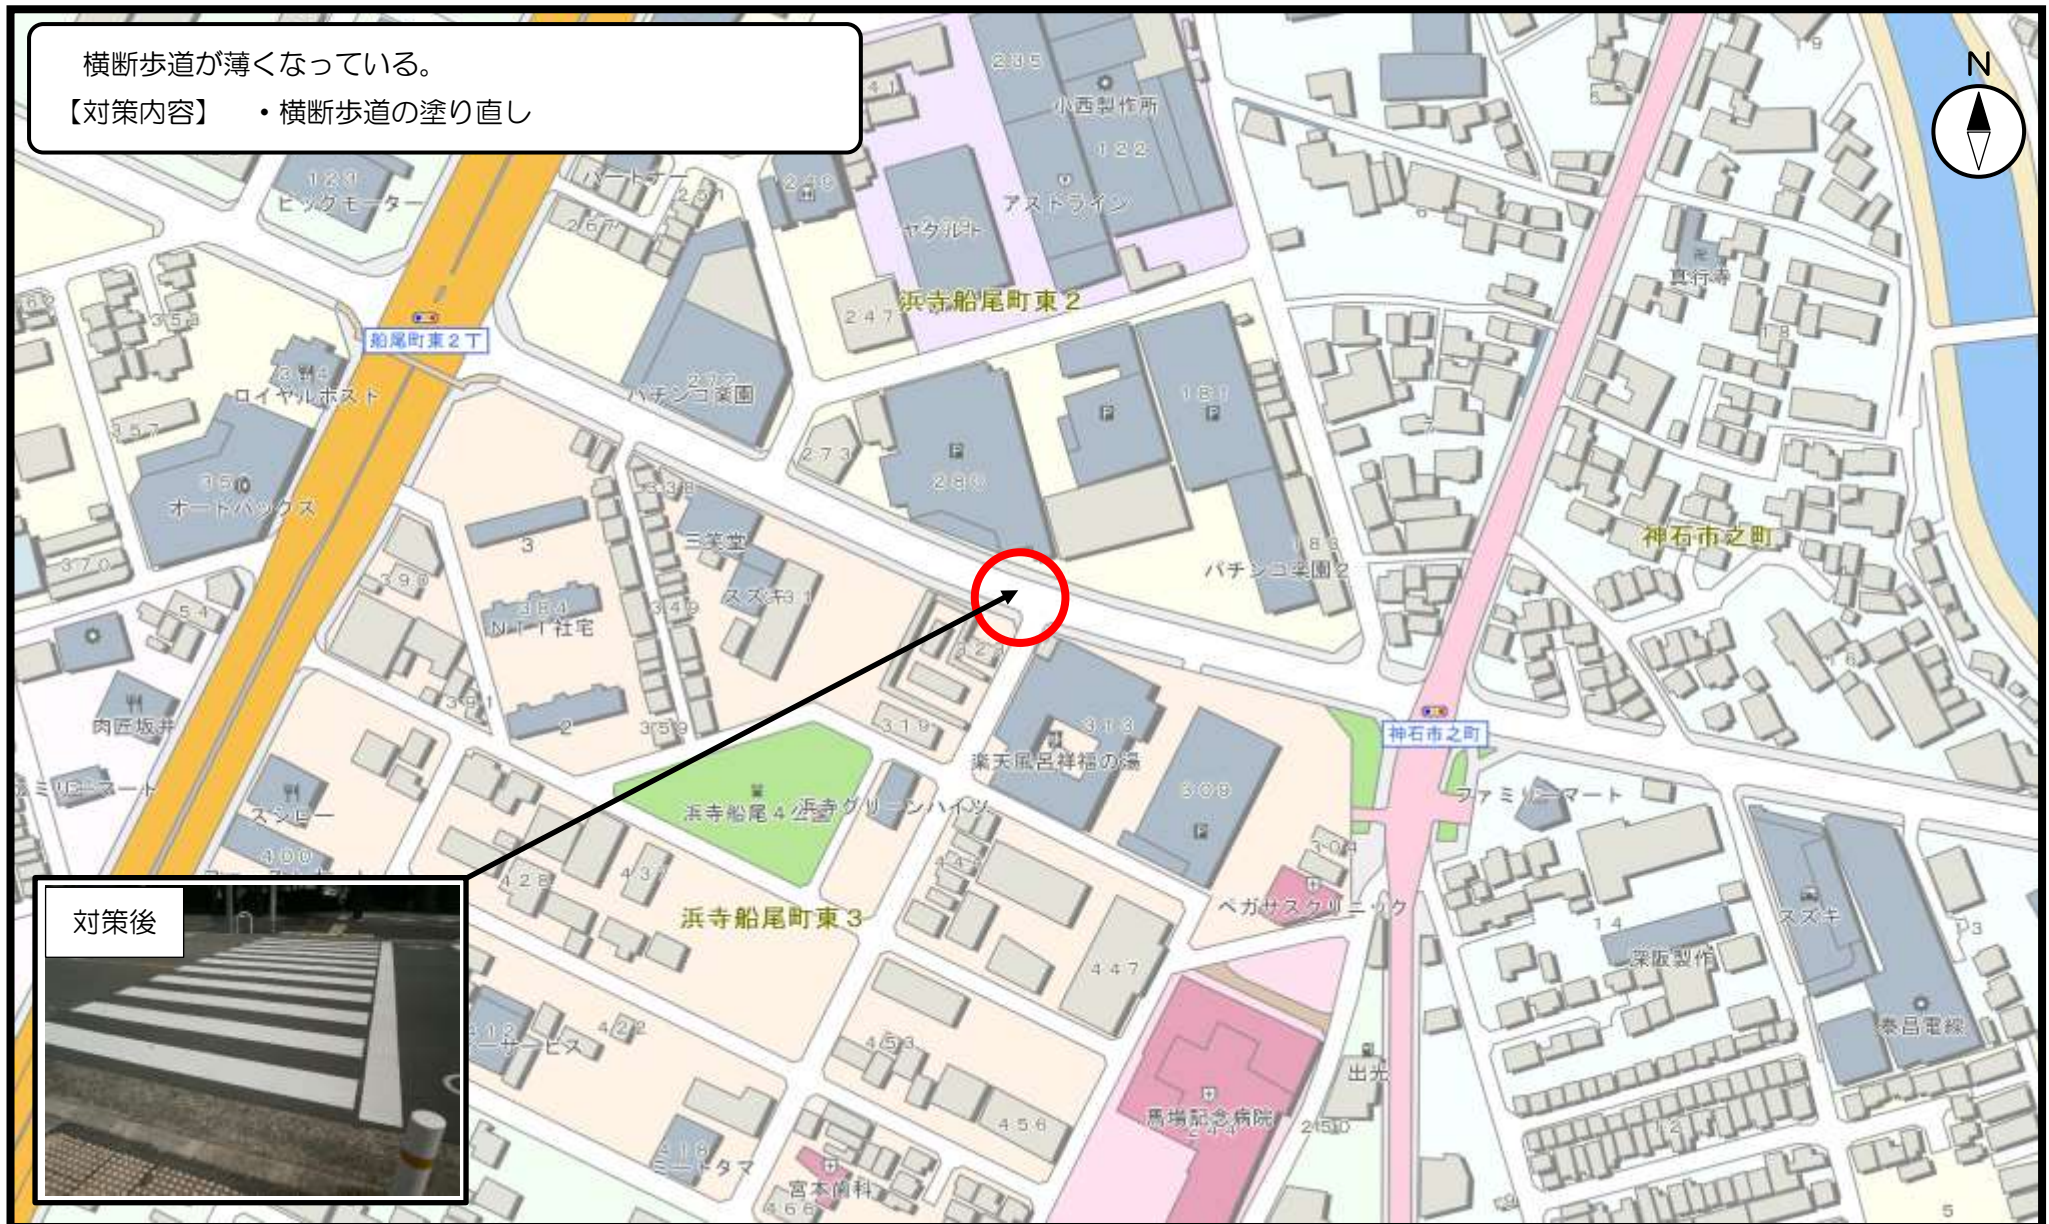
整理番号 16

横断歩道が薄くなっている。

【対策内容】 ・横断歩道の塗り直し

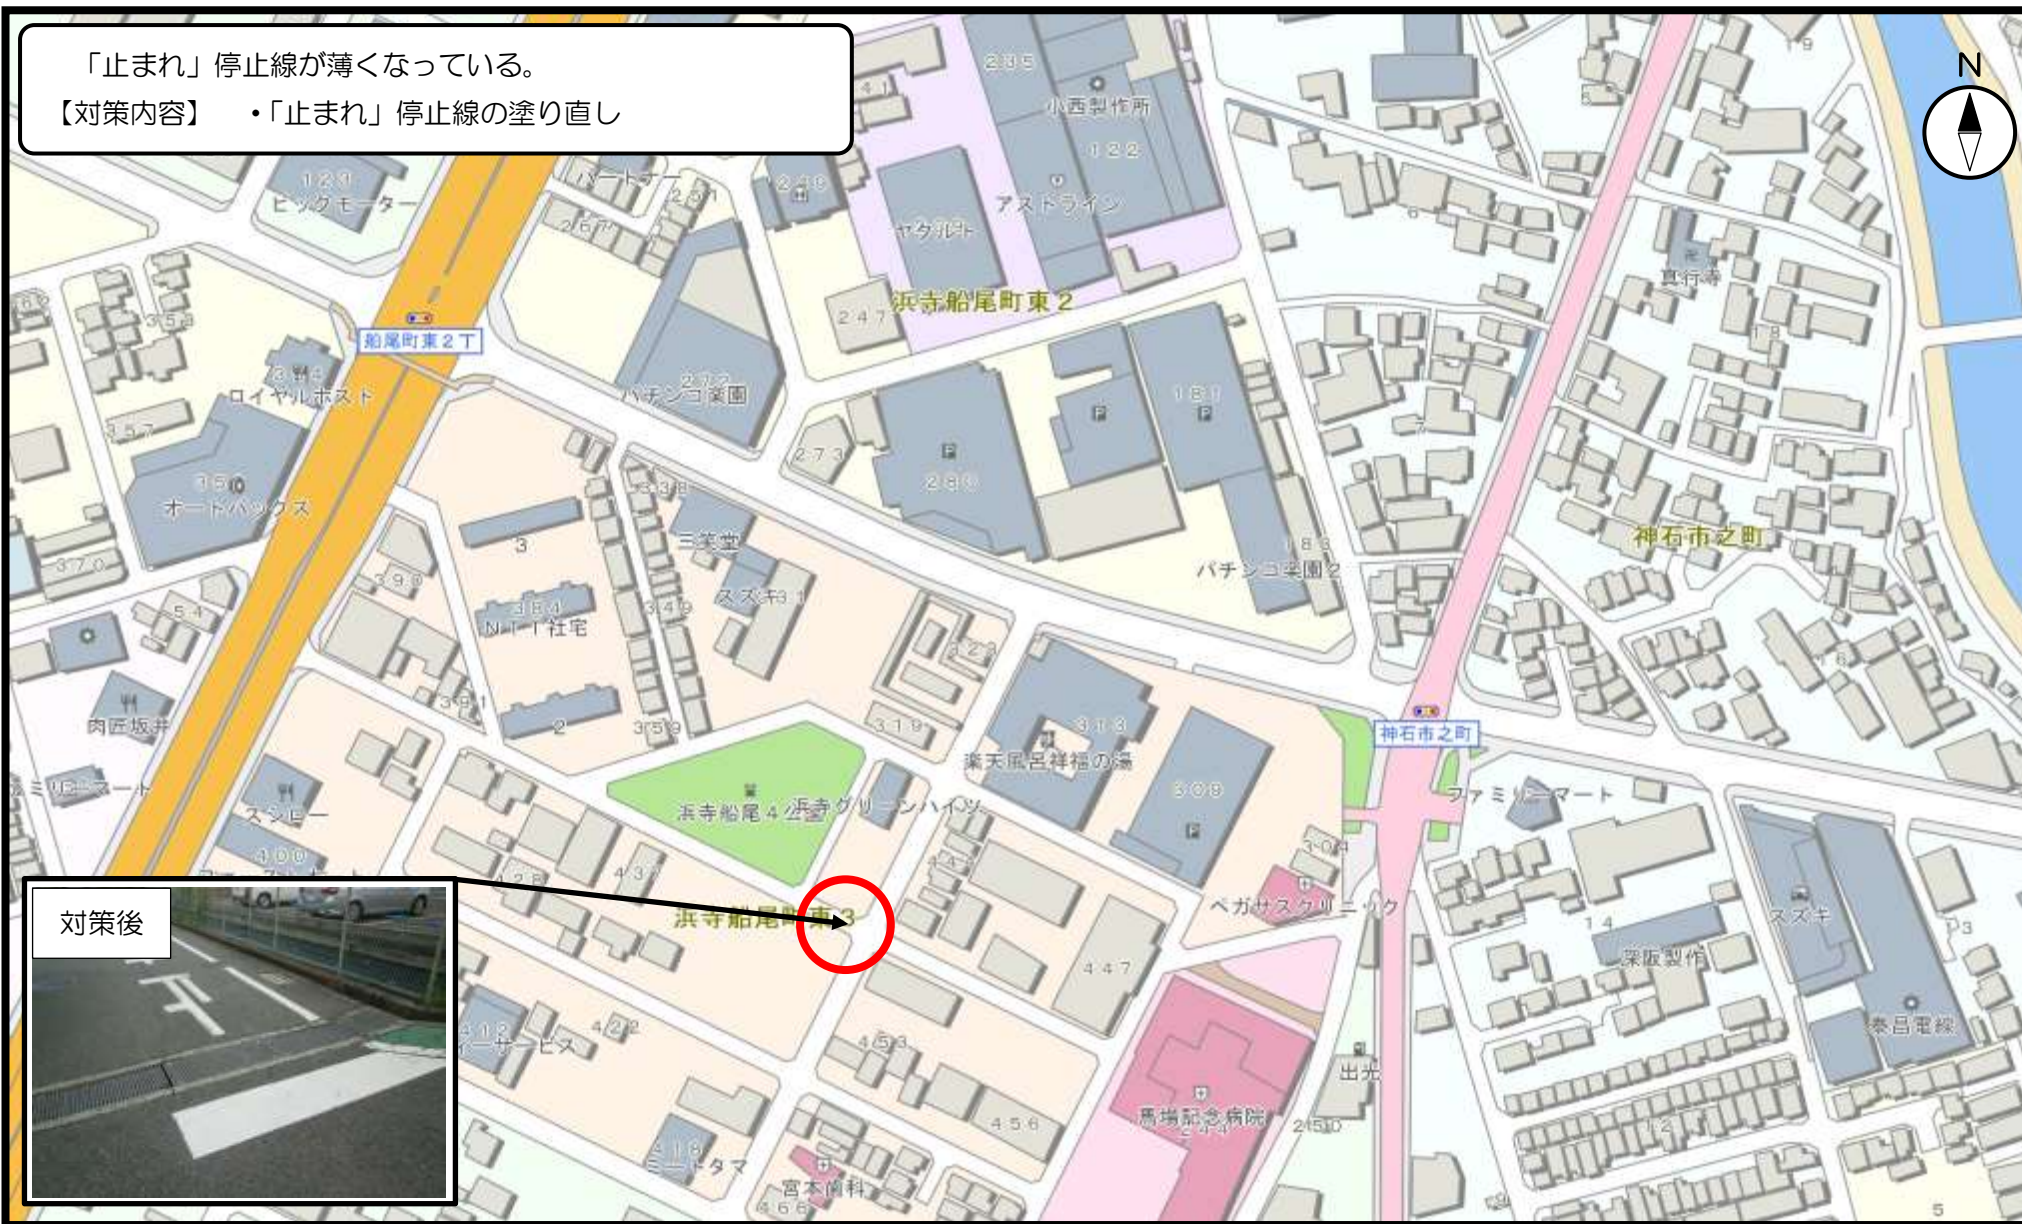
整理番号 18

「止まれ」停止線が薄くなっている。

【対策内容】 ・「止まれ」停止線の塗り直し

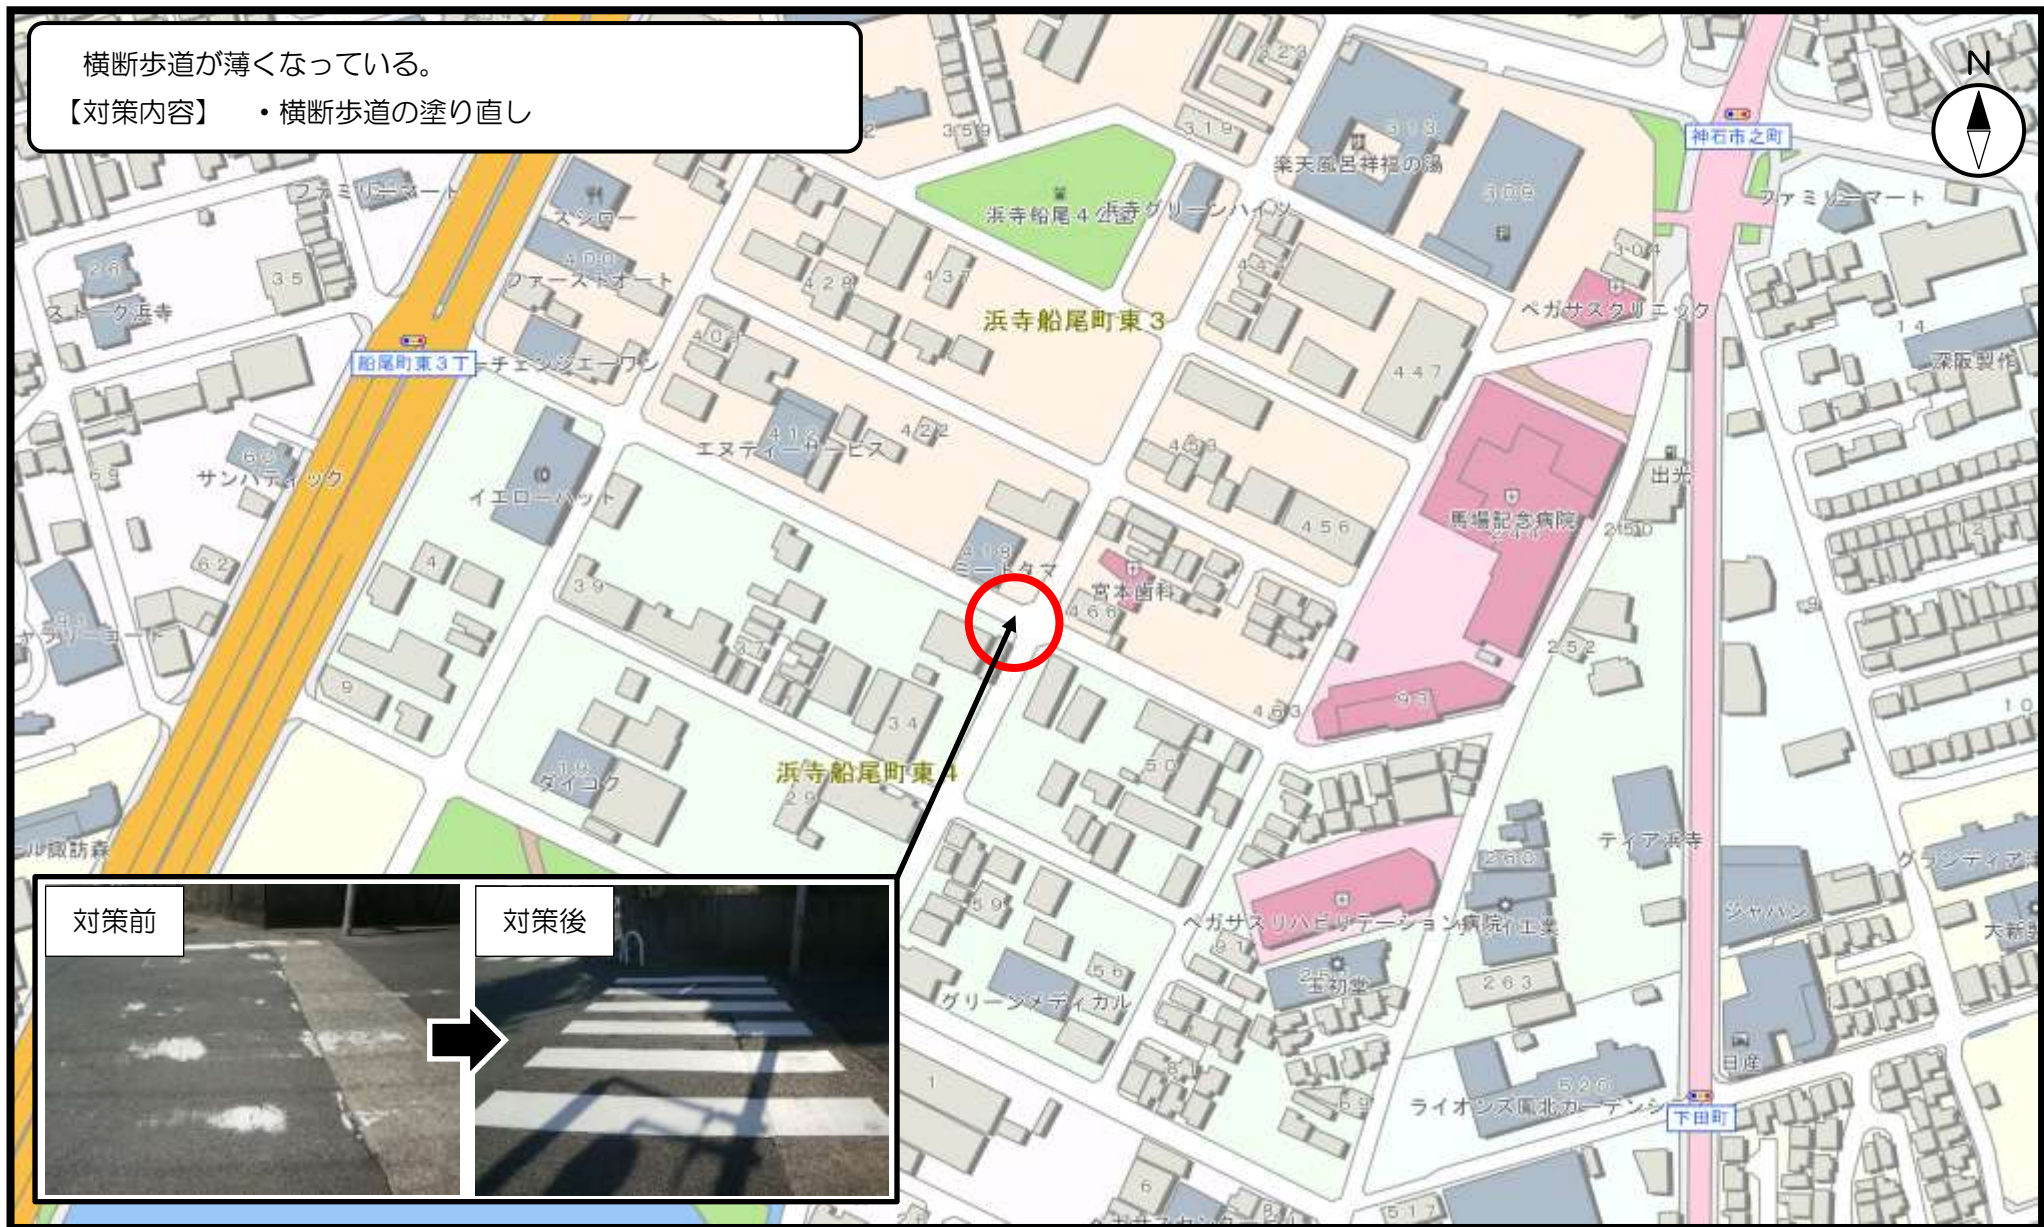
整理番号 19

横断歩道が薄くなっている。
【対策内容】 ・横断歩道の塗り直し

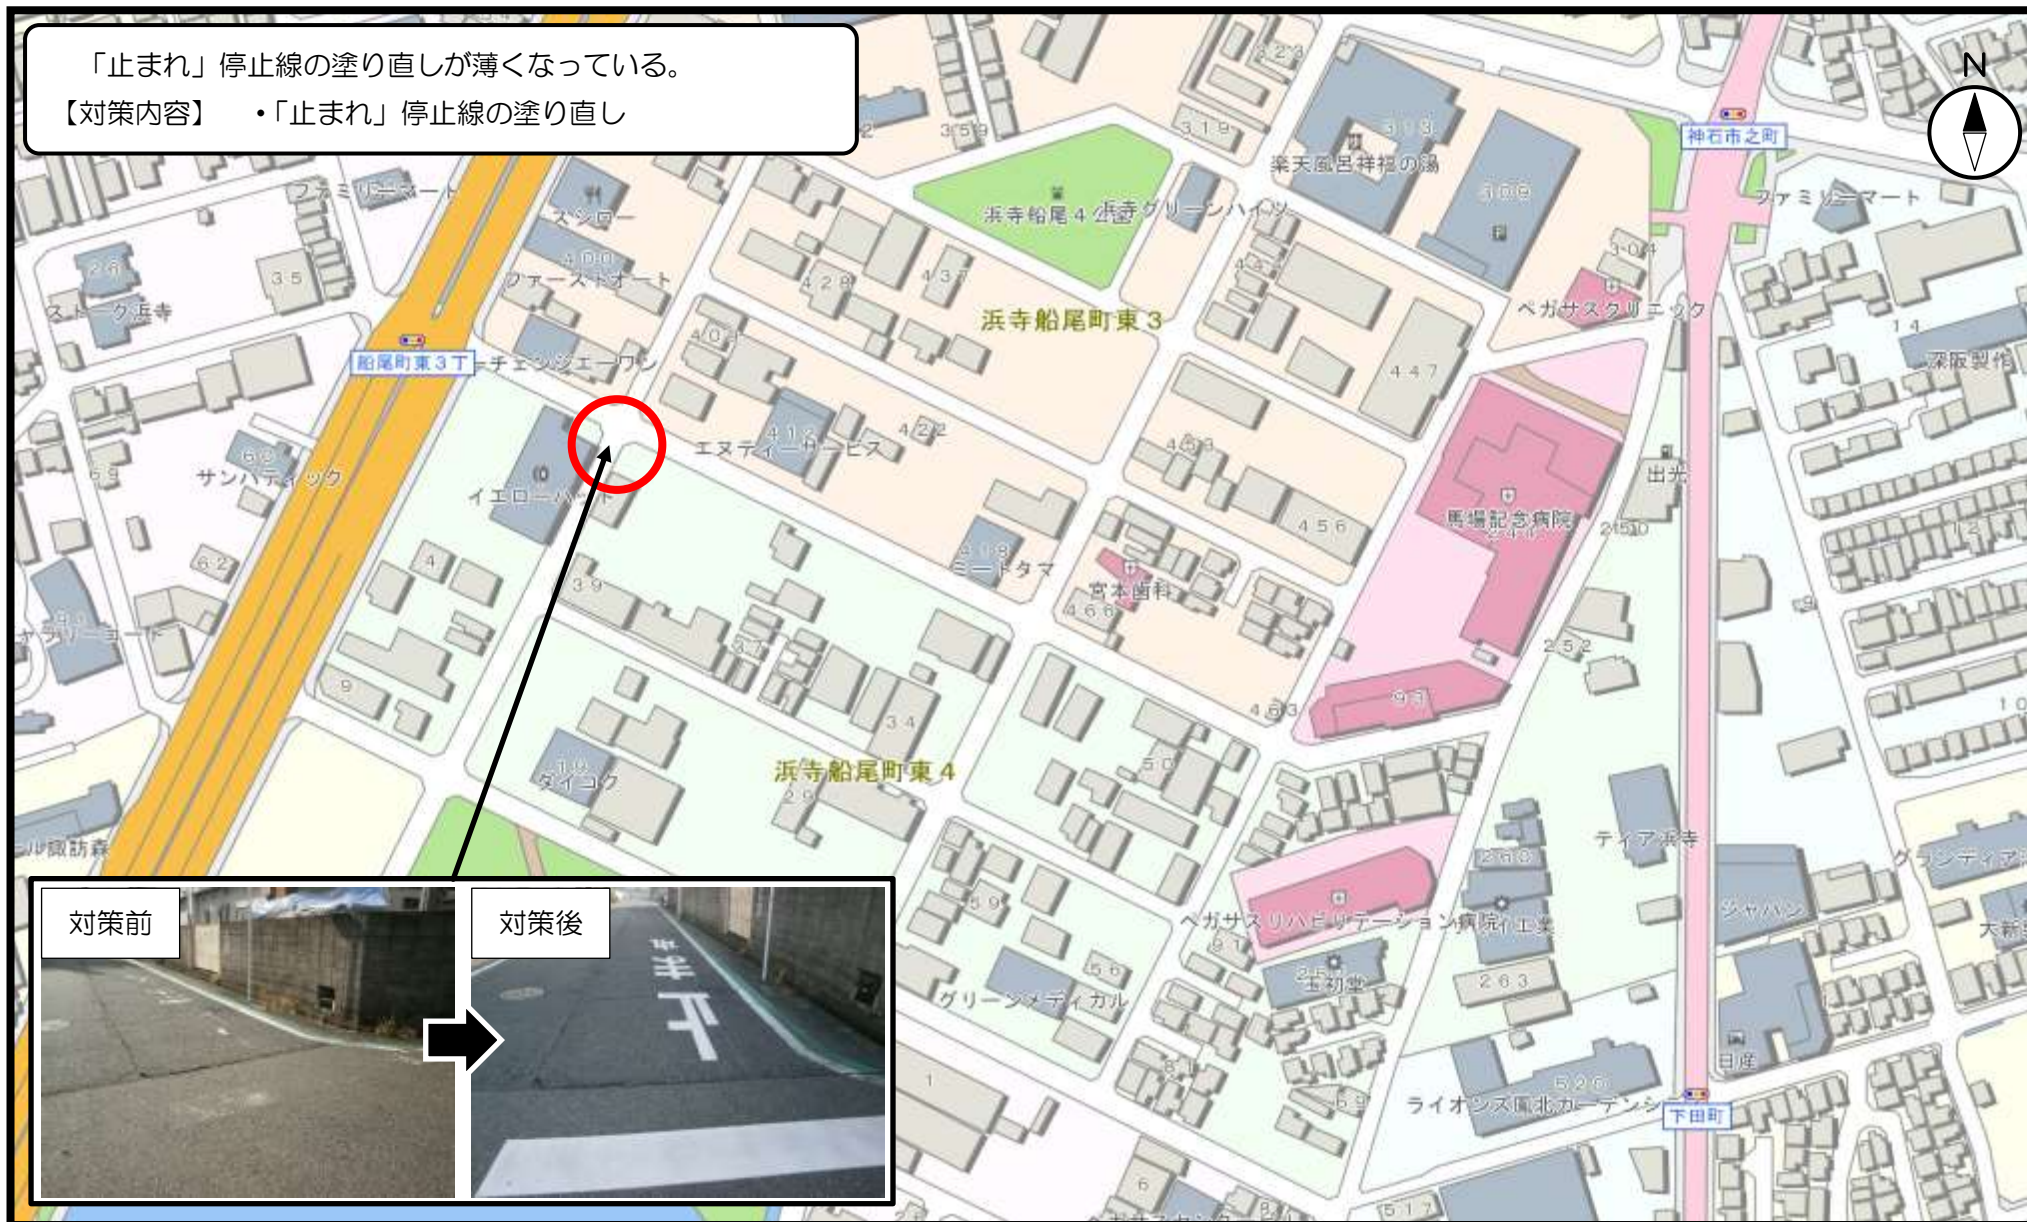
整理番号20

「止まれ」停止線の塗り直しが薄くなっている。

【対策内容】 ・「止まれ」停止線の塗り直し

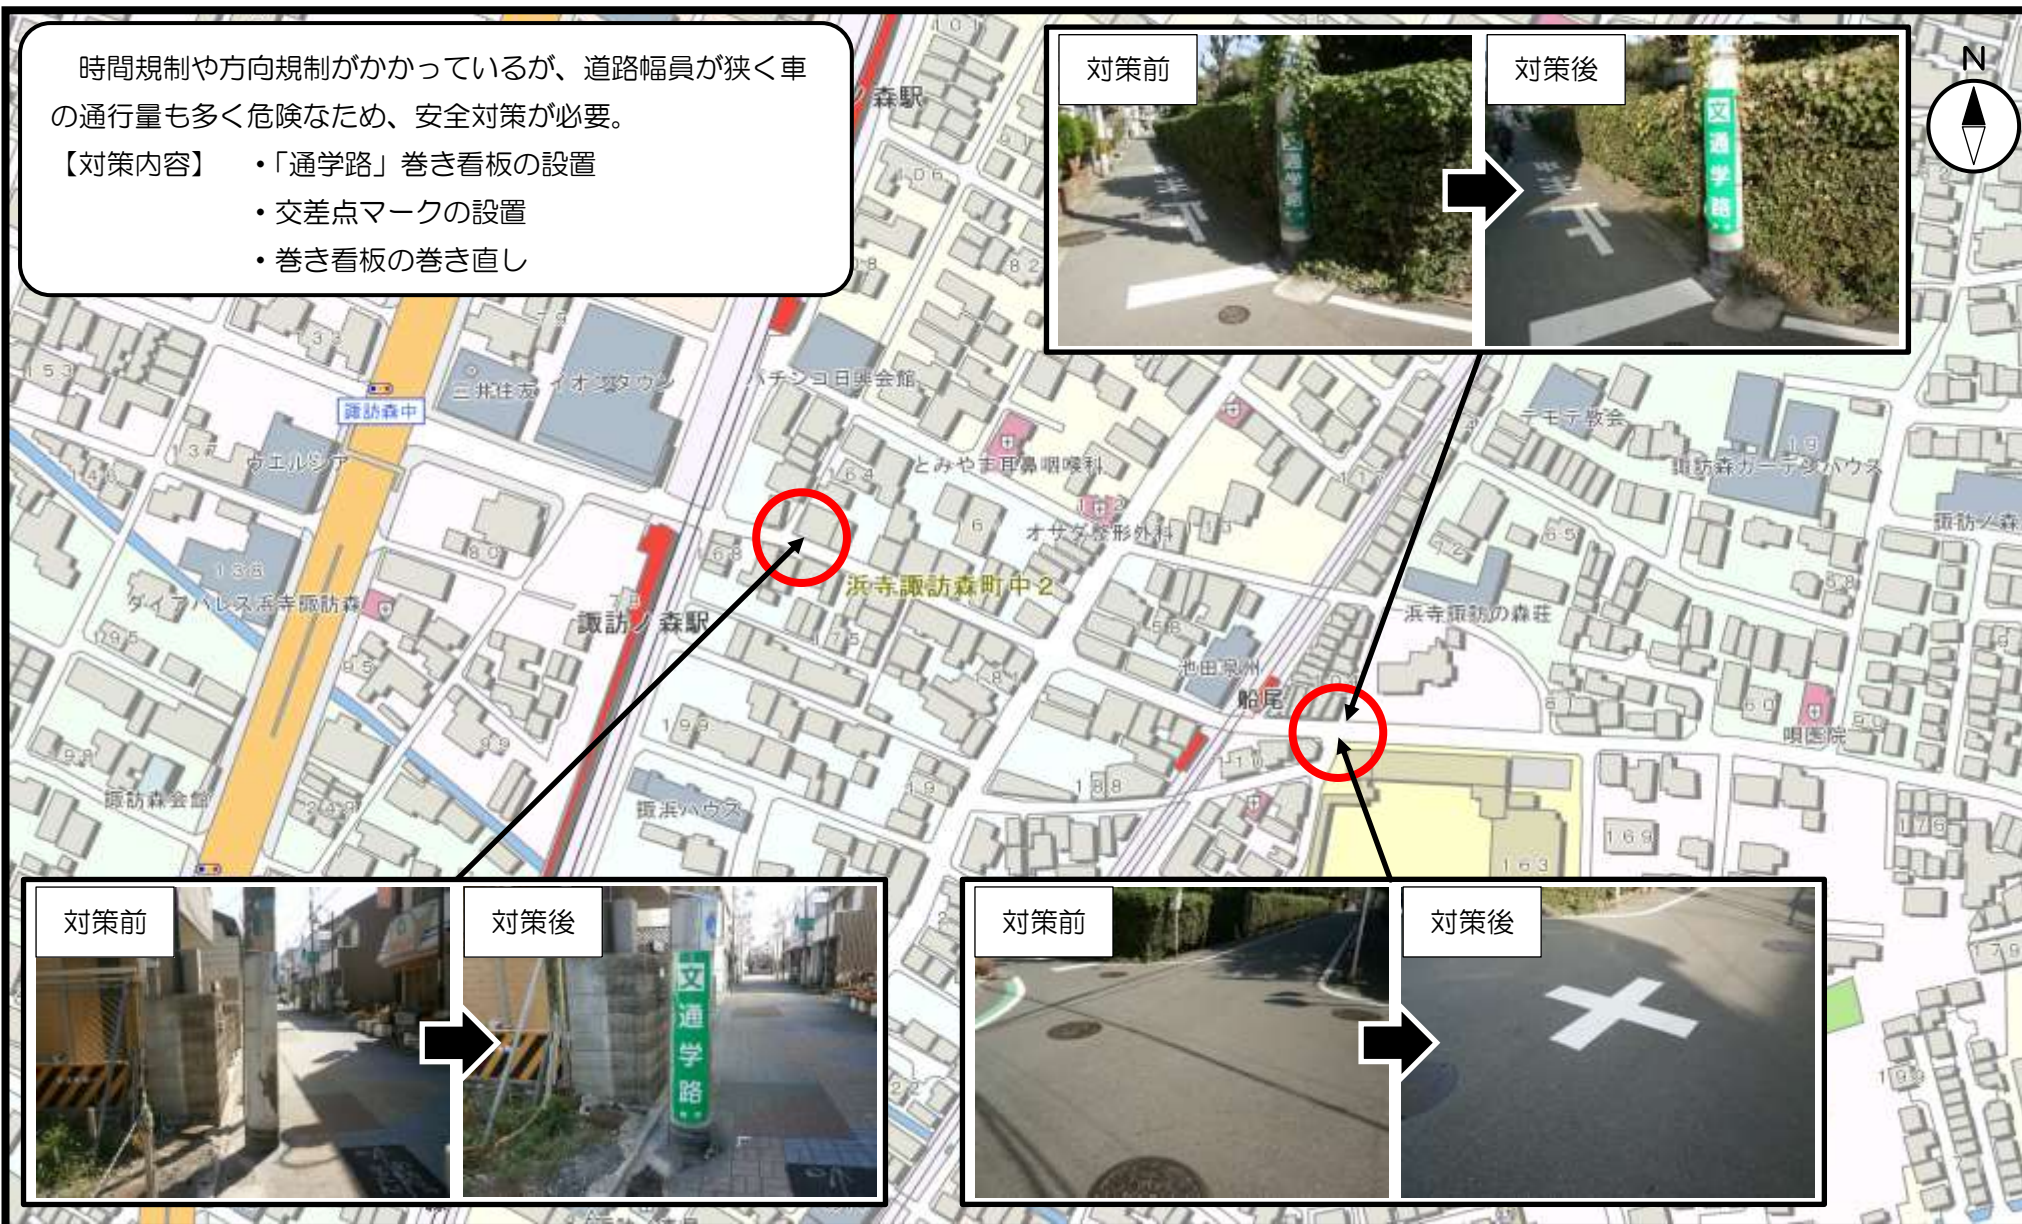
整理番号 21

時間規制や方向規制がかかっているが、道路幅員が狭く車の通行量も多く危険なため、安全対策が必要。

- 【対策内容】
- ・「通学路」巻き看板の設置
 - ・交差点マークの設置
 - ・巻き看板の巻き直し
