【西区】安全対策の取組状況一覧表

令和6年3月1日現在

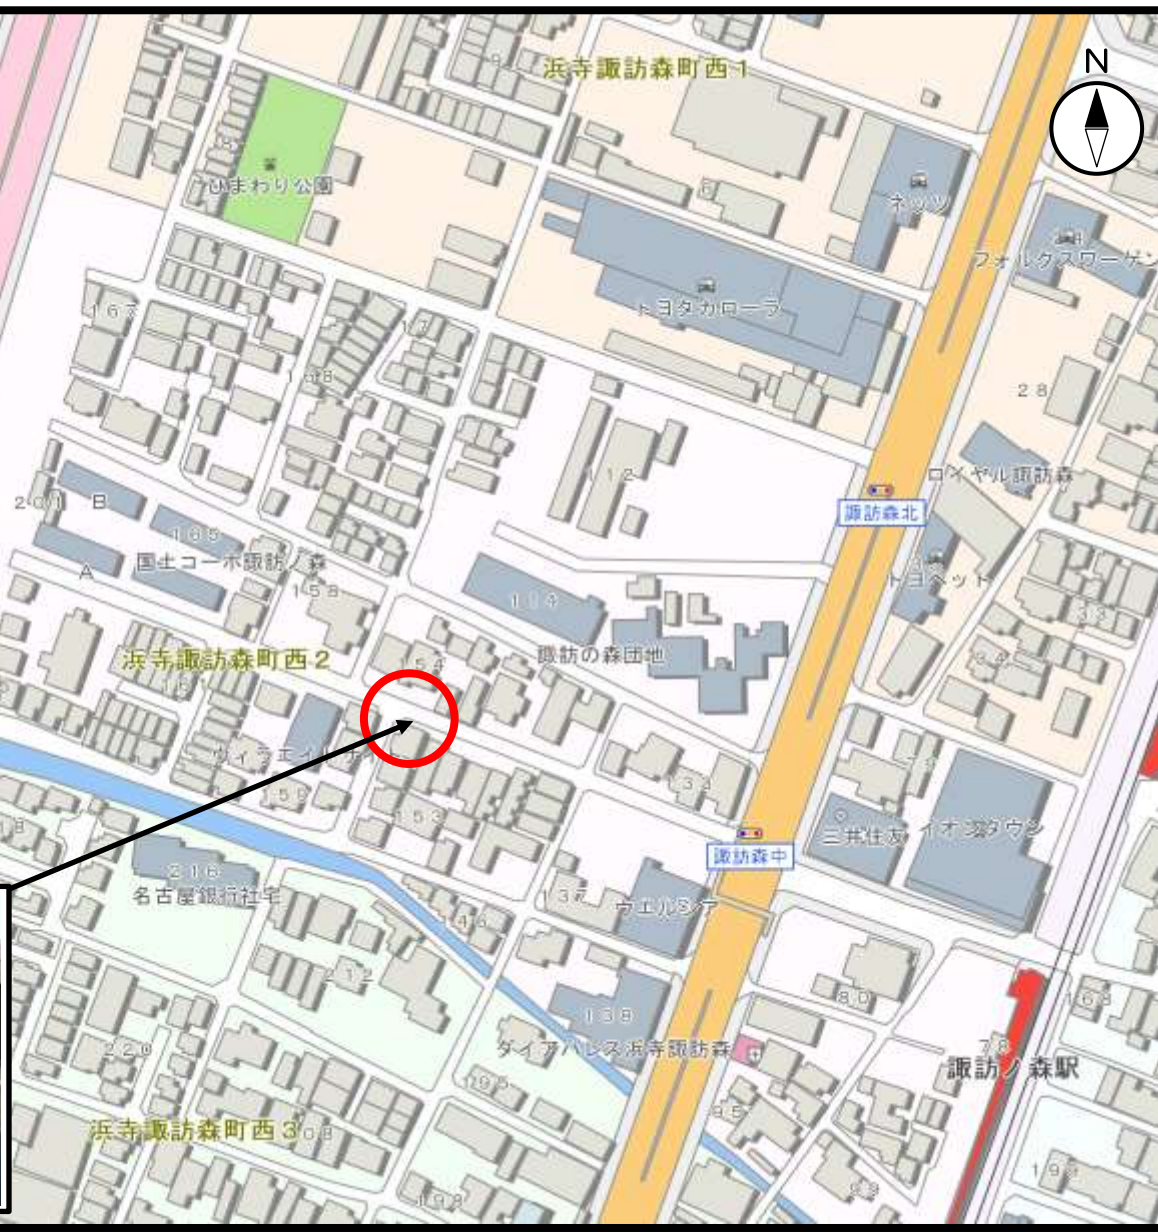
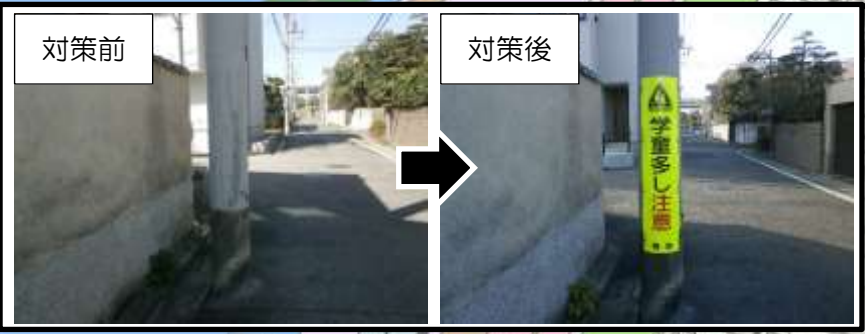
整理番号 22

抜け道として、車の通行量が多く危険なため、安全対策が必要。

【対策内容】 ・注意喚起の巻き看板の設置

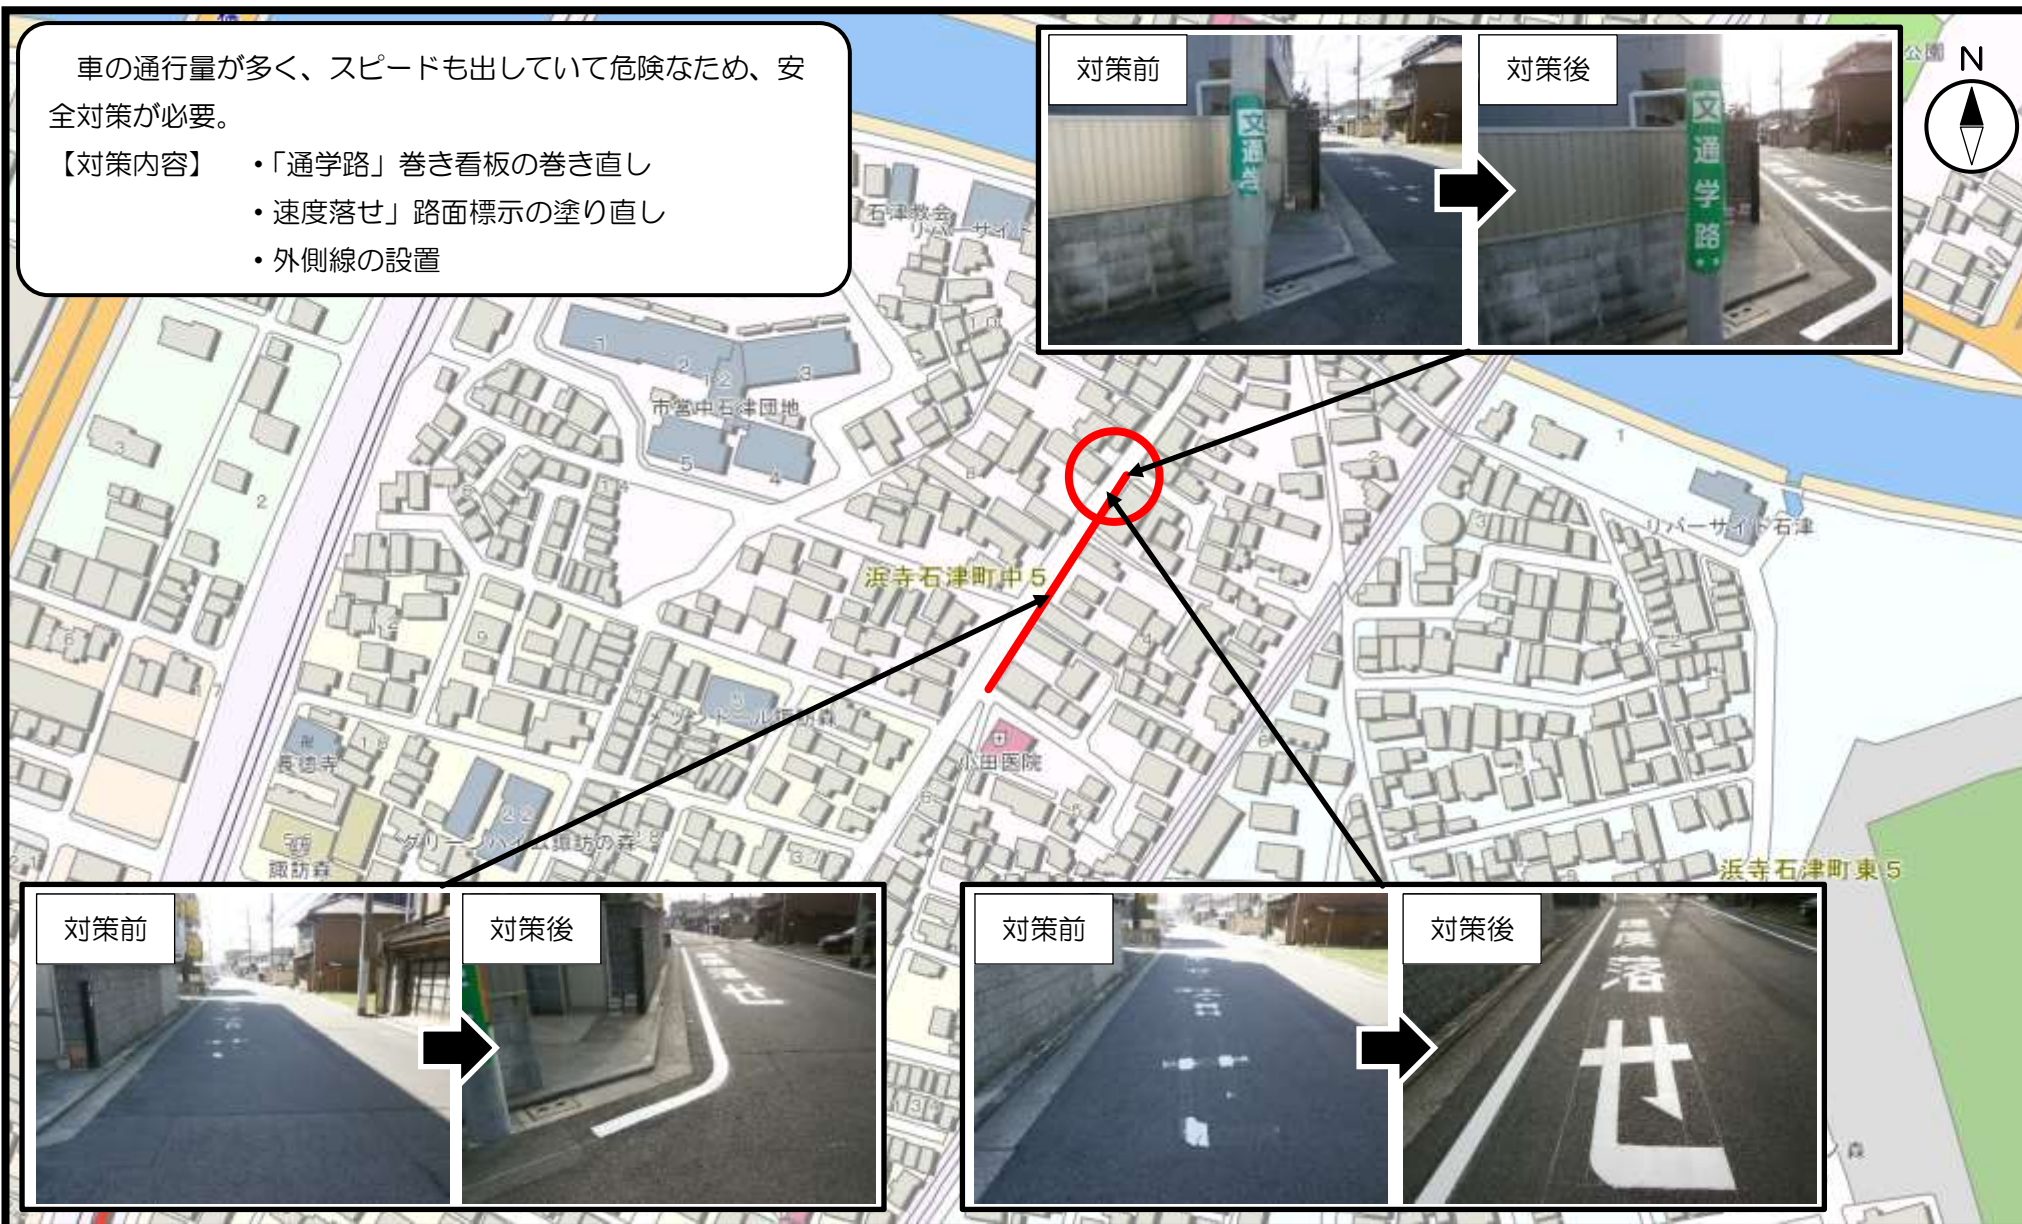
整理番号 23

車の通行量が多く、スピードも出していて危険なため、安全対策が必要。

- 【対策内容】
- ・「通学路」巻き看板の巻き直し
 - ・速度落せ 路面標示の塗り直し
 - ・外側線の設置

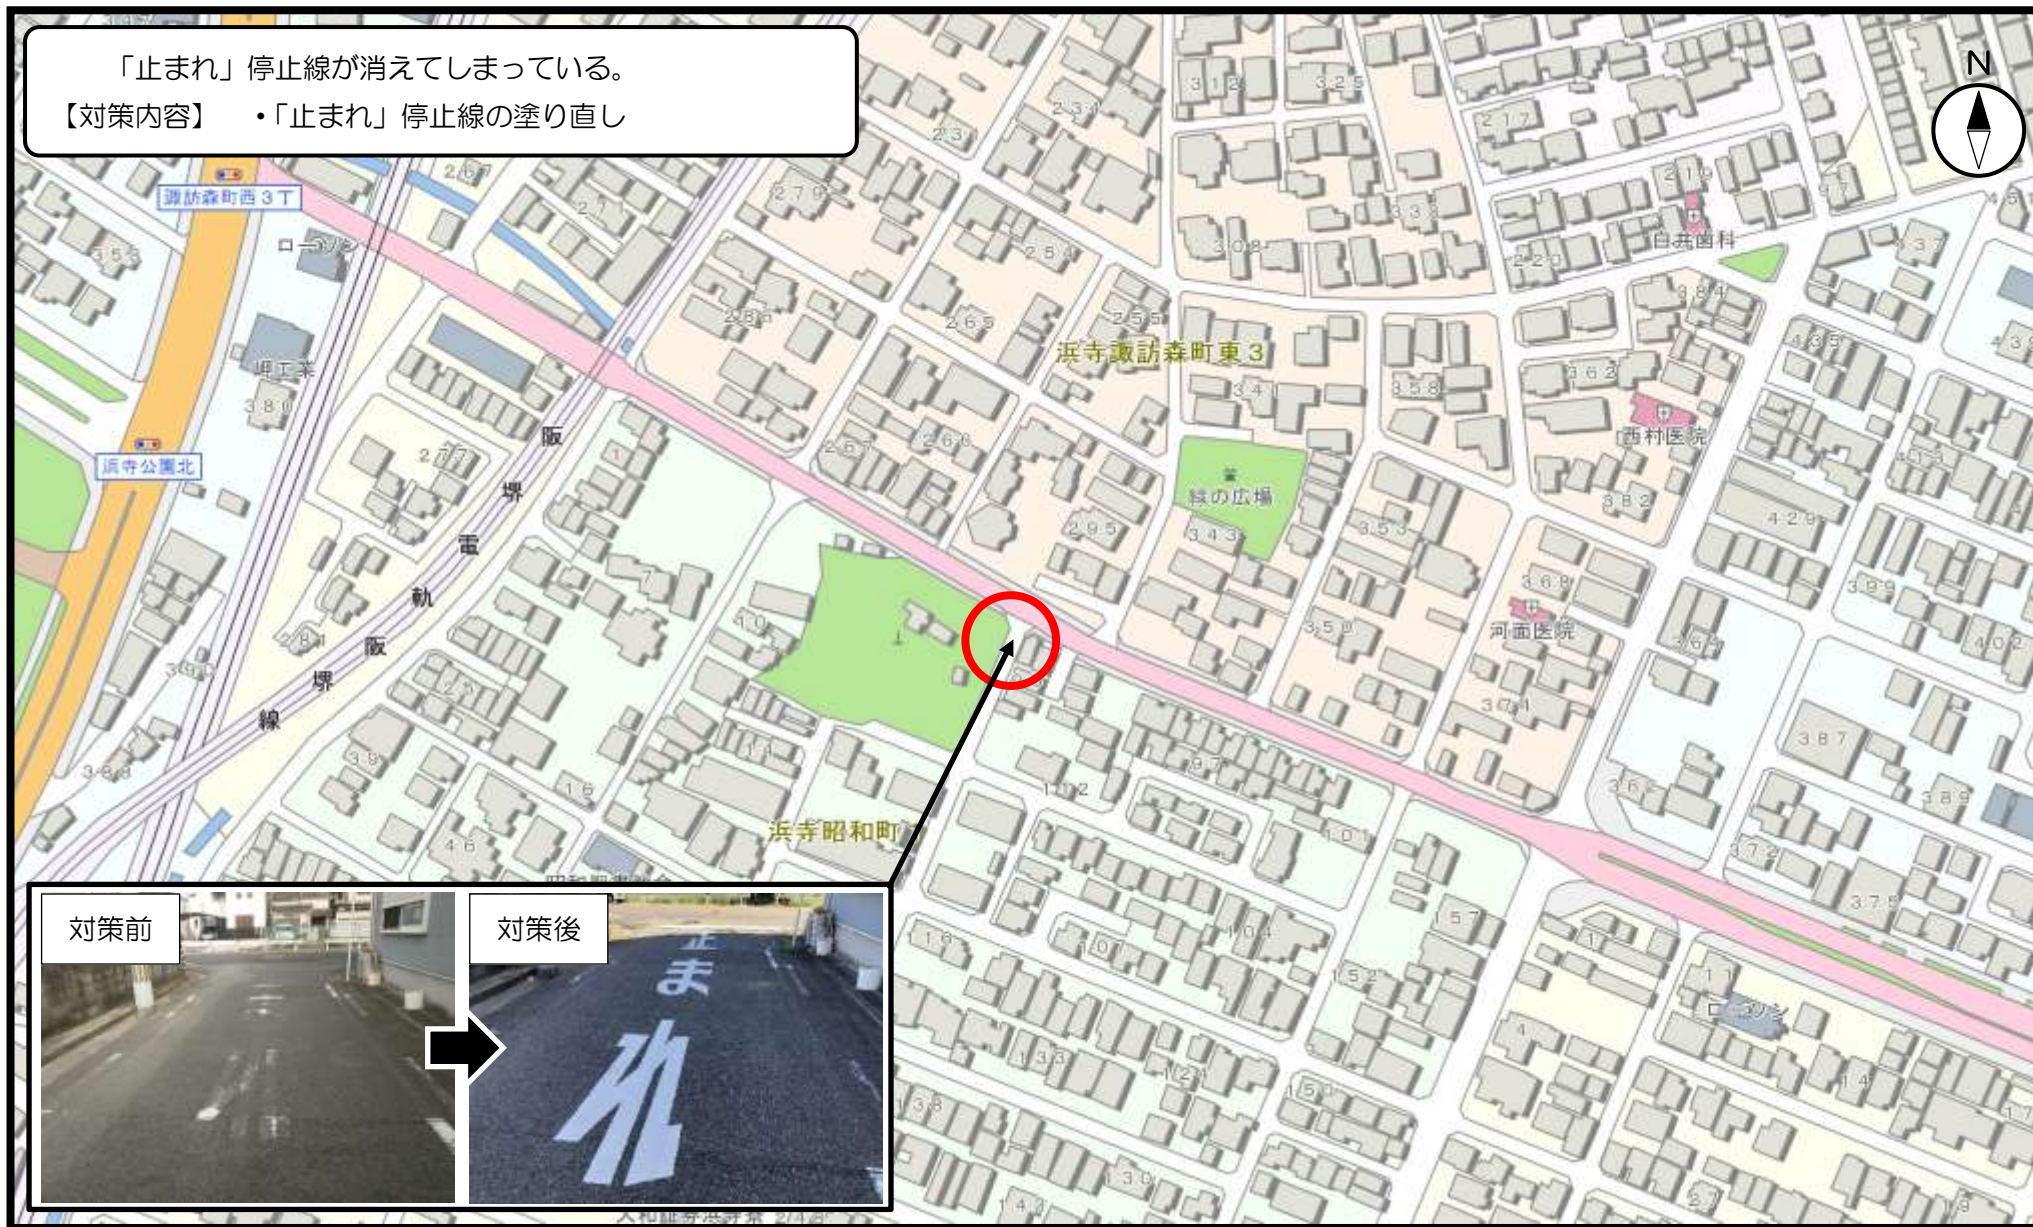
整理番号25

「止まれ」停止線が消えてしまっている。
【対策内容】 ・「止まれ」停止線の塗り直し

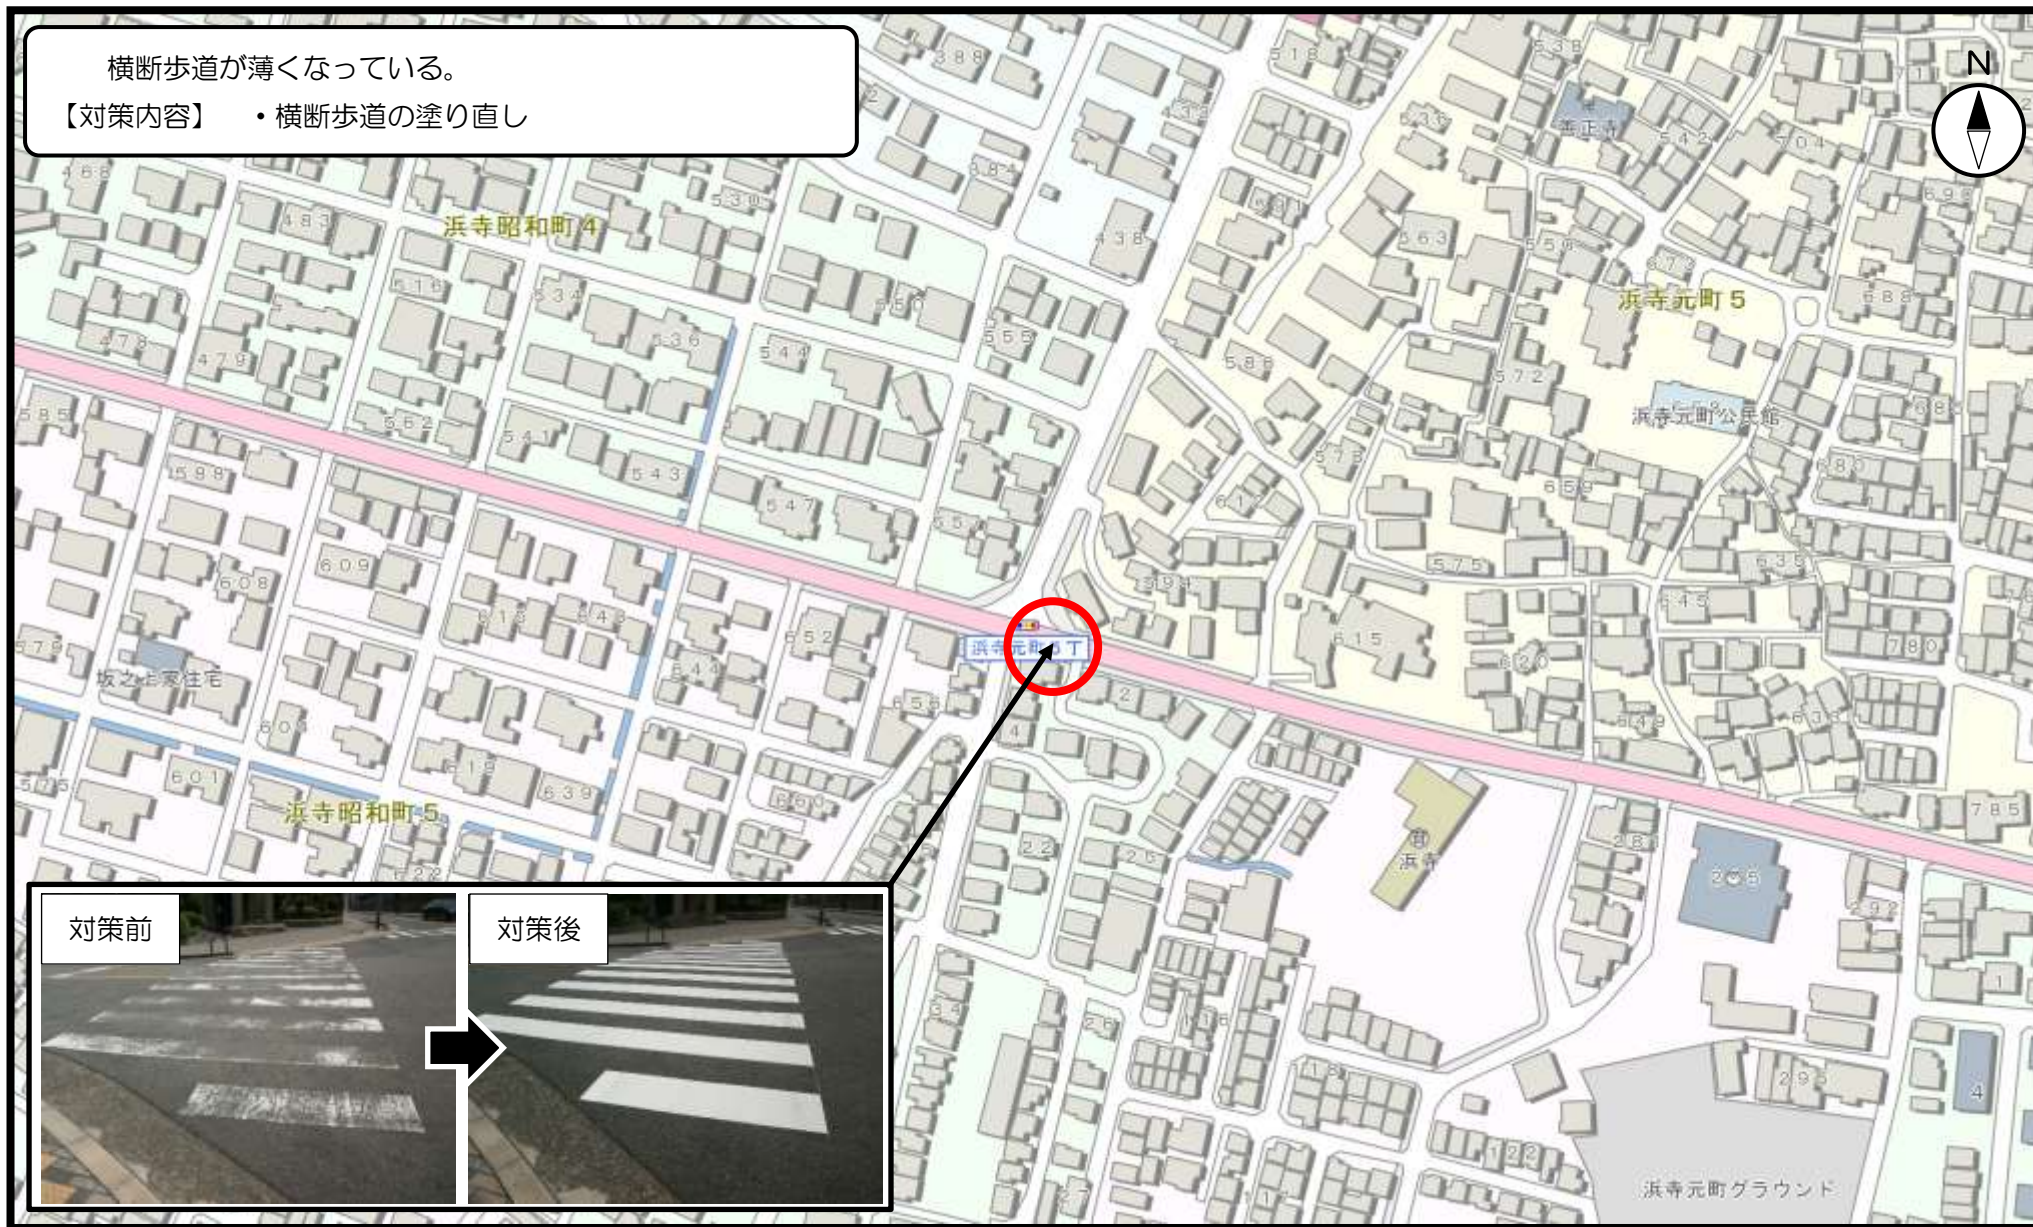
整理番号27

横断歩道が薄くなっている。

【対策内容】 ・横断歩道の塗り直し

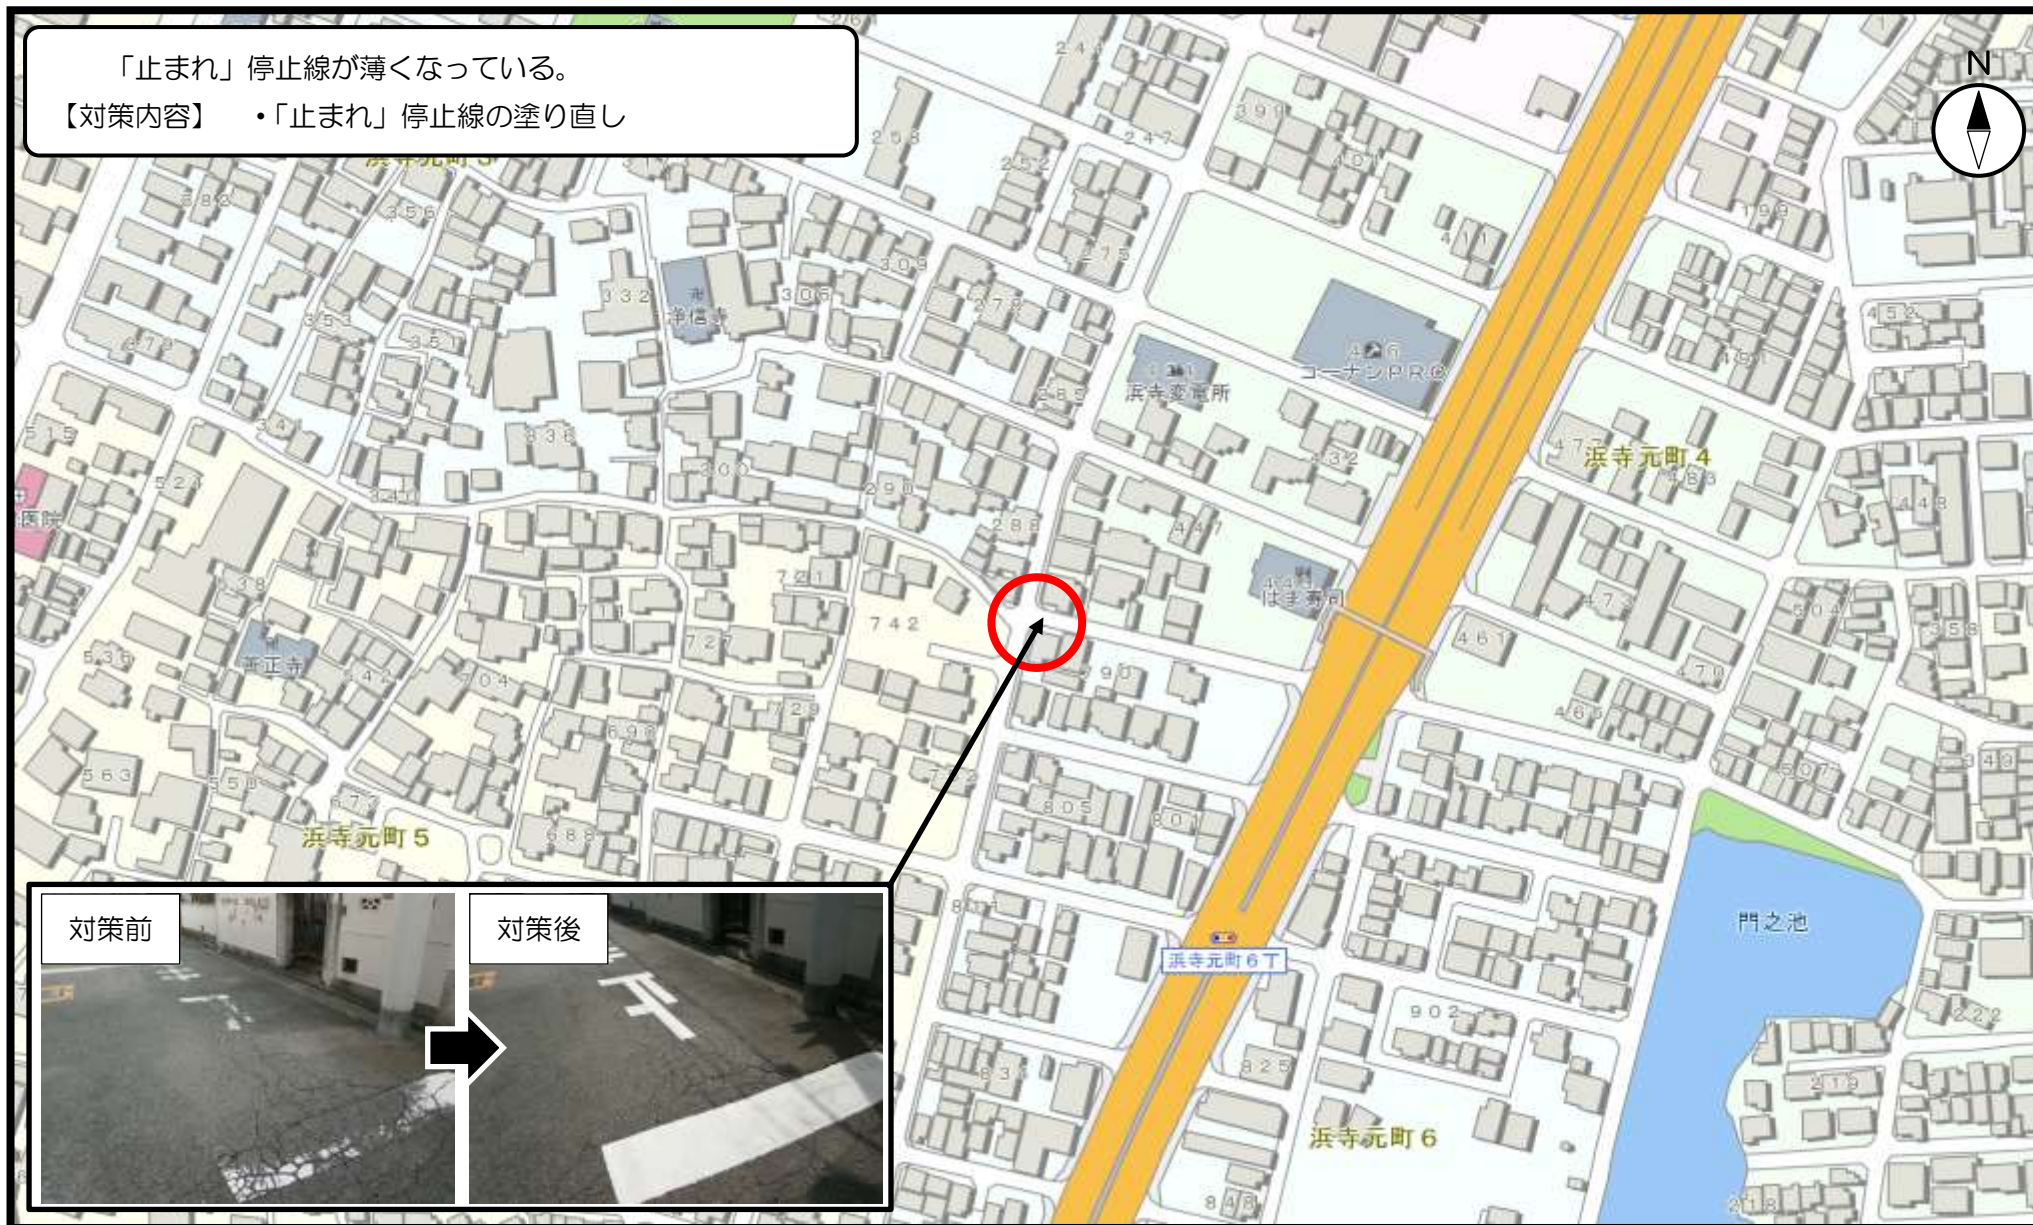
整理番号28

「止まれ」停止線が薄くなっている。
【対策内容】 ・「止まれ」停止線の塗り直し

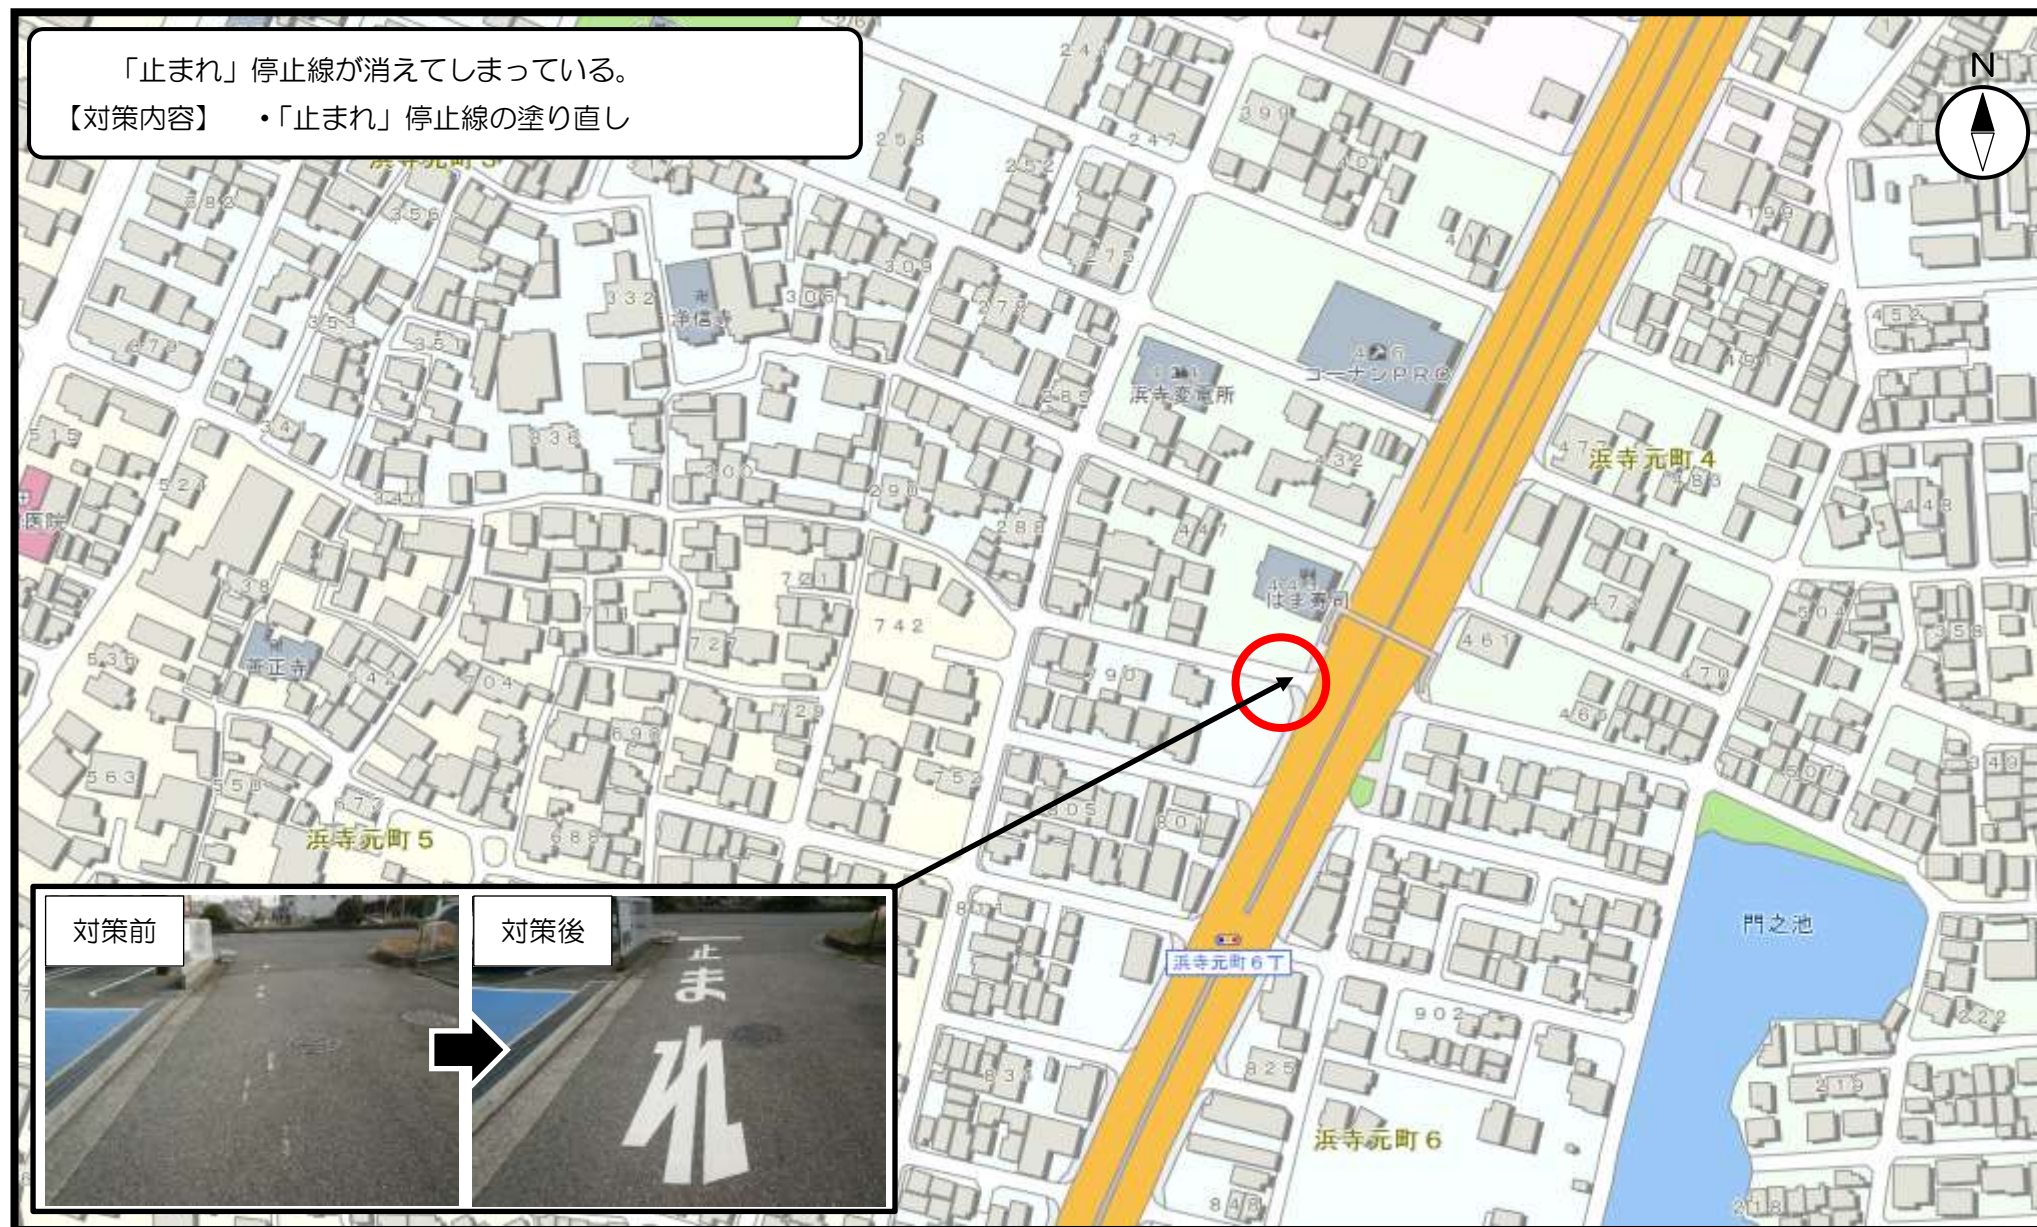
整理番号 29

「止まれ」停止線が消えてしまっている。
【対策内容】 ・「止まれ」停止線の塗り直し

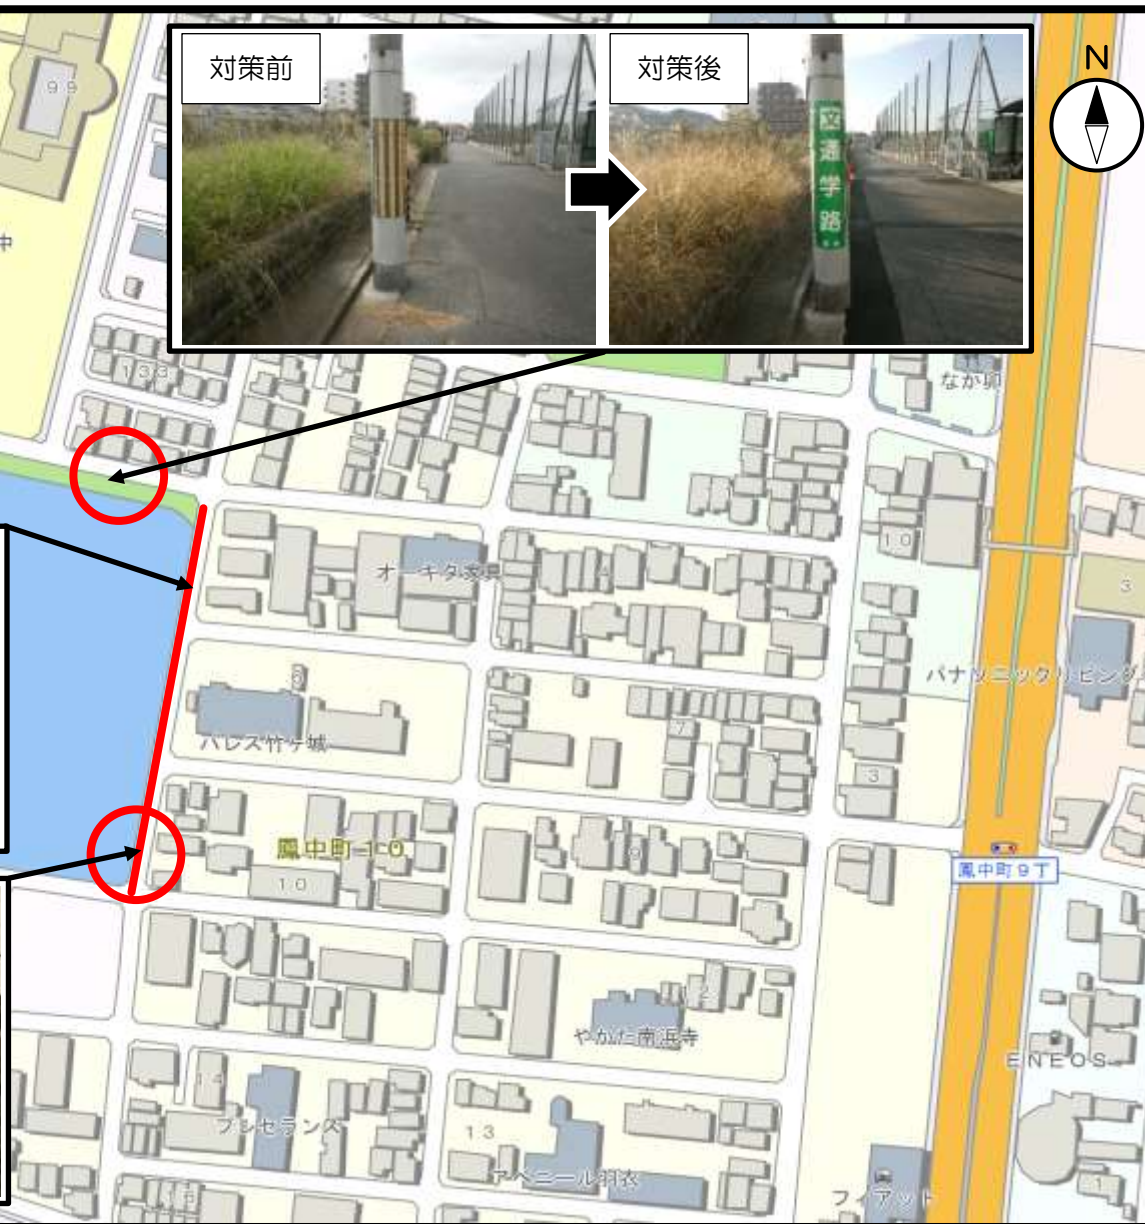
整理番号30

抜け道として、車の通行量が多く危険なため、安全対策が必要。

- 【対策内容】
- ・「通学路」巻き看板の設置
- ・外側線の設置

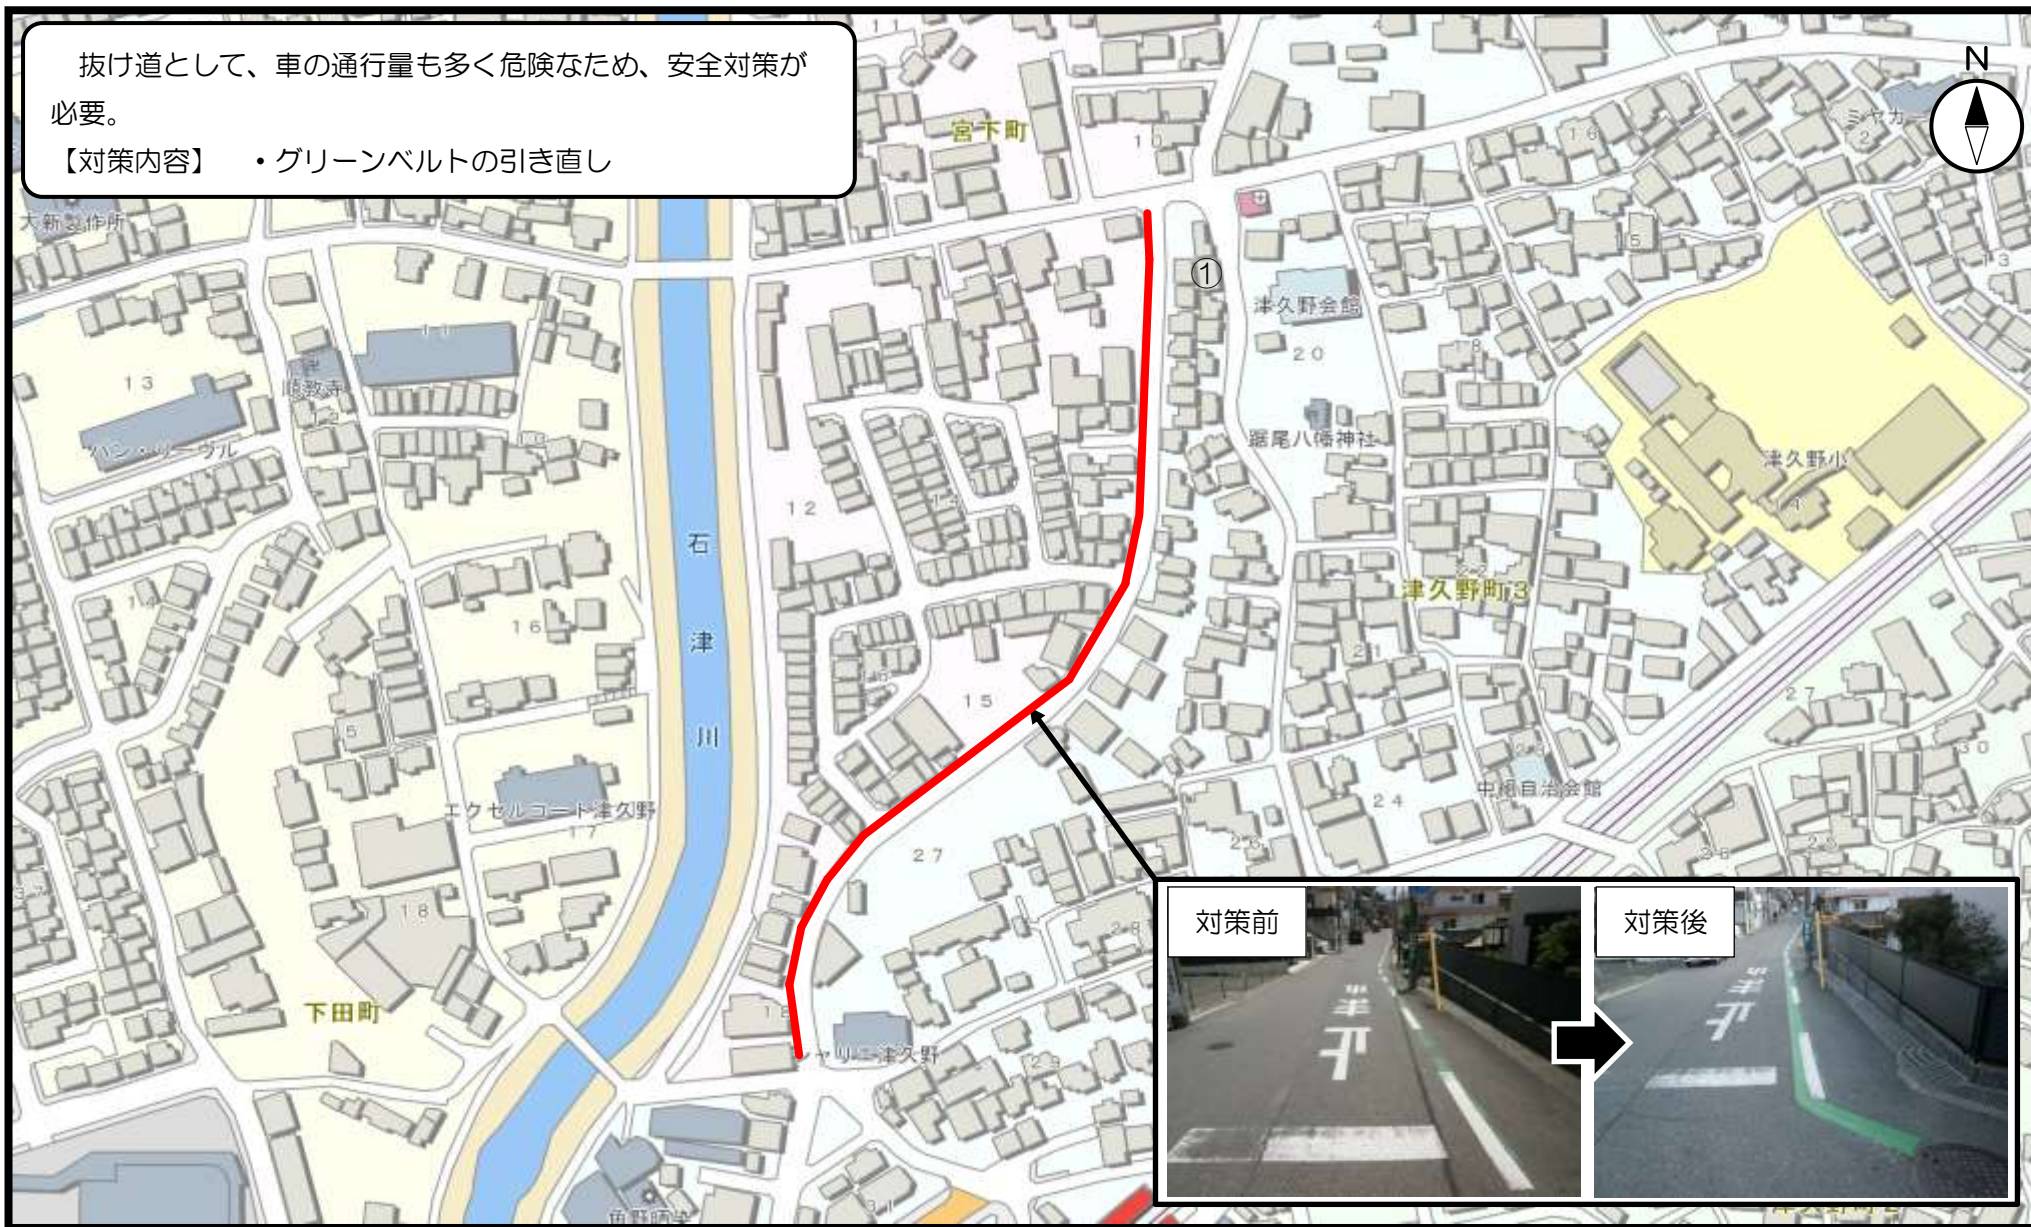
整理番号 31

抜け道として、車の通行量も多く危険なため、安全対策が必要。

【対策内容】 ・グリーンベルトの引き直し

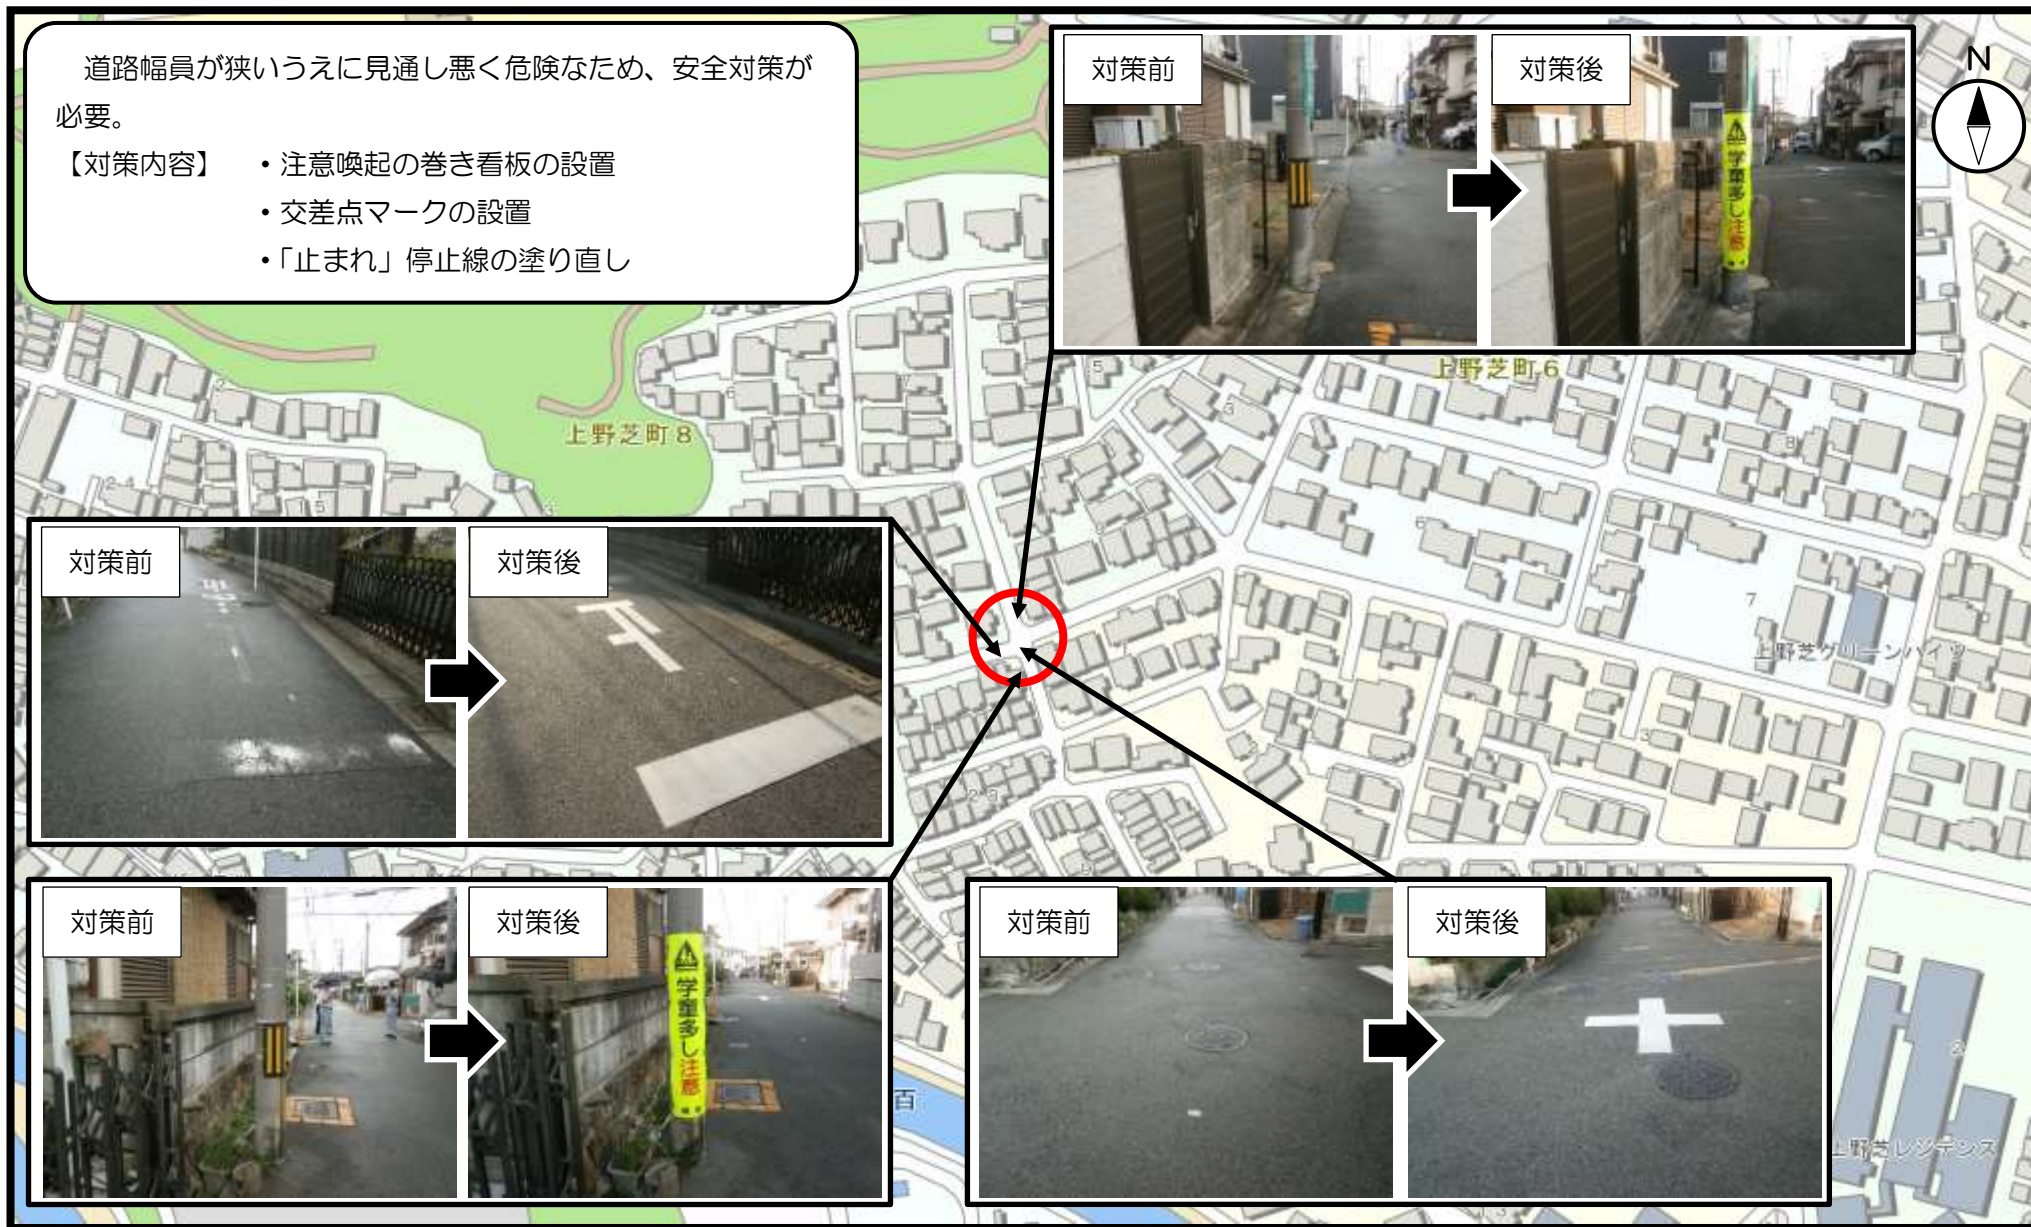
道路幅員が狭いうえに見通し悪く危険なため、安全対策が必要。

- 【対策内容】
- 注意喚起の巻き看板の設置
 - 交差点マークの設置
 - 「止まれ」停止線の塗り直し

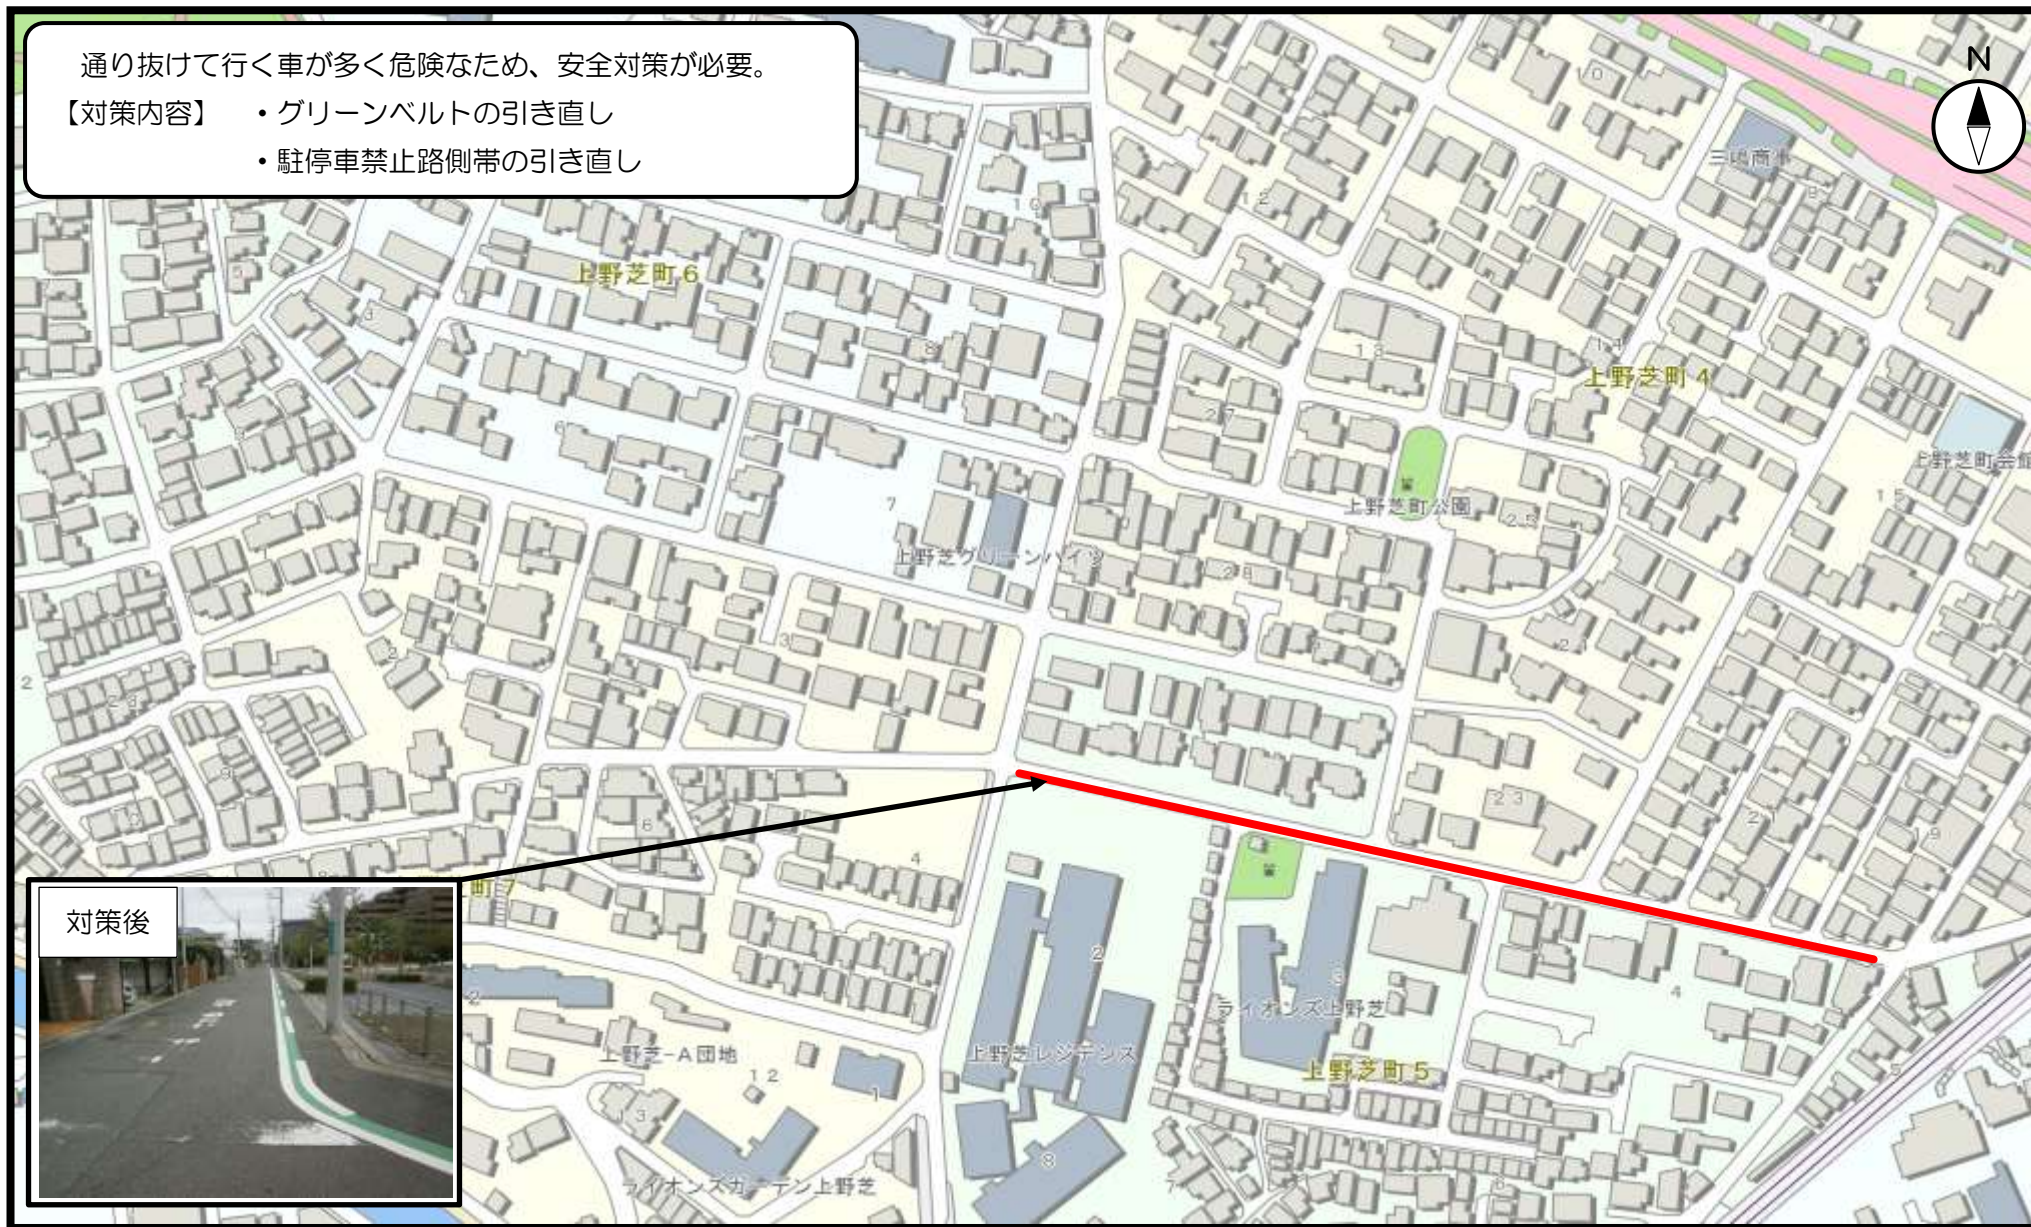
整理番号34

通り抜けて行く車が多く危険なため、安全対策が必要。

- 【対策内容】
- ・グリーンベルトの引き直し
 - ・駐停車禁止路側帯の引き直し
