【西区】安全対策の取組状況一覧表

令和6年3月1日現在

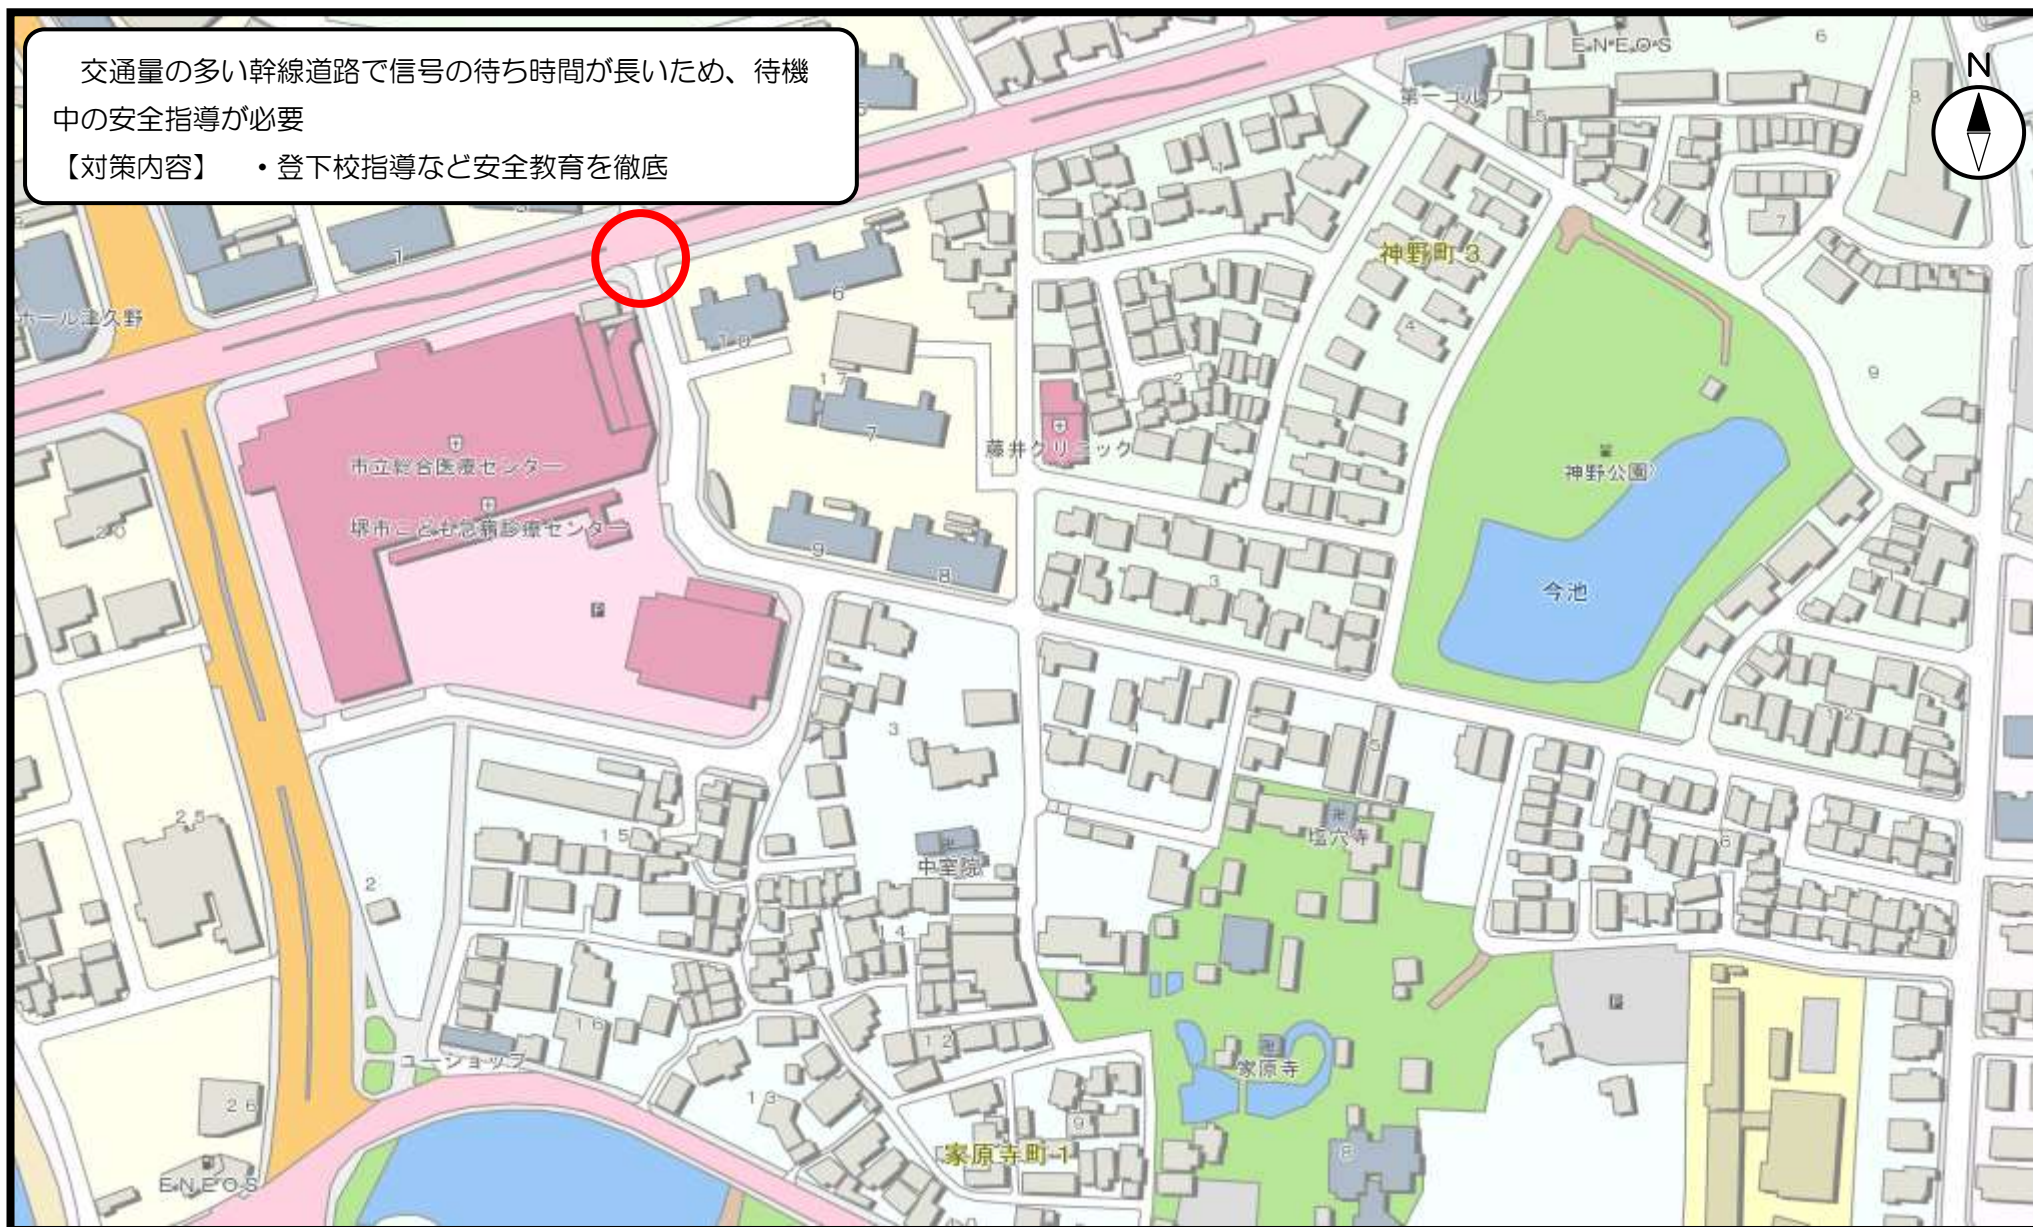
整理番号36

交通量の多い幹線道路で信号の待ち時間が長いため、待機中の安全指導が必要

【対策内容】 ・登下校指導など安全教育を徹底

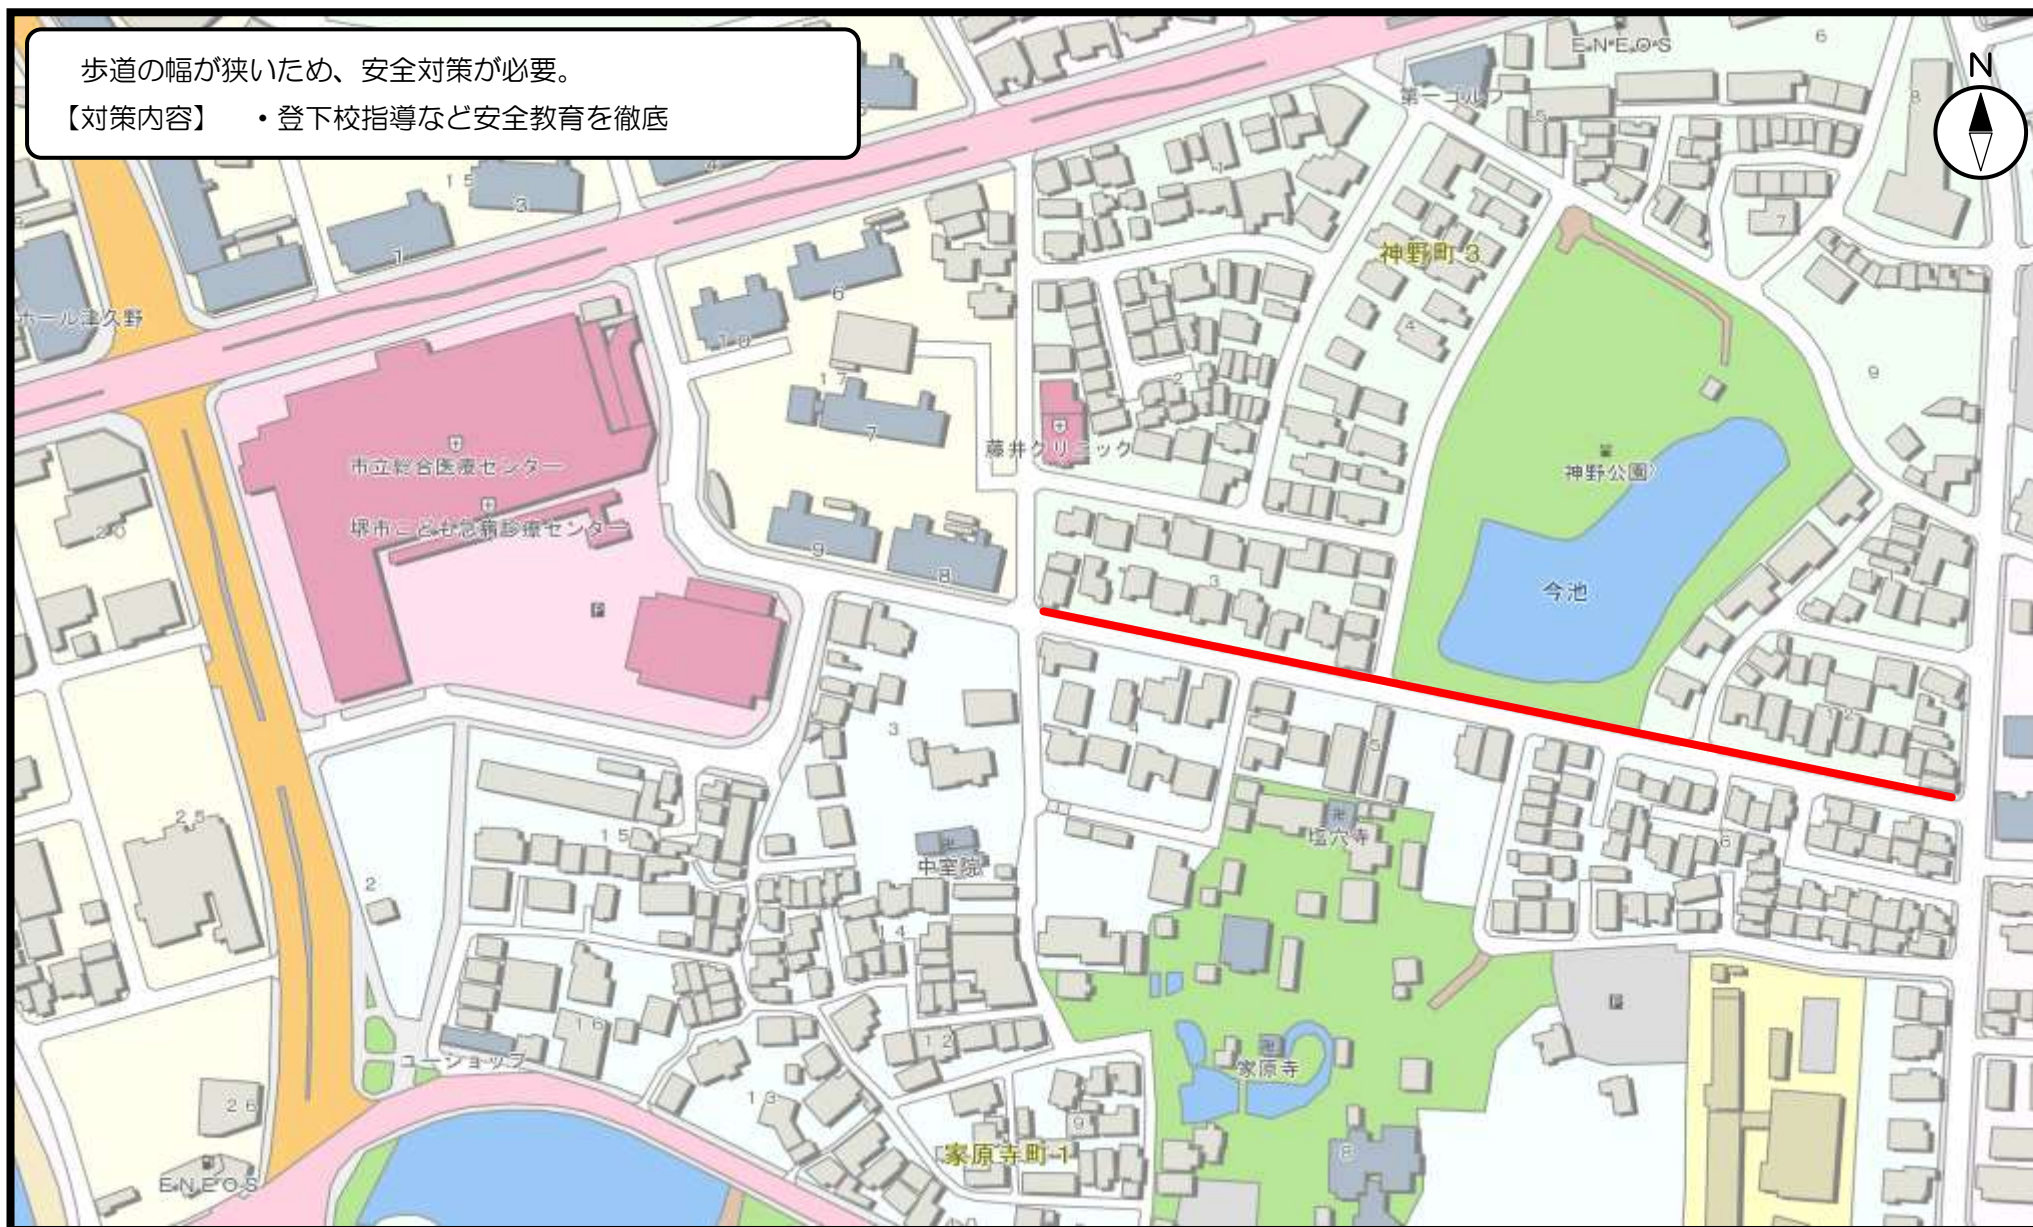
整理番号38

歩道の幅が狭いため、安全対策が必要。

【対策内容】 ・登下校指導など安全教育を徹底

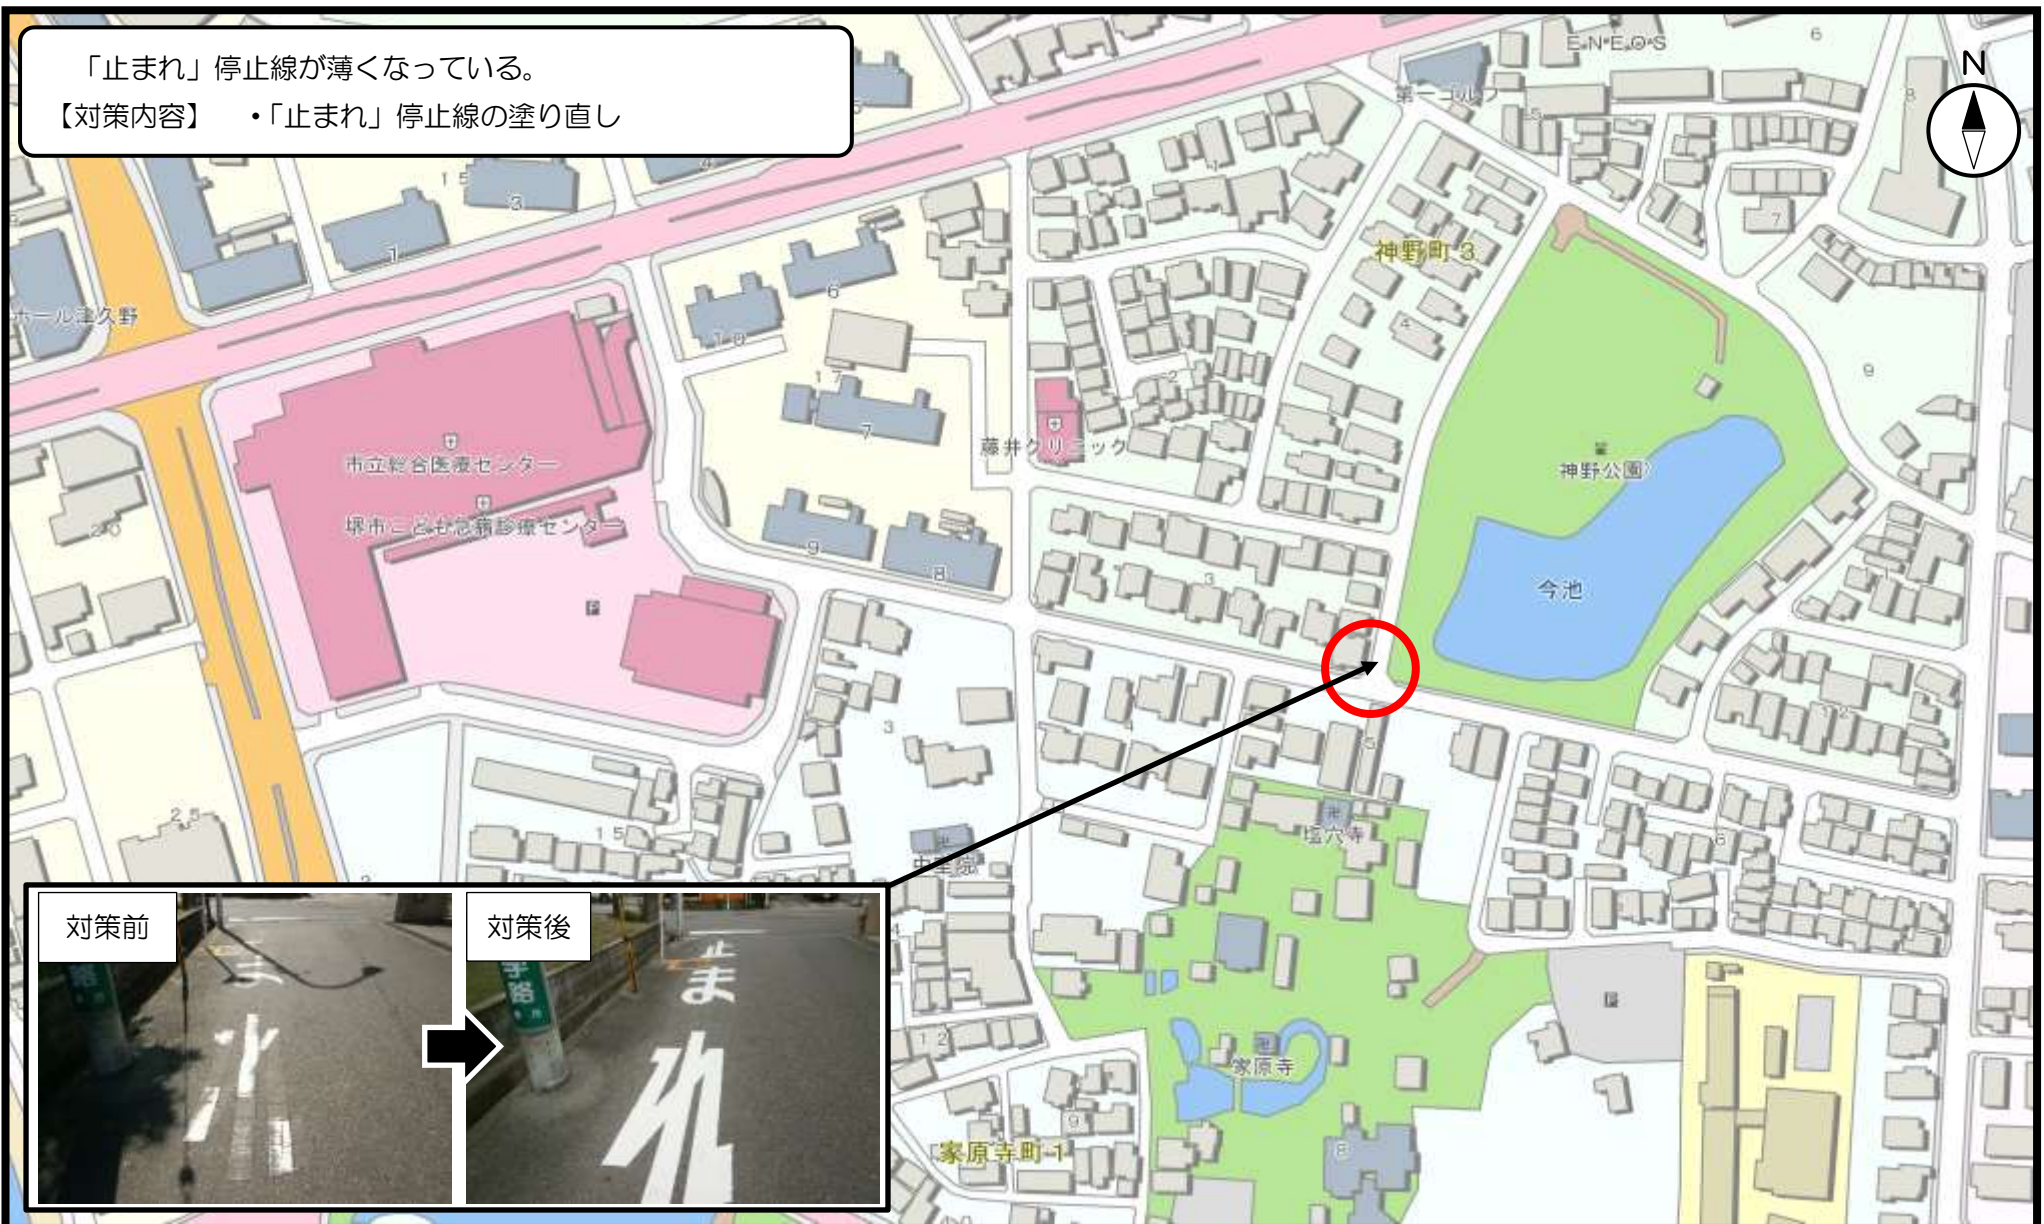
整理番号39

「止まれ」停止線が薄くなっている。
【対策内容】 ・「止まれ」停止線の塗り直し

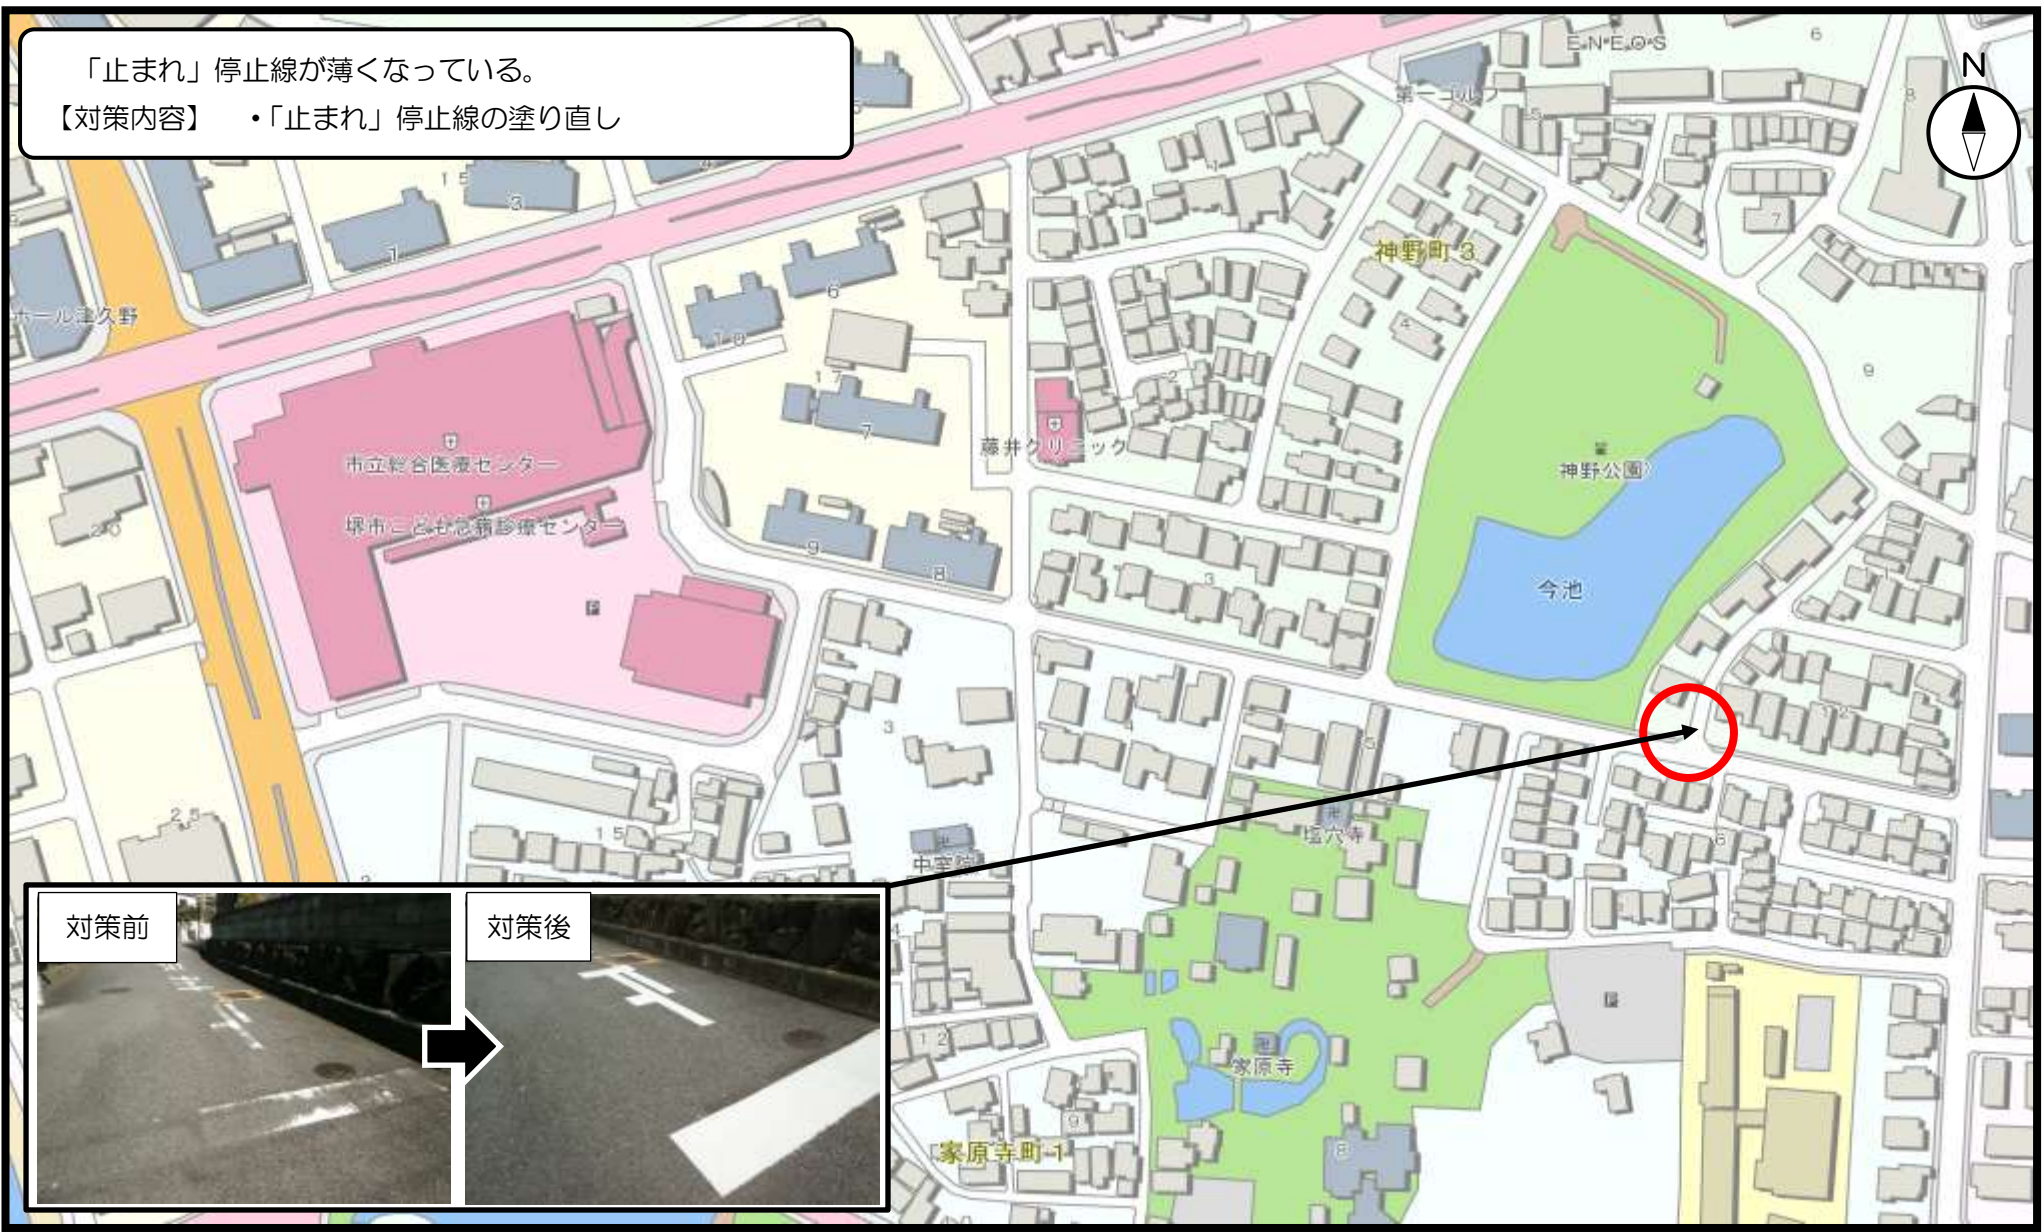
整理番号40

「止まれ」停止線が薄くなっている。
【対策内容】 ・「止まれ」停止線の塗り直し

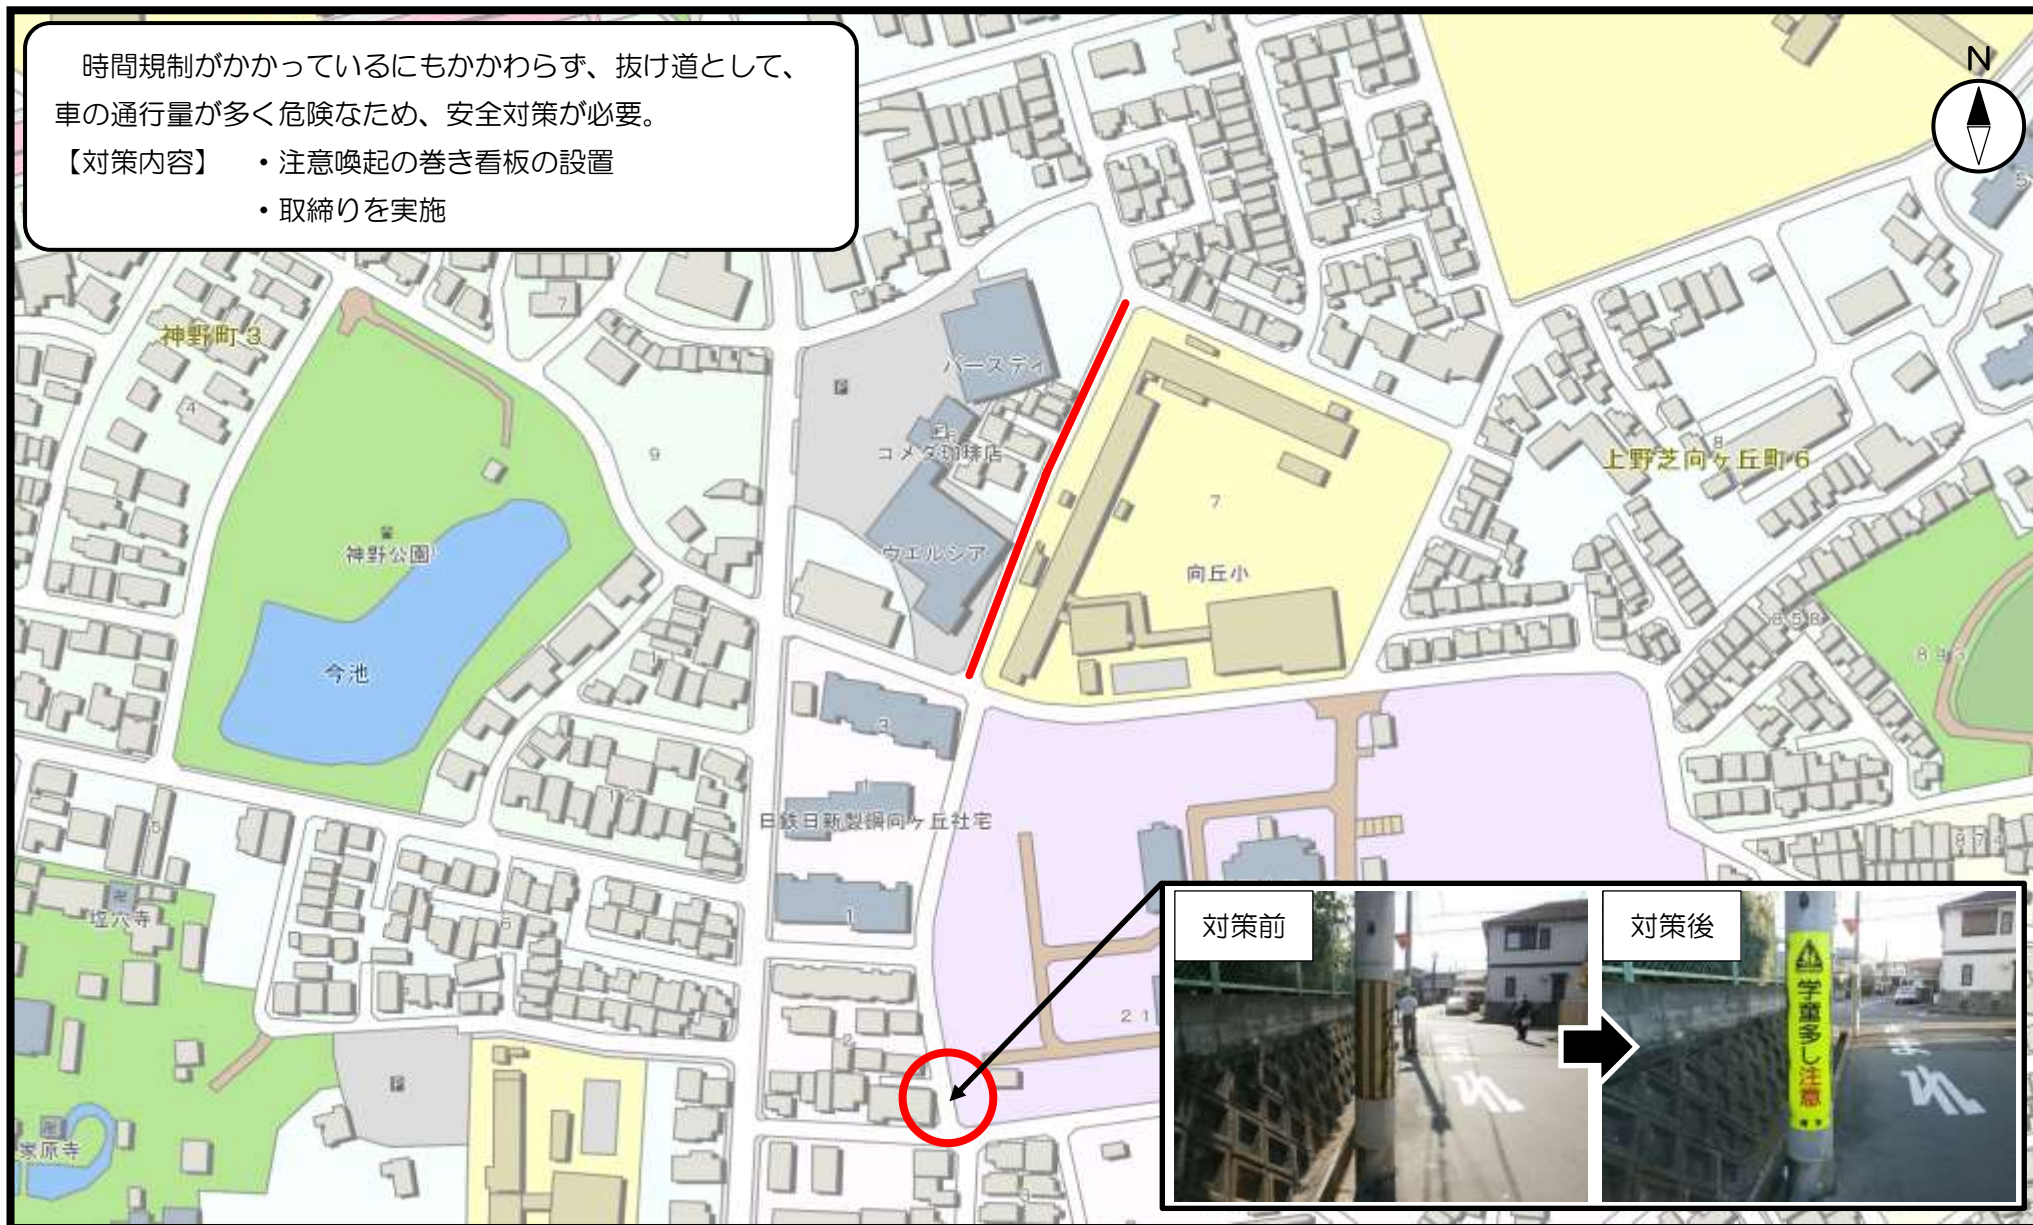
整理番号 4 1

時間規制がかかっているにもかかわらず、抜け道として、車の通行量が多く危険なため、安全対策が必要。

- 【対策内容】
- 注意喚起の巻き看板の設置
 - 取締りを実施

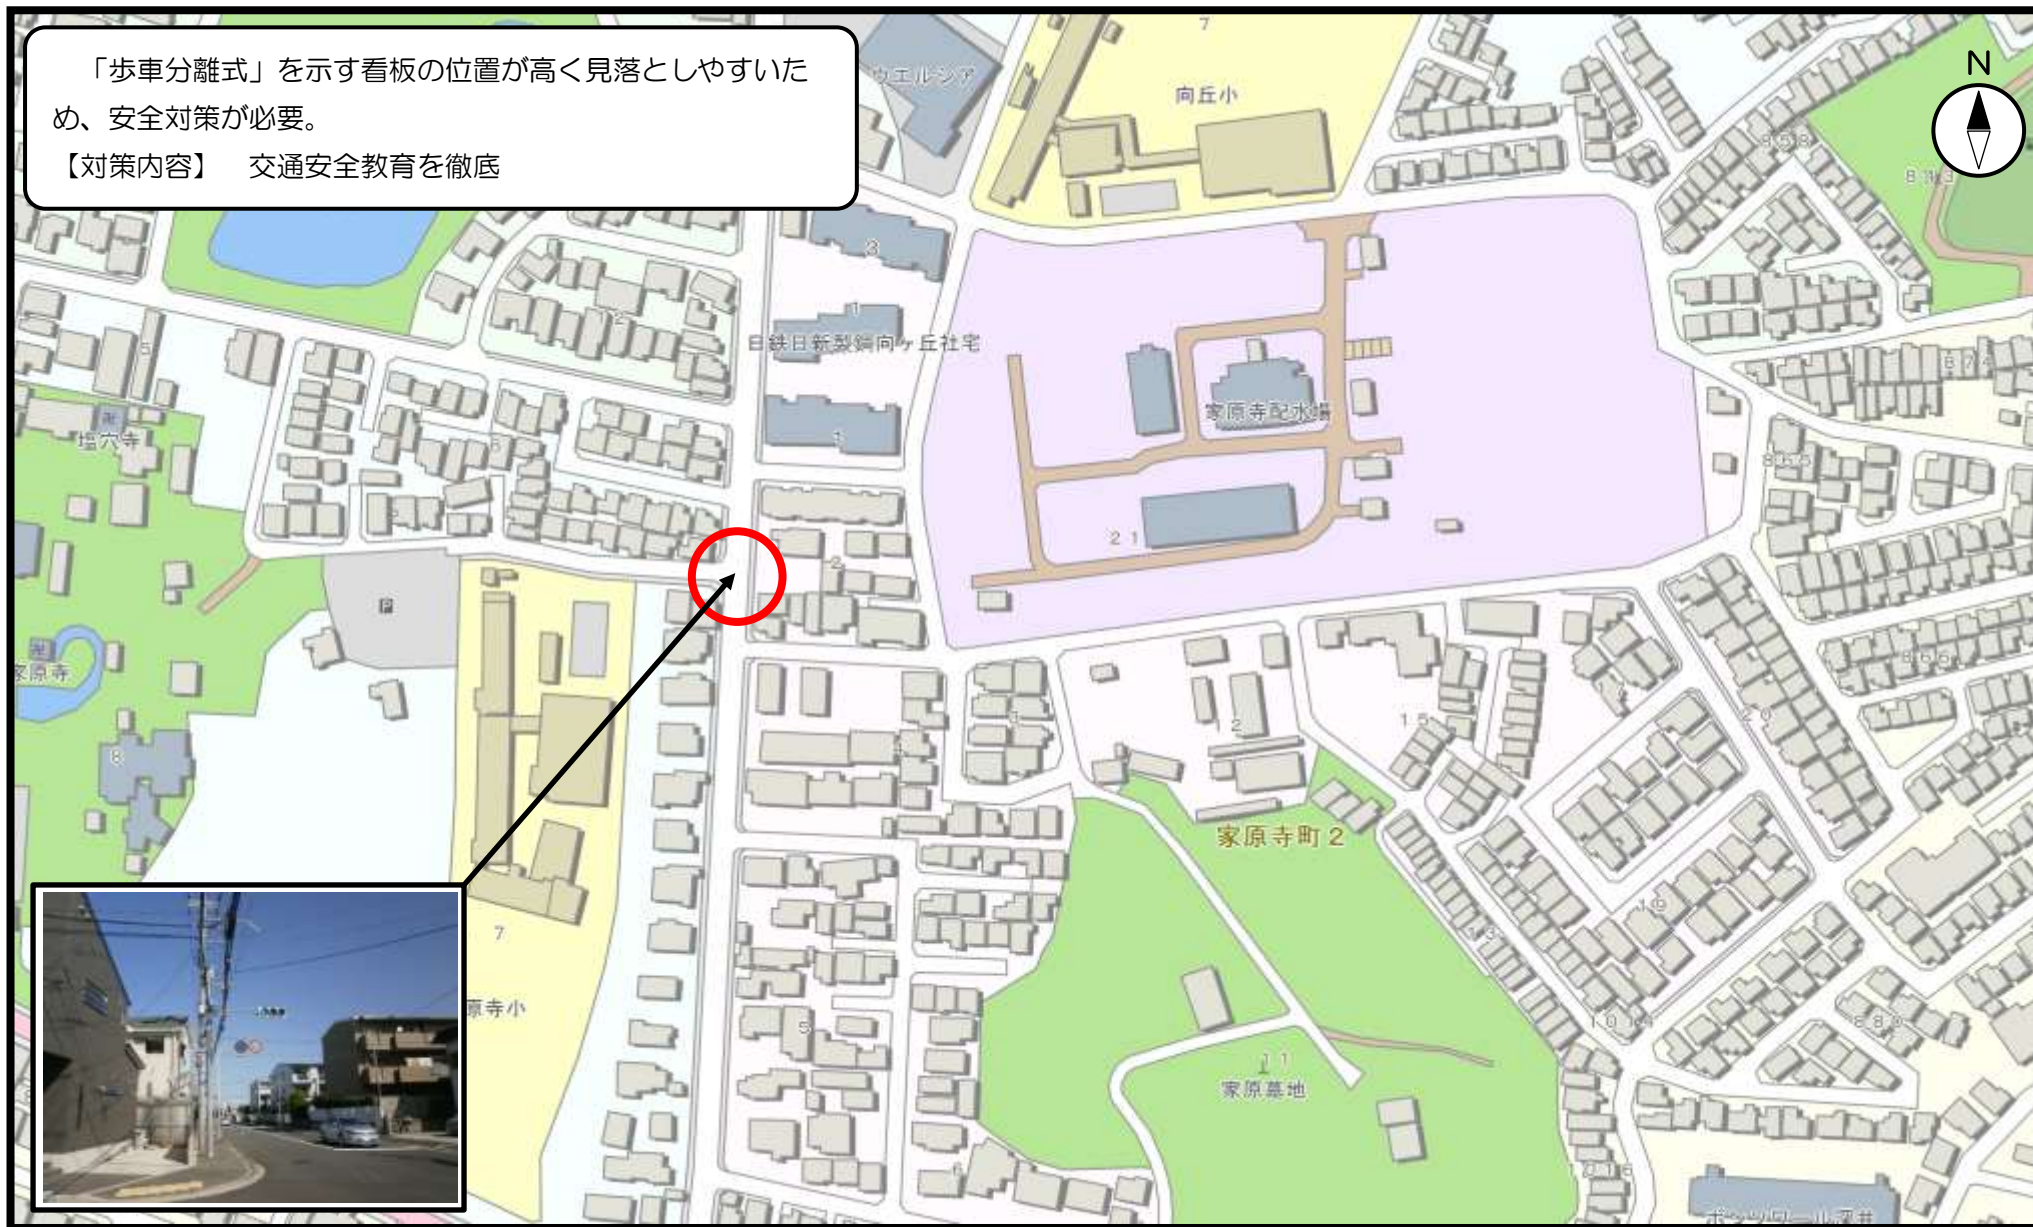
整理番号 43

「歩車分離式」を示す看板の位置が高く見落としやすいため、安全対策が必要。

【対策内容】 交通安全教育を徹底

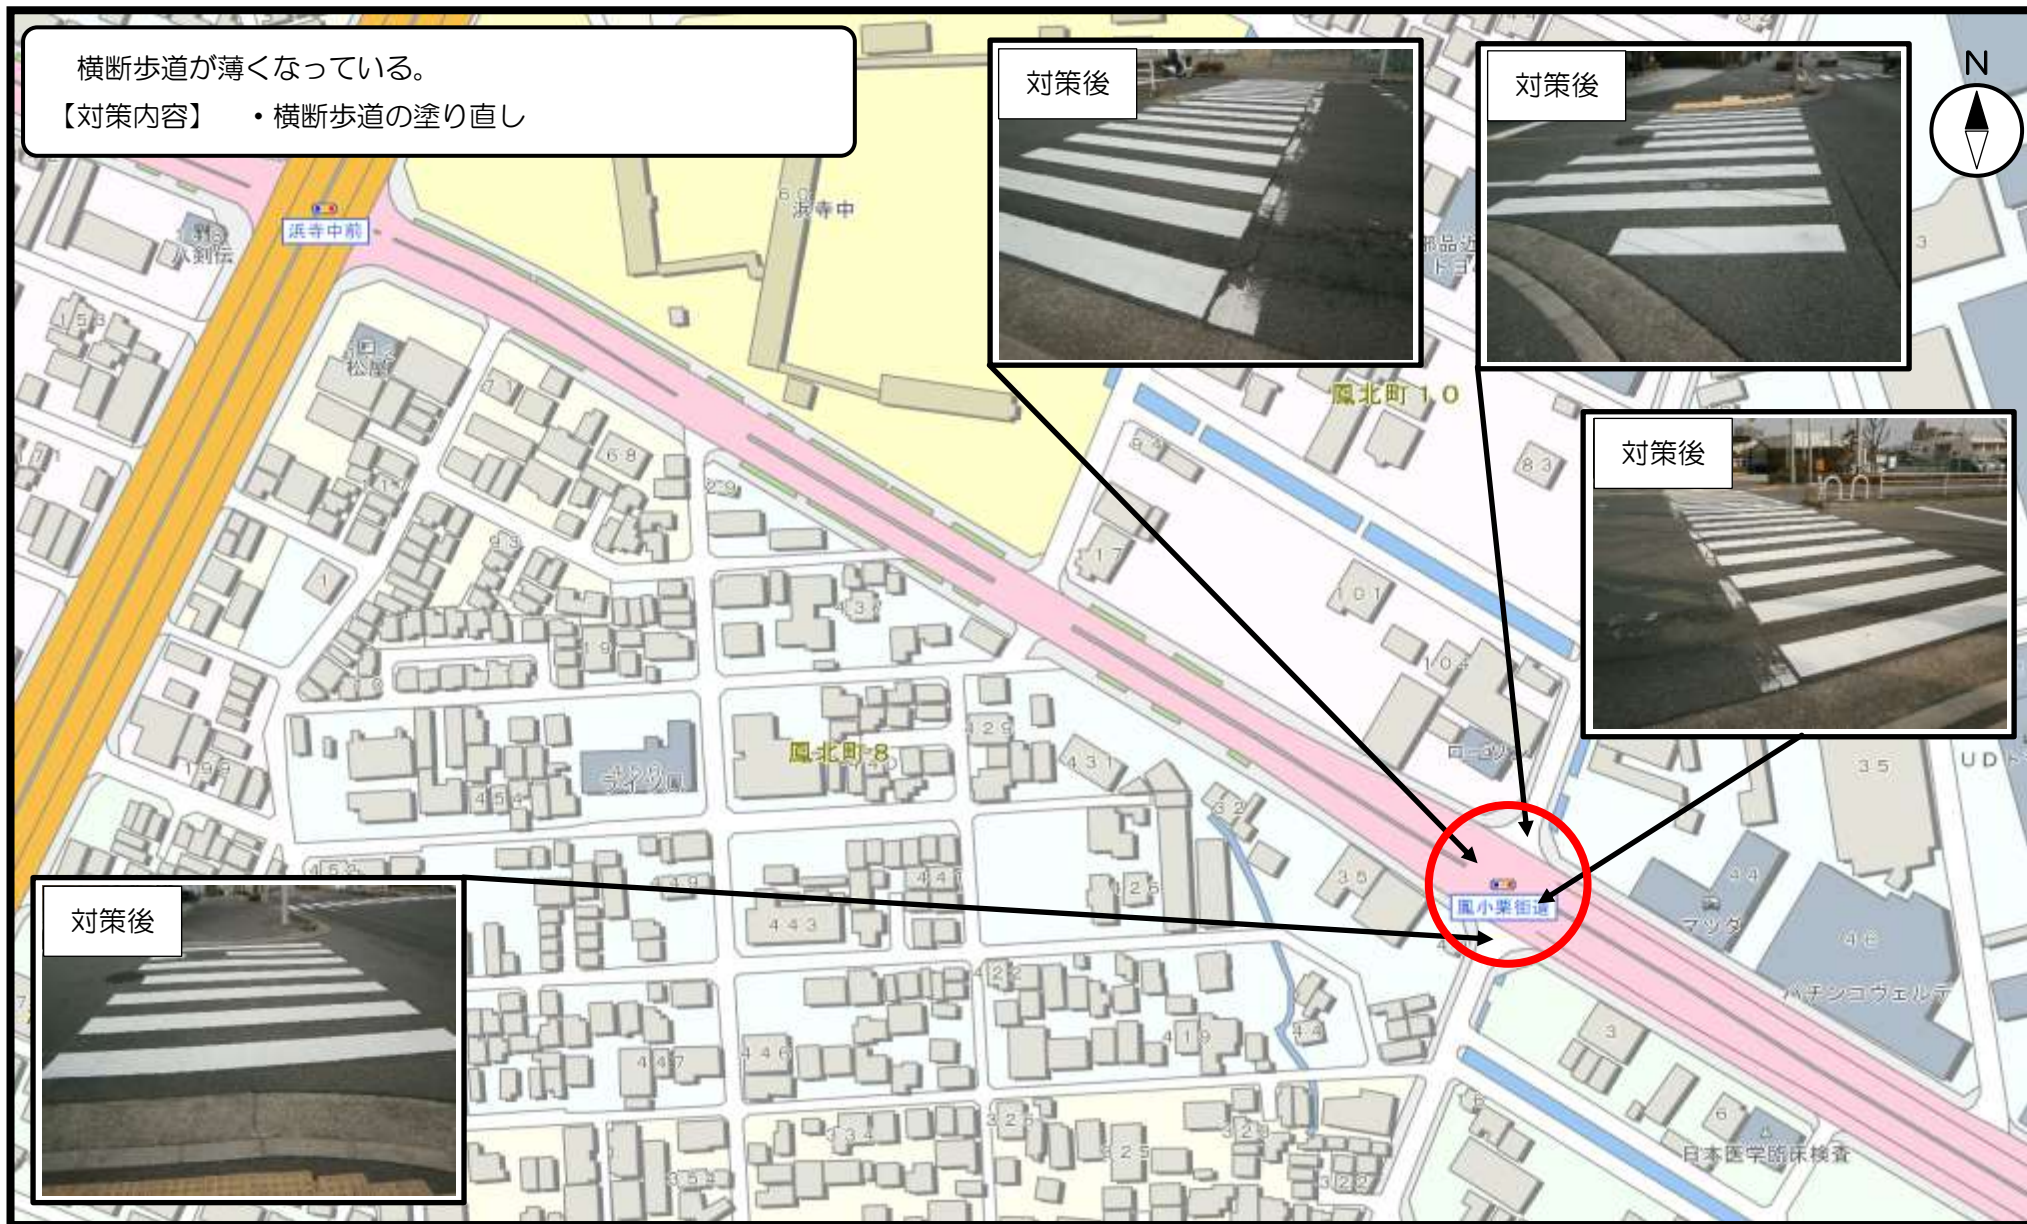
整理番号46

横断歩道が薄くなっている。
【対策内容】 ・横断歩道の塗り直し

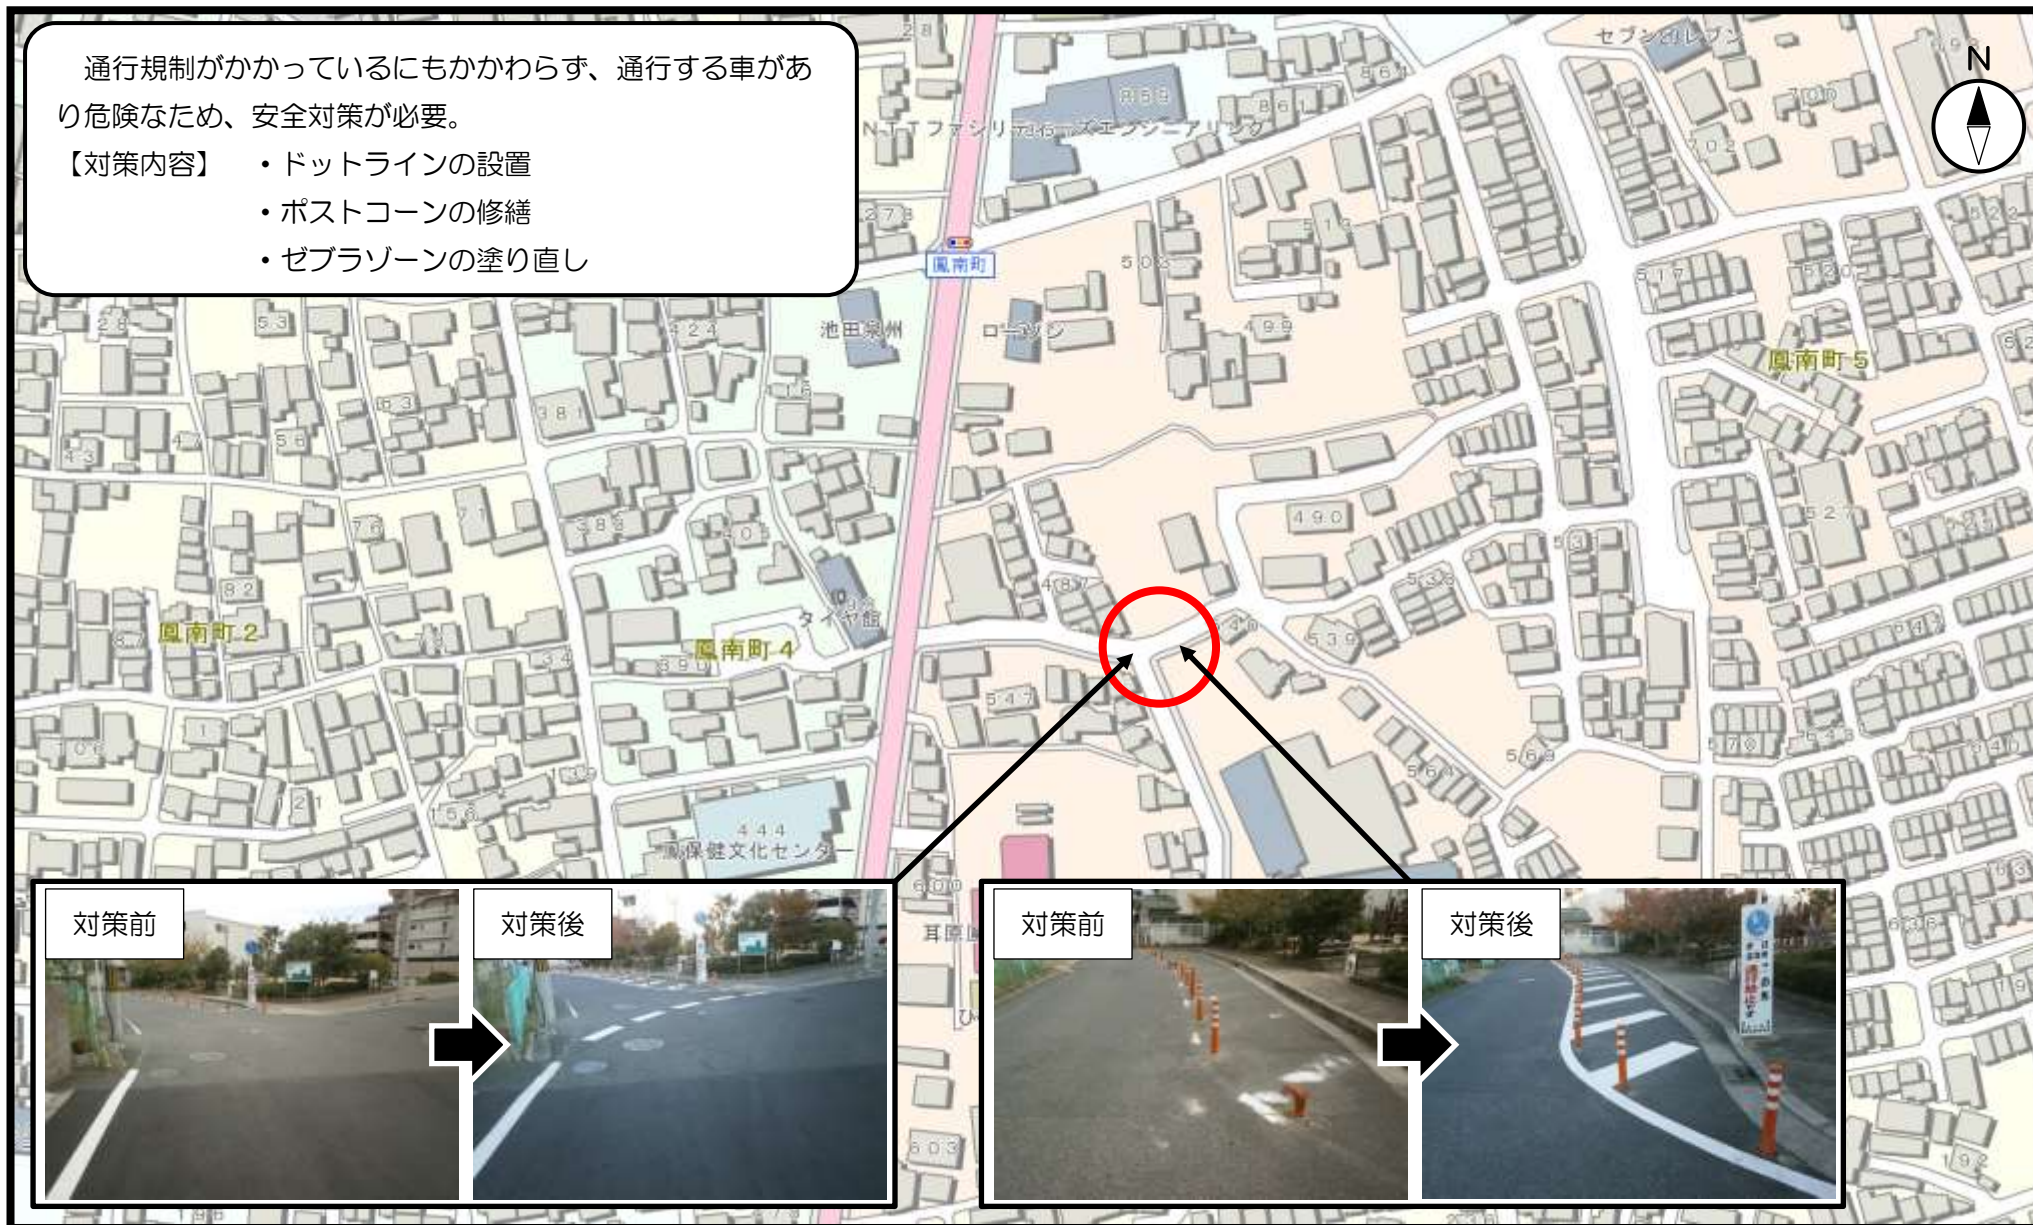
整理番号47

通行規制がかかっているにもかかわらず、通行する車があり危険なため、安全対策が必要。

- 【対策内容】
- ・ドットラインの設置
 - ・ポストコーンの修繕
 - ・ゼブラゾーンの塗り直し

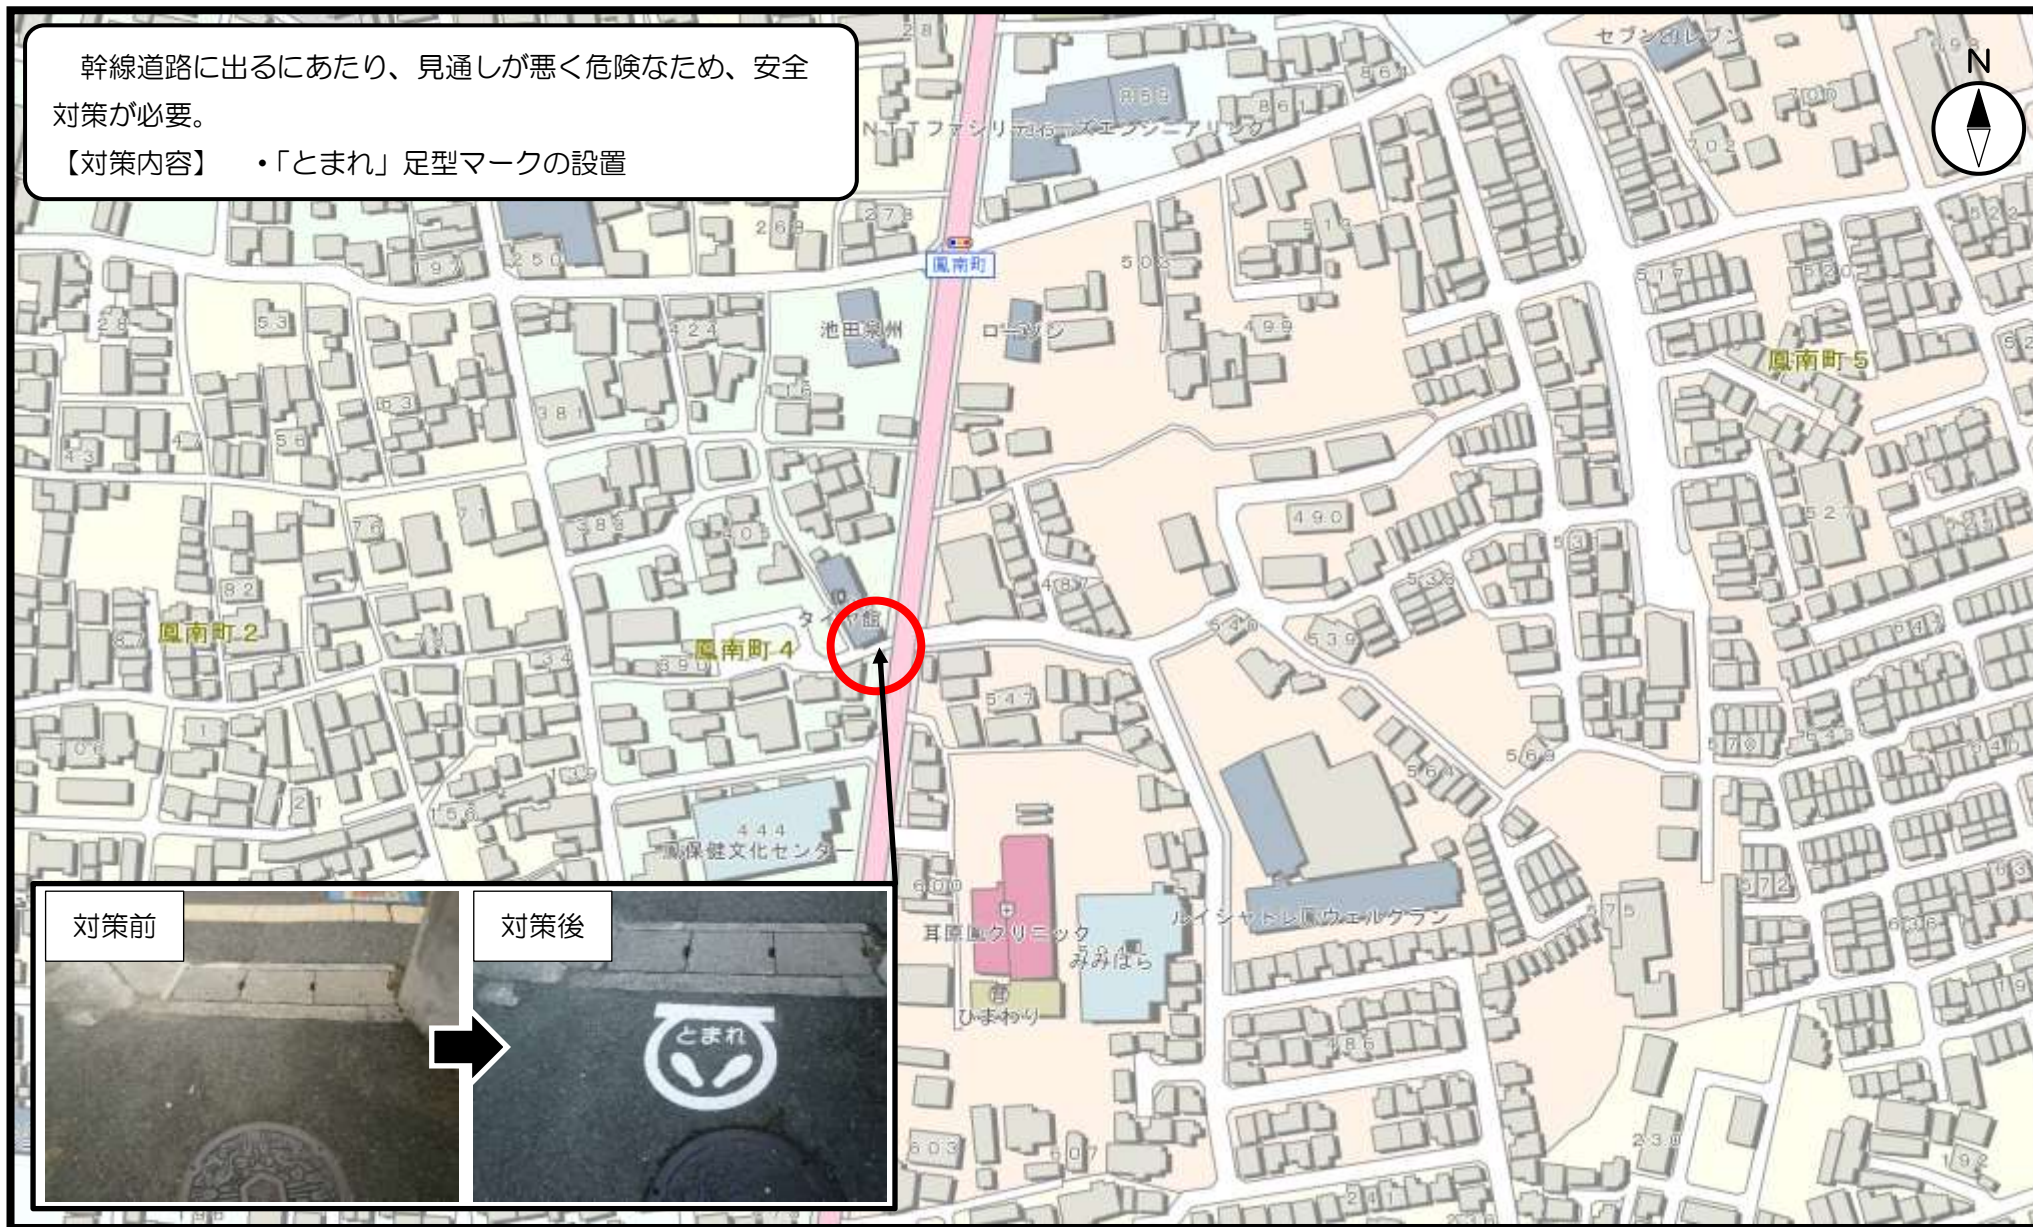
整理番号48

幹線道路に出るにあたり、見通しが悪く危険なため、安全対策が必要。

【対策内容】 ・「とまれ」足型マークの設置
