【西区】安全対策の取組状況一覧表

令和6年3月1日現在

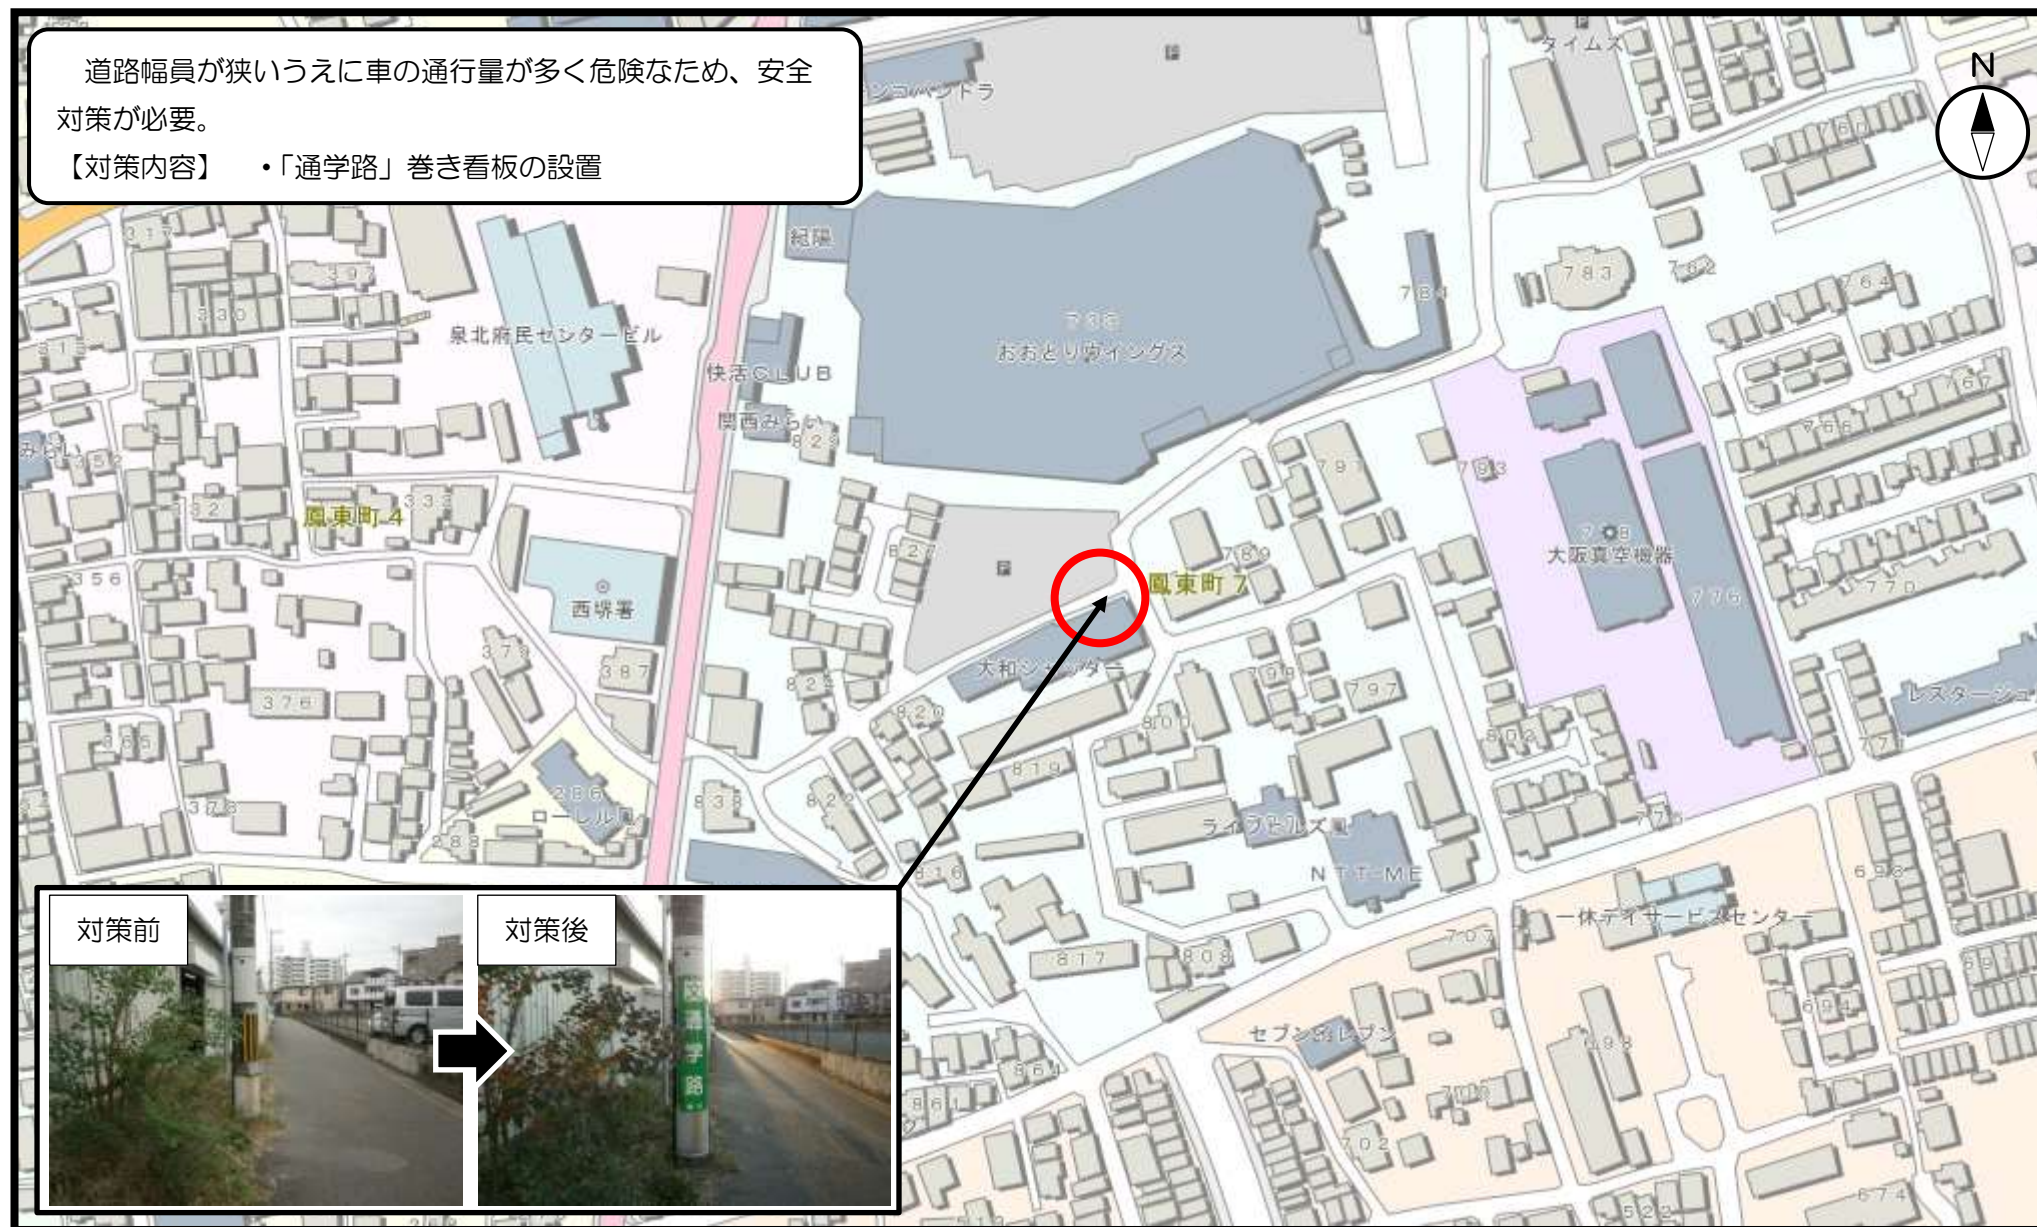
整理番号49

道路幅員が狭いうえに車の通行量が多く危険なため、安全対策が必要。

【対策内容】 ・「通学路」巻き看板の設置

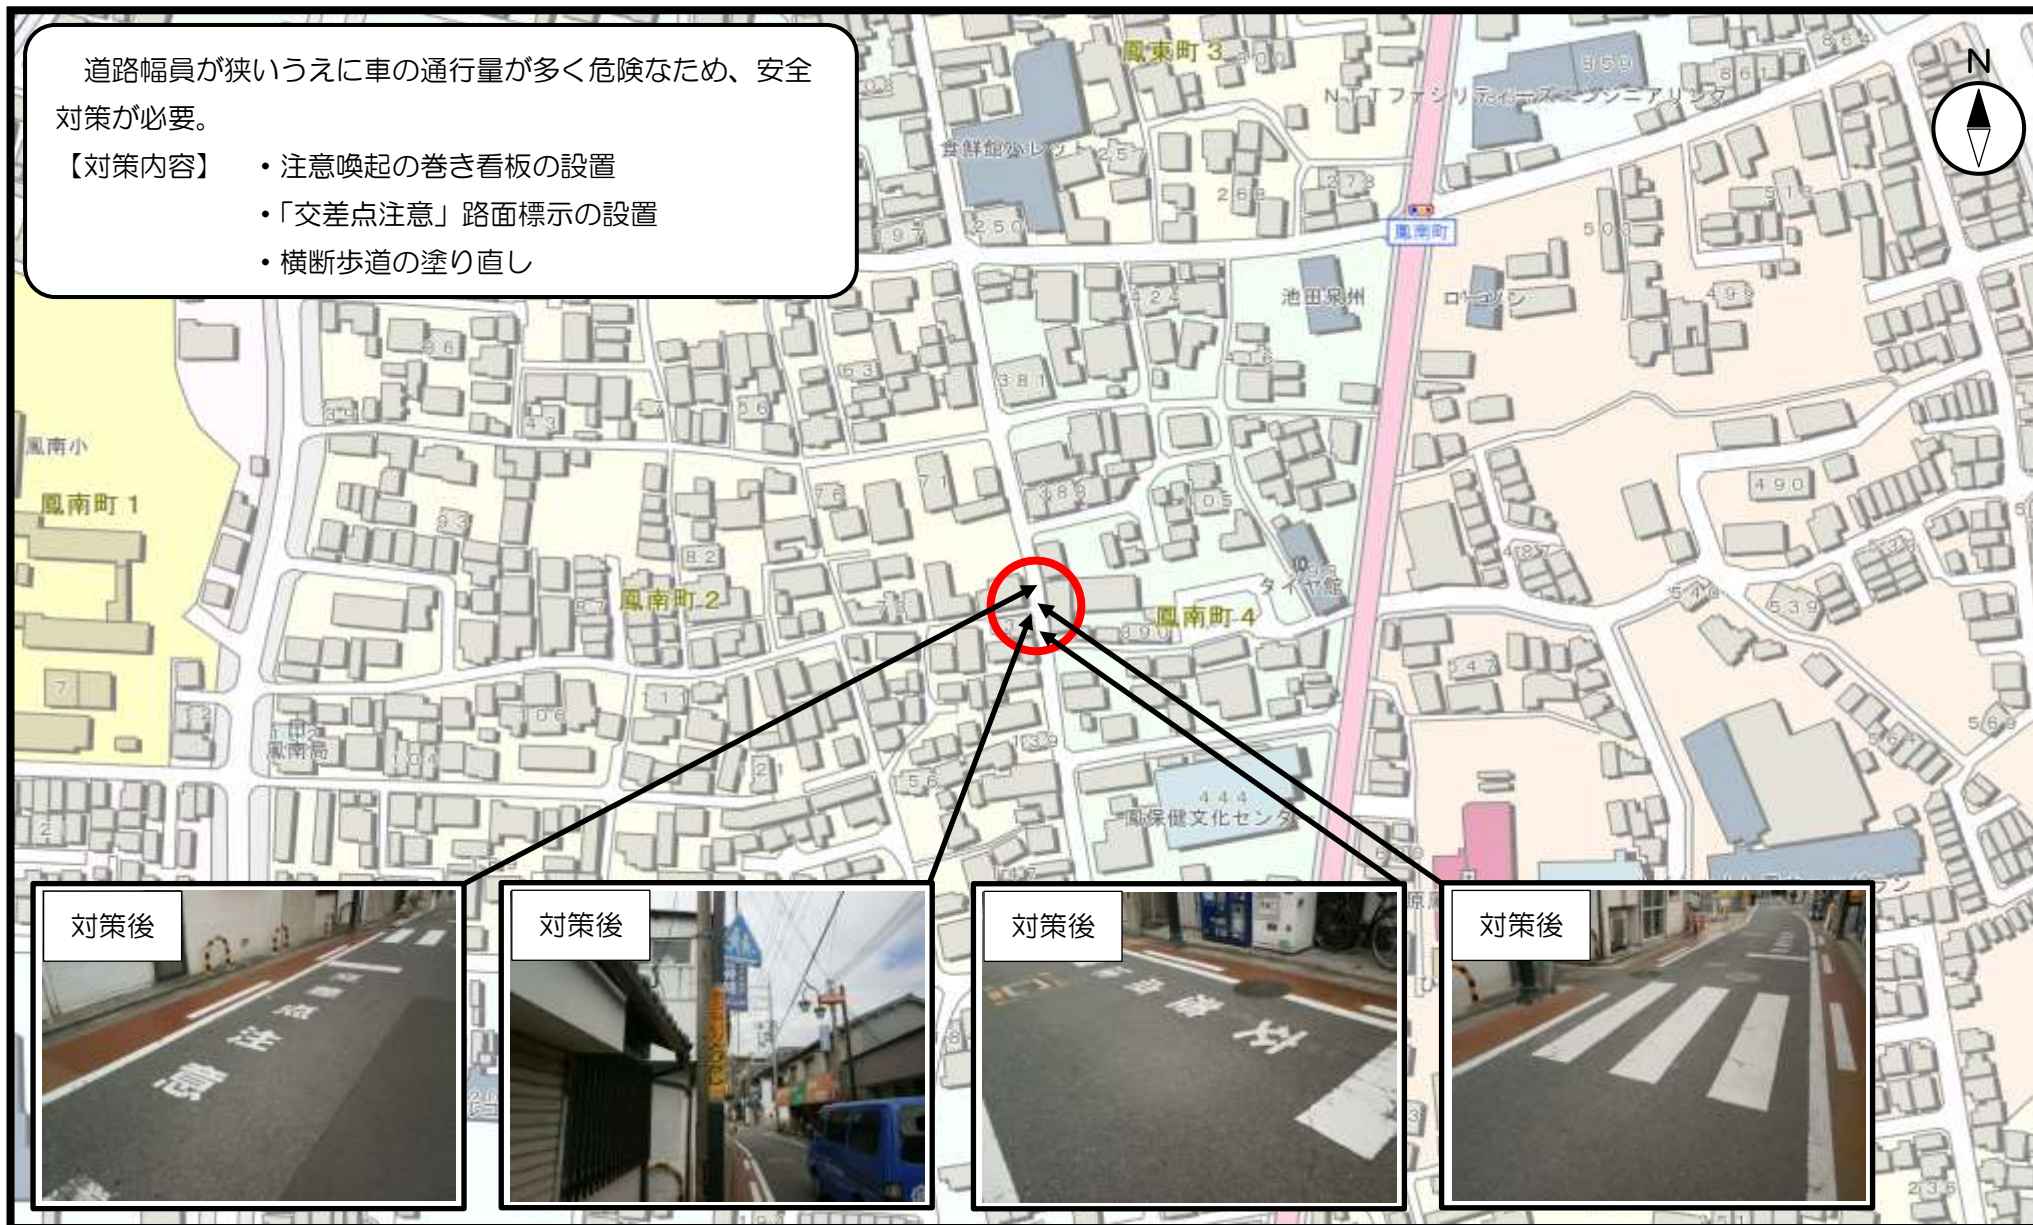
整理番号50

道路幅員が狭いうえに車の通行量が多く危険なため、安全対策が必要。

- ・注意喚起の巻き看板の設置
- ・「交差点注意」路面標示の設置
- ・横断歩道の塗り直し

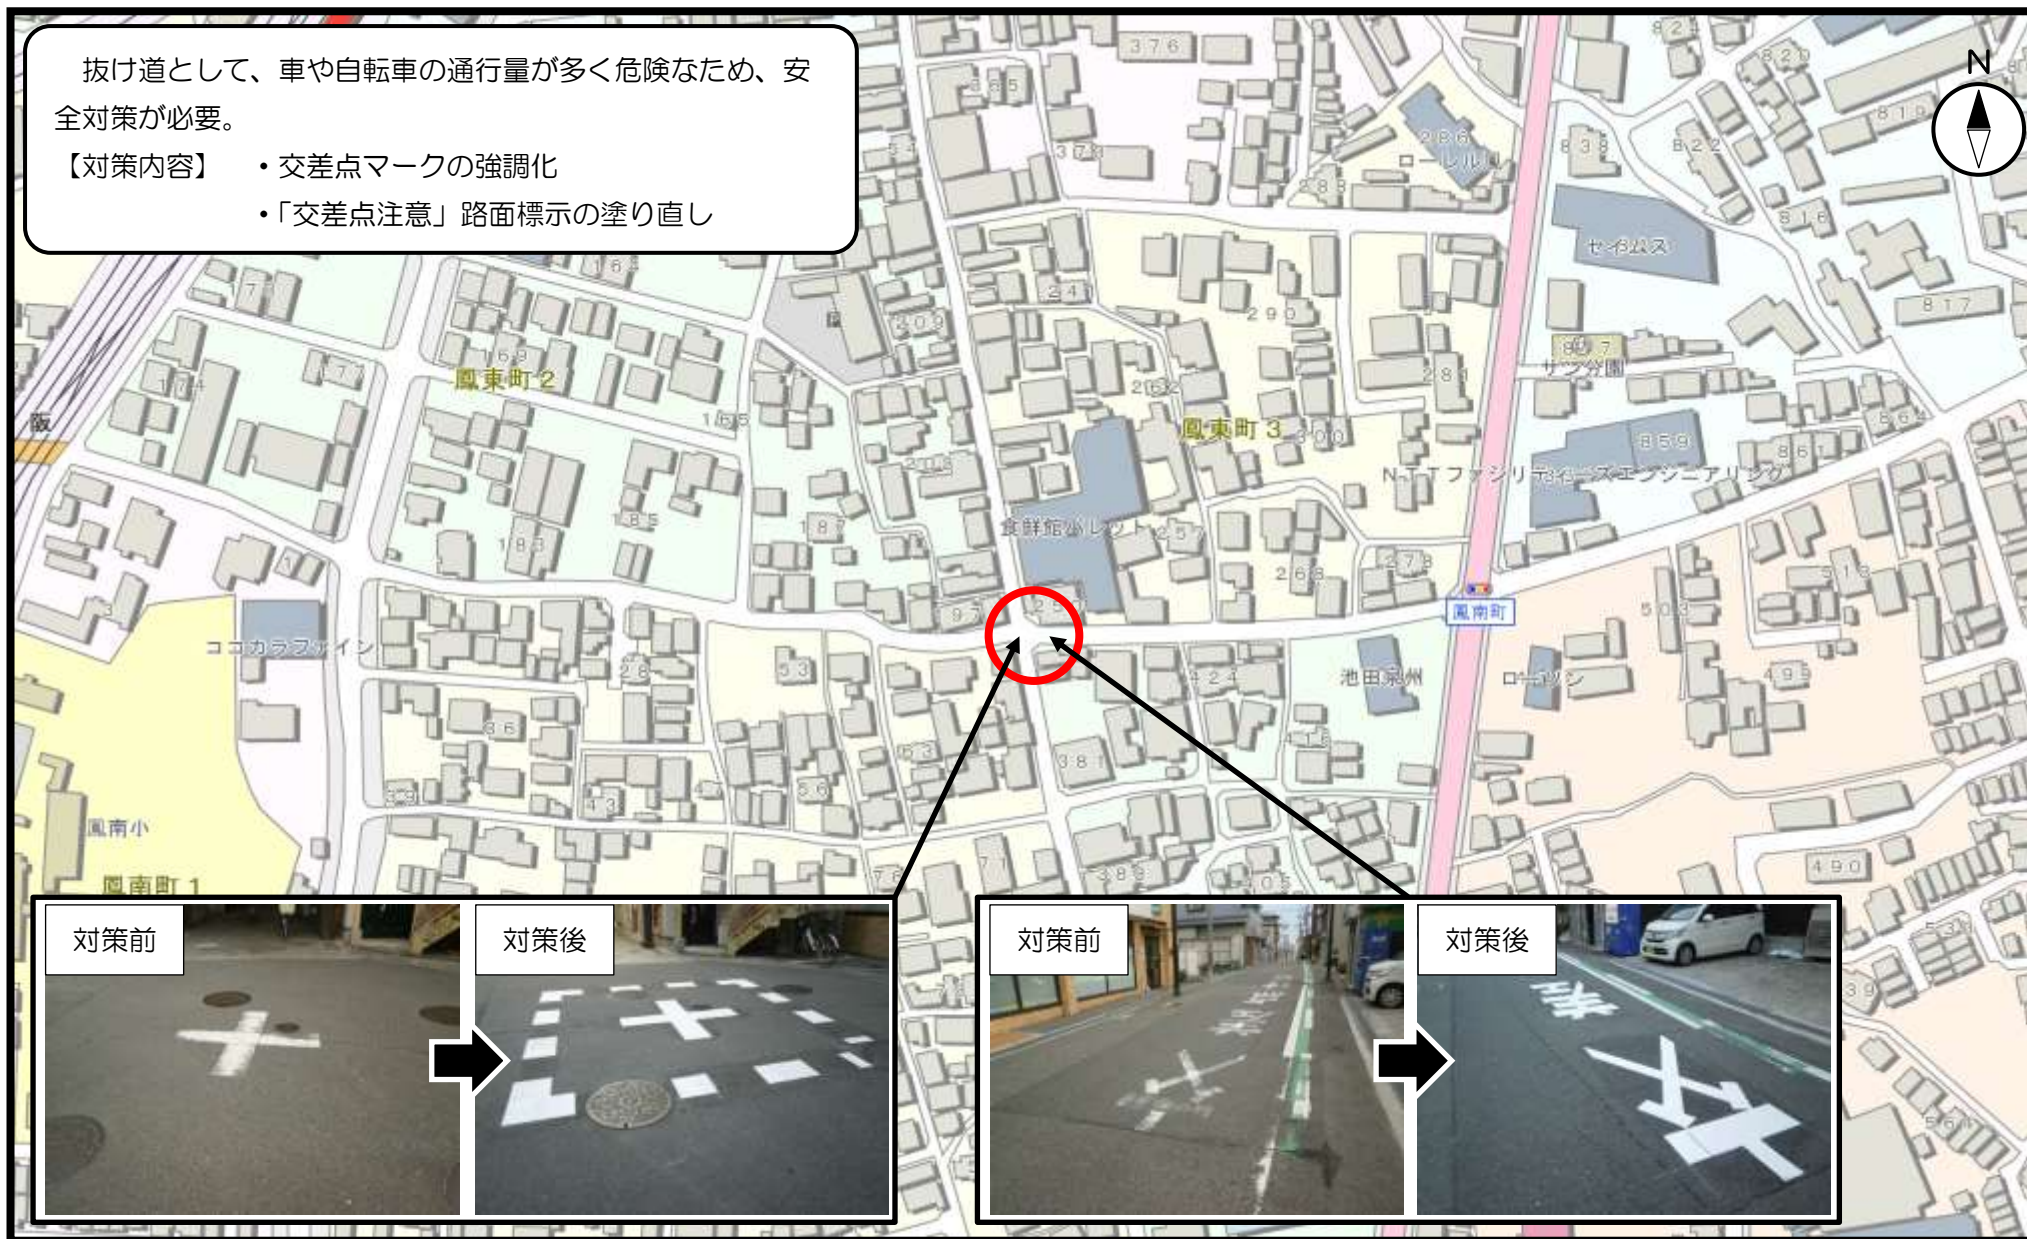
整理番号51

抜け道として、車や自転車の通行量が多く危険なため、安全対策が必要。

- 【対策内容】
- ・交差点マークの強調化
 - ・「交差点注意」路面標示の塗り直し

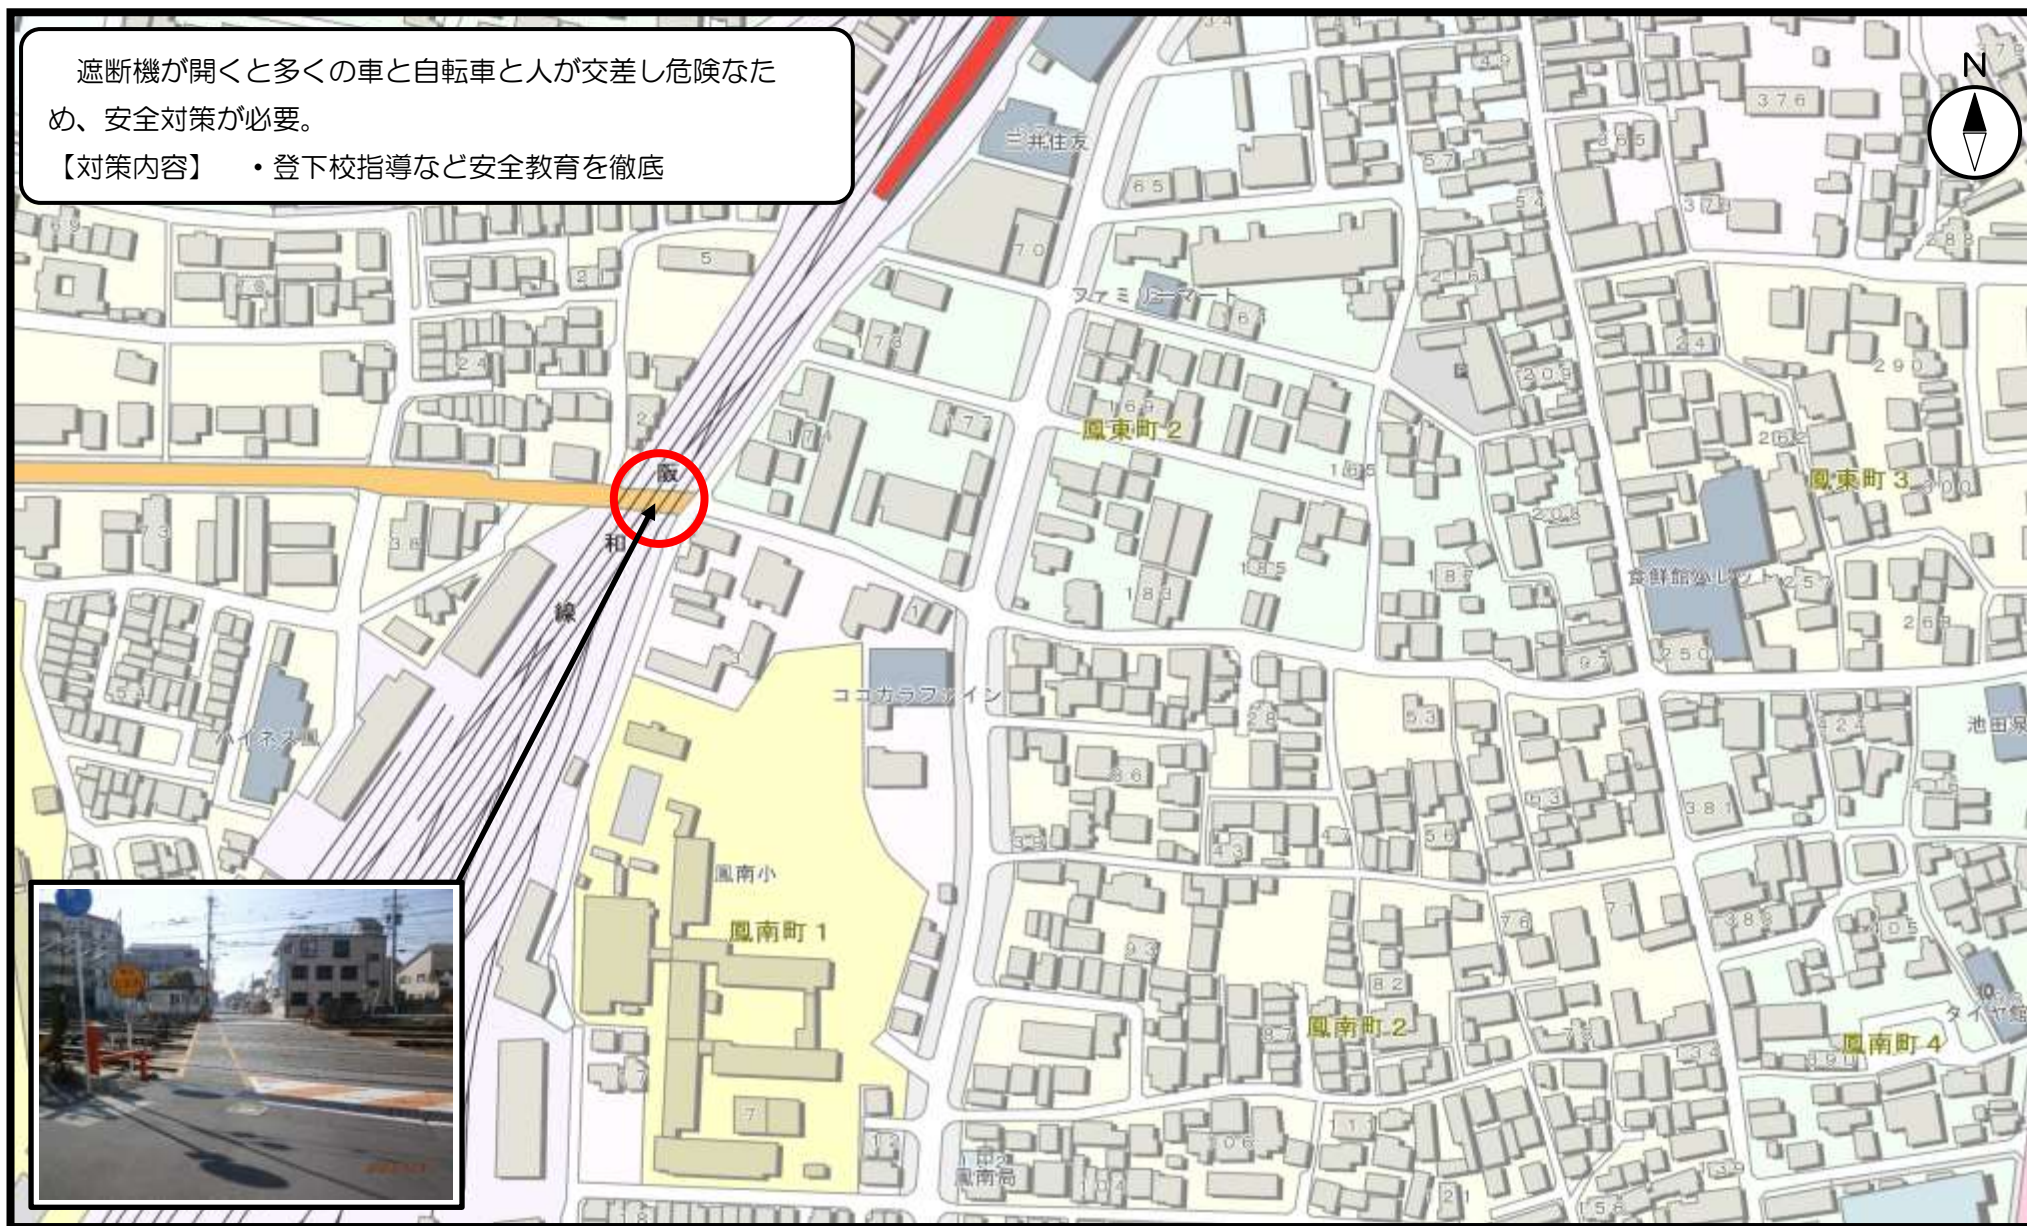
整理番号53

遮断機が開くと多くの車と自転車と人が交差し危険なため、安全対策が必要。

【対策内容】 ・登下校指導など安全教育を徹底

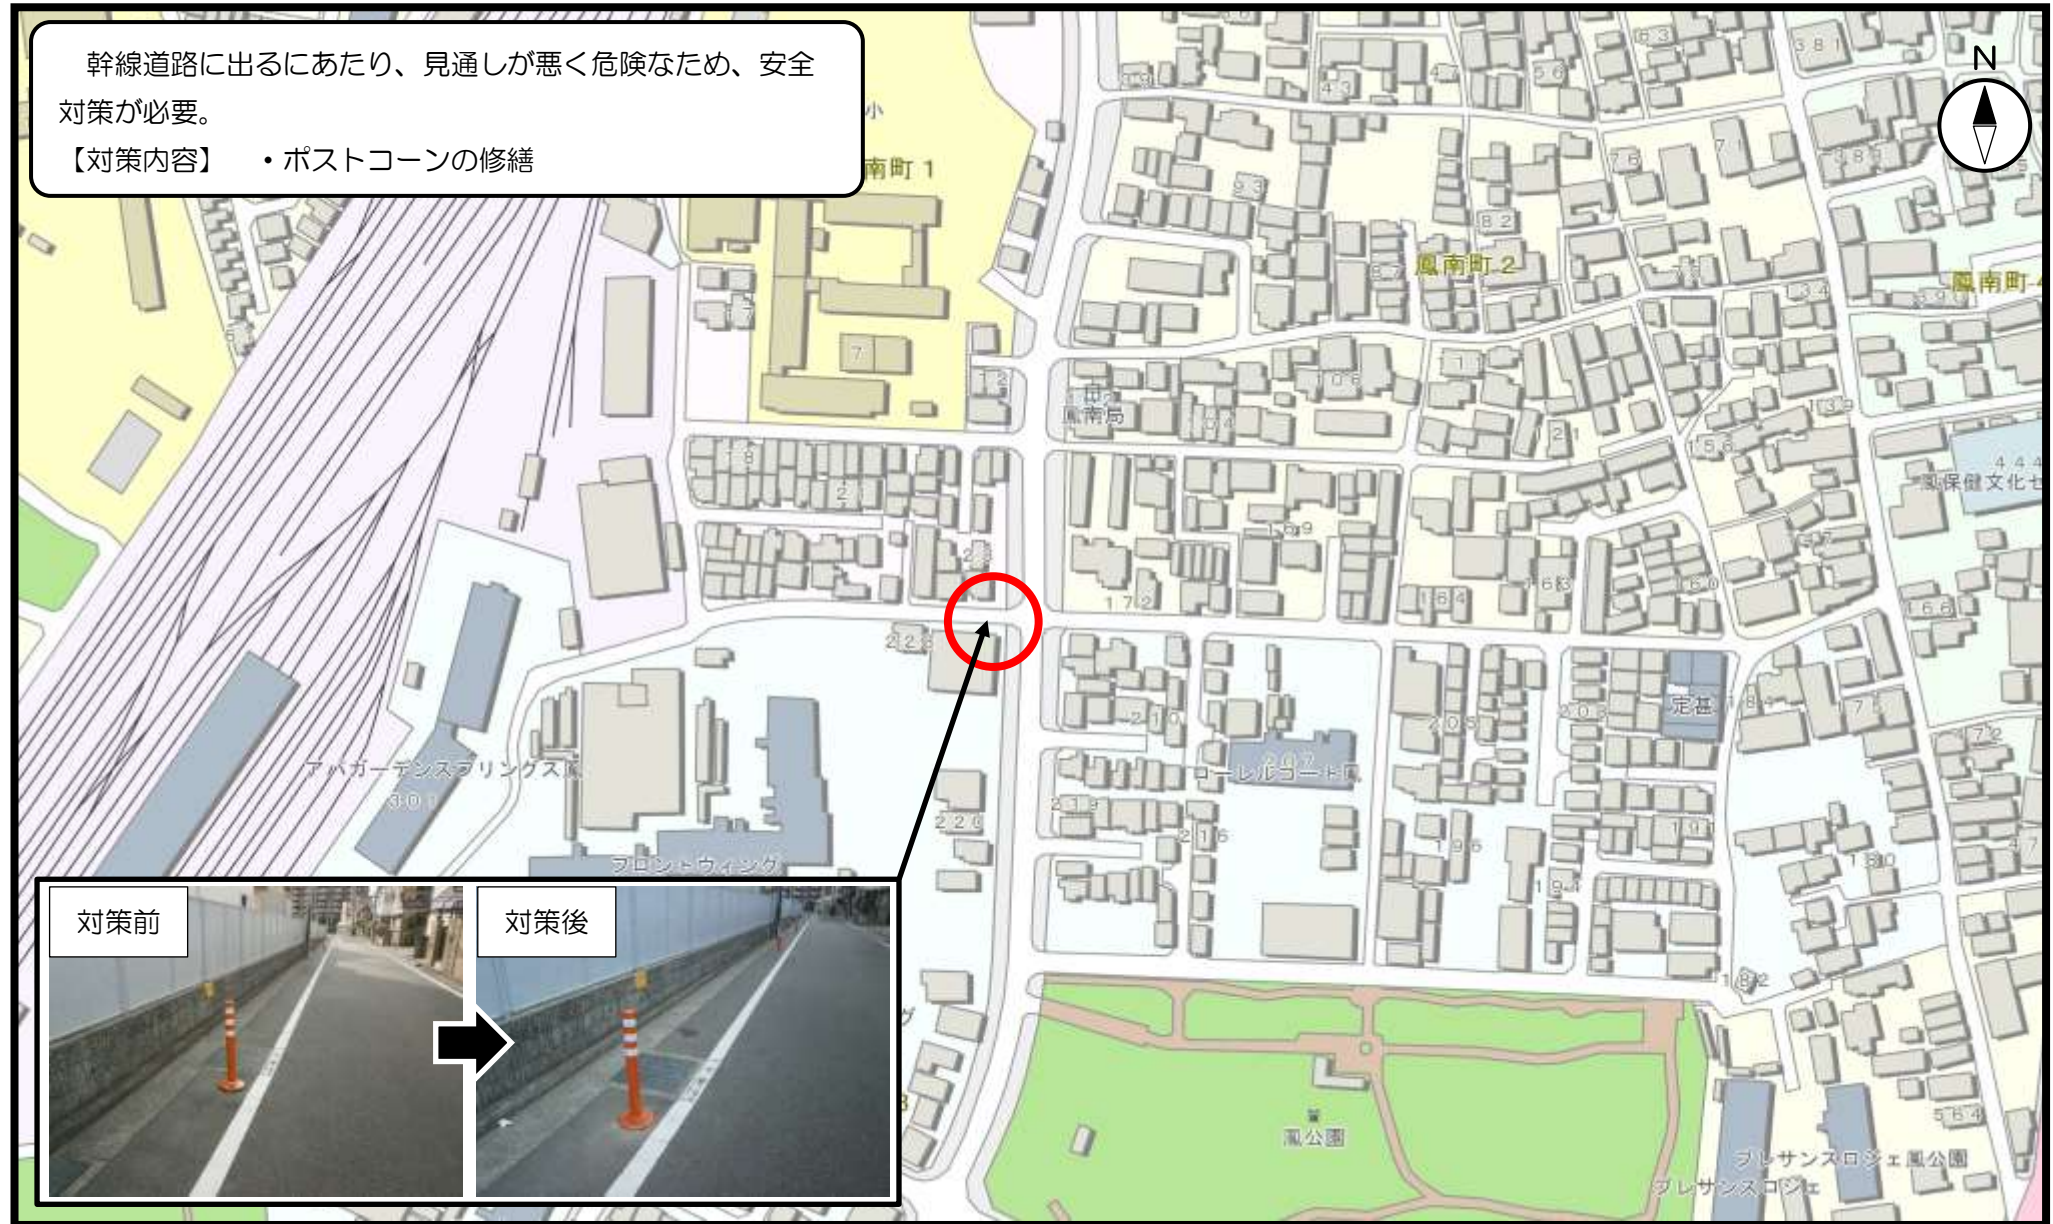
整理番号54

幹線道路に出るにあたり、見通しが悪く危険なため、安全対策が必要。

【対策内容】 ・ポストコーンの修繕

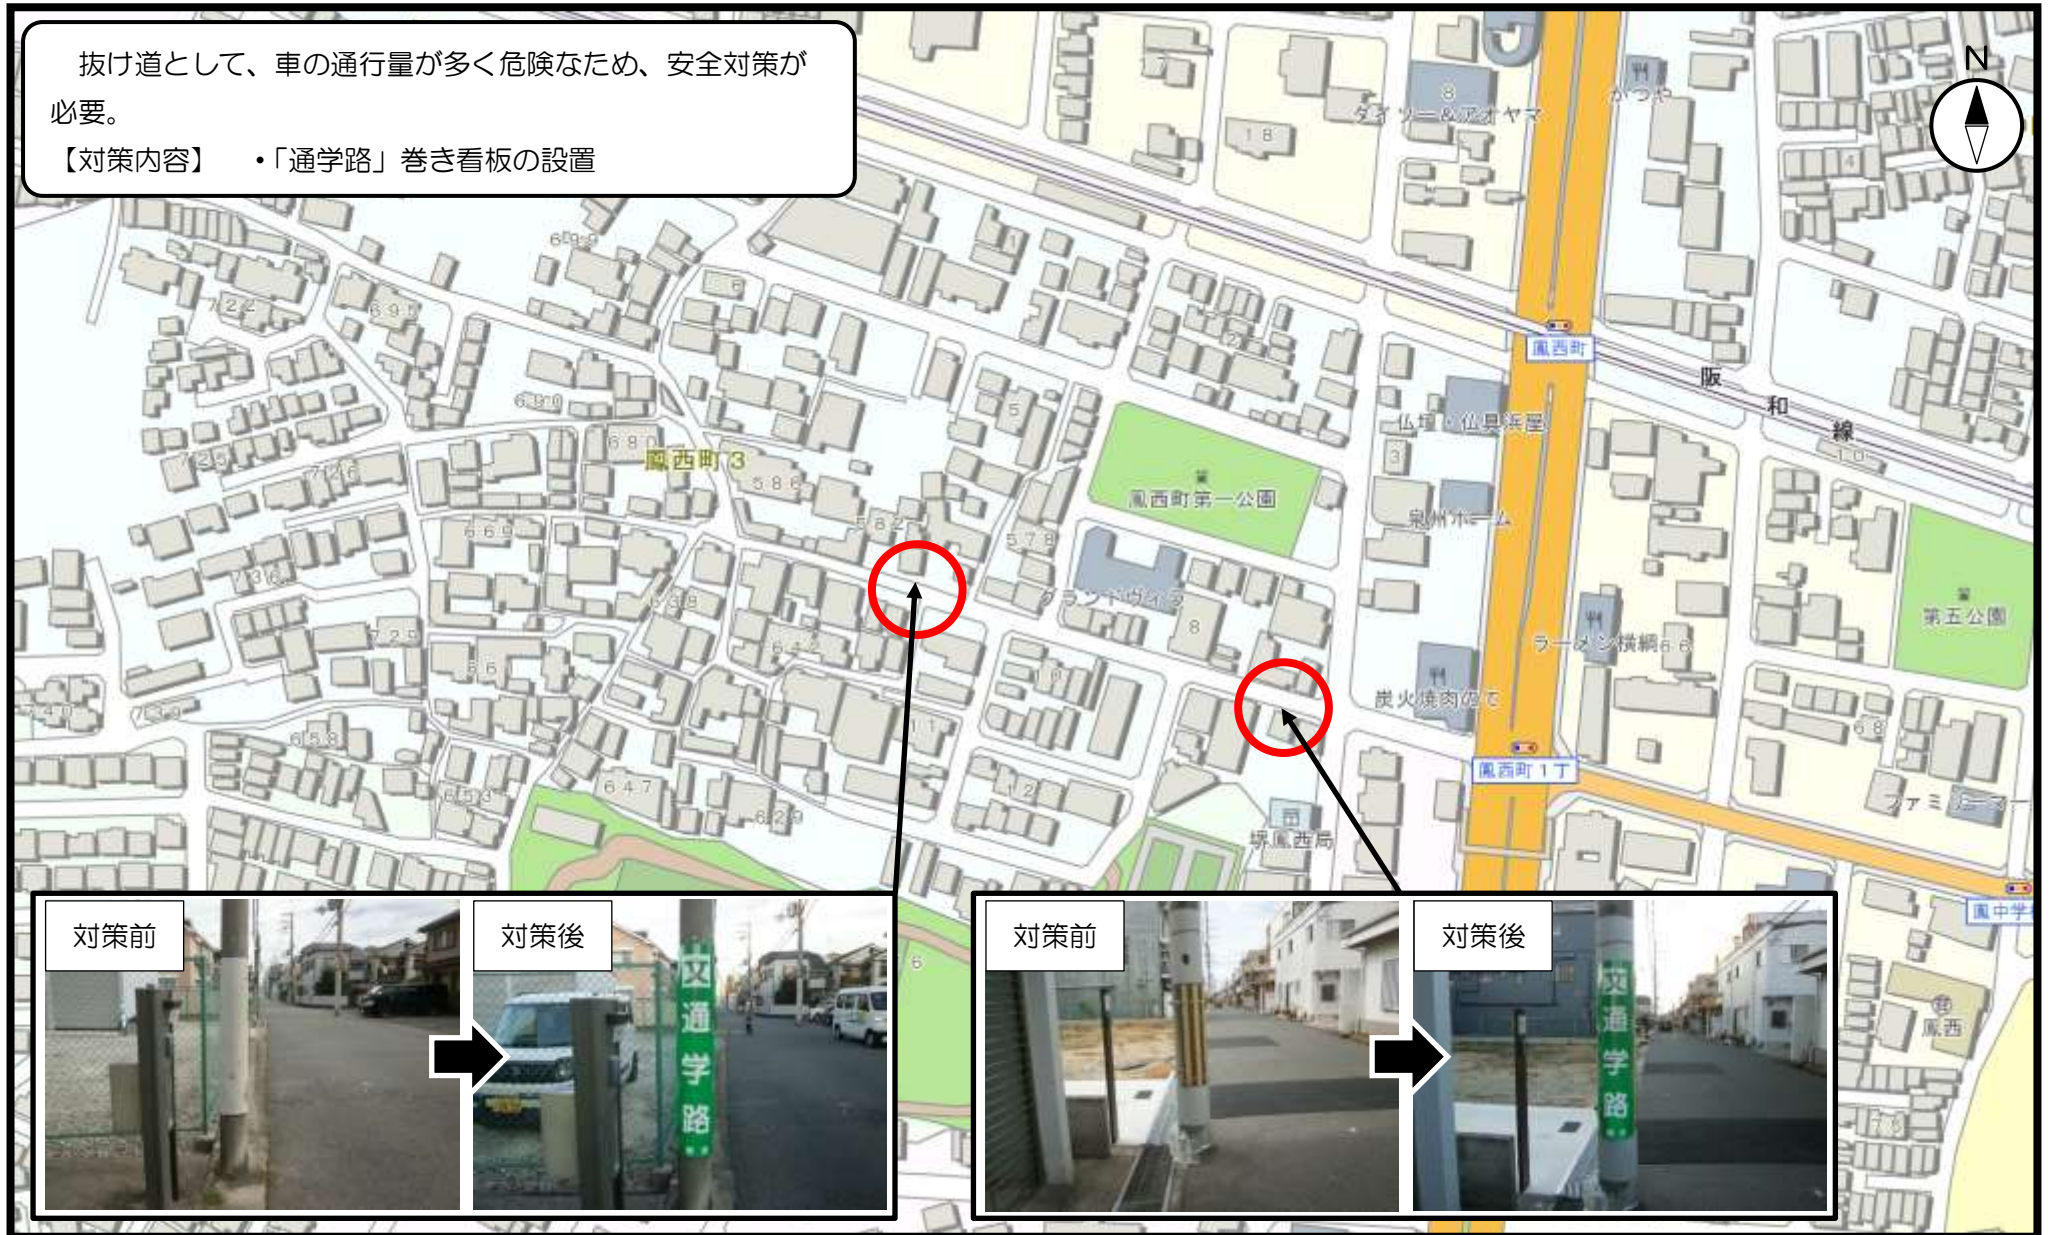
整理番号55

抜け道として、車の通行量が多く危険なため、安全対策が必要。

【対策内容】 ・「通学路」巻き看板の設置

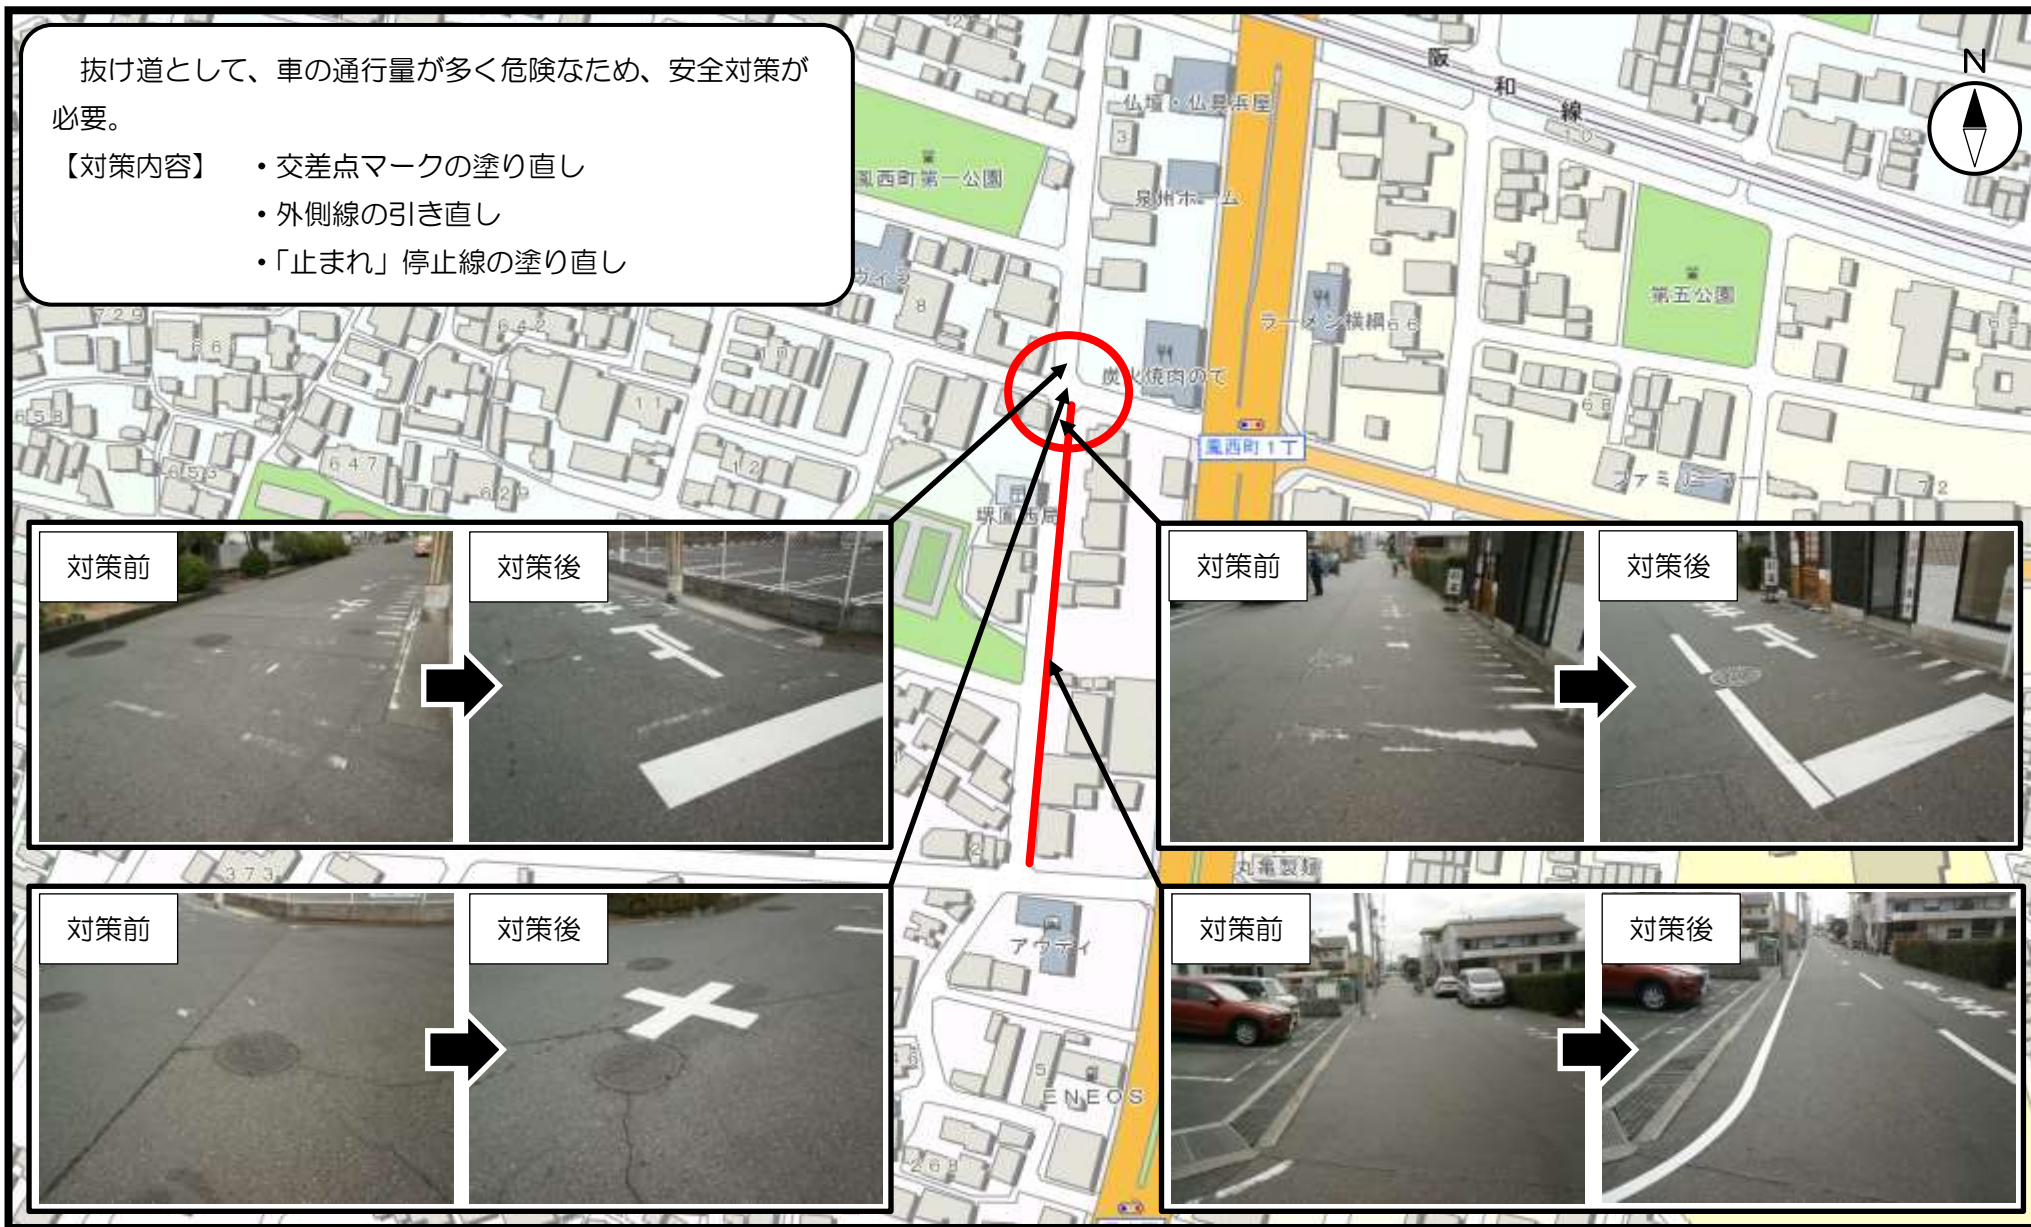
整理番号56

抜け道として、車の通行量が多く危険なため、安全対策が必要。

- 【対策内容】
- 交差点マークの塗り直し
 - 外側線の引き直し
 - 「止まれ」停止線の塗り直し

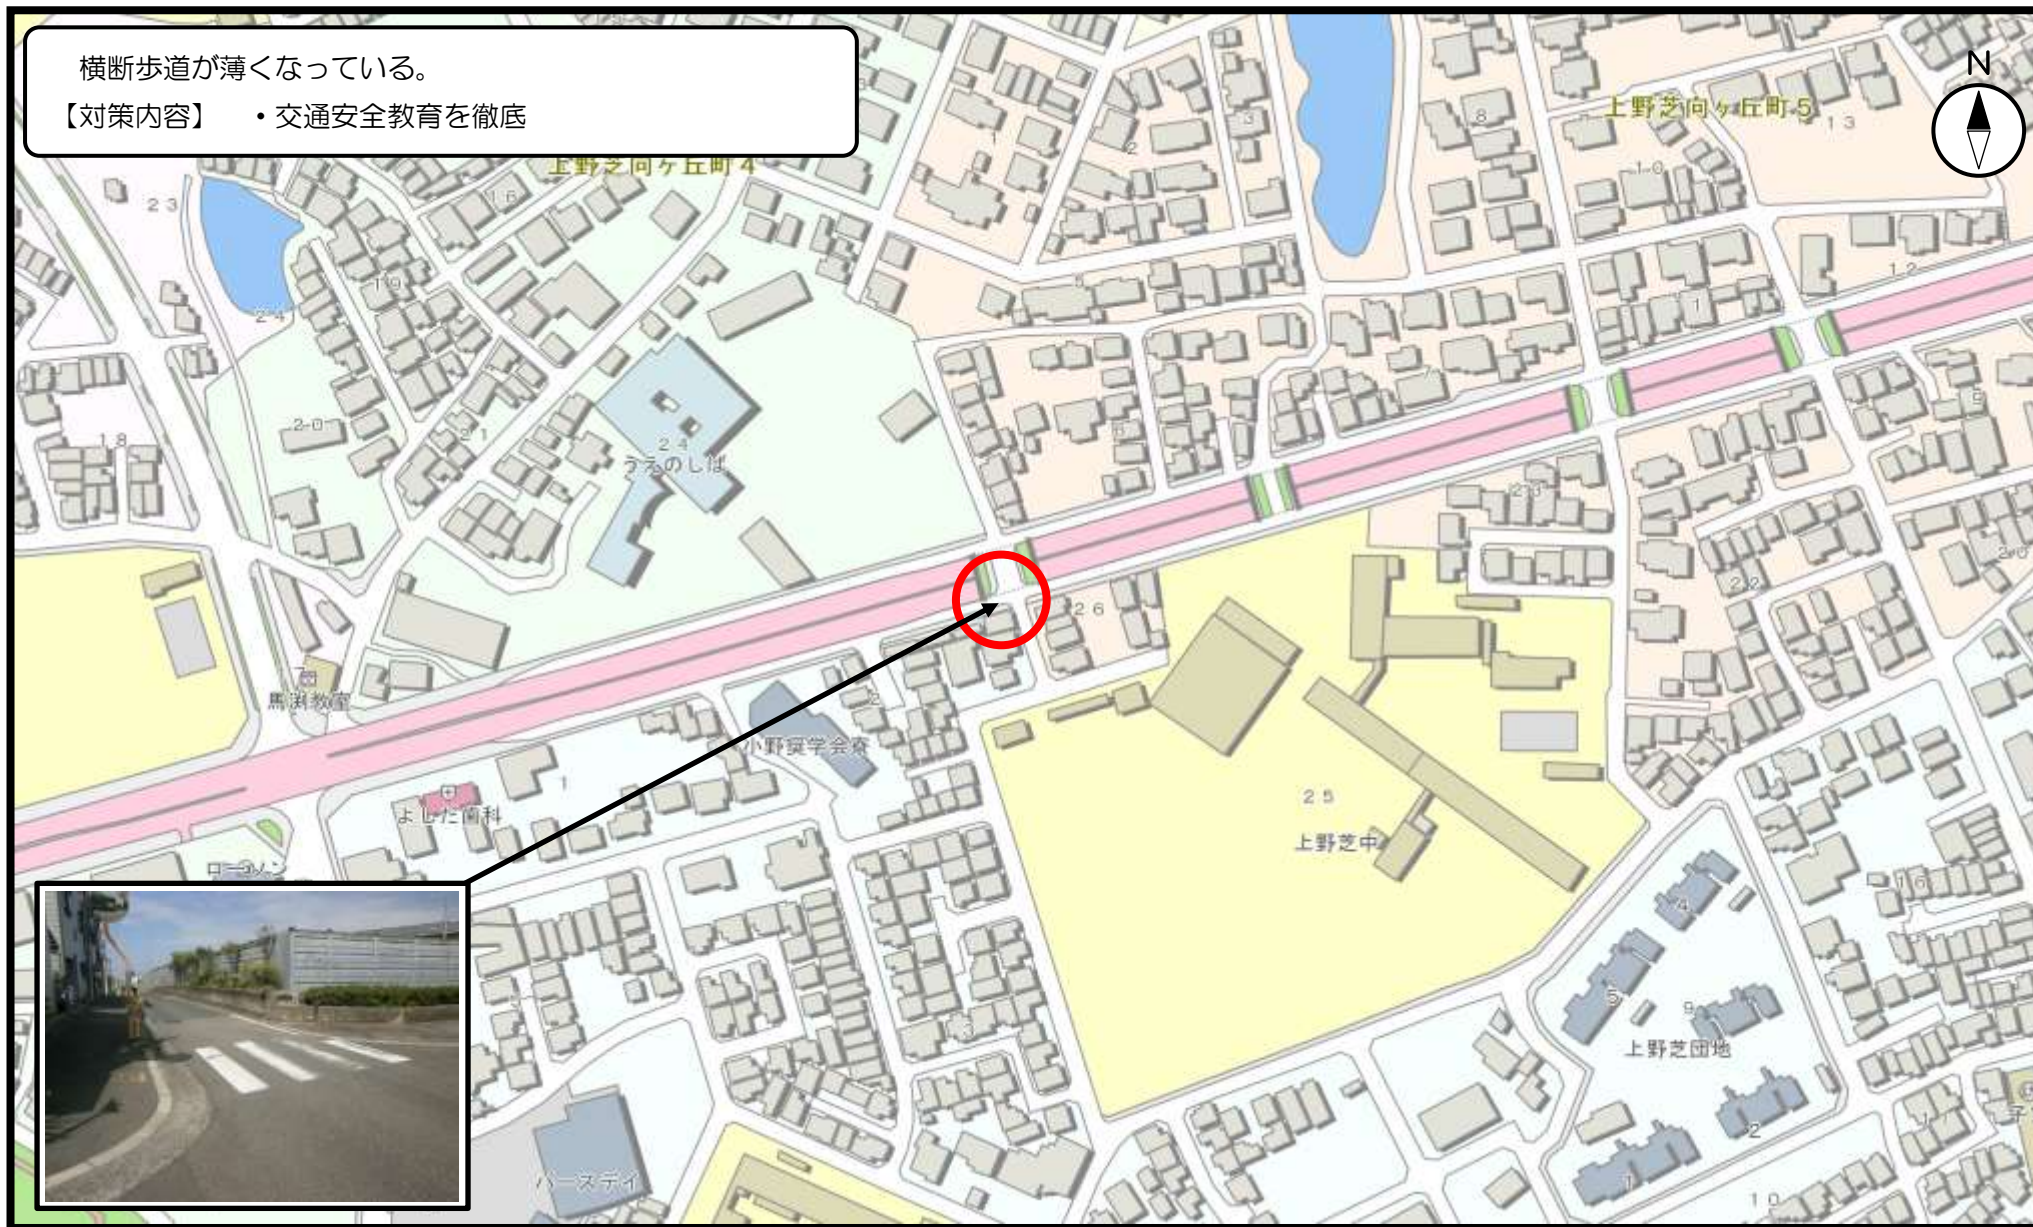
整理番号57

横断歩道が薄くなっている。

【対策内容】 ・交通安全教育を徹底

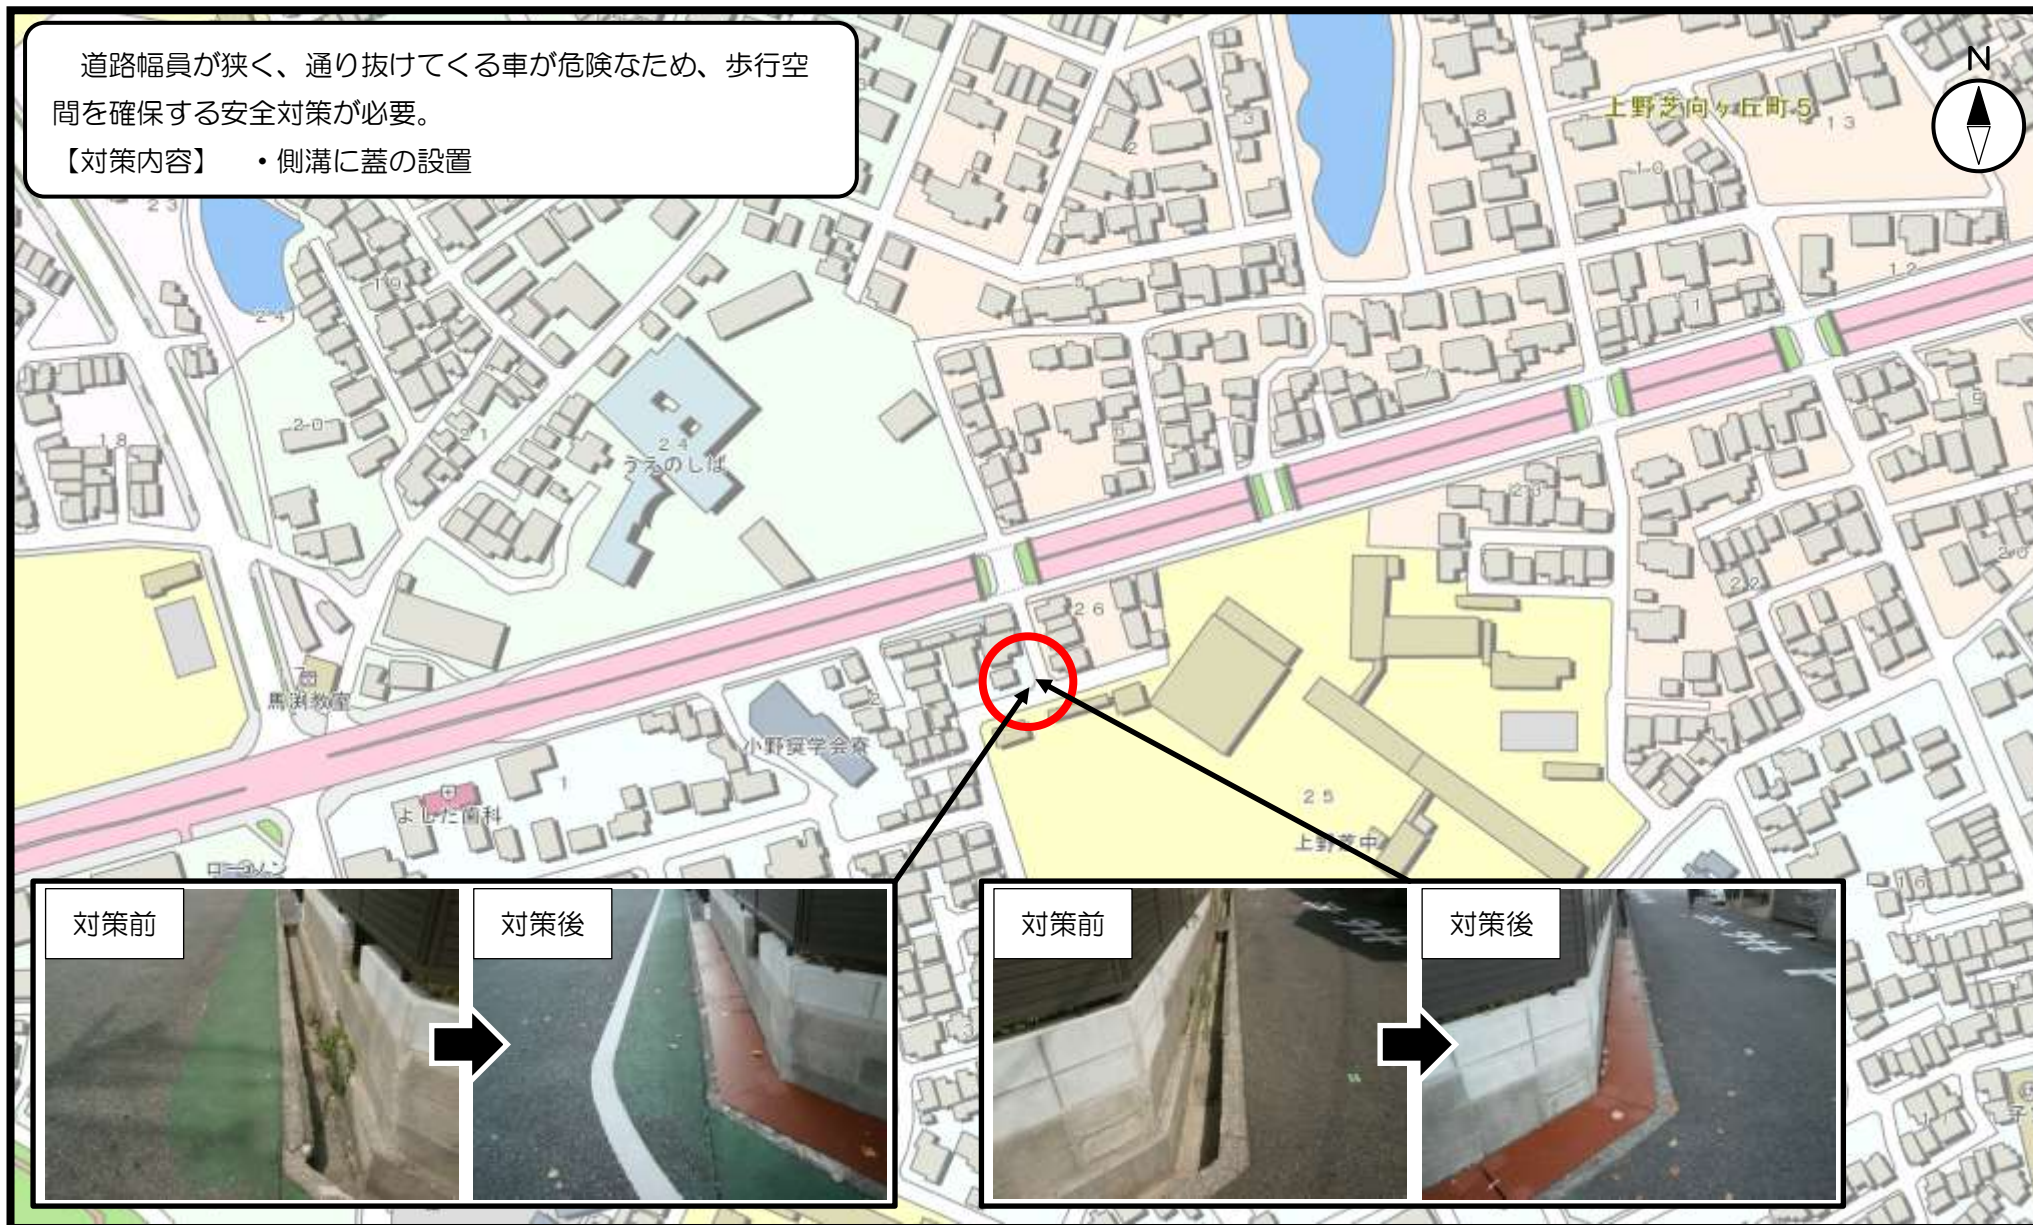
整理番号58

道路幅員が狭く、通り抜けてくる車が危険なため、歩行空間を確保する安全対策が必要。

【対策内容】 ・側溝に蓋の設置
