【西区】安全対策の取組状況一覧表

令和6年3月1日現在

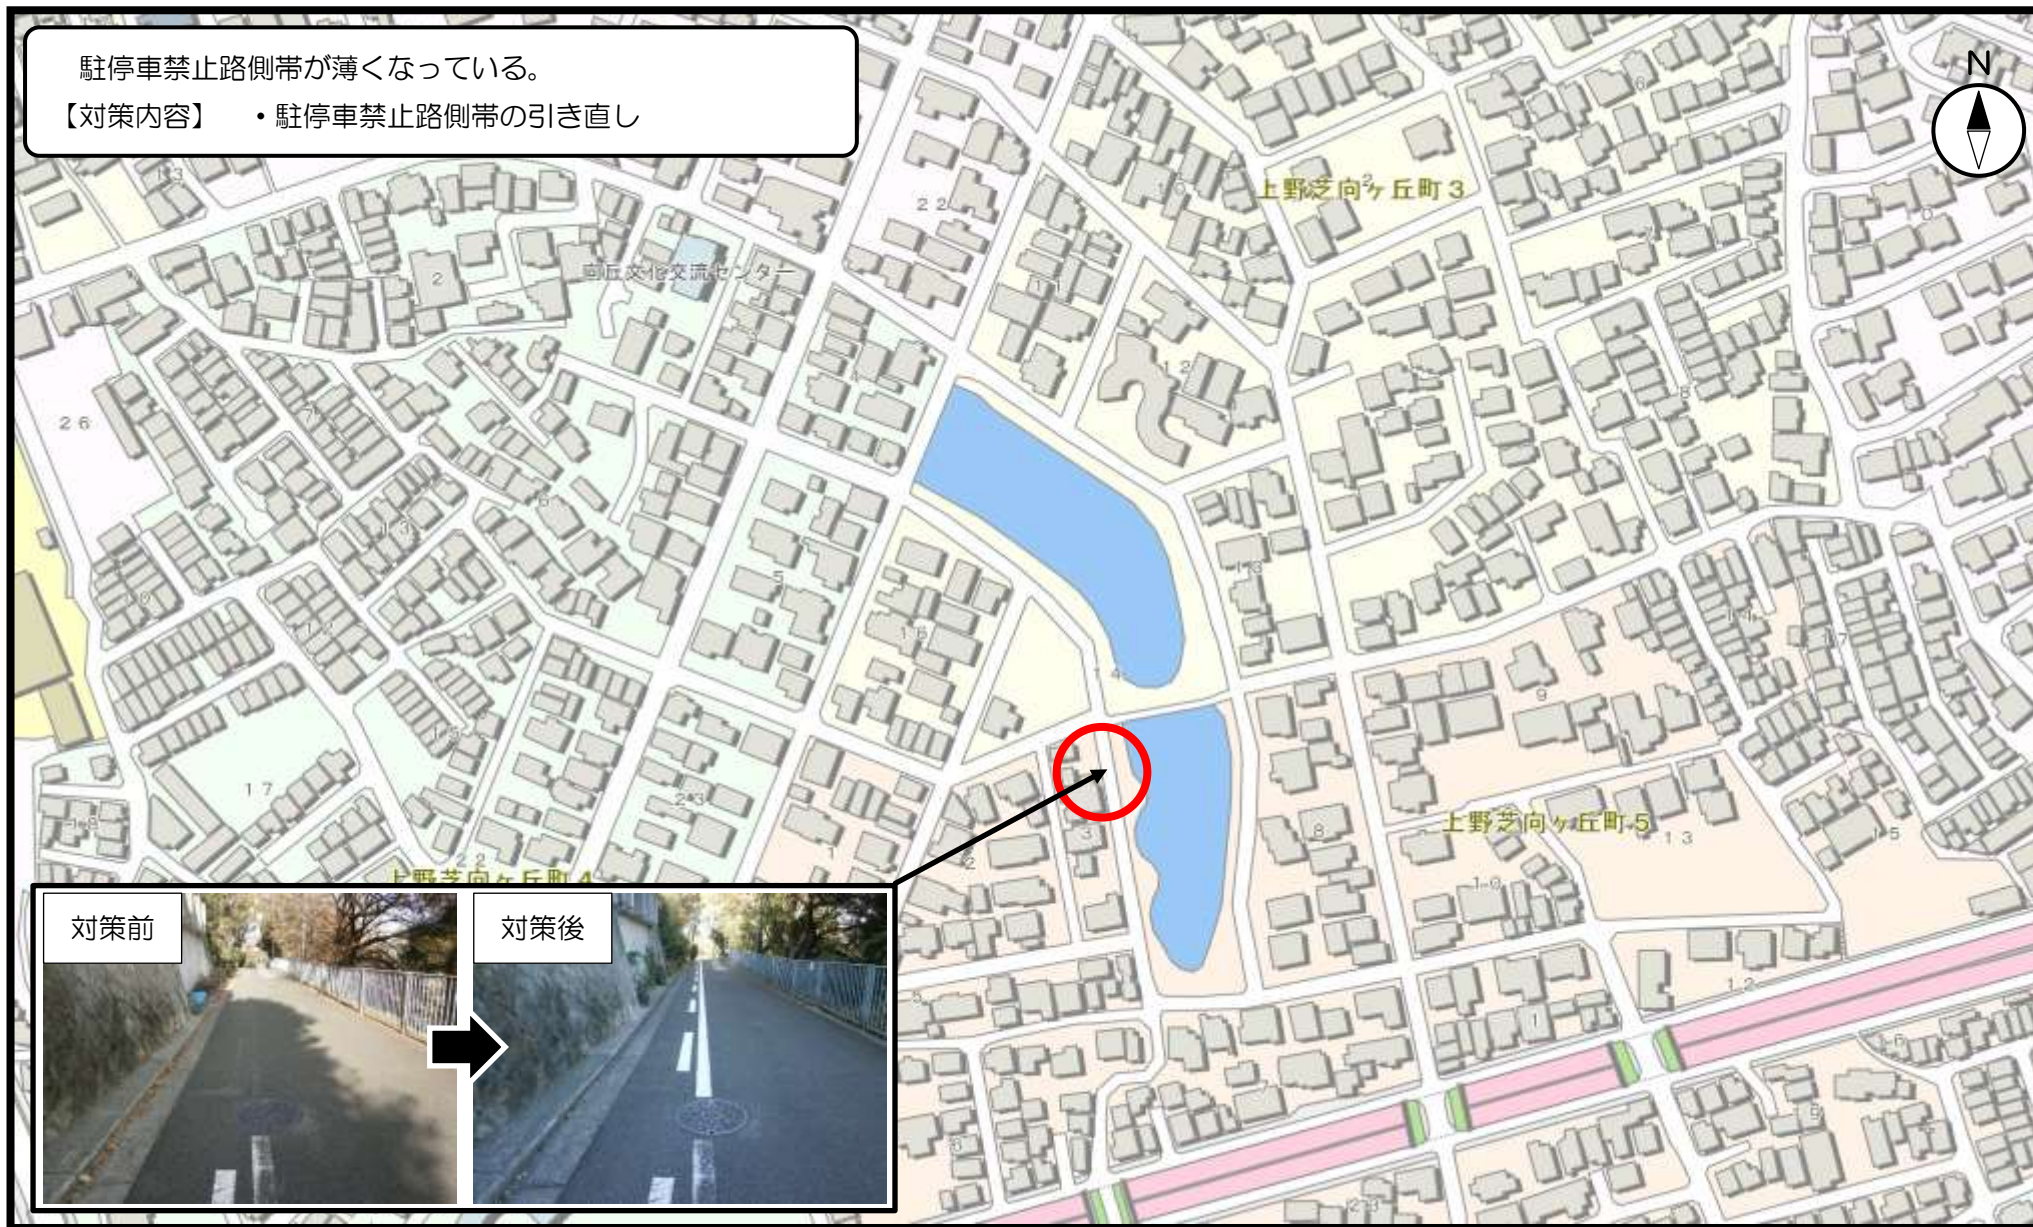
整理番号59

駐停車禁止路側帯が薄くなっている。

【対策内容】 ・ 駐停車禁止路側帯の引き直し

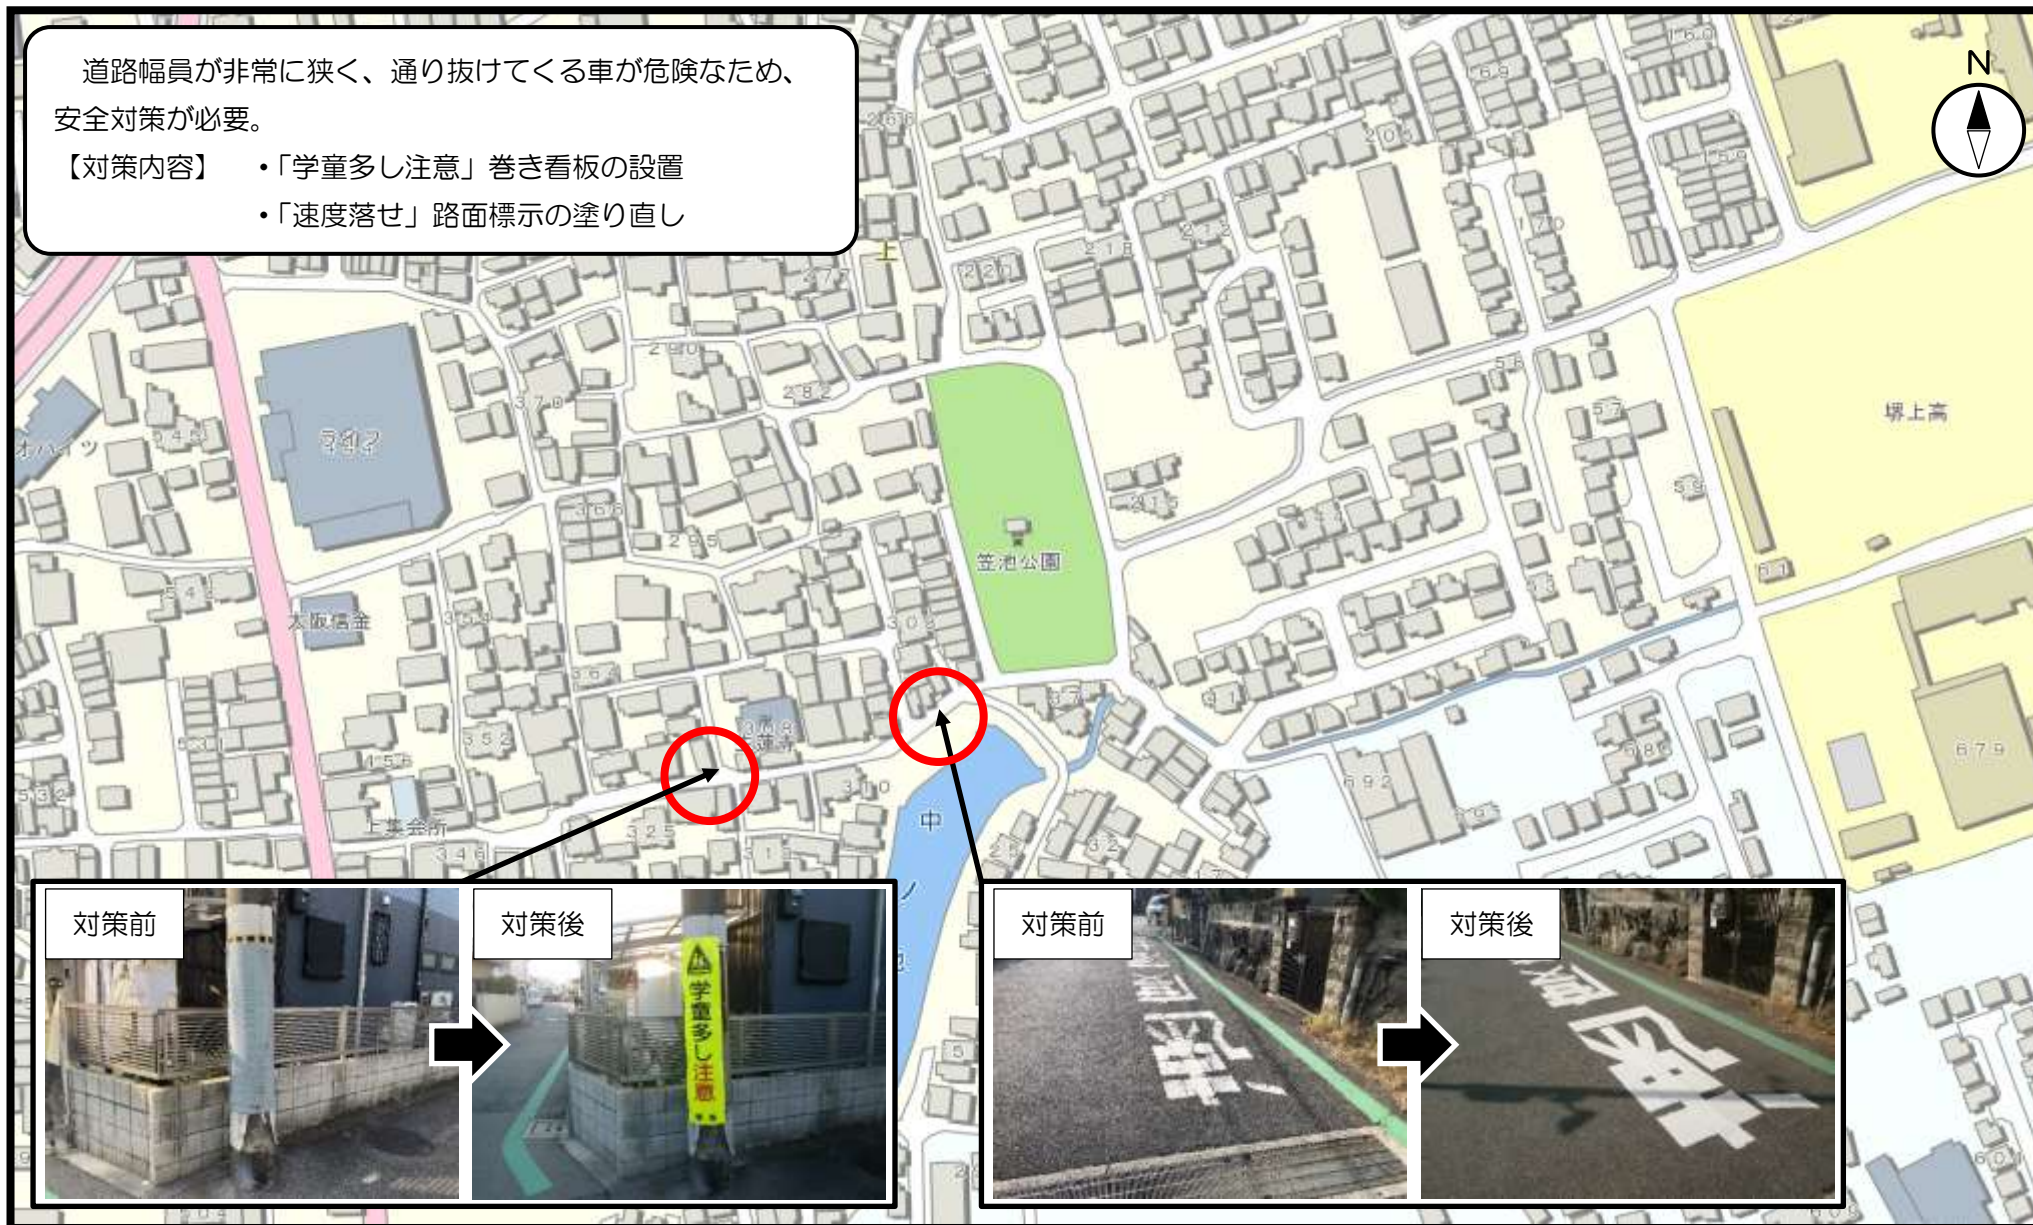
整理番号60

道路幅員が非常に狭く、通り抜けてくる車が危険なため、安全対策が必要。

- 【対策内容】 ・「学童多し注意」巻き看板の設置
- ・「速度落せ」路面標示の塗り直し

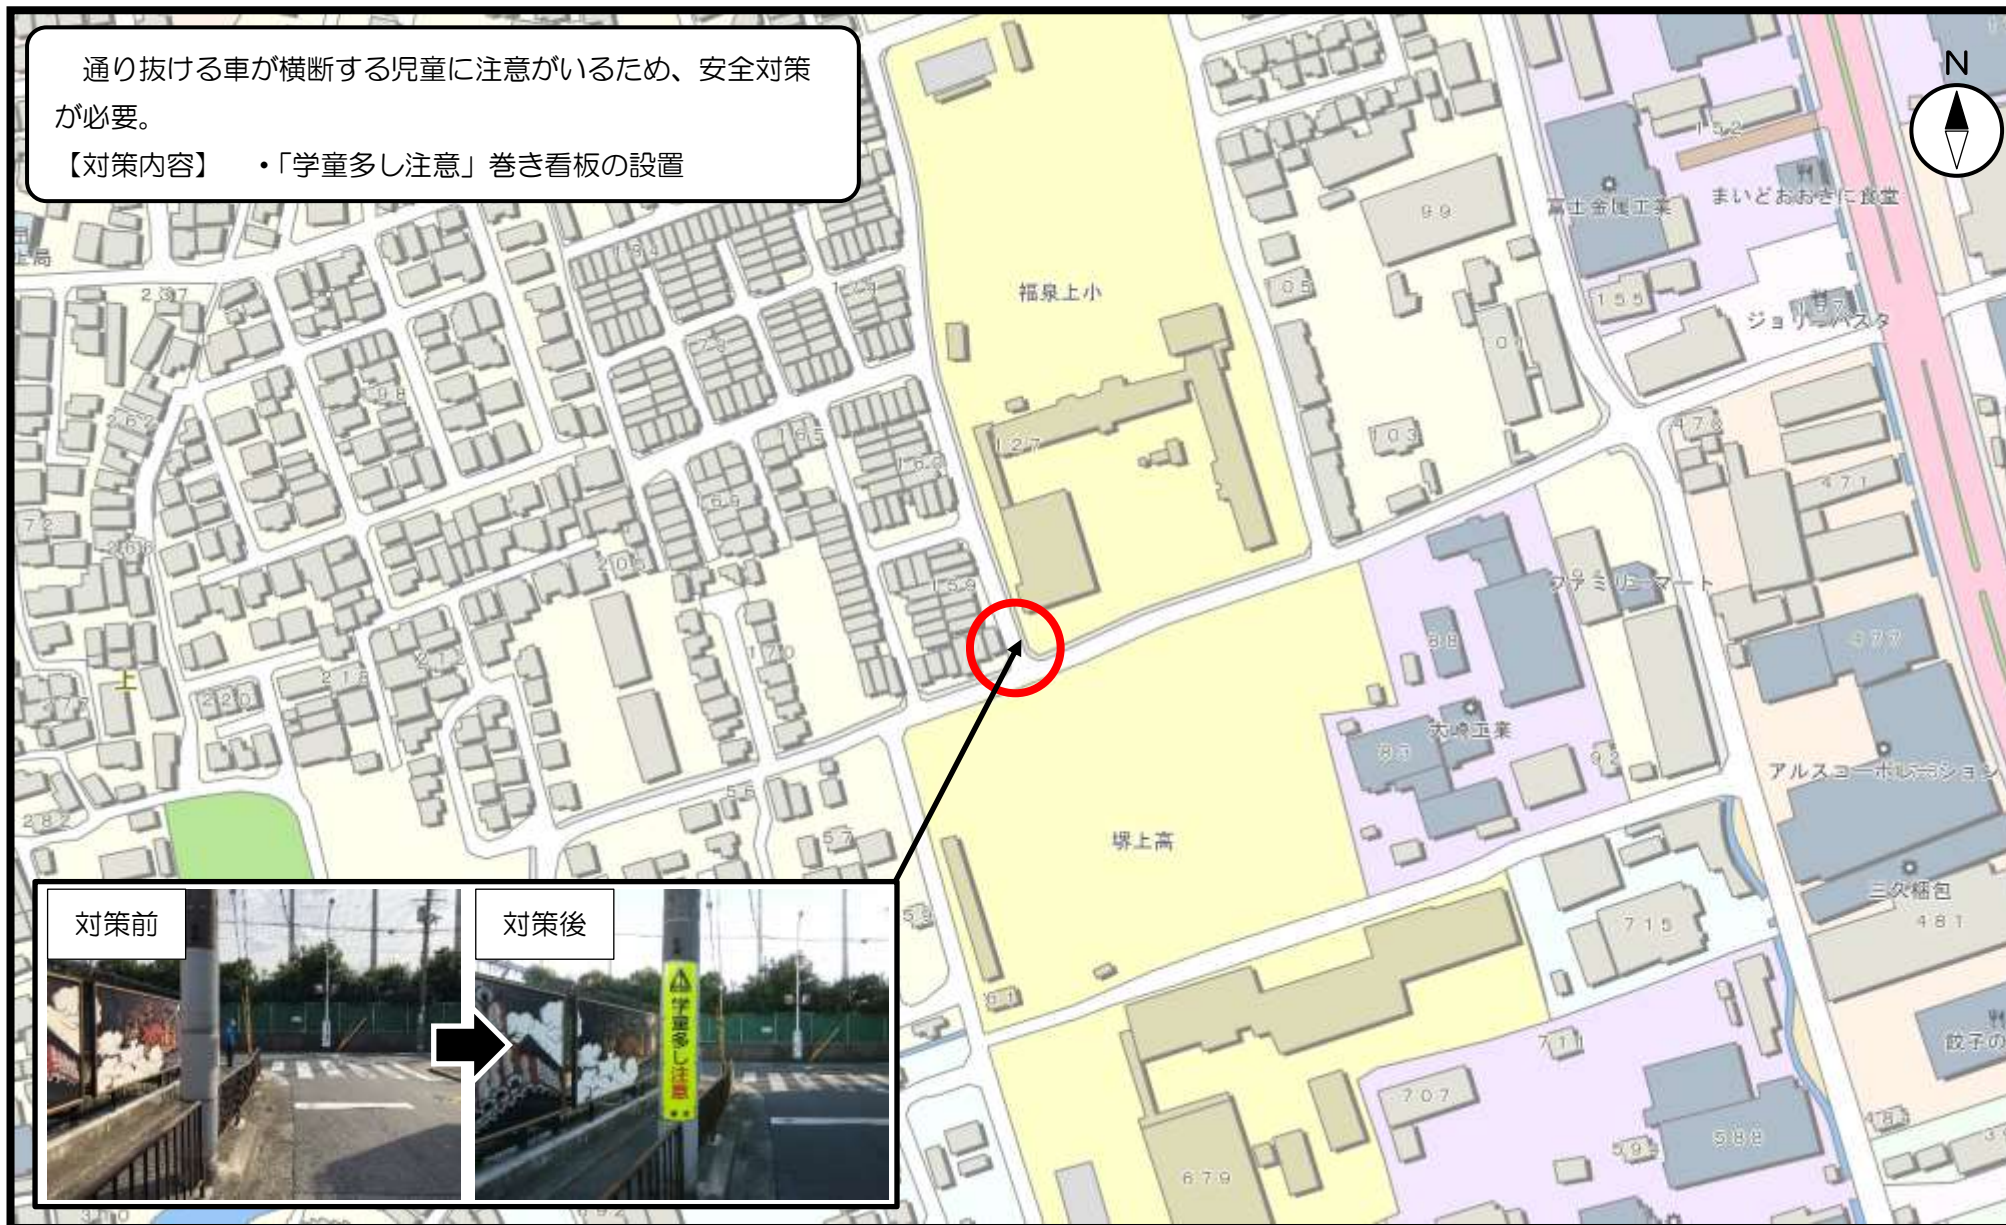
整理番号61

通り抜ける車が横断する児童に注意がいるため、安全対策が必要。

【対策内容】 ・「学童多し注意」巻き看板の設置

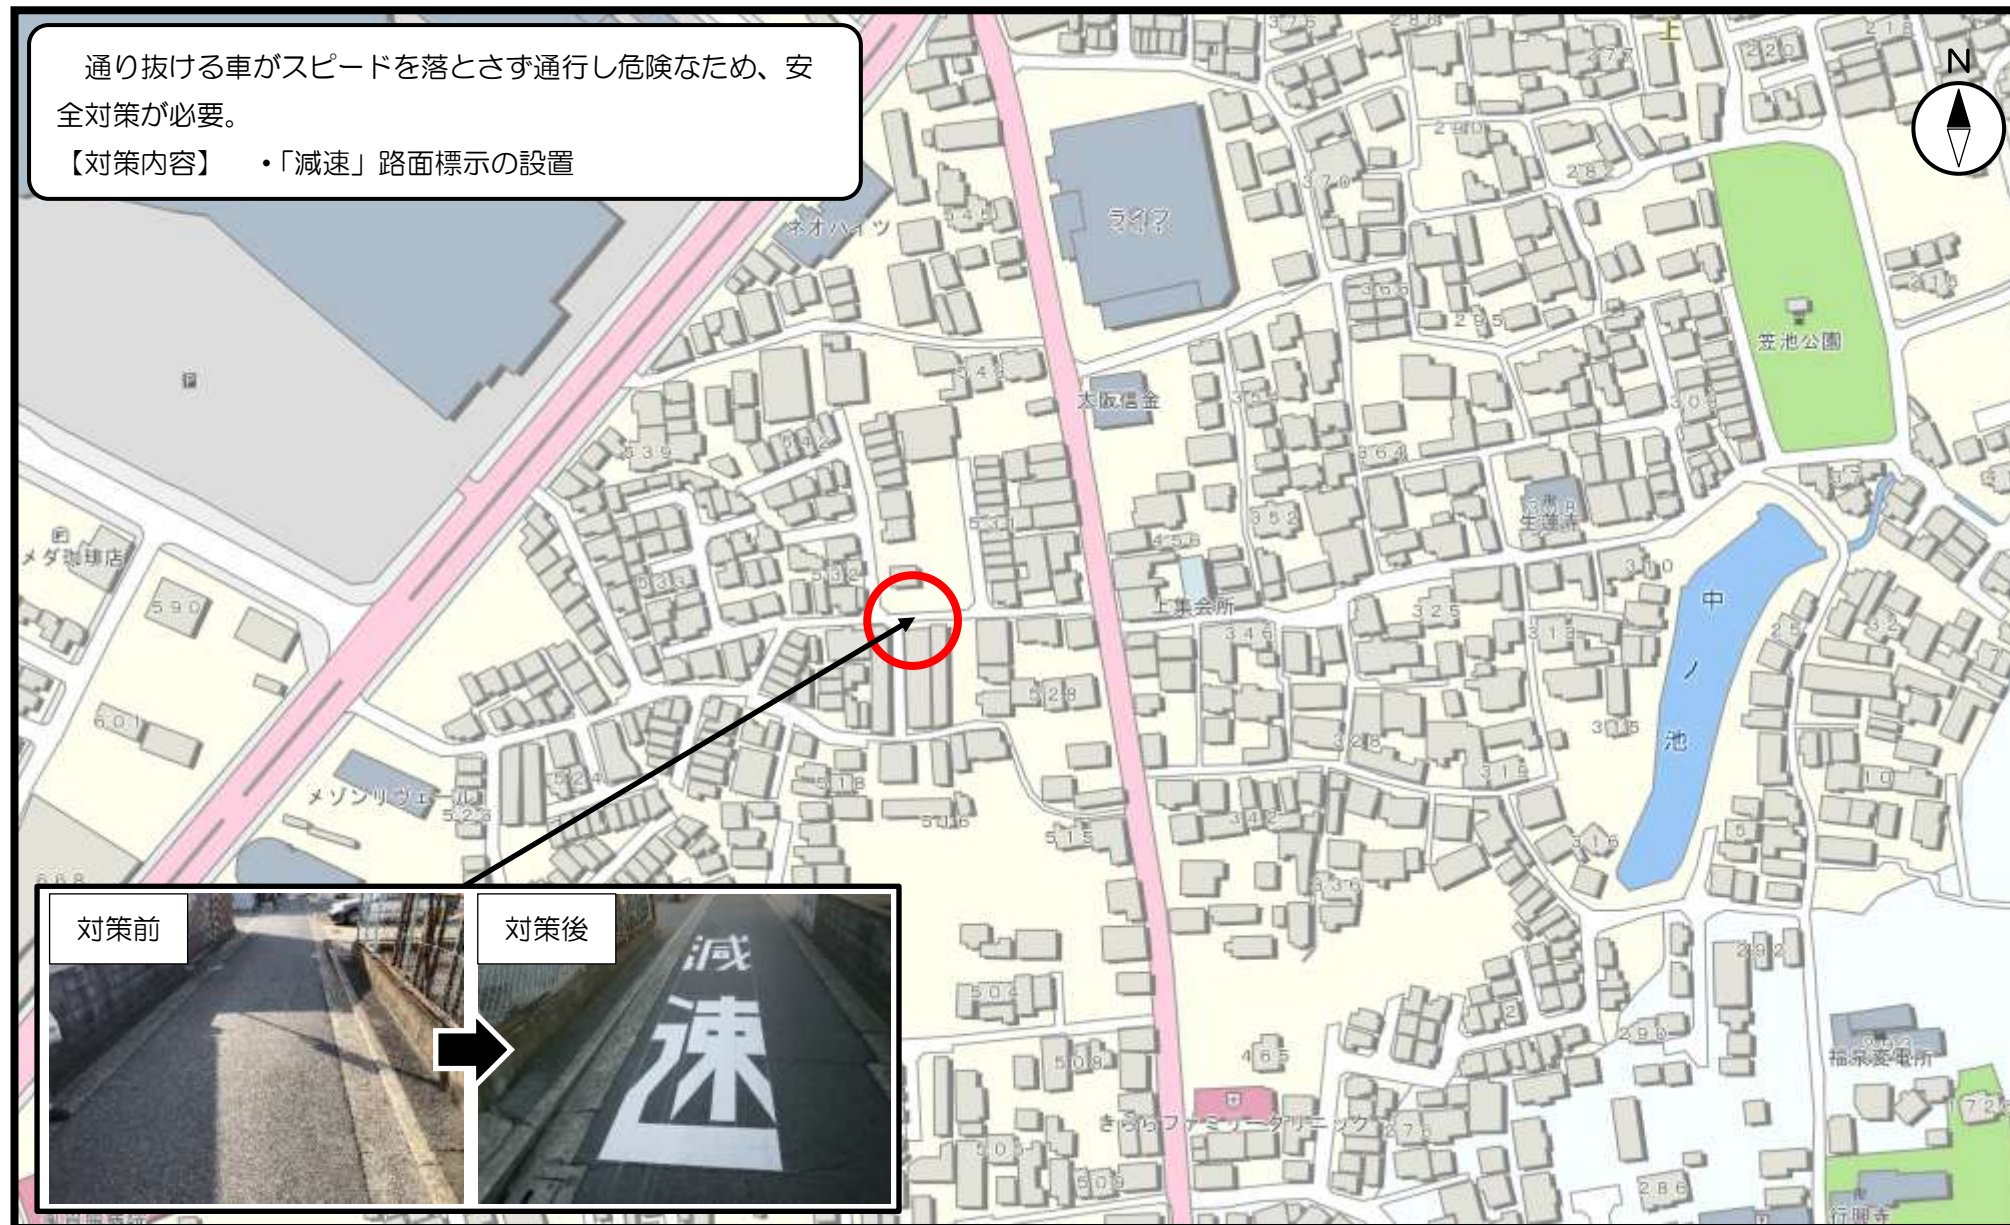
整理番号62

通り抜ける車がスピードを落とさず通行し危険なため、安全対策が必要。

【対策内容】 ・「減速」路面標示の設置

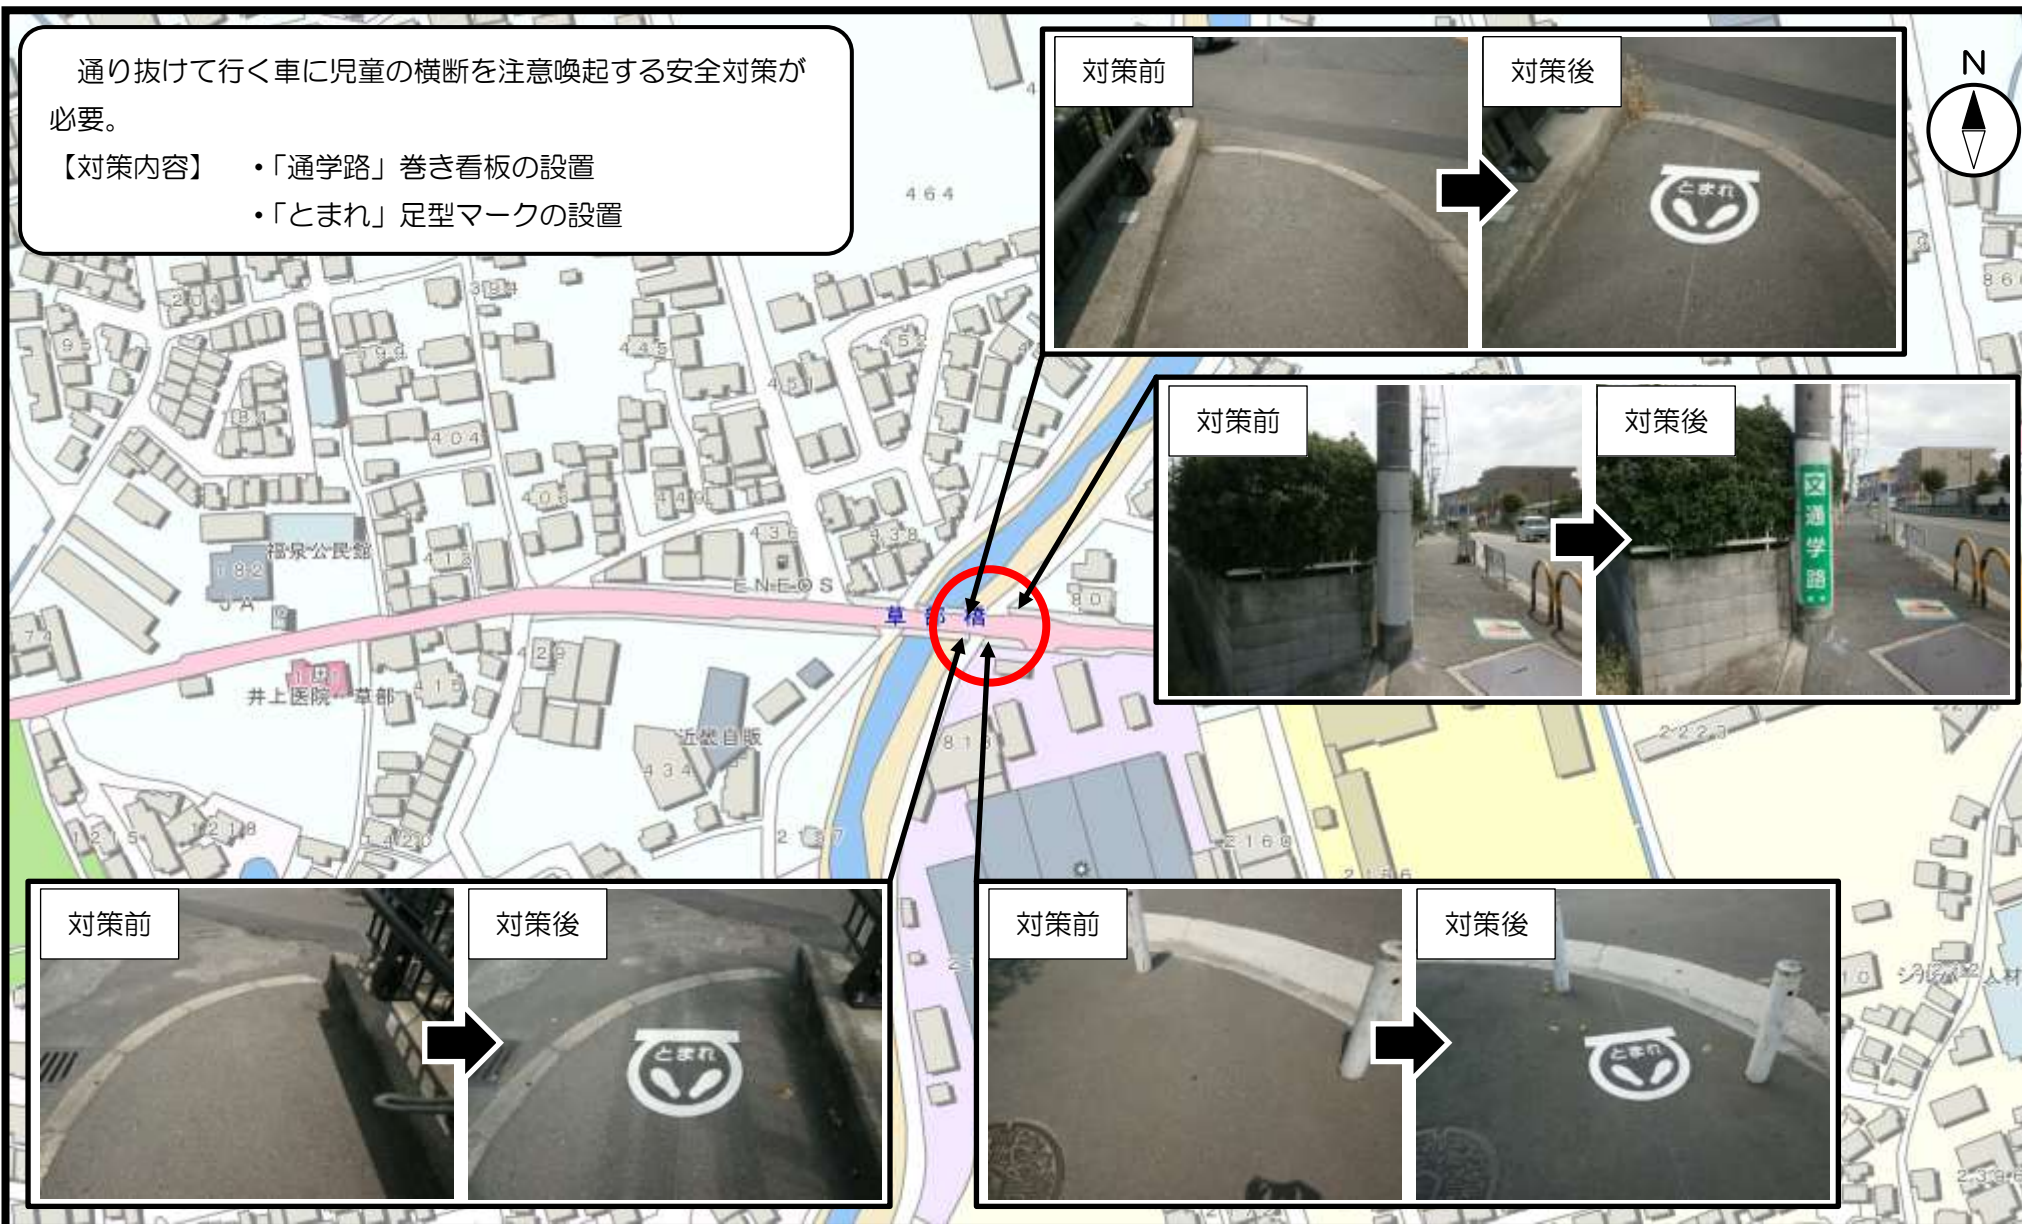
整理番号63

通り抜けて行く車に児童の横断を注意喚起する安全対策が必要。

- 【対策内容】
- ・「通学路」巻き看板の設置
- ・「とまれ」足型マークの設置

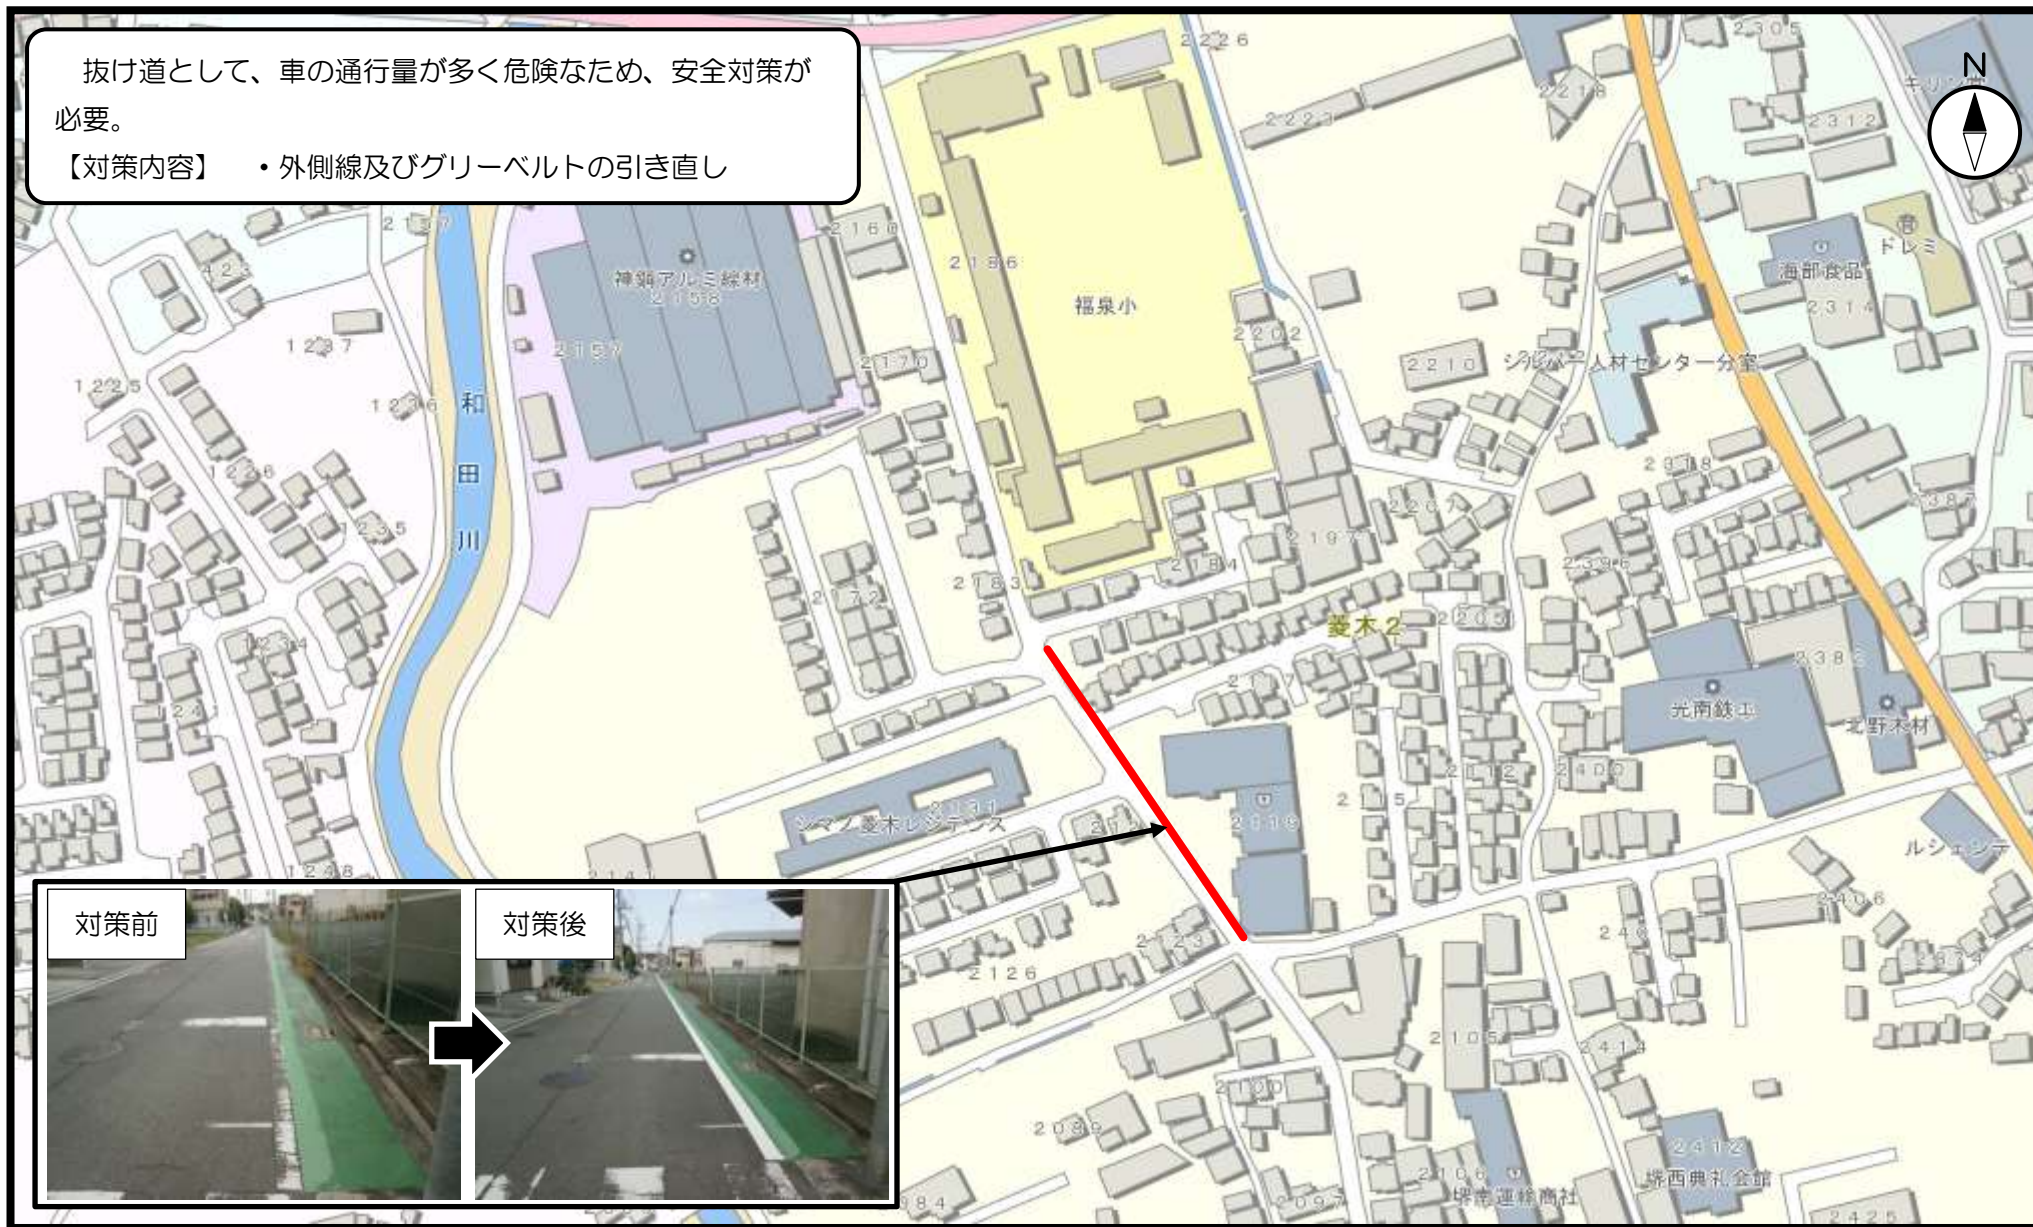
整理番号64

抜け道として、車の通行量が多く危険なため、安全対策が必要。

【対策内容】 ・外側線及びグリーンベルトの引き直し

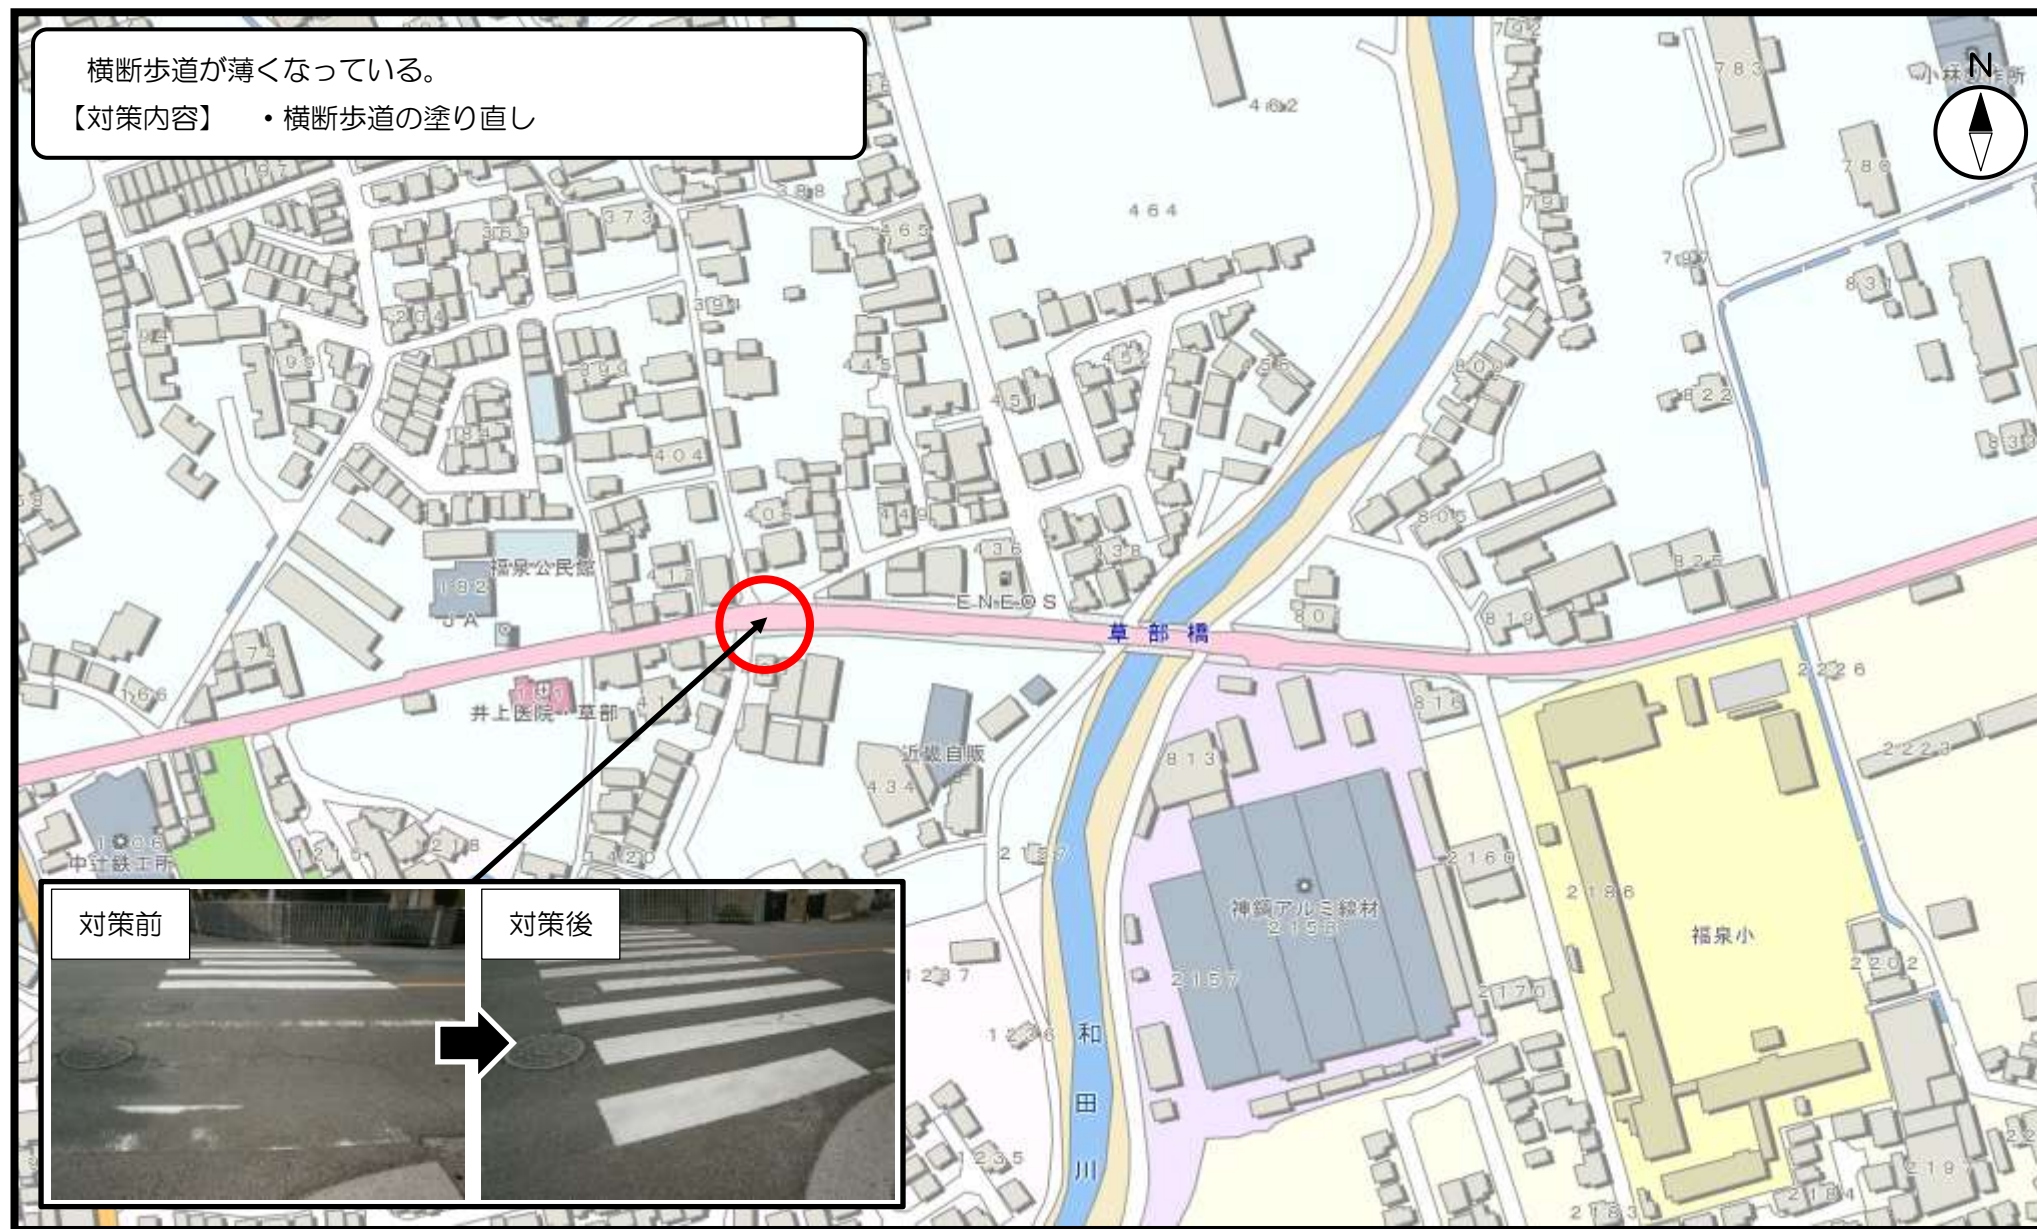
整理番号65

横断歩道が薄くなっている。

【対策内容】 ・横断歩道の塗り直し

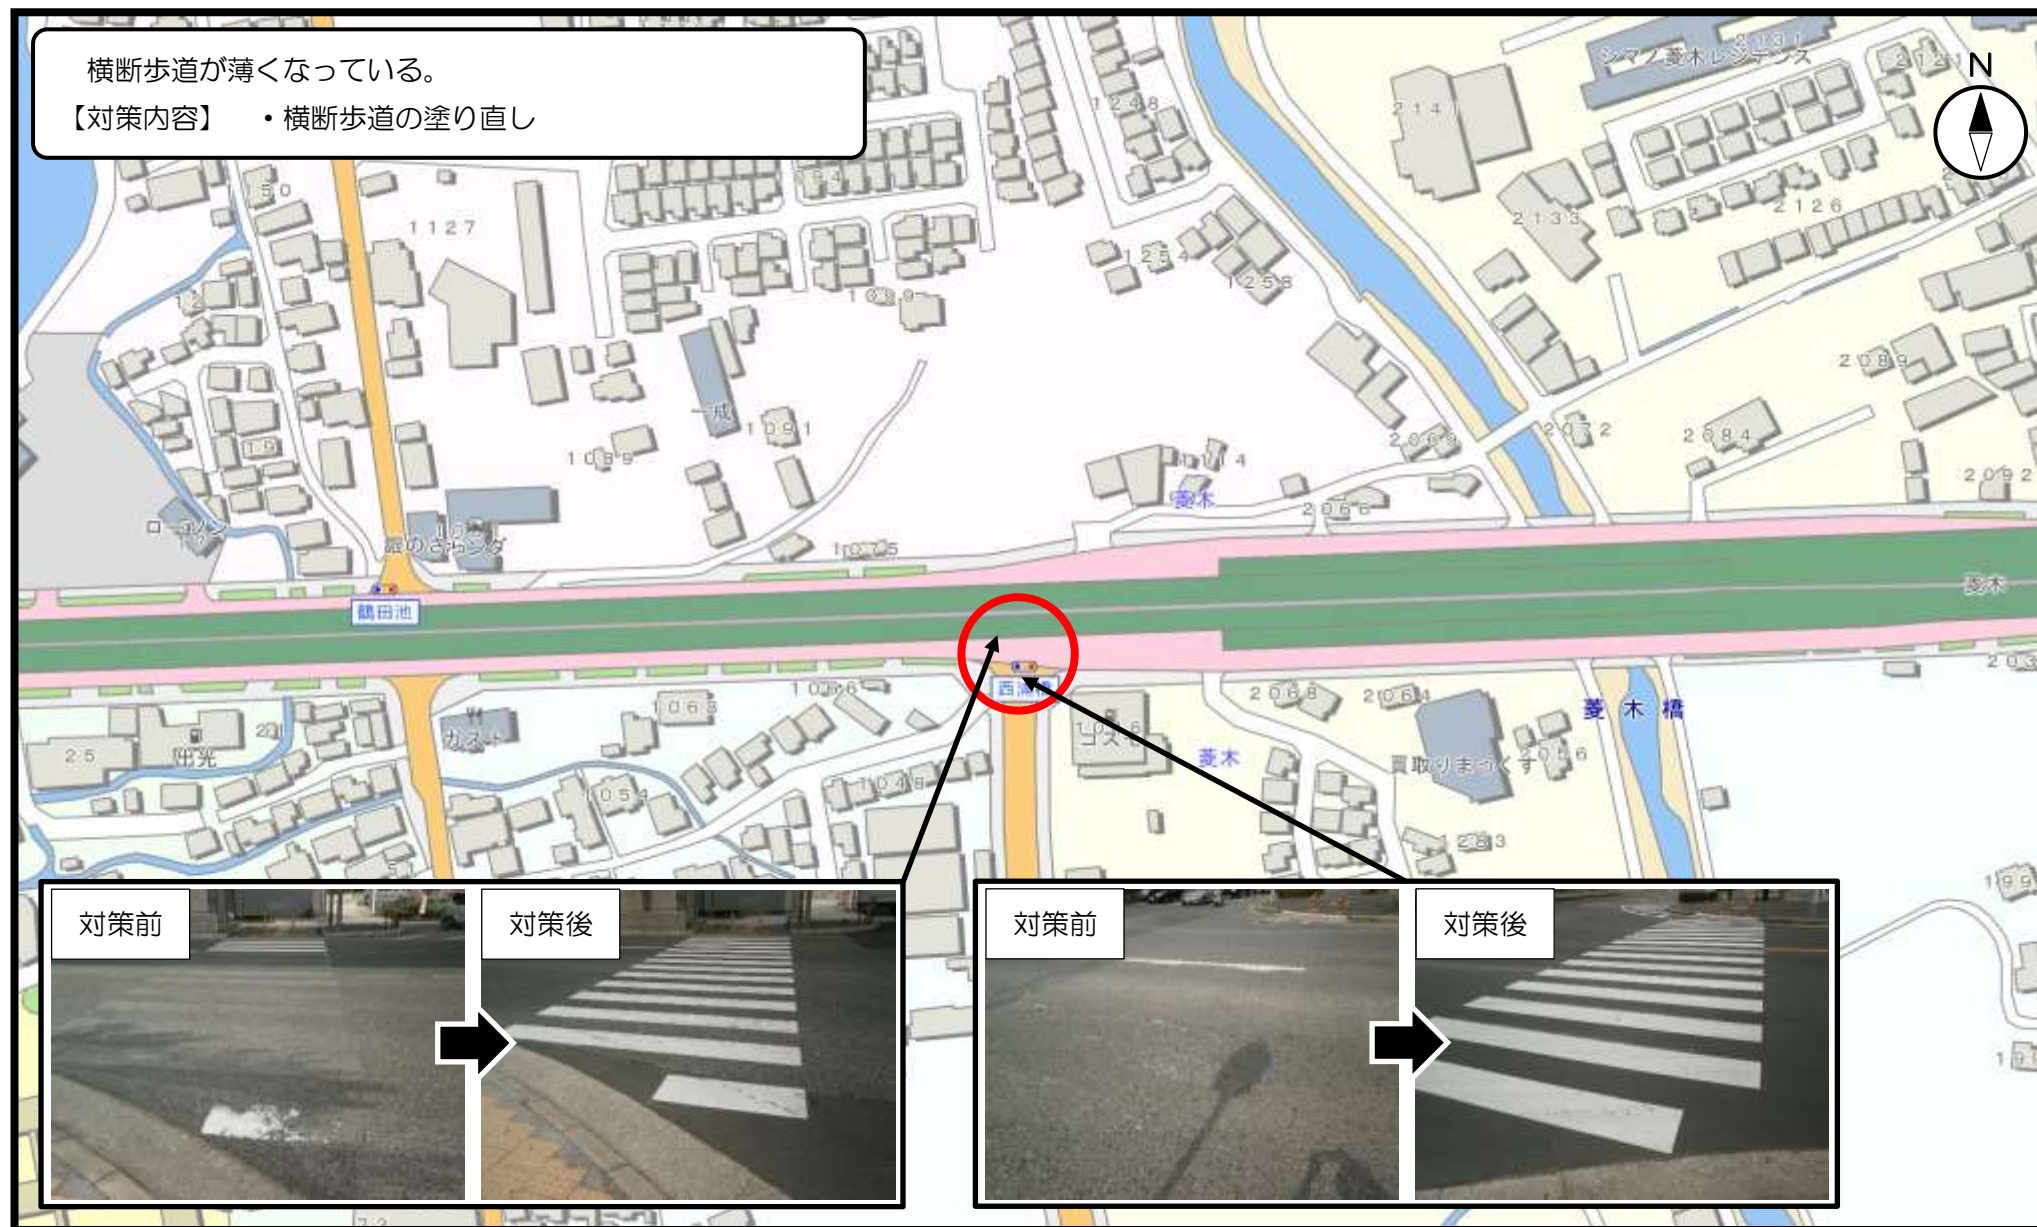
整理番号66

横断歩道が薄くなっている。

【対策内容】 ・横断歩道の塗り直し

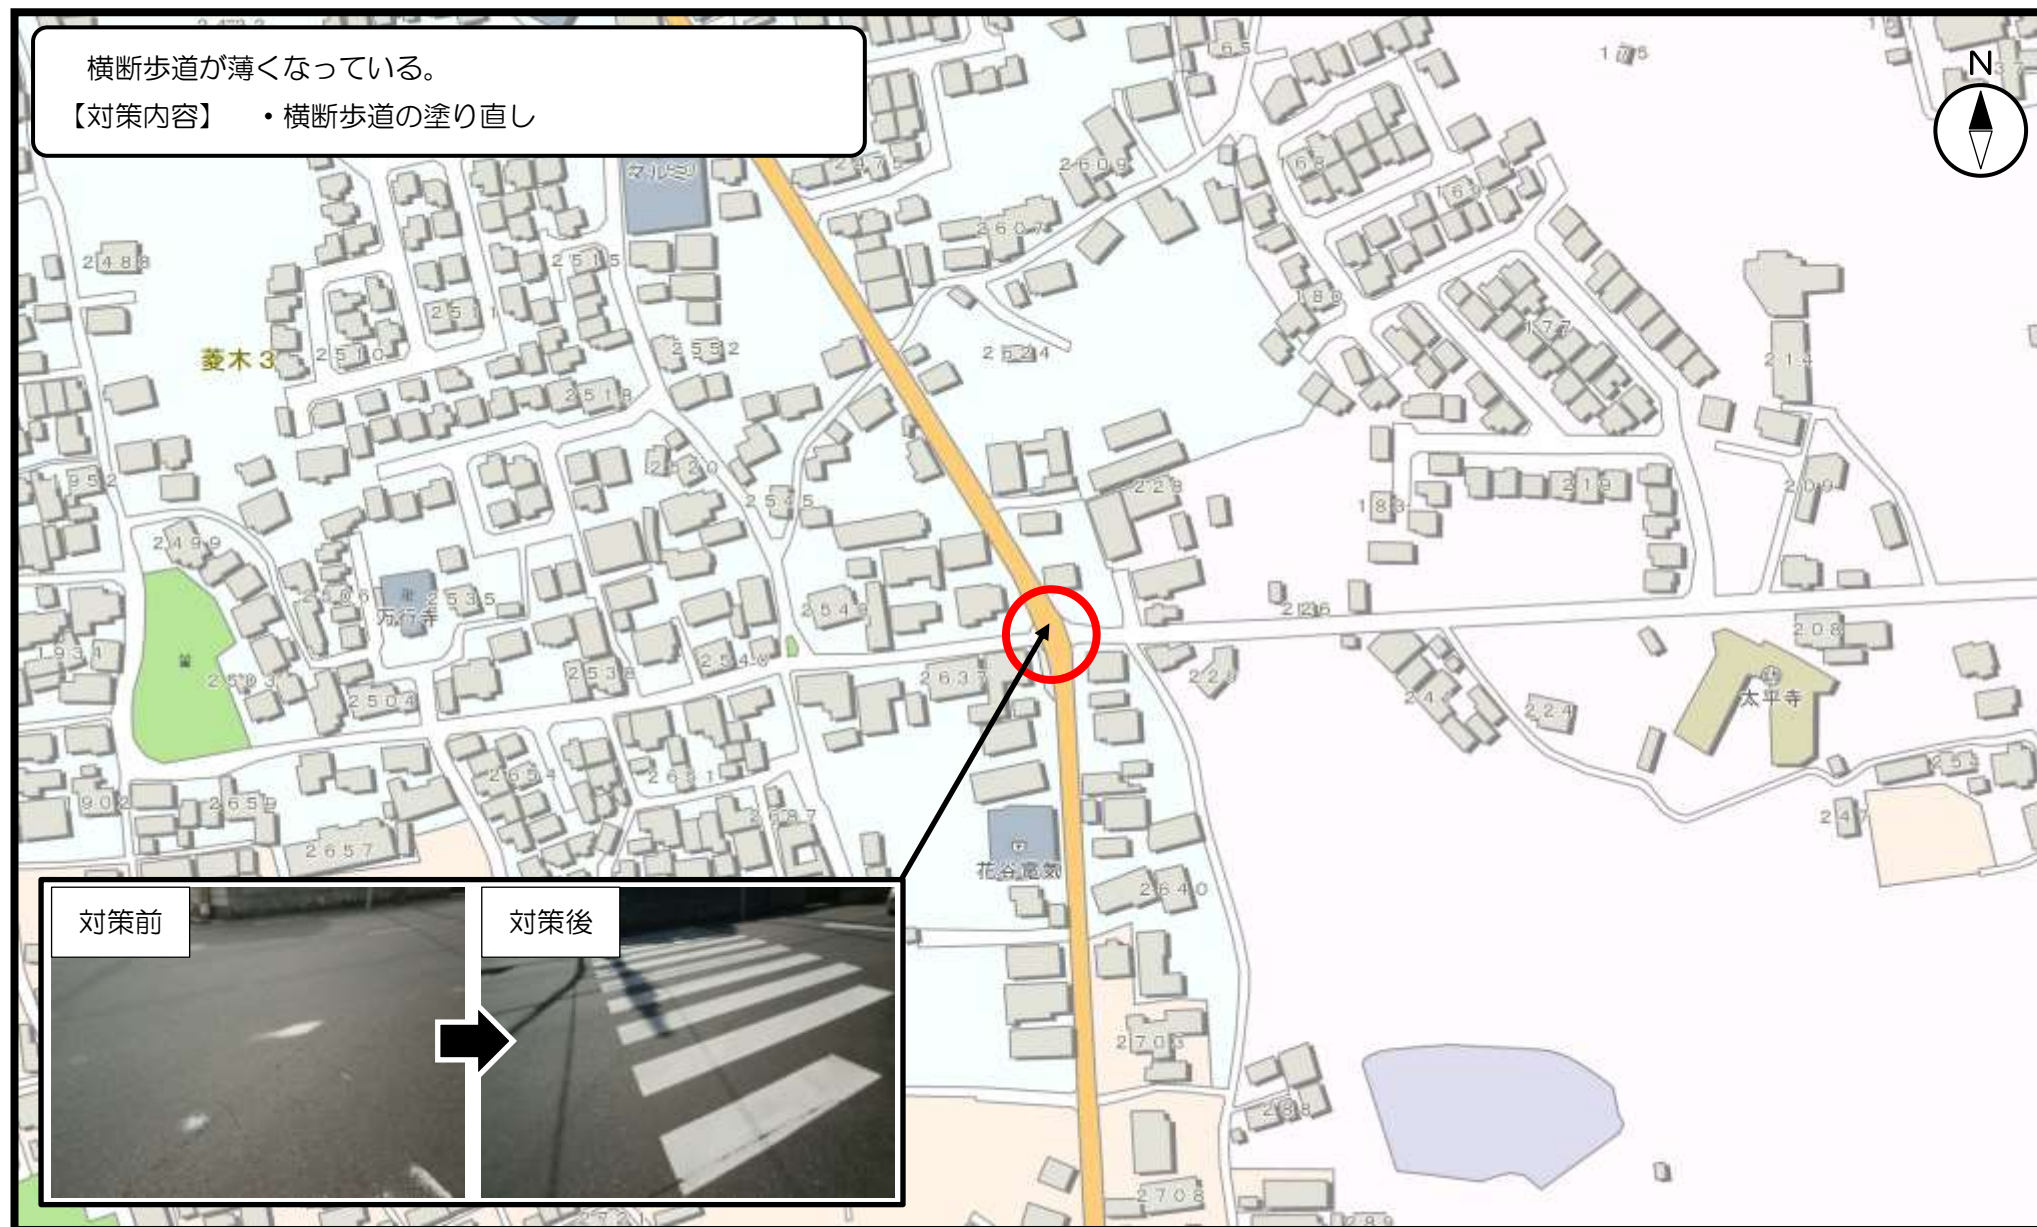
整理番号68

横断歩道が薄くなっている。

【対策内容】 ・横断歩道の塗り直し
