# 通学路における整備要望箇所への対応状況【令和4年度】

令和7年4月1日現在

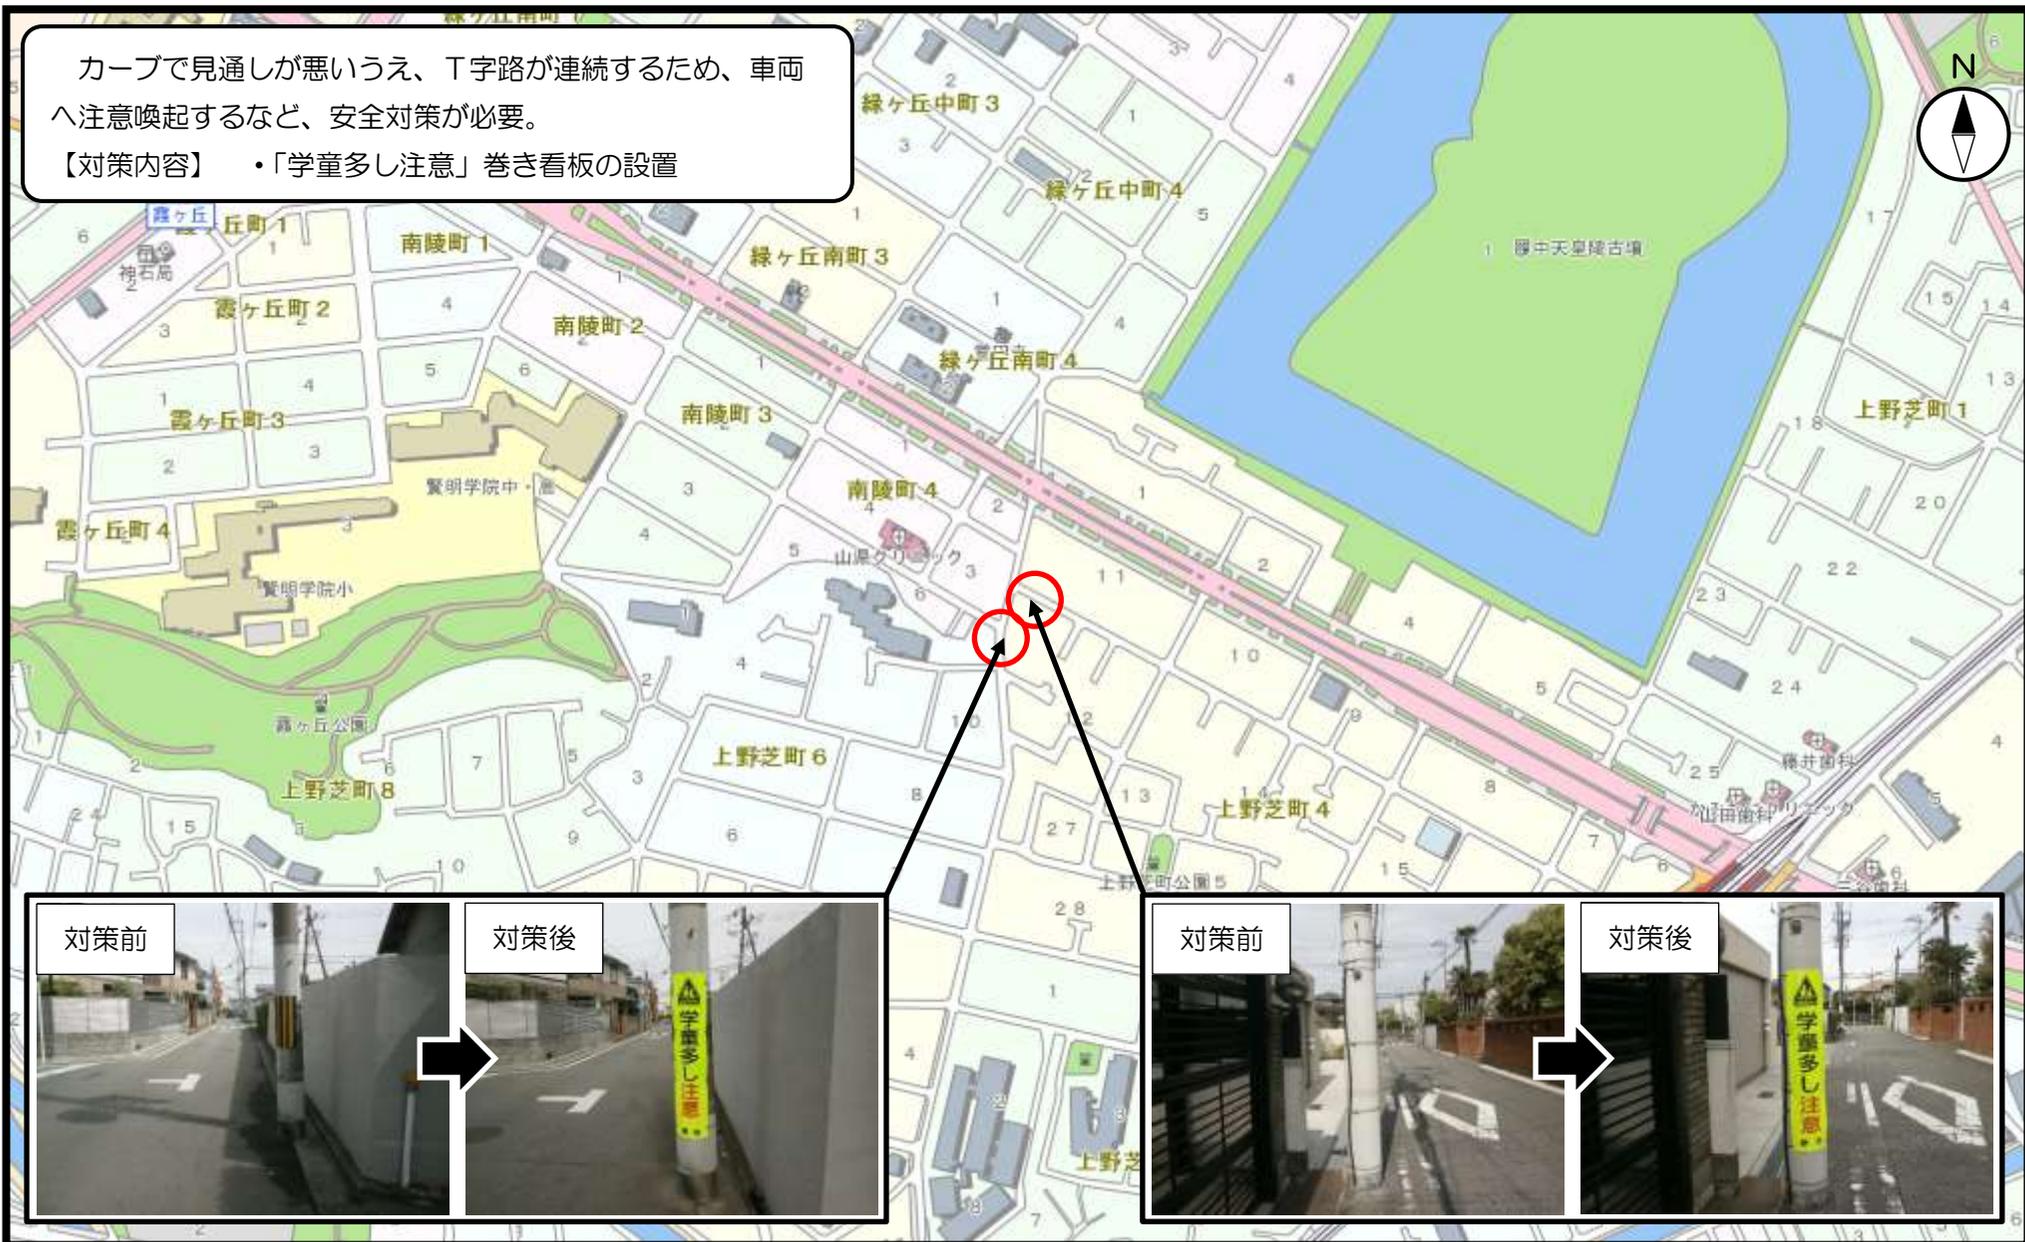
# 整理番号 1

カーブで見通しが悪いうえ、T字路が連続するため、車両へ注意喚起するなど、安全対策が必要。

【対策内容】 ・「学童多し注意」巻き看板の設置

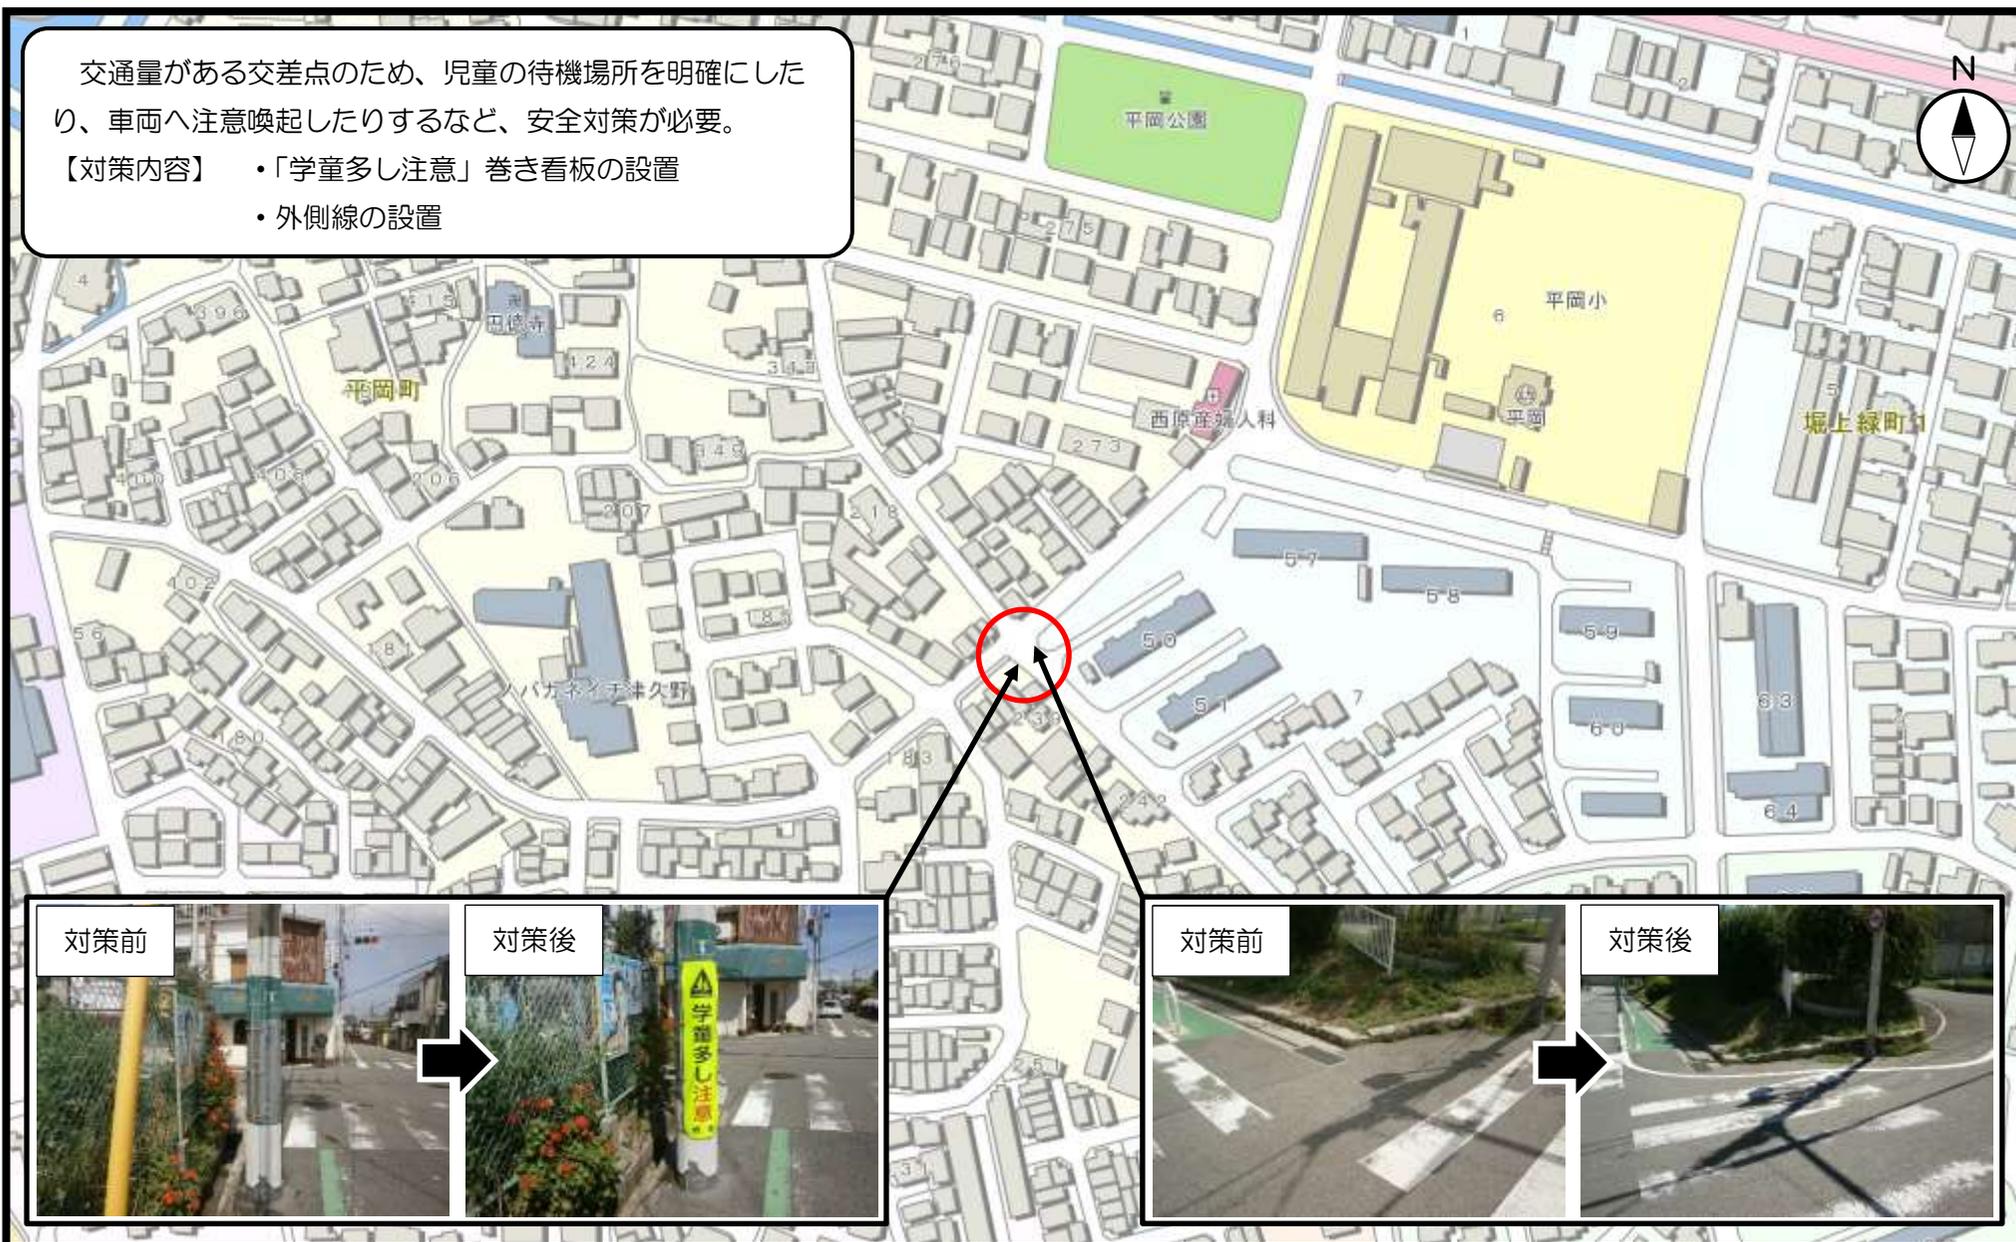
## 整理番号2

交通量がある交差点のため、児童の待機場所を明確にしたり、車両へ注意喚起したりするなど、安全対策が必要。

- 【対策内容】
- ・「学童多し注意」巻き看板の設置
  - ・外側線の設置

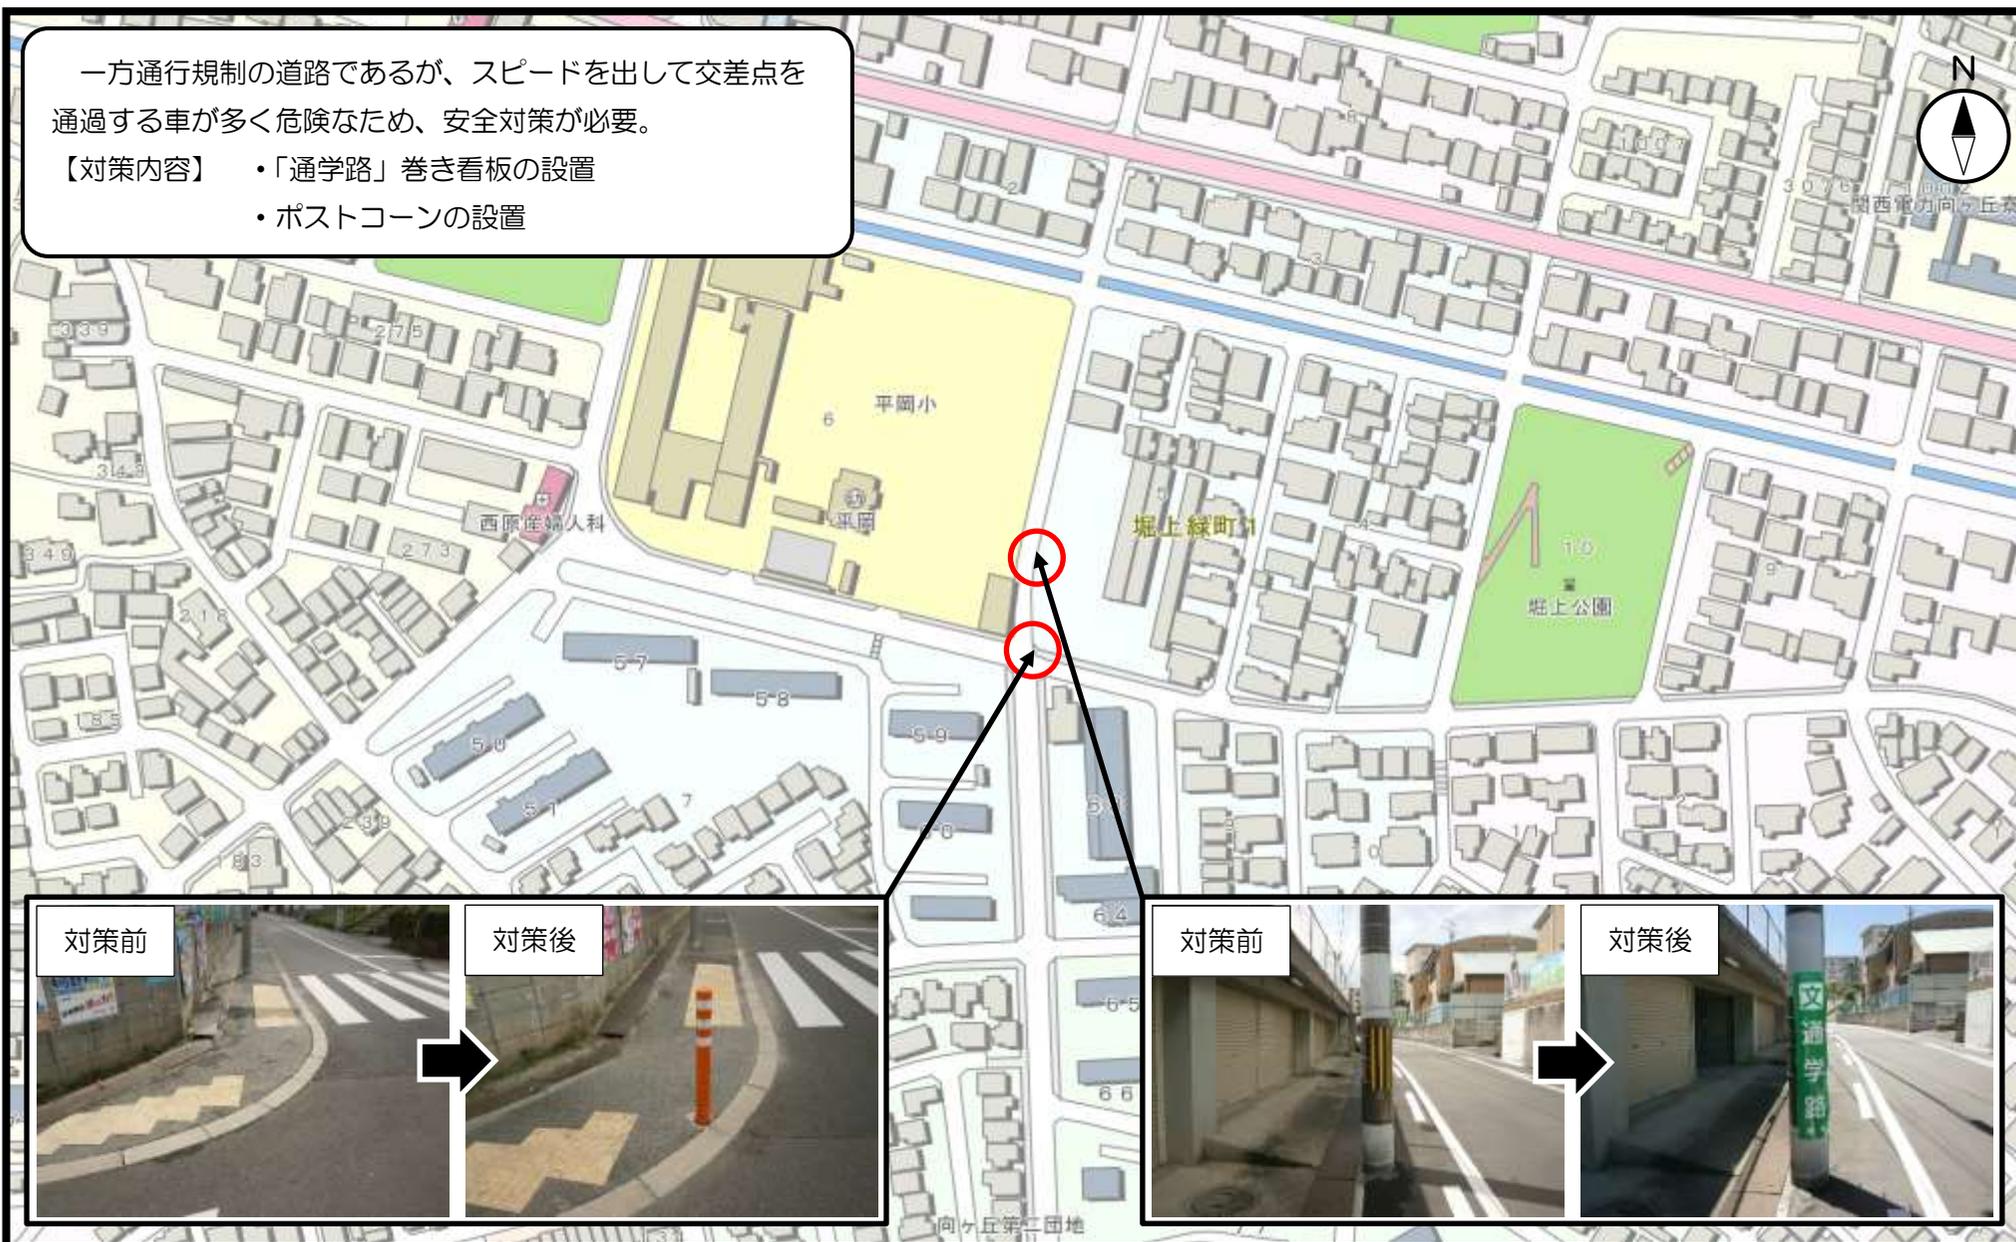
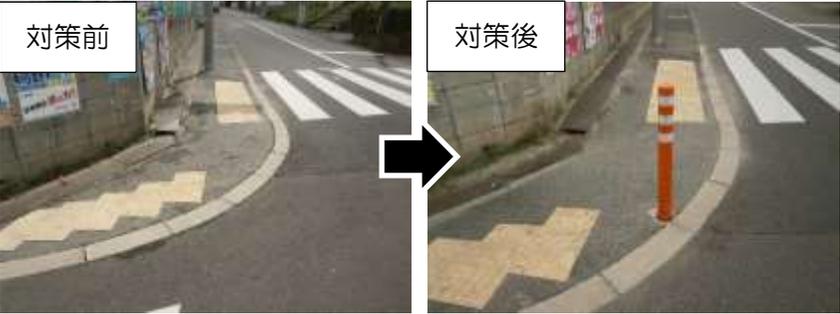
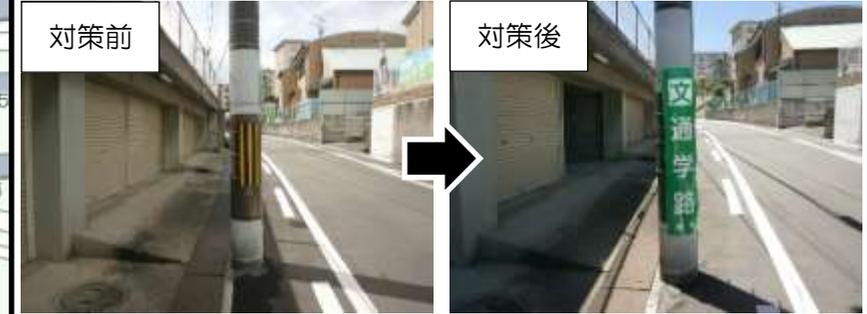
# 整理番号3

一方通行規制の道路であるが、スピードを出して交差点を通過する車が多く危険なため、安全対策が必要。

- 【対策内容】
- ・「通学路」巻き看板の設置
  - ・ポストコーンの設置

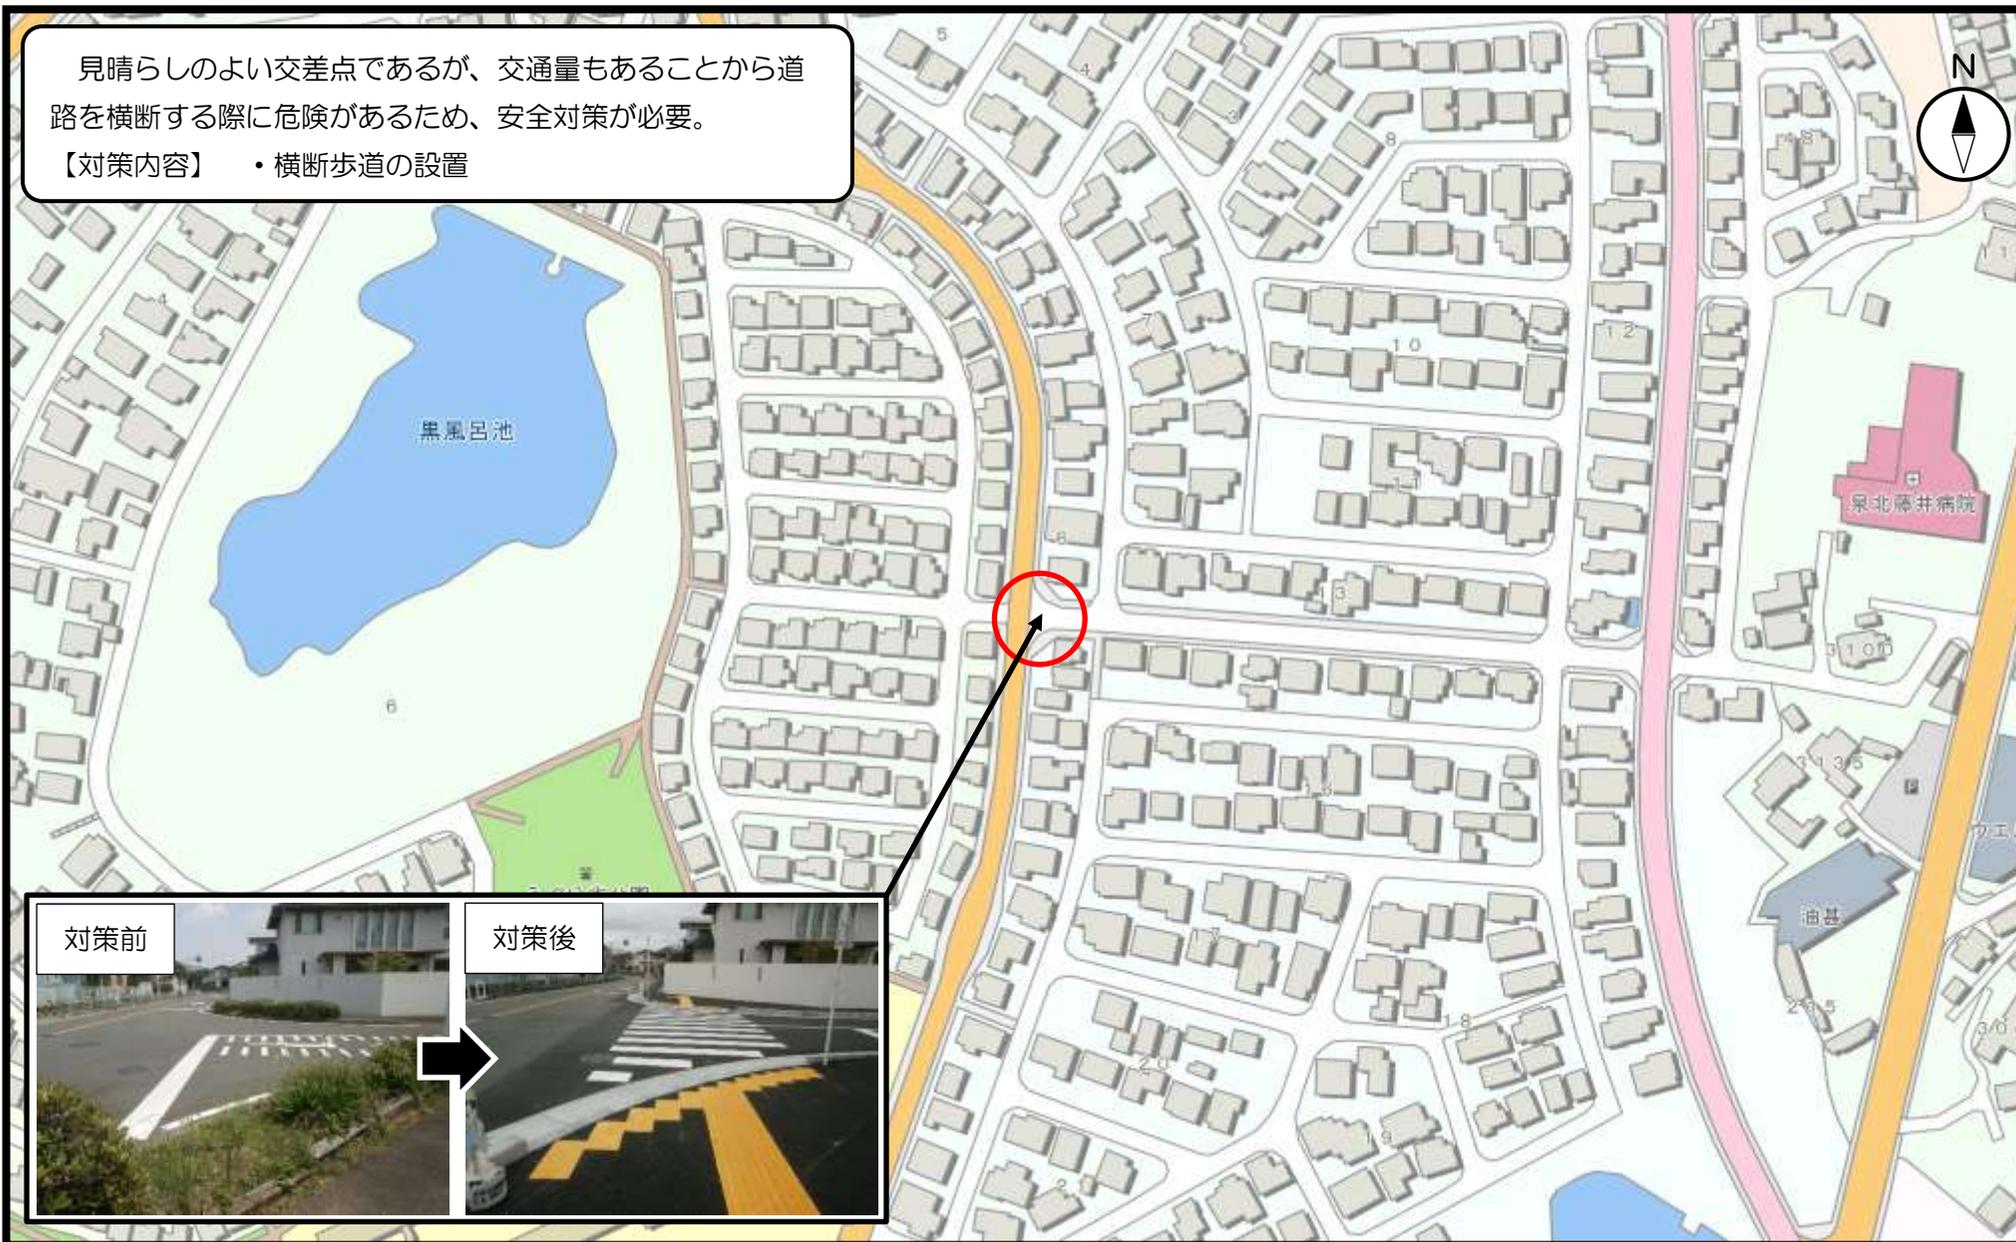
# 整理番号 4

見晴らしのよい交差点であるが、交通量もあることから道路を横断する際に危険があるため、安全対策が必要。

【対策内容】 ・横断歩道の設置

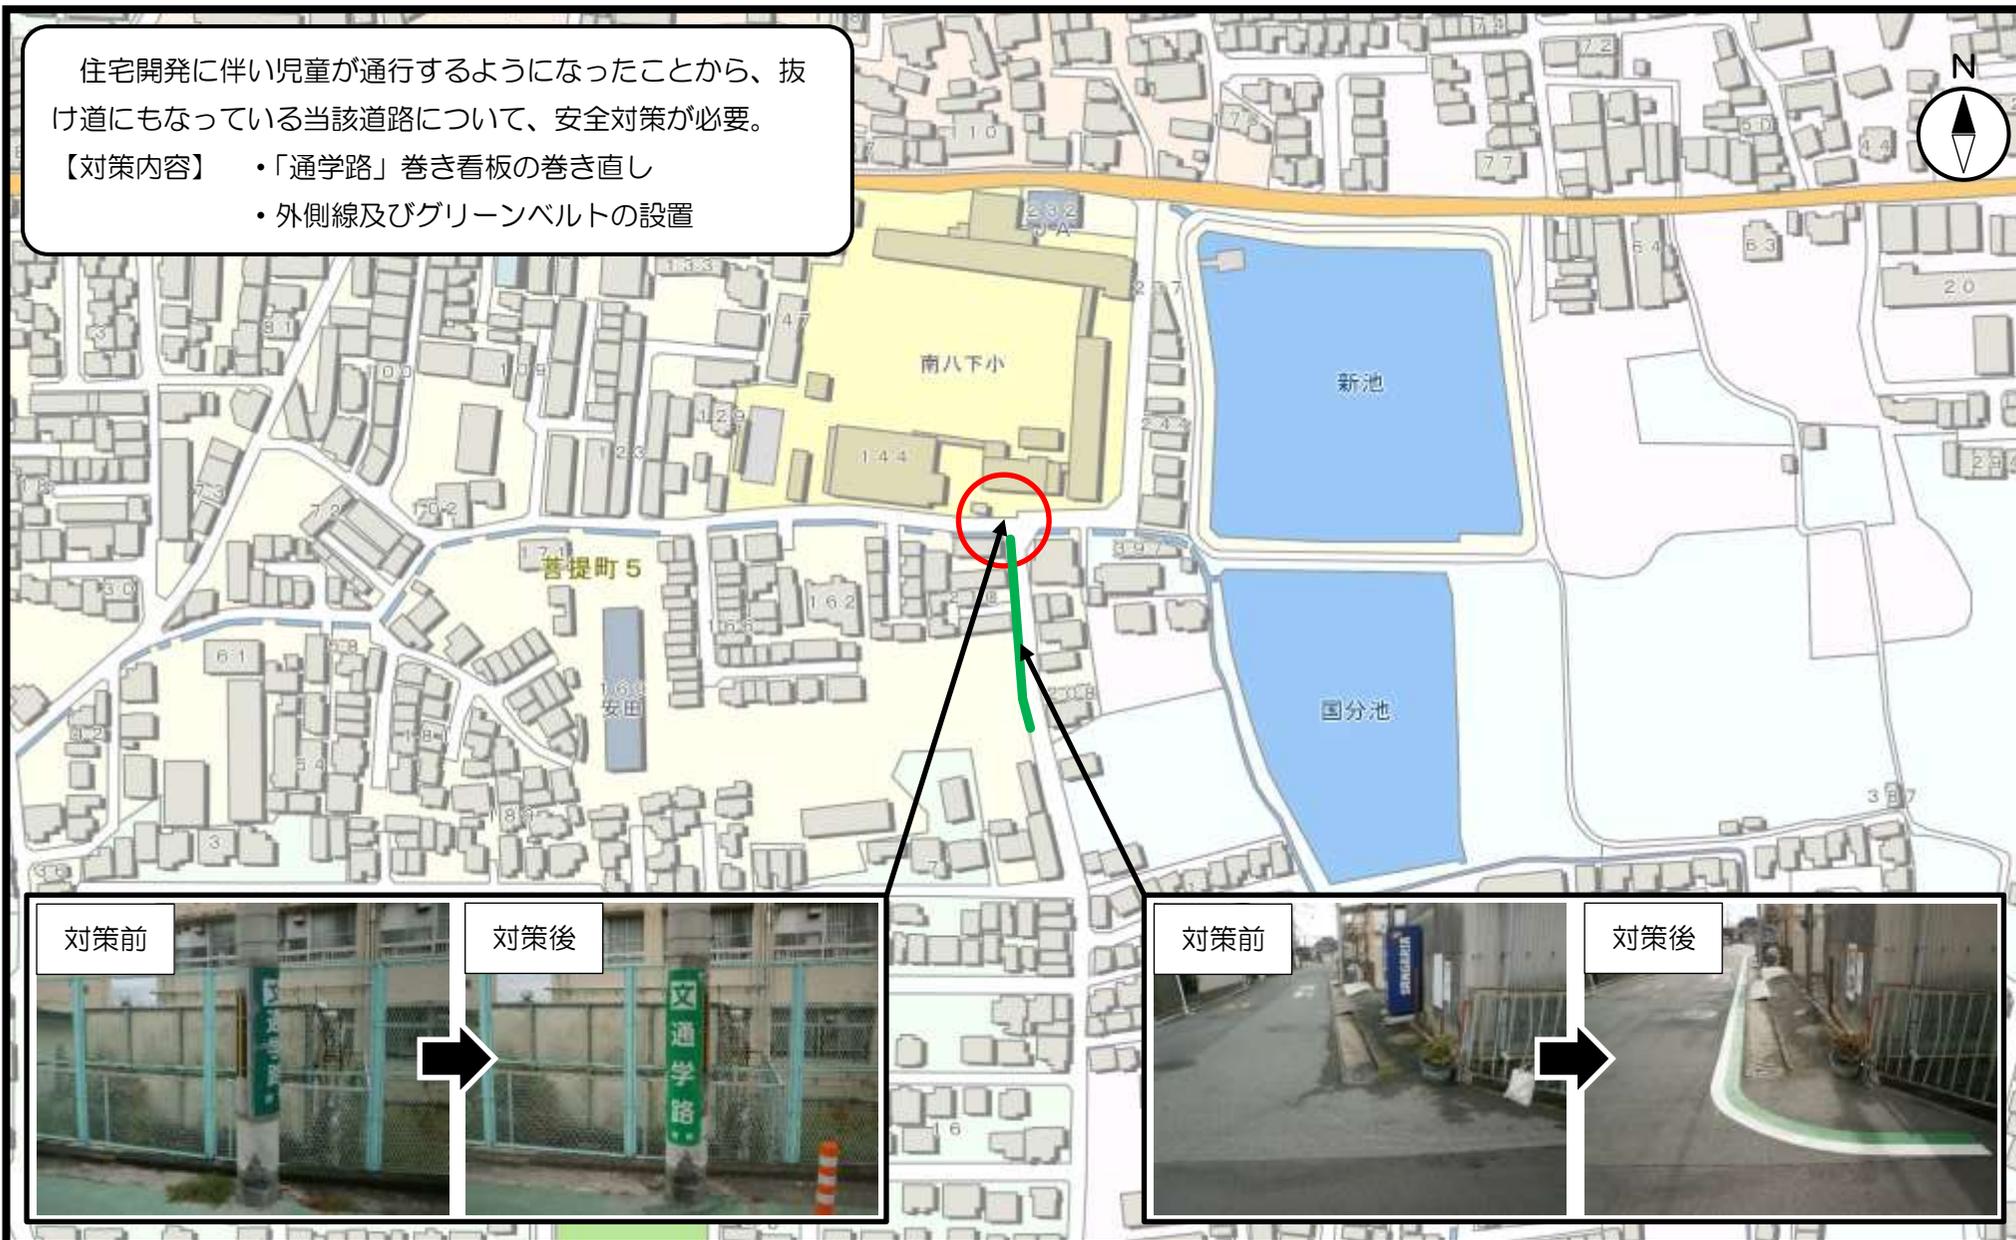
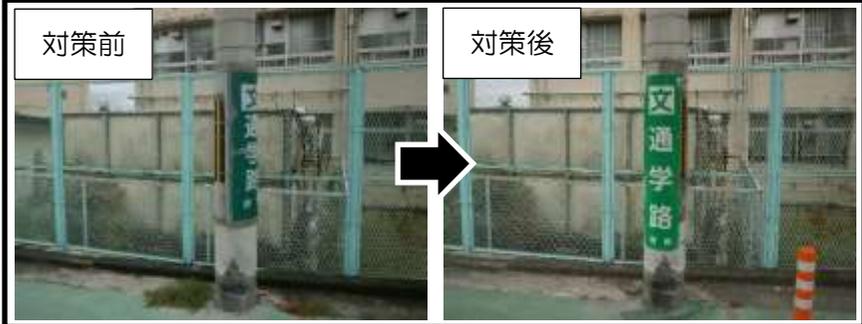
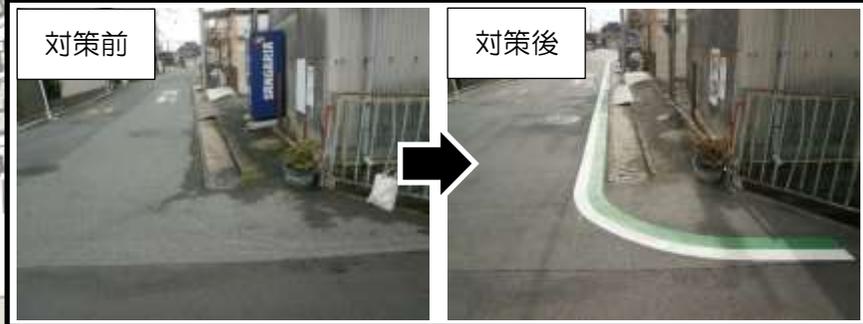
# 整理番号5

住宅開発に伴い児童が通行するようになったことから、抜け道にもなっている当該道路について、安全対策が必要。

- 【対策内容】
- ・「通学路」巻き看板の巻き直し
  - ・外側線及びグリーンベルトの設置

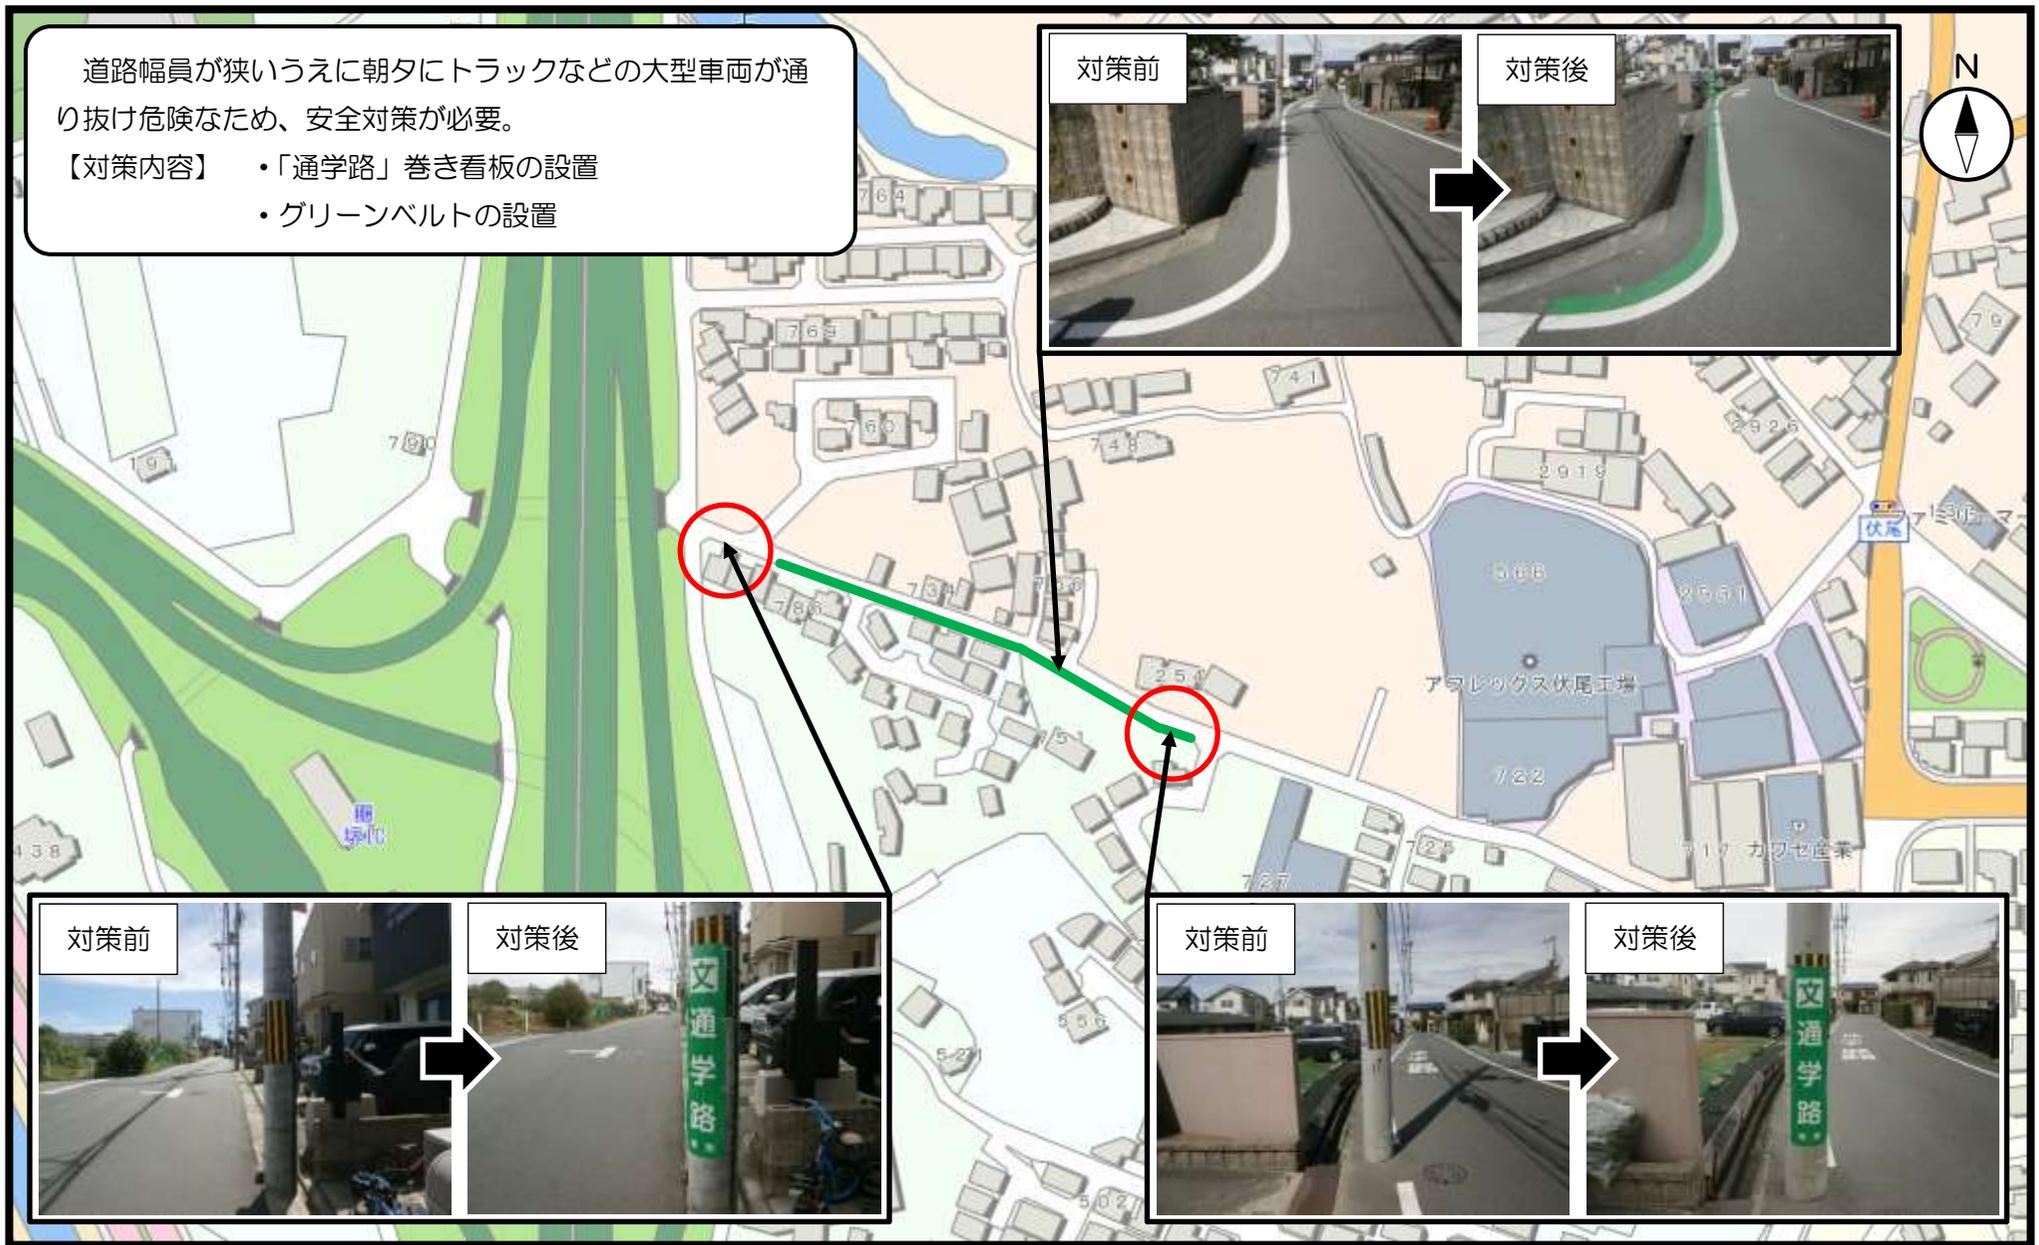
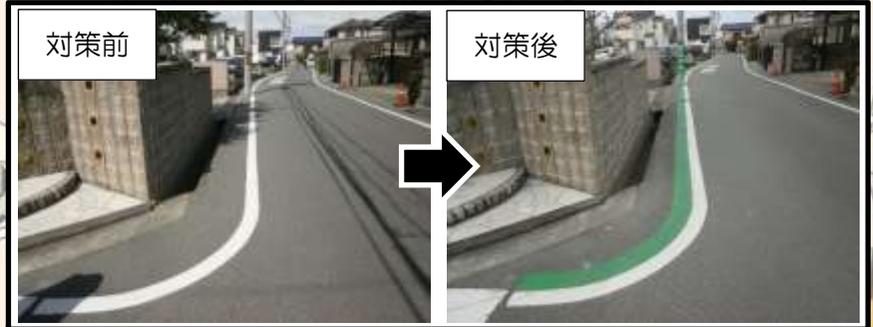
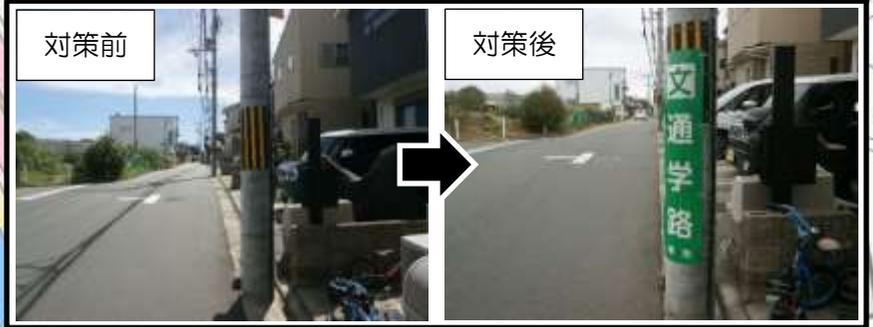
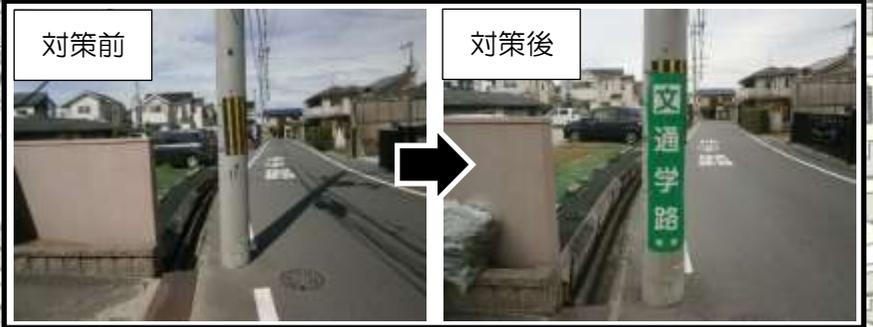
# 整理番号6

道路幅員が狭いうえに朝夕にトラックなどの大型車両が通り抜け危険なため、安全対策が必要。

- 【対策内容】
- ・「通学路」巻き看板の設置
  - ・グリーンベルトの設置

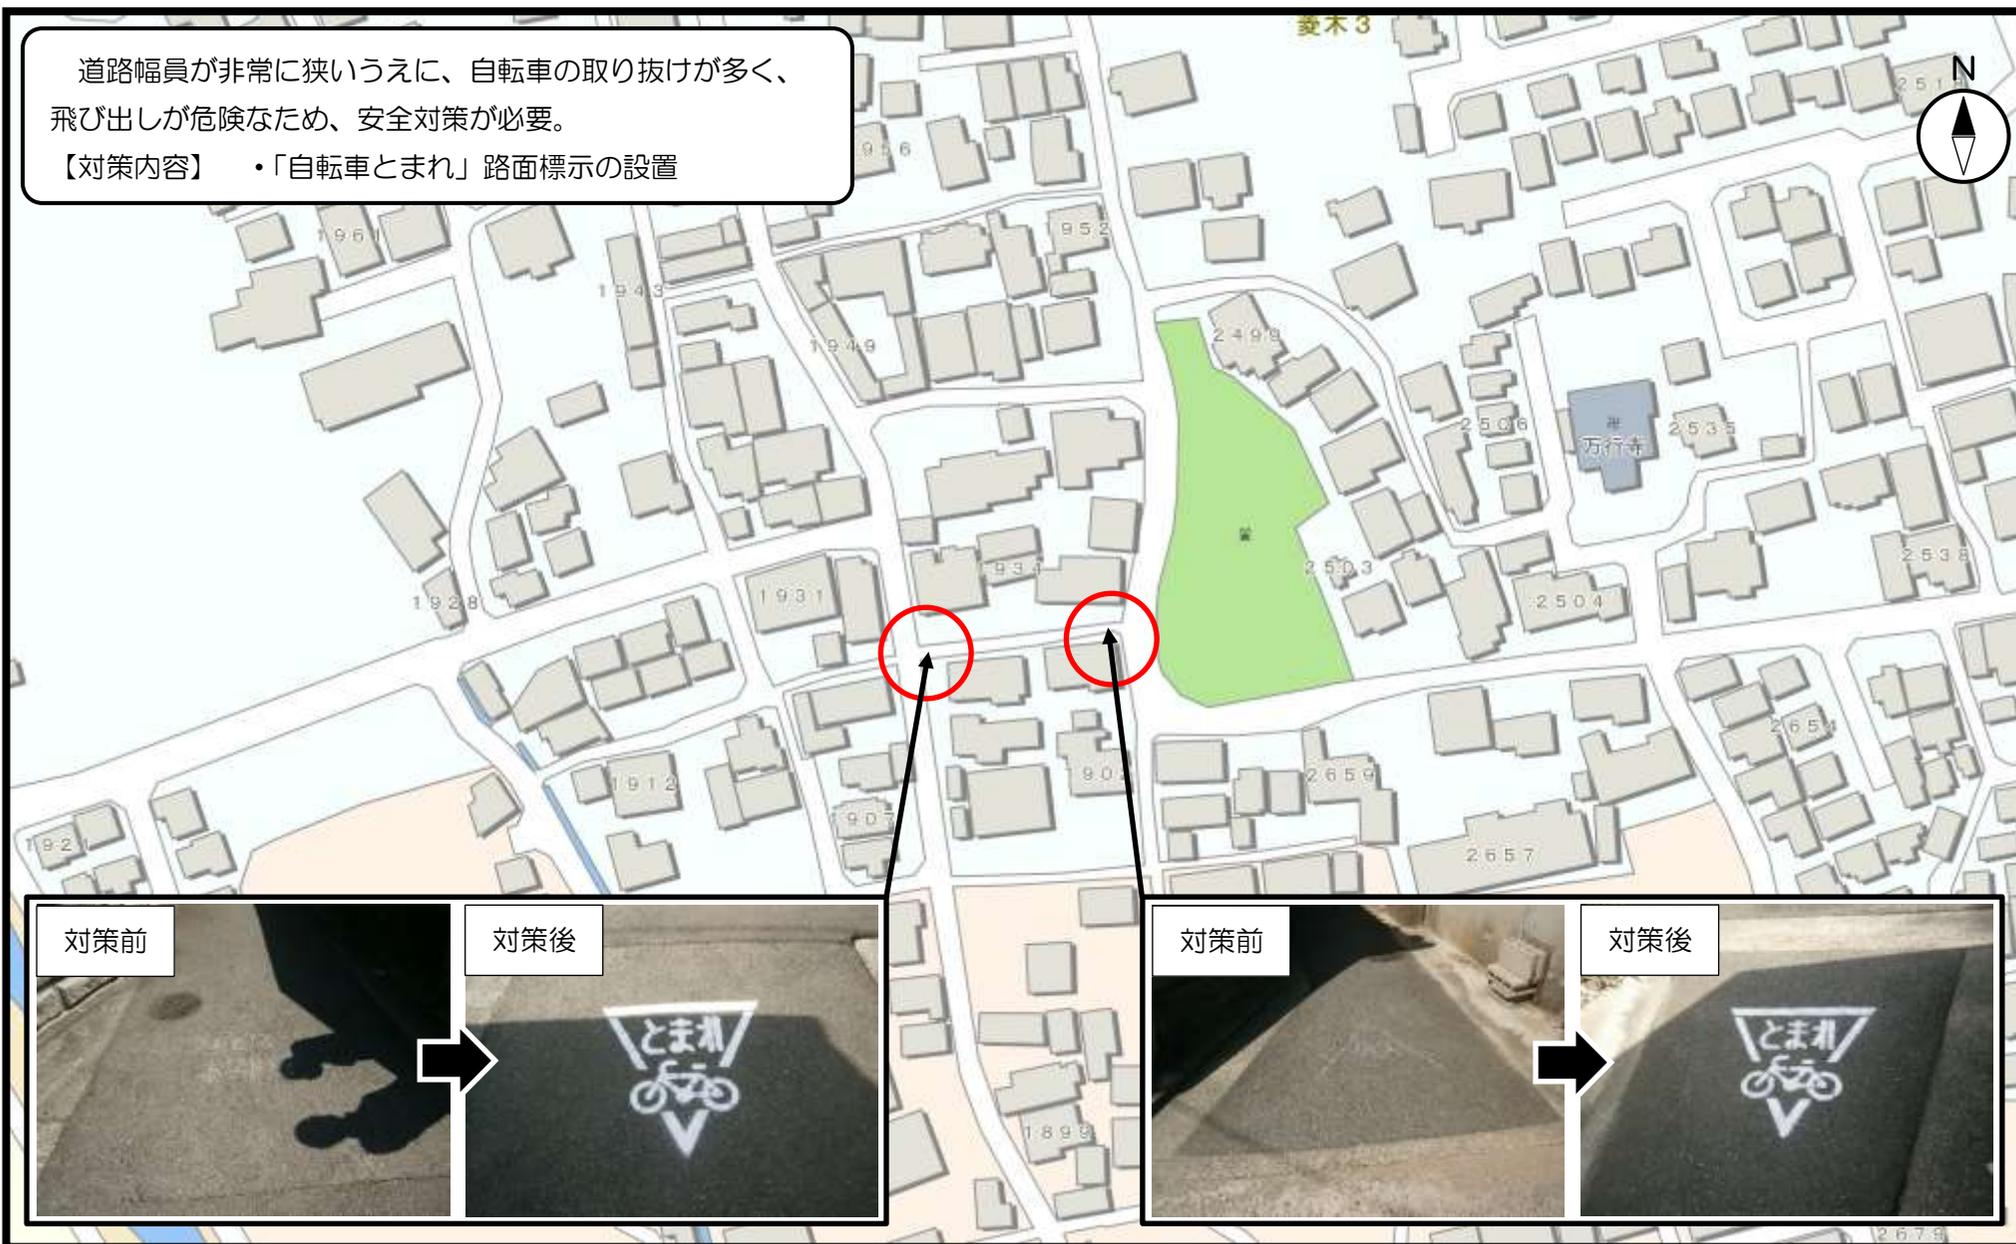
# 整理番号 7

道路幅員が非常に狭いうえに、自転車の取り扱が多く、飛び出しが危険なため、安全対策が必要。

【対策内容】 ・「自転車とまれ」路面標示の設置

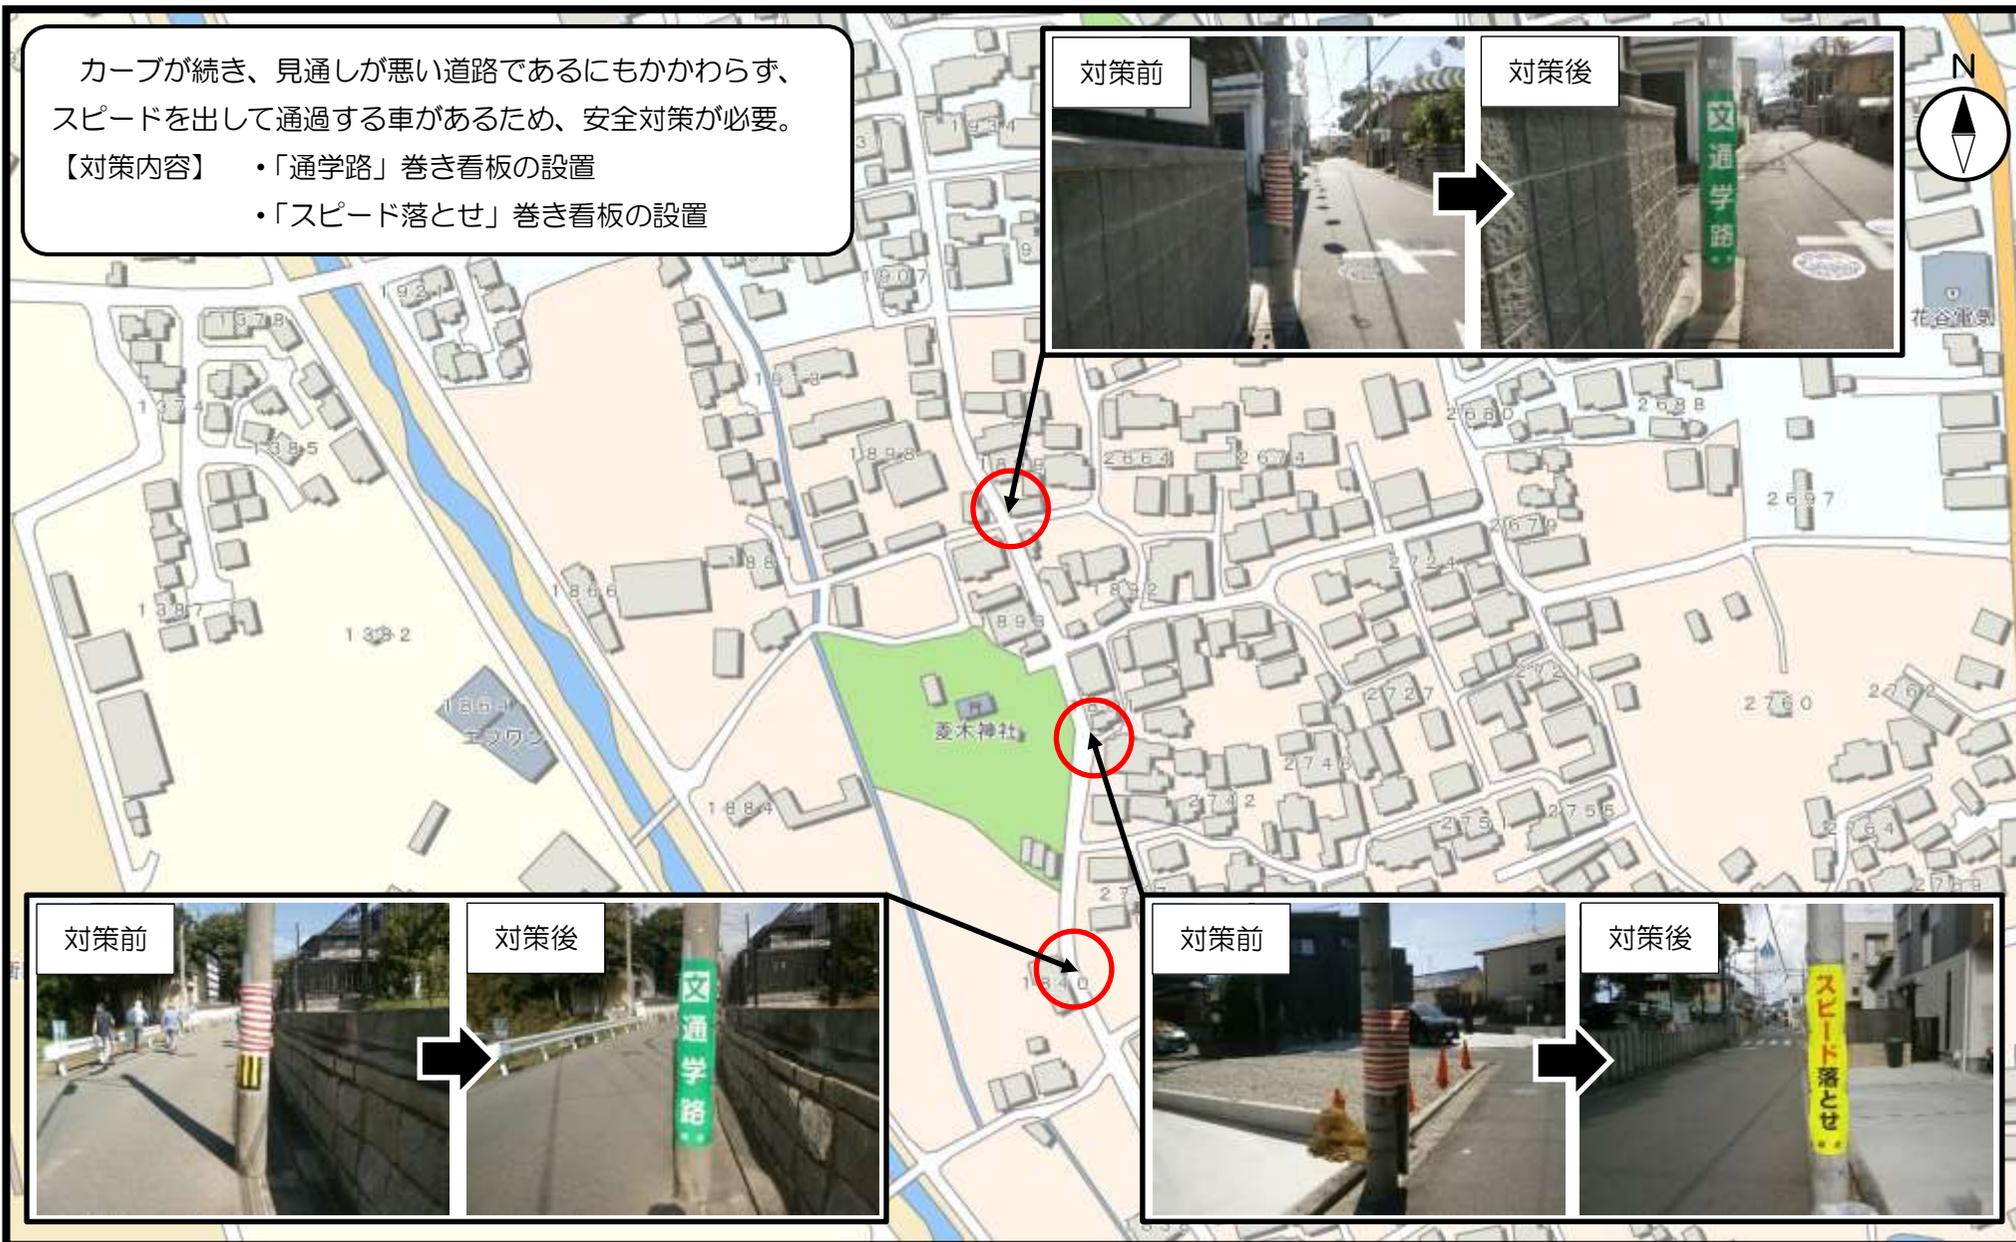
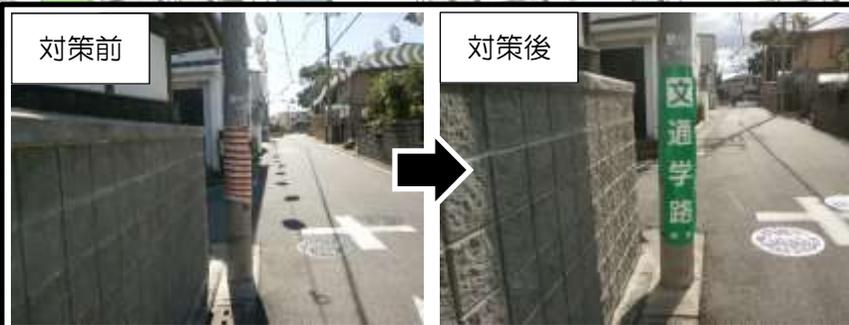
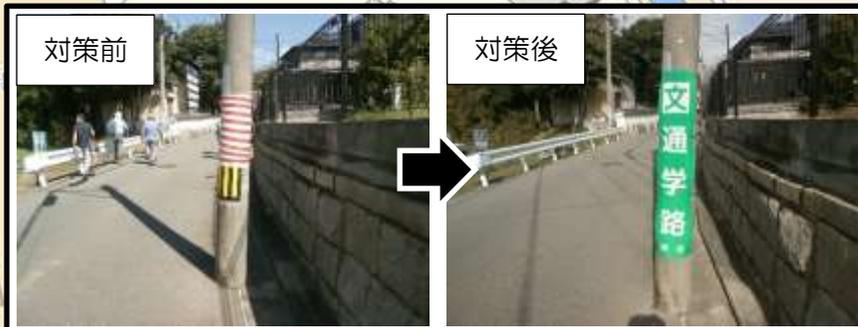
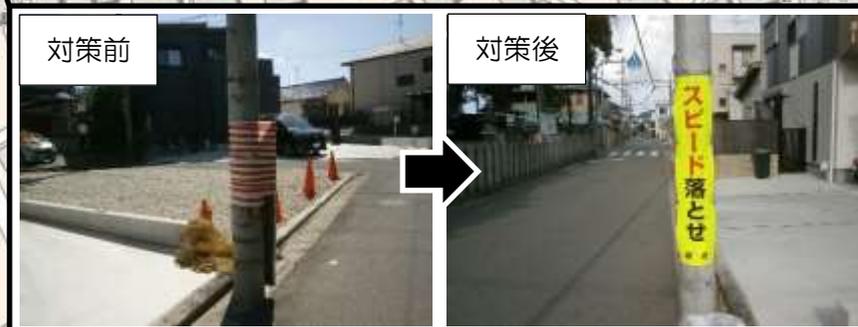
# 整理番号 8

カーブが続き、見通しが悪い道路であるにもかかわらず、スピードを出して通過する車があるため、安全対策が必要。

- 【対策内容】 ・「通学路」巻き看板の設置
- ・「スピード落とせ」巻き看板の設置
