# 通学路における整備要望箇所への対応状況【令和4年度】

令和7年4月1日現在

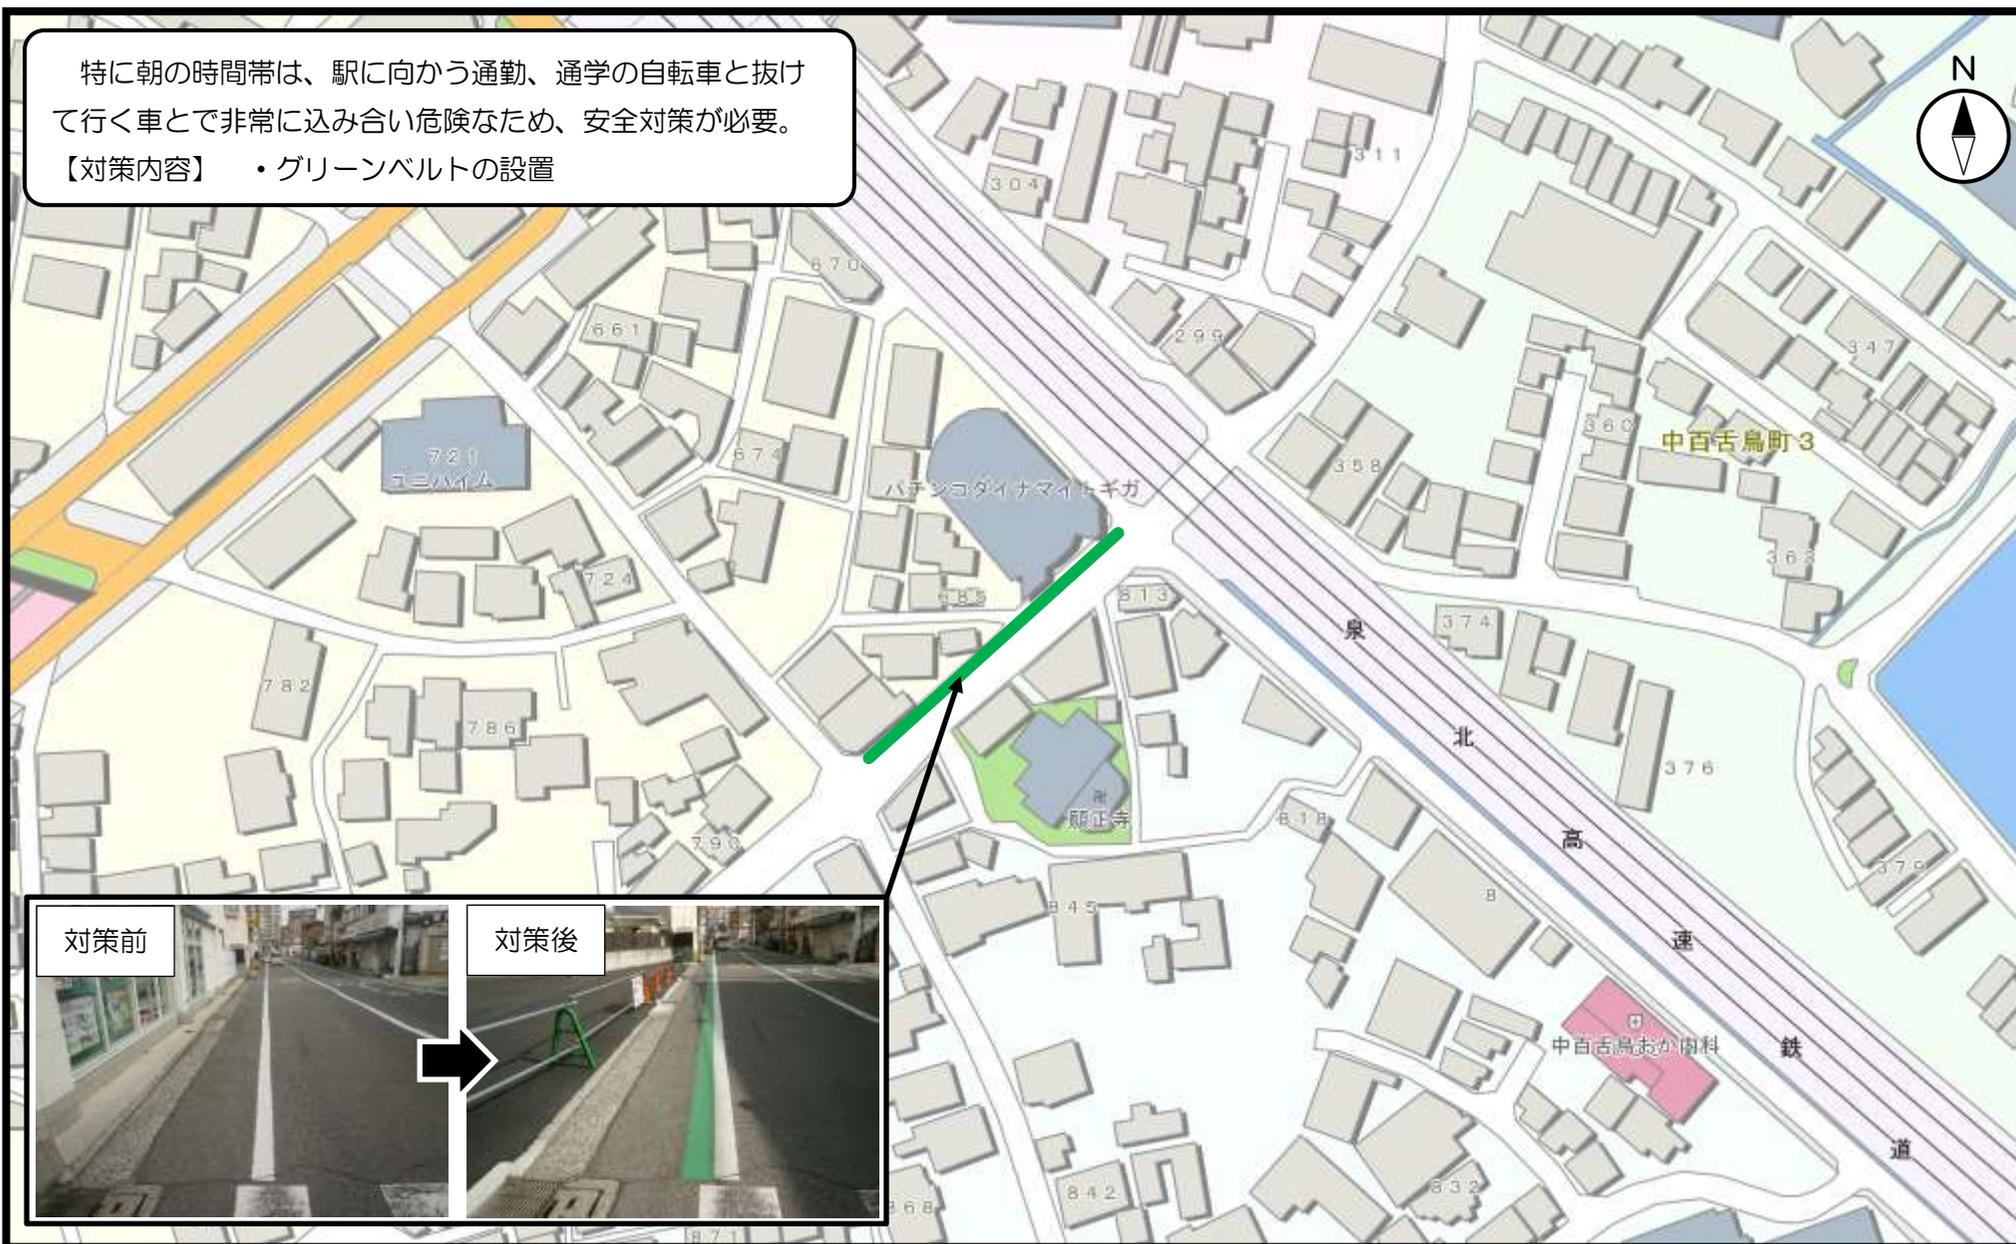
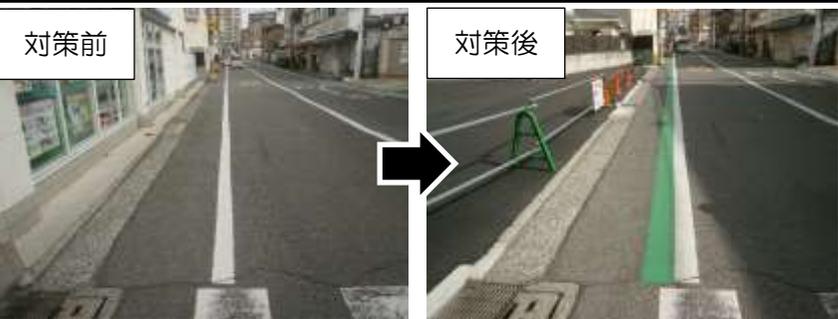
整理番号 10

特に朝の時間帯は、駅に向かう通勤、通学の自転車と抜けて行く車とで非常に込み合い危険なため、安全対策が必要。

【対策内容】 ・グリーンベルトの設置

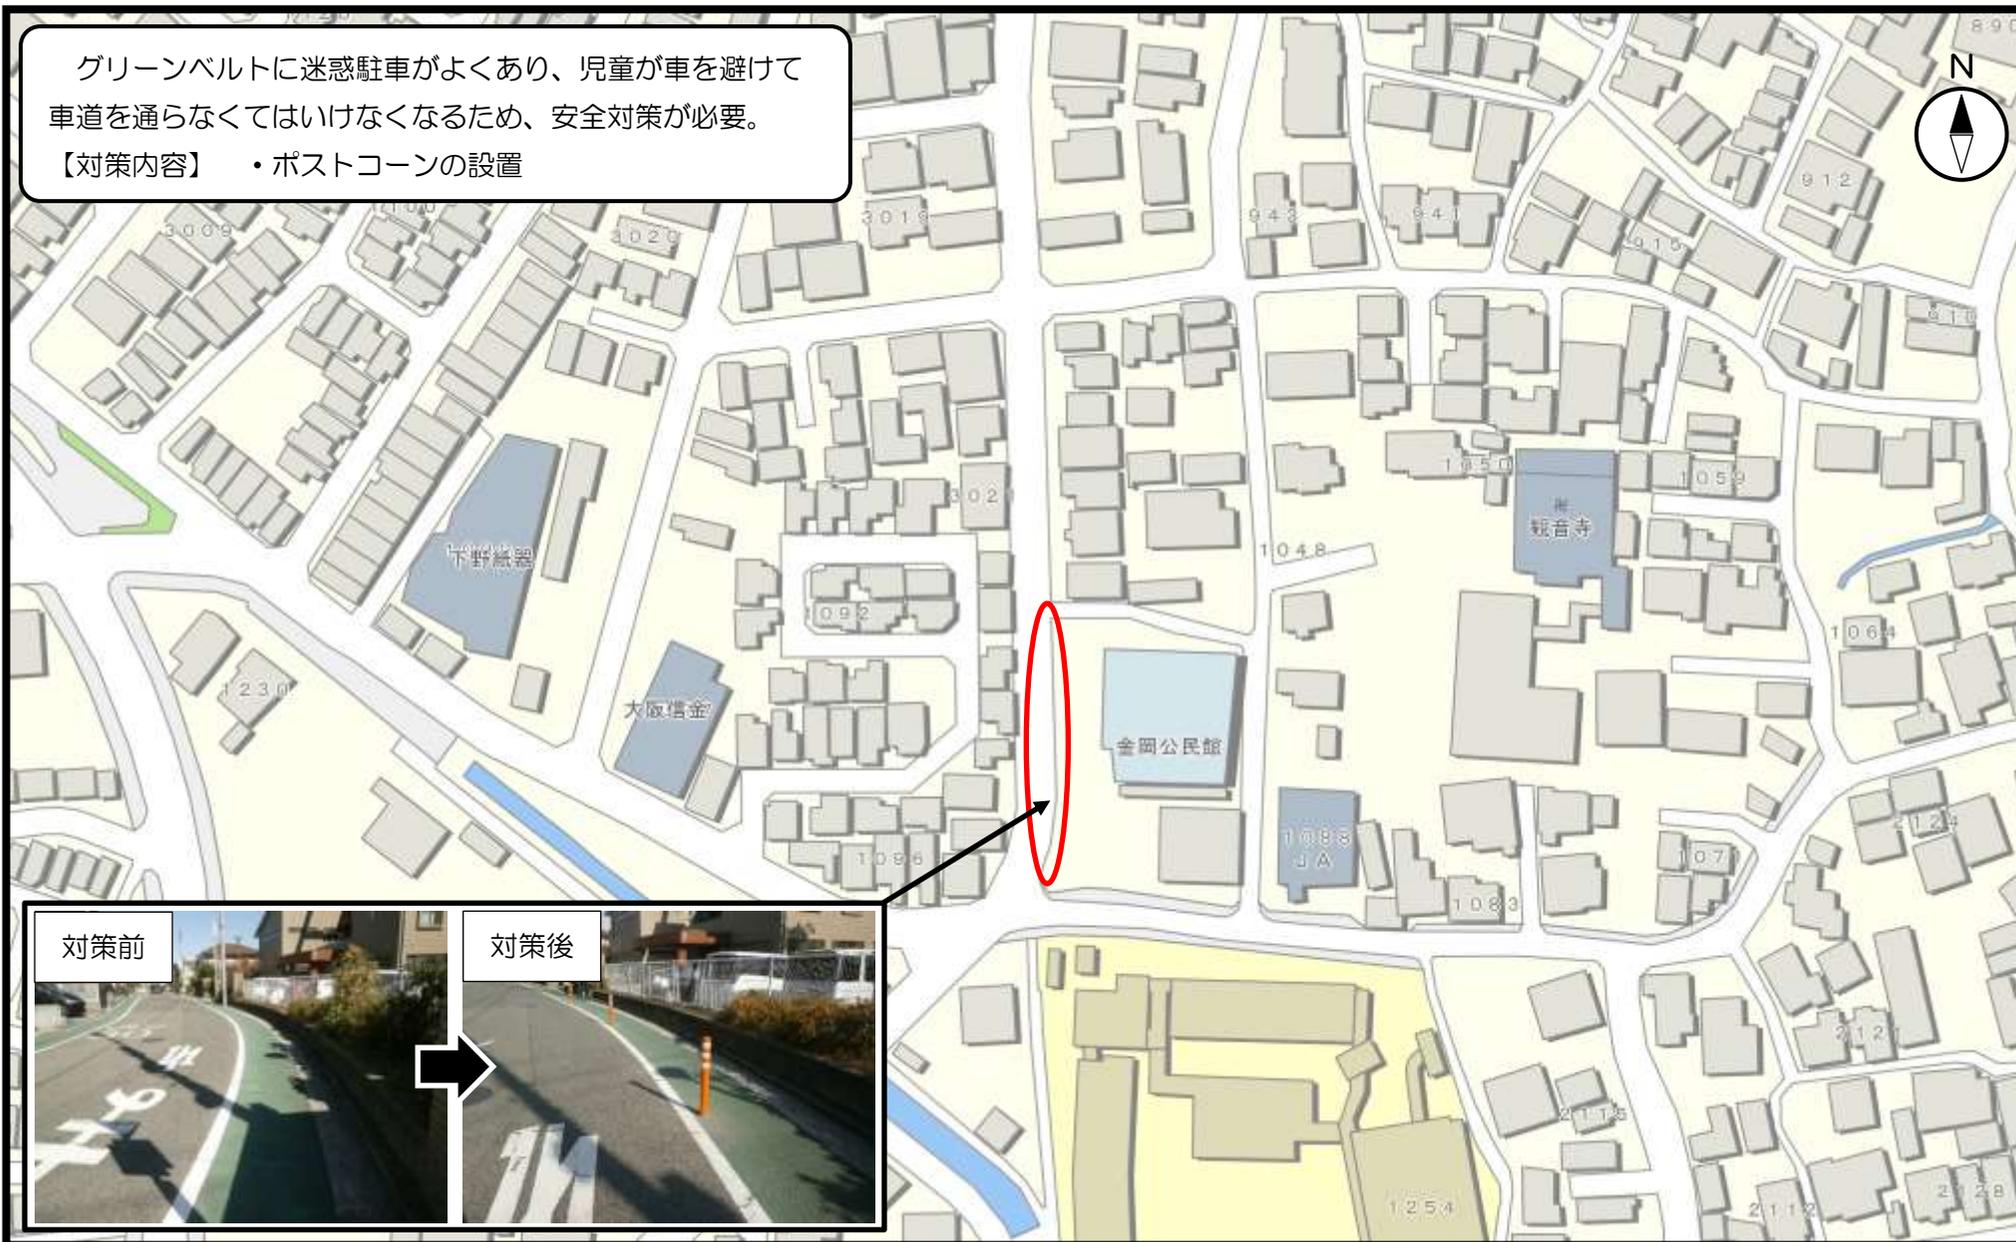
整理番号 1 1

グリーンベルトに迷惑駐車がよくあり、児童が車を避けて車道を通らなくてはいけなくなるため、安全対策が必要。

【対策内容】 ・ポストコーンの設置

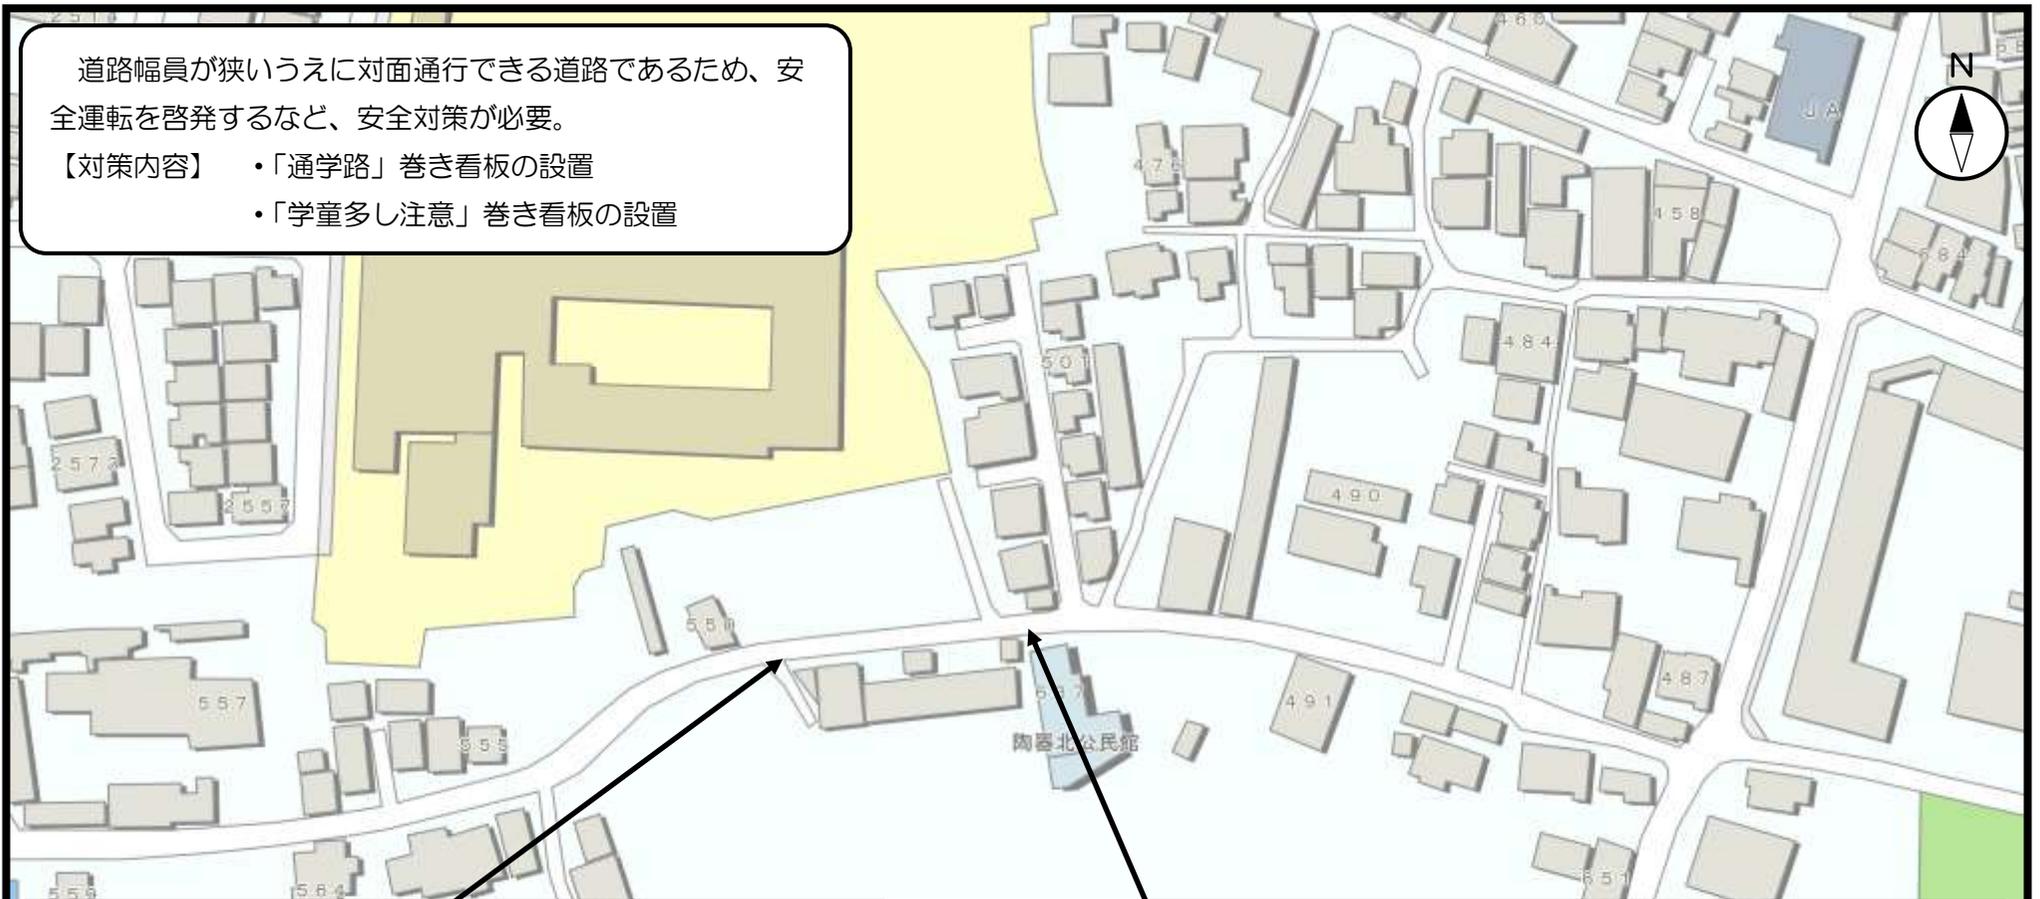
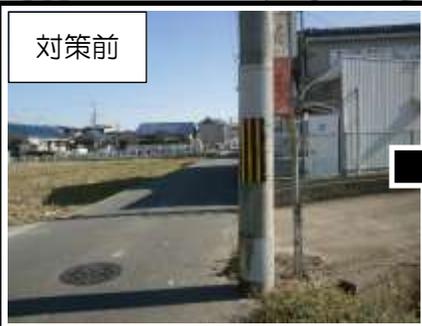
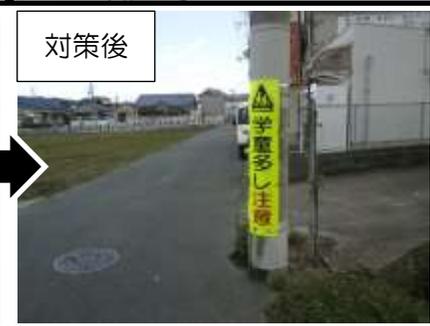
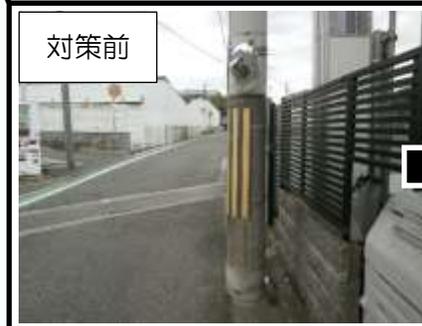
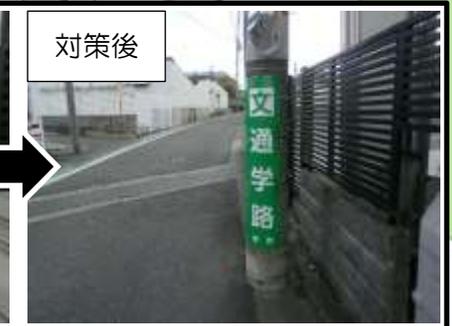
整理番号 12

道路幅員が狭いうえに  
対面通行できる道路であるため、  
安全運転を啓発するなど、  
安全対策が必要。

- 【対策内容】
- ・「通学路」巻き看板の設置
  - ・「学童多し注意」巻き看板の設置

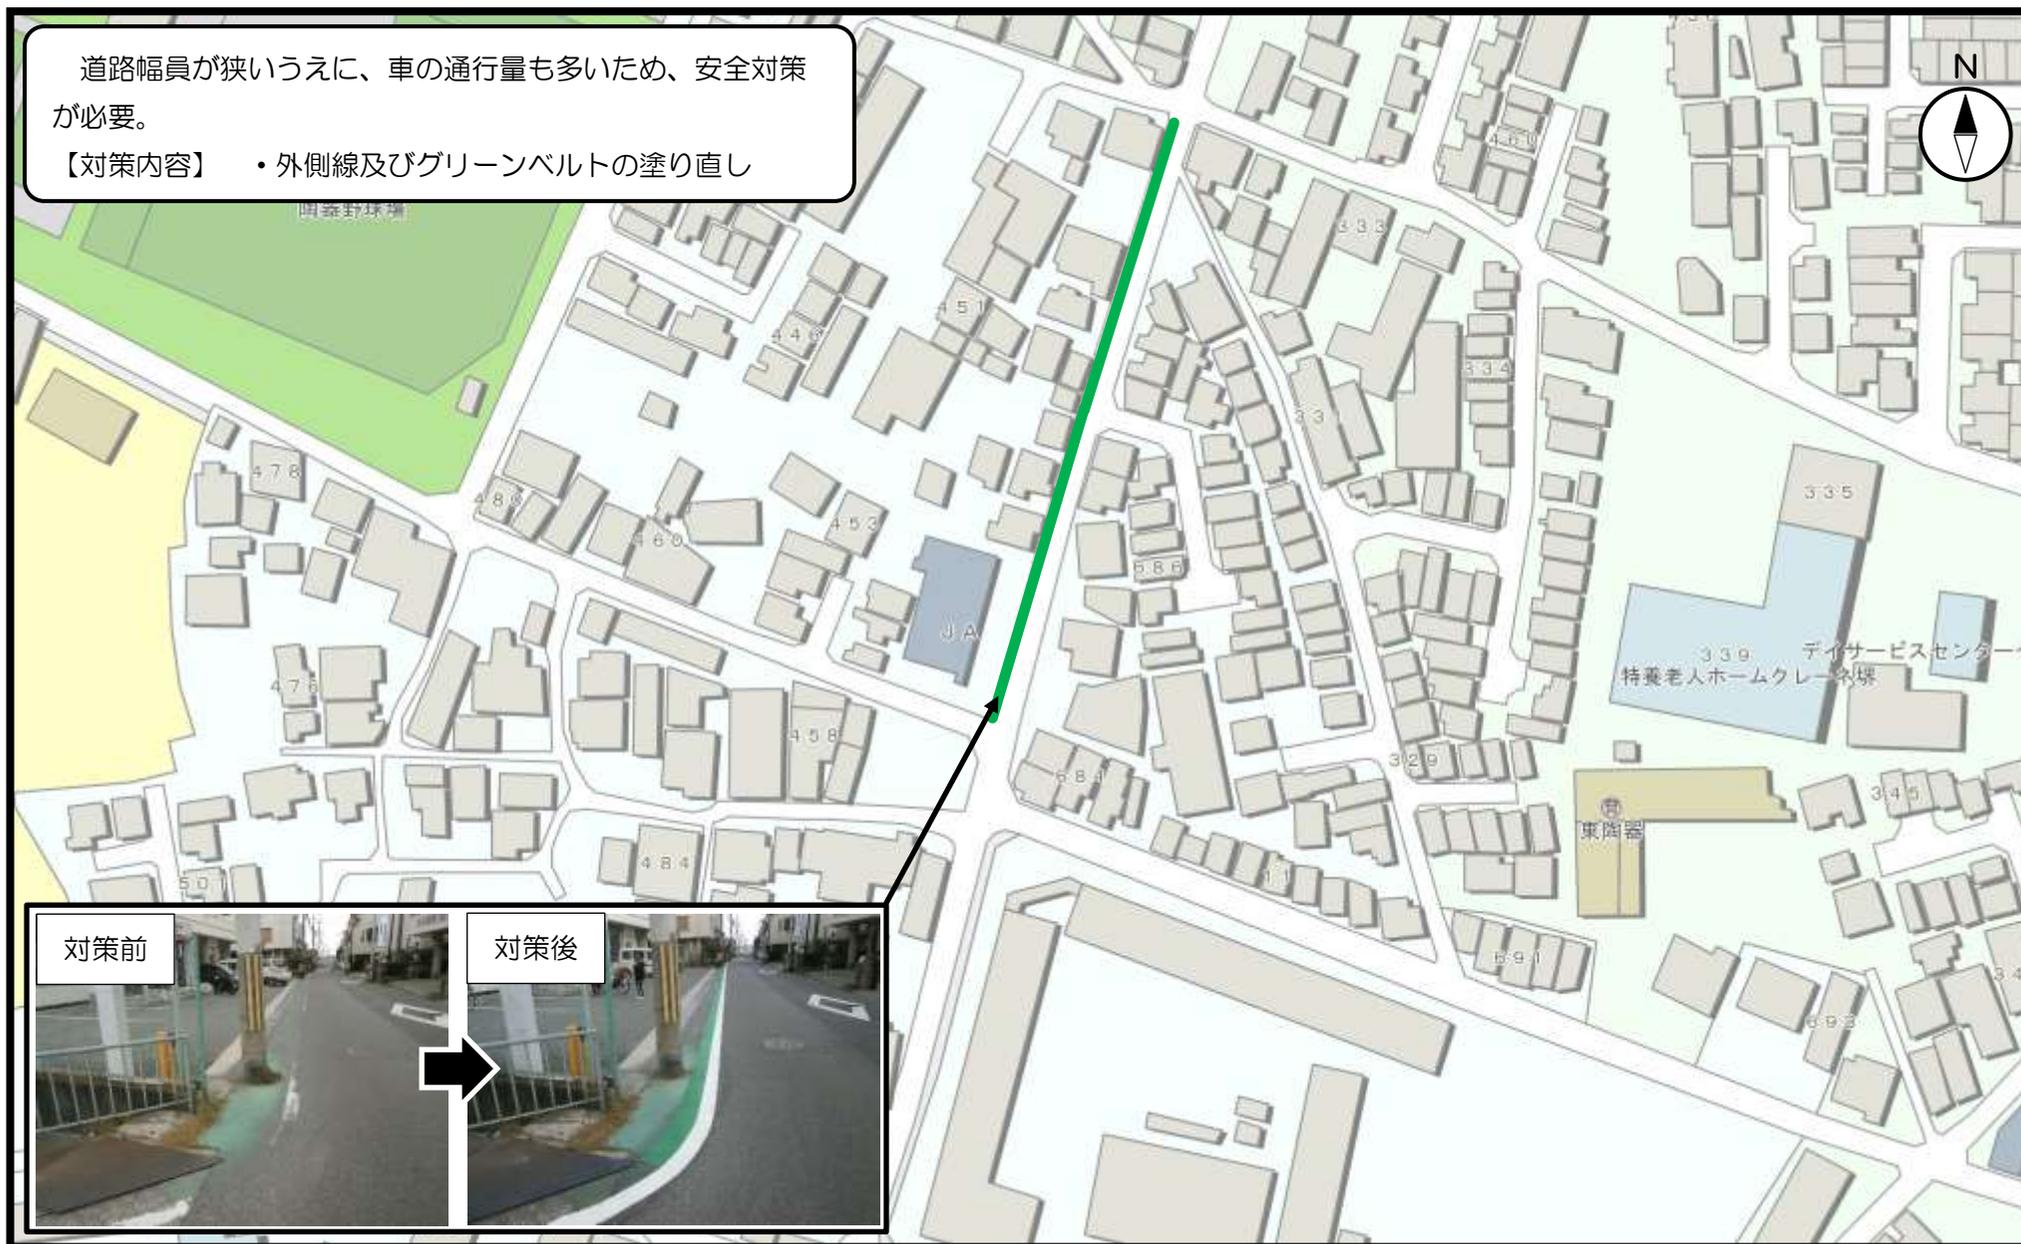
整理番号 13

道路幅員が狭いうえに、車の通行量も多いため、安全対策が必要。

【対策内容】 ・外側線及びグリーンベルトの塗り直し

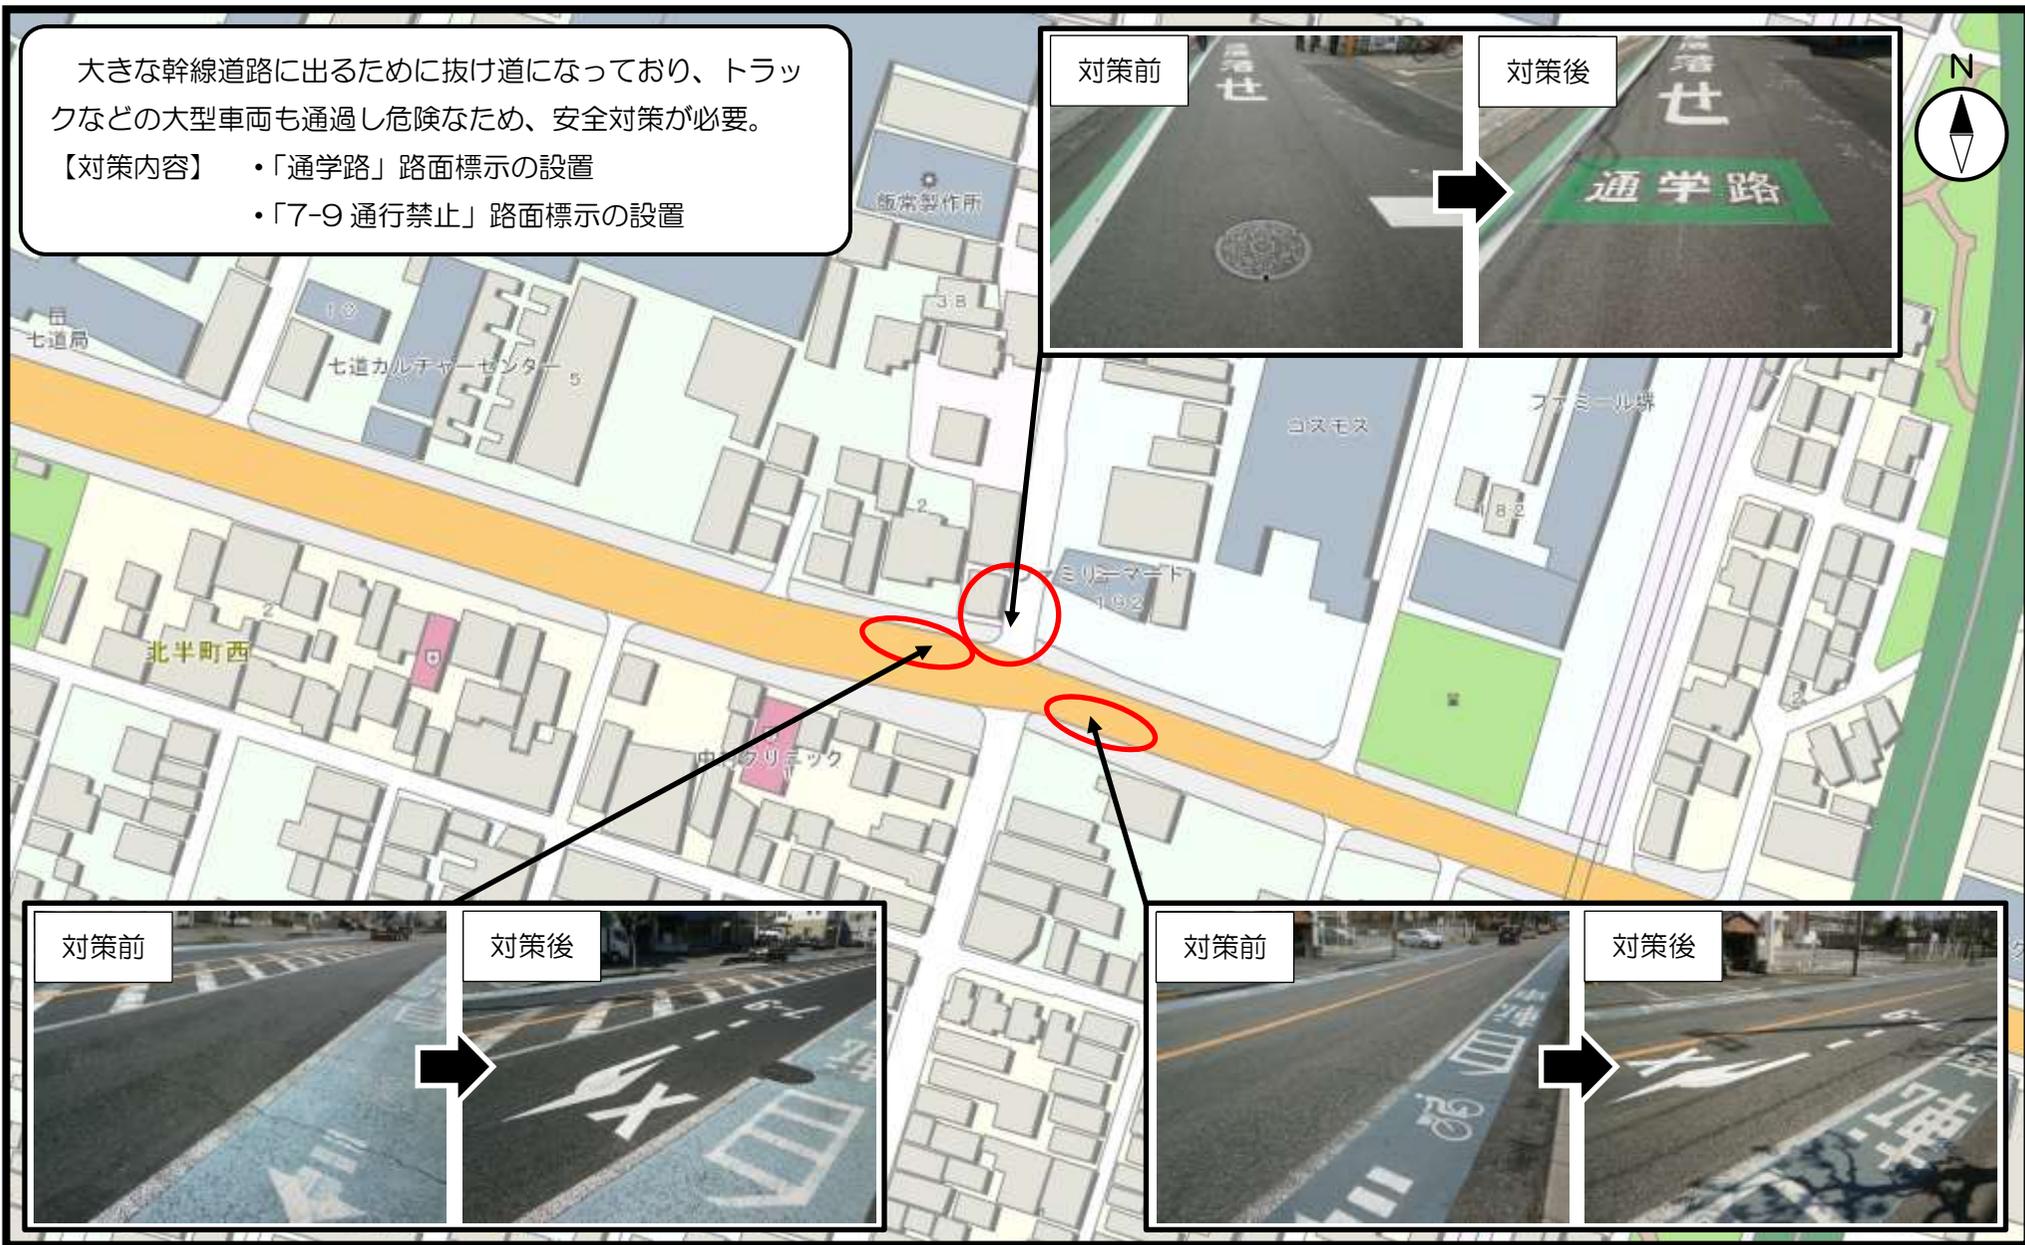
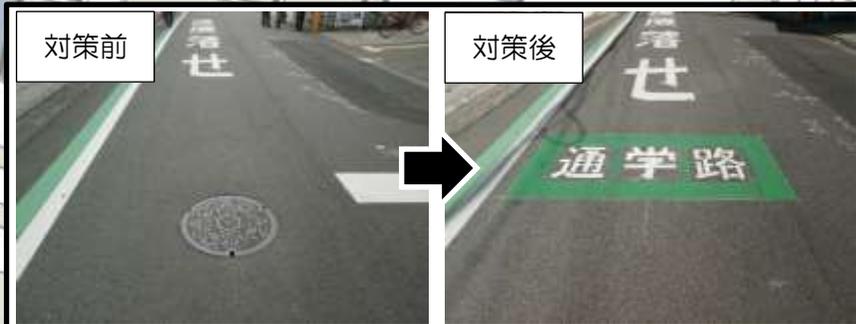
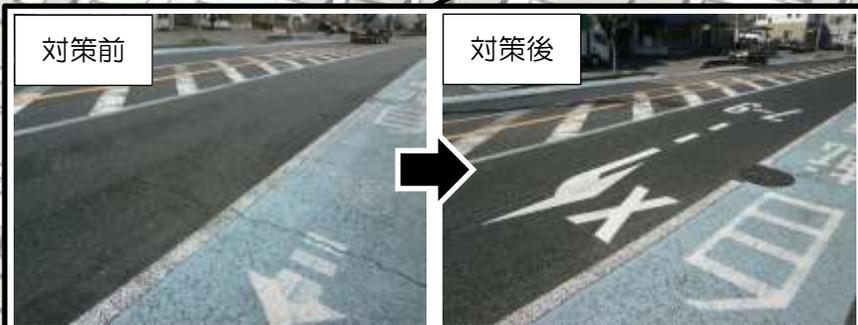
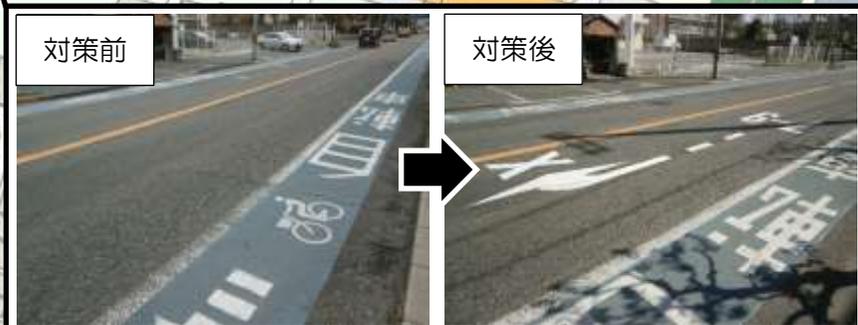
# 整理番号 14

大きな幹線道路に出るために抜け道になっており、トラックなどの大型車両も通過し危険なため、安全対策が必要。

- 【対策内容】 ・「通学路」路面標示の設置
- ・「7-9 通行禁止」路面標示の設置

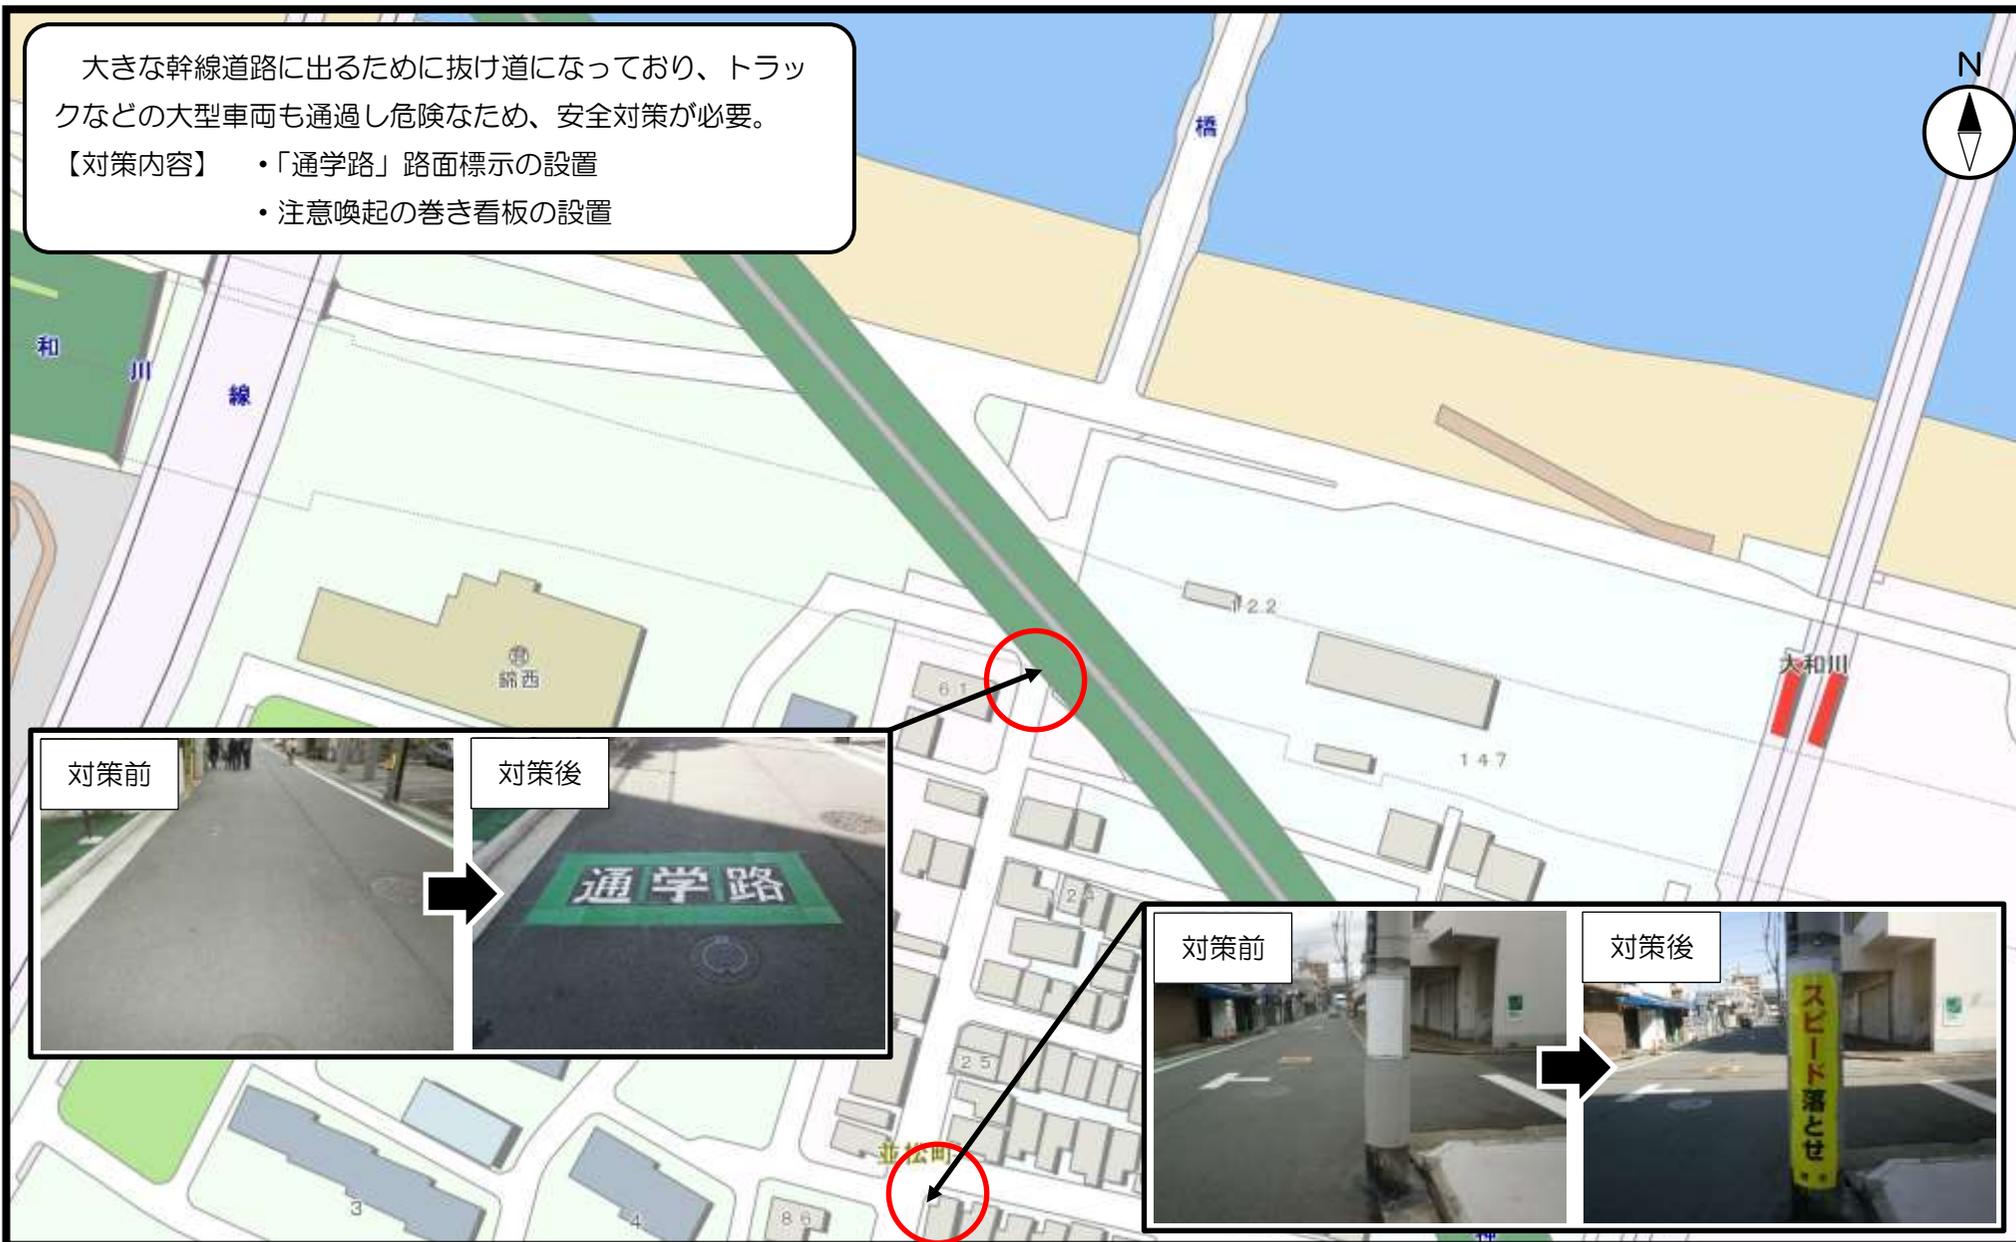
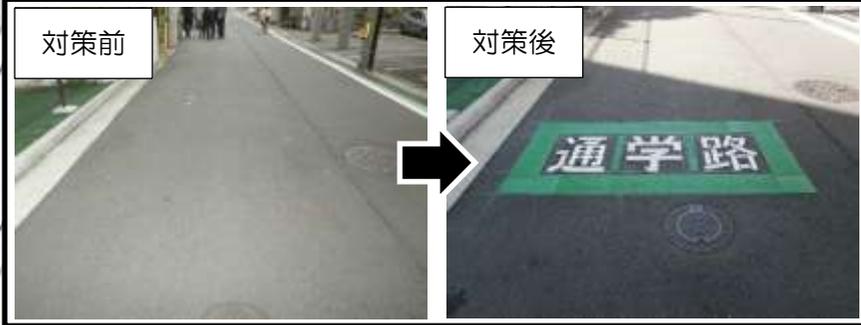
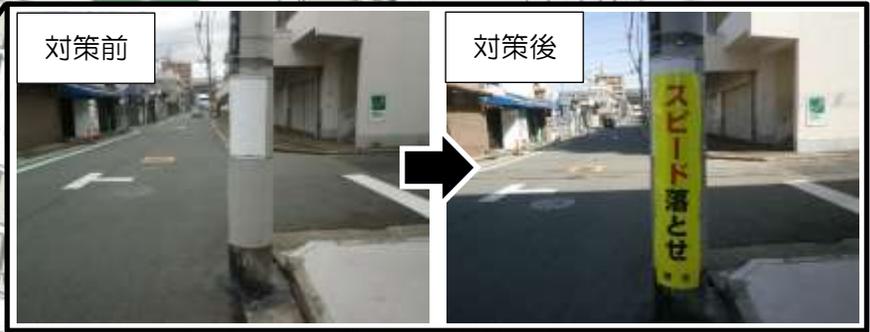
整理番号 15

大きな幹線道路に出るために抜け道になっており、トラックなどの大型車両も通過し危険なため、安全対策が必要。

- 【対策内容】
- ・「通学路」路面標示の設置
  - ・注意喚起の巻き看板の設置

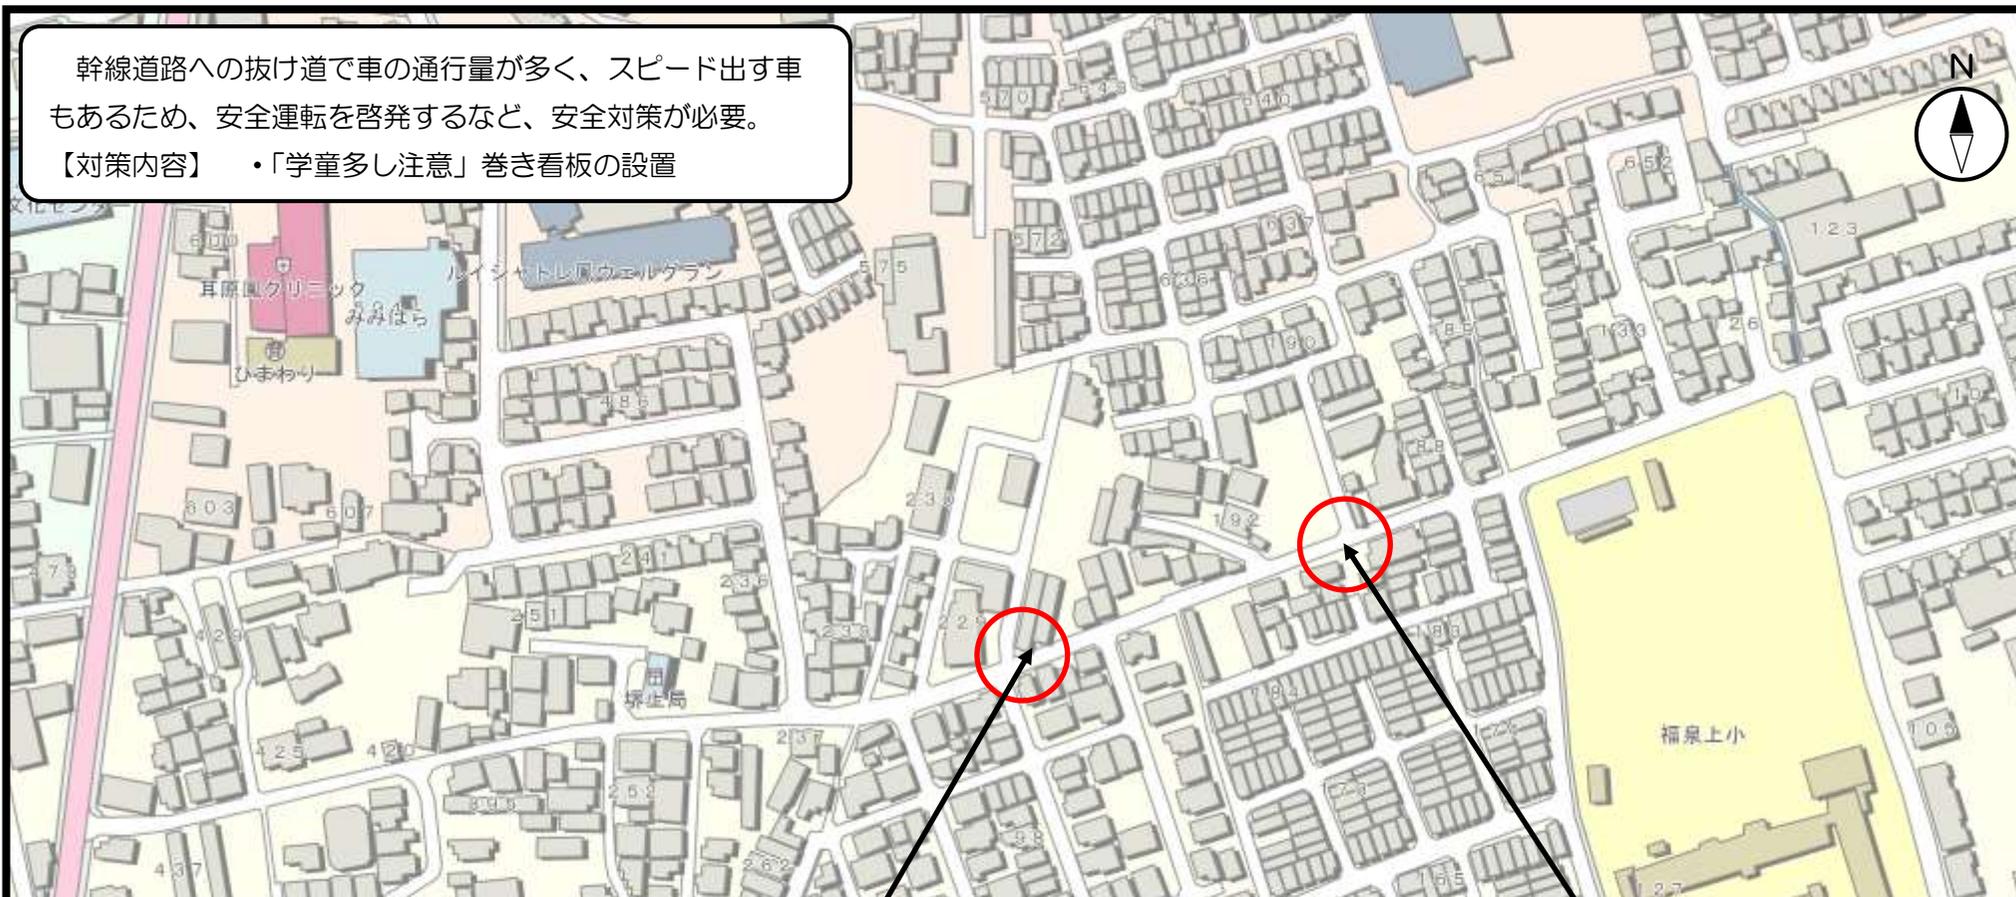
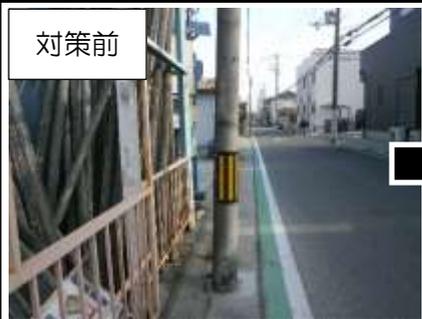
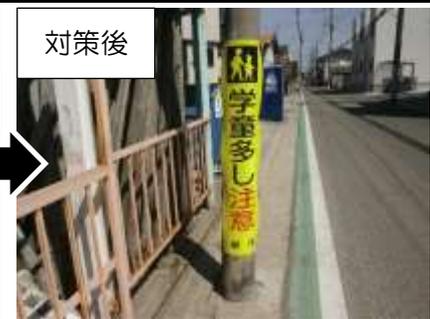
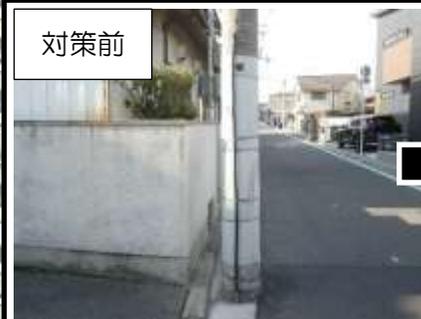
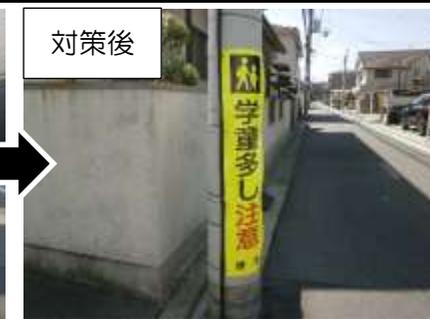
# 整理番号17

幹線道路への抜け道で車の通行量が多く、スピード出す車もあるため、安全運転を啓発するなど、安全対策が必要。

【対策内容】 ・「学童多し注意」巻き看板の設置

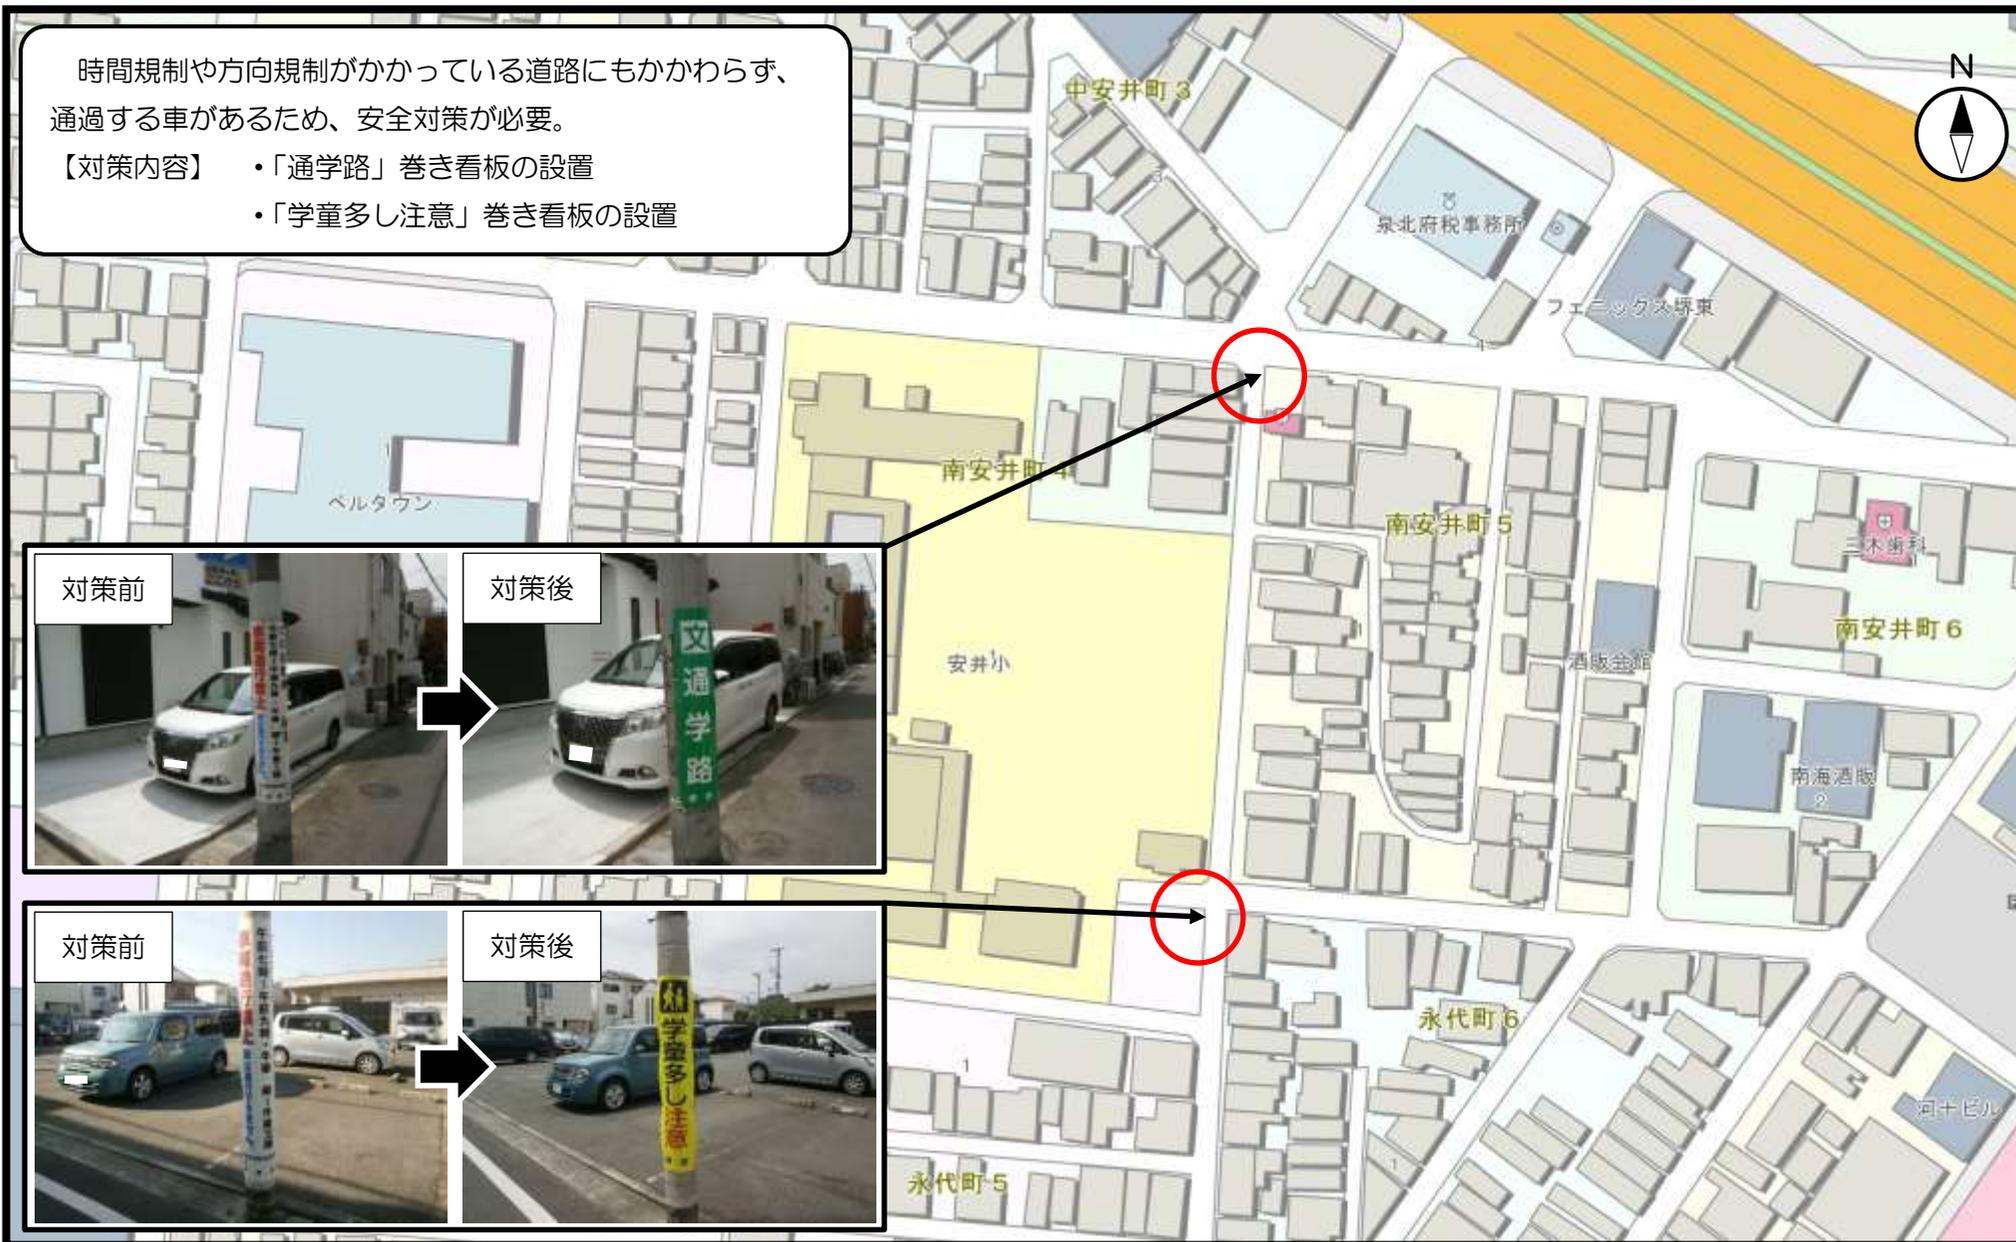
整理番号 18

時間規制や方向規制がかかっている道路にもかかわらず、  
通過する車があるため、安全対策が必要。

- 【対策内容】
- ・「通学路」巻き看板の設置
  - ・「学童多し注意」巻き看板の設置
