# 通学路における整備要望箇所への対応状況【令和4年度】

令和7年4月1日現在

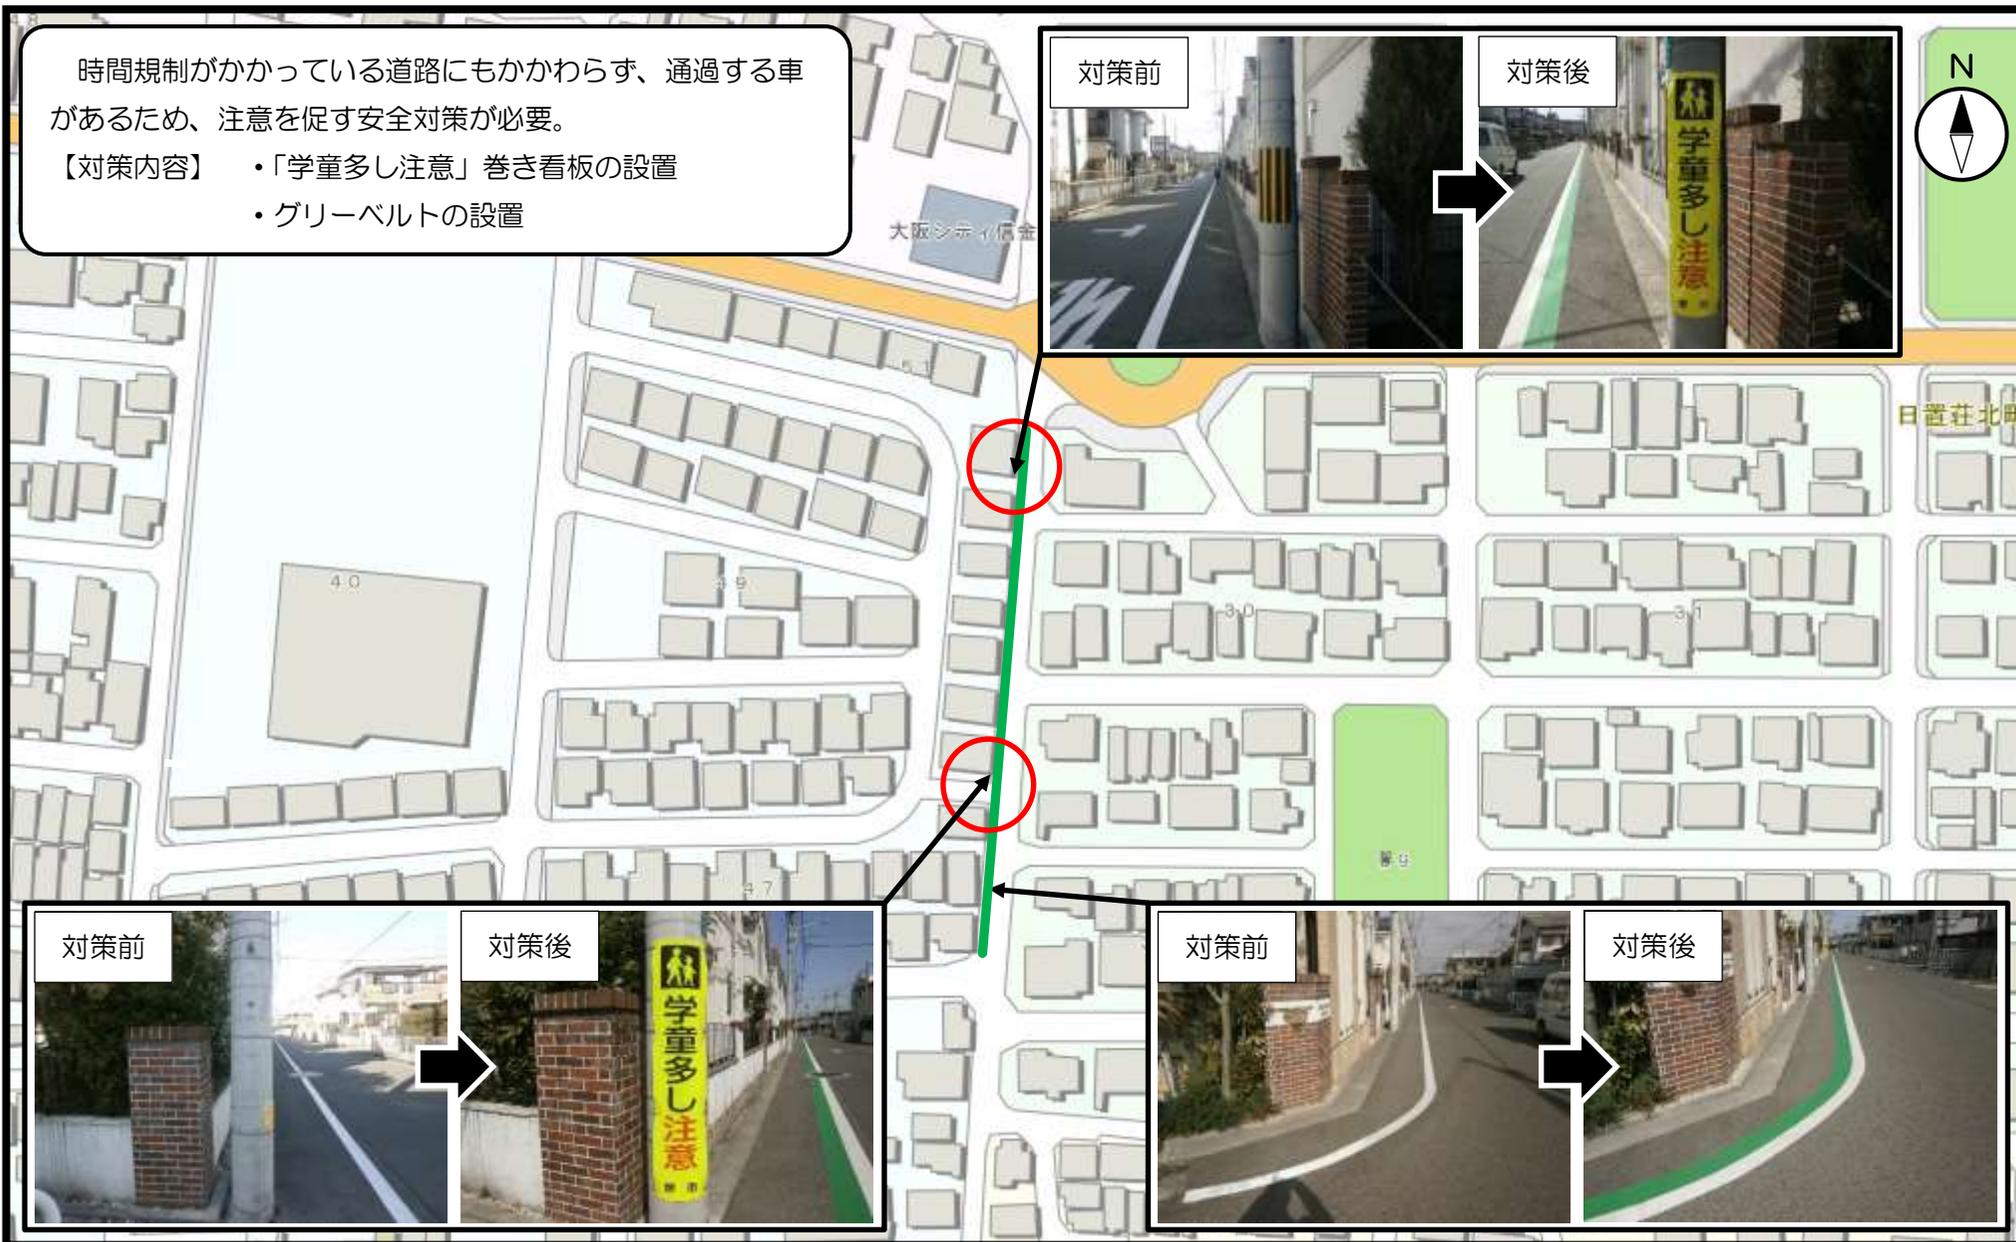
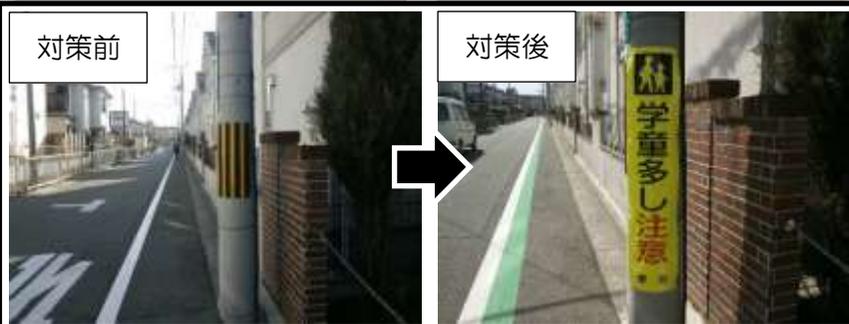
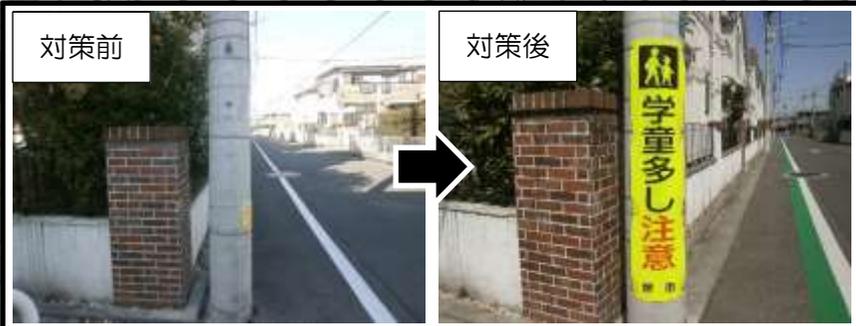
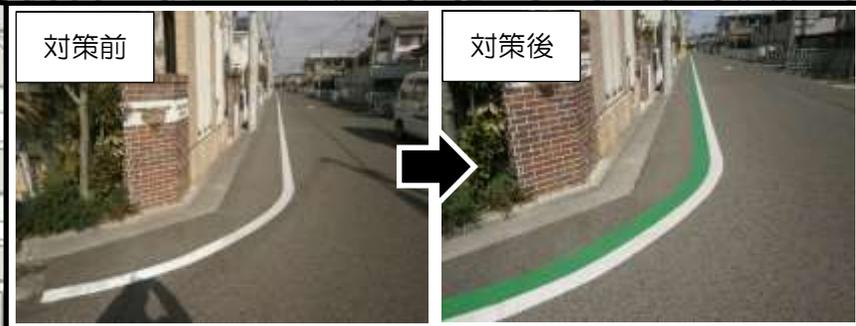
整理番号 19

時間規制がかかっている道路にもかかわらず、通過する車があるため、注意を促す安全対策が必要。

- 【対策内容】 ・「学童多し注意」巻き看板の設置
- ・グリーベルトの設置

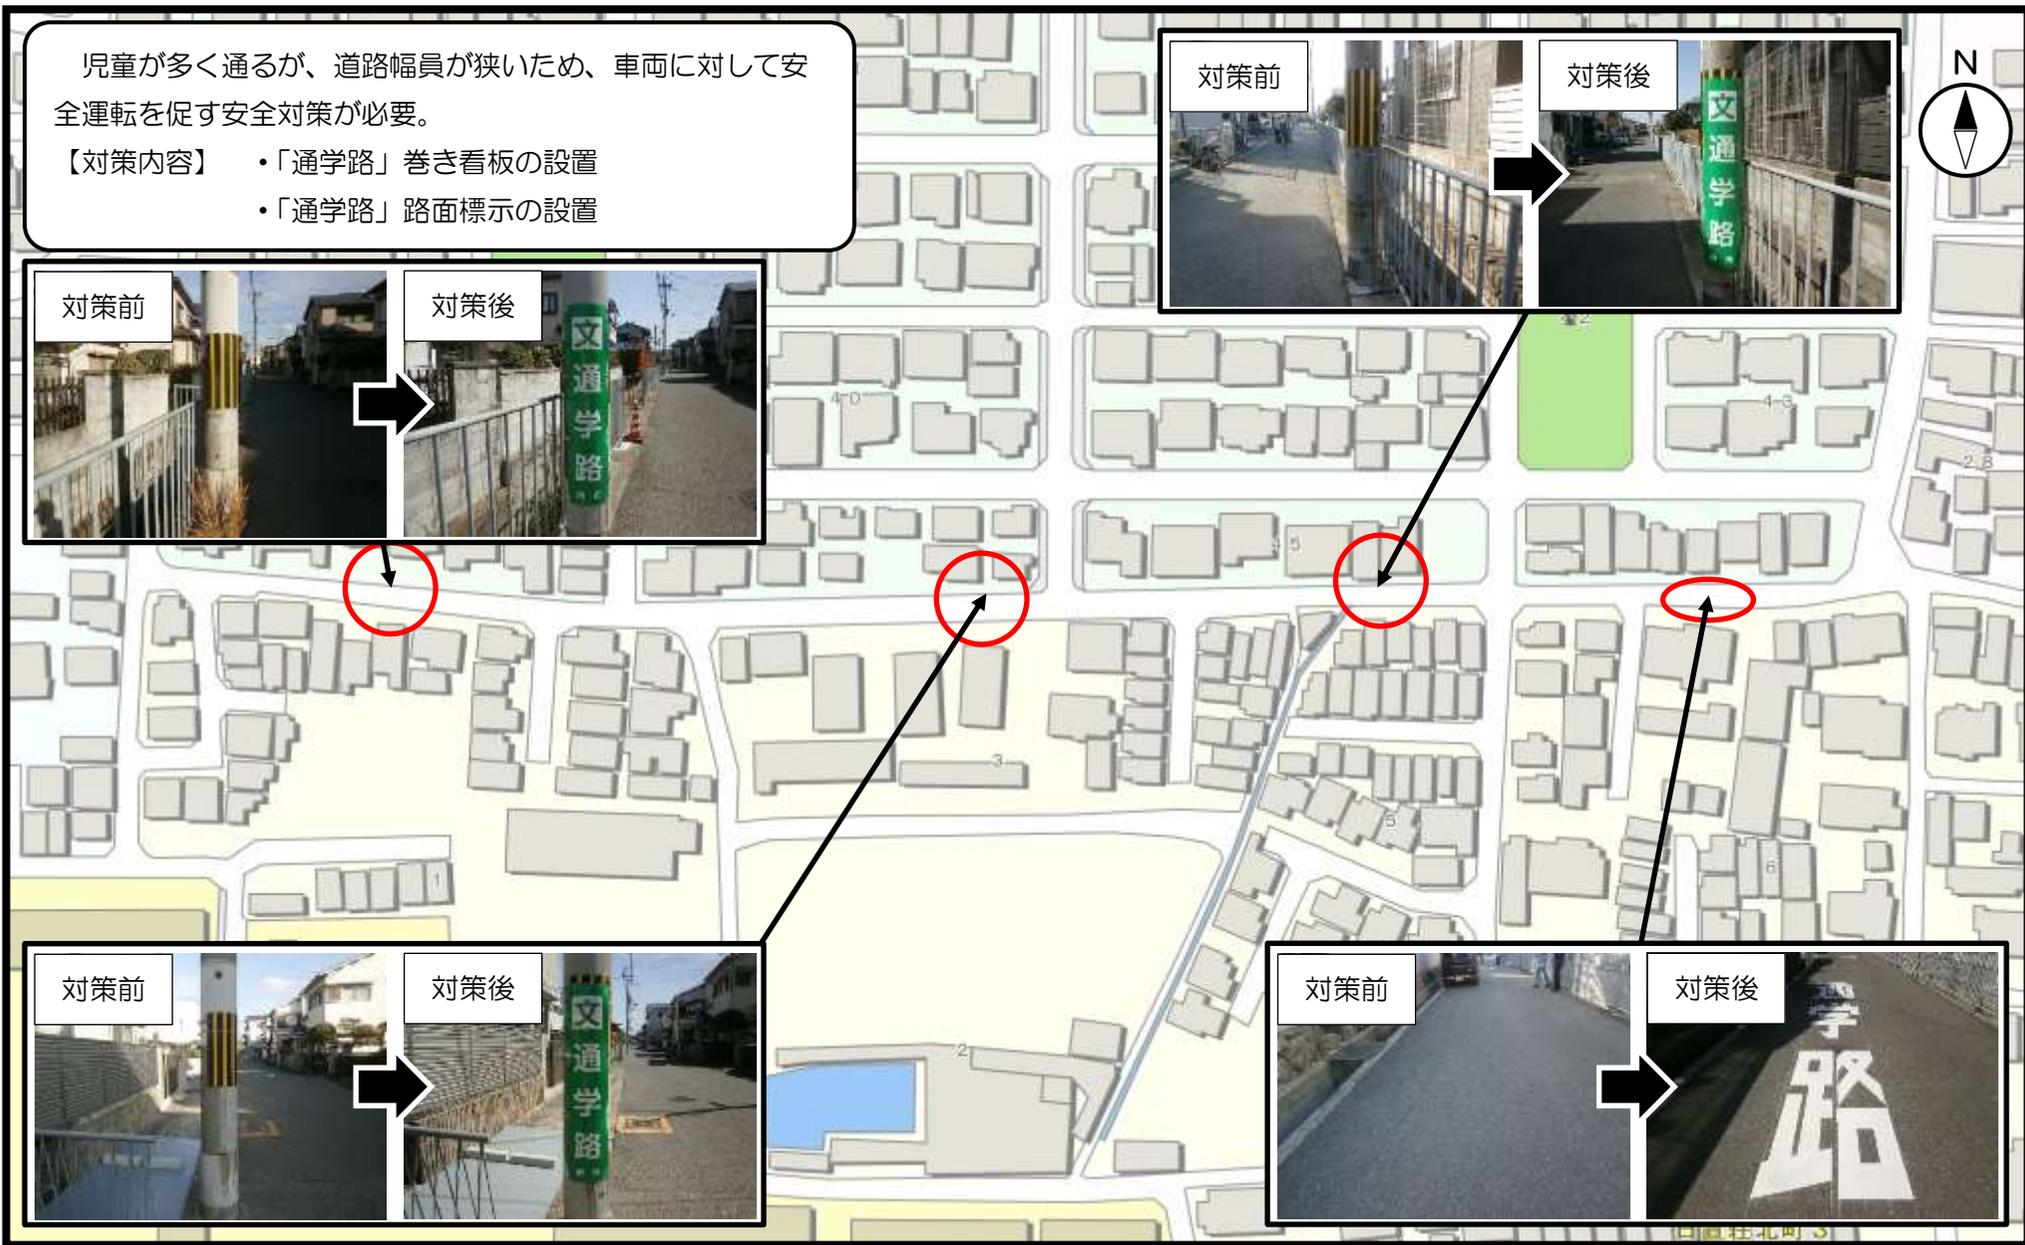
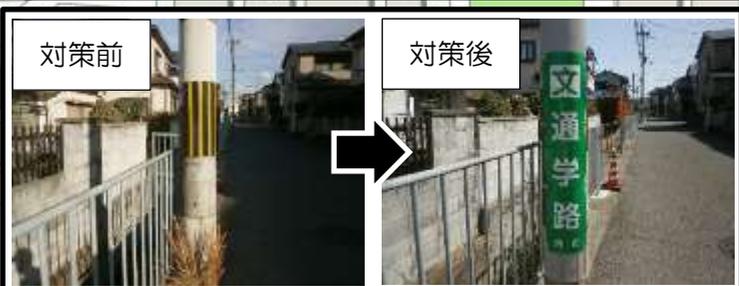
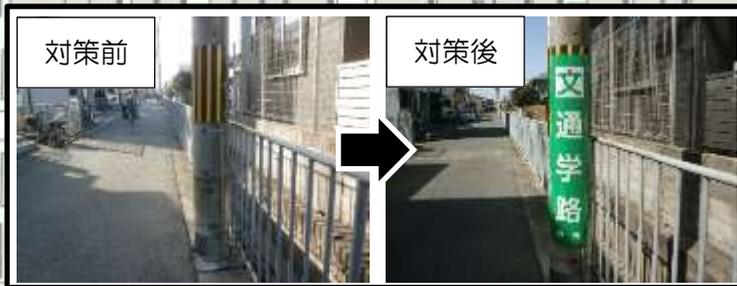
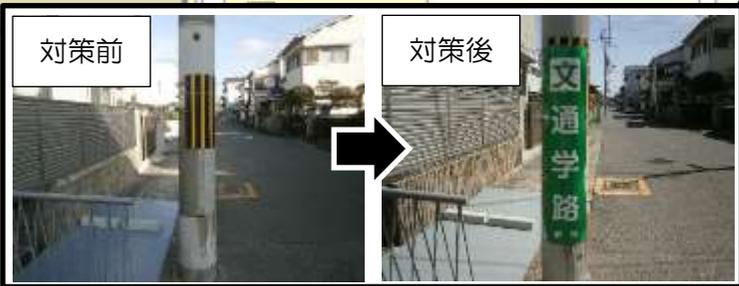
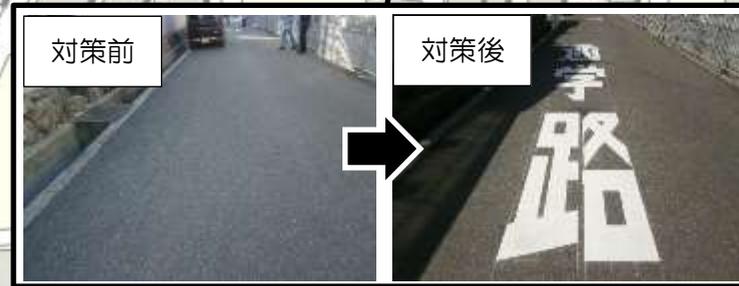
整理番号20

児童が多く通るが、道路幅員が狭いため、車両に対して安全運転を促す安全対策が必要。

- 【対策内容】
- ・「通学路」巻き看板の設置
  - ・「通学路」路面標示の設置

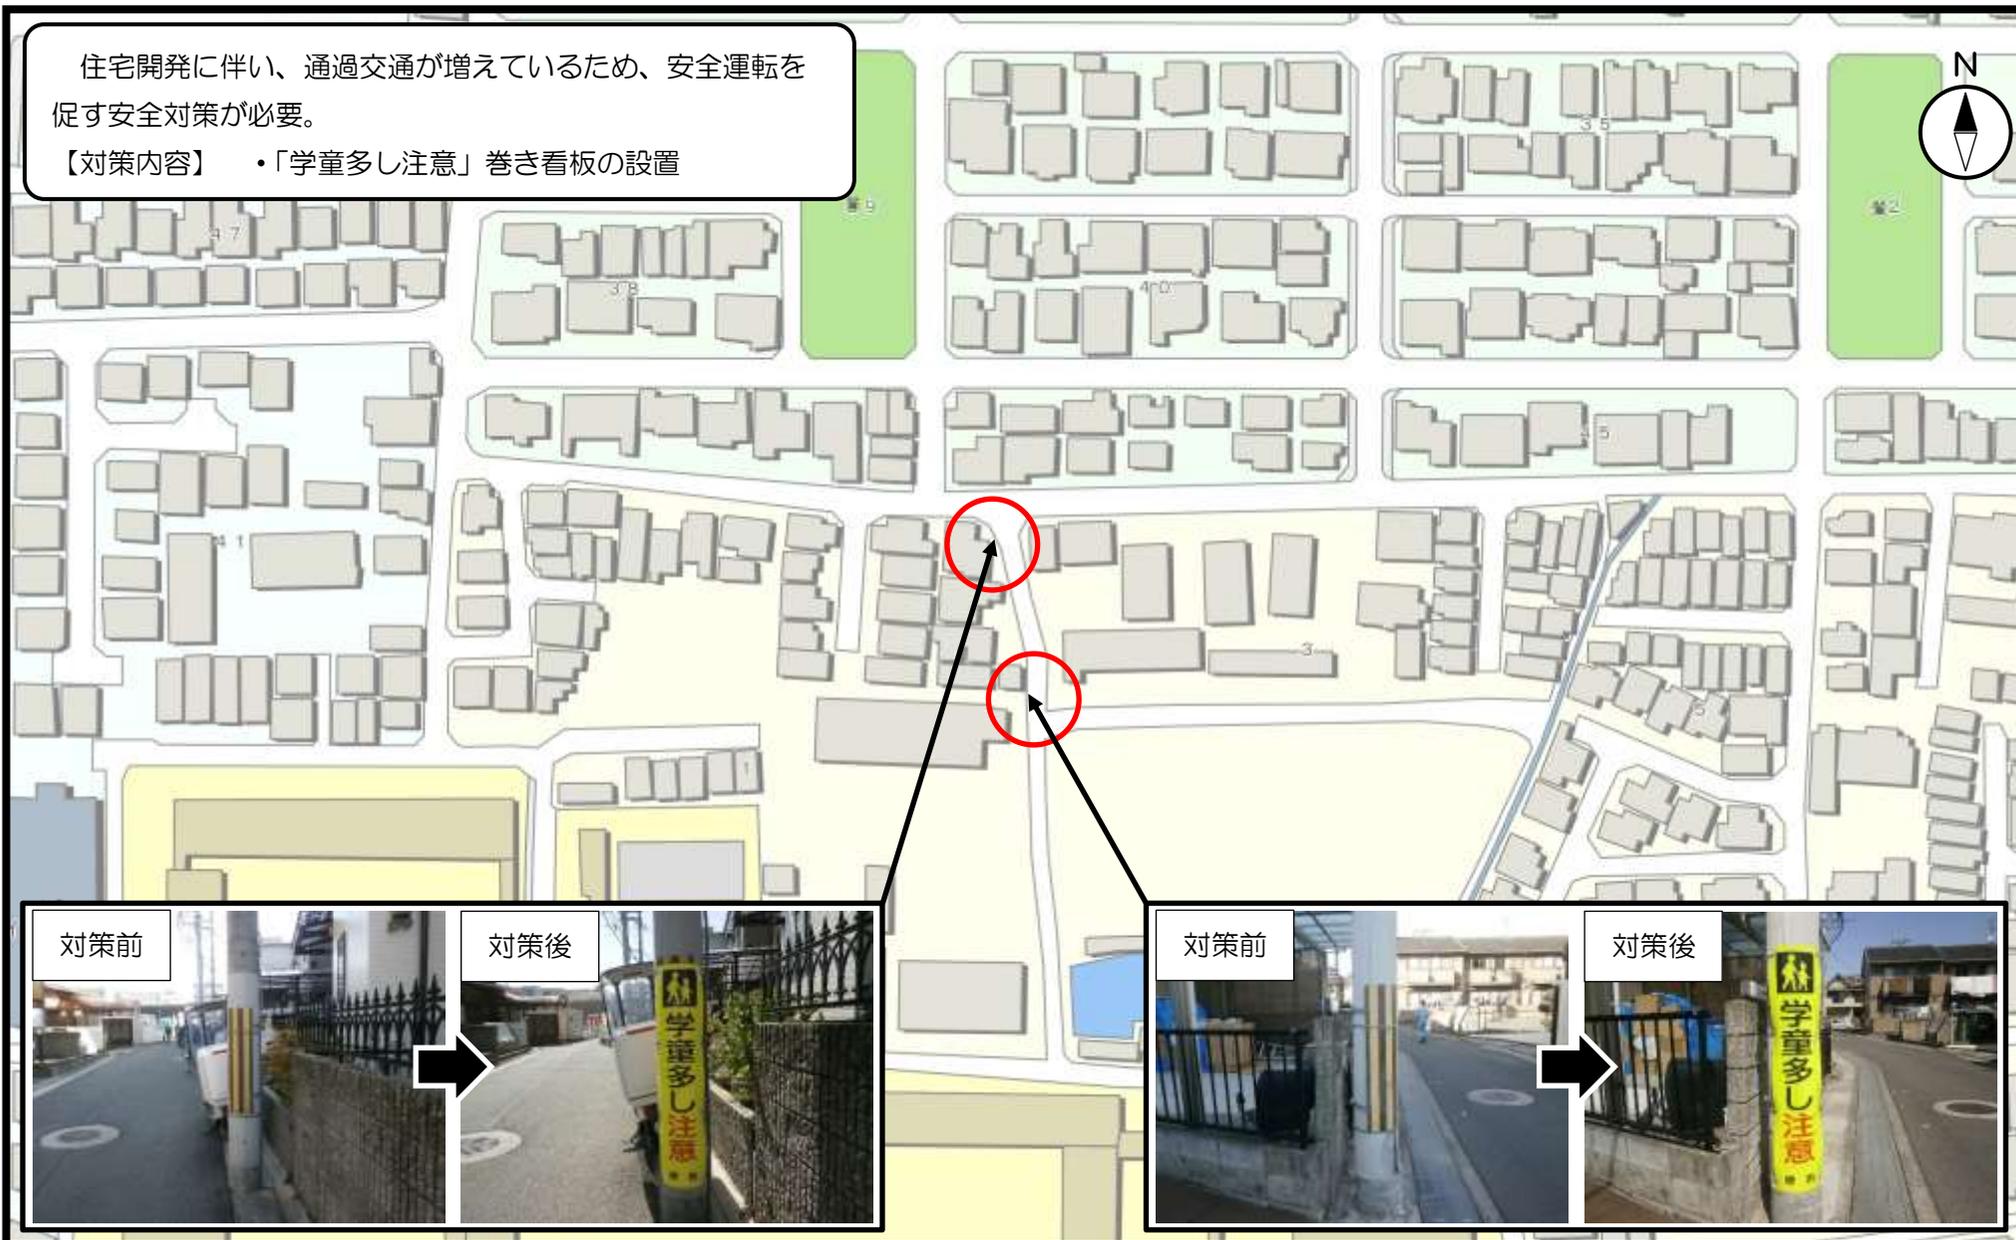
整理番号 21

住宅開発に伴い、通過交通が増えているため、安全運転を促す安全対策が必要。

【対策内容】 ・「学童多し注意」巻き看板の設置

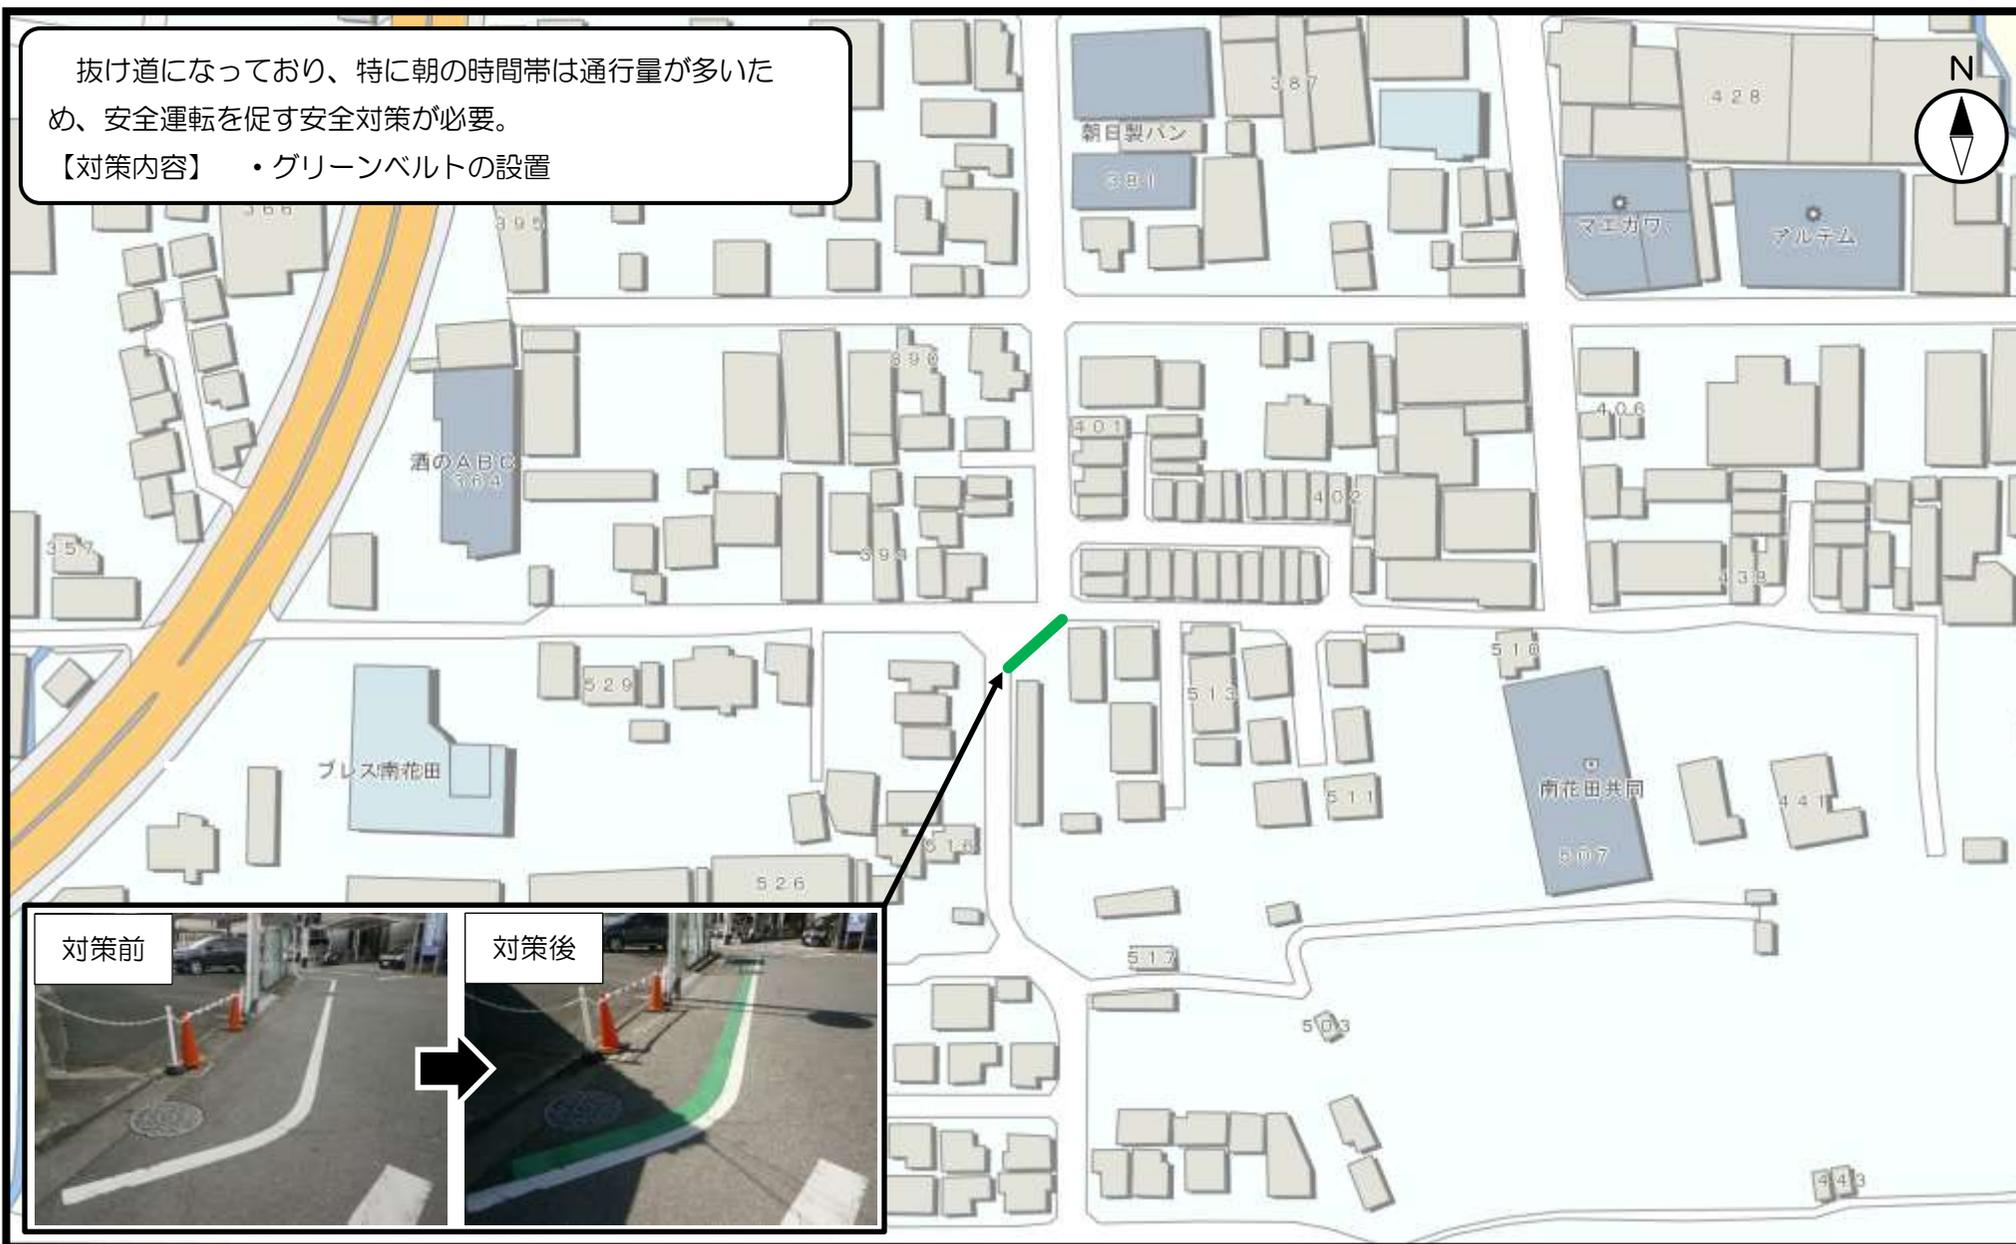
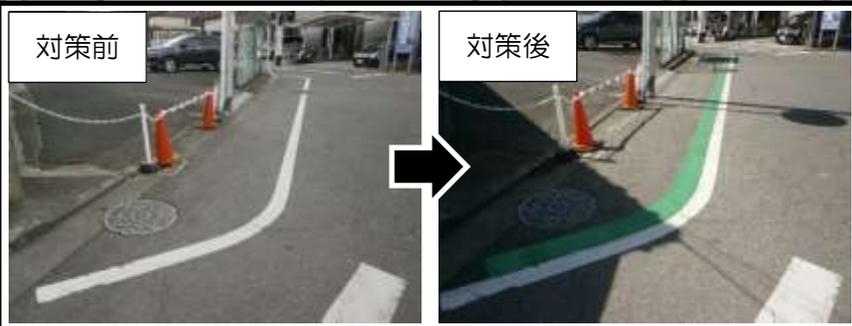
整理番号22

抜け道になっており、特に朝の時間帯は通行量が多いため、安全運転を促す安全対策が必要。

【対策内容】 ・グリーンベルトの設置

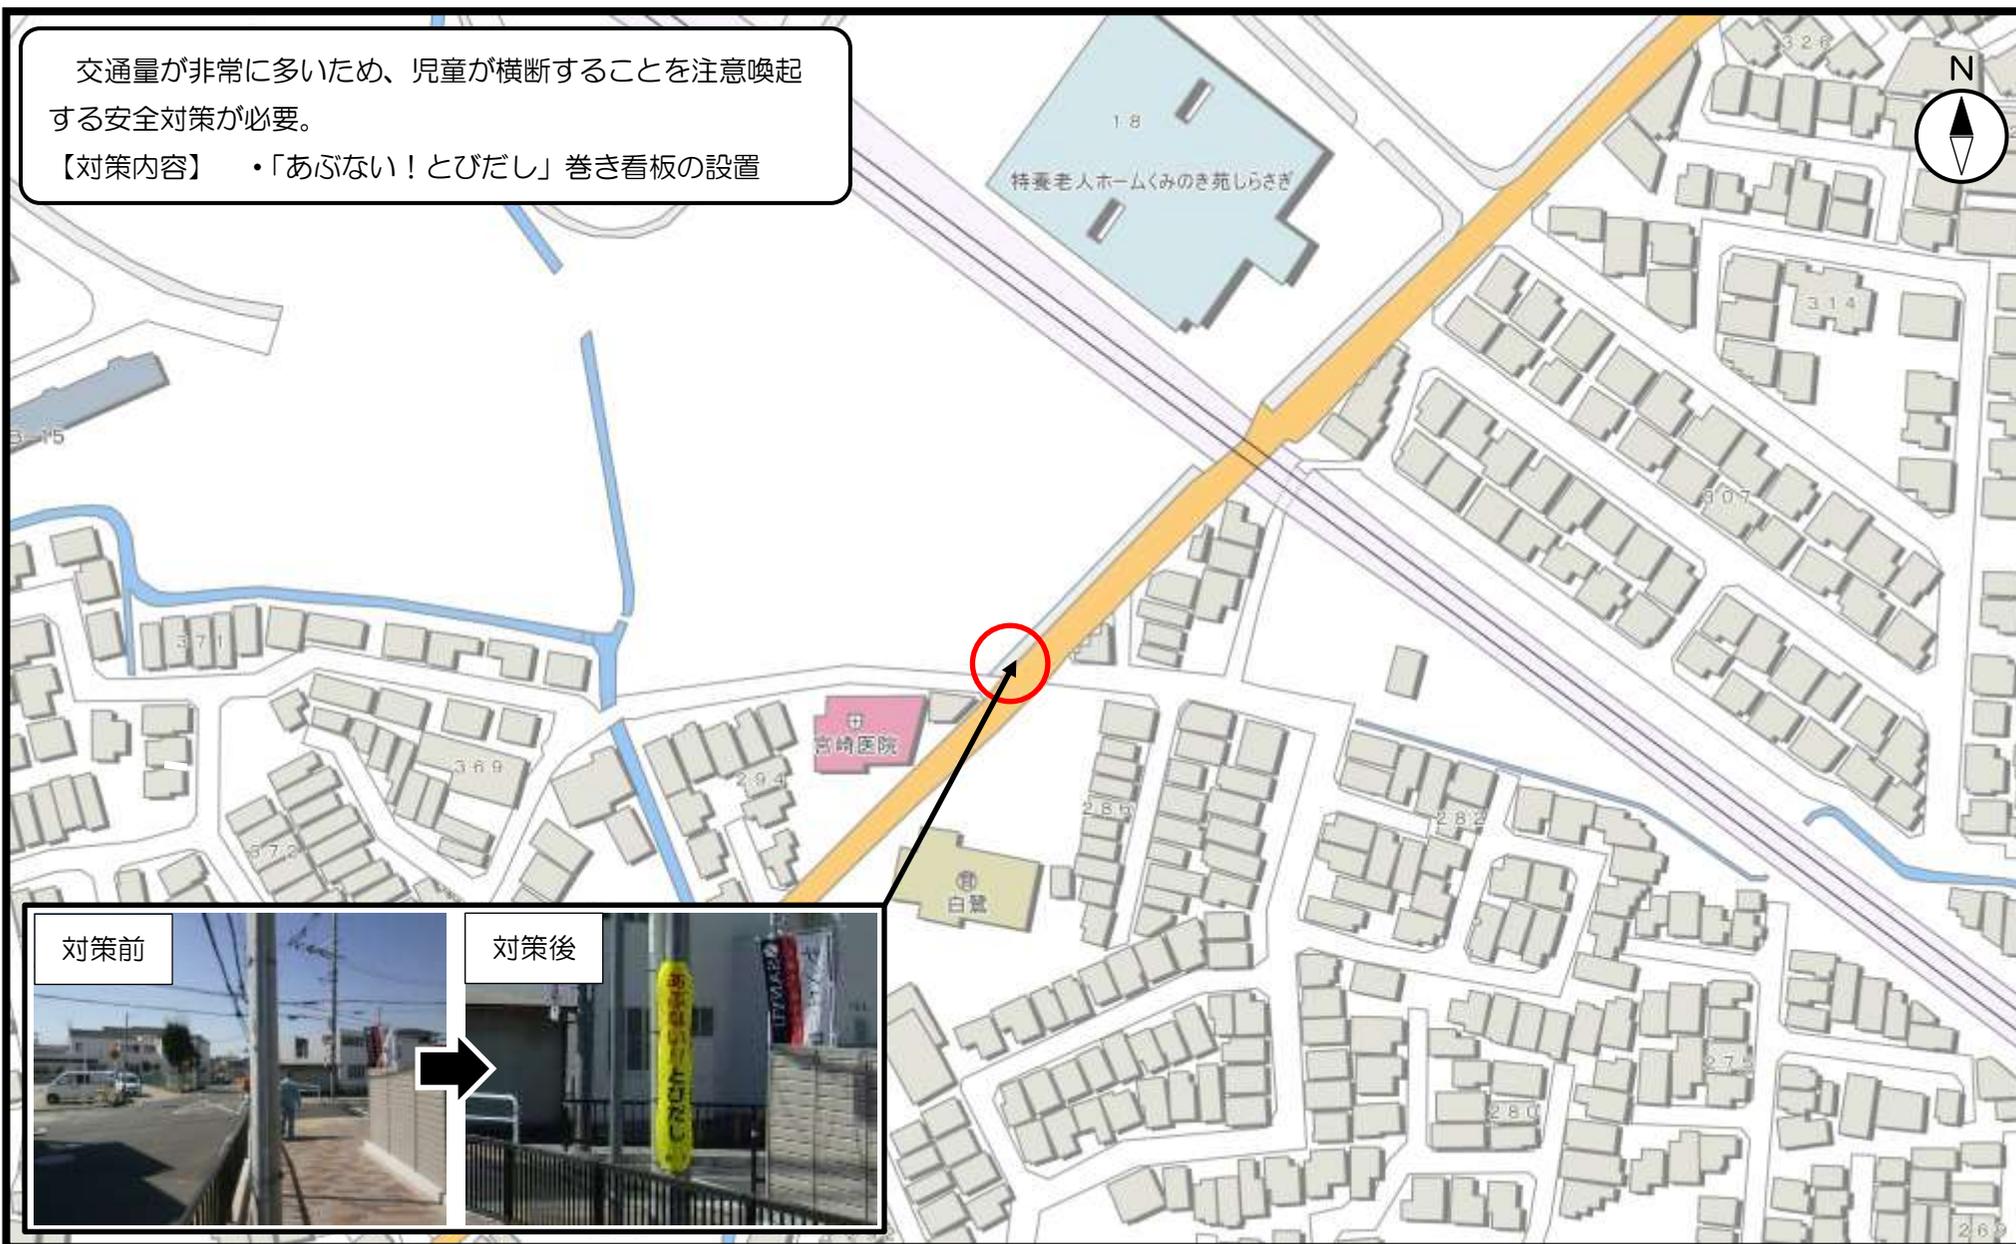
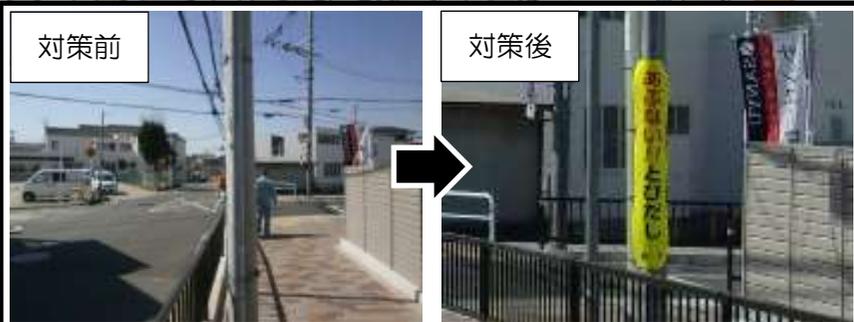
整理番号 23

交通量が非常に多いため、児童が横断することを注意喚起する安全対策が必要。

【対策内容】 ・「あぶない！とびだし」巻き看板の設置

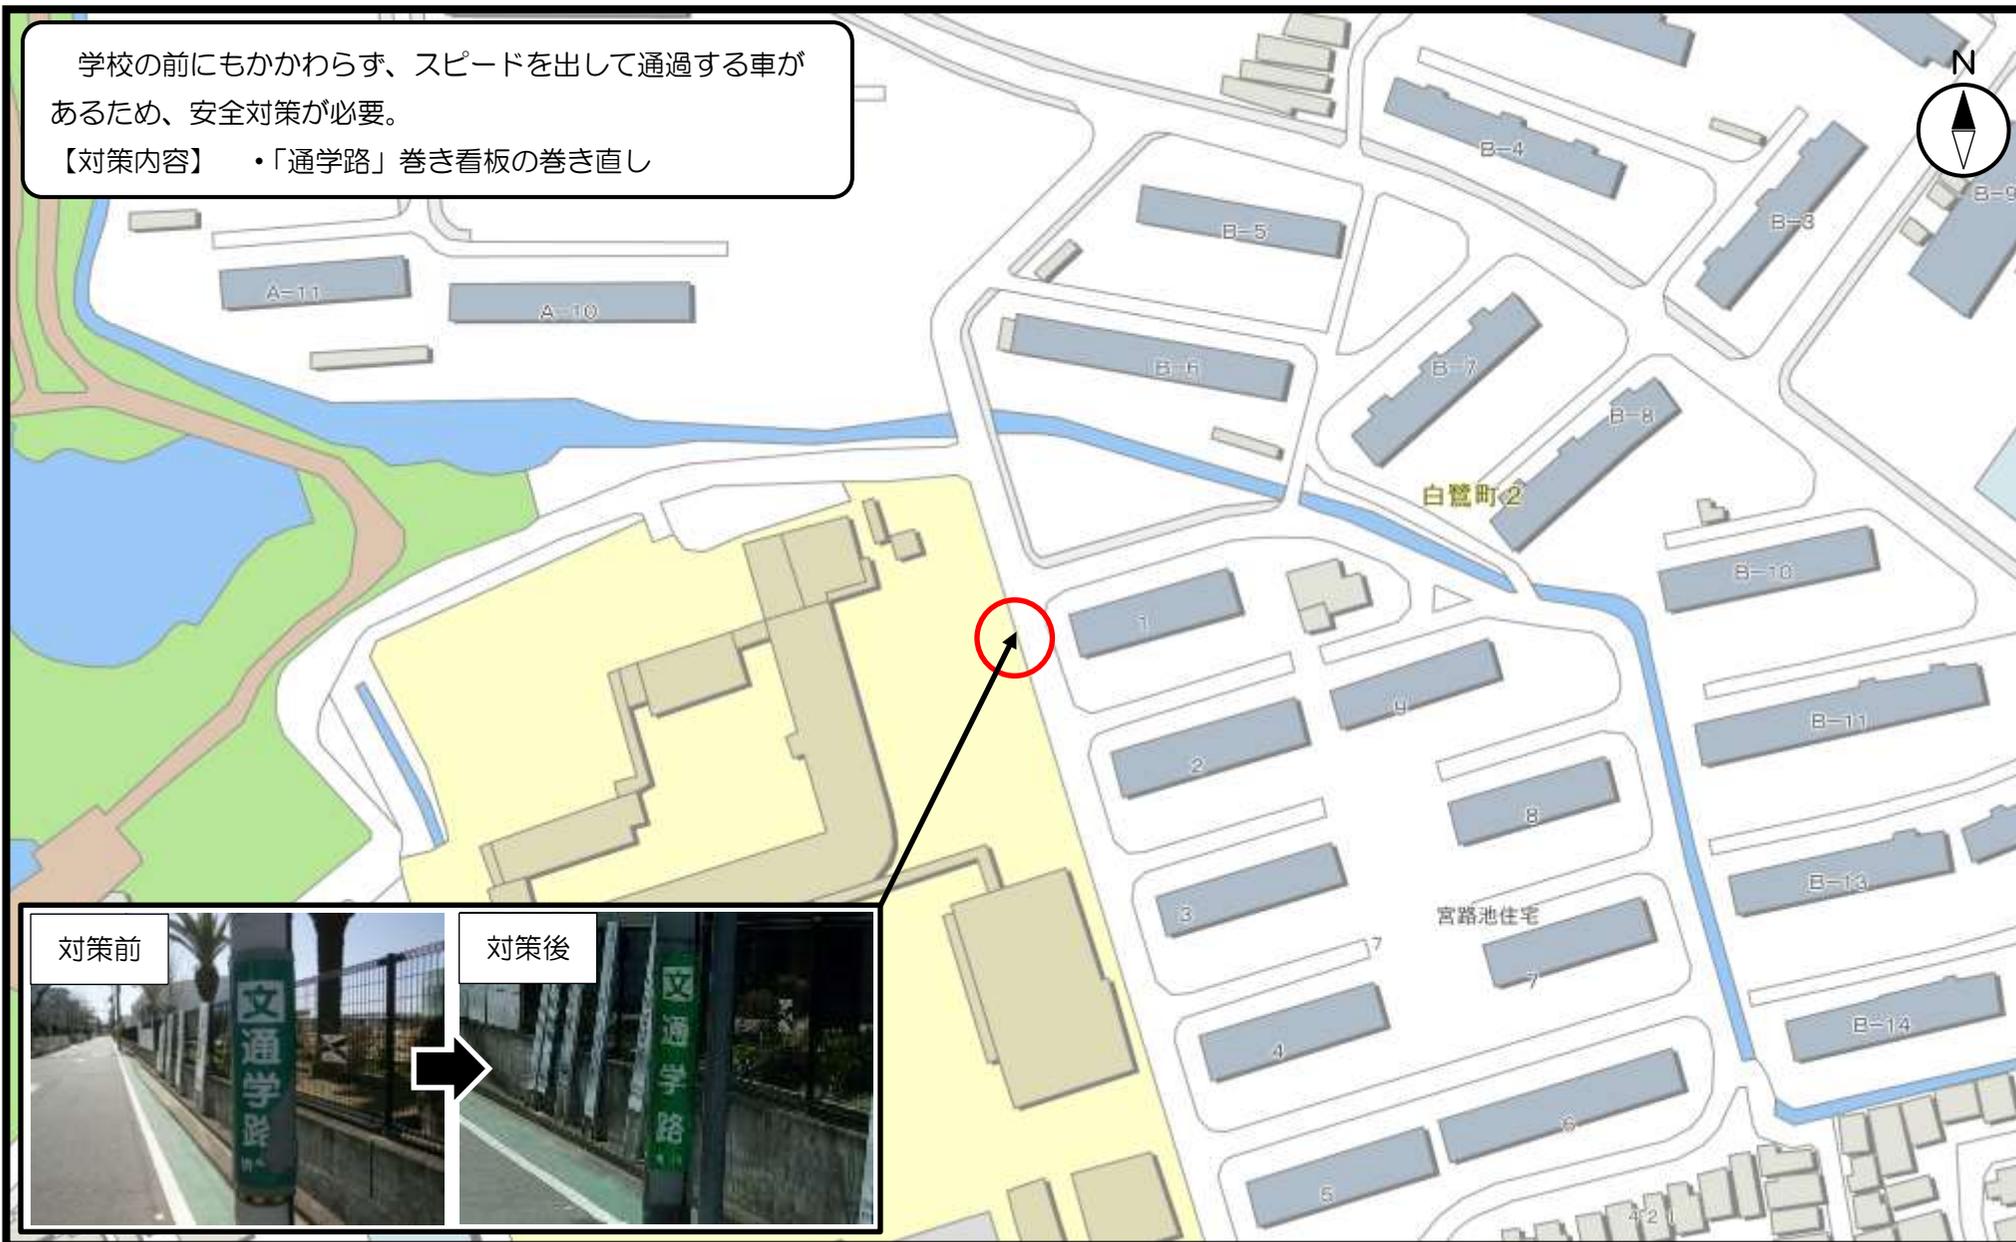
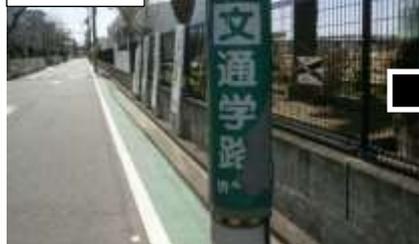
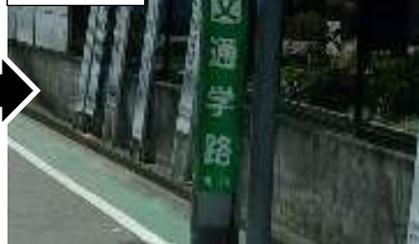
整理番号 24

学校の前にもかかわらず、スピードを出して通過する車があるため、安全対策が必要。

【対策内容】 ・「通学路」巻き看板の巻き直し

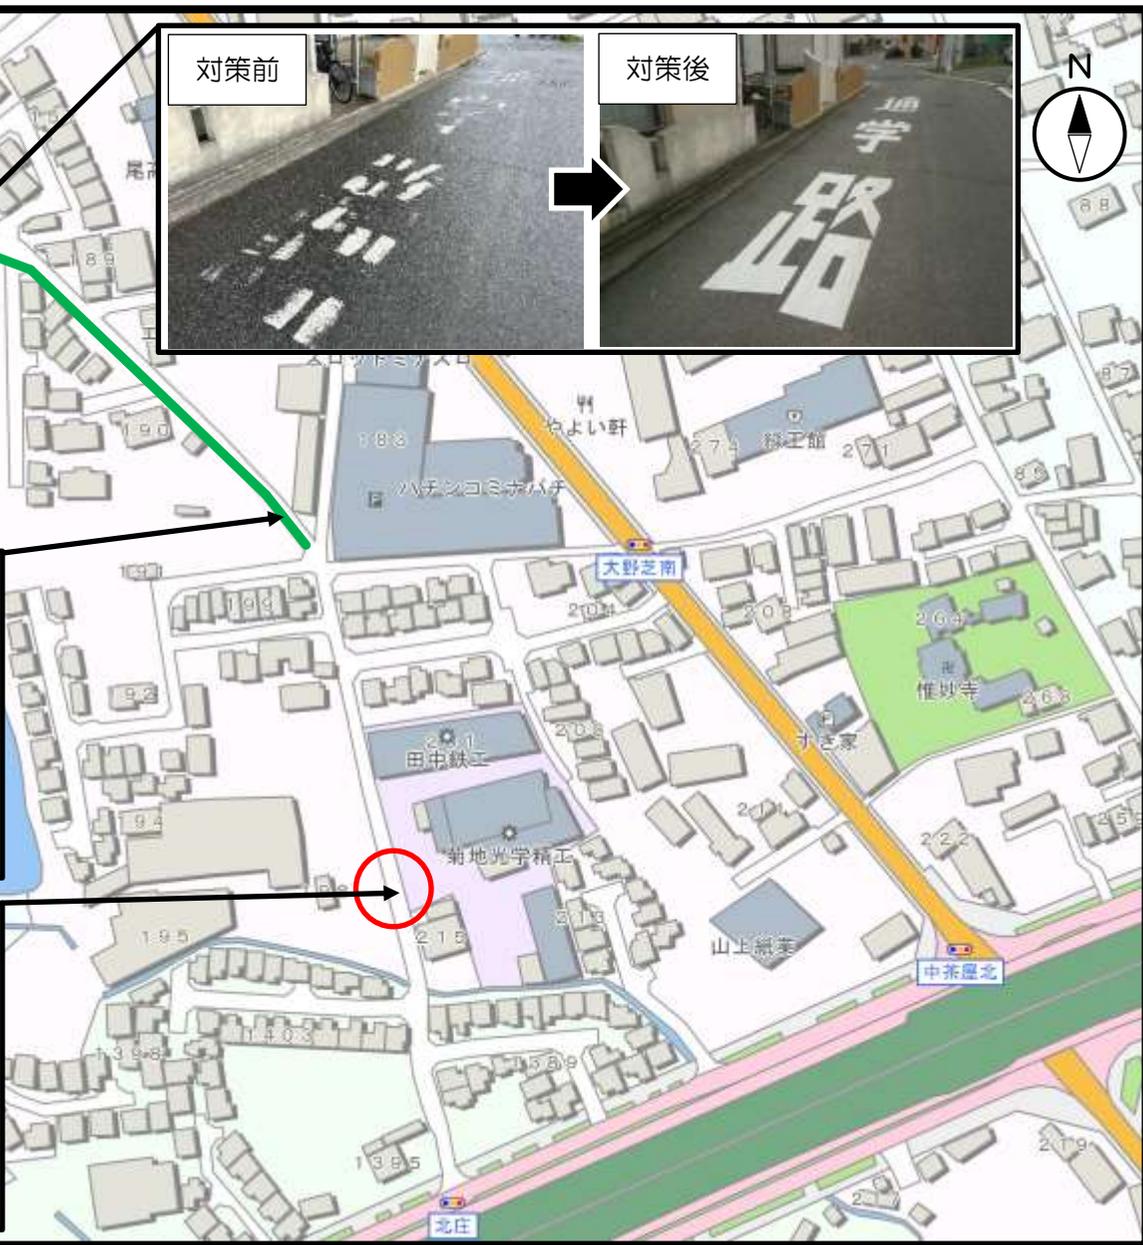
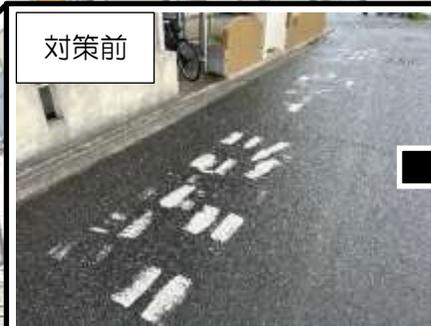
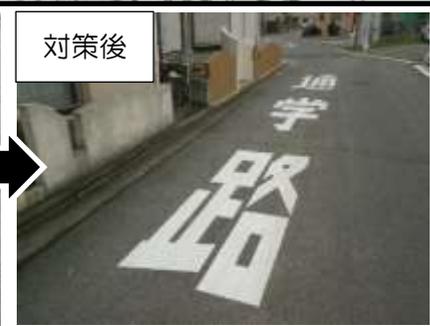
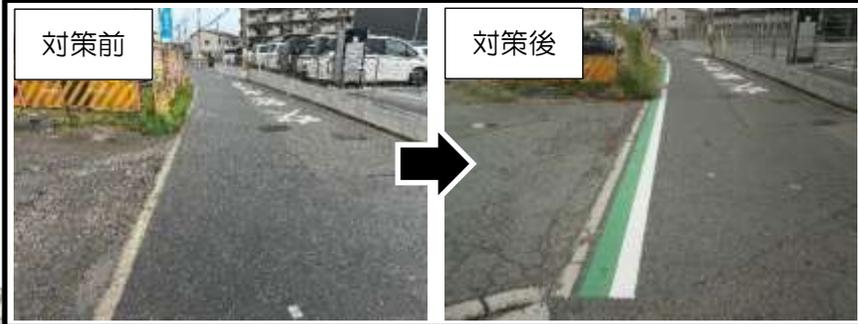
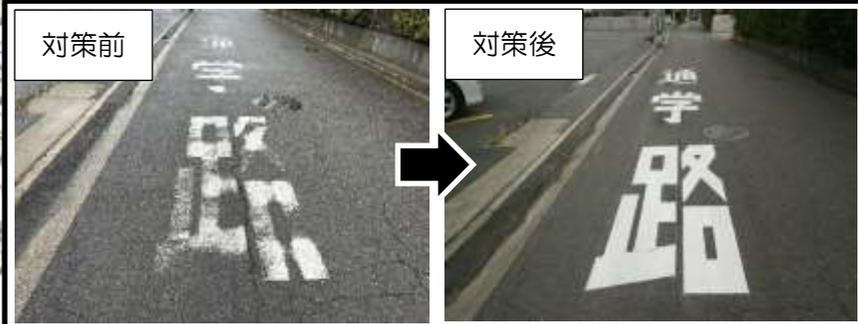
# 整理番号25

幹線道路への抜け道で通行量が多く、通学路であることを認識させる安全対策が必要。

- 【対策内容】
- ・外側線及びグリーンベルトの設置
  - ・「通学路」路面標示の塗り直し
