# 通学路における整備要望箇所への対応状況【令和5年度】

令和7年4月1日現在

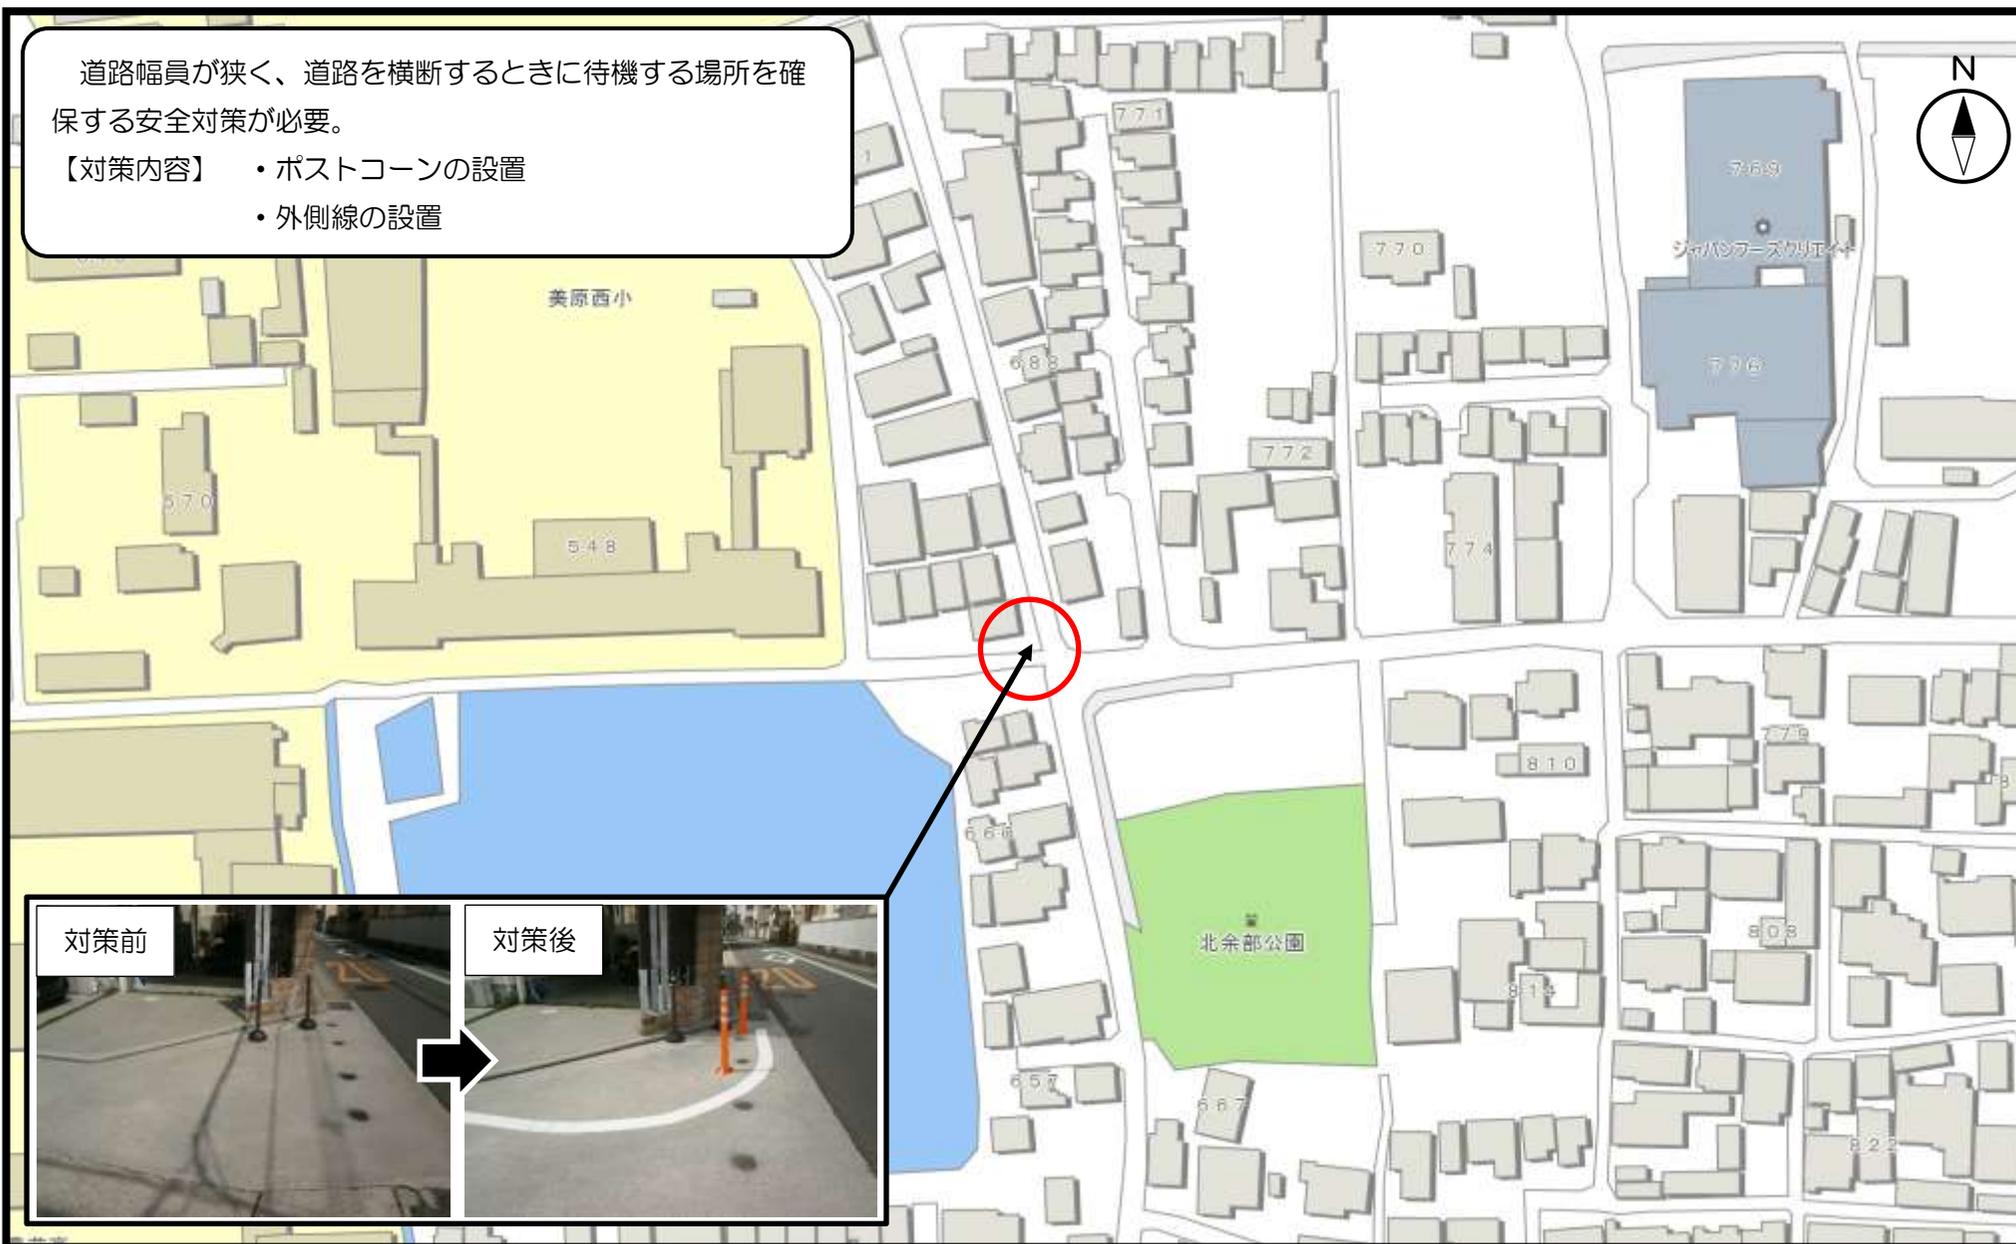
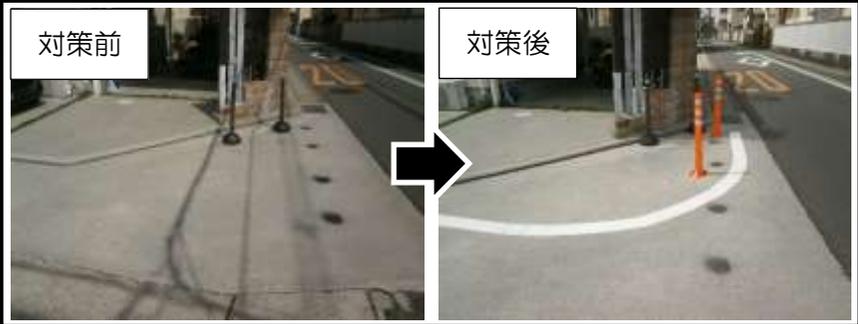
# 整理番号 1

道路幅員が狭く、道路を横断するときに待機する場所を確保する安全対策が必要。

- 【対策内容】
- ・ポストコーンの設置
  - ・外側線の設置

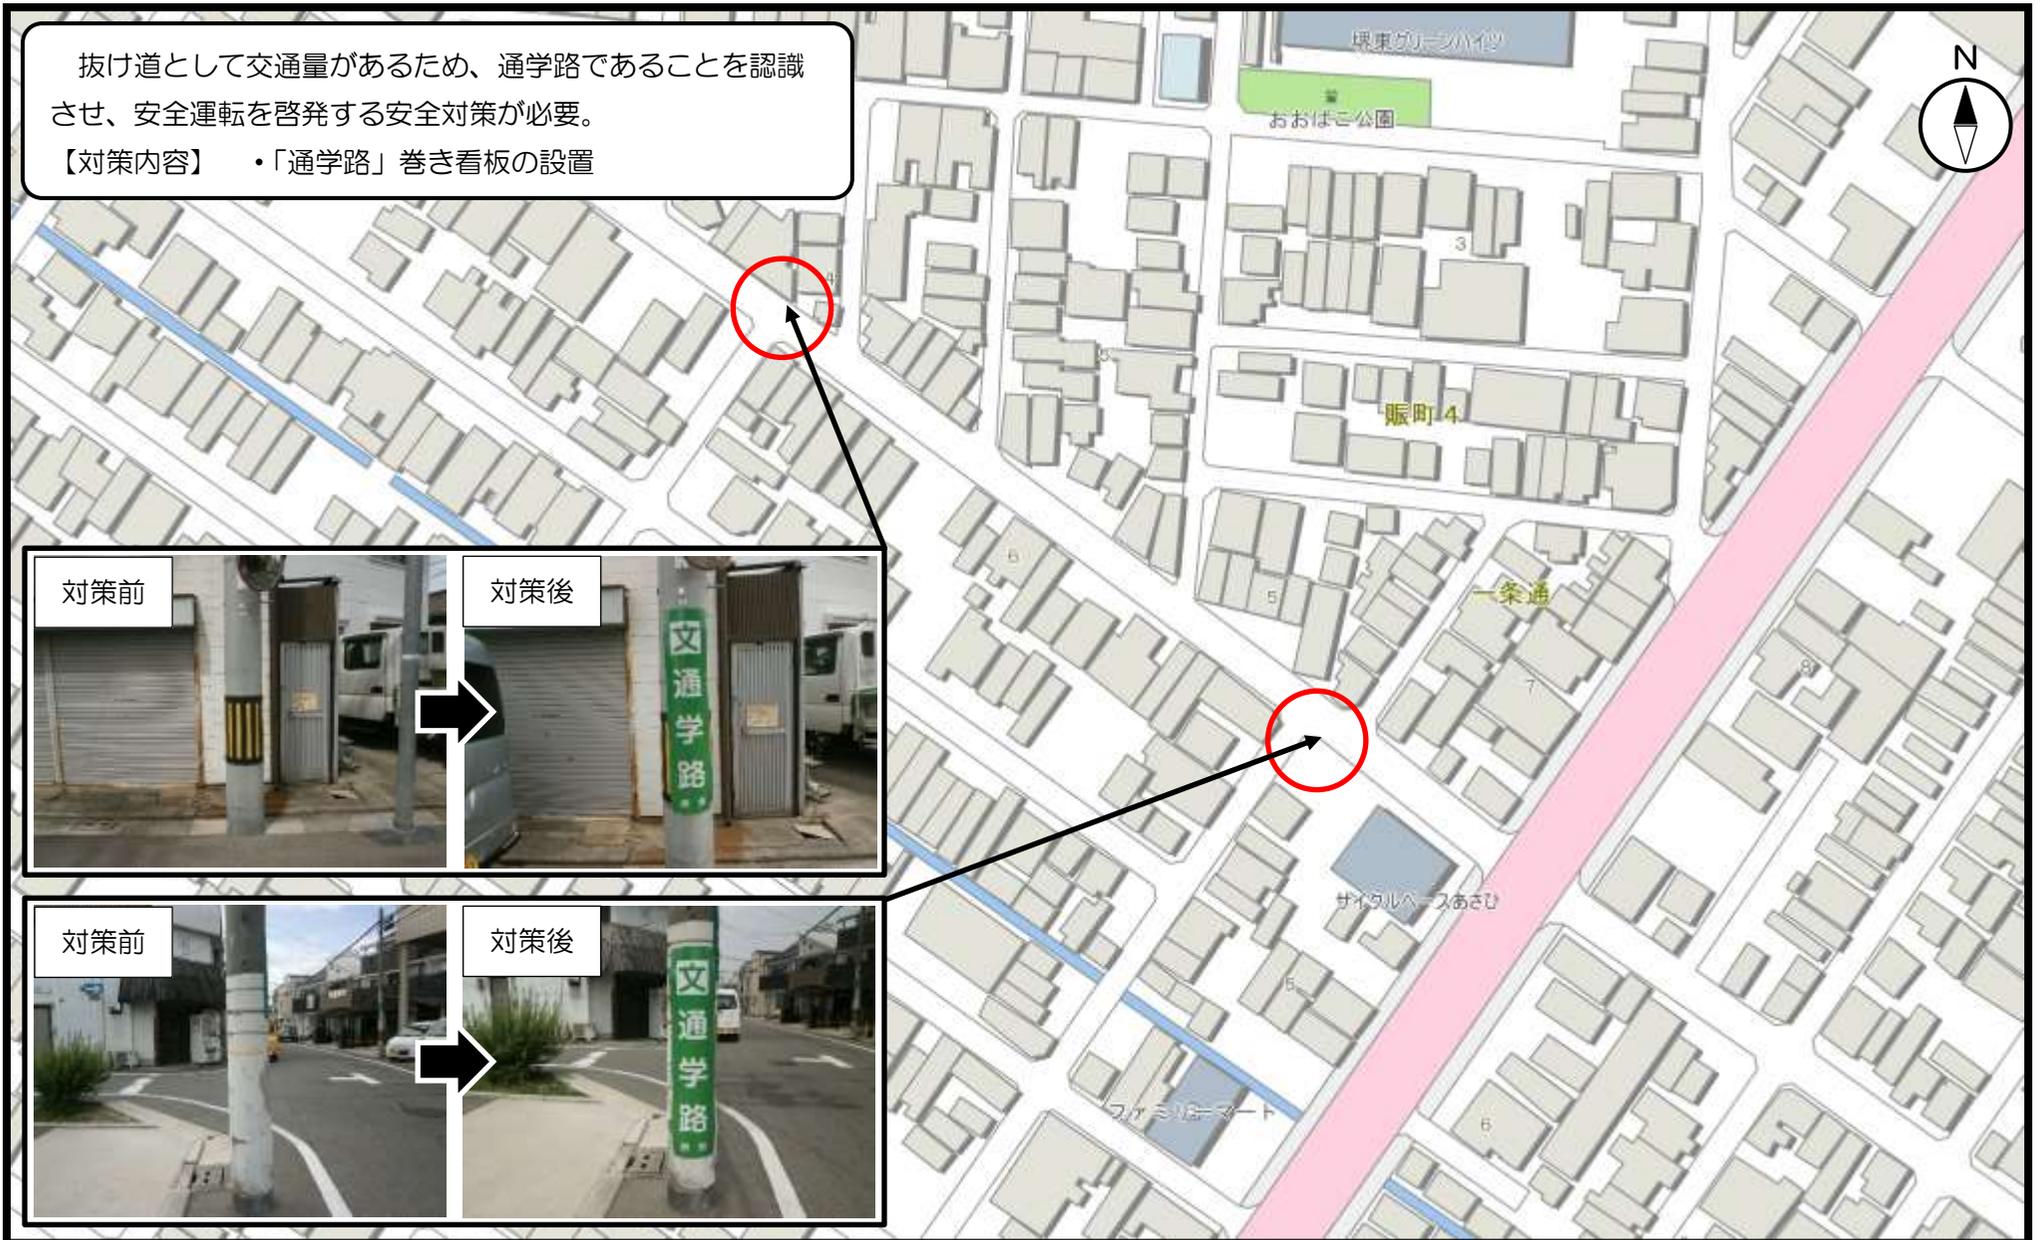
## 整理番号 2

抜け道として交通量があるため、通学路であることを認識させ、安全運転を啓発する安全対策が必要。

【対策内容】 ・「通学路」巻き看板の設置

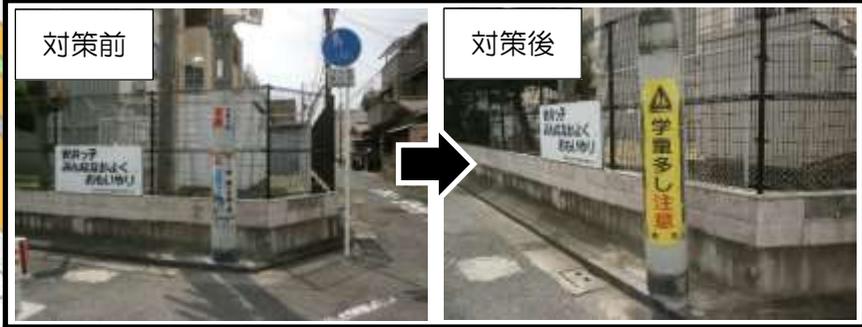
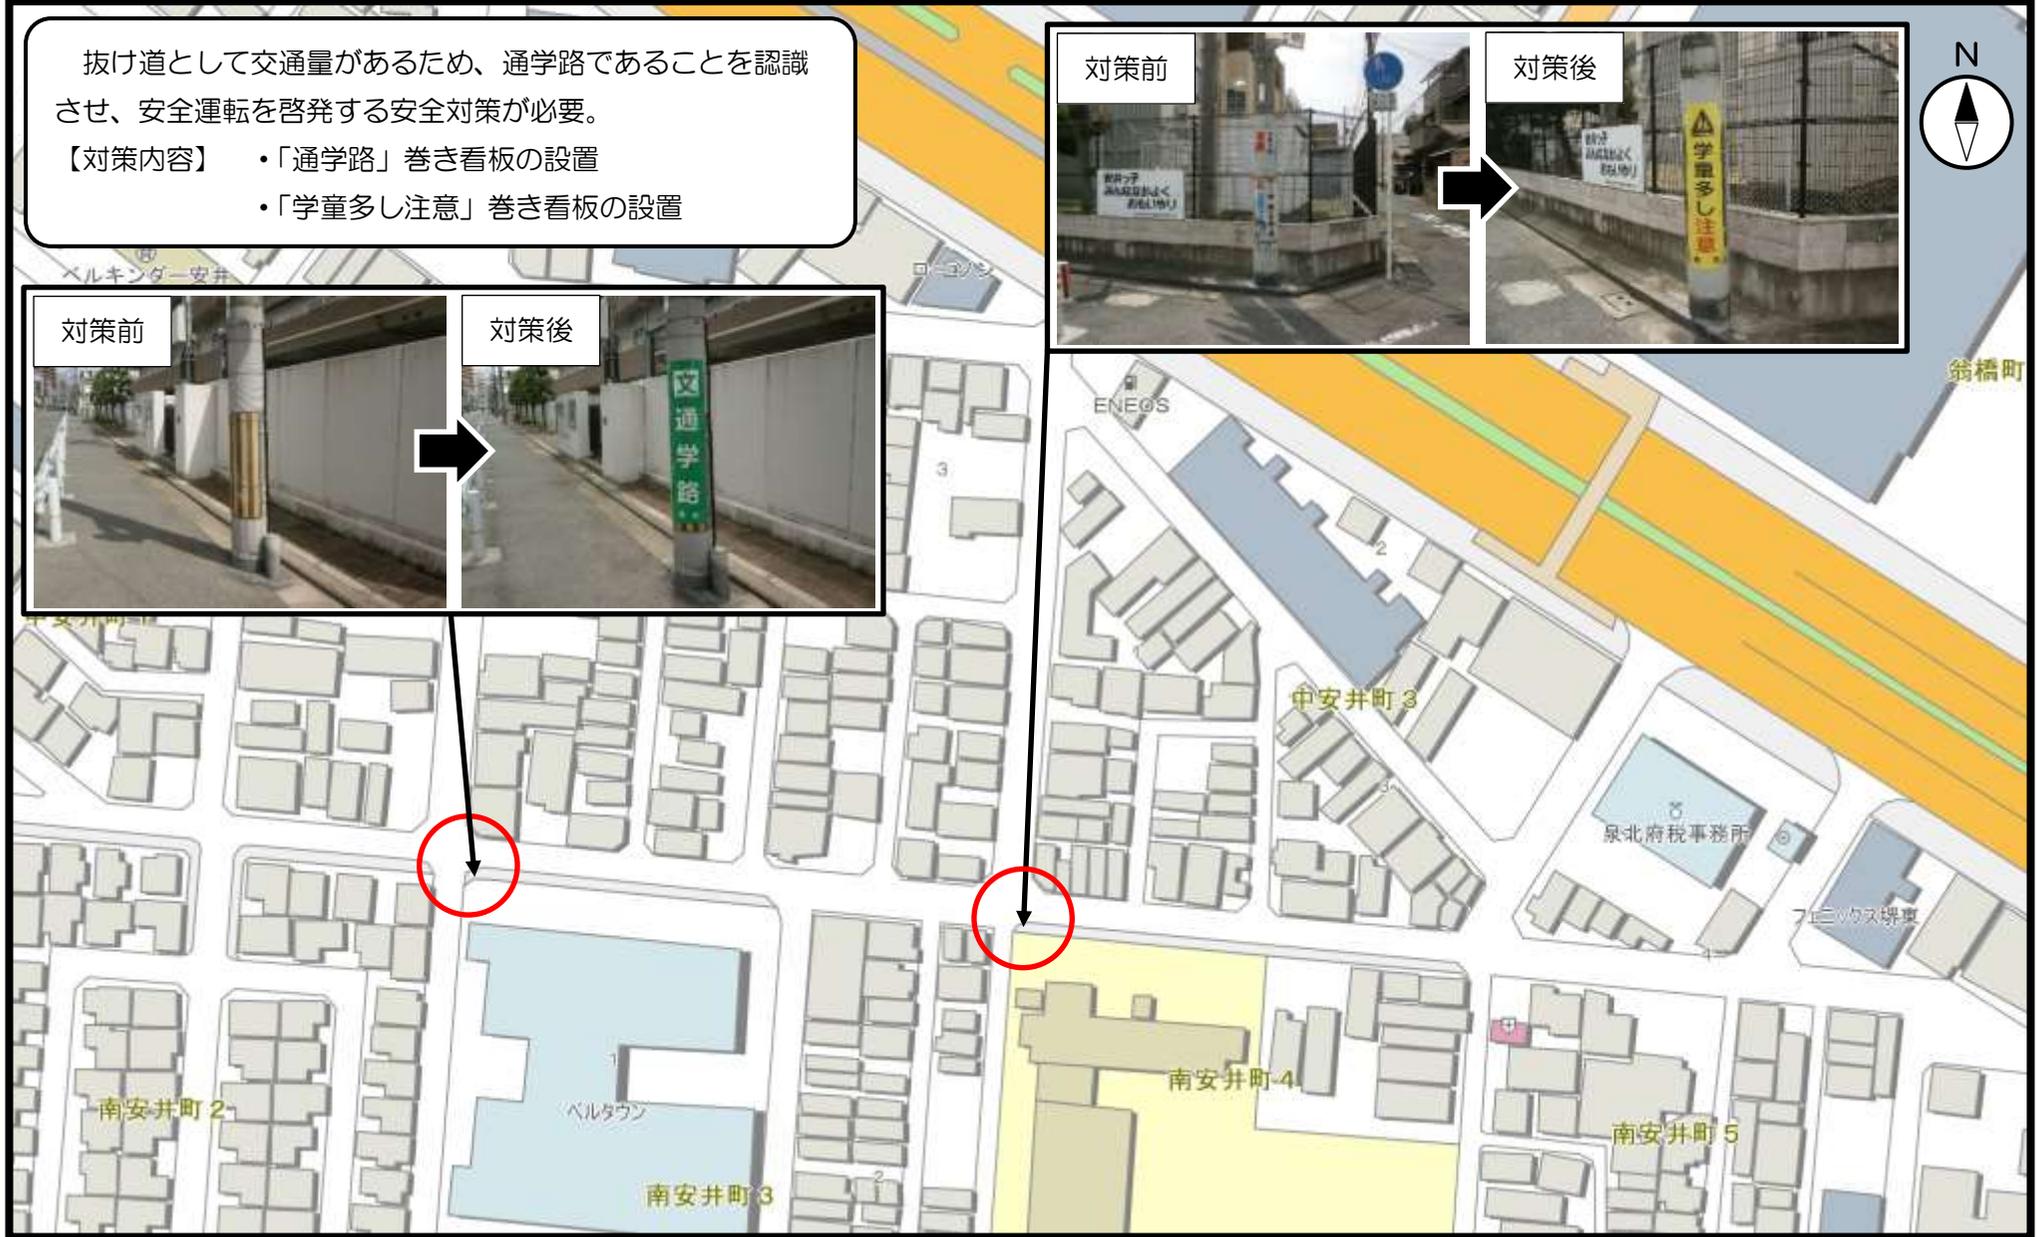
# 整理番号3

抜け道として交通量があるため、通学路であることを認識させ、安全運転を啓発する安全対策が必要。

- 【対策内容】 ・「通学路」巻き看板の設置
- ・「学童多し注意」巻き看板の設置

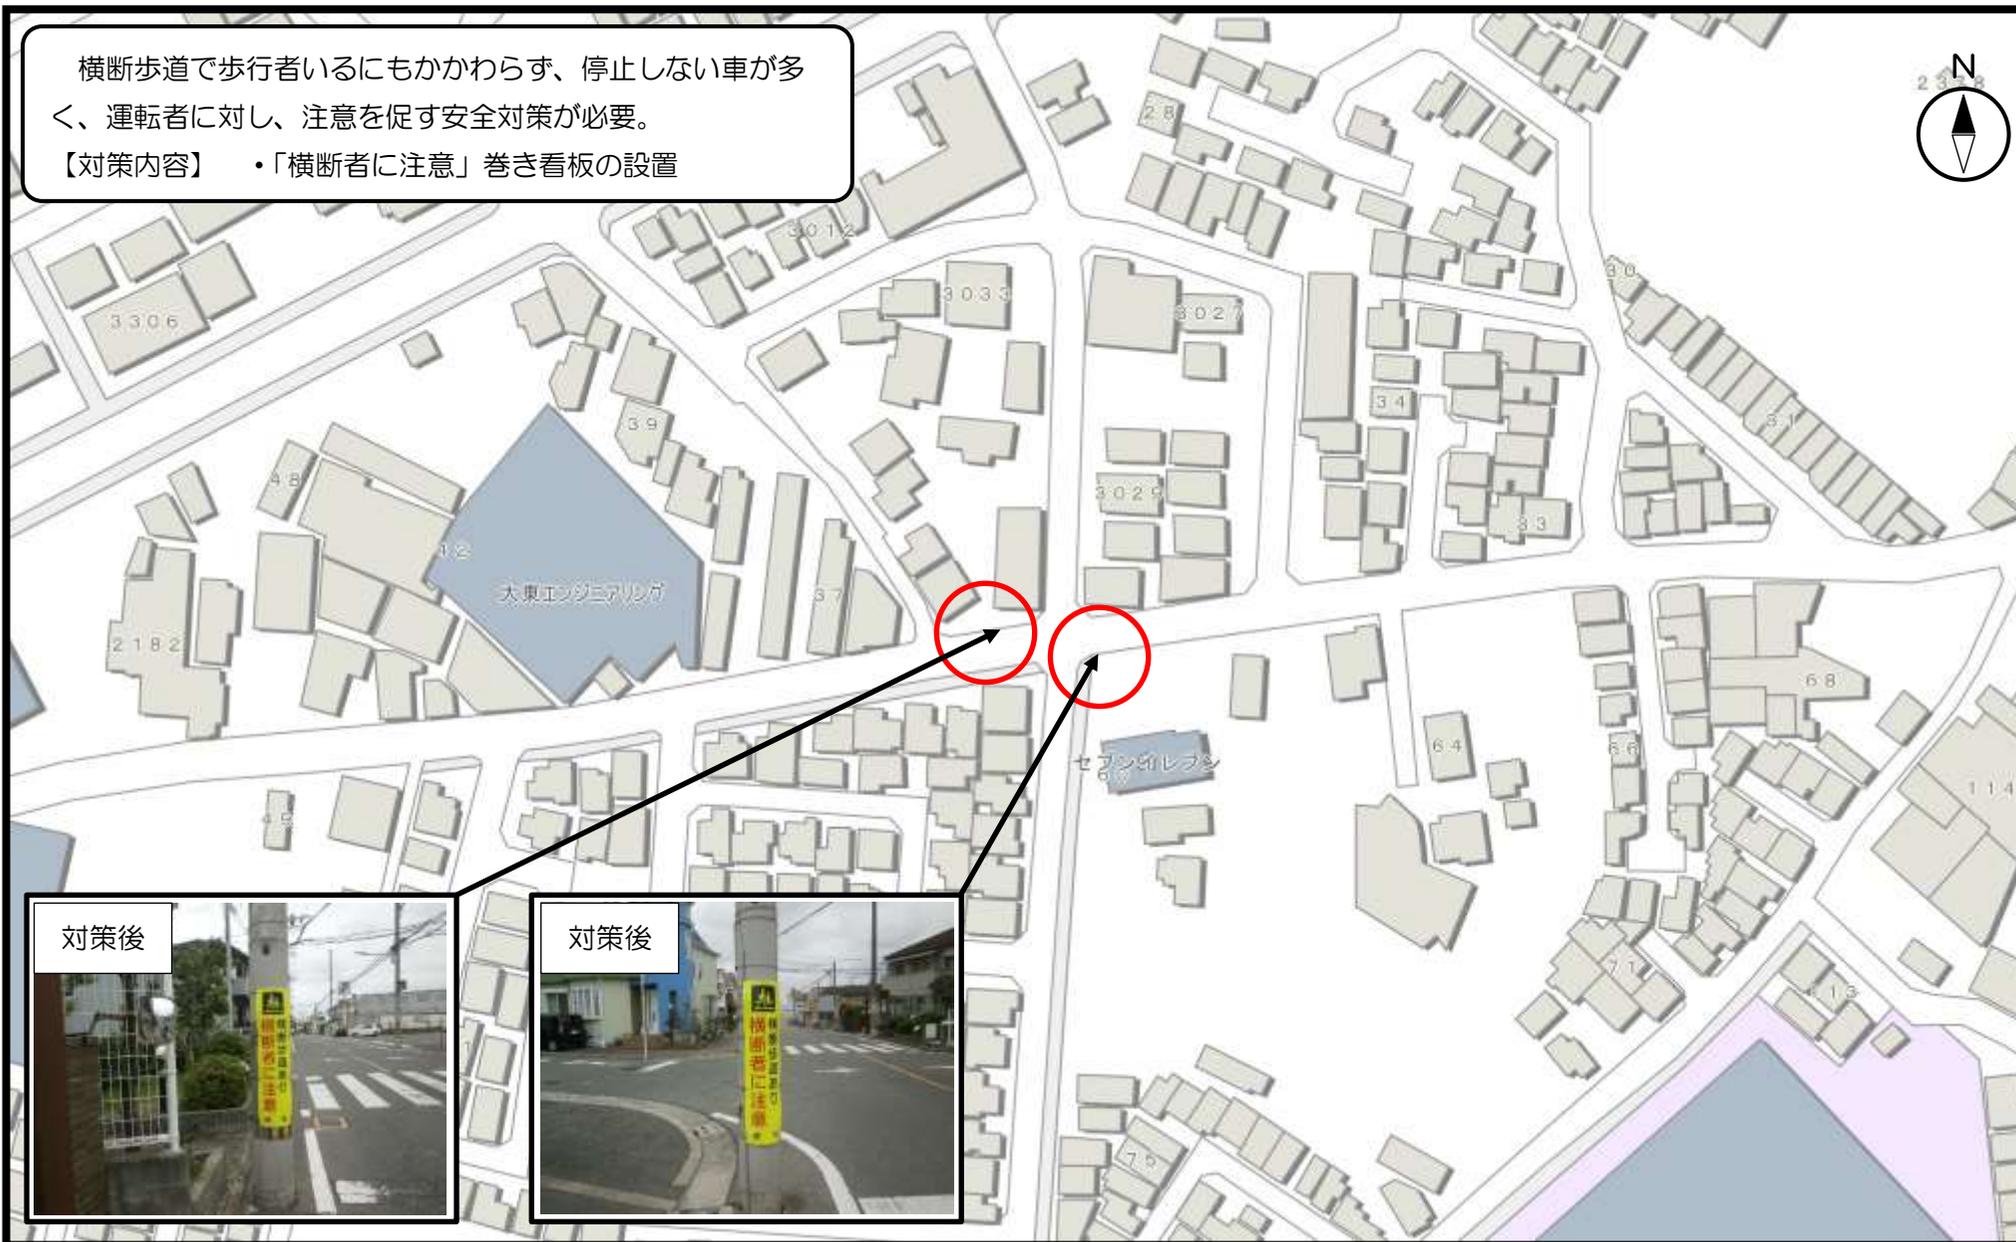
# 整理番号4

横断歩道で歩行者いるにもかかわらず、停止しない車が多く、運転者に対し、注意を促す安全対策が必要。

【対策内容】 ・「横断者に注意」巻き看板の設置

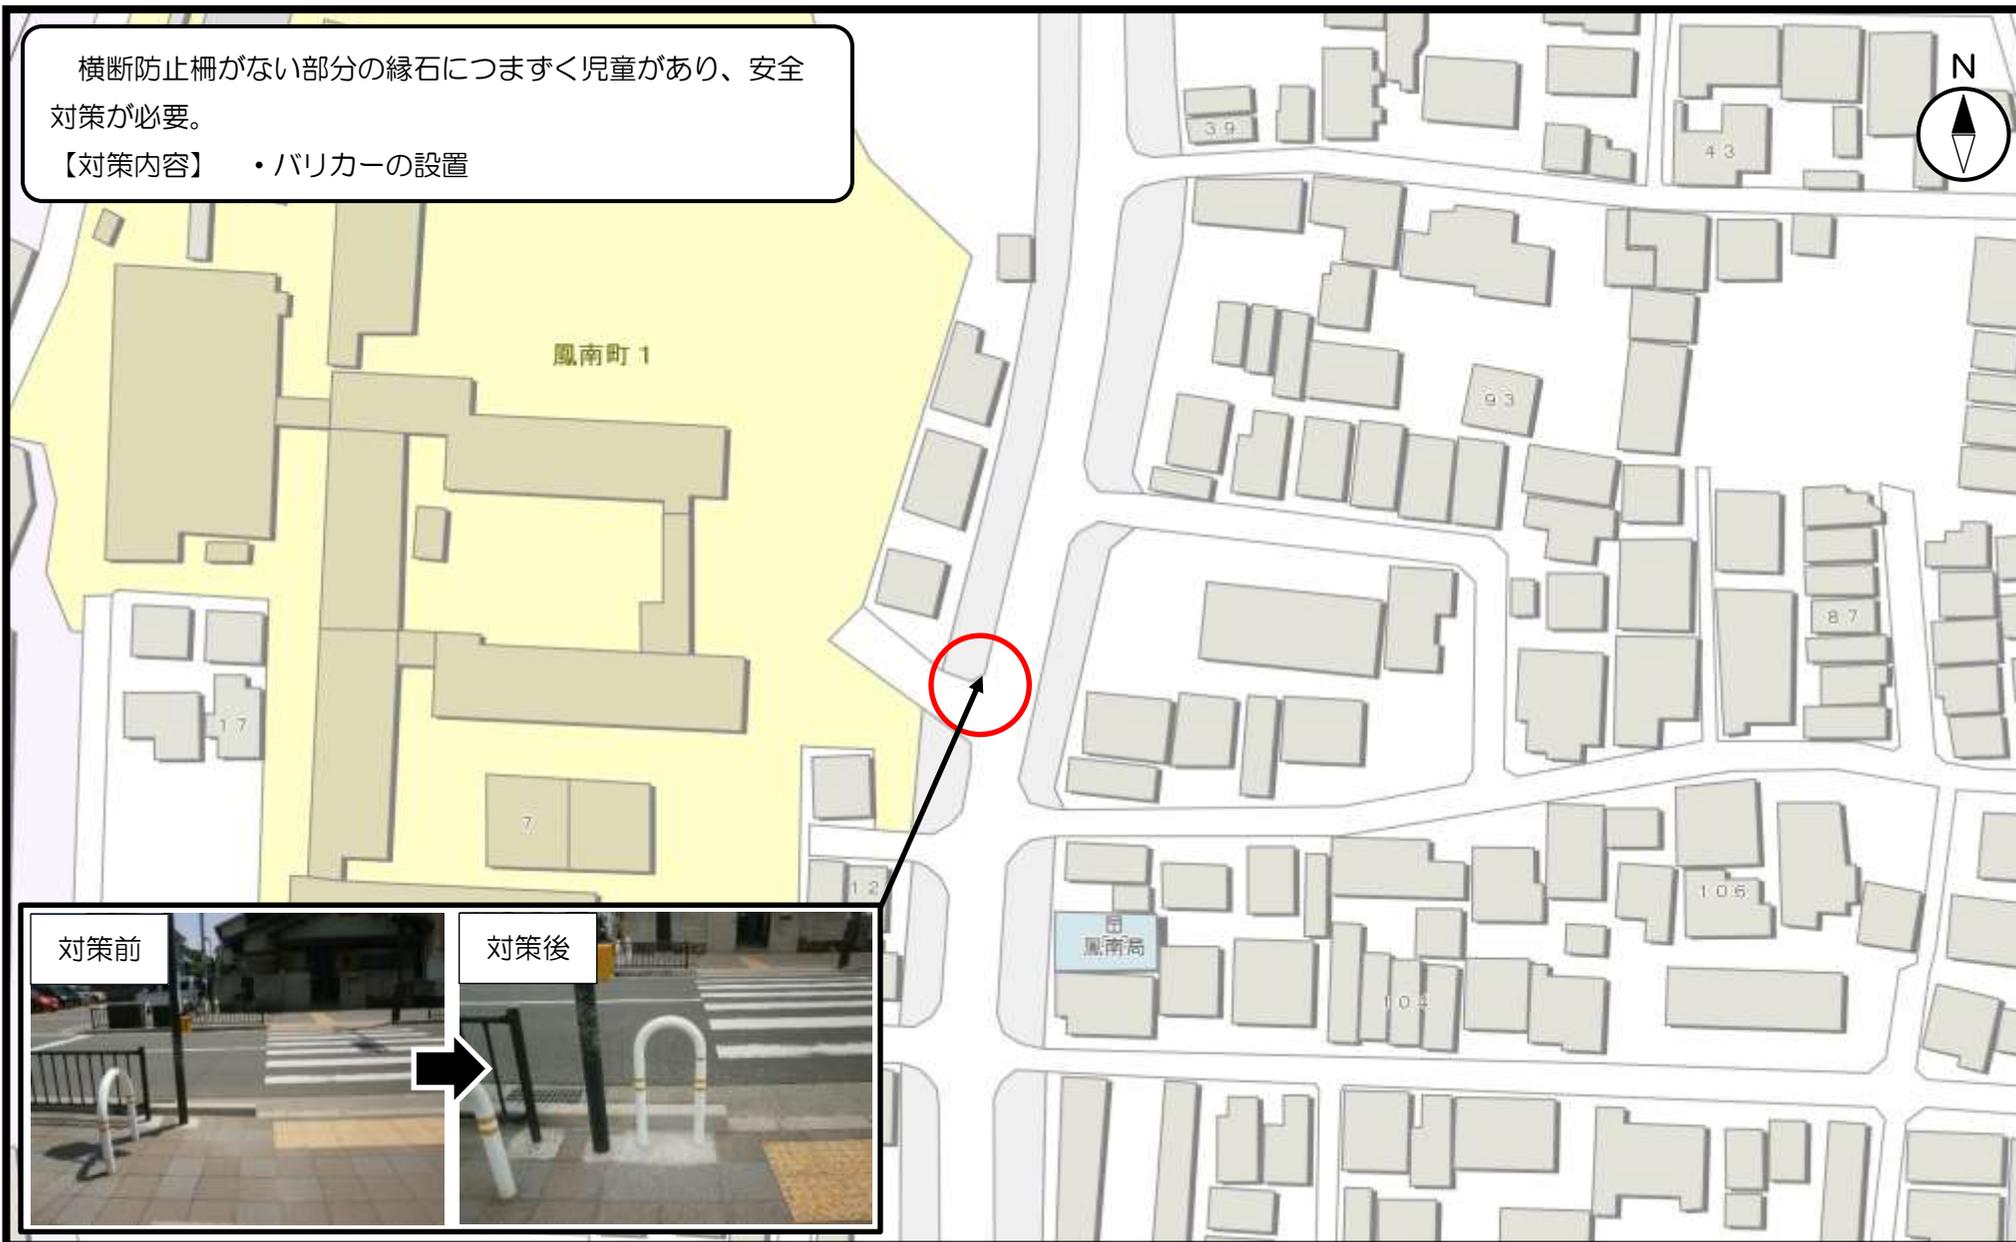
# 整理番号5

横断防止柵がない部分の縁石につまずく児童があり、安全対策が必要。

【対策内容】 ・バリカーの設置

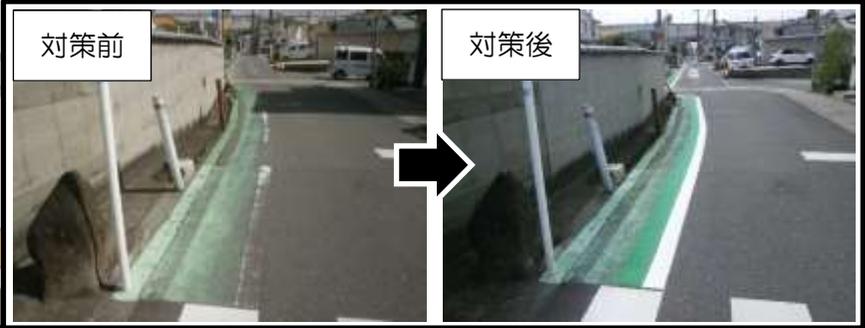
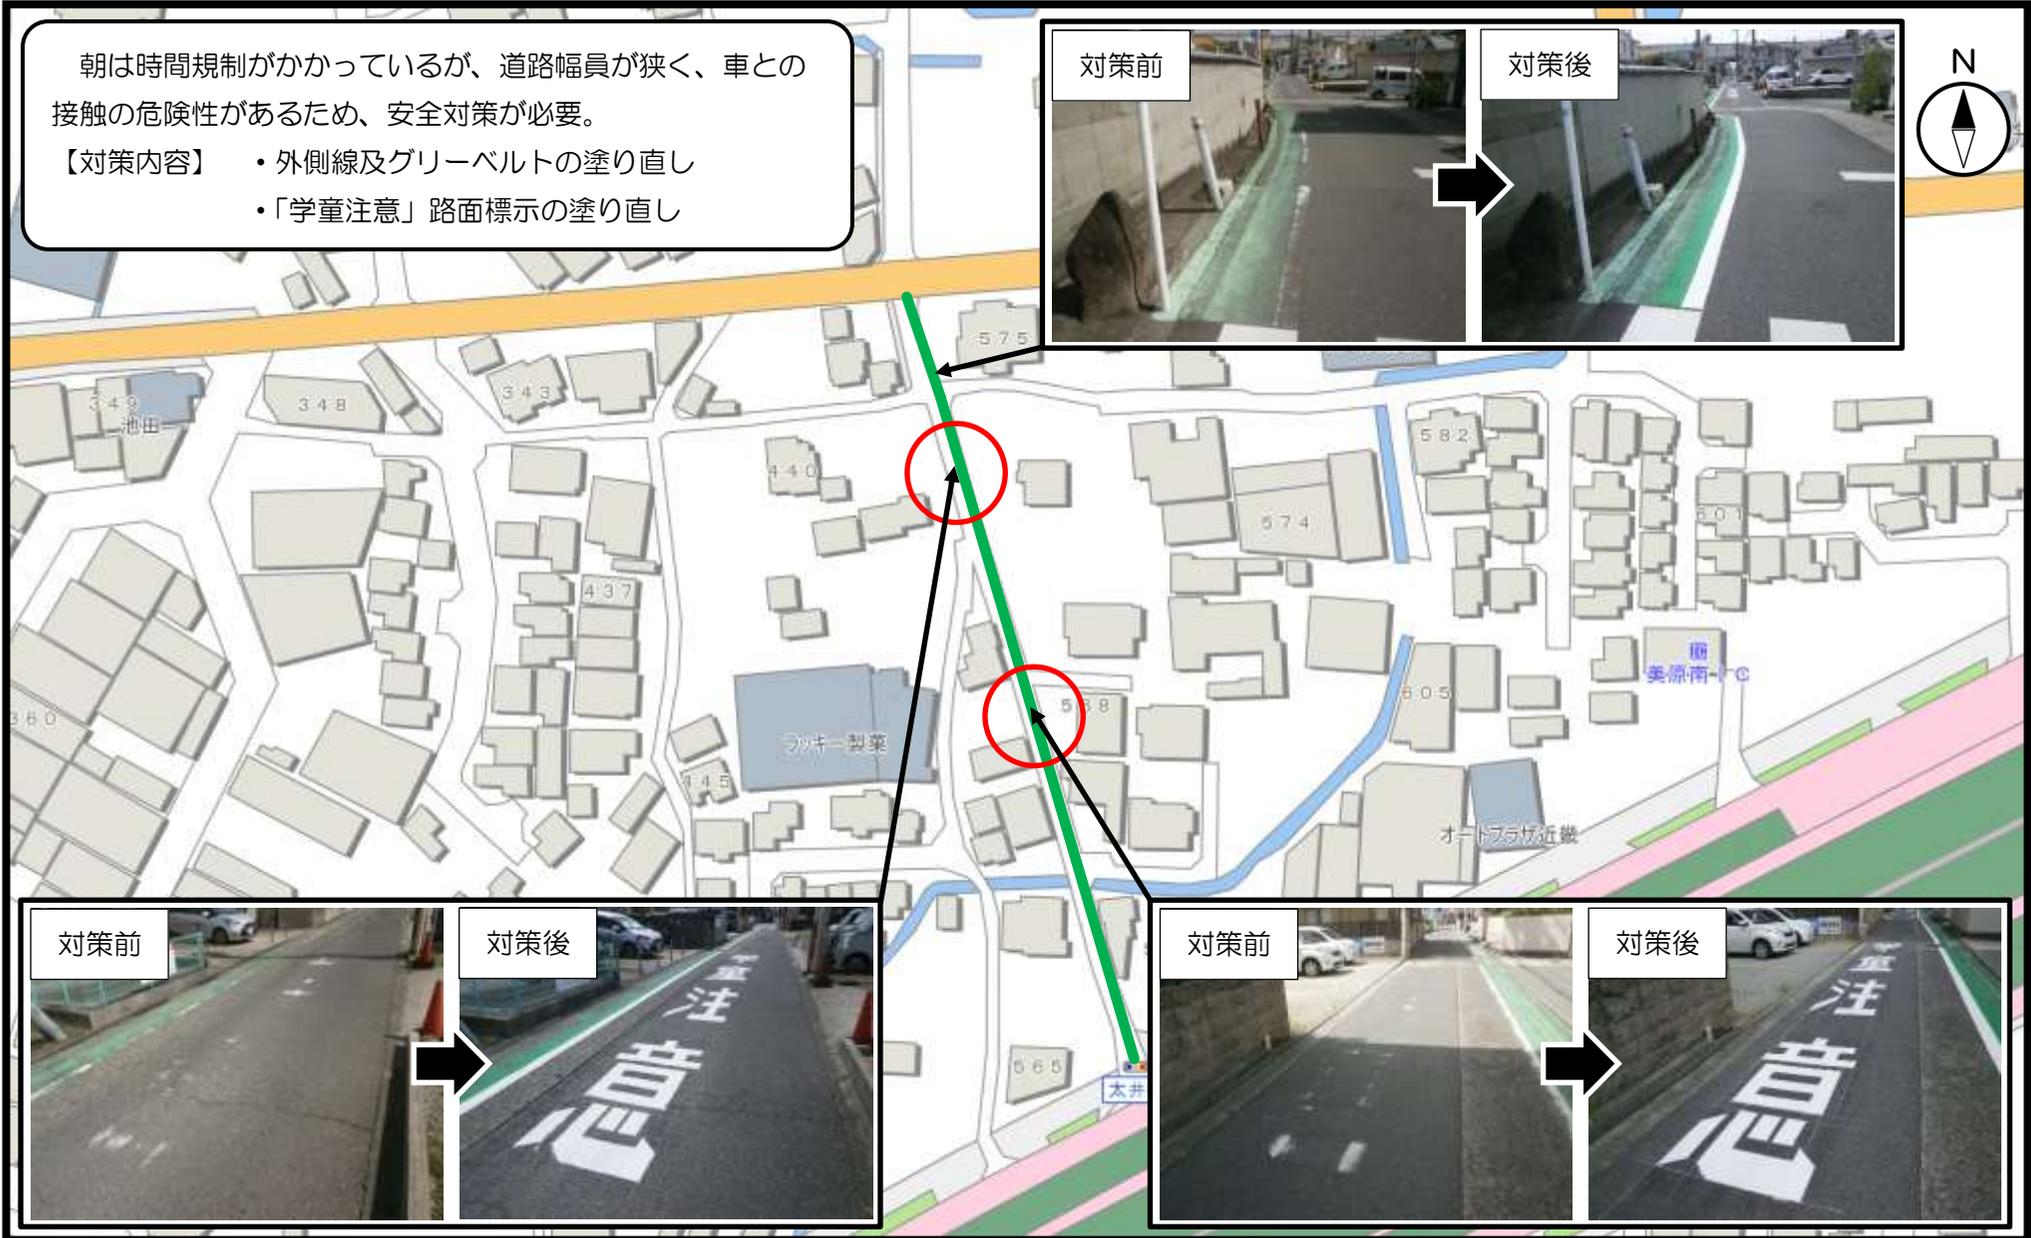
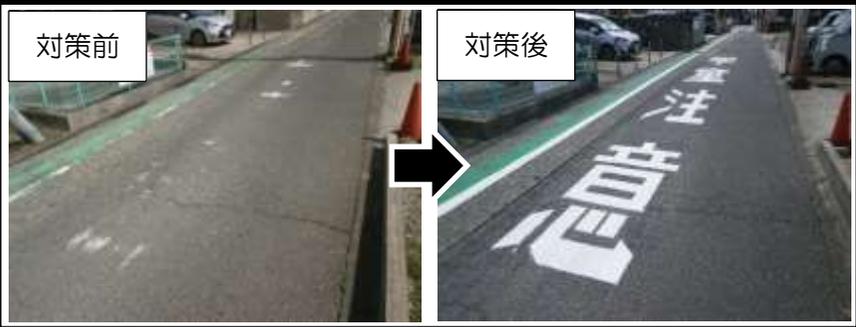
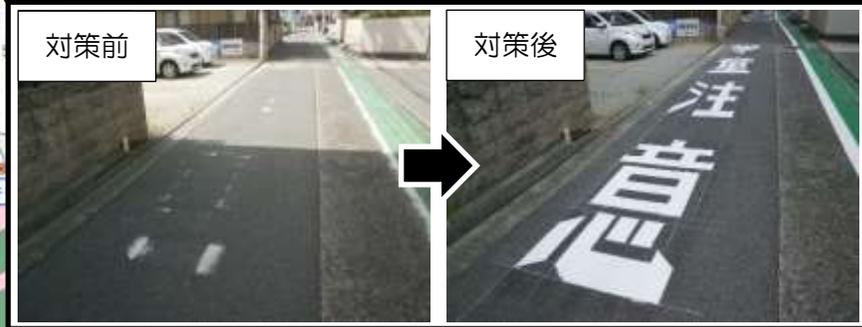
# 整理番号6

朝は時間規制がかかっているが、道路幅員が狭く、車との接触の危険性があるため、安全対策が必要。

- 【対策内容】
- ・外側線及グリーベルトの塗り直し
  - ・「学童注意」路面標示の塗り直し

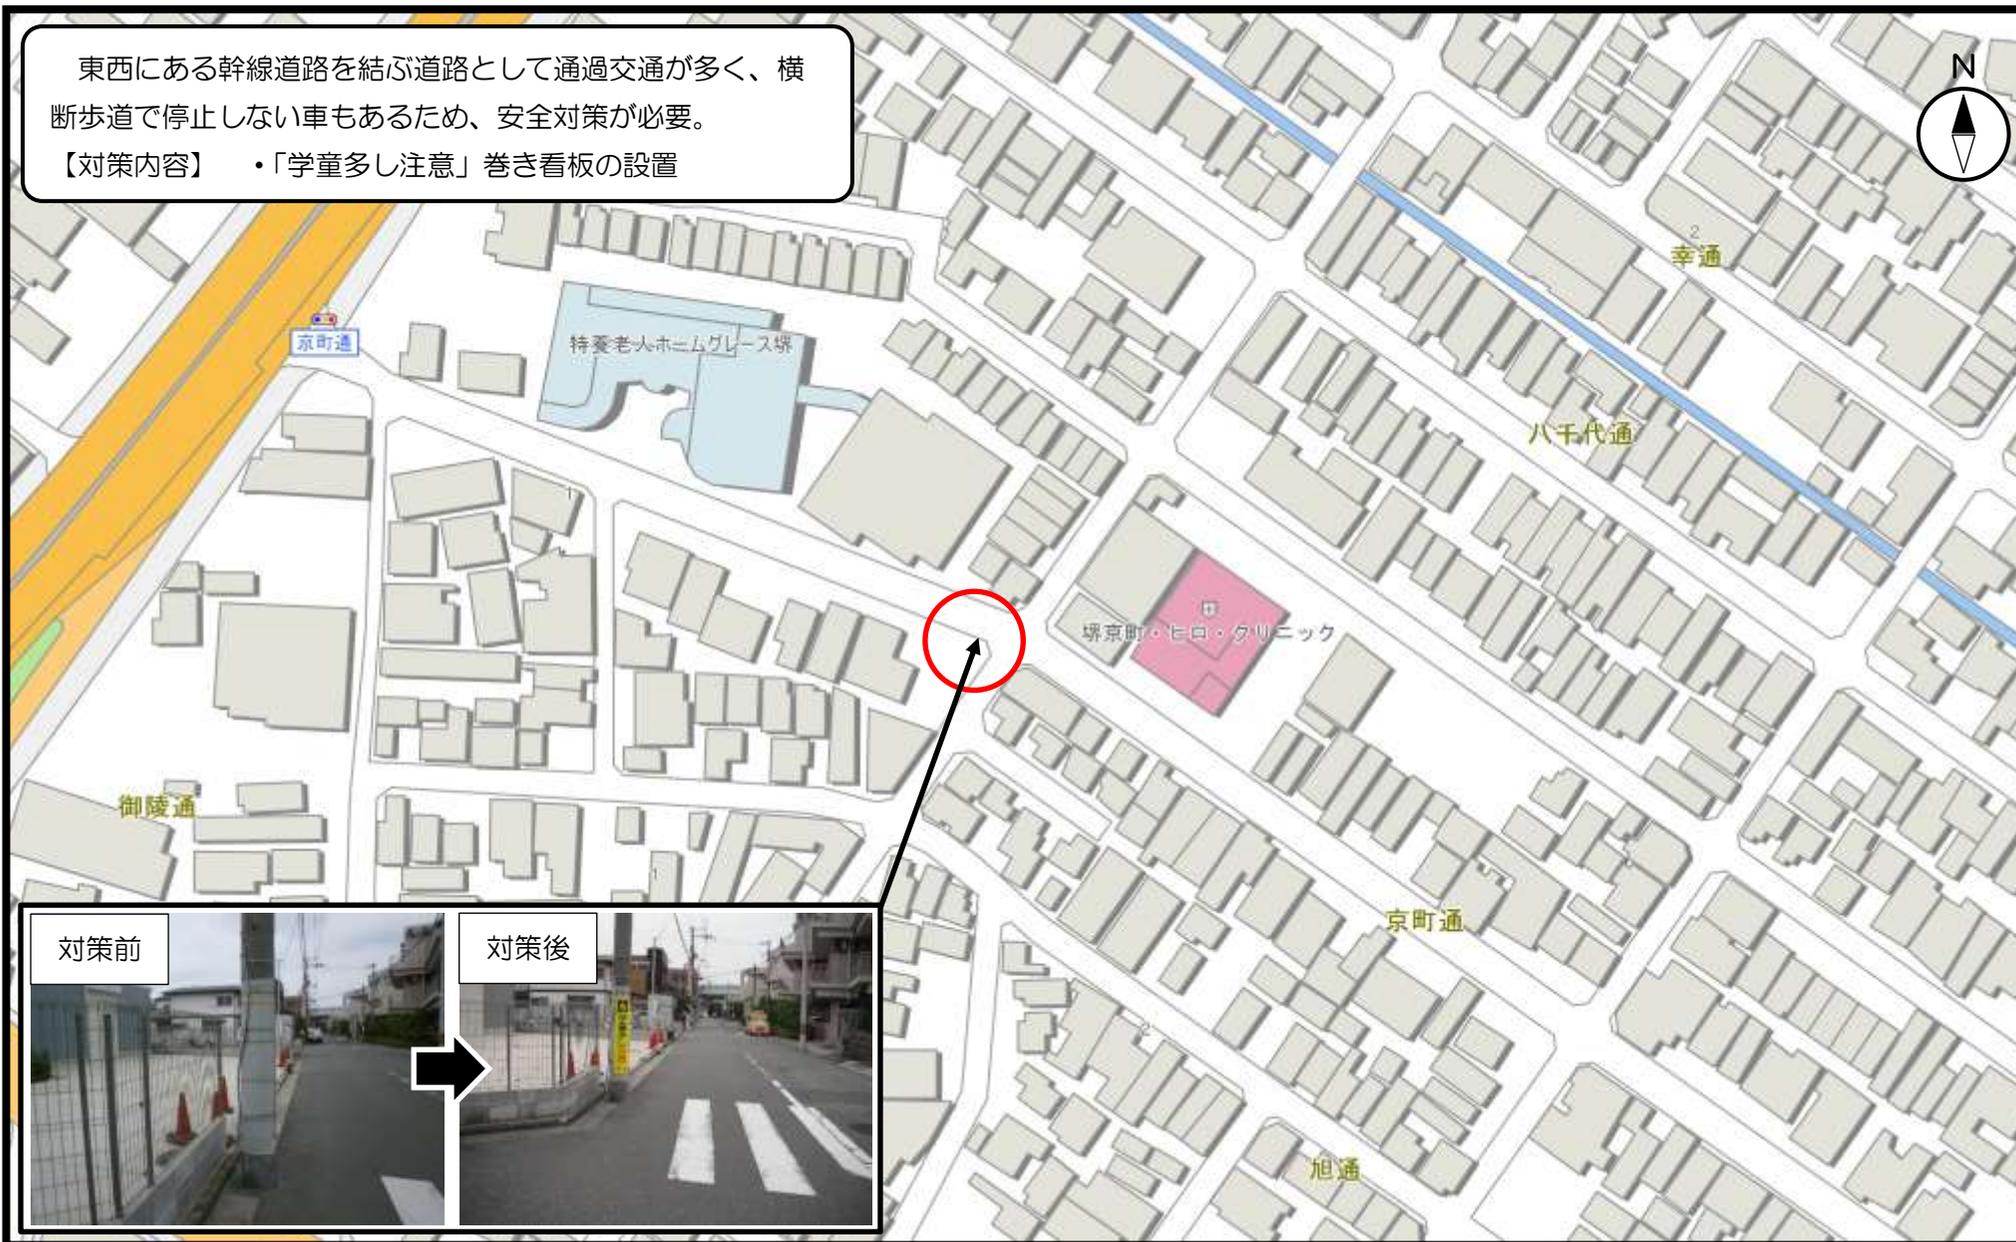
# 整理番号 7

東西にある幹線道路を結ぶ道路として通過交通が多く、横断歩道で停止しない車もあるため、安全対策が必要。

【対策内容】 ・「学童多し注意」巻き看板の設置

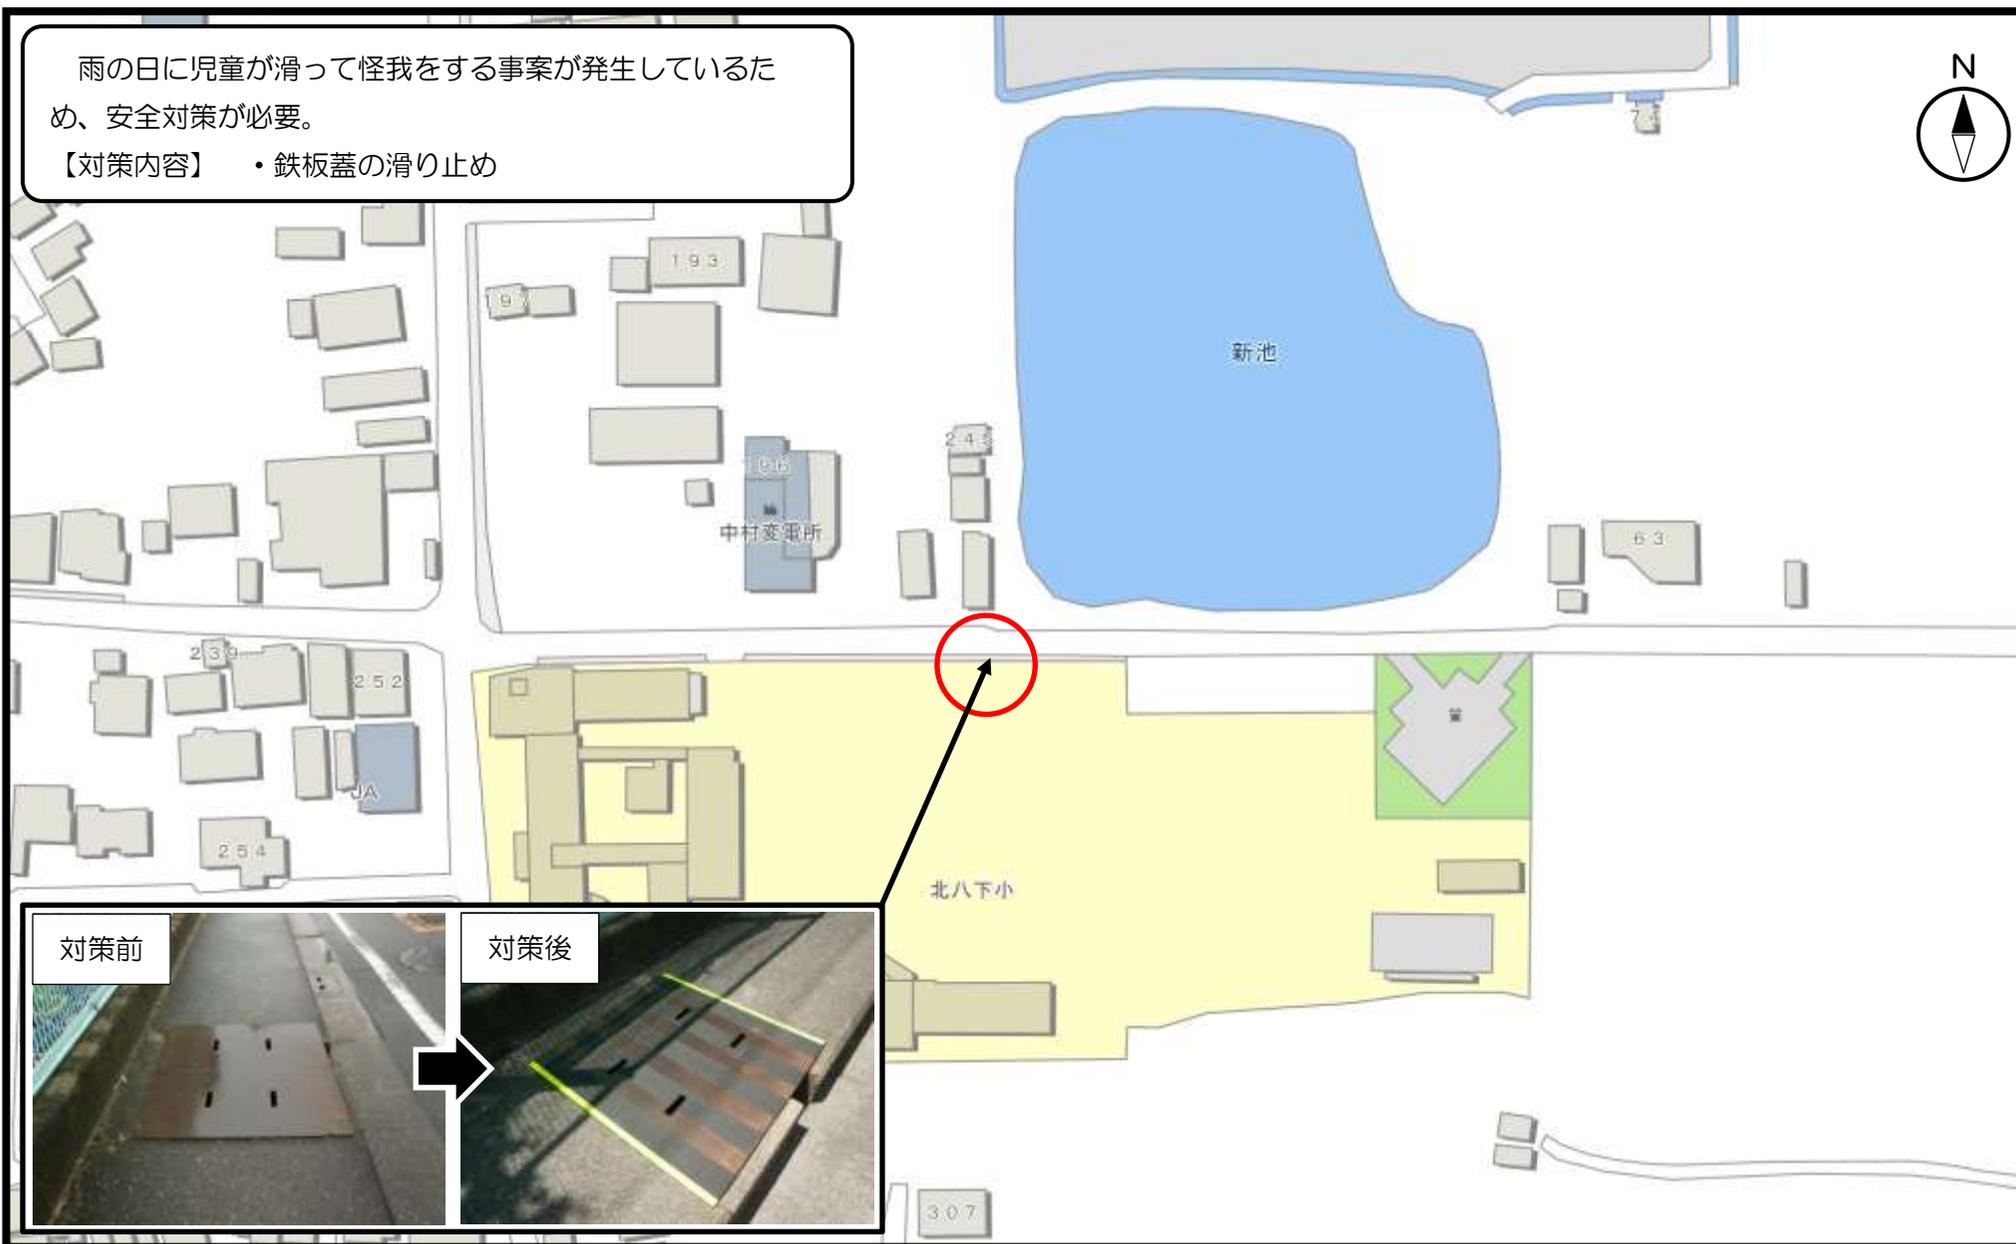
整理番号 8

雨の日に児童が滑って怪我をする事案が発生しているため、安全対策が必要。

【対策内容】 ・鉄板蓋の滑り止め

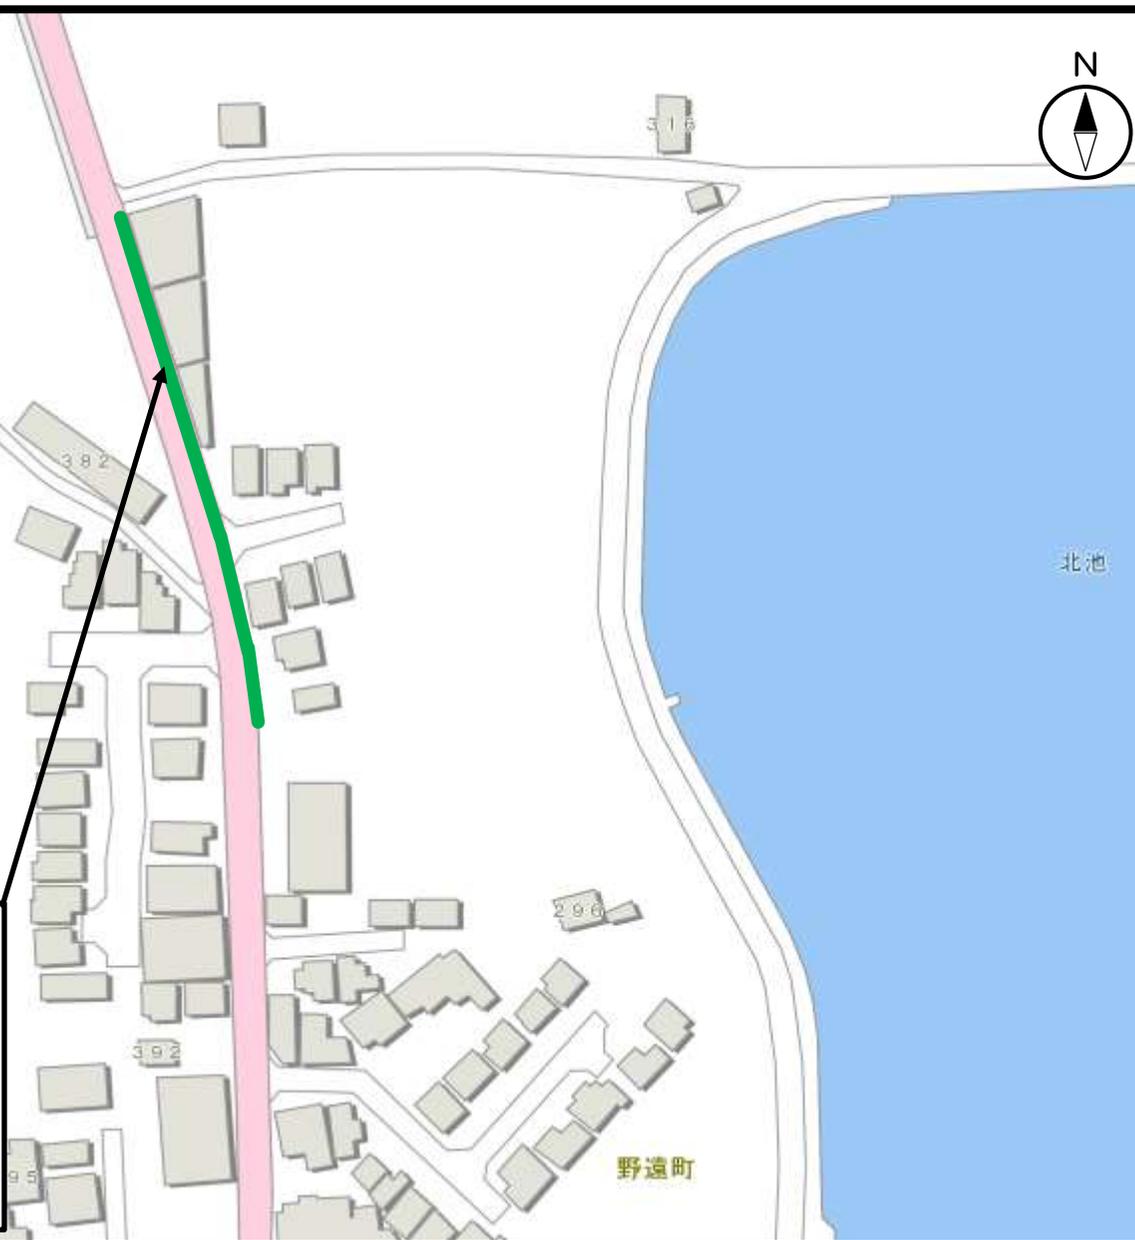
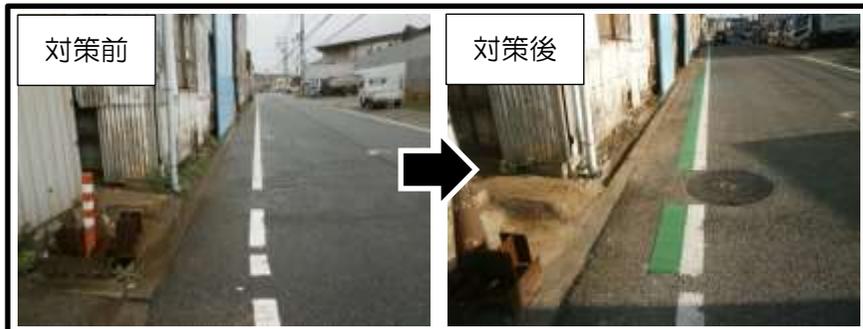
整理番号9

交通量の多い道路で道路幅員も狭いため、運転者に安全運転を促す安全対策が必要。

【対策内容】 ・グリーベルトの設置
