# 通学路における整備要望箇所への対応状況【令和5年度】

令和7年4月1日現在

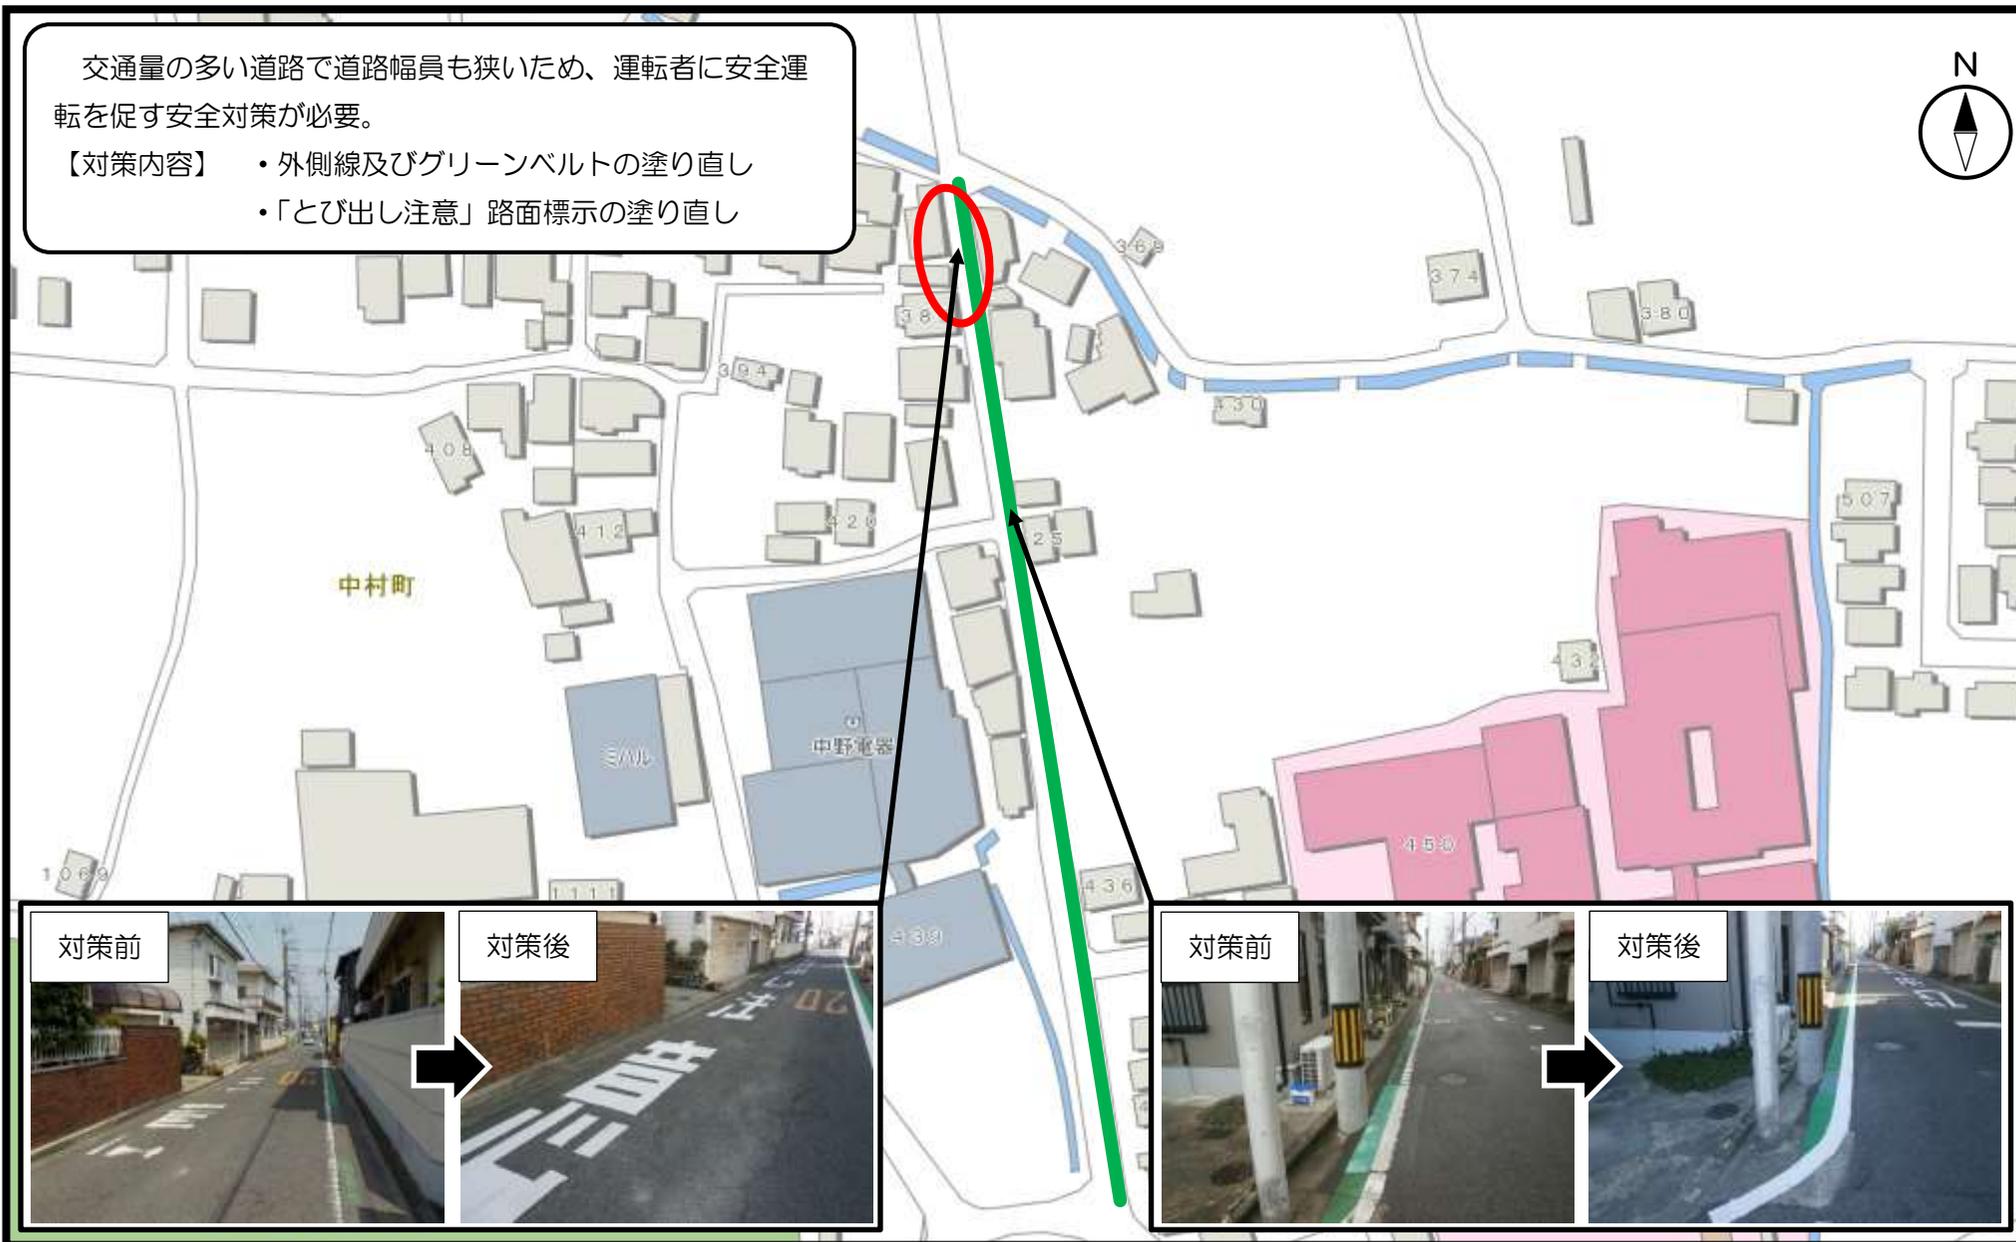
整理番号 10

交通量の多い道路で道路幅員も狭いため、運転者に安全運転を促す安全対策が必要。

- 【対策内容】 ・外側線及びグリーンベルトの塗り直し
- ・「とび出し注意」路面標示の塗り直し

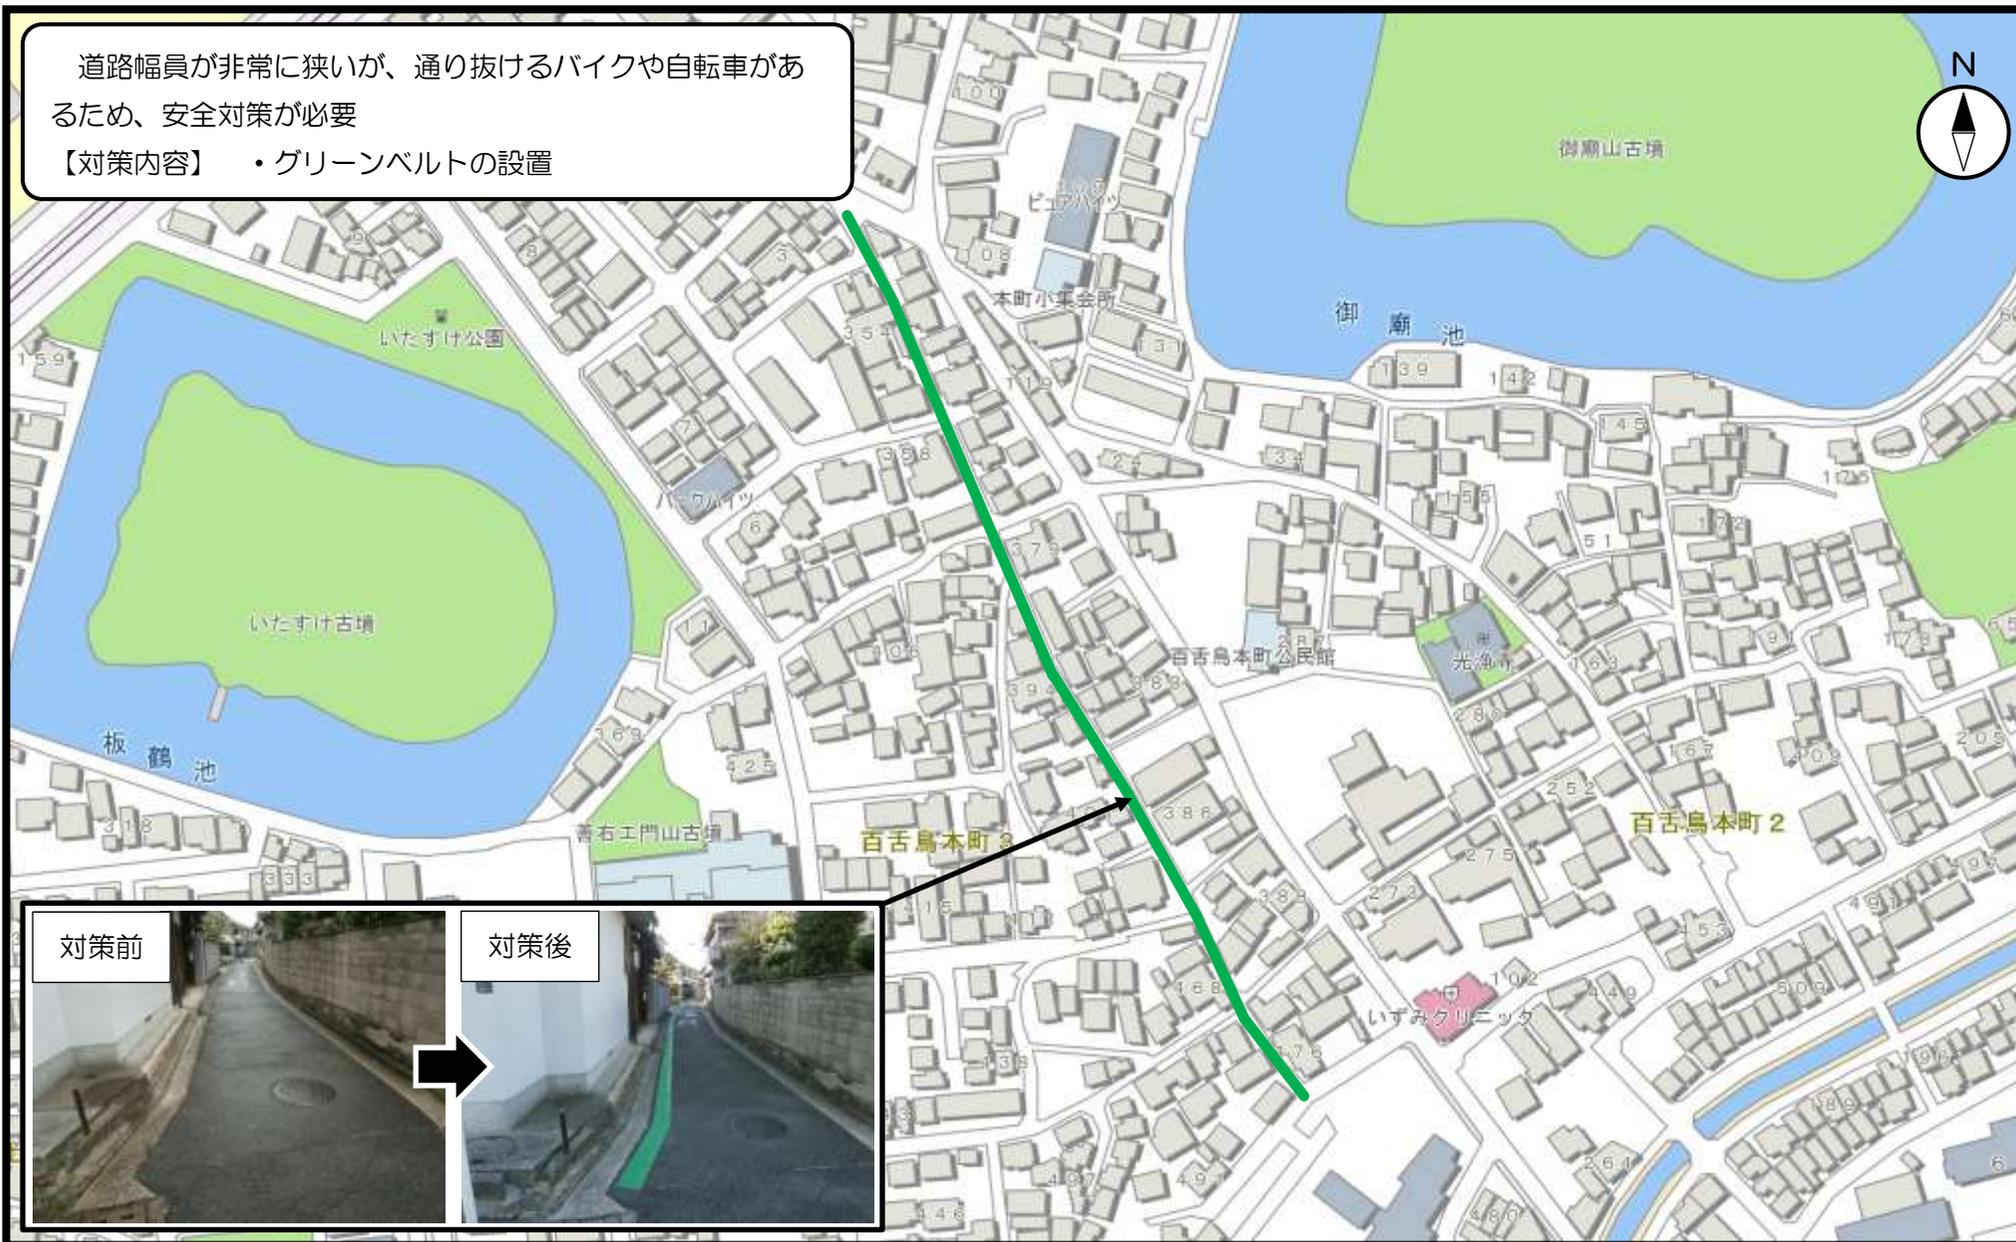
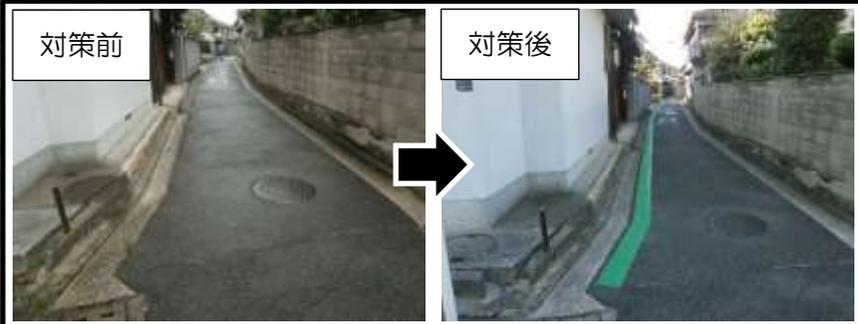
# 整理番号 1 1

道路幅員が非常に狭いが、通り抜けるバイクや自転車があるため、安全対策が必要  
【対策内容】 ・グリーンベルトの設置

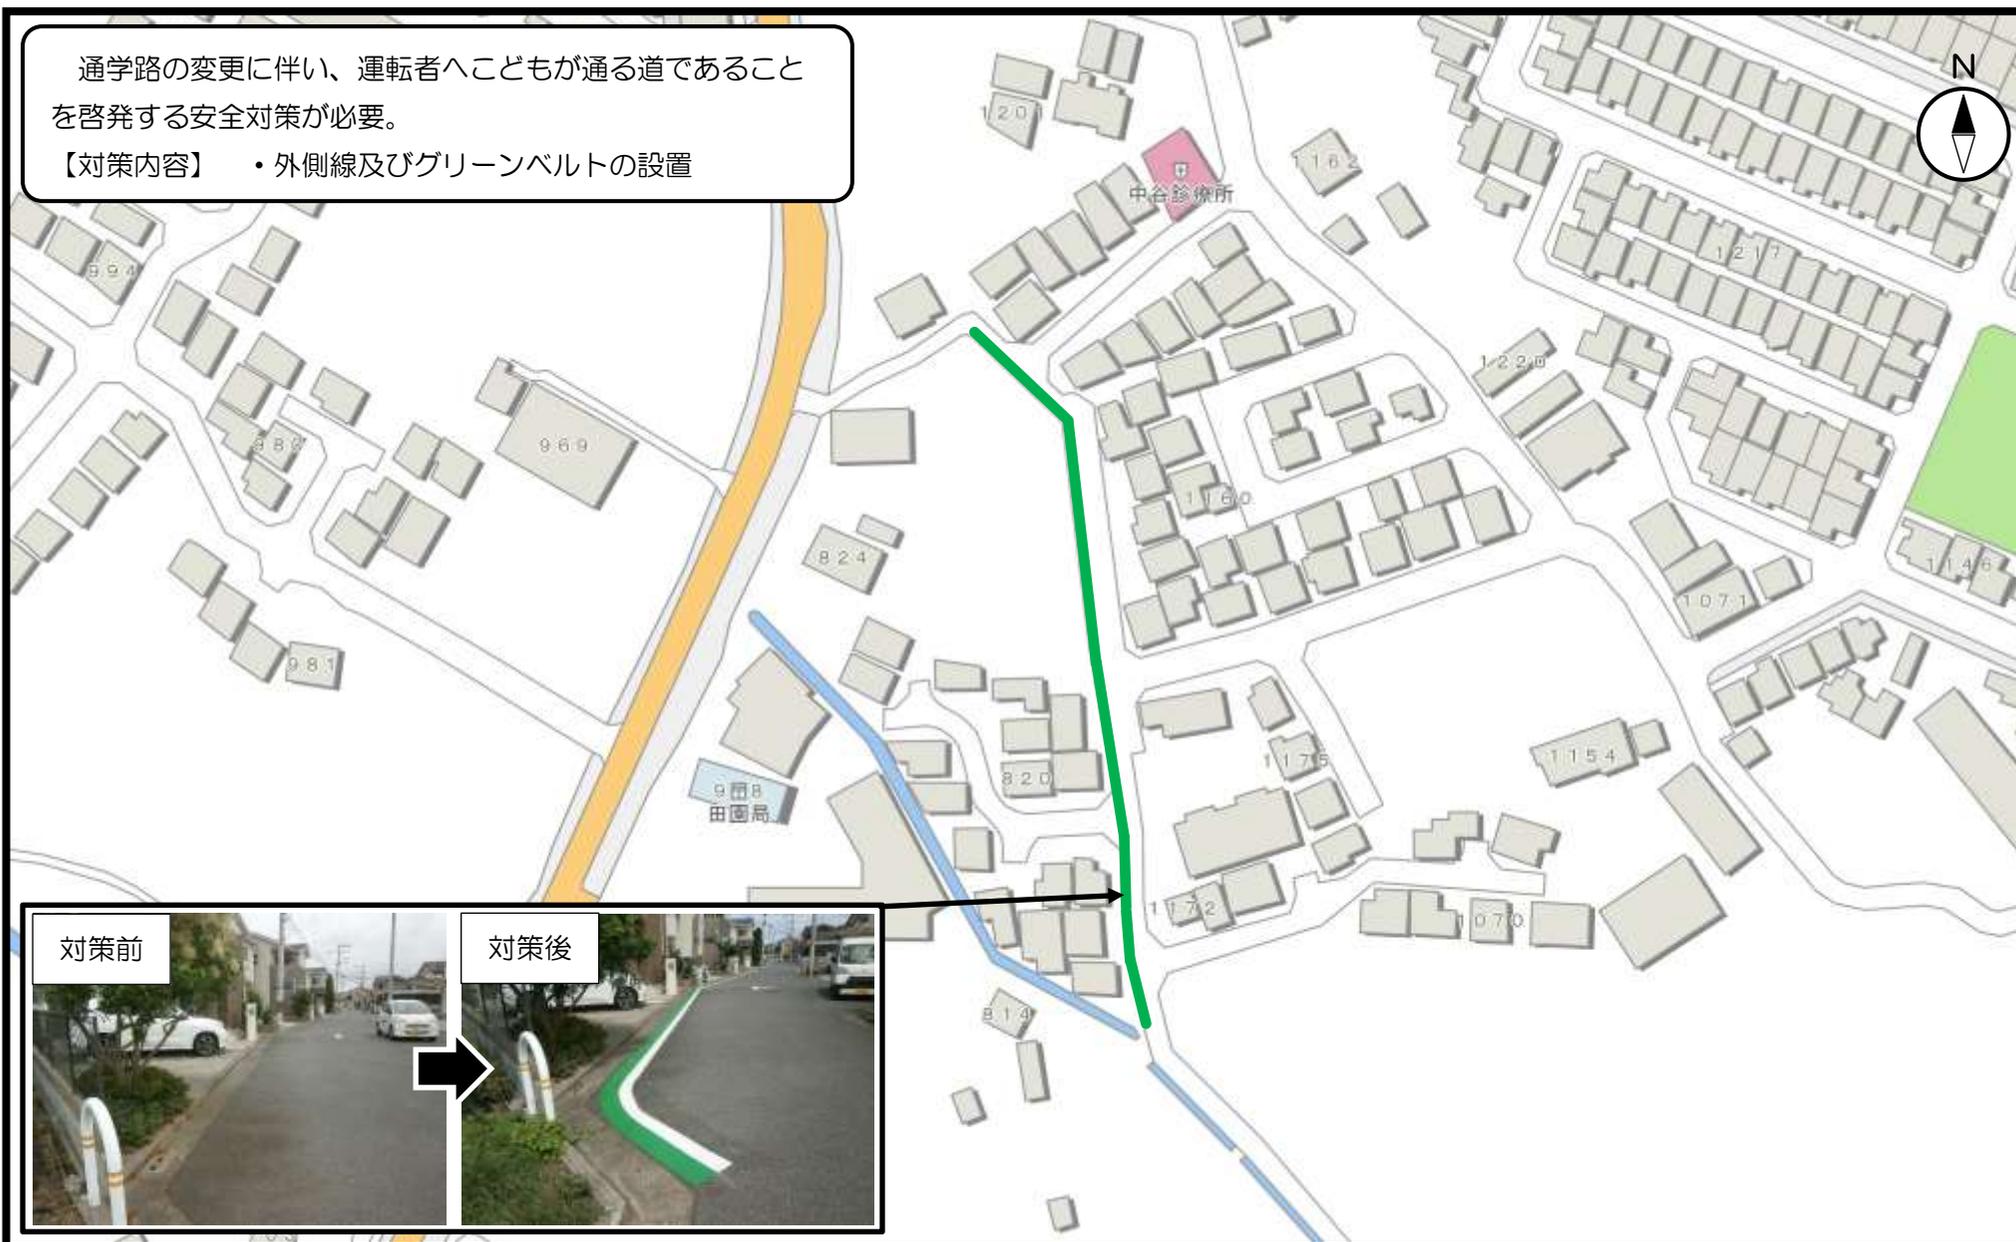
整理番号 12

通学路の変更に伴い、運転者へ子どもが通る道であることを啓発する安全対策が必要。

【対策内容】 ・外側線及びグリーンベルトの設置

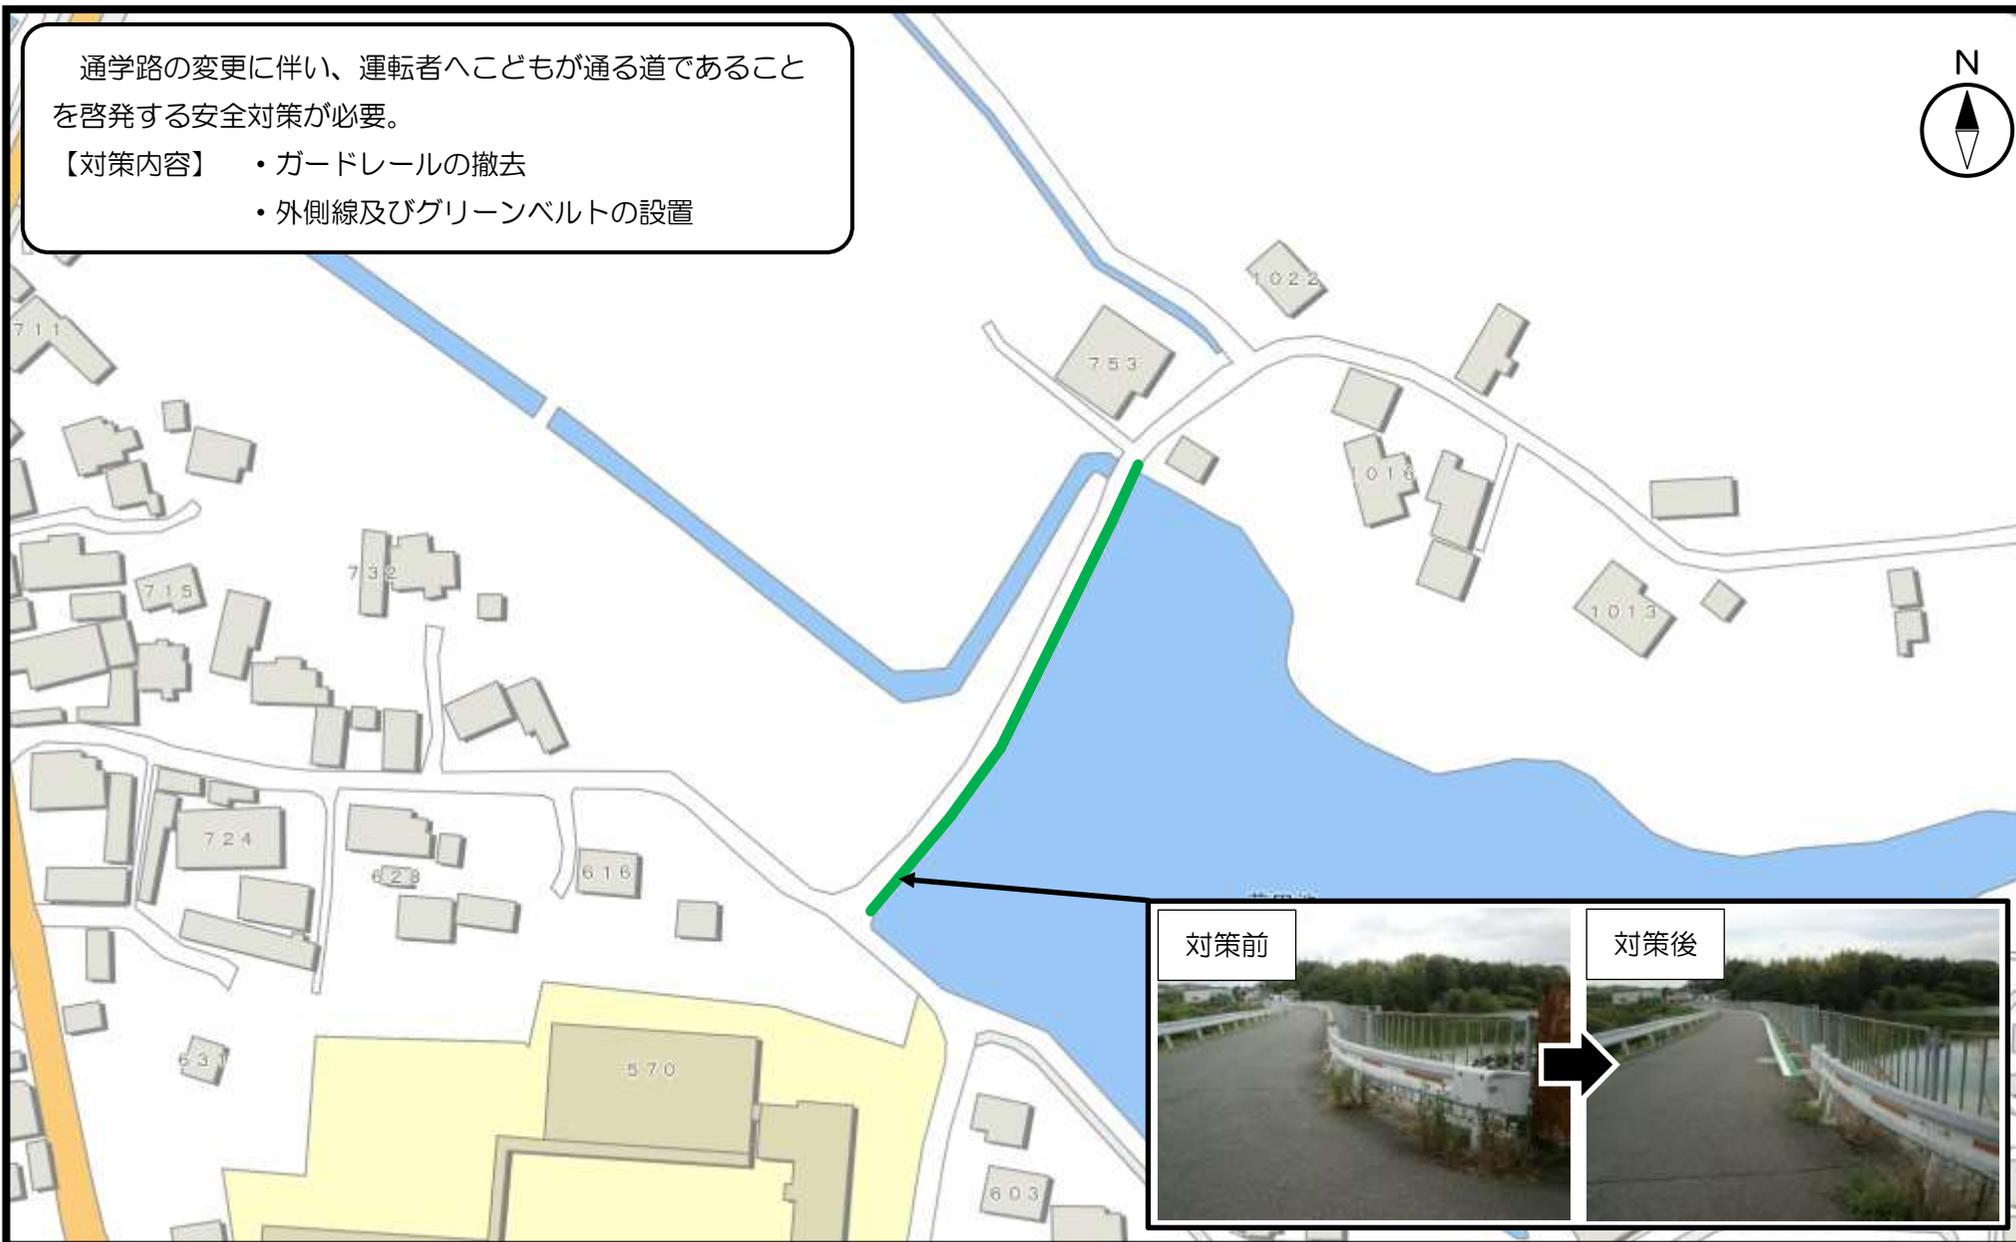
# 整理番号 14

通学路の変更に伴い、運転者へ子どもが通る道であることを啓発する安全対策が必要。

- 【対策内容】
- ・ガードレールの撤去
  - ・外側線及びグリーンベルトの設置

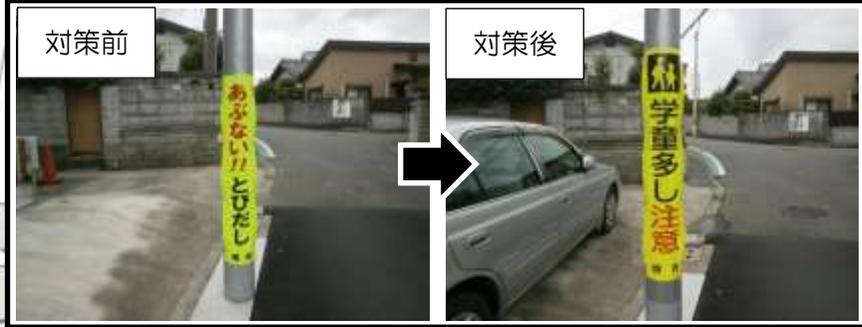
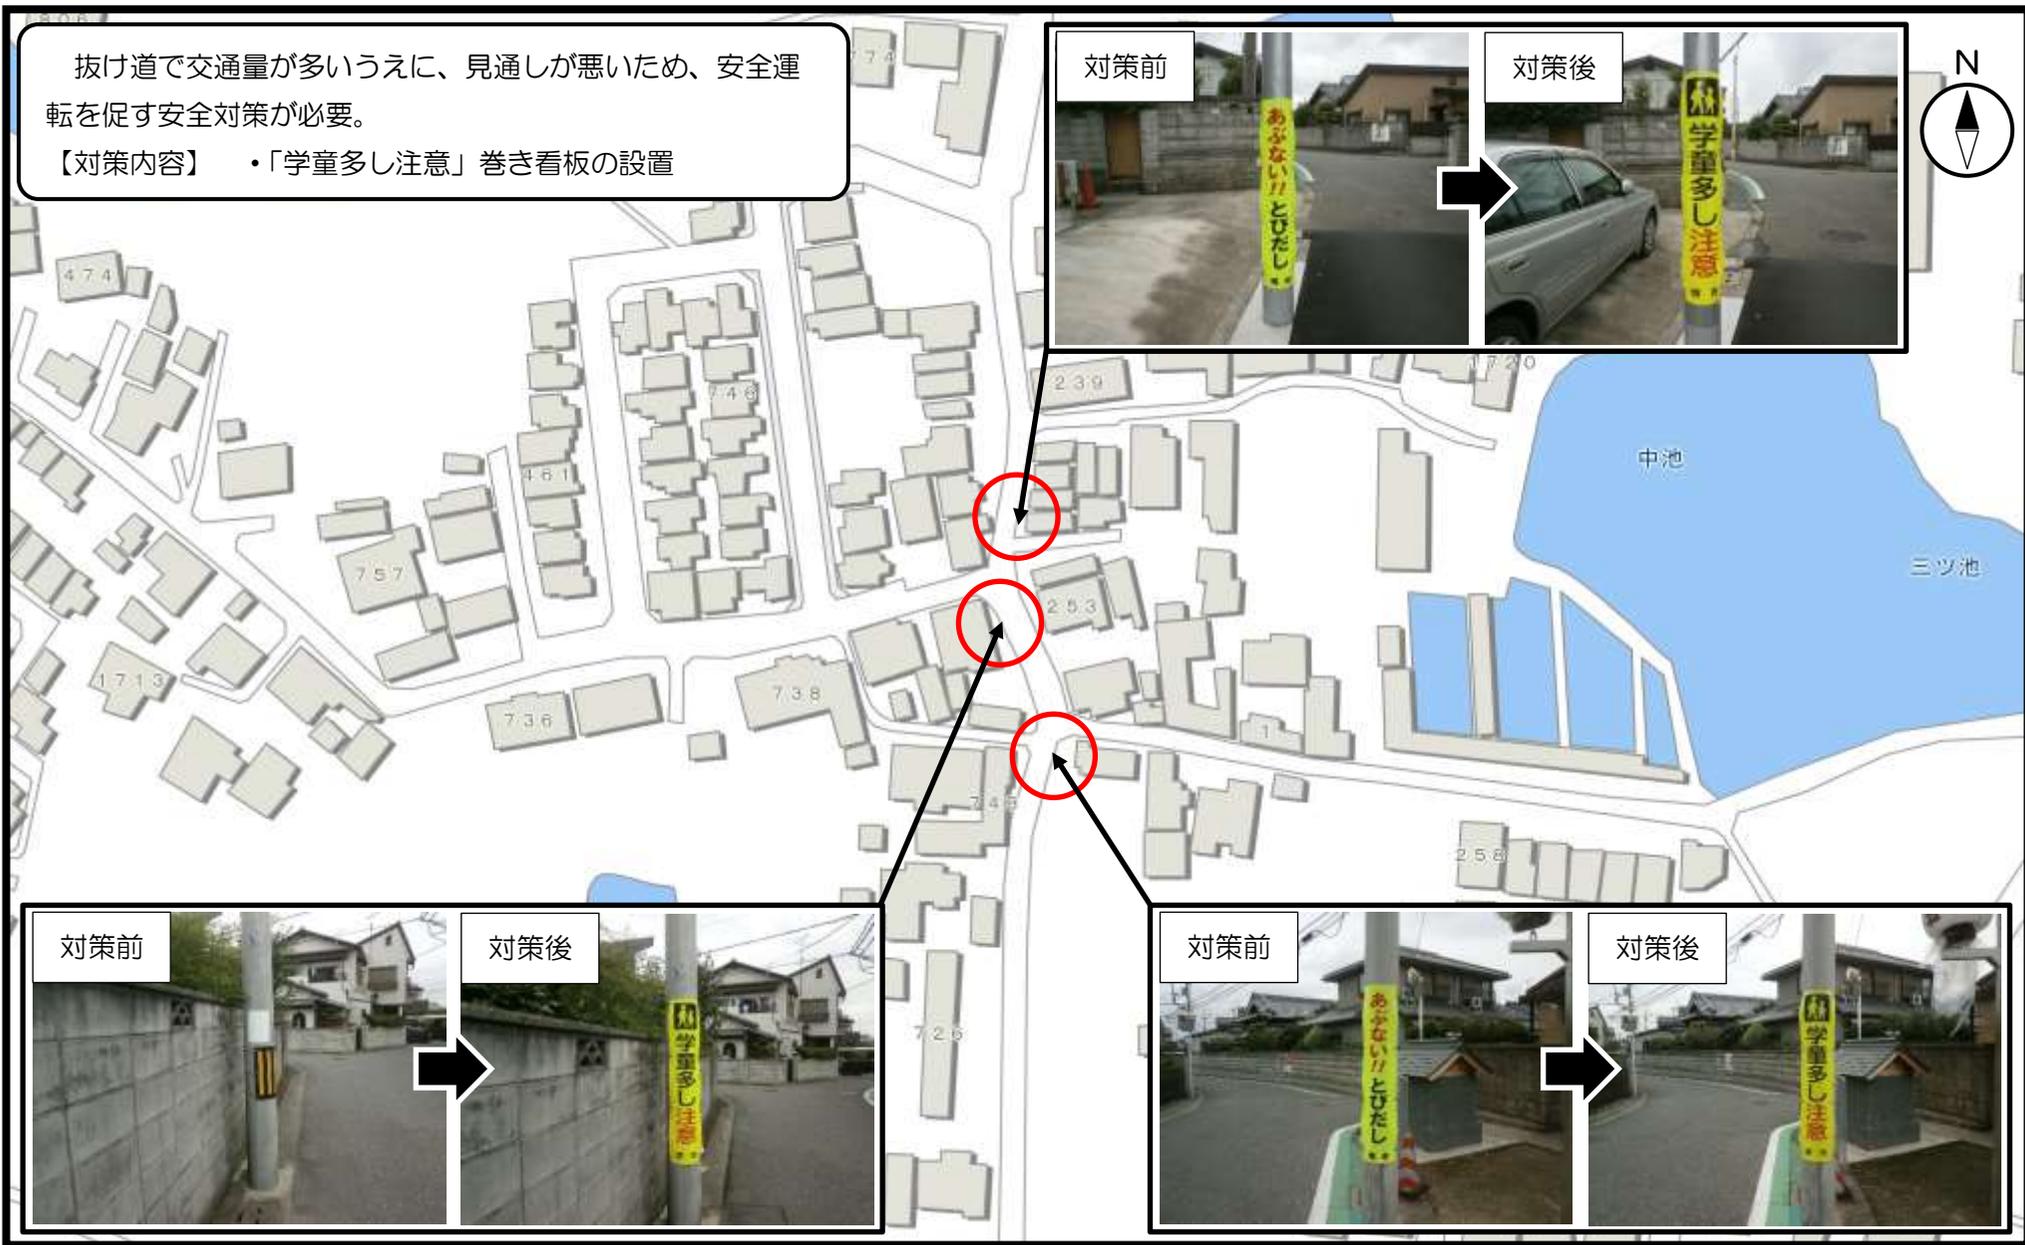
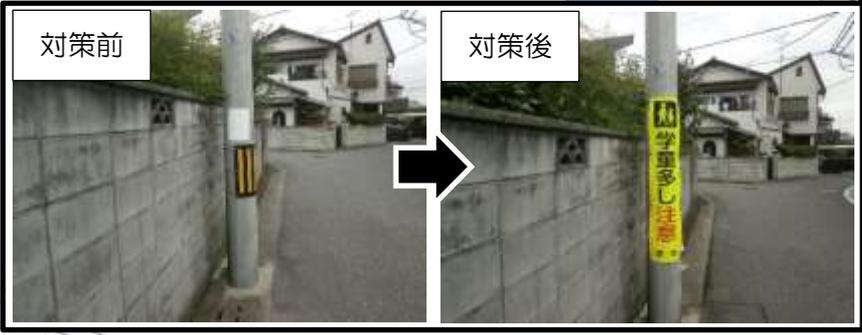
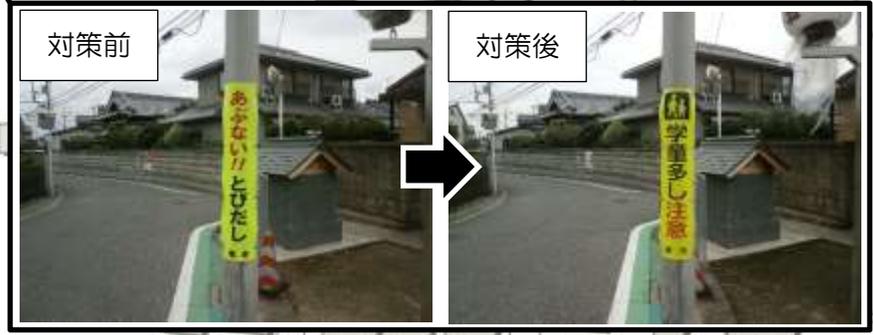
整理番号 15

抜け道で交通量が多いうえに、見通しが悪いため、安全運転を促す安全対策が必要。

【対策内容】 ・「学童多し注意」巻き看板の設置

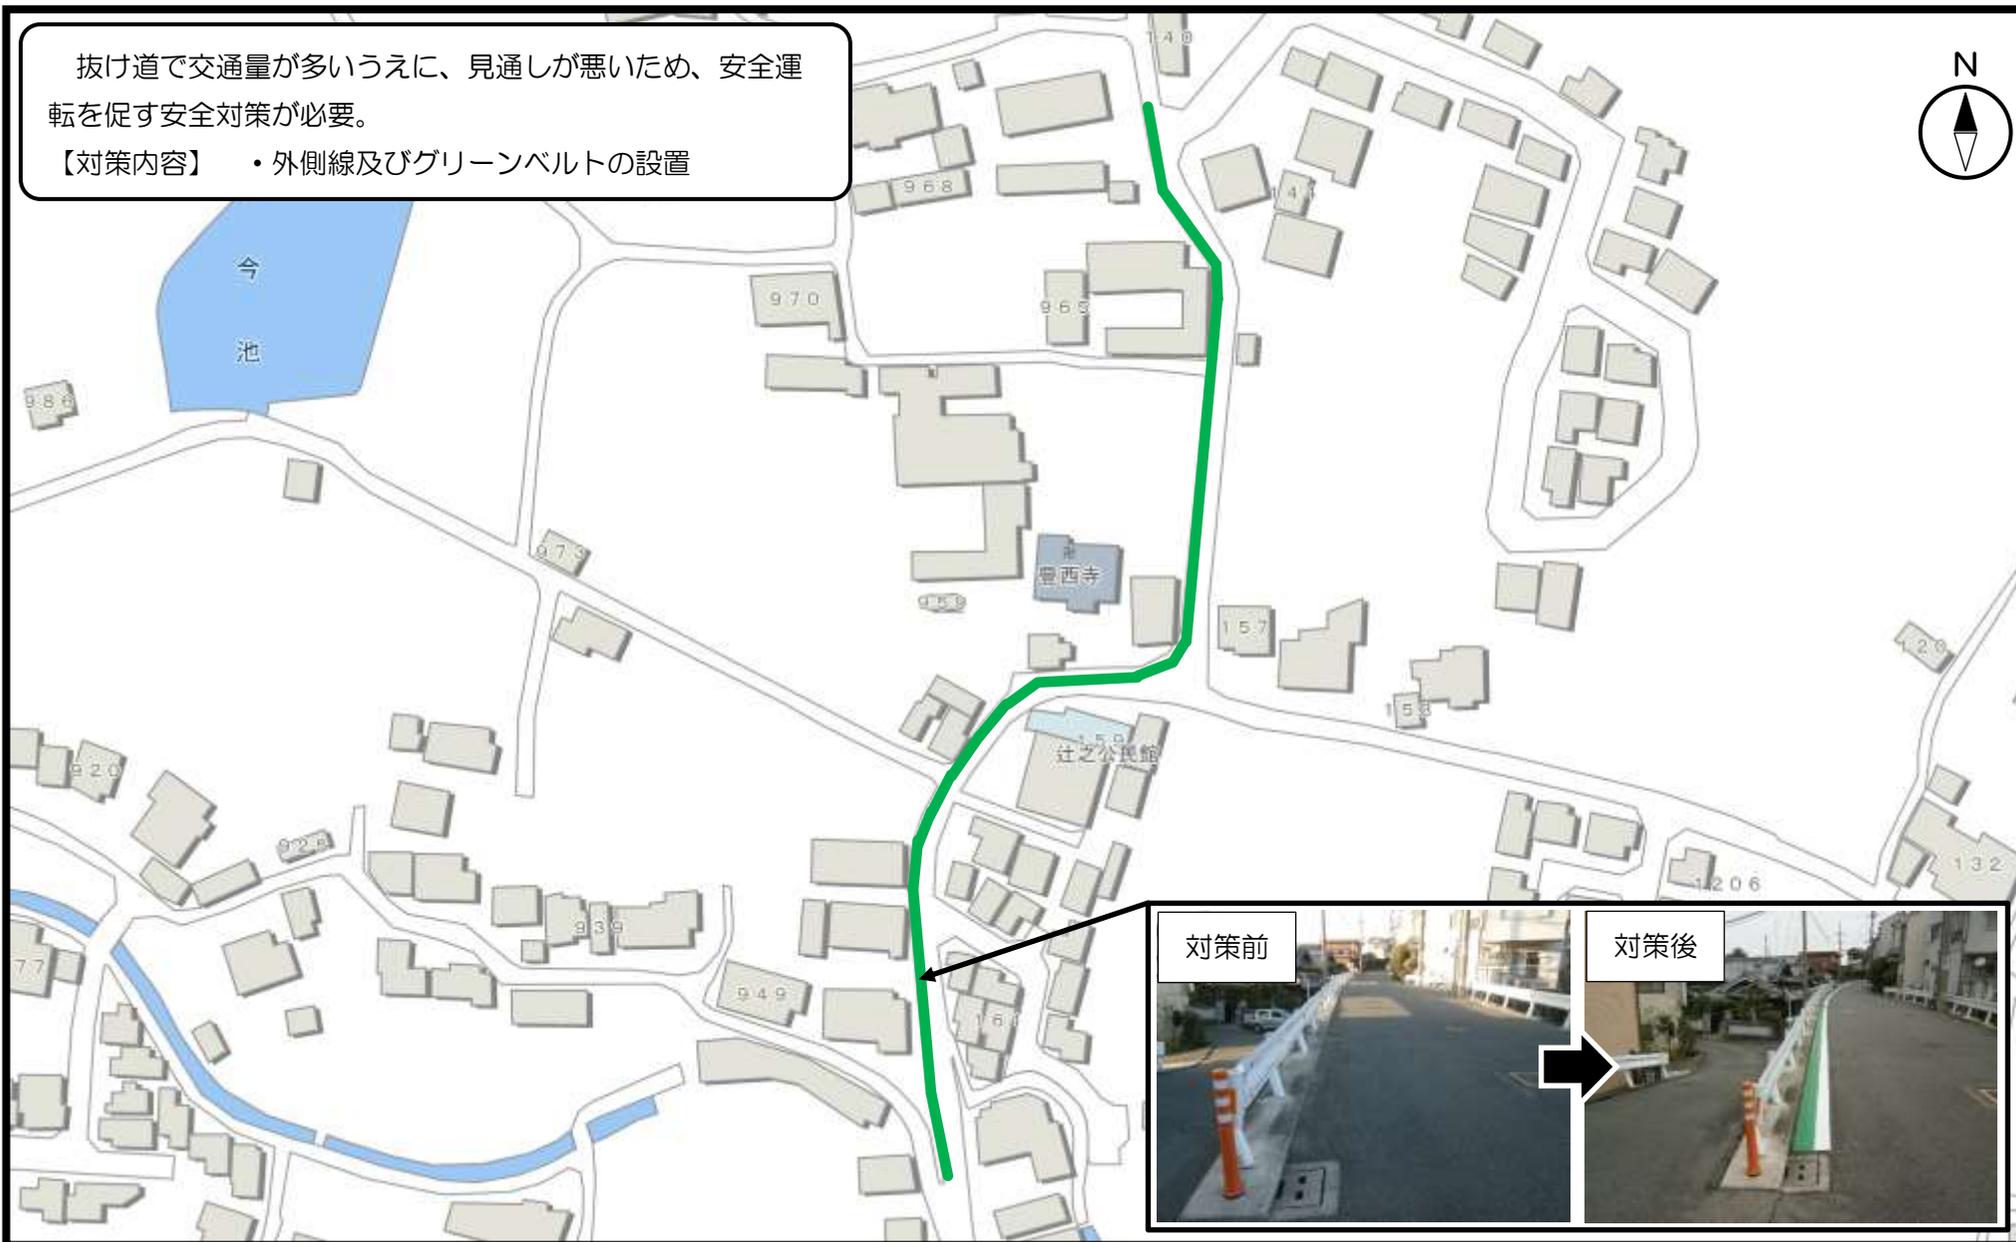
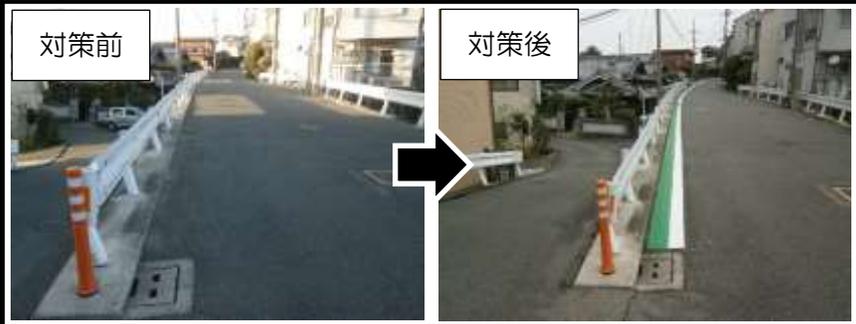
整理番号 16

抜け道で交通量が多いうえに、見通しが悪いため、安全運転を促す安全対策が必要。

【対策内容】 ・外側線及びグリーンベルトの設置

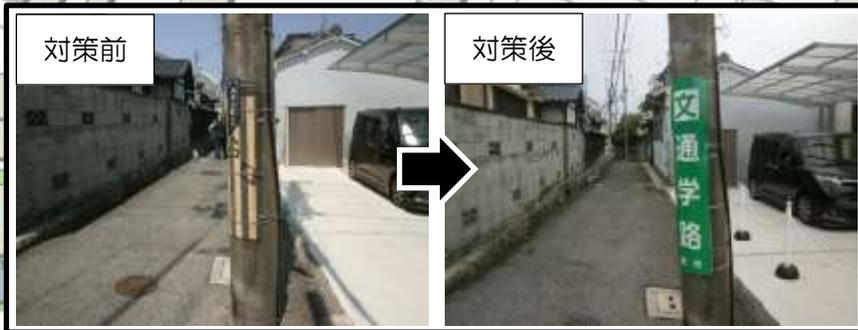
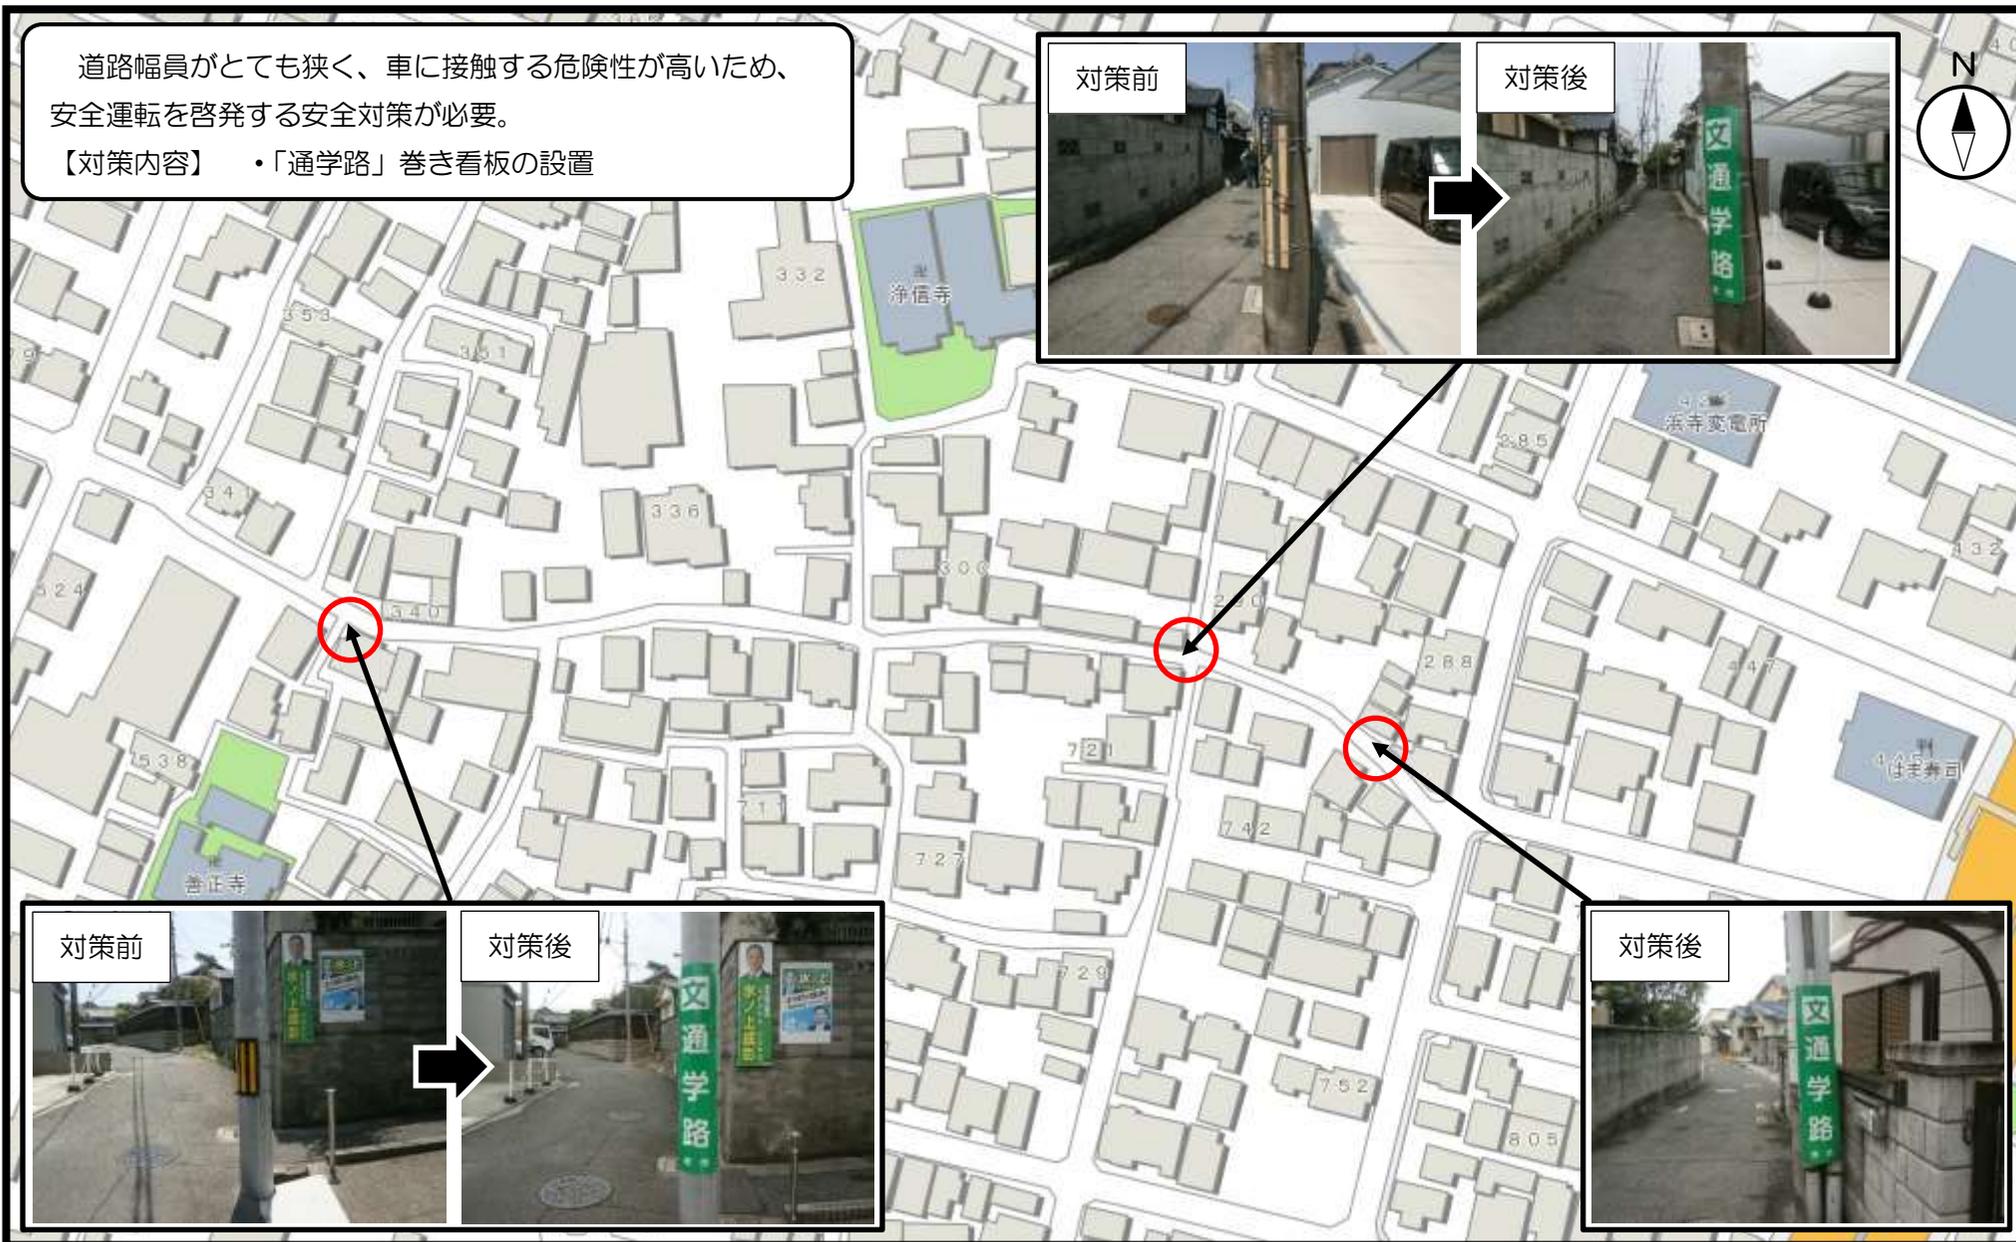
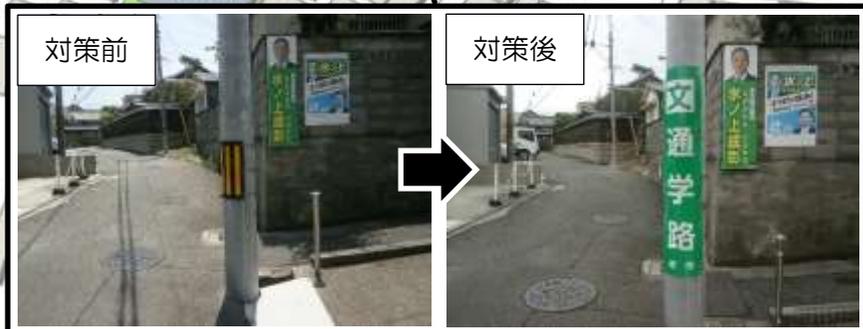
整理番号 17

道路幅員がとても狭く、車に接触する危険性が高いため、安全運転を啓発する安全対策が必要。

【対策内容】 ・「通学路」巻き看板の設置

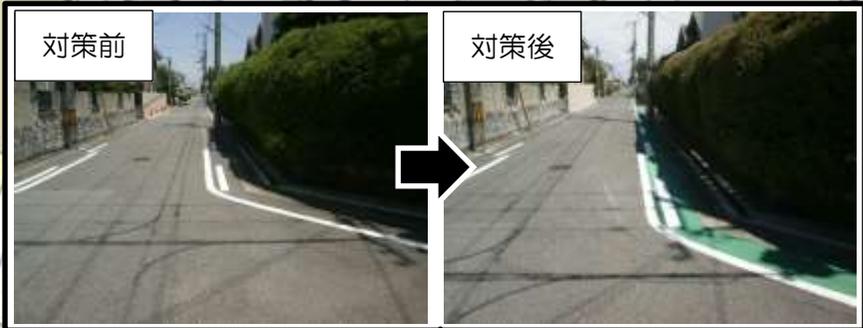
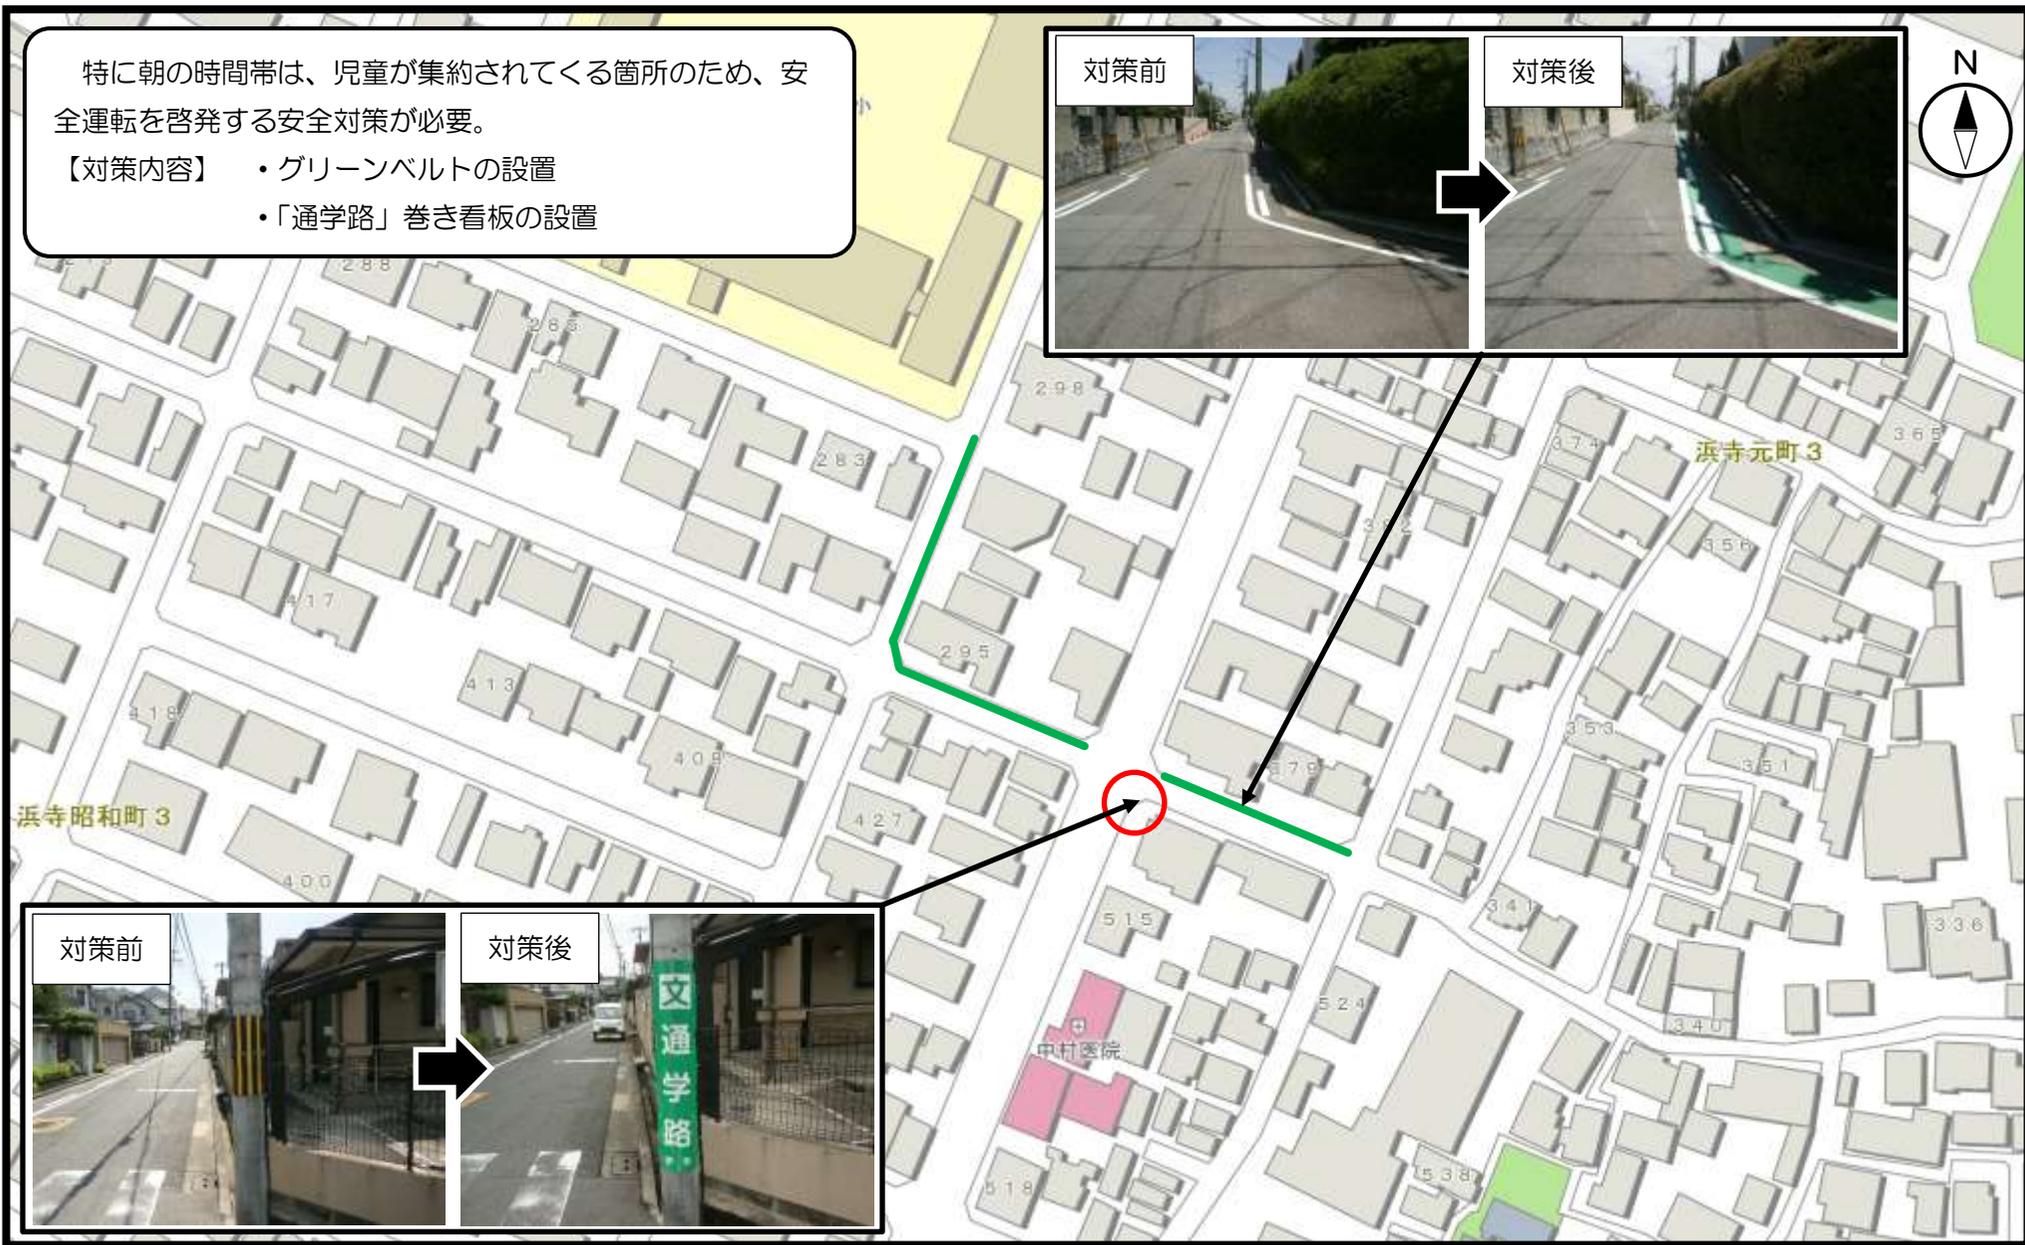
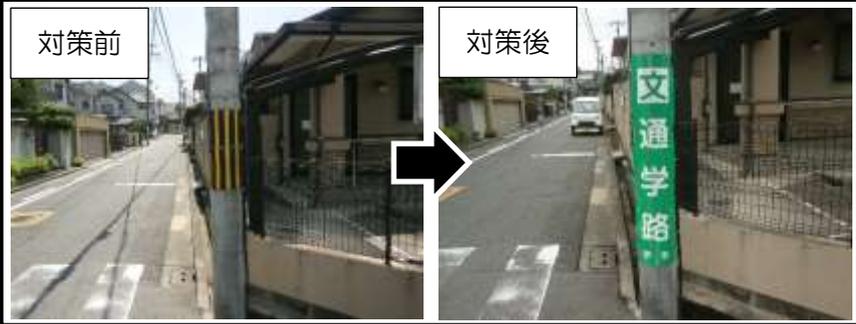
# 整理番号 18

特に朝の時間帯は、児童が集約されてくる箇所のため、安全運転を啓発する安全対策が必要。

- 【対策内容】
- ・グリーンベルトの設置
  - ・「通学路」巻き看板の設置
