# 通学路における整備要望箇所への対応状況【令和5年度】

令和7年4月1日現在

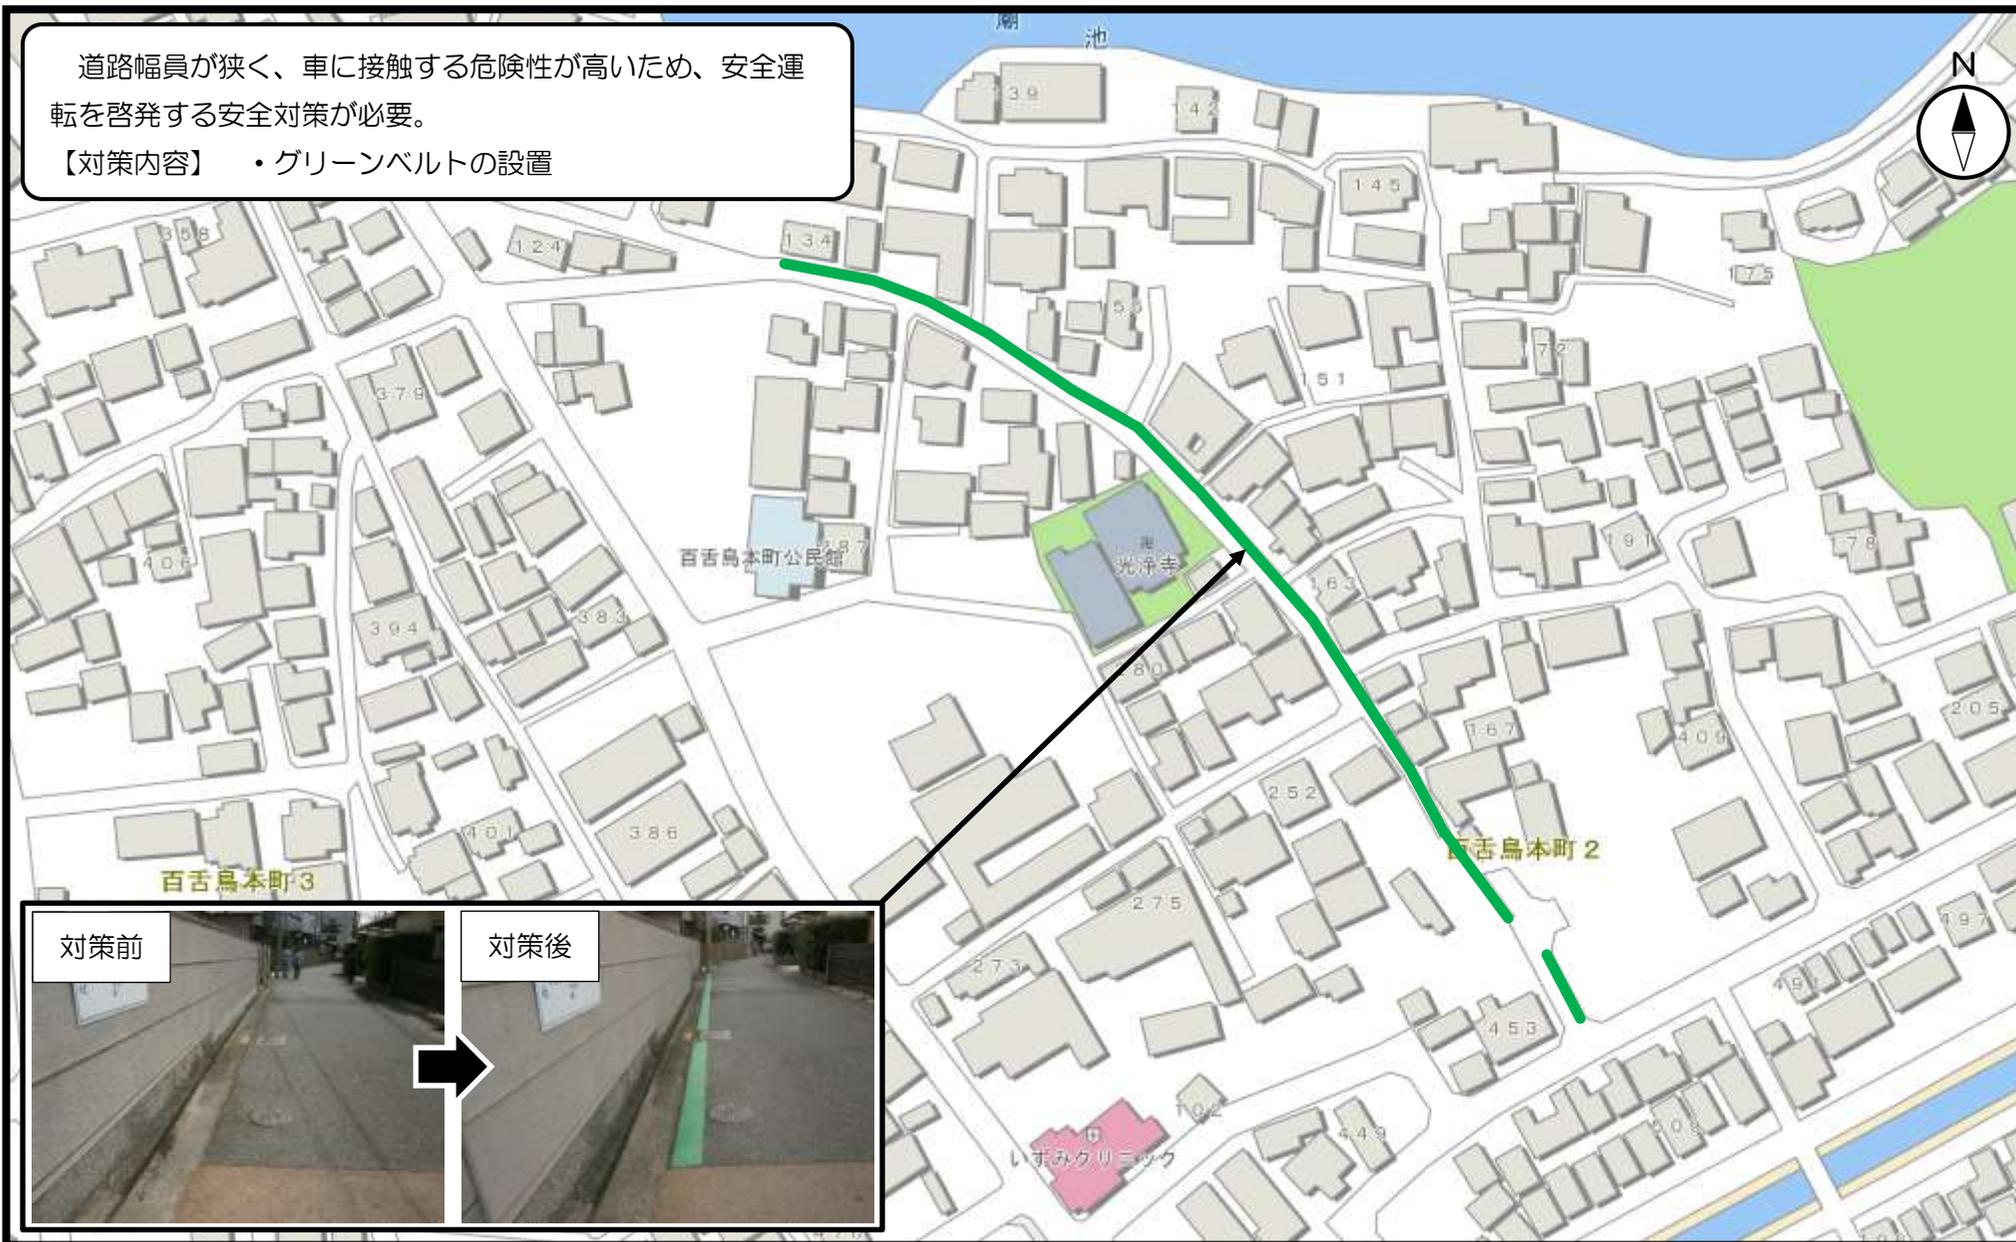
整理番号 19

道路幅員が狭く、車に接触する危険性が高いため、安全運転を啓発する安全対策が必要。

【対策内容】 ・グリーンベルトの設置

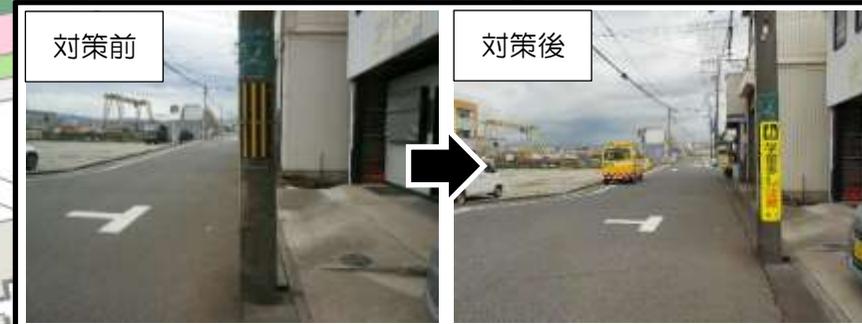
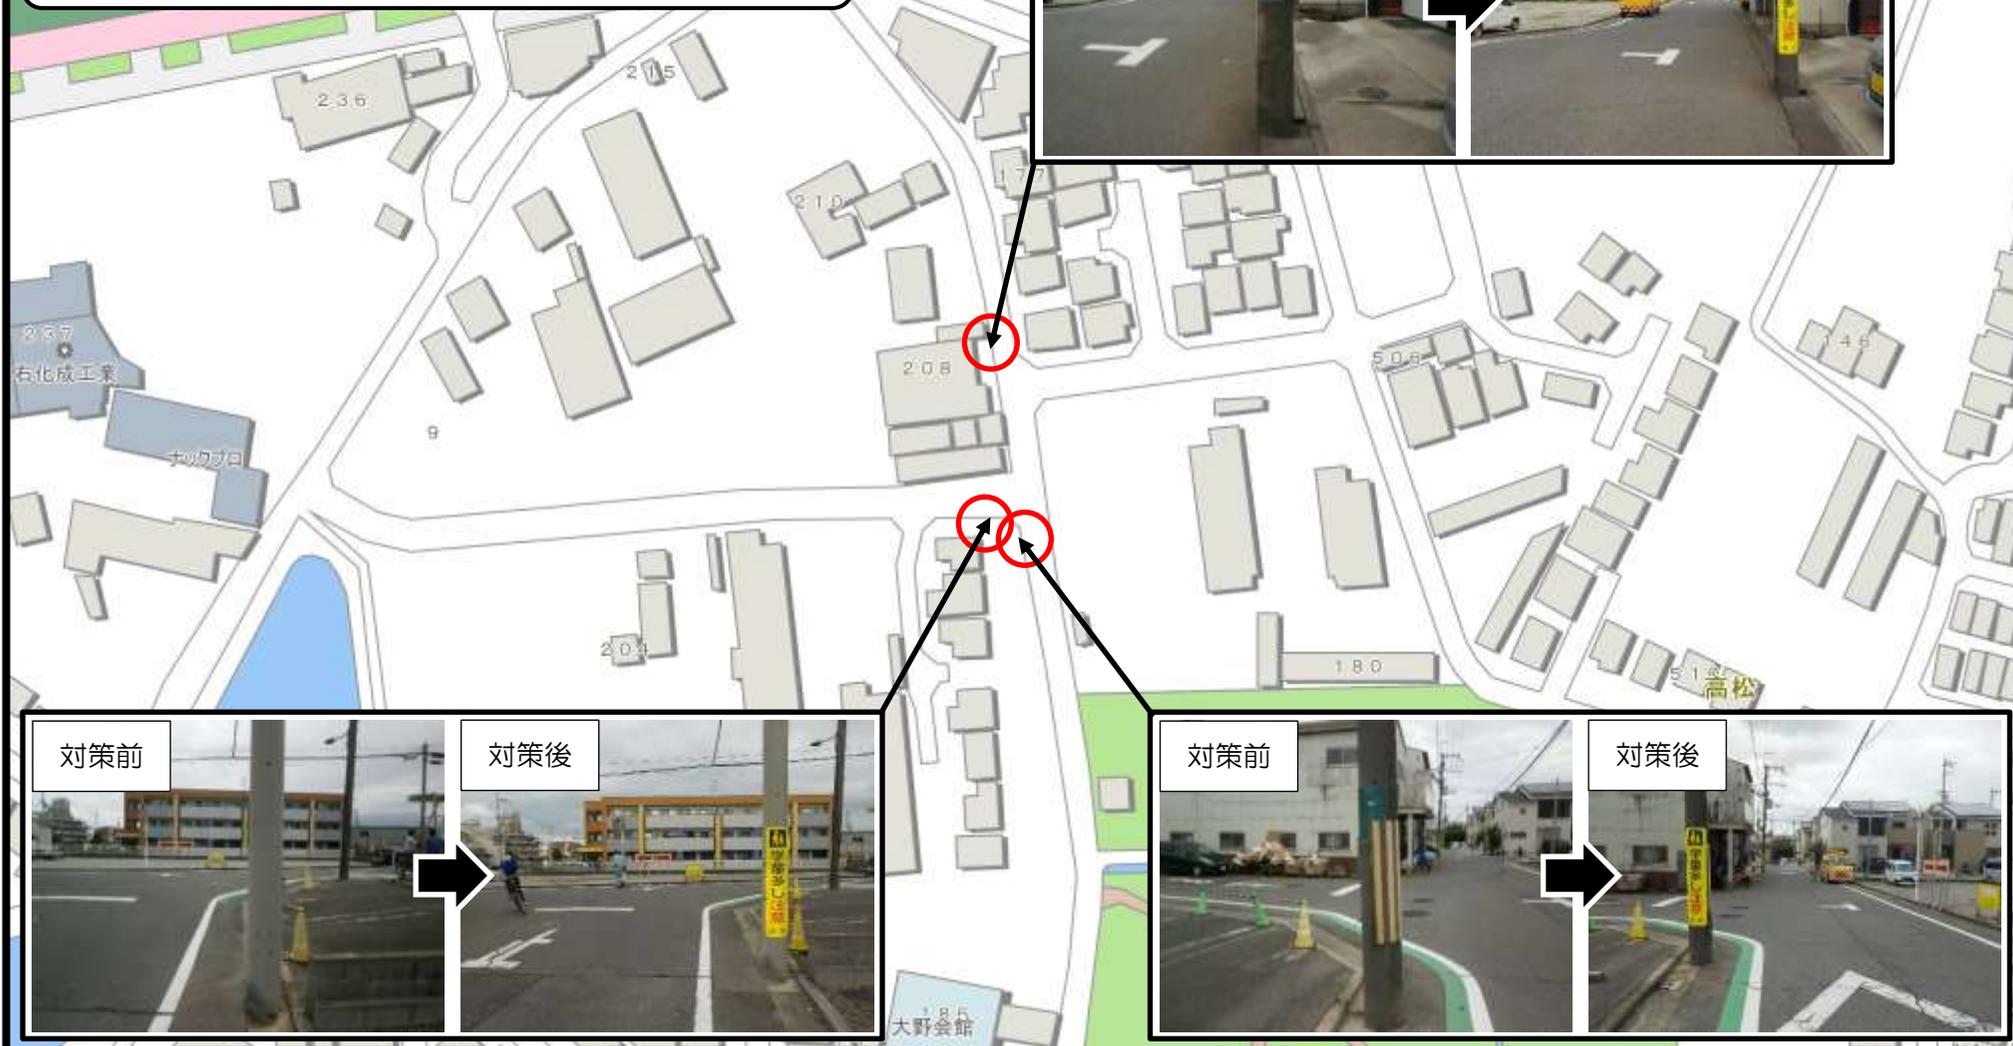
整理番号20

幹線道路への抜け道として、車の交通量がとても多く、安全運転を啓発する安全対策が必要。

【対策内容】 ・「学童多し注意」巻き看板の設置

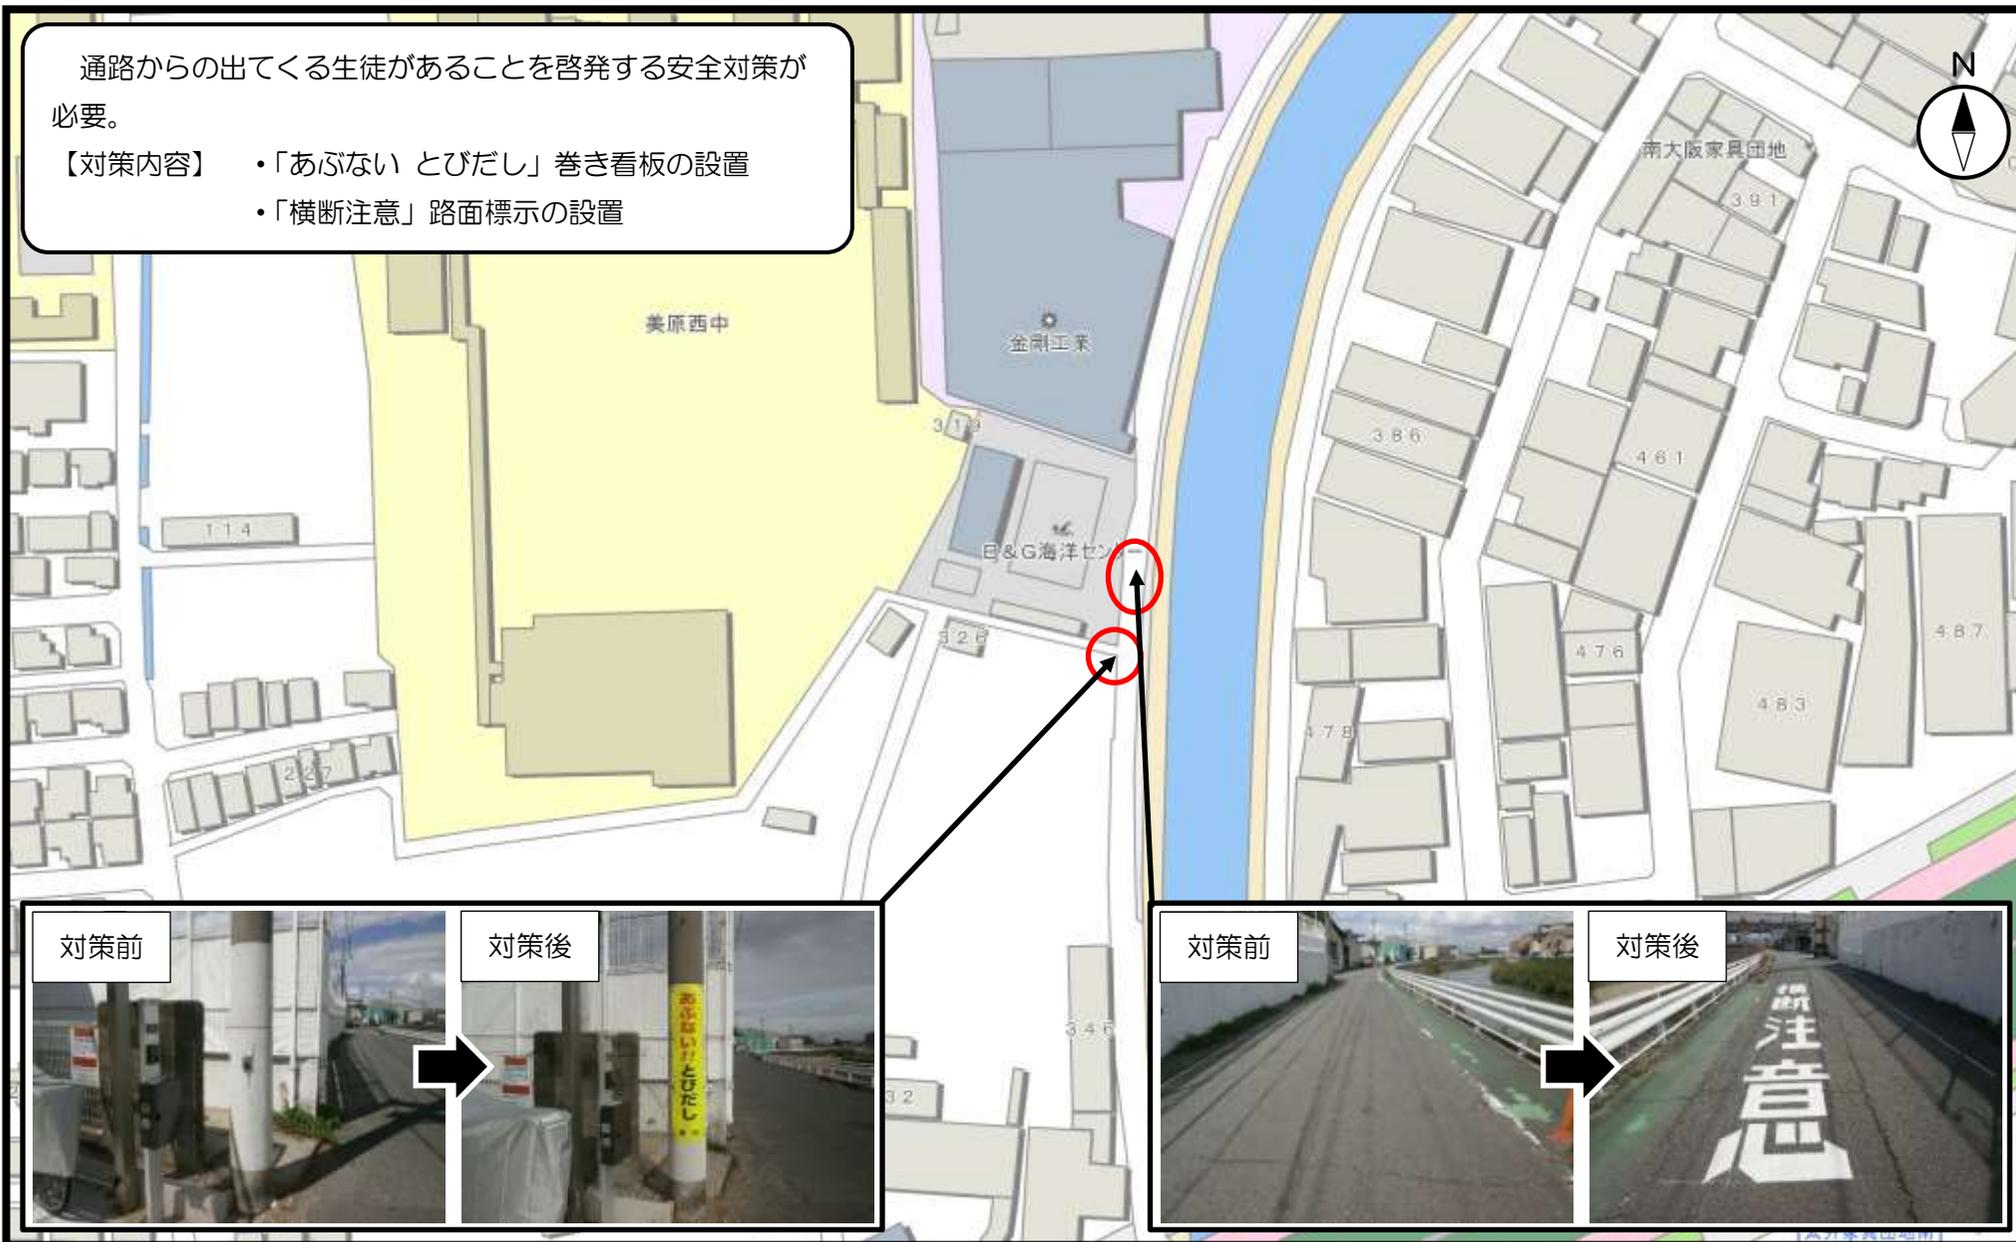
# 整理番号 21

通路からの出てくる生徒があることを啓発する安全対策が必要。

- 【対策内容】 ・「あぶない とびだし」巻き看板の設置
- ・「横断注意」路面標示の設置

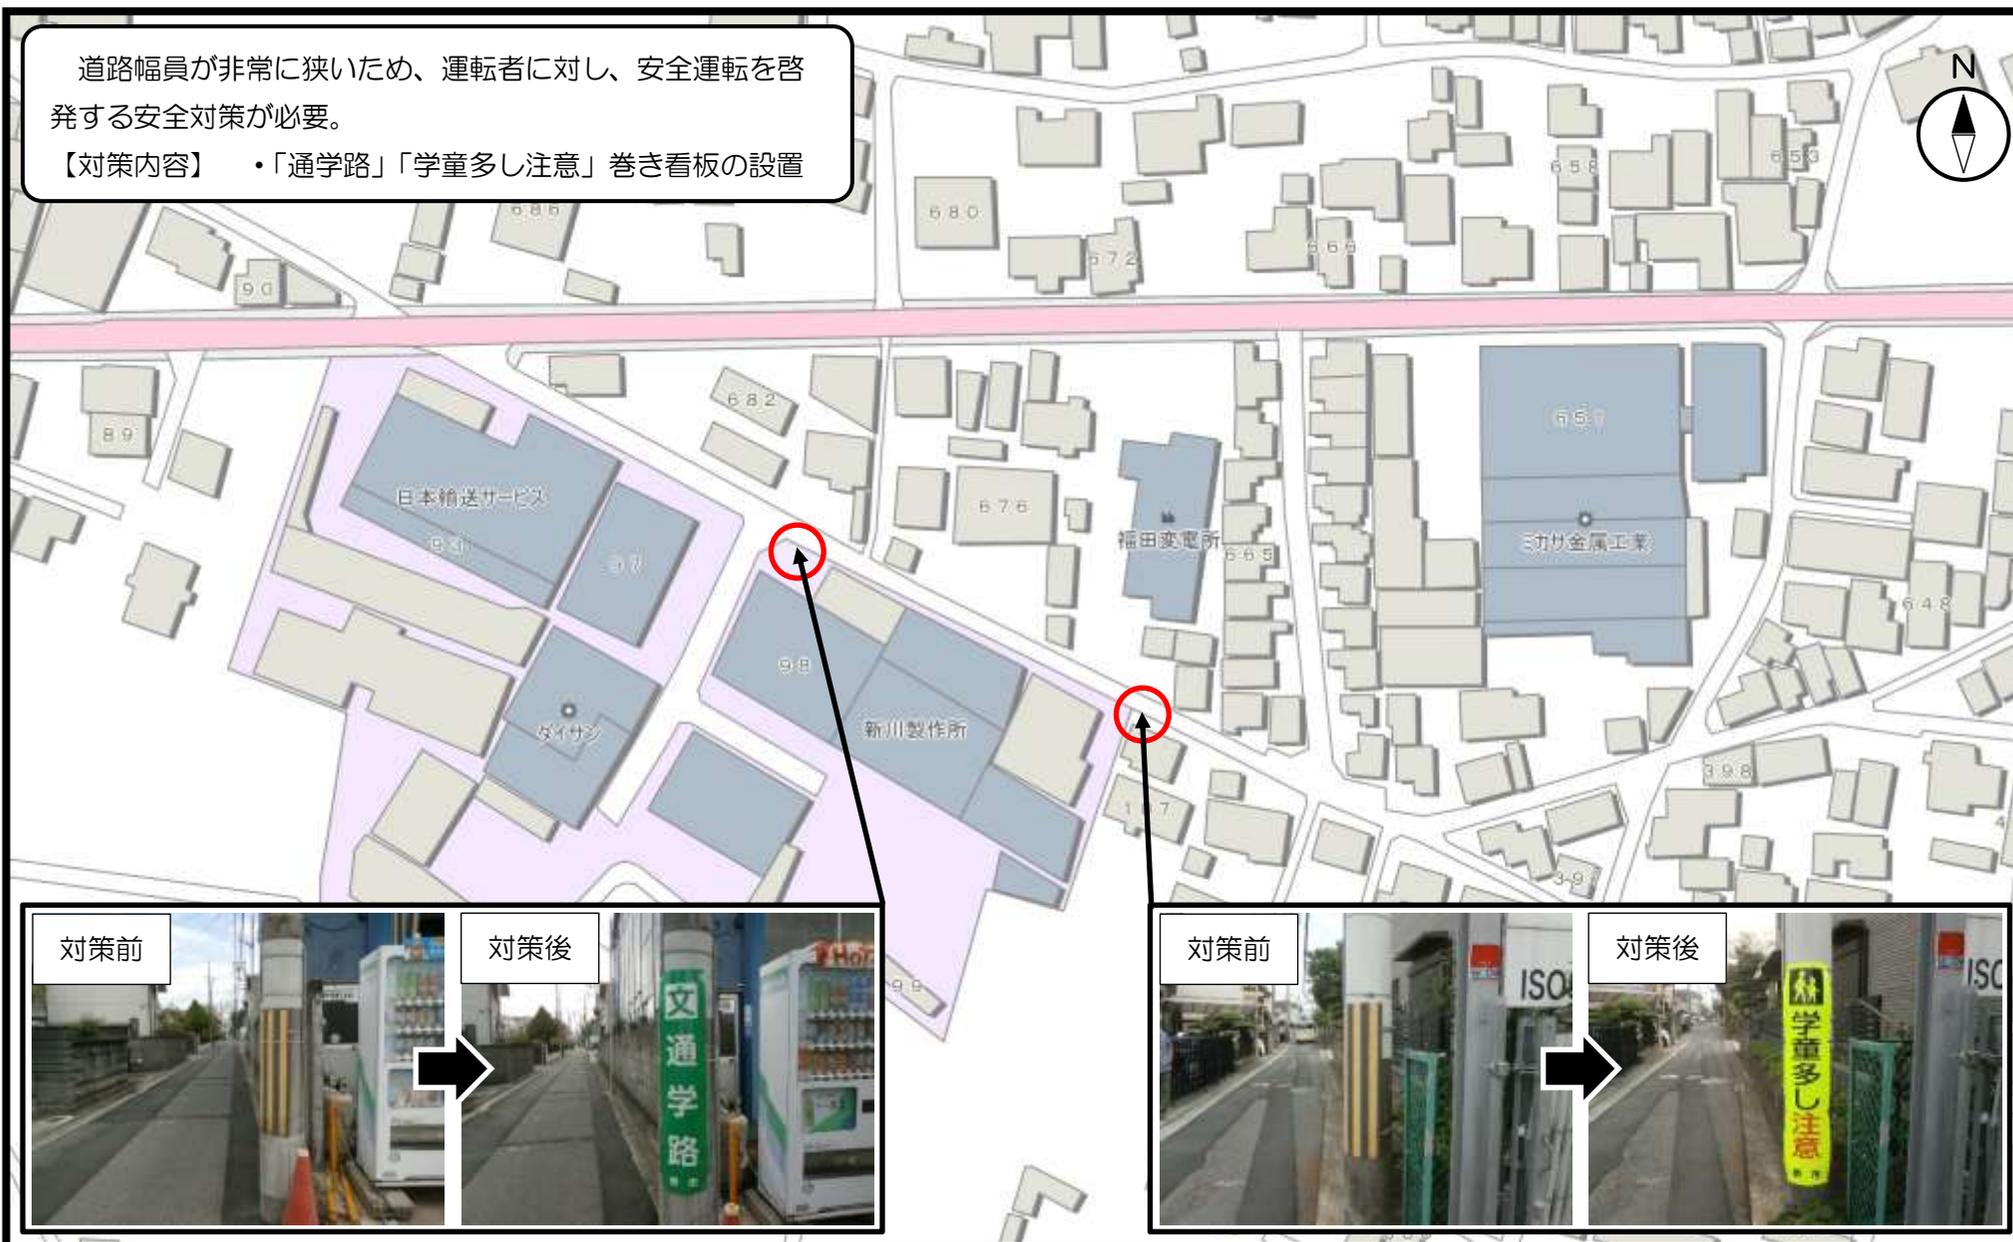
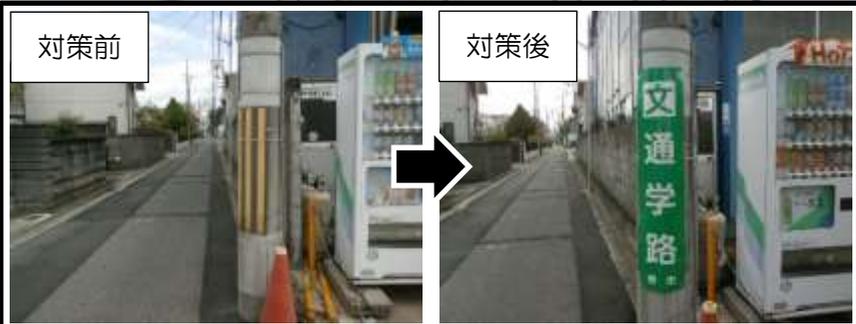
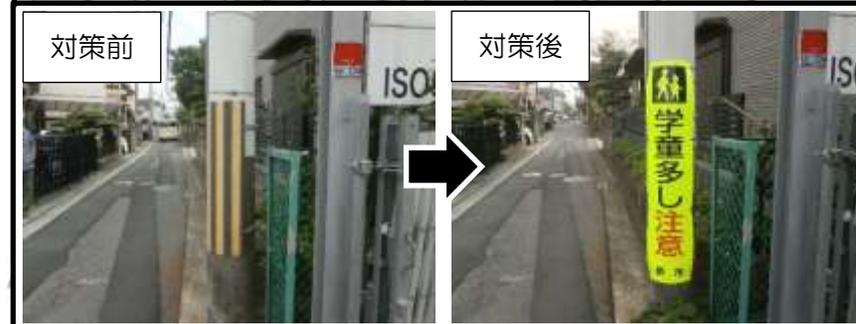
整理番号 22

道路幅員が非常に狭いため、運転者に対し、安全運転を啓発する安全対策が必要。

【対策内容】 ・「通学路」「学童多し注意」巻き看板の設置

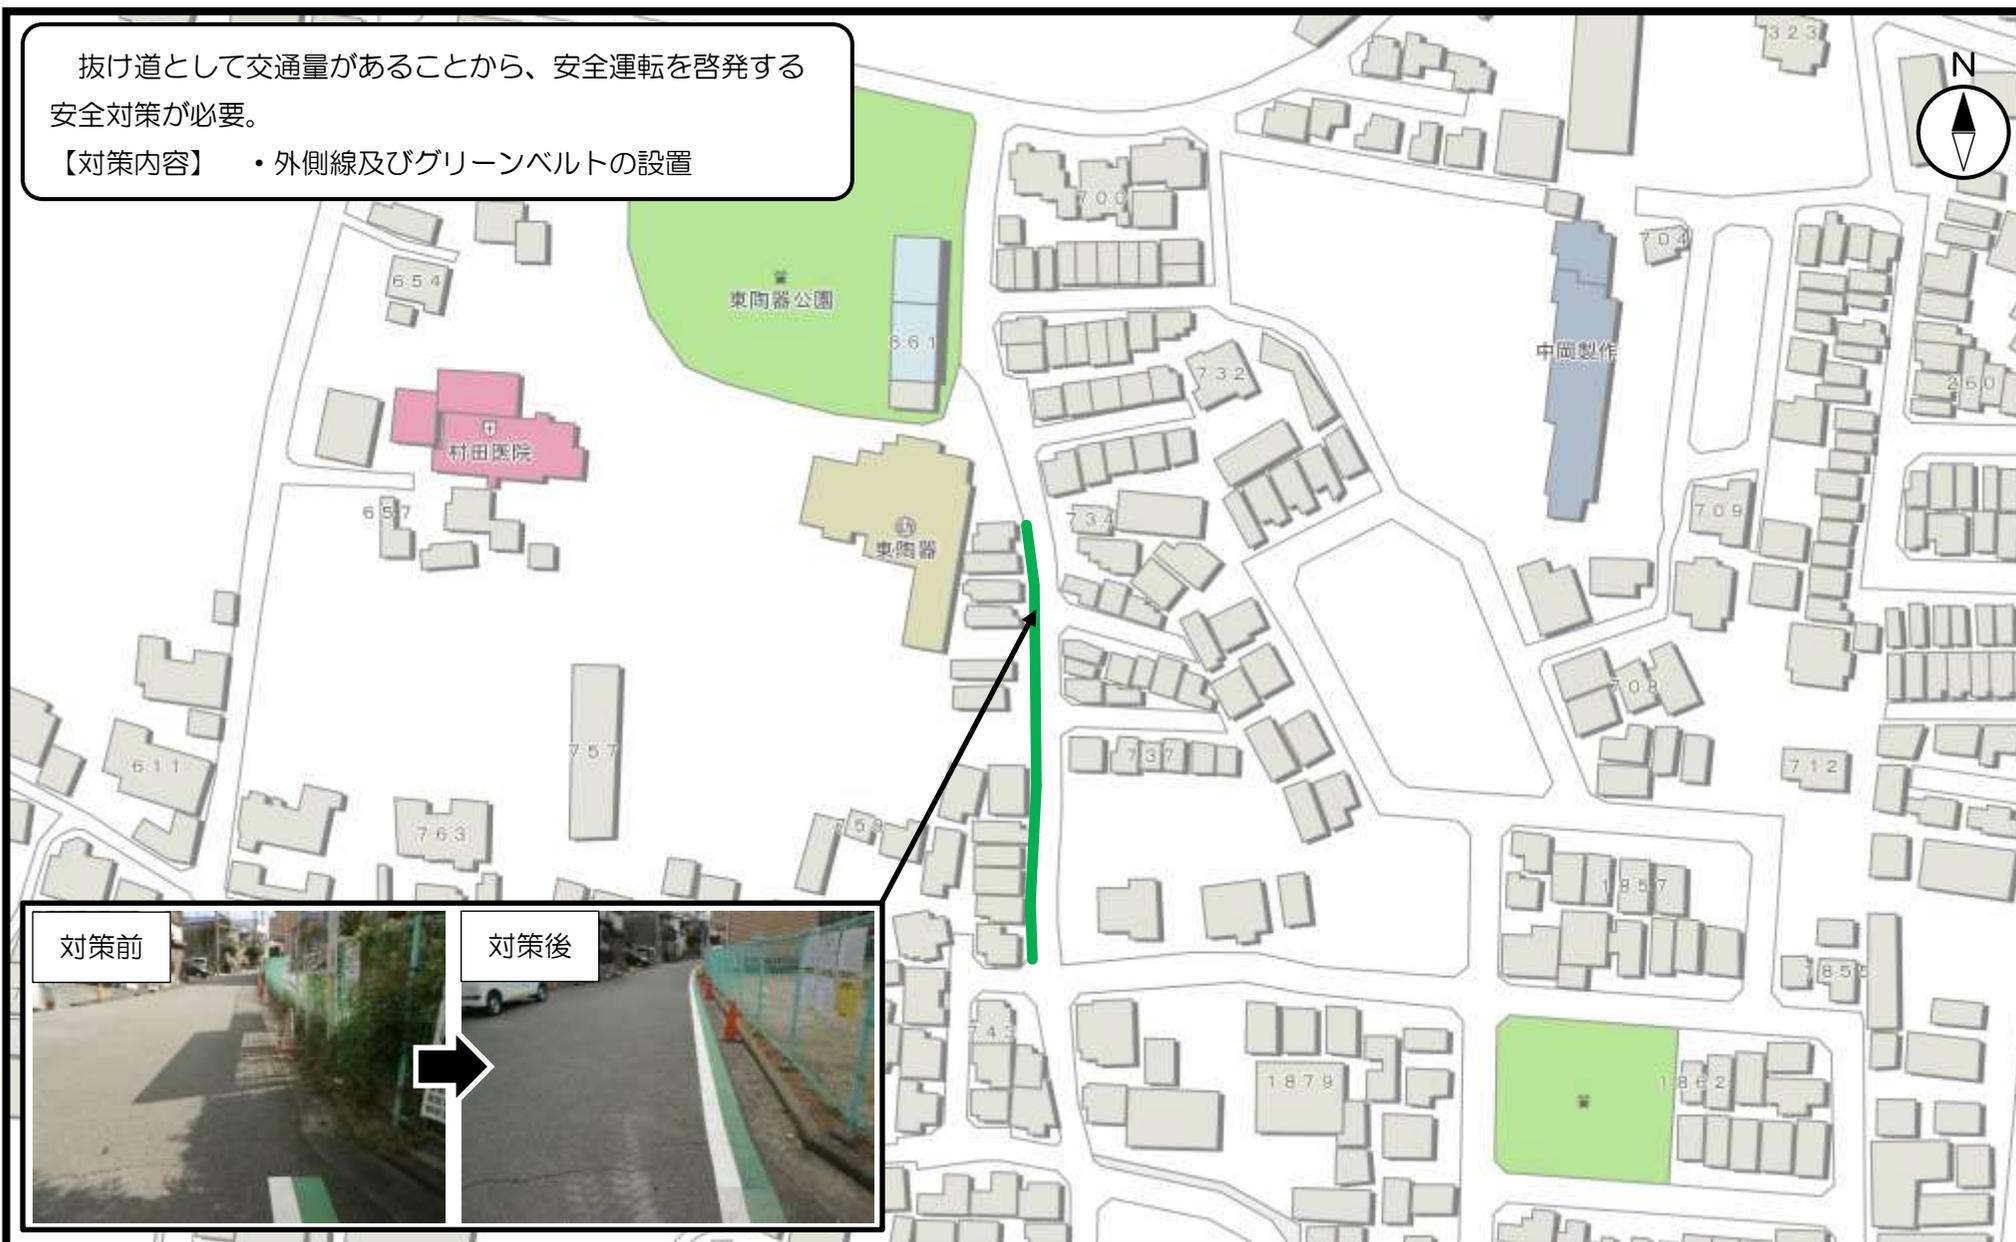
整理番号 23

抜け道として交通量があることから、安全運転を啓発する  
安全対策が必要。

【対策内容】 ・外側線及びグリーンベルトの設置

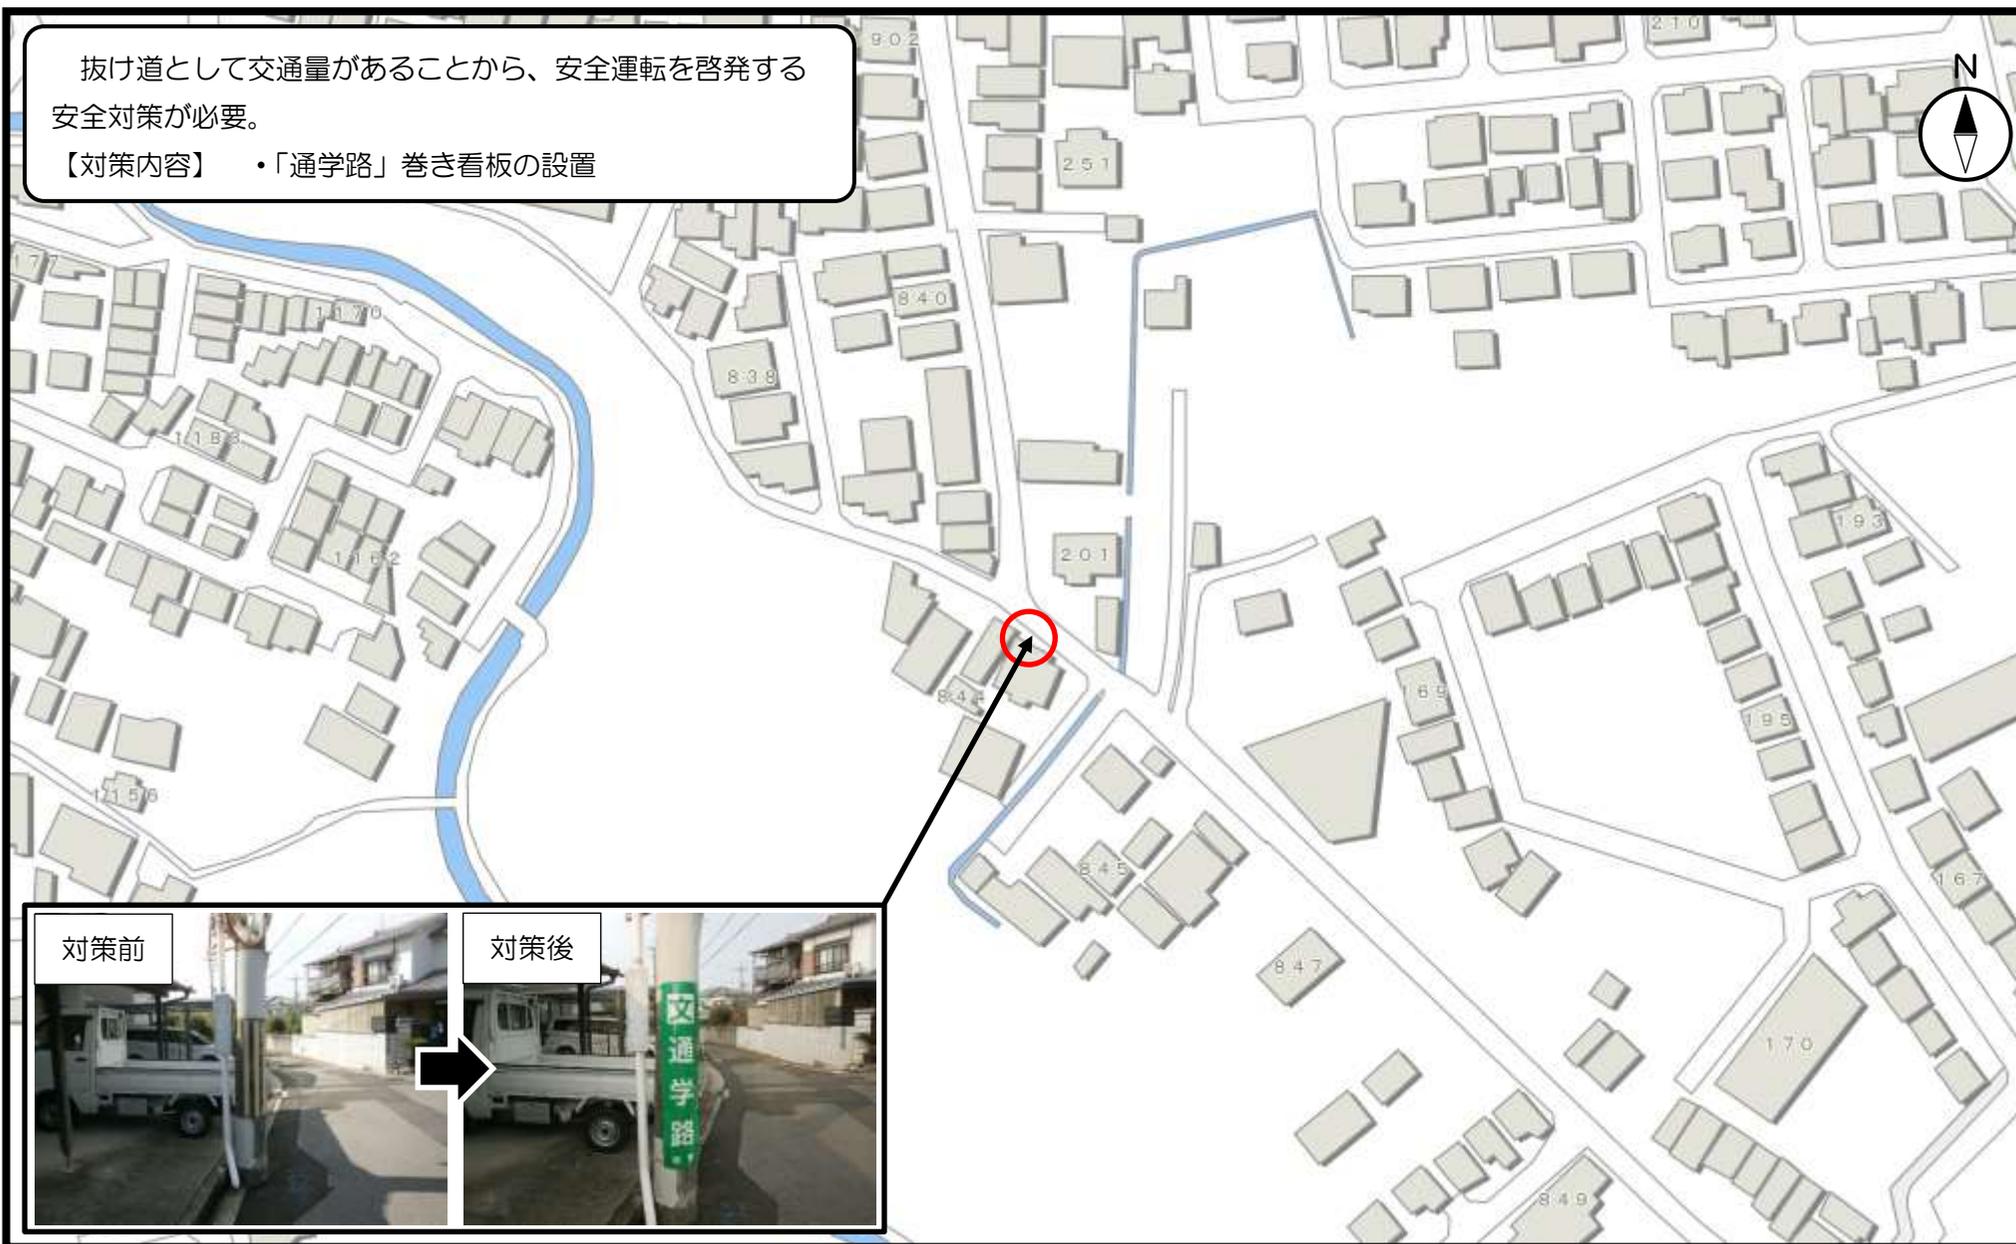
整理番号24

抜け道として交通量があることから、安全運転を啓発する  
安全対策が必要。

【対策内容】 ・「通学路」巻き看板の設置

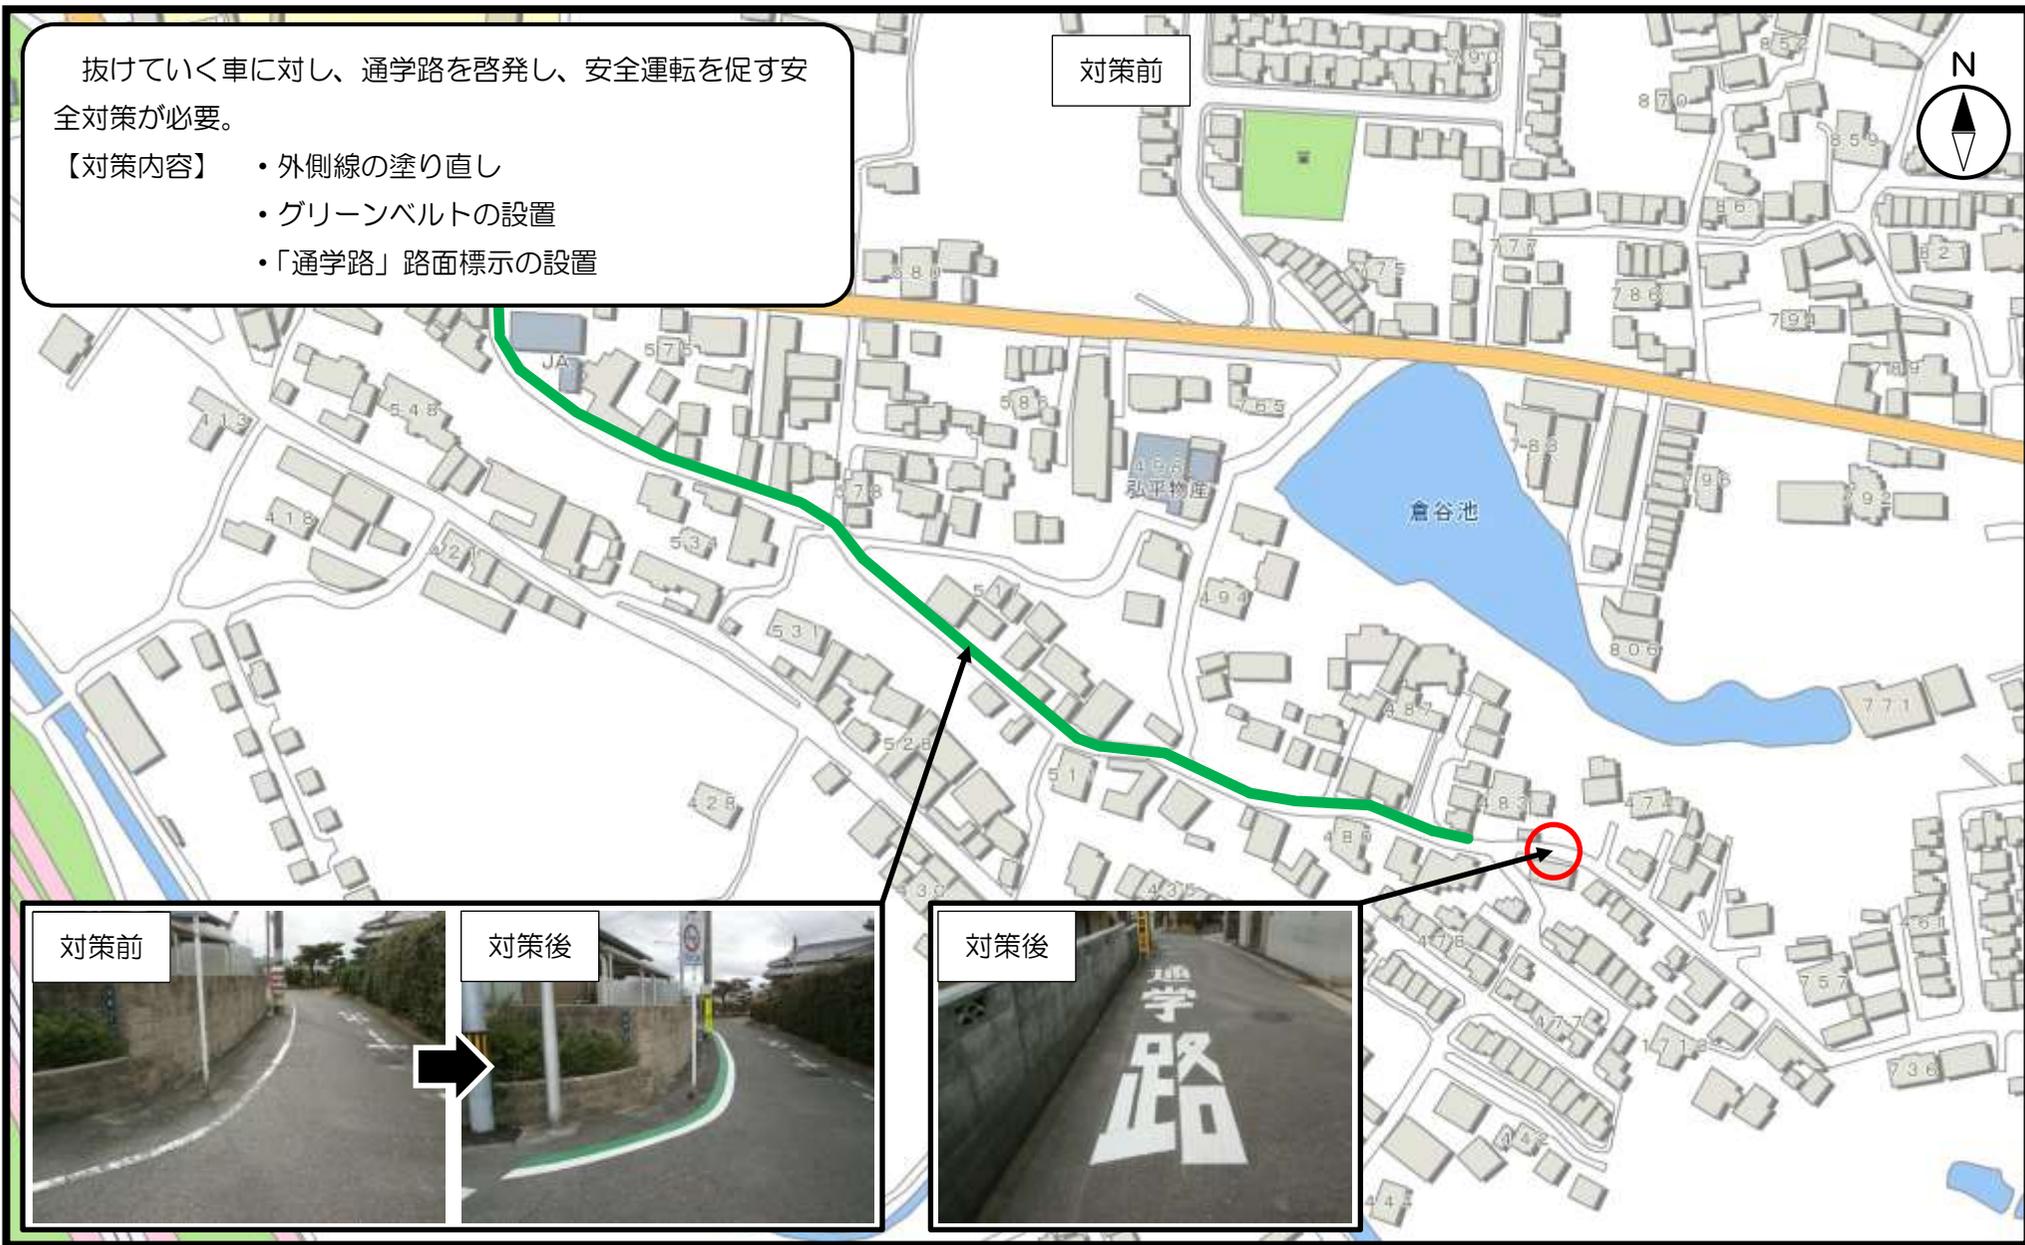
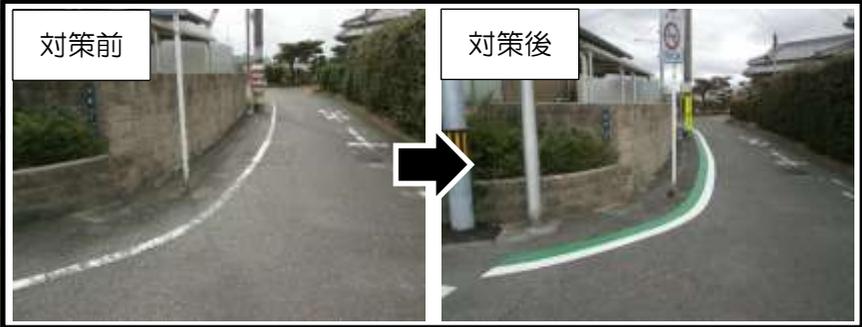
整理番号 25

抜けていく車に対し、通学路を啓発し、安全運転を促す安全対策が必要。

- 【対策内容】
- ・外側線の塗り直し
  - ・グリーンベルトの設置
  - ・「通学路」路面標示の設置

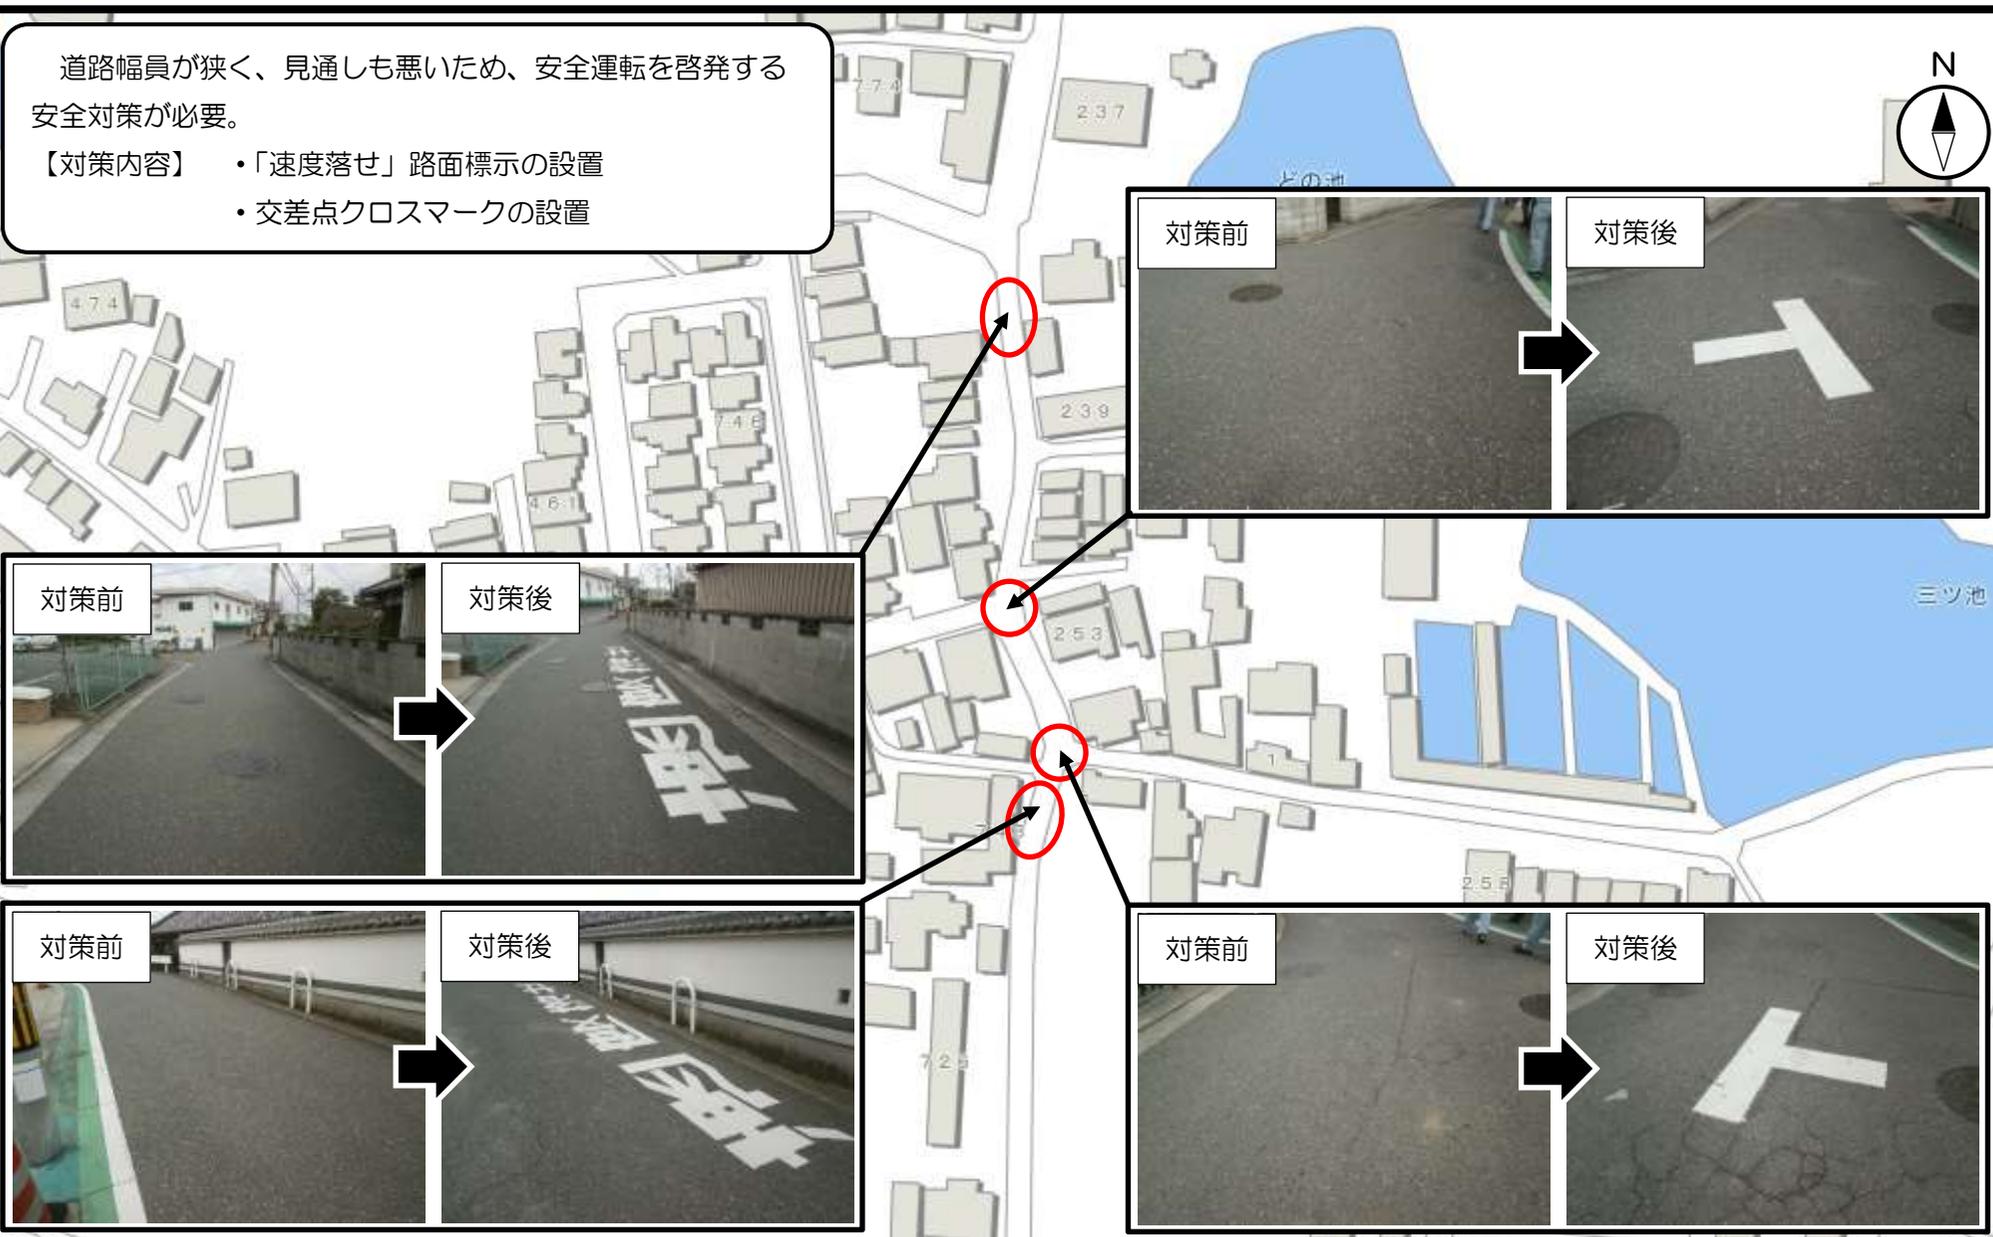
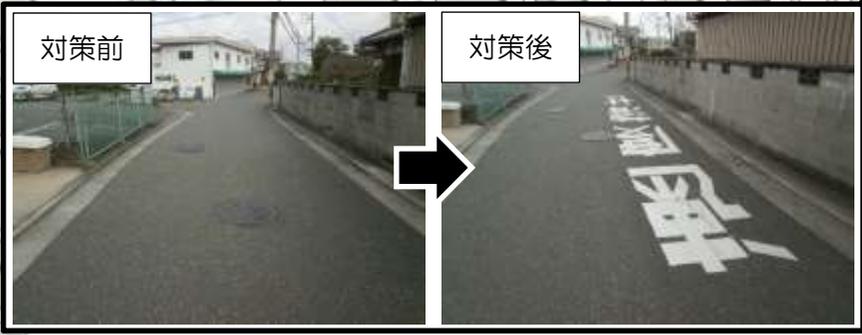
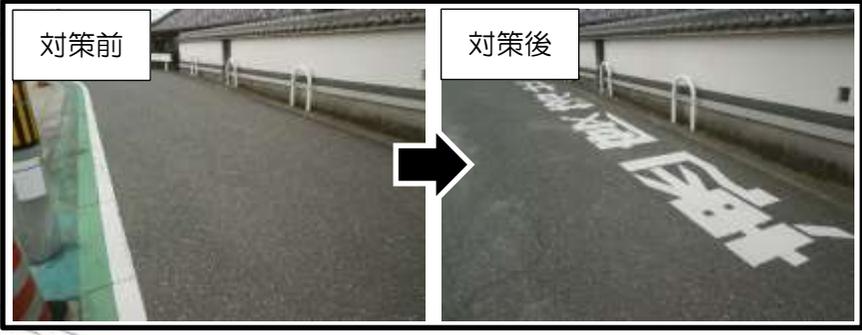
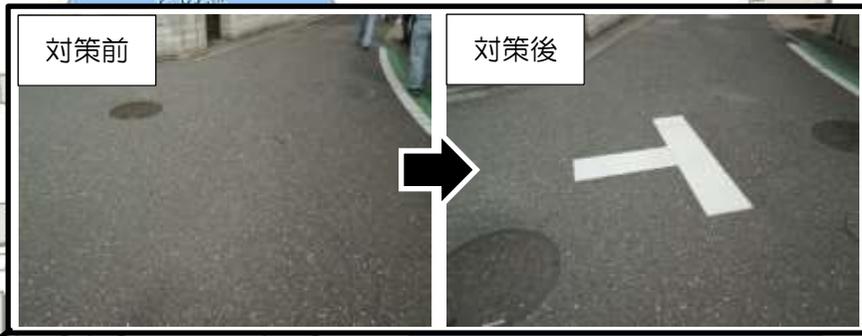
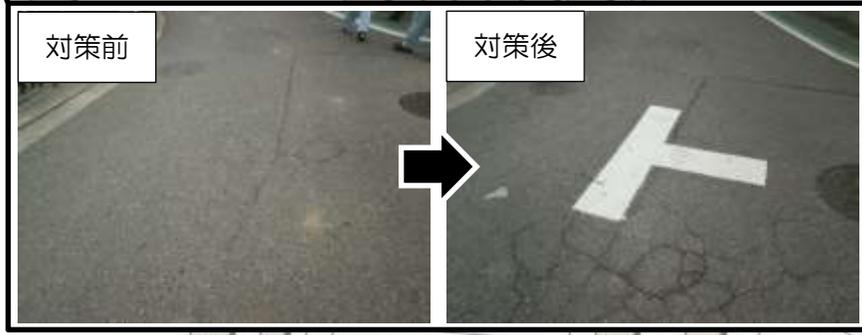
# 整理番号26

道路幅員が狭く、見通しも悪いため、安全運転を啓発する安全対策が必要。

- 【対策内容】
- ・「速度落せ」路面標示の設置
  - ・交差点クロスマークの設置
