# 通学路における整備要望箇所への対応状況【令和5年度】

令和7年4月1日現在

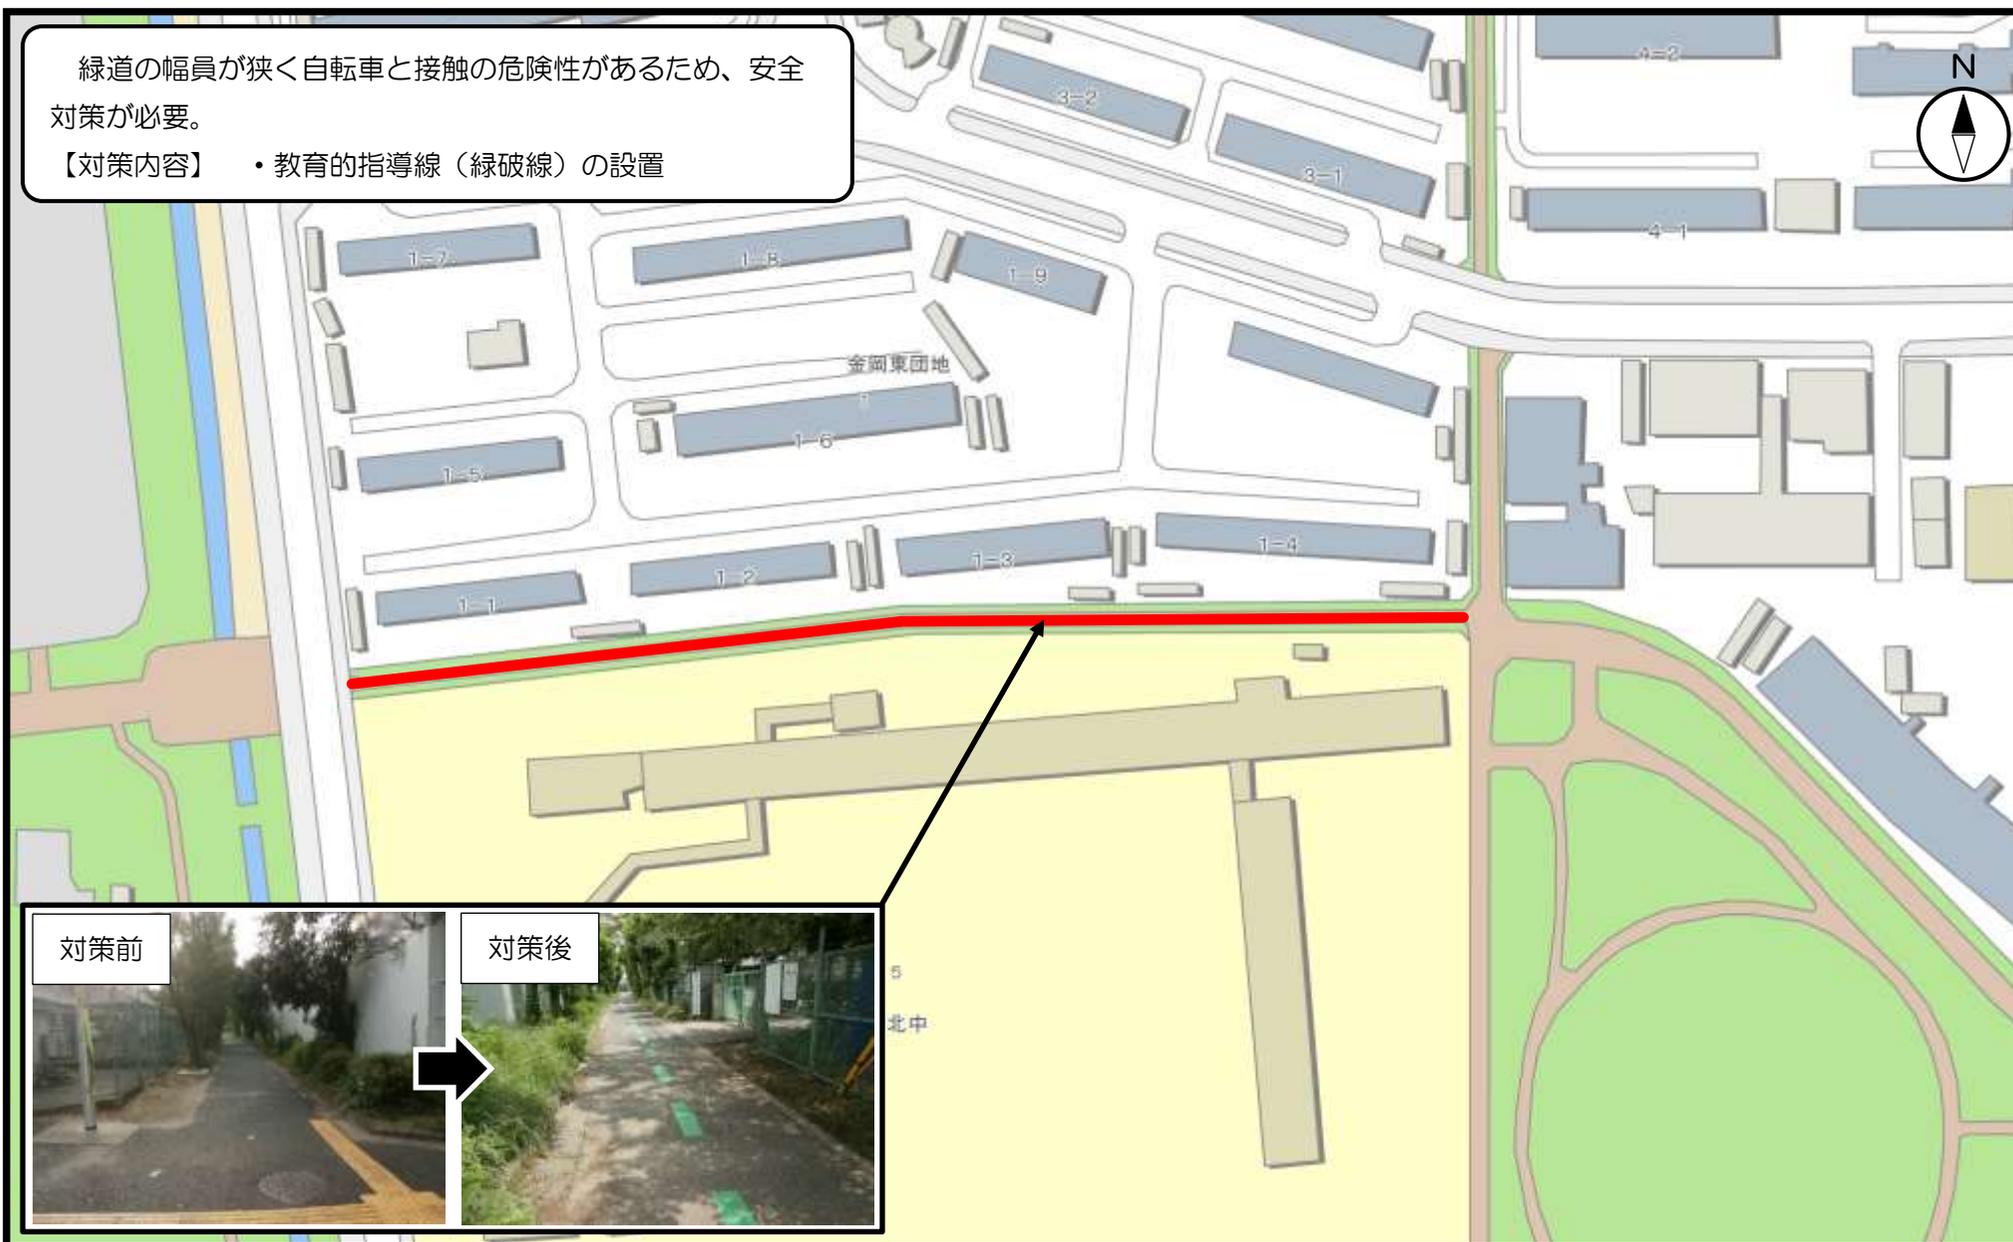
整理番号27

緑道の幅員が狭く自転車と接触の危険性があるため、安全対策が必要。

【対策内容】 ・教育的指導線（緑破線）の設置

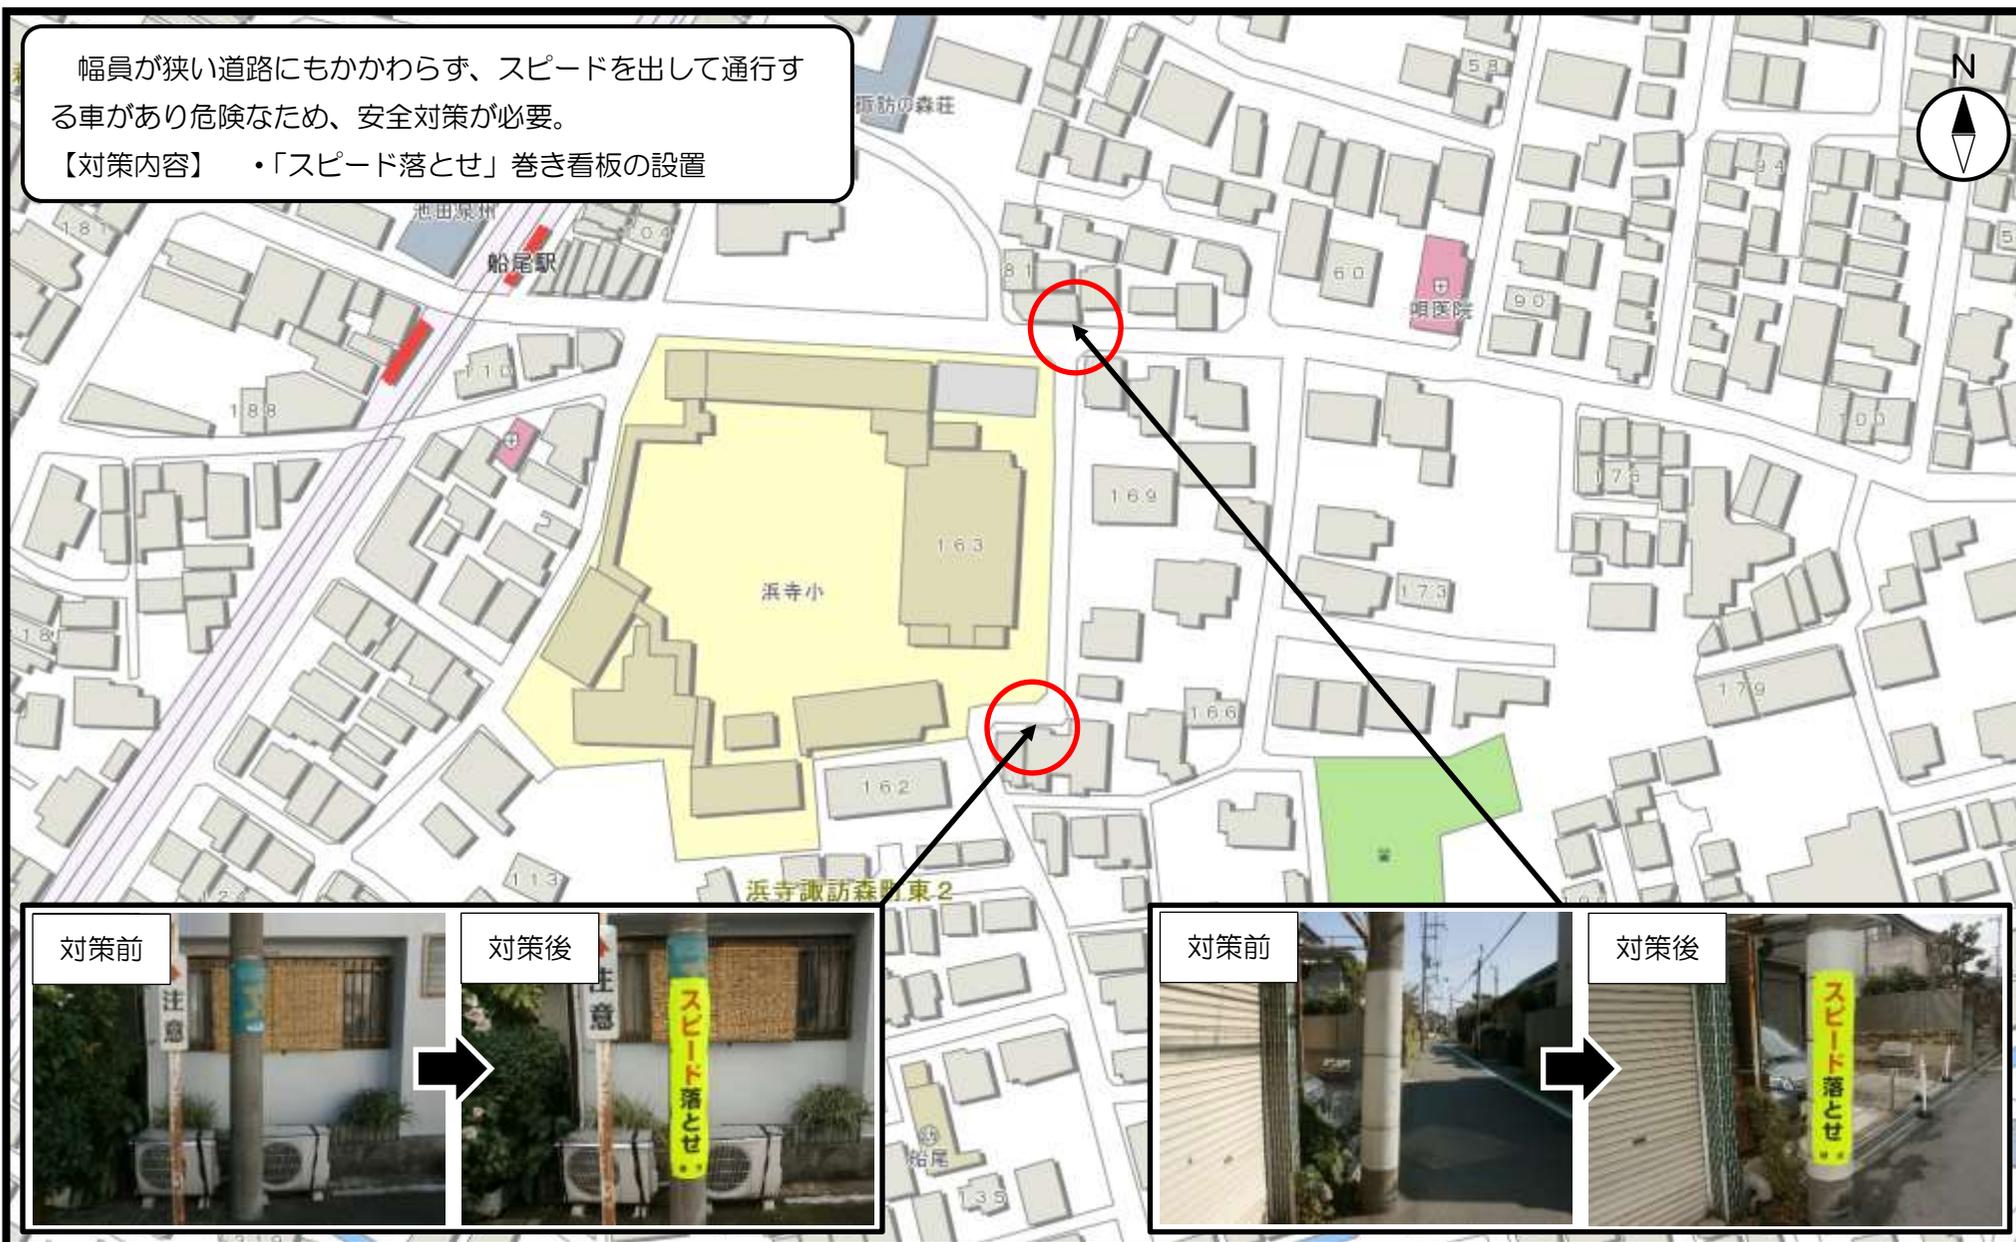
整理番号28

幅員が狭い道路にもかかわらず、スピードを出して通行する車があり危険なため、安全対策が必要。

【対策内容】 ・「スピード落とせ」巻き看板の設置

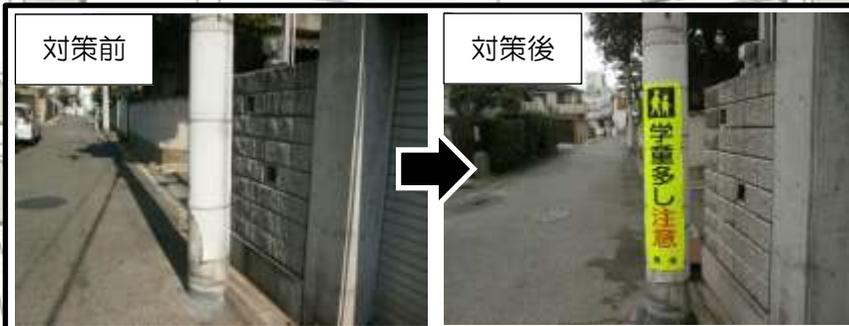
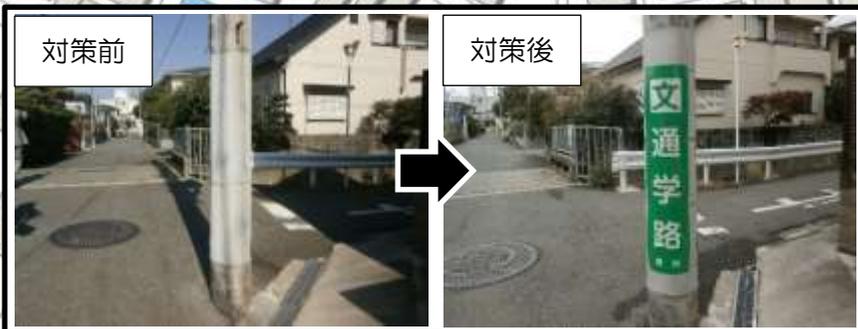
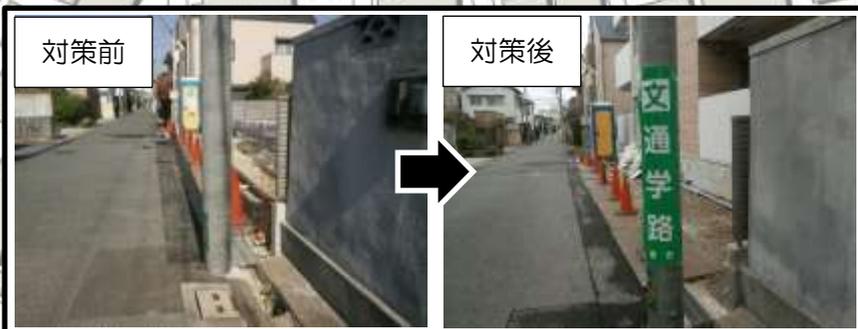
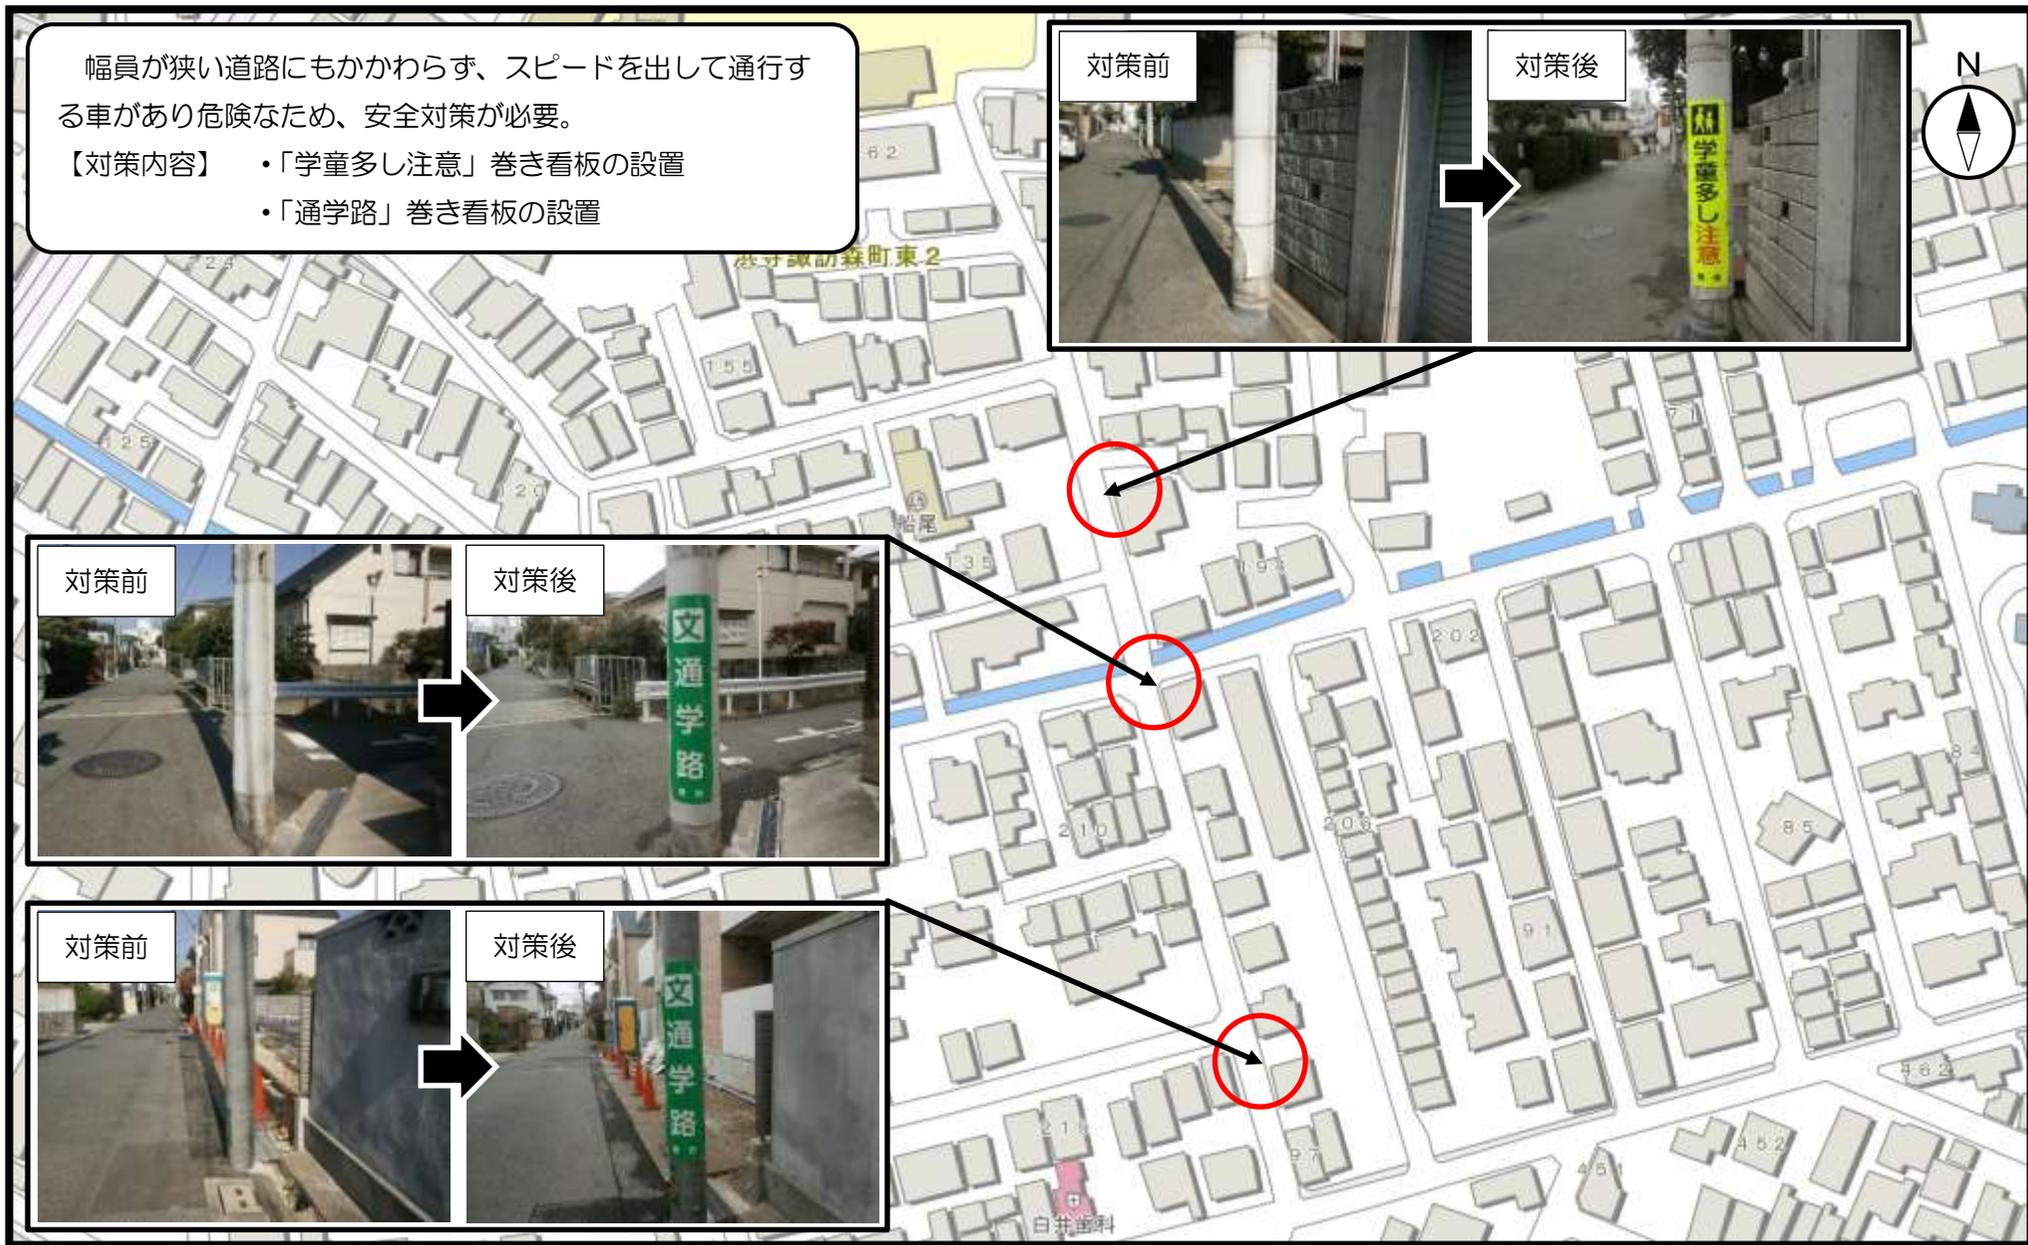
# 整理番号29

幅員が狭い道路にもかかわらず、スピードを出して通行する車があり危険なため、安全対策が必要。

- 【対策内容】 ・「学童多し注意」巻き看板の設置
- ・「通学路」巻き看板の設置

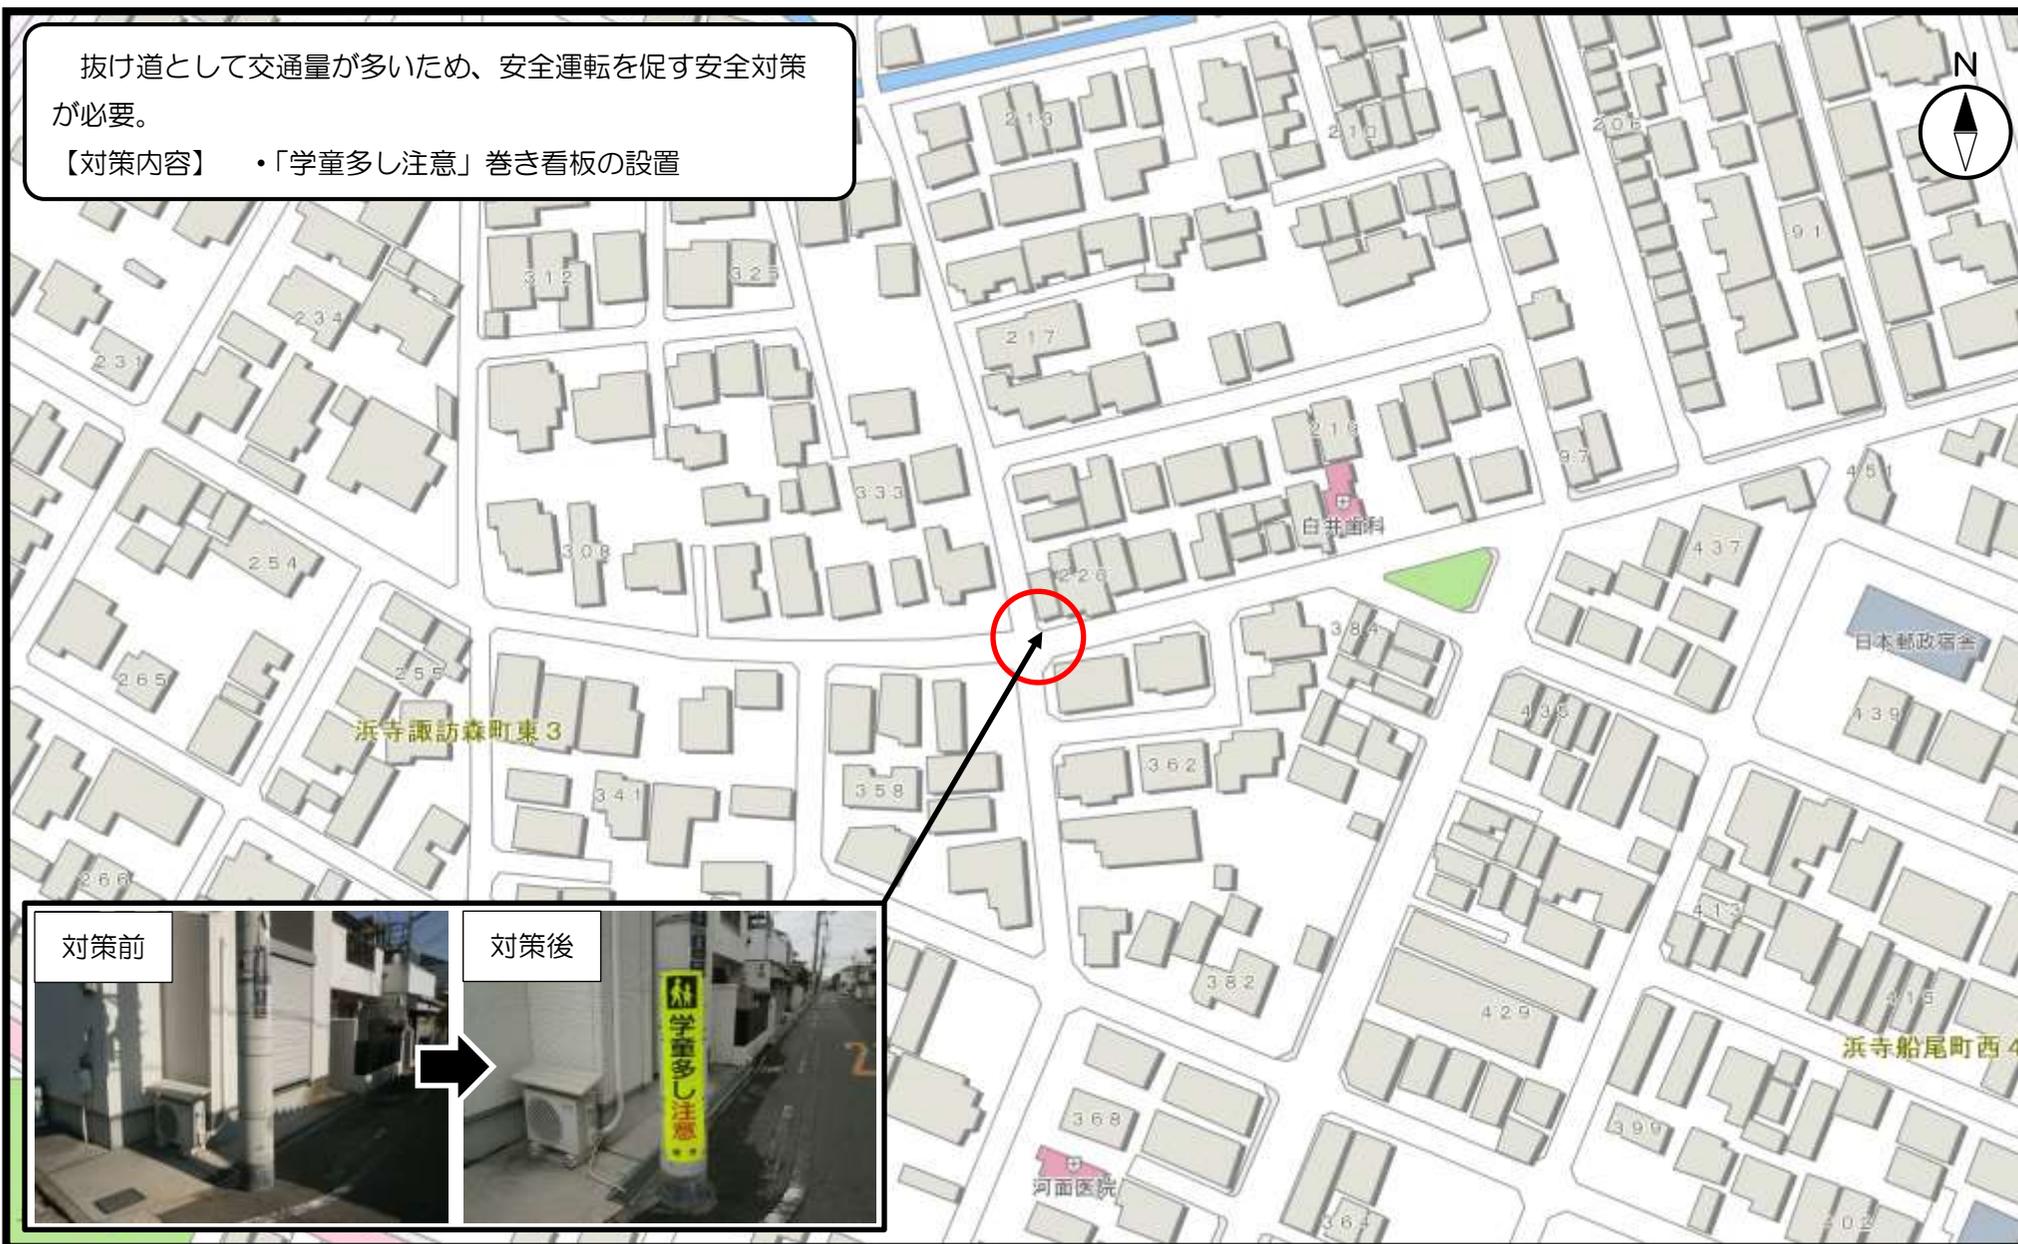
# 整理番号30

抜け道として交通量が多いため、安全運転を促す安全対策が必要。

【対策内容】 ・「学童多し注意」巻き看板の設置

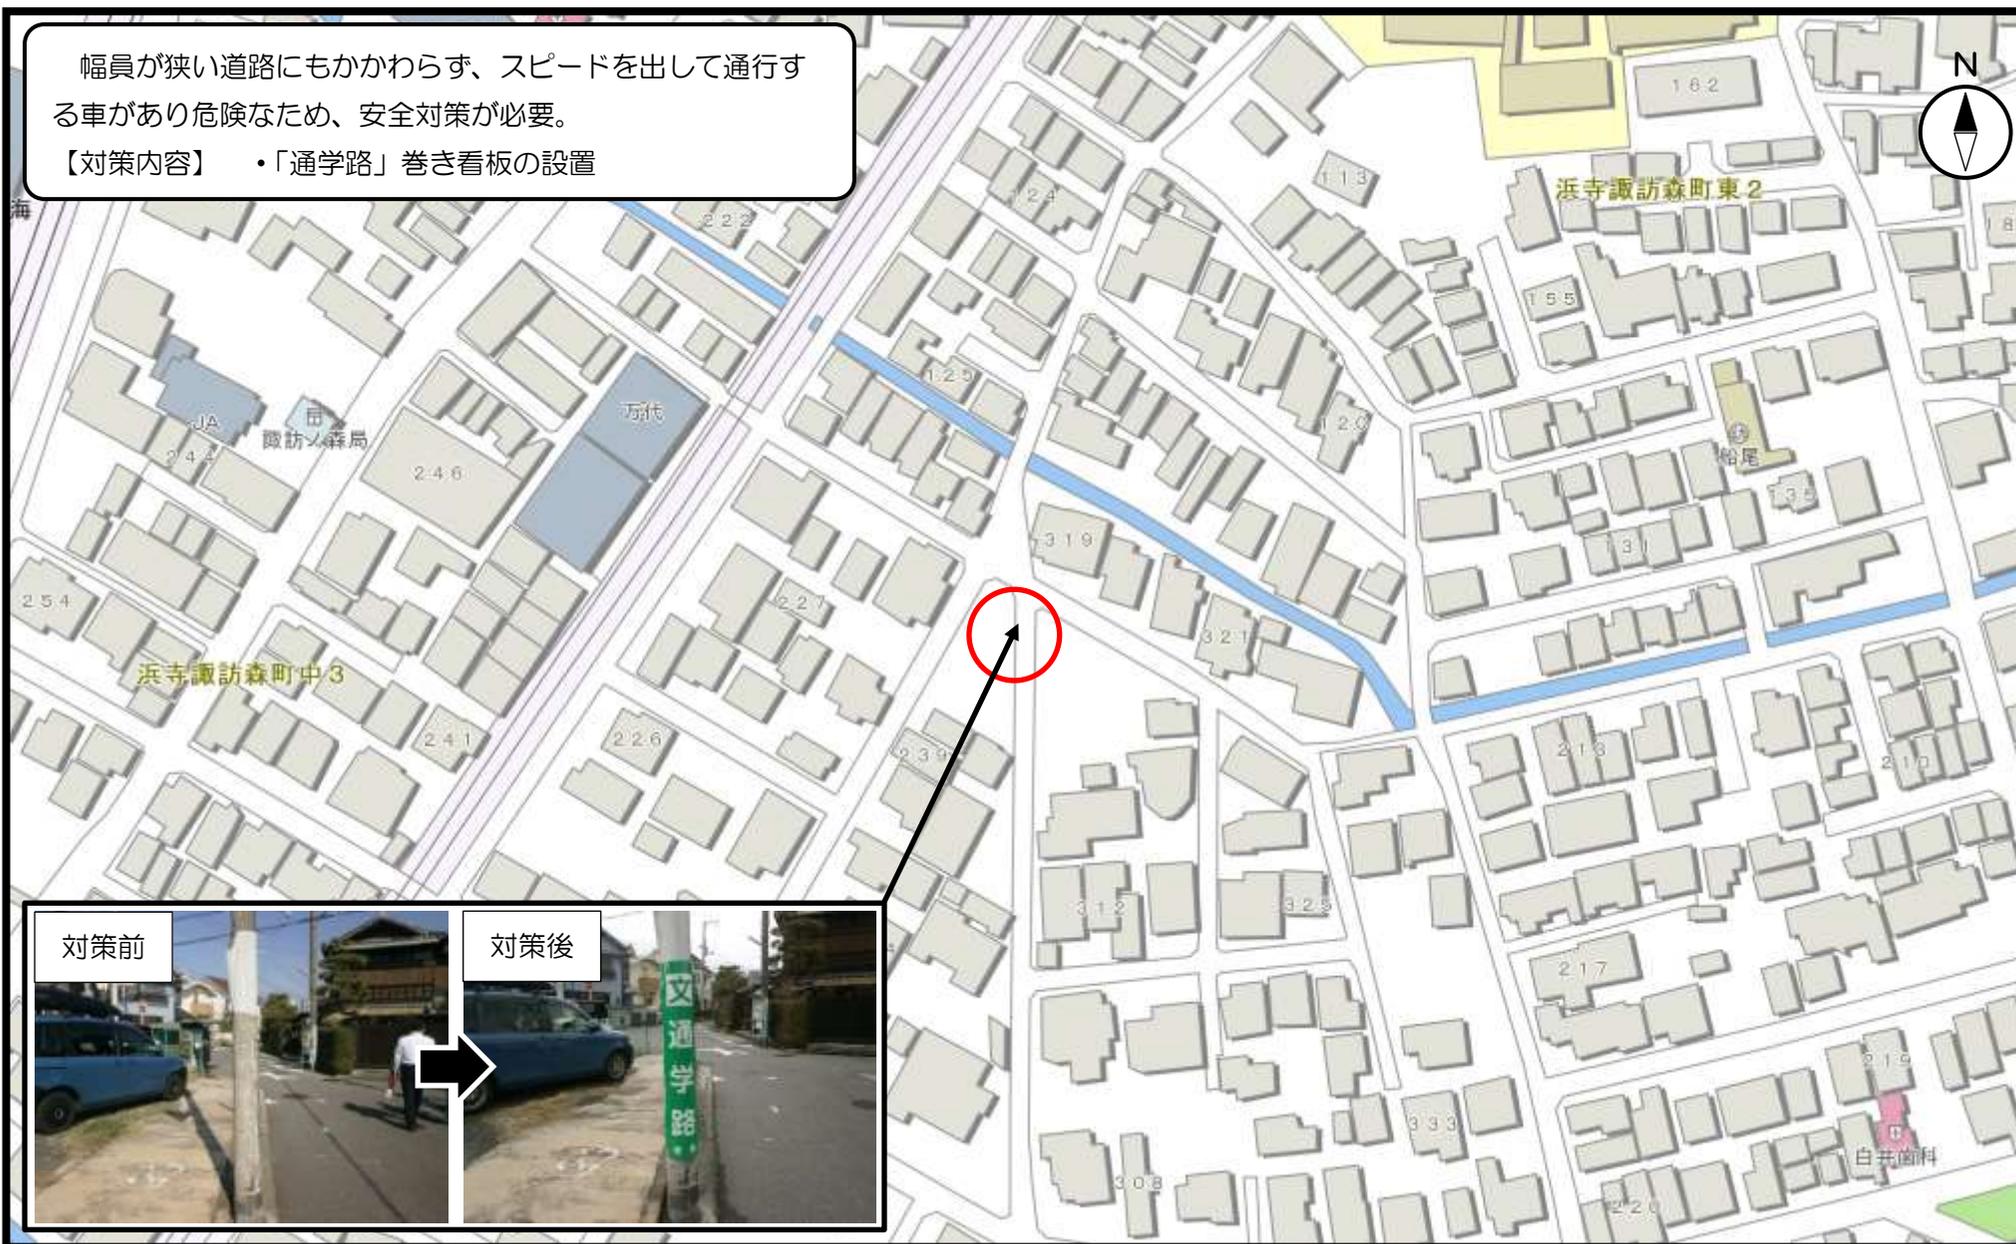
# 整理番号32

幅員が狭い道路にもかかわらず、スピードを出して通行する車があり危険なため、安全対策が必要。

【対策内容】 ・「通学路」巻き看板の設置

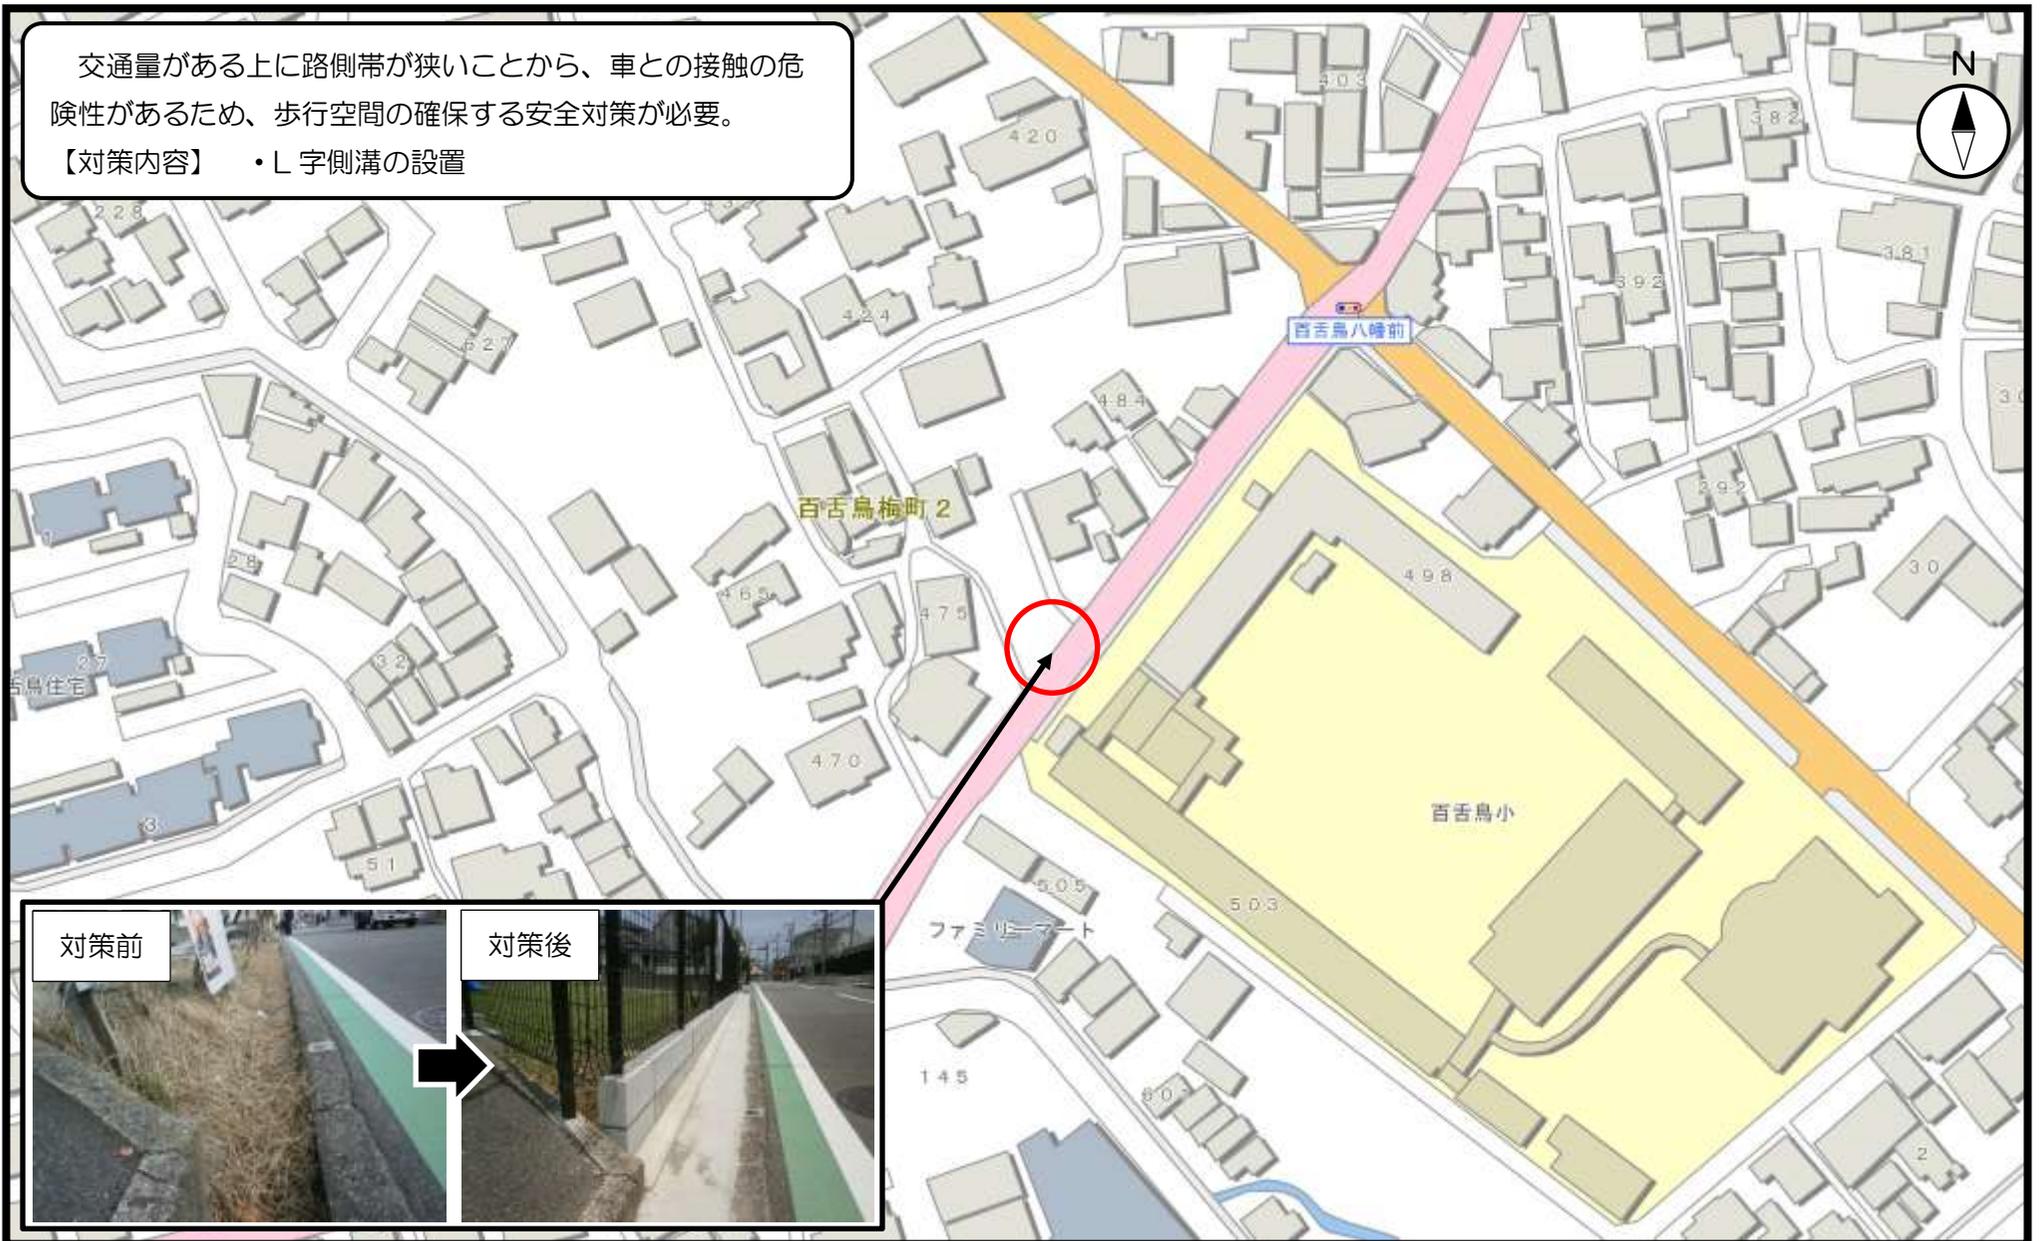
整理番号 33

交通量がある上に路側帯が狭いことから、車との接触の危険性があるため、歩行空間の確保する安全対策が必要。

【対策内容】 ・L字側溝の設置

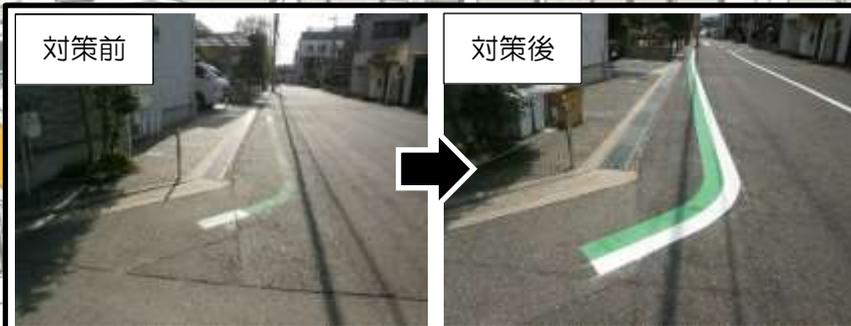
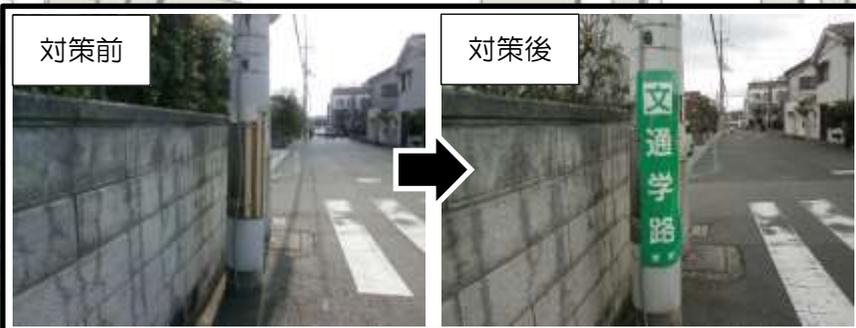
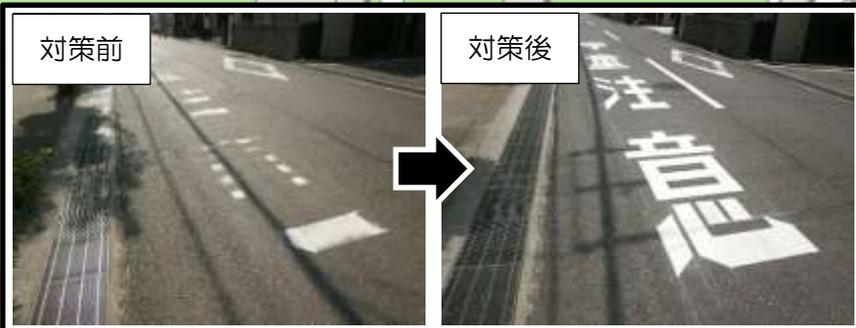
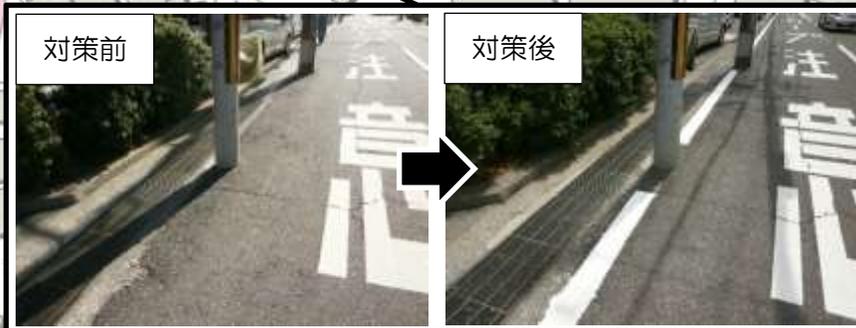
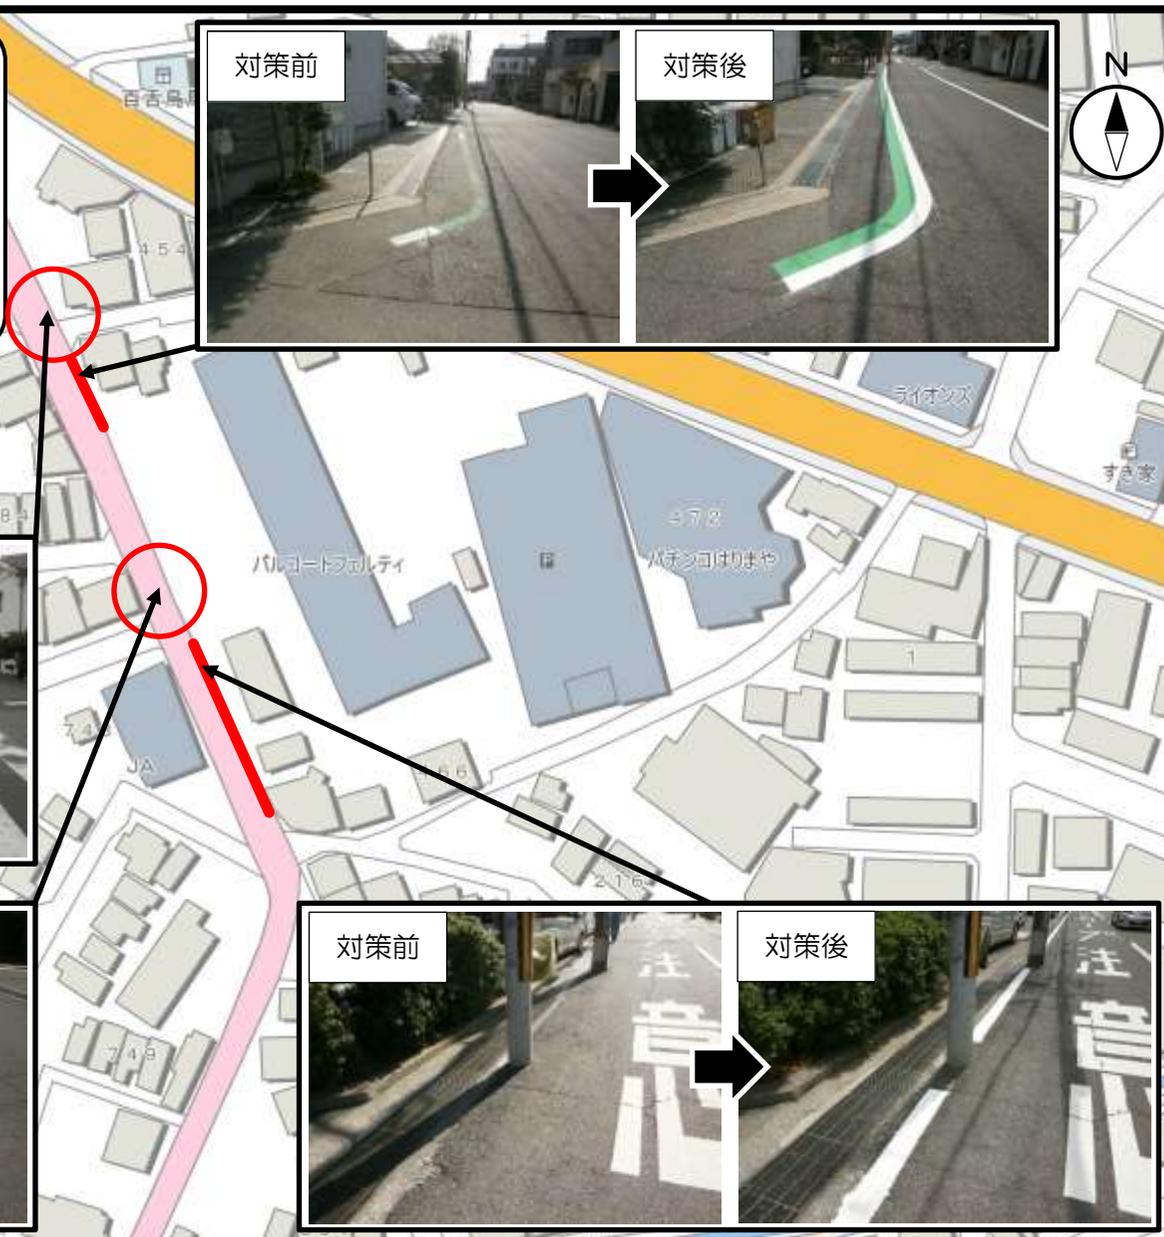
# 整理番号34

交通量がとても多い上に、スピードを出して通行する車もあり危険なため、安全対策が必要。

- 【対策内容】
- ・「通学路」巻き看板の設置
  - ・外側線及びびグリーンベルトの塗り直し
  - ・「学童注意」路面標示の塗り直し
  - ・外側線の設置

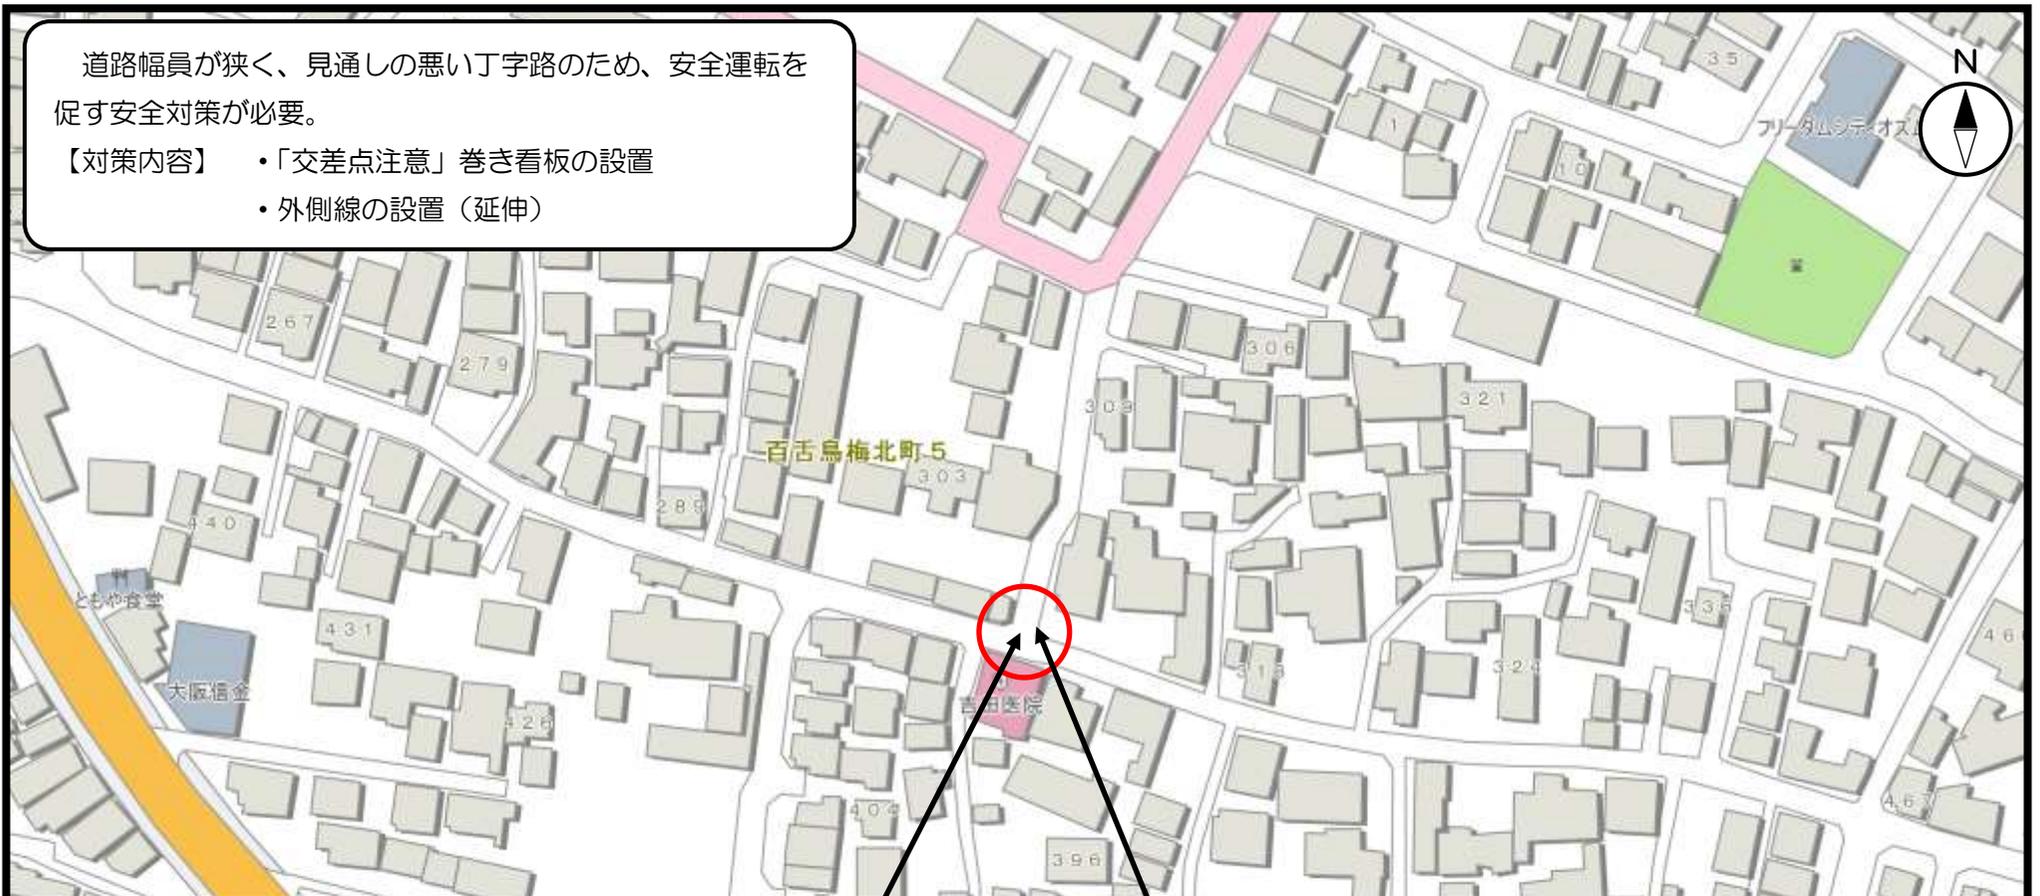
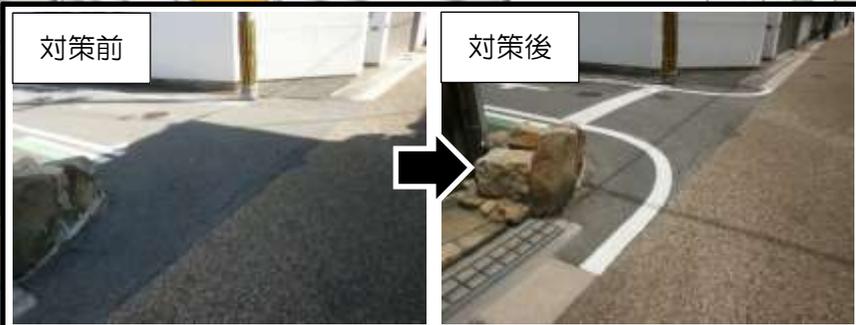
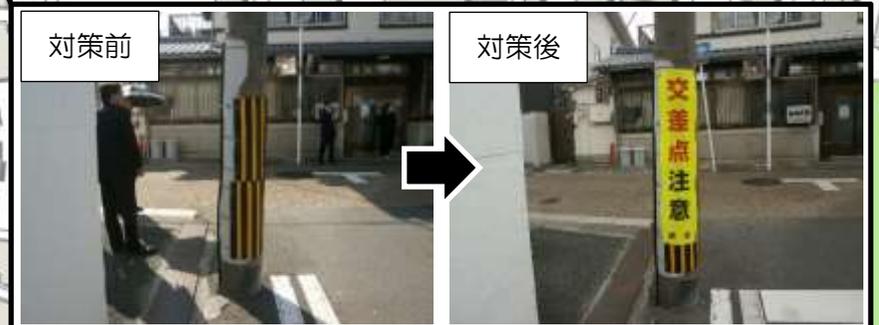
# 整理番号35

道路幅員が狭く、見通しの悪い丁字路のため、安全運転を促す安全対策が必要。

- 【対策内容】 ・「交差点注意」巻き看板の設置
- ・外側線の設置(延伸)
