# 通学路における整備要望箇所への対応状況【令和5年度】

令和7年4月1日現在

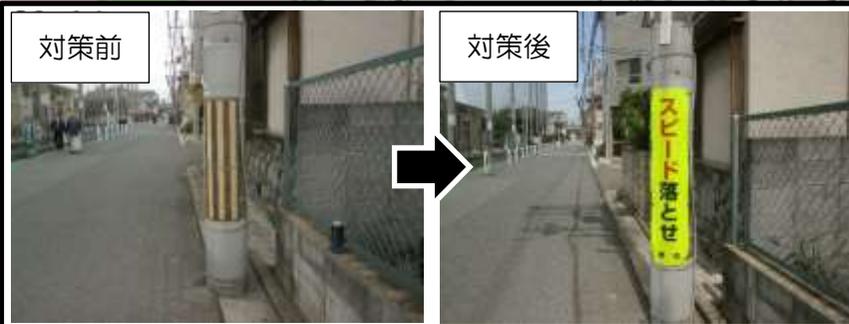
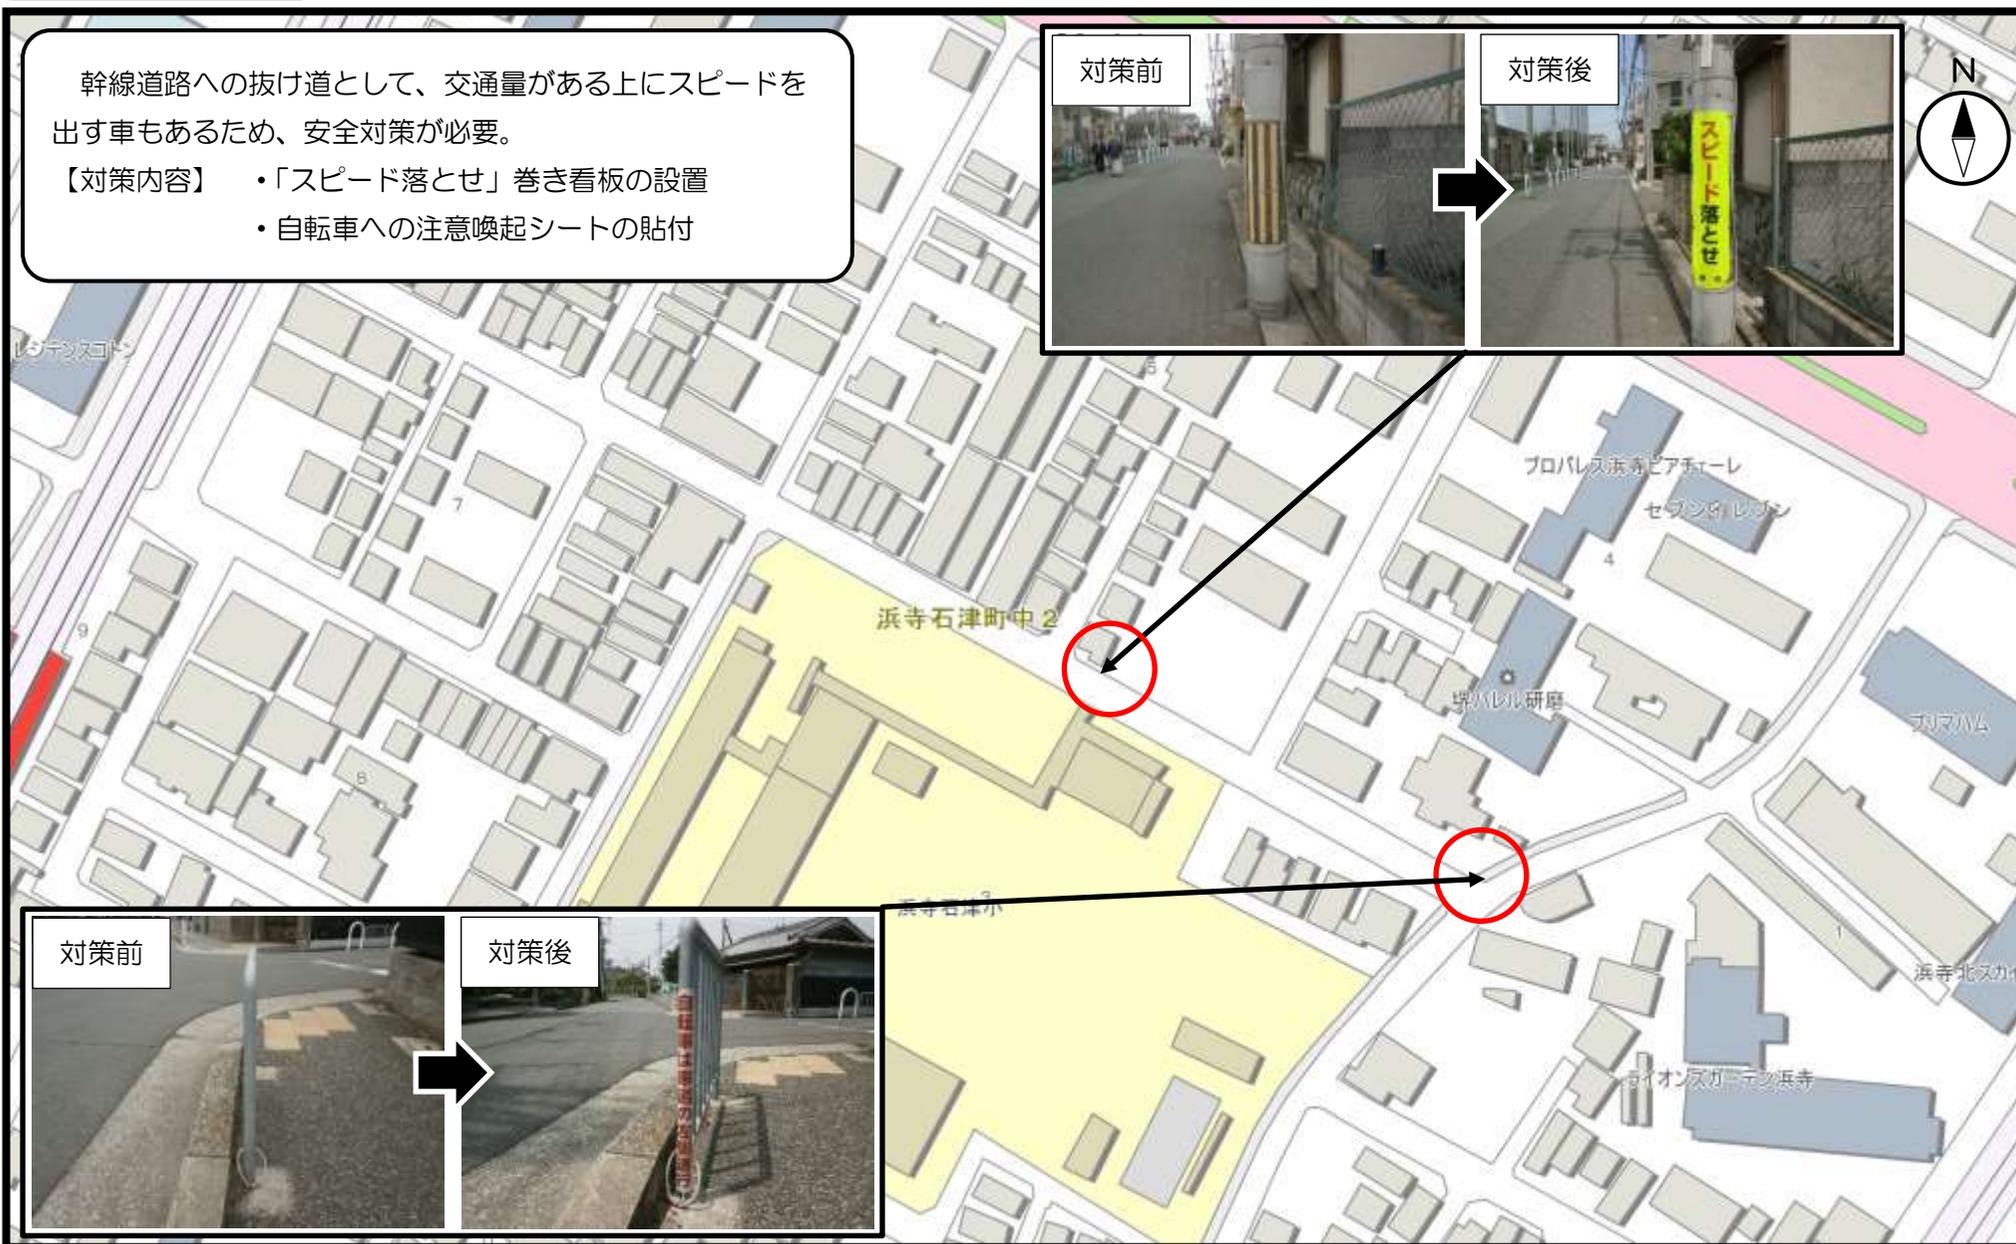
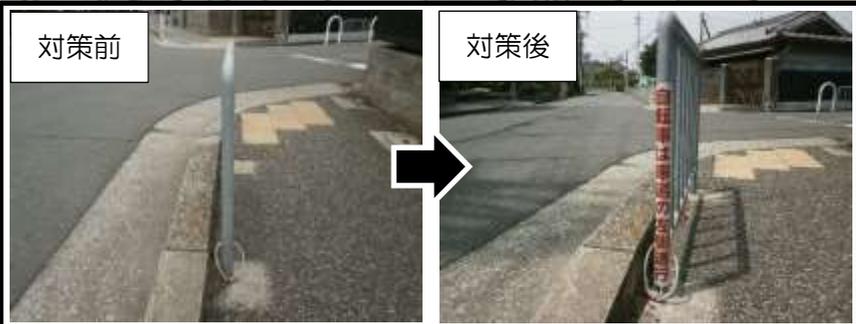
# 整理番号36

幹線道路への抜け道として、交通量がある上にスピードを出す車もあるため、安全対策が必要。

- 【対策内容】
- ・「スピード落とせ」巻き看板の設置
  - ・自転車への注意喚起シートの貼付

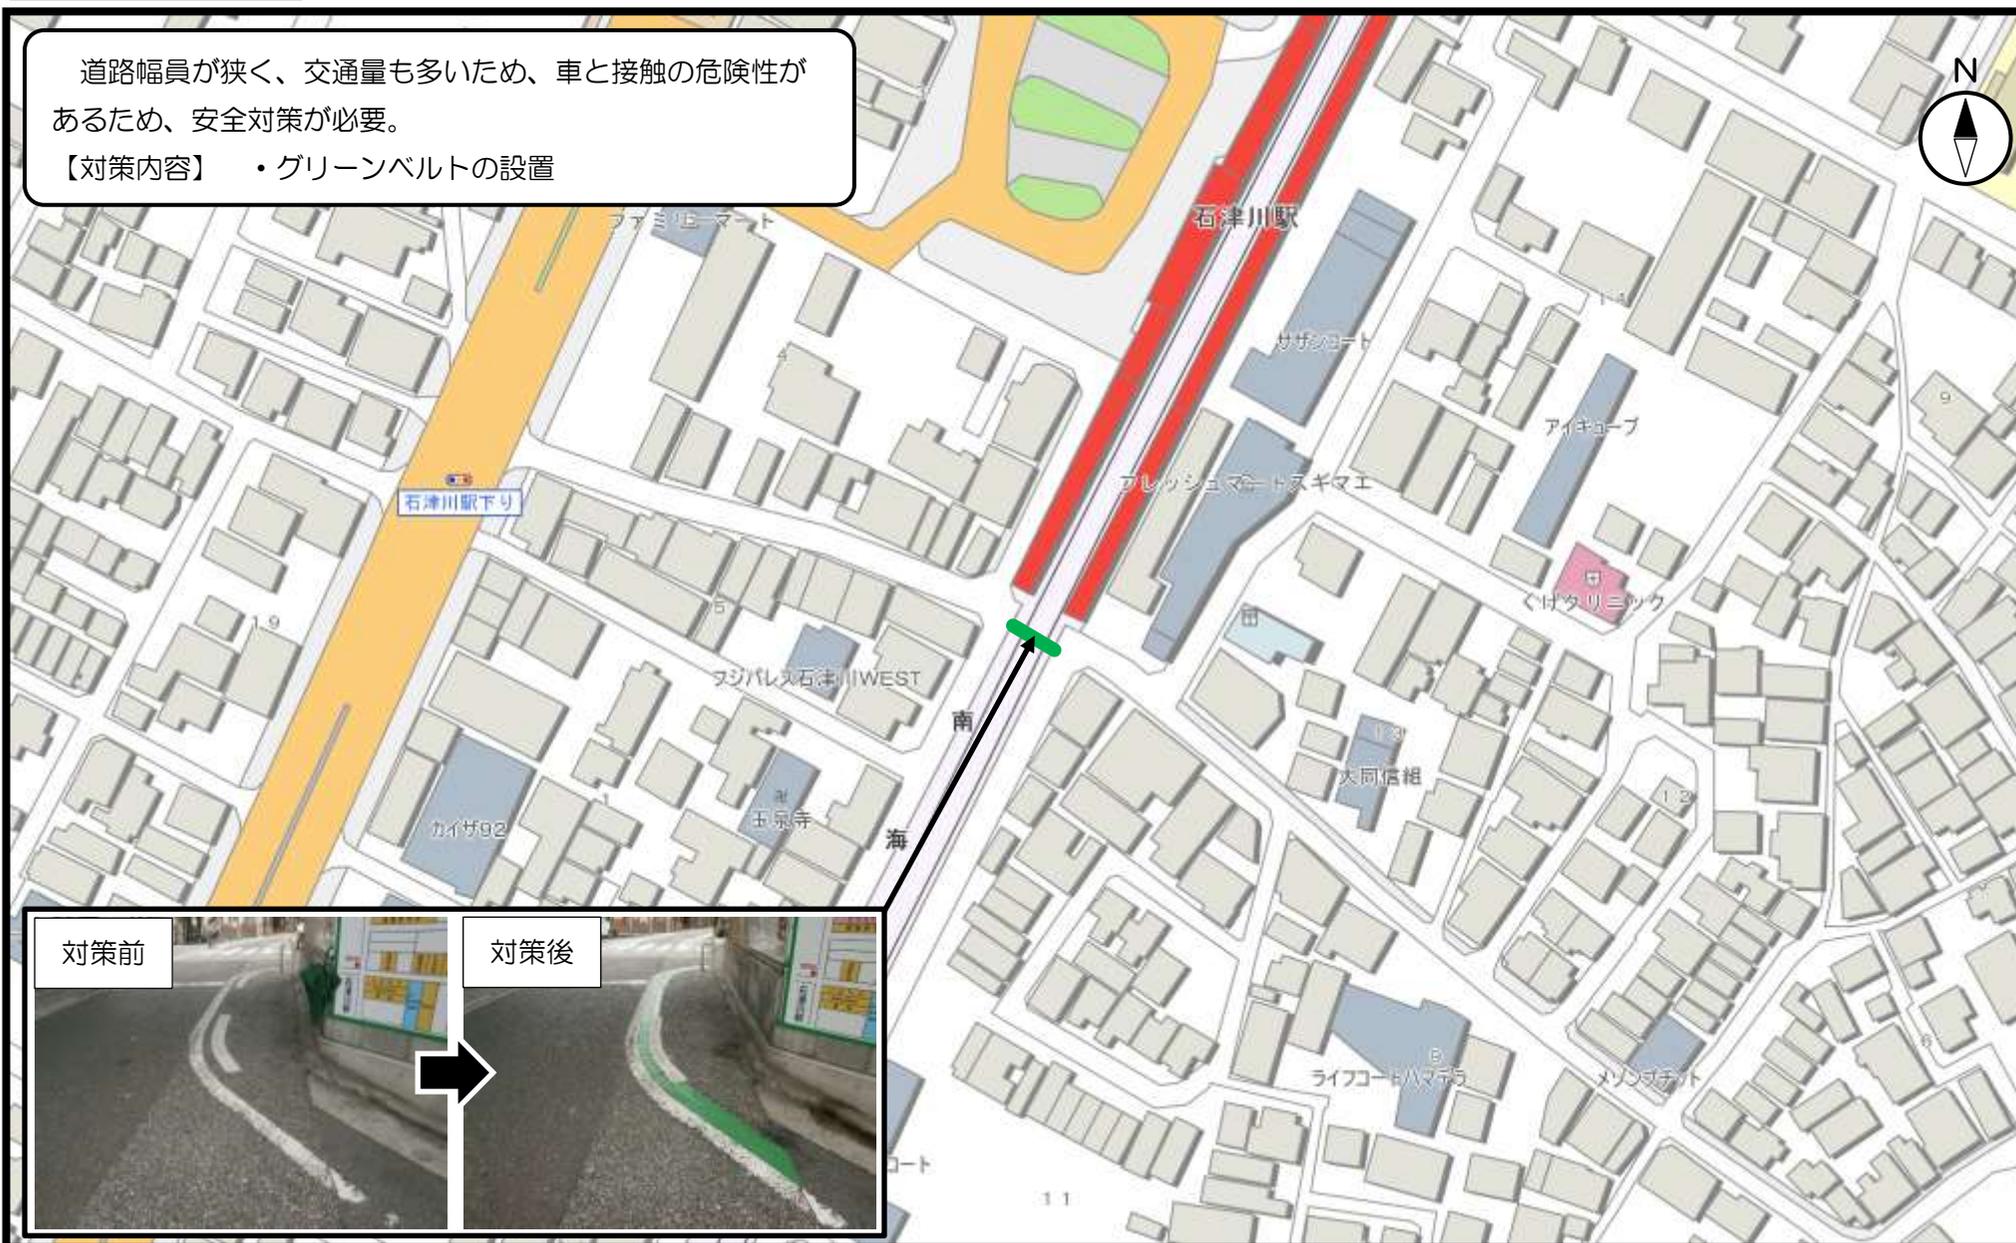
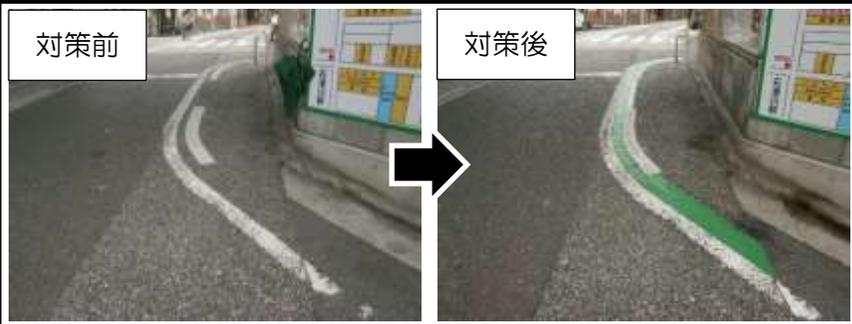
整理番号 37

道路幅員が狭く、交通量も多いため、車と接触の危険性があるため、安全対策が必要。

【対策内容】 ・グリーンベルトの設置
