通学路における整備要望箇所への対応状況【令和5年度】

令和6年3月1日現在

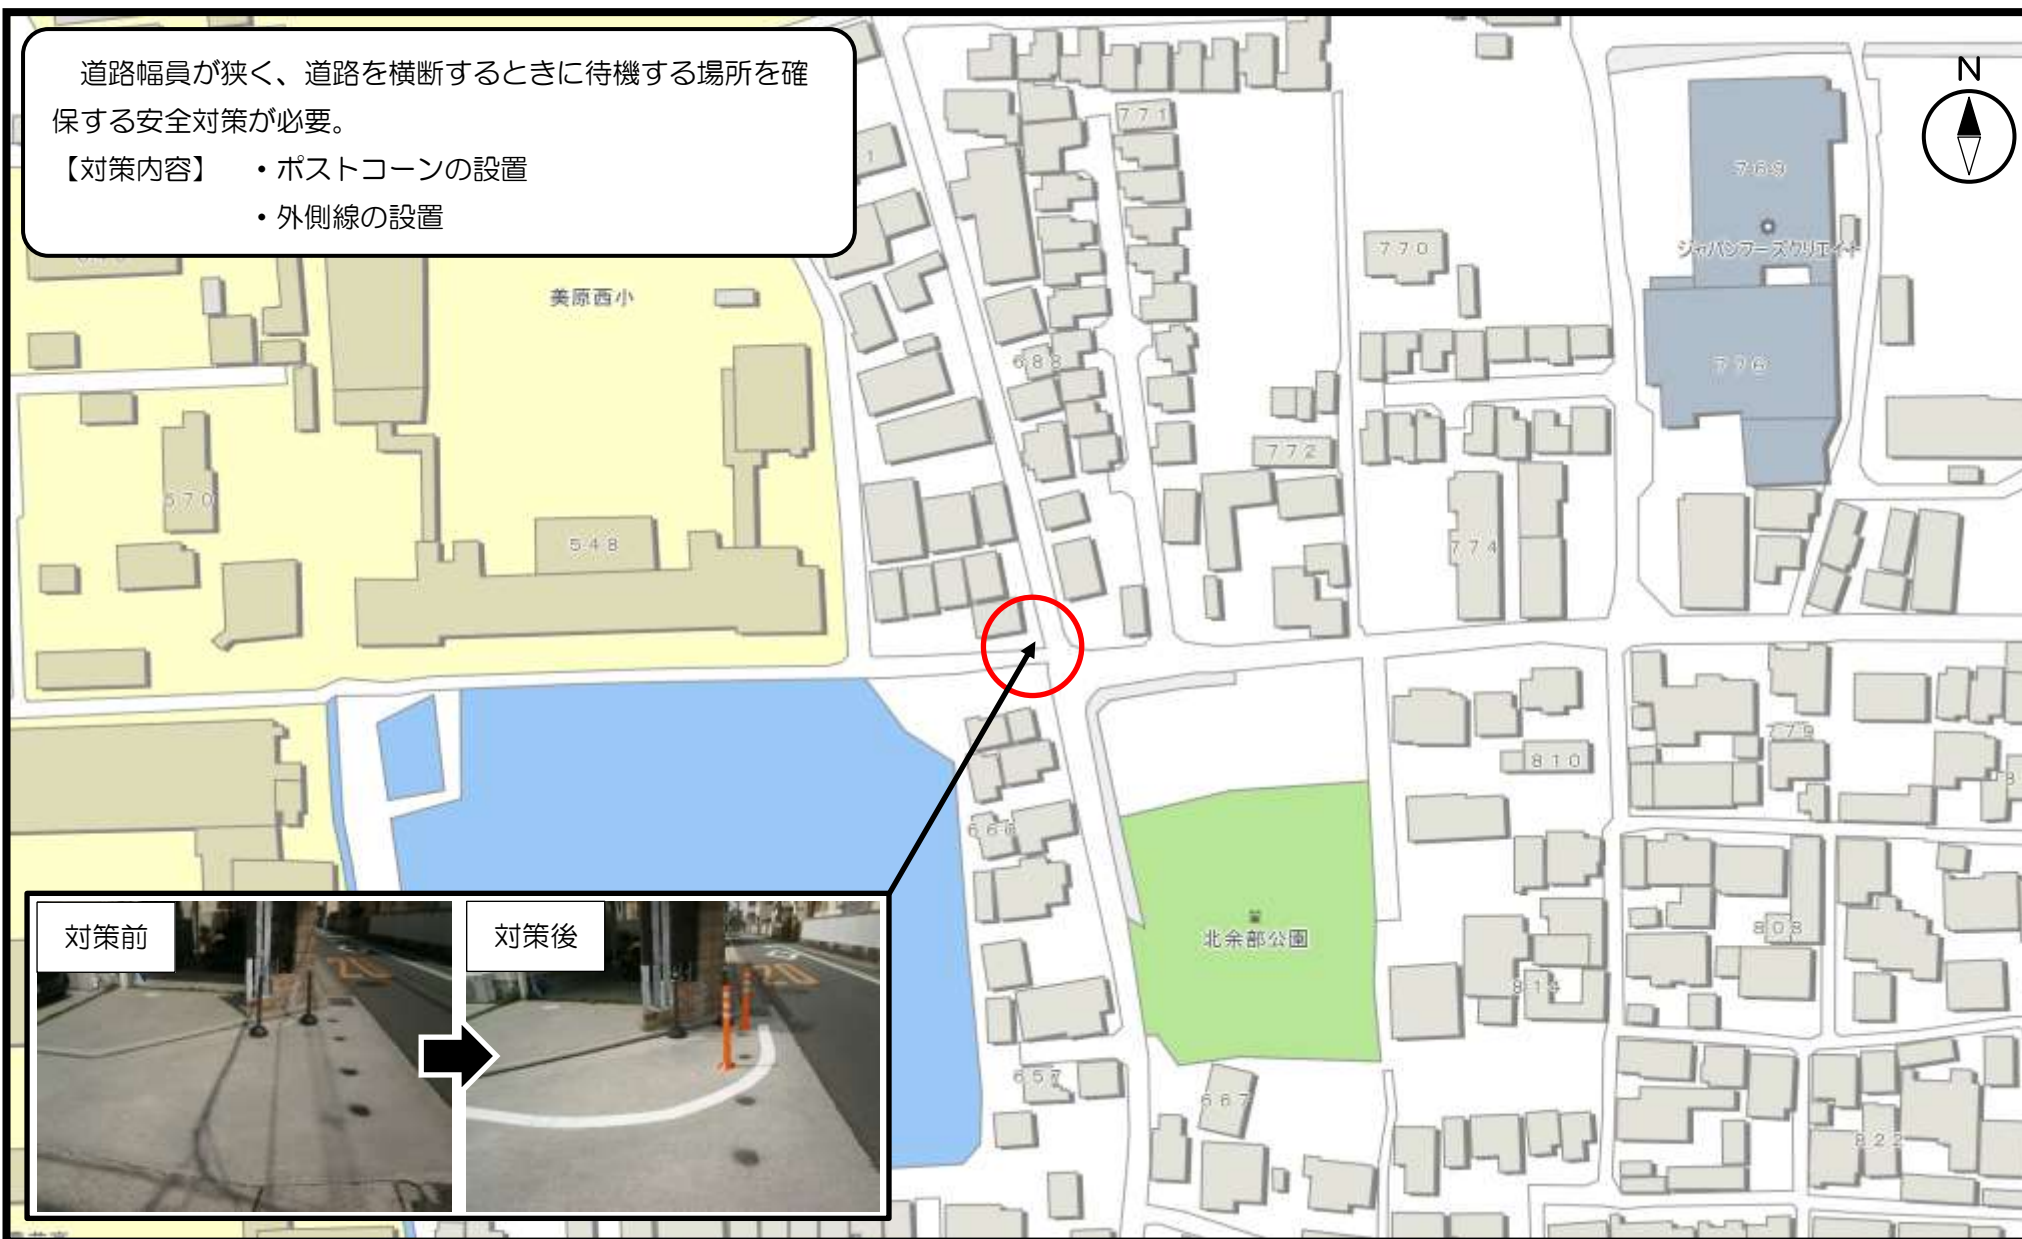
整理番号 1

道路幅員が狭く、道路を横断するときに待機する場所を確保する安全対策が必要。

- 【対策内容】
- ・ポストコーンの設置
 - ・外側線の設置

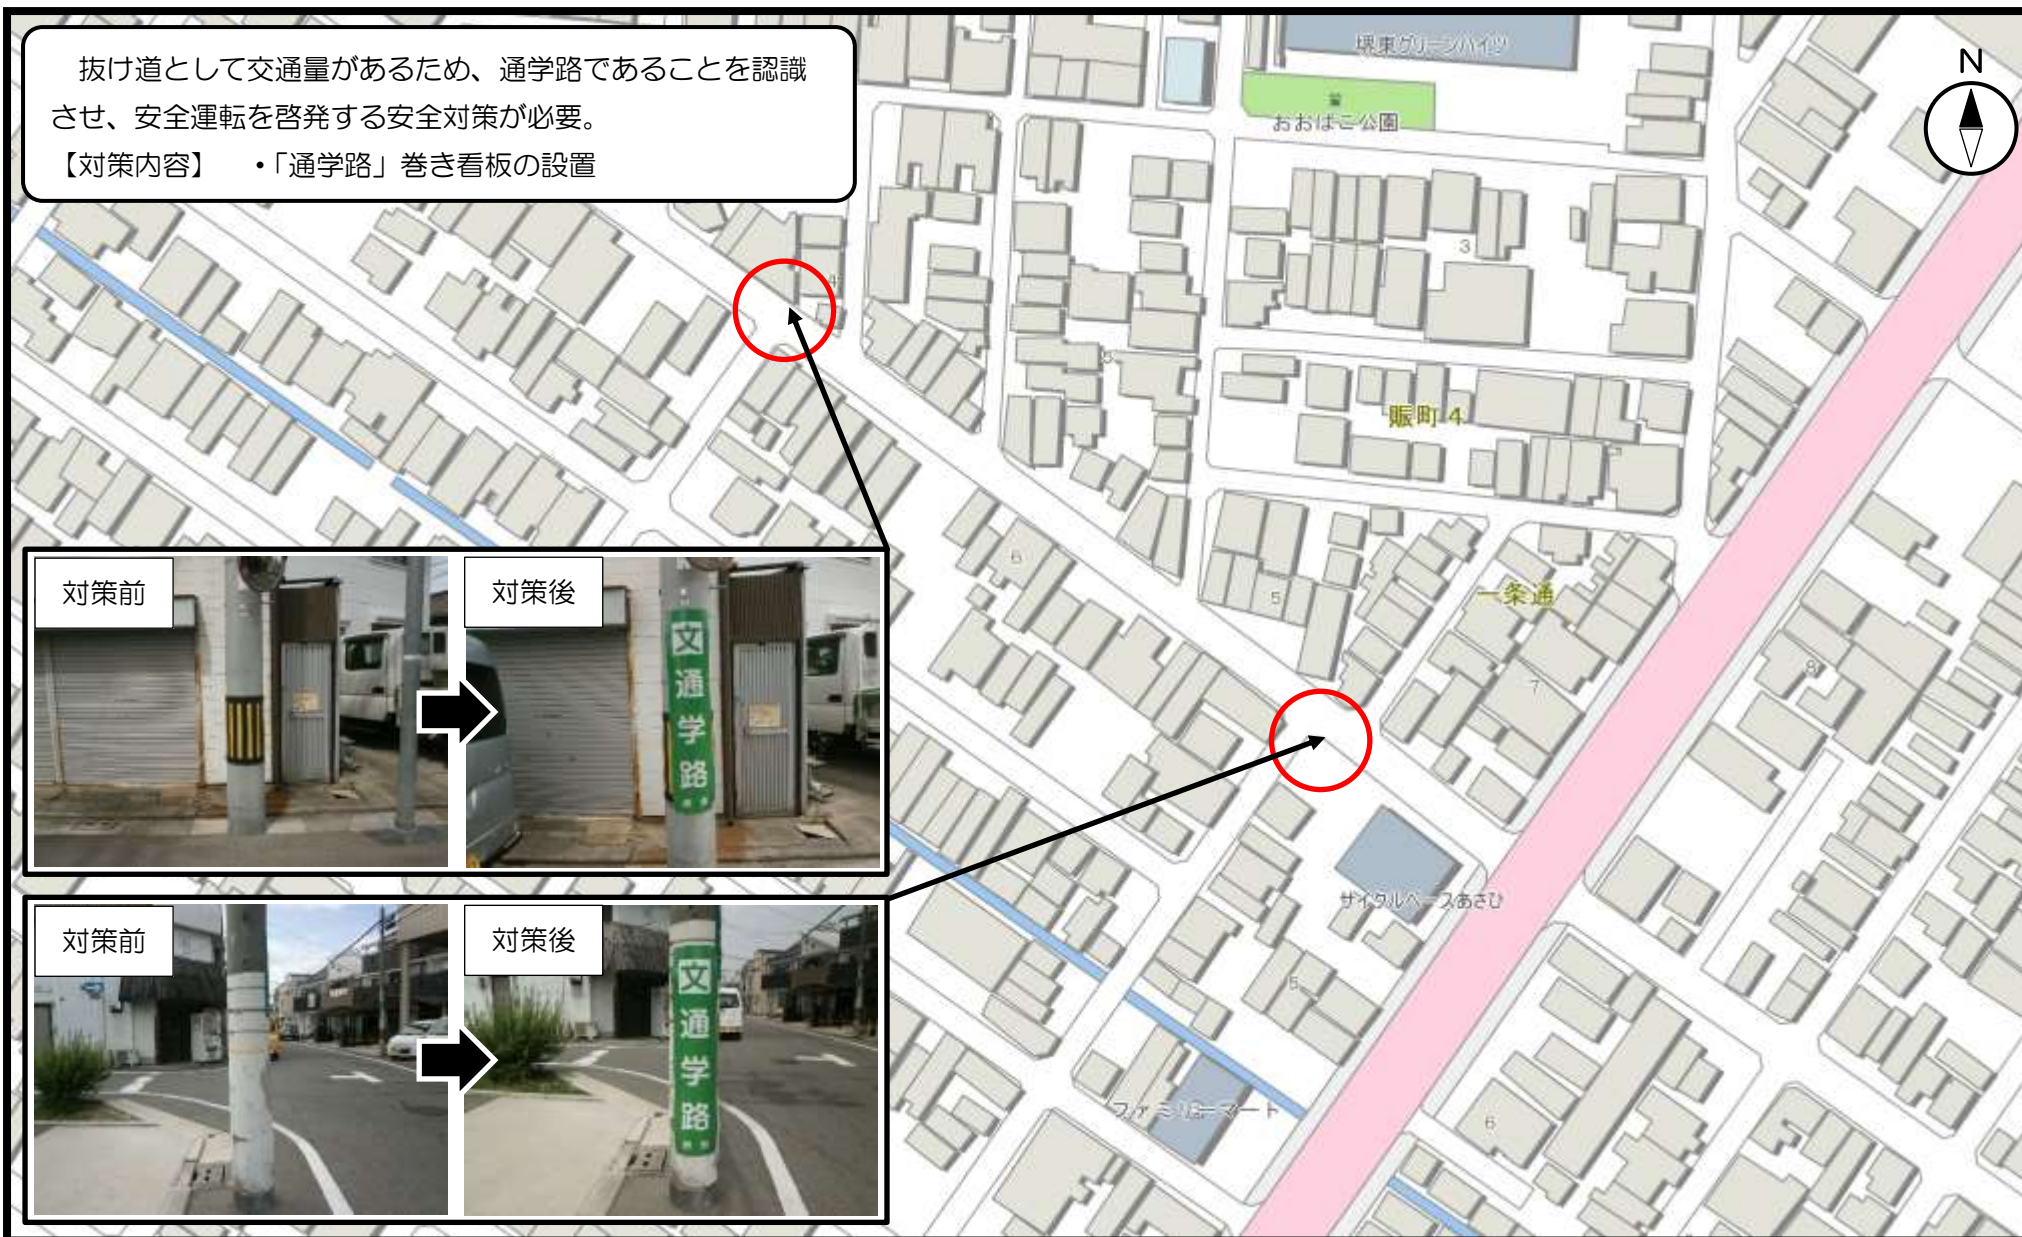
整理番号 2

抜け道として交通量があるため、通学路であることを認識させ、安全運転を啓発する安全対策が必要。

【対策内容】 ・「通学路」巻き看板の設置

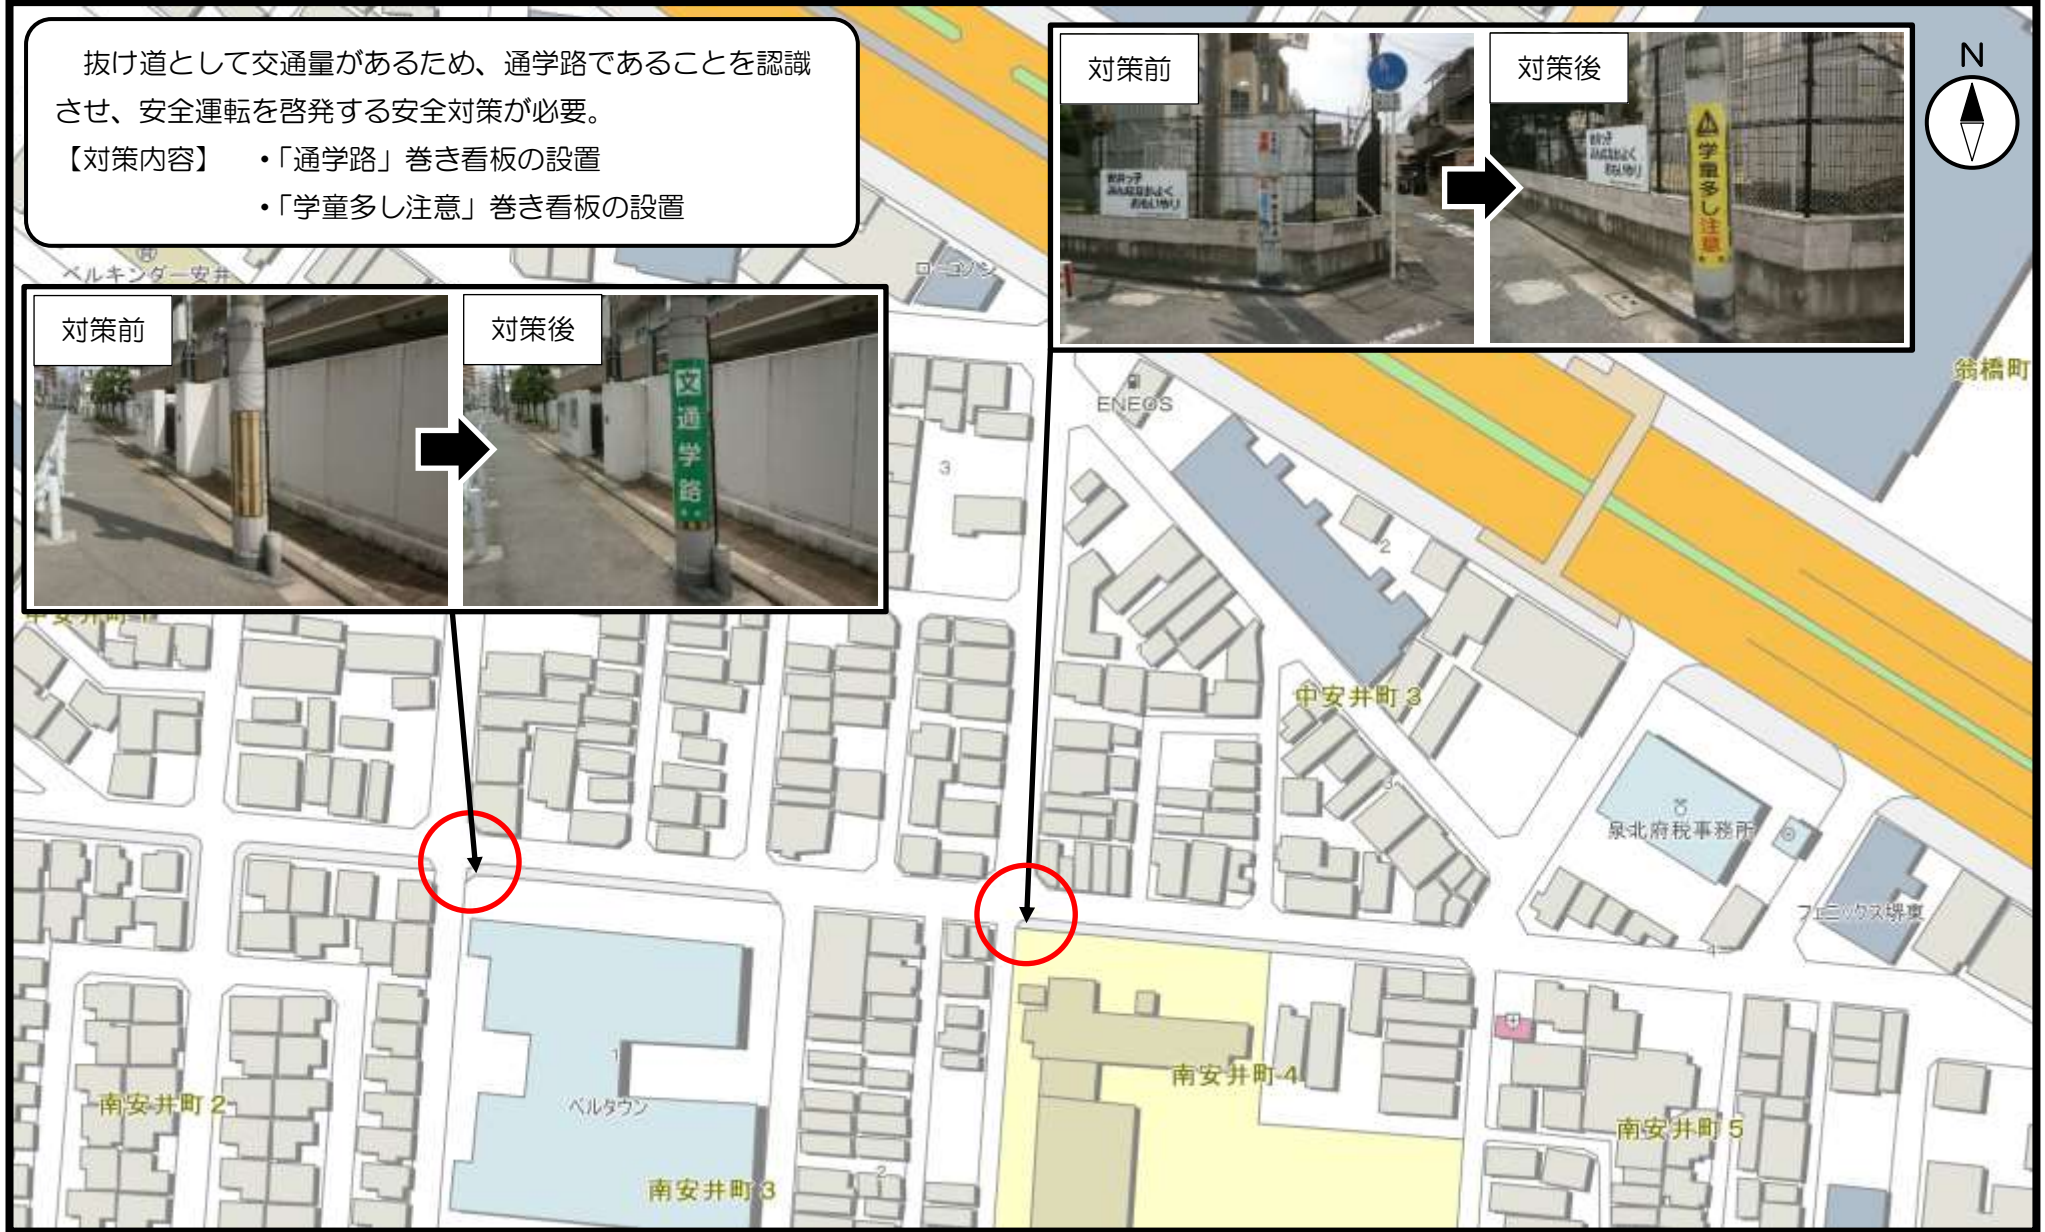
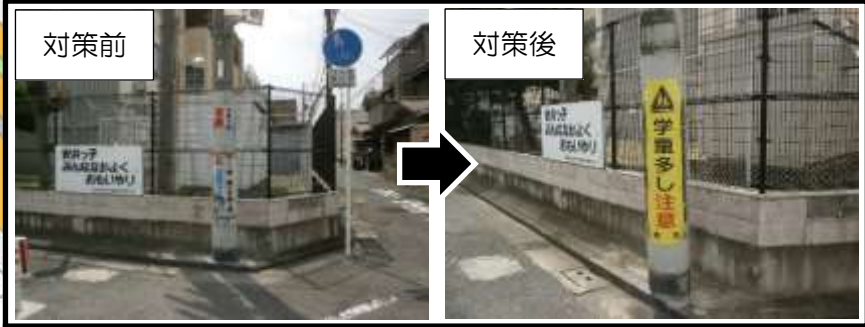
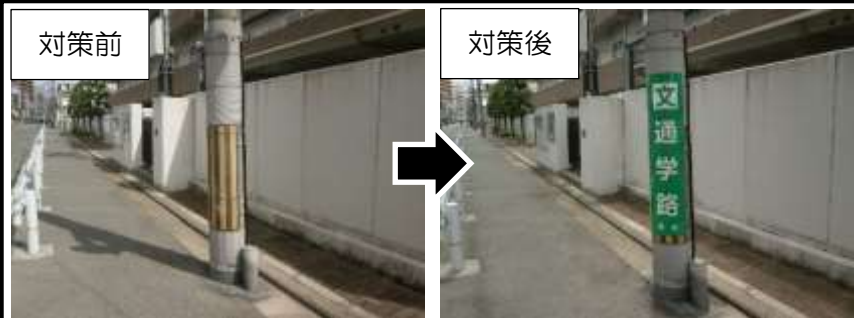
整理番号3

抜け道として交通量があるため、通学路であることを認識させ、安全運転を啓発する安全対策が必要。

- 【対策内容】 ・「通学路」巻き看板の設置
- ・「学童多し注意」巻き看板の設置

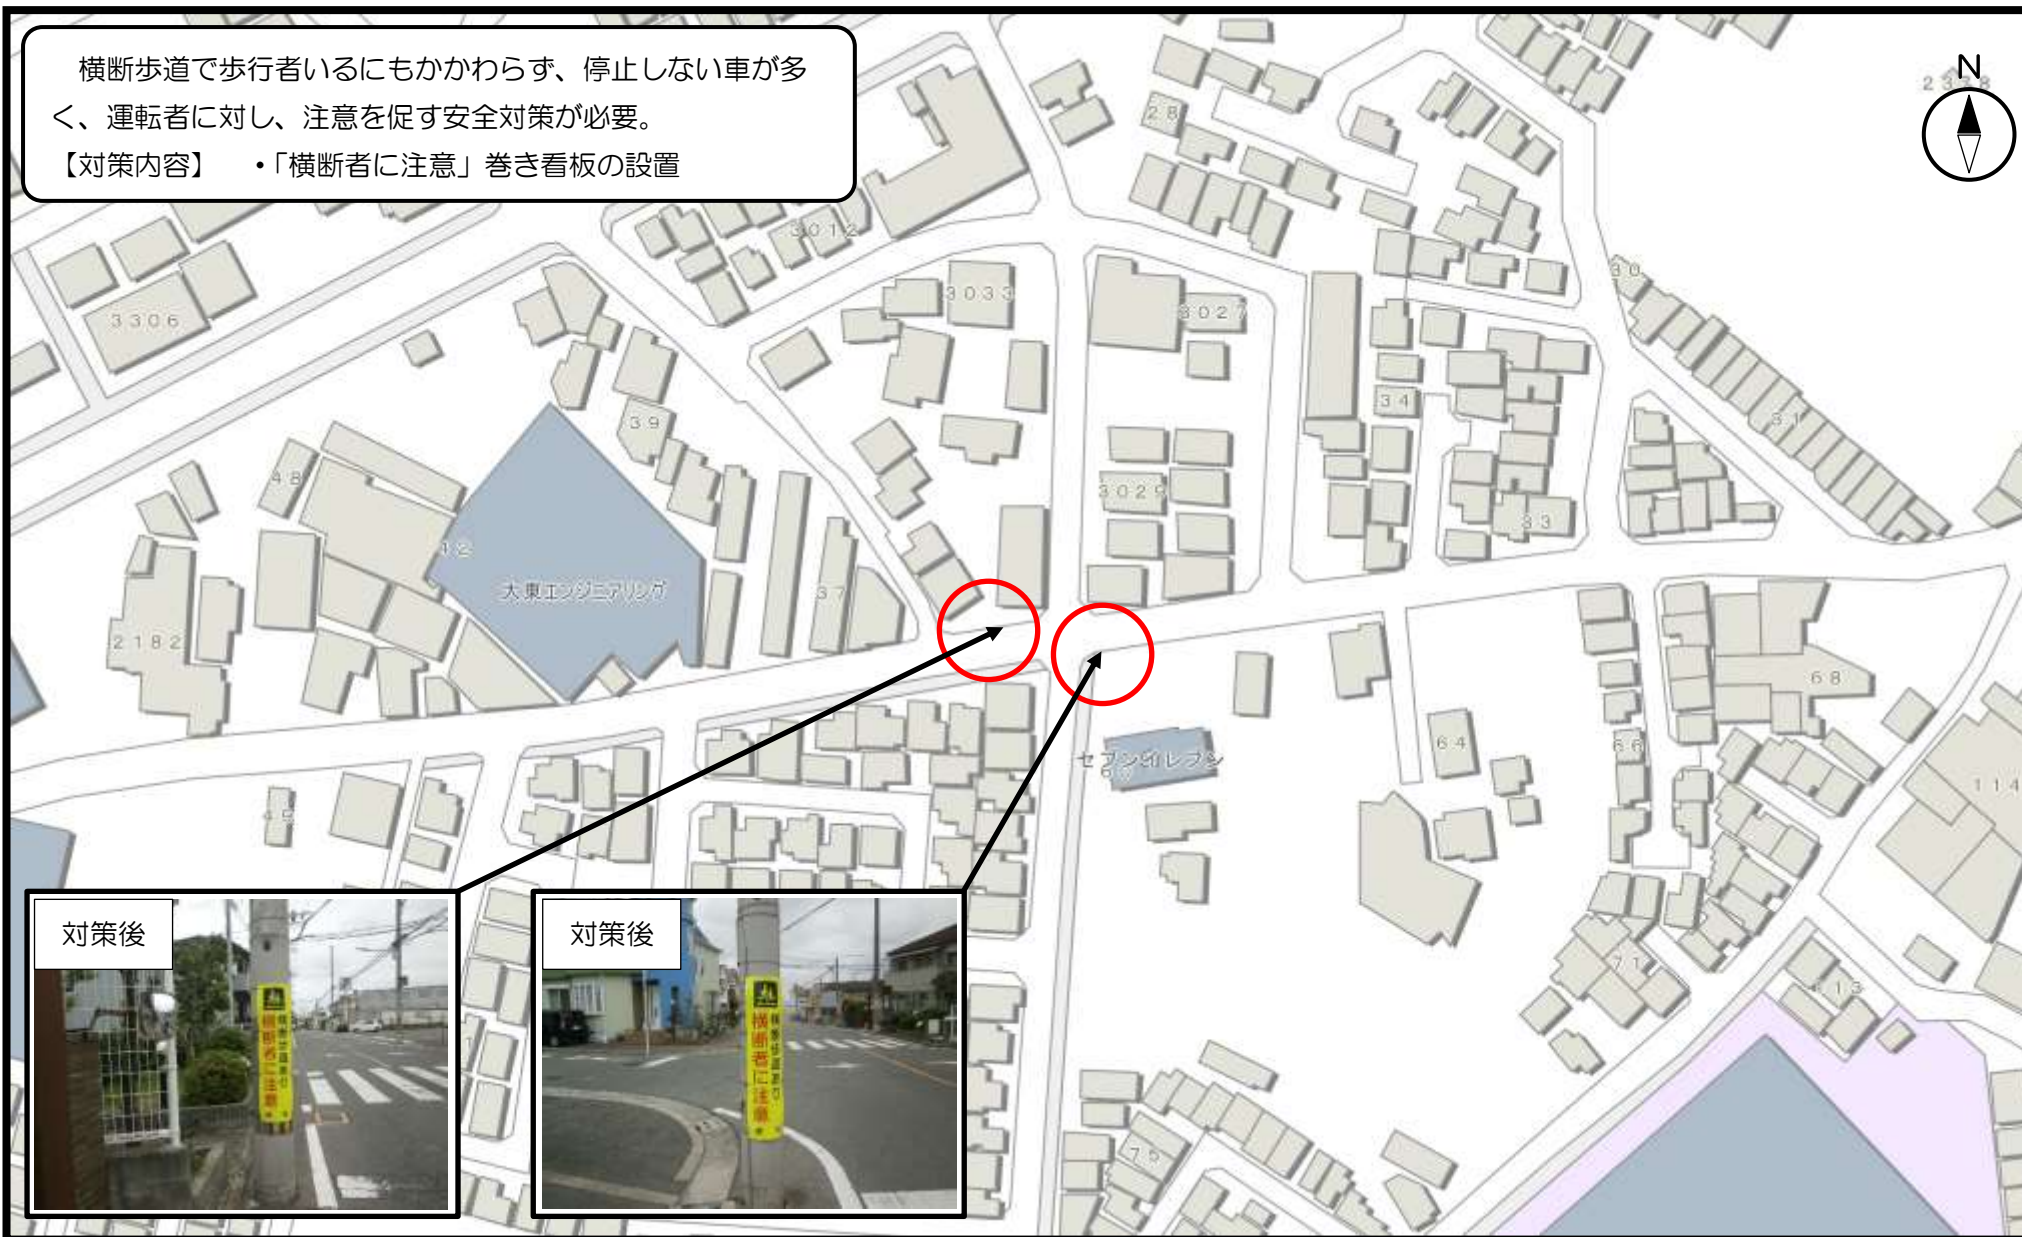
整理番号4

横断歩道で歩行者いるにもかかわらず、停止しない車が多く、運転者に対し、注意を促す安全対策が必要。

【対策内容】 ・「横断者に注意」巻き看板の設置

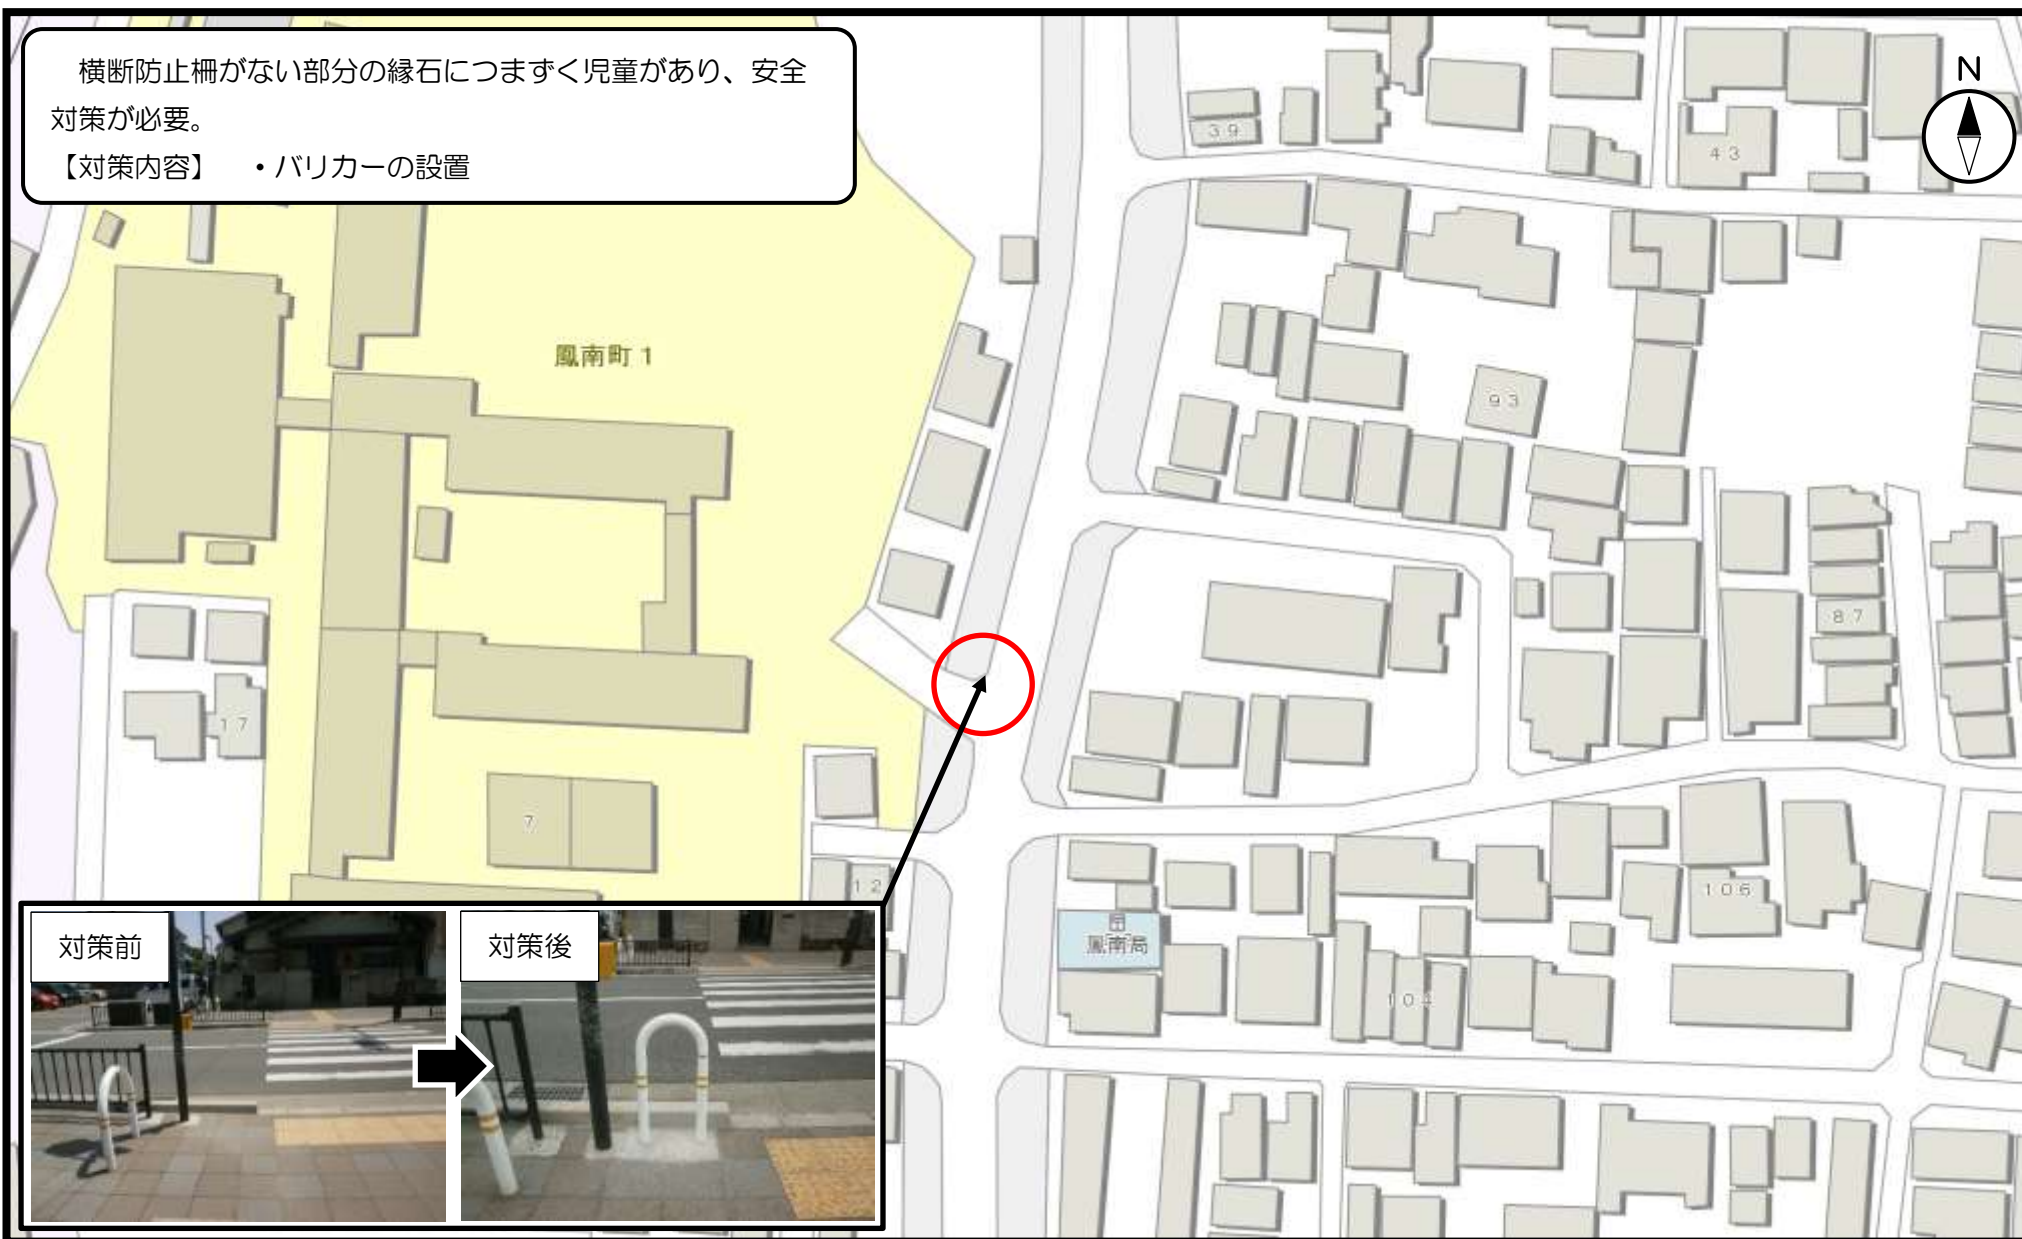
整理番号5

横断防止柵がない部分の縁石につまずく児童があり、安全対策が必要。

【対策内容】 ・バリカーの設置

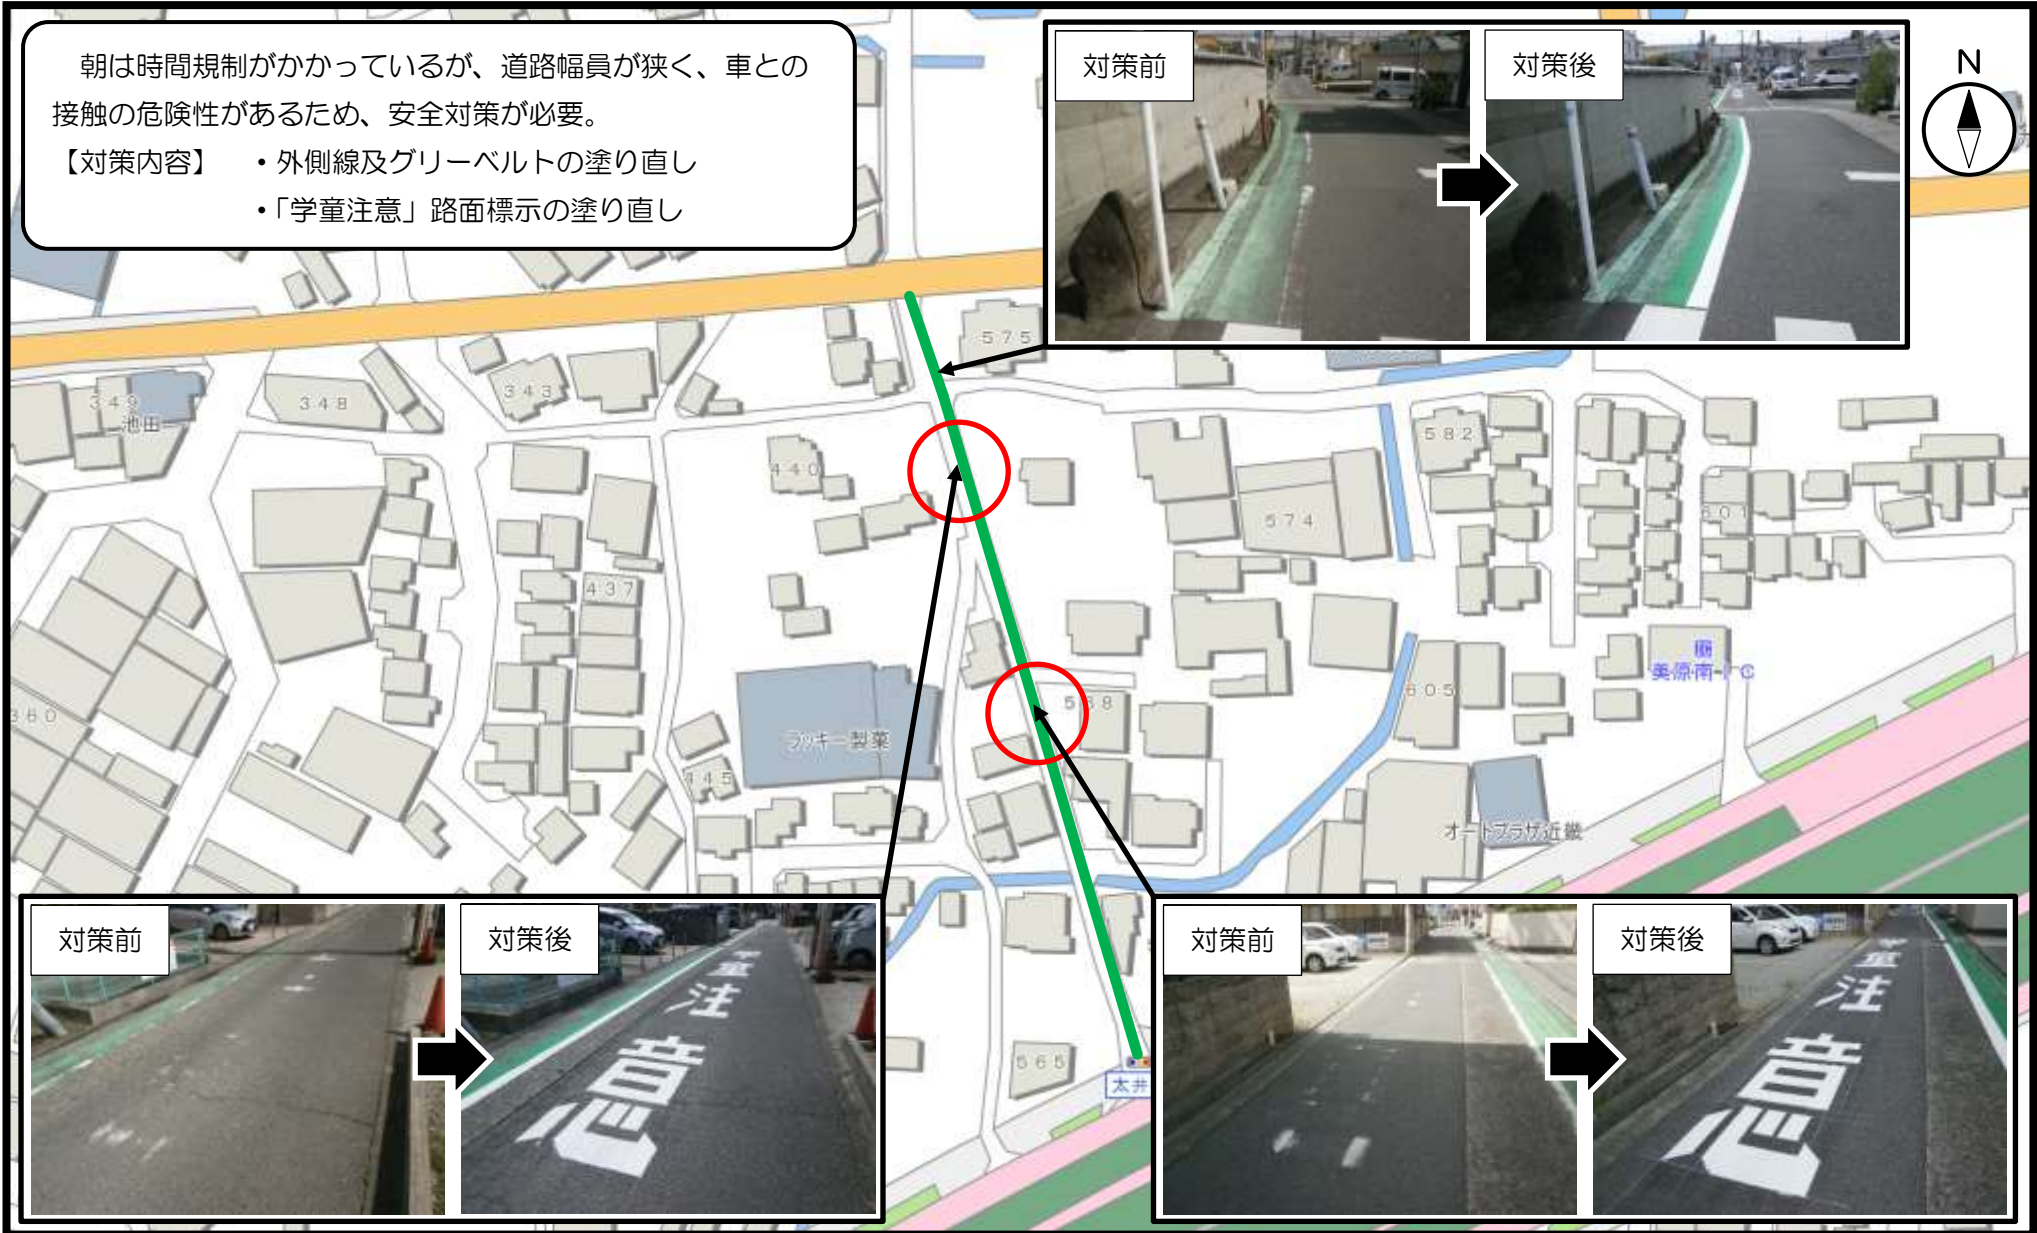
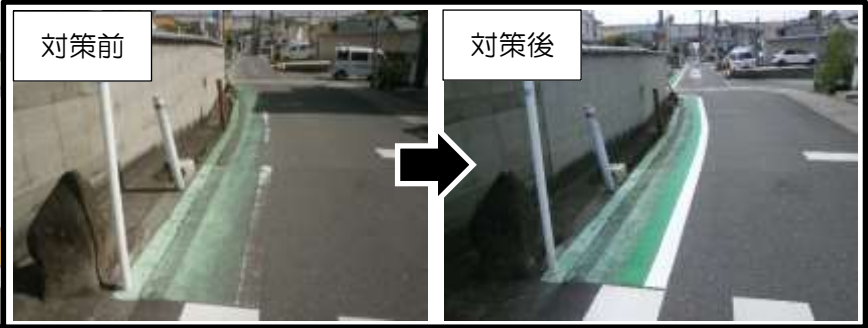
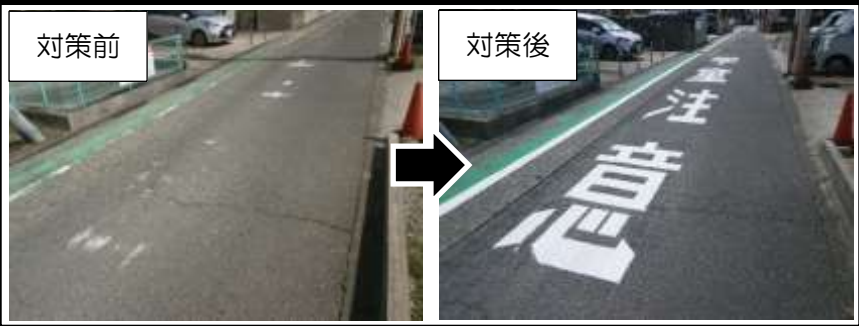
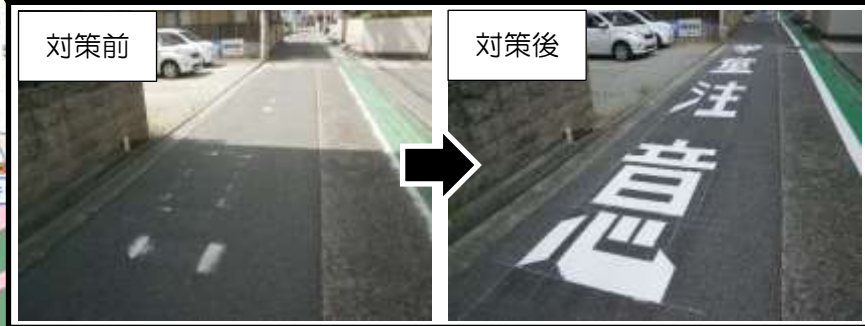
整理番号6

朝は時間規制がかかっているが、道路幅員が狭く、車との接触の危険性があるため、安全対策が必要。

- 【対策内容】
- ・外側線及グリーベルトの塗り直し
 - ・「学童注意」路面標示の塗り直し

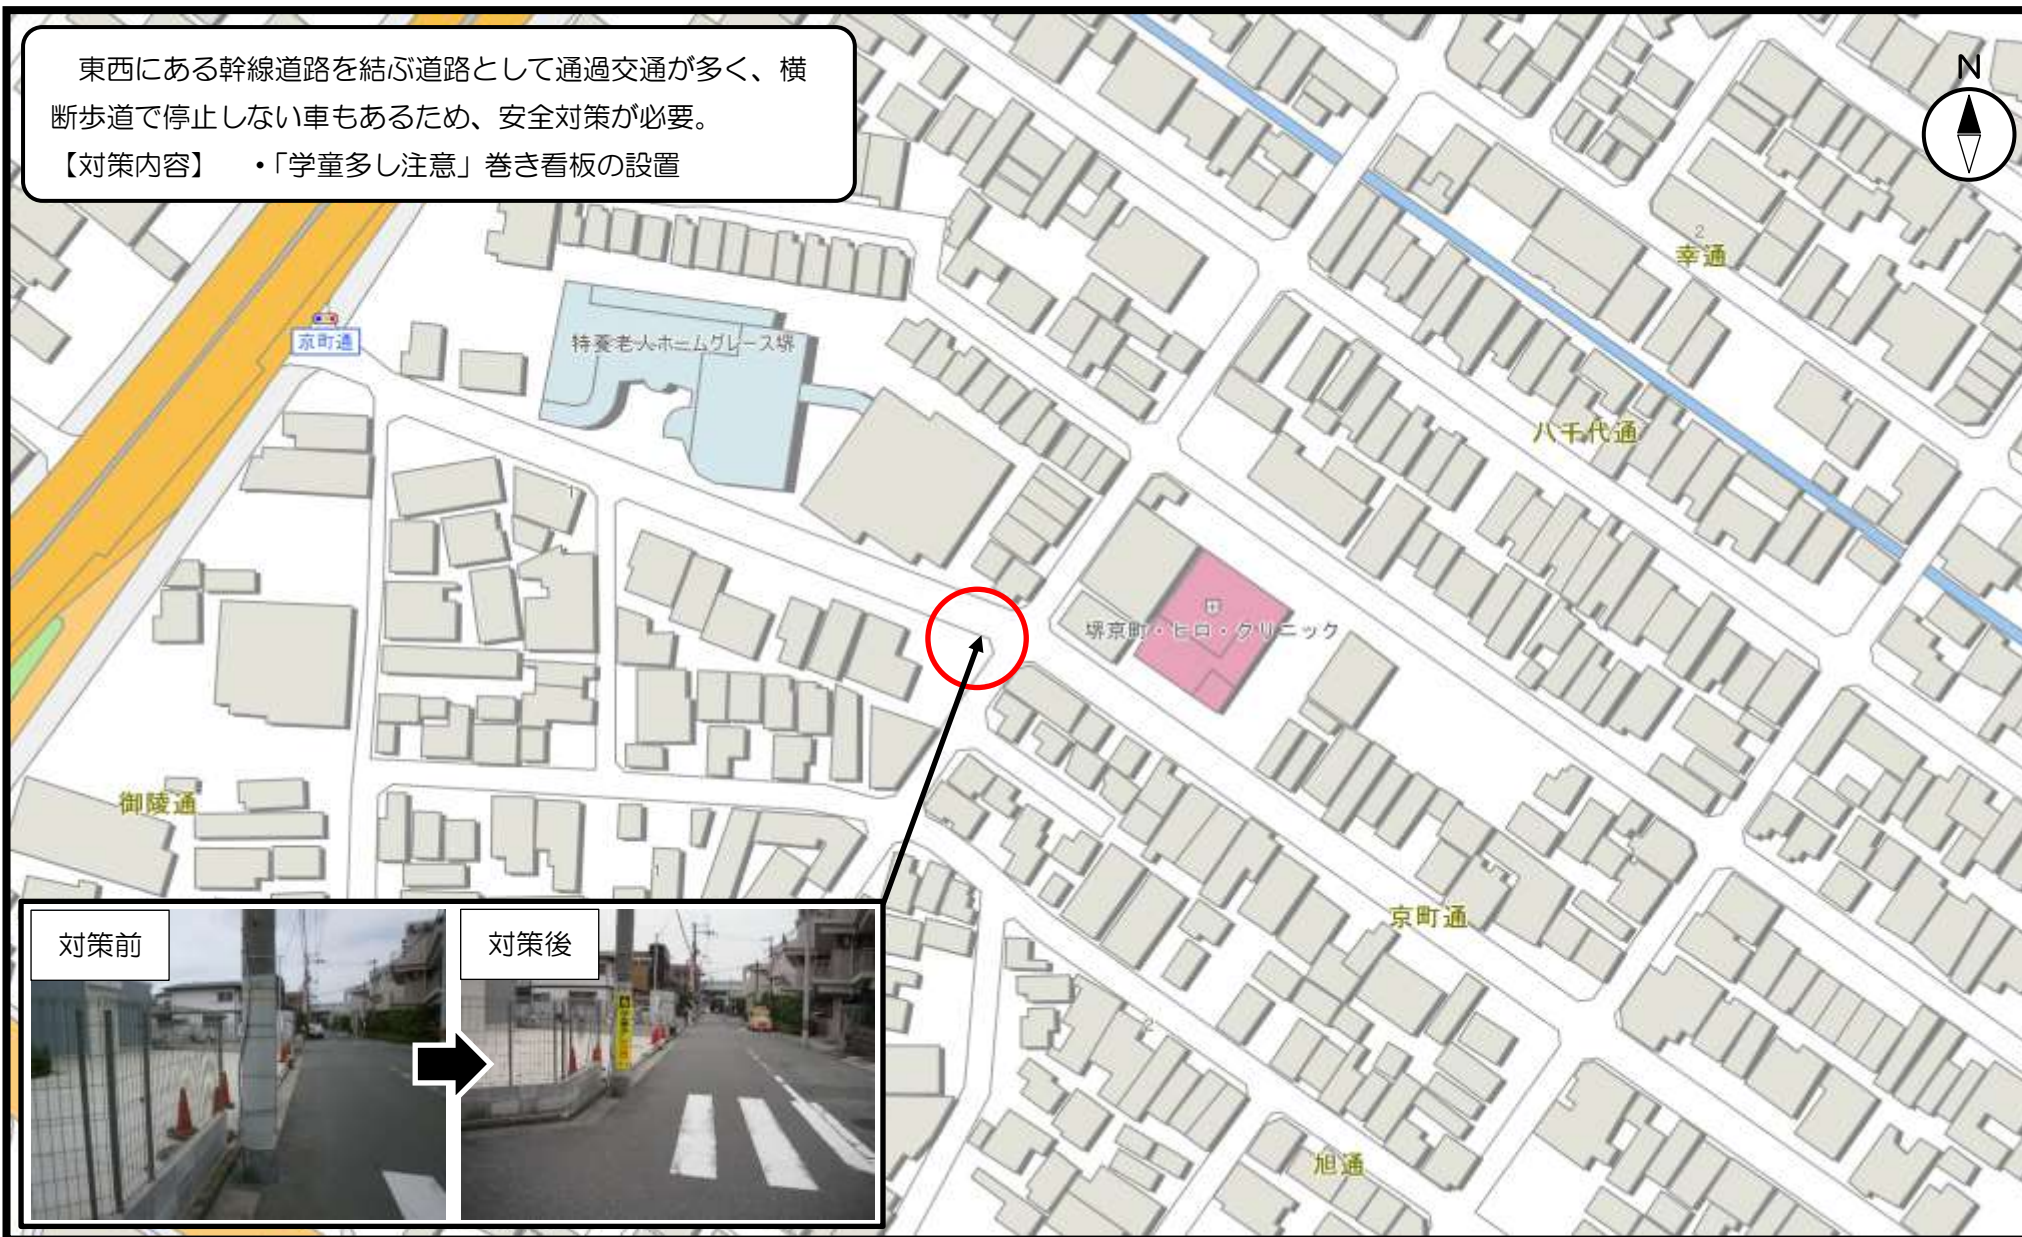
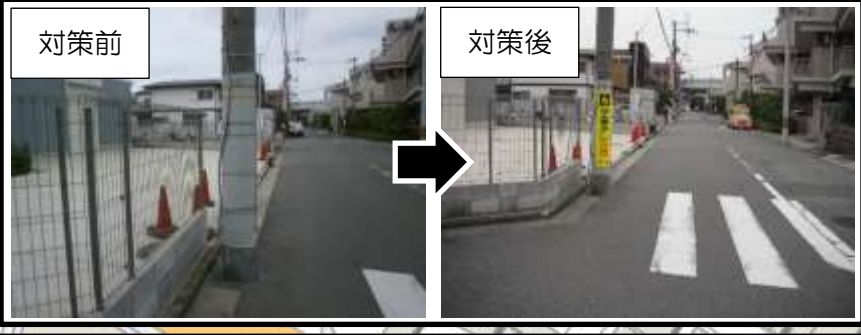
整理番号 7

東西にある幹線道路を結ぶ道路として通過交通が多く、横断歩道で停止しない車もあるため、安全対策が必要。

【対策内容】 ・「学童多し注意」巻き看板の設置

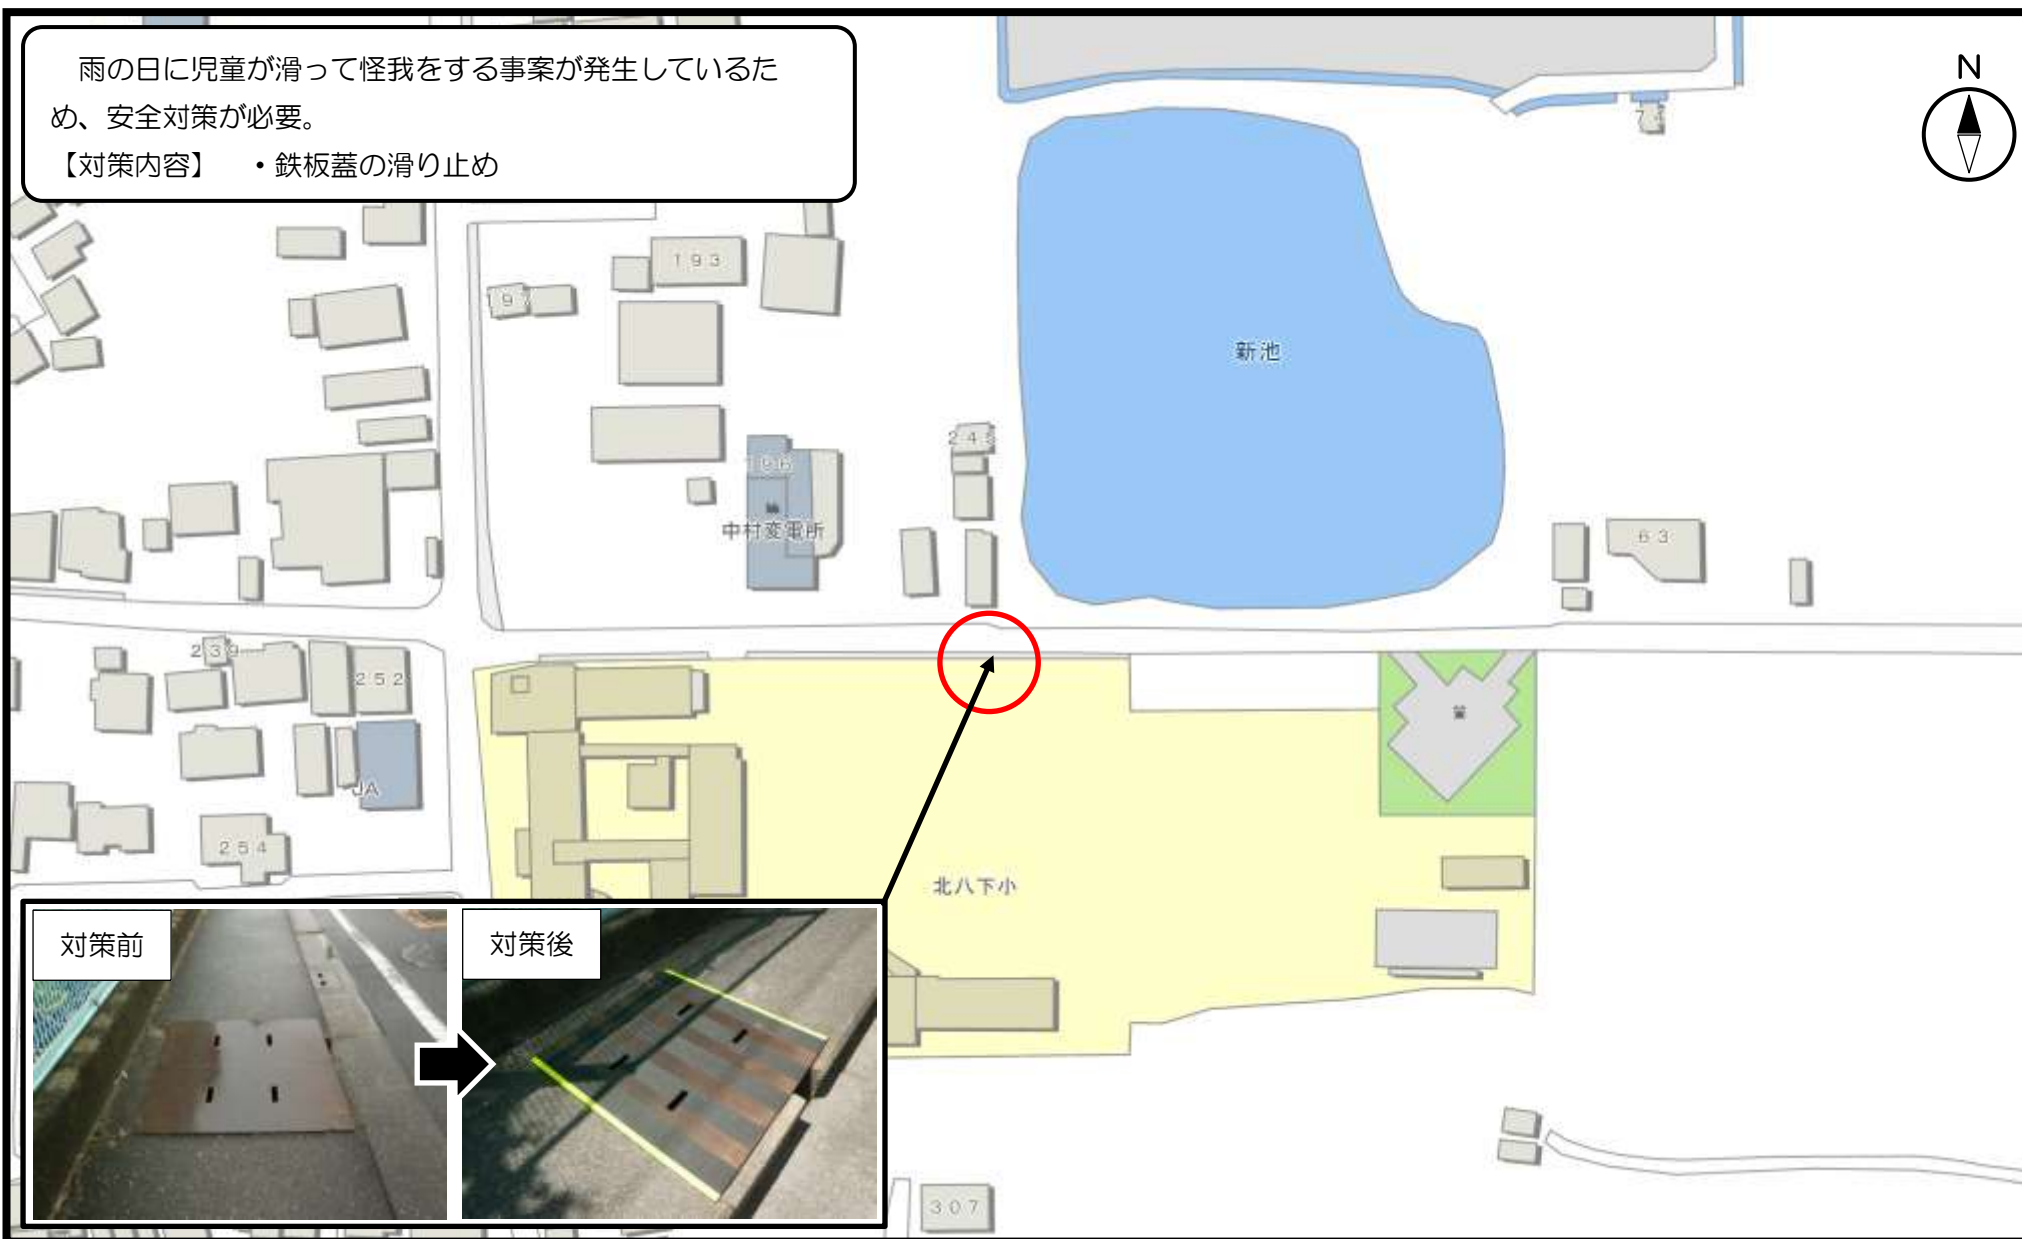
整理番号8

雨の日に児童が滑って怪我をする事案が発生しているため、安全対策が必要。

【対策内容】 ・鉄板蓋の滑り止め
