通学路における整備要望箇所への対応状況【令和5年度】

令和6年3月1日現在

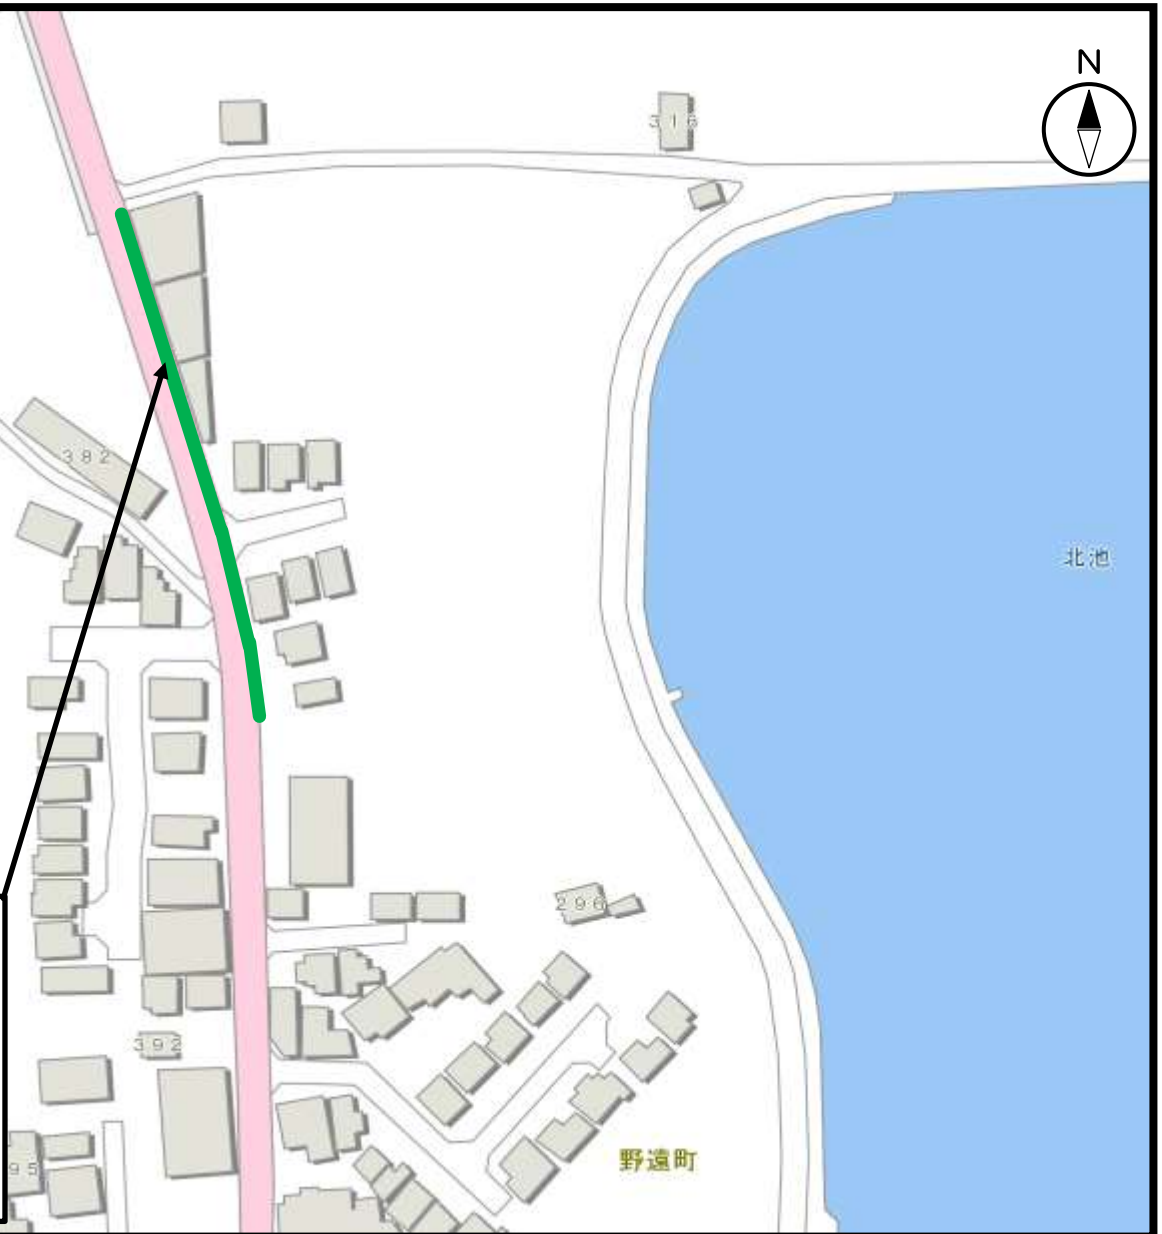
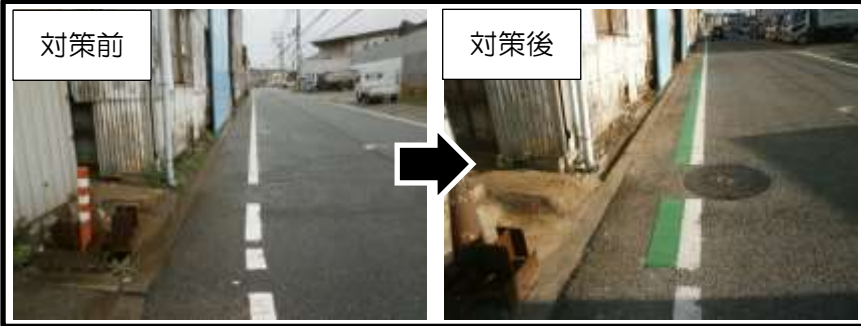
整理番号9

交通量の多い道路で道路幅員も狭いため、運転者に安全運転を促す安全対策が必要。

【対策内容】 ・グリーベルトの設置

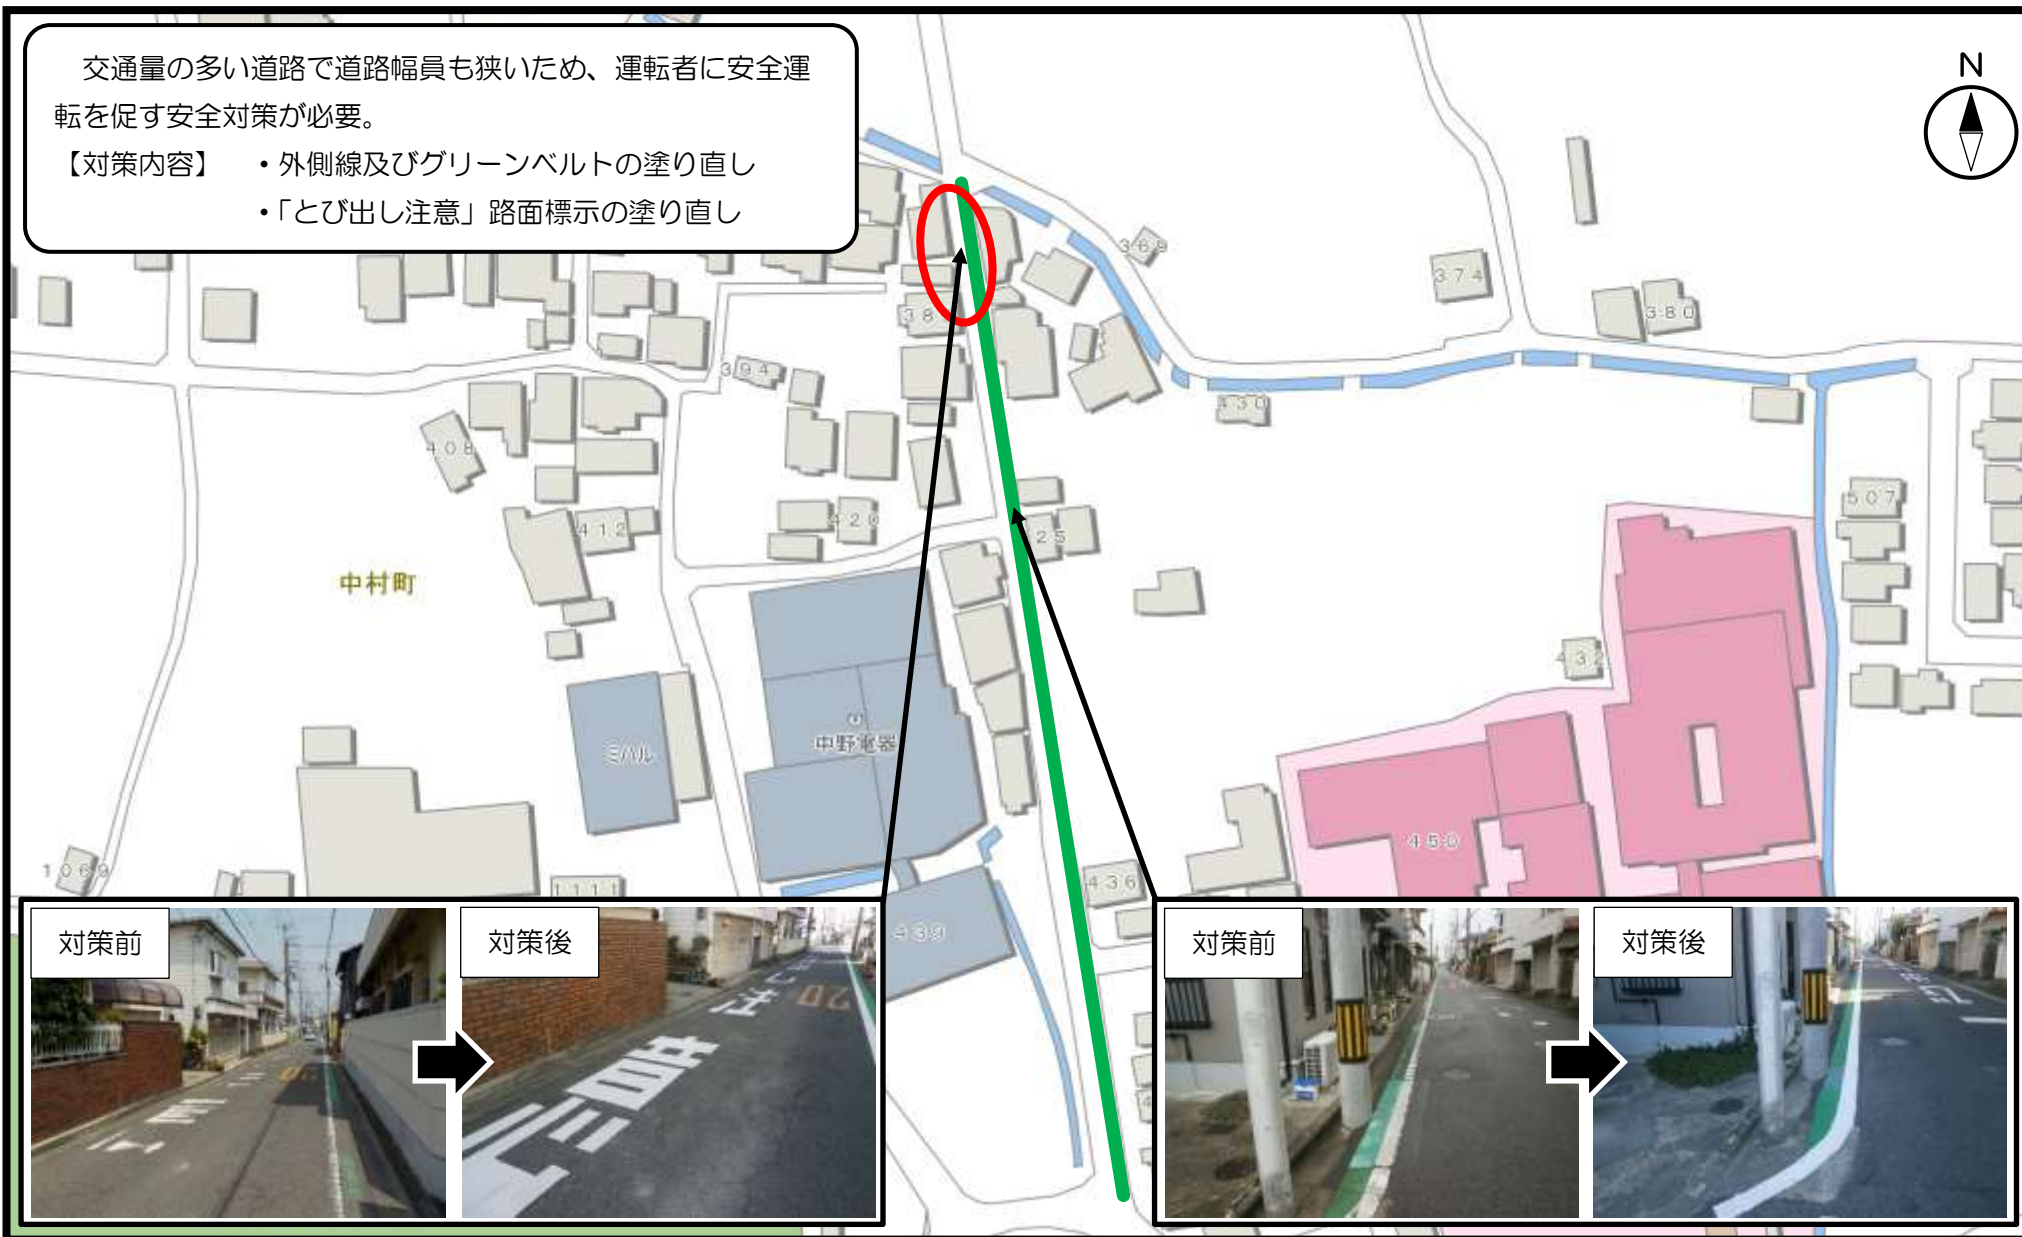
整理番号 10

交通量の多い道路で道路幅員も狭いため、運転者に安全運転を促す安全対策が必要。

- 【対策内容】 ・外側線及びグリーンベルトの塗り直し
- ・「とび出し注意」路面標示の塗り直し

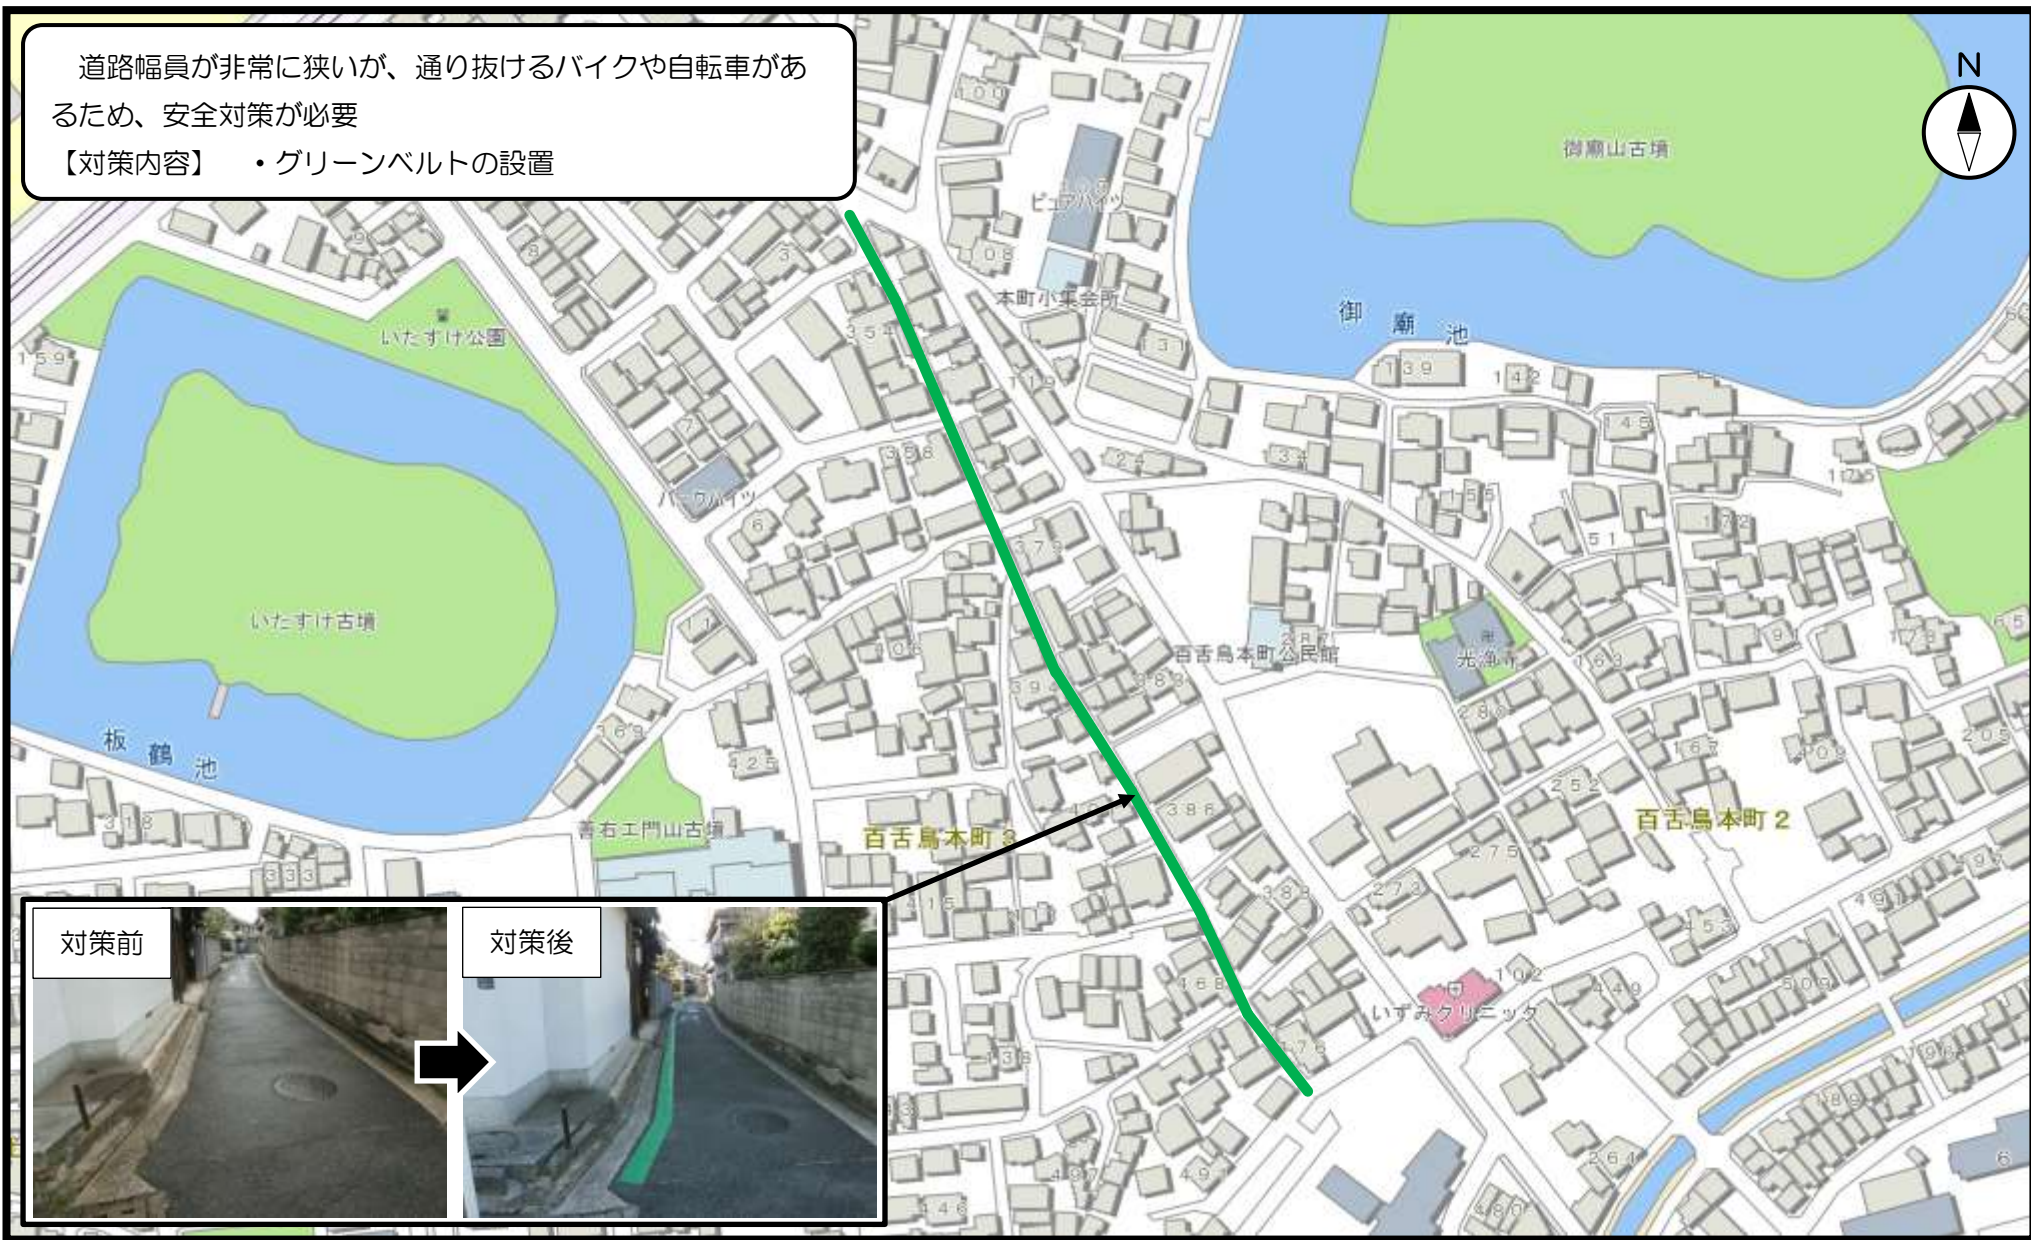
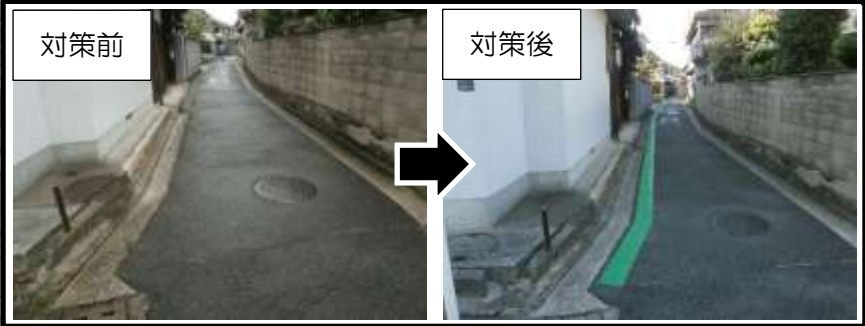
整理番号 1 1

道路幅員が非常に狭いが、通り抜けるバイクや自転車があるため、安全対策が必要
【対策内容】 ・グリーンベルトの設置

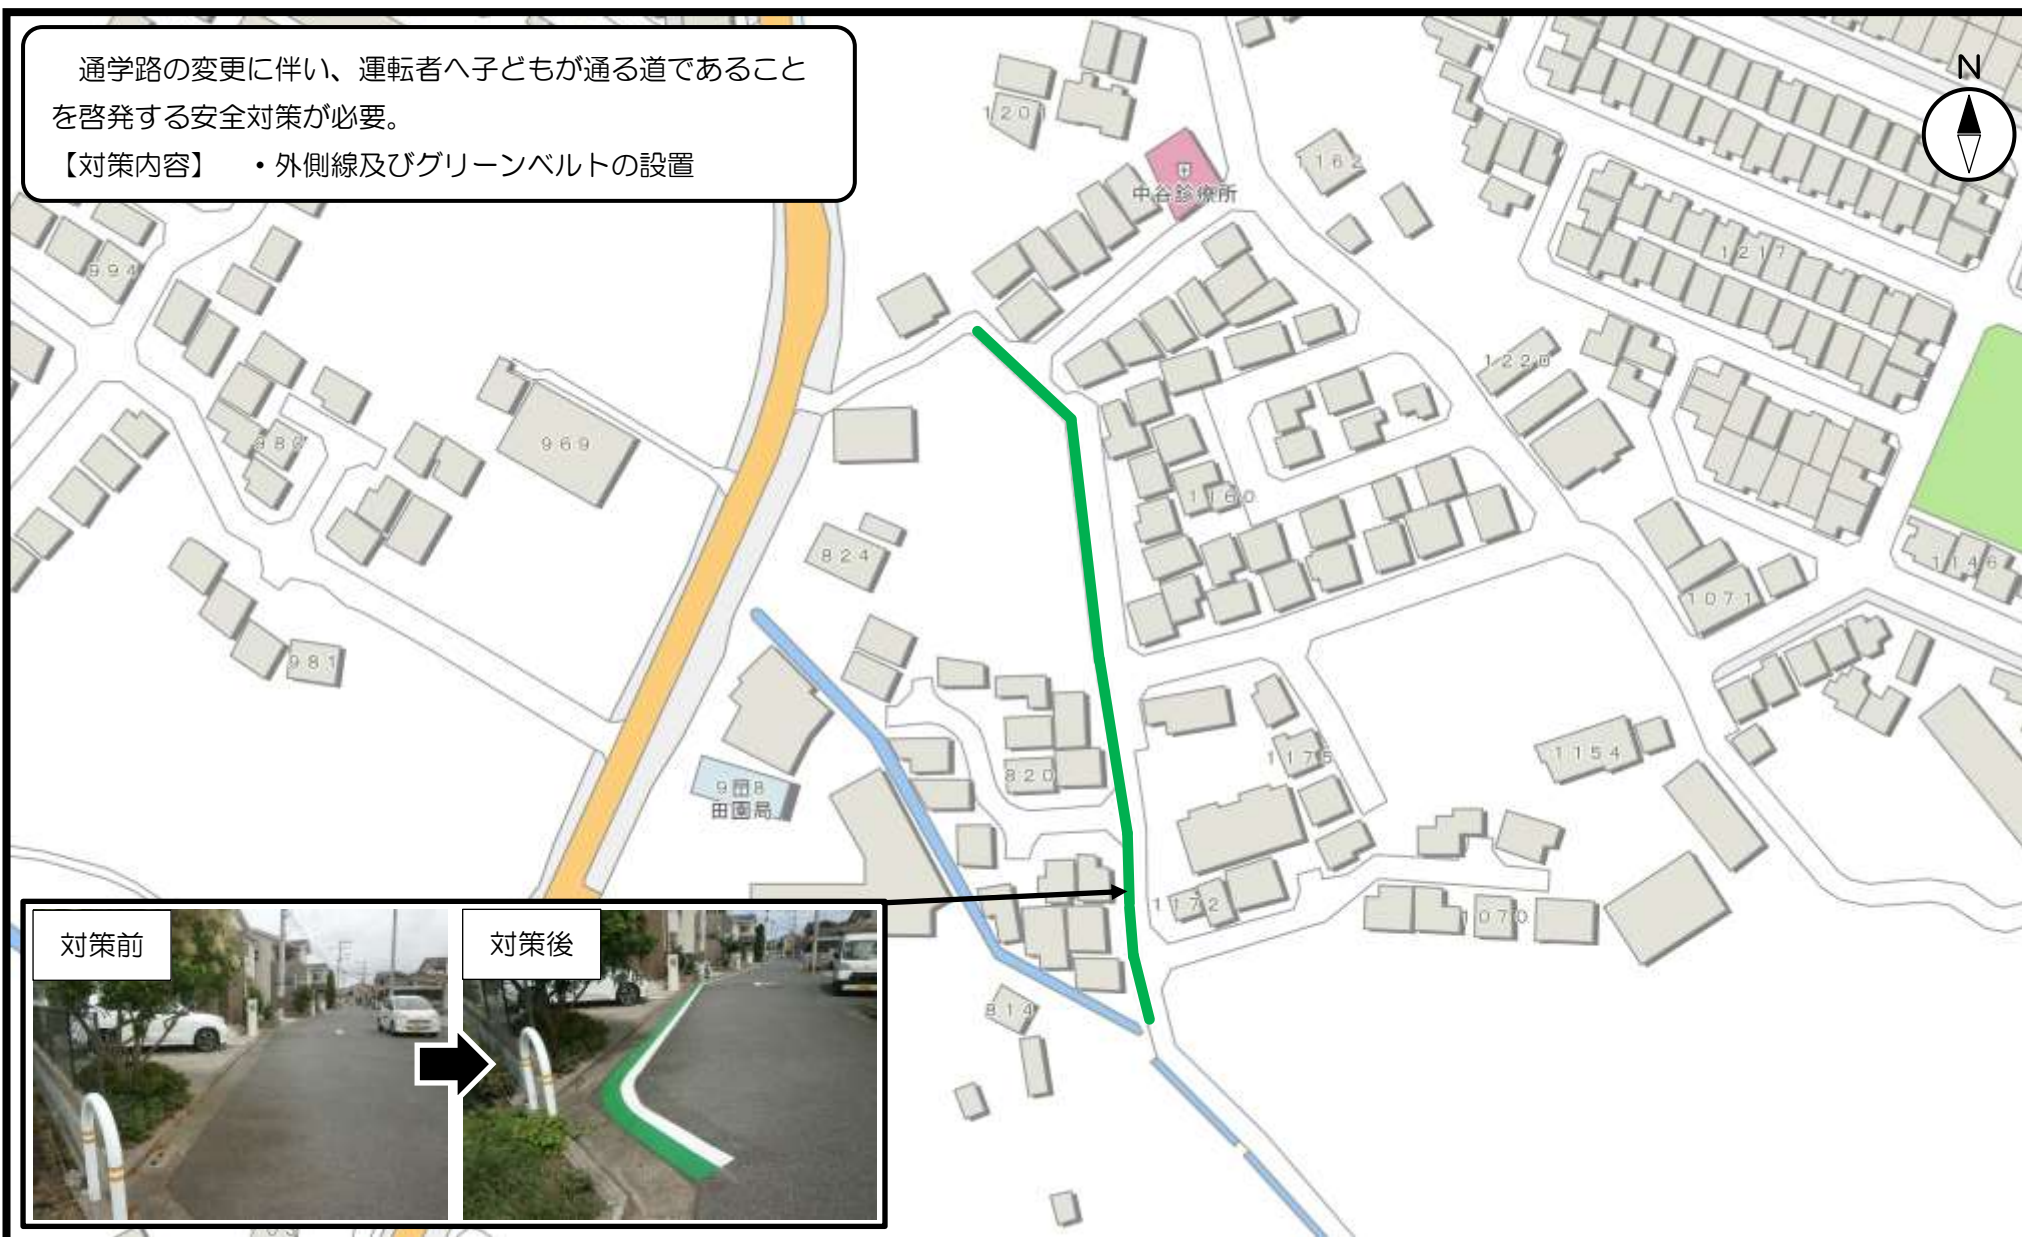
整理番号 12

通学路の変更に伴い、運転者へ子どもが通る道であることを啓発する安全対策が必要。

【対策内容】 ・外側線及びグリーンベルトの設置

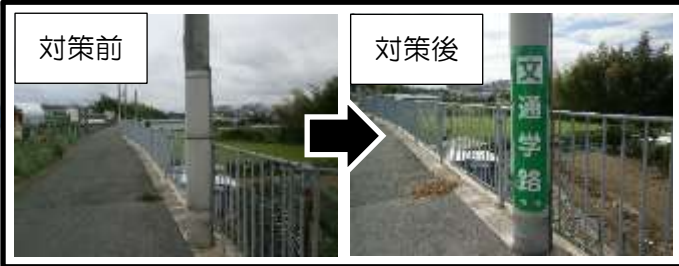
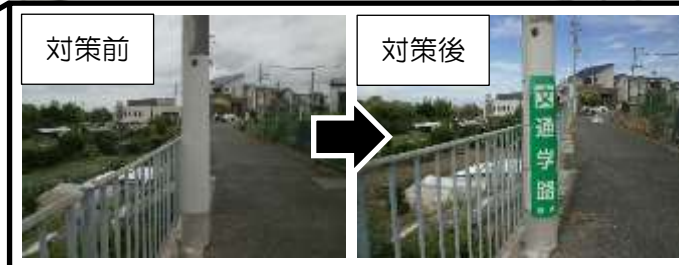
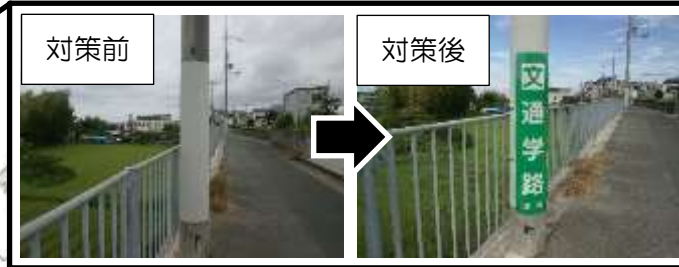
整理番号 13

通学路の変更に伴い、運転者へ子どもが通る道であることを啓発する安全対策が必要。

- 【対策内容】
- ・「通学路」路面標示の設置
 - ・「通学路」巻き看板の設置

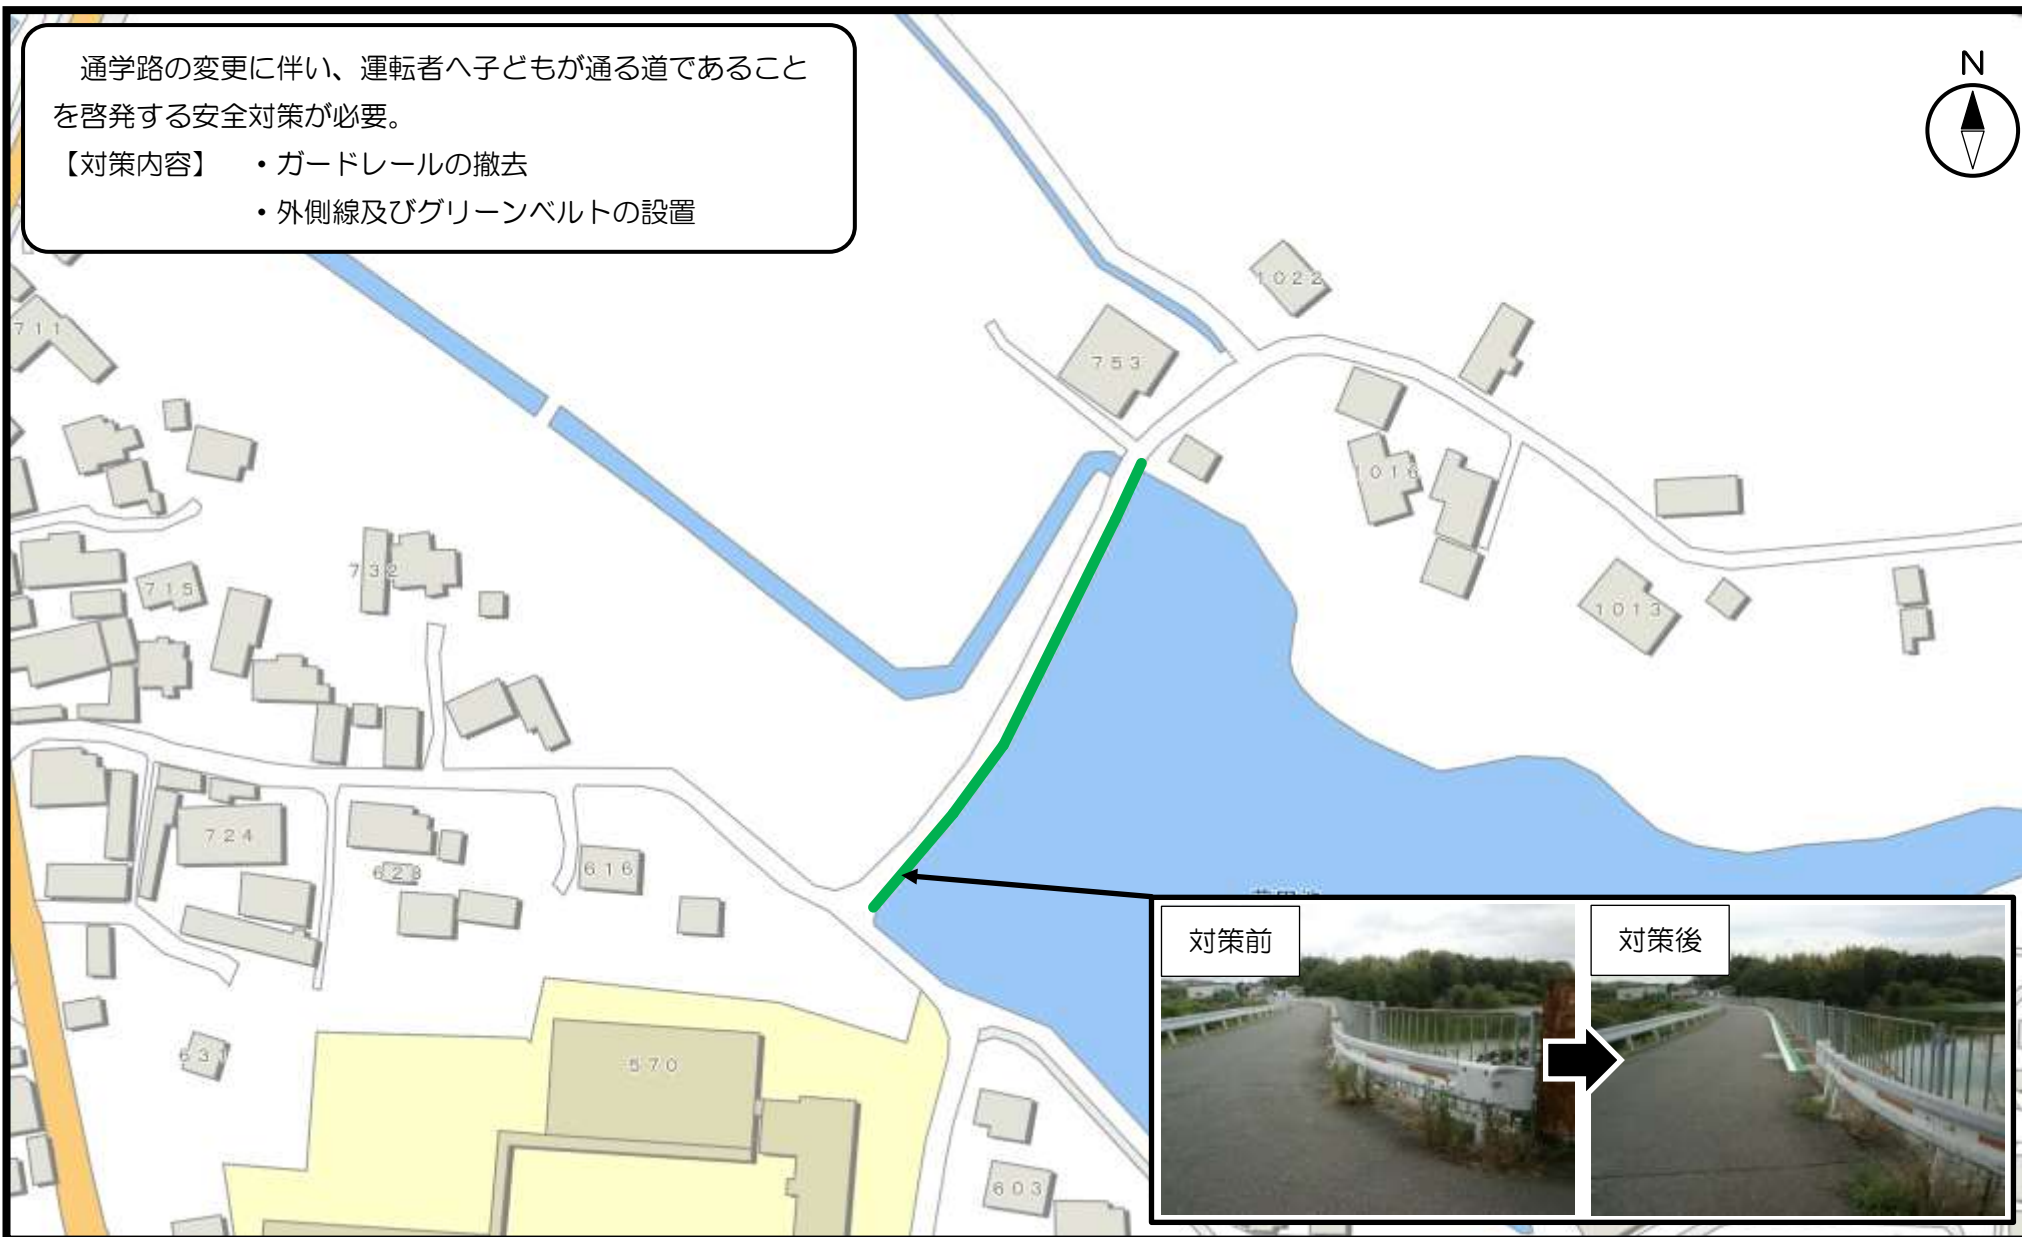
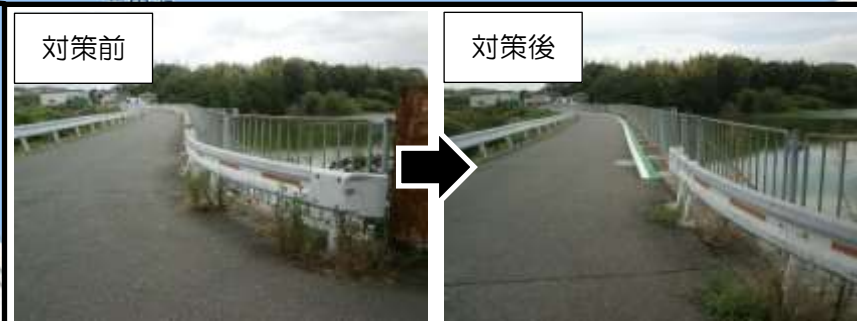
整理番号 14

通学路の変更に伴い、運転者へ子どもが通る道であることを啓発する安全対策が必要。

- 【対策内容】
- ・ガードレールの撤去
 - ・外側線及びグリーンベルトの設置

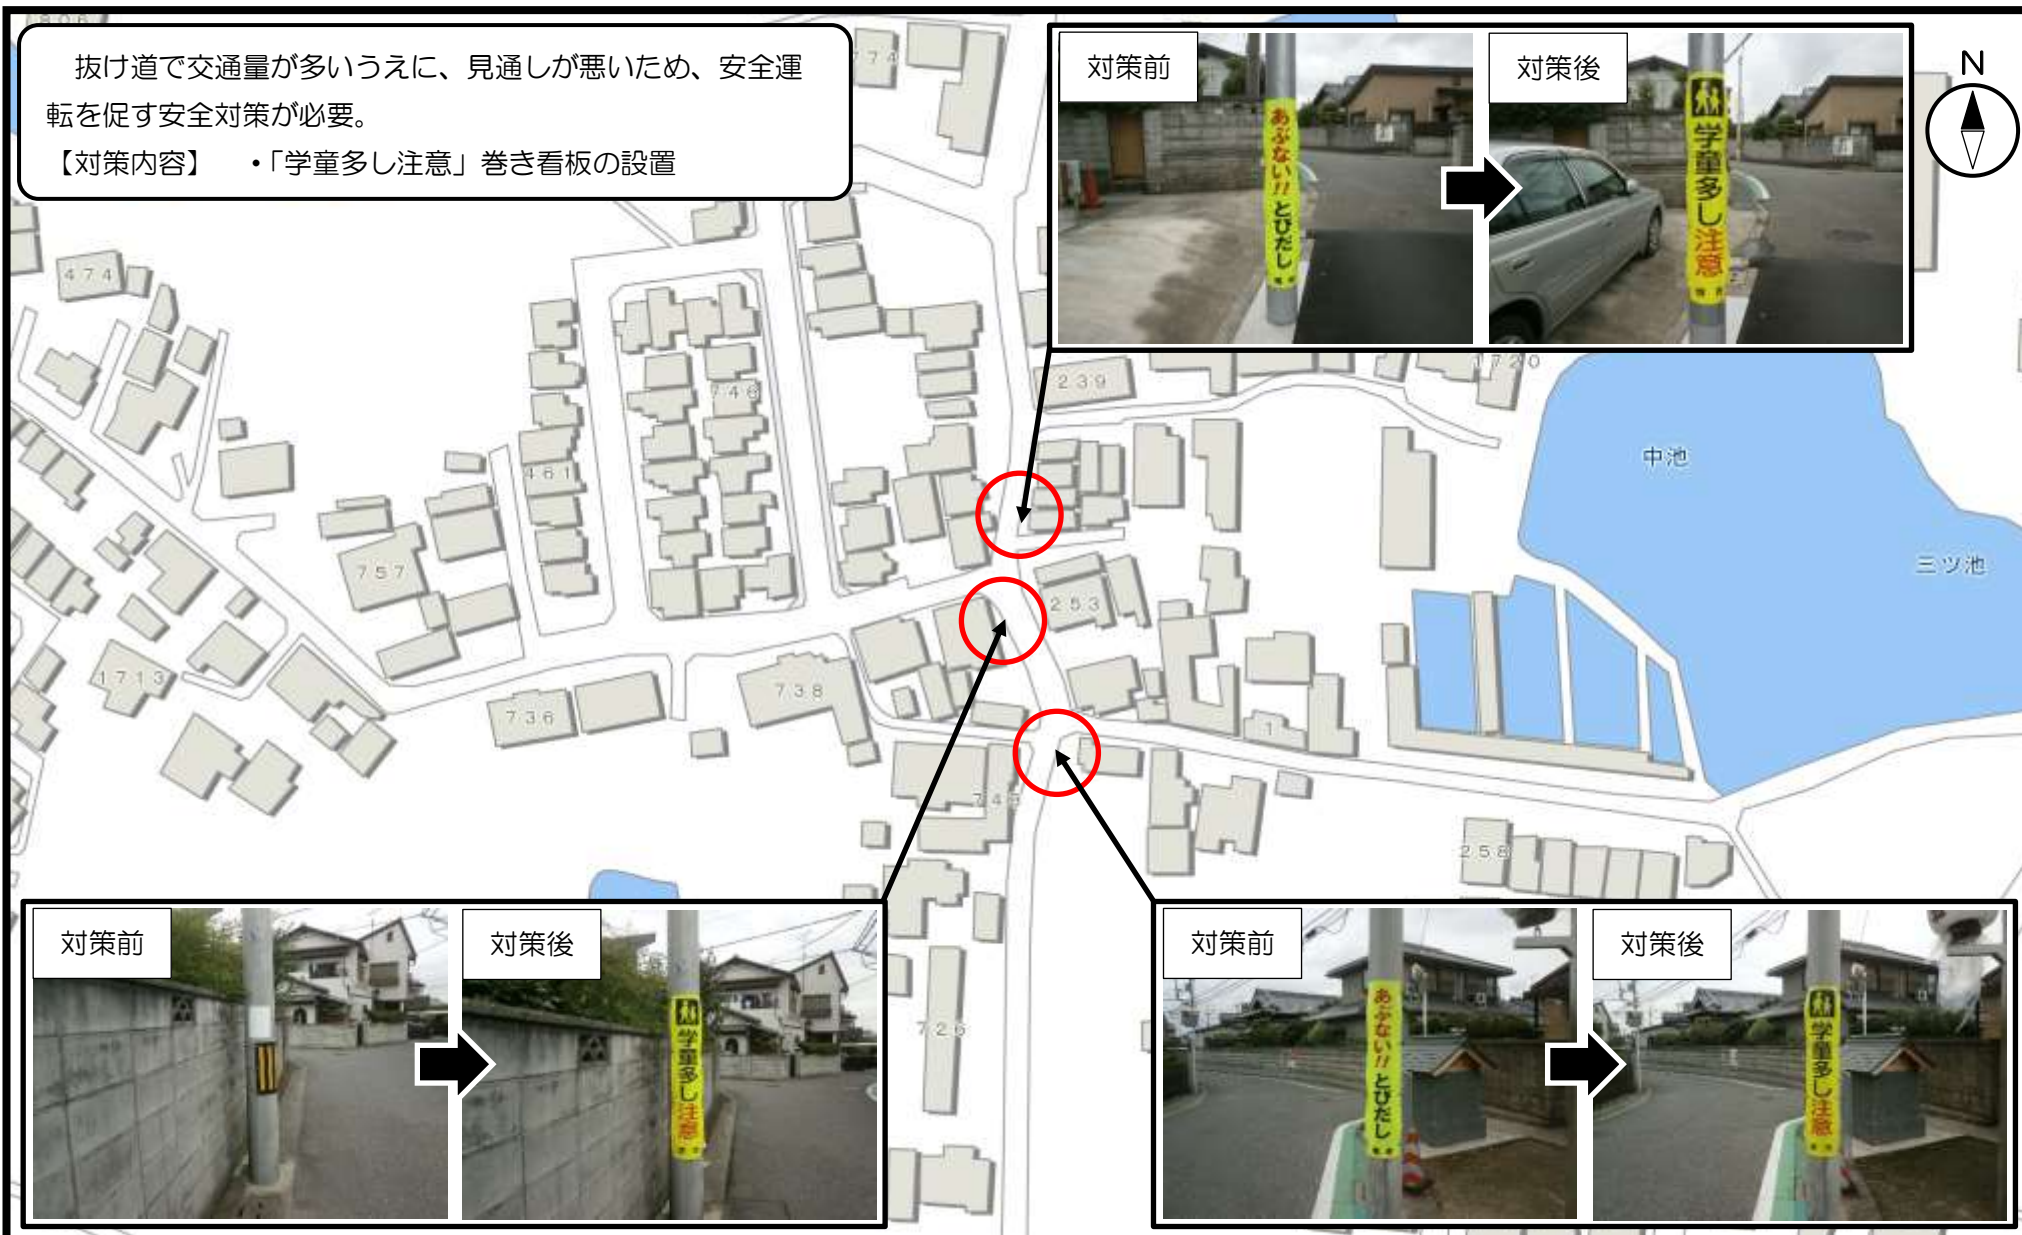
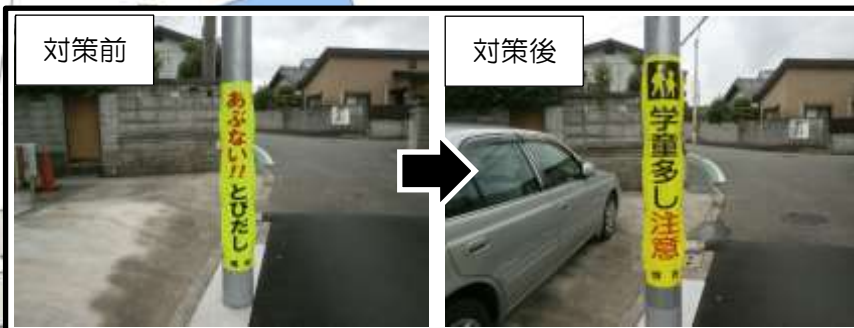
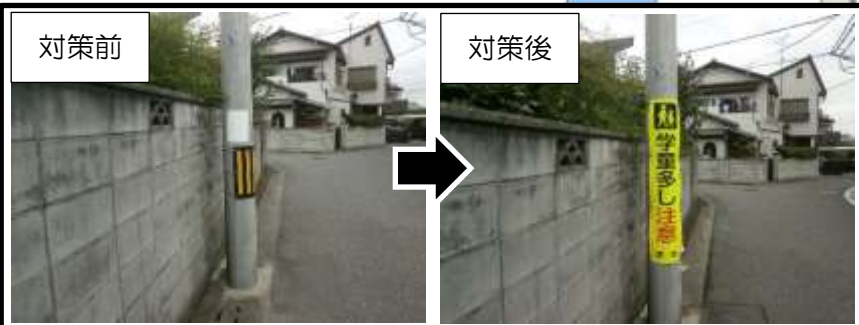
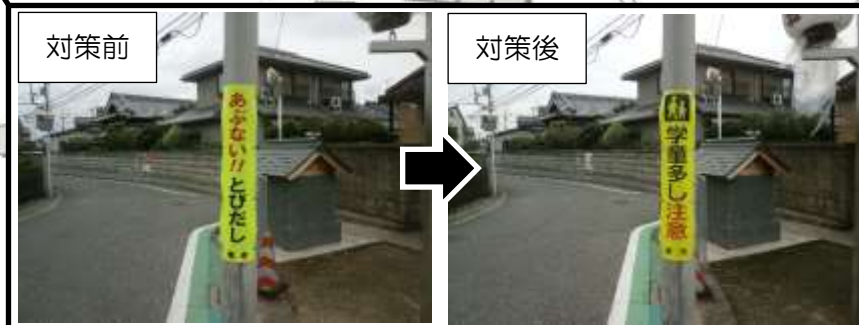
整理番号 15

抜け道で交通量が多いうえに、見通しが悪いため、安全運転を促す安全対策が必要。

【対策内容】 ・「学童多し注意」巻き看板の設置

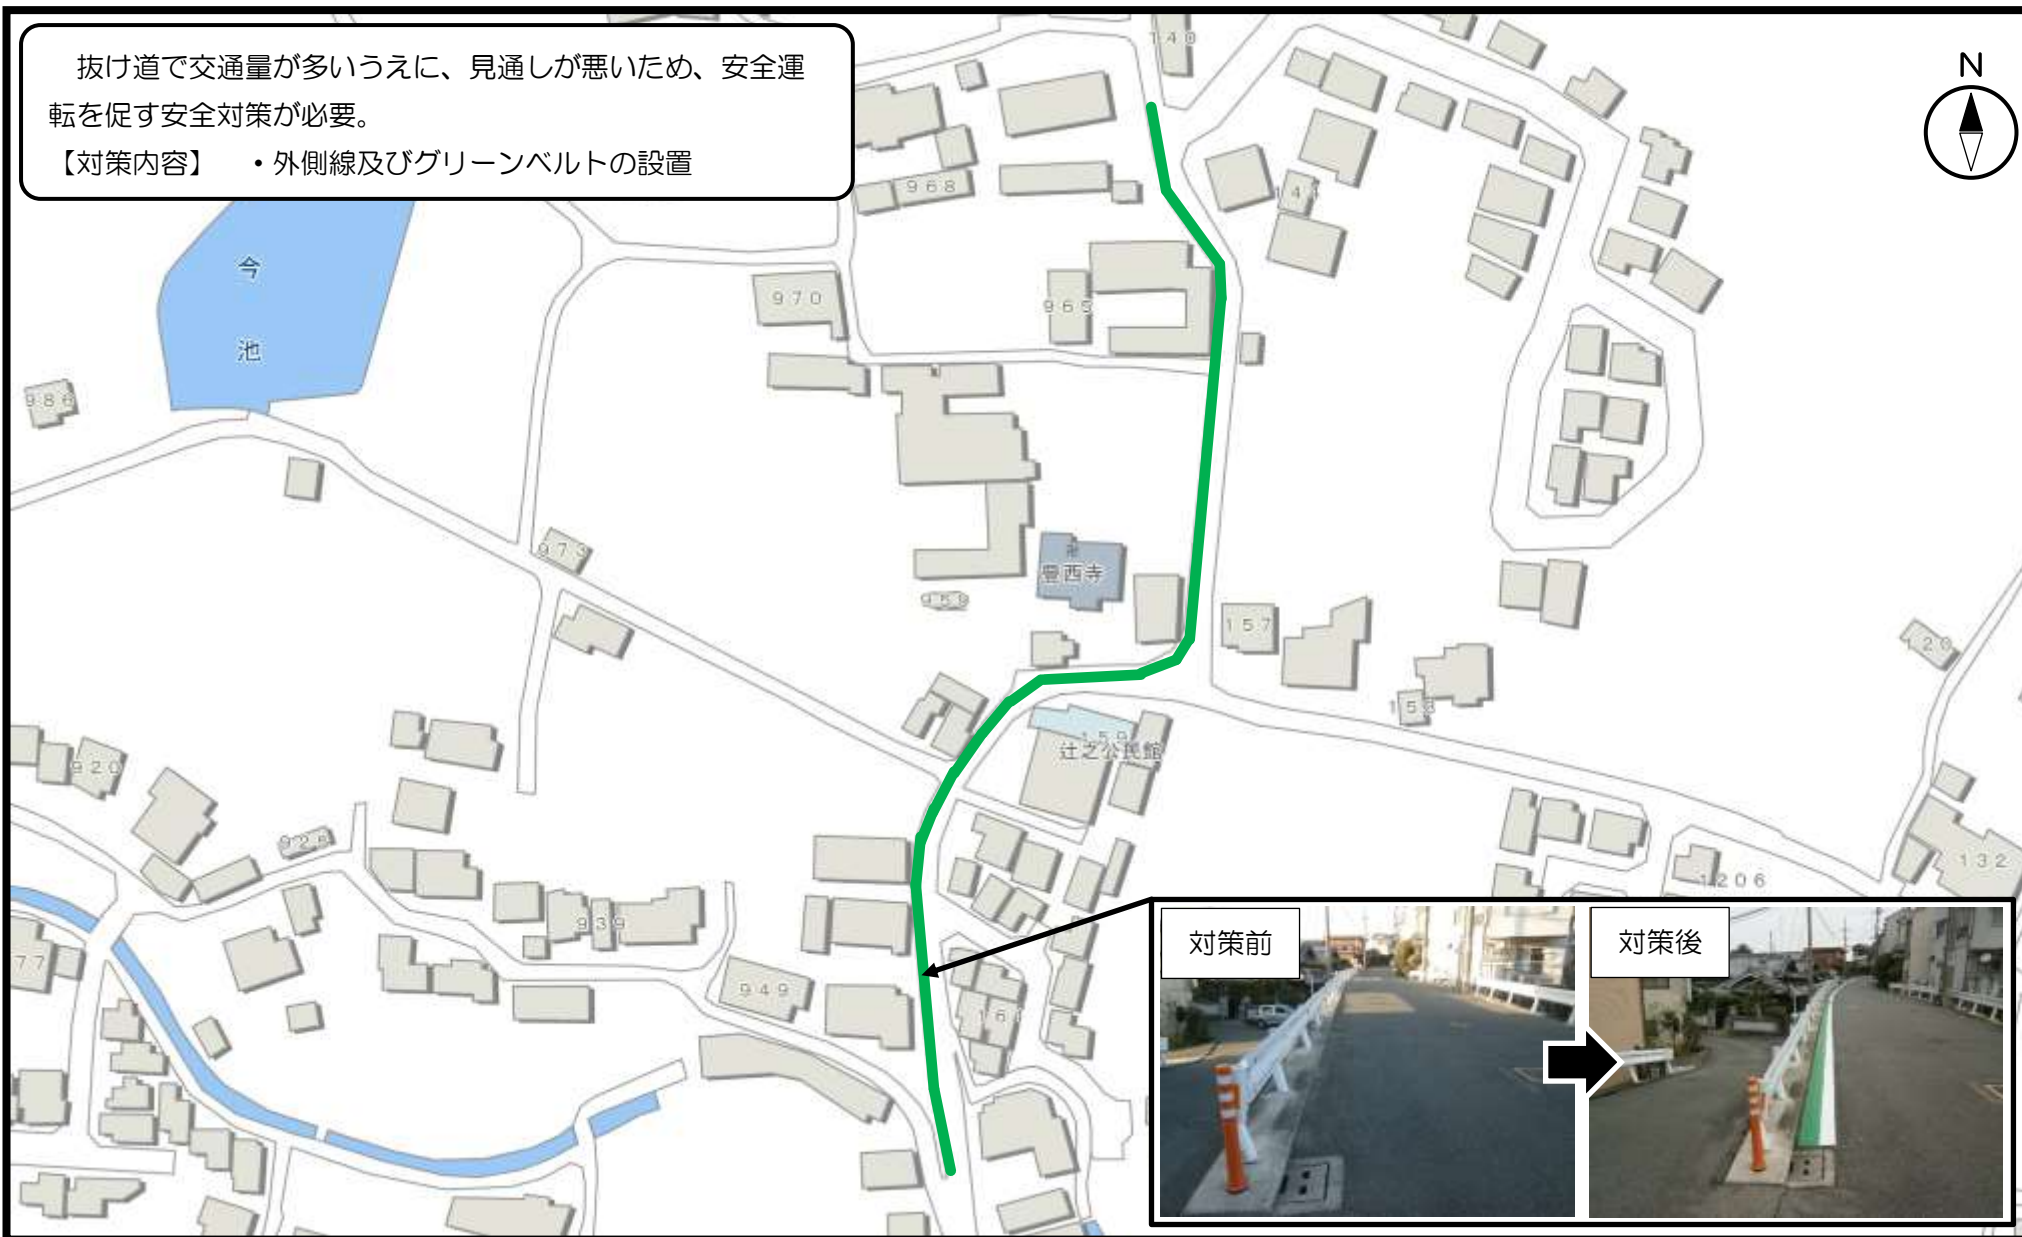
整理番号 16

抜け道で交通量が多いうえに、見通しが悪いため、安全運転を促す安全対策が必要。

【対策内容】 ・外側線及びグリーンベルトの設置

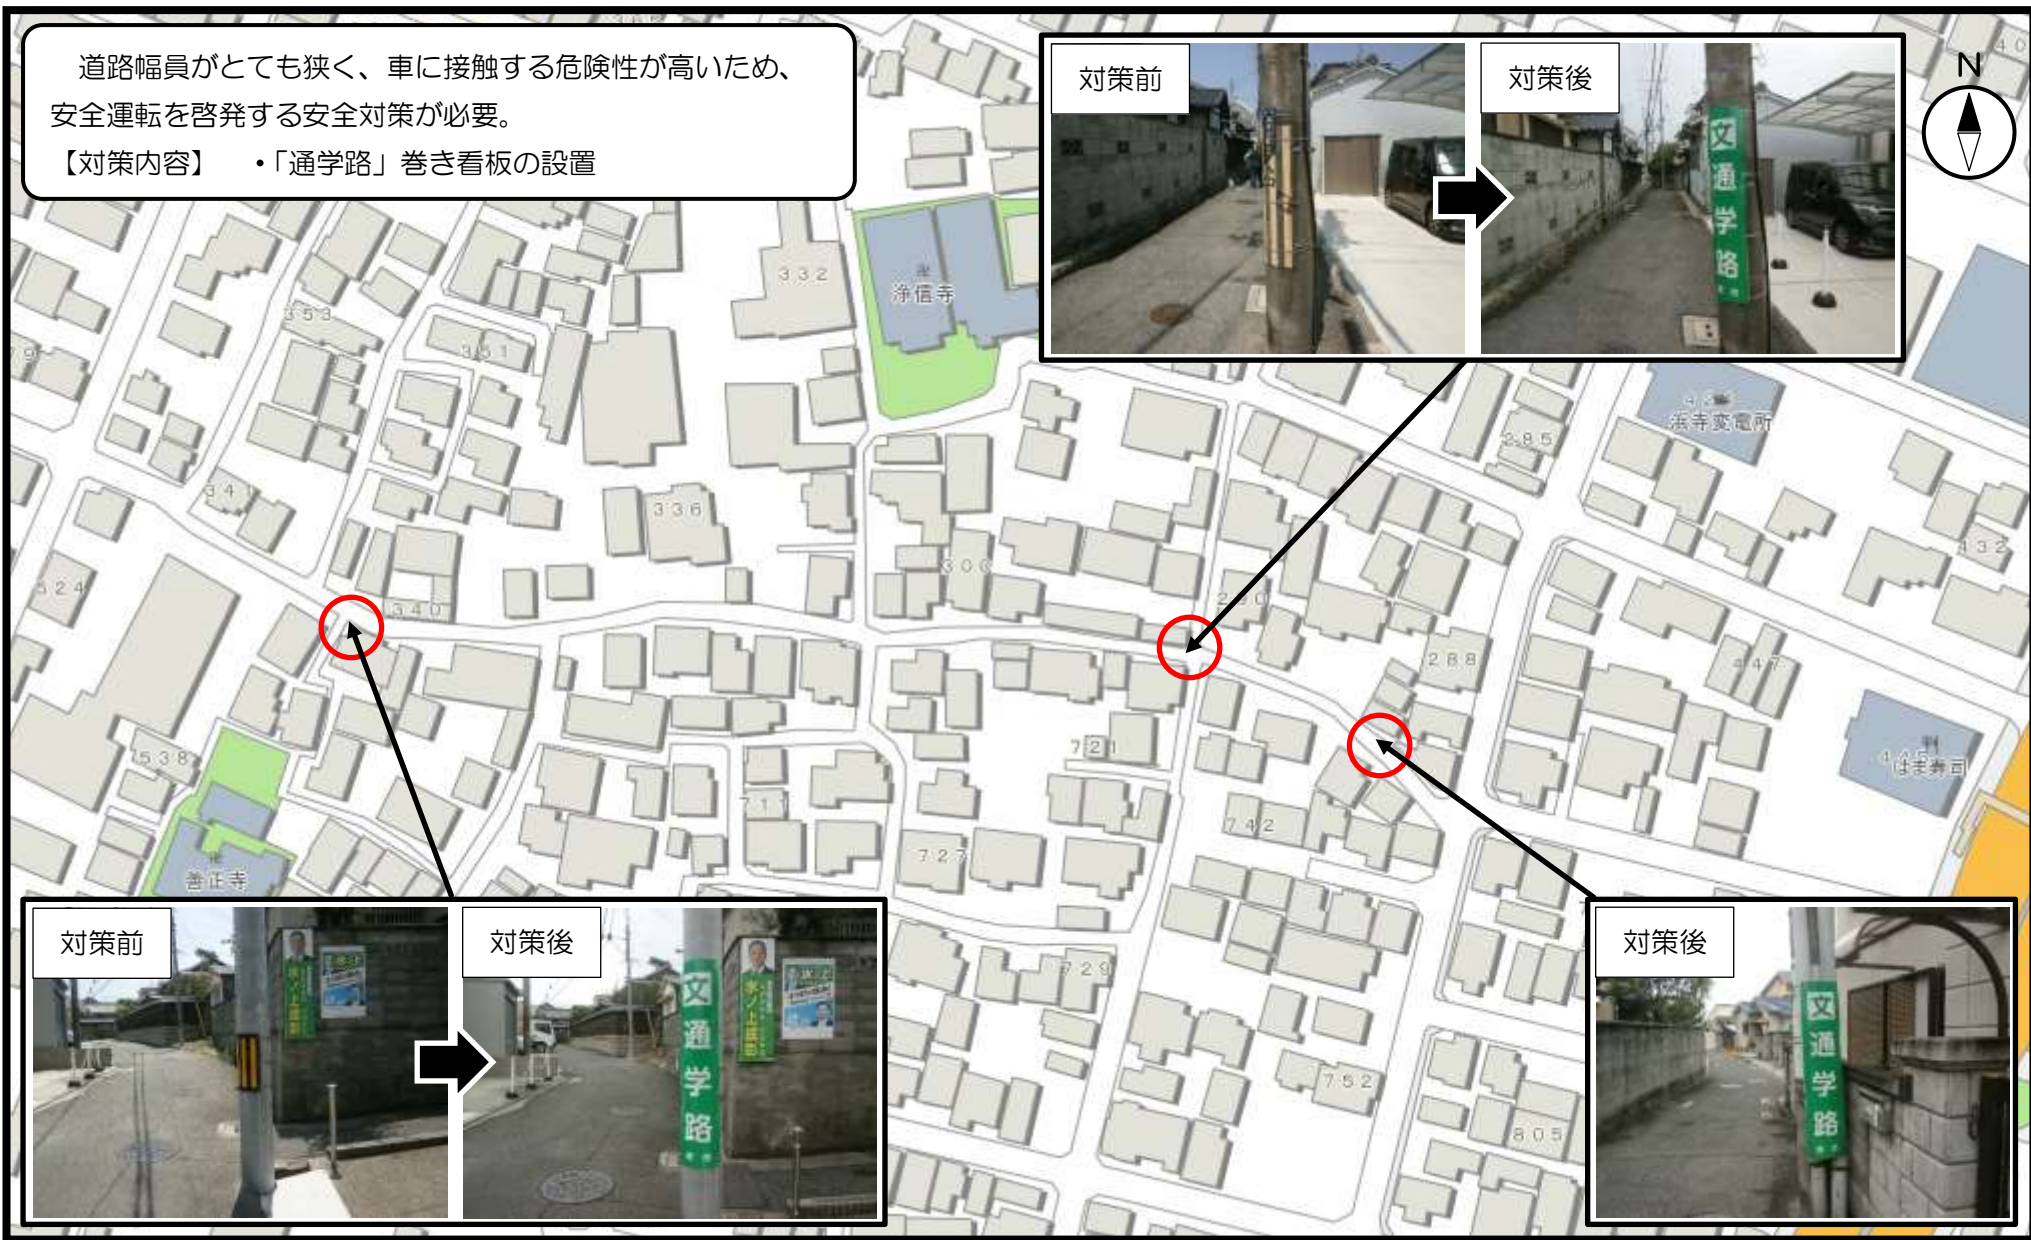
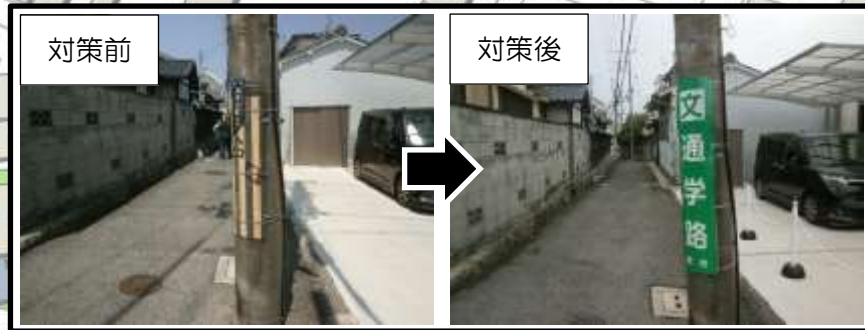
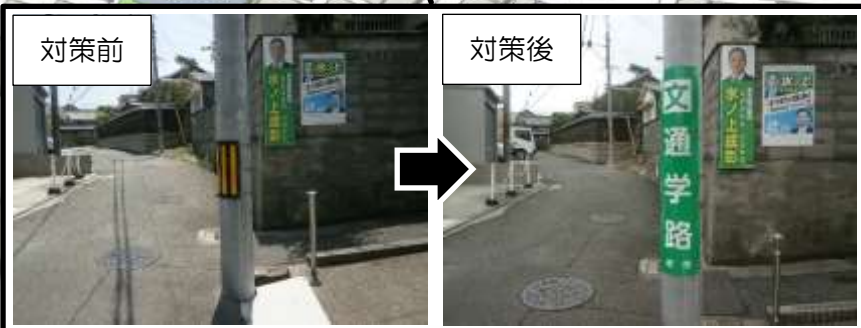
整理番号 17

道路幅員がとても狭く、車に接触する危険性が高いため、安全運転を啓発する安全対策が必要。

【対策内容】 ・「通学路」巻き看板の設置
