通学路における整備要望箇所への対応状況【令和5年度】

令和6年3月1日現在

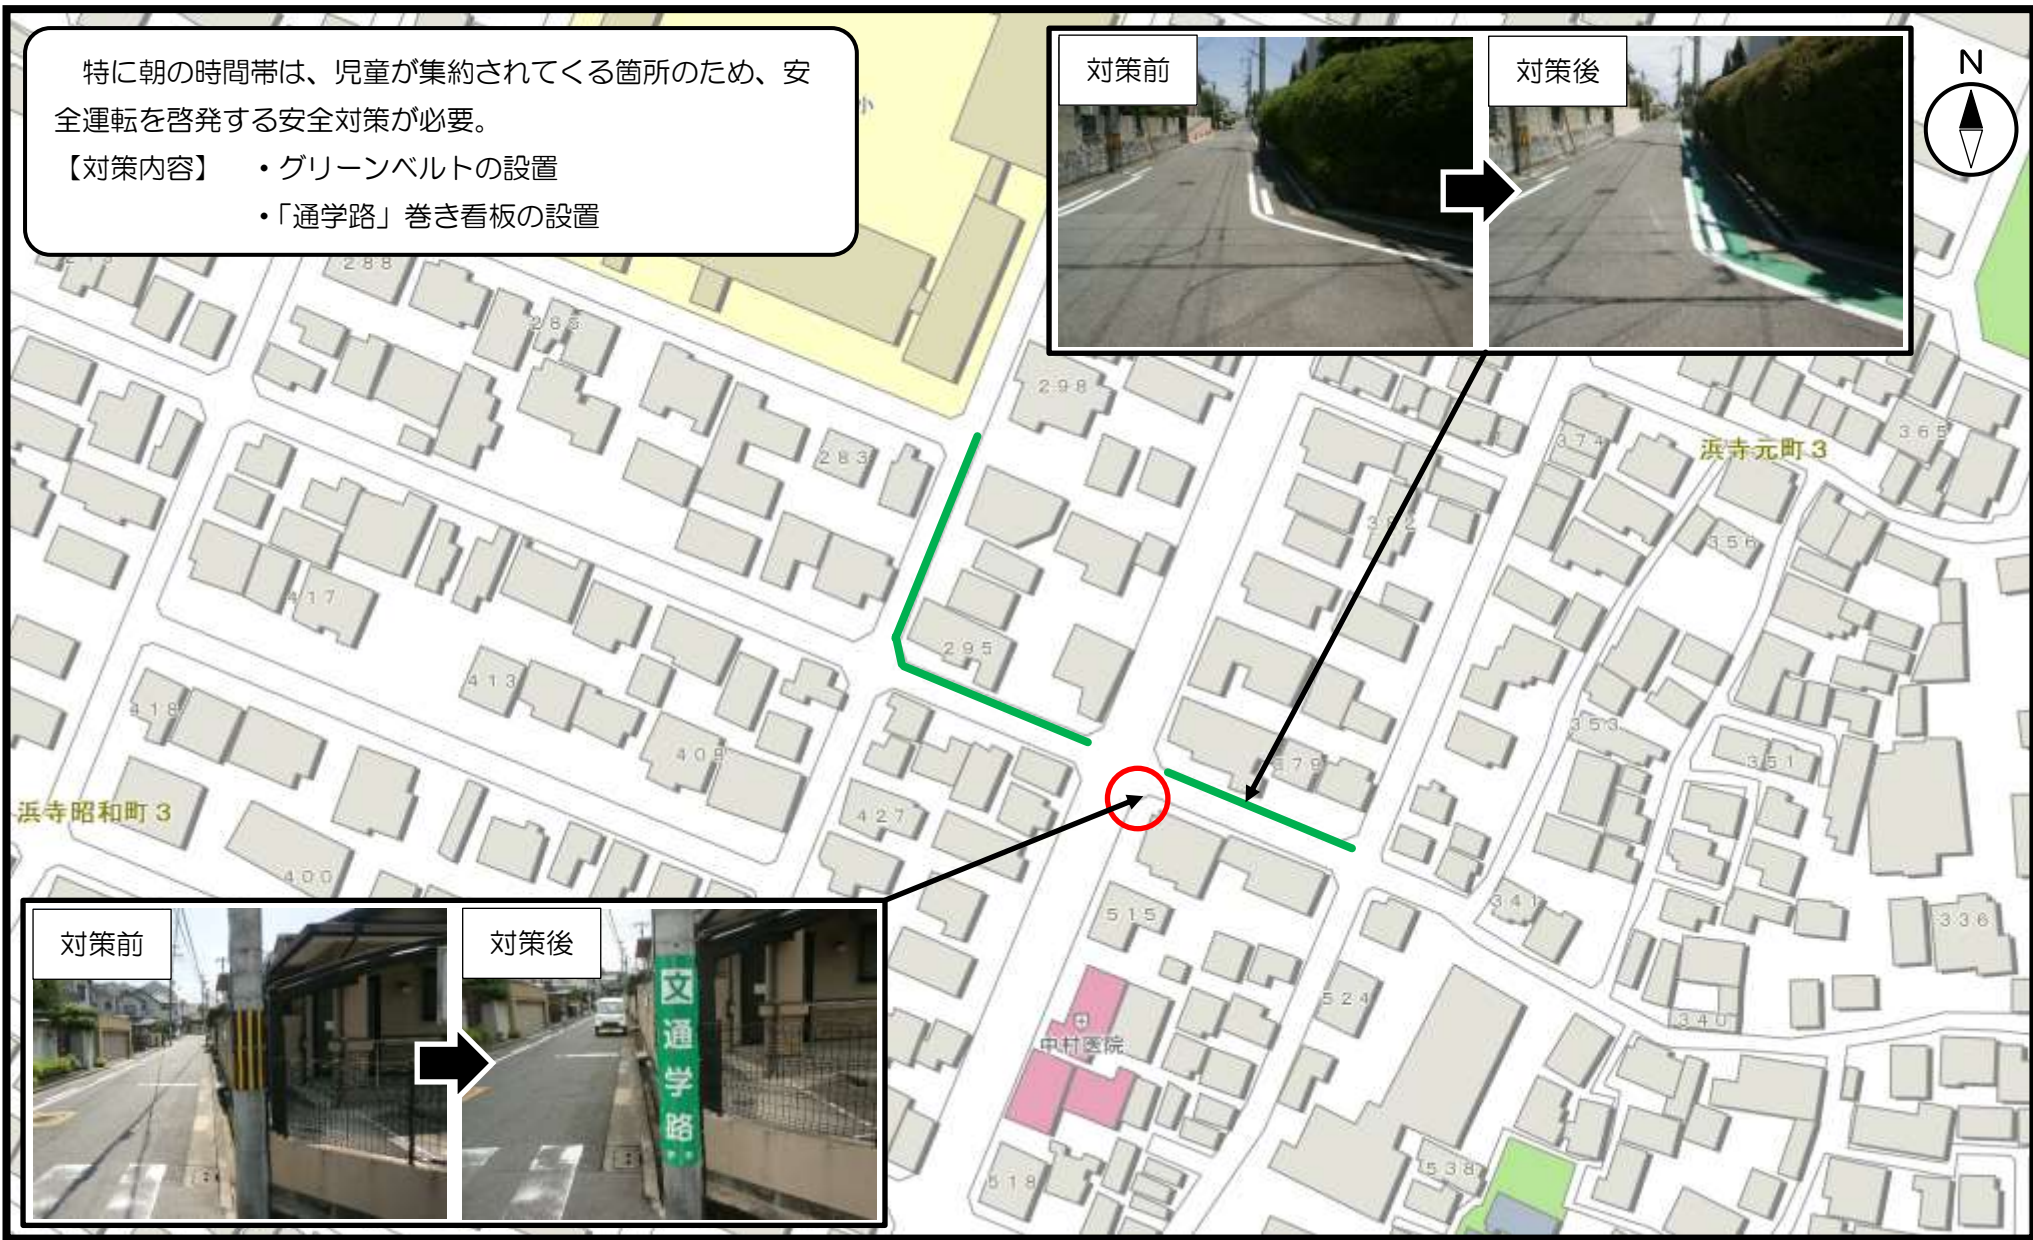
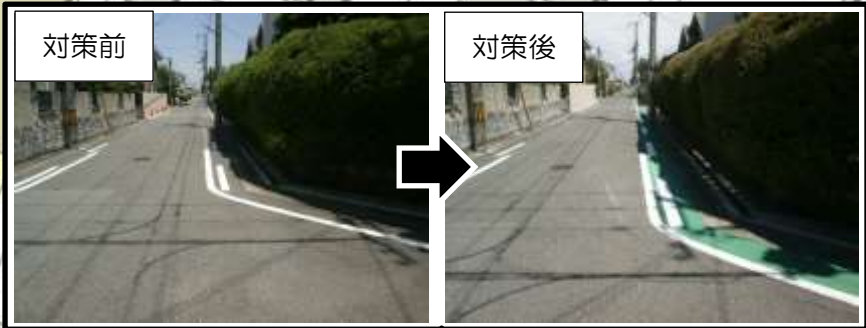
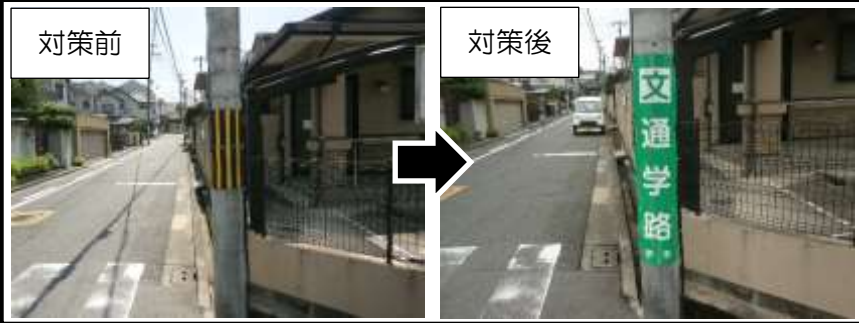
整理番号 18

特に朝の時間帯は、児童が集約されてくる箇所のため、安全運転を啓発する安全対策が必要。

- 【対策内容】 ・グリーンベルトの設置
- ・「通学路」巻き看板の設置

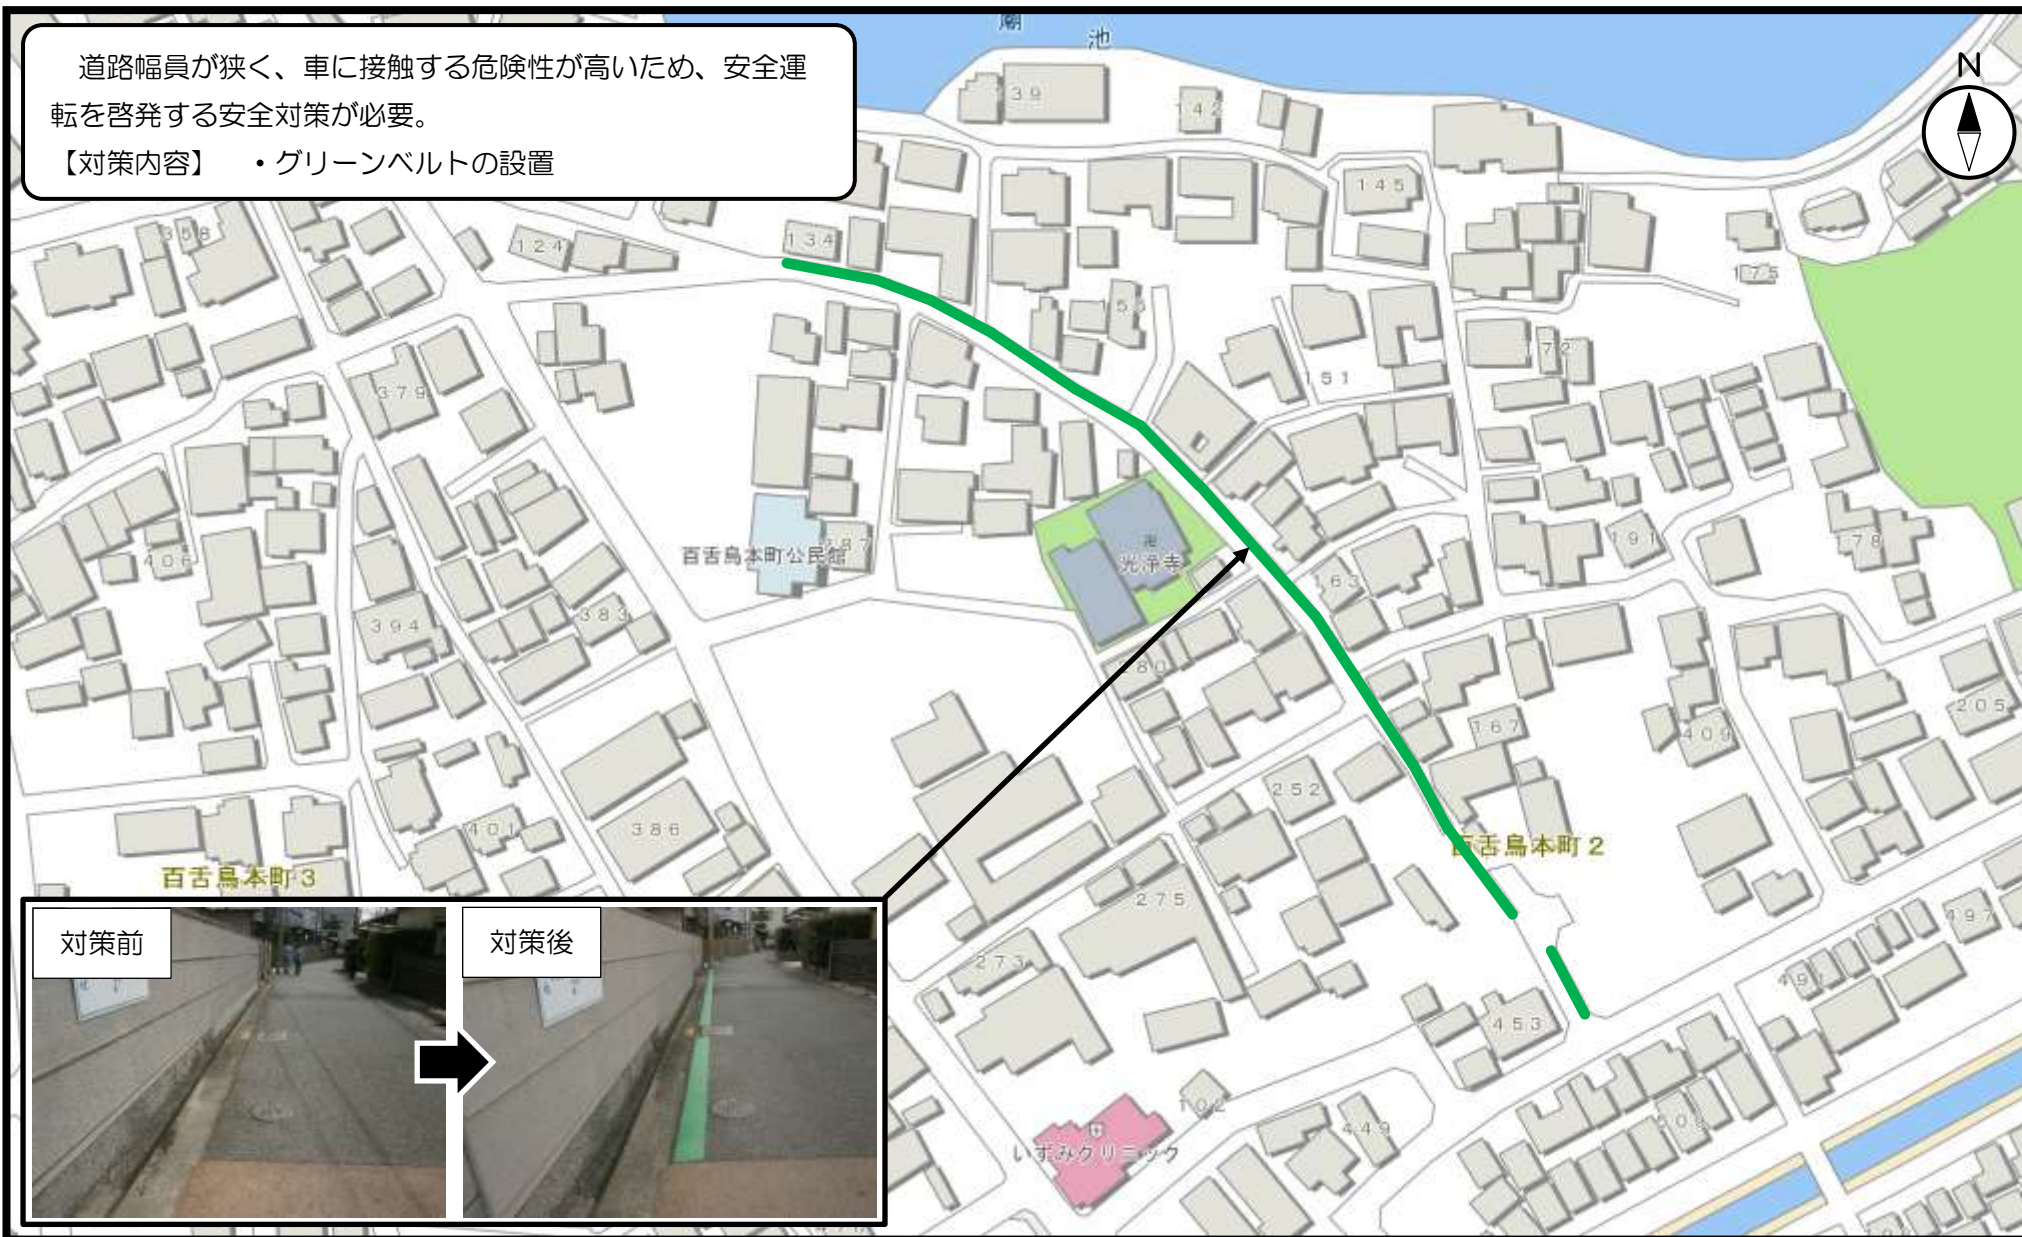
整理番号 19

道路幅員が狭く、車に接触する危険性が高いため、安全運転を啓発する安全対策が必要。

【対策内容】 ・グリーンベルトの設置

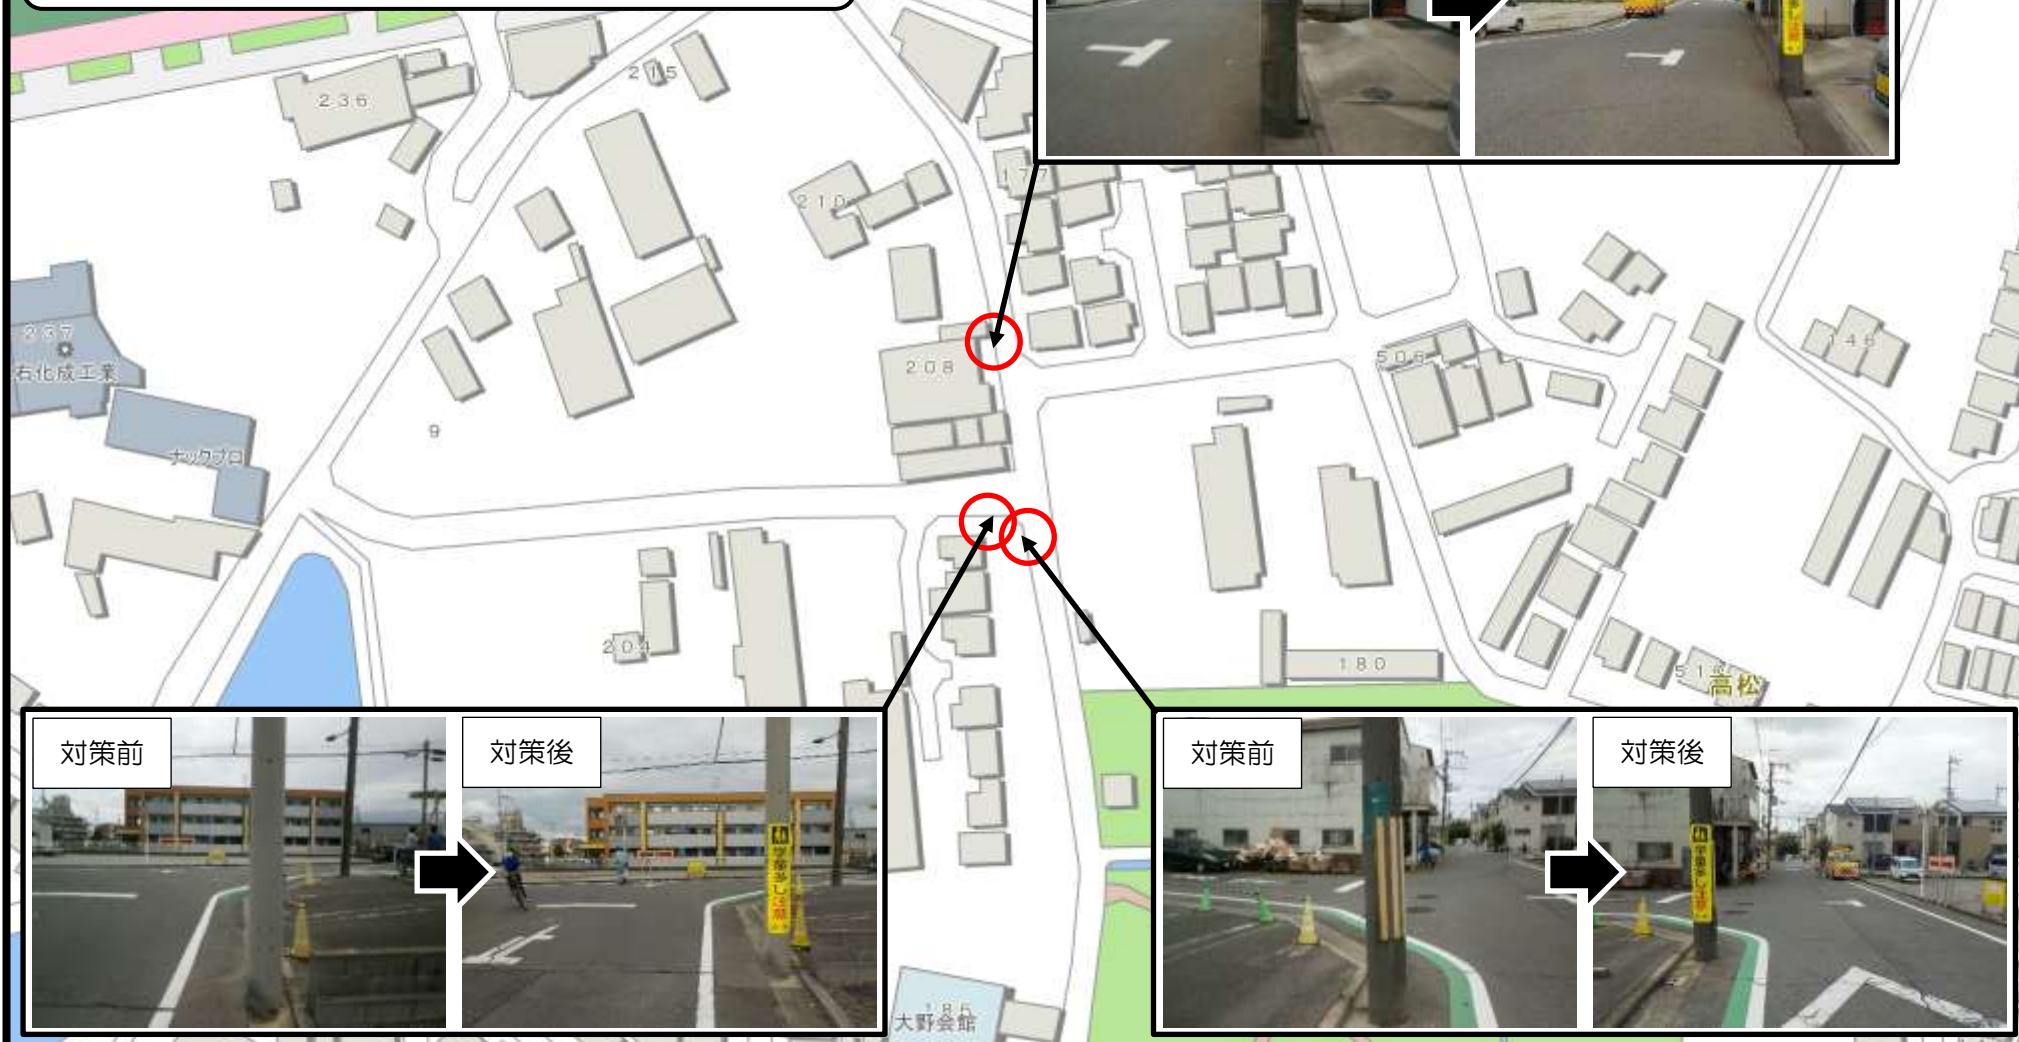
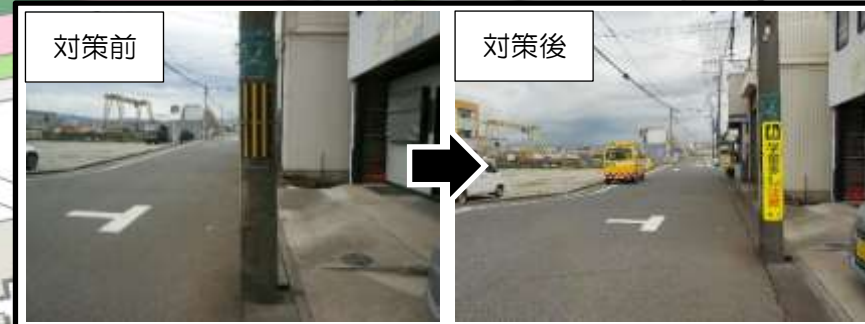
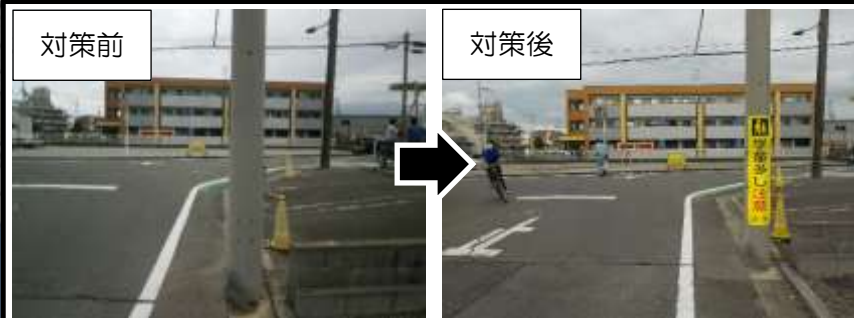
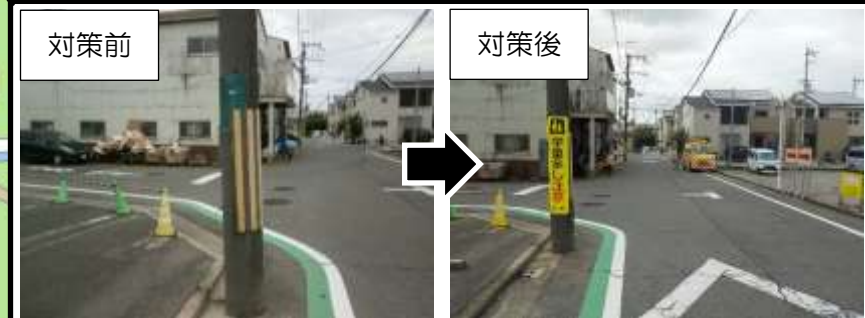
整理番号 20

幹線道路への抜け道として、車の交通量がとても多く、安全運転を啓発する安全対策が必要。

【対策内容】 ・「学童多し注意」巻き看板の設置

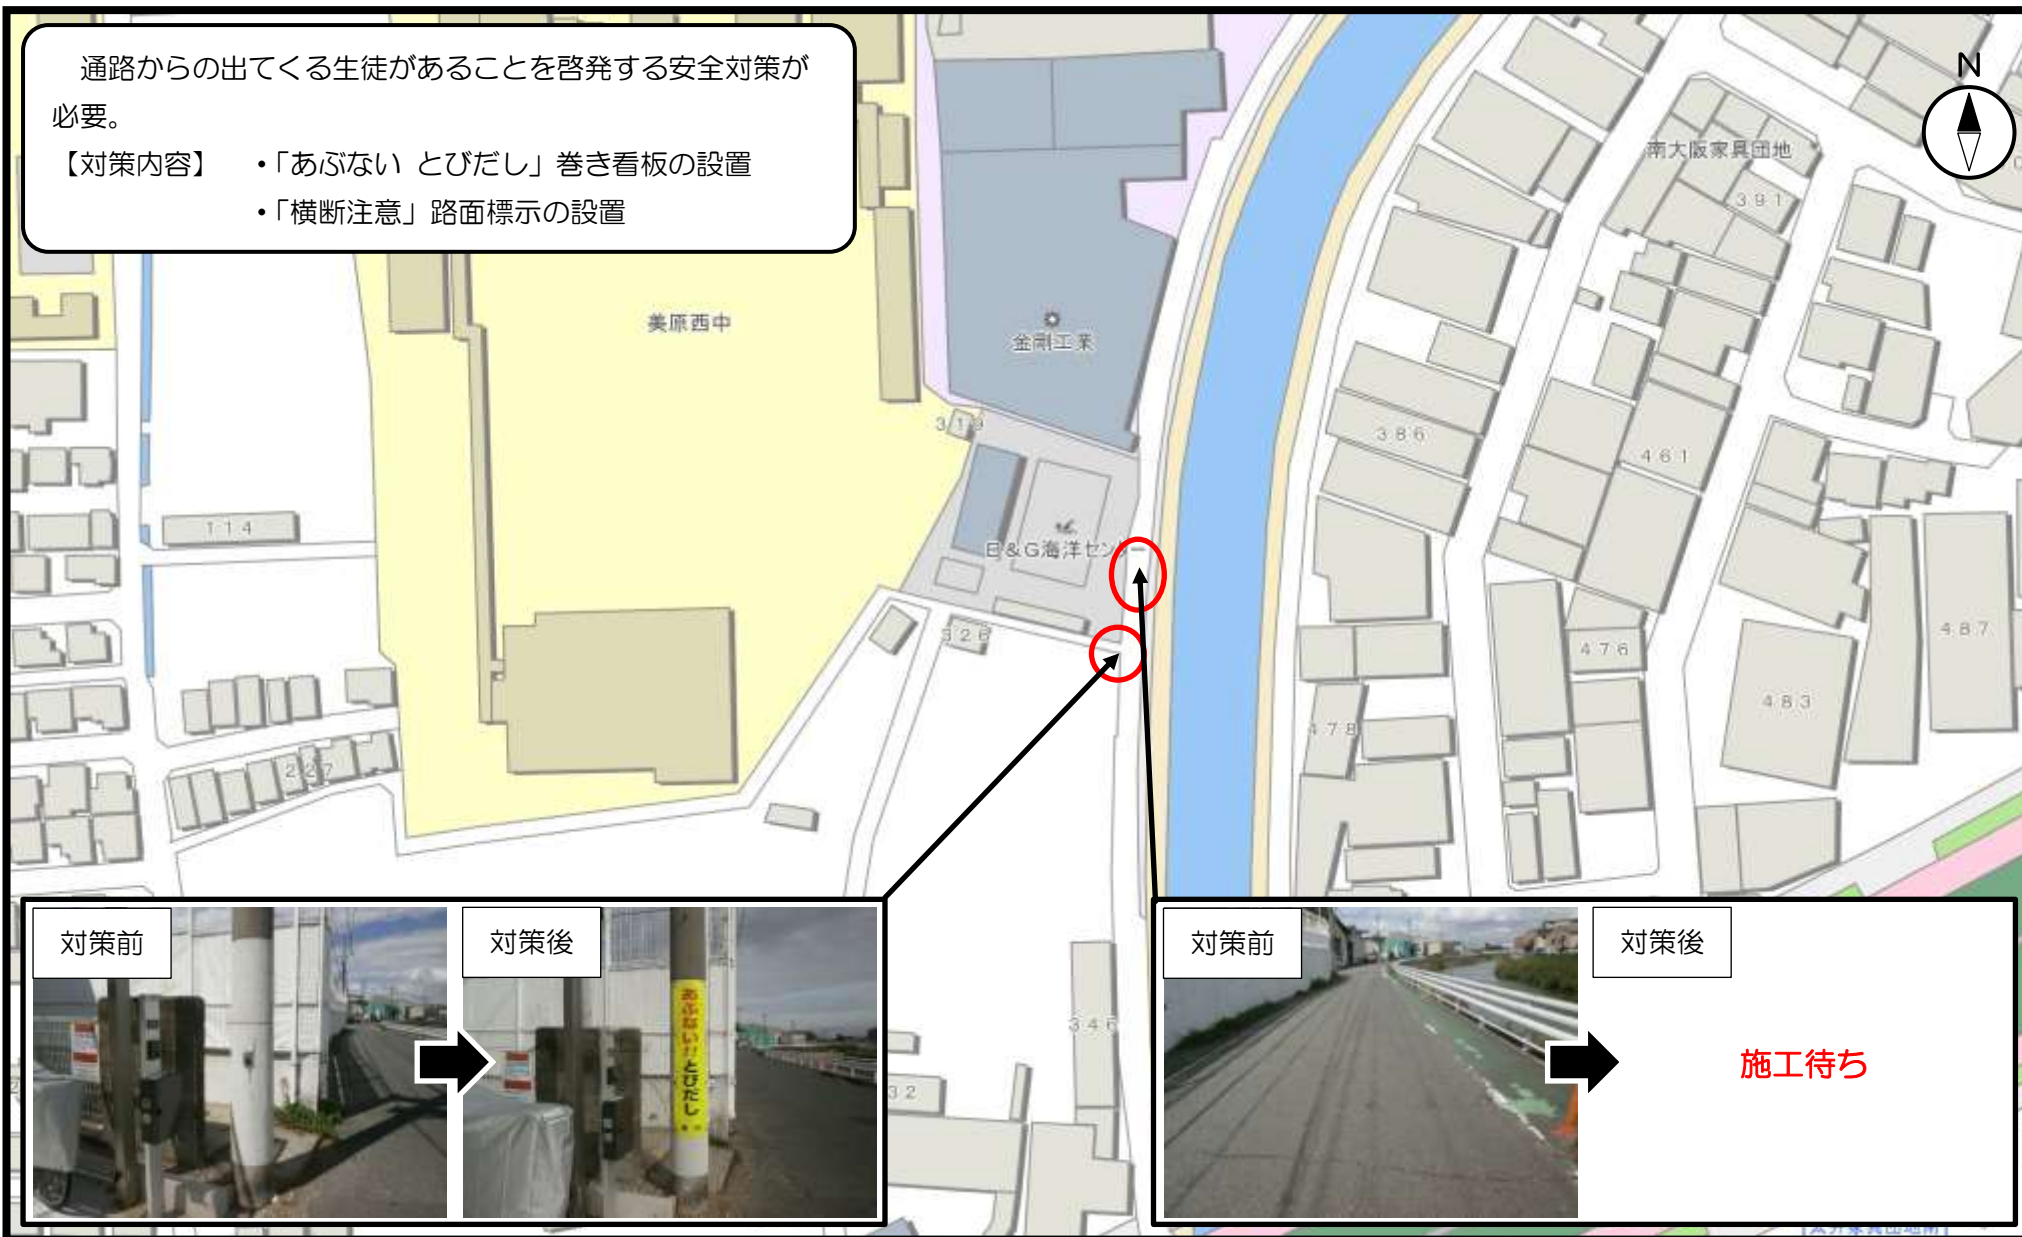
整理番号 21

通路からの出てくる生徒があることを啓発する安全対策が必要。

- 【対策内容】 ・「あぶない とびだし」巻き看板の設置
- ・「横断注意」路面標示の設置

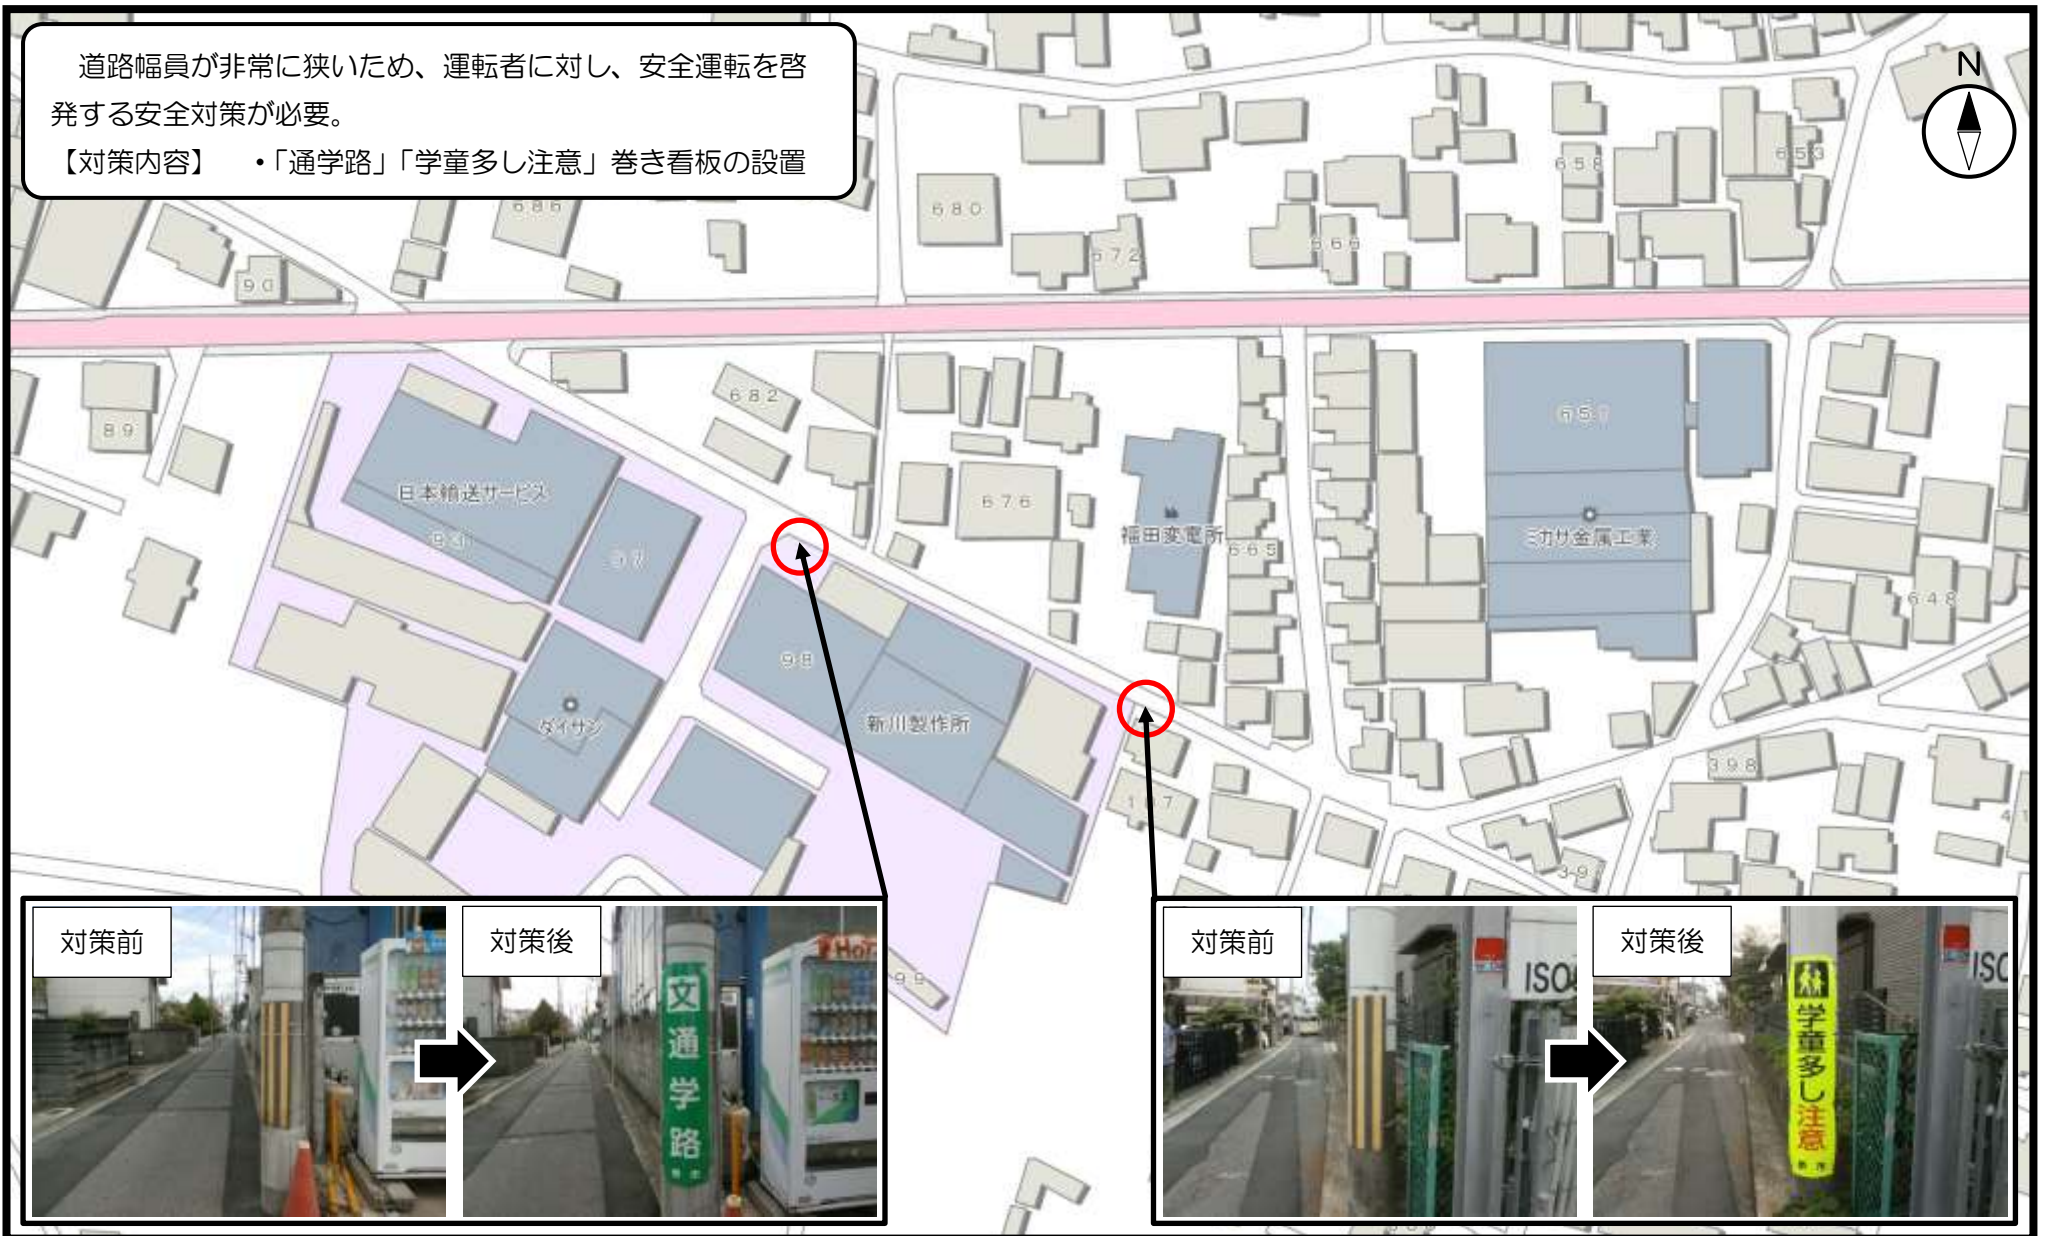
整理番号 22

道路幅員が非常に狭いため、運転者に対し、安全運転を啓発する安全対策が必要。

【対策内容】 ・「通学路」「学童多し注意」巻き看板の設置

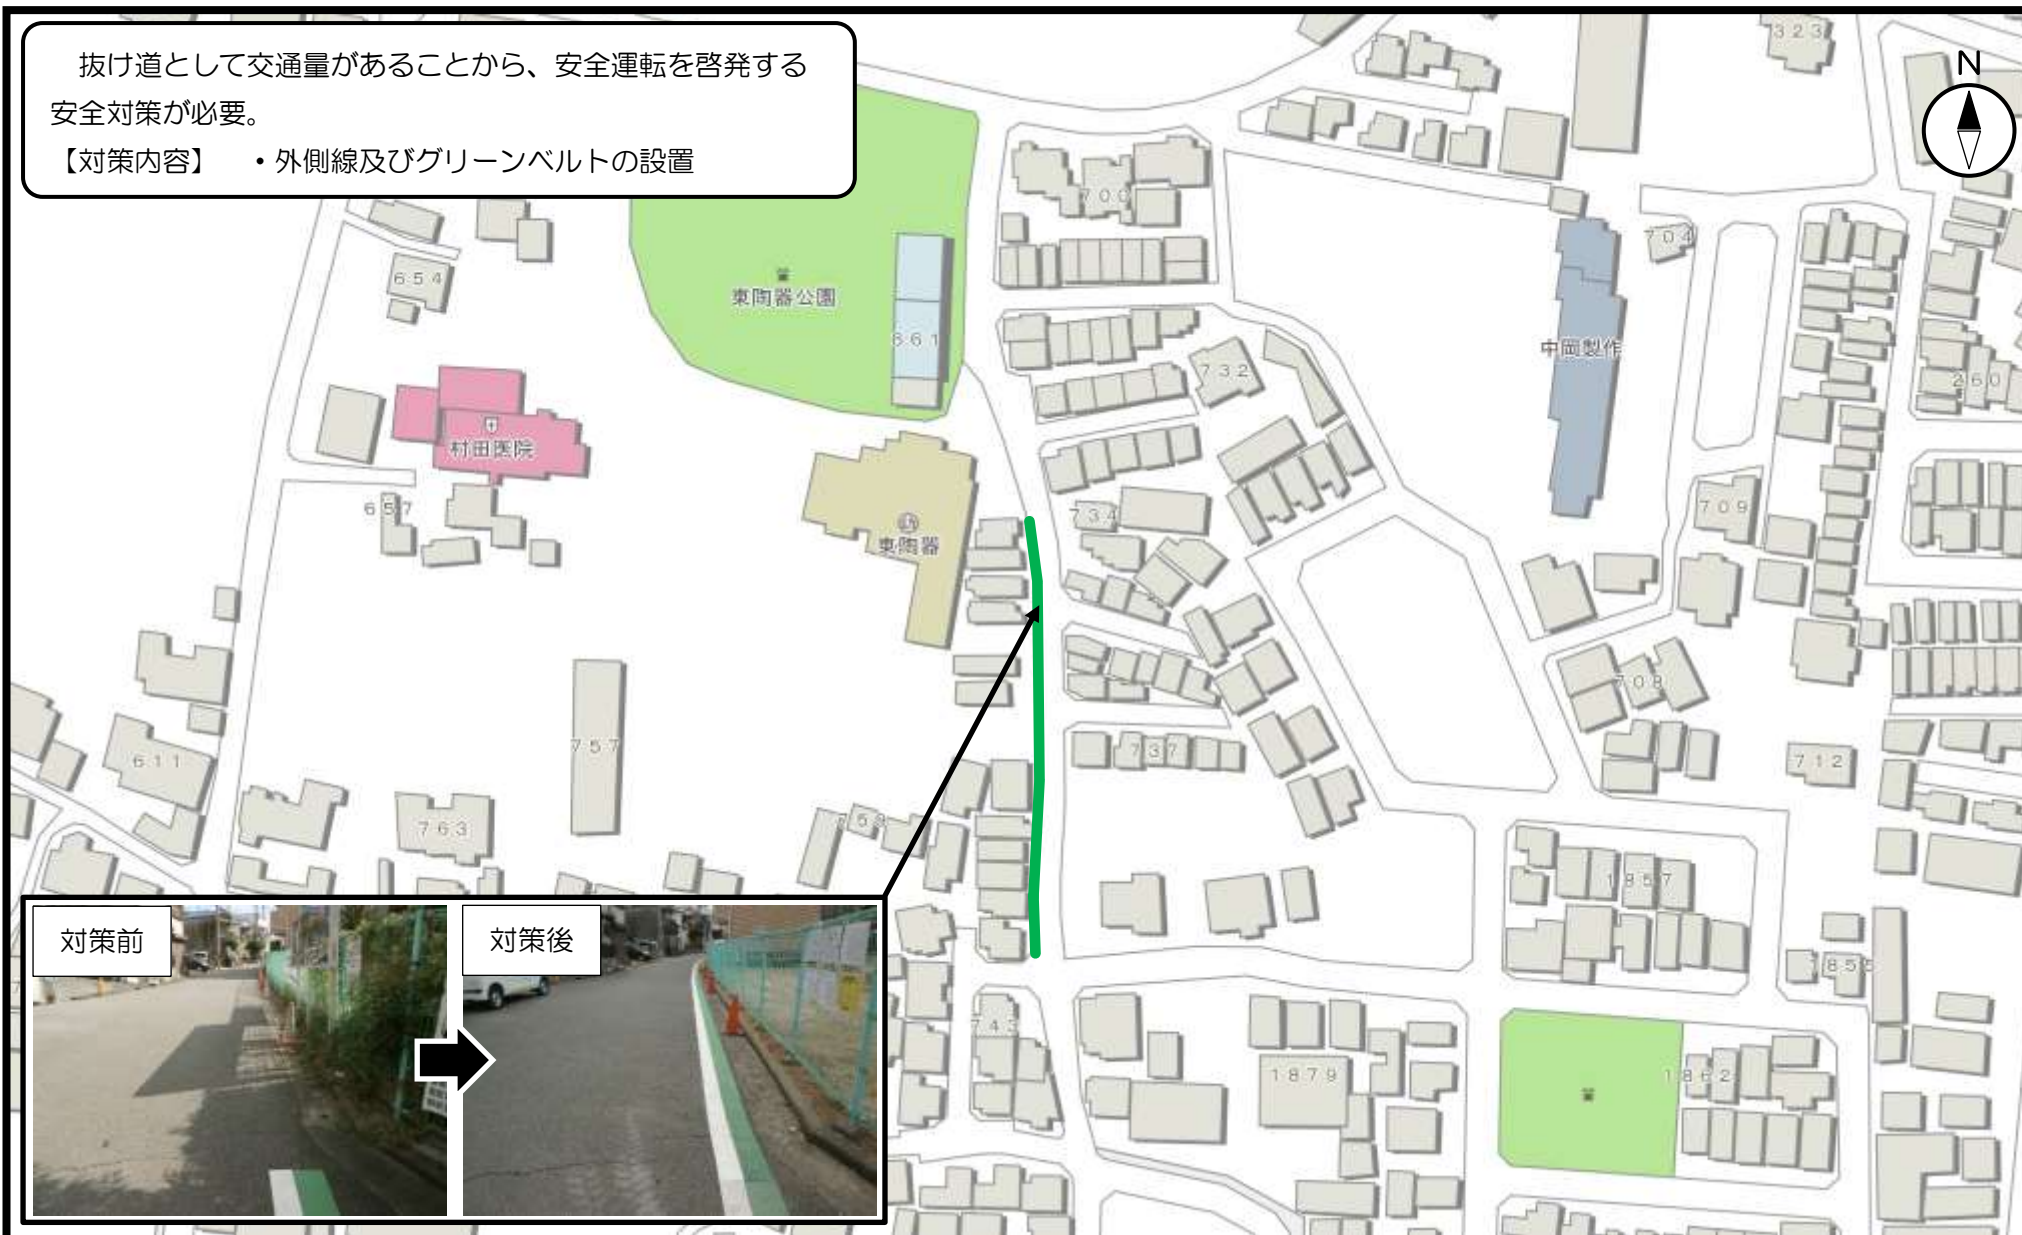
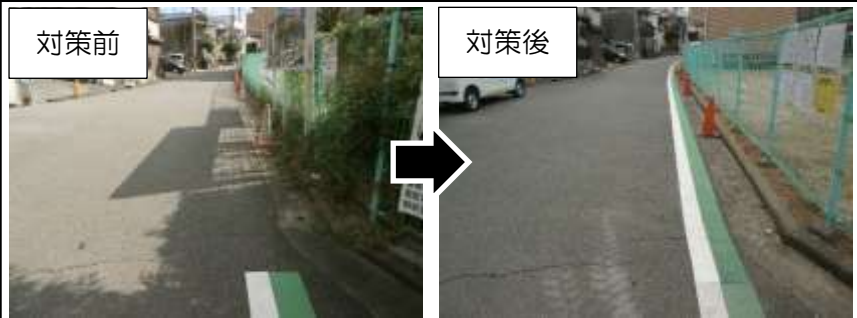
整理番号 23

抜け道として交通量があることから、安全運転を啓発する
安全対策が必要。

【対策内容】 ・外側線及びグリーンベルトの設置

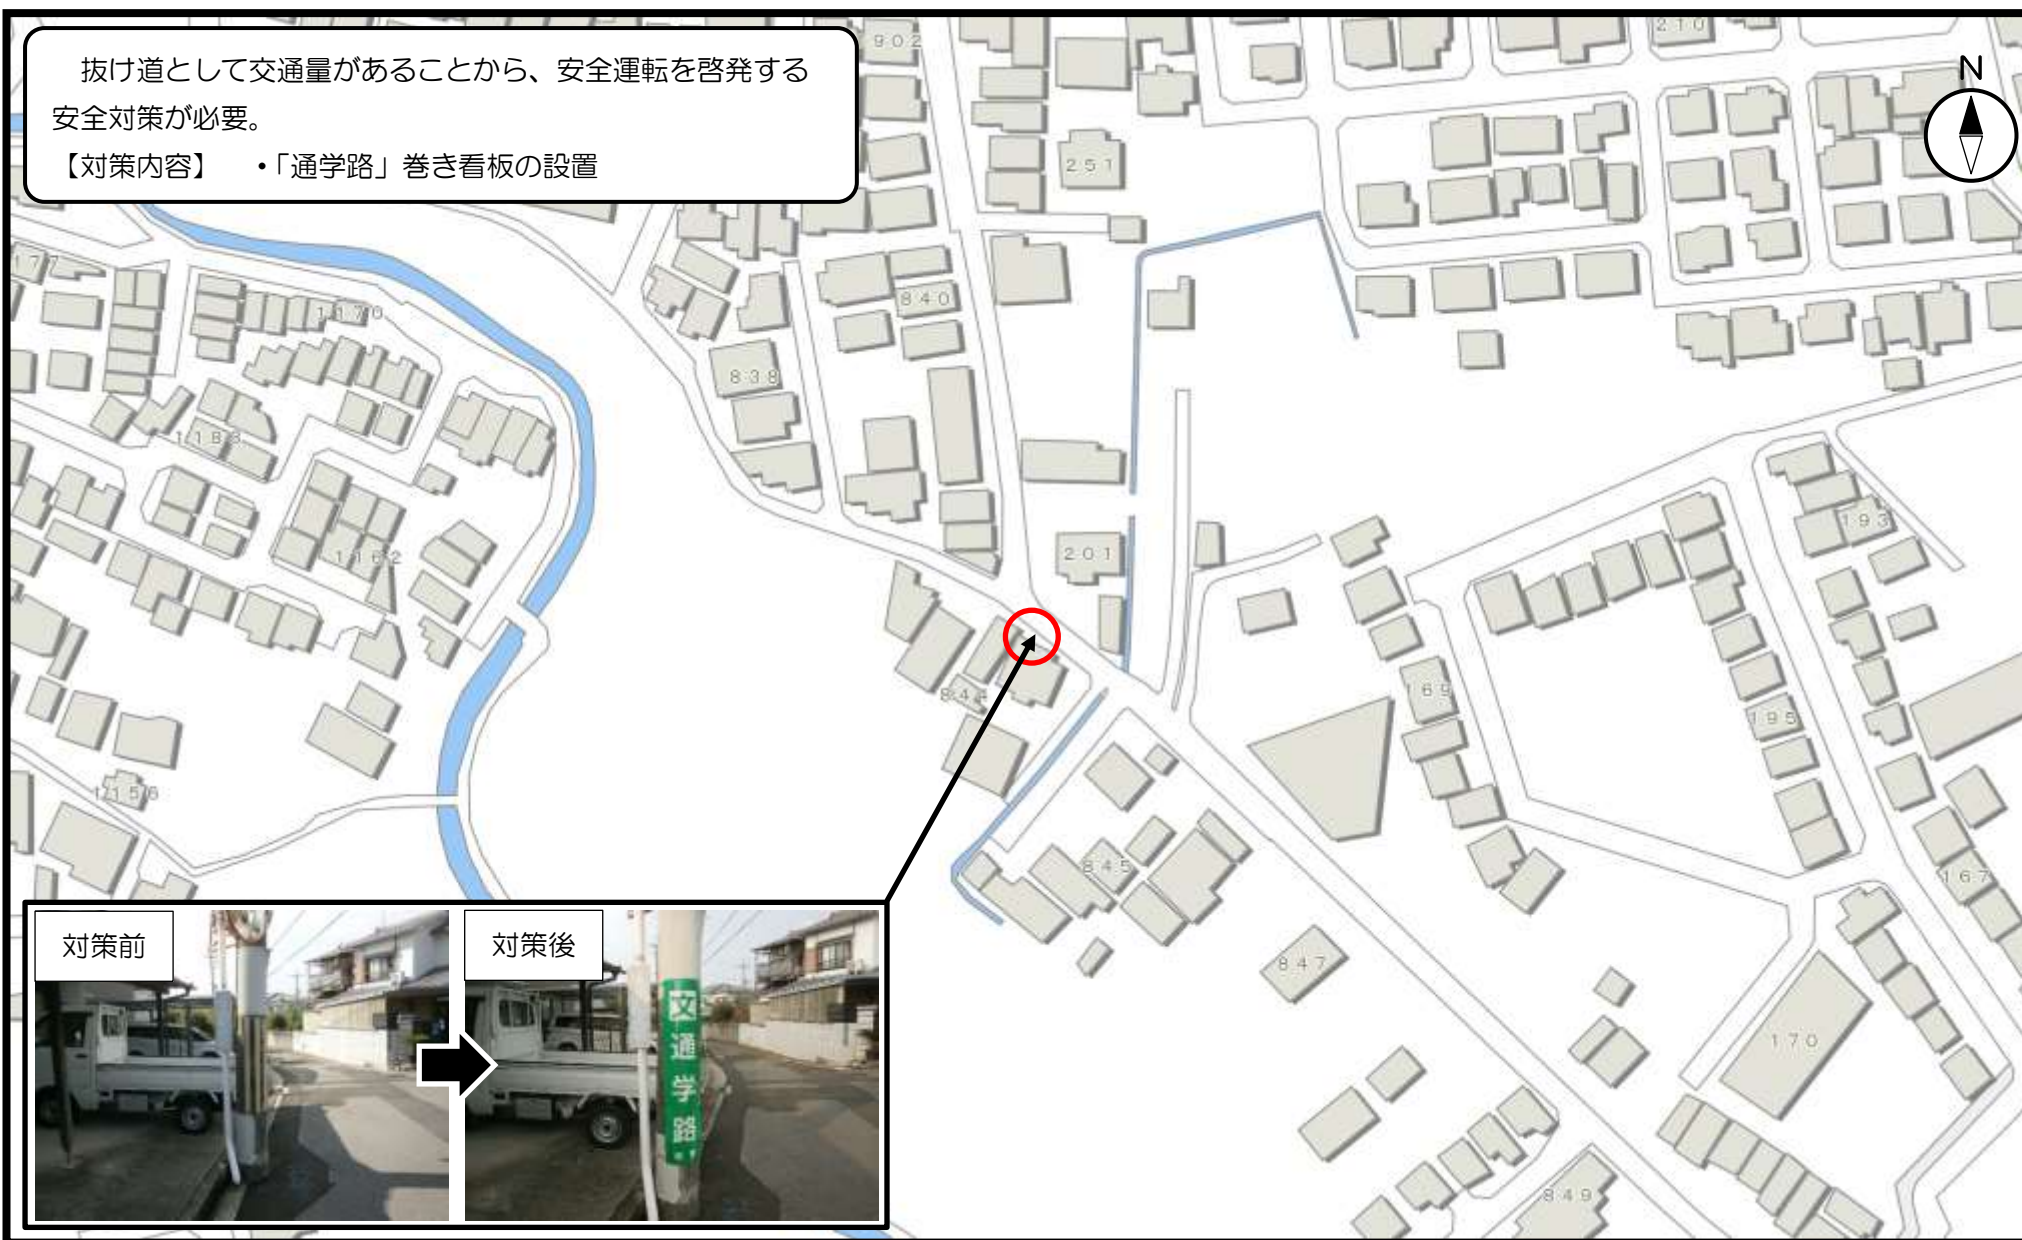
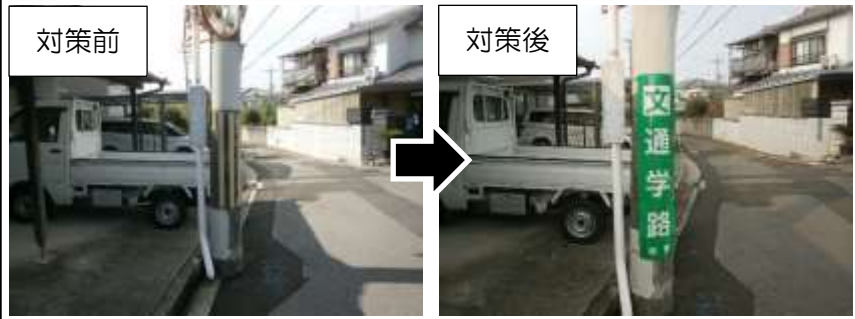
整理番号 24

抜け道として交通量があることから、安全運転を啓発する
安全対策が必要。

【対策内容】 ・「通学路」巻き看板の設置

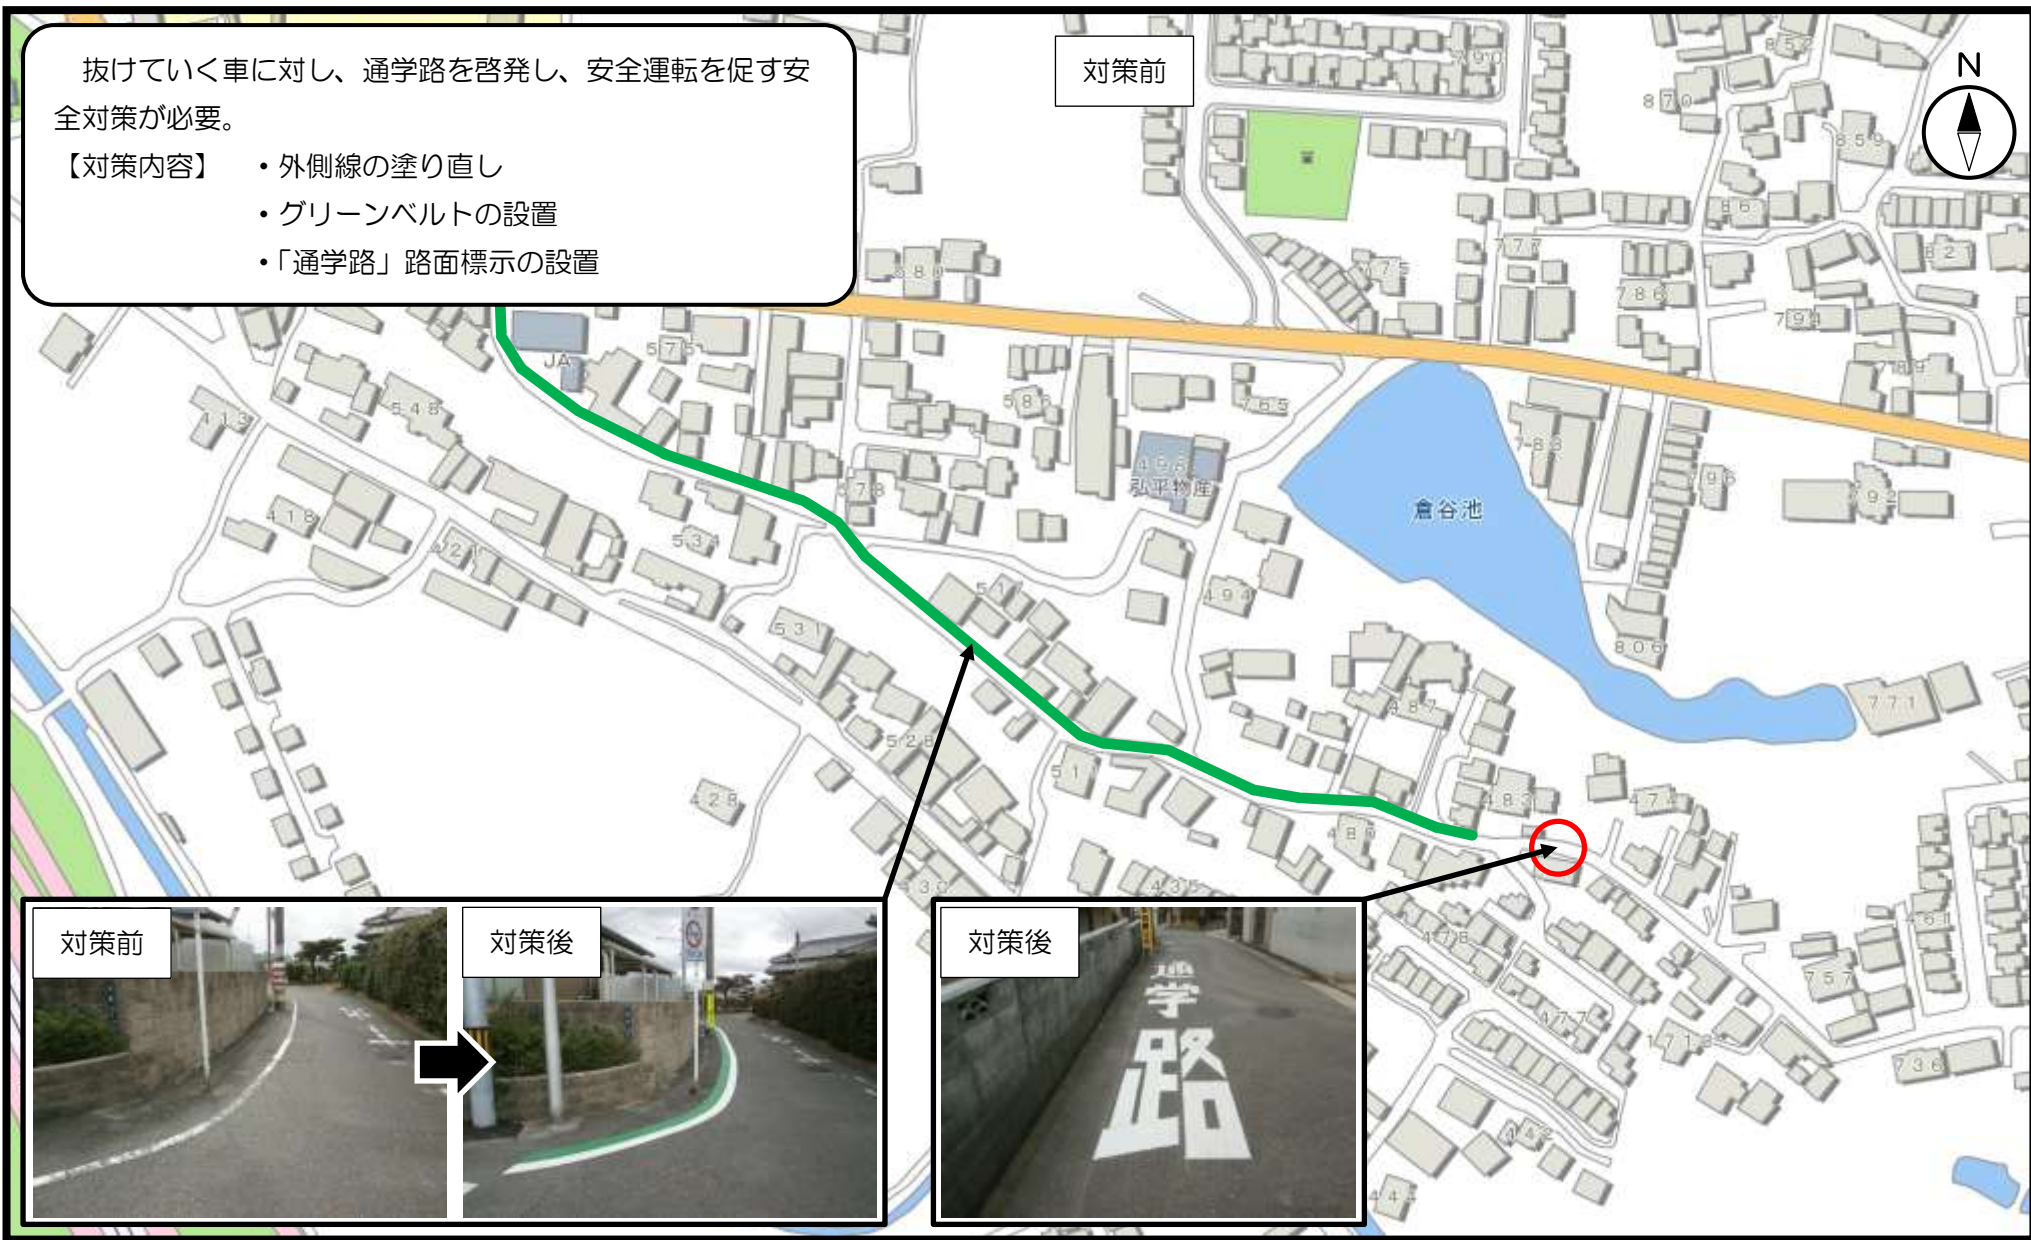
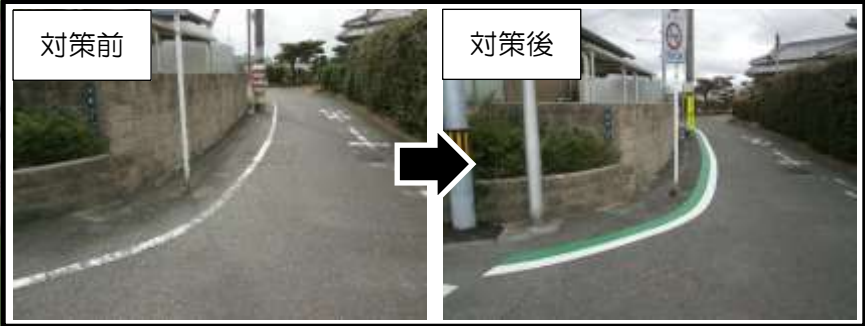
整理番号 25

抜けていく車に対し、通学路を啓発し、安全運転を促す安全対策が必要。

- 【対策内容】
- ・外側線の塗り直し
 - ・グリーンベルトの設置
 - ・「通学路」路面標示の設置
