通学路における整備要望箇所への対応状況【令和5年度】

令和6年3月1日現在

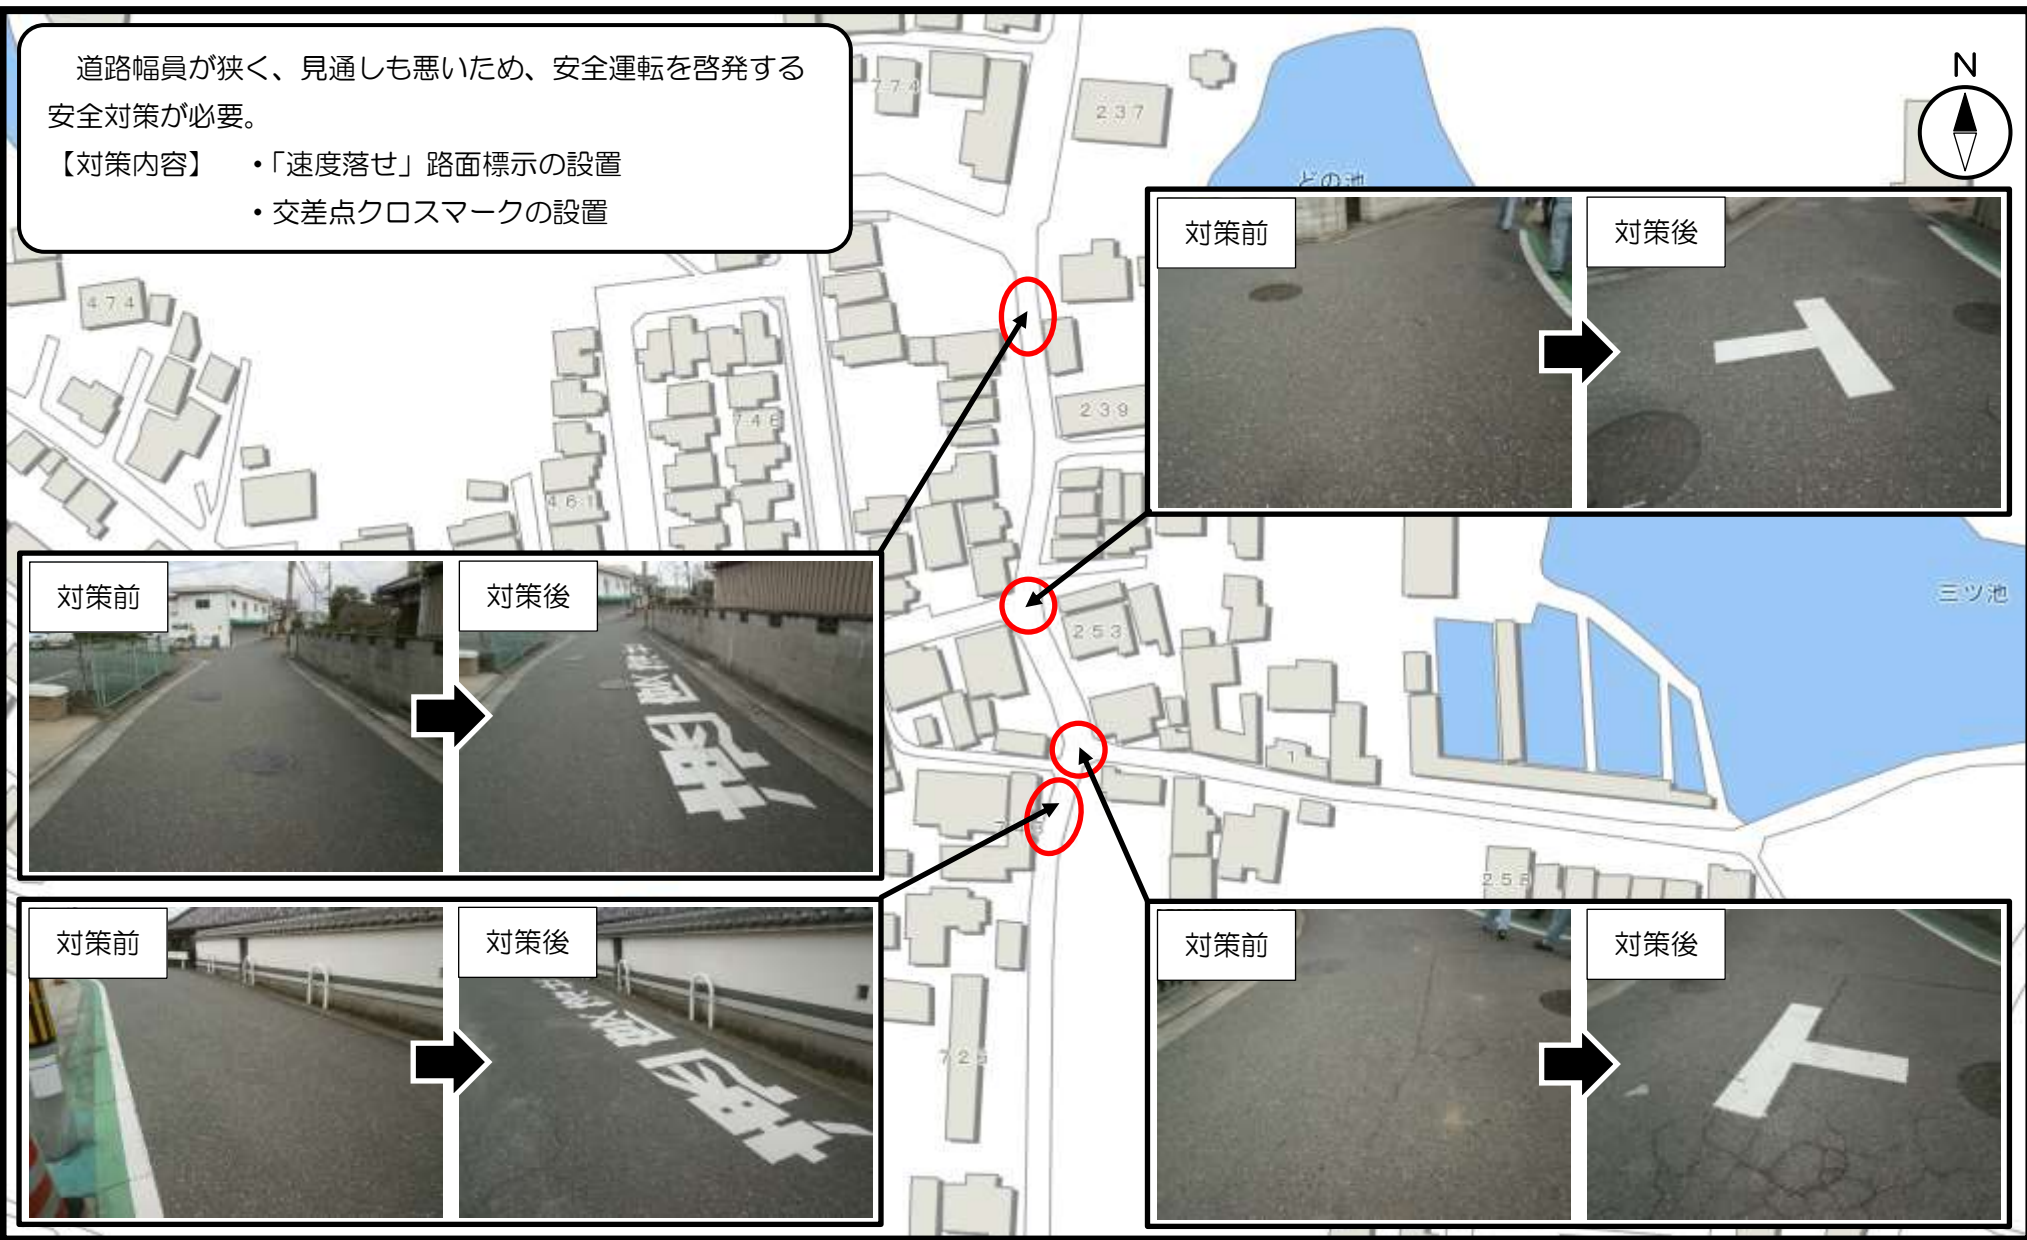
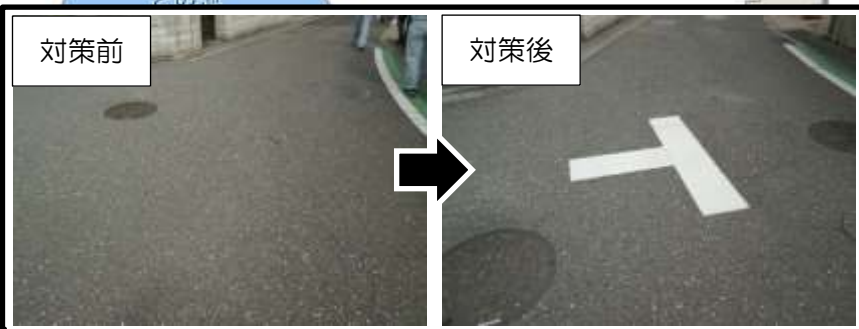
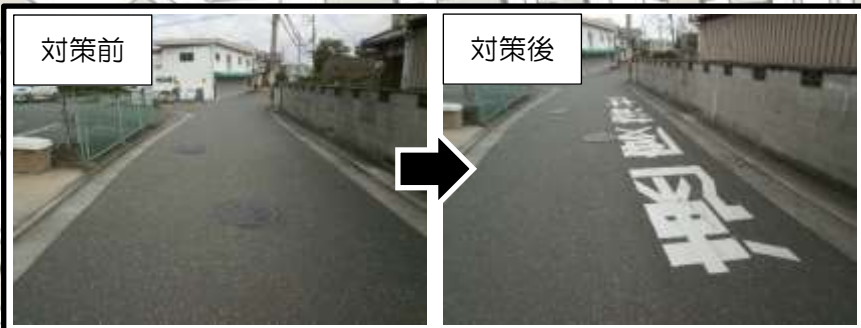
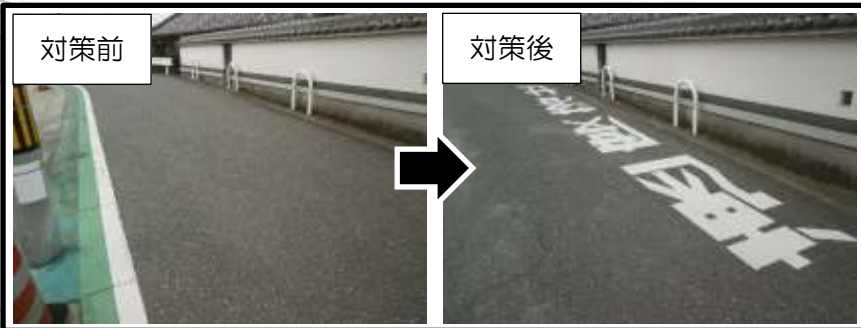
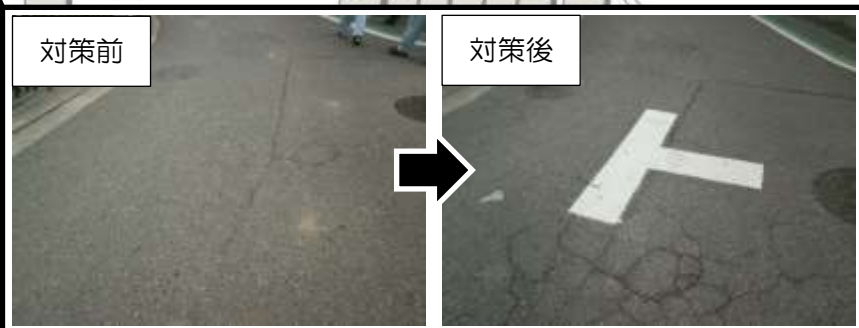
整理番号26

道路幅員が狭く、見通しも悪いため、安全運転を啓発する安全対策が必要。

- 【対策内容】
- ・「速度落せ」路面標示の設置
 - ・交差点クロスマークの設置

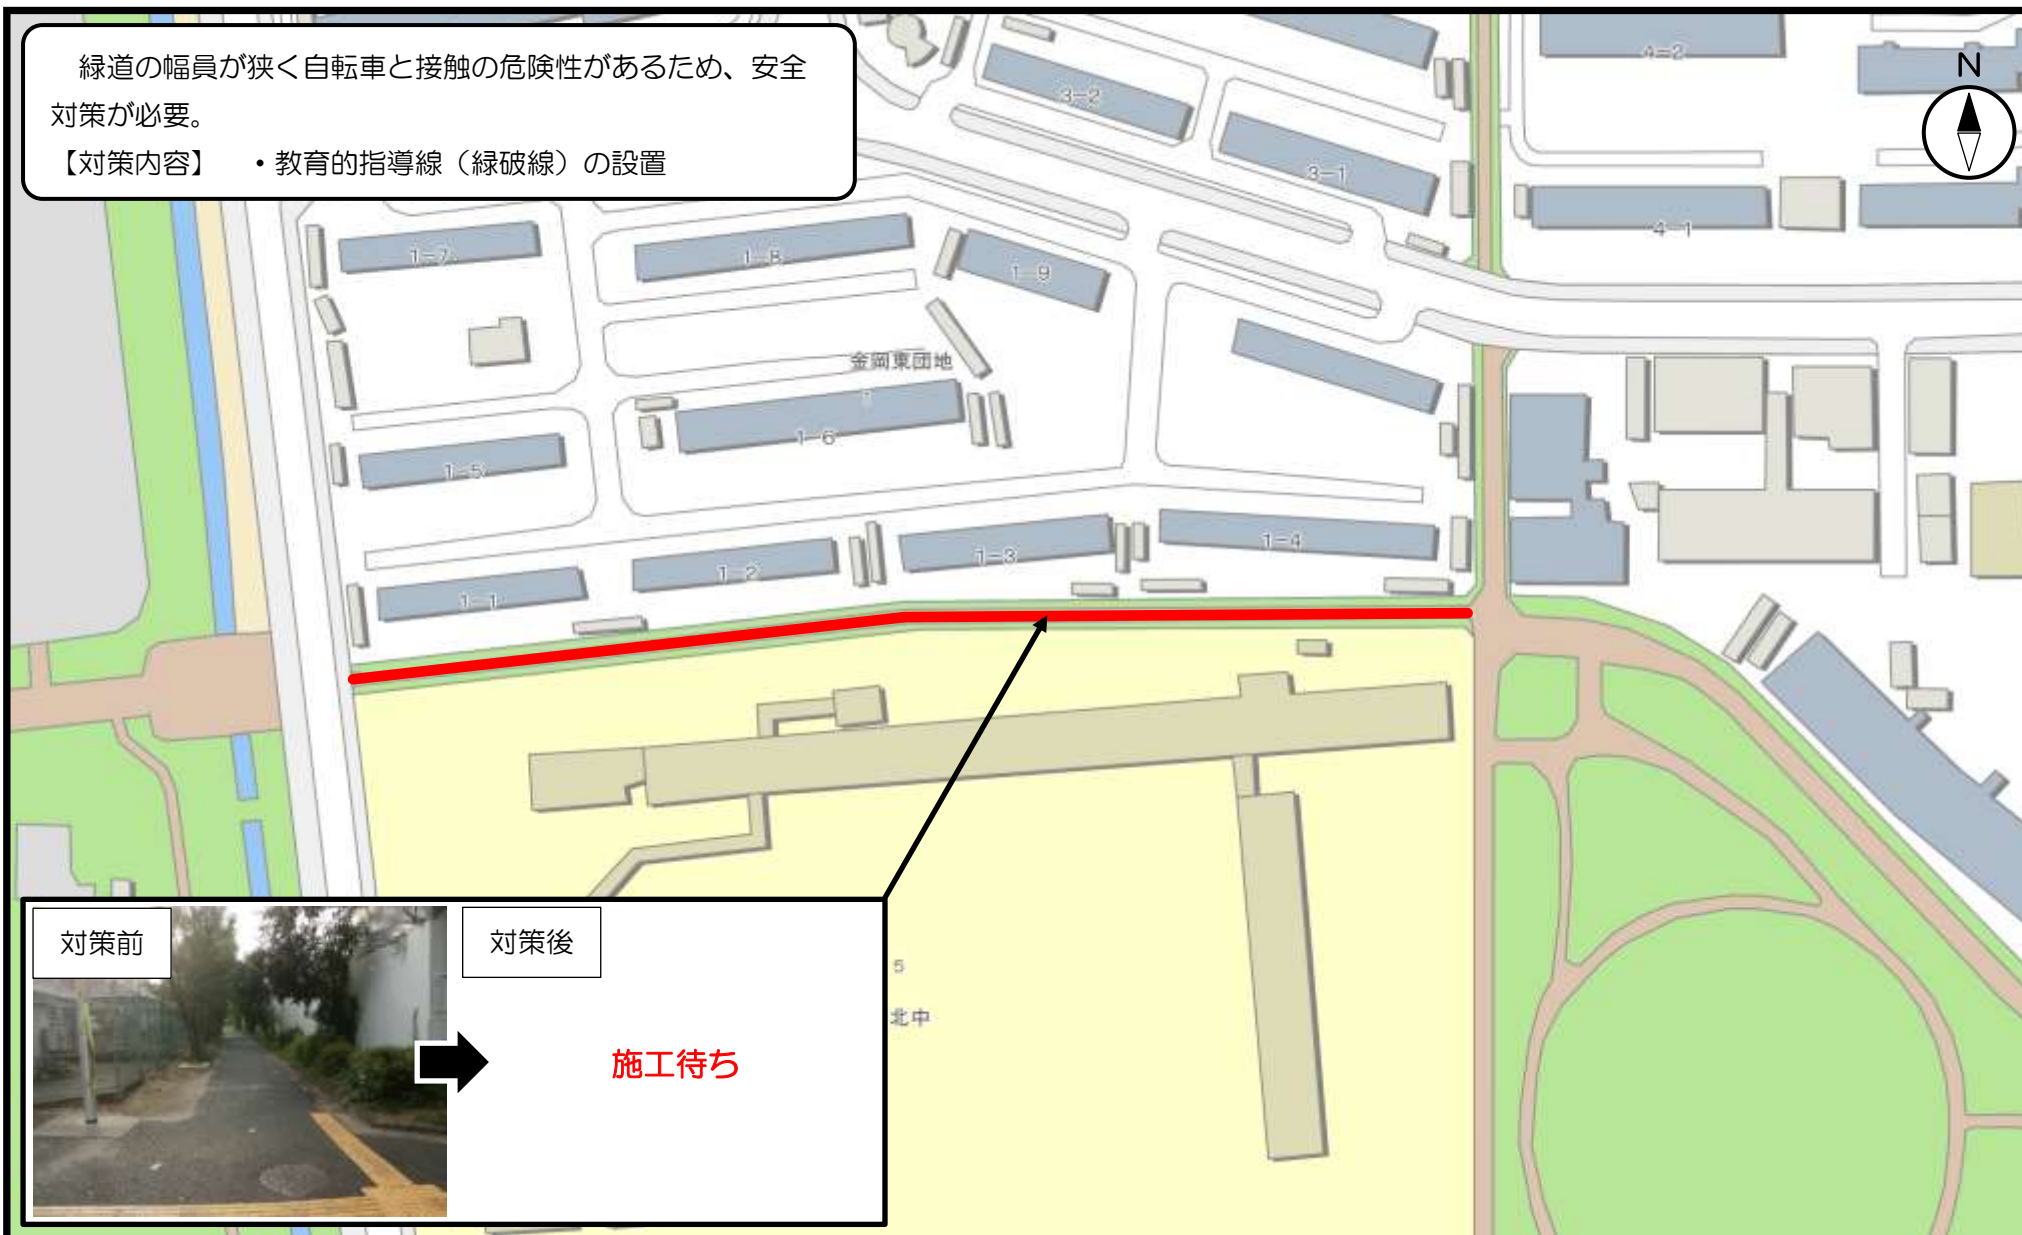
整理番号 27

緑道の幅員が狭く自転車と接触の危険性があるため、安全対策が必要。

【対策内容】 ・教育的指導線（緑破線）の設置

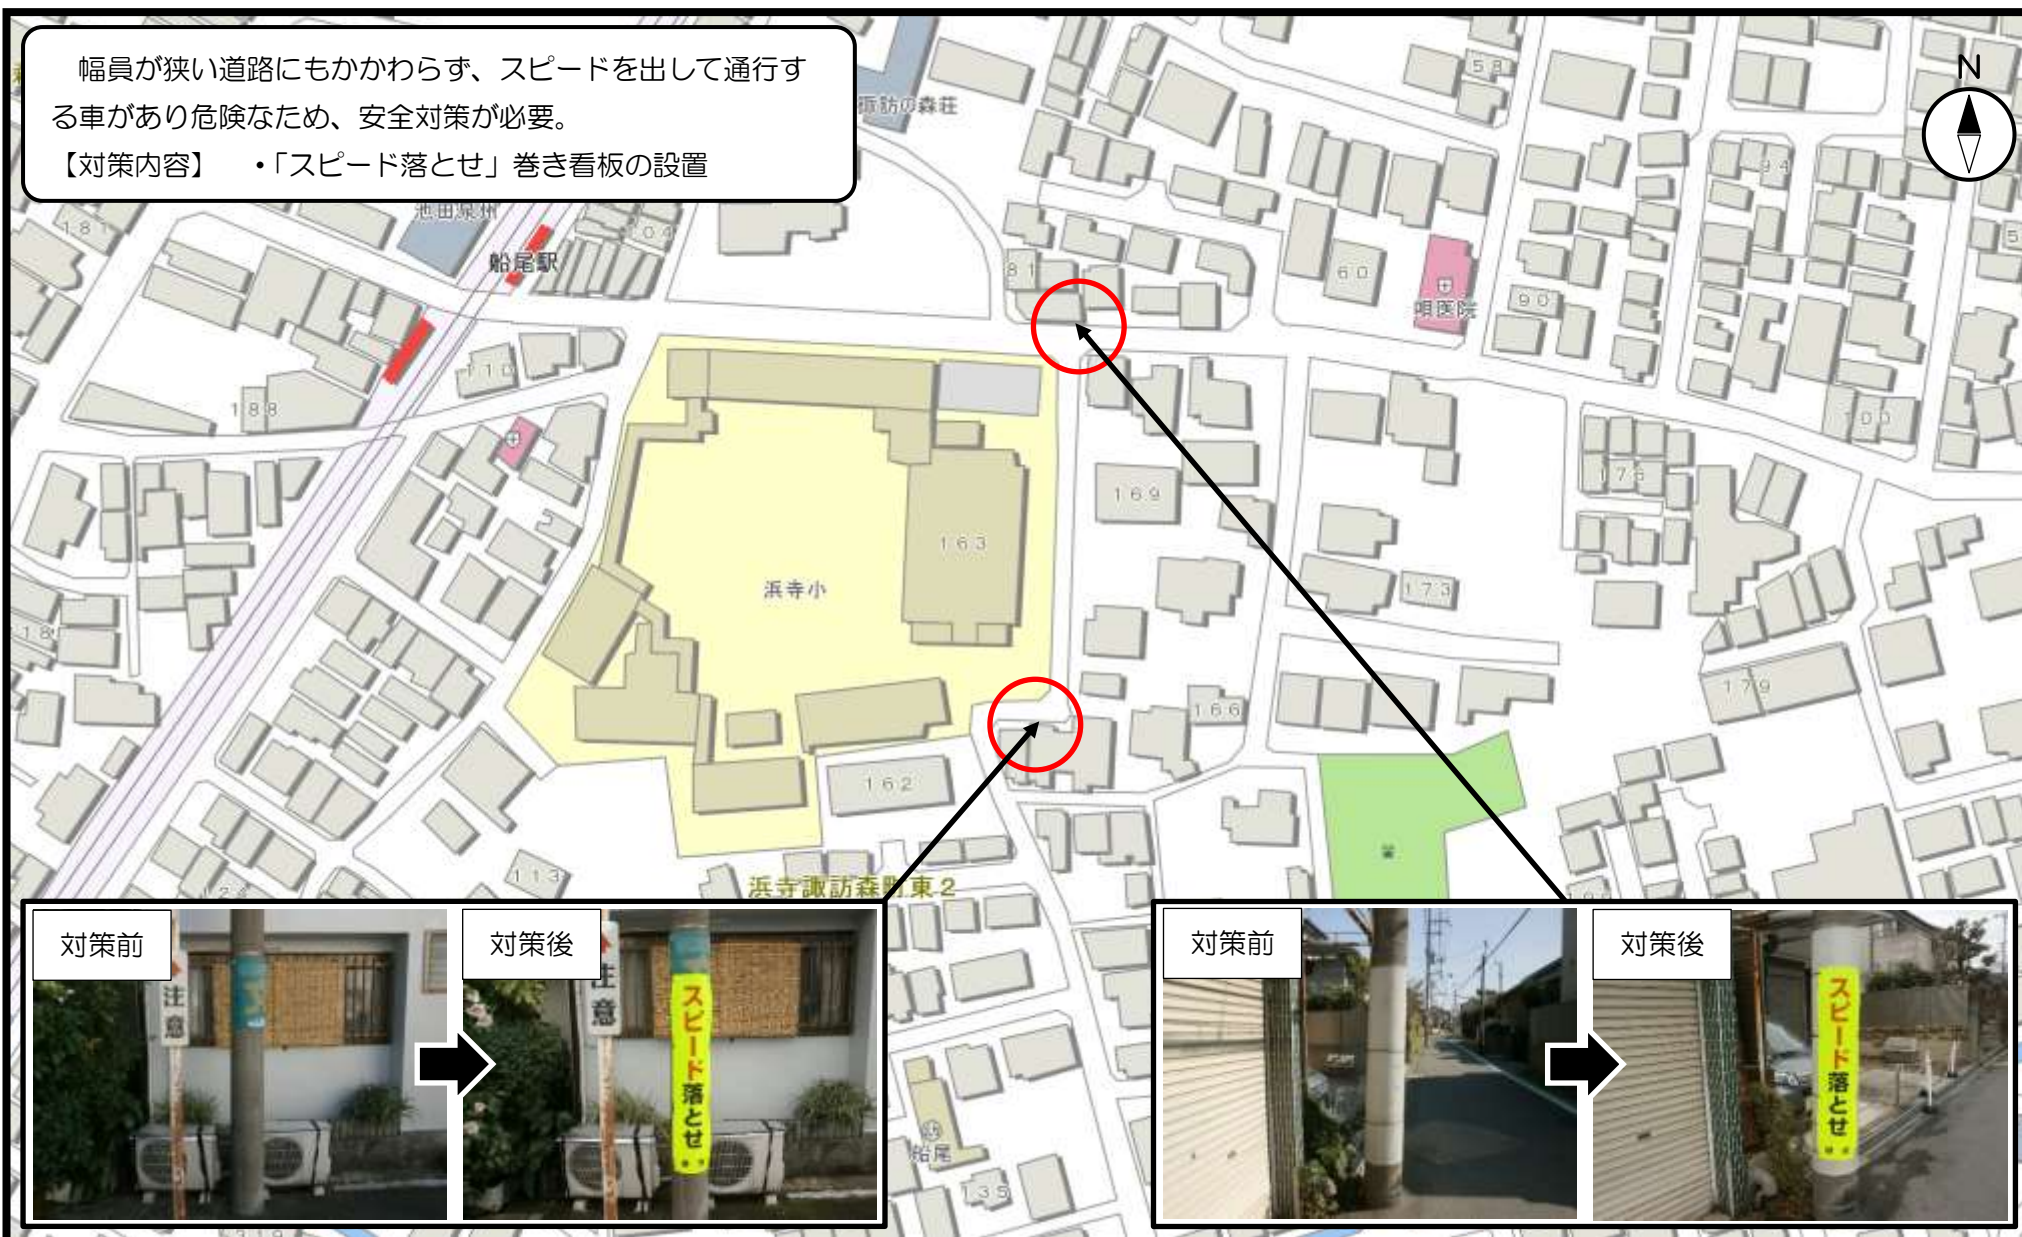
整理番号28

幅員が狭い道路にもかかわらず、スピードを出して通行する車があり危険なため、安全対策が必要。

【対策内容】 ・「スピード落とせ」巻き看板の設置

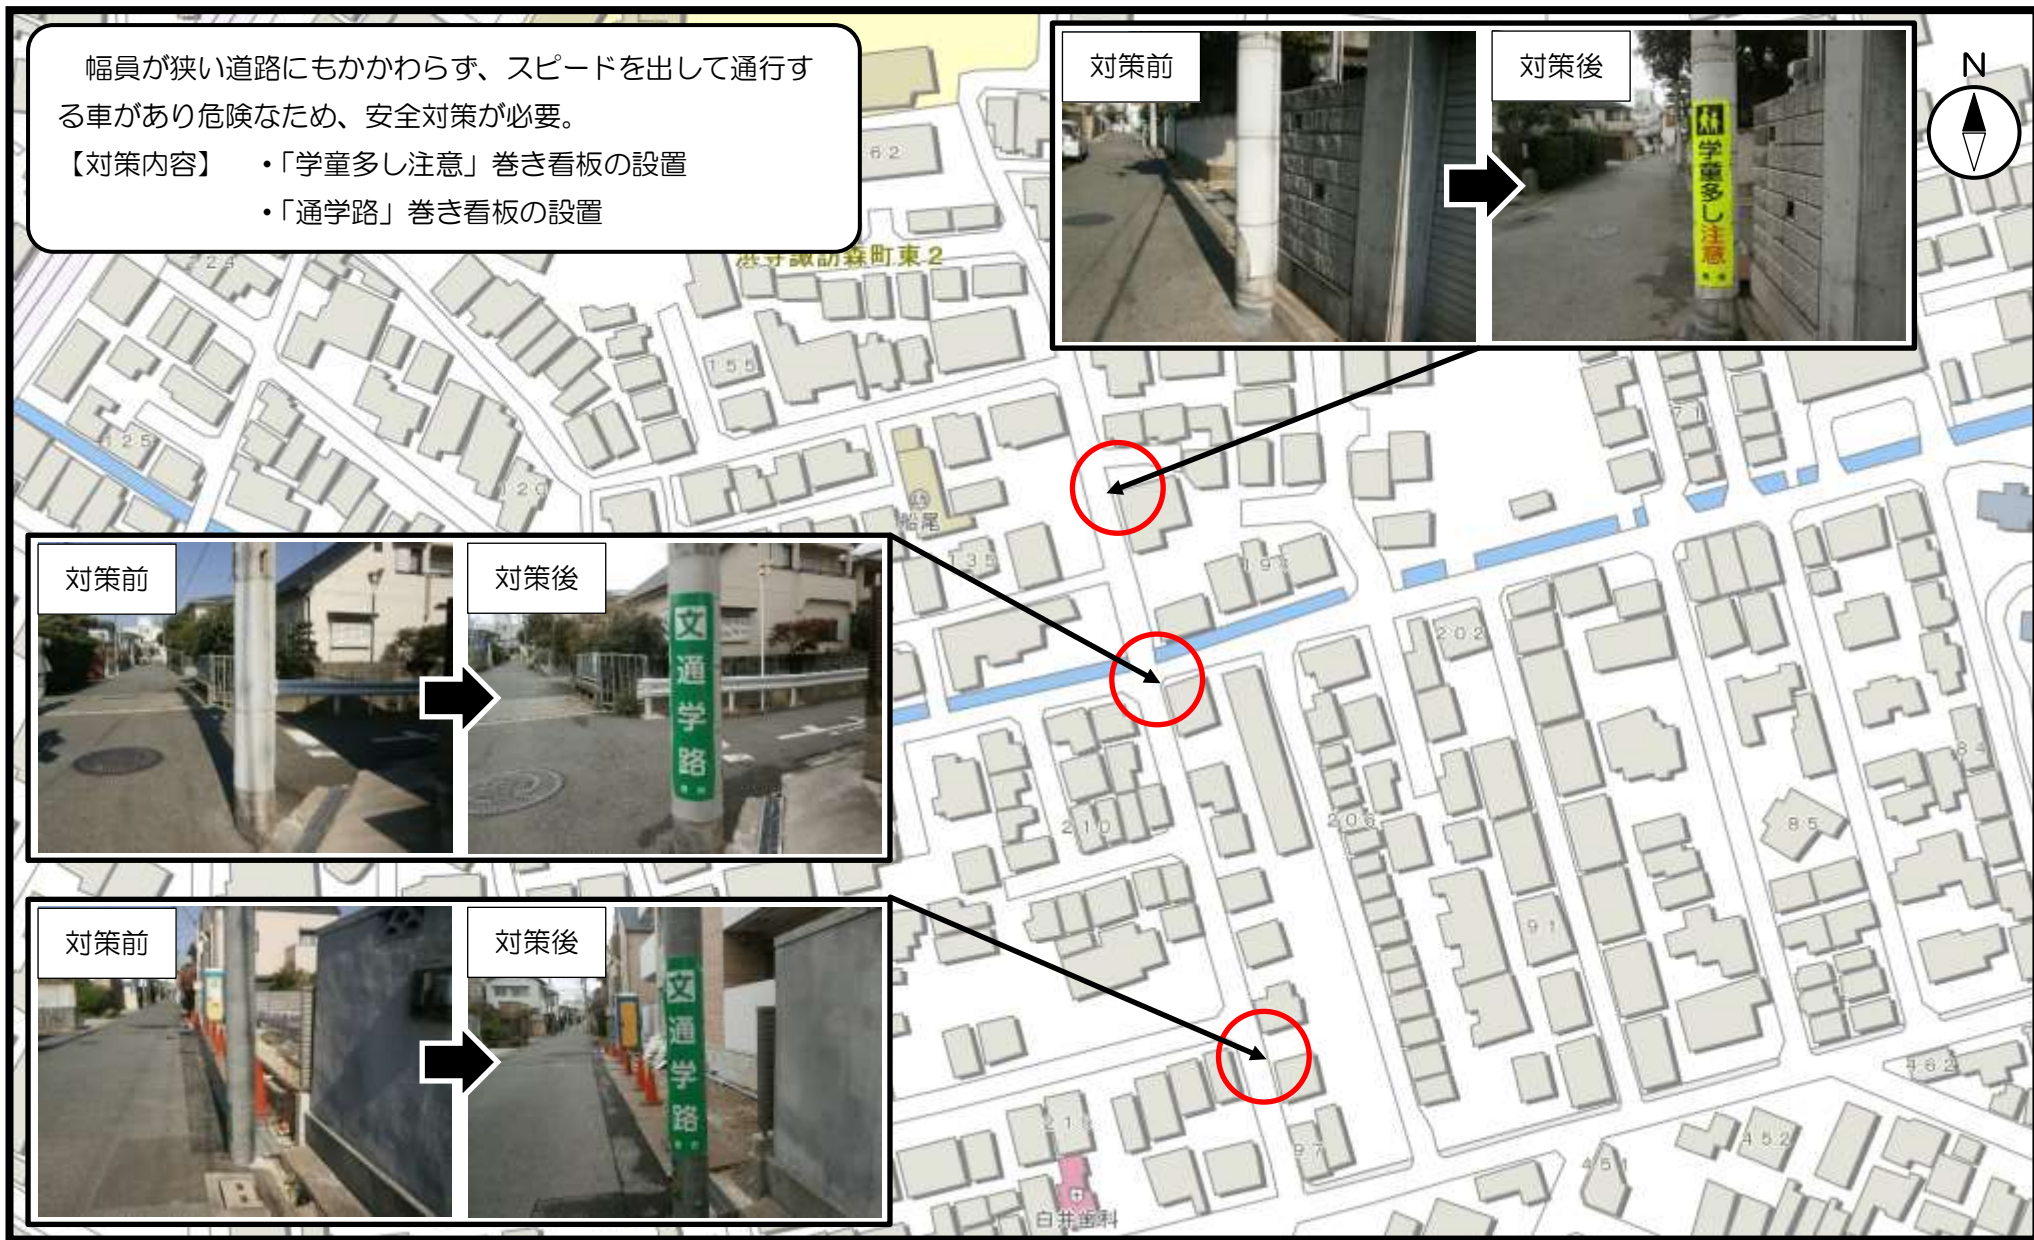
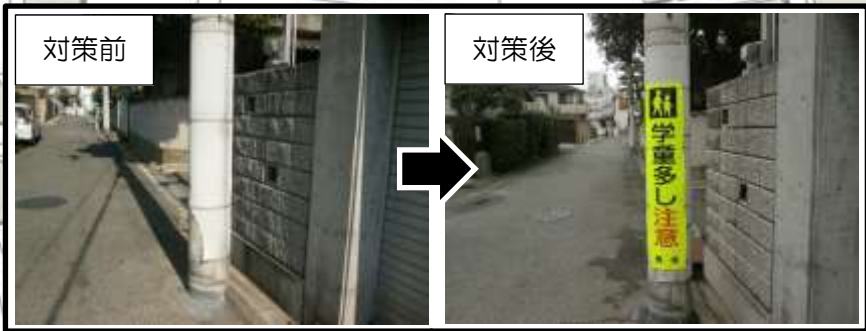
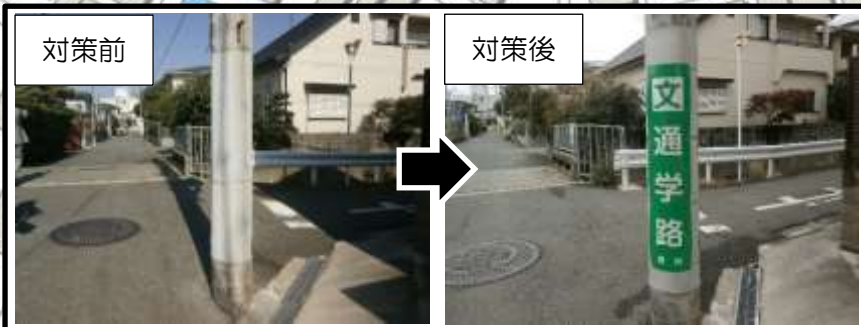
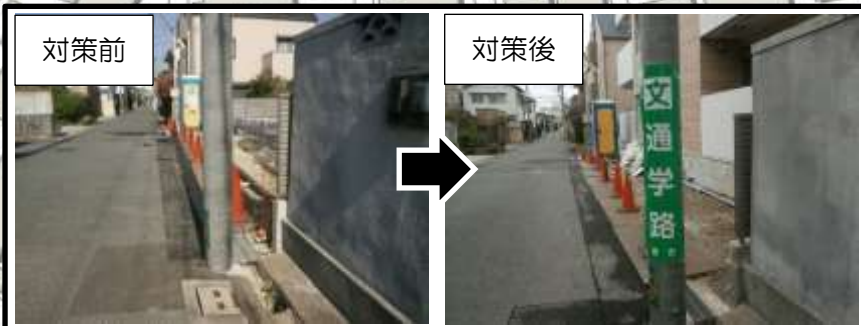
整理番号29

幅員が狭い道路にもかかわらず、スピードを出して通行する車があり危険なため、安全対策が必要。

- 【対策内容】 ・「学童多し注意」巻き看板の設置
- ・「通学路」巻き看板の設置

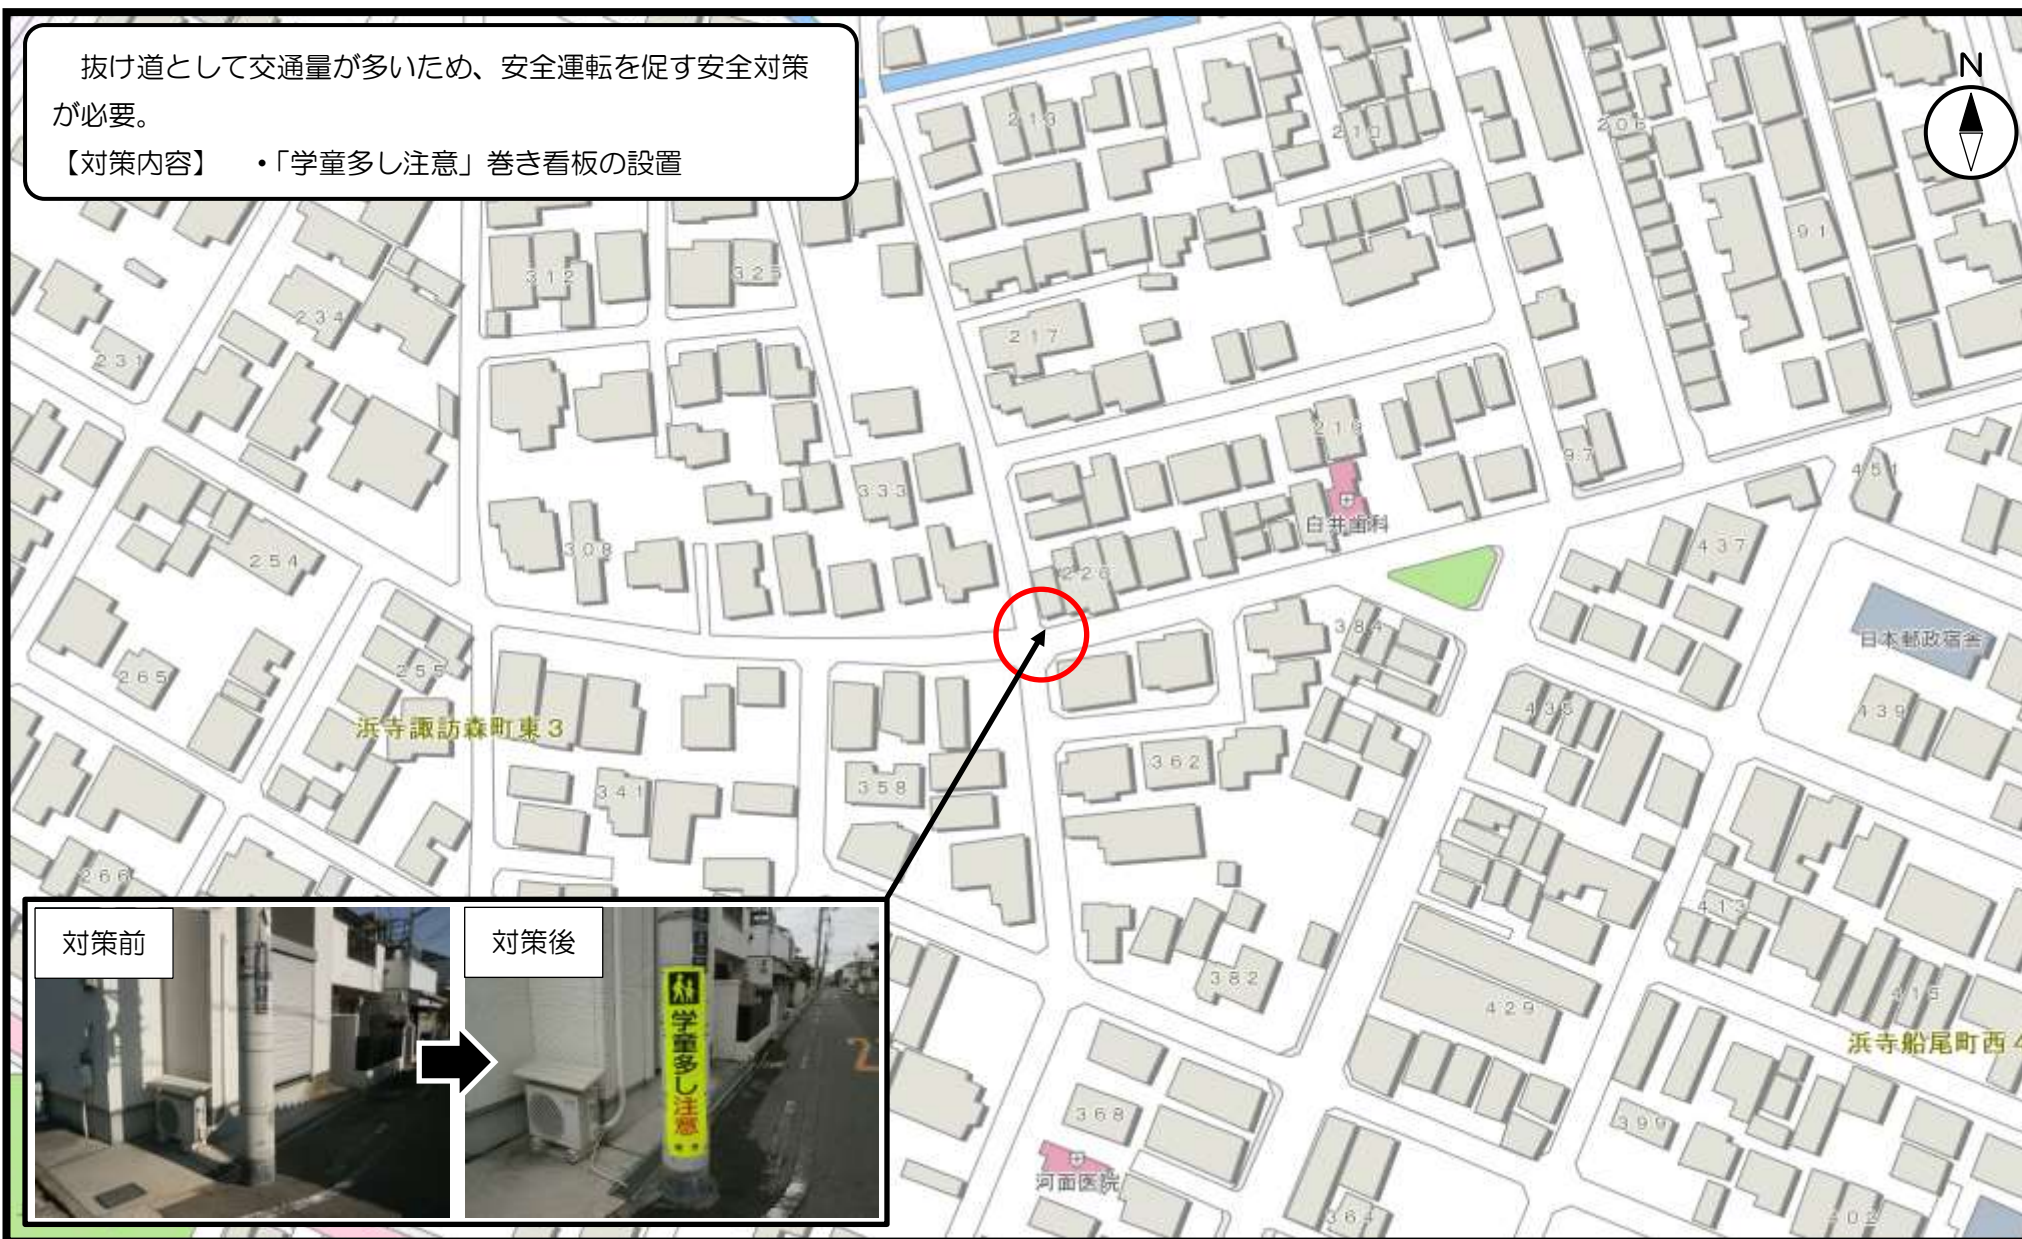
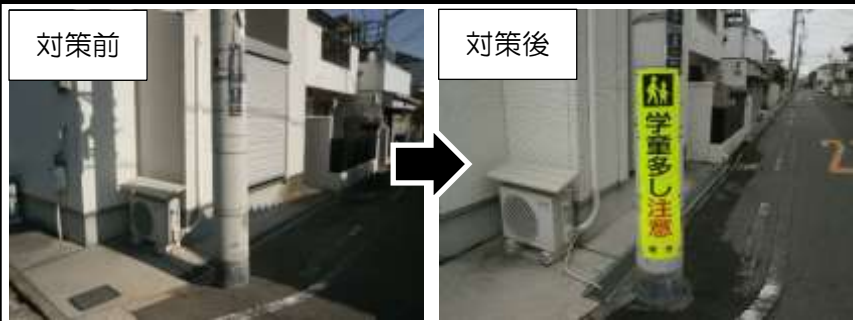
整理番号30

抜け道として交通量が多いため、安全運転を促す安全対策が必要。

【対策内容】 ・「学童多し注意」巻き看板の設置

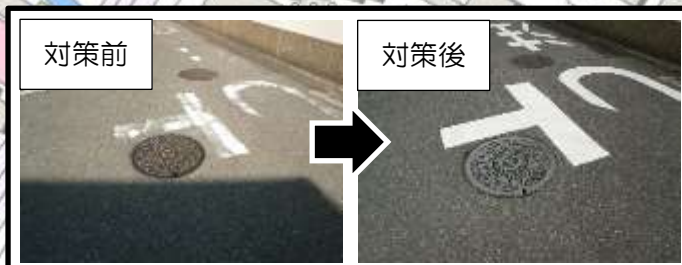
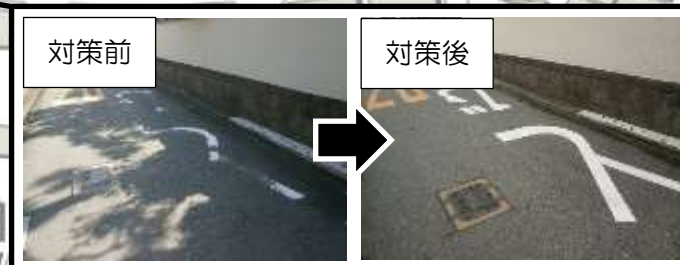
整理番号 31

抜け道として交通量が多いため、安全運転を促す安全対策が必要。

- 【対策内容】
- ・丁字マークの塗り直し
 - ・「とび出し注意」路面標示の塗り直し
 - ・「通学路」巻き看板の設置
 - ・交差点クロスマークの設置

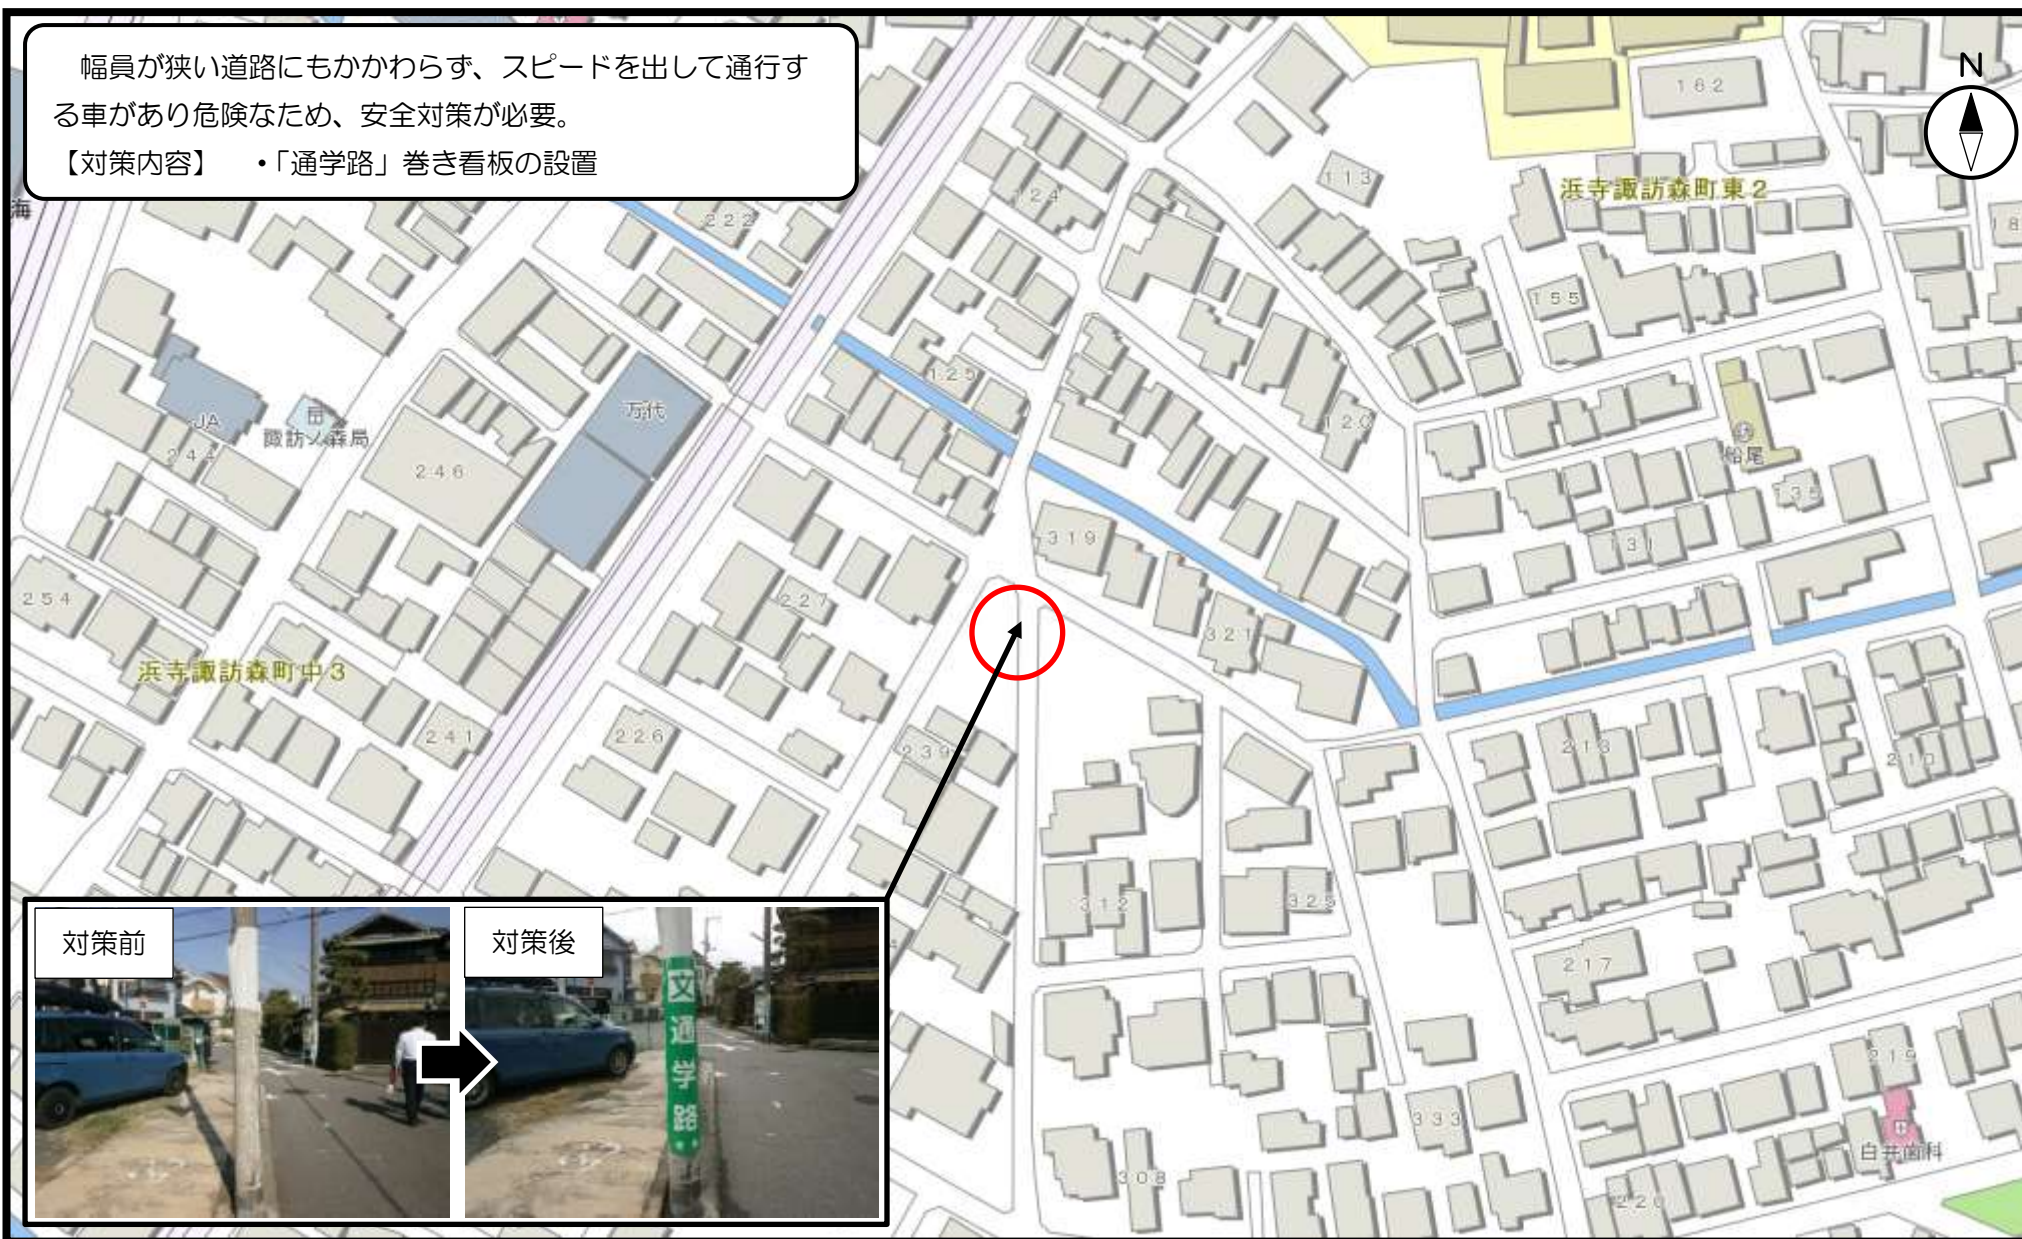
整理番号32

幅員が狭い道路にもかかわらず、スピードを出して通行する車があり危険なため、安全対策が必要。

【対策内容】 ・「通学路」巻き看板の設置

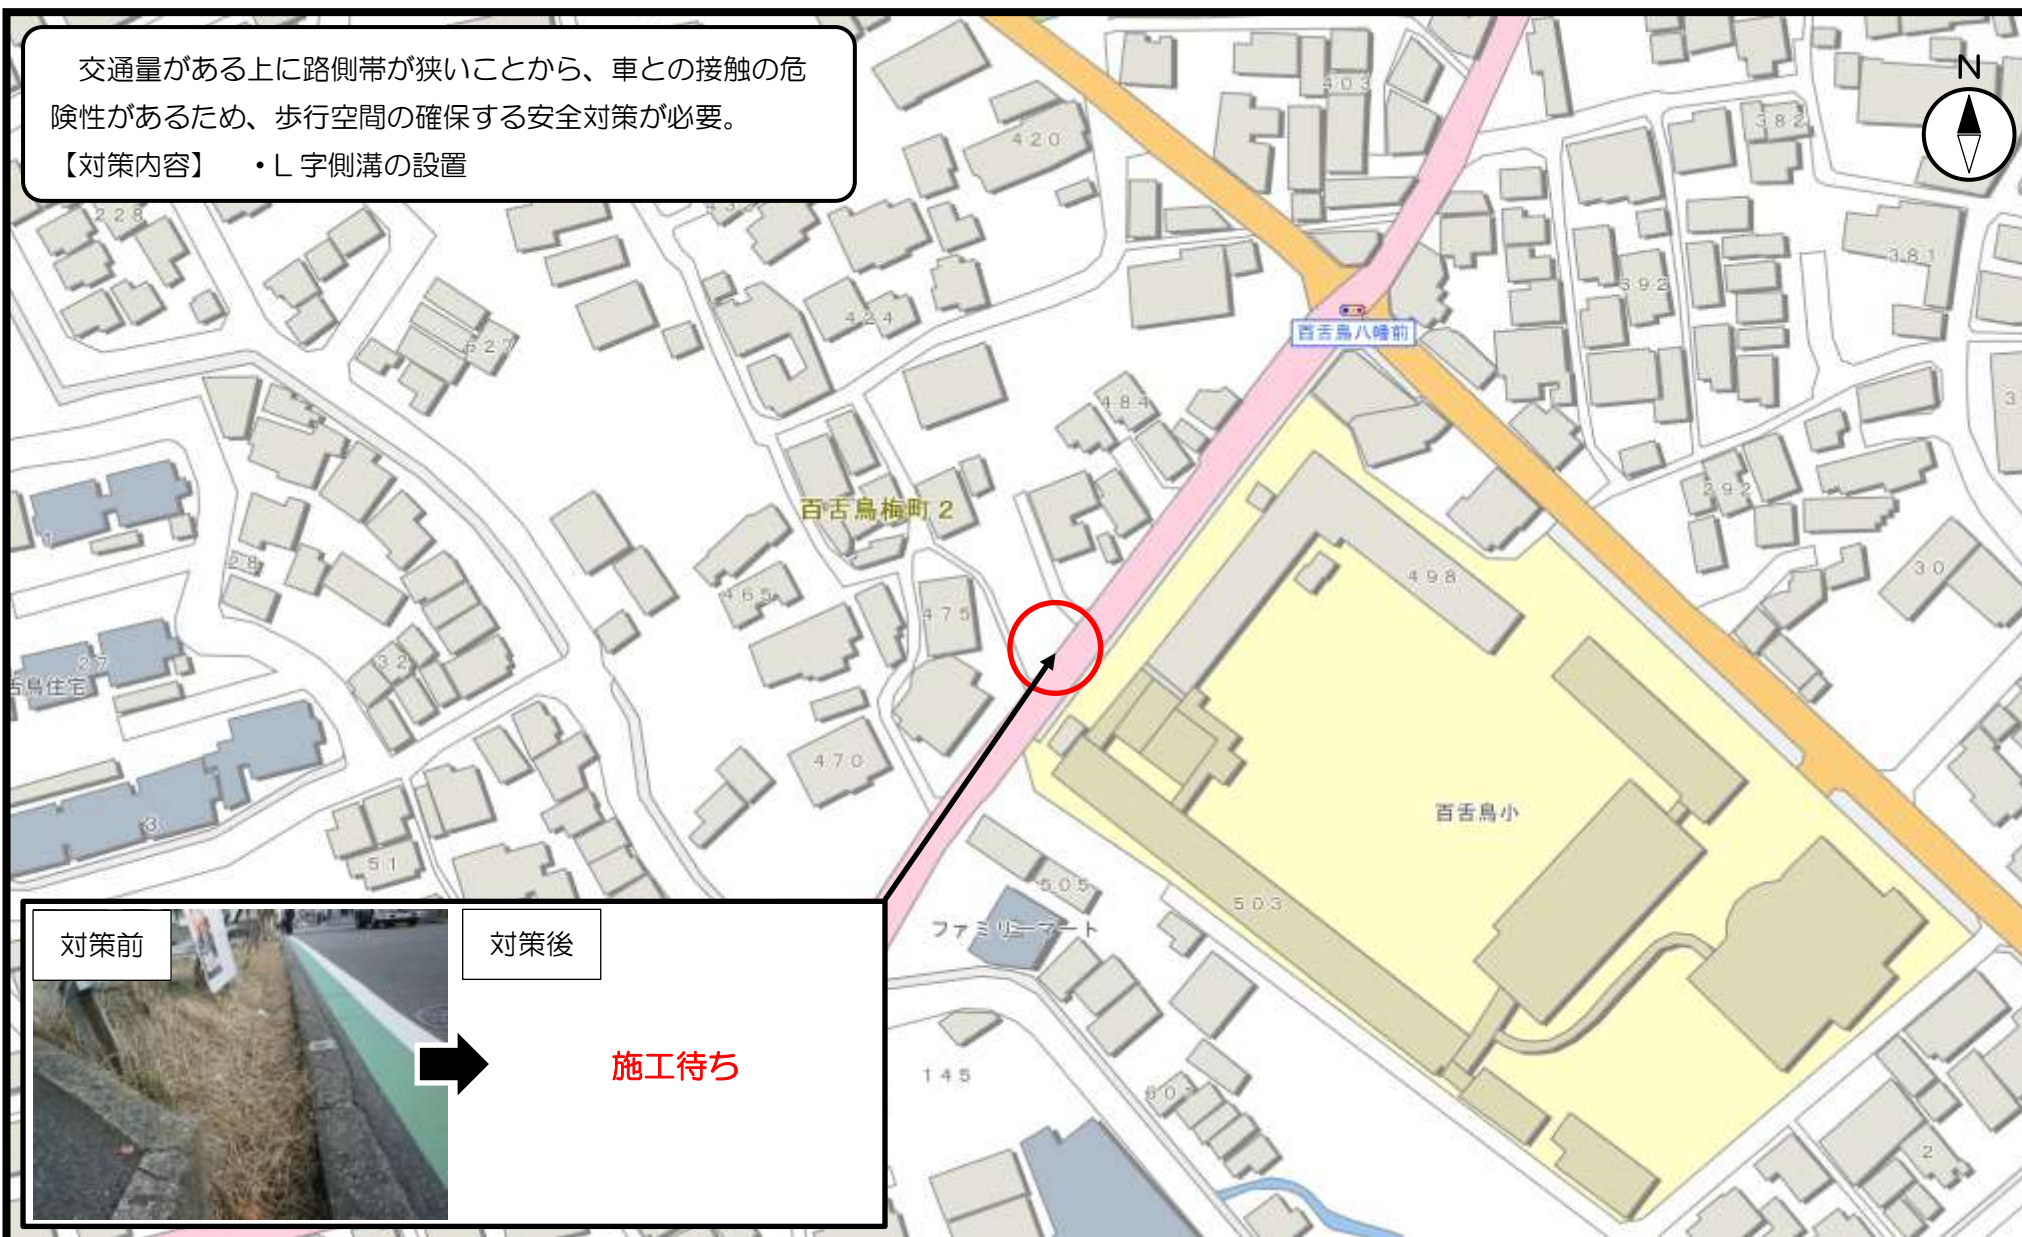
整理番号 33

交通量がある上に路側帯が狭いことから、車との接触の危険性があるため、歩行空間の確保する安全対策が必要。

【対策内容】 ・L字側溝の設置

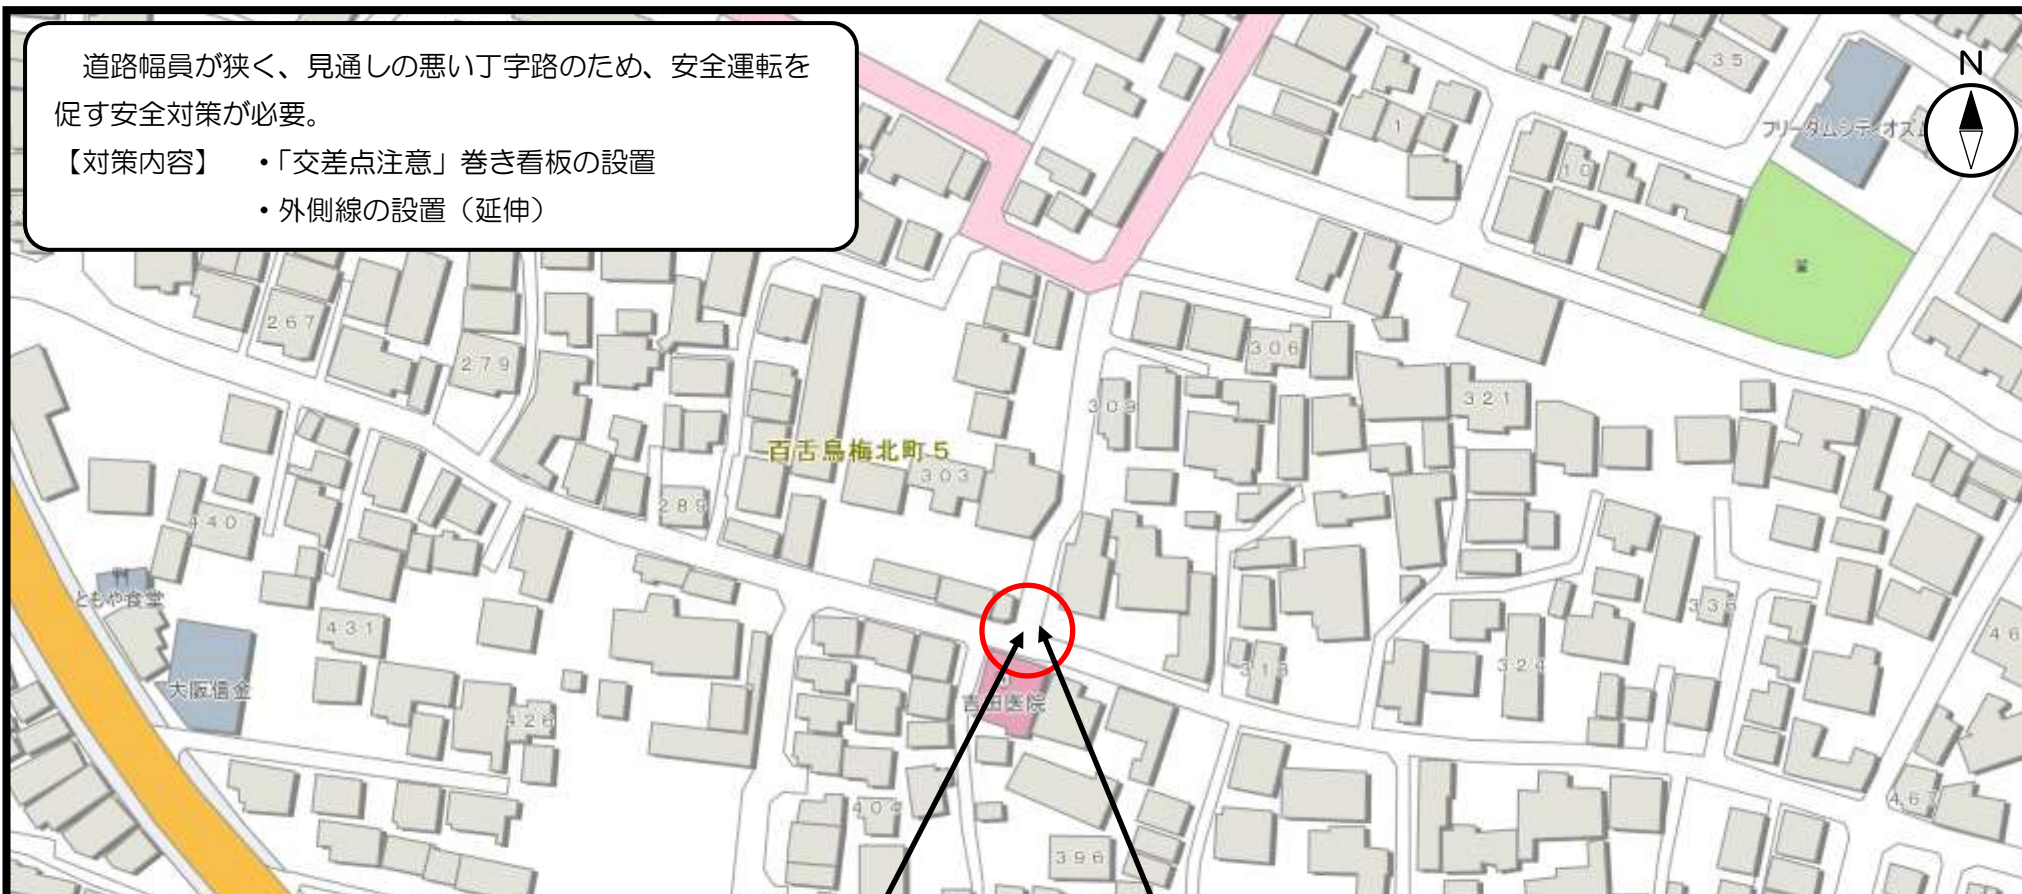
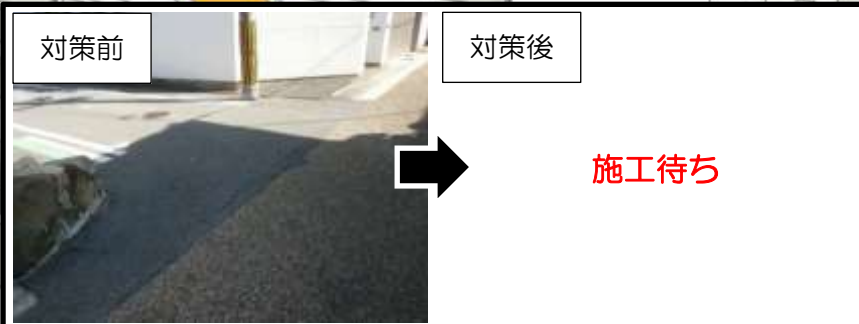
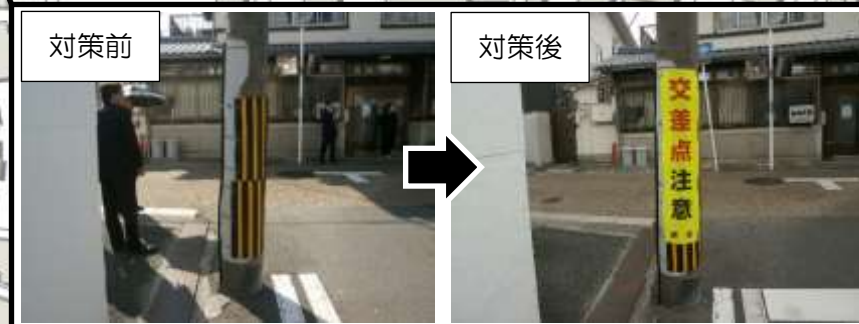
整理番号35

道路幅員が狭く、見通しの悪い丁字路のため、安全運転を促す安全対策が必要。

- 【対策内容】 ・「交差点注意」巻き看板の設置
- ・外側線の設置(延伸)
