通学路における整備要望箇所への対応状況【令和5年度】

令和6年3月1日現在

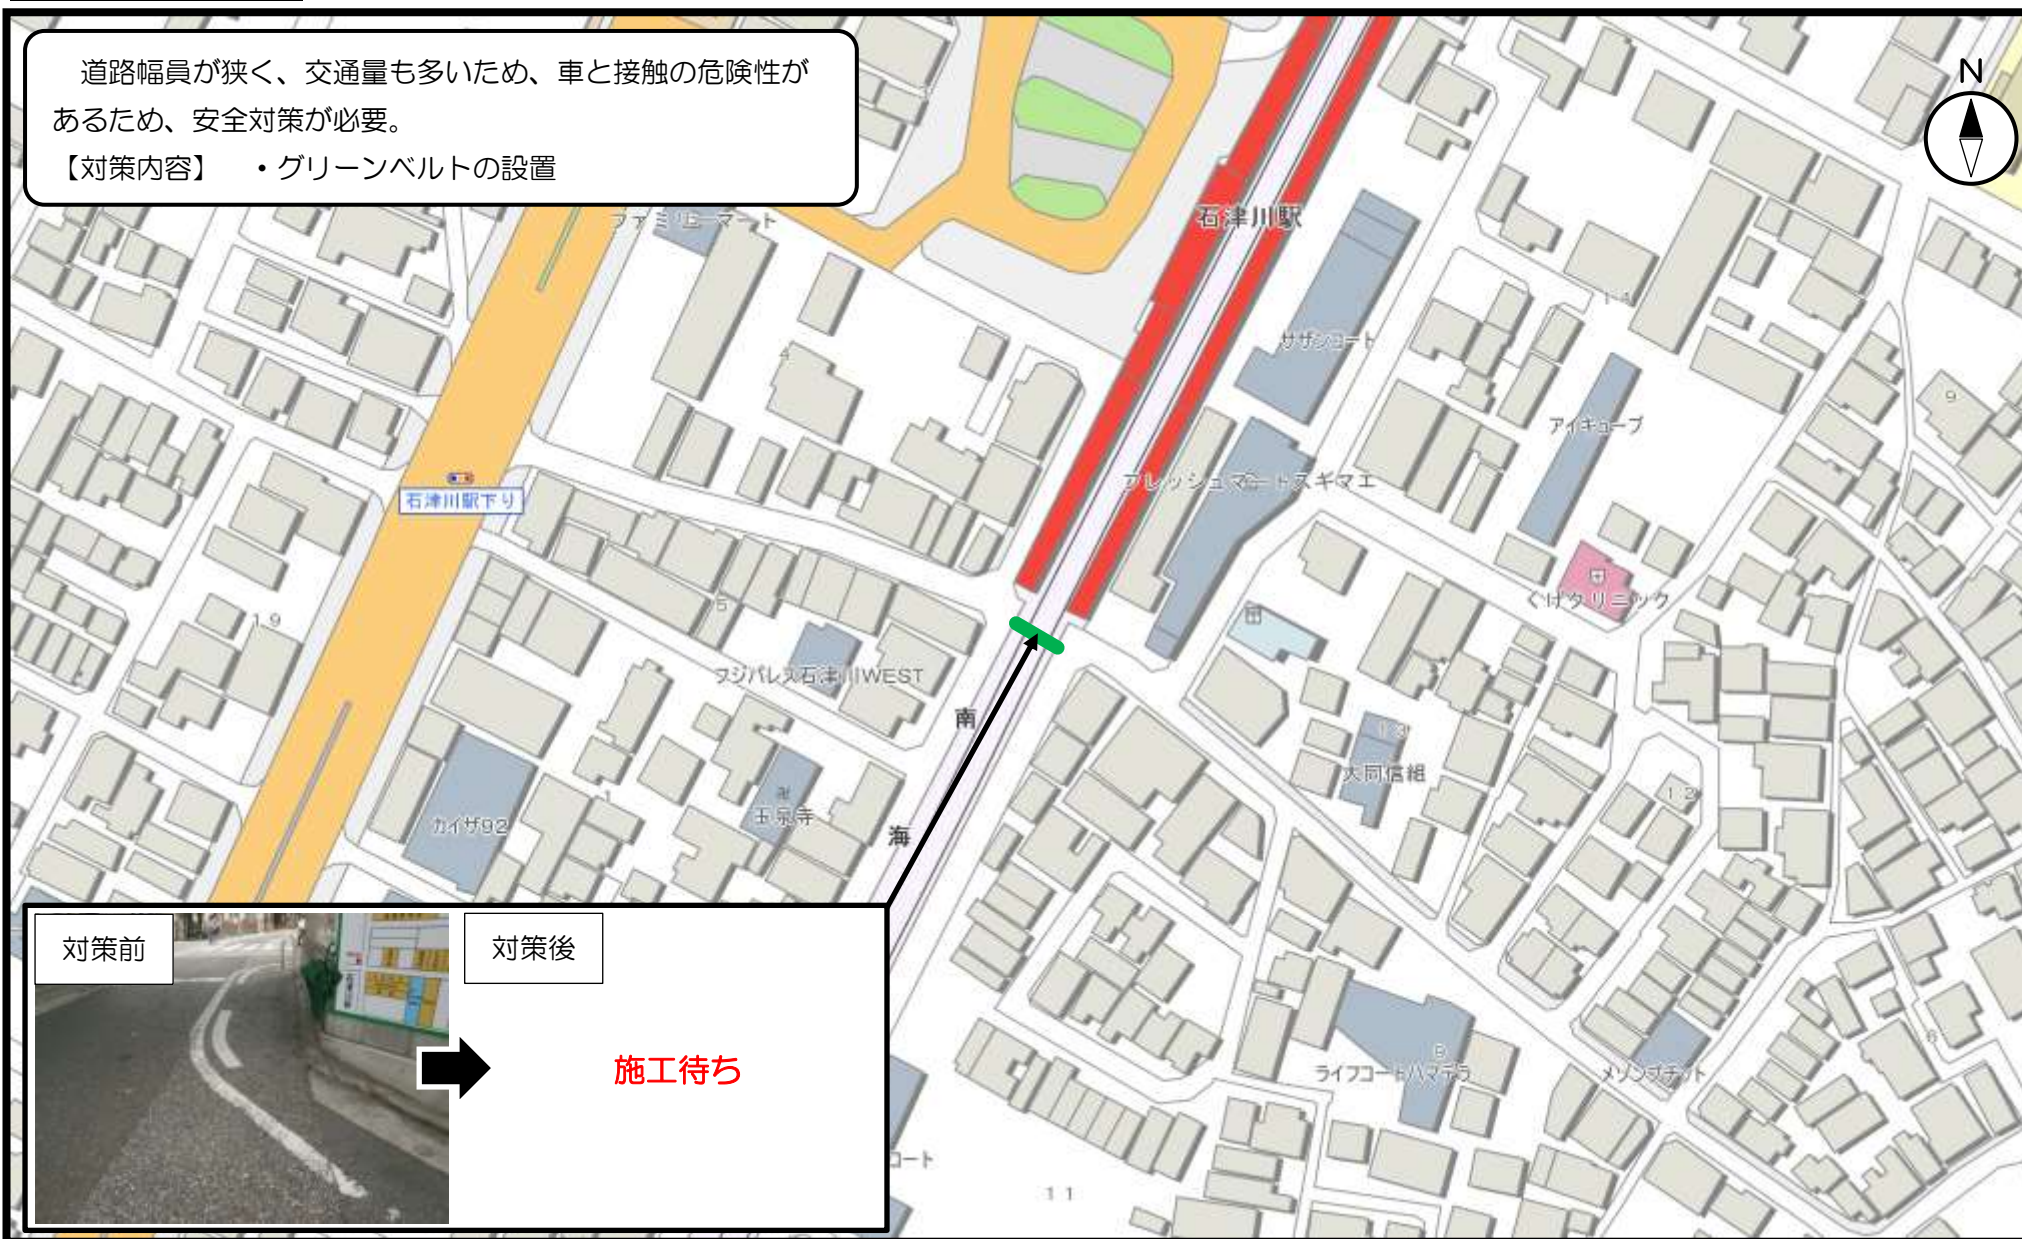
整理番号 37

道路幅員が狭く、交通量も多いため、車と接触の危険性があるため、安全対策が必要。

【対策内容】 ・グリーンベルトの設置
