通学路における整備要望箇所への対応状況【令和6年度】

令和7年10月1日現在

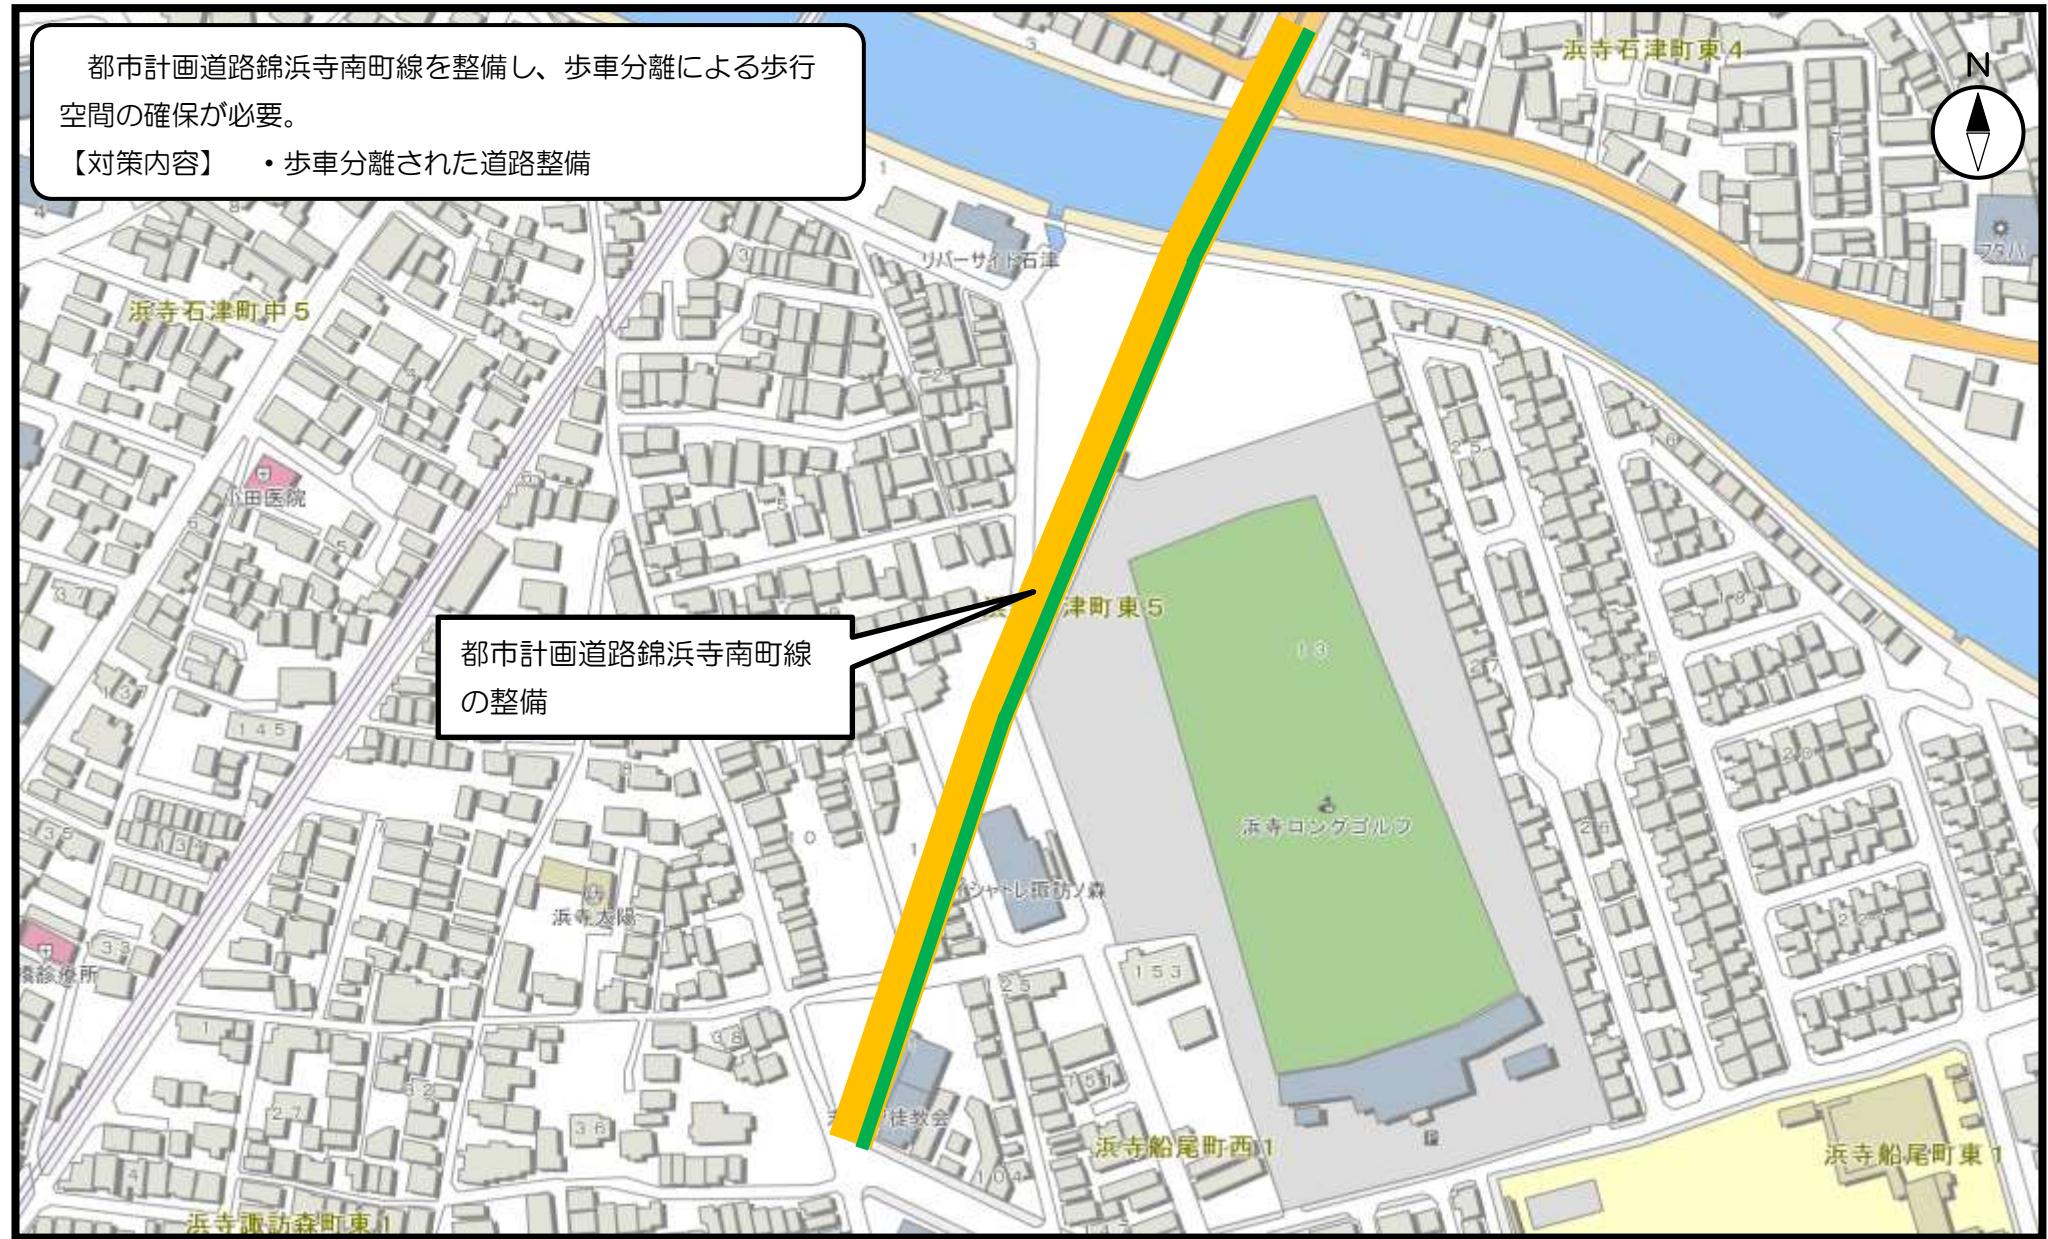
整理番号 1

都市計画道路錦浜寺南町線を整備し、歩車分離による歩行空間の確保が必要。

都市計画道路錦浜寺南町線 の整備

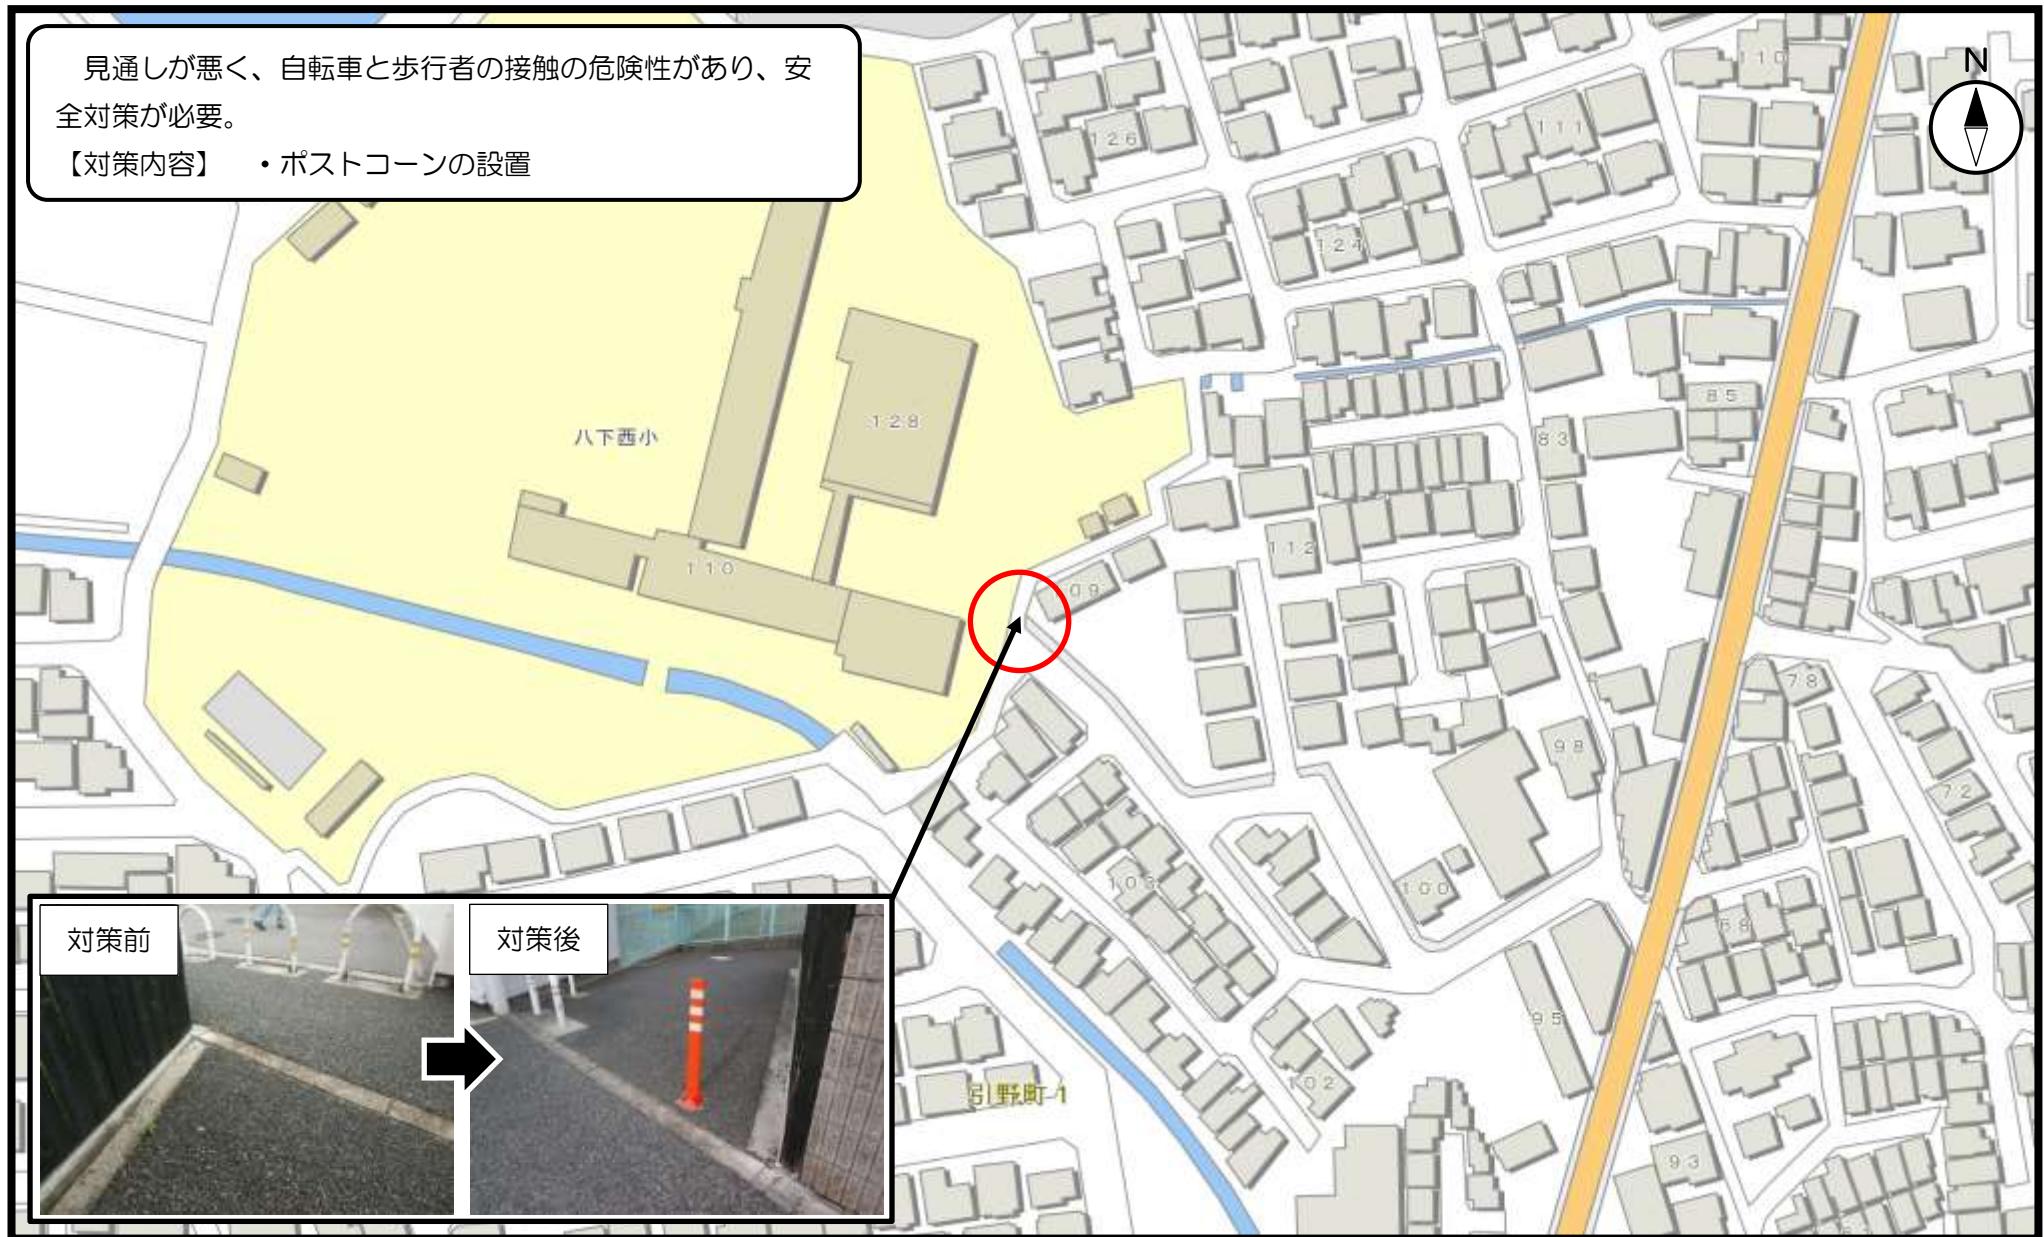
整理番号2

見通しが悪く、自転車と歩行者の接触の危険性があり、安全対策が必要。

【対策内容】 • ポストコーンの設置

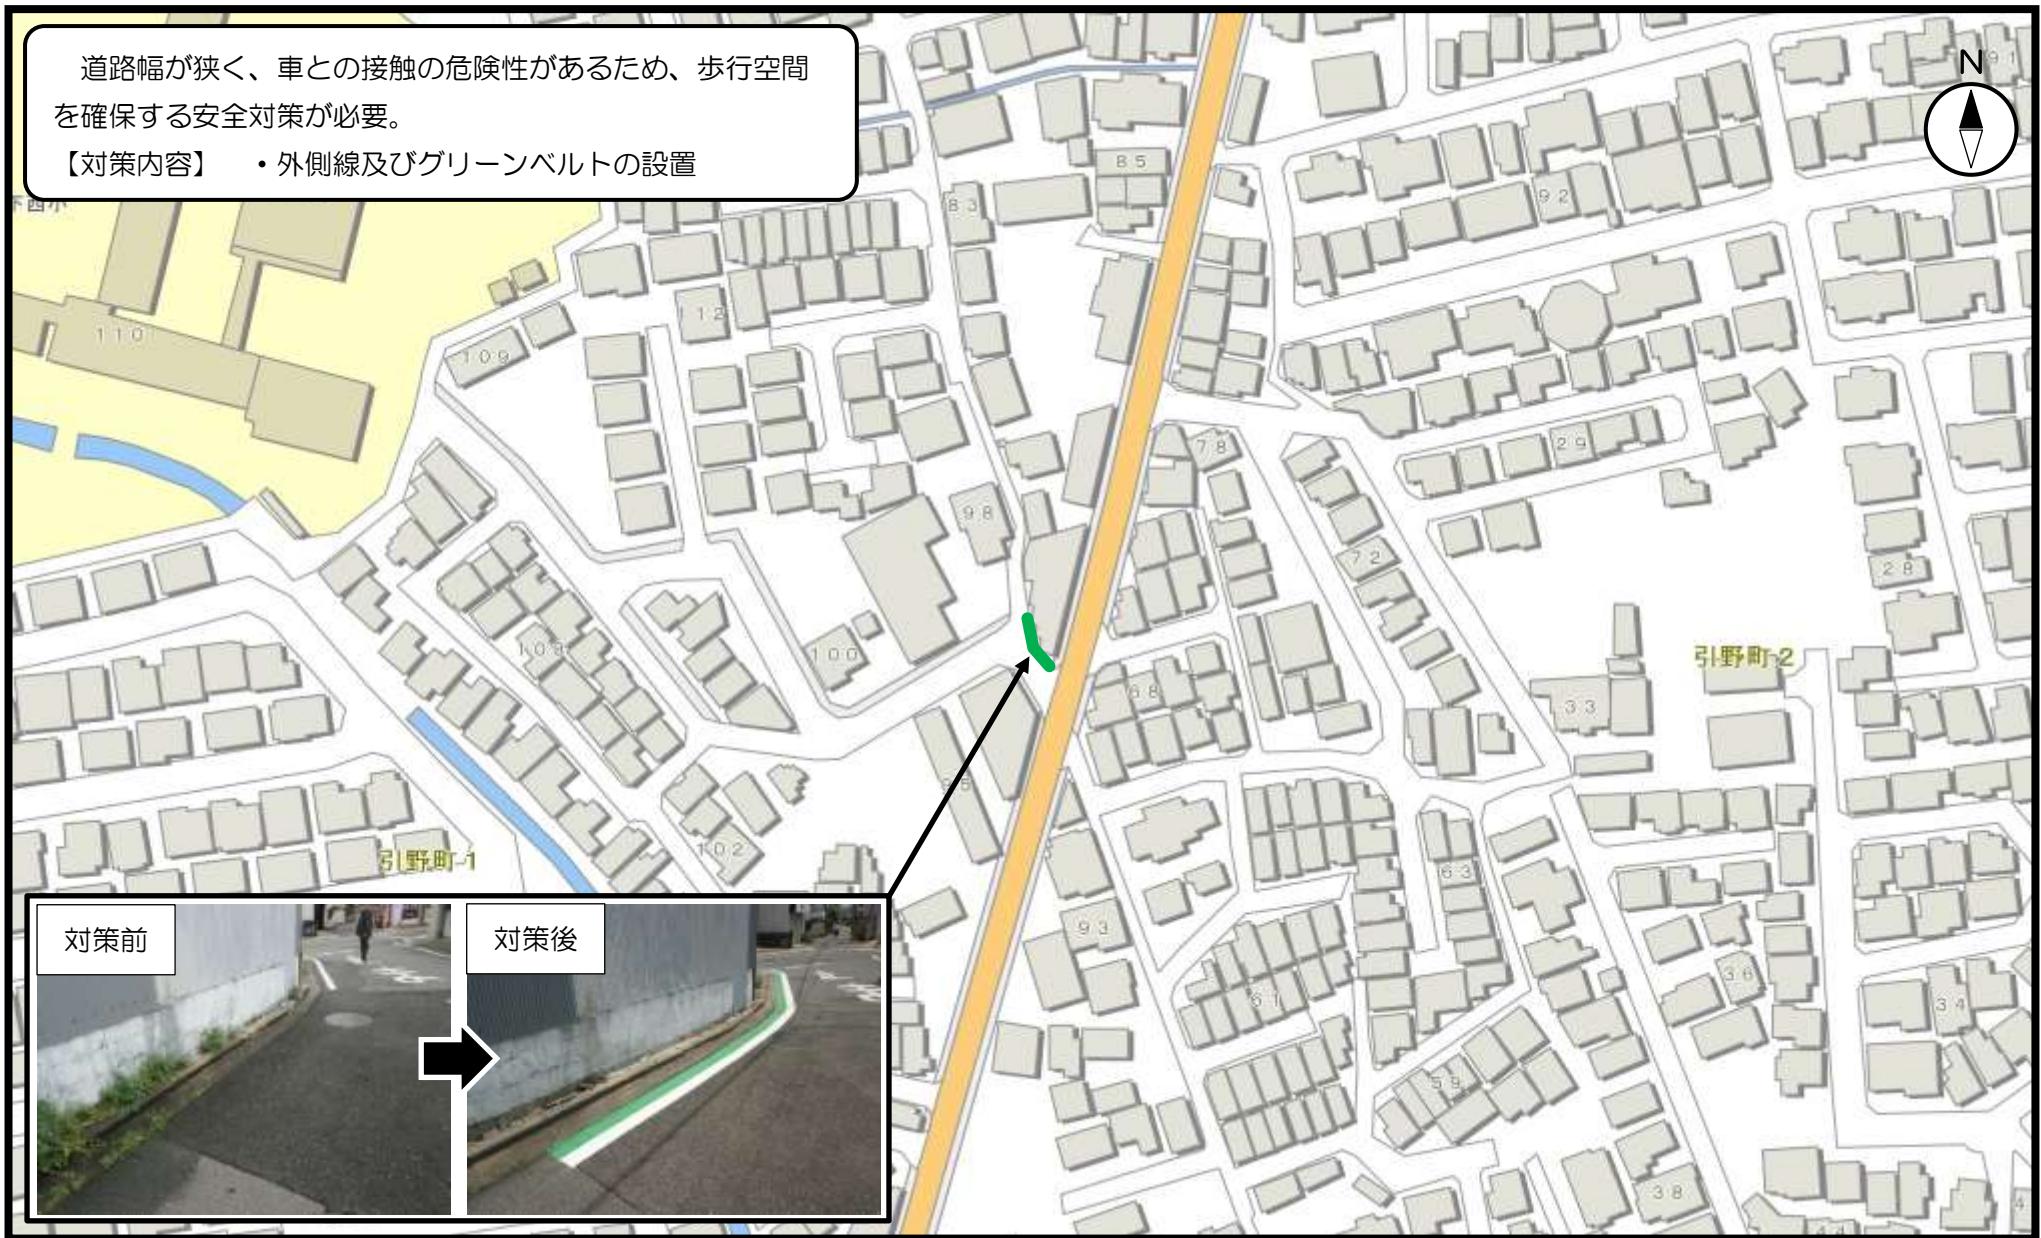
整理番号3

道路幅が狭く、車との接触の危険性があるため、歩行空間を確保する安全対策が必要。

【対策内容】 • 外側線及びグリーンベルトの設置

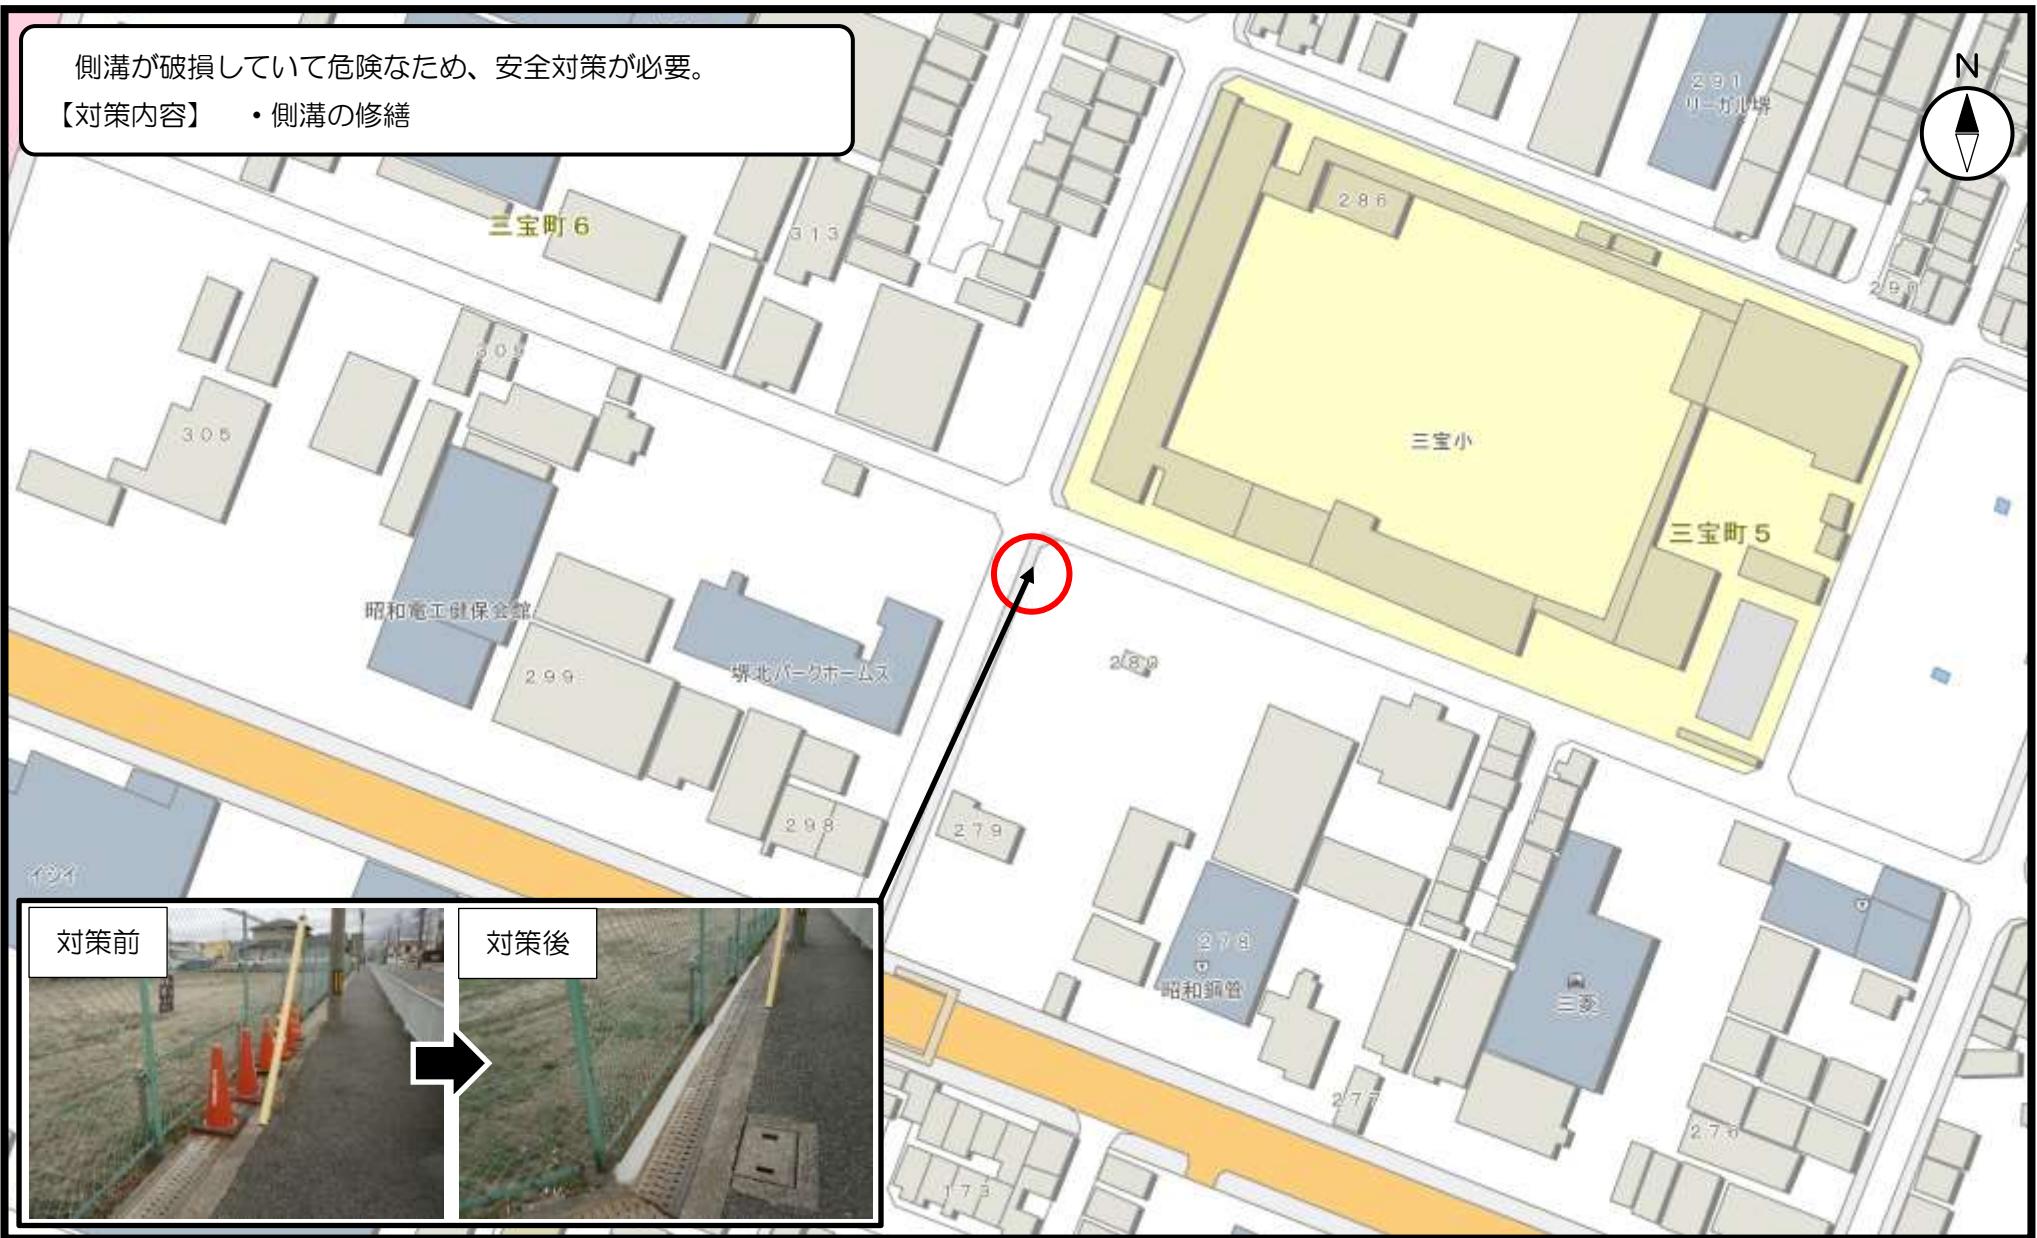
整理番号5

側溝が破損していて危険なため、安全対策が必要。

【対策内容】 • 側溝の修繕

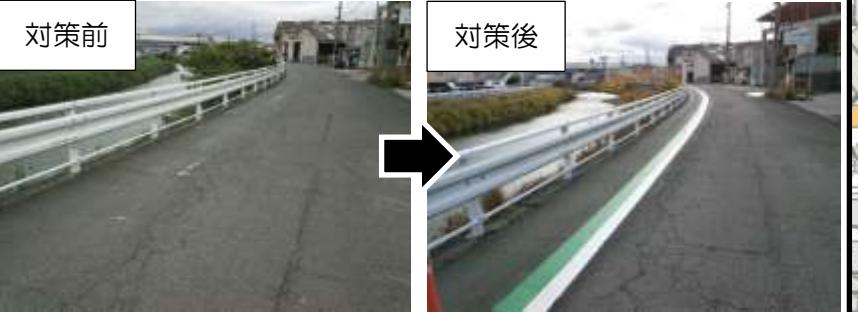
対策前

幹線道路への抜け道になっており、トラックも通過し、危険なため、安全対策が必要。

- 【対策内容】
- ・グリーンベルト及び外側線の塗り直し
 - ・交差点マーク（丁字）の設置
 - ・外側線の設置

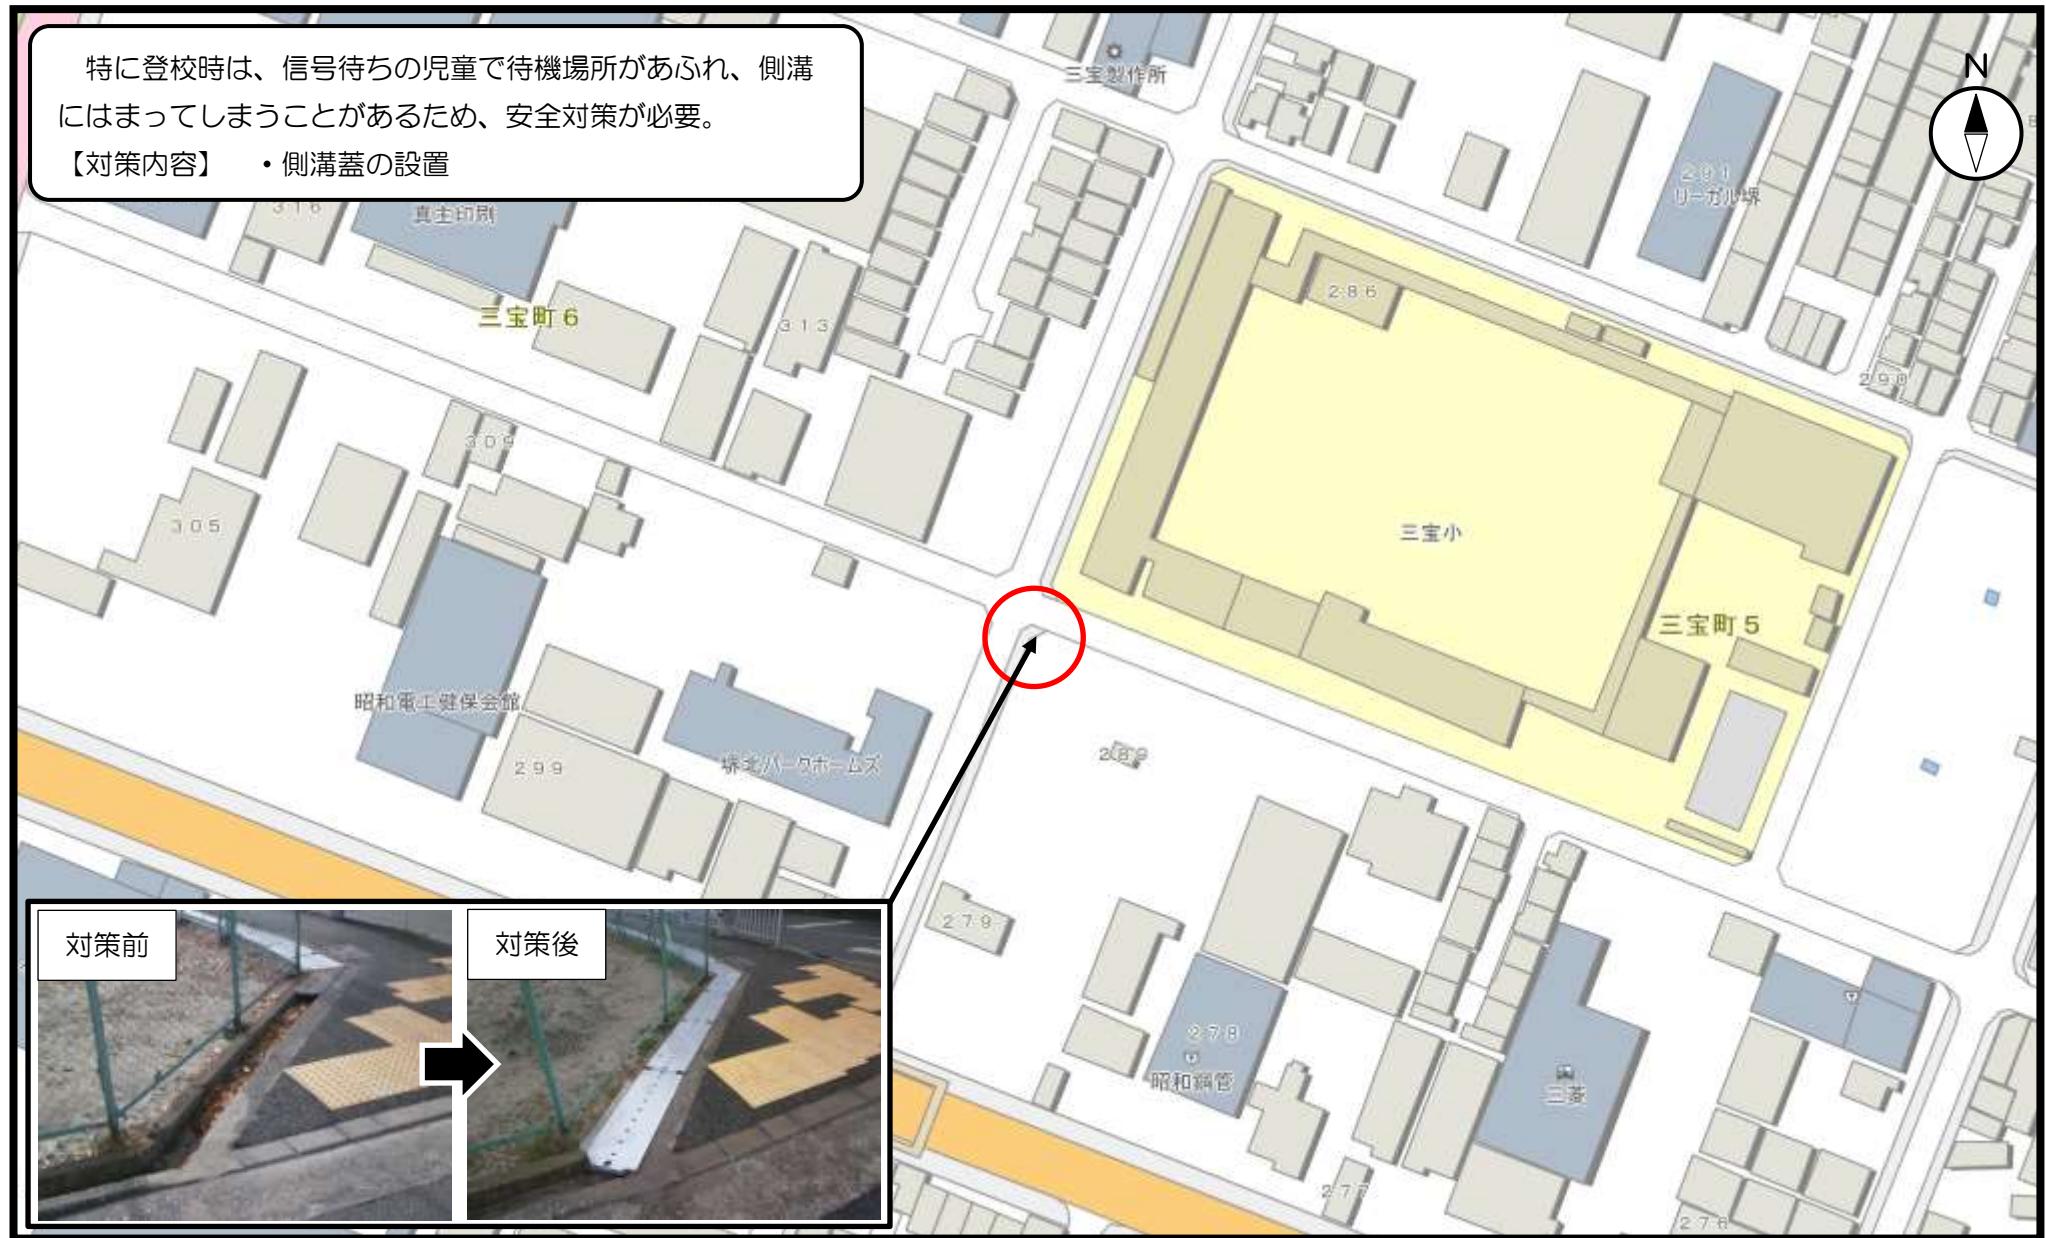
整理番号 10

特に登校時は、信号待ちの児童で待機場所があふれ、側溝にはまってしまうことがあるため、安全対策が必要。

【対策内容】 • 側溝蓋の設置

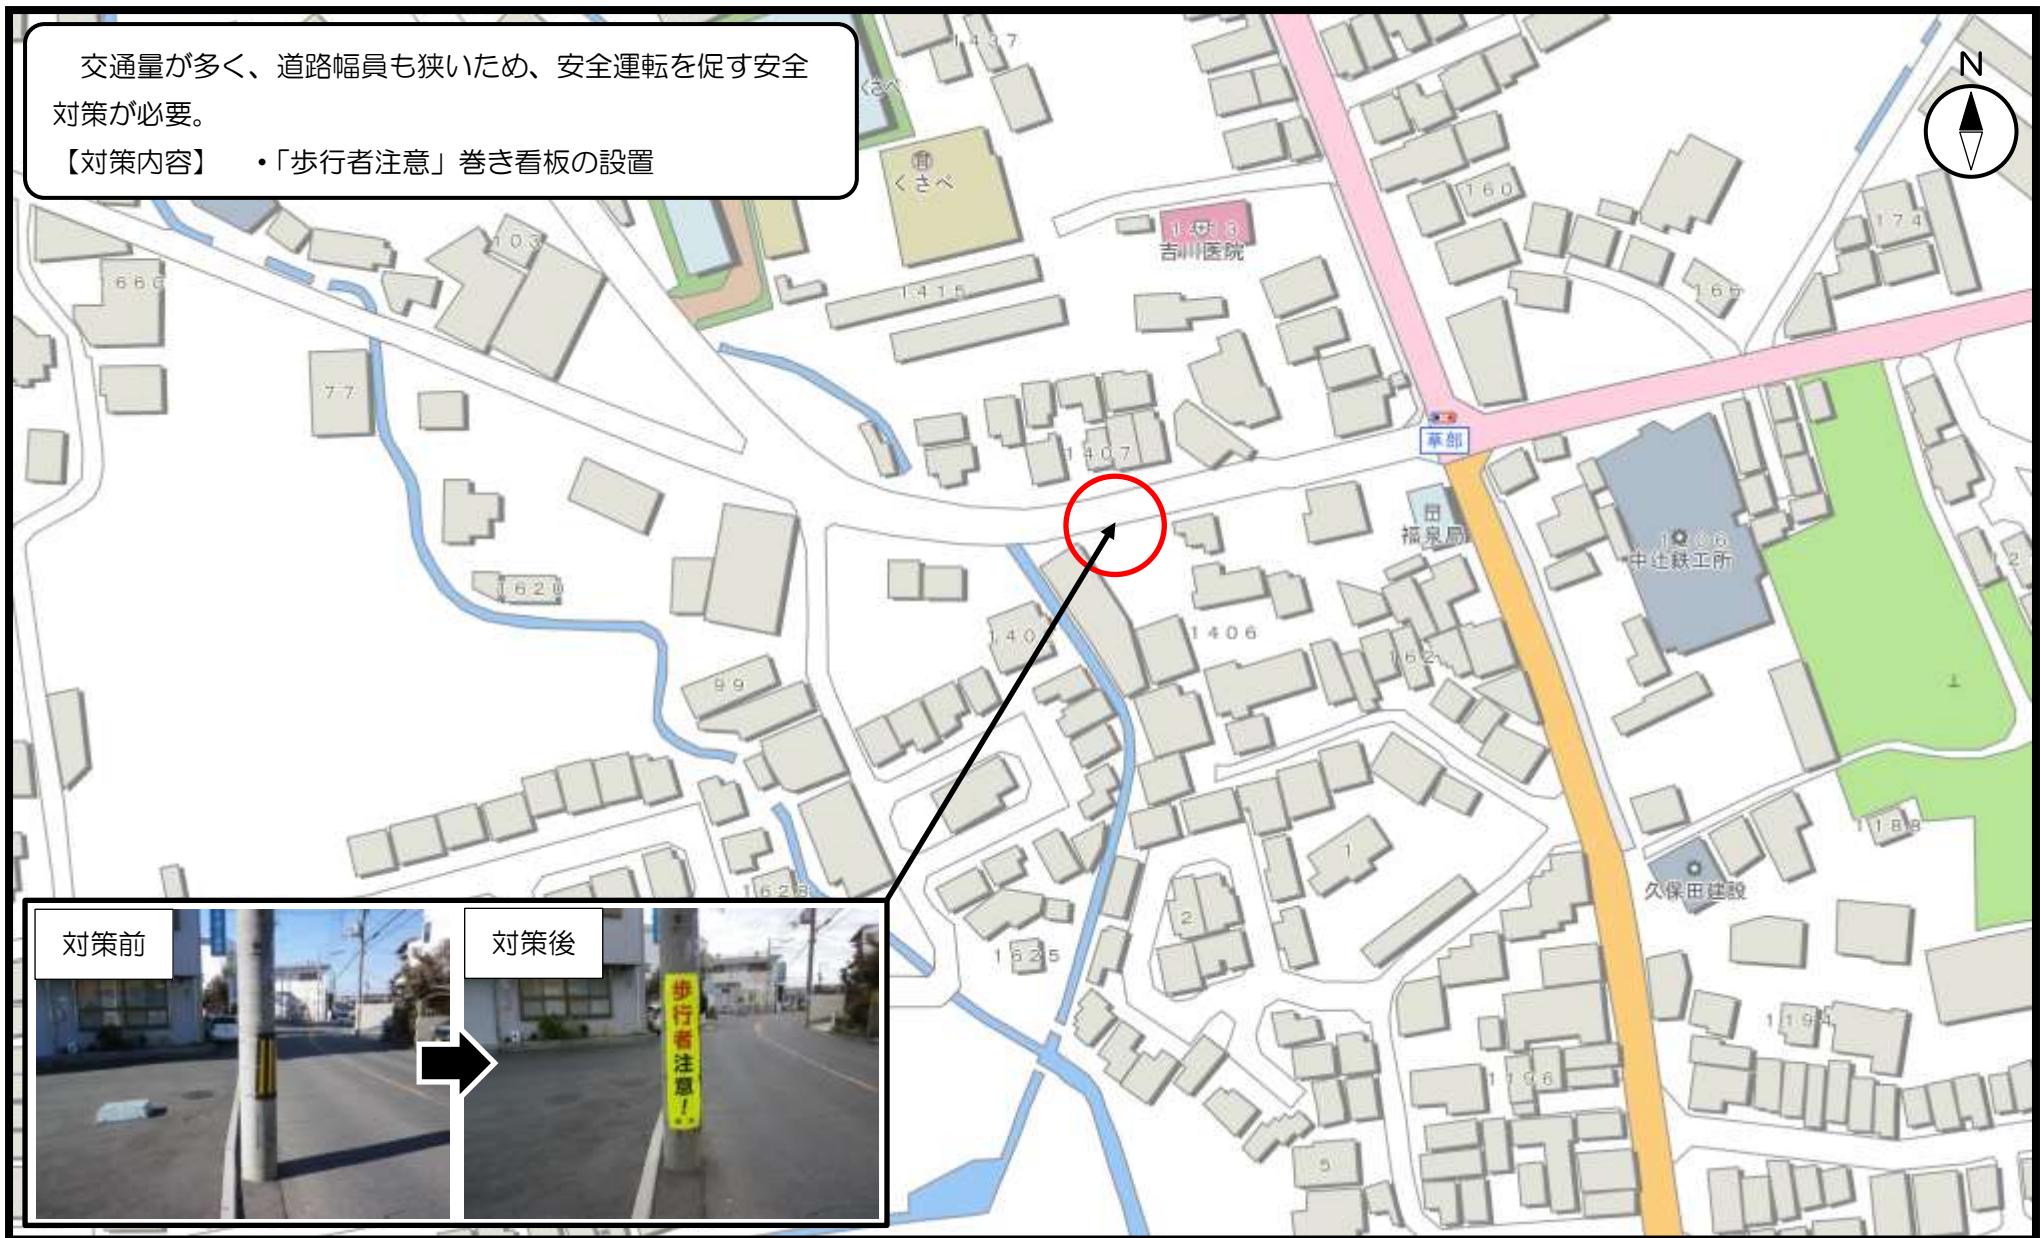
整理番号 11

交通量が多く、道路幅員も狭いため、安全運転を促す安全対策が必要。

【対策内容】 •「歩行者注意」巻き看板の設置

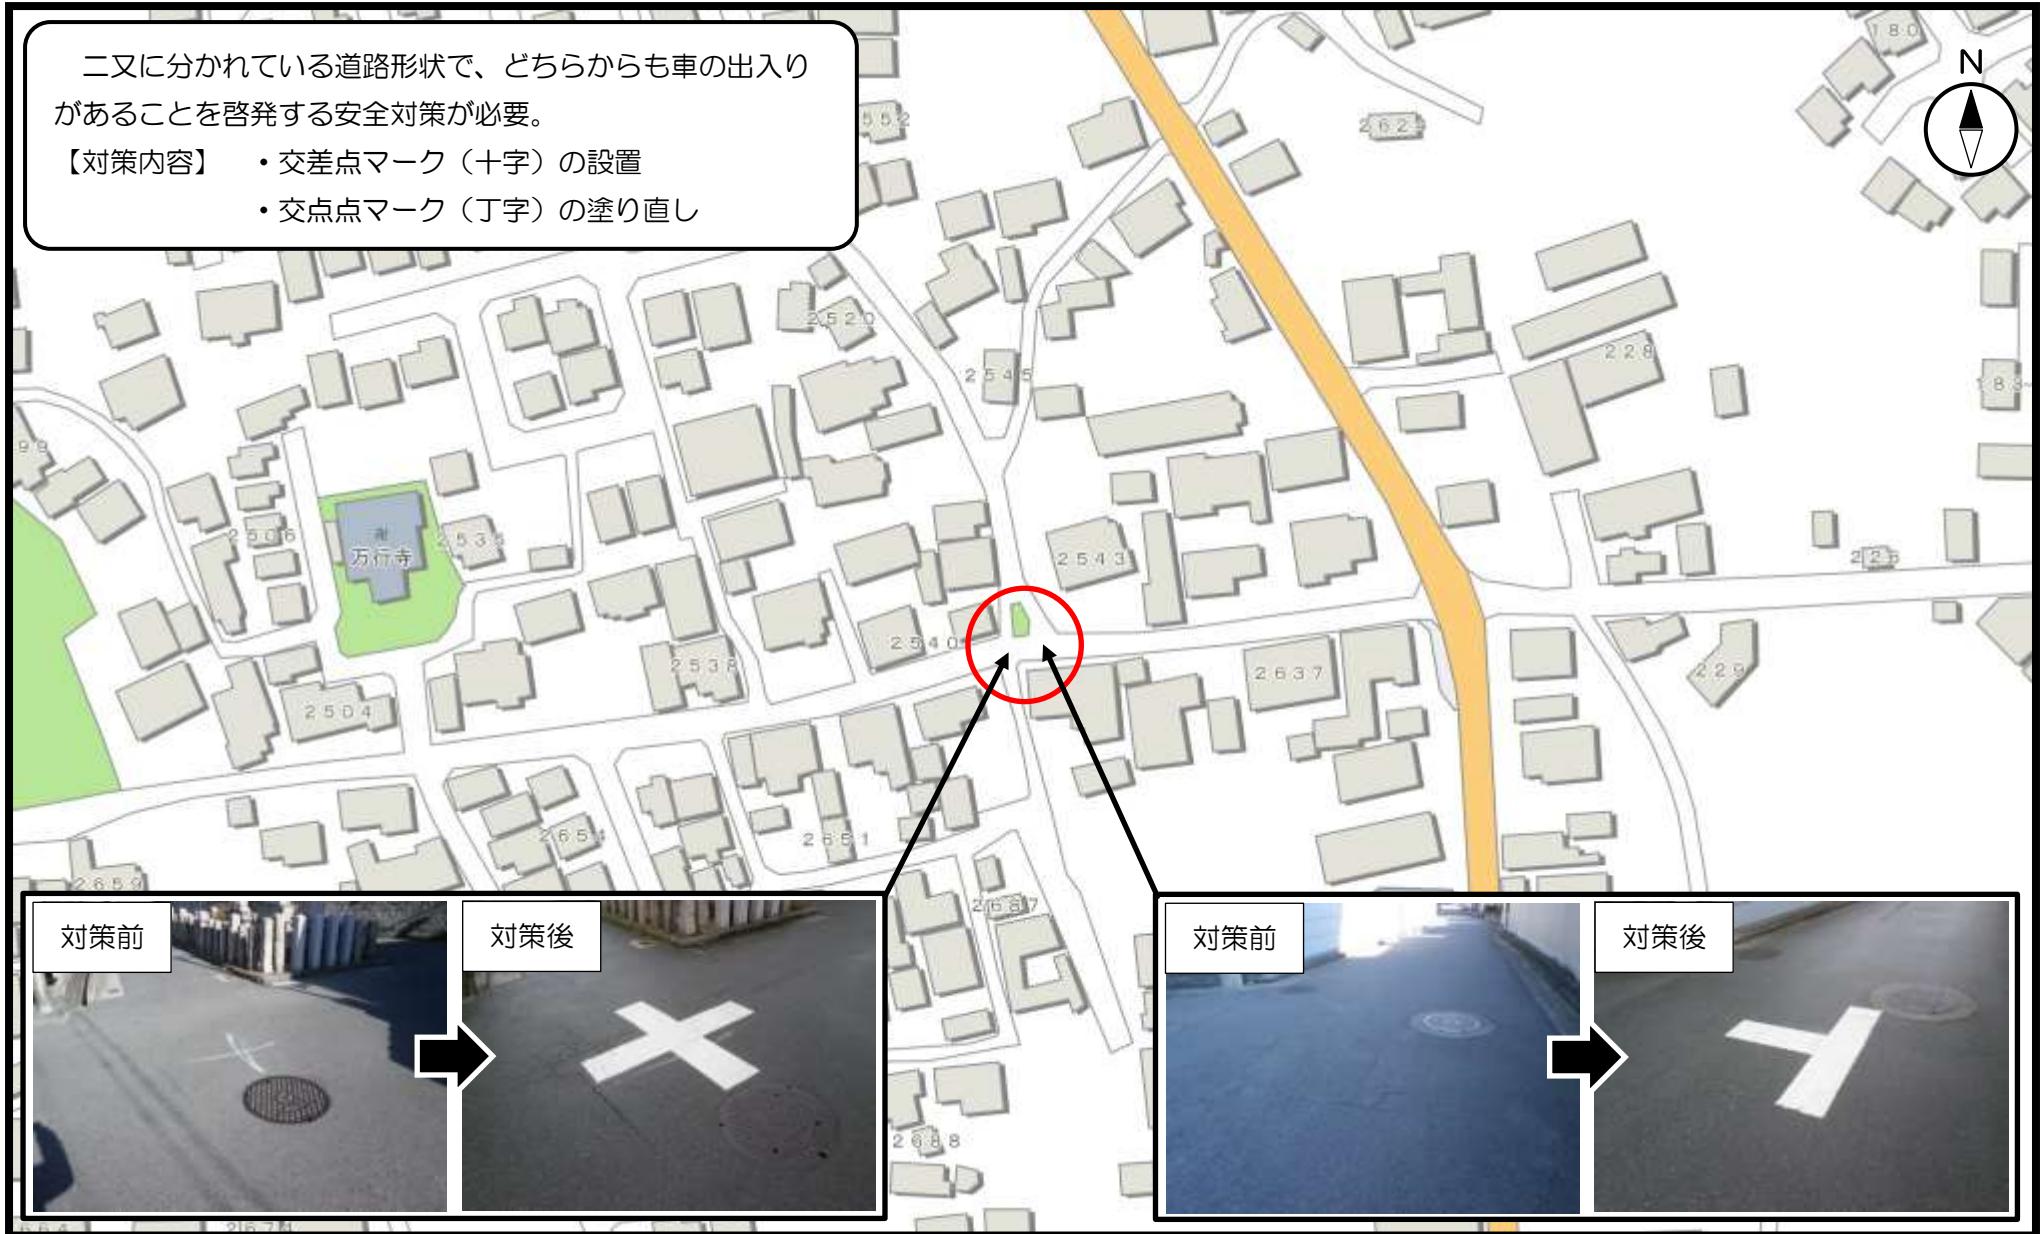
整理番号 12

12	福泉小学校（西区）	・二又に分かれている道路形状で、どちらからも車の出入りがあることを啓発する安全対策が必要。	・交差点マーク（十字）の設置 ・交差点マーク（丁字）の塗り直し	・対策済み ・対策済み

二又に分かれている道路形状で、どちらからも車の出入りがあることを啓発する安全対策が必要。

- 【対策内容】
- ・交差点マーク（十字）の設置
 - ・交点点マーク（丁字）の塗り直し

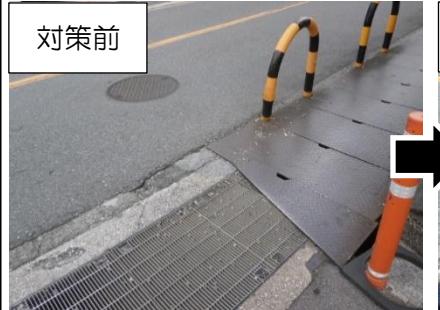
対策前

交通量が多く、道路幅員も狭いため、安全運転を促す安全対策が必要。

- 【対策内容】
- ・ポストコーンの設置
 - ・「学童多し注意」巻き看板の設置

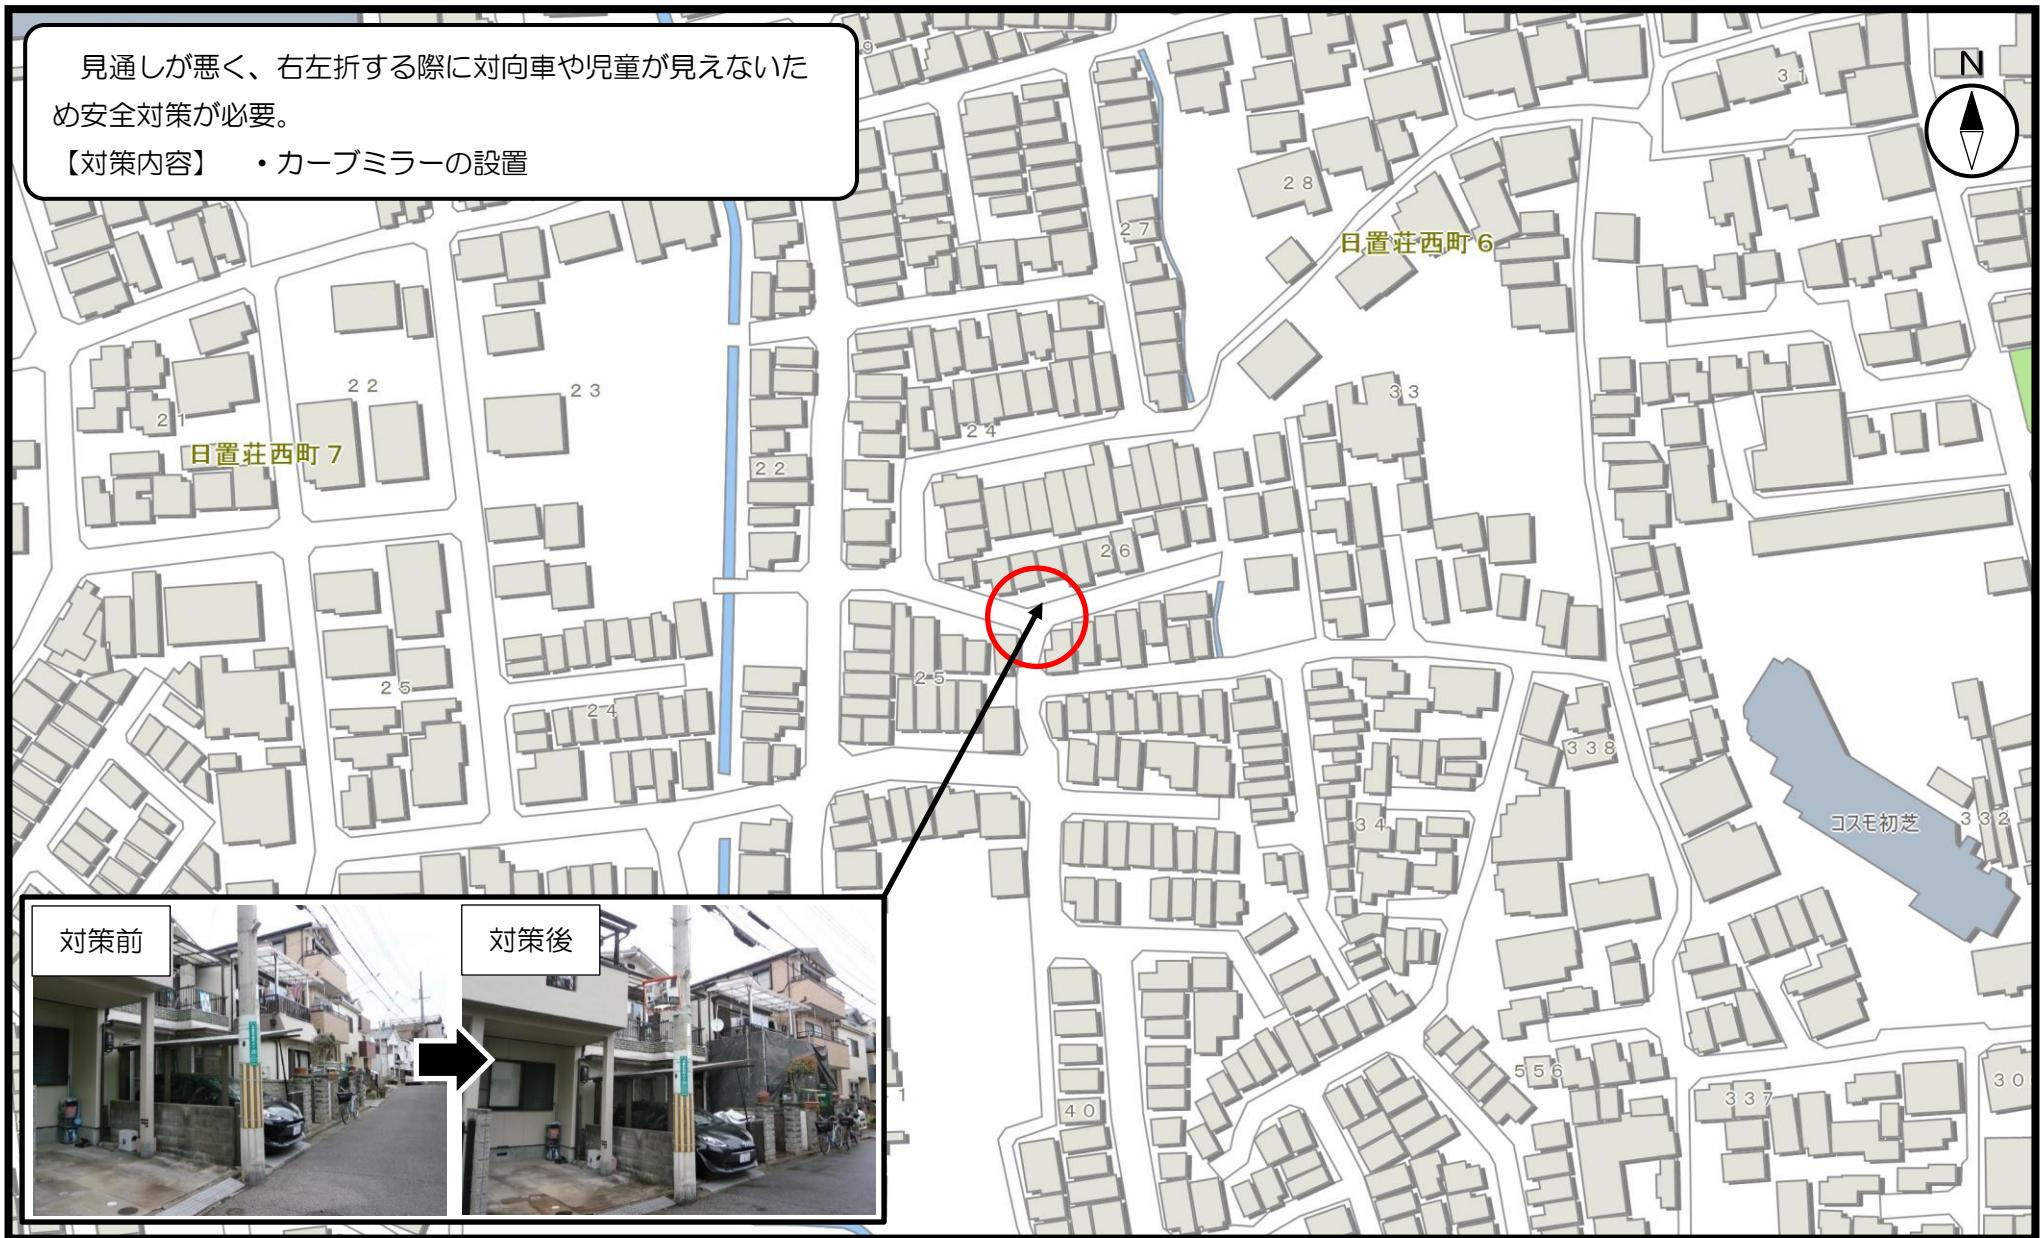
整理番号 14

見通しが悪く、右左折する際に対向車や児童が見えないため安全対策が必要。

【対策内容】 • カーブミラーの設置

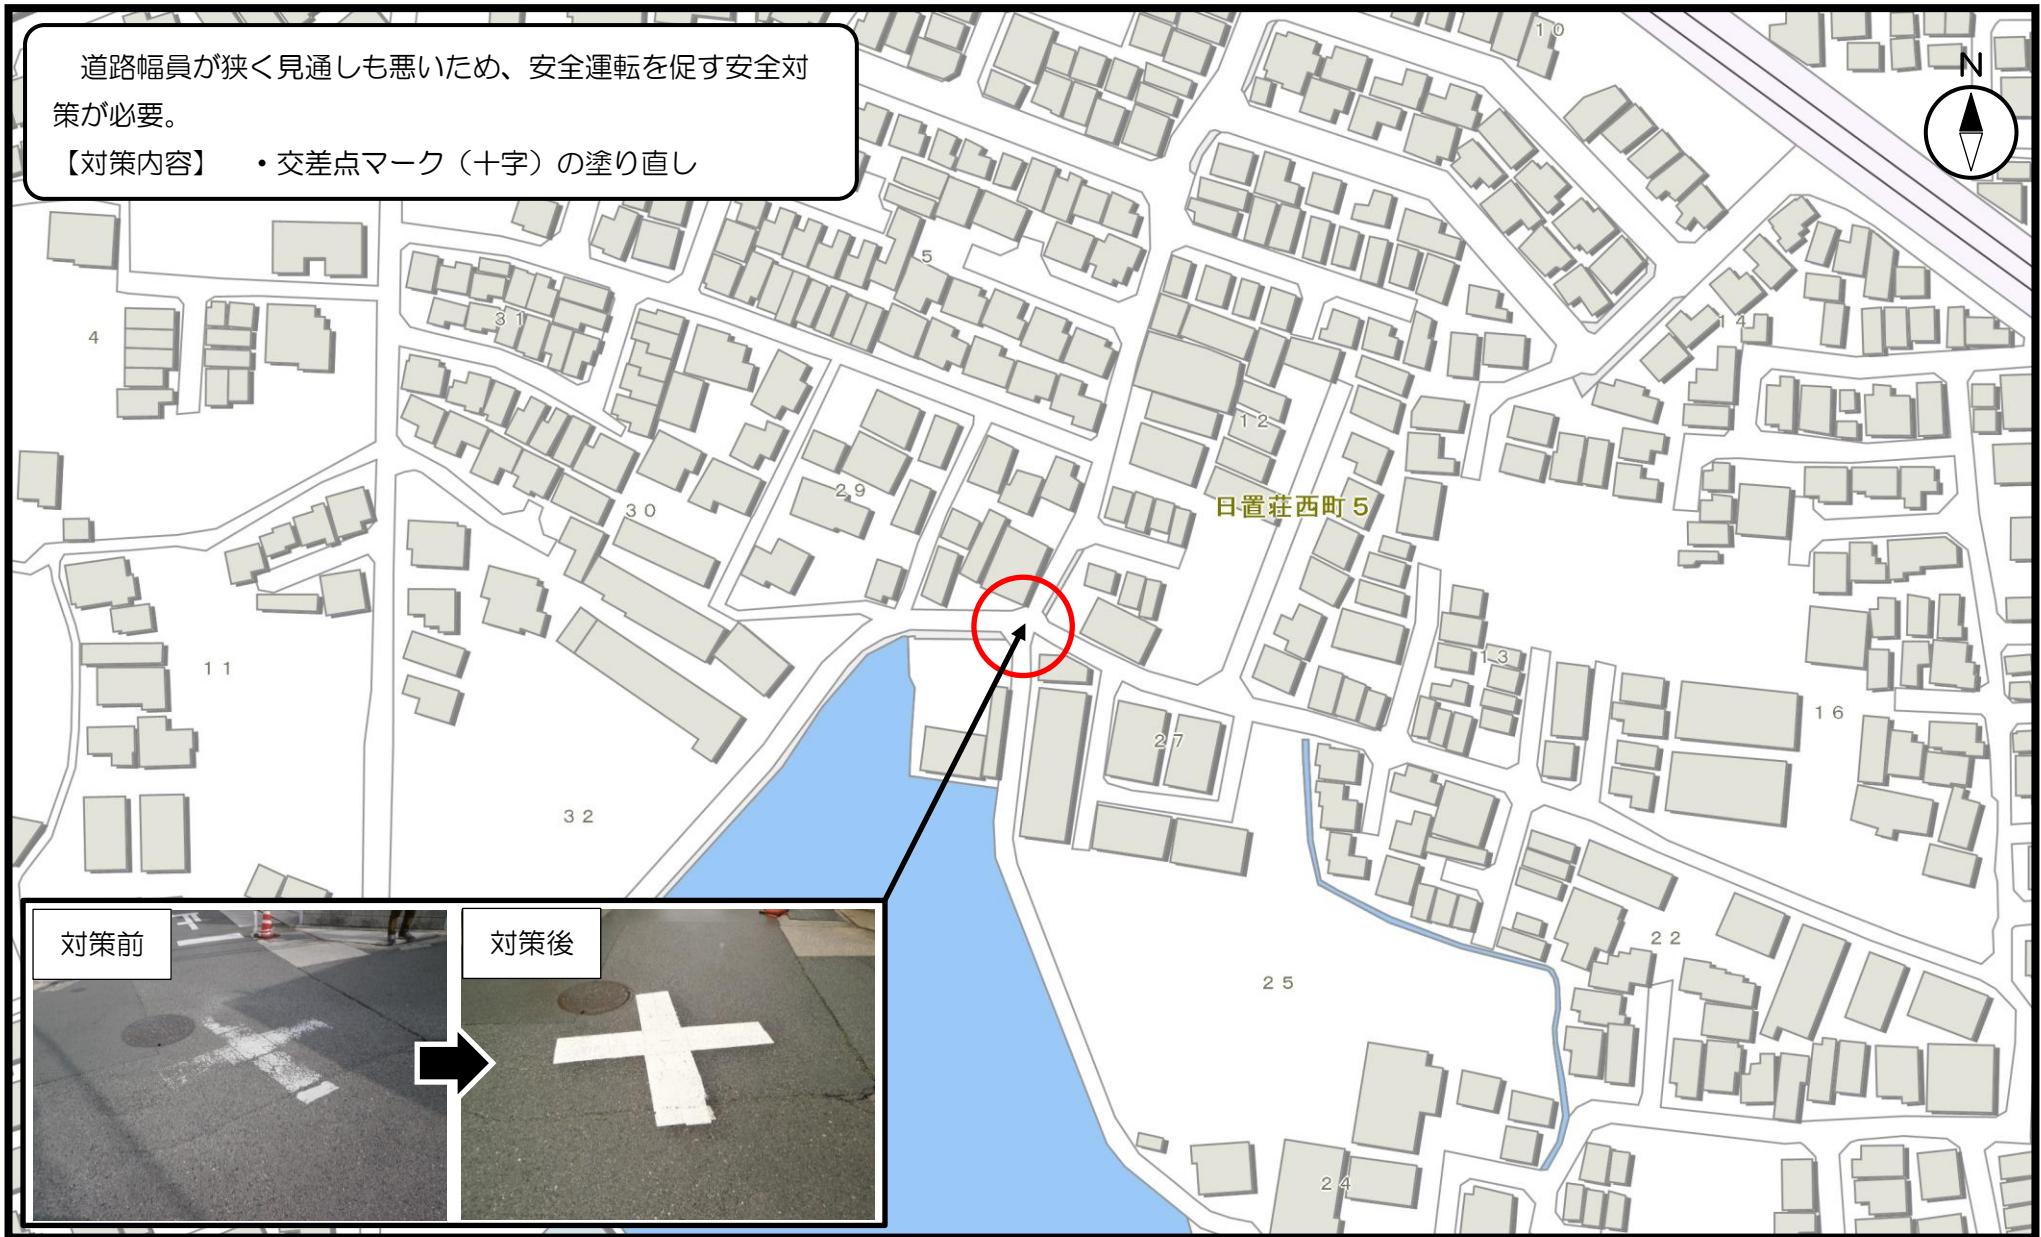
整理番号 15

道路幅員が狭く見通しも悪いため、安全運転を促す安全対策が必要。

【対策内容】 • 交差点マーク（十字）の塗り直し
