通学路における整備要望箇所への対応状況【令和6年度】

令和7年10月1日現在

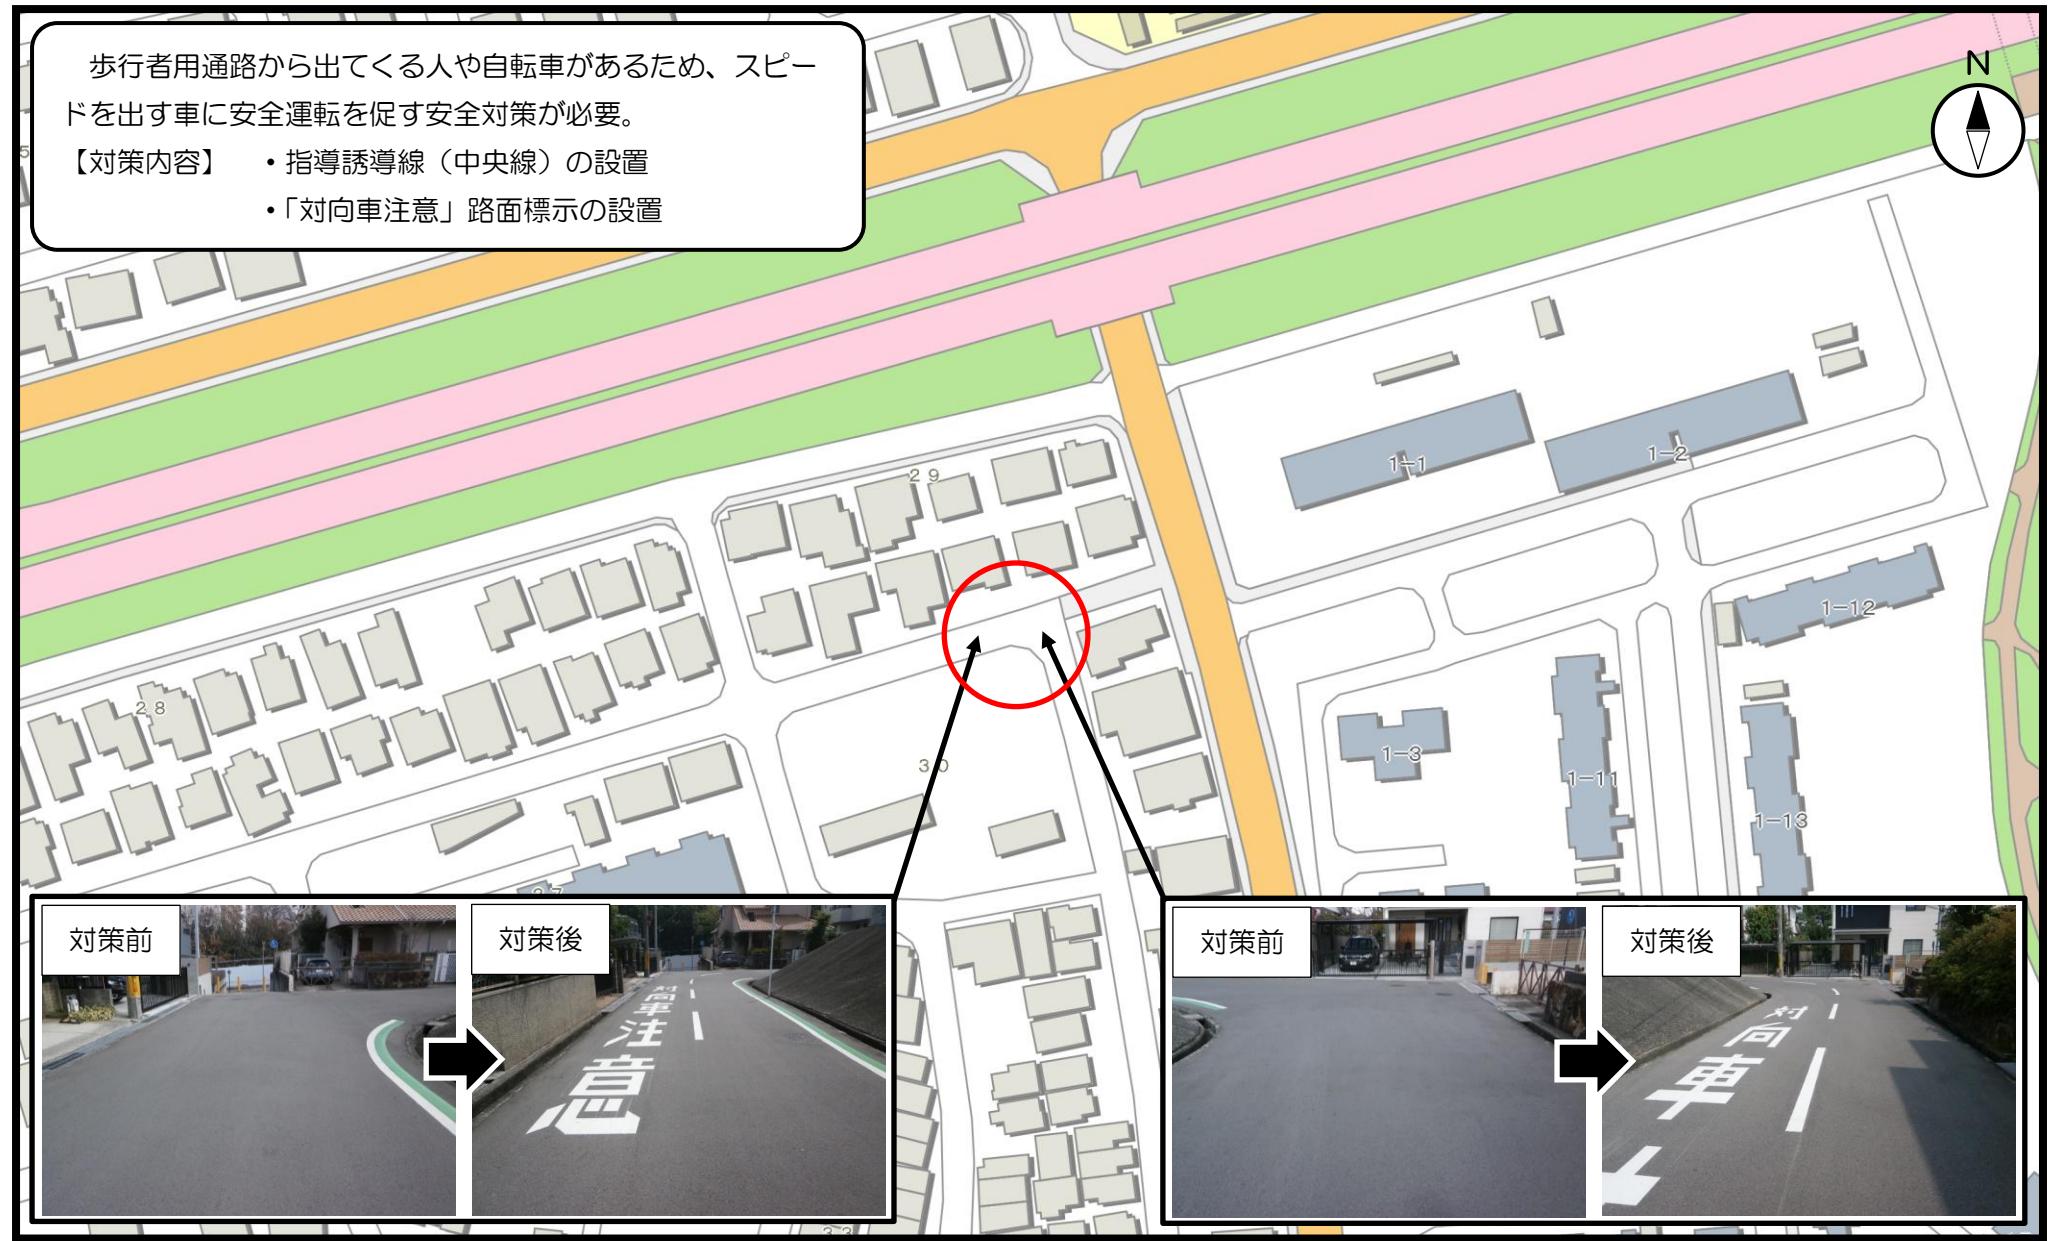
整理番号 16

歩行者用通路から出てくる人や自転車があるため、スピードを出す車に安全運転を促す安全対策が必要。

- 【対策内容】
- ・指導誘導線（中央線）の設置
 - ・「対向車注意」路面標示の設置
