## 参考資料 1 損傷概要及び損傷事例写真集

## 1. 損傷の概要

## 2. 損傷事例写真

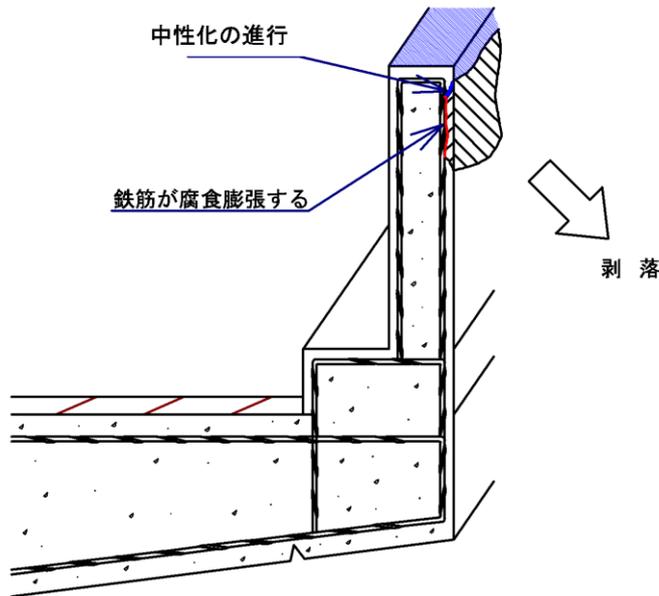
図-1 鉄筋の腐食膨張に起因する損傷発生メカニズム

コンクリート部材からコンクリート片が落下するのは、塩化物イオンの浸透や中性化の進行などにより鋼材を保護するコンクリートの性能が低下し、鉄筋の腐食膨張によりコンクリートにうき・剥離が生じ、ひびわれに進展し、ひびわれがさらに進展することにより剥落する過程を経ることによるものが多い。図一1に損傷発生メカニズムを示す。

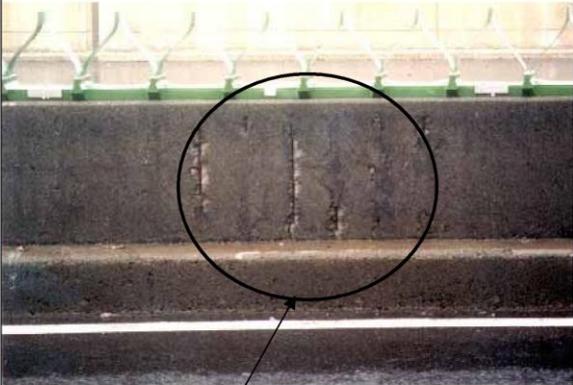
<p data-bbox="411 763 770 824">剥離・鉄筋露出が目視できる</p>	<p data-bbox="1091 349 1211 376">損傷の概要</p> <p data-bbox="1023 383 1278 741">路面側の表面に剥離・鉄筋露出が見られる。かぶり不足により中性化が進行し、鉄筋に腐食が生じ、さらに雨水の浸透により腐食が進み、コンクリートが剥落したと考えられる。かぶりの小さいこの部位は、排気ガスにより中性化が進行しやすい環境にあるため、注意を要する。</p>

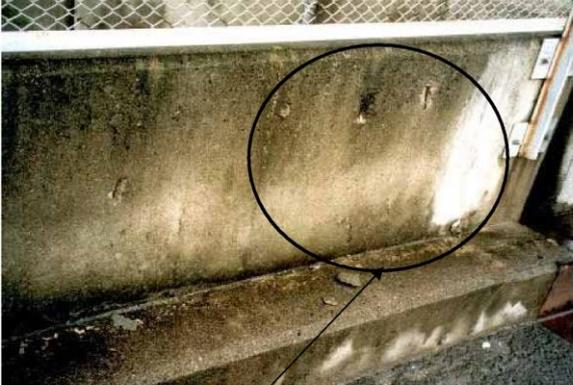
<p data-bbox="411 1249 770 1310">剥離・鉄筋露出が目視できる</p>	<p data-bbox="1091 853 1211 880">損傷の概要</p> <p data-bbox="1023 887 1278 1245">路面側の表面に剥離・鉄筋露出が見られる。かぶり不足により中性化が進行し、鉄筋に腐食が生じ、さらに雨水の浸透により腐食が進み、コンクリートが剥落したと考えられる。かぶりの小さいこの部位は、排気ガスにより中性化が進行しやすい環境にあるため、注意を要する。</p>

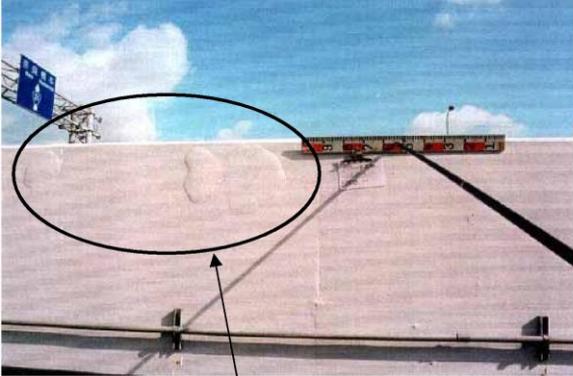
<p data-bbox="544 1816 882 1877">塗膜のうきが目視できる</p>	<p data-bbox="1091 1357 1211 1384">損傷の概要</p> <p data-bbox="1023 1391 1278 1693">塗装された表面にうきが見られる。内部では塗装前に中性化、雨水の浸透が進んでおり、鉄筋が腐食膨張し、コンクリートにうき・剥離が発生している可能性が高い。そのため、入念な打音検査が必要である。</p>

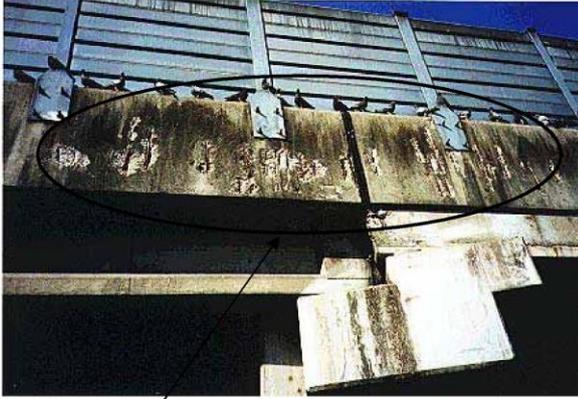
<p data-bbox="466 766 865 824">剥離・鉄筋露出が目視できる</p>	<p data-bbox="1066 336 1193 362">損傷の概要</p> <p data-bbox="992 367 1264 609">地覆に剥離・鉄筋露出が見られる。かぶり不足により中性化が進行し、鉄筋に腐食が生じ、さらに雨水の浸透により腐食が進み、コンクリートが剥落したと考えられる。</p>

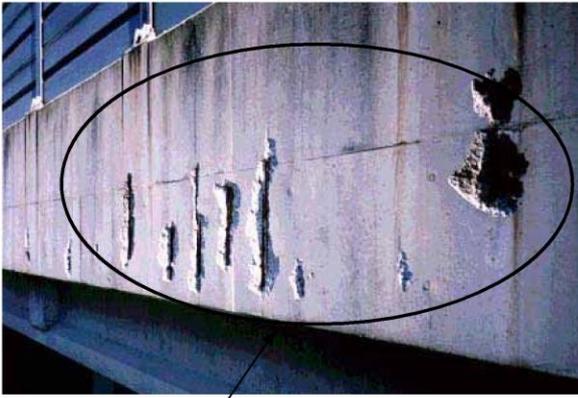
<p data-bbox="466 1276 865 1335">剥離・鉄筋露出が目視できる</p>	<p data-bbox="1066 846 1193 873">損傷の概要</p> <p data-bbox="992 878 1264 1120">地覆に剥離・鉄筋露出が見られる。かぶり不足により中性化が進行し、鉄筋に腐食が生じ、さらに雨水の浸透により腐食が進み、コンクリートが剥落したと考えられる。</p>

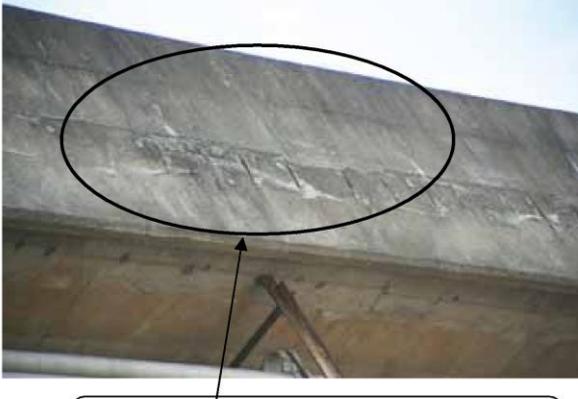
<p data-bbox="427 1765 912 1823">遊離石灰、剥離・鉄筋露出が目視できる</p>	<p data-bbox="1066 1357 1193 1384">損傷の概要</p> <p data-bbox="992 1388 1264 1653">地覆に遊離石灰、剥離・鉄筋露出が見られる。かぶり不足により中性化が進行し、鉄筋に腐食が生じ、さらに雨水の浸透により腐食が進み、遊離石灰の吐出とコンクリートの剥落が生じたと考えられる。</p>

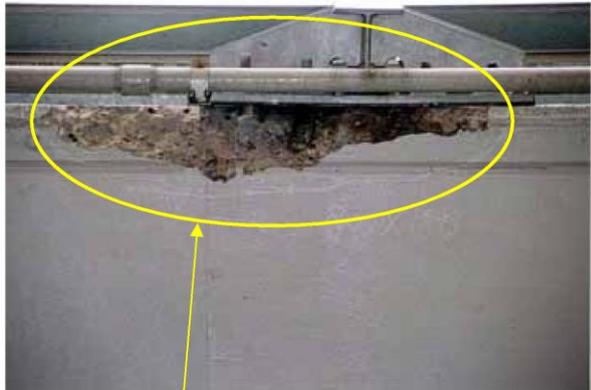
<p data-bbox="459 795 805 855">剥離・鉄筋露出が目視できる</p>	<p data-bbox="1077 353 1204 380">損傷の概要</p> <p data-bbox="1005 385 1276 600">地覆 (RC 床版(張出し部)先端) に剥離・鉄筋露出が見られる。 後付けされた遮音壁ベースプレートのアンカー施工不良が原因と考えられる。</p>

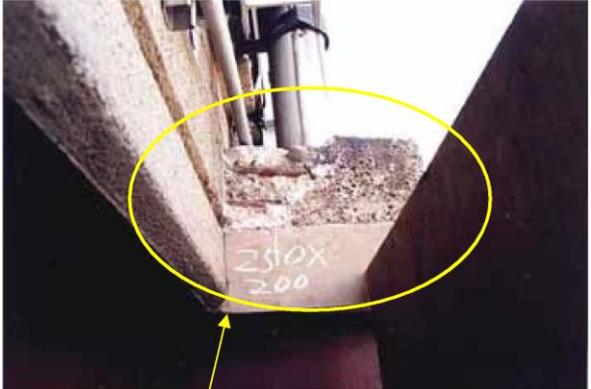
<p data-bbox="459 1294 805 1355">剥離・鉄筋露出が目視できる</p>	<p data-bbox="1077 869 1204 896">損傷の概要</p> <p data-bbox="1005 900 1276 1052">照明柱の台座コンクリートに剥離・鉄筋露出が見られる。 中性化、雨水の浸透が原因と考えられる。</p>
		<p data-bbox="1077 1384 1204 1411">損傷の概要</p>

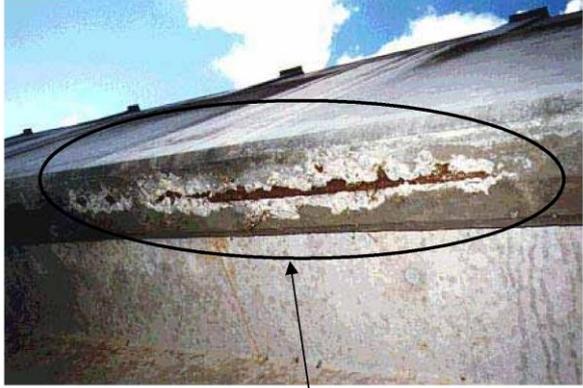
<div data-bbox="485 779 866 846" style="border: 1px solid black; padding: 5px; text-align: center;">剥離・鉄筋露出が目視できる</div>	<p style="text-align: center;">損傷の概要</p> <p>床版下面の水切り部に、剥離・鉄筋露出が見られる。 かぶり不足により中性化が進行し、鉄筋に腐食が生じ、さらに高欄や地覆を伝った雨水の浸透により腐食が進み、コンクリートが剥落したと考えられる。</p>

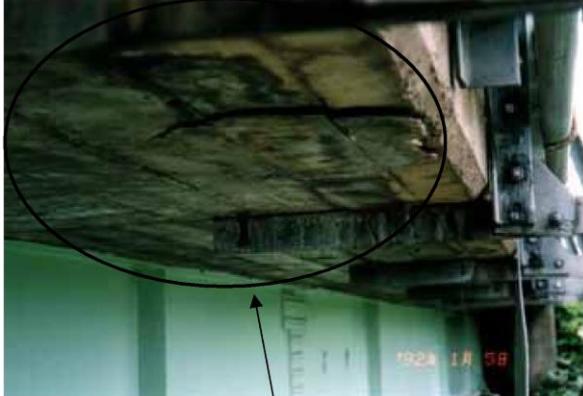
<div data-bbox="461 1290 903 1346" style="border: 1px solid black; padding: 5px; text-align: center;">剥離・鉄筋露出が目視できる</div>	<p style="text-align: center;">損傷の概要</p> <p>床版下面にひびわれ、遊離石灰が見られる。 かぶり不足により中性化が進行し、鉄筋に腐食が生じ、さらに高欄や地覆を伝った雨水の浸透により腐食が進み、コンクリートが剥離したと考えられる。</p>

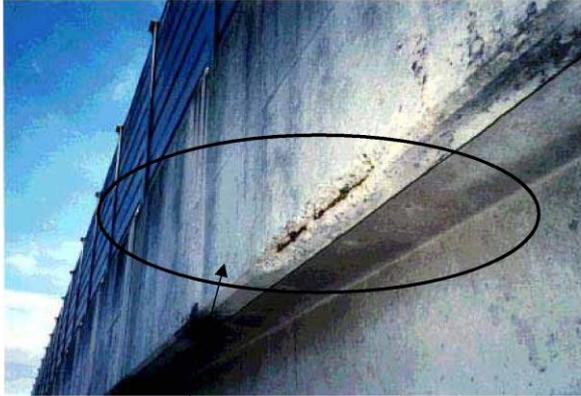
<div data-bbox="509 1800 938 1868" style="border: 1px solid black; padding: 5px; text-align: center;">剥離・鉄筋露出が目視できる</div>	<p style="text-align: center;">損傷の概要</p> <p>床版下面の水切り部に、剥離・鉄筋露出が見られる。 かぶり不足により中性化が進行し、鉄筋に腐食が生じ、さらに高欄や地覆を伝った雨水の浸透により腐食が進み、コンクリートが剥落したと考えられる。</p>

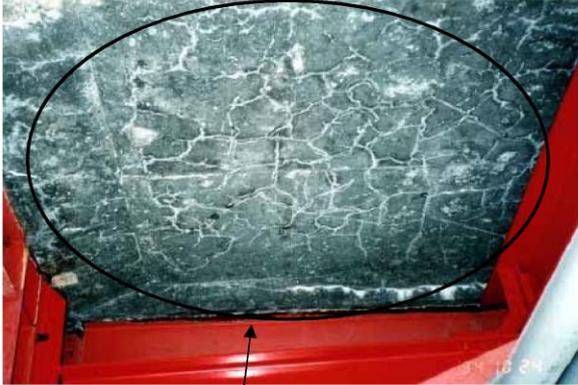
<p data-bbox="411 763 898 831">床版ひびわれ、遊離石灰が目視できる</p>	<p data-bbox="1059 342 1184 367">損傷の概要</p> <p data-bbox="987 374 1256 797">床版下面に亀甲状の床版ひびわれが見られる。交通荷重による床版の疲労が原因と考えられ、遊離石灰を伴うものは、路面からの雨水が浸透しており、近い将来鉄筋が腐食しコンクリートが剥落する可能性が高い。このような状況は床版の耐荷力に重大な影響があると考えられるので、直ちに調査および対策を講じる必要がある。</p>

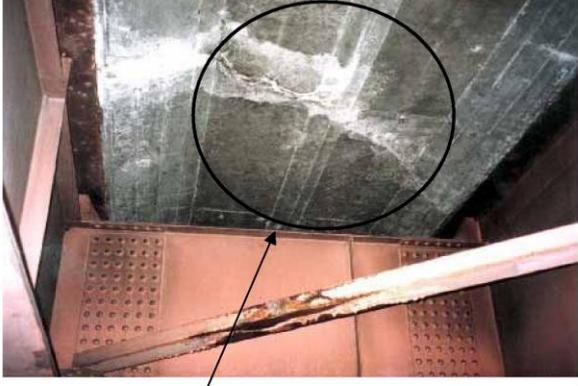
<p data-bbox="411 1279 898 1346">床版ひびわれ、遊離石灰が目視できる</p>	<p data-bbox="1059 851 1184 875">損傷の概要</p> <p data-bbox="987 882 1256 1126">床版下面に遊離石灰を伴う床版ひびわれが見られる。ひびわれは床版を貫通しているため、路面から雨水が浸透し、遊離石灰が流出していると考えられる。</p>

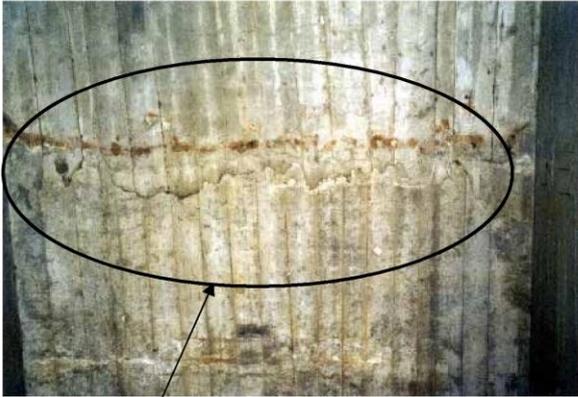
<p data-bbox="347 1805 938 1861">錆汁を伴う床版ひびわれ、遊離石灰が目視できる</p>	<p data-bbox="1059 1359 1184 1384">損傷の概要</p> <p data-bbox="987 1391 1256 1601">床版下面に錆汁を伴う床版ひびわれと遊離石灰が見られる。施工目地での付着が不完全で、路面からの雨水が浸透し、鉄筋が腐食している可能性が高い。</p>

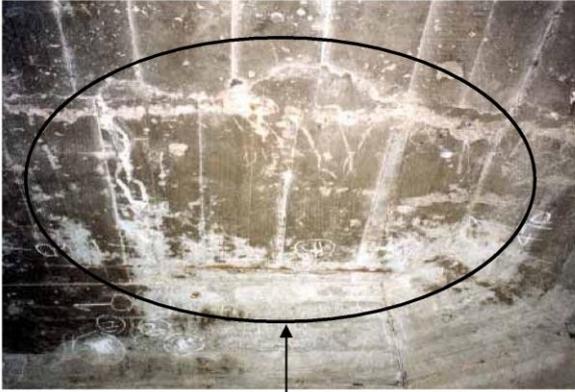
<div data-bbox="427 763 938 808" style="border: 1px solid black; padding: 2px; text-align: center;">         床版ひびわれ、遊離石灰が目視できる       </div>	<p style="text-align: center;">損傷の概要</p> <p>床版下面に遊離石灰を伴う床版ひびわれが見られる。ひびわれは床版を貫通しているため、路面から雨水が浸透し、遊離石灰が流出していると考えられる。</p>

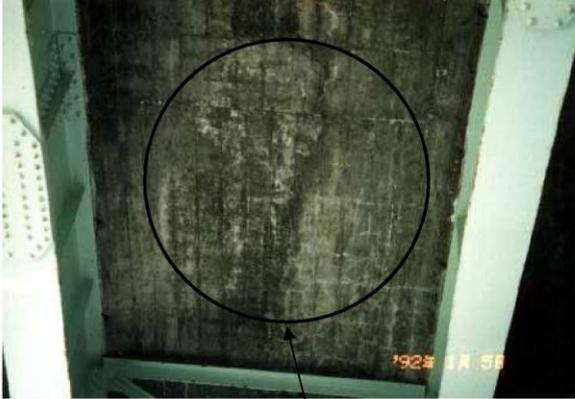
<div data-bbox="435 1279 914 1323" style="border: 1px solid black; padding: 2px; text-align: center;">         床版ひびわれ、遊離石灰が目視できる       </div>	<p style="text-align: center;">損傷の概要</p> <p>床版下面に遊離石灰を伴う床版ひびわれが見られる。ひびわれは床版を貫通しているため、路面から雨水が浸透し、遊離石灰が流出していると考えられる。</p>
		<p style="text-align: center;">損傷の概要</p>

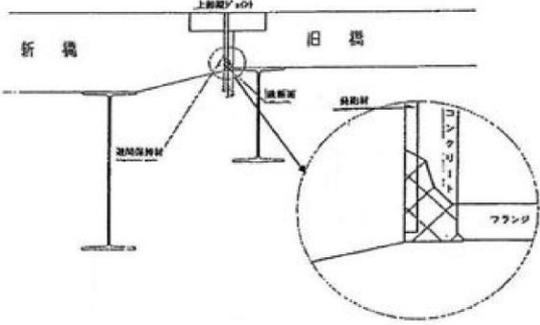
<p>損傷の概要</p> <p>拡幅部の縦目地部分において、伸縮装置を支持している部分のコンクリートが剥離したものである。</p>

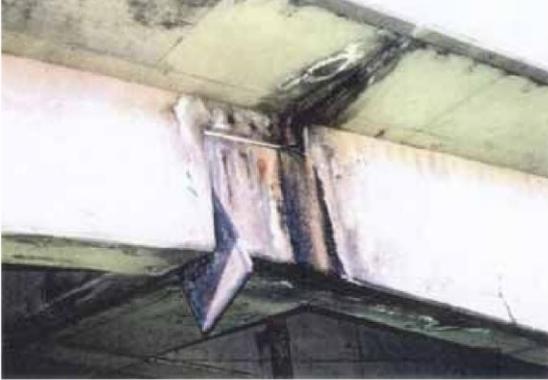
<p>損傷の概要</p> <p>かけ違い部の目地板が剥がれ、落下寸前である。温度伸縮、たわみ等により経年劣化が生じたものと考えられる。</p>	
	<p>損傷の概要</p>

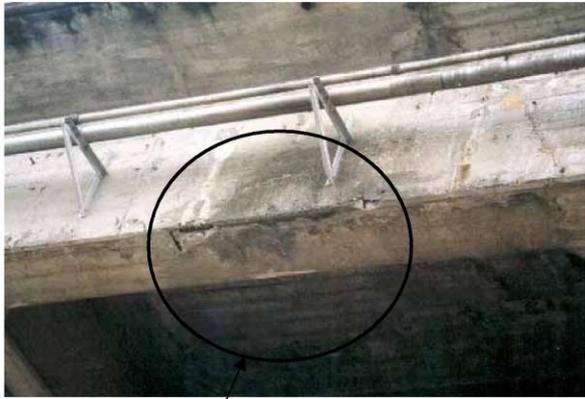
<p data-bbox="416 775 932 837">ひびわれ、剥離・鉄筋露出が目視できる</p>	<p data-bbox="1075 349 1198 376">損傷の概要</p> <p data-bbox="1002 383 1270 562">主桁下面にひびわれ、剥離・鉄筋露出が見られる。雨水の浸透により鉄筋の腐食が進み、膨張し、コンクリートが剥落したと考えられる。</p>

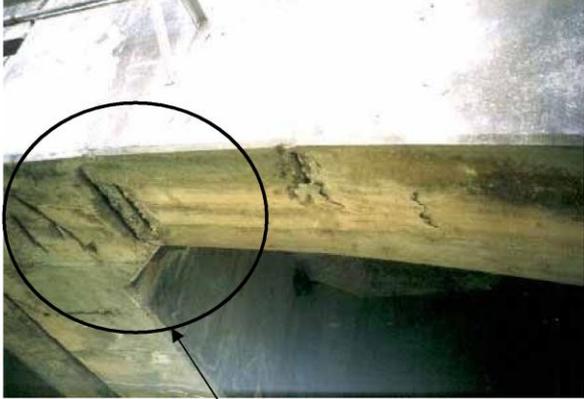
<p data-bbox="395 1285 812 1348">剥離・鉄筋露出が目視できる</p>	<p data-bbox="1075 864 1198 891">損傷の概要</p> <p data-bbox="1002 898 1270 1077">主桁下面にひびわれ、剥離・鉄筋露出が見られる。雨水の浸透により鉄筋の腐食が進み、膨張し、コンクリートが剥落したと考えられる。</p>	
	<p data-bbox="1075 1379 1198 1406">損傷の概要</p>

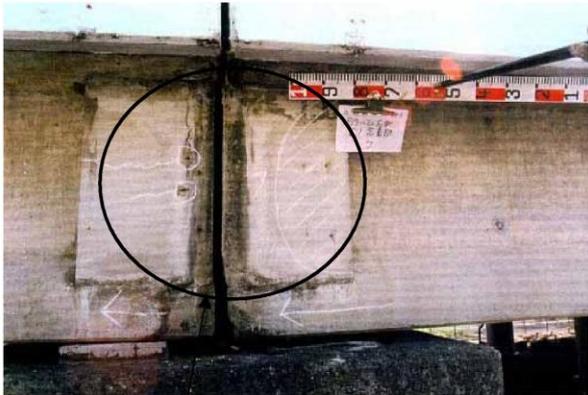
<p data-bbox="464 770 767 824">ひびわれが目視できる</p>	<p data-bbox="1082 342 1209 369">損傷の概要</p> <p data-bbox="1011 374 1283 618">端支点横締め定着部にひびわれが見られる。後施工された定着部コンクリートに雨水が浸透し、内部の定着体が腐食している可能性がある。そのため、入念な打音検査が必要である。</p>

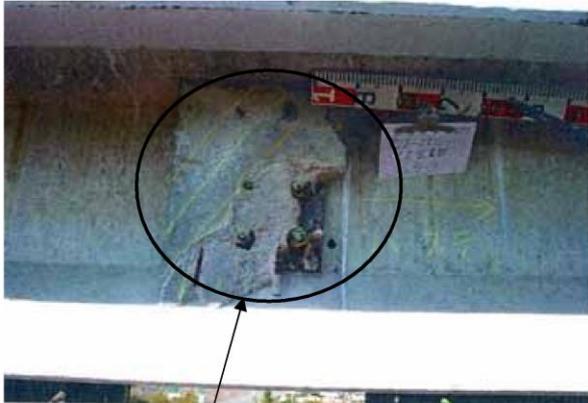
<p data-bbox="344 1294 922 1348">コンクリートの剥落・定着体の露出が確認できる</p>	<p data-bbox="1082 857 1209 884">損傷の概要</p> <p data-bbox="1011 889 1283 1167">端支点横締め定着部のコンクリートが剥落し、定着体が露出している。後施工された定着部コンクリートに雨水が浸透し、内部の定着体が腐食している可能性がある。そのため、入念な打音検査が必要である。</p>

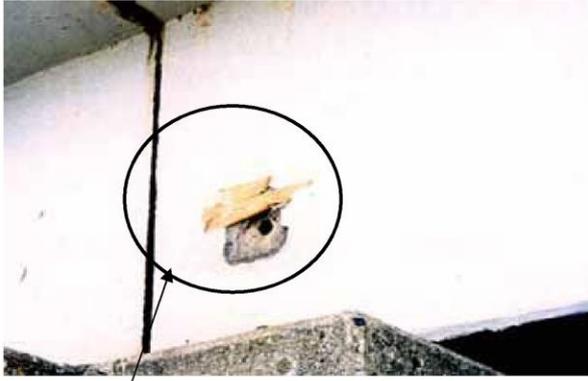
<p data-bbox="464 1787 842 1841">PC 鋼棒の拔出が目視できる</p>	<p data-bbox="1082 1373 1209 1400">損傷の概要</p> <p data-bbox="1011 1404 1283 1559">床版横締め PC 鋼棒が破断し、抜け出している。グラウト不良と雨水の浸透による定着具等の腐食が原因と考えられる。</p>

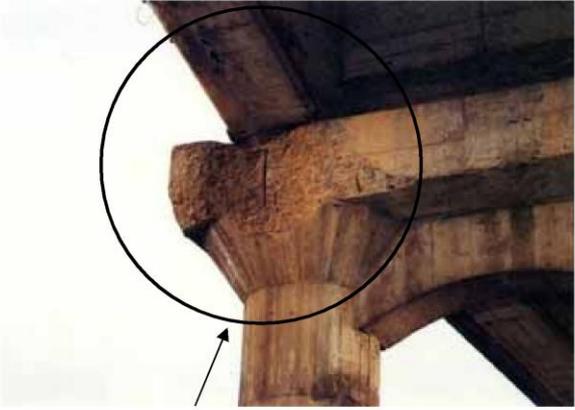
<p data-bbox="391 763 762 824">剥離・鉄筋露出が確認できる</p>	<p data-bbox="1059 342 1182 367">損傷の概要</p> <p data-bbox="987 374 1254 555">大規模な剥離・鉄筋露出が見られる。伸縮装置からの漏水のある部分に凍害が発生し、コンクリートが剥落したと考えられる。</p>

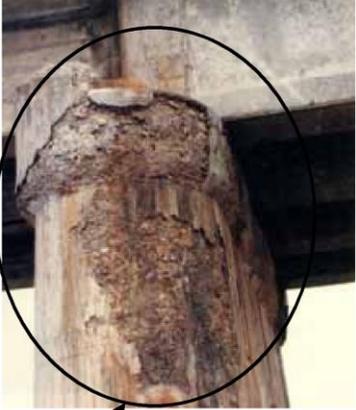
<p data-bbox="411 1308 783 1368">剥離・鉄筋露出が確認できる</p>	<p data-bbox="1059 851 1182 875">損傷の概要</p> <p data-bbox="987 882 1254 1064">大規模な剥離・鉄筋露出が見られる。伸縮装置からの漏水のある部分に凍害が発生し、コンクリートが剥落したと考えられる。</p>

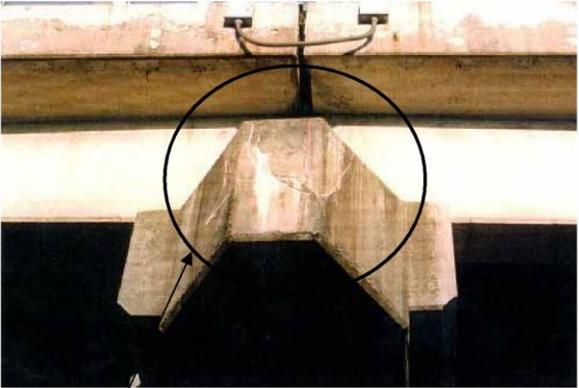
<p data-bbox="438 1823 906 1883">ひびわれ、遊離石灰が目視できる</p>	<p data-bbox="1059 1388 1182 1413">損傷の概要</p> <p data-bbox="987 1435 1254 1648">橋脚の照明灯基礎部にひびわれと遊離石灰が見られる。中性化、雨水の浸透により内部では鉄筋の腐食が進行していると考えられる。</p>

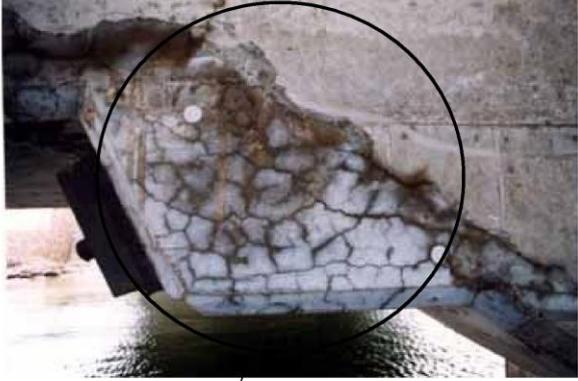
<p data-bbox="424 763 730 824">ひびわれが目視できる</p>	<p data-bbox="1066 344 1190 371">損傷の概要</p> <p data-bbox="995 376 1264 618">橋脚横梁の横締め PC 鋼棒の定着体保護コンクリートにひびわれが見られ、雨水等の進入により PC 鋼棒および定着体の腐食につながり、PC 鋼棒の破断の危険性がある。</p>
	<p data-bbox="1066 853 1190 880">損傷の概要</p>
	<p data-bbox="1066 1361 1190 1388">損傷の概要</p>

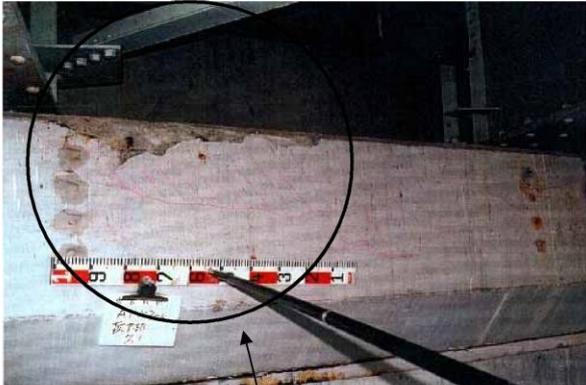
<p data-bbox="406 772 782 840">剥離・鉄筋露出が目視できる</p>	<p data-bbox="1077 342 1204 369">損傷の概要</p> <p data-bbox="1002 376 1276 649">橋台の縁端拡幅部に剥離・鉄筋露出が見られる。表面が塗装されているにもかかわらず、中性化および伸縮装置からの漏水が天端より浸透して、鉄筋が腐食膨張し、コンクリートが剥落したと考えられる。</p>

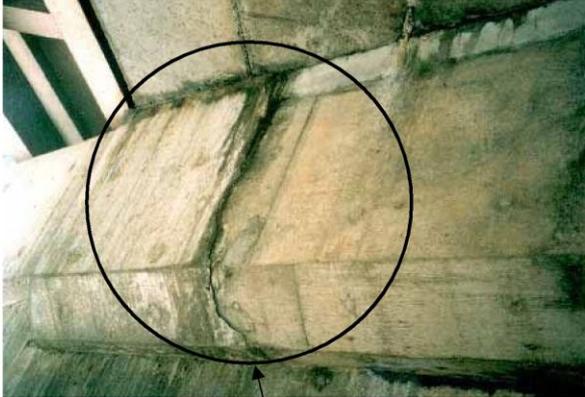
<p data-bbox="422 1288 798 1355">ひびわれ・漏水が目視できる</p>	<p data-bbox="1077 857 1204 884">損傷の概要</p> <p data-bbox="1002 891 1276 1198">橋台の縁端拡幅部に大規模なひびわれが見られる。伸縮装置からの漏水がひびわれから浸透するため、鉄筋が腐食している可能性が高い。そのため、ひびわれの周囲は入念な打音検査が必要である。</p>

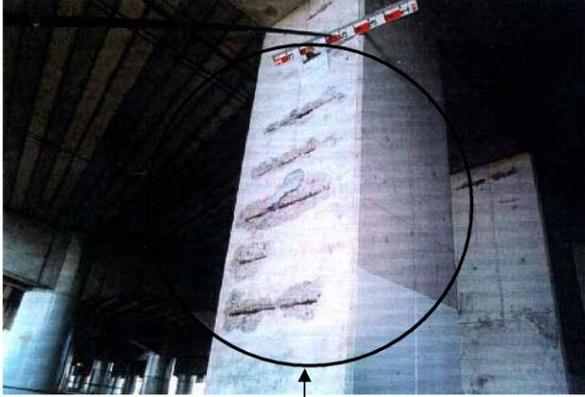
<p data-bbox="494 1803 869 1870">剥離・鉄筋露出が目視できる</p>	<p data-bbox="1077 1373 1204 1400">損傷の概要</p> <p data-bbox="1002 1406 1276 1590">脚柱部に剥離・鉄筋露出が見られる。中性化、雨水の浸透により鉄筋が腐食膨張し、コンクリートが剥落したと考えられる。</p>

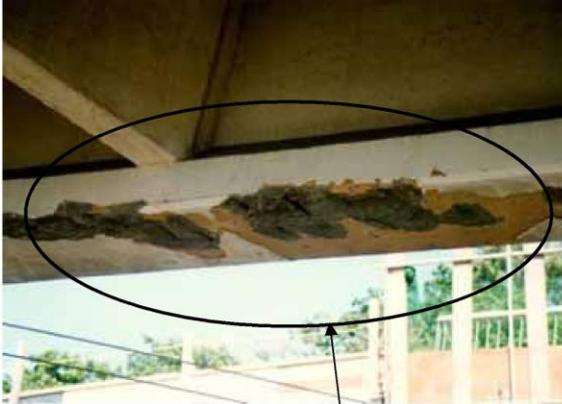
<p data-bbox="414 757 801 824">剥離・鉄筋露出が目視できる</p>	<p data-bbox="1043 340 1165 362">損傷の概要</p> <p data-bbox="973 371 1235 577">断面修復を施した PC 主桁下面に剥離・鉄筋露出が見られる。補修が不完全であるため、鉄筋の腐食が進行し、コンクリートが剥落したと考えられる。</p>

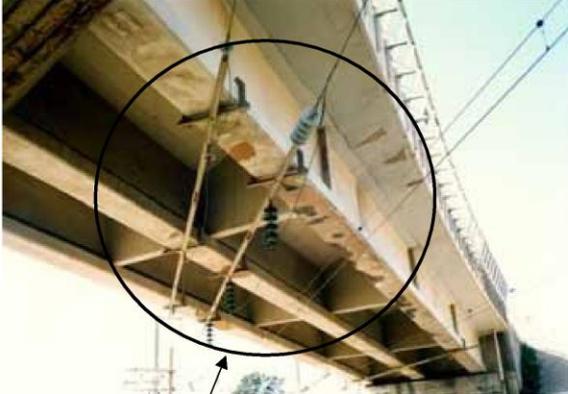
<p data-bbox="475 1258 845 1326">剥離・鉄筋露出が目視できる</p>	<p data-bbox="1043 846 1165 869">損傷の概要</p> <p data-bbox="973 878 1235 1084">断面修復を施した PC 主桁下面に剥離・鉄筋露出が見られる。補修が不完全であるため、鉄筋の腐食が進行し、コンクリートが剥落したと考えられる。</p>

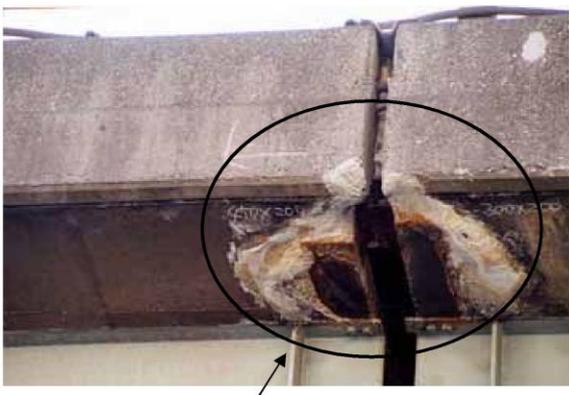
<p data-bbox="462 1765 833 1832">剥離・鉄筋露出が目視できる</p>	<p data-bbox="1043 1348 1165 1370">損傷の概要</p> <p data-bbox="973 1379 1235 1585">伸縮装置下フランジの腐食により剥落した箇所に断面修復を施しているが、補修が不完全であるため、鉄筋の腐食が進行し、コンクリートが剥落したと考えられる。</p>

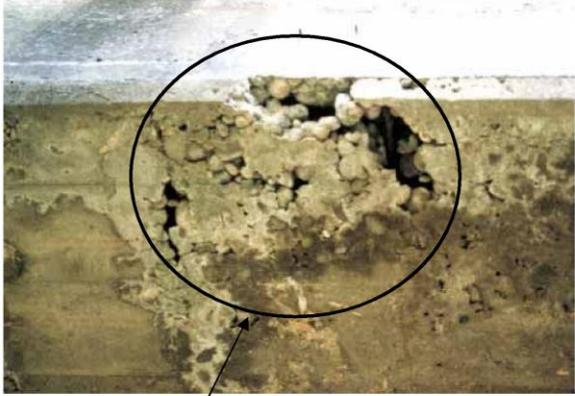
<p data-bbox="523 779 879 846">豆板・空洞が目視できる</p>	<p data-bbox="1066 349 1187 376">損傷の概要</p> <p data-bbox="995 383 1260 651">主桁下面に豆板・空洞が見られる。施工時の締め固め不良が原因と考えられる。写真のように骨材が見える場合は落下する可能性が高い。そのため、入念な打音検査が必要である。</p>	
	<p data-bbox="1066 857 1187 884">損傷の概要</p>	
	<p data-bbox="1066 1366 1187 1393">損傷の概要</p>

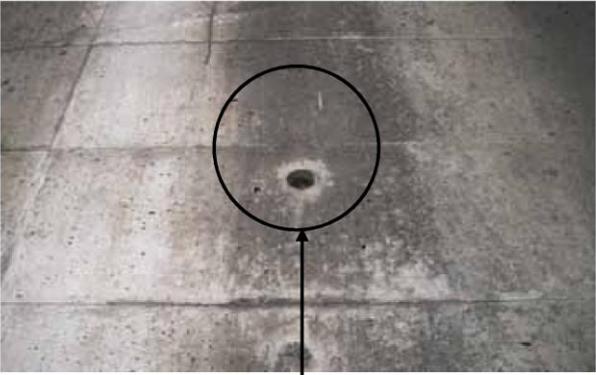
<p data-bbox="544 741 895 808">後埋めモルタルの脱落跡</p>	<p data-bbox="1007 338 1278 371">損傷の概要</p> <p data-bbox="1007 371 1278 528">橋台側面の後埋めモルタルが脱落した跡。セパレータの頭部が腐食膨張し、剥落したと考えられる。</p>

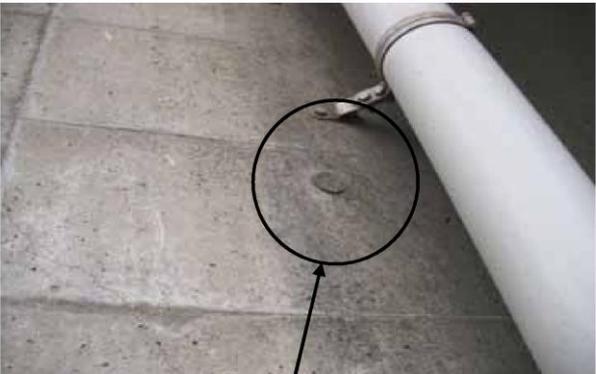
<p data-bbox="552 1267 895 1335">浮いた後埋めモルタル</p>	<p data-bbox="1007 853 1278 887">損傷の概要</p> <p data-bbox="1007 887 1278 954">後埋めモルタルが浮いた状態。</p>

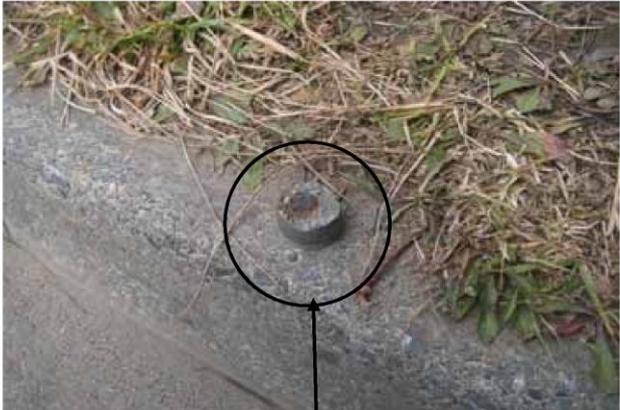
<p data-bbox="496 1805 863 1872">剥落した後埋めモルタル</p>	<p data-bbox="1007 1368 1278 1402">損傷の概要</p> <p data-bbox="1007 1402 1278 1570">脱落した後埋めモルタル。後埋めモルタルに錆が残存しており、セパレータの頭部が腐食していたことが確認できる。</p>

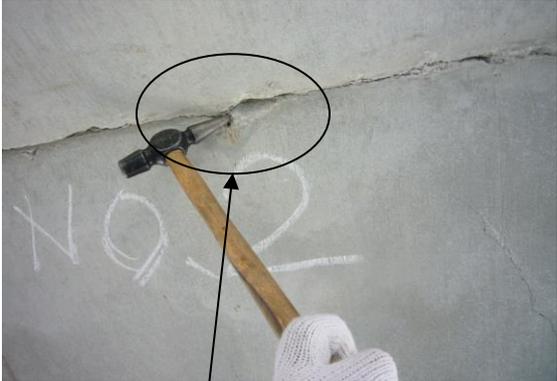
<p data-bbox="422 786 831 835">化粧モルタルの剥離・落下が目視できる</p>	<p data-bbox="1070 398 1182 427">損傷の概要</p> <p data-bbox="1002 450 1246 667">化粧モルタルが落下した跡。化粧モルタルの経年劣化、強風や振動などにより落下が生じたと考えられる。</p>

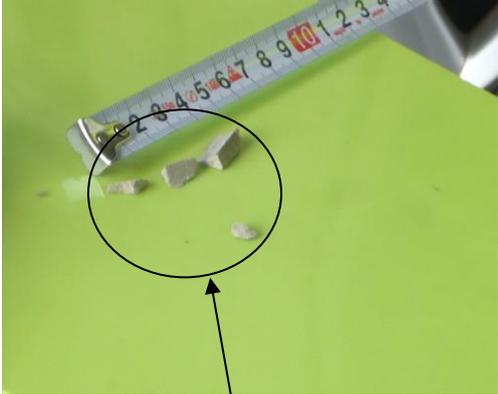
<p data-bbox="491 1272 783 1321">落下した化粧モルタル</p>	<p data-bbox="1070 875 1182 904">損傷の概要</p> <p data-bbox="1002 927 1225 1003">落下した化粧モルタル片。</p>
	<p data-bbox="1070 1352 1182 1382">損傷の概要</p>
