第7回 堺市北部地域整備事務所アスベスト飛散の検証
に関する懇話会

平成30年8月9日
堺市

資料 1 北部地域整備事務所における煙突内の アスベストの有無について

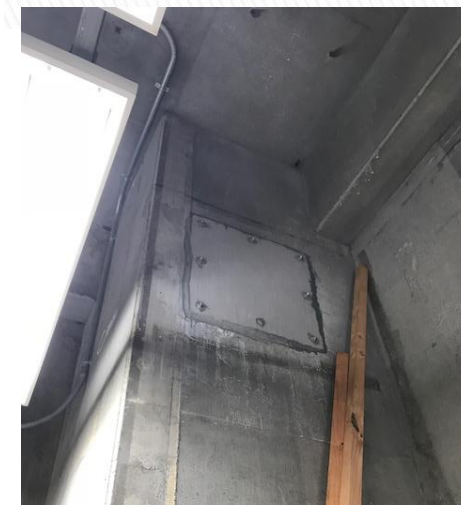
室内煙突上部開口部封鎖状況

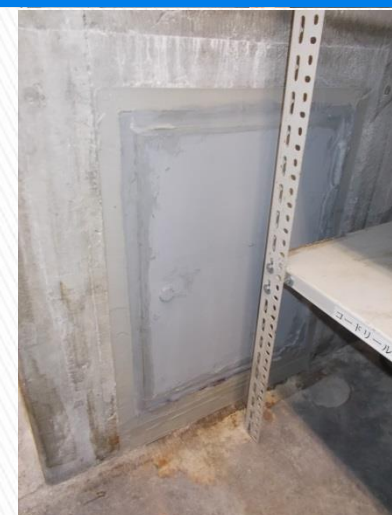
室内煙突下部開口部封鎖状況

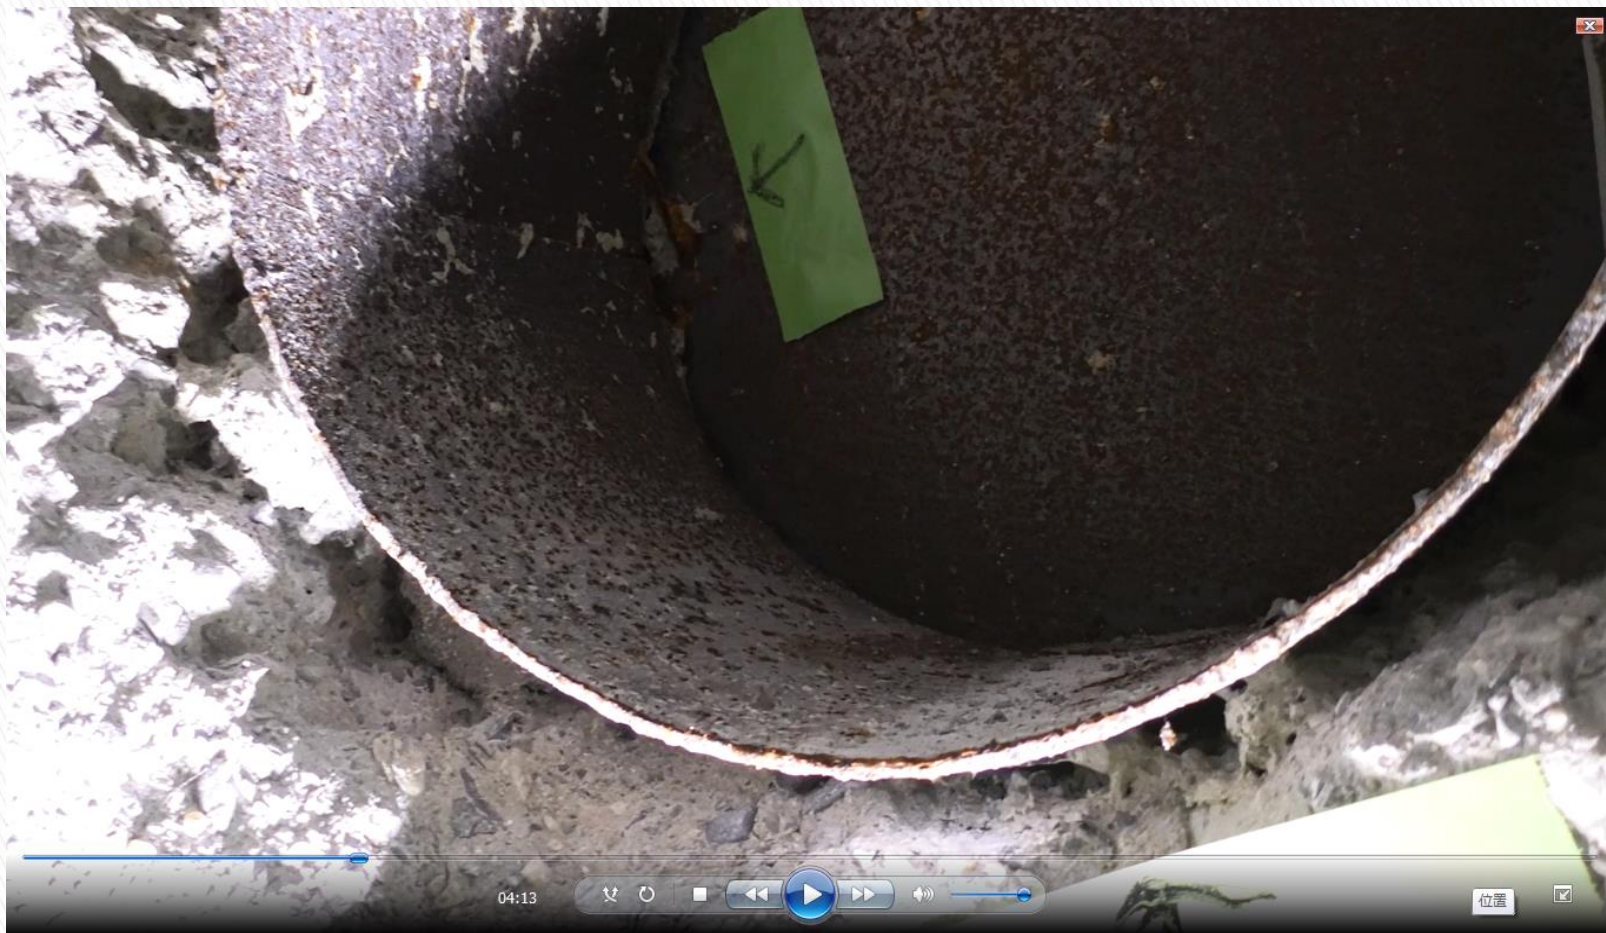
■横引き煙道取り合い部分

- 煙突内側の横引き煙道取り合い部分に煙突用断熱材の小片や小塊が残存していた。
- 煙突内側には筋状（縞状）に疑義物質が残っており、採取し定性定量分析を実施した。アモサイト8.49～20.1%の含有を確認した。

- 横引煙道の接続部の取り残し、筋状の取り残し等があることから、細部の施工状況は“粗い仕事“であると判断される。
- 一方、煙突用アスベスト断熱材の大部分は除去できており、残存部分は極小である。それらに対して飛散防止剤が十分に塗布されていることから、飛散する状態ではないと判断した。

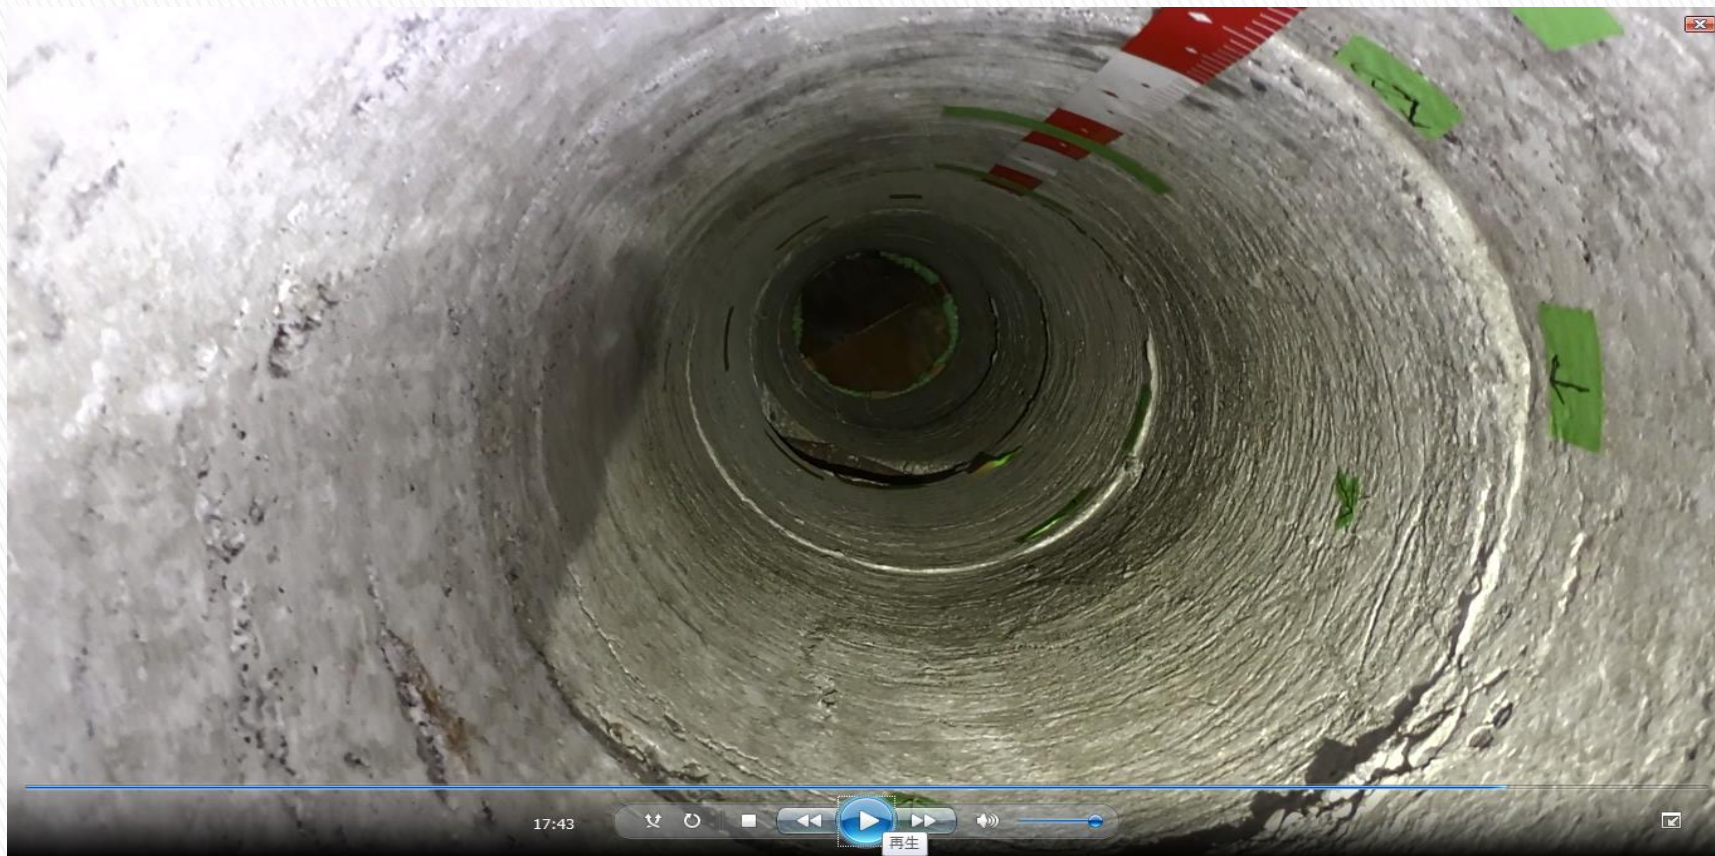
■煙突内部

- 煙突内目視調査時の周辺への影響はなかったと考える。
- 煙突は堅牢なコンクリート、鉄板・シールで密閉状態にあり、空気の流通はない状態である。現在の煙突の残存アスベストによる周辺への影響は低いと考える。
