第3回 堺市北部地域整備事務所  
アスベスト飛散の検証に関する懇話会

平成29年3月26日  
堺 市

## 北部地域整備事務所アスベスト除去外工事

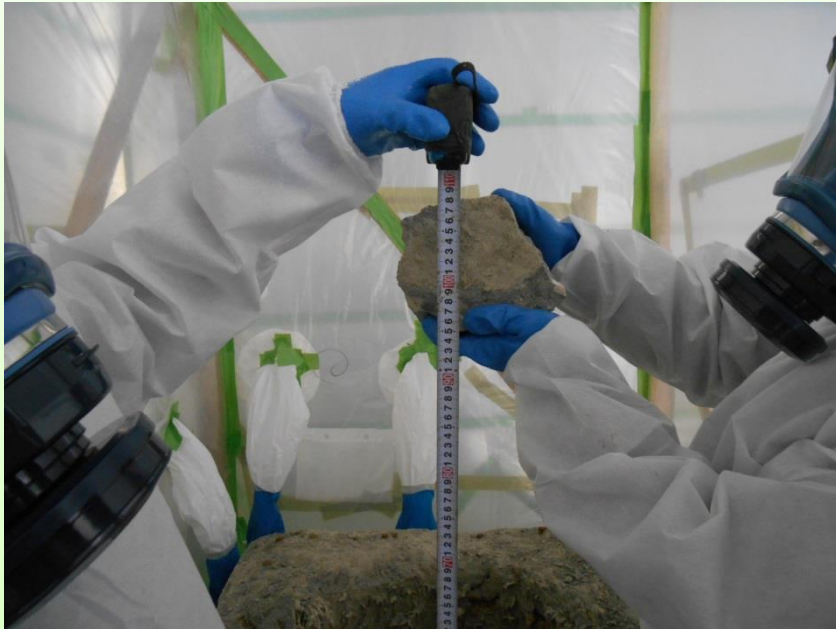
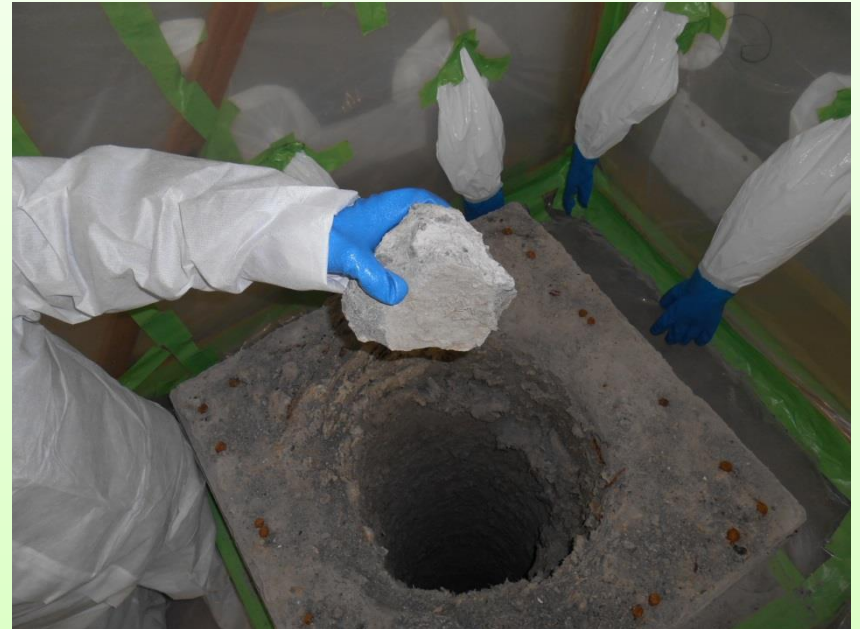
機械室棟の室内に残存するはつりガラを採取し、屋上から煙道内に1個ずつ4回に分け、はつりガラを落下させる。

1回目 煙道内の中心に垂直に落下

2・3・4回目 煙道内に投げ入れ側壁に衝突させ落下（3回程度バウンド）

1回目

落下から30秒後 8,400、2分30秒後 1,300

2回目

落下直後 16,000、4分経過後 45

3回目

落下直後 33,000、4分経過後 31

4回目

落下直後 40,000、2分経過後 7,300、4分経過後 790

○煙突のはつりがら落下状況

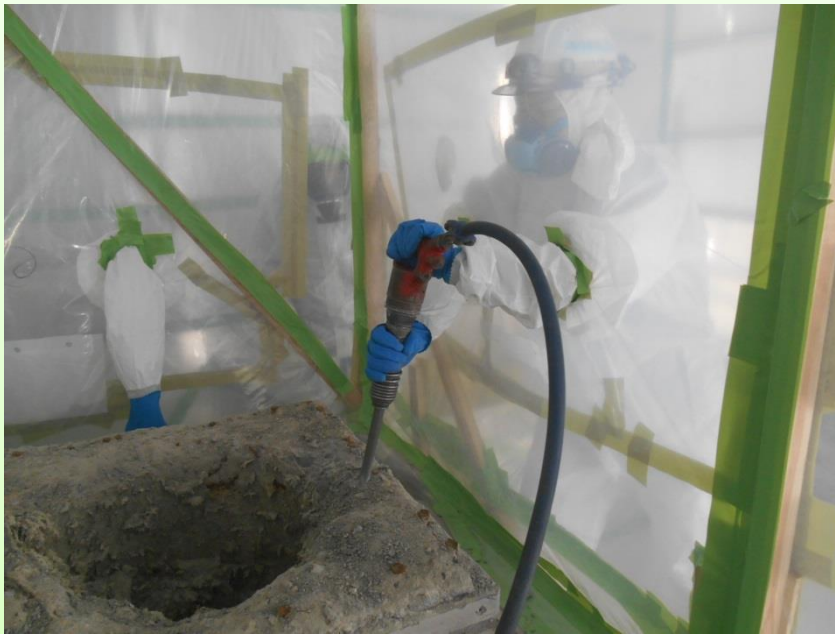
煙突上部を外側から内側に向かってはつり作業（5分間）を行う。

1回目

はつり開始から1分後 55,000、はつり開始から3分後 44,000、

はつり終了直後 54,000、はつり終了から2分経過後 6,500

○煙突のはつり作業状況  
（上部を外から内へはつり）

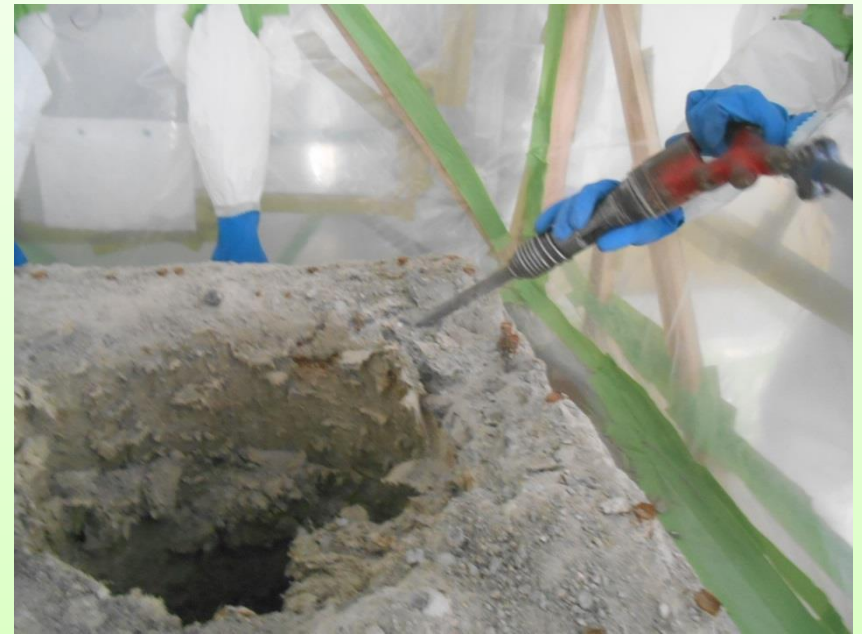
煙突上部から断熱材を剥がすようにはつり作業（5分間）を行う。

2回目

はつり開始から1分後 83,000、はつり開始から4分経過後 86,000、

はつり終了から2分経過後 14,000

○煙突のはつり作業状況  
（断熱材のはつり）

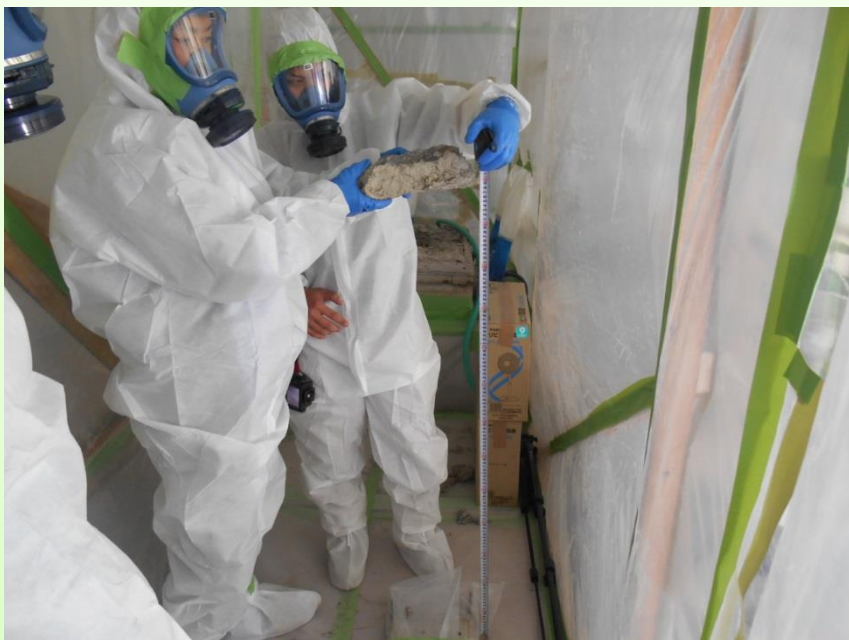
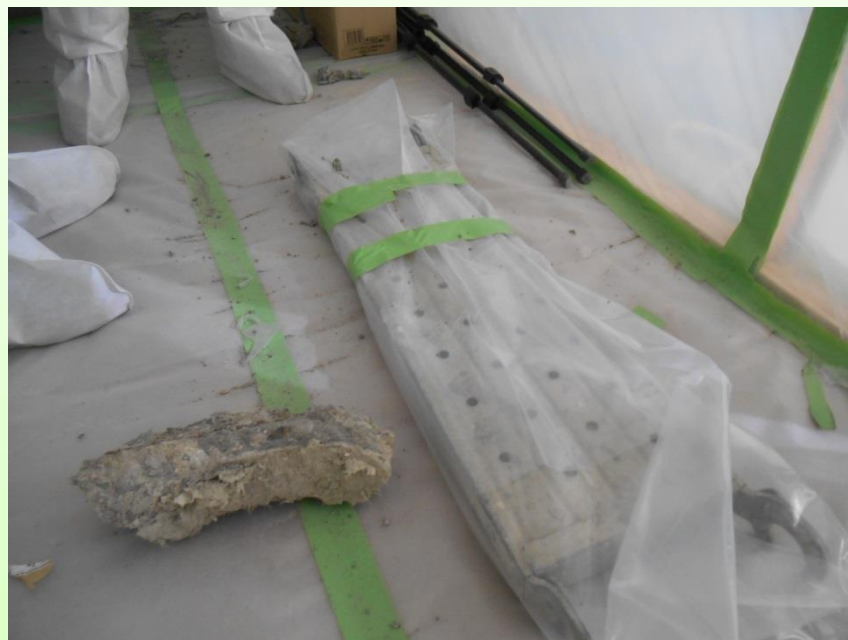
はつりガラにアスベストが付着したものを現場で採取し、鋼製足場板に1個ずつ3回に分け、断熱材の面を下にし1.3mの高さから、はつりガラを落とし飛散させる。

1回目

落下直後 1,900

2回目

落下直後 14,000

3回目

落下直後 2,500

○はつりガラの落下検査状況

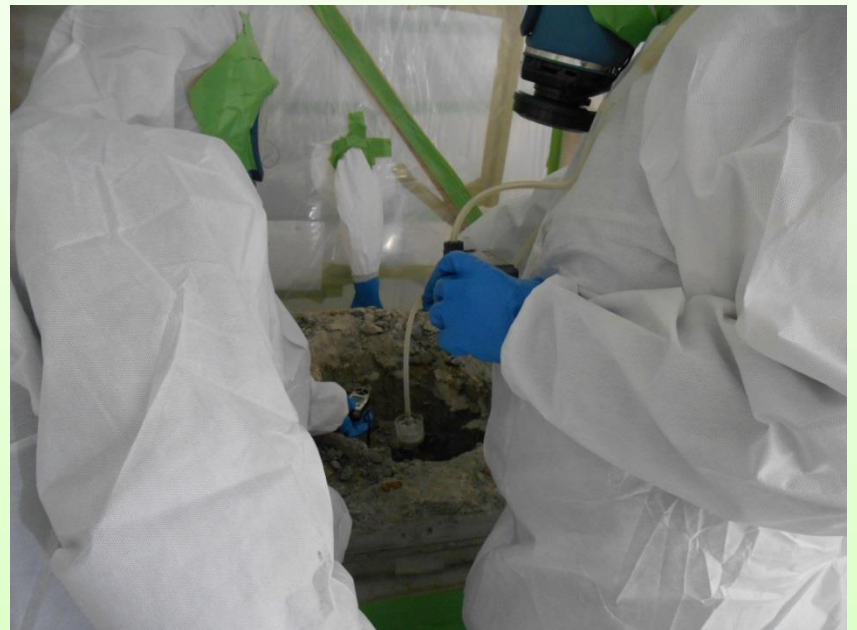
○定常時の測定(煙道内ガラの詰まり)

解体時のはつりガラが詰まった状態及び、②のはつり作業で上部の断熱材が破損した状態で、定常時の測定を行う。

1回 170

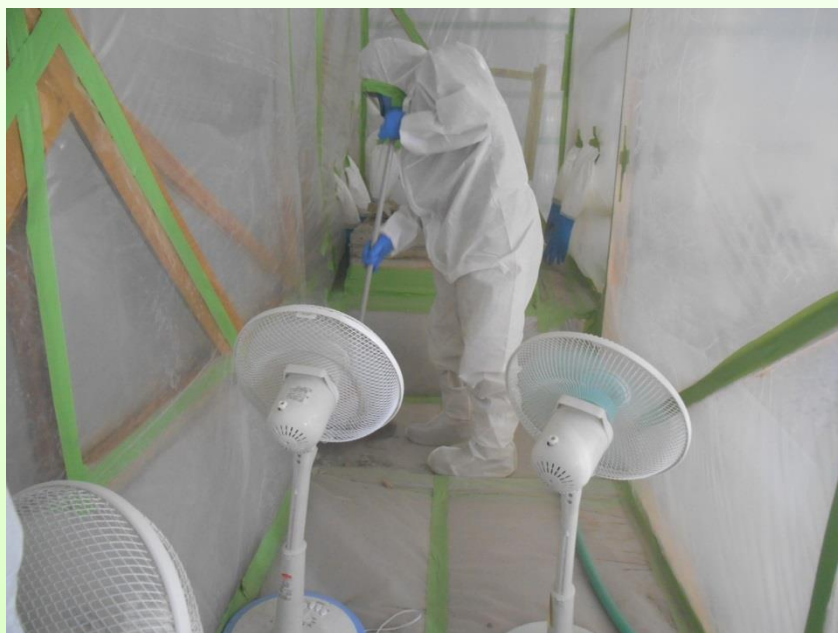
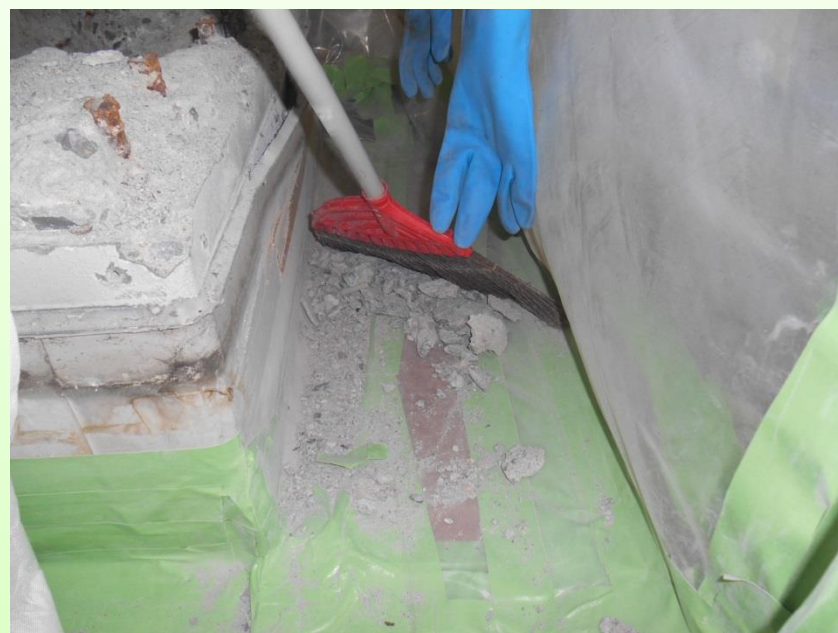
実証検査の隔離空間をファンで攪拌し、②のはつり作業で屋上の床に散乱したコンクリート片及び、③のはつりガラの落下時に散乱した断熱材を6分間撒き上げるように掃き清掃を行い飛散させる。

1回 8,200

○はつりガラ、断熱材の清掃状況      ○はつりガラ、断熱材の清掃状況

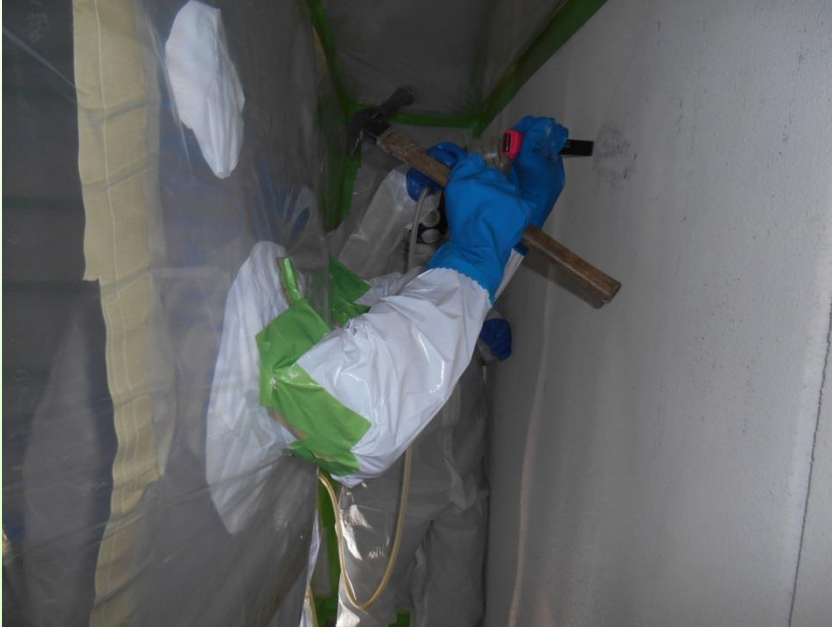
- ①気乾状態88、湿潤状態40
- ②気乾状態3,200、湿潤状態52
- ③気乾状態56、湿潤状態8

○手作業の剥離（削り取り）作業

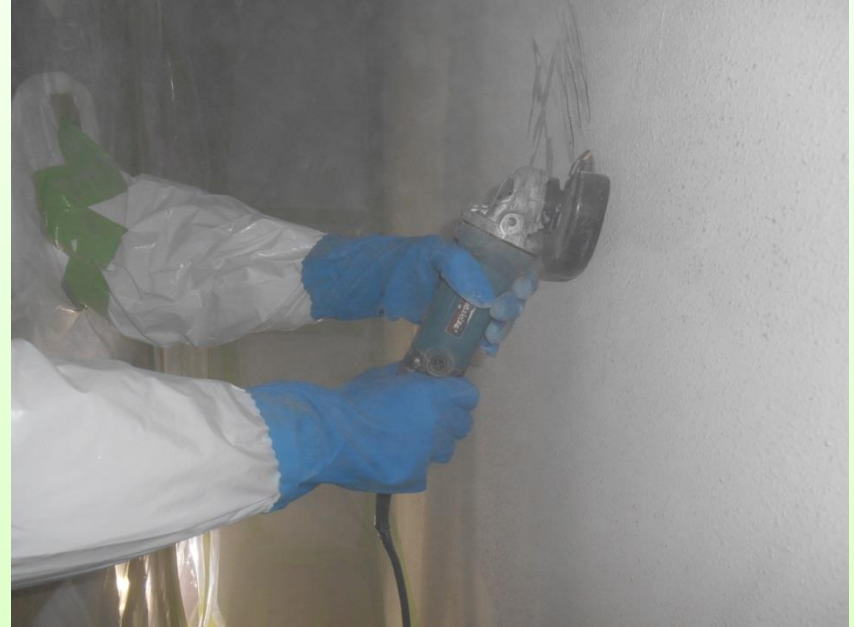
○電動カッターの剥離作業

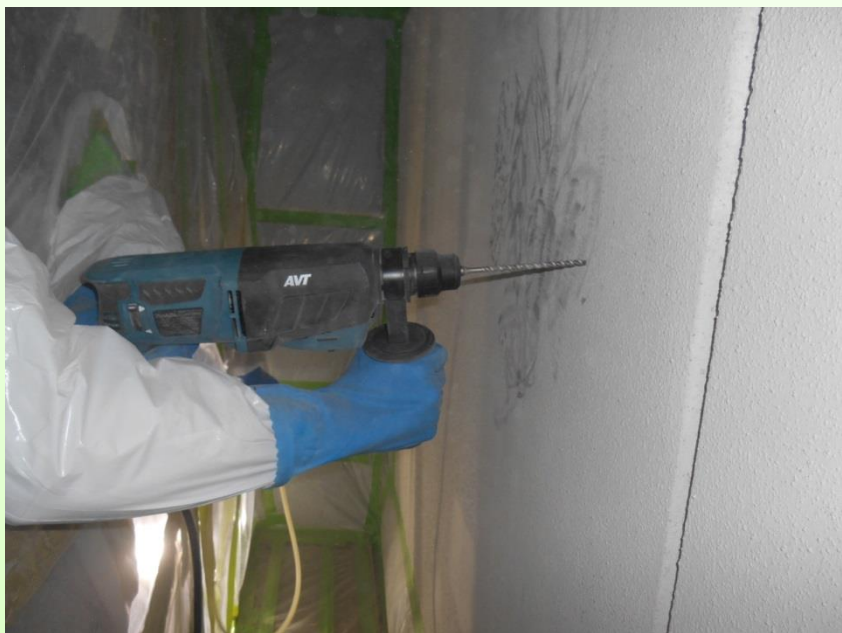
#### ○電動ドリルの剥離作業

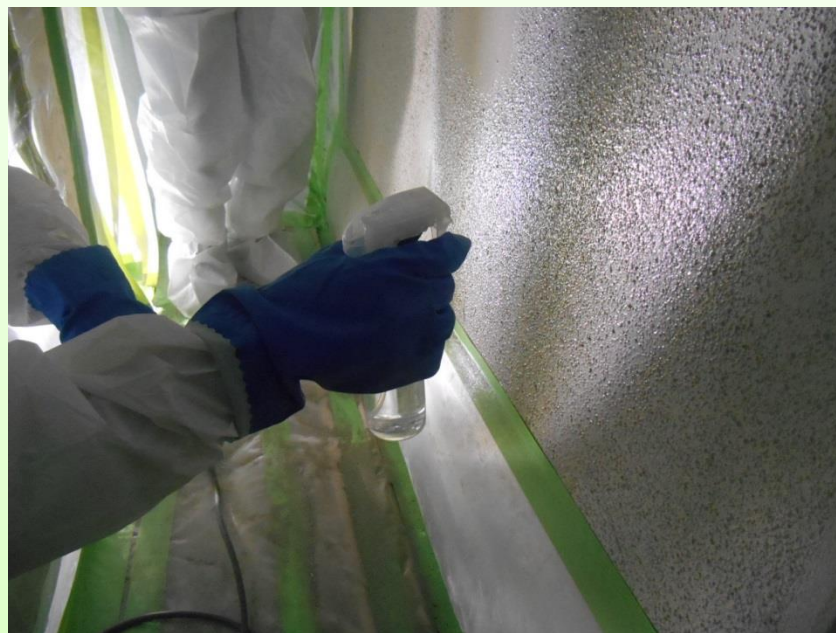
#### ○剥離作業壁面の湿潤作業
